Programa de Infraestructura del Transporte (PITRA)

LM-PI-UP-PN03-2015

FISCALIZACIÓN DEL PUENTE SOBRE EL RÍO TIRIBÍ RUTA NACIONAL No. 213

Preparado por:
Unidad de Puentes

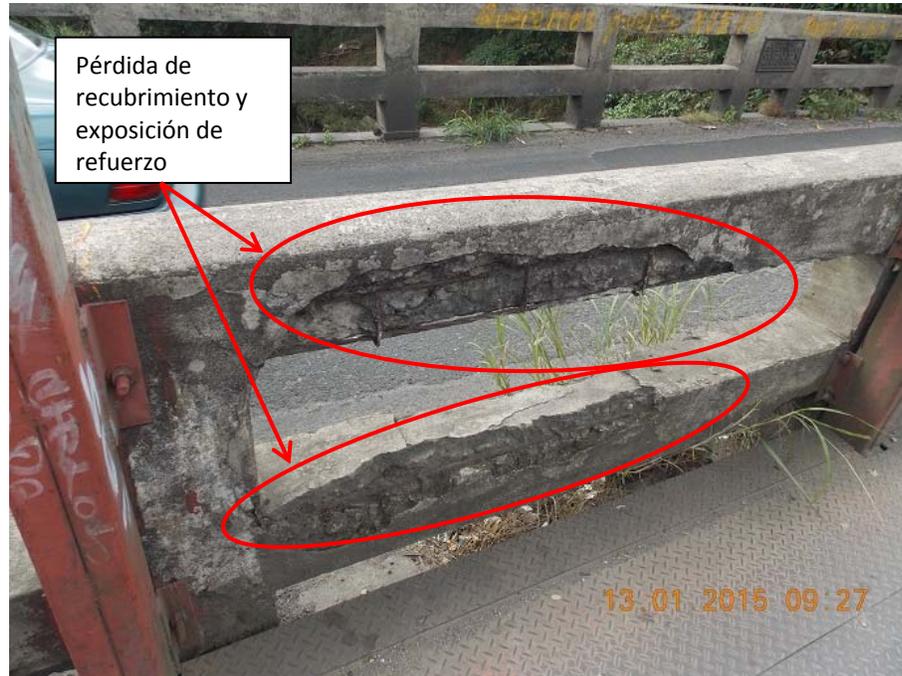
Elementos	Observaciones	Riesgo o vulnerabilidad	Recomendaciones
2.1. Barrera vehicular	<p>Se observó pérdida del recubrimiento de concreto de los elementos de la barrera con exposición y oxidación del acero de refuerzo (ver figuras 1 y 2).</p> <p>La estructura metálica del paso peatonal se apoyaba en la barrera del costado norte.</p>	<p>Los daños observados en los elementos estructurales de la barrera podrían afectar su vida útil o reducir su capacidad estructural para contener vehículos.</p> <p>La estructura metálica que está adosada a la barrera del costado norte representa una carga adicional para la cual el puente originalmente no estaba diseñado.</p>	<p>Si se decide sustituir el puente, diseñar la barrera con base en los requisitos de AASTHO LRFD 2012.</p> <p>Si no se sustituye el puente, rehabilitar la barrera con base en los requisitos de AASTHO LRFD 2012. Además incluir en el diseño la carga de la estructura metálica que funciona como paso peatonal.</p> <p>Procurar la asesoría de un profesional experto en ingeniería estructural y diseño de puentes.</p>

Figura 1: Pérdida de recubrimiento y exposición del refuerzo en la barrera del costado norte

2. SEGURIDAD VIAL											
2.1 BARRERA VEHICULAR	3	<p>Se observó pérdida del recubrimiento de concreto de los elementos de la barrera con exposición y oxidación del acero de refuerzo (ver figuras 1 y 2). La estructura metálica del paso peatonal se apoya en la barrera del costado norte. Los daños observados en los elementos estructurales de la barrera podrían afectar su vida útil o reducir su capacidad estructural para contener vehículos. La estructura metálica que está adosada a la barrera del costado norte representa una carga adicional para la cual el puente originalmente no estaba diseñado.</p>

3. Diseñar la barrera vehicular del puente nuevo con base en AASHTO LRFD 2012.
4. Las dimensiones de las aceras del puente nuevo deben cumplir la ley 7600.

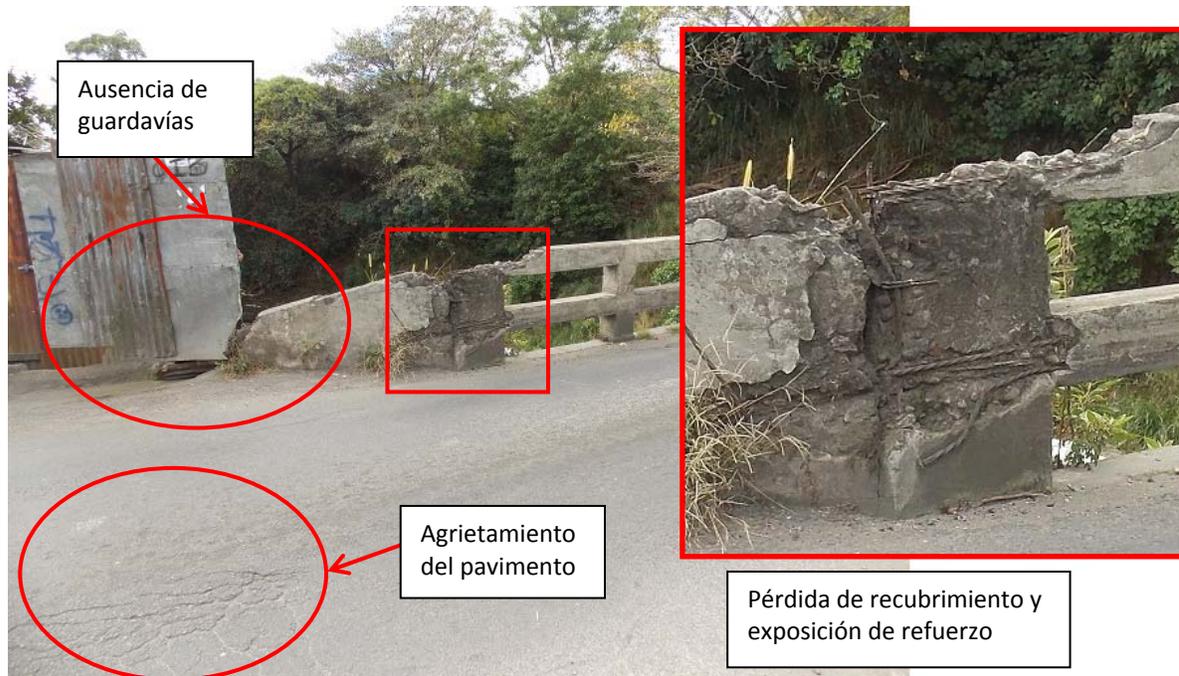
Elementos	Observaciones	Riesgo o vulnerabilidad	Recomendaciones
2.2. Guardavías	No se observaron guardavías en los accesos (ver figura 2).	La ausencia de guardavías aumenta el riesgo de caída de vehículos al cauce del río.	Colocar guardavías con un extremo anclado a la barrera vehicular y el extremo opuesto con un abatimiento que termine con un anclaje al terreno. Se deben respetar las recomendaciones del fabricante. Procurar la asesoría de un profesional experto en seguridad vial.

Figura 2: Vista del acceso este y la barrera del costado sur

- Colocar guardavías en los accesos del puente.
- Corregir las deficiencias observadas en la estructura metálica que funciona como paso peatonal.
- Eliminar las sobrecapas de asfalto y colocar una capa asfáltica con base en el CR-2010.

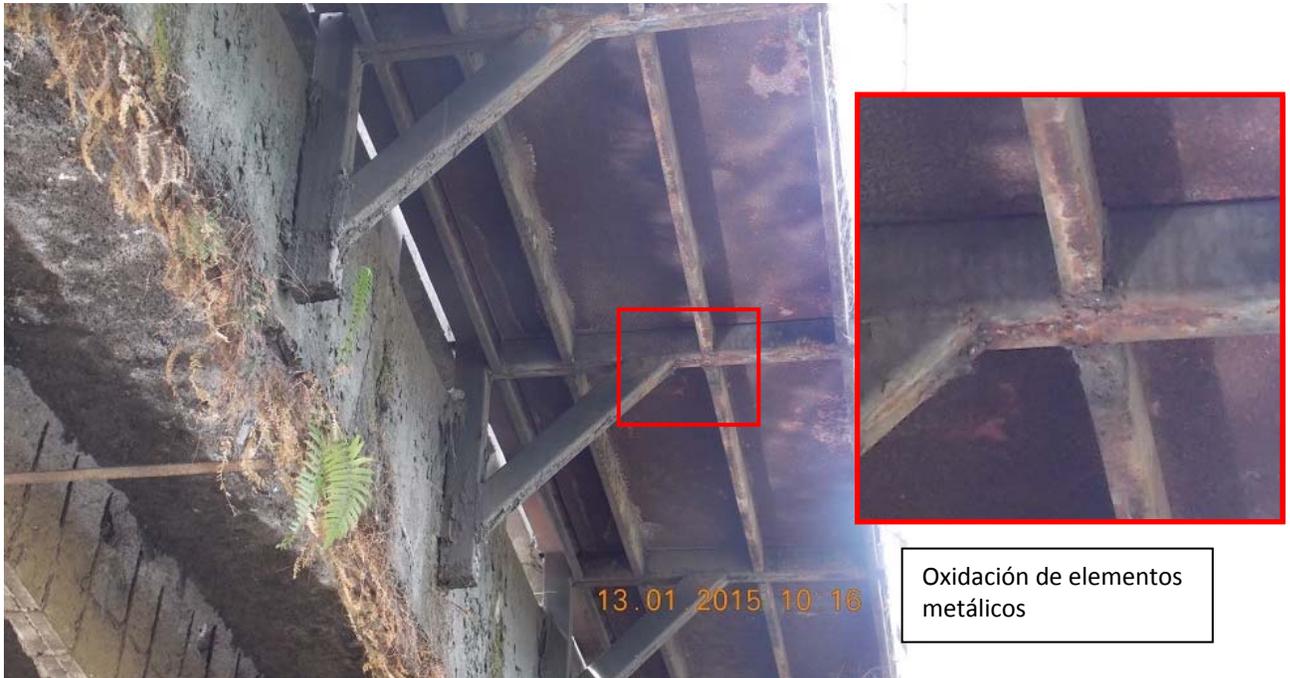
2.3. Aceras y sus accesos	El puente no contaba con aceras. Se observó que se construyó posteriormente una estructura metálica adosada al costado norte del puente para el paso de peatones. Se observó oxidación localizada y deterioro de la pintura en los elementos metálicos de la estructura que funciona como paso peatonal (ver figura 3).	El deterioro observado en la estructura metálica podría reducir su capacidad estructural y la vida útil.	Si se decide sustituir el puente construir aceras con dimensiones que cumplan la Ley 7600. Si se decide no sustituir el puente, realizar una inspección detallada de la estructura metálica que funciona como paso peatonal para determinar las medidas correctivas a implementar. Procurar la asesoría de un profesional experto en ingeniería estructural y diseño de estructuras metálicas.

Oxidación de elementos metálicos

Figura 3: Vista inferior del paso peatonal

2.3 ACERAS Y SUS ACCESOS	No está contemplado en el formulario	<p>El puente no cuenta con aceras. Se observó que se construyó posteriormente una estructura metálica adosada al costado norte del puente para el paso de peatones. Se observó oxidación localizada y deterioro de la pintura en los elementos metálicos de la estructura que funciona como paso peatonal (ver figura 3). El deterioro observado en la estructura metálica podrá reducir su capacidad estructural y la vida útil.</p>

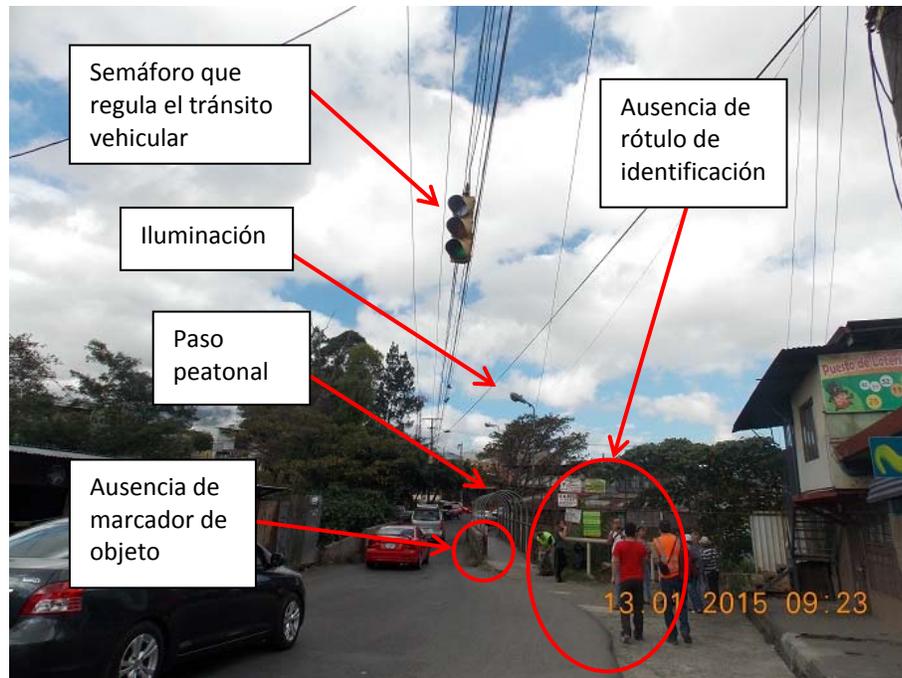
2.4. Identificación	El puente no contaba con rótulos de identificación en los accesos (ver figura 4).	Ninguno evidente.	Colocar rotulación de identificación del puente que incluya el número de ruta al cual pertenece.

2.6. Iluminación	<p>El puente contaba con iluminación en los accesos (ver figura 4). No fue posible verificar el funcionamiento del sistema de iluminación durante la visita.</p>	<p>Ninguno evidente.</p>	<p>Ninguna.</p>

Figura 4: Vista del acceso este

- Colocar rótulos de identificación que incluyan el número de ruta en los accesos del puente.
- Corregir las deficiencias en señalización colocando marcadores de objeto, captaluces y pintando la demarcación horizontal.

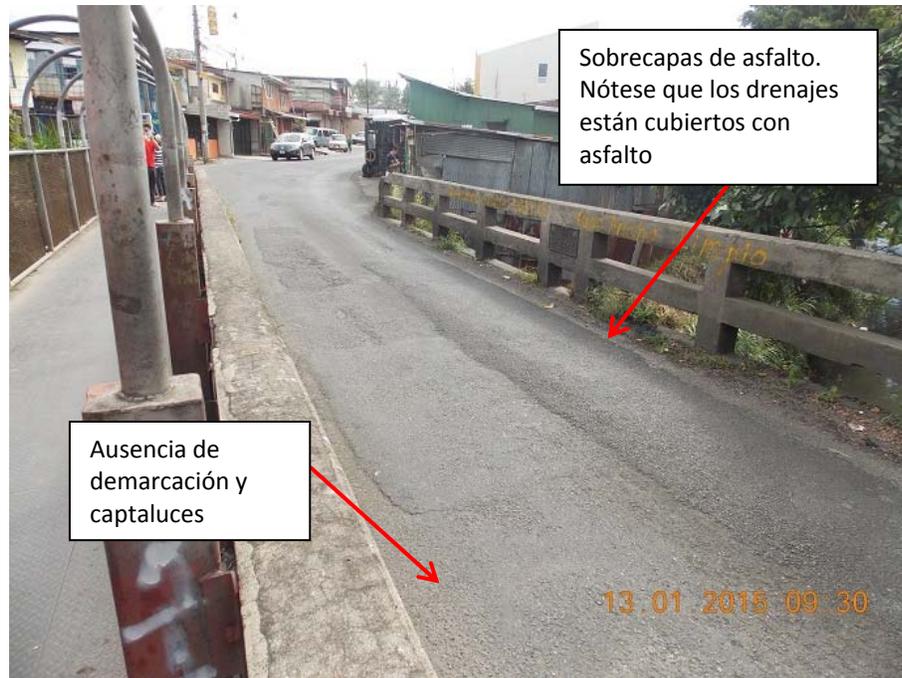
Elementos	Observaciones	Riesgo o vulnerabilidad	Recomendaciones
4.1. Tablero (losa de concreto).	No se tuvo acceso visual a la cara superior de la losa del tablero, ya que ésta se encontraba cubierta con asfalto (ver figura 5). Se observó eflorescencias y agrietamiento en la cara inferior de la losa del tablero (ver figuras 7 y 8).	Los daños observados en la losa del tablero son indicio de fatiga de la losa de concreto ante la acción de la carga viva vehicular.	Si se decide no sustituir el puente, realizar una inspección detallada de la losa y un análisis estructural para determinar su estado actual y evaluar la necesidad de rehabilitar o sustituir. Procurar la asesoría de un profesional experto en ingeniería estructural.

Figura 5: Vista de la superficie de rodamiento del puente

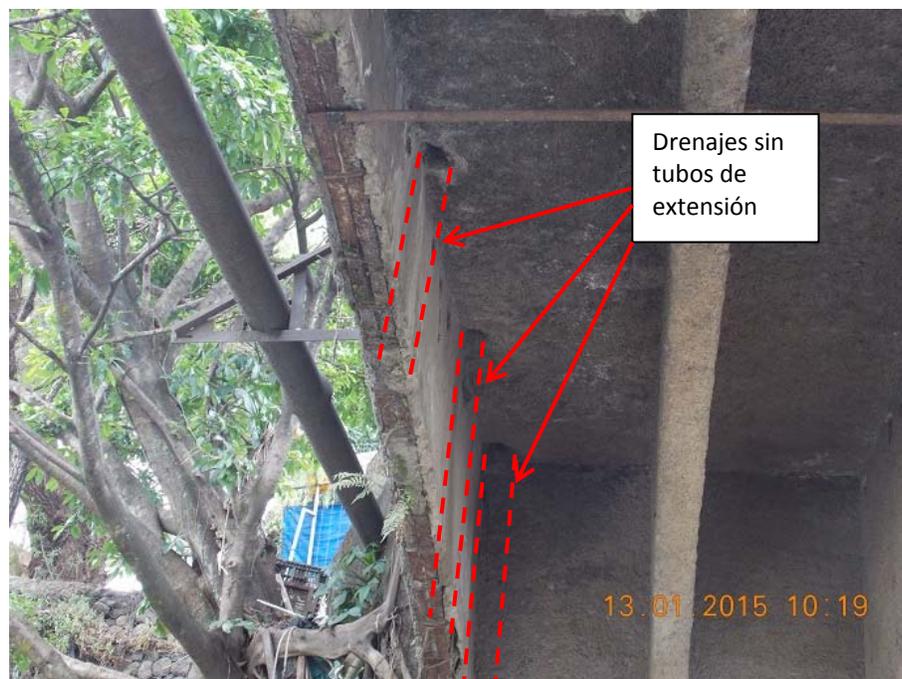
Elementos	Observaciones	Riesgo o vulnerabilidad	Recomendaciones
3.2. Bordillos y sistema de drenaje del puente	<p>El puente no contaba con bordillos.</p> <p>Los drenajes estaban obstruidos con asfalto y no tenían tubos de extensión con la longitud requerida por la norma AASHTO LRFD 2012 (ver figuras 5 y 6).</p>	<p>Los tubos de extensión con una longitud inadecuada pueden descargar agua sobre elementos estructurales pudiendo provocar deterioro y reducir la vida útil de éstos.</p> <p>Las obstrucciones en los drenajes aumentan la probabilidad de acumulación de agua sobre la superficie de rodamiento aumentando el riesgo de hidropneumático sobre el puente.</p>	<p>Si no se sustituye el puente, eliminar las obstrucciones en los drenajes y colocar tubos de extensión con una longitud tal que la descarga esté al menos 100mm debajo del nivel inferior de la viga, según las recomendaciones de AASHTO LRFD 2012.</p>

Figura 6: Drenajes sin tubos de extensión

3.2. BORDILLOS Y SISTEMA DE DRENAJE DEL PUENTE	No está contemplado en el formulario	El puente no cuenta con bordillos. Los drenajes estaban obstruidos con asfalto y no tenían tubos de extensión con la longitud requerida por la norma AASHTO LRFD 2012 (ver figuras 5 y 6). Los tubos de extensión con una longitud inadecuada pueden descargar agua sobre elementos estructurales pudiendo provocar deterioro y reducir la vida útil de éstos. Las obstrucciones en los drenajes aumentan la probabilidad de acumulación de agua sobre la superficie de rodamiento aumentando el riesgo de hidropulso sobre el puente.

- Incluir en el diseño del puente nuevo tubos de extensión de los drenajes con una longitud que cumpla AASHTO LRFD 2012.

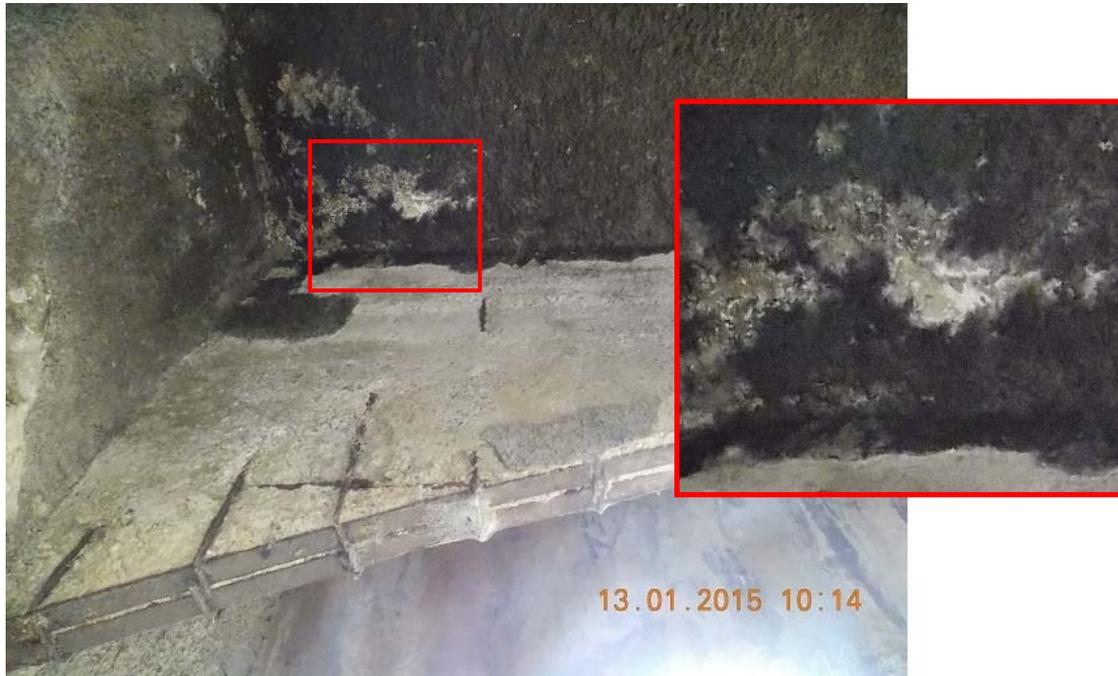
Figura 7: Eflorescencia en la cara inferior del tablero

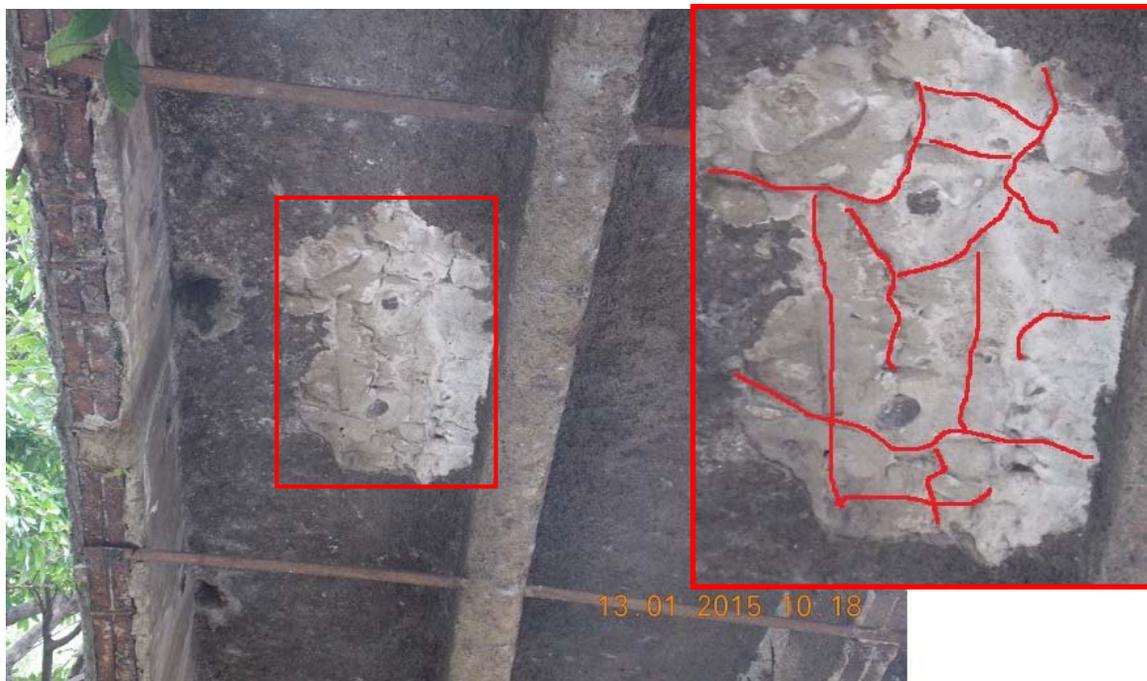
Figura 8: Eflorescencias y agrietamiento en la cara inferior del tablero

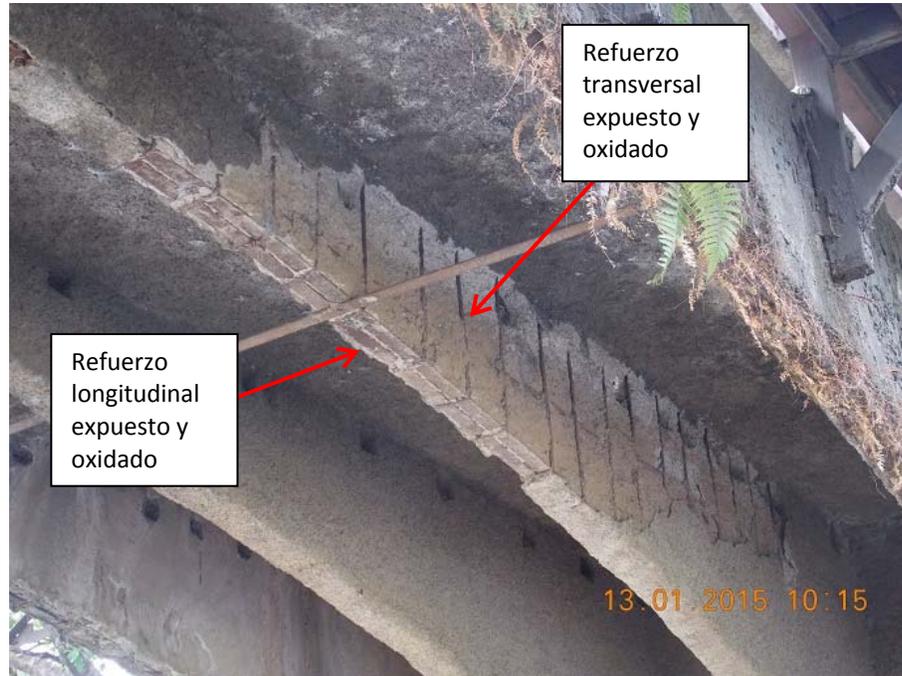
Elementos	Observaciones	Riesgo o vulnerabilidad	Recomendaciones
4.2. Vigas principales de concreto	Se observó pérdida de recubrimiento, exposición del refuerzo longitudinal y transversal. El refuerzo expuesto presentaba oxidación generalizada y corrosión localizada (ver figuras 9 y 10).	Los daños observados en las vigas producen una reducción en la capacidad de soportar cargas vivas vehiculares y además pueden reducir la vida útil de la estructura.	Realizar una inspección detallada de las vigas y un análisis estructural para determinar su estado actual y determinar la capacidad de carga actual del puente. Realizar un análisis de costos para determinar si el puente debe ser rehabilitado o sustituido. Procurar la asesoría de un profesional experto en ingeniería estructural.
4.3.	El puente no contaba con vigas diafragma.	Ninguno aparente.	Ninguna.

Figura 9: Vista de viga con pérdida de recubrimiento y exposición del refuerzo

4.2. VIGAS PRINCIPALES DE CONCRETO	9	<p>Se observó pérdida de recubrimiento, exposición del refuerzo longitudinal y transversal. El refuerzo expuesto presentaba oxidación generalizada y corrosión localizada (ver figuras 9 y 10). Los datos observados en las vigas producen una reducción en la capacidad de soportar cargas vivas vehiculares y además pueden reducir la vida útil de la estructura. El puente no contaba con vigas diafragma.</p>										<p>Realizar una inspección detallada de las vigas y un análisis estructural para determinar su estado actual y determinar la capacidad de carga actual del puente. Realizar un análisis de costos para determinar si el puente debe ser rehabilitado o sustituido. Procurar la asesoría de un profesional experto en ingeniería estructural.</p>

- Realizar una inspección detallada de las vigas principales, la losa de concreto reforzado del tablero, el pavimento de la superficie de rodamiento de los accesos, la barrera vehicular, entre otros, para determinar el estado actual y capacidad de carga actual del puente existente; con base en las inspecciones y análisis ingenieriles definir las medidas a corto plazo necesarias a implementar para corregir las deficiencias observadas en el puente existente.

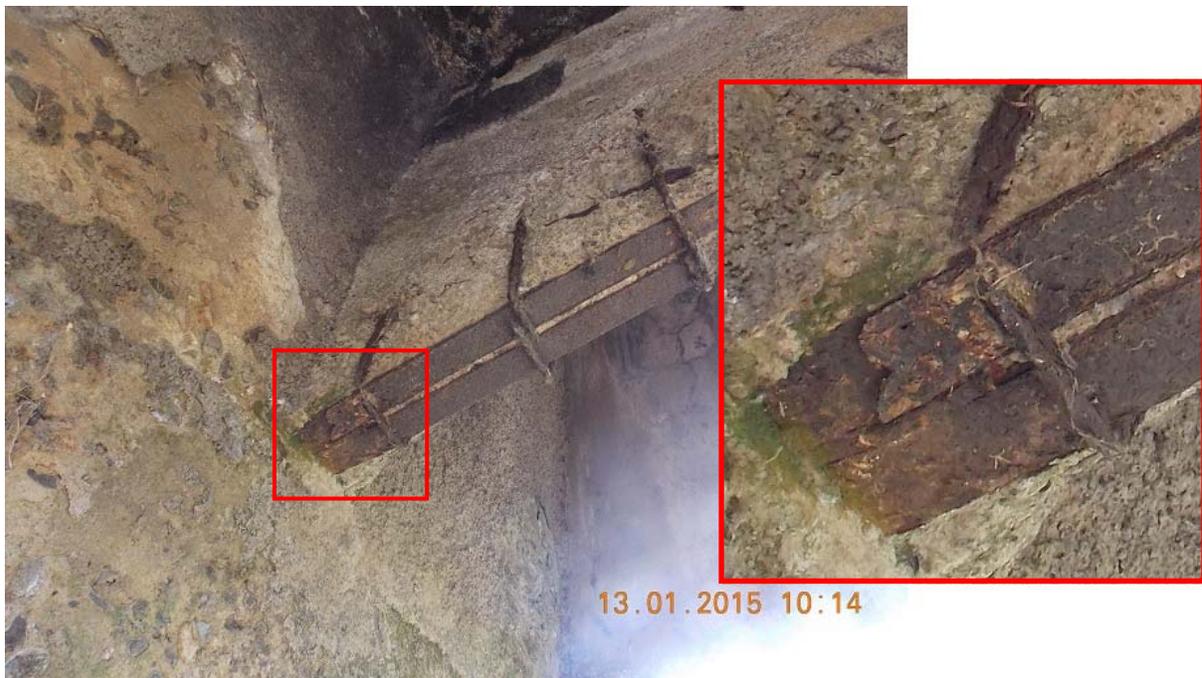
Figura 10: Corrosión del refuerzo en la unión entre la viga y el bastión

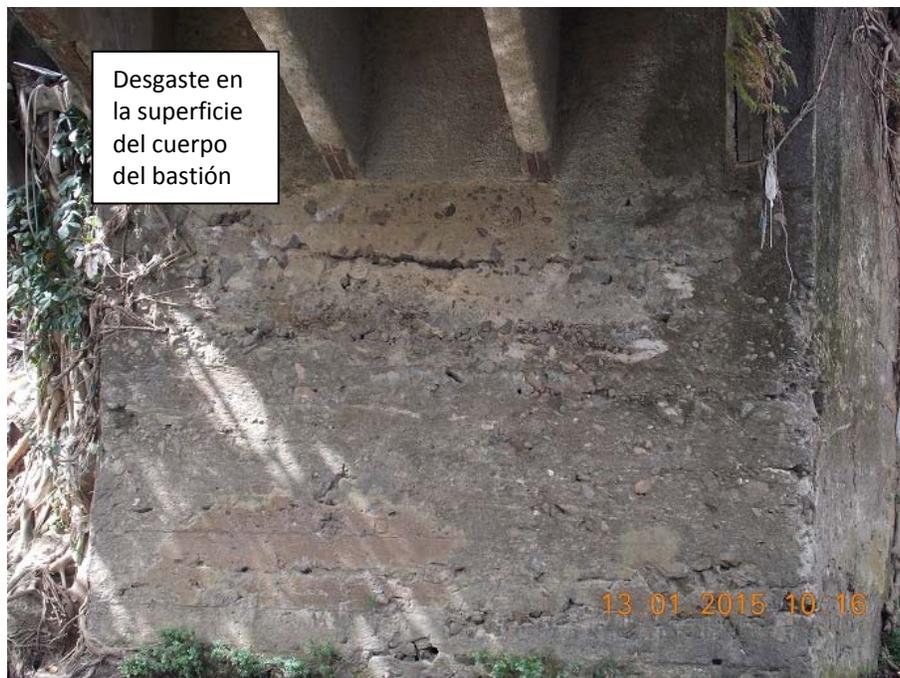
Elementos	Observaciones	Riesgo o vulnerabilidad	Recomendaciones
5.2. Bastiones y aletones	Se observó desgaste en la superficie del cuerpo del bastión (ver figura 11). Los aletones del bastión 1 tenían arboles junto a los muros (ver figuras 12 y 13). No fue posible determinar si las raíces de los arboles han penetrado a través del muro.	El desgaste en la superficie del cuerpo del bastión es indicativo de interacción del cauce del río con la estructura del puente. En eventos extremos se puede producir daños en la estructura del puente. La presencia de arboles junto a la estructura puede ocasionar daños en elementos estructurales.	Eliminar los arboles que están junto a los bastiones. Si se decide no sustituir el puente, realizar una inspección detallada de los bastiones y un análisis estructural para determinar su estado actual y evaluar la necesidad de rehabilitar o sustituir. Procurar la asesoría de un profesional experto en ingeniería estructural.

Figura 11: Vista del cuerpo principal del bastión 1.

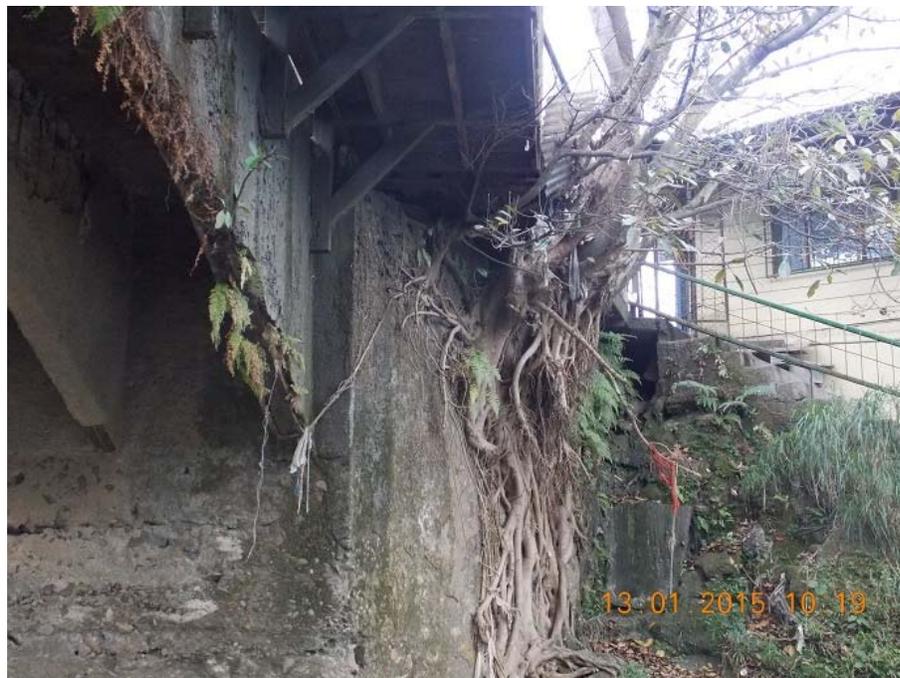
Figura 12: Árbol junto al aletón del costado norte del bastión 1.

5.2. BASTIONES Y ALERIONES - Viga cabezal - Cuerpo del bastión	12 y 13	Se observó desgaste en la superficie del cuerpo del bastión (ver figura 11). Los alerones del bastión 1 tenían arboles junto a los muros (ver figuras 12 y 13). No fue posible determinar si las raíces de los arboles han penetrado a través del muro. El desgaste en la superficie del cuerpo del bastión es indicativo de interacción del cauce del río con la estructura del puente. En eventos extremos se puede producir daños en la estructura del puente. La presencia de arboles junto a la estructura puede ocasionar daños en elementos estructurales.		Eliminar los arboles que están junto a los bastiones. Si se decide no sustituir el puente, realizar una inspección detallada de los bastiones y un análisis estructural para determinar su estado actual y evaluar la necesidad de rehabilitar o sustituir. Procurar la asesoría de un profesional experto en ingeniería estructural.

- Evaluar la necesidad de construir un sistema de drenaje en los accesos.
- Eliminar los arboles que han crecido junto a los bastiones.
- Para solucionar las deficiencias observadas se recomienda que la Administración procure la asesoría de profesionales expertos en ingeniería estructural, análisis estructural,

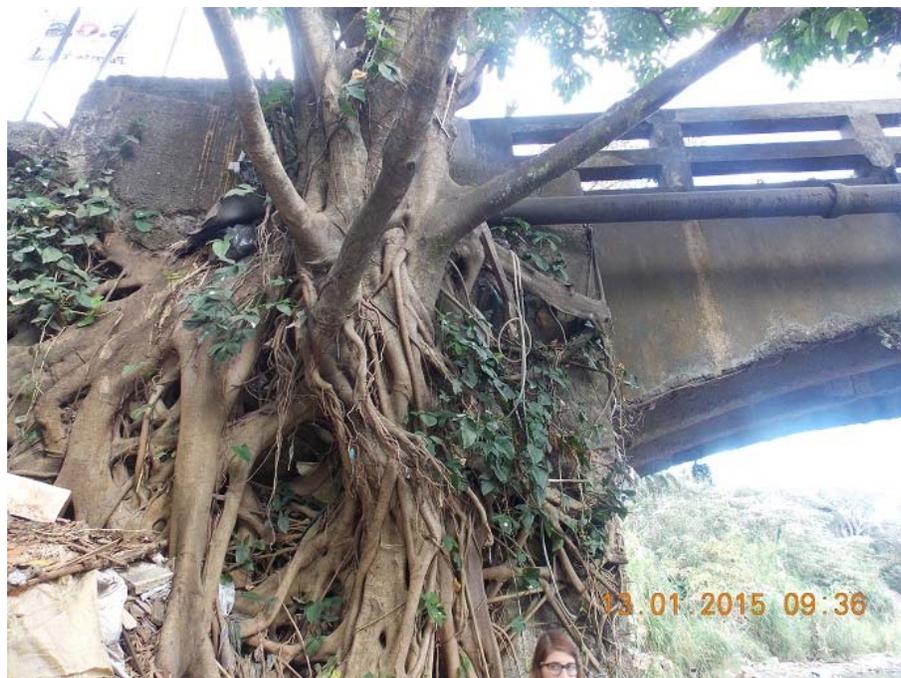
Figura 13: Árbol junto al aletón del costado sur del bastión 1.
