90-3-13

**DETERIOROS PREMATUROS DE LA SUPERFICIE DE RUEDO DE UN
PROYECTO EN CONCESIÓN: CASO DE ESTUDIO**

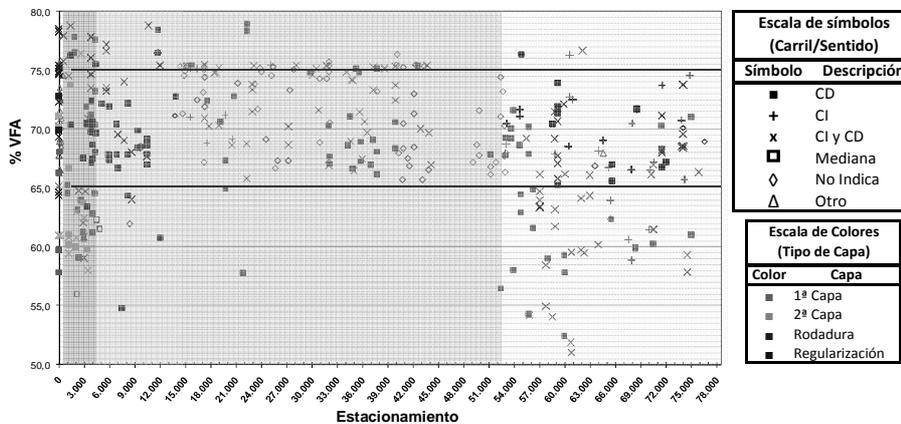
Respecto al contenido de vacíos llenos de asfalto, VFA, se obtuvo un cumplimiento general de 63,6% de las muestras respecto a los límites de especificación contractuales, definidos en la disposición AM-01-2001 (65% a 75%). Debe tenerse claro, que el VFA, representa el contenido de cavidades llenas con asfalto en volumen efectivo relativo a la cantidad de cavidades en el agregado (llenas de aire y con asfalto efectivo). Un exceso puede provocar problemas de estabilidad y resistencia al resbalamiento; mientras que, una carencia, determina problemas de durabilidad, fatiga, flexibilidad y facilidad para trabajar con el material.

De la información expuesta anteriormente en la Tabla 1 se observa que la mezcla asfáltica contiene suficientes vacíos en el agregado mineral (VMA), los cuales son requeridos para “almacenar” el asfalto que contiene la mezcla, al analizar el porcentajes de estos vacíos llenos con asfalto se presentan incumplimientos tanto en la especificación superior como en la inferior, siendo marcados los incumplimientos del rango inferior, relacionados con dosificaciones bajas de asfalto. Es importante subrayar que el mayor incumplimiento de este parámetro se presenta en los tramos I (1) y III (3) y en las capas identificadas como capas intermedias, sin que esto excluya al resto de incumplimientos.

Grafico 1. Síntesis de los valores los porcentajes de vacíos llenos de asfalto (%VFA), según estacionamiento, uso y ubicación de las muestras analizadas.”

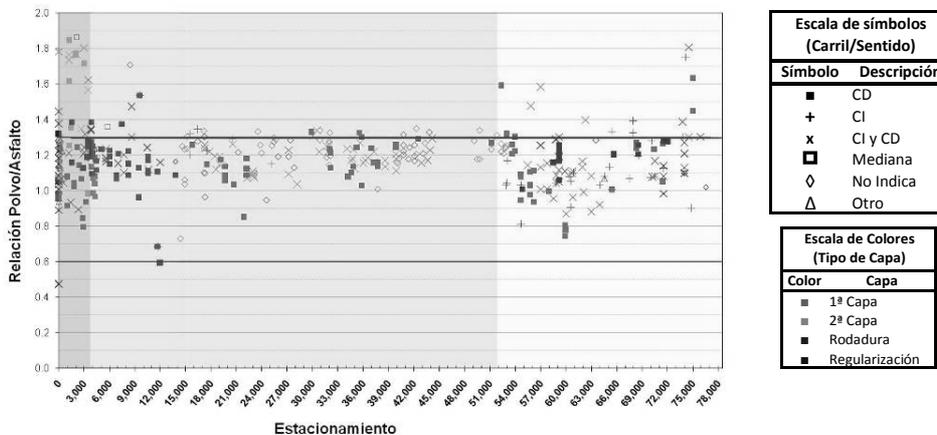
La relación polvo / asfalto define la cantidad de relleno mineral (fracciones muy finas de agregado que pasan por el tamiz 0.075mm (N°200)) y el contenido de asfalto efectivo que tiene la mezcla. De acuerdo con el Manual de principios de Construcción de Pavimentos de Mezcla Asfáltica en Caliente (MS-22) del Instituto del Asfalto, altos contenidos de relleno mineral, pueden absorber, literalmente gran parte del contenido de asfalto resultando en una mezcla inestable y seca. Valores por encima del rango máximo especificado se relaciona con bajos contenidos de asfalto o altos contenidos de relleno mineral los cuales producen mezclas rígidas, susceptibles a la fatiga, afectándose negativamente su durabilidad.

Con base en los resultados del parámetro polvo / asfalto se puede observar que estos tienen una tendencia a valores altos en los tres tramos del proyecto dándose los incumplimientos (valores fuera de la especificación) repartidos por todo el proyecto, lo anterior reflejo de bajos contenidos de asfalto y/o altos contenidos de relleno mineral.

Grafico 2. Síntesis de las relaciones Polvo / Asfalto de las mezclas asfálticas utilizadas, según estacionamiento, uso y ubicación de las muestras analizadas.

Adicionalmente, en el Gráfico 2, los altos valores en la relación polvo/asfalto, muy cercanos al límite superior y en muchos casos fuera de los límites de la especificación, evidencian de nuevo un bajo contenido de asfalto efectivo en la mezcla, con el agravante de que por tratarse de una mezcla asfáltica fina y densa; la superficie específica a cubrir es mayor. Ambas condiciones anteriormente mencionadas muestran falta de control durante el proceso de producción de la mezcla asfáltica.

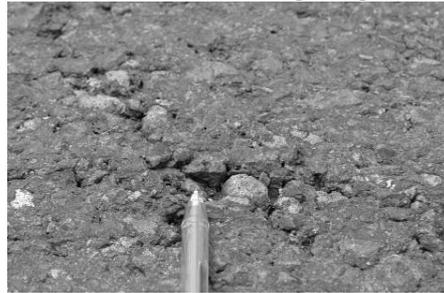
Durante el proceso de documentación de la condición del proyecto se pudo apreciar una pérdida marcada del recubrimiento asfáltico en grandes extensiones del proyecto; dicho deterioro se presentaba en diferentes intensidades, desde una pérdida muy superficial del recubrimiento hasta una pérdida casi total del recubrimiento en los agregados.

Esta pérdida del material asfáltico es coherente con los parámetros de control de mezcla asfáltica que se mostraron en los antecedentes, donde un bajo contenido del ligante asfáltico es un importante elemento en común.

Adicionalmente, y como consecuencia lógica de la evolución se presenta una pérdida de agregado en la capa de rodadura, en una gran extensión del proyecto este deterioro se presentó con una gravedad leve a moderada, existiendo diversos tramos donde el deterioro se intensifica de forma importante.

Fotografía 1: Kilómetro 47+000, problemas característicos encontrados en diferentes puntos del proyecto en estudio. Fuente: Ing. Edgar Camacho G.

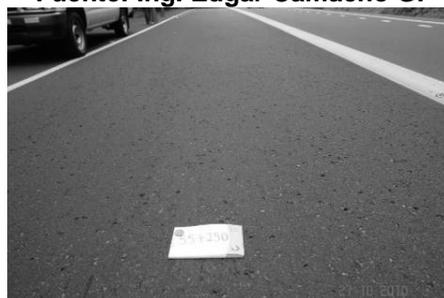
Caracterizada por diferentes niveles de severidad, y presente en gran parte de la longitud del proyecto, la pérdida de agregado por falta de material asfáltico se ve agravada por la alta presencia de humedad en el proyecto.

Se reconoce que el fenómeno de la pérdida de agregado es por lo general un fenómeno complejo en el que podrían intervenir muchas variables y condiciones, en el marco de este estudio es importante mencionar que por las propiedades de la mezcla analizadas, existen razones suficientes para considerar que la baja dosificación de asfalto en la mezcla sea el detonante para estos y otros deterioros, los cuales serían agravados por varios factores entre ellos las condiciones de humedad presentes en esta zona, una alta agresividad del tránsito y problemas constructivos en las capas inferiores de algunos tramos.

Fotografía 2: Kilómetros 55+250 pérdida severa de agregado en la superficie de ruedo Fuente: Ing. Edgar Camacho G.

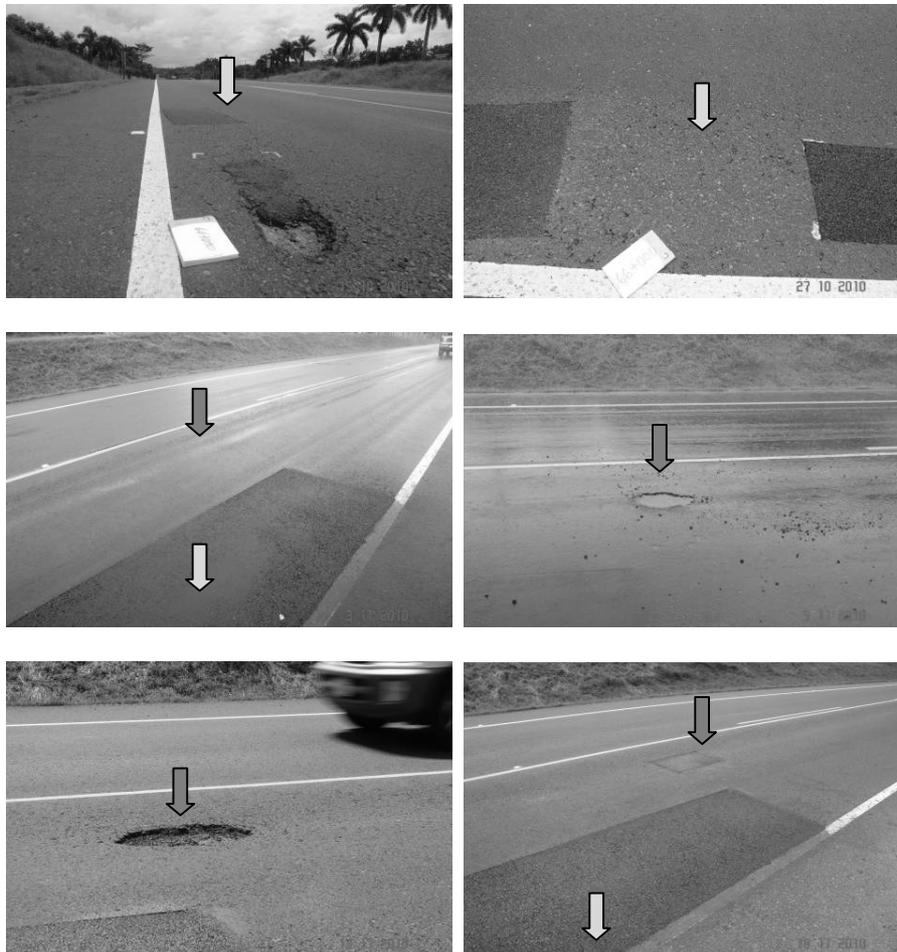
Es relevante destacar que para el momento de análisis estos deterioros se encuentra en rápida evolución, así, mediante las visitas se pudo apreciar la forma en que cambian en el tiempo los deterioros que se están presentado.

En las fotografías 3 a 8 se muestra un ejemplo de la rápida evolución de los deterioros, específicamente en el kilómetro 66+000 del proyecto.

Fotografías 3 a 8: Ejemplo de la evolución de los problemas presentados en el kilómetro 66+000 entre el 15 de octubre y 19 de noviembre de 2010.
Fuente: Ing. Edgar Camacho G.

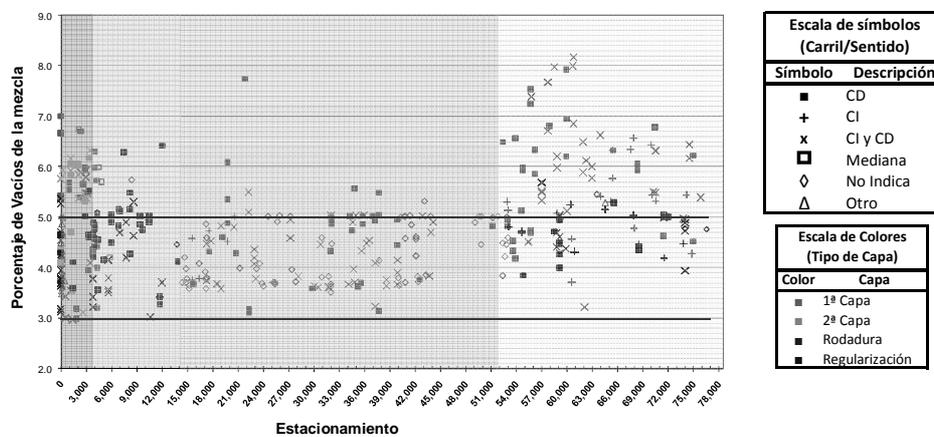
En cuanto al contenido de vacíos de diseño se puede observar como adicional a la gran dispersión presentada en el proceso productivo, se muestran en muchos de los casos valores mayores a los de diseño, de la misma manera en cuanto a la relación polvo / asfalto se puede observar como existe una gran variabilidad y adicionalmente se presentan valores muy por encima de la especificación; situaciones que confirman las diferencias existentes entre el diseño de mezcla presentado y la mezcla efectivamente producida.

Grafico 3. Síntesis de los valores los porcentajes de vacíos respecto a los límites de diseño de la mezcla, según estacionamiento, uso y ubicación de las muestras analizadas.

Los valores del gráfico muestran porcentajes de vacíos por encima del 5% permitido para la capa de rodadura. Algunos de estos vacíos registrados corresponden a capas asfálticas intermedias, las cuales según las especificaciones pueden contar con vacíos que varían desde un 3% hasta un 8%, sin embargo, esto requiere un diseño apropiado y específico del material asfáltico de estas capas intermedias, el cual basados en la información con que se cuenta no se desarrolló, adicionalmente se debe garantizar una homogeneidad de la mezcla producida sin importar el contenido de vacíos para el cual haya sido diseñada, la cual no fue lograda.

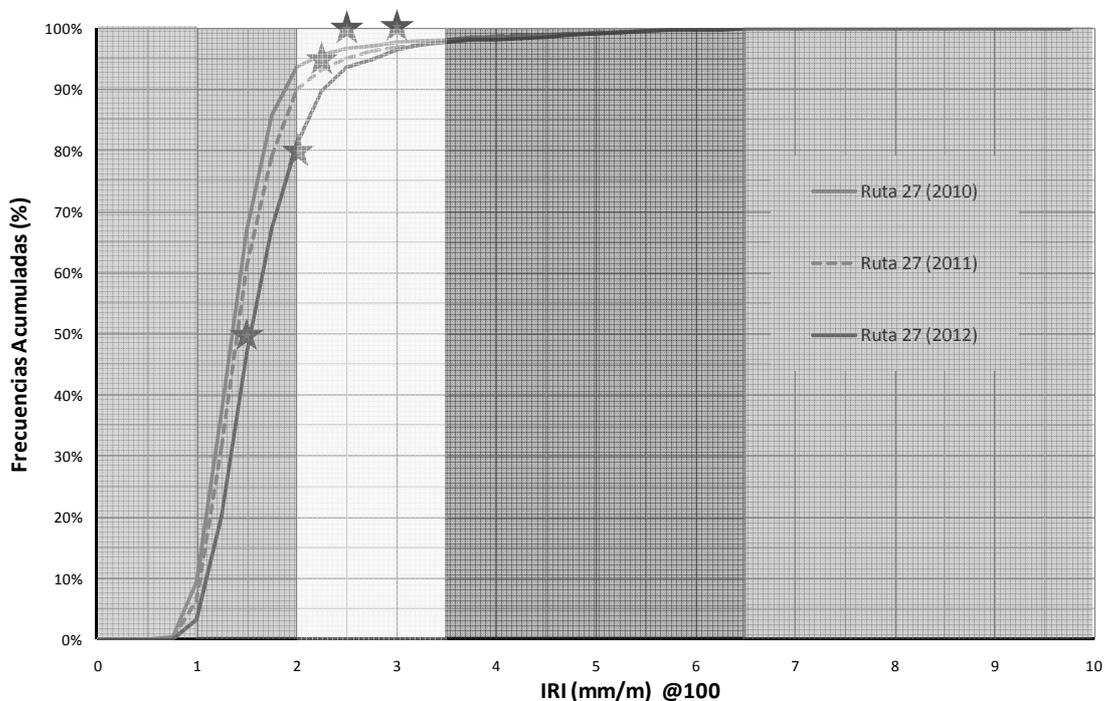
Gráfico 4. Regularidad superficial (IRI) para la totalidad del proyecto, gráfico de frecuencias acumuladas.

En el gráfico 4 se muestra gráficos de frecuencias acumuladas para la totalidad de los datos de regularidad superficial (IRI) del proyecto, calculado en todos los casos como el promedio de los valores en tramos de cien metros. Es importante señalar que los datos incluyen las singularidades que para efectos de especificación comúnmente son eliminados.

Es importante notar como esta medición de la regularidad superficial refleja el daño que se ha presentado en la mezcla asfáltica. Desde el año 2010 se realizan trabajos diversos en la superficie de ruedo producto de los deterioros que se ha generando. Los trabajos incluyen bacheos, perfilado y colocación de sobrecapas asfálticas.
