XII Congreso Nacional de Geotecnia - CONGEO 2015

Metodología para determinar presencia de drenaje ácido de rocas en taludes de carreteras, caso práctico: Ruta Nacional 27, San José - Caldera, Costa Rica

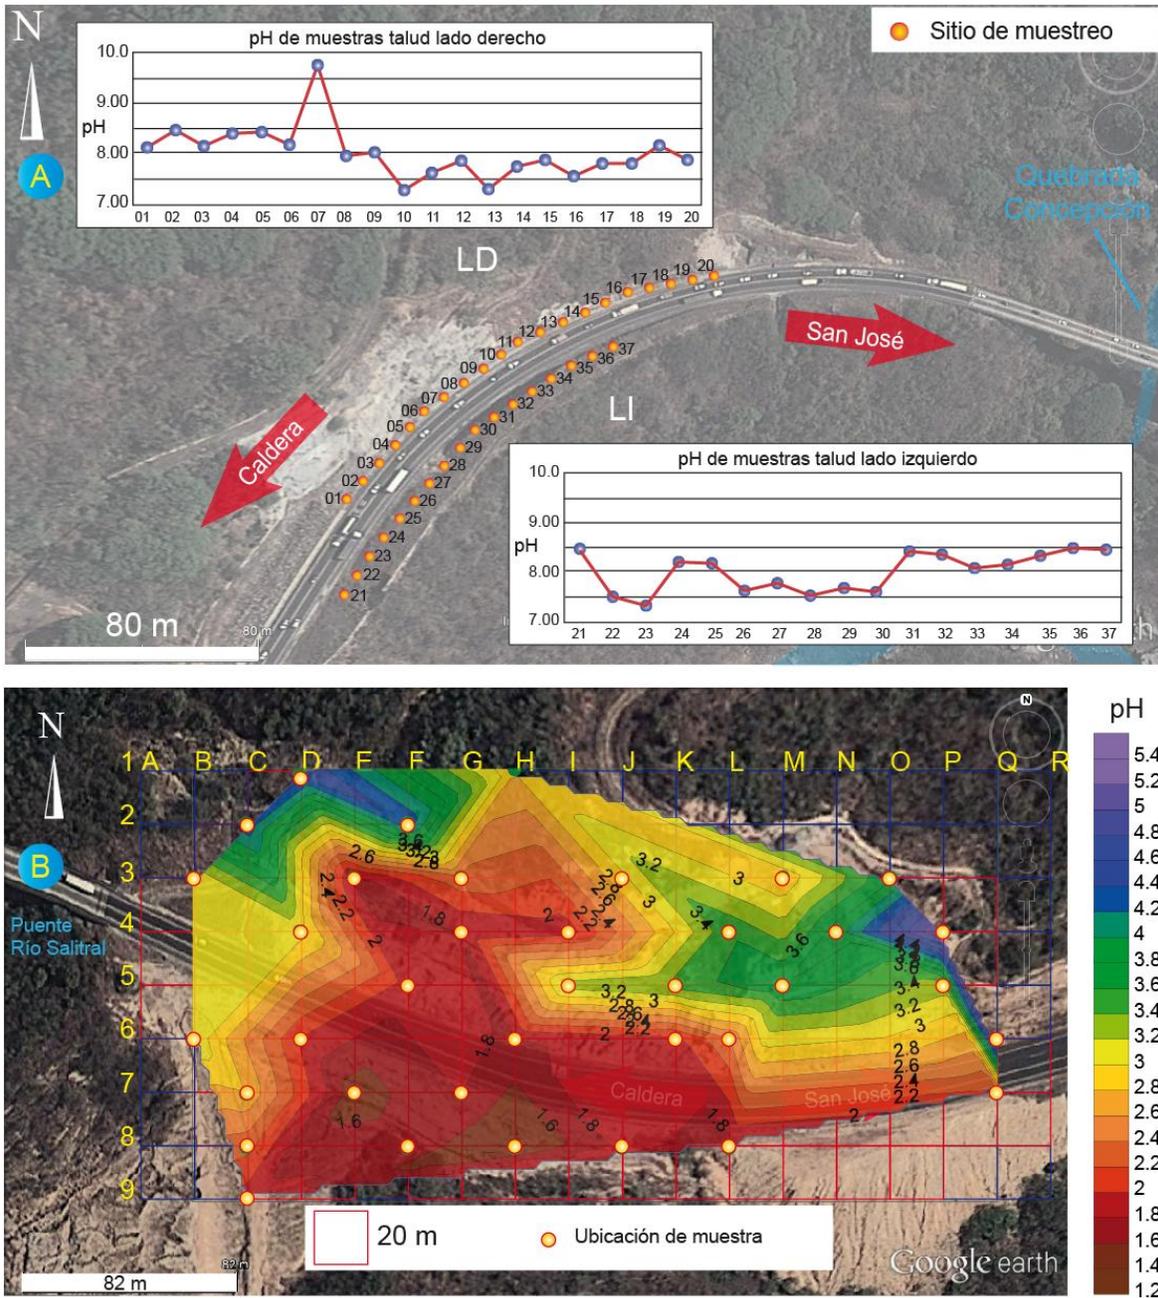
Según los resultados obtenidos, las rocas de este sitio, a pesar de tener una coloración rojiza en su parte externa, no están generando DAR. El valor de pH más bajo obtenido en las mediciones del laboratorio fue de 7,29, mientras que el valor promedio de pH fue de 7,98. Por lo tanto, se puede considerar que los materiales rocosos, tanto del talud del LD como del LI están generando drenajes alcalinos.

Al mostrar la distribución de acidez de los suelos analizados en este sitio, se observa que las muestras con los valores de pH más bajos están ubicadas en la zona central del talud, tanto del lado izquierdo como del lado derecho. Las muestras ubicadas en sector NE y alejándose del núcleo del talud presentan los valores más altos de pH, sin embargo todas presentan valores por debajo del pH neutro (Figura 6B). La interpolación que se realizó con estos datos fue de tipo triangulación lineal, con el fin de no generar isoclinas en zonas donde no existen datos. En muestreos con mayor densidad de datos se recomienda utilizar otro tipo de interpolaciones como Kriging por ejemplo. El software que se utilizó para generar las isoclinas fue Surfer 10.0, y se superpusieron los resultados sobre la imagen original de la cuadrícula de muestreo. En la parte central del talud se encontraron fracturas y varios planos de falla. Con base en los resultados de pH obtenidos y su distribución cerca de estas estructuras, se consideró que la acidez de los materiales en el talud podría estar directamente asociada con la ubicación de esta zona de falla.

Figura 6. A) Resultados de la determinación de pH en pasta realizados a las rocas ubicadas en los taludes rocosos del estacionamiento 45+600. Como se observa, todas las muestras presentan valores de pH superiores a 7. B) Resultados de muestreo general de suelos en talud de estacionamiento 48+000, la distribución de la curvas se realizó con una interpolación de tipo triangulación lineal, con el fin de no generar interpolación en las zonas donde no existen datos.

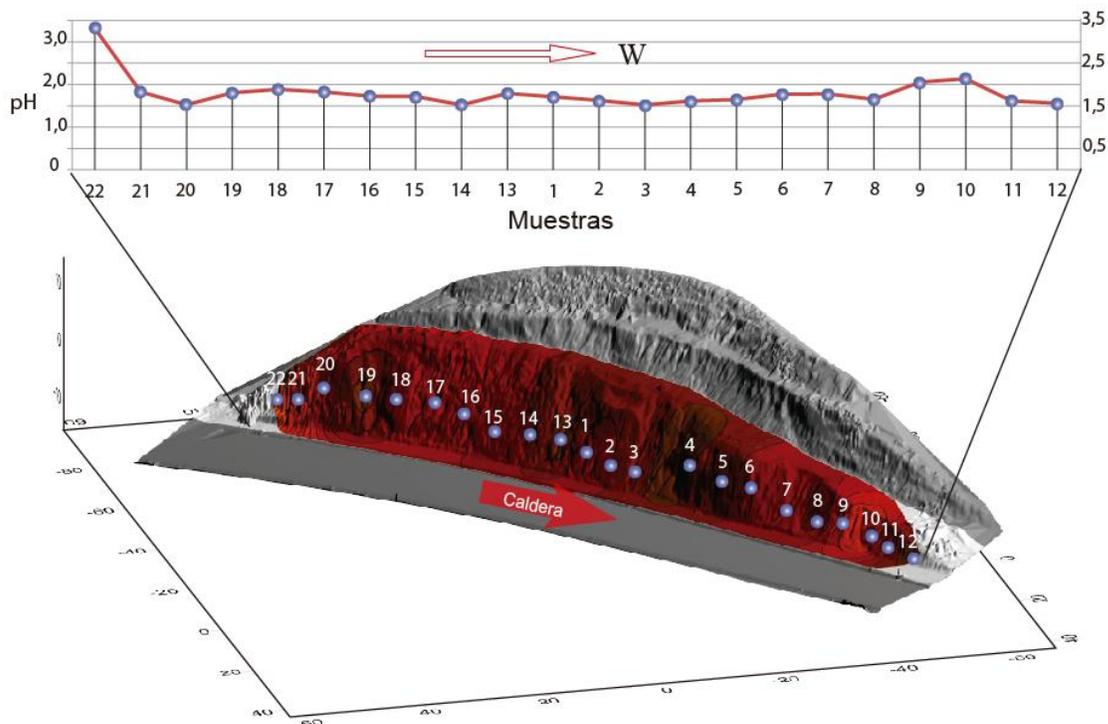
Según la clasificación de pH de USEPA (1994), este sitio corresponde con una alta acidez, los niveles en algunos casos son muy cercanos a los que se pueden obtener por ácido de batería. El borde izquierdo de la zona de muestreo (primeros 6 metros), presenta el valor más alto (pH 3,31), pero este valor es anómalo comparado con el resto, mientras que los valores más bajos de pH 1,52 están ubicados en la parte central entre los 66 y 78 m.

Figura 8. Distribución de pH en los suelos y rocas tomadas de la parte inferior del LI del talud en el estacionamiento del kilómetro 48+000. Nótese cómo la variación es muy poca y casi todas las muestras presentan valores de pH inferiores a 2.

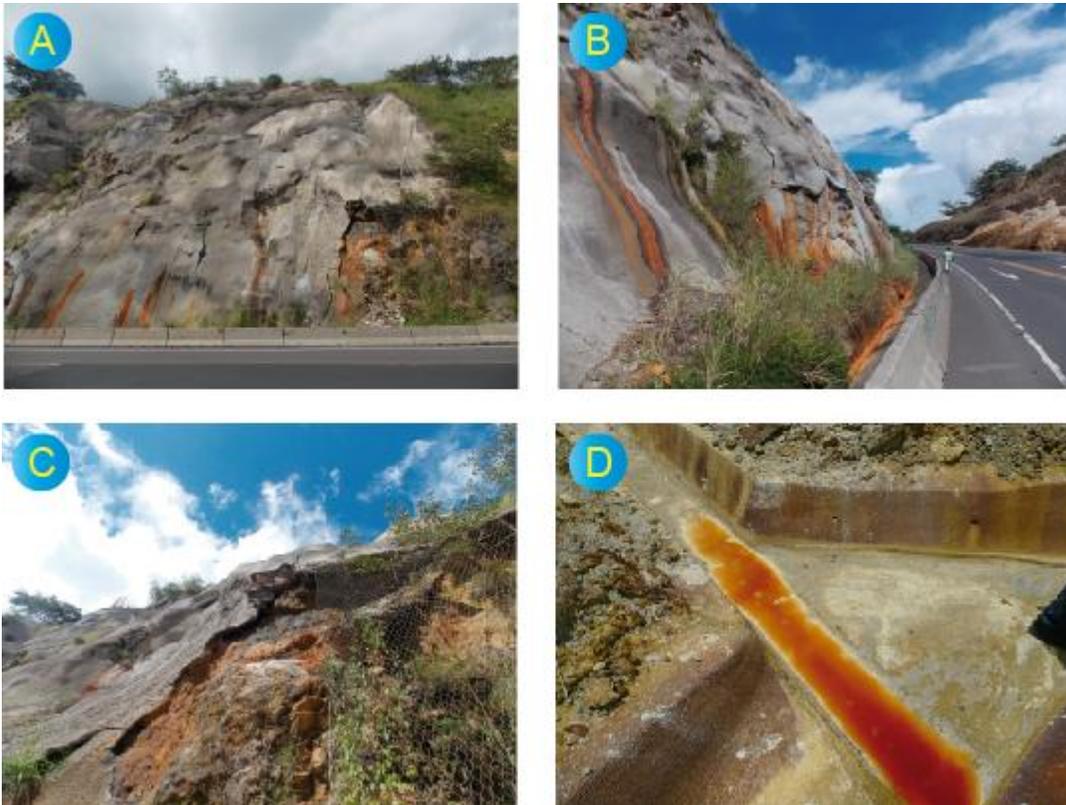
El talud en LD ubicado en este estacionamiento presenta varios indicios de que está siendo afectado por drenaje ácido. Los problemas encontrados corresponden con alteración química y física del concreto lanzado, pérdida de componente calcáreo en concreto de cunetas, exposición de acero y colapso de concreto lanzado (Figura 9).

Figura 9. A) Concreto lanzado con pátinas de óxidos de hierro en la parte inferior. B.) En la parte central se observa la cuneta con acumulación de óxidos de hierro. C) Colapso de concreto lanzado que deja expuesto el acero de las mallas electro-soldadas. D) Acumulación de aguas con coloración rojiza en una cuneta ubicada en la segunda berma del talud LD estacionamiento 48+000 de la RN- 27. Nótese los bordes de color blancuzco producto de la reacción del componente calcáreo del cemento de la cuneta y el agua ácida.

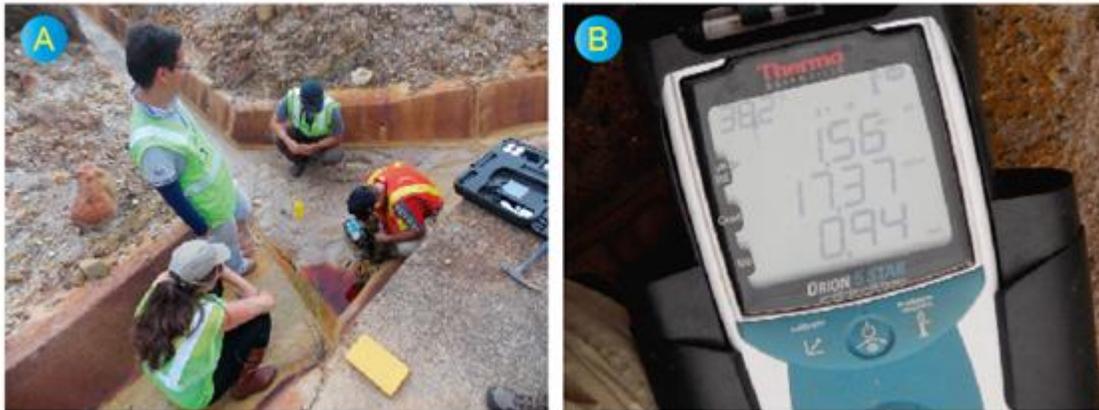
Prueba de pH de agua in situ

En este lugar se realizaron mediciones in situ de pH de aguas y de pH en pasta de las rocas alteradas. Los resultados fueron 1,56 y 2,10 respectivamente (Figura 11). Ambos resultados concuerdan muy bien con los datos obtenidos en el laboratorio, tanto para el muestreo general, como para el muestreo detallado que se realizó en este sitio. Todas estas mediciones explican muy bien por qué las cunetas y contra-cunetas están tan alteradas y no hay vegetación en los taludes. La inestabilidad de los taludes de este sitio está directamente relacionada con DAR y se debe de corregir esta situación con las técnicas adecuadas (Figura 10).

Figura 10. A.) Se muestra el agua estancada en la cuneta donde se realizó la medición de pH in situ. La coloración rojiza es típica de aguas muy ácidas. B.) Resultado de medición de pH de agua estancada (1,56) un poco menos que el ácido de batería.
