Programa de Infraestructura del Transporte (PITRA)

LM-PI-UP-PN05-2015

FISCALIZACIÓN DEL PUENTE SOBRE LA QUEBRADA CALDERÓN RUTA NACIONAL No. 32

Preparado por:
Unidad de Puentes

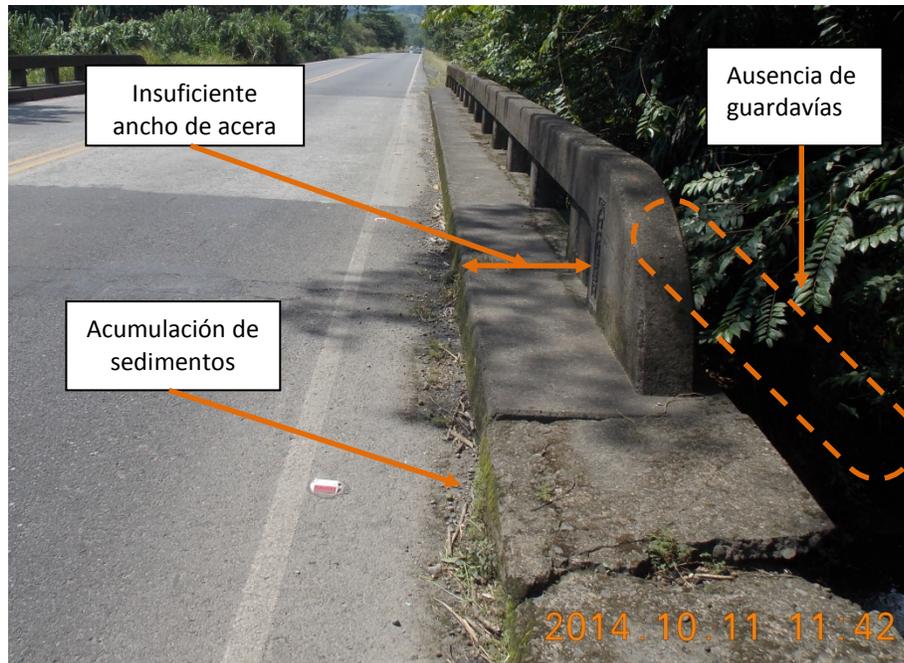
2.2. Guardavías	No se observaron guardavías en los accesos del puente (ver figura 1).	Caída de vehículos al cauce desde los accesos debido a la inexistencia de elementos de retención en la vía. Además, se incrementa el riesgo de una colisión frontal de un vehículo contra la barrera del puente.	Evaluar la necesidad de construir guardavías en los accesos, siguiendo las recomendaciones del fabricante. Procurar la asesoría de un profesional experto en seguridad vial.

<p>2.3. Aceras y sus accesos</p>	<p>El puente no tenía aceras, cuenta con un bordillo de seguridad de 0,60 m de ancho que no cumple con el ancho mínimo de 1,20 m exigido por la ley 7600 (ver figura 1). Las barreras vehiculares tenían 70 cm de altura por lo que no cumple los requisitos de altura mínima de baranda (90 cm).</p> <p>No se observaron peatones transitando por el puente durante la inspección.</p>	<p>Riesgo de accidentes de tránsito por atropello de peatones o ciclistas.</p>	<p>Evaluar la necesidad de construir aceras de acuerdo con los requisitos de la Ley 7600.</p>
<p>2.4. Identificación</p>	<p>El puente no contaba con rótulos de identificación en ambos accesos del puente.</p>	<p>Ninguno aparente.</p>	<p>Colocar rótulos de identificación. Evaluar la necesidad de incluir el número de ruta en la rotulación del puente.</p>
<p>2.5. Señalización</p> <ul style="list-style-type: none"> • Captaluces • Demarcación horizontal • Delineadores verticales • Marcadores de objeto 	<p>La demarcación horizontal en el puente presentaba una condición pobre. Estaba obstruida por sedimentos y era muy borrosa sobre el puente y los accesos (ver figura 2). Además las barreras vehiculares estaban sin pintura reflectiva en los accesos.</p> <p>Los Captaluces se observaron en estado regular ya que había ausencia de los mismos en sectores del puente como por ejemplo en la línea de centro del puente.</p> <p>No hay delineadores verticales o marcadores de objeto.</p>	<p>La pobre demarcación horizontal y ausencia de delineadores verticales aumenta el riesgo a accidentes de tránsito en condiciones de escasa visibilidad.</p>	<p>Colocar elementos de señalización faltantes y seguir un plan de mantenimiento con el fin de mantener el puente bien señalado, libre de sedimentos y maleza.</p> <p>Procurar la asesoría de un profesional experto en seguridad vial.</p>

Figura 1: El bordillo no cumple con las condiciones mínimas de acera y esta presenta escombros que obstruyen los drenajes.

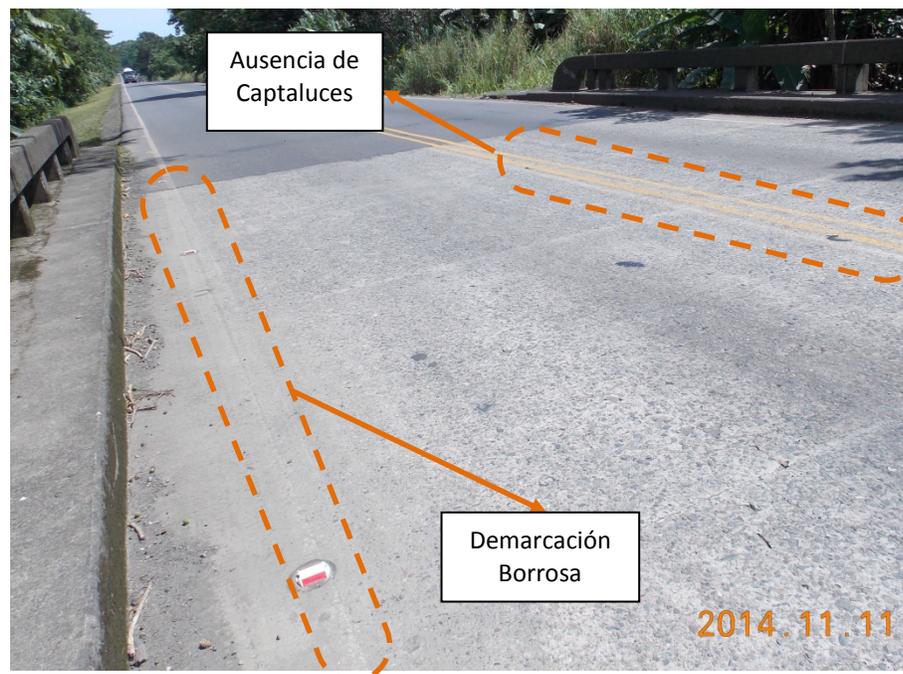
Figura 2: Demarcación borrosa y ausencia de captaluces en línea de centro.

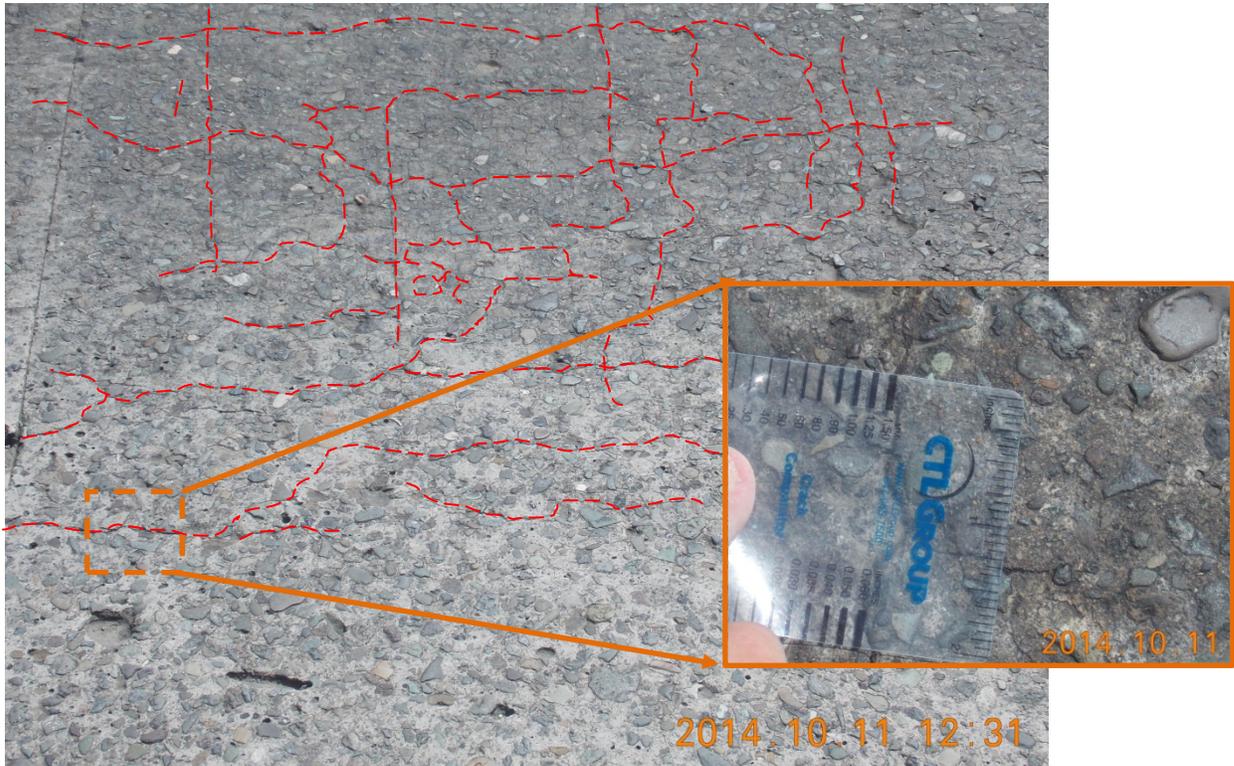
Elementos	Observaciones	Riesgo	Recomendaciones
3.1. Superficie de rodamiento del puente	Se observó agrietamiento en dos direcciones en toda de cara superior de la losa de concreto reforzado (ver figura 3).	Ninguno aparente para el tránsito. Ver riesgo punto 4.1.	Ver recomendaciones punto 4.1.

Figura 3: Agrietamiento en dos direcciones de en la cara superior de la losa.

3.1. SUPERFICIE DE RODAMIENTO DEL PUENTE	1	3. SUPERFICIE DE RODAMIENTO, ACCESOS Y OTROS Ver recomendaciones punto 4.1 Se observó agrietamiento en dos direcciones en toda de cara superior de la losa de concreto reforzado (ver figura 3).

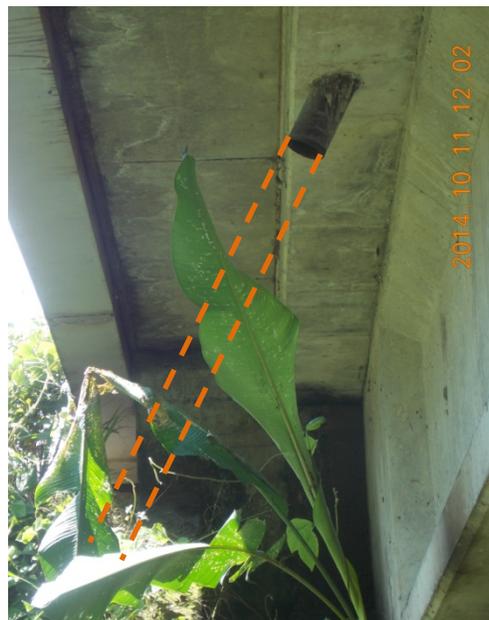
Figura 4: Extensión de tubo insuficiente en salida de drenaje.

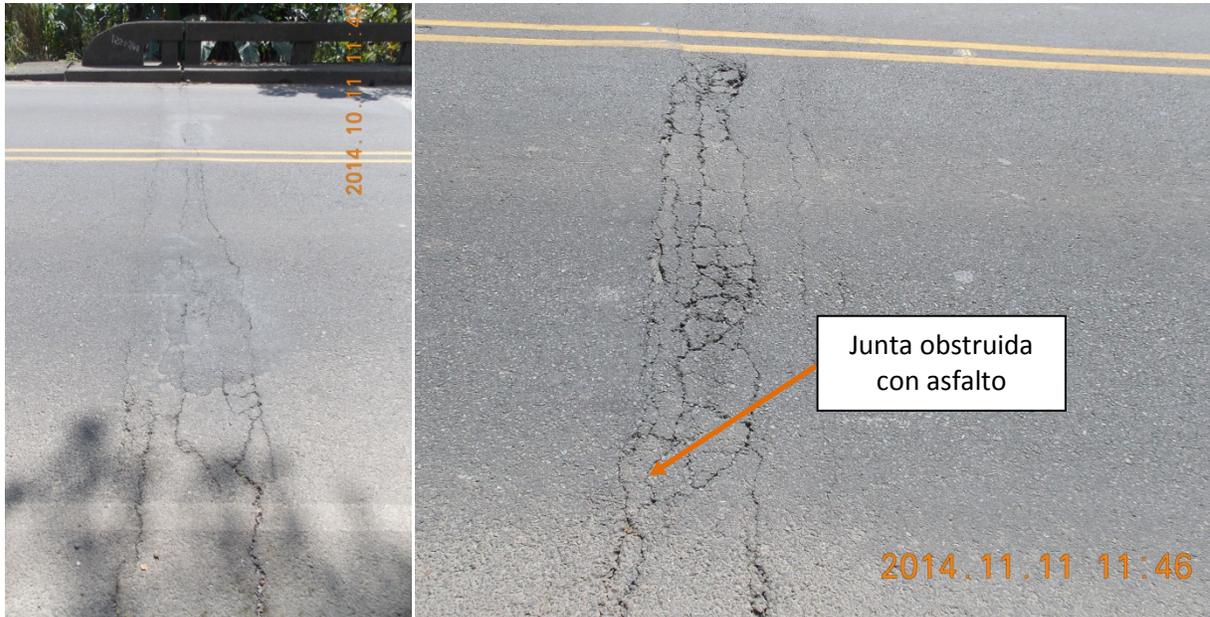
3.3. Juntas de expansión	En las juntas ubicadas sobre los bastiones se encontraban obstruidas con asfalto muy agrietado (ver figura 5). Se observo manchas de humedad en los bastiones y acumulación de sedimentos que evidencian filtraciones de agua y escombros a través de las juntas (ver figuras 14 y 17).	Una mala condición de las juntas puede limitar la capacidad de desplazamiento del puente por cambios de temperatura y sismo. Las filtraciones por faltantes o permeabilidad del sello afectan los elementos en la subestructura.	Sujeto a recomendaciones del punto 5.1. En caso de rehabilitación del puente, procurar la asesoría de un profesional con experiencia en reparación de sistemas de juntas para puentes.

Figura 5: Obstrucción de las juntas de expansión con asfalto.

3.3. JUNTAS DE EXPANSIÓN	4	En las juntas ubicadas sobre los bastiones se encontraban obstruidas con asfalto muy agrietado (ver figura 5). Se observó manchas de humedad en los bastiones y acumulación de sedimentos que evidencian filtraciones de agua y escombros a través de las juntas (ver figuras 14 y 17).

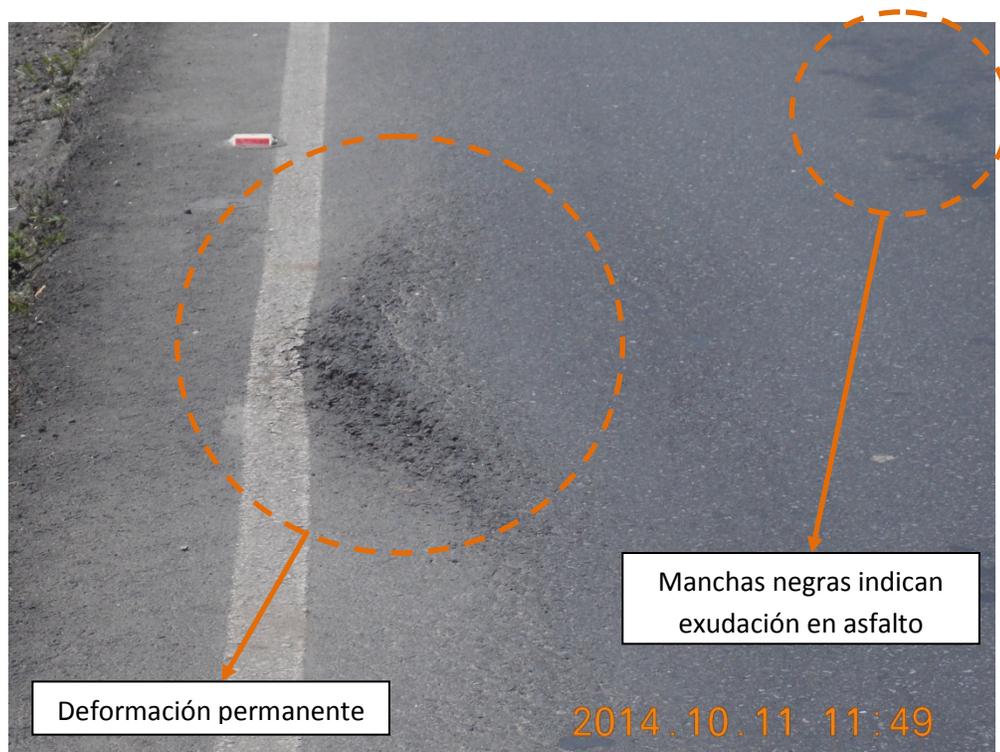
Figura 6: Presencia de deformación permanente y exudaciones en la carpeta asfáltica.

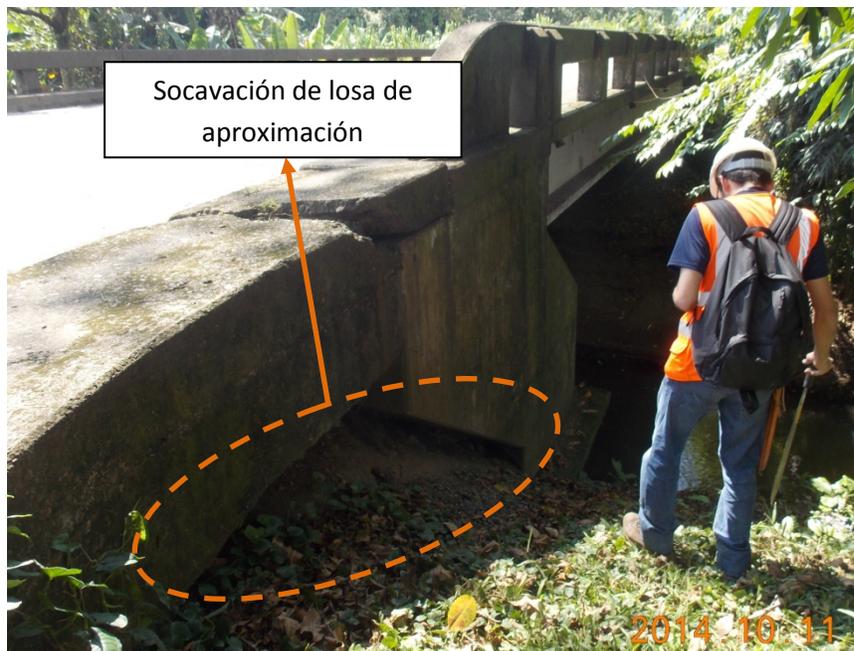
<p>5.2. Bastiones y aletones</p>	<p>Se observo socavación tanto en el bastión 1 como en los aletones en el acceso 1 del puente. Esto se evidencia para los aletones en la figura 7 y para el caso del bastión en la figura 8.</p> <p>Se constató rotación en el bastión 2 (1,30° ver figura 16) y filtraciones de agua en ambos bastiones (ver figura 17).</p>	<p>La socavación expone los pilotes a daños y reduce la capacidad de carga del cimiento.</p> <p>Asentamientos, rotaciones o desplazamientos en los bastiones son aspectos que podrían generar daños en los pilotes de cimiento.</p> <p>La fecha de diseño es previa a la publicación de códigos sismorresistentes en el país.</p>	<p>Ver recomendaciones 3.3. y 5.1.</p> <p>Procurar la asesoría de un profesional experto en ingeniería geotécnica.</p>

Figura 7: Socavación en losa de aproximación del puente.

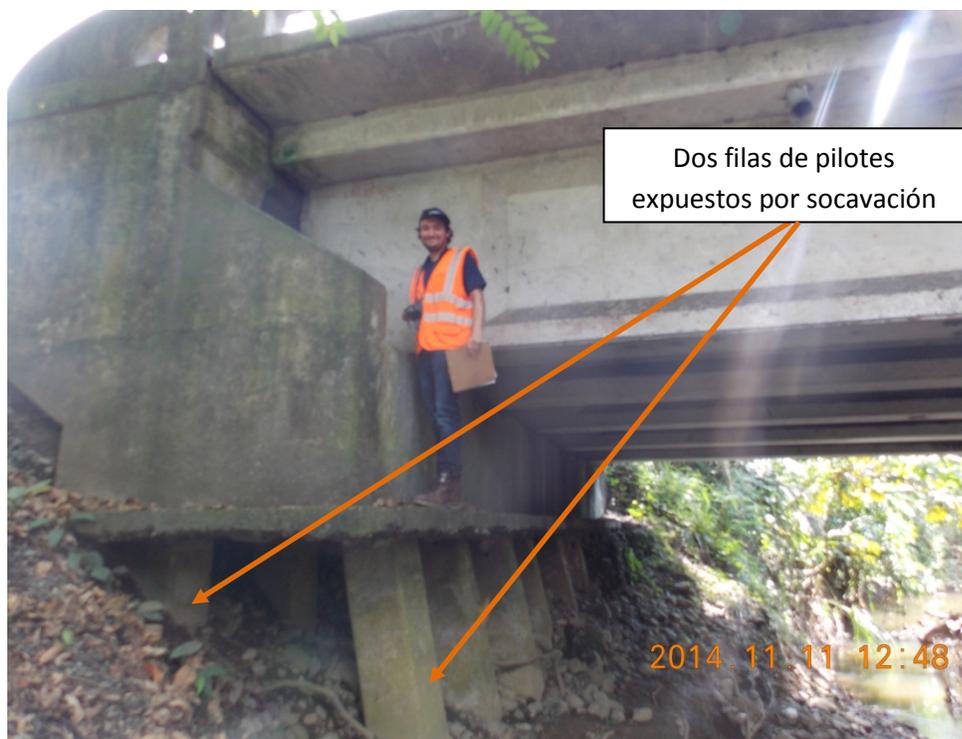
Figura 8: Socavación al margen derecho de la quebrada, cimiento bastión 1.

6. Se recomienda la construcción a la mayor brevedad posible de estructuras de protección temporal en el bastión 1, al margen derecho del río, con el fin de evitar que la erosión llegue a los rellenos (cortando la ruta), y proteger los cimientos y bastión de un daño aun mayor.

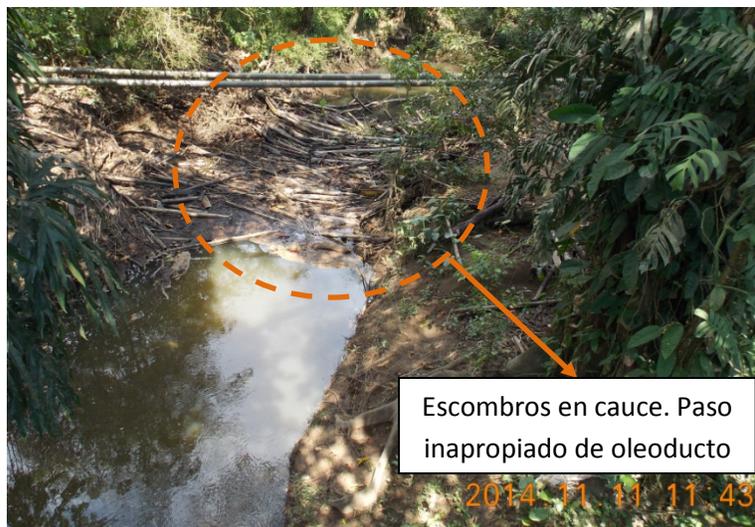
Figura 9: Obstrucción por troncos en el cauce de la quebrada.

- o. el cauce de la quebrada se encuentra obstruido por troncos.
- p. las almohadillas de neopreno presentaron problemas como presión no uniforme y agrietamiento.

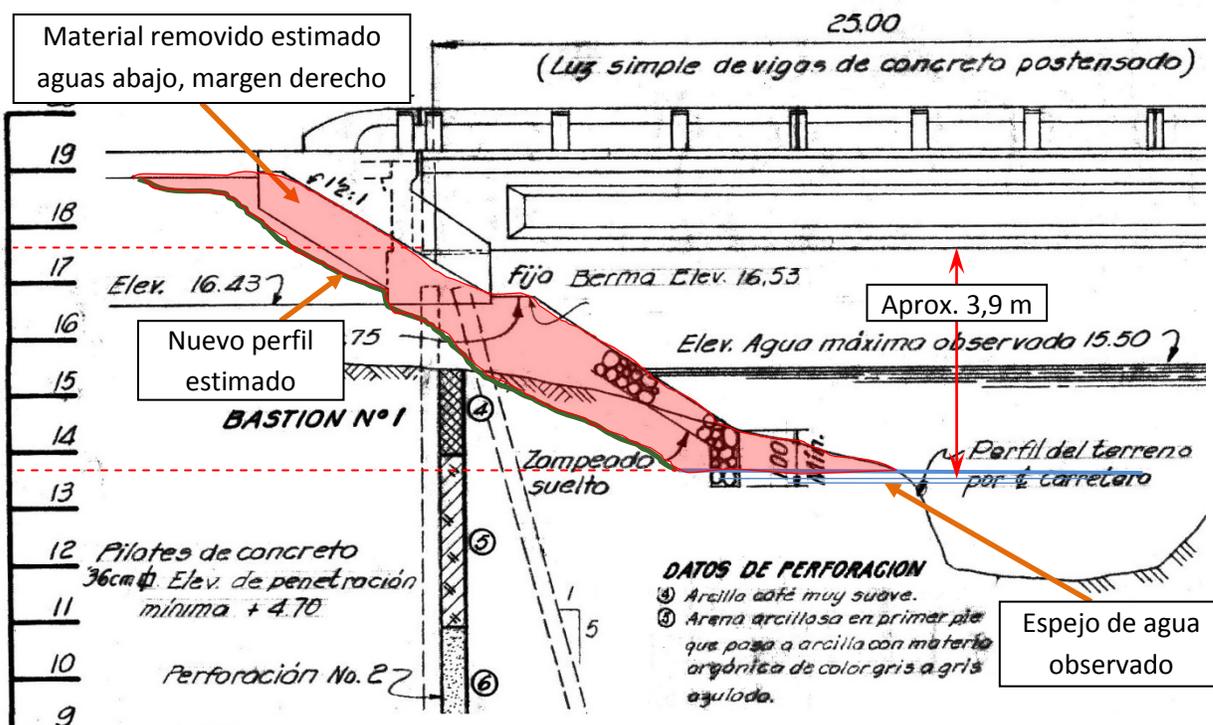
<p><i>Continuación de pagina previa</i></p> <p>Comparando el perfil aproximado observado del terreno en la actualidad con el perfil planteado en los planos originales del puentes (año 1968), es evidente que hubo un cambio de alineamiento del río hacia el bastión 1 (ver esquema figura 10).</p> <p>Se observo obstrucción por empresamiento de troncos en el cauce. Tubería de oleoducto posiblemente pasa a una altura insuficiente.</p>	<p><i>Continuación de pagina previa</i></p> <p>El lavado progresivo del material de relleno en el acceso 1 hacia la carretera al margen derecho de la quebrada. Los tipos de suelos en el sitio han demostrado ser susceptibles a ser erosionados por el río (ver figura 10).</p> <p>Posible empresamiento del río por obstrucción de troncos.</p>	
--	---	--	--

Figura 10: Estimación del nuevo perfil del terreno en el lado aguas abajo del puente que evidencia cambio de alineamiento del río hacia el bastión 1 provocando socavación del margen derecho de la quebrada.

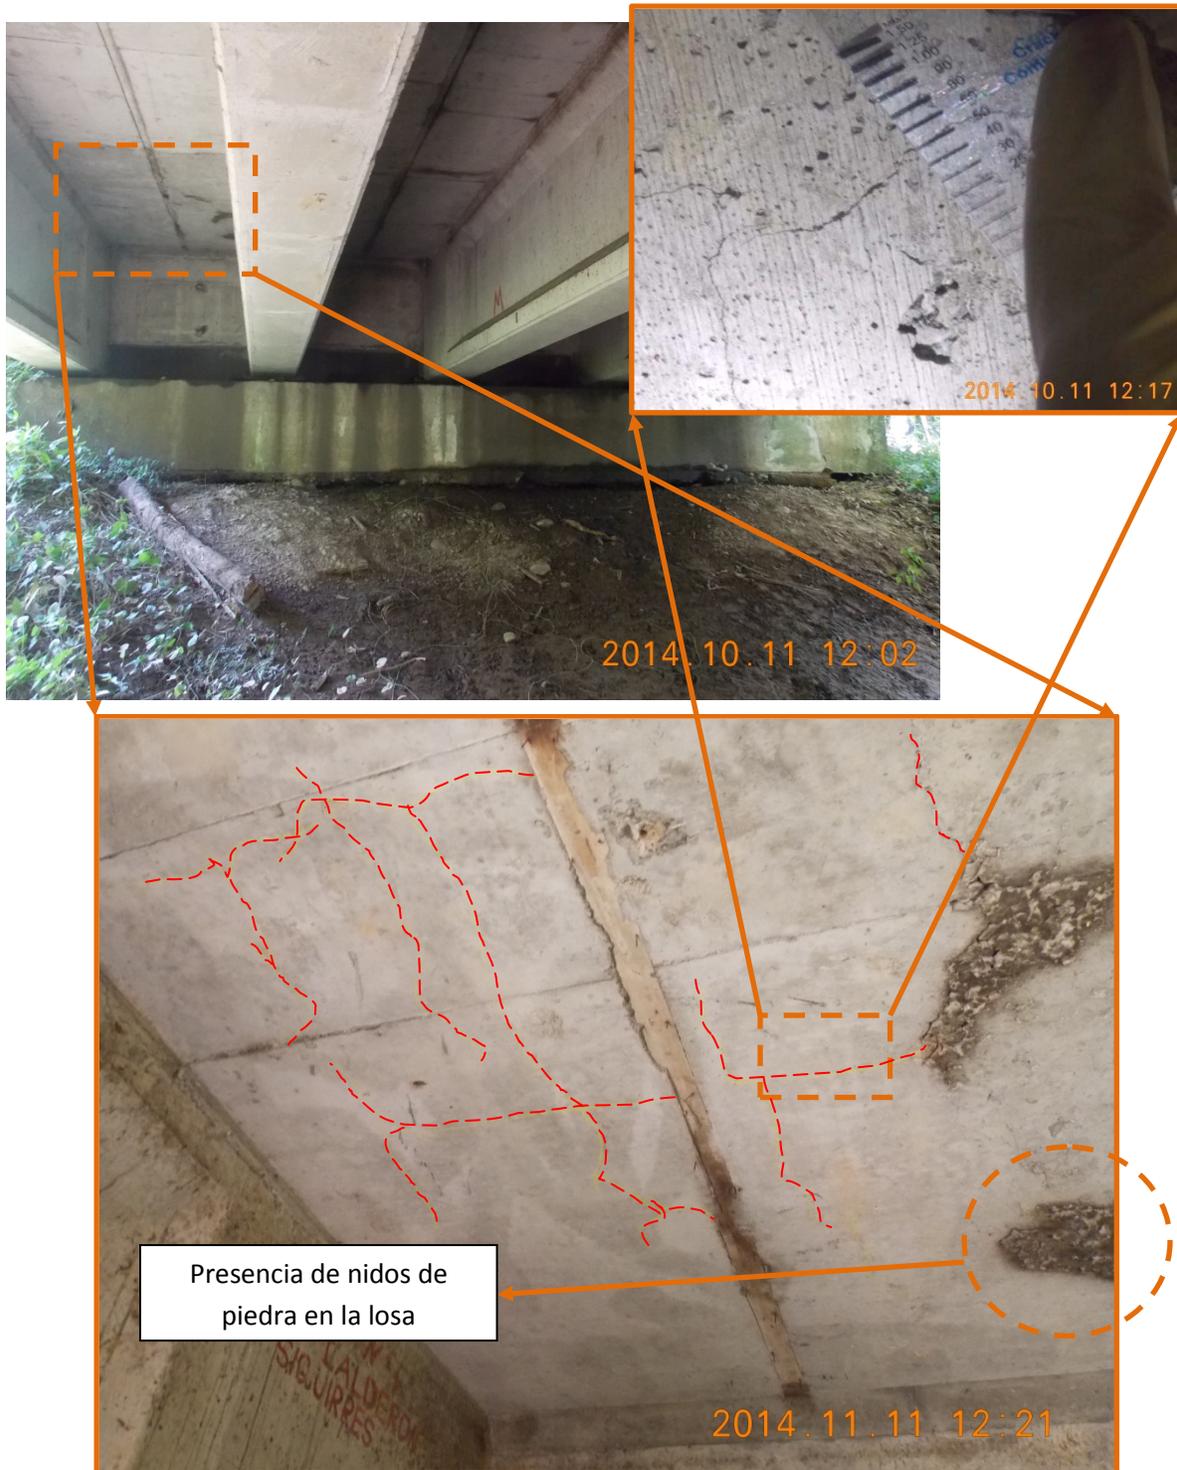
Elementos	Observaciones	Riesgo	Recomendaciones
<p>4.1. Tablero (losa de concreto, rejilla de acero, tablero de acero, tablero de madera).</p>	<p>Se observó agrietamiento en dos direcciones tanto en la cara superior de losa como en la cara inferior (ver figuras 3 y 11). El ancho de grieta es mayor a 0,2 mm (0,6 mm ver medición figura 11) y en intervalos menores a 50 cm. El agrietamiento en dos direcciones en la losa está normalmente asociado a fatiga. La losa emitía crujidos bajo carga de tránsito pesado.</p> <p>Se observo además la presencia de nidos de piedra y eflorescencia en la cara inferior (ver figura 11 y 12).</p> <p><i>Continua siguiente pagina</i></p>	<p>Existe el riesgo de que por efecto de las grietas generalizadas en el elemento y las fuertes vibraciones, la losa pudiese sufrir desprendimientos exponiendo el acero de refuerzo. Con esto, se puede iniciar también la formación de baches sobre la cara superior de la losa que afecta no solo la estructura sino que también el tránsito.</p> <p>El agrietamiento de la losa podría implicar un problema de durabilidad ya que el agua de lluvia se podría filtrar por las grietas y causar corrosión del acero.</p>	<p>Ver recomendaciones 5.1.</p> <p>Realizar labores de reparación e impermeabilización de grietas y nidos de piedra en el tablero.</p> <p>Asesoría de un profesional en reparación de estructuras de concreto reforzado.</p>

<p><i>Continuación de pagina previa</i></p> <p>Las condiciones que pudieron haber potenciado los daños por fatiga son el espesor de losa (16cm), desplazamientos o golpes sobre la losa por sismos y crecidas del río.</p>

Figura 11: Agrietamiento en dos direcciones y nidos de piedra en la cara inferior de la losa.

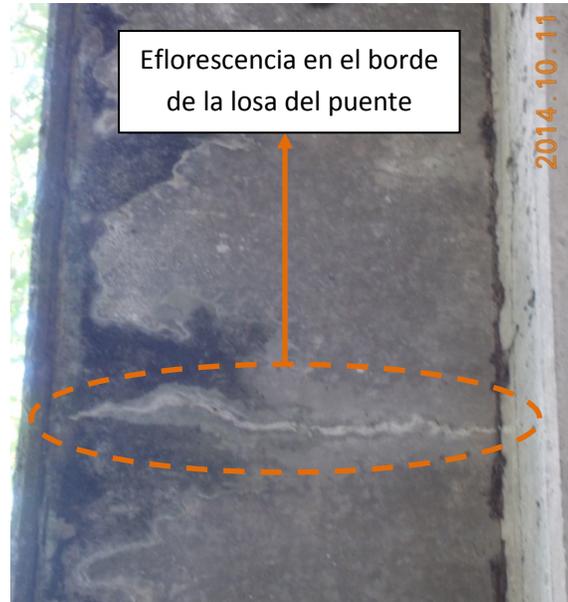
Figura 12: Daño por eflorescencia en la losa del puente.

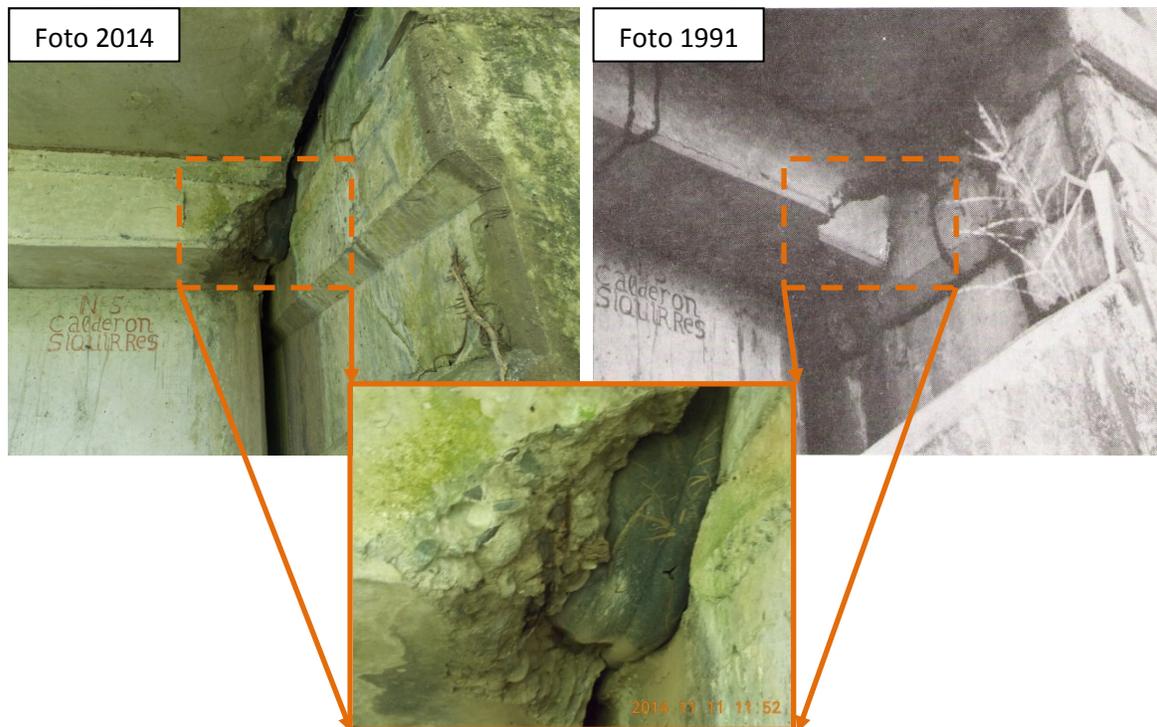
4.2. Vigas principales de concreto	<p>Algunas vigas principales presentaban desprendimientos con acero expuesto luego del sismo de Limón de 1991 (ver figura 13).</p> <p>En la figura 13 se evidencia además la deformación del sello de la junta de expansión.</p>	Por ubicación el daño observado no conlleva consecuencias importantes desde el punto de vista estructural.	<p>Ver recomendación 5.1.</p> <p>Realizar labores de reparación con el fin de que la corrosión del acero de refuerzo no continúe en las vigas afectadas.</p>

Figura 13: Desprendimiento de esquina en viga principal luego del sismo de limón 1991.

Pérdida del acero de refuerzo y deformación del sello de la junta.

4.2. VIGAS PRINCIPALES DE CONCRETO	9	Algunas vigas principales presentaban desprendimientos con acero expuesto luego del sismo de Limón de 1991 (ver figura 13). En la figura 13 se evidencia además la deformación del sello de la junta de expansión.		Ver recomendación 5.1. Realizar labores de reparación con el fin de que la corrosión del acero de refuerzo no continúe en las vigas afectadas.

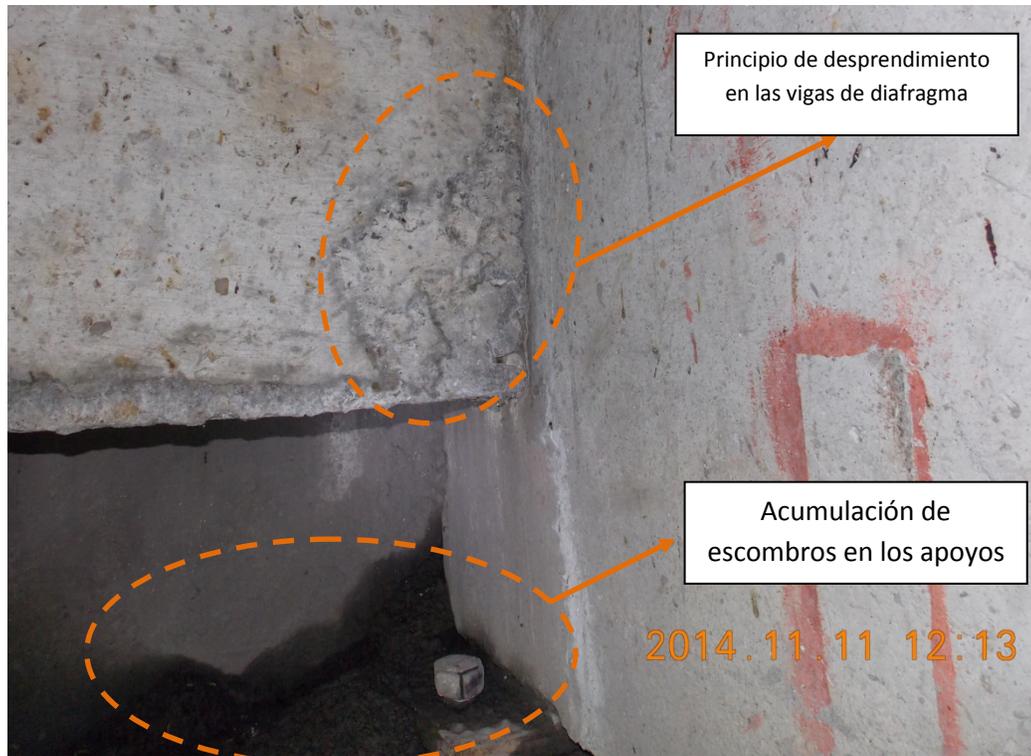
4.3. Vigas diafragma de concreto	Se observo indicios de desprendimientos de concreto (ver figura 14).	Ninguno aparente.	Realizar labores de reparación con el fin de dar protección adecuada al acero de refuerzo.

Figura 14: Desprendimiento en la viga diafragma y acumulación de escombros en apoyo.

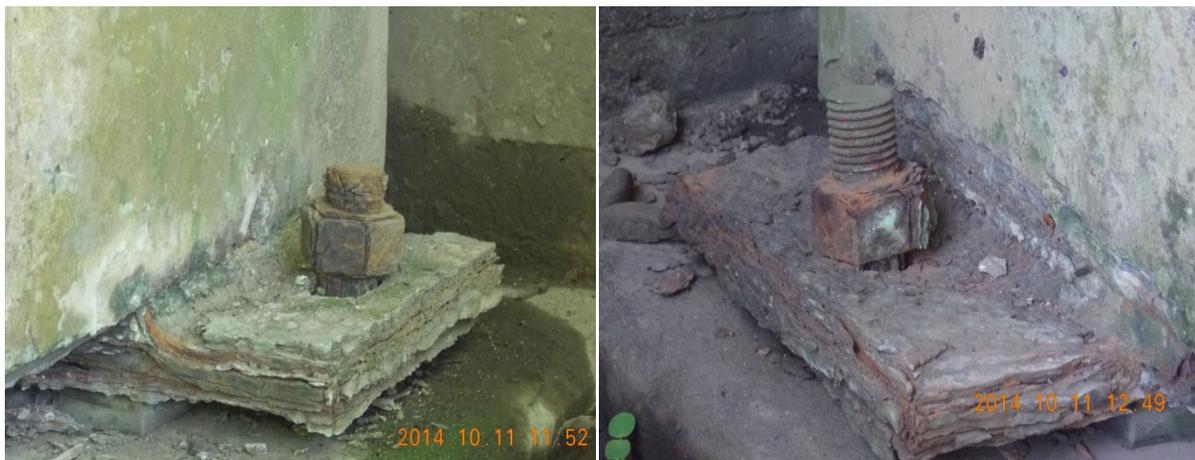
Elementos	Observaciones	Riesgo	Recomendaciones
5.1. Apoyos en bastiones y pilas (longitud de asiento, estado del apoyo)	<p>En los apoyos en los bastiones se observó el efecto de la falta de mantenimiento de los elementos evidentes por una extensa corrosión de los elementos metálicos (ver figura 15), y la acumulación de sedimentos en los apoyos (ver figura 14)</p> <p>También, las almohadillas de neopreno presentaban aspectos como presión no uniforme y agrietamiento.</p> <p><i>Continúa siguiente pagina</i></p>	<p>El pobre estado observado de los apoyos podría causar daños extensos en caso de una fuerte crecida del río o un sismo dado que algunos de los apoyos de las vigas ya no tienen un funcionamiento de acuerdo a las condiciones con que fueron diseñados. Por su fecha de diseño en 1968, el puente es muy vulnerable a sismo como fue evidente por los daños sufridos en 1991.</p> <p><i>Continúa siguiente pagina</i></p>	<p>Se recomienda que los apoyos deben ser reconstruidos, incluyendo la construcción de llaves de corte o dispositivos para restringir el movimiento del puente siguiendo lo que establece la norma AASHTO LRFD 2012.</p> <p>Tomando en cuenta la importancia del puente y la magnitud del daño observado, se recomienda la construcción de un nuevo puente o su rehabilitación inmediata</p> <p><i>Continúa siguiente pagina</i></p>

<p><i>Continuación de pagina previa</i></p> <p>En el bastión 1 (Siquirres) se midió una longitud de asiento de 1,10 m. De los planos se puede obtener una longitud de asiento de diseño de 1,15 m aproximadamente en los bastiones, la estructura no tenía llaves de corte o algún otro dispositivo distinto de de los pernos de anclaje de los apoyos que pudiese evitar que se desplace hacia afuera la estructura del puente en caso de sismo.</p> <p>El puente fue diseñado en 1968, previo a la entrada en vigencia del CSCR 1974.</p>	<p><i>Continuación de pagina previa</i></p> <p>Al no tener llaves de corte en el sentido transversal hace que el puente sea más frágil a desplazamientos excesivos en el sentido transversal en crecidas del río, de sismo o de impacto de objetos como vehículos o escombros que arrastre el río. Al no tener llaves de corte o algún otro dispositivo en el sentido longitudinal hace que el puente sea muy vulnerable ante movimientos sísmicos ya que la superestructura esta actualmente libre de desplazarse y caer al cauce.</p>	<p><i>Continuación de pagina previa</i></p> <p>Esto se justifica dado el impacto económico y social que podría tener para el país la salida de operación de la estructura.</p> <p>Se debe evaluar si se justifica una rehabilitación dada la edad avanzada de la estructura y los daños detallados en las observaciones de los puntos 3.7., 4.1., 5.1., 5.3. y 5.5.</p> <p>El diseño de un nuevo puente o la conceptualización de una rehabilitación deben cumplir con los requerimientos de normas como la AASHTO LRFD 2012 y los Lineamientos para el Diseño Sismorresistente de Puentes del 2013.</p> <p>Realizar labores de inspección inmediatamente después de un evento extraordinario como fuertes crecidas del río, sismo o impacto vehicular.</p> <p>Procurar la asesoría de un profesional experto en ingeniería estructural.</p>

Figura 15: Corrosión con pérdida de sección en los elementos metálicos de los apoyos; a) apoyo expansivo sobre bastión 2, b) apoyo fijo sobre bastión 1.

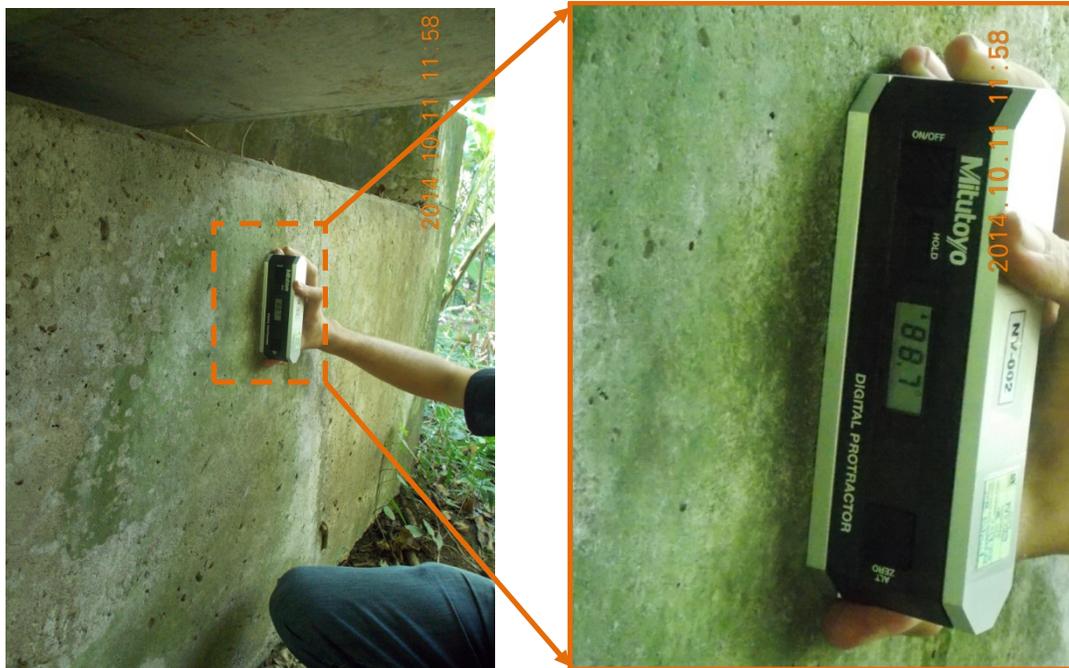
Figura 16: Rotación en el bastión 2.

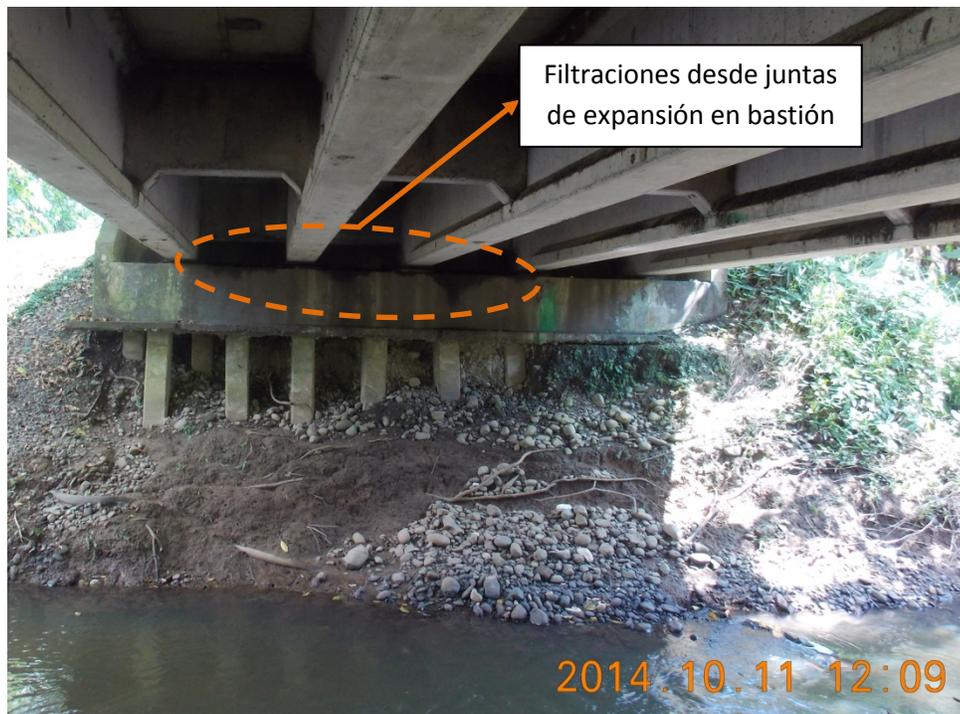
Figura 17: Ausencia de protección de talud y socavación en bastión 1.

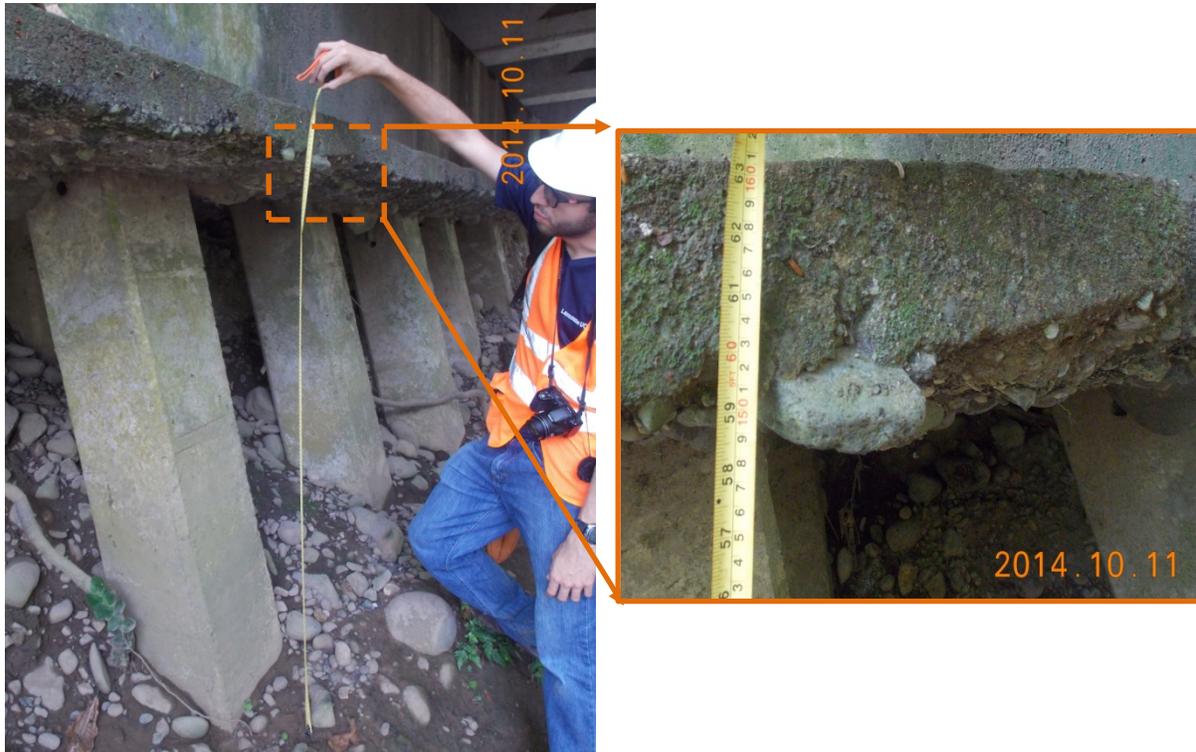
<p><i>Continuación de pagina previa</i></p> <p>Según planos, los pilotes de cimentación tienen una longitud de penetración mínima de 4,7 metros, de los cuales en su punto más crítico los cimientos están expuestos en 1,5 metros por erosión del río sobre el margen derecho.</p>	<p><i>Continuación de pagina previa</i></p> <p>Por su fecha de diseño en 1968, previa a la entrada en vigencia del Código Sísmico de Costa Rica en 1974 y al terremoto de Limón de 1991, la cimentación es vulnerable a sismos y otros fenómenos colaterales como la licuación del terreno.</p> <p>De seguir erosionándose el cimiento del bastión 1, se continúa reduciendo tanto su capacidad lateral como vertical, aumentando la vulnerabilidad del puente.</p>	
--	---	---	--

Figura 18: Cimentación expuesta por socavación del margen derecho de la quebrada en el bastión 1.

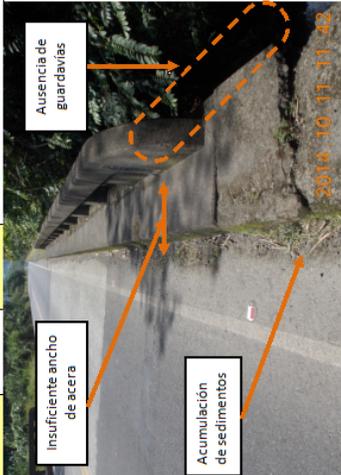
<p>Insuficiente ancho de acera</p> <p>Acumulación de sedimentos</p>

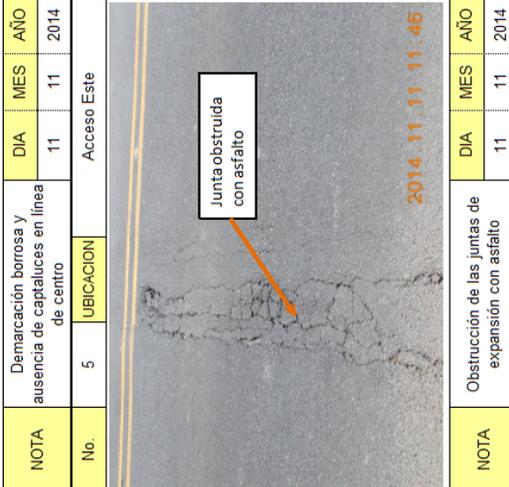
<p>Junta obstruida con asfalto</p>
