DRENAJE ÁCIDO DE ROCAS EN TALUDES DE LA RUTA NACIONAL 27, SAN JOSÉ - CALDERA, COSTA RICA

ACID ROCK DRAINAGE ON SLOPES FROM ROUTE 27 SAN JOSÉ - CALDERA, COSTA RICA

Paulo Ruiz^{1,2*}, Alejandro Arauz², Jairo Garcia², Giorgi Villalobos²,
Ariel Sedó², & Carolina Suárez²

¹Laboratorio Nacional de Materiales y Modelos Estructurales
(LANAMME-UCR), Universidad de Costa Rica

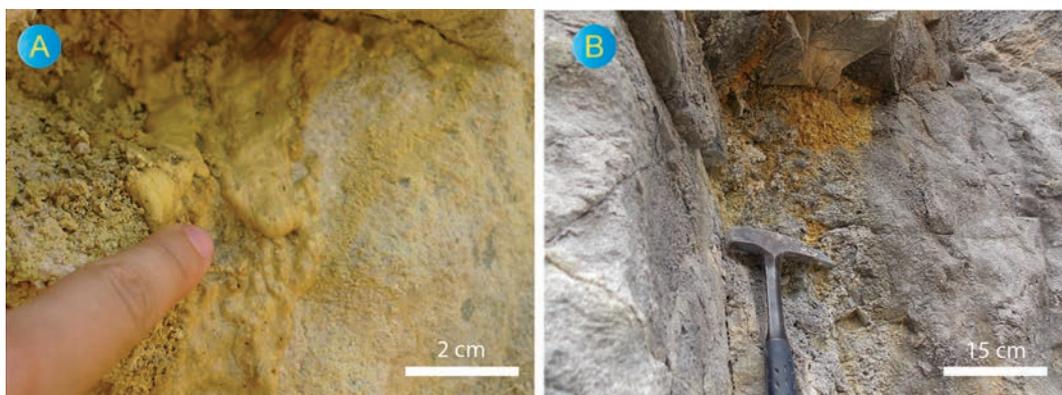
Fig. 5: A) Afloramiento en estacionamiento (46+300). Se muestra la presencia de azufre con una textura fluidal en primer plano, pero también en forma de seudoesferas o nódulos en la parte superior izquierda. B) Azufre en nódulos en afloramiento en estacionamiento (48+000). Este azufre posiblemente sea el resultado de la oxidación de pirita, que también fue identificada en las rocas de estos sitios.

Algunos de los síntomas del proceso de DAR que se pueden observar en un sitio afectado por este fenómeno según USEPA (1994), y que están ocurriendo en los taludes de la RN-27, son los precipitados de hierro (III) (yellow boy) en las zonas de encharcamiento (aguas de bajo pH), como en las cunetas; la presencia de sulfatos como el yeso, también es común (en mayo del 2014 se encontraron cristales milimétricos -centimétricos de este mineral); así como la oxidación de sulfuros, puesen varios sitios se observaron rocas ricas en pirita, cerca de ellas se encontró azufre y en varios sitios es frecuente un fuerte olor azufroso.

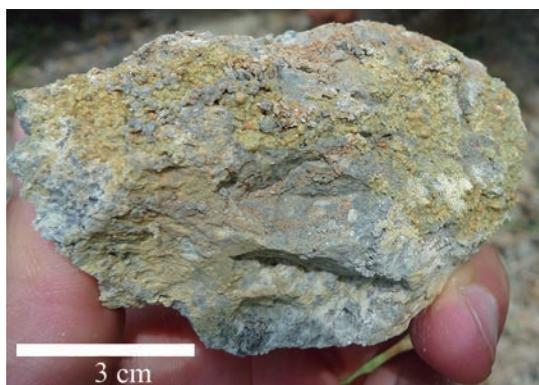
Fig. 7: Muestras de lava andesítica de la Formación Grifo Alto, con alto grado de alteración hidrotermal y presencia de nódulos de sulfuros, ubicada en el estacionamiento 48+000.

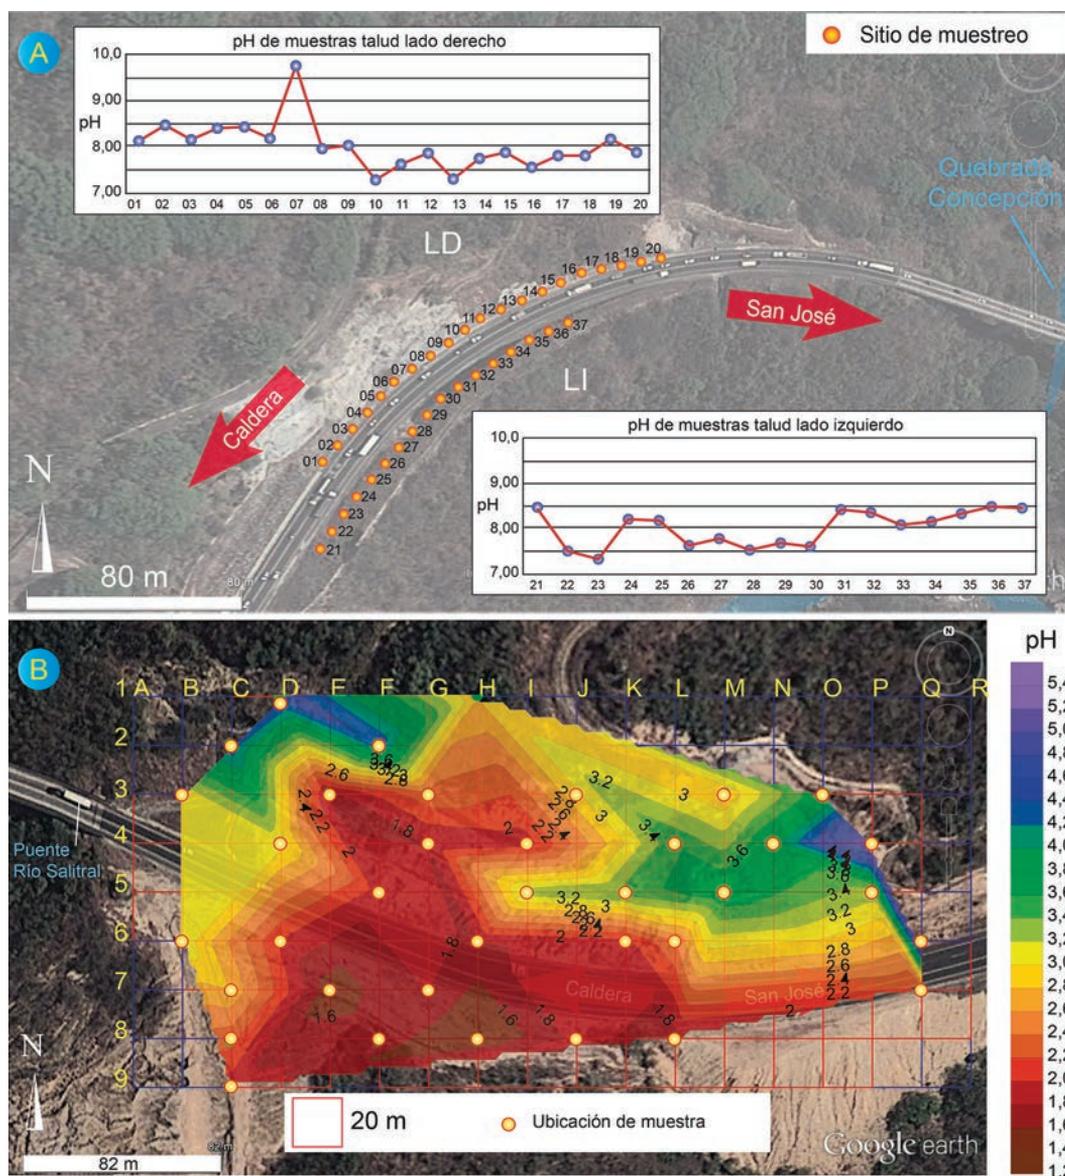
Según los resultados obtenidos, las rocas de este sitio, a pesar de tener una coloración rojiza en su parte externa, no están generando DAR. El valor de pH más bajo obtenido en las mediciones del laboratorio fue de 7,29, mientras que el valor promedio de pH fue de 7,98. Por lo tanto, se puede considerar que los materiales rocosos, tanto del talud del LD como del LI están generando drenajes alcalinos.

Se considera que los problemas de estabilidad del macizo rocoso que se están dando en este sitio específico, no están directamente relacionados con la inconsistencia de los materiales debido a DAR. Otras variables como las pendientes tan pronunciadas (en algunos casos verticales), las rocas densamente fracturadas, así como la gran cantidad de agua que atraviesa y baja por ellas, son posiblemente las principales razones que influyen en la generación de problemas de estabilidad y que se traducen en deslizamientos de tipo caída de bloques.

Fig. 8: A) Resultados de la determinación de pH en pasta realizados a las rocas ubicadas en los taludes rocosos del estacionamiento 45+600. Como se observa, todas las muestras presentan valores de pH superiores a 7. B) Resultados de muestreo general de suelos en talud de estacionamiento 48+000, la distribución de las curvas se realizó con una interpolación de tipo triangulación lineal, con el fin de no generar interpolación en las zonas donde no existen datos.

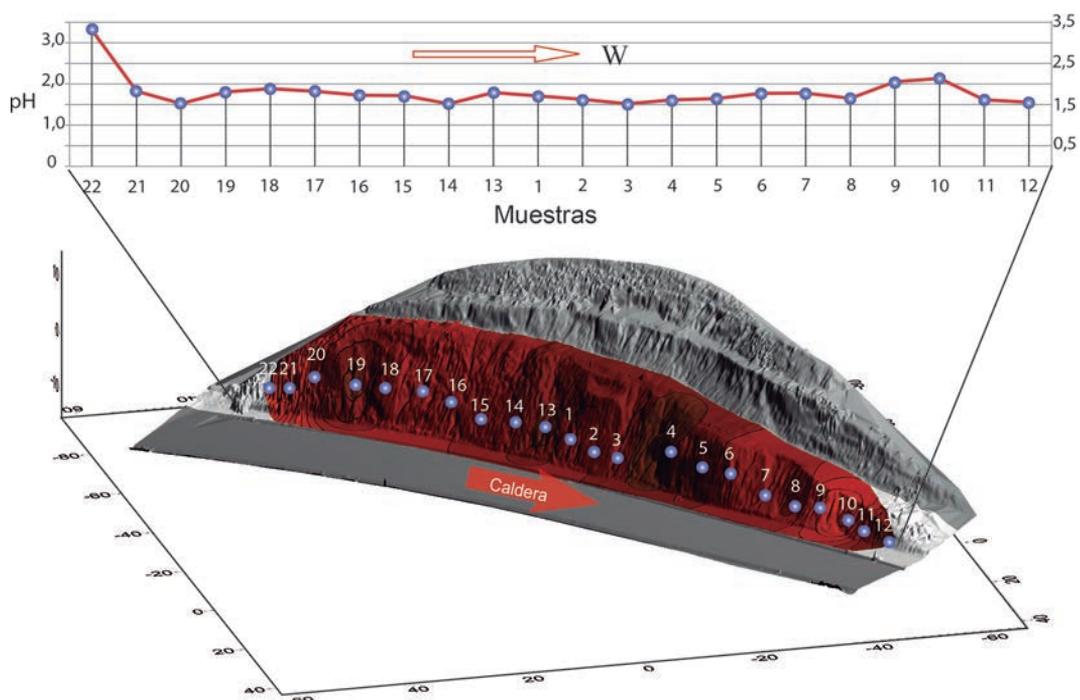
Según la clasificación de pH de USEPA (1994), este sitio corresponde con una alta acidez, los niveles en algunos casos son muy cercanos a los que se pueden obtener por ácido de batería. El borde izquierdo de la zona de muestreo (primeros 6 metros), presenta el valor más alto (pH 3,31), pero este valor es anómalo comparado con el resto, mientras que los valores más bajos de pH 1,52 están ubicados en la parte central entre los 66 y 78 m.

Se considera que como el muestreo en detalle se realizó en el mes de agosto, cuando la estación lluviosa ya estaba instalada, la lixiviación y movimiento de ácido sulfúrico entre las rocas era mayor que cuando se realizó el muestreo general del sitio en el mes de mayo, cuando las lluvias apenas iniciaban y la movilidad de los fluidos lixiviados no era tan alta.

Fig. 9: Distribución de pH en los suelos y rocas tomadas de la parte inferior del LI del talud en el estacionamiento del kilómetro 48+000. Nótese cómo la variación es muy poca y casi todas las muestras presentan valores de pH inferiores a 2.

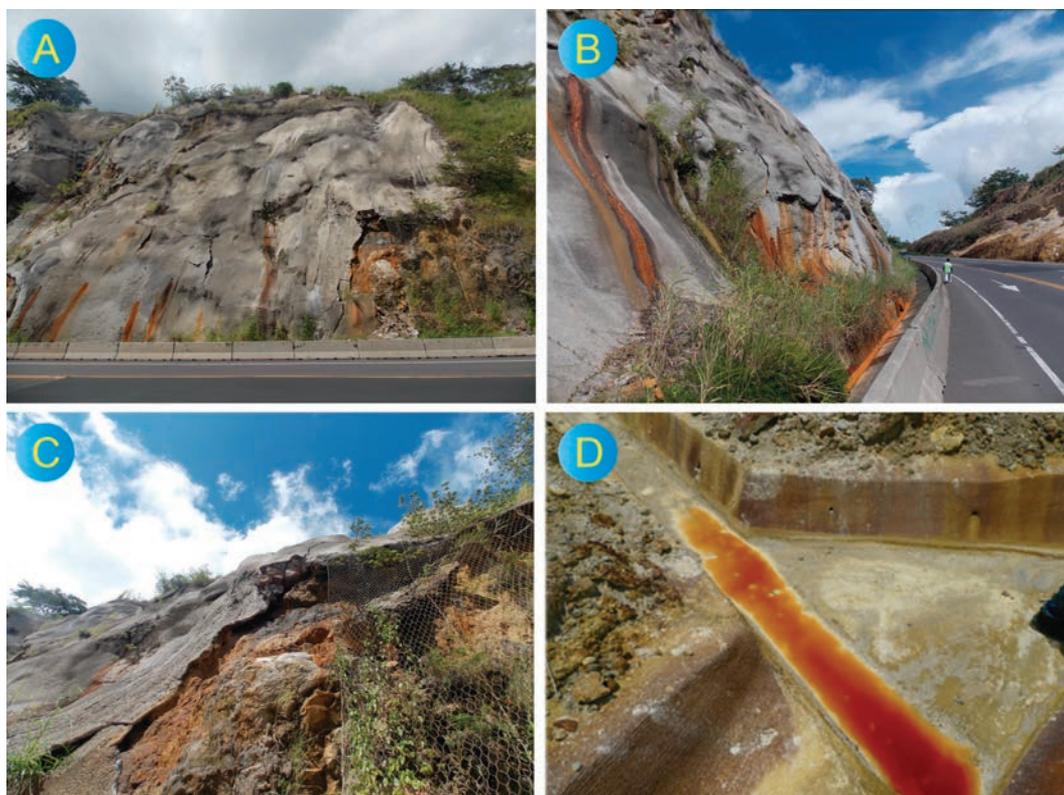
sus propiedades físicas, hasta el punto de que se desgrana completamente. En la parte inferior del talud, el concreto lanzado está agrietado y permite la salida de agua, que está lavando el material más fino y suelos del talud, lo cual ha ocasionado inestabilidad al talud y hace que el concreto se esté resquebrajando aún más.

Hay puntos en este talud donde las pendientes son muy fuertes con ángulos casi verticales y hasta con pendientes negativas. En las zonas donde el concreto ha colapsado, hay material en voladizo y el acero de las mallas electrosoldadas está expuesto. El acero se presenta con oxidación y corrosión intensa.

Fig. 10: A) Concreto lanzado con pátinas de óxidos de hierro en la parte inferior. B.) En la parte central se observa la cuneta con acumulación de óxidos de hierro. C) Colapso de concreto lanzado que deja expuesto el acero de las mallas electro-soldadas. D) Acumulación de aguas con coloración rojiza en una cuneta ubicada en la segunda berma del talud LD estacionamiento 48+000 de la RN- 27. Nótese los bordes de color blancuzco producto de la reacción del componente calcáreo del cemento de la cuneta y el agua ácida.

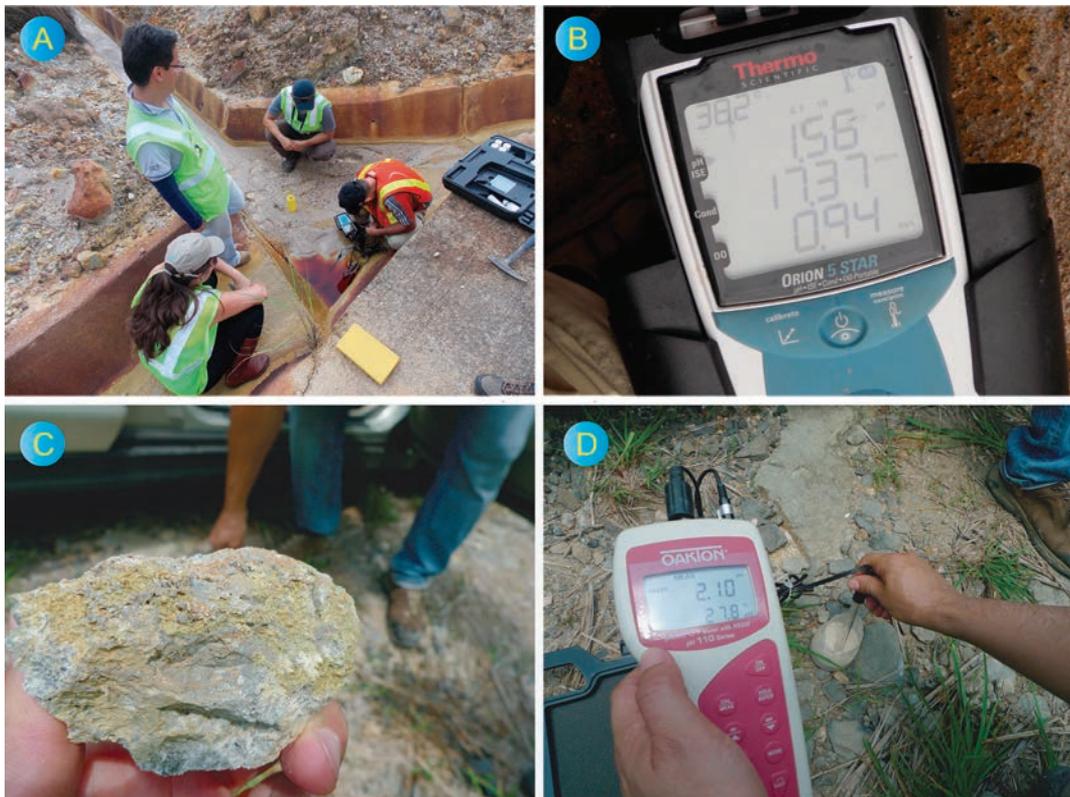
Fig. 11: A.) Se muestra el agua estancada en la cuneta donde se realizó la medición de pH in situ. La coloración rojiza es típica de aguas muy ácidas. B.) Resultado de medición de pH de agua estancada (1,56) un poco menos que el ácido de batería C.) Muestra de roca alterada con presencia de azufre, con la cual se generó la pasta a la que se le hicieron las mediciones de pH. D.) Resultados de medición de pH de pasta (2,1).
