LM-PI-UP-PN06-2015

FISCALIZACIÓN DEL PUENTE SOBRE EL RÍO DOS NOVILLOS RUTA NACIONAL No. 32

Preparado por:
Unidad de Puentes

San José, Costa Rica
25 de febrero de 2015

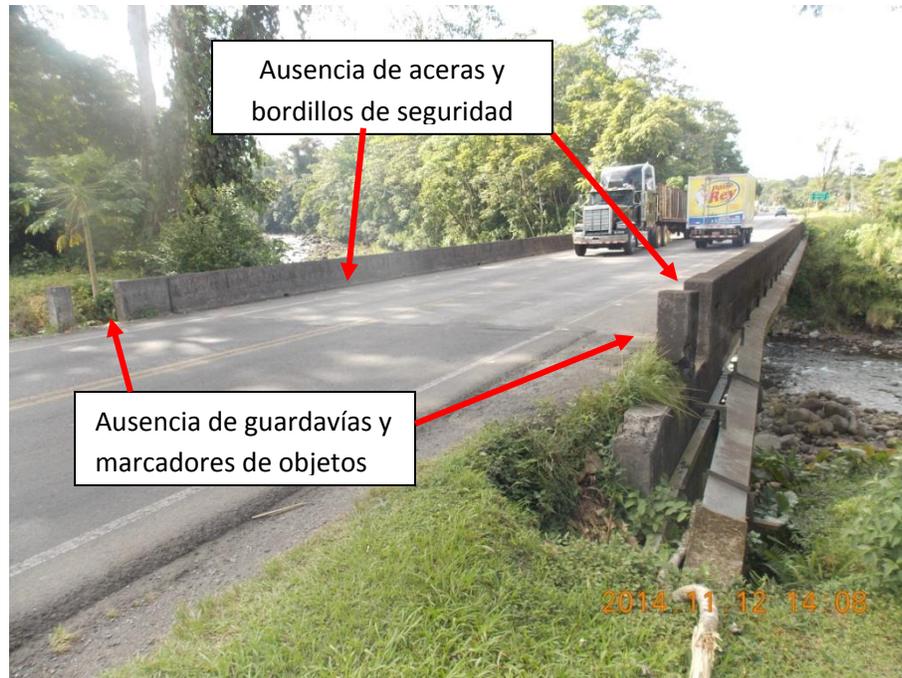
2.2. Guardavías	No se observaron guardavías en los accesos al puente (ver figura 1).	La ausencia de guardavías aumenta el riesgo de caída de un vehículo al río durante un accidente de tránsito.	Instalar guardavías en ambos accesos al puente. Estos deben estar conectados a la barrera vehicular del puente y tener una terminación segura en sus extremos según las recomendaciones del fabricante. Procurar la asesoría de un profesional con experiencia en elementos de seguridad vial.

Figura 1. Ausencia de guardavías, aceras y marcadores de objeto en el en el acceso 1.

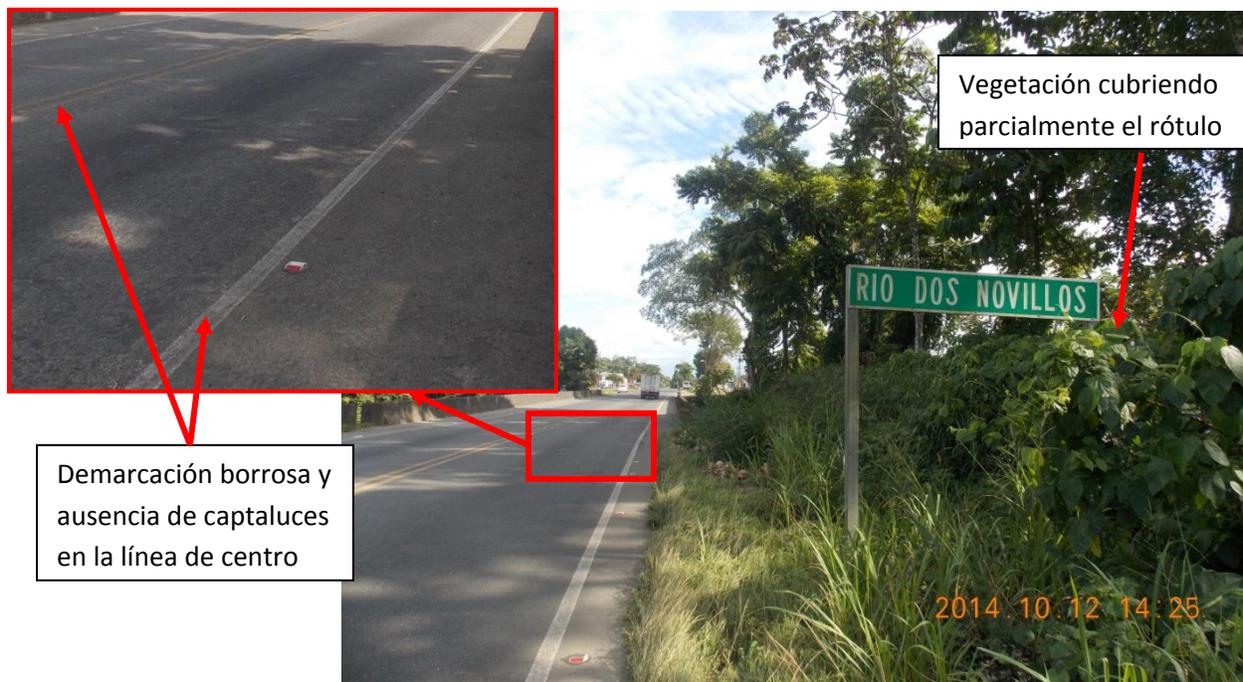
Elementos	Observaciones	Riesgo o vulnerabilidad	Recomendaciones
2.4. Identificación	El puente tenía sólo un rótulo de identificación en el acceso 2, el cual se encontraba parcialmente obstruido por vegetación (ver figura 2).	Ninguno evidente.	Colocar rótulos de identificación en ambos accesos. Evaluar la necesidad de indicar el nombre del puente y el número de ruta en los rótulos. Realizar labores de limpieza y recorte de vegetación en los alrededores del puente.

2.5. Señalización <ul style="list-style-type: none"> • Captaluces • Demarcación horizontal • Marcadores de objeto 	No habían captaluces a lo largo de la línea de centro del puente. Se observaron captaluces a lo largo de las líneas de borde. (ver figura 2). La demarcación horizontal se encontraba en condición regular (ver figura 2). No se observaron marcadores de objetos. (ver figura 1)	Las deficiencias mencionadas aumentan el riesgo de accidentes de tránsito sobre el puente en condiciones de poca visibilidad.	Colocar captaluces a lo largo de la línea de centro y marcadores de objetos en el puente. Procurar la asesoría de un profesional experto en seguridad vial. Pintar las líneas de centro y de borde en el puente de acuerdo con las especificaciones brindadas en la Sección 634 del CR2010. Procurar la asesoría profesional en el tema de pinturas para demarcación vial.

Figura 2. Vegetación cubriendo parcialmente el rótulo de identificación del acceso 2 del puente, demarcación borrosa y ausencia de captaluces en la línea de centro.

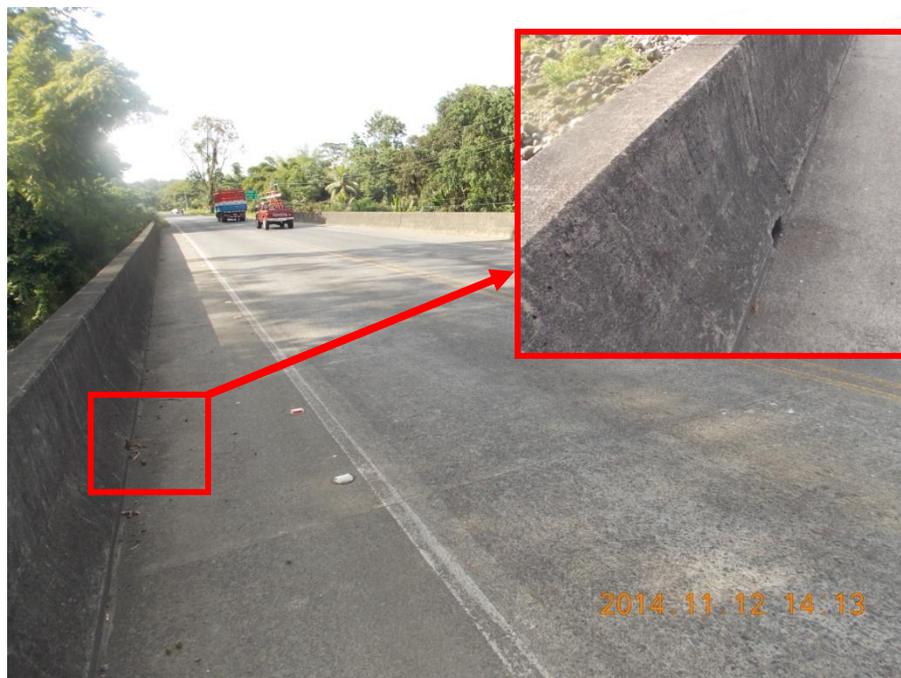
3.2 Bordillos y sistema de drenaje del puente	Se observaron algunos sedimentos acumulados en los bordillos del puente y los ductos de drenaje de la superestructura (ver figura 3). La longitud de los ductos de salida del sistema de drenaje es insuficiente según las recomendaciones de AASHTO LRFD. Los efectos de una insuficiente longitud se constatan con evidencia de descarga directa de agua sobre las vigas principales (ver figura 4).	Si los ductos de drenaje llegan a obstruirse por la acumulación de sedimentos en los bordillos se incrementa el riesgo de acumulación de agua sobre la calzada que podría causar el hidroneo de los vehículos y consecuentemente un accidente de tránsito sobre el puente. La descarga directa de agua sobre los elementos estructurales contribuye a su deterioro.	Limpiar los bordillos y ductos de drenaje del puente y establecer un programa de mantenimiento rutinario donde se incluya su limpieza periódica. Evaluar la necesidad de colocar extensiones en las salidas de los orificios de drenaje de la superestructura que cumplan con los requerimientos de la sección 2.6.6.4 de AASHTO LRFD 2012.

Figura 3. Sedimentos en los bordillos del puente.

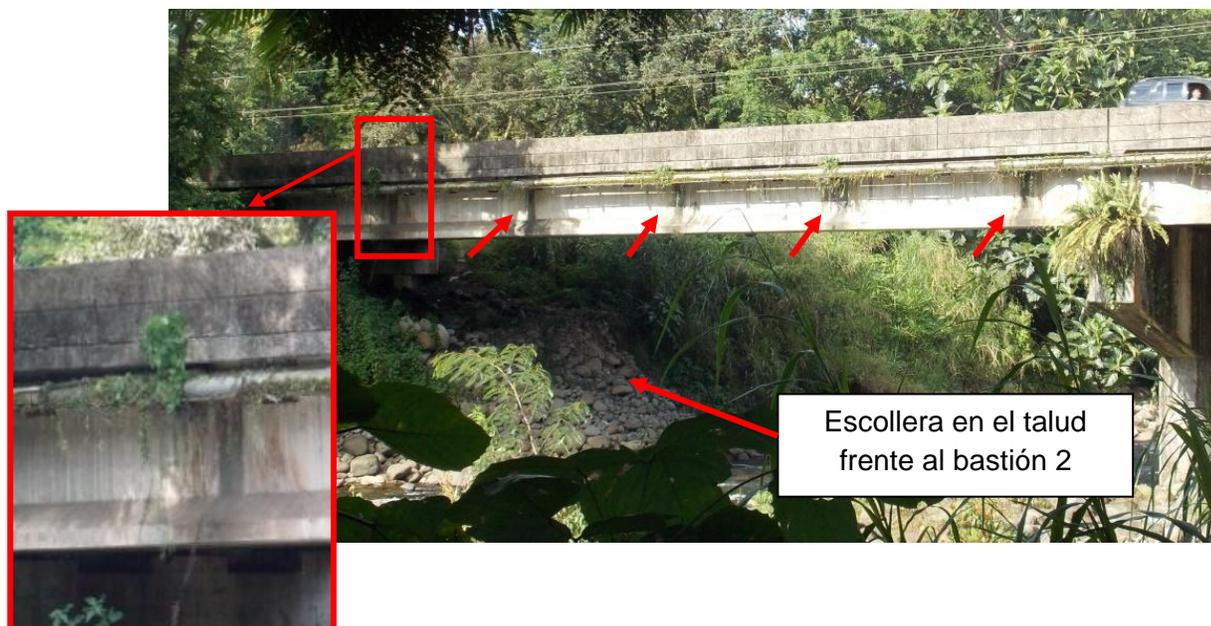
Figura 4. Evidencia de descarga directa de agua sobre las vigas debido a ausencia de tubos de extensión y escollera en el talud frente al bastión 2.

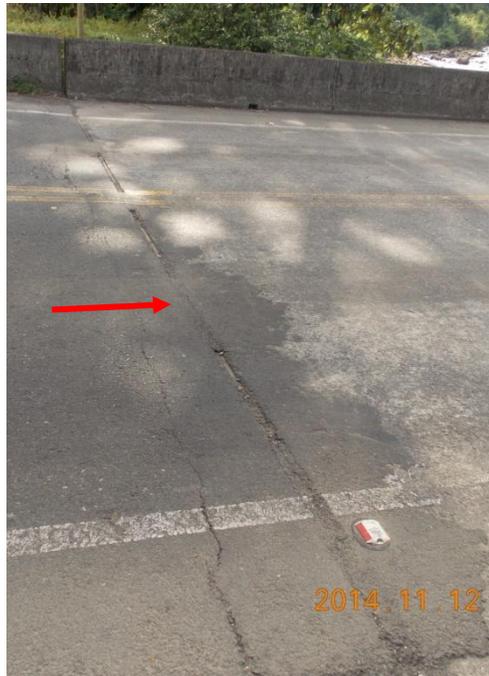
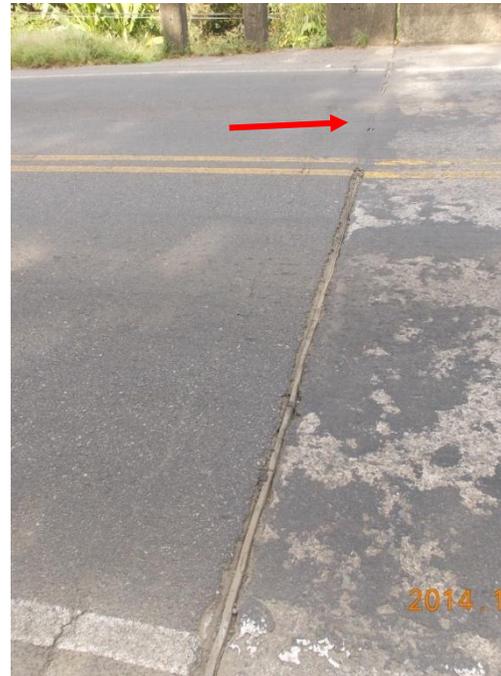
3.3 Juntas de expansión	Las juntas de expansión ubicadas sobre ambos bastiones se encontraban parcialmente obstruidas con asfalto. Además, el sello de la junta de expansión sobre el bastión 2 tenía deformaciones (ver figura 5). La junta de expansión sobre la pila 1 presentaba pérdida y rotura del sello y obstrucciones con sedimentos y maleza (ver figura 6). Se observó un ambiente húmedo y crecimiento de maleza en las vigas cabeceras de ambos bastiones y de la pila debido al ingreso de agua a través de las juntas de expansión (ver figuras 13, 14 y 17)	El ingreso constante de agua por las juntas de expansión y el contacto directo de los elementos de la subestructura con la humedad podría acelerar su deterioro.	Limpiar las obstrucciones de las juntas de expansión. Sustituir el sello de las juntas de expansión con un material impermeable. Buscar la asesoría de un profesional con experiencia en sistemas de juntas de expansión de puentes.

(a) Junta de expansión sobre bastión 1

(b) Junta de expansión sobre bastión 2

Figura 5. Juntas de expansión sobre los bastiones con obstrucciones y daños en el sello.

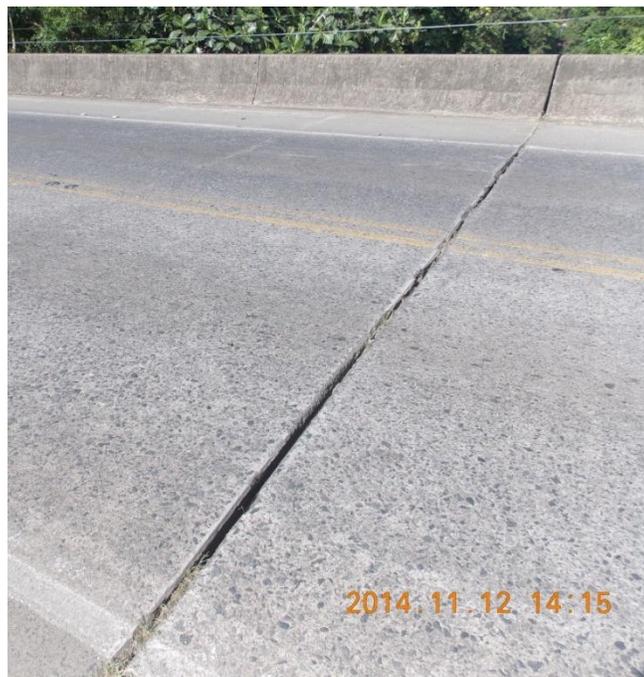
Figura 6. Junta de expansión sobre pila 1 con pérdida de sello y obstrucciones.

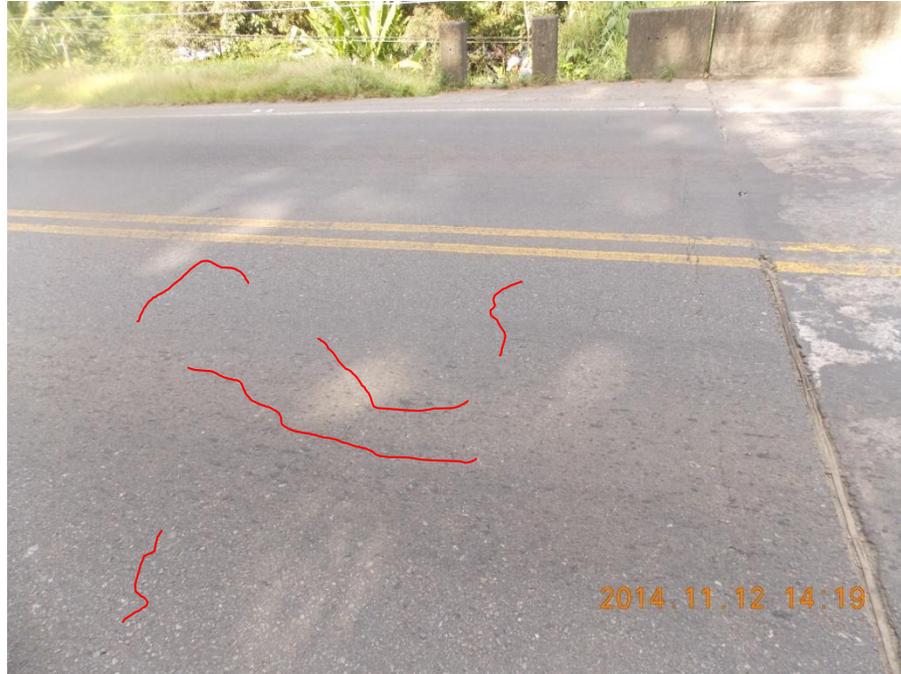
Elementos	Observaciones	Riesgo o vulnerabilidad	Recomendaciones
3.4. Accesos	<p>Se observó agrietamiento en dos direcciones en la superficie de rodamiento del acceso 2 (ver figura 7).</p> <p>Según los planos originales el puente no posee losa de aproximación.</p> <p>El talud noreste del relleno de aproximación del acceso 1 había colapsado ligeramente, debido a erosión por ausencia de drenajes (ver figura 8).</p>	<p>El agrietamiento observado podría deberse al desgaste de la superficie de rodamiento de asfalto.</p> <p>Ver riesgo o vulnerabilidad en 3.5. Sistema de drenaje de los accesos.</p>	<p>Monitorear el avance de este agrietamiento.</p> <p>Ver las recomendaciones en 3.5. Sistema de drenaje de los accesos.</p>

Figura 7. Agrietamiento en superficie de rodamiento del acceso 2.

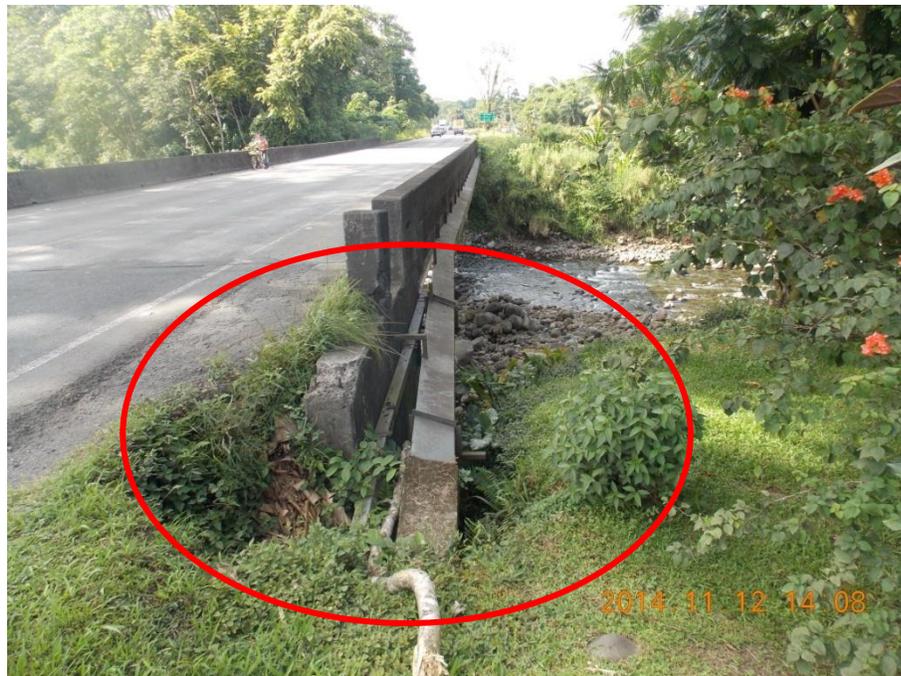
3.5. Sistema de drenaje de los accesos	<p>El puente no cuenta con un sistema de drenaje en los accesos, lo cual ha ocasionado la erosión de los taludes del relleno de aproximación del acceso 1 (ver figura 8).</p>	<p>Si la erosión del relleno de aproximación progresa podría reducir el ancho de vía y afectar el acceso al puente.</p>	<p>Evaluar la necesidad de construir un sistema de drenaje en los accesos.</p>

Figura 8. Talud del relleno de aproximación colapsado ligeramente debido a la erosión por agua de escorrentía superficial.

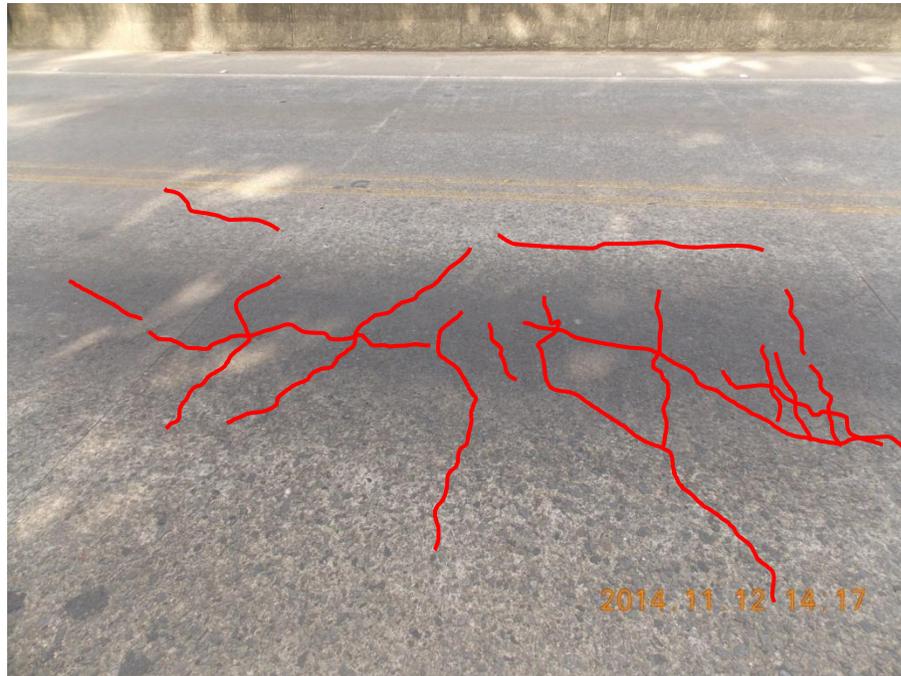
Elementos	Observaciones	Riesgo o vulnerabilidad	Recomendaciones
4.1 Tablero (losa de concreto)	<p>La superficie superior de la losa presentaba desgaste y agrietamiento en una y dos direcciones. Las grietas predominantes son en una dirección con un ancho mayor que 0,2 mm en intervalos de más de 1,0 m, en tanto las grietas en dos direcciones tienen un ancho menor a 0,2 mm en intervalos menores a 0,50 m (ver figura 9).</p> <p>La superficie inferior de la superestructura 2 presentaba eflorescencia en algunas juntas de construcción. (ver figura 10). Además, presentaba unas manchas color naranja que podrían ser producto de la corrosión del acero de refuerzo (ver figura 11)</p>	La eflorescencia en las juntas de construcción podría indicar filtración de agua a través de la losa lo cual podría corroer el acero de refuerzo de la losa de concreto del puente.	<p>Realizar una inspección detallada para determinar si las manchas color naranja son producto de la corrosión del acero de refuerzo</p> <p>Evaluar la necesidad de aplicar un sistema de relleno para grietas y un tratamiento superficial a la losa de concreto (tipo membrana impermeable) para evitar las filtraciones de agua. Procurar la asesoría de un profesional experto en este tipo de sistemas.</p>

Figura 9. Desgaste y agrietamiento típico en la superficie superior de la losa del puente.

- a. El agrietamiento en la superficie superior de la losa del puente.
- b. La eflorescencia a través de las juntas de construcción de la losa y en las alas de las vigas principales.

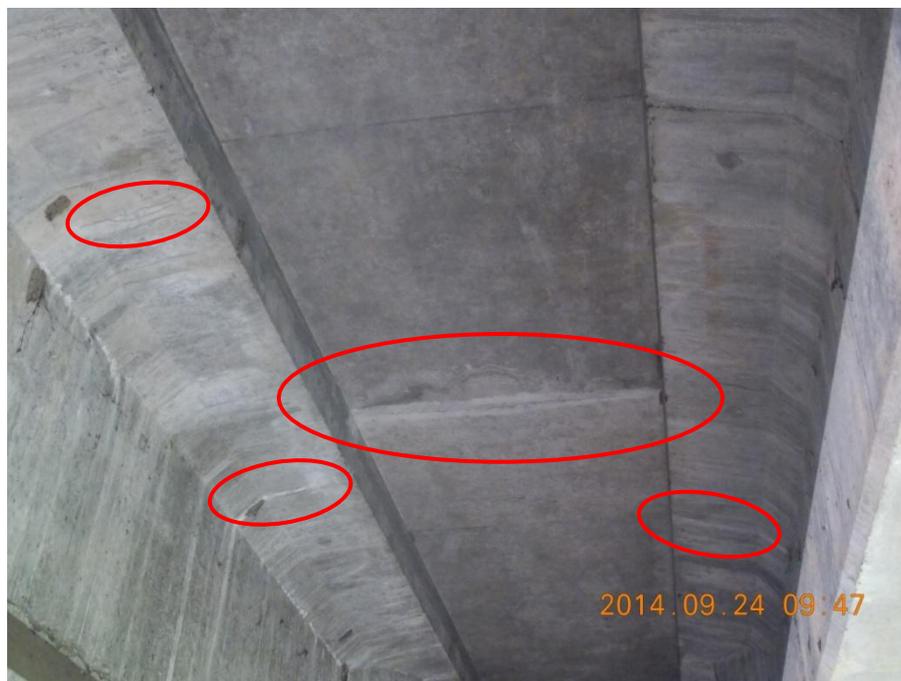
Figura 10. Eflorescencia en las juntas de construcción de la losa de concreto y en las alas de las vigas principales.

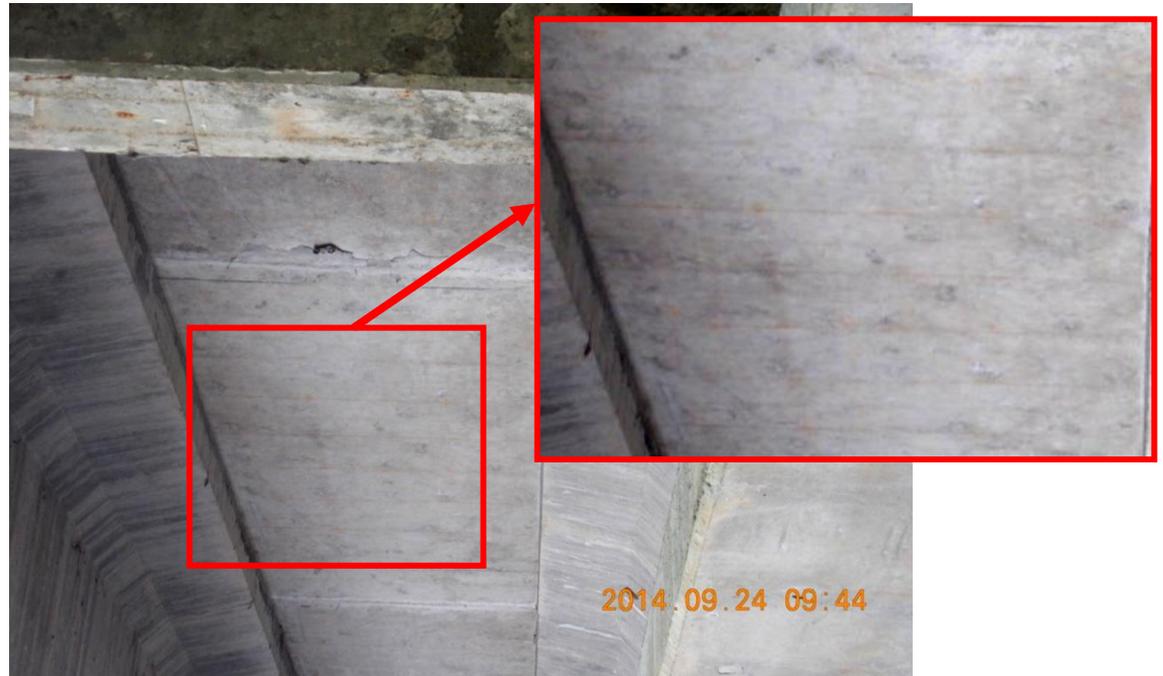
Figura 11. Manchas color naranja en la losa de la superestructura 2.

- c. Las manchas color naranja que podrían deberse a la corrosión del acero de refuerzo de la losa.
- d. El faltante de elementos metálicos de anclaje en los apoyos de los bastiones y la humedad constante y maleza que se observó en los bastiones y las pilas. .
- e. El colapso del talud del relleno de aproximación que ha empezado a reducir el ancho de vía debido a la falta de un sistema de drenaje en los accesos.
- f. La erosión del talud frente al bastión 1.
- g. Las obstrucciones y los daños en el sello de las juntas de expansión que permite el ingreso de agua hacia los elementos de la subestructura.

2. Realizar una inspección detallada para determinar si las manchas color naranja son producto de la corrosión del acero de refuerzo de la losa de concreto.

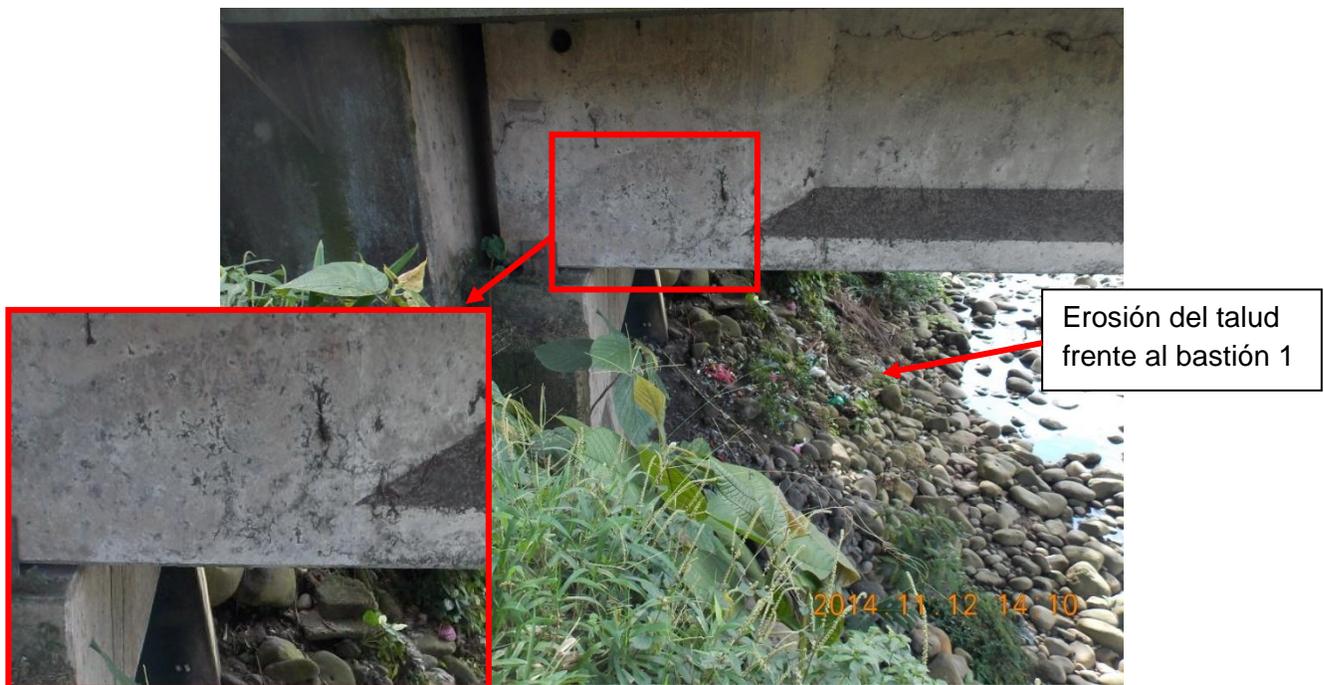
4.2 Vigas principales de concreto	<p>Las viga externa noreste de la superestructura 1 presentaba nidos de piedra superficiales (ver figura 12).</p> <p>El agua de los drenajes del puente descarga directamente sobre las vigas de ambas superestructuras (ver figura 4). Además, se observó eflorescencia en las alas de las vigas (ver figura 10).</p>	La condición descrita para las vigas podría permitir la filtración de agua hacia el acero de refuerzo de la viga principal de concreto, lo cual podría provocar corrosión.	<p>Realizar una reparación del concreto de las vigas con nidos de piedra. Procurar la asesoría profesional en reparación de elementos de concreto.</p> <p>Ver las recomendaciones para <i>Bordillos y sistema de drenaje del puente</i> en el punto 3.2.</p>

Figura 12. Nidos de piedra en vigas principales. y erosión del talud frente al bastión 1.

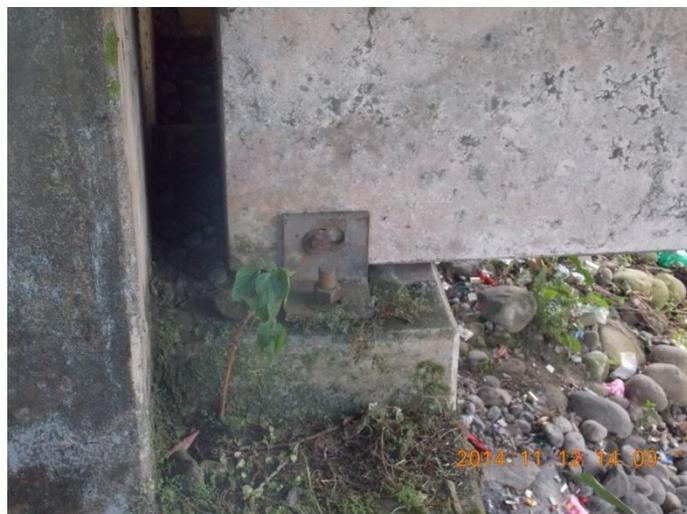
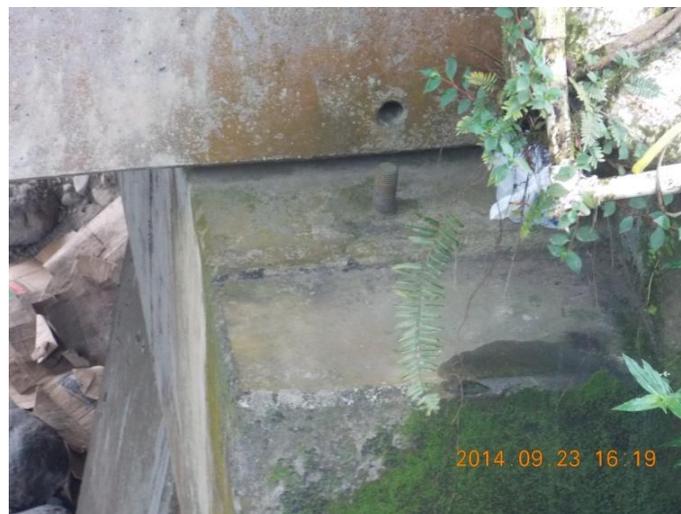
5.2 Bastiones y aletones	<p>Se observaron manchas de humedad y crecimiento de maleza en la viga cabezal de los bastiones producto del ingreso de agua a través de las juntas de expansión. (ver 3.3) (ver figuras 13 y 14).</p> <p>Los bastiones no tenían elementos que eviten que la superestructura experimente desplazamiento lateral inducido por un movimiento sísmico.</p>	<p>El contacto constante de los bastiones con la humedad podría acelerar su deterioro.</p> <p>La ausencia de elementos que eviten desplazamientos laterales de la superestructura sobre el bastión durante un sismo aumenta el riesgo de colapso de la superestructura del puente.</p>	<p>Ver recomendación 3.3. Juntas de expansión.</p> <p>Procurar la asesoría de un ingeniero estructural que provea una solución para evitar los desplazamientos laterales de la superestructura del puente de acuerdo con lo establecido en el <i>Manual de rehabilitación sísmica FHWA</i> y en la <i>Especificación AASHTO LRFD 2012</i>, a los cuales se hace referencia en el documento: <i>Lineamientos para el diseño sismorresistente de puentes de 2013</i>.</p>

(a) Apoyo de la viga externa noreste

(b) Apoyo de la viga externa suroeste

Figura 13. Daños en los elementos de los apoyos sobre el bastión 1.

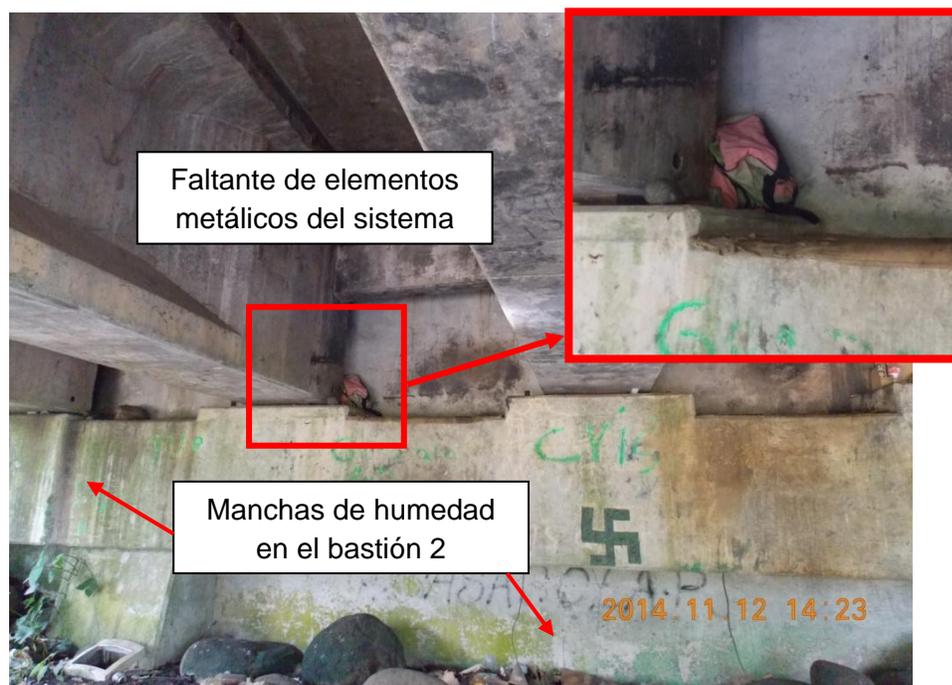
Figura 14. Faltante de elementos metálicos en el sistema de anclaje de los apoyos y manchas de humedad en el bastión 2.

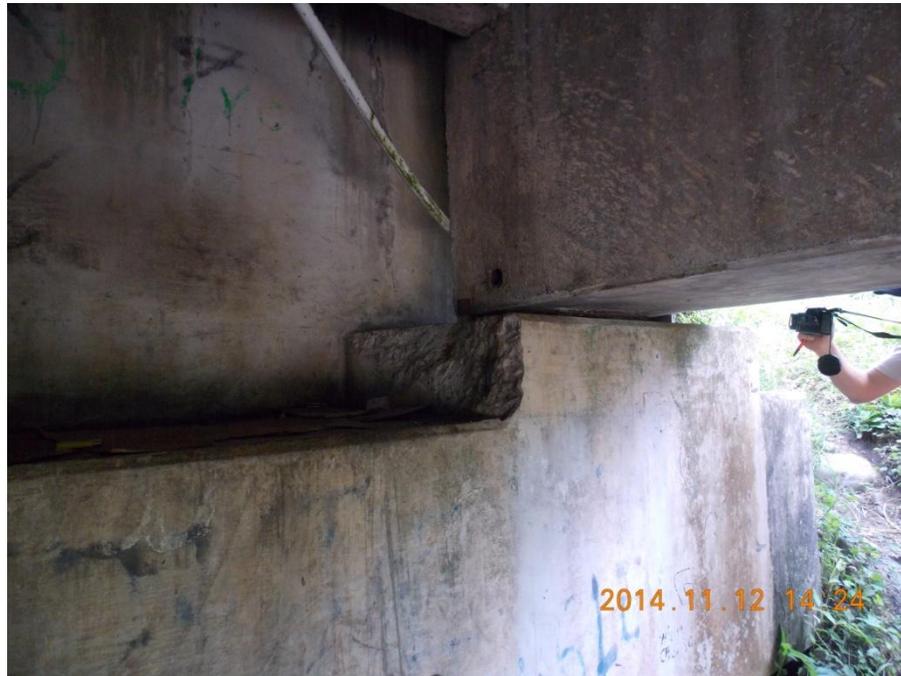
Figura 15. Pedestal con desprendimientos de concreto y faltante de elementos metálicos de los anclajes de los apoyos.

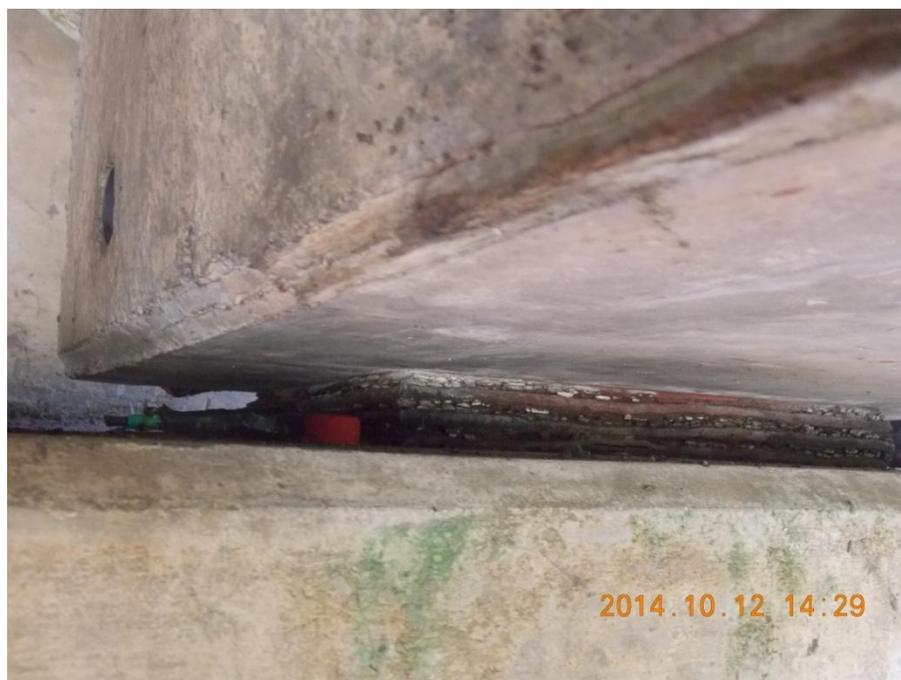
Figura 16. Degradación del material elastomérico de algunas almohadillas de los apoyos sobre el bastión 2.

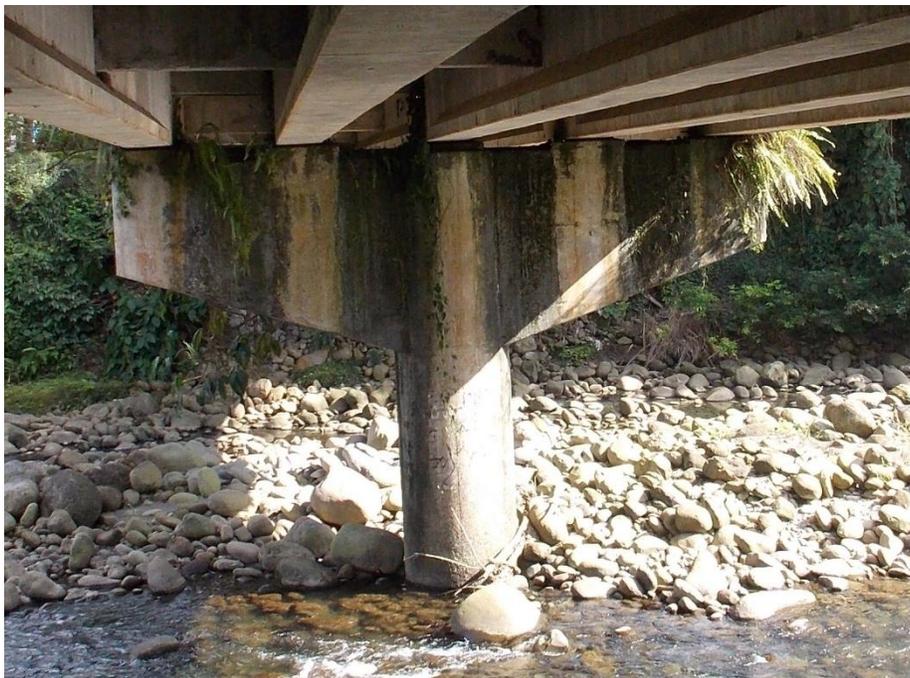
5.4 Pilas (viga cabezal, cuerpo)	Se observaron manchas de humedad y maleza que ha crecido en la viga cabezal de la pila 1 producto del ingreso de agua por la junta de expansión intermedia del puente (ver 3.3 y 5.1) (ver Figura 17). Las pilas no tenían elementos que eviten que la superestructura experimente desplazamiento lateral inducido por un movimiento sísmico.	El contacto constante de la pila con la humedad podría acelerar su deterioro. La ausencia de elementos que eviten desplazamientos laterales de la superestructura sobre la pila durante un sismo aumenta el riesgo de colapso de la superestructura del puente.	Ver recomendación para las juntas de expansión en 3.3 Ver recomendación en 5.2 Bastiones y aletones.

Figura 17. Manchas de humedad y maleza que ha crecido en la viga cabezal de la pila.
