Programa de Infraestructura del Transporte (PITRA)

LM-PI-UP-PN07-2015

FISCALIZACIÓN DEL PUENTE SOBRE EL RÍO HONDO RUTA NACIONAL No. 32

Preparado por:
Unidad de Puentes

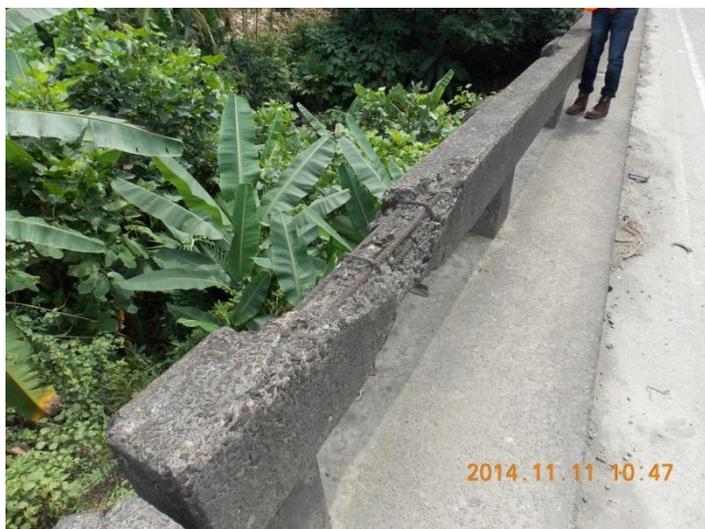
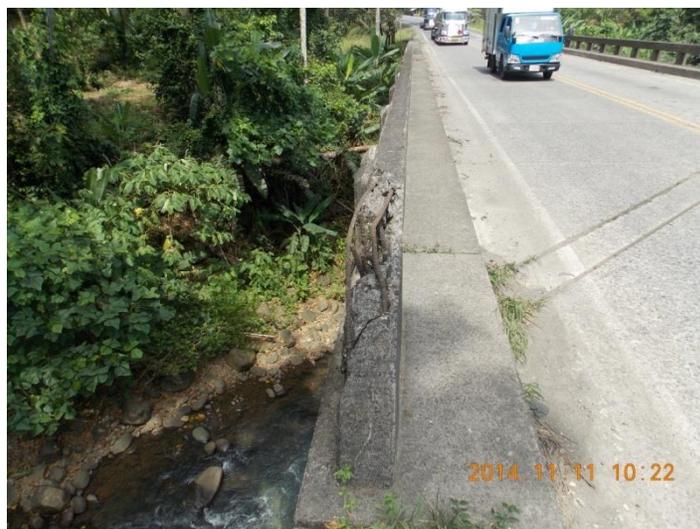
| Elementos | Observaciones | Riesgo o vulnerabilidad | Recomendaciones |
|---|--|--|--|
| 2.1. Barrera vehicular | <p>En ambos extremos del puente, la barrera vehicular presentaba desprendimientos de concreto con acero de refuerzo expuesto en áreas puntuales de la barrera. En algunos puntos el acero de refuerzo presentaba corrosión (ver figuras 1 y 2).</p> <p>En la barrera noreste, cerca del acceso 2, se observó una deformación permanente en dirección perpendicular al tránsito, producto aparentemente de una colisión vehicular contra la barrera (ver figura 2).</p> <p><i>(Continúa en la página siguiente)</i></p> | <p>Los daños en la barrera vehicular reducen la capacidad de la misma para contener vehículos si se produce un accidente de tránsito en el puente.</p> <p><i>(Continúa en la página siguiente)</i></p> | <p>Realizar una evaluación detallada para verificar si la barrera vehicular del puente cumple con las especificaciones para barreras vehiculares de AASHTO LRFD 2012, con el fin de decidir si la barrera se debe sustituir, rehabilitar a una barrera que cumpla con las especificaciones o si sólo se deben reparar los daños.</p> |

(a) Barrera noreste (ver figura 2)

(b) Remate de barrera suroeste en acceso 1

Figura 1: Desprendimientos de concreto y acero de refuerzo expuesto en distintos puntos de la barrera vehicular.

- l. Los desprendimientos de concreto y el acero de refuerzo expuesto en las barreras vehiculares, que en algunos puntos presentaba corrosión.
- m. La deformación permanente perpendicular a la dirección del tránsito de la barrera noreste cerca del acceso 2.

13. Realizar una evaluación detallada para verificar si la barrera vehicular del puente cumple con las especificaciones para barreras vehiculares de AASHTO LRFD 2012, con el fin de decidir si la barrera se debe sustituir, rehabilitar a una barrera que cumpla con las especificaciones o si sólo se deben reparar los daños.

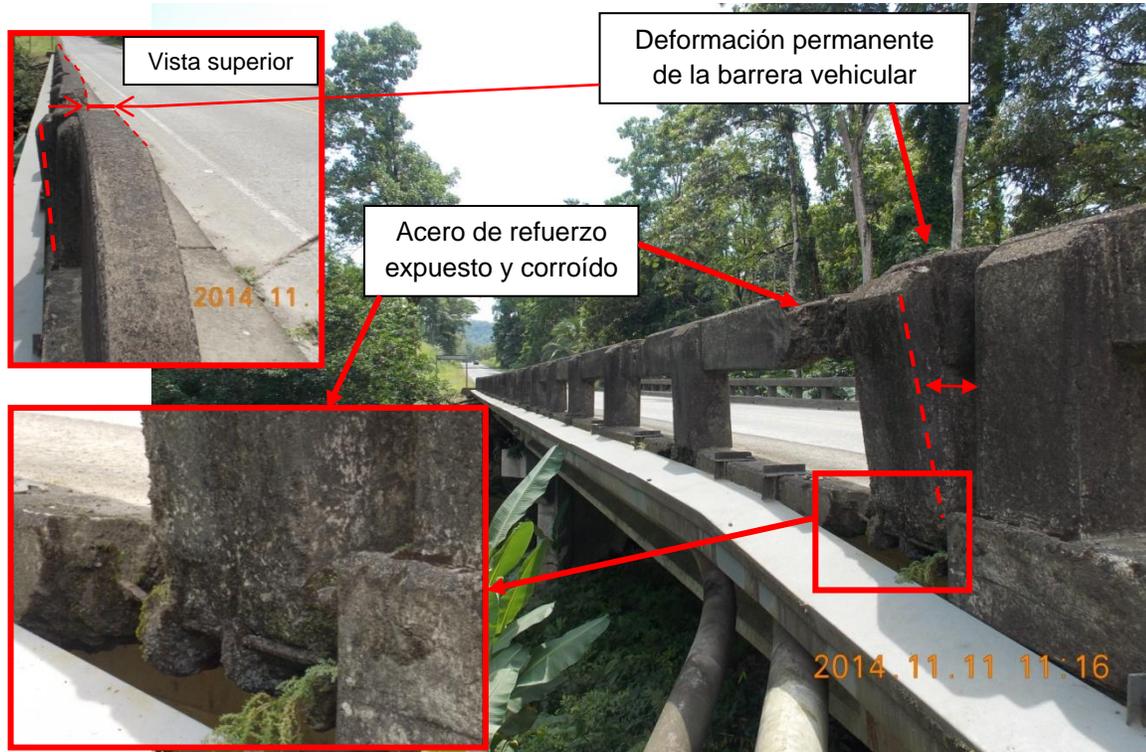
Figura 2: Deformación permanente de la barrera noreste cerca del acceso 2 y desprendimientos de concreto con acero de refuerzo expuesto y corroído.

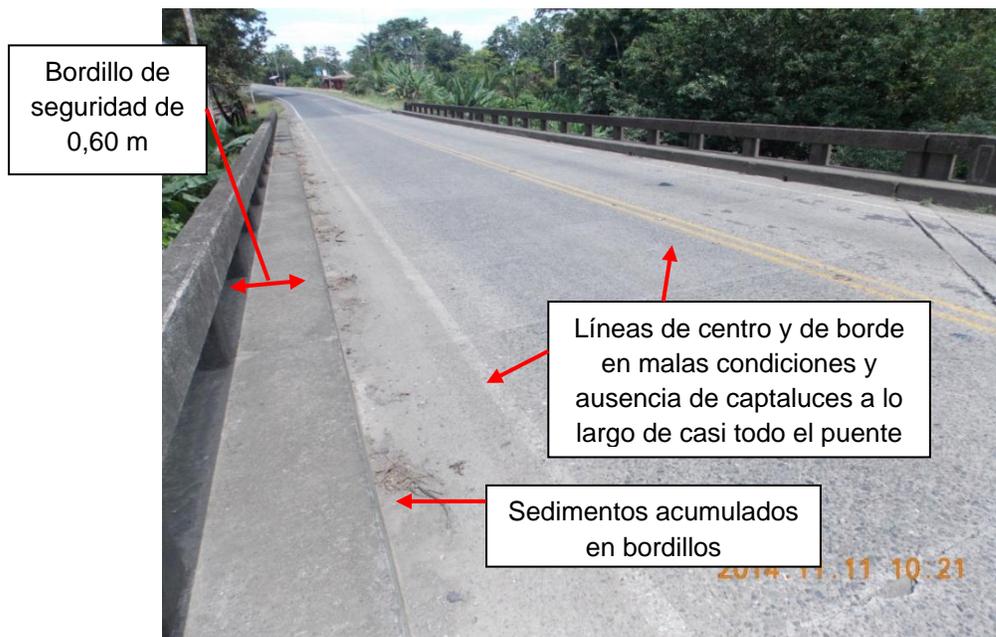
Figura 3: Vista de deficiencias en aspectos de seguridad vial del puente.

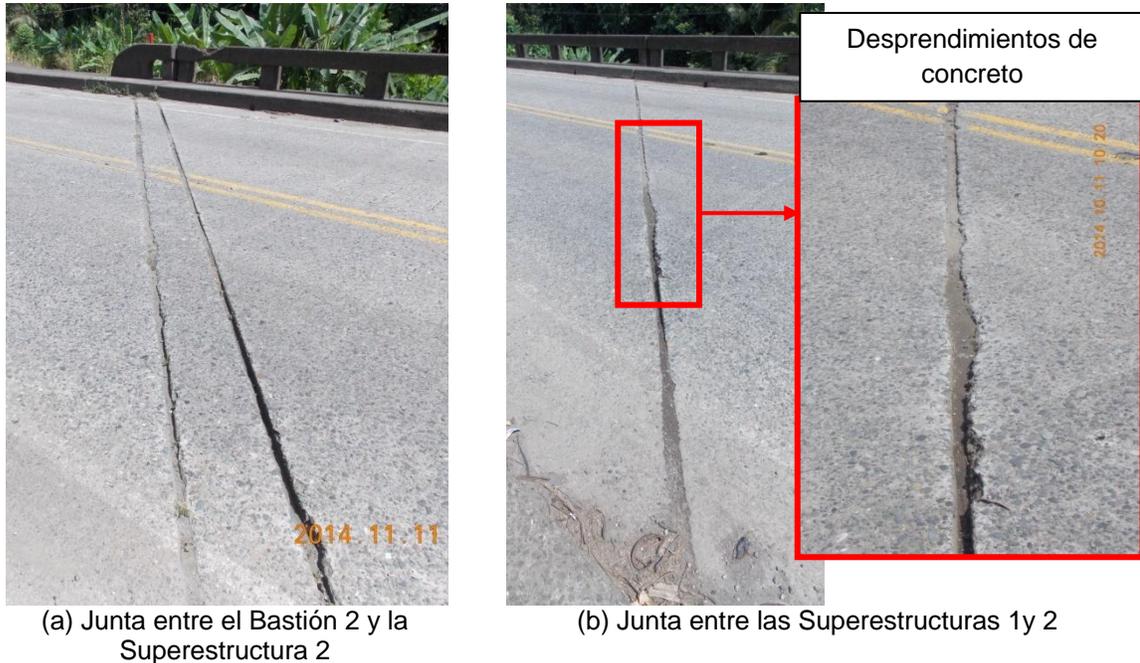
| Elementos | Observaciones | Riesgo o vulnerabilidad | Recomendaciones |
|--|---|---|---|
| 3.3. Juntas de expansión (entre superestructuras) | (<i>Continúa de la página anterior</i>) Además, el sello impermeable de las juntas aparenta estar dañado debido a que se observaron manchas de humedad y maleza en las vigas cabecial de los bastiones y las pilas (ver figura 13). | (<i>Continúa de la página anterior</i>) El ingreso de agua a través de las juntas podría propiciar la corrosión de los elementos metálicos de los apoyos ubicados sobre las pilas y los bastiones. | Ver recomendaciones en la página anterior |

Figura 4: Daños en las juntas de expansión: obstrucciones por acumulación de sedimentos y desprendimientos de concreto.

- j. El ingreso de agua a través de las juntas de expansión que evidencia daños en el sello impermeable.
- k. La obstrucción de las juntas con sedimentos.

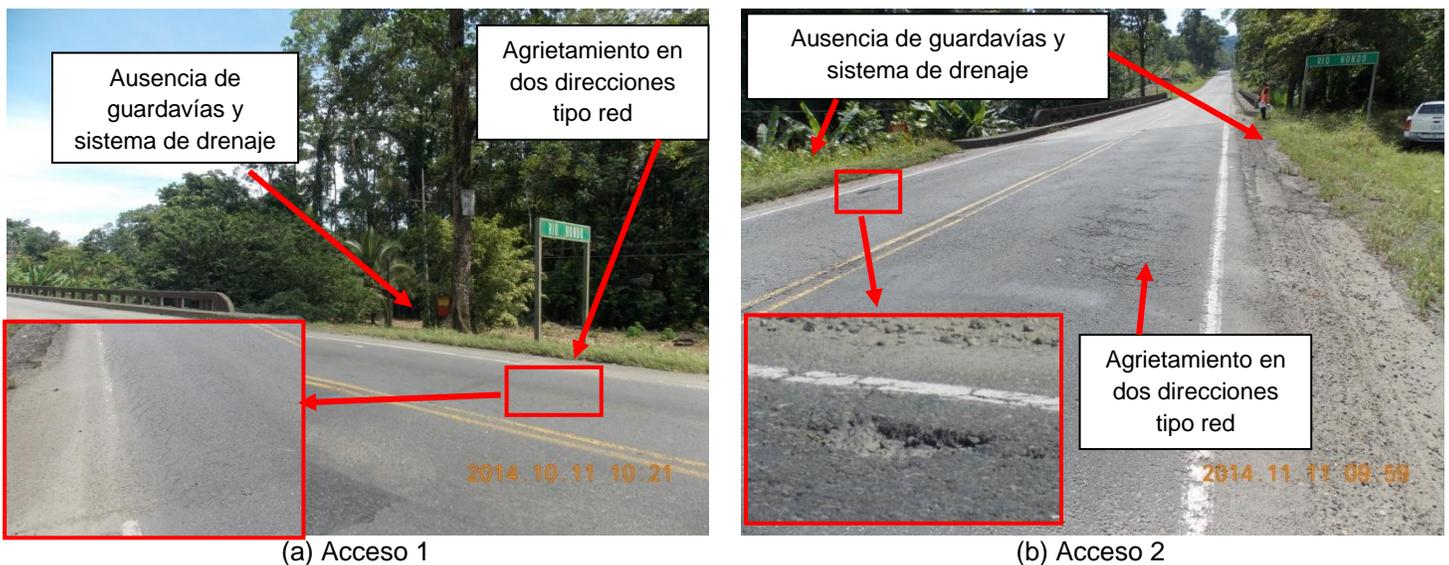
| Elementos | Observaciones | Riesgo o vulnerabilidad | Recomendaciones |
|--|---|---|---|
| 3.4. Accesos <ul style="list-style-type: none"> • Superficie de rodamiento • Rellenos de aproximación • Taludes • Muros de retención • Losa de aproximación | La superficie de rodamiento asfáltica en ambos accesos presentaba agrietamiento en dos direcciones (ver figura 5). Los taludes de los rellenos de aproximación contiguo a los bastiones mostraban socavación debido un cambio de alineamiento del cauce (ver figura 14) Se observó una grieta inducida a lo largo de la línea de centro en las losas de aproximación de los accesos 1 y 2 y baches en la junta entre la losa de aproximación y la superficie de rodamiento asfáltica del acceso 2 (ver figura 6). | El agrietamiento en la superficie de rodamiento asfáltica podría generar baches que implican un riesgo de accidentes de tránsito en los accesos al puente. La socavación de los rellenos de aproximación podría llevar a la falla funcional del puente, al generar asentamientos en los accesos, afectando el acceso al puente. El agrietamiento en la losa de aproximación podría implicar un problema de durabilidad al ingresar el agua a través de las grietas e iniciar la corrosión del acero de refuerzo. La existencia de este corte no estaba originalmente detallado en planos. | Reparar los daños observados en la superficie de rodamiento asfáltica de los accesos. Rellenar las grietas con un sistema de reparación para losas de puentes e impermeabilizar la superficie superior de la losa. Procurar la asesoría profesional para definir el sistema de reparación e impermeabilización de la losa. Ver recomendaciones en el punto 3.7 y 5.3. |

Figura 5: Agrietamiento en la carpeta asfáltica de ambos accesos, ausencia de guardavías y de sistema de drenaje.

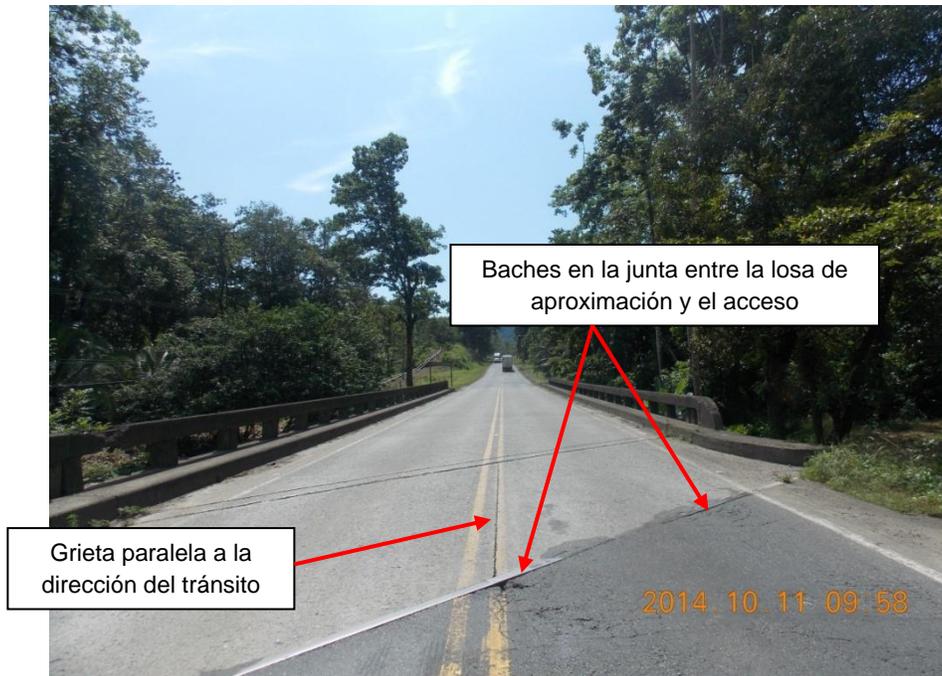
Figura 6: Grieta en la losa de aproximación del acceso 2 y baches en la junta entre la losa y el pavimento del acceso.

- h. Socavación de la pila 1 bajo el muro pantalla que no ha alcanzado el nivel de cimentación.
- i. Una grieta a lo largo de la línea de centro de la losa de aproximación de los accesos.

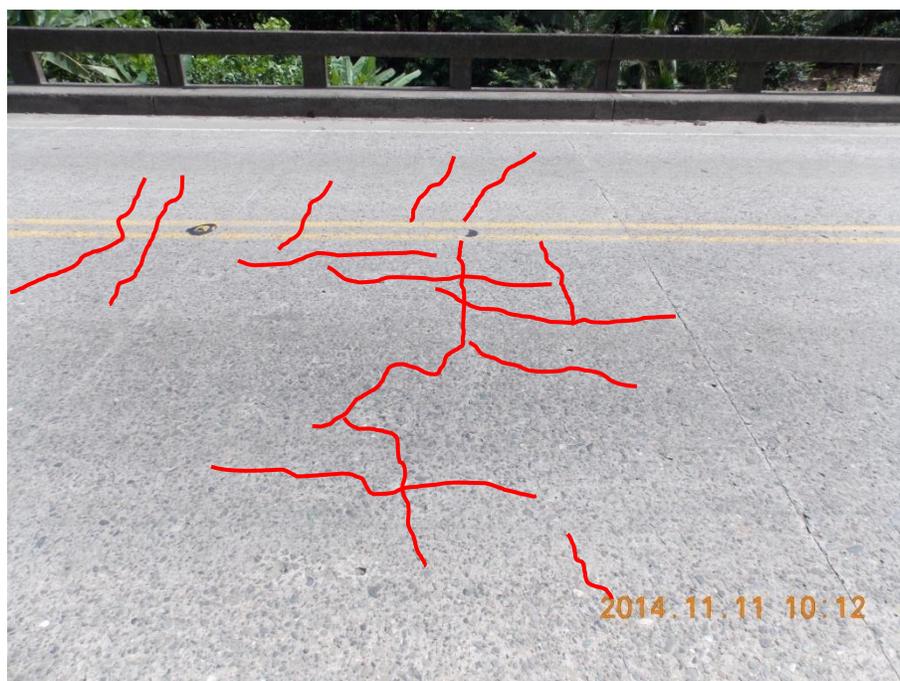
| Elementos | Observaciones | Riesgo o vulnerabilidad | Recomendaciones |
|---|--|--|---|
| 3.1. Superficie de rodamiento del puente | La superficie de rodamiento en las dos superestructuras era la misma losa de concreto del puente, la cual presentaba agrietamiento en dos direcciones (ver figura 7) | Ver riesgo o vulnerabilidad para la losa de la superestructura 1 en el punto 4.1. <i>Tablero.</i> | Ver las recomendaciones para la losa del puente en el punto 4.1. |

| Elementos | Observaciones | Riesgo o vulnerabilidad | Recomendaciones |
|---|---|---|---|
| 4.1. Tablero (Losa de concreto). | <p>La superficie superior de la losa de concreto presentaba en las dos superestructuras agrietamiento en dos direcciones, con grietas de ancho mayor que 0,3 mm y espaciada a menos de 0,50 m (ver figura 7)</p> <p>La superficie inferior de la losa presentaba en ambas superestructuras agrietamiento perpendicular a la dirección del tránsito, espaciado a más de 0,50 m y con eflorescencia a lo largo de las grietas. Además las juntas de construcción de la losa presentaban eflorescencia (ver figura 8).</p> <p>La losa tiene un espesor según planos de 160 mm que es menor al recomendado por la especificación AASTHO 2012 LRFD de 175 mm .</p> | <p>El agrietamiento en dos direcciones y el espesor menor al recomendado por AASHTO LRFD 2012 podría indicar una deficiencia en la capacidad de la losa para soportar las cargas vehiculares.</p> <p>El agrietamiento y la eflorescencia en la superficie inferior de la losa indican que el agua de lluvia se está filtrando a través de las grietas, lo cual podría iniciar el proceso de corrosión del acero de refuerzo de la losa.</p> | <p>Realizar una evaluación estructural para decidir si la losa de espesor menor al recomendado por AASHTO LRFD 2012 debe ser sustituida o rehabilitada.</p> <p>Si se decidiera no sustituir la losa de concreto, se debe rellenar las grietas con un sistema de reparación de losas para puentes e impermeabilizar la superficie superior de la losa. Procurar la asesoría profesional para definir el sistema de reparación e impermeabilización de la losa.</p> |

Figura 7: Agrietamiento en la superficie superior de la losa del puente (grietas resaltadas).

8. Con base en la evaluación estructural del puente decidir si la losa debe ser sustituida o rehabilitada
9. Si se decide no sustituir la losa de concreto rellenar las grietas con un sistema de reparación de losas para puentes e impermeabilizar la superficie superior de la losa. Procurar la asesoría profesional para definir el sistema de reparación e impermeabilización de la losa.

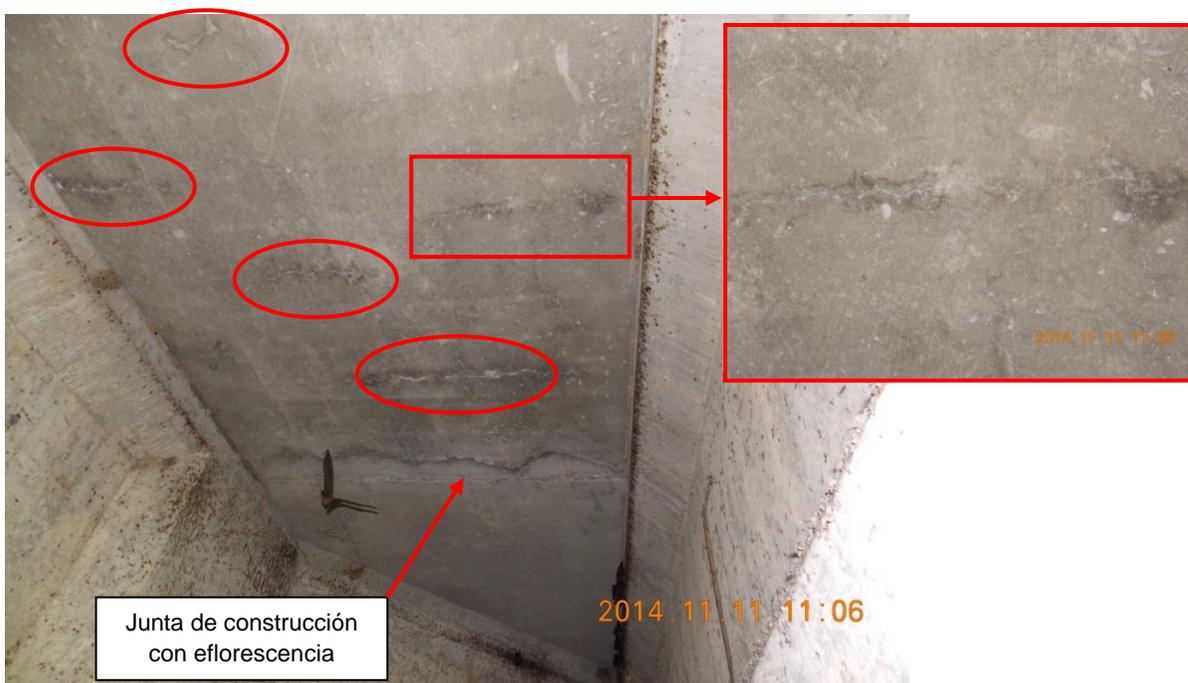
Figura 8: Grietas perpendiculares a la dirección del tránsito en la superficie inferior de la losa de la superestructura 1 con presencia de eflorescencia.

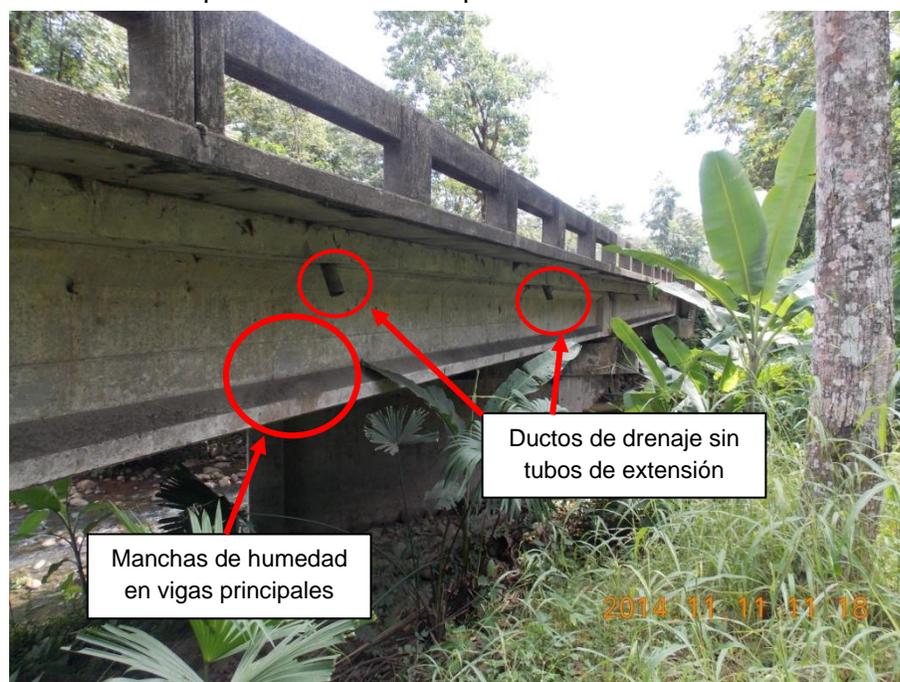
Figura 9: Ductos de drenaje sin tubos de extensión que descargan directamente sobre las vigas principales.

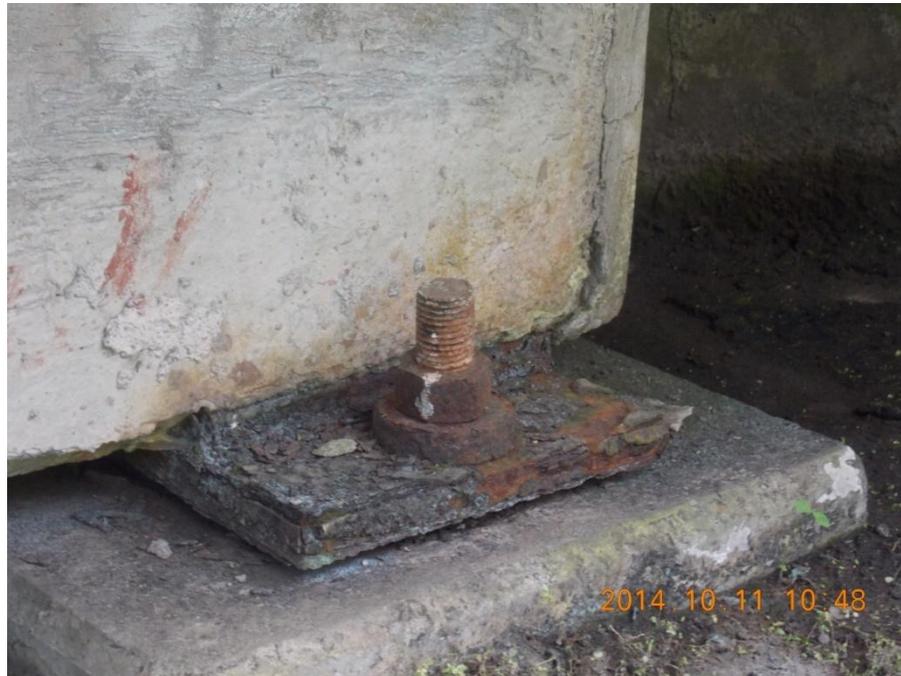
| Elementos | Observaciones | Riesgo o vulnerabilidad | Recomendaciones |
|---|--|---|---|
| 5.1. Apoyos en bastiones y pilas | <p>No se tuvo acceso visual a los apoyos ubicados sobre el bastión 1.</p> <p>Los apoyos sobre bastión 2 y sobre la pila 1 presentaban corrosión de los elementos metálicos (placas de apoyo y pernos), en algunos casos con reducción de sección (ver figura 10). Algunas almohadillas de material elastomérico presentaban grietas verticales (ver figura 12). Además, algunos pedestales presentaban agrietamiento y desprendimientos de concreto en los alrededores de los pernos de anclaje (ver figura 11).</p> <p>La longitud de asiento en la pila 1 era de 0,49 m (según planos) lo cual es menor que la longitud de asiento requerida de 0,57 m según <i>AASHTO LRFD 2012</i>, a la cual hace referencia la publicación <i>Lineamientos para diseño sismorresistente de puentes de 2013</i>. El puente fue diseñado en 1968 sin considerar disposiciones de diseño sismorresistente de puentes.</p> | <p>La reducción de sección por corrosión en los pernos de anclaje y las placas de metálicas podría producir la fractura de estos elementos, comprometiendo así la restricción que brindan estos elementos contra desplazamientos excesivos de la superestructura debido a cambios de temperatura o a movimientos sísmicos.</p> <p>Las grietas en las almohadillas de material elastomérico indican que han excedido su vida útil por lo que ya no son funcionales.</p> <p>El agrietamiento de los pedestales de apoyo de la pila podría producir desprendimientos de concreto que reducirían la longitud de asiento disponible.</p> <p>Una longitud de asiento menor que la requerida por los códigos de diseño actuales podría provocar el colapso del puente ante un movimiento sísmico fuerte.</p> | <p>Ver recomendaciones en el punto 3.3.</p> <p>Sustituir las almohadillas de material elastomérico, las placas y los pernos de anclaje de los apoyos con pérdida de sección por corrosión.</p> <p>Preparar la superficie de las placas metálicas y pernos de apoyo sin pérdida de sección, eliminar el óxido y aplicar un sistema de protección contra la corrosión. Buscar la asesoría profesional en sistemas de protección contra la corrosión para elementos de apoyo para puentes.</p> <p>Evaluar si se requiere brindar una longitud de asiento en pilas conforme con los requisitos incluidos en la <i>Especificación AASHTO LRFD 2012</i> y a la cual hace referencia los <i>Lineamientos para diseño sismorresistente de puente de 2013</i>.</p> |

Figura 10: Corrosión en los elementos metálicos de los apoyos del puente.

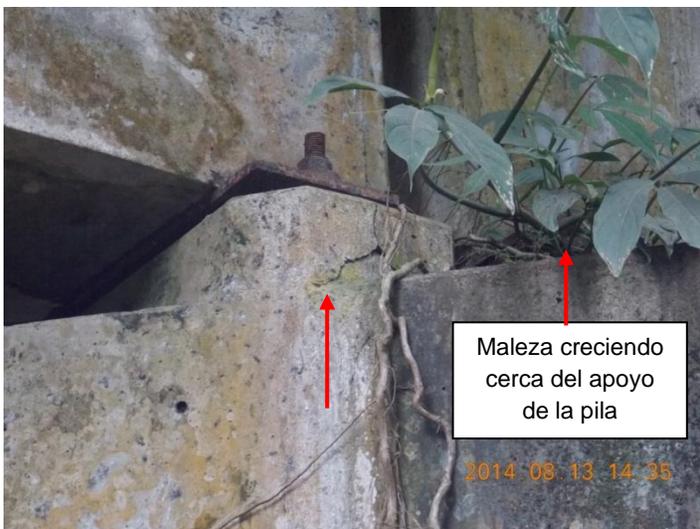
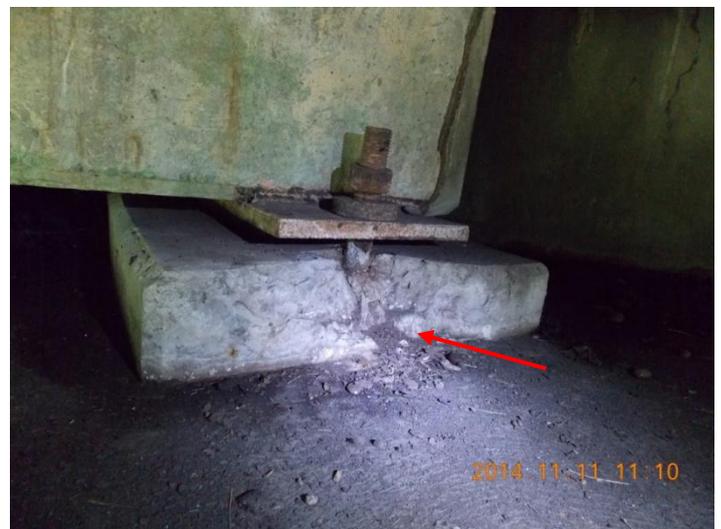
(a) Grietas en pedestal de apoyo sobre la pila 1 y maleza en las cercanías de los apoyos.

(b) Desprendimientos de concreto en pedestal de apoyo sobre bastión 2

Figura 11: Agrietamiento y desprendimientos de concreto en pedestales de apoyo.

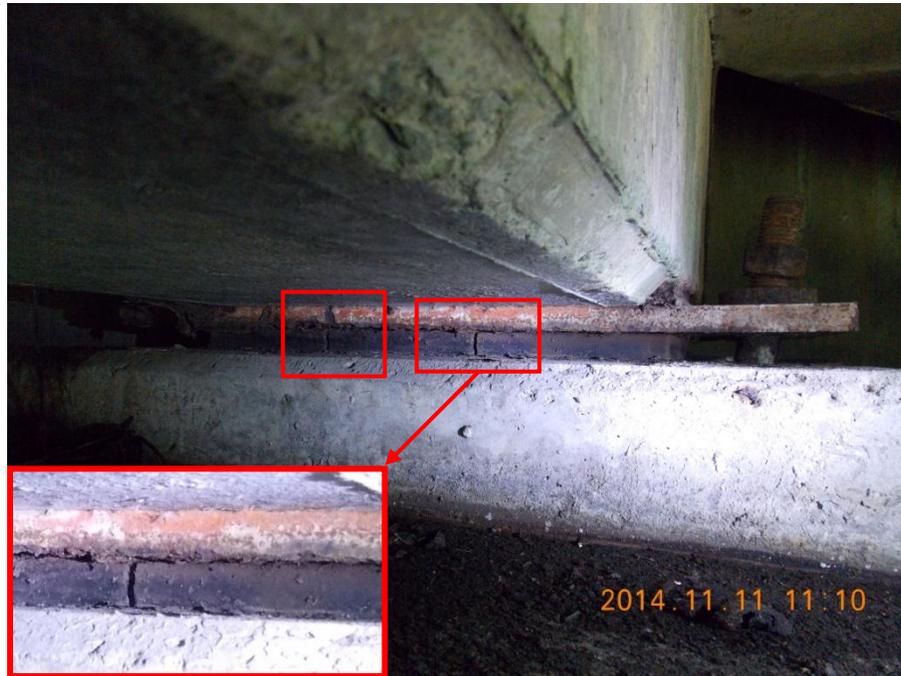
Figura 12: Grieta vertical en material elastomérico de los apoyos.

- f. Grietas en algunas almohadillas de material elastomérico de los apoyos.
- g. La vibración del puente era claramente perceptible con el paso de vehículos pesados.

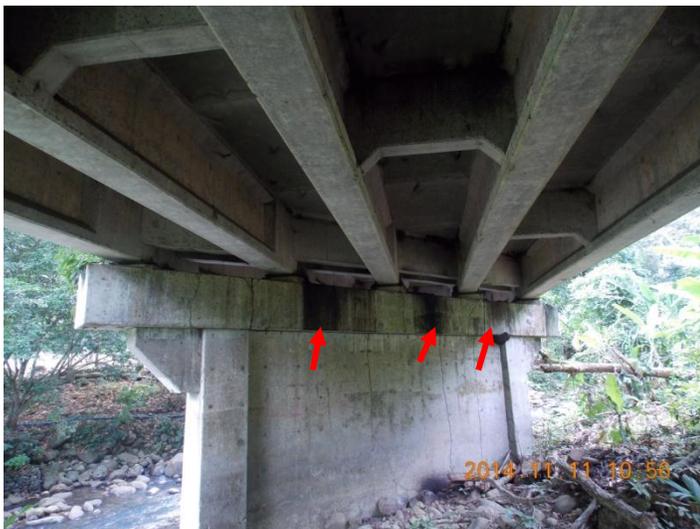
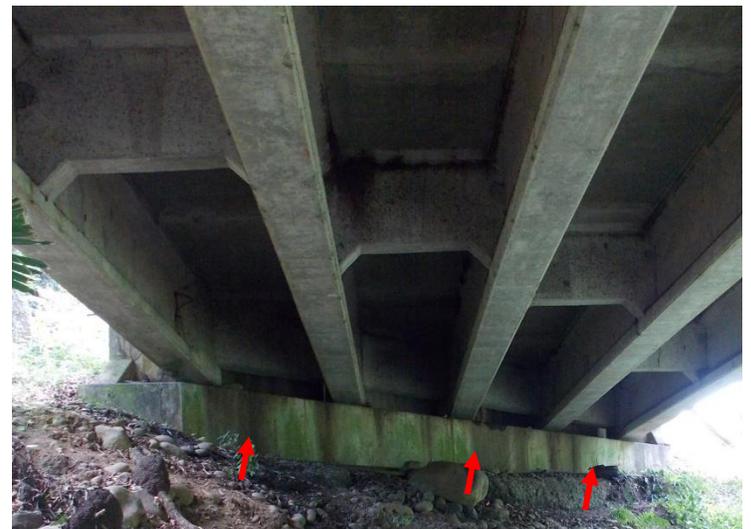
(a) Pila 1

(b) Bastión 2

Figura 13: Manchas de humedad en las vigas cabezal de los bastiones y la pila.

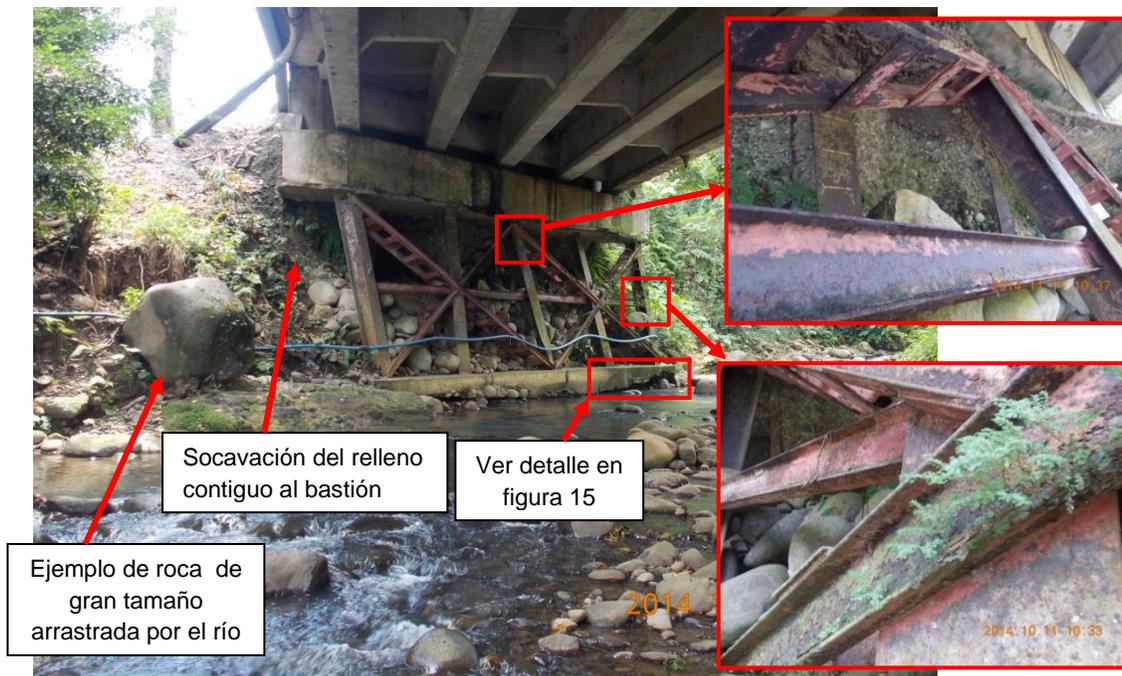
| Elementos | Observaciones | Riesgo o vulnerabilidad | Recomendaciones |
|--|---|--|---|
| 3.7. Cauce del río | Los márgenes del río presentaban erosión, en particular en los alrededores del bastión 1, lo cual ha causado socavación de la cimentación del bastión, dejando expuestos los pilotes de acero, y los taludes de los rellenos de aproximación contiguos al bastión (ver figura 14). Además, el río también socavó el terreno bajo la placa de concreto, construida como medida temporal en la base de los pilotes (ver figura 15) | La socavación del bastión 1 y sus alrededores aumenta el riesgo de daños en la cimentación de pilotes del puente y la socavación del relleno de aproximación del puente en futuras crecidas del río. Estos daños podrían generar asentamientos en los accesos al puente y hasta el eventual colapso de la estructura si se diera un daño grave en los pilotes por la colisión de alguna roca u otro elemento que arrastre el río (en la figura 14 se observa un ejemplo del gran tamaño de las rocas que podría arrastrar este río). | Realizar un estudio hidráulico para determinar las medidas para estabilizar el cauce del río y evitar que los taludes contiguos al bastión 1 continúen socavándose. Buscar la asesoría profesional en hidráulica de puentes, hidrología y geotecnia. Ver también las recomendaciones de los puntos 5.3 y 5.5. |

| Elementos | Observaciones | Riesgo o vulnerabilidad | Recomendaciones |
|---|--|--|---|
| 5.5. Cimentaciones (pilas y bastiones) | Los pilotes de la cimentación del bastión 1 se encontraban expuestos por socavación en unos 4,0 m desde la viga cabezal hasta el nivel de agua observado durante la inspección (ver figura 14). La longitud mínima de los pilotes según planos es de 10,0 m, esto indica que se encuentran expuestos en casi la mitad de su longitud. Como medida temporal para evitar daños por carga lateral en los pilotes se colocó un sistema de arriostamiento, el cual se encontraba corroído (ver figura 14). <i>(continúa en la página siguiente)</i> | Los pilotes expuestos por socavación en casi la mitad de su longitud podrían tener reducida su capacidad de soporte axial pero aun mas su capacidad a cargas laterales como las generadas por sismo o presión de tierras. Además, los pilotes están arriostrados solo en el sentido del cauce del río y no en el otro sentido lo que lo hace vulnerable a estas cargas laterales. Lo anterior aumenta el riesgo de colapso del puente ante un sismo u alguna crecida del río. Los pilotes de acero expuesto son más susceptibles a problemas de corrosión y deterioro por golpes de objetos que arrastre el río. <i>(continúa en la página siguiente)</i> | Ver las recomendaciones de los puntos 3.7 y 5.3 Realizar una evaluación estructural de la cimentación del puente que incluya una evaluación de la capacidad de carga actual de los pilotes y un estudio hidráulico para diseñar y construir una solución estructural permanente para la cimentación con pilotes expuestos y una protección hidráulica contra la socavación de esta cimentación. Buscar la asesoría profesional en ingeniería estructural, geotecnia, hidrología y en hidráulica de puentes. |

Figura 14: Socavación de la fundación del bastión 1, con pilotes expuestos. Se muestra además corrosión de los pilotes y del sistema de arriostramiento temporal.

- a. La socavación observada en la cimentación del bastión 1, donde se encontraron pilotes de acero expuestos en aproximadamente unos 4,0 m. El sistema de arriostre lateral provisional construido presentaba elementos de acero que se encontraban corroídos.
- b. El agrietamiento de la losa en dos direcciones en la superficie superior y en una dirección en la superficie inferior.
- c. La corrosión con pérdida de sección de los pernos y placas metálicas de los apoyos.

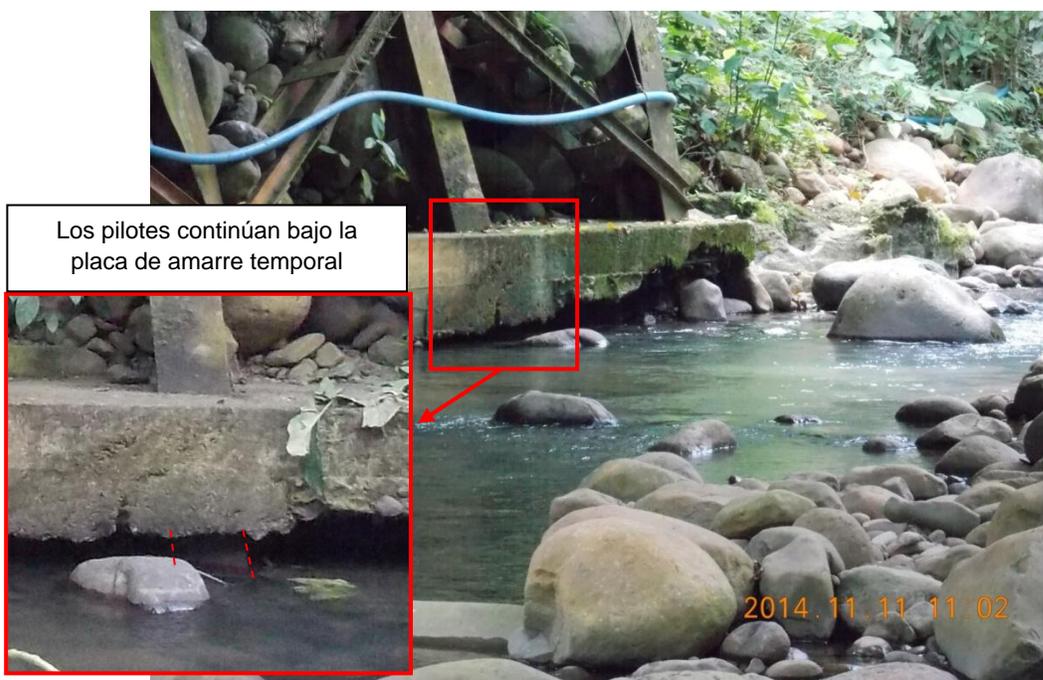
| Elementos | Observaciones | Riesgo o vulnerabilidad | Recomendaciones |
|---|--|--|--|
| 5.6. Cimentaciones (pilas y bastiones) (<i>continuación</i>) | Además, se construyó una placa de cimentación donde aparentemente se encuentra la punta de los pilotes, que actualmente también se encuentra socavada en su parte inferior (ver figura 15). Se desconoce la fecha de construcción de estas obras temporales. No se tuvo acceso visual a las cimentaciones la pila 1 y del bastión 2. | El colapso del puente o de alguno de los tramos obligaría cerrar el paso por la ruta 32 lo cual afectaría la única carretera de acceso hacia uno de los principales puertos de exportación del país. | <i>Ver recomendaciones en la página anterior</i> |

Figura 15: Socavación bajo la placa colocada como amarre temporal del sistema de pilotes de la fundación.

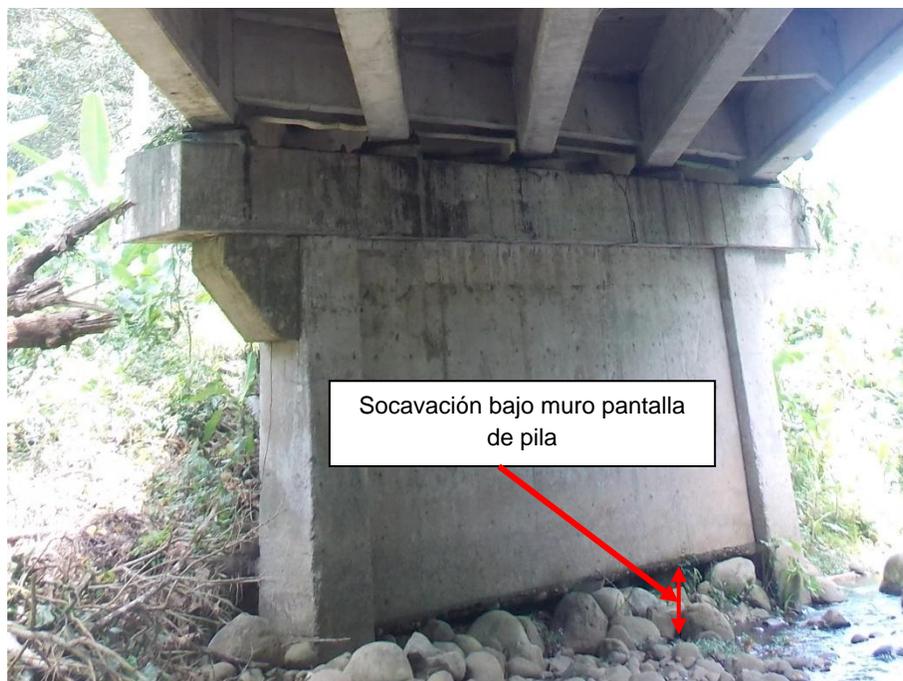
Figura 16: Socavación por debajo del muro pantalla de la pila 1.
