Programa de Infraestructura del Transporte (PITRA)

LM-PI-UP-PN08-2015

FISCALIZACIÓN DEL PUENTE SOBRE EL RÍO TORO RUTA NACIONAL No. 32

Preparado por:
Unidad de Puentes

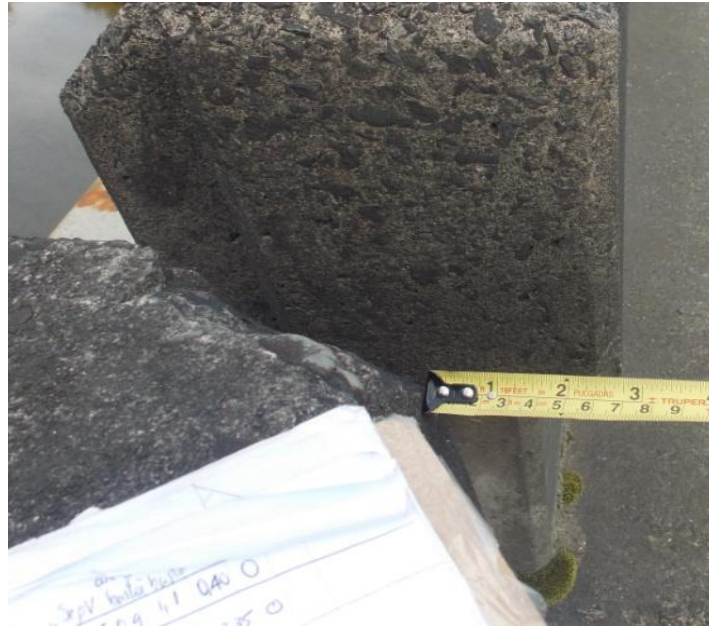
Elementos	Observaciones	Riesgo	Recomendaciones
2.1. Barrera vehicular	Se observó una deformación de la barrera en la dirección transversal a la línea de centro del puente de unos 3 cm respecto al bastión 2 en el costado norte, acceso oeste (ver figura 1)	El daño observado podría afectar la capacidad del elemento por lo que podría no cumplir satisfactoriamente su función de contención vehicular.	Debido que fue diseñada en 1968 debe evaluarse si su estado es el adecuado para las condiciones de servicio actuales y los requerimientos estipulados por la AASHTO LRFD 2012. Sujeto a recomendaciones del punto 5.1.

Figura 1: Deformación transversal en baranda (circa 3 cm).

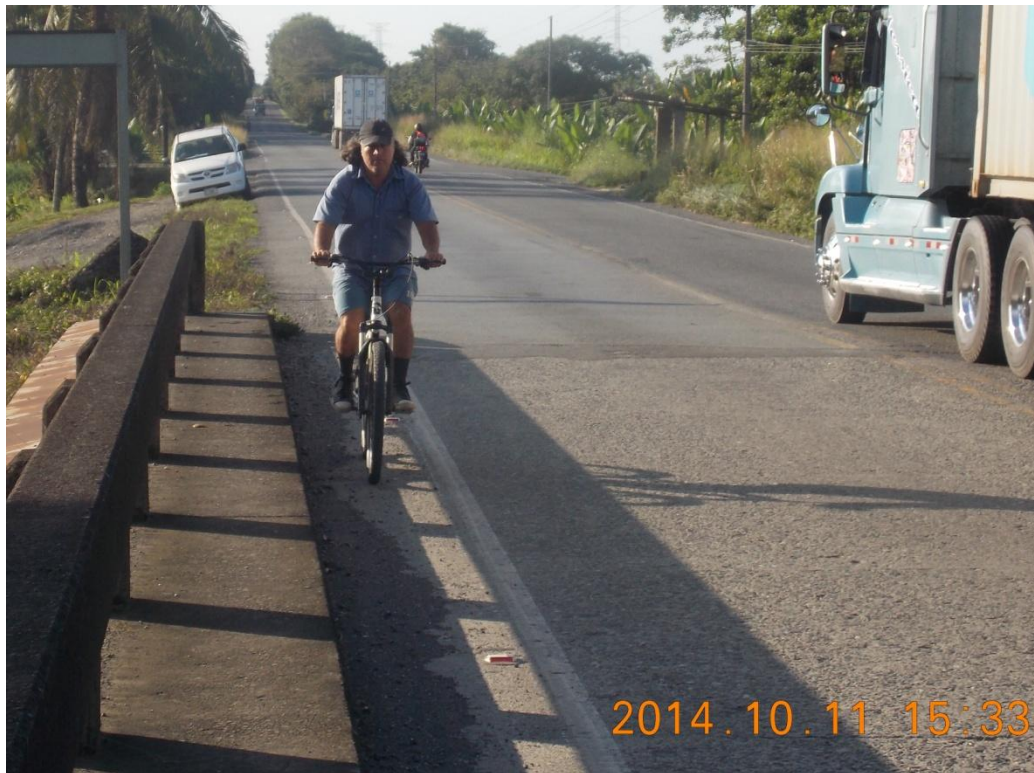
Figura 2: Ciclistas transitan frecuentemente el puente.

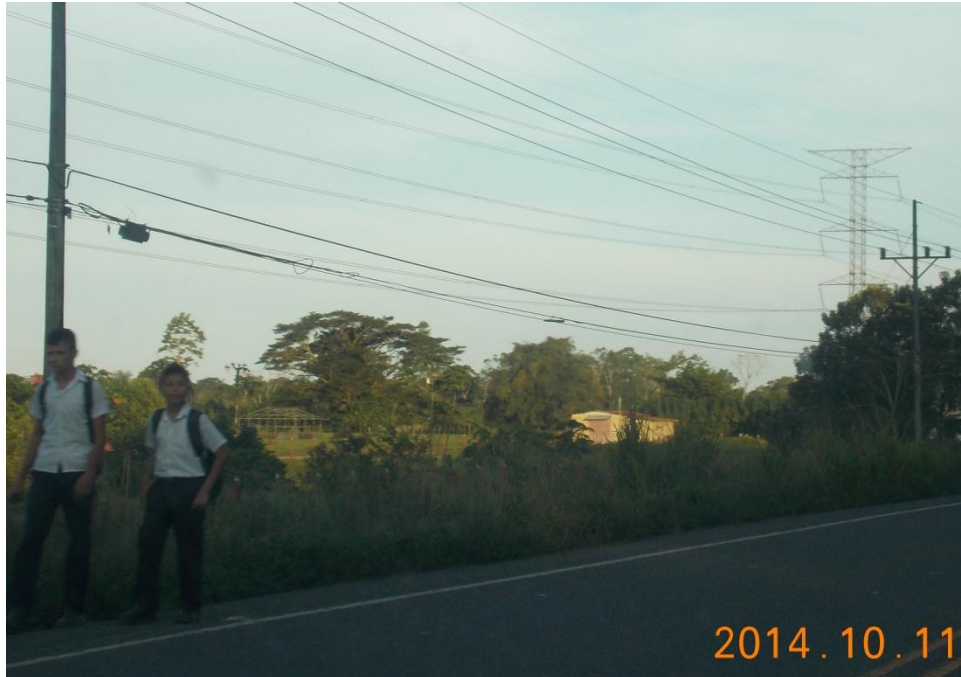
Figura 3: Peatones transitan frecuentemente por el puente.

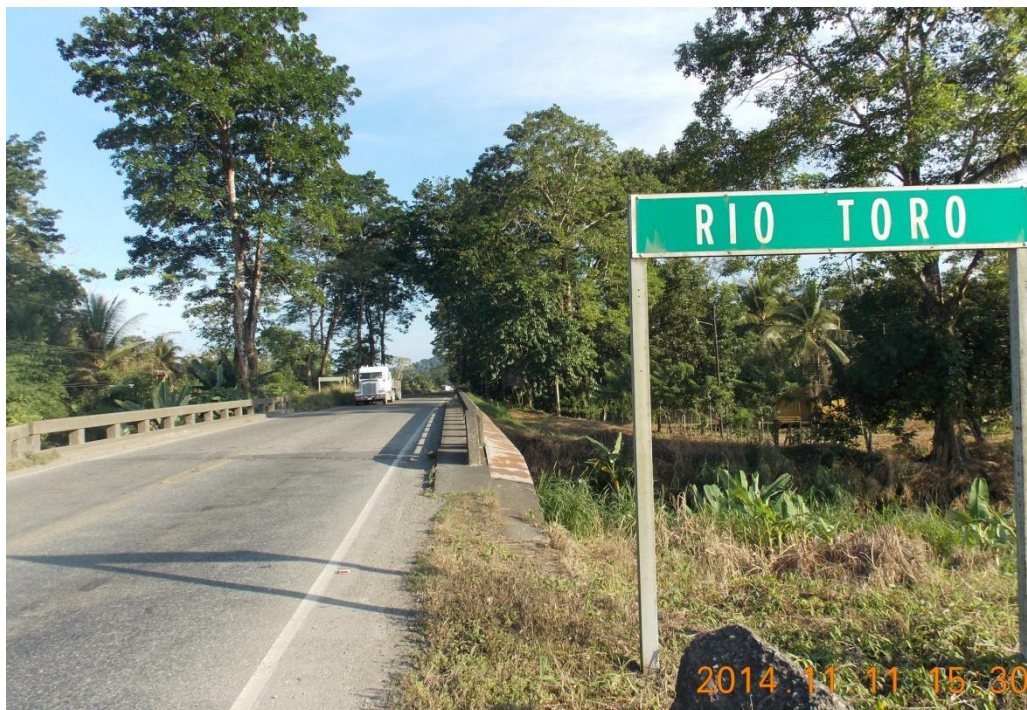
Figura 4: Rotulación de puente sin indicar numero de ruta.

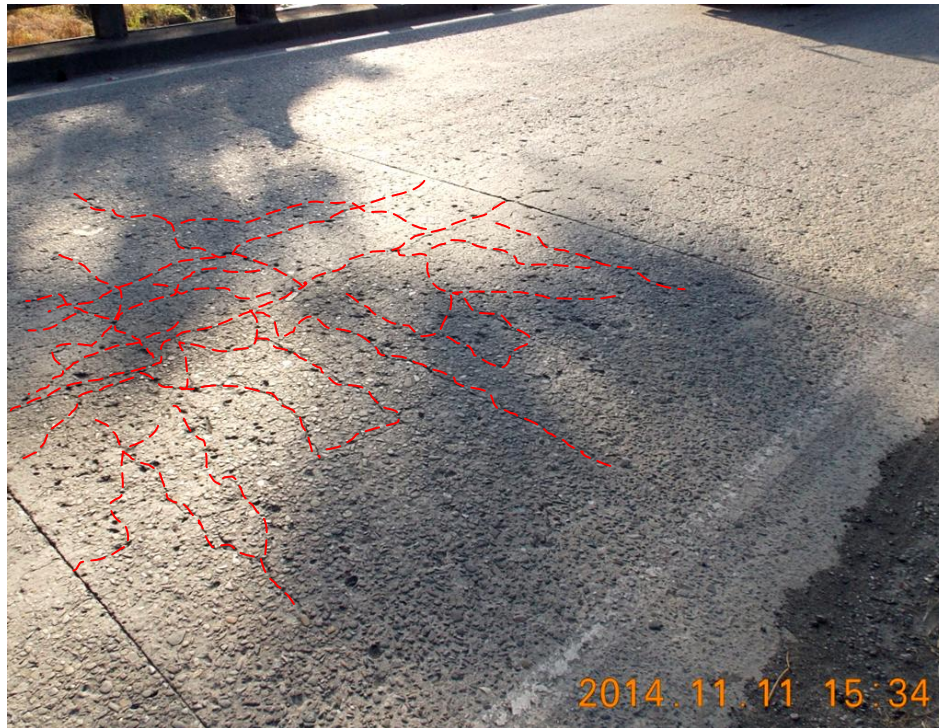
Elementos	Observaciones	Riesgo	Recomendaciones
3.1. Superficie de rodamiento del puente	Se observó agrietamiento en dos direcciones generalizado en toda de cara superior de la losa de concreto reforzado (ver figura 5).	Ninguno aparente para el tránsito. Ver riesgo punto 4.1.	Ver recomendaciones punto 4.1.

Figura 5: Agrietamiento en dos direcciones de la cara superior de la losa de concreto.

- a. Agrietamiento en dos direcciones generalizado que presenta la losa tanto en su cara superior como inferior, emitiendo inclusive crujidos bajo cargas de tránsito pesado;

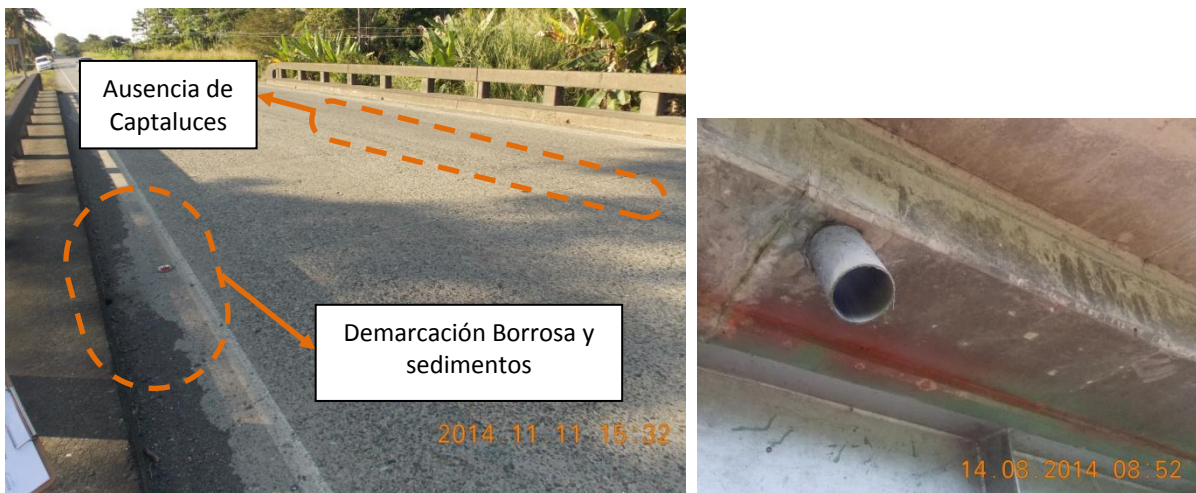
Figura 6: Bordillos y drenaje: a) acumulación de escombros en bordillos, b) longitud de extensión de tubo de drenaje insuficiente pero sin incidencia de daño en viga principal.

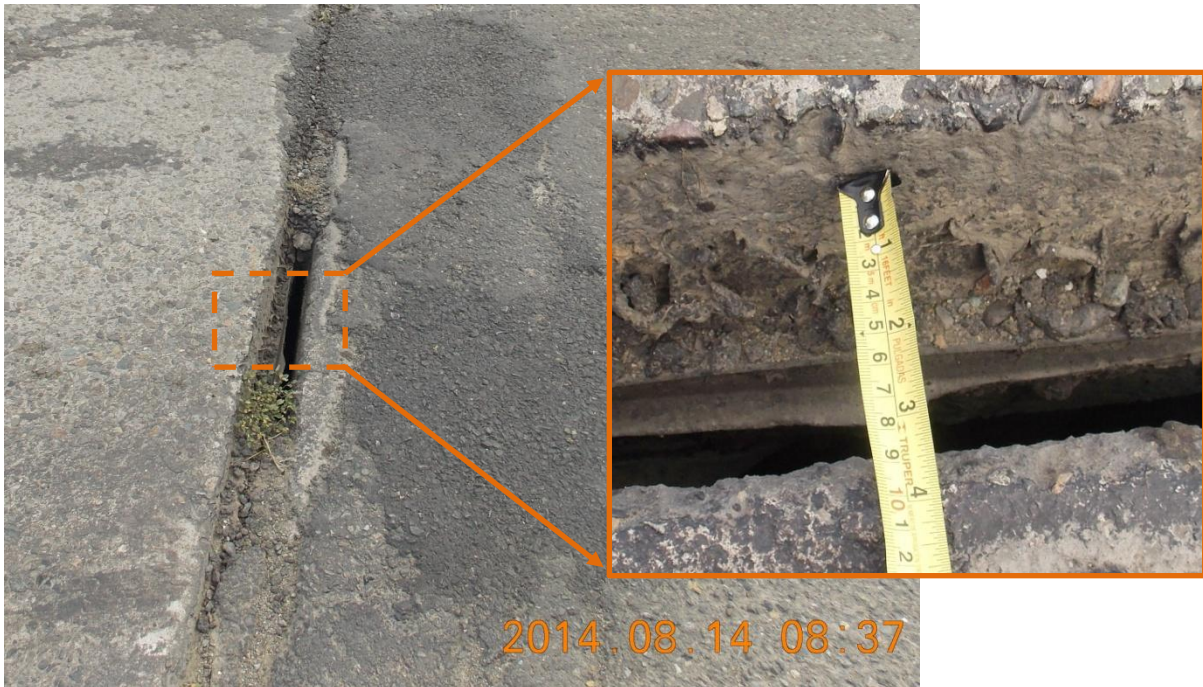
<p>3.3. Juntas de expansión</p>	<p>En las juntas ubicadas sobre los bastiones se observó acumulación de sedimentos, deterioro del sello impermeable y obstrucciones con asfalto (ver figura 7).</p> <p>Existen manchas de humedad en los bastiones y acumulación de sedimentos que evidencian filtraciones de agua y escombros a través de las juntas de expansión (ver figuras 11 y 17).</p> <p>Se midieron aberturas en las juntas de hasta unos 9 cm, las cuales están posiblemente ligadas a la rotación observada en los bastiones (ver figuras 7 y 22 y las observaciones 5.2)</p>	<p>Una mala condición de las juntas puede limitar la capacidad de desplazamiento del puente por cambios de temperatura, sismo, etc.</p> <p>Grandes anchos aberturas constituyen un riesgo para el tránsito de vehículos y peatones y crean espacio para entrada de escombros sobre los apoyos. Además, el paso de vehículos produce impactos en que podrían generar deterioros mayores en los bordes de la junta.</p> <p>Las filtraciones por faltantes o permeabilidad del sello afectan los elementos en la subestructura.</p>	<p>Sujeto a recomendaciones del punto 5.1.</p> <p>En caso de rehabilitación del puente, procurar la asesoría de un profesional con experiencia en reparación de sistemas de juntas para puentes.</p>

Figura 7: Junta en bastión 1 obstruida y con faltante. Abertura de unos 9 cm.

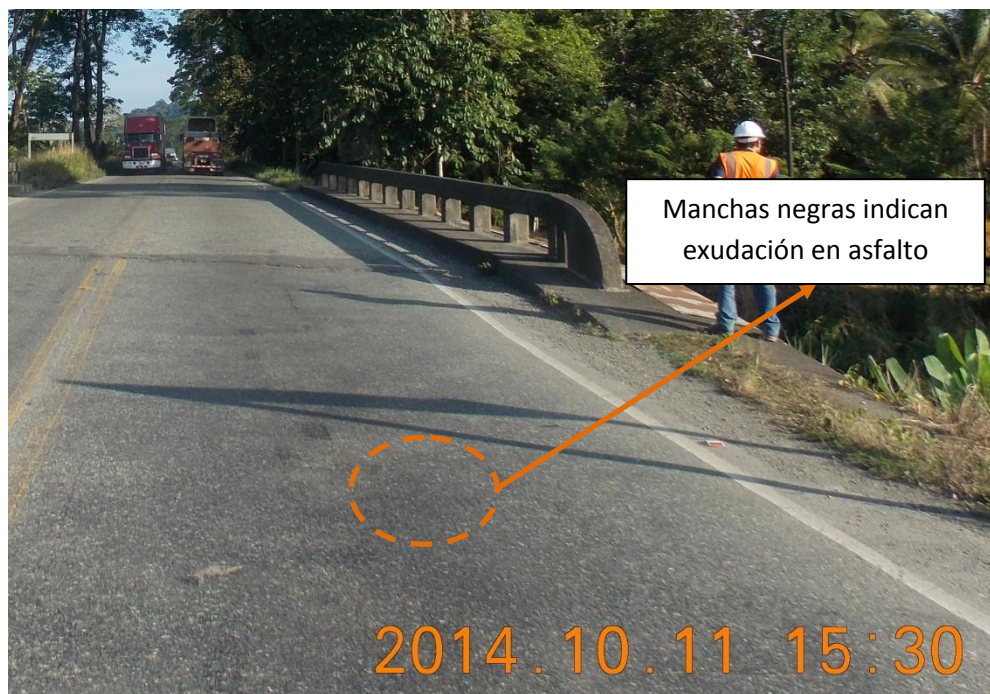
Figura 8: Exudación en el asfalto, acceso 1.

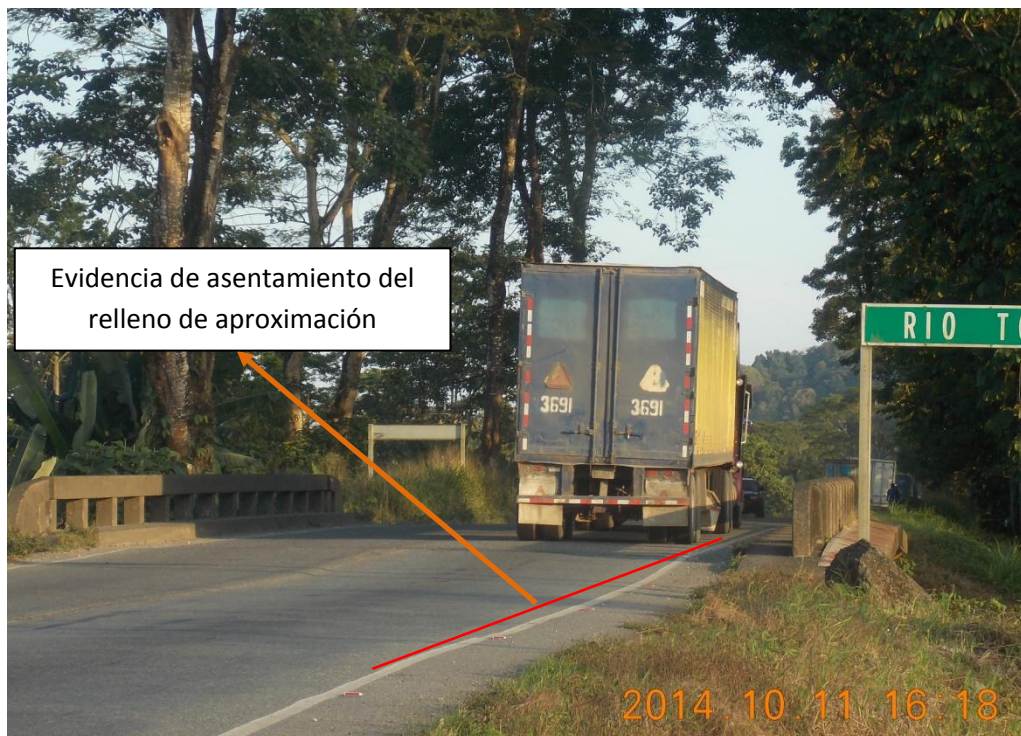
Figura 9: Asentamientos en el acceso 1 evidentes por desplazamiento vertical.

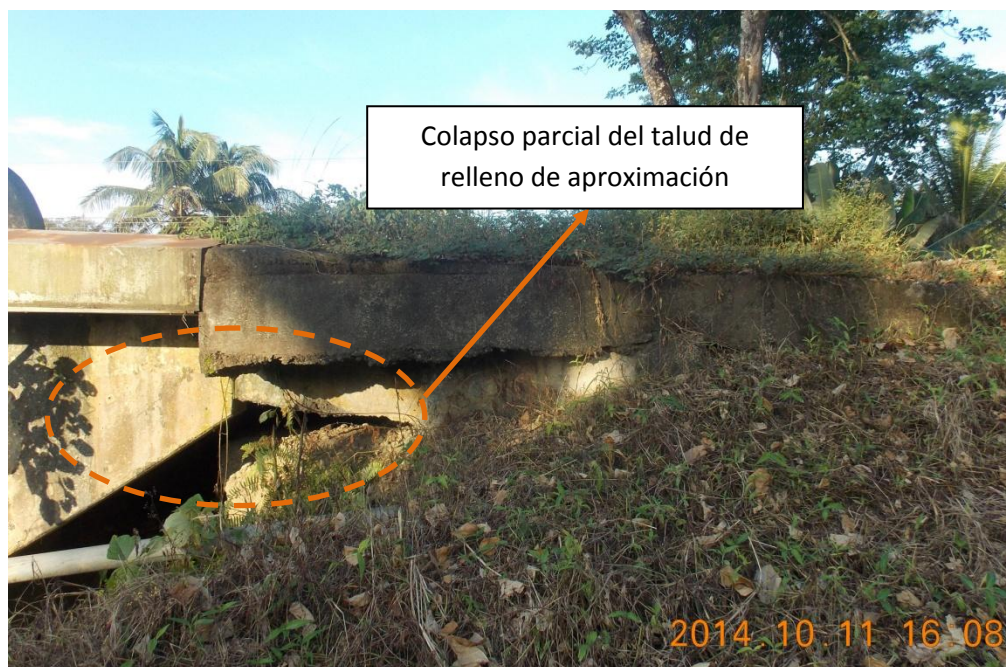
Figura 10: Colapso parcial en talud natural en el acceso 2 por socavación.

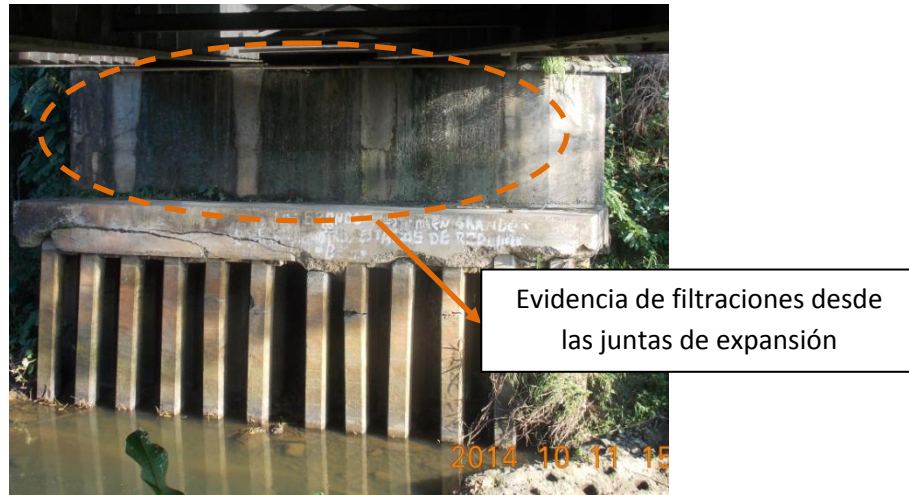
Figura 11: La socavación del bastión 2 en la margen derecha del río y filtración desde juntas.

7. Se recomienda la construcción a la mayor brevedad posible de estructuras de protección temporal en el bastión 2, al margen derecho del río, con el fin de evitar que la erosión llegue a los rellenos (cortando la ruta), y proteger los cimientos y bastión de un daño aun mayor.

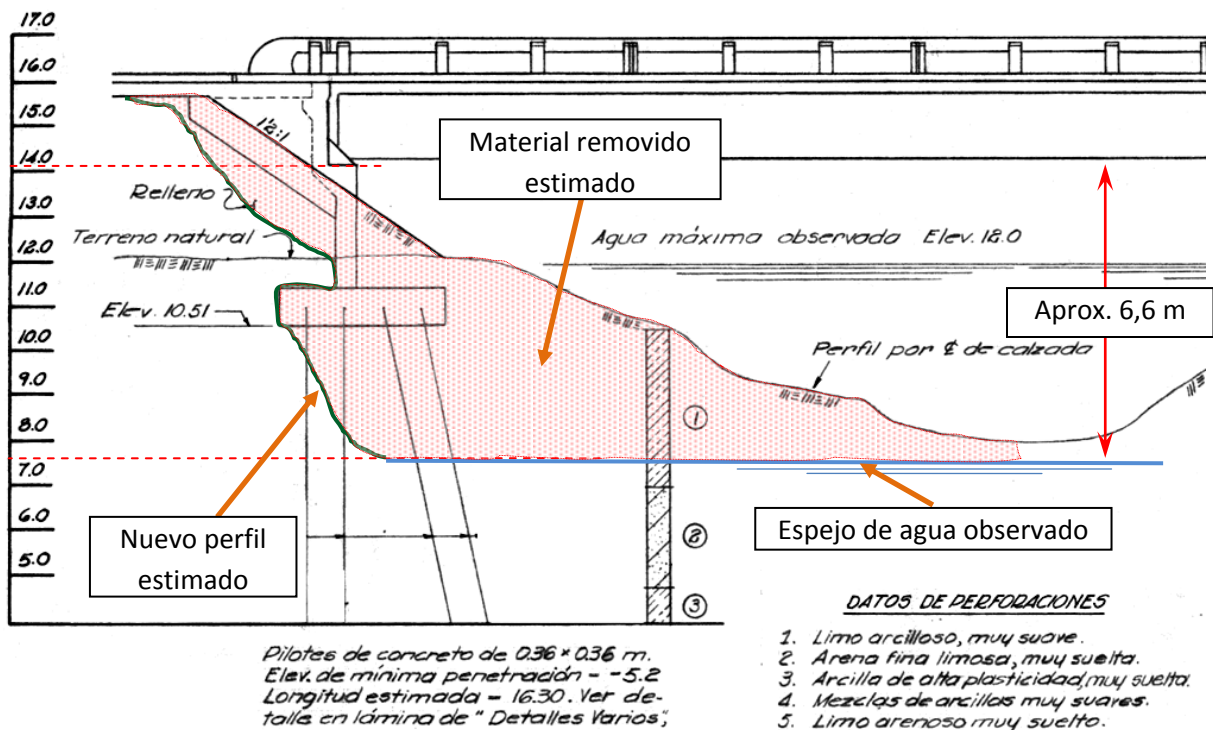
Figura 12: Estimación del nuevo perfil del terreno que evidencia cambio de alineamiento del río hacia el bastión 2 provocando socavación del margen. Además es evidente una profundización por erosión vertical del cauce evidente por el cambio en el espejo de agua.

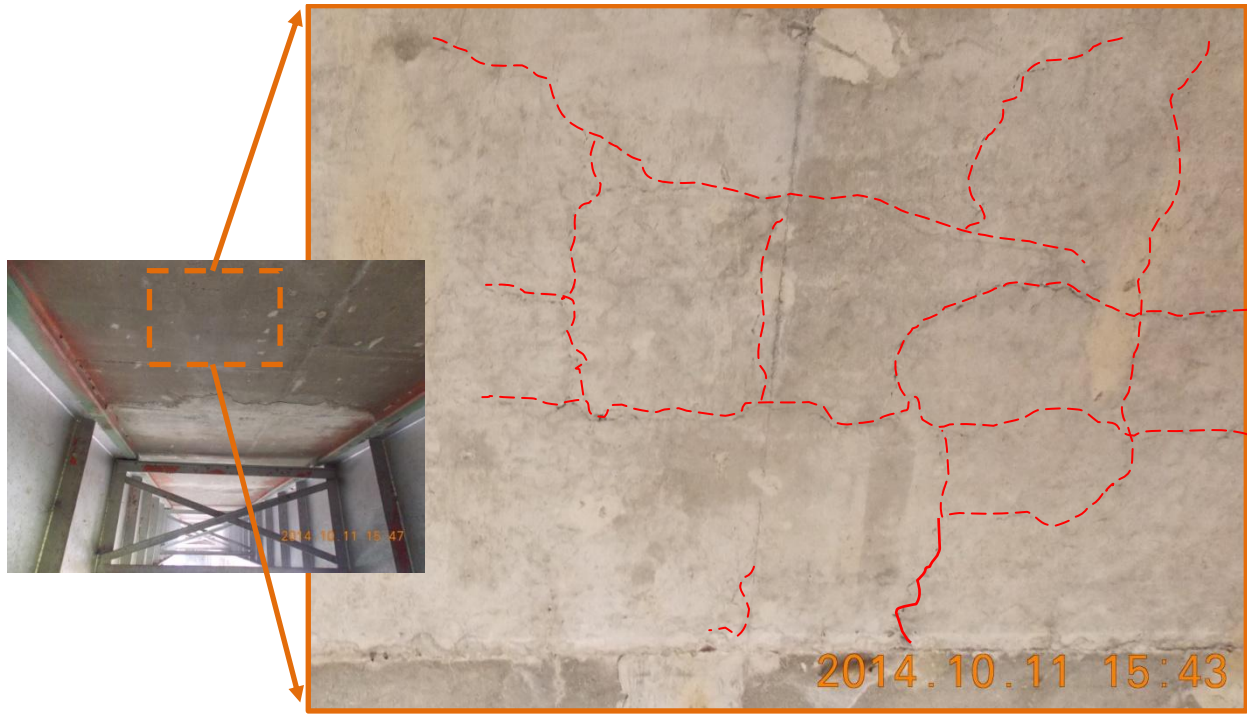
Elementos	Observaciones	Riesgo	Recomendaciones
4.1. Tablero (losa de concreto, rejilla de acero, tablero de acero, tablero de madera).	<p>Se observó agrietamiento en dos direcciones tanto en la cara superior de losa como en la cara inferior (ver figuras 5 y 13). El ancho de grieta es mayor a 0,2 mm y en intervalos menores a 50 cm. El agrietamiento en dos direcciones en la losa está normalmente asociado con la fatiga causada por el efecto de la carga viva vehicular. La losa emitía crujidos bajo cargas de tránsito pesado.</p> <p>Condiciones que pudieron haber potenciado los daños por fatiga son el pobre estado del apoyo, el espesor de losa (18 cm) y desplazamientos o golpes que haya sufrido la losa en sismos o crecidas del río.</p>	<p>Existe el riesgo de que por efecto de las grietas generalizadas en el elemento y las fuertes vibraciones, la losa pudiese sufrir descascamientos exponiendo el acero de refuerzo. Con esto, se puede iniciar también la formación de baches sobre la cara superior de la losa que afecta no solo la estructura sino que también el tránsito.</p> <p>El agrietamiento de la losa podría implicar un problema de durabilidad ya que el agua de lluvia se podría filtrar por las grietas y podría iniciar el proceso de corrosión del acero de refuerzo.</p>	<p>Ver recomendaciones 5.1.</p> <p>En particular, la recomendación en el punto 5.1 de restricción de la de velocidad ayuda a reducir los efectos nocivos de la fatiga sobre la losa y vigas por lo que se recomienda evaluar la realización de esta restricción de manera forma inmediata.</p>

Figura 13: Agrietamiento en dos direcciones de la cara inferior de la losa de concreto.

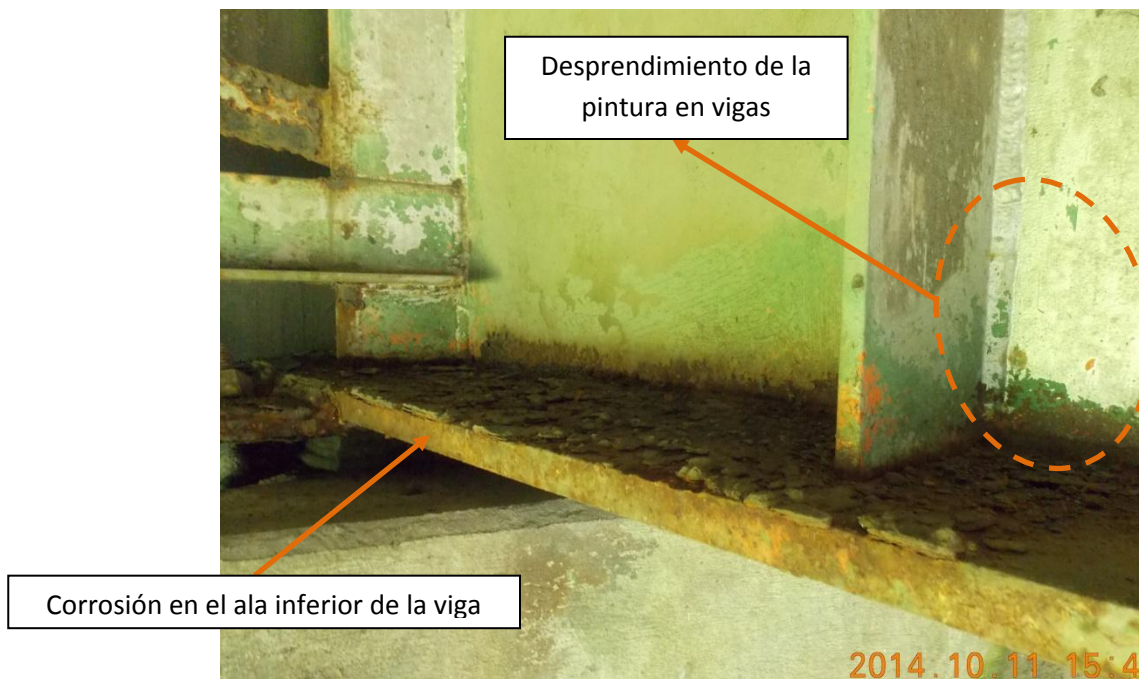
4.2. Vigas principales de acero	<p>Algunas vigas principales presentaban corrosión principalmente en las áreas vecinas a los apoyos y en las vigas exteriores (ver figura 14).</p> <p>También se observaron problemas de corrosión en las áreas vecinas a los cordones de soldadura, posiblemente relacionados con la zona de afectación térmica al realizar el proceso de soldadura (figura 15). Se observó que la pintura presentó decoloración y descascamiento (figura 14)</p>	<p>La corrosión observada en las alas inferiores, cercana a los apoyos, sumado a los daños observados en los apoyos sobre las vigas podría implicar una reducción en la capacidad de carga viva del puente.</p> <p>(ver riesgos 5.1)</p>	<p>Ver recomendaciones 4.1 y 5.1.</p>

Figura 14: Corrosión en el ala inferior de las vigas principales cerca al apoyo del bastión 1.

- b. los daños por corrosión observados en las vigas principales, en particular en la zona vecina a los apoyos;
- c. en los apoyos de las vigas se observaron deterioros críticos debido a las consecuencias negativas de la rotación de los bastiones sobre los apoyos, evidentes por deformaciones permanentes de los pernos de anclaje y pedestales dañados;

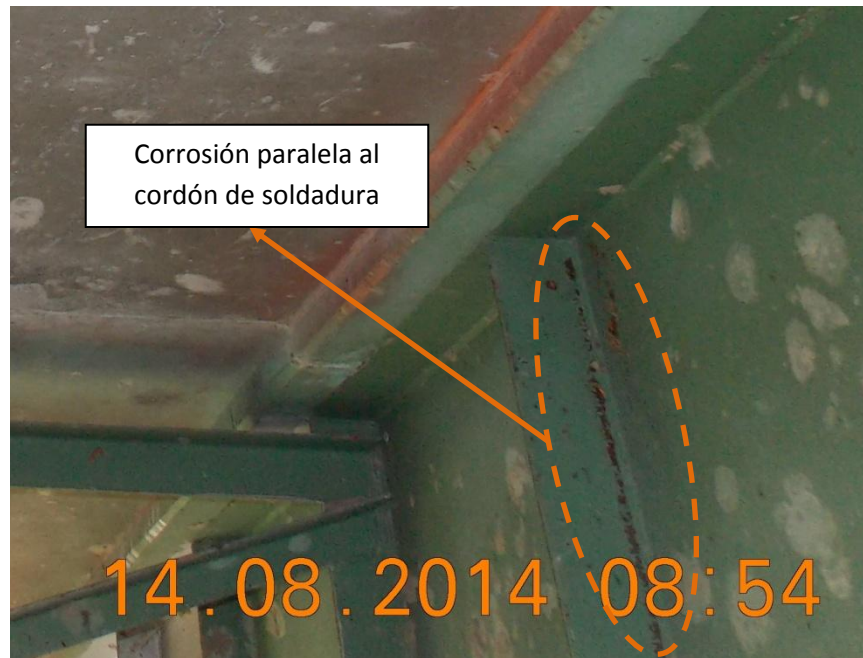
Figura 15: Corrosión en la zona de afectación térmica, paralela al cordón de soldadura de la viga principal.

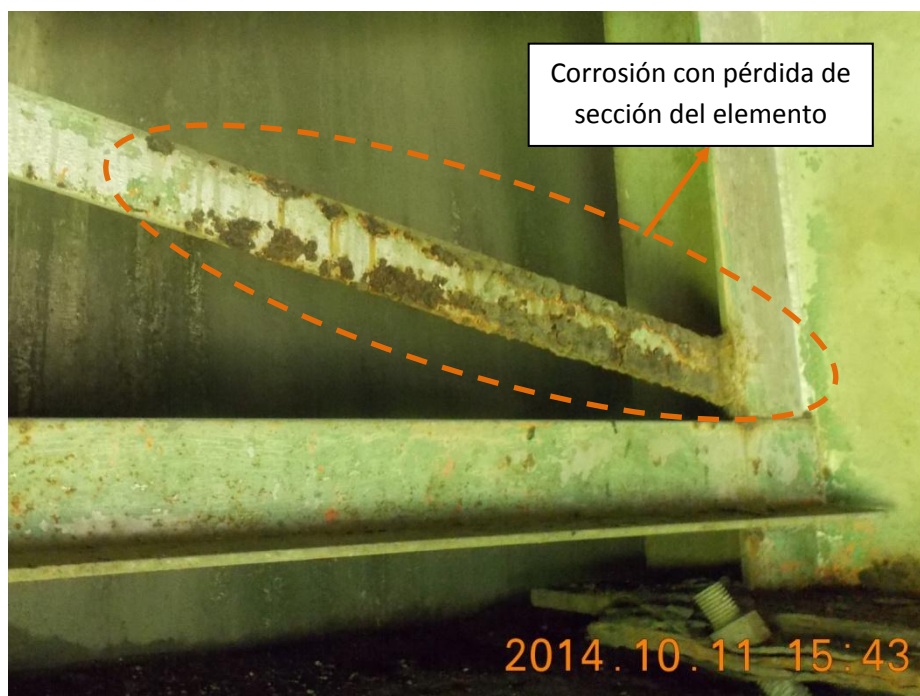
4.3. Sistema de arriostramiento	Algunos elementos del sistema de arriostramiento de la superestructura presentaban corrosión con pérdida de sección particularmente en las áreas vecinas a los apoyos (ver figura 16).	Si no se trata el daño, este podría provocar desprendimientos de elementos que implica una reducción en la rigidez en el sentido perpendicular a la línea de centro de la estructura y en el sistema de distribución de cargas sobre las vigas principales.	Ver recomendaciones 4.1 y 5.1.
---------------------------------	--	---	--------------------------------

Figura 16: Corrosión con pérdida de sección en un elemento del sistema de arriostre.

- q. las vibraciones son fuertemente perceptibles en el puente bajo transito pesado;
- r. algunas de las estructuras que funcionan como viga diafragma presentaban fuerte corrosión particularmente en las aéreas vecinas a los apoyos con inclusive una evidente perdida de sección en los elementos;

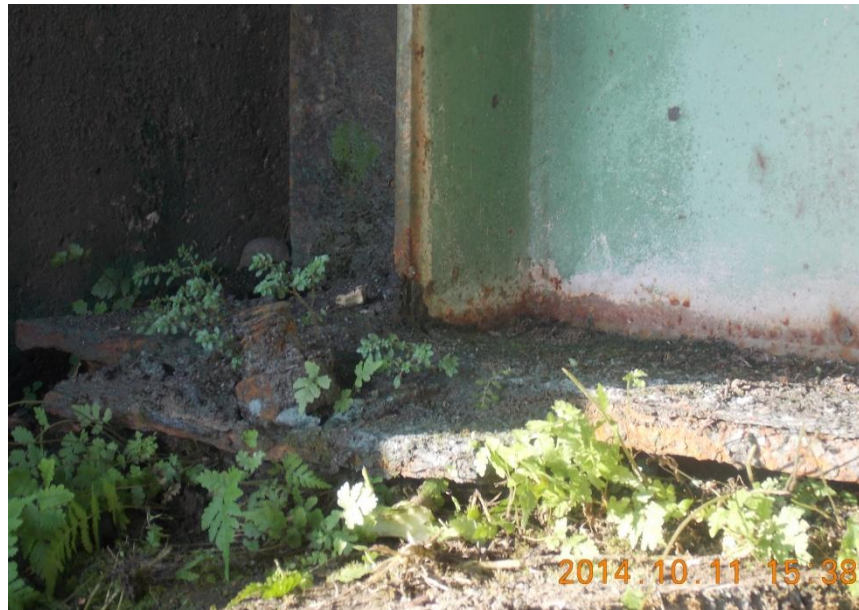
Figura 17: Corrosión, sedimentos y vegetación en apoyo bastión 1.

- t. apoyos en los bastiones se observaron múltiples daños que van desde un pobre estado de mantenimiento de los elementos evidentes por corrosión de la placa, la acumulación de sedimentos y la vegetación en los apoyos

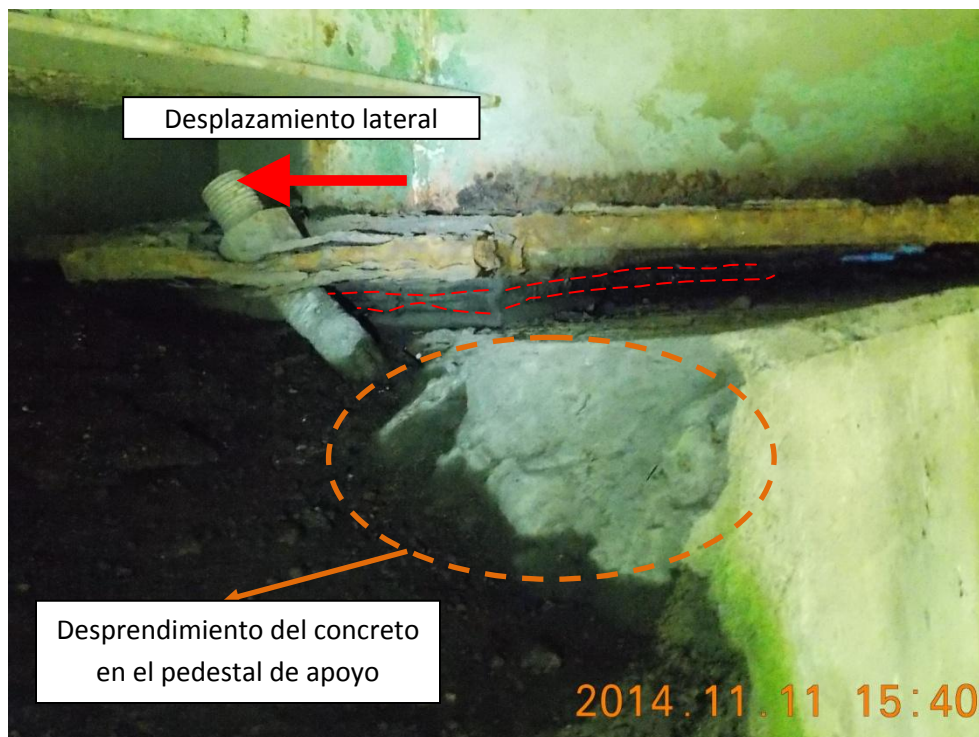
Elementos	Observaciones	Riesgo	Recomendaciones
5.1. Apoyos en bastiones y pilas (longitud de asiento, estado del apoyo)	<p>En los apoyos en los bastiones se observaron múltiples daños como:</p> <ul style="list-style-type: none"> -el efecto de la falta de mantenimiento de los elementos evidentes por la corrosión, la acumulación de sedimentos y la vegetación en los apoyos (ver figura 17); a las consecuencias negativas de los desplazamientos laterales y rotación de la superestructura y los bastiones (ver figura 18), -las almohadillas de neopreno presentaban problemas como presión no uniforme, agrietamiento horizontal (ver figura 18) e indicios de desplazamiento debido a la rotación de los bastiones, <p><i>Continúa siguiente pagina</i></p>	<p>El pobre estado observado de los apoyos podría causar daños extensos o inclusive el colapso del puente en caso de una fuerte crecida del río o un sismo dado que muchos de los apoyos de las vigas ya no tienen un funcionamiento de acuerdo a las condiciones con que fueron diseñados.</p> <p>Como los apoyos no cumplen actualmente con las condiciones originales de diseño, se da un cambio en las condiciones de apoyo modificando así la distribución de los esfuerzos experimentados por la superestructura, sometiendo los elementos a fuerzas para los cuales no fueron diseñadas.</p> <p><i>Continúa siguiente pagina</i></p>	<p>Bajo una visión integral de la estructura, para la solución del daño observado se recomienda realizar trabajos no solo en este ítem específico, sino en el puente en su totalidad.</p> <p>Tomando en cuenta esto, se recomienda la construcción de un nuevo puente o su rehabilitación inmediata dado el impacto económico y social que podría tener para el país la salida de operación de la estructura.</p> <p>El diseño de un nuevo puente o la conceptualización de una rehabilitación deben cumplir con los requerimientos de normas como la AASHTO LRFD 2012 y los Lineamientos para el Diseño Sismorresistente de Puentes del 2013.</p> <p><i>Continúa siguiente pagina</i></p>

Figura 18: Desplazamientos transversales y longitudinales evidentes por deformación del perno y desprendimiento en pedestal del apoyo. Grietas horizontales en neopreno. Bastión 1.

- u. Las almohadillas de neopreno presentaron problemas como presión no uniforme debido a una rotación del bastión y agrietamiento.

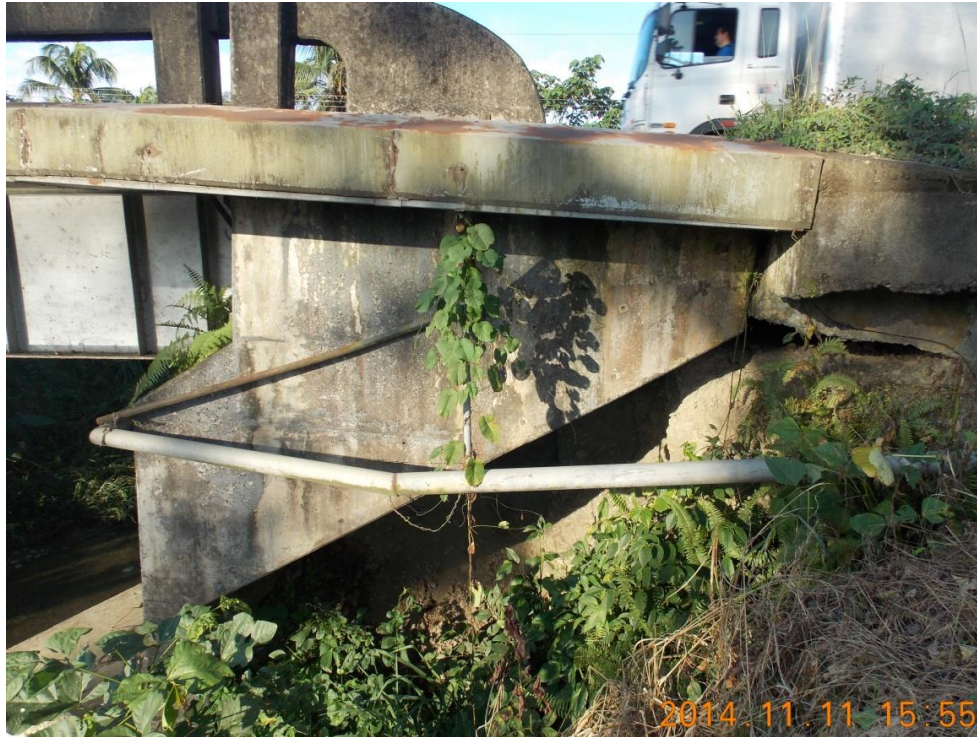
Figura 19: Socavación en aletones del bastión 2.

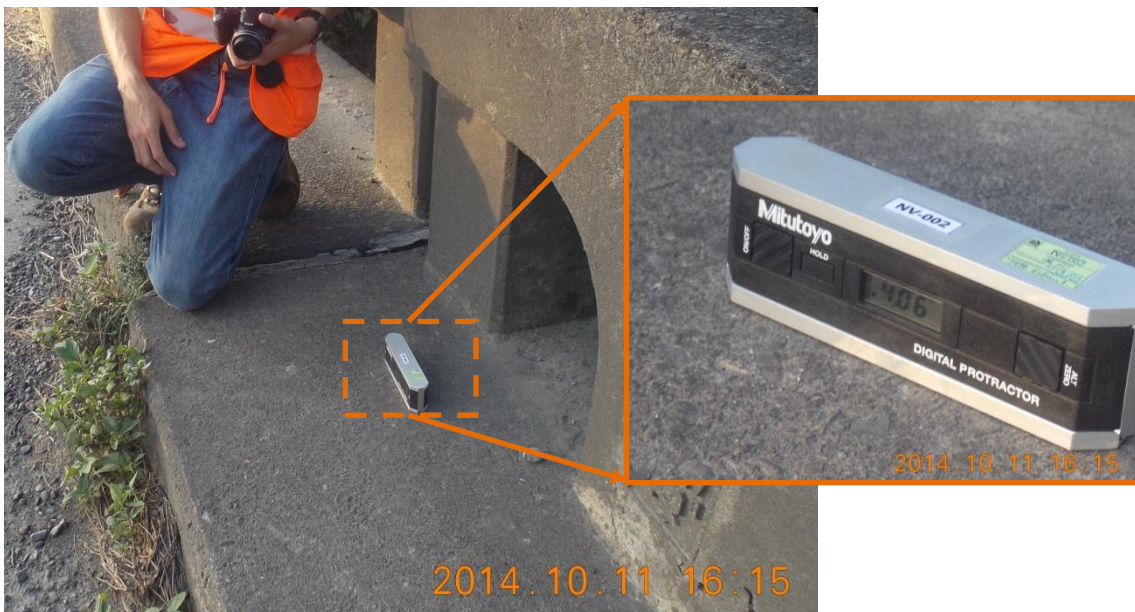
Figura 20: Inclínación en acera sobre el bastión 2 (no fue posible lectura directamente en bastión)

- d. se midieron fuertes rotaciones que se observaron tanto en el bastión 1 ($4,70^\circ$) como en el bastión 2 ($4,06^\circ$); los efectos perjudiciales de las rotaciones fueron evidentes por los daños en la viga de unión con los pilotes, en los pilotes, generación de aberturas de juntas de expansión, asentamientos en los rellenos de aproximación y daños en los apoyos;

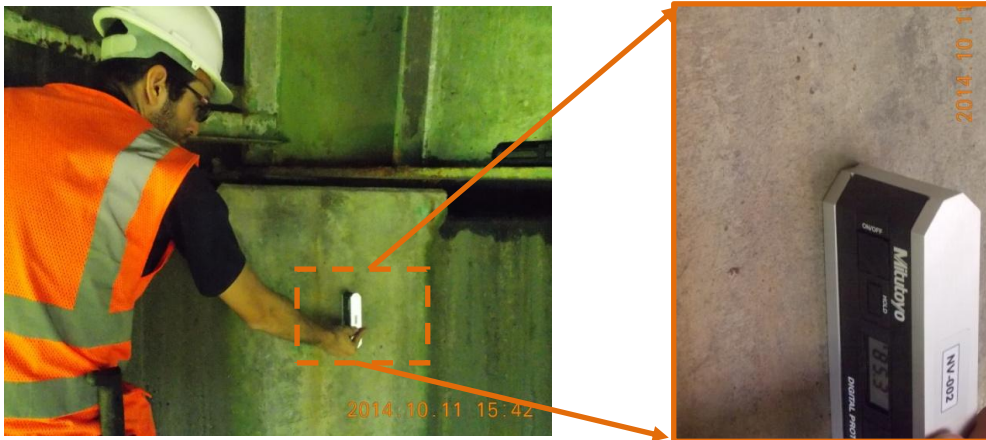
Figura 21: Inclínación en cabezal del bastión 1.

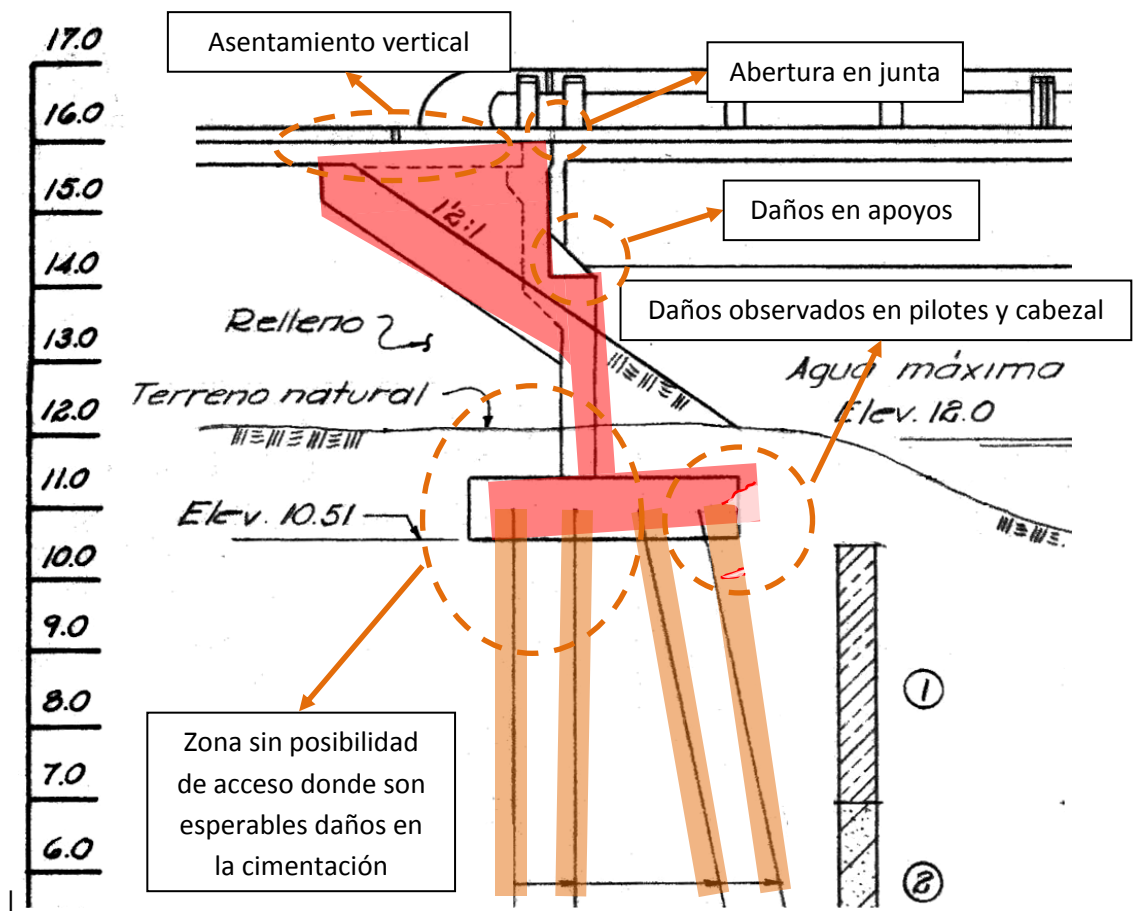
Figura 22: Efectos de rotación en bastión 2. Asentamientos de losa de aproximación, abertura junta de expansión, daños en la cimentación (pilones y cabezal de pilotes)

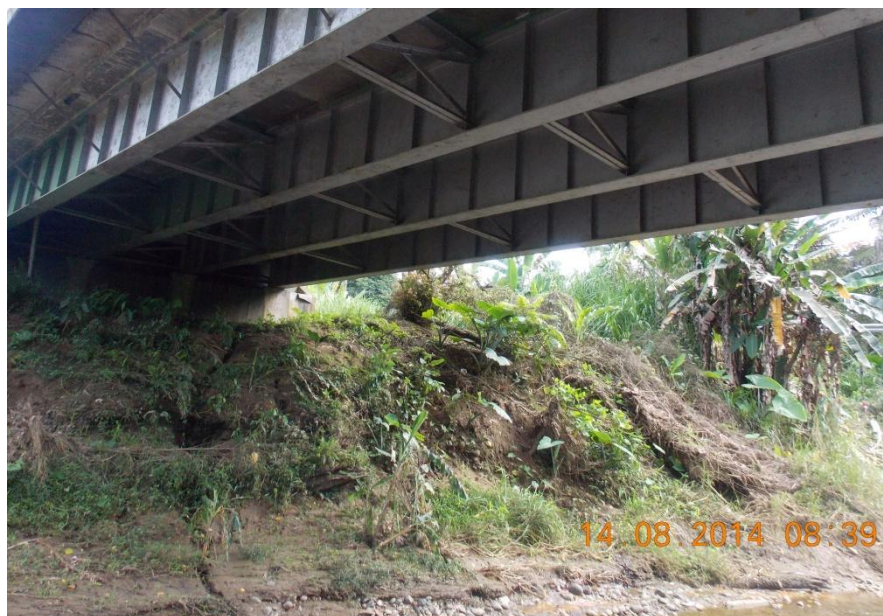
Figura 23: Ausencia de protección del talud en el Bastión 1.

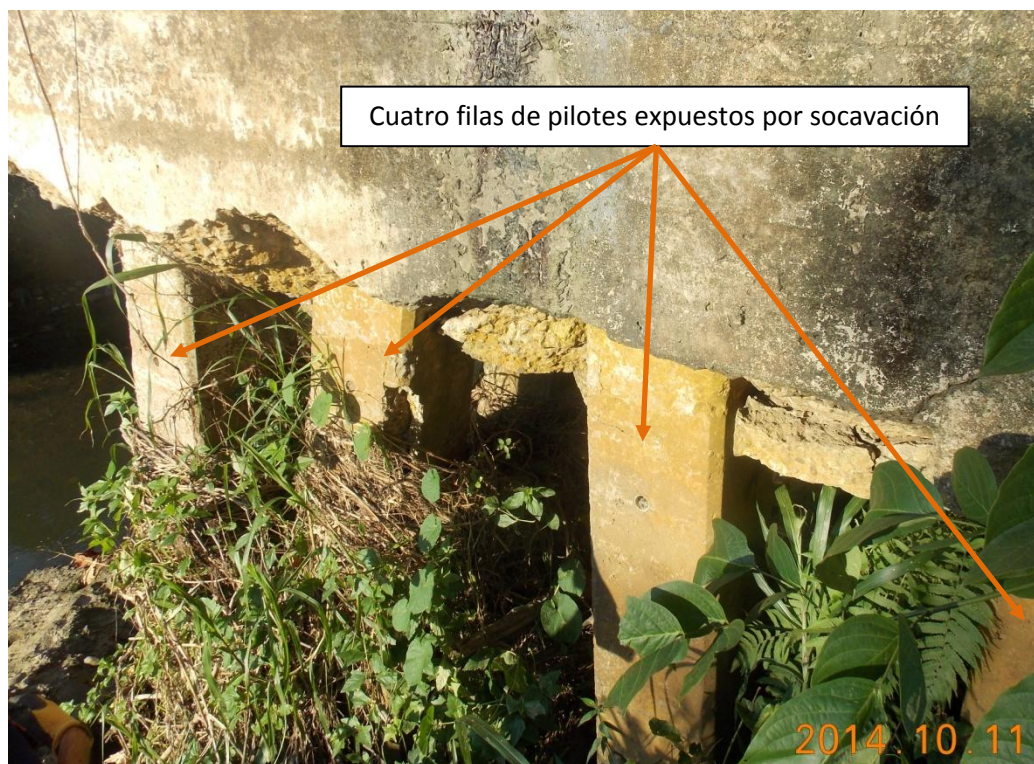
<p><i>Continuación de pagina previa</i></p> <p>Los pilotes en el cimiento del Bastión 2 se observaron expuestos por efecto de socavación del río. La socavación expone las 4 filas de pilotes como se observa en la figura 24.</p> <p>Los pilotes expuestos en el bastión 2 presentan daños relacionados con un desplazamiento lateral y rotaciones del bastión.</p> <p>Los daños más significativos se muestran en la figura 25, y corresponden a desprendimientos del concreto en la unión de la viga cabezal y el pilote, y a daños por agrietamiento del pilote por flexión en las zonas cercanas al cabezal del pilote.</p> <p>En algunos pilotes es posible observar el acero de refuerzo expuesto a la intemperie del pilote en debido a desprendimientos de concreto producidos por falla a flexión (ver figura 25).</p> <p>Según planos, los pilotes de cimentación tienen una longitud de unos 16 metros, de los cuales al menos unos 2 metros se encuentran expuestos por erosión del río sobre el margen derecho.</p>	<p><i>Continuación de pagina previa</i></p> <p>Por su fecha de diseño en 1968, previa a la entrada en vigencia del Código Sísmico de Costa Rica en 1974 y al terremoto de Limón de 1991, la cimentación es vulnerable a sismos y otros fenómenos colaterales como la licuación del terreno, particularmente porque en la época de diseño del puente no existía una norma de aplicación obligatoria que mostrara que la amenaza de terremotos en la zona fuera de importancia.</p> <p>Como los pilotes han perdido en varios metros el terreno circundante, esto hace que disminuya su capacidad de resistir carga axial por lo que disminuye su factor de seguridad de diseño y podría generar asentamientos inadmisibles. La reducción de carga se da por pérdida de fricción con el suelo y porque el pilote entra a trabajar ahora como una columna, sujeta a una reducción de su capacidad de carga por esbeltez.</p> <p>De seguir erosionándose el cimiento del bastión 2, se continúa reduciendo tanto su capacidad lateral como vertical, aumentando la vulnerabilidad del puente.</p>

Figura 24: Socavación en el bastión 2 con las 4 filas de pilotes expuestos.

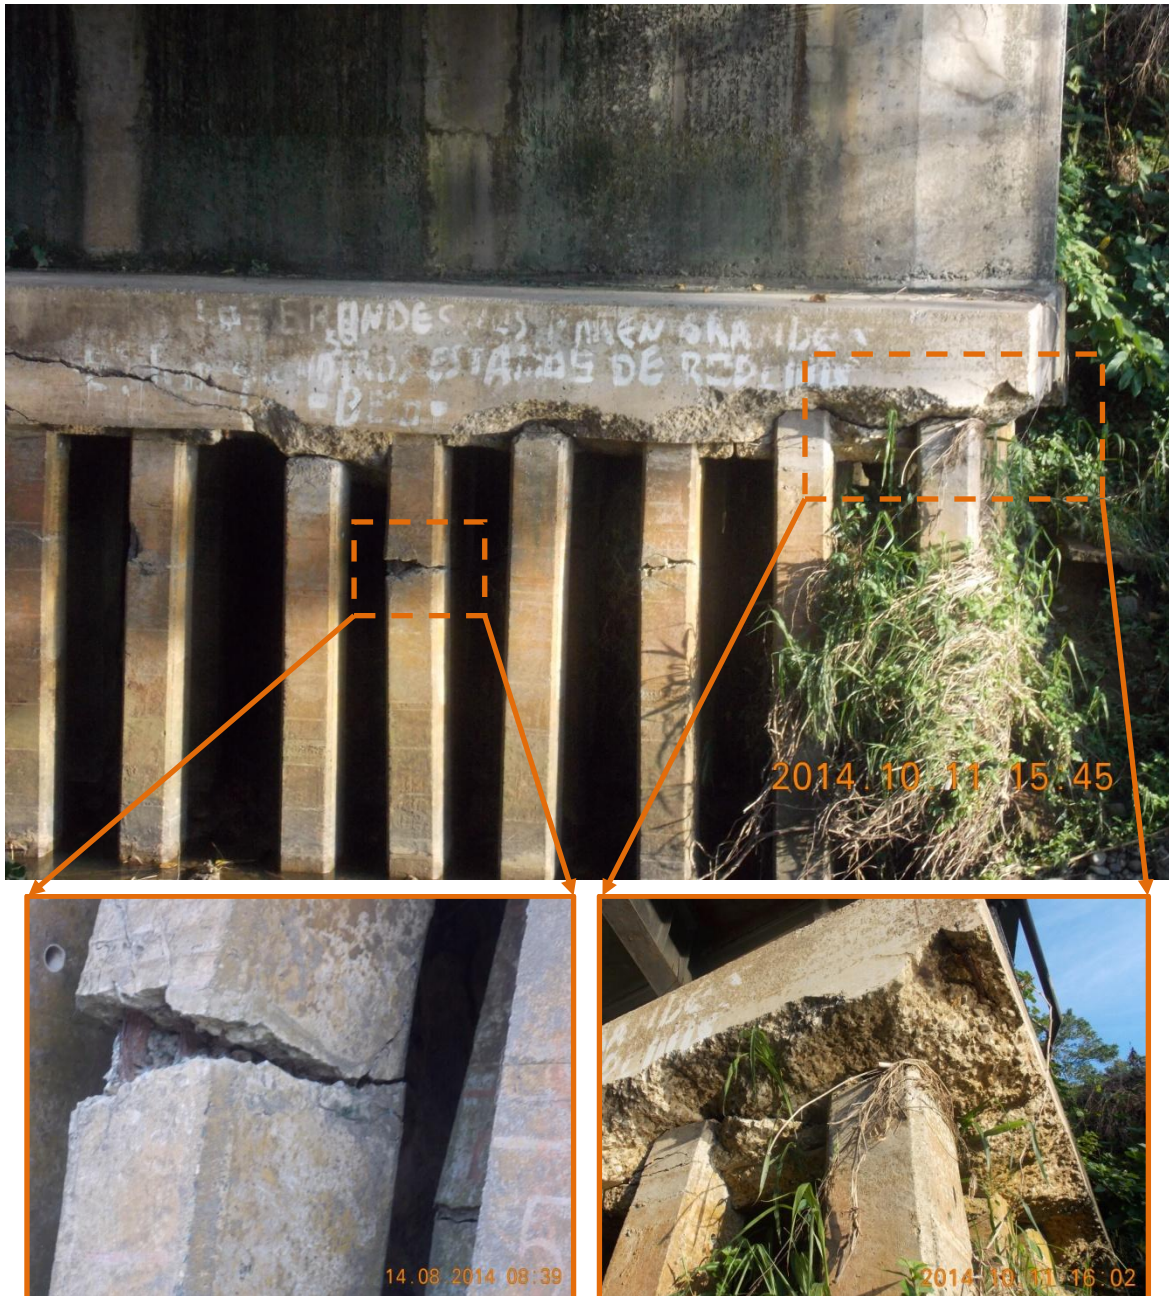
Figura 25: Daños en pilotes y cabezal de pilotes debido a rotación.

- f. daños en la cimentación por desprendimientos del concreto en la unión de la viga cabezal del pilote y el pilote, y a daños por agrietamiento del pilote por flexión en las zonas cercanas al cabezal del pilote;
- g. la fecha del diseño en 1968 es previa a la entrada en vigor del primer Código Sísmico de Costa Rica en 1974 y a las experiencias derivadas luego del terremoto de Limón de 1991. Además, también es una fecha previa a que en las especificaciones para diseño de puentes de AASHTO se incluyeran aspectos sísmicos relevantes para el diseño de puentes. Por tanto el puente es muy vulnerable a sismo y otros fenómenos colaterales como la licuación del terreno;
- h. en caso de colapso o cierre temporal del puente, se dificulta el acceso terrestre a muchas zonas de la provincia de Limón, principalmente a su puerto, el cual es el más grande del país.
