LM-PI-UP-PN09-2015

FISCALIZACIÓN DEL PUENTE SOBRE EL RÍO BLANCO DE LIMÓN RUTA NACIONAL No. 32

Preparado por:
Unidad de Puentes

San José, Costa Rica
10 de marzo de 2015

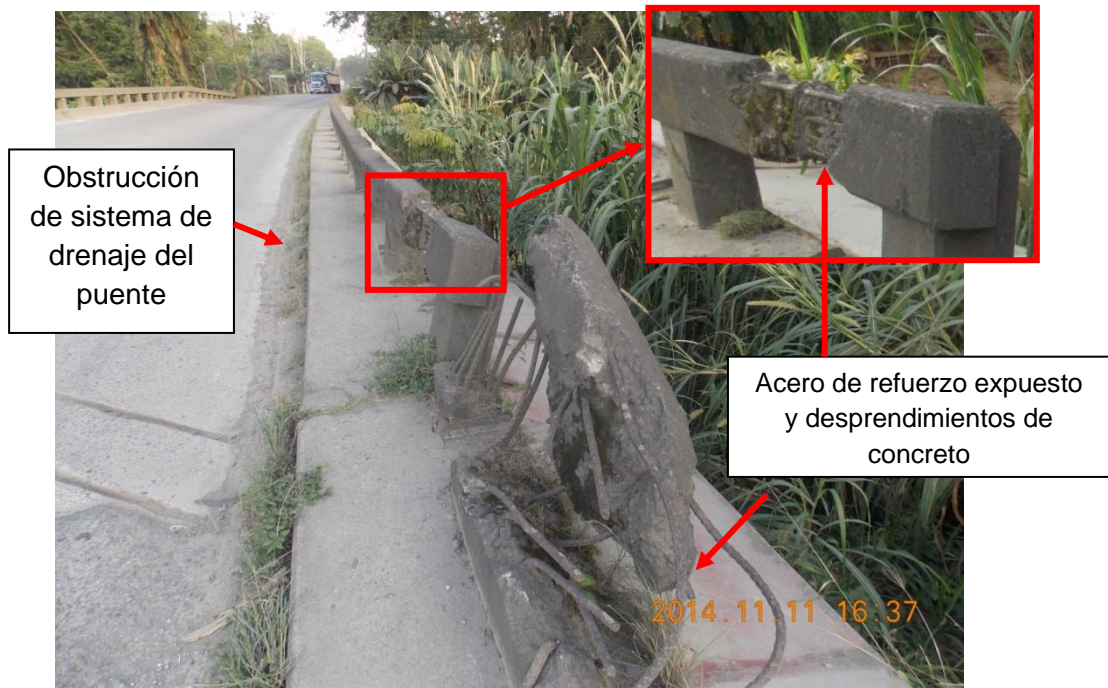
Elementos	Observaciones	Riesgo o vulnerabilidad	Recomendaciones
2.1. Barrera vehicular	El remate de la barrera sur contiguo al acceso oeste estaba totalmente destruida debido aparentemente a un accidente de tránsito. Además, la sección de barrera contigua al remate dañado presentaba desprendimientos de concreto, acero de refuerzo expuesto y se encontraba deformada (ver figura 1). <i>(Continúa en la página siguiente)</i>	Los daños en la barrera vehicular reducen la capacidad de la misma para contener vehículos si se produce un accidente de tránsito en el puente. <i>(Continúa en la página siguiente)</i>	Ver recomendaciones del punto 5.1. Evaluar la necesidad de colocar temporalmente guardavías anclados a la barrera como medida de seguridad para los usuarios del puente, principalmente donde la barrera tiene una reducción de altura. <i>(Continúa en la página siguiente)</i>

Figura 1: Daños en la barrera vehicular sur del puente, obstrucción del sistema de drenaje con sedimentos y maleza.

15. Realizar una evaluación detallada para verificar si la barrera vehicular del puente cumple con las especificaciones para barreras vehiculares de AASHTO LRFD 2012, con el fin de decidir si la barrera se debe sustituir, rehabilitar a una barrera que cumpla con las especificaciones o si sólo se deben reparar los daños.

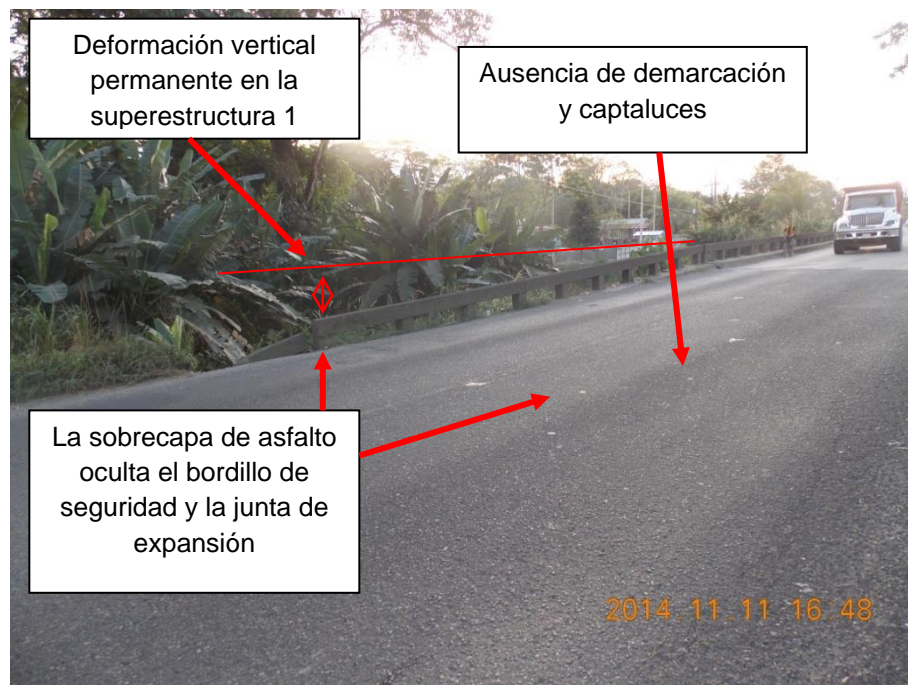
Figura 2: Deformación vertical permanente en la superestructura 1 y ausencia de señalización.

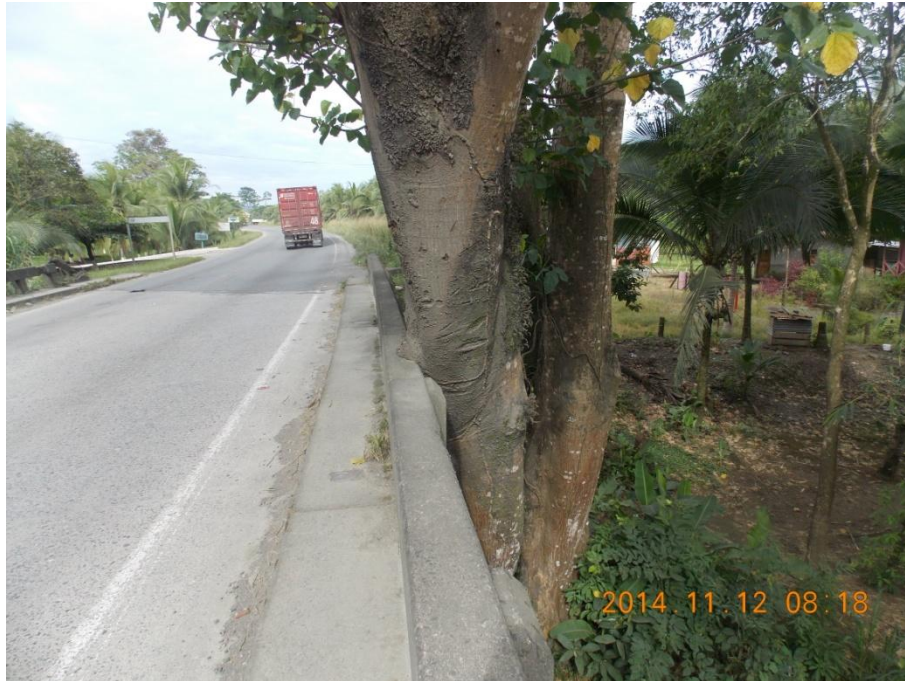
Figura 3: Árbol en contacto con la barrera del puente en la superestructura 3.

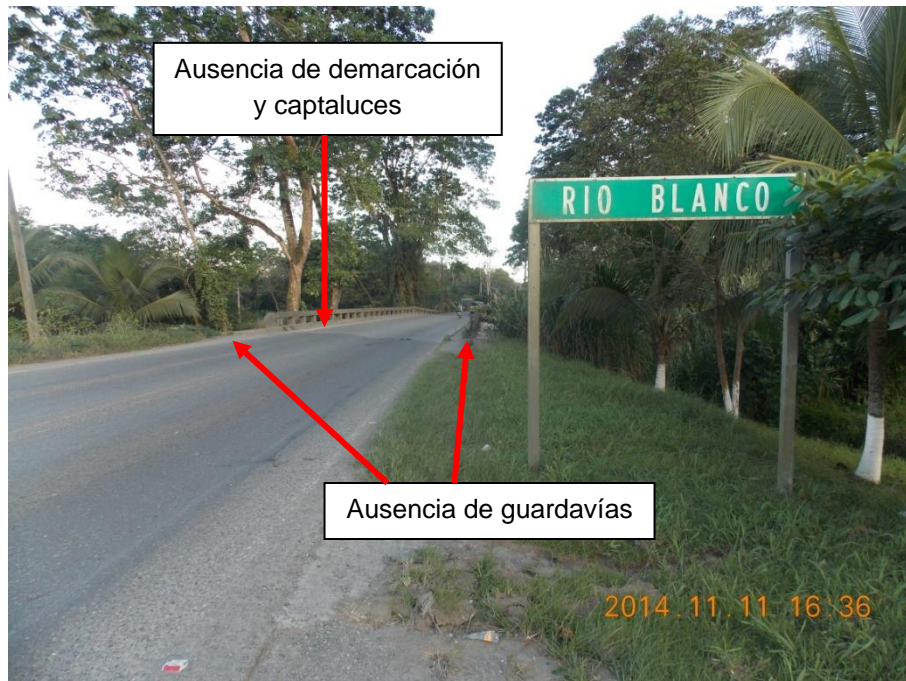
Figura 4: Ausencia de guardavías en acceso- oeste, rótulo del puente y ausencia de demarcación horizontal y captaluces.

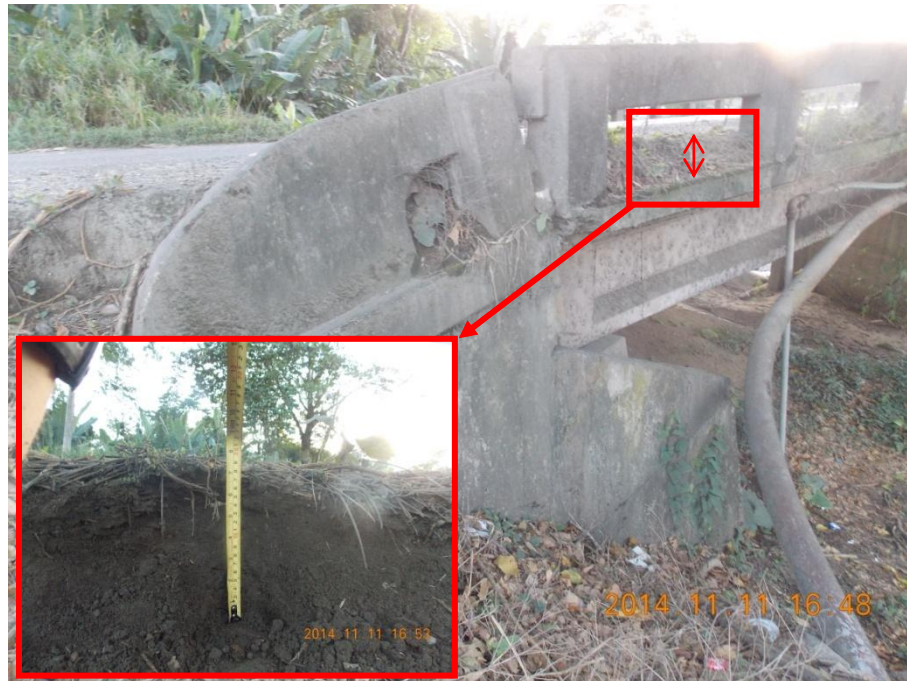
Figura 5: Sobrecapa de aproximadamente 0,25 m sobre el bordillo de seguridad del puente.

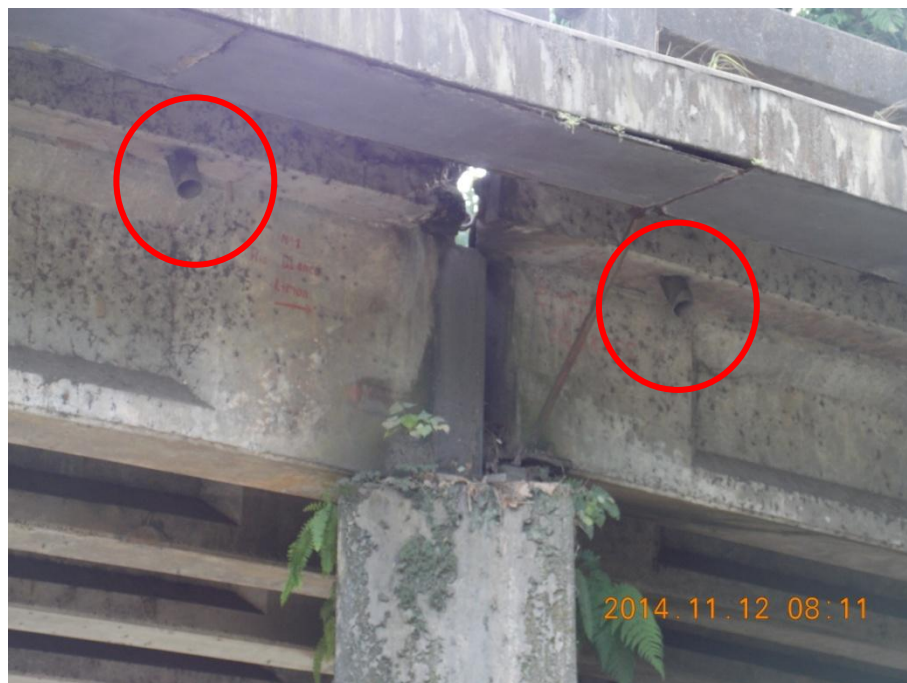
Figura 6: Ductos de drenaje sin tubos de extensión y manchas de humedad en extremos de las vigas (típico).

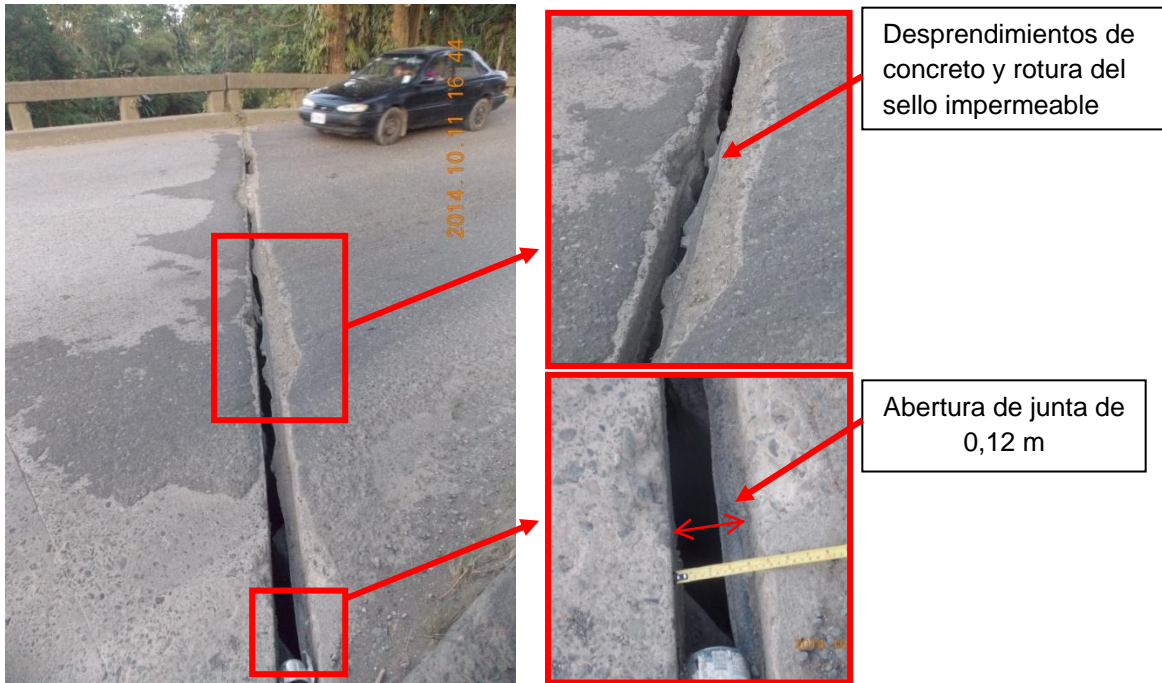
Figura 7: Daños en la junta de expansión entre las superestructuras 1 y 2

- g. La junta de expansión entre la superestructura 1 y 2 tenía una abertura de 0,12 m, lo cual ha generado que las ruedas de los vehículos golpeen la junta, produciendo desprendimientos de concreto y sonidos extraños. También, provocó la rotura del sello impermeable de la junta.

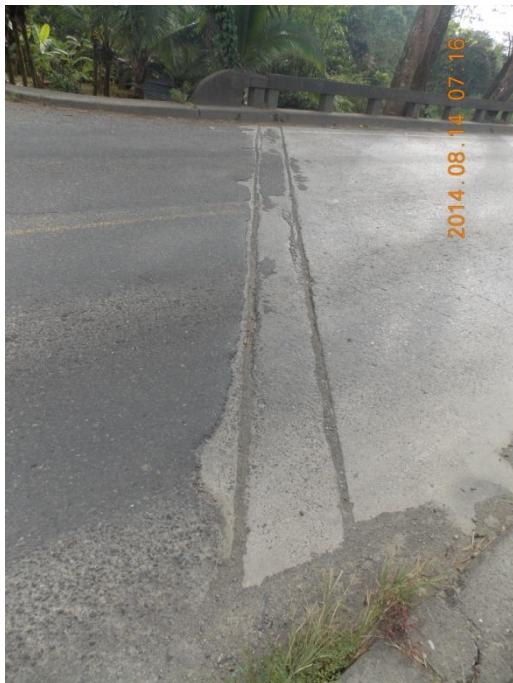
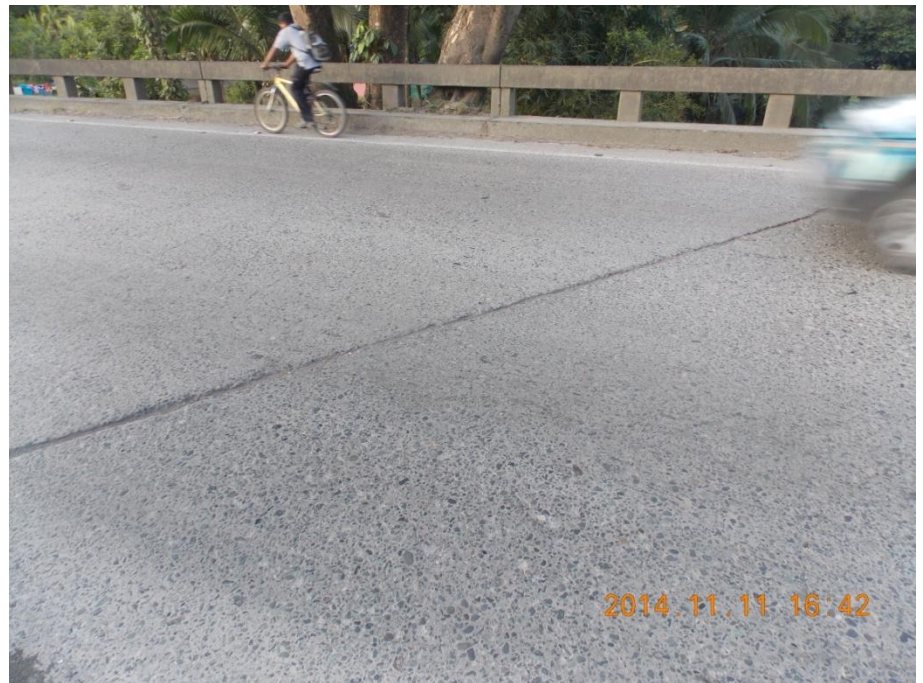
(a) Junta de expansión entre bastión 2 y superestructura 3

(b) Junta de expansión entre las superestructuras 2 y 3

Figura 8: Junta de expansión obstruidas con sedimentos.

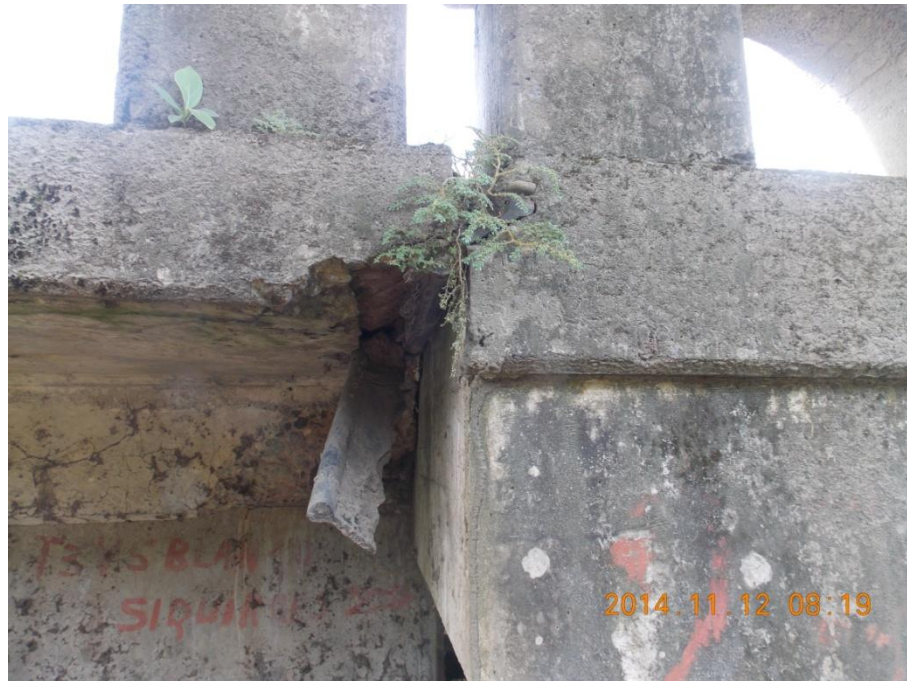
Figura 9: Sello dañando en la junta de expansión entre la superestructura 3 y el bastión 2

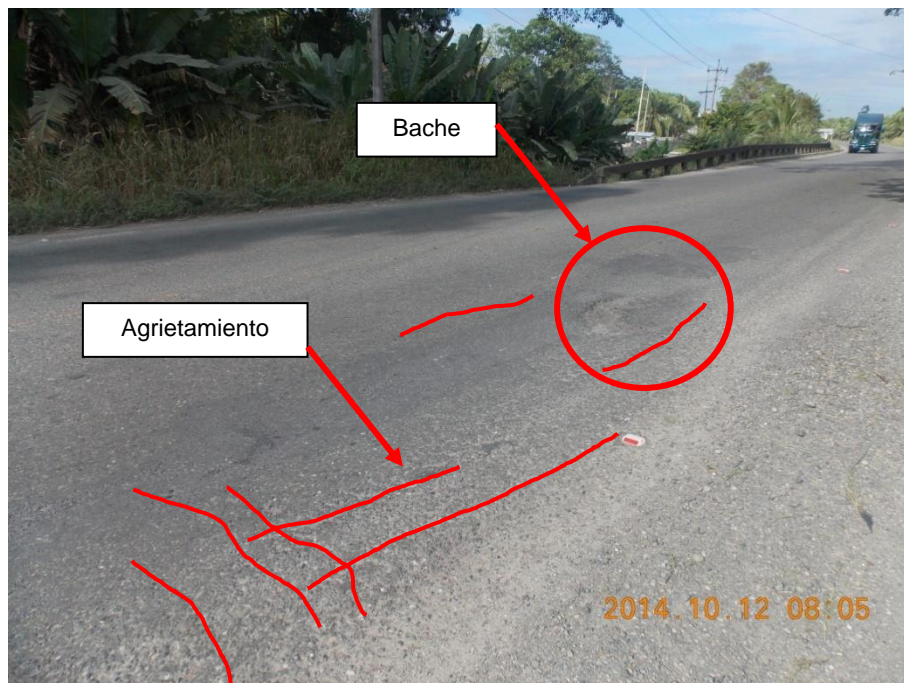
Figura 10: Daños en acceso este al puente.

- p. El cauce del río estaba obstruido con troncos y maleza. Además, se observó erosión en etapas incipientes en la margen oeste, que descubrió la sección inferior de la pila 2.
- q. En el acceso-este del puente había un bache y agrietamiento en dos direcciones.

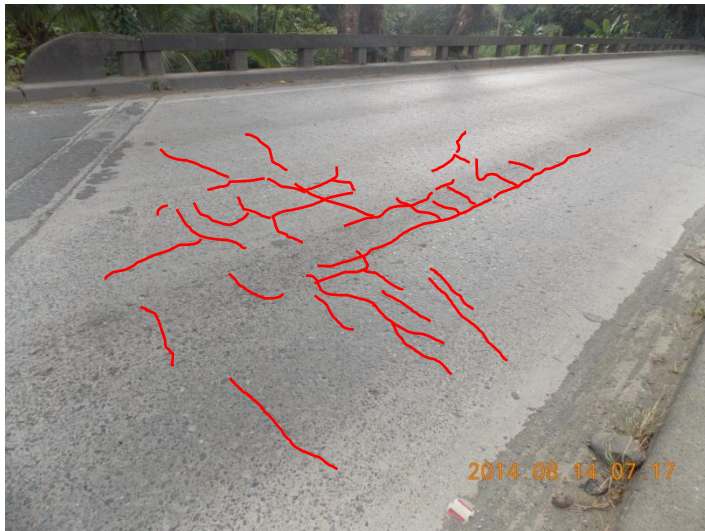
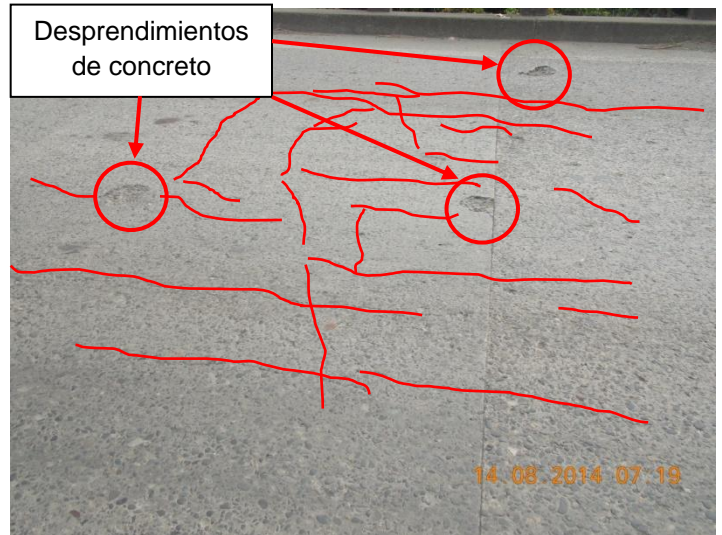
(a) Losa de Superestructura 3

(b) Losa de Superestructura 2

Figura 11: Agrietamiento en dos direcciones en la superficie superior de la losa de concreto del puente.

- c. El agrietamiento en dos direcciones de la losa de concreto del puente, la cual, emitía crujidos al pasar vehículos pesados sobre el puente.
- d. La corrosión con pérdida de sección de los elementos metálicos de los apoyos del puente y la deformación permanente de los pernos de anclaje.

10. Si se decide no sustituir la losa de concreto, rellenar las grietas con un sistema de reparación de losas para puentes e impermeabilizar la superficie superior de la losa. Procurar la asesoría profesional para definir el sistema de reparación e impermeabilización de la losa.

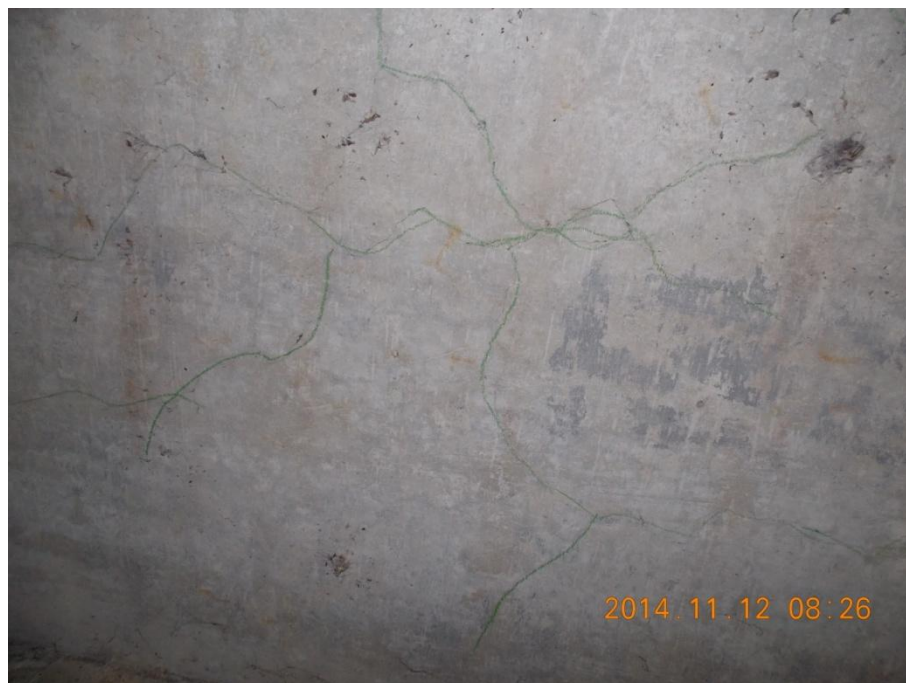
Figura 12: Agrietamiento típico en la superficie inferior de la losa de concreto del puente, en las tres superestructuras.

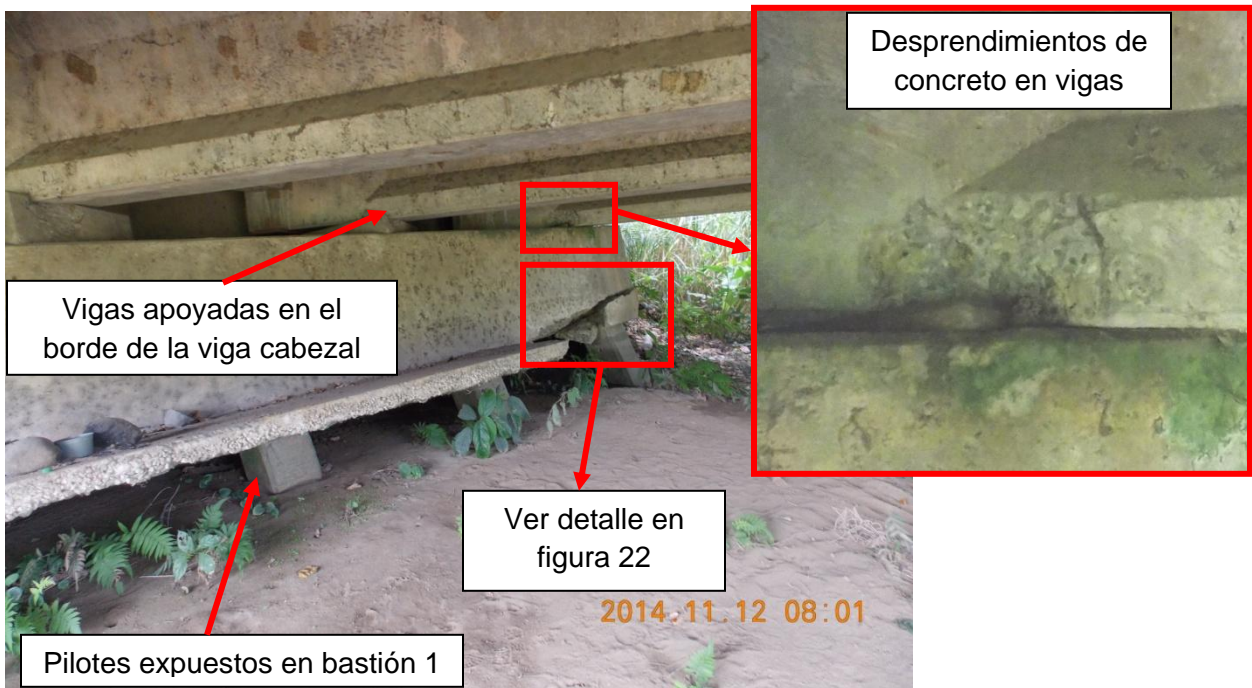
Figura 13: Daños en bastión 1 y vigas de la superestructura 1 apoyadas en el borde de la viga cabezal.

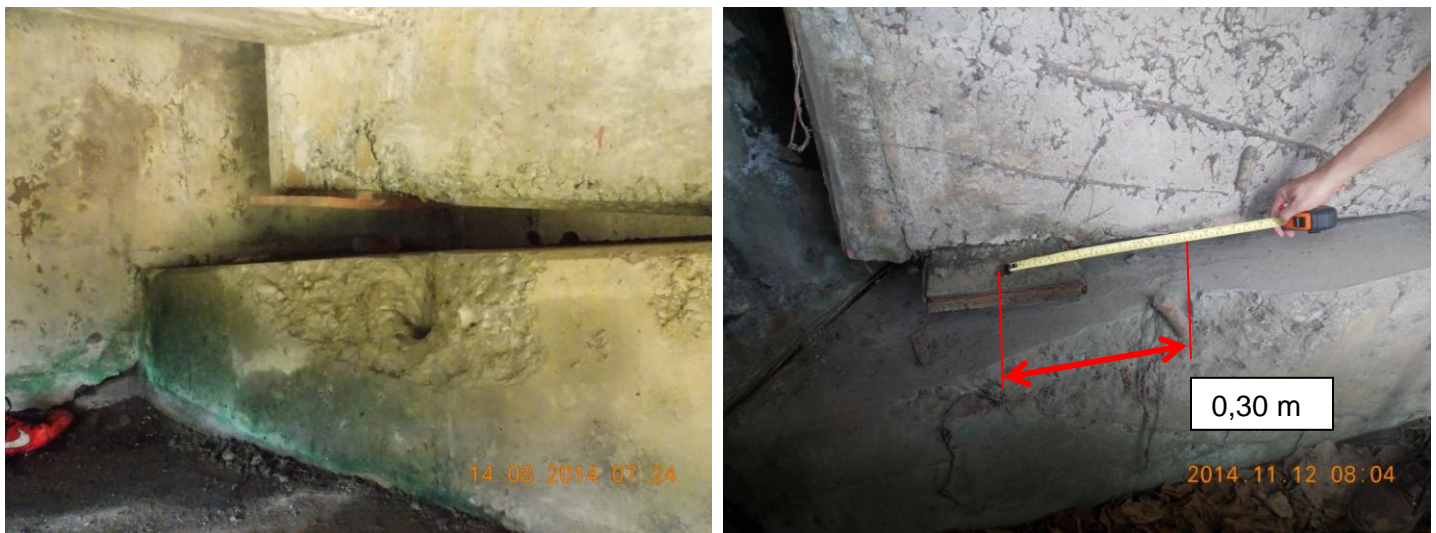
(a) Apoyo desprendido del pedestal

(b) Desplazamiento del apoyo sobre el bastión

Figura 14: Apoyos desprendidos del pedestal de concreto del bastión 1 del puente.

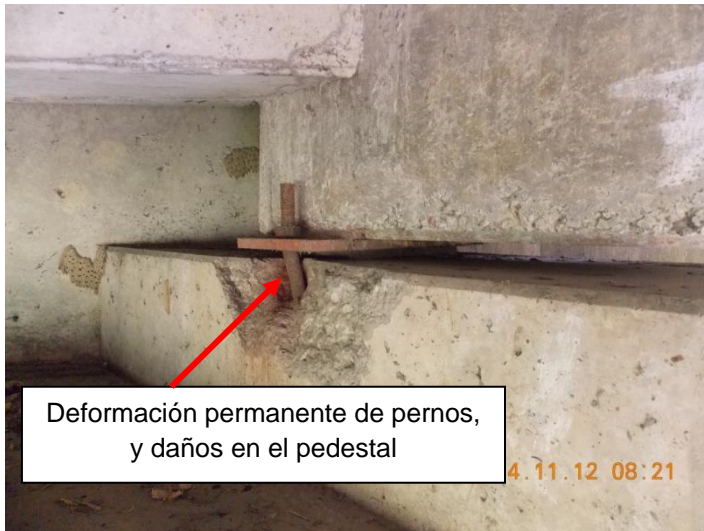
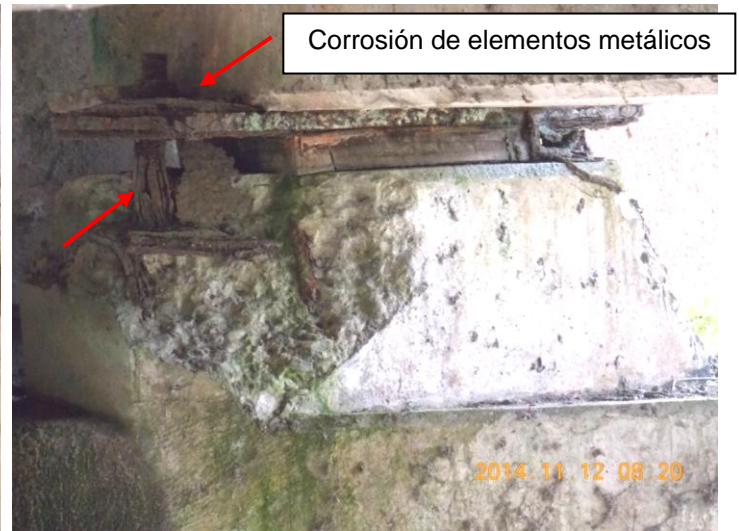
Elementos	Observaciones	Riesgo o vulnerabilidad	Recomendaciones
5.4. Pilas	<p>Pilas 1 y 2: Los pedestales de los apoyos de ambas pilas presentaban desprendimientos de concreto y acero de refuerzo expuesto con corrosión (ver figuras 15 y 16).</p> <p>Las pilas no tenían elementos que eviten que la superestructura del puente experimente desplazamiento lateral inducido por un movimiento sísmico.</p> <p>Además en las pilas se observaron manchas de humedad y maleza producto del ingreso de agua y sedimentos a través de las juntas de expansión (ver figura 6).</p>	<p><i>Ver riesgo o vulnerabilidad en el punto 5.1</i></p> <p>La corrosión del acero de refuerzo en los pedestales podría extenderse en gran parte del elemento y generar desprendimientos de concreto y agrietamientos, riesgo que aumenta debido a la constante humedad a la que se ve sometida las vigas cabezal de las pilas por el ingreso de agua a través de las juntas.</p> <p>La ausencia de elementos que eviten desplazamientos laterales de la superestructura y los daños en los pedestales de apoyo que han reducido la longitud de asiento de las pilas, aumentan el riesgo de colapso del puente ante un movimiento sísmico.</p>	<p>Ver recomendaciones del punto 5.1.</p> <p>Procurar la asesoría de un ingeniero estructural que provea una solución para evitar desplazamientos laterales de la superestructura del puente de acuerdo con lo establecido en el <i>Manual de rehabilitación sísmica FHWA</i> y en la <i>Especificación AASHTO LRFD 2012</i>, a los cuales se hace referencia en el documento: <i>Lineamientos para el diseño sismorresistente de puentes del 2013</i></p>

(a) Perno deformado y corroído en bastión 2

(b) Pérdida de sección por corrosión de placas y pernos en pila 2

Figura 15: Daños en los apoyos del puente.

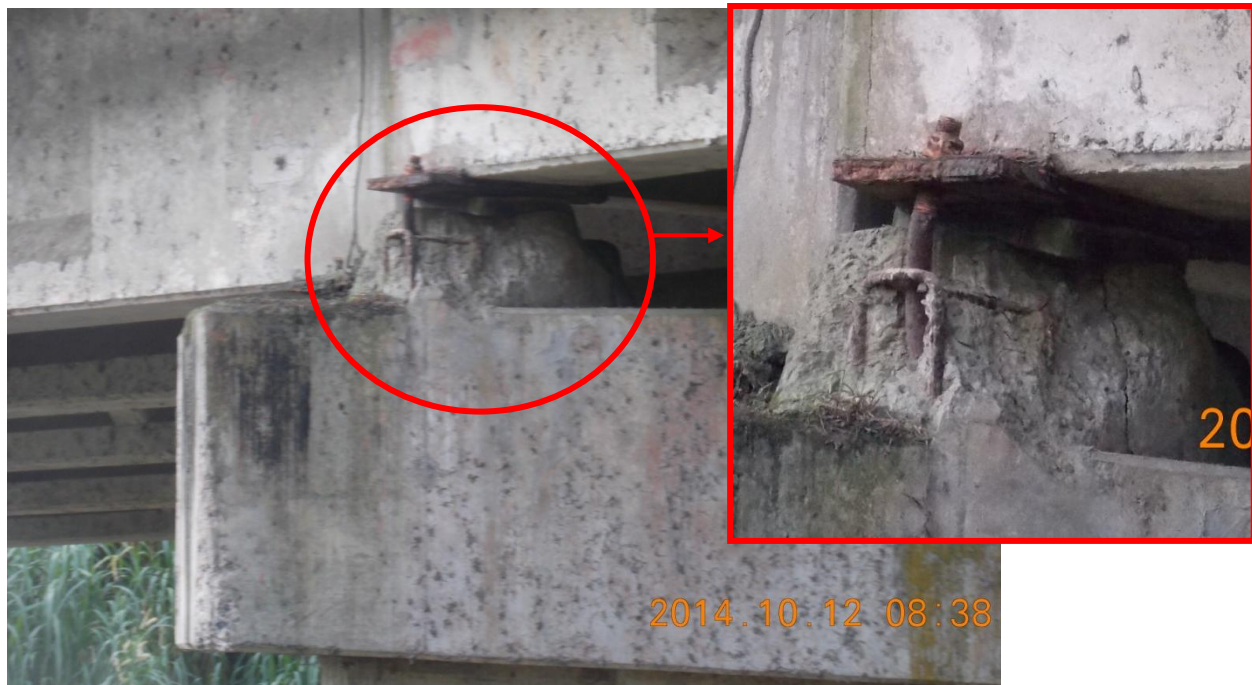
Figura 16: Reducción en la longitud de asiento en pilas debido a desprendimientos de concreto en los pedestales de los apoyos.

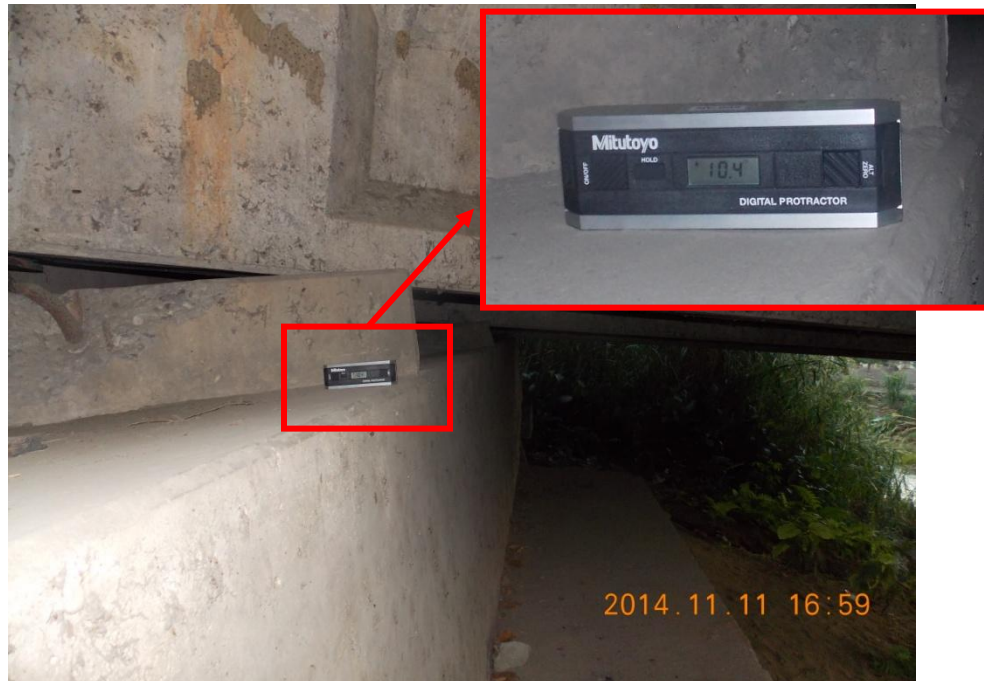
5.2. Bastiones y aletones	<p>Bastión 1: El bastión 1 presentaba una inclinación permanente de 10,4° (ver figura 17), como consecuencia de la rotación del bastión en el sismo de Limón de 1991. La rotación provocó desprendimientos de concreto en los pedestales de los apoyos, donde inclusive los apoyos se desprendieron completamente (ver figura 14). También, generó grietas por cortante en el cuerpo del bastión y los aletones (ver figura 18).</p> <p>(<i>Continúa en la página siguiente</i>)</p>	<p>La rotación permanente del bastión 1 y los deterioros observados evidencian el estado de falla del bastión 1, lo que ha aumentado el riesgo de colapso del puente frente a movimientos sísmicos fuertes o crecidas del río. El colapso del puente obligaría cerrar el paso por la ruta 32 lo cual afectaría la única carretera de acceso hacia uno de los principales puertos de exportación del país.</p> <p>(<i>Continúa en la página siguiente</i>)</p>	Ver recomendaciones del punto 5.1.

Figura 17: Inclínación del bastión 1 medida con nivel de precisión.

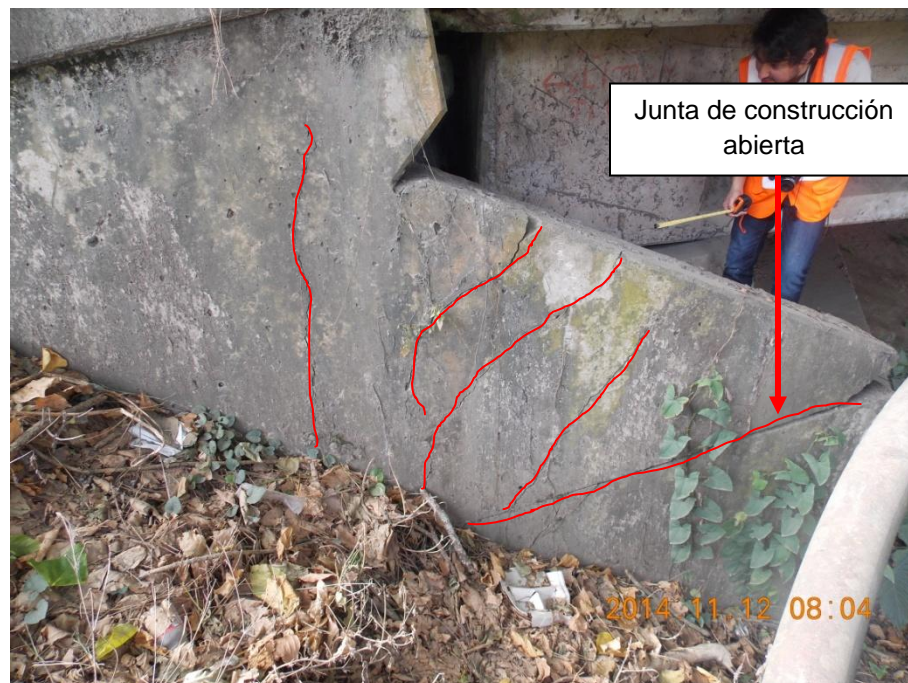
Figura 18: Agrietamiento por cortante en aletones del bastión 1.

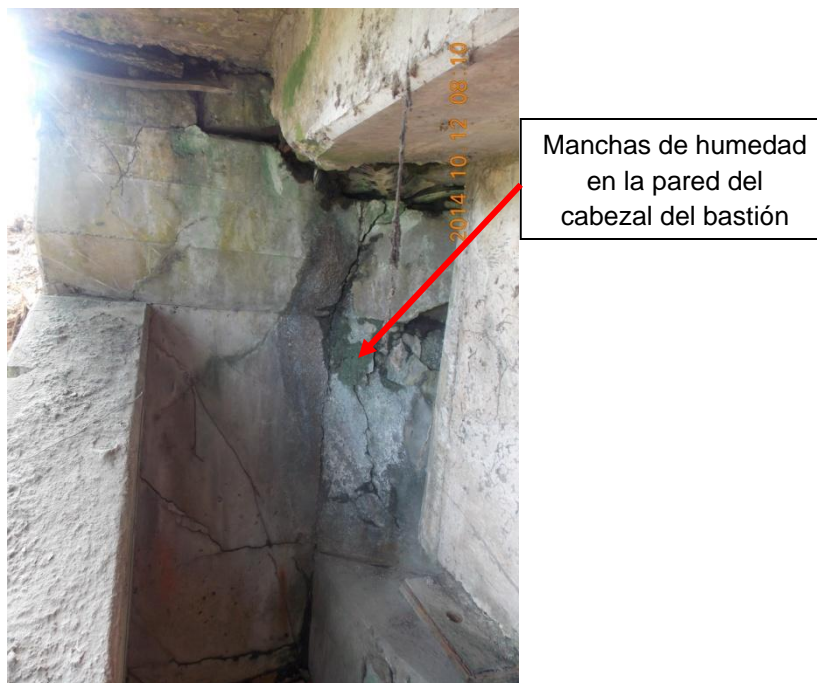
Manchas de humedad en la pared del cabezal del bastión

Figura 19: Agrietamiento, desprendimientos de concreto y manchas de humedad en la pared del cabezal del bastión 1.

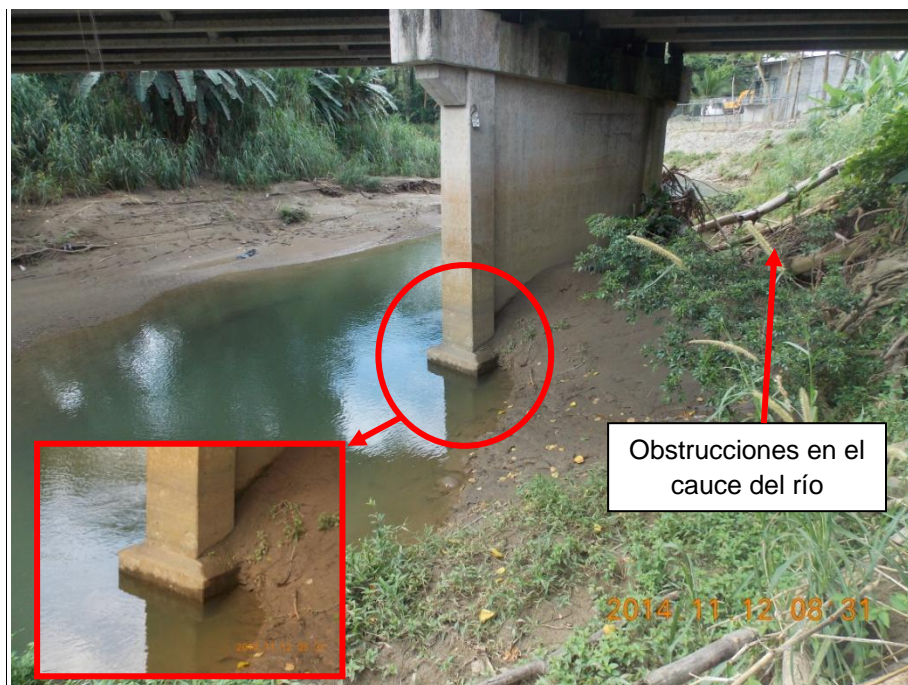
Obstrucciones en el cauce del río

Figura 20: Pila 2 con sección inferior expuesta debido a erosión provocada por el río Blanco.

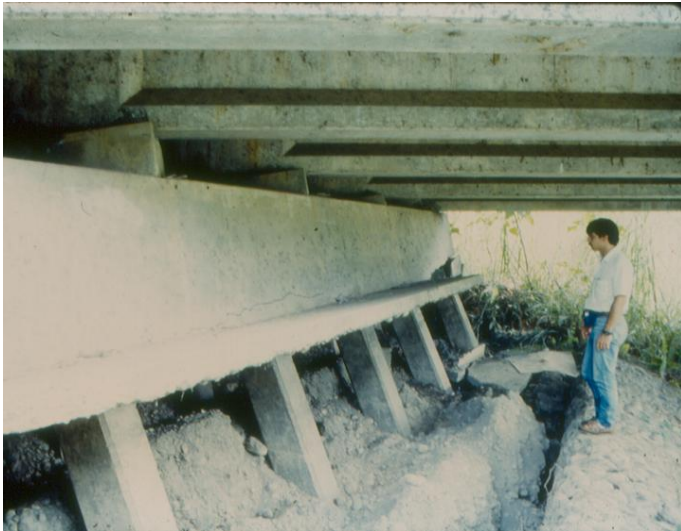
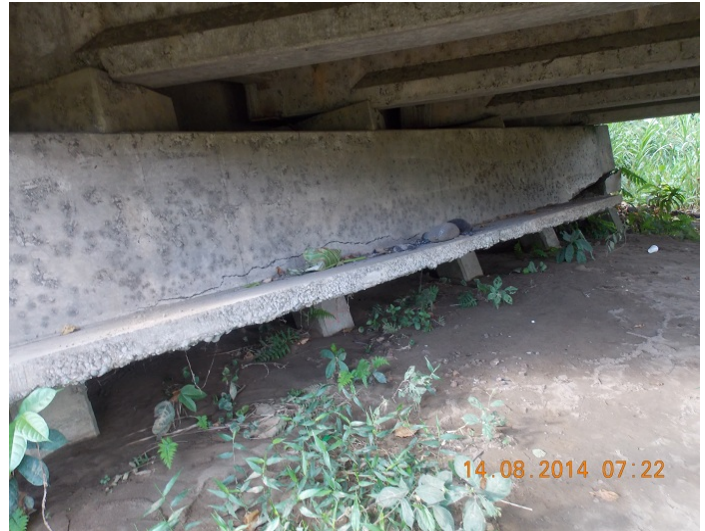
(a) Inspección de 1991

(b) Inspección de agosto de 2014

Figura 21. Parte superior expuesta de los pilotes de la cimentación del bastión 1.

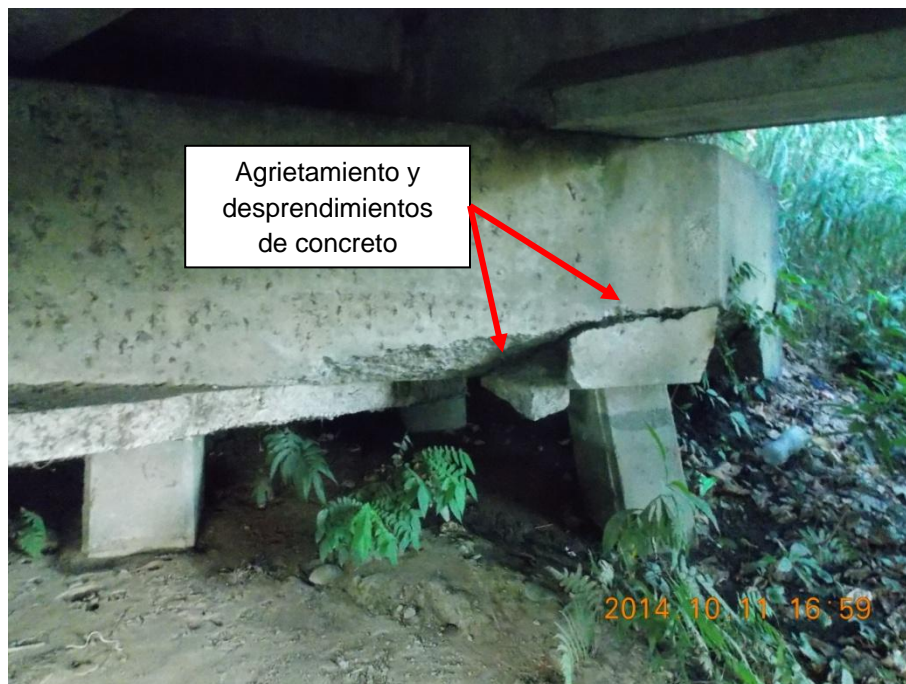
Figura 22: Detalle de desprendimientos de concreto en viga cabezal del bastión 1.
