# Programa de Infraestructura del Transporte (PITRA)

LM-PI-UP-PN10-2015

## FISCALIZACIÓN DEL PUENTE SOBRE EL RÍO JIMÉNEZ RUTA NACIONAL No. 32

Preparado por:  
Unidad de Puentes

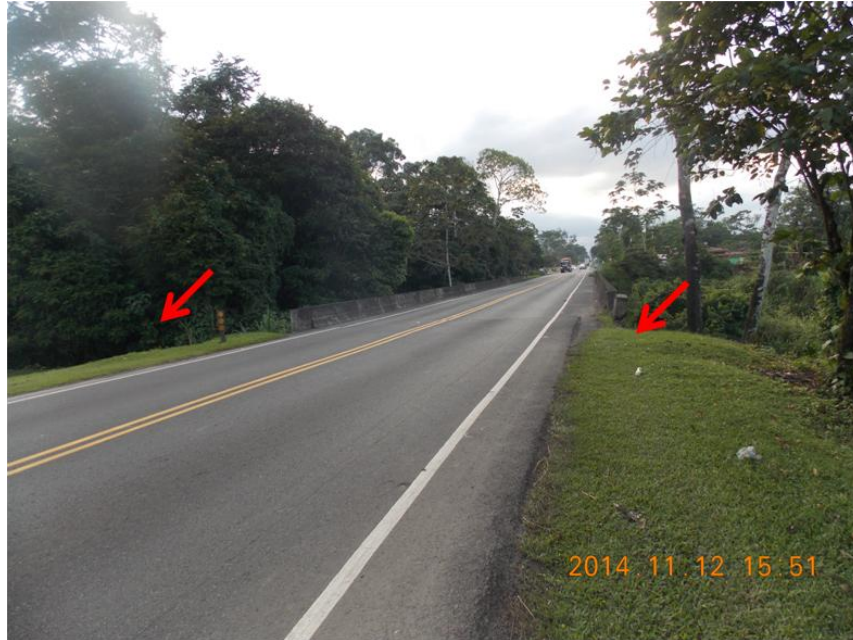
**Figura 1.** Ausencia de guardavías, rótulos de identificación y marcador de objeto en el costado derecho en el acceso 1.

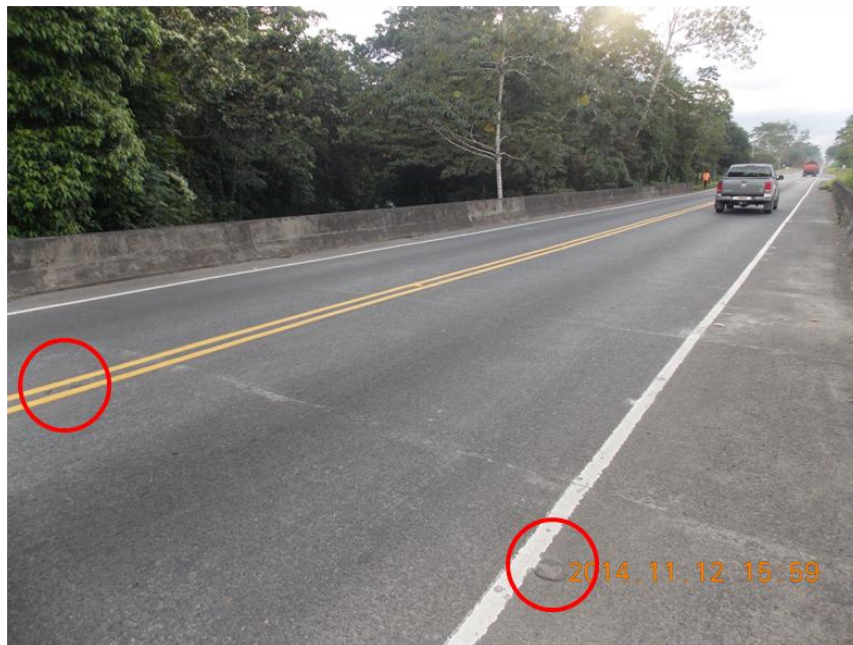
**Figura 2.** Desprendimiento de captaluces en la calzada.

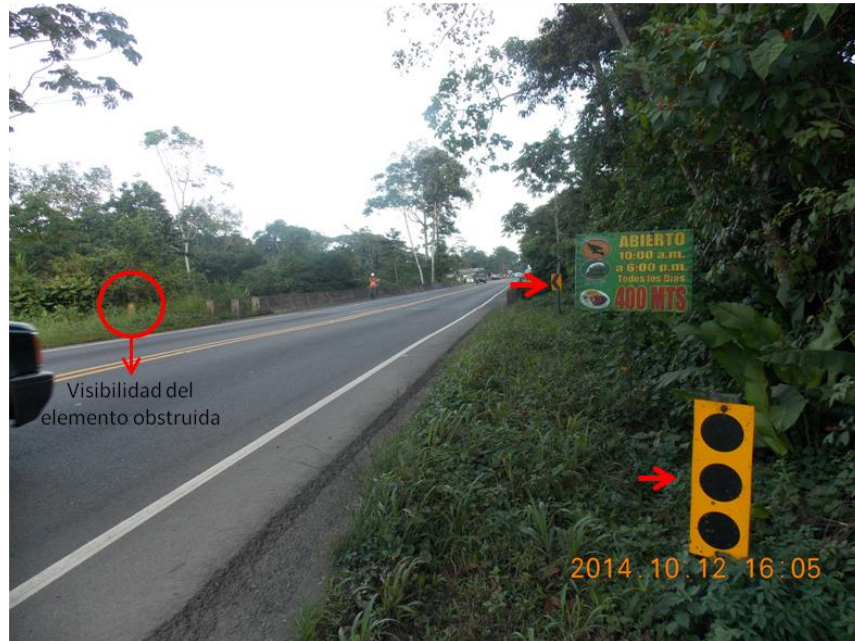
**Figura 3.** Marcadores de objeto en el acceso 2 y visibilidad obstruida del marcador en el costado izquierdo por vegetación.

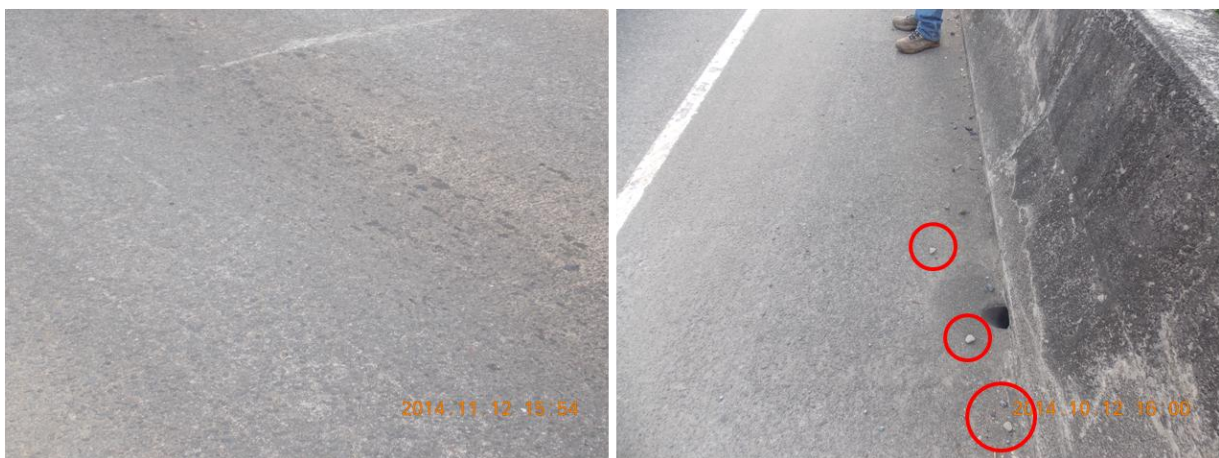
**Figura 4.** Desgaste superficial y leve desprendimiento de agregado en la superficie de rodamiento.

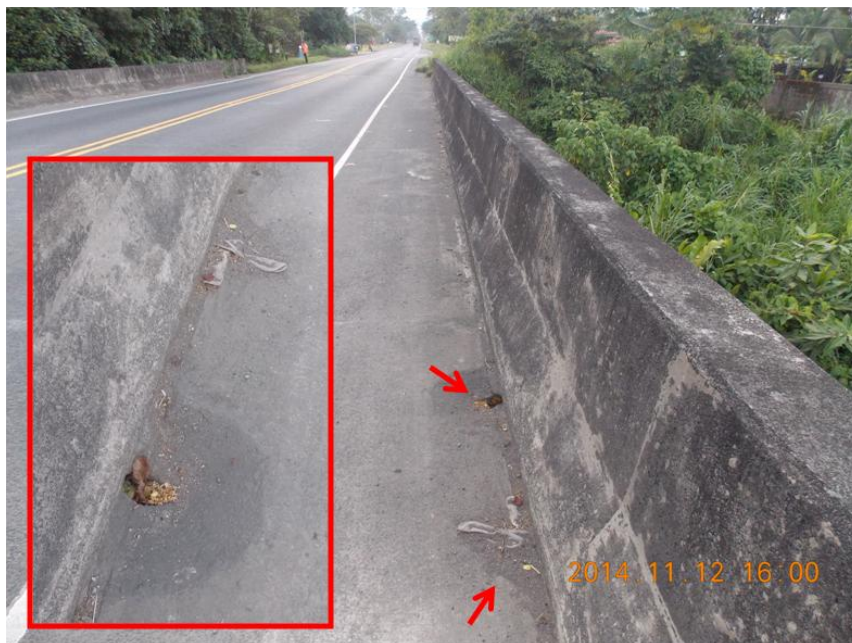
**Figura 5.** Acumulación de sedimentos y basura en los bordillos y los ductos de drenaje de la superestructura.

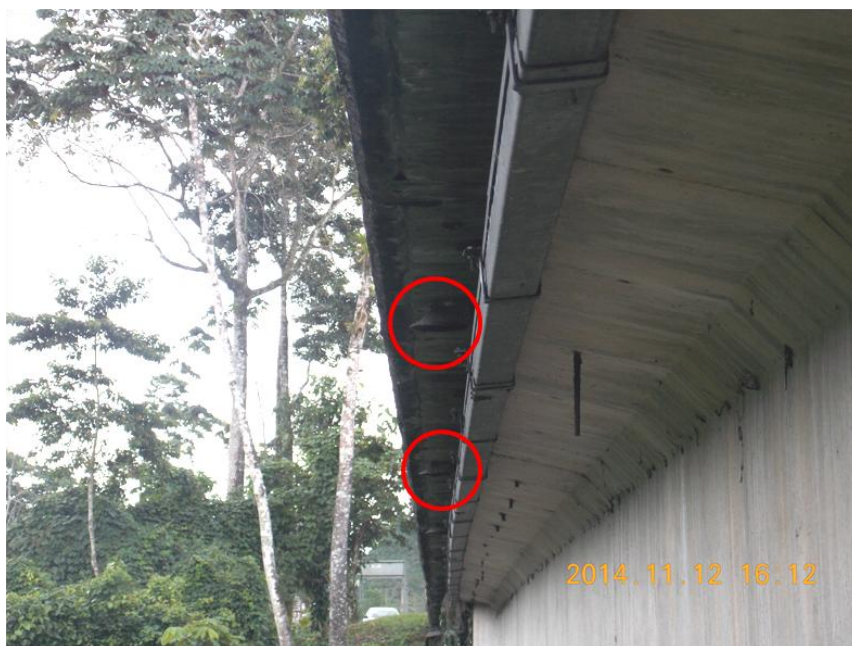
**Figura 6.** Longitud insuficiente de los ductos de drenaje de la superestructura.

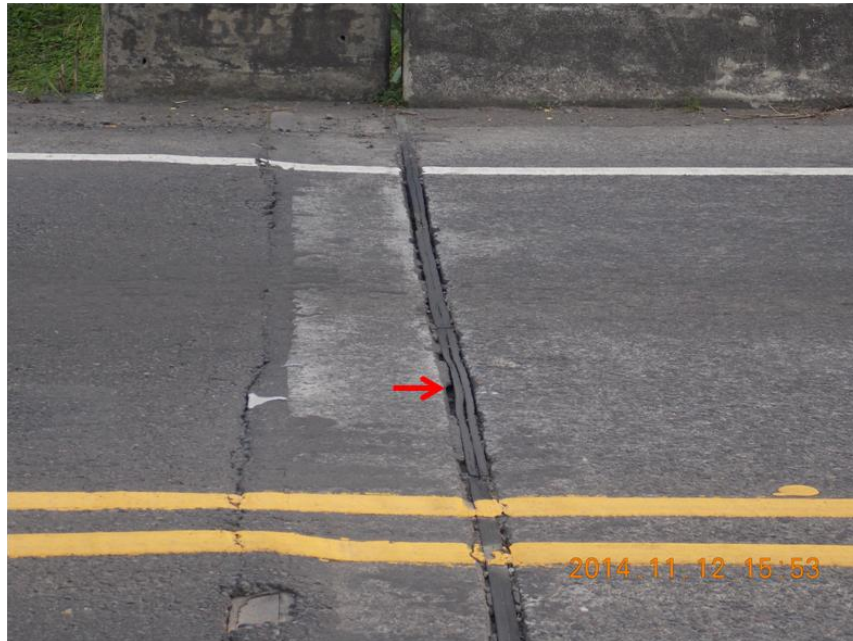
3.3 Juntas de expansión	<p>El sello de las juntas de expansión de los extremos del puente presentaba deformación en algunas secciones (ver Figura 7).</p> <p>En la junta de expansión intermedia el sello se ha salido de posición e inclusive desprendido. También se observó acumulación de sedimentos y basura en algunas secciones (ver Figura 8 y Figura 9).</p>	<p>La filtración constante de agua por las juntas de expansión y el contacto directo de los elementos de la subestructura con la humedad propicia su deterioro.</p>	<p>Examinar con detalle la condición del sello de las juntas extremas para determinar si es necesaria su reparación o su sustitución.</p> <p>Colocar un nuevo sello en la junta intermedia.</p> <p>Buscar la asesoría de un profesional con experiencia en juntas de expansión de puentes.</p>

**Figura 7.** Deformación del sello de las juntas de expansión en los extremos del puente.

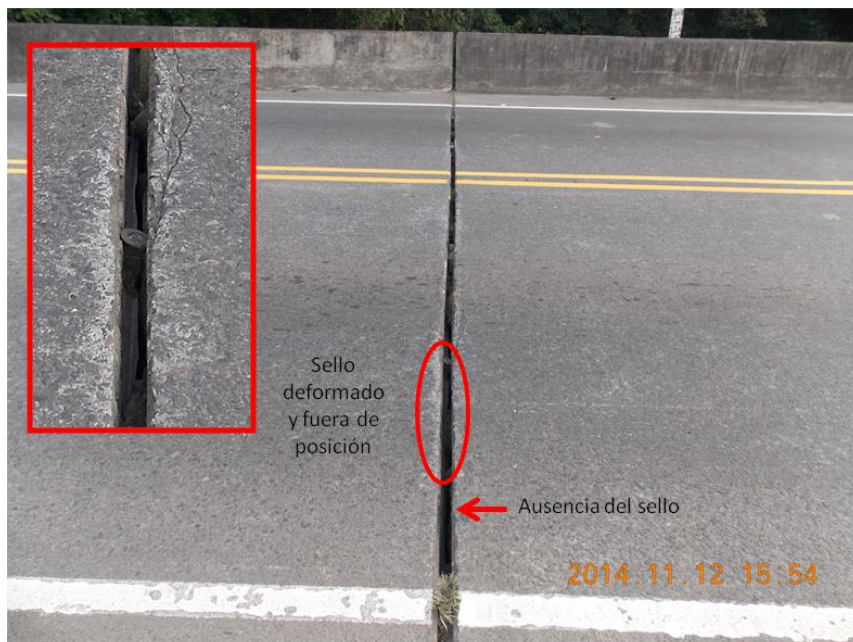
**Figura 8.** Sello fuera de posición o ausente en junta de expansión intermedia.

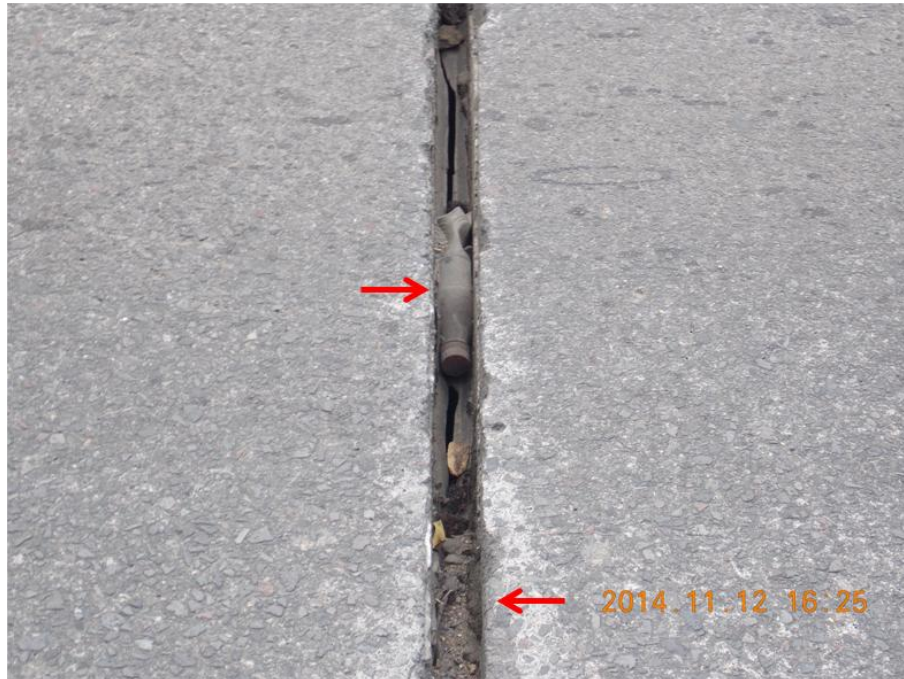
**Figura 9.** Presencia de basura y sedimentos en la junta de expansión.

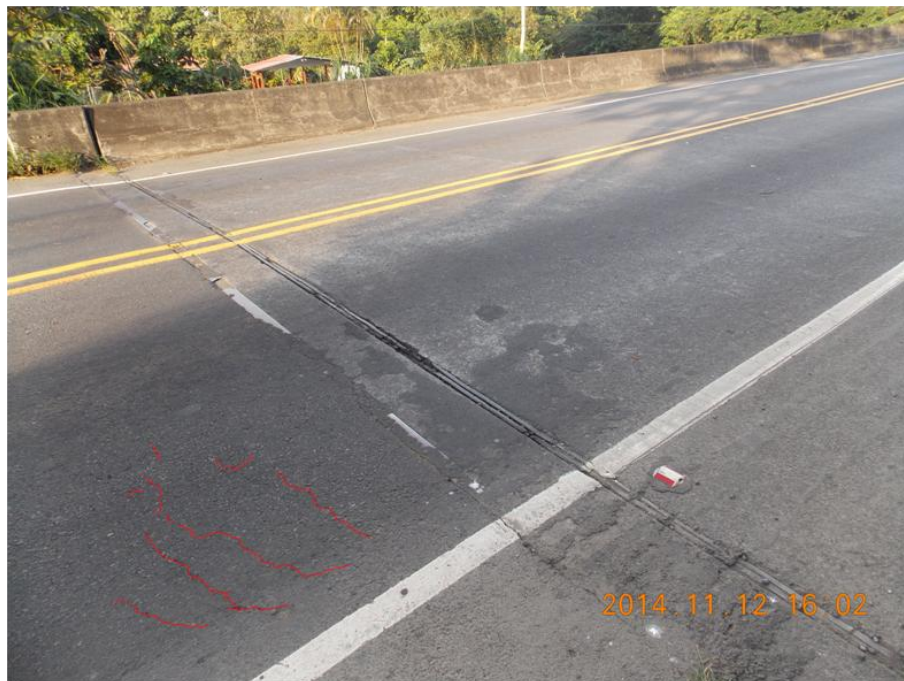
3.4. Accesos	Se observó agrietamiento de la superficie de rodamiento en el acceso 2 (ver Figura 10).  No se observaron problemas en los taludes de los accesos.	El agrietamiento observado podría ser indicio de un asentamiento en el relleno de aproximación que de progresar podría causar agujeros en la superficie de rodamiento de los accesos o problemas estructurales en los rellenos de aproximación.	Monitorear el avance de este agrietamiento e investigar con mayor detalle si es originado por un problema en los rellenos de aproximación.

**Figura 10.** Grietas en la superficie de rodamiento del acceso de aproximación 2.

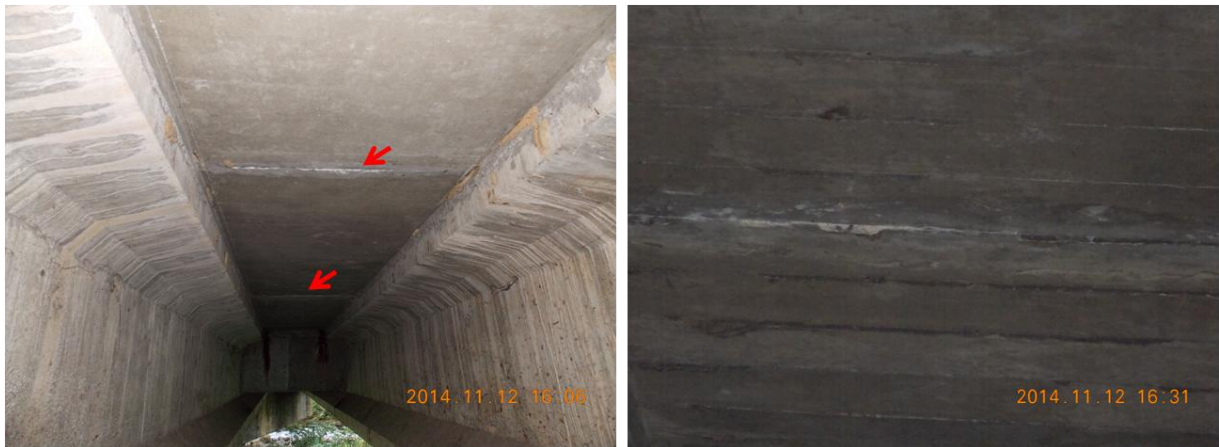
Elementos	Observaciones	Riesgo o vulnerabilidad	Recomendaciones
4.1 Tablero (losa de concreto)	<p>Se observó eflorescencia en las juntas de construcción (ver Figura 11).</p> <p>La superficie superior de la losa presenta desgaste (ver 3.1).</p>	<p>La eflorescencia observada podría ser consecuencia de filtraciones de agua a través de las juntas de construcción, las cuales a su vez podrían estar asociadas a deficiencias en el funcionamiento del sistema de drenaje de la superestructura.</p> <p>El contacto constante de los elementos del tablero con la humedad propicia su deterioro.</p>	<p>Ver recomendaciones en 3.2.</p> <p>Evaluar la necesidad de aplicar un tratamiento superficial a la losa de concreto (tipo membrana impermeable) para evitar las filtraciones de agua procurando la asesoría de un profesional experto en este tipo de sistemas.</p>

**Figura 11.** Eflorescencia en las juntas de construcción de la losa de concreto.

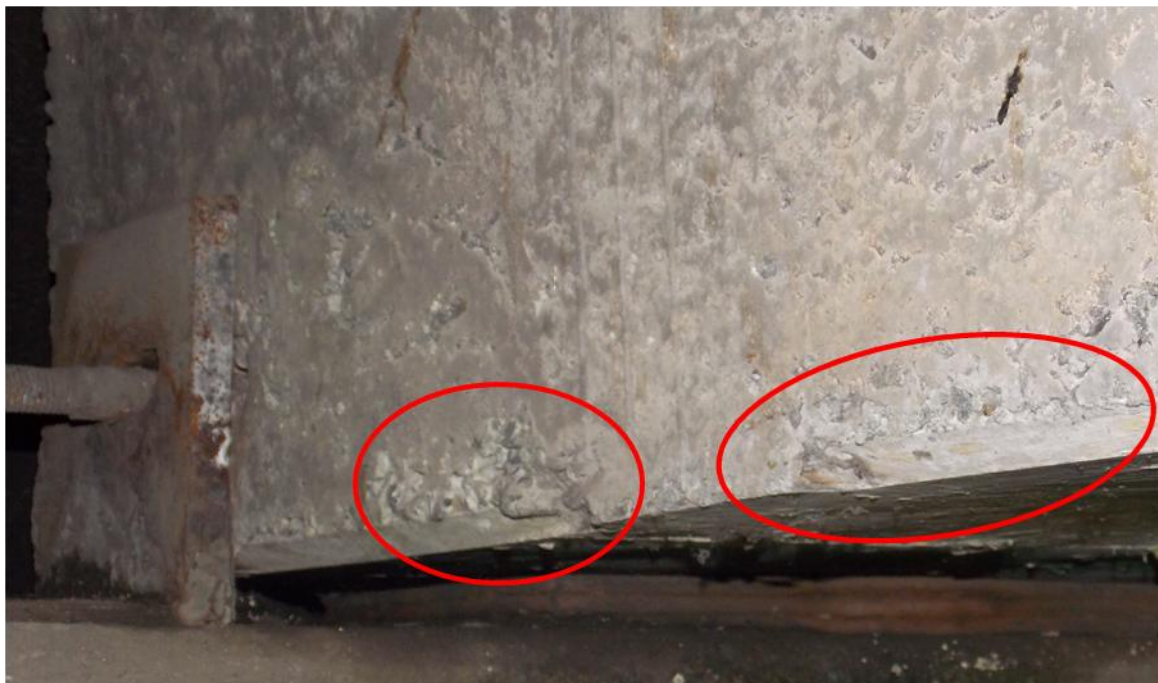
4.2 Vigas principales de concreto	<p>Se observaron algunos nidos de piedra que probablemente son producto de deficiencias en el proceso constructivo de las vigas (ver Figura 12).</p> <p>En las cercanías de la pila y del bastión 1 la superficie inferior de las vigas presentaba manchas de humedad cuyo origen no fue posible determinar durante la inspección (ver Figura 13).</p>	<p>La presencia de nidos de piedra propicia la filtración de humedad al interior del elemento y la posible oxidación del acero de refuerzo.</p> <p>Existe la posibilidad de que las manchas de humedad observadas sean producto de crecidas del río.</p>	<p>Evaluar la necesidad de reparar los nidos de piedra observados en las vigas principales buscando la asesoría de un profesional experto en reparación de elementos de concreto.</p>

**Figura 12.** Nidos de piedra en vigas principales.

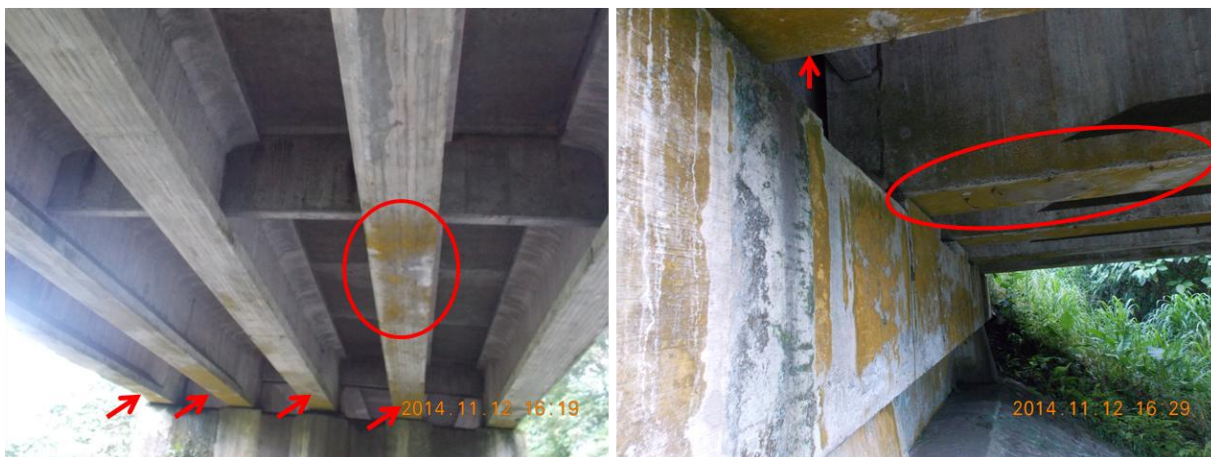
**Figura 13.** Manchas de humedad en la superficie inferior de las vigas principales en las proximidades de la pila y el bastión 1.

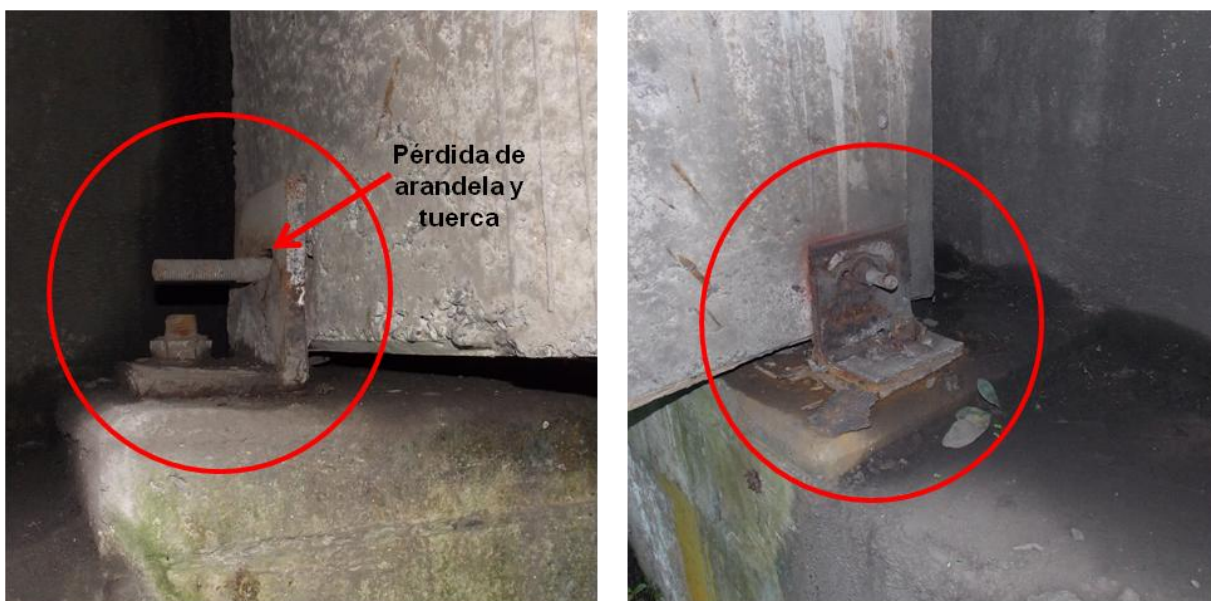
<b>Elementos</b>	<b>Observaciones</b>	<b>Riesgo o vulnerabilidad</b>	<b>Recomendaciones</b>
5.1 Apoyos en bastiones y pilas (longitud de asiento, estado del apoyo)	El mecanismo de anclaje de los apoyos presentaba corrosión. Se observó también pérdida de tuercas y arandelas en uno de ellos (ver Figura 14).  Las almohadillas elastoméricas mostraban señales de degradación (ver Figura 15).	El funcionamiento inapropiado de los apoyos por el avanzado estado de deterioro en el que se encuentran puede limitar la capacidad de movimiento del puente.	Sustituir los apoyos en pila y bastiones buscando la asesoría de un profesional con experiencia en apoyos de puentes.

**Figura 14.** Corrosión del mecanismo de anclaje de los apoyos y pérdida de arandela y tuerca.

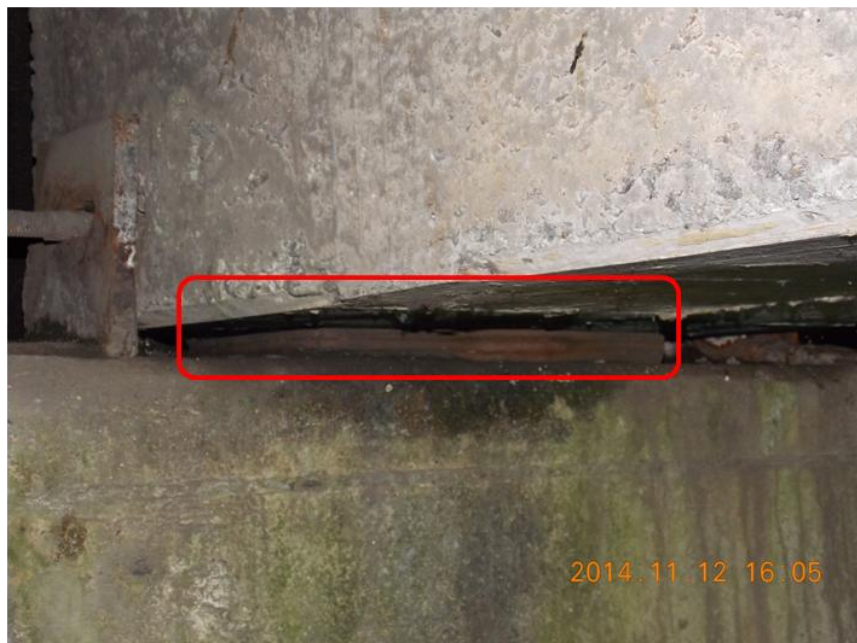
**Figura 15.** Degradación de las almohadillas de neopreno de los apoyos.

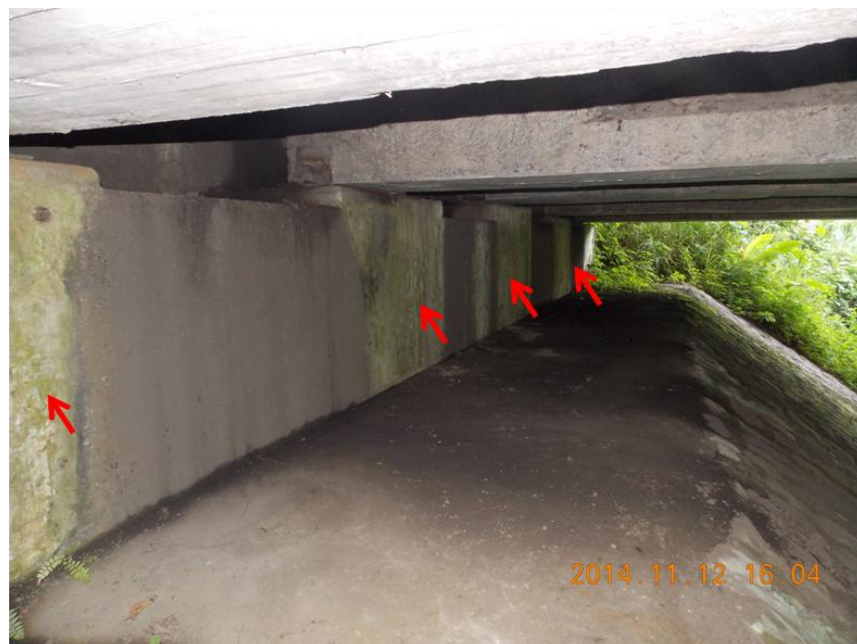
5.2 Bastiones y aletones	Se observaron manchas de humedad en la viga cabezal de los bastiones producto de las filtraciones por las juntas de expansión extremas (ver 3.3) (ver Figura 16).	El contacto directo de los bastiones con la humedad propicia su deterioro.	Ver recomendación en 3.3

**Figura 16.** Manchas de humedad en la viga cabezal del bastión 2

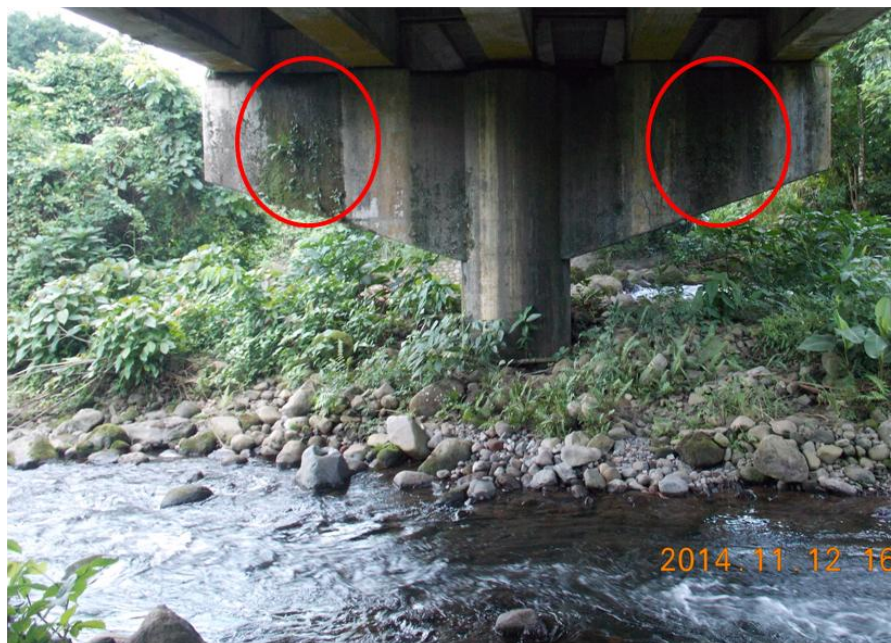
5.4 Pilas (viga cabezal, cuerpo)	Se observaron manchas de humedad en la viga cabezal de la pila producto de filtraciones por la junta de expansión intermedia del puente (ver 3.3) (ver Figura 17).	El contacto directo de la pila con la humedad propicia su deterioro.	Ver recomendación en 3.3

**Figura 17.** Manchas de humedad en la viga cabezal de la pila.
