LM-PI-UP-PN11-2015

FISCALIZACIÓN DEL PUENTE SOBRE EL RÍO COSTA RICA RUTA NACIONAL No. 32

Preparado por:
Unidad de Puentes

San José, Costa Rica
16 de marzo de 2015

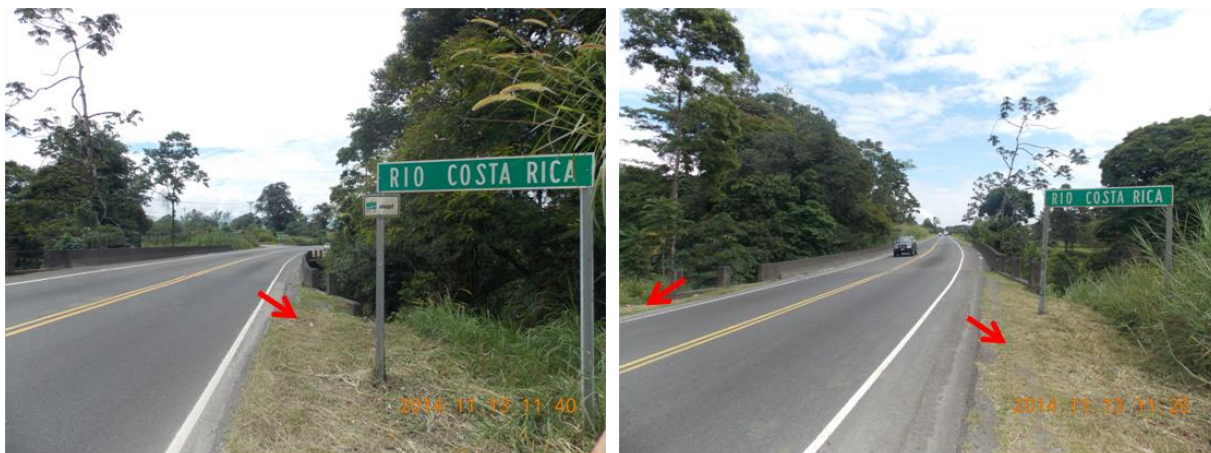
Elementos	Observaciones	Riesgo o vulnerabilidad	Recomendaciones
2.1. Barrera vehicular	No se observaron daños o deficiencias en la barrera vehicular.	Ninguno evidente.	No hay recomendaciones.
2.2. Guardavías	No existían guardavías en los accesos al puente (ver Figura 1).	Existe riesgo de caída de un vehículo al río durante un accidente de tránsito que ocurra en las proximidades del puente.	Instalar guardavías en ambos accesos al puente. Estos deben estar conectados a la barrera vehicular del puente y tener una terminación segura en sus extremos según las recomendaciones del fabricante. Buscar la asesoría de un profesional con experiencia en elementos de seguridad vial.

Figura 1. Ausencia de guardavías y marcadores de objetos en ambos accesos al puente.

7. Instalar guardavías en ambos accesos al puente que estén conectados a la barrera vehicular y tengan una terminación segura en sus extremos según las recomendaciones del fabricante.

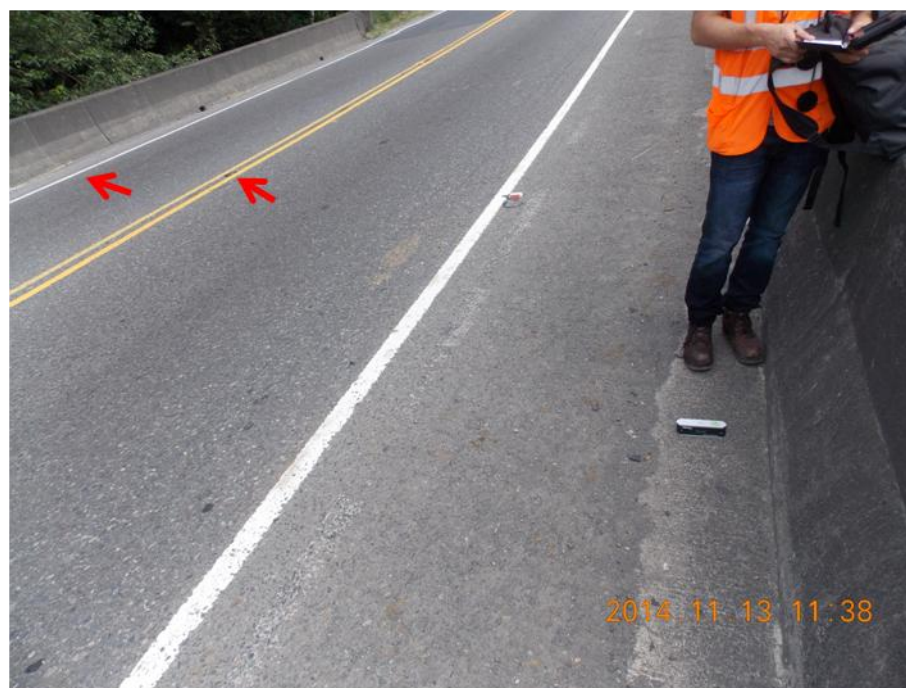
<p>2.3. Aceras y sus accesos</p>	<p>El puente no contaba con aceras ni con bordillos de seguridad.</p> <p>En las proximidades del puente se observaron algunas residencias y una parada de autobús, por lo que puede inferirse que existe tránsito peatonal en el puente.</p>	<p>Las condiciones para el tránsito peatonal en el puente no son seguras.</p>	<p>Evaluar la necesidad de construir una acera en el puente para el tránsito peatonal que cumpla con los requisitos de la Ley 7600.</p>
<p>2.4. Identificación</p>	<p>Existían rótulos de identificación en ambos accesos al puente.</p>	<p>Ninguno evidente.</p>	<p>No hay recomendaciones.</p>
<p>2.5. Señalización</p> <ul style="list-style-type: none"> • Captaluces • Demarcación horizontal • Marcadores de objeto 	<p>Si bien se encontraron captaluces, algunos de ellos se habían desprendido (ver Figura 2).</p> <p>La demarcación horizontal se encontró en estado regular (ver Figura 3).</p> <p>No existían marcadores de objeto en los accesos al puente (ver Figura 1).</p>	<p>La ausencia de los elementos mencionados aumenta la probabilidad de un accidente vial en condiciones de baja visibilidad.</p>	<p>Reponer los captaluces que se han perdido y colocar marcadores de objetos en los accesos frente a la barrera vehicular del puente.</p> <p>Establecer un programa rutinario que incluya entre otras labores el mantenimiento de la señalización vial.</p>

Figura 2. Ausencia de captaluces en algunas secciones del puente.

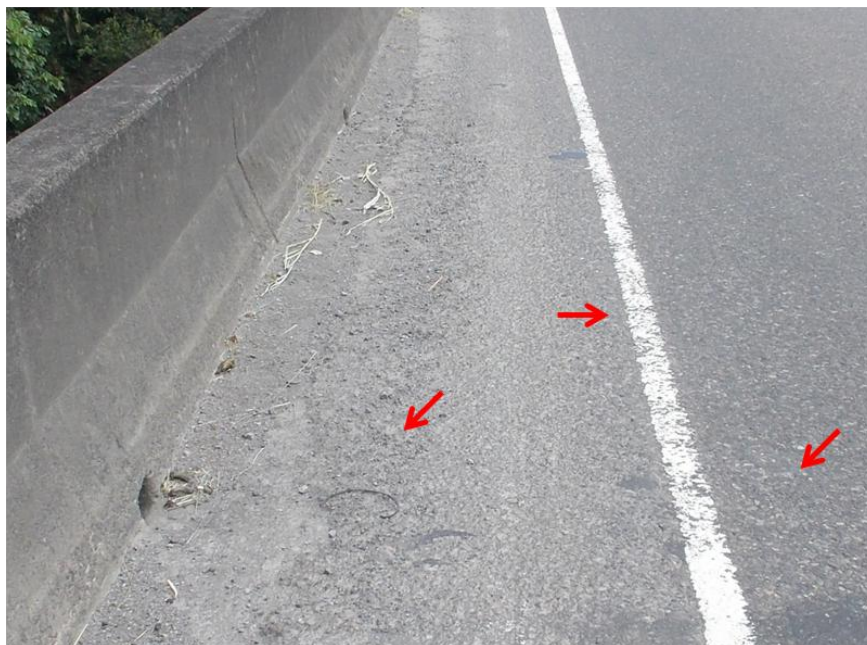
Elementos	Observaciones	Riesgo o vulnerabilidad	Recomendaciones
3.1 Superficie de rodamiento del puente	Se detectaron leves desprendimientos de agregado en el pavimento asfáltico (ver Figura 3).	La deficiencia encontrada es leve, sin embargo su progreso puede provocar que partículas de agregado desprendido sean disparadas contra el parabrisas de los vehículos, situación con potencial de provocar daños materiales o inclusive un accidente de tránsito sobre el puente.	Monitorear la evolución de esta deficiencia. Valorar la posibilidad de aplicar un tratamiento superficial a la carpeta asfáltica para detener su progreso procurando la asesoría de un profesional experto en métodos de reparación de carpetas asfálticas.

3.2 Bordillos y sistema de drenaje del puente	Se observaron sedimentos acumulados en los bordillos del puente (ver Figura 3). El sistema de drenaje descarga el agua directamente sobre las vigas principales externas de la superestructura (ver Figura 4).	Si los ductos de drenaje llegan a obstruirse por la acumulación de sedimentos en los bordillos se incrementa el riesgo de acumulación de agua sobre la calzada que podría causar el hidroneo de los vehículos y consecuentemente un accidente de tránsito sobre el puente. La descarga directa de agua sobre los elementos estructurales contribuye a su deterioro.	Limpiar los bordillos del puente y establecer un programa de mantenimiento rutinario donde se incluya su limpieza periódica. Colocar extensiones en las salidas de los orificios de drenaje de la superestructura que cumplan con los requerimientos de la sección 2.6.6.4 de AASHTO LRFD 2012.

Figura 3. Demarcación horizontal en estado regular, leves desprendimientos de agregado en la carpeta asfáltica e inicio de acumulación de sedimentos en los bordillos.

10. Evaluar la necesidad de colocar iluminación en el puente y sus proximidades.
11. Monitorear la evolución del desprendimiento de agregado del pavimento asfáltico. Valorar la posibilidad de aplicar un tratamiento superficial a la carpeta asfáltica para detener su deterioro.

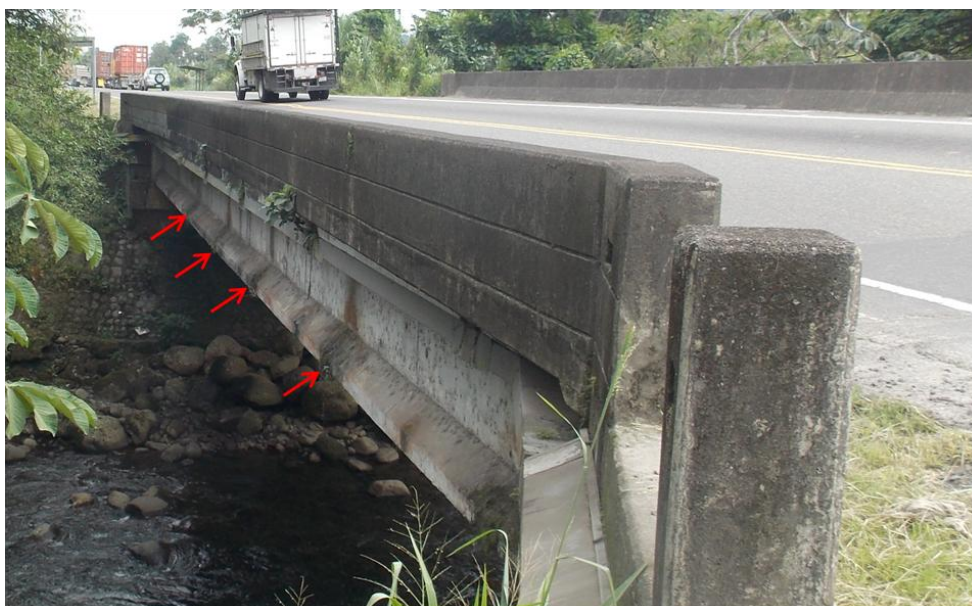
Figura 4. Manchas de humedad en las vigas exteriores provocadas por la descarga directa de agua sobre ellas.

- Riesgo o vulnerabilidad									
Si los ductos de drenaje llegan a obstruirse por la acumulación de sedimentos en los bordillos se incrementa el riesgo de acumulación de agua sobre la calzada que podría causar el hidroplaneo de los vehículos y consecuentemente un accidente de tránsito sobre el puente.									
La descarga directa de agua sobre los elementos estructurales contribuye a su deterioro.

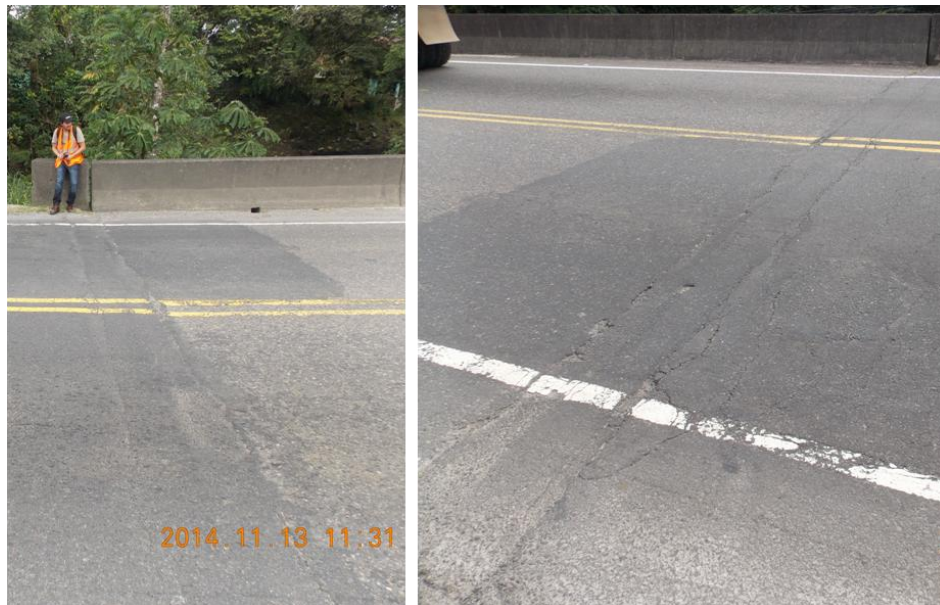
3.3 Juntas de expansión	Las juntas de expansión estaban obstruidas por una sobrecapa de asfalto (ver Figura 5). Aparentemente el sello impermeable de las juntas se encontraba dañado ya que se observaron manchas de humedad en las vigas cabeceras de los bastiones (ver Figura 11).	La obstrucción de las juntas de expansión puede limitar la capacidad de desplazamiento del puente.	Remover la sobrecapa de asfalto sobre las juntas de expansión y examinar la condición de la junta para determinar si es necesaria su reparación.

Figura 5. Obstrucción de las juntas de expansión con una sobrecapa asfáltica.

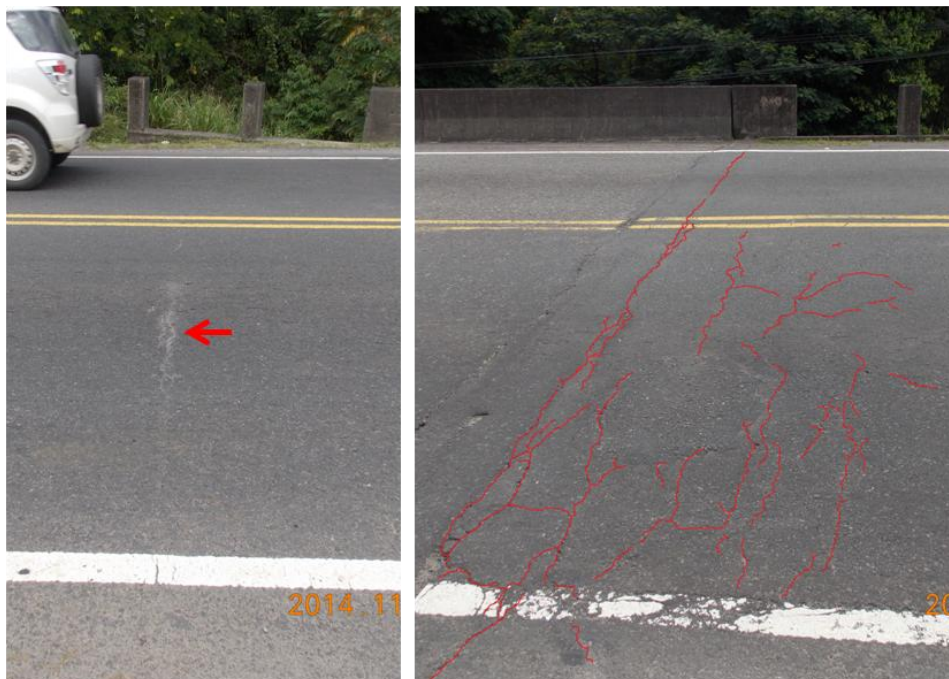
<p>3.4 Accesos</p> <ul style="list-style-type: none"> • Superficie de rodamiento • Rellenos de aproximación • Taludes • Muros de retención • Losa de aproximación 	<p>Se observó agrietamiento en la superficie de rodamiento de los accesos (ver Figura 6).</p> <p>Según los planos del puente no existe losa de aproximación en los accesos, ni se tuvo evidencia visual de su existencia en el puente</p> <p>No se observaron daños en taludes y rellenos.</p>	<p>El agrietamiento observado podría ser indicio de un asentamiento en el relleno de aproximación que de progresar podría causar agujeros en la superficie de rodamiento de los accesos o problemas estructurales en los rellenos de aproximación.</p> <p>La ausencia de losa de aproximación hace que el relleno de aproximación sea más vulnerable a asentamientos producidos por la acción del tránsito vehicular.</p>	<p>Monitorear el avance de este agrietamiento e investigar con mayor detalle si es originado por un problema en los rellenos de aproximación.</p>

Figura 6. Agrietamiento de la carpeta asfáltica de los accesos.

3.4. ACCESOS (SUPERFICIE DE RODAMIENTO, RELLENOS DE APROXIMACIÓN, TALUDES Y MUROS DE RETENCIÓN)									
- Observaciones									
Se observó agrietamiento en la superficie de rodamiento de los accesos.									
Según los planos del puente no existe losa de aproximación en los accesos; ni se tuvo evidencia visual de su existencia en el puente									
No se observaron daños en taludes y rellenos.

- Riesgo o vulnerabilidad									
El agrietamiento observado podría ser indicio de un asentamiento en el relleno de aproximación que de progresar podría causar agujeros en la superficie de rodamiento de los accesos o problemas estructurales en los rellenos de aproximación.									
La ausencia de losa de aproximación hace que el relleno de aproximación sea más vulnerable a asentamientos producidos por la acción del tránsito vehicular.

3. Monitorear el avance del agrietamiento en la superficie de rodamiento de los accesos e investigar con mayor detalle si es originado por un problema en los rellenos o la losa de aproximación.

- Recomendaciones									
Monitorar el avance de este agrietamiento e investigar con mayor detalle si es originado por un problema en los rellenos de aproximación.

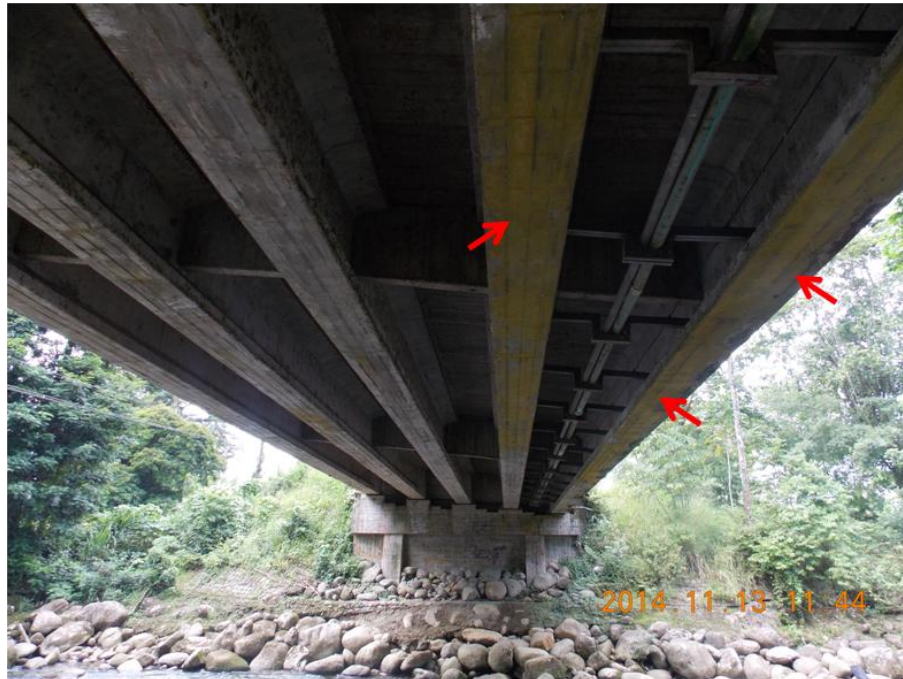
4.2 Vigas principales de concreto	Se observaron manchas de color naranja en la superficie inferior de las vigas principales. Algunas son de gran extensión y cubren gran parte de la superficie (ver Figura 7), mientras que otras se presentan en franjas espaciadas aproximadamente a la misma distancia (ver Figura 8) que parecen coincidir con la ubicación de los aros del acero de refuerzo.	Si las manchas observadas son manchas de óxido provenientes del acero de refuerzo de las vigas principales, existe un alto riesgo de que la capacidad estructural de estos elementos esté disminuyéndose.	Investigar con mayor detalle si las manchas observadas son manchas de óxido provenientes del acero de refuerzo de las vigas principales. Si se determina que el acero de refuerzo del puente está corroído, realizar un análisis estructural detallado de la estructura para determinar si es necesaria su rehabilitación o su sustitución.

Figura 7. Manchas naranjas de gran extensión en la superficie inferior de algunos sectores de las vigas principales.

4. Investigar con mayor detalle si las manchas naranjas observadas son manchas de óxido provenientes del acero de refuerzo de las vigas principales y los bastiones. Si se determina que el acero de refuerzo del puente está corroído, realizar un análisis estructural detallado del puente para determinar si es necesaria su rehabilitación o su sustitución.

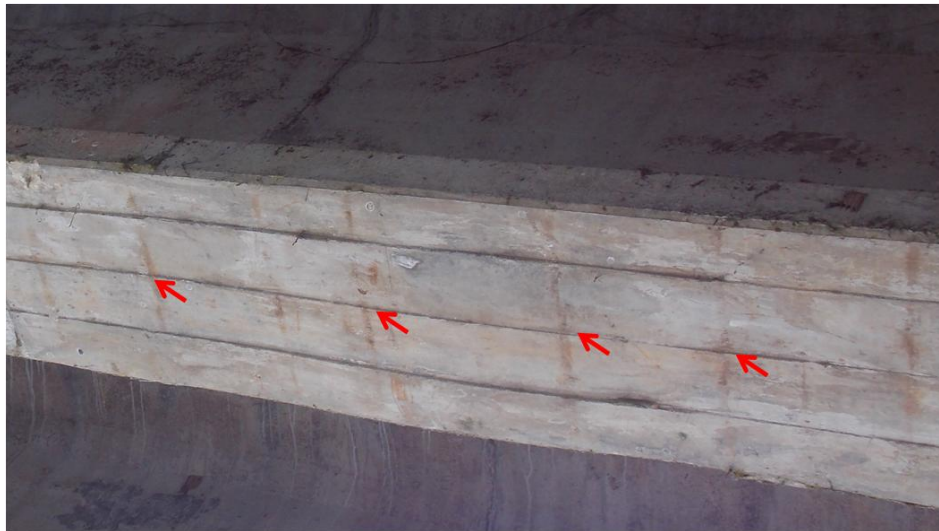
Figura 8. Franjas naranjas espaciadas aproximadamente a la misma distancia en la superficie inferior de las vigas principales.

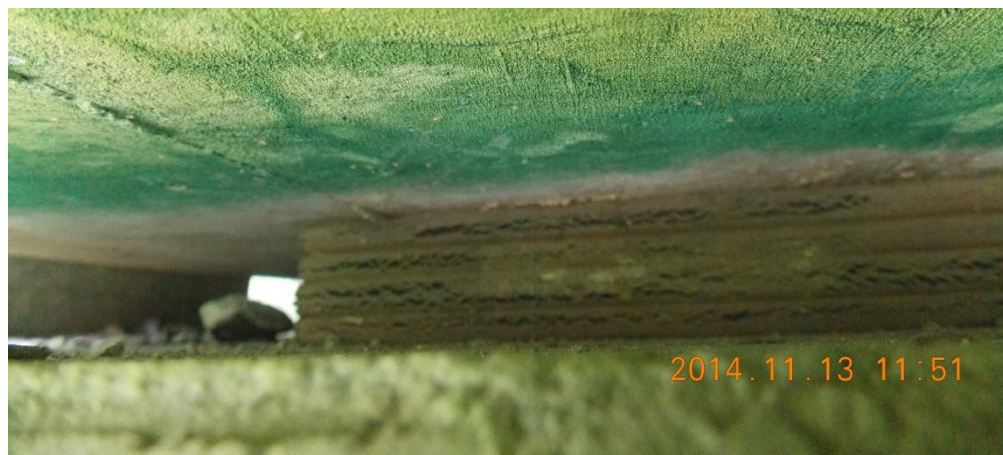
Elementos	Observaciones	Riesgo o vulnerabilidad	Recomendaciones
5.1 Apoyos en bastiones (longitud de asiento, estado del apoyo)	Se observó oxidación de las placas de acero y agrietamiento de las almohadillas de neopreno de los dispositivos de apoyo (ver Figura 9). Se observó deterioro del sistema de protección de pintura de los mecanismos de restricción de movimiento horizontal (ver Figura 10).	El mal estado de los apoyos puede limitar la capacidad de desplazamiento del puente.	Sustituir los apoyos elastoméricos del puente, buscando la asesoría de un profesional experto en este tipo de apoyos. Aplicar nuevamente un sistema de protección de pintura a los mecanismos de restricción de movimiento horizontal.

Figura 9. Oxidación de las placas de acero y desgaste de las almohadillas de neopreno de los apoyos.

1. Reparar la escollera del talud frontal del bastión 1.
2. Sustituir los apoyos elastoméricos del puente, buscando la asesoría de un profesional experto en este tipo de apoyos. Además, aplicar nuevamente un sistema de protección de pintura a los mecanismos de restricción de movimiento horizontal.

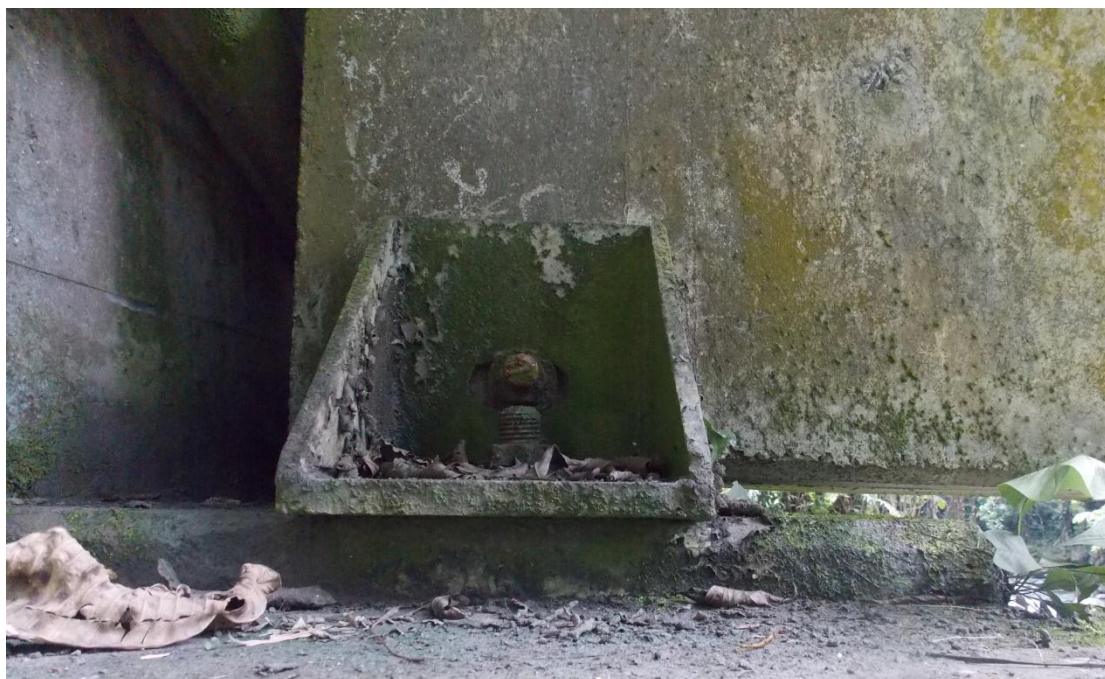
Figura 10. Deterioro del sistema de protección de pintura del mecanismo de restricción del movimiento horizontal de las vigas.

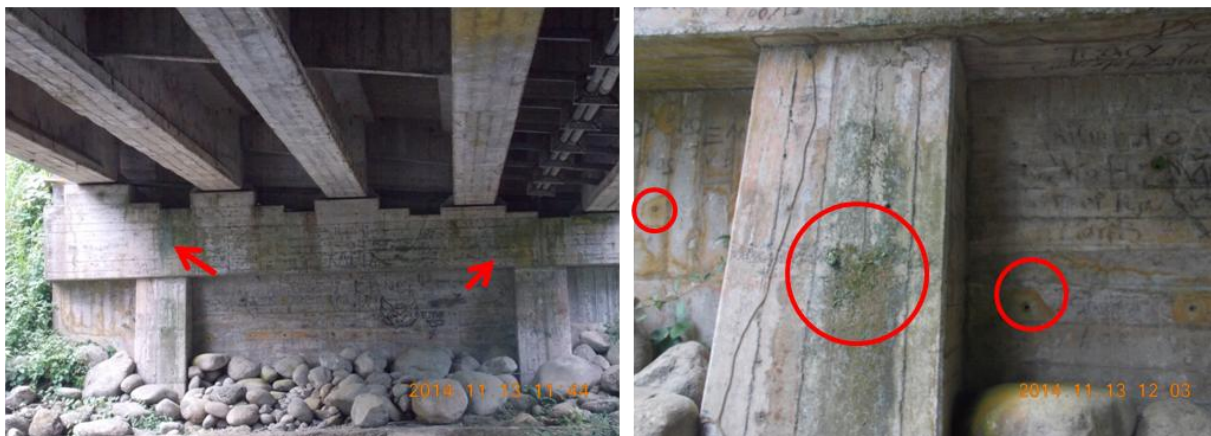
5.2 Bastiones y aletones	Se observaron manchas superficiales de color naranja (ver punto 4.2) en algunas secciones de ambos bastiones, así como manchas de humedad producto del ingreso de agua a través de las juntas de expansión (ver Figura 11).	Si las manchas observadas son manchas de óxido provenientes del acero de refuerzo de los bastiones, existe un alto riesgo de que la capacidad estructural de estos elementos esté disminuyéndose.	Ver recomendaciones en 3.3 Realizar una inspección detallada para determinar si las manchas observadas son manchas de óxido provenientes del acero de refuerzo de las vigas principales. Si se determina que el acero de refuerzo está corroído, realizar un análisis estructural detallado del puente para determinar si es necesaria su rehabilitación o su sustitución.

Figura 11. Manchas superficiales de color naranja en algunos sectores del bastión 2 y manchas de humedad producto del ingreso de agua a través de las juntas de expansión.

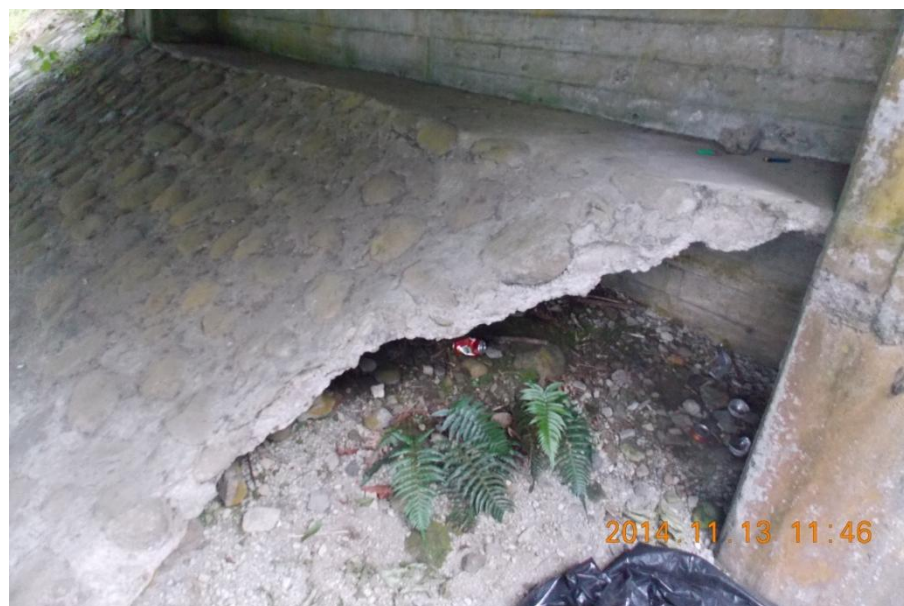
5.3 Taludes frente a los bastiones	La escollera del talud frontal del bastión 1 se encontraba fracturada y el talud mostraba signos de socavación (ver Figura 12).	La falta de mantenimiento correctivo para atender este problema permite que la socavación del talud continúe, situación con potencial de causar daños mayores en la escollera o inclusive problemas de estabilidad del bastión.	Reparar la escollera del talud frontal del bastión 1.

Figura 12. Fractura de la escollera en el talud frontal del bastión 1 y signos de socavación del talud.
