Laboratorio Nacional de  
Materiales y Modelos Estructurales

07 de Octubre de 2013  
**LM-PI-GM-27-2013**

**Referencia: UTGV-MF-13-153**  
**Inspección puente Cristo Rey**

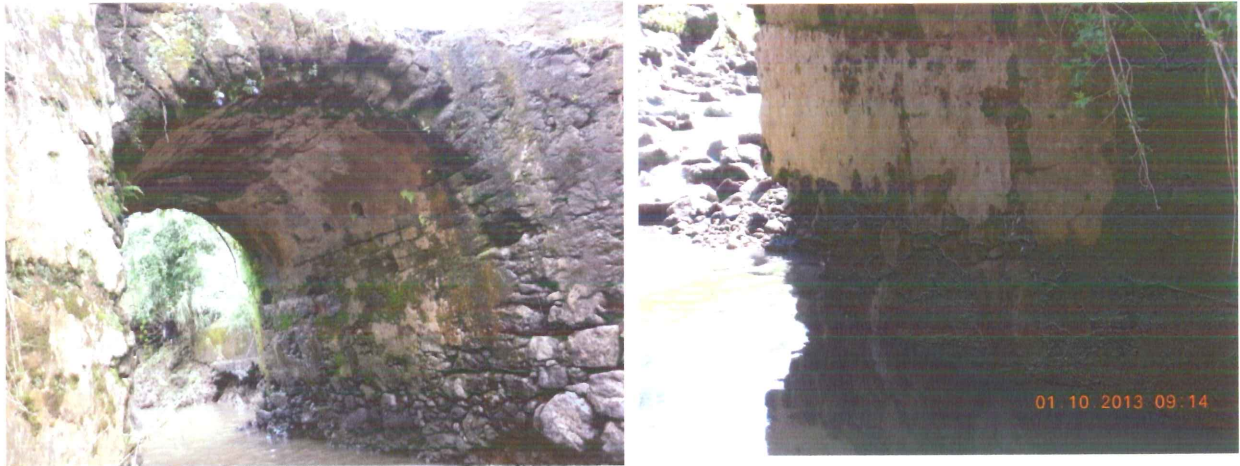
## 1. Condición de zona inferior de arcos

El puente está constituido por un arco de mampostería, en sus zonas de apoyo en los costados se habían identificado daños significativos a raíz de la pérdida de elementos (piedras). Como puede observarse la pérdida ha sido progresiva a causa de la socavación. Esto debilita la estructura en cuanto a su capacidad de carga y le reduce considerablemente su desempeño durante una creciente, o bien, ante un sismo.

**Fotos 1 y 2:** Condición de las zonas inferiores del arco Enero 2011 y Octubre 2013  
**Fuente:** LanammeUCR

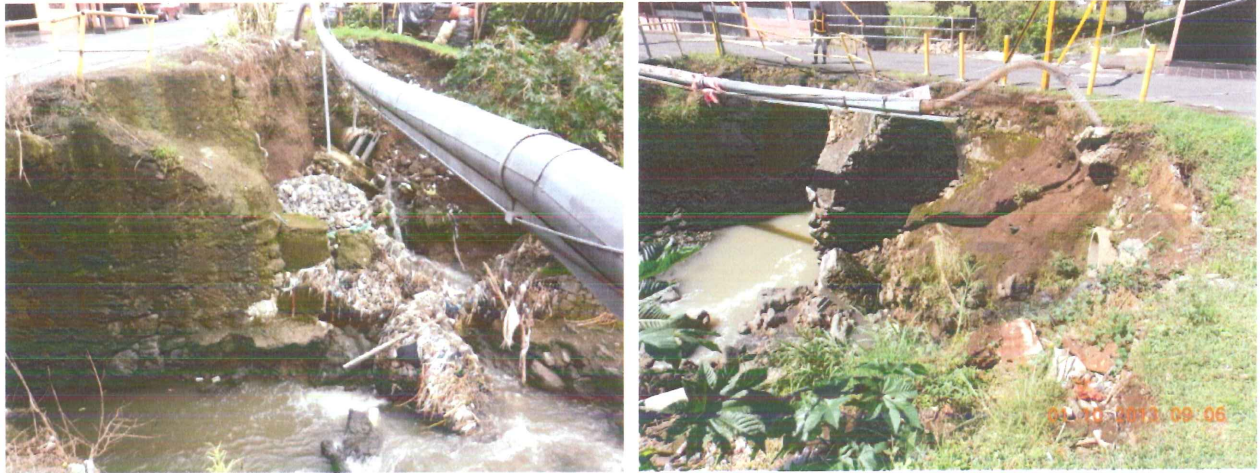
## 2. Deslizamiento en zona de relleno de aproximación

En esta zona del puente se habían identificado daños serios a causa del mal manejo de las aguas encauzadas por una alcantarilla y por la limitada capacidad hidráulica del puente. Actualmente la zona de deslizamiento se observa incrementada y es de esperar que ante una creciente la quebrada socave aún más esta zona. Esta situación pone en peligro la integridad de la estructura y del relleno de aproximación; también resulta claro que no se han ejecutado ningún tipo de medidas correctivas para solventar esta situación. La comparación se muestra en las siguientes fotografías.

**Fotos 3 y 4:** Deslizamiento en relleno de aproximación Enero 2011 y Octubre 2013

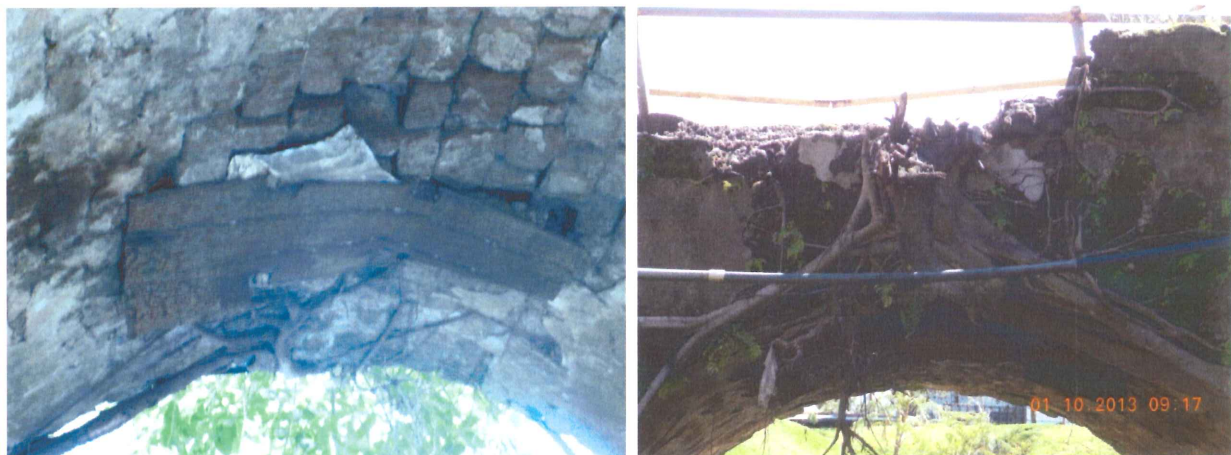
### 3. Daños en zona inferior del puente

Un aspecto preocupante durante la inspección de 2011 fue la condición de la zona central del puente, que se evidenciaba había tenido algún tipo de reparación en algún momento producto de la pérdida de piedras y material de pegado entre cada elemento. La inspección de Octubre de 2013 revela que los daños siguen en la misma condición de peligro identificada anteriormente. La posibilidad de que se presente un hueco en medio de la superficie de rueda está latente.

**Fotos 5 y 6:** Condición de la zona inferior del puente Enero 2011 y Octubre 2013

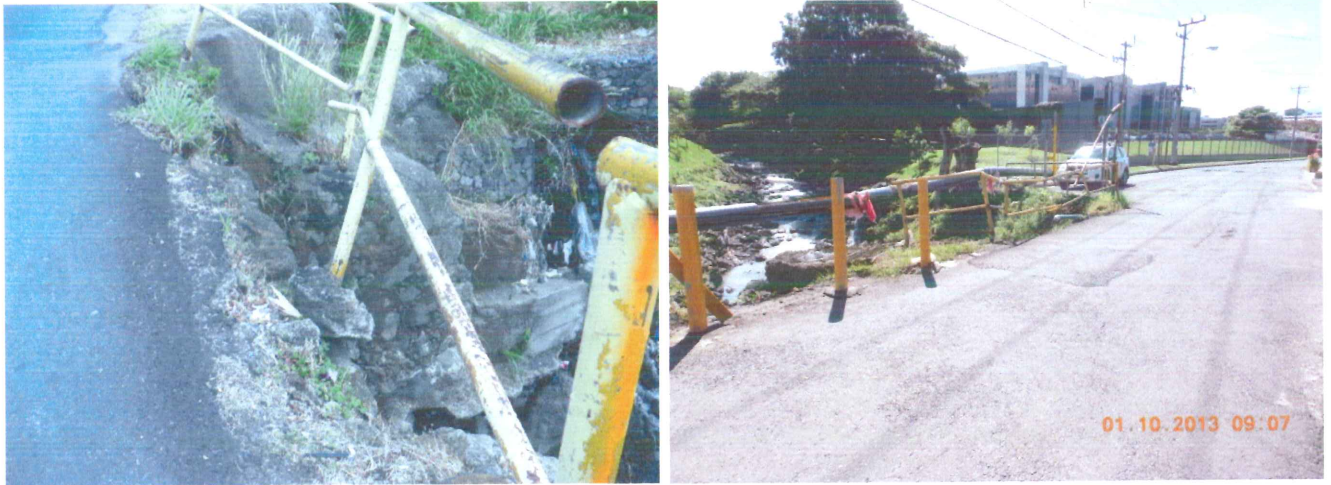
#### 4. Condiciones inseguras de barandas

Otro aspecto fundamental que se observó en la inspección de 2011 fue la mala condición de las barandas del puente, que propician inseguridad a los usuarios (peatones, ciclistas, vehículos). Actualmente las condiciones son básicamente las mismas, si bien se tiene una restricción a vehículos pesados las barandas mantienen la misma condición que las identificadas anteriormente.

Fotos 7 y 8: Barandas en puente Cristo Rey Enero 2011 y Octubre 2013
