Laboratorio Nacional de  
Materiales y Modelos Estructurales

5 de Junio de 2013  
LM-PI-GM-09-2013

*Asunto: Consulta sobre construcción de  
Puente La Cañada en Calle La Mina C-2-09-122*

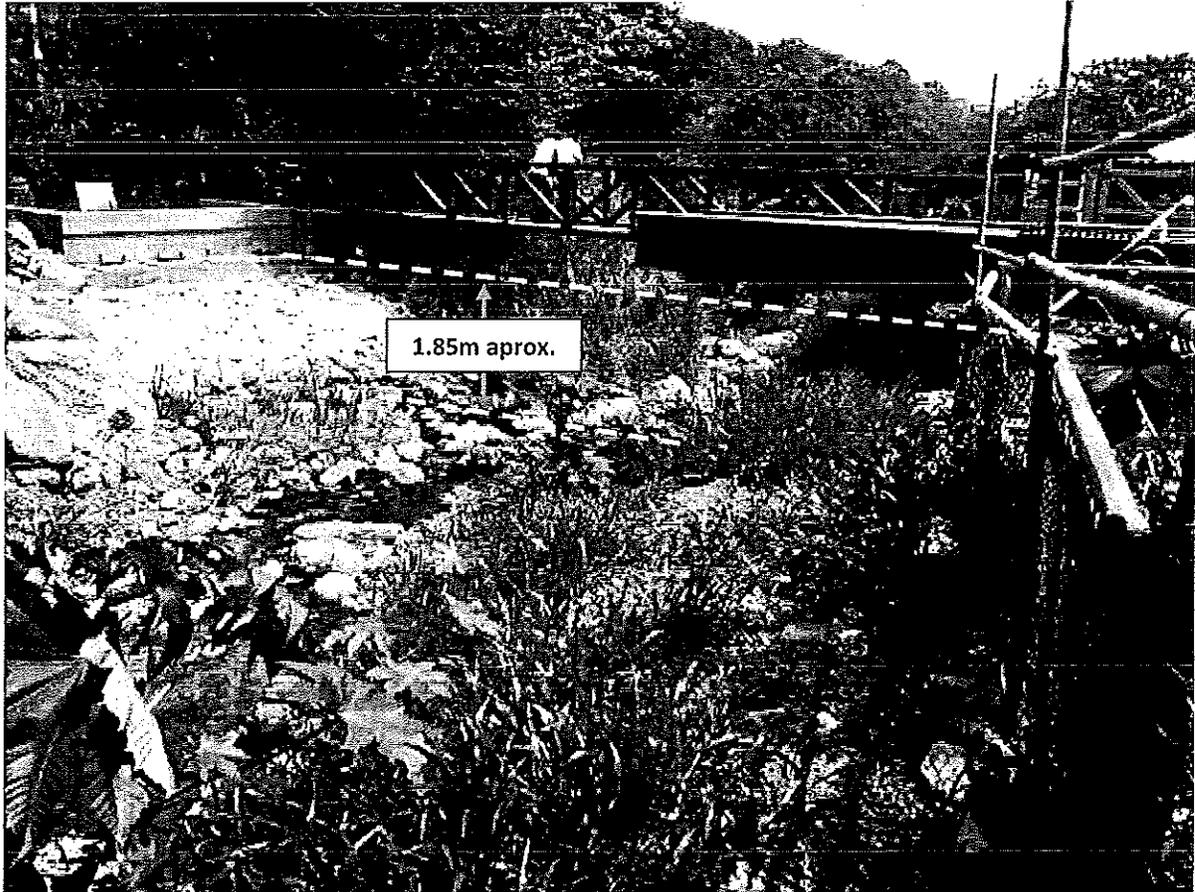
En los planos constructivos del puente se puede apreciar que la altura vertical libre propuesta es de 1.82 metros entre la zona inferior de las vigas de acero y el cauce del río. Las condiciones que se observaron durante la visita al puente, las cuales se muestran en la Figura 1 y 2, permiten observar que efectivamente al colocar las vigas de acero la altura libre corresponderá a una dimensión similar a la especificada en planos (1.85 metros sobre el cauce del Río Uruca).

Figura 1: Condición del proceso constructivo e indicación de posible altura libre vertical inferior en Puente La Cañada en Calle La Mina, Santa Ana.  
Fuente: Visita LanammeUCR 29-05-2013

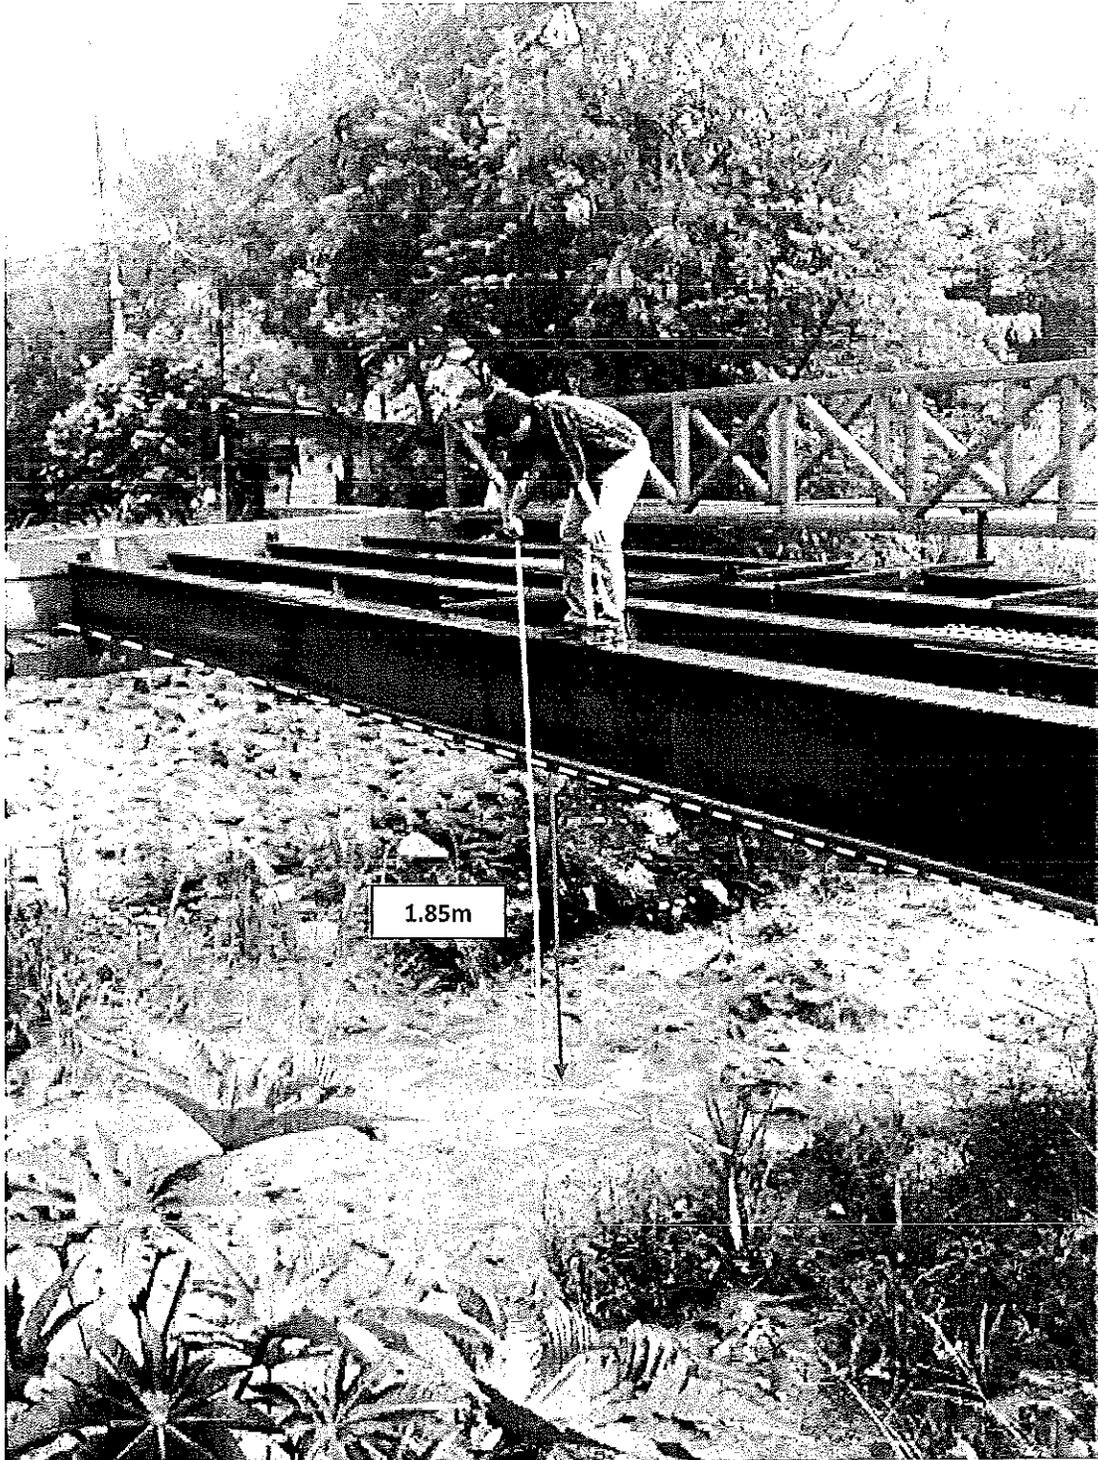
Figura 2: Medición de altura libre vertical en Puente La Cañada  
Fuente: Visita LanammeUCR 4-06-2013

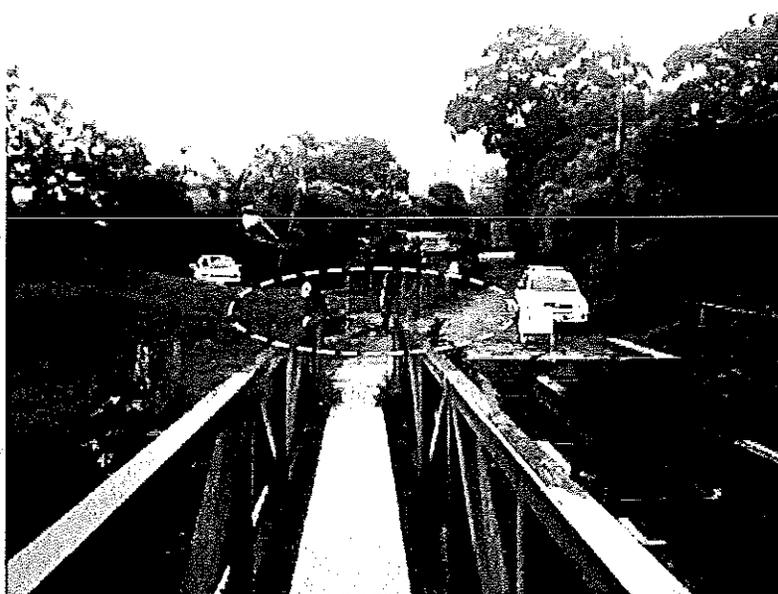
- Existen entradas a viviendas y propiedades muy cercanas a la ubicación de los bastiones. Si se elevarán los bastiones mas allá de la configuración actual para cumplir con una altura libre mayor, sería necesario construir rampas de aproximación en ambos costados del puente que obstruirían estos accesos (figura 3).

Figura 3: Presencia de entradas en la zona de los accesos al puente  
Fuente: Visita LanammeUCR 4-06-2013

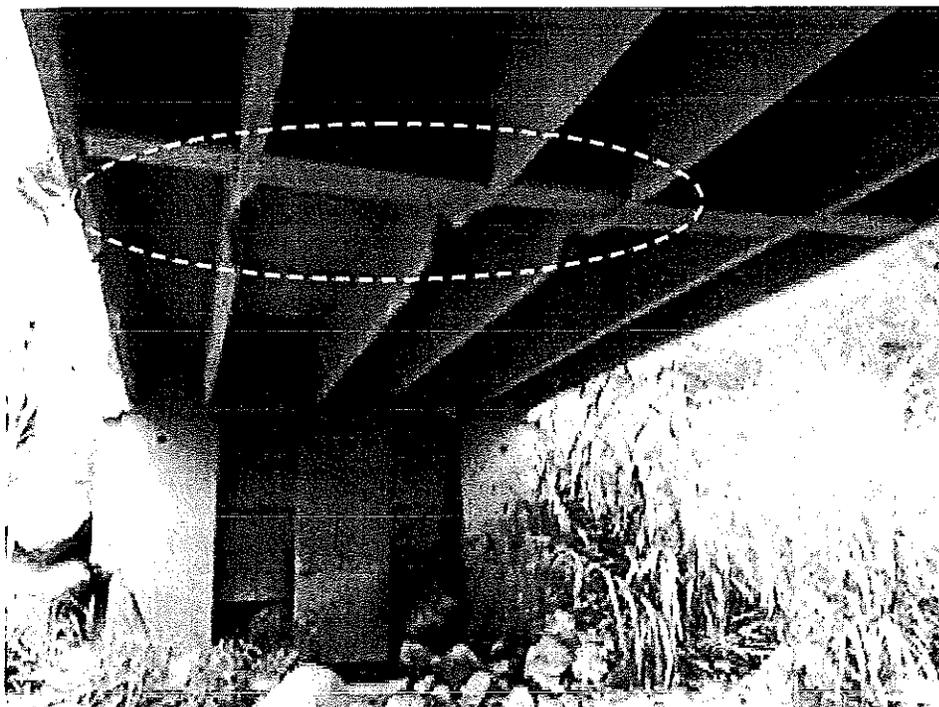
- Durante la visita también se visitó un puente aguas arriba sobre este mismo río, que representa un punto de riesgo ante desbordamiento del río durante una creciente. Se trata de un puente de 11 metros de longitud ubicado a unos 100 metros aguas arriba. Este puente muestra daños considerables en las vigas producto de golpes por material arrastrado por el río (rocas principalmente) durante el deslizamiento del Cerro Chitaría en 2010 que a la vez, destruyó el paso donde se ubica el puente en construcción (La Cañada). Los daños apreciados comprometen la estabilidad y resistencia del puente, por lo que se recomienda a la Municipalidad de Santa Ana tomar las medidas necesarias para rehabilitarlo o sustituirlo en vista del riesgo que representa actualmente a los usuarios (ver figura 4).

Figura 4: Daños en vigas a causa de materiales rocosos durante deslizamiento de 2010
