LM-USVT-21-2012
3 de setiembre de 2012

En cumplimiento de las competencias de fiscalización de obras que le asigna la Ley N° 8114 y su reforma mediante la Ley N° 8603 al Laboratorio Nacional de Materiales y Modelos Estructurales de la Universidad de Costa Rica (LanammeUCR), me permito referirme a aspectos de seguridad vial observados el viernes 24 de agosto de 2012, referentes a la sustitución de barreras de contención en algunos tramos de la Carretera Braulio Carrillo.

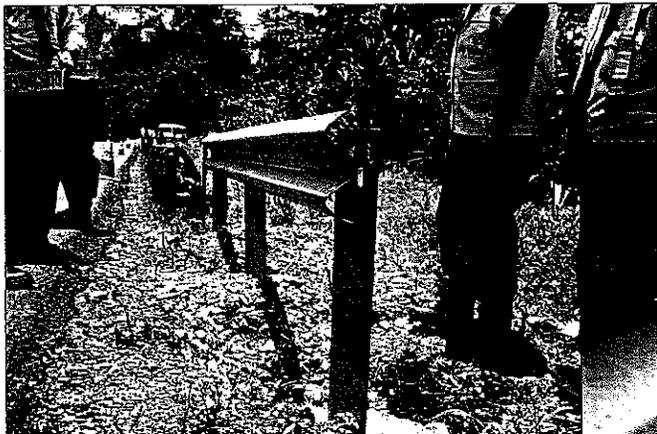
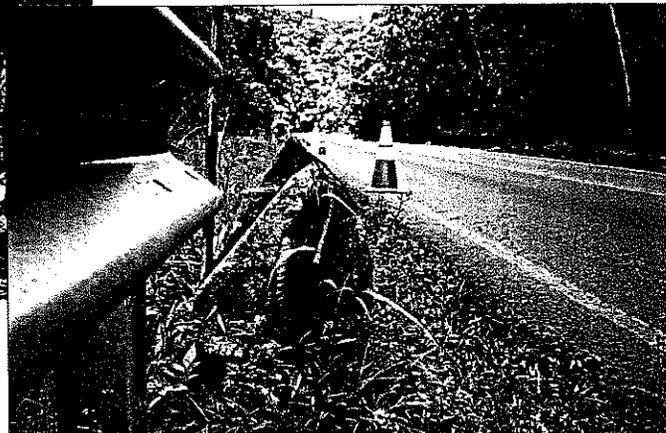
Observamos el caso específico de la instalación de una barrera, en las coordenadas de GPS N 10° 11.293', W 83° 54.713', cerca del "Rancho MClean's", sentido San José-Limón. En este sitio se estaba instalando vigas de acero antes y después de la barrera de concreto existente, sin una transición adecuada entre los dos tipos de barreras, tal como se muestra en las fotografías.

Fotografías 1 y 2.
Sustitución de barreras en la Ruta 32.
Fecha: 24 de agosto de 2012

La inadecuada conexión entre la viga de acero y la barrera de concreto podría ocasionar que ante una salida de la vía, el vehículo impacte de frente la barrera de concreto. La normativa internacional menciona que cuando sea necesaria la integración de dos sistemas de distinta rigidez, y por ende de distinta deflexión, para evitar una discontinuidad estructural, será obligatorio instalar una transición adecuada, que incluya una pieza especial de conexión.

En la práctica internacional lo que se emplea es dejar un espaciamiento más reducido entre los postes de la barrera flexible en las aproximaciones a los elementos rígidos y anclar con pernos las vigas de las barreras al concreto, utilizando una pieza diseñada por el fabricante para ese fin.

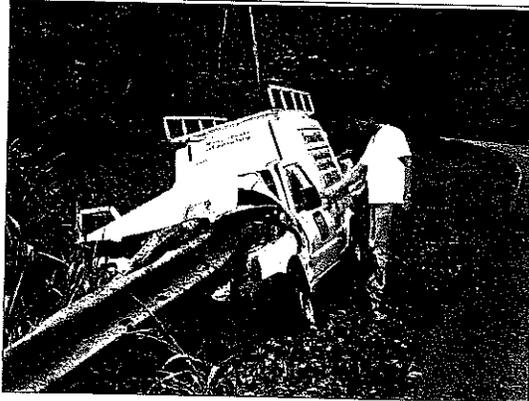
Se observó también el uso de terminales tipo "cola de pez", que es un elemento que no cumple ninguna función estructural ni de protección, y sólo se utiliza para dar apariencia de terminación a los extremos de la barrera. Este terminal constituye un elemento altamente peligroso para los usuarios porque si un vehículo colisiona de frente contra este elemento, podría atravesarlo, agravando las condiciones del accidente. Esta situación ya ha ocurrido varias veces durante los últimos meses, tal como se observa en las siguientes fotografías.

Fotografía 3. Accidente en Ruta 32, 9 de noviembre del 2011.

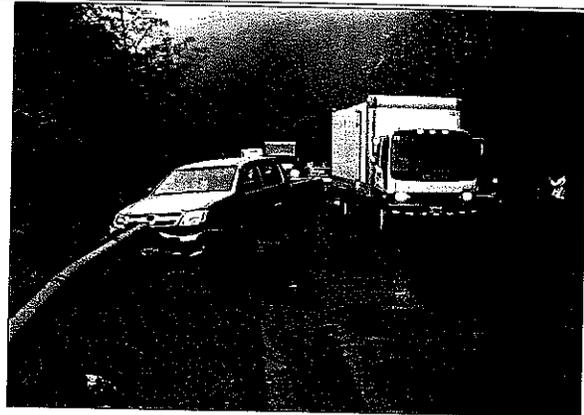
Fotografía 4. Accidente en Ruta 32, 25 de mayo del 2012.
