Proyecto: LM-PI-USVT-001-15

Inspección de Seguridad Vial enfocada a ciclistas y peatones en la Ruta Nacional 4. Tramo Bajos de Chilamate - Intersección Ruta 32

Unidad de Seguridad Vial y Transporte

San José, Costa Rica
Enero, 2015

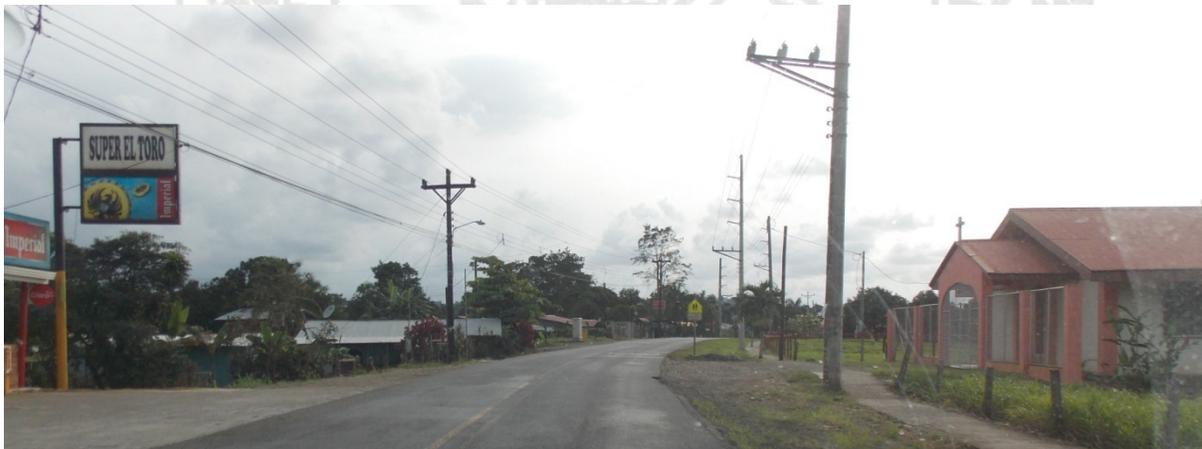
A pesar de que se construyeron aceras en el sector, las mismas no son de acceso "universal", ya que no poseen facilidades, en ciertos tramos, para que las personas puedan cruzar la calzada, afectando principalmente a adultos mayores, personas en sillas de ruedas o a los coches para los niños.

Figura 5. Espacio no accesible entre la acera y la calzada, sector Super el Toro. Fuente: Lanamme (Agosto, 2014)

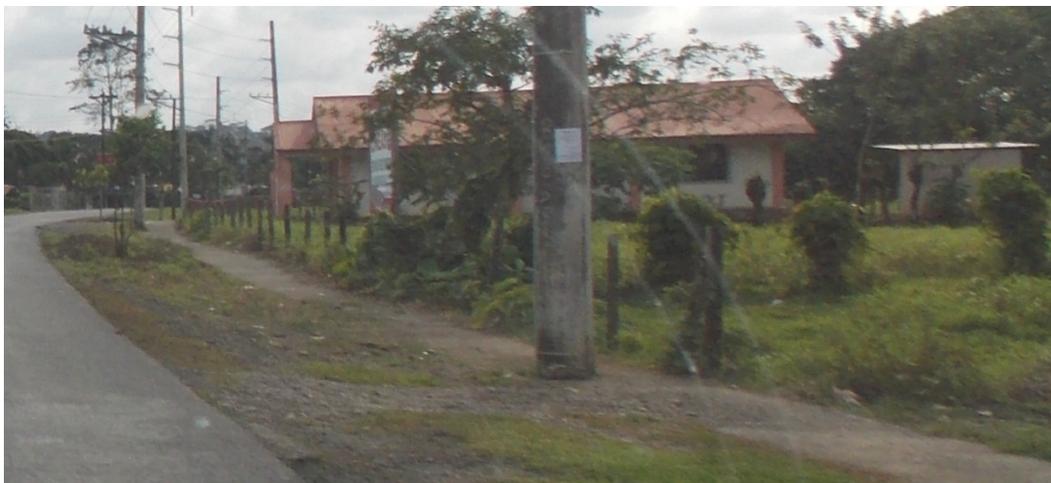
En ciertos casos, como el de la siguiente figura, es evidente la necesidad de proveer mantenimiento a las aceras existentes en ciertos puntos. También la ubicación de obstáculos peatonales, como el poste en la siguiente figura, reducen significativamente el ancho efectivo de la acera.

Figura 6. Reducción del ancho efectivo de la acera debido a la ubicación de un poste del tendido eléctrico, sector Super el Toro.

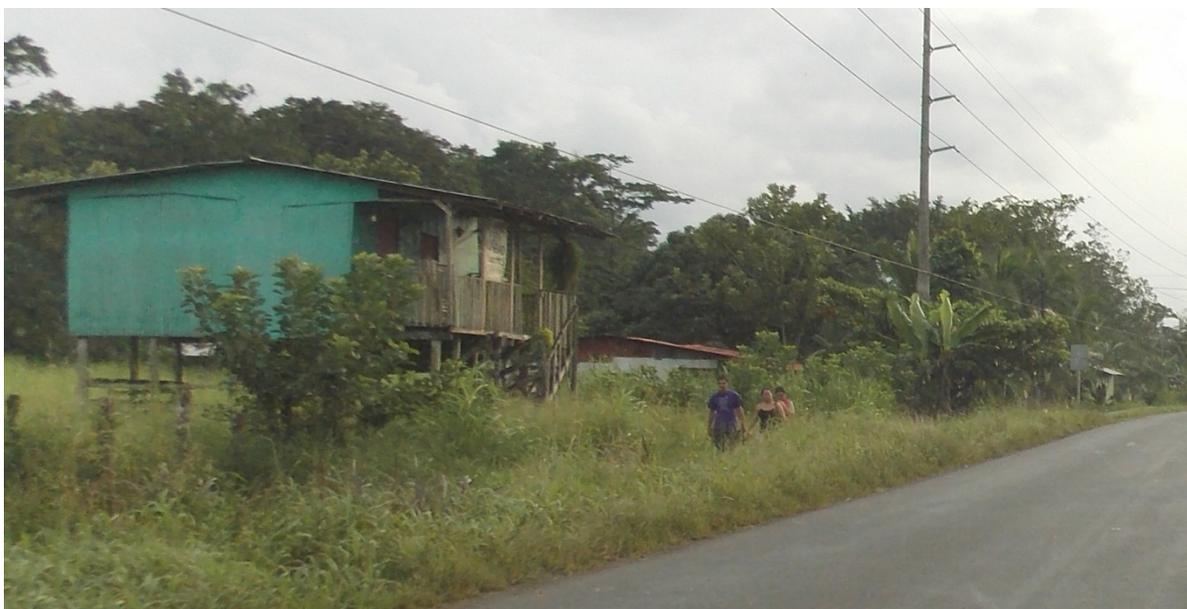
Por otro lado, la falta de mantenimiento de la zona verde a un costado de la acera podría limitar los lugares de cruce de los peatones. Esto eventualmente podría motivar a los peatones a transitar a un costado de la vía, dada la limitación para tener acceso o salir de la acera. Esta zona presenta un potencial para el embellecimiento de la zona y de la ruta, mejorando así la experiencia de los peatones.

Figura 6. Falta de mantenimiento de la zona verde a un costado de la acera.
Fuente: Lanamme (Agosto, 2014)

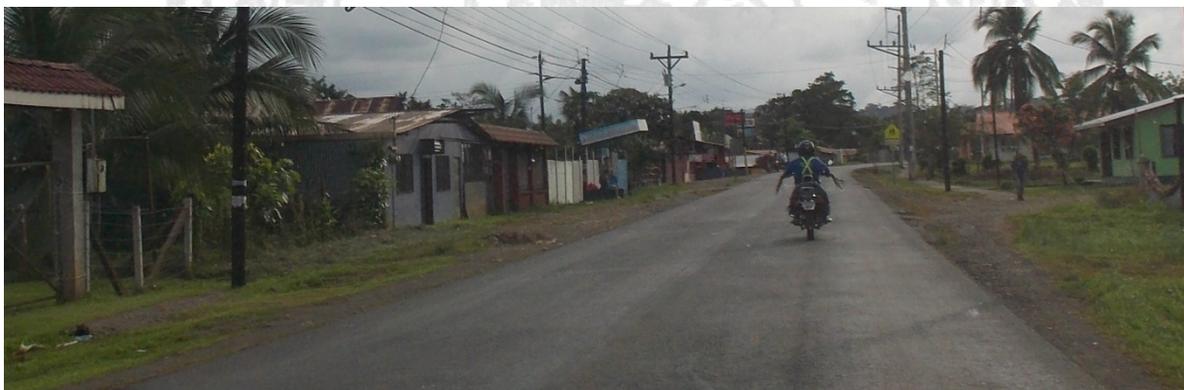
La conectividad de la red de aceras existente es limitada. Si bien los metros lineales de aceras han aumentado en los últimos años, en muchos tramos la misma solamente está a un costado de la vía y en otros tramos no hay aceras del todo.

Figura 7. Discontinuidad y falta de aceras, en el sector Super el Toro.
Fuente: Lanamme (Agosto, 2014)

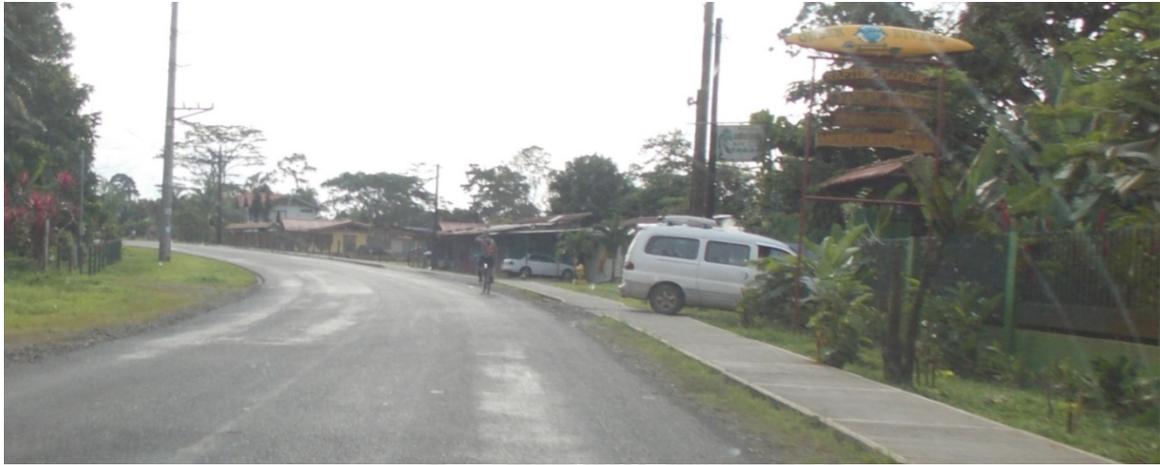
Figura 8. Vehículo estacionado sobre la acera. Fuente: Lanamme (Agosto, 2014)

Se recomienda, además, la realización de inspecciones policiales periódicas, para regular a vehículos estacionados sobre las aceras. Estos vehículos impiden el adecuado paso de peatones y reducen la efectividad de las aceras. Los peatones podrían caminar sobre la calzada, cuando los vehículos se estacionan, parcial o totalmente, sobre la acera.

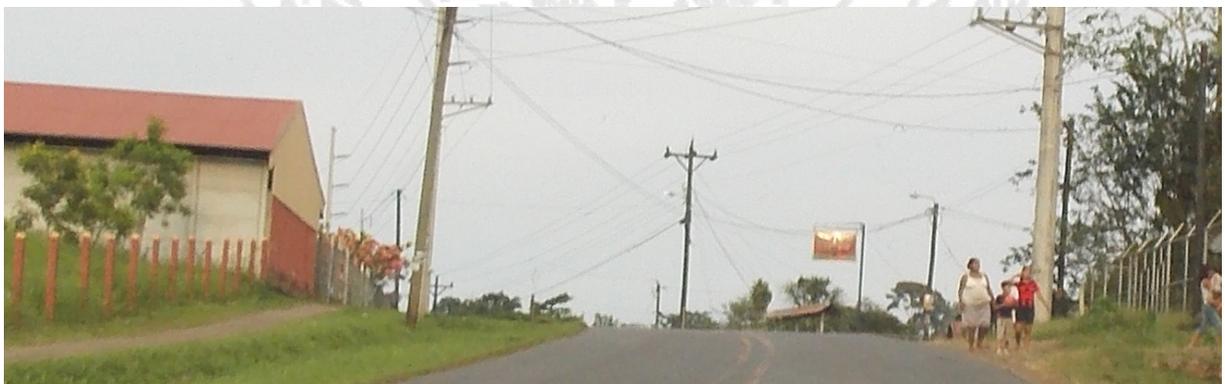
Figura 9. Peatones transitando en costado donde no existe acera. Fuente: Lanamme (Agosto, 2014)

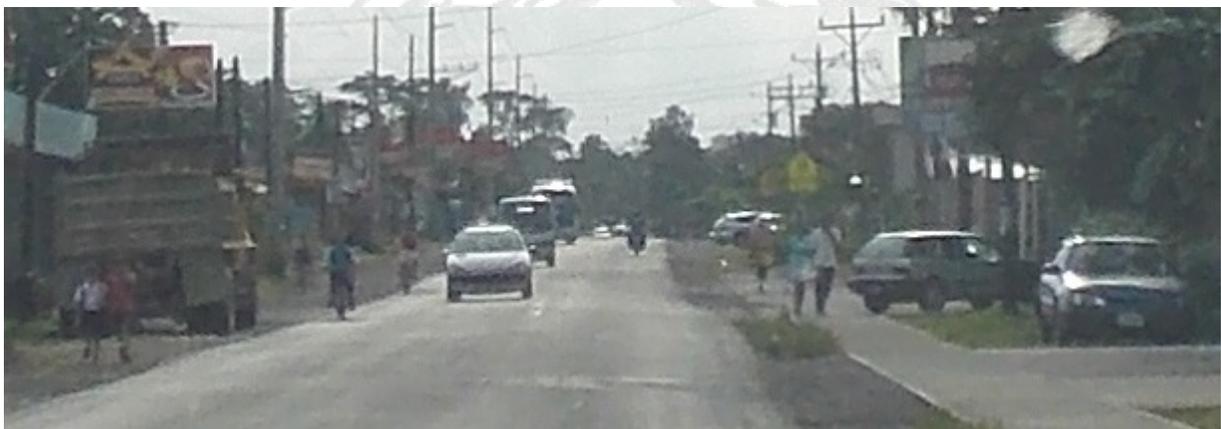
Los parqueaderos improvisados o informales, junto con la alta densidad de accesos e intersecciones afectan la seguridad peatonal, esto debido a que la carga de información que reciben los conductores aumenta en estas condiciones. Esto hace que los conductores estén pendientes de otros vehículos, más que de peatones, cuando realizan maniobras de ingreso o egreso a la vía. Además, vehículos parqueados, como la vagoneta en la siguiente figura, afectan las líneas de visibilidad que deben de existir entre peatones y conductores y viceversa.

Figura 10. Vehículo pesado parqueado a un costado de la vía.

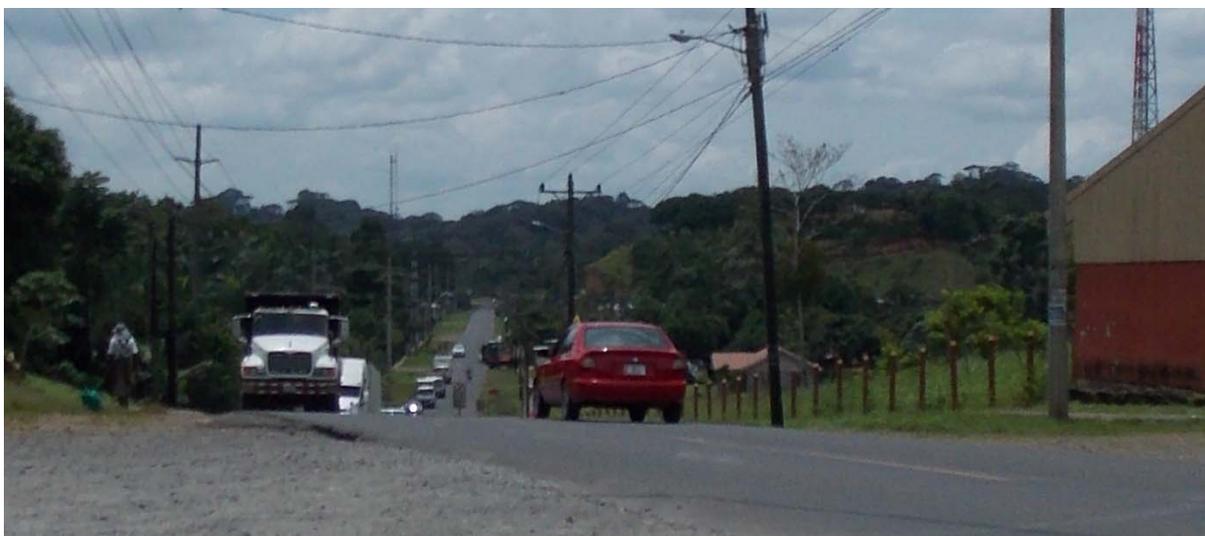
Figura 11. Perdida de trazado sector escuela Cristo Rey. Ruta Nacional Número 4. Fuente: Lanamme (Agosto, 2014)

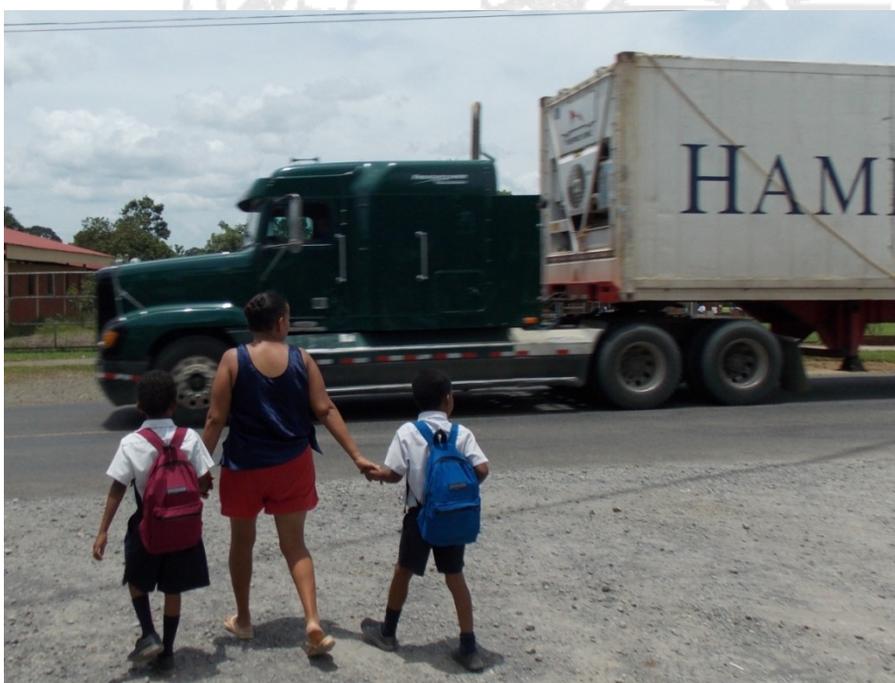
Con excepción de las zonas escolares, la ruta no cuenta con señalización preventiva relacionada con la presencia de peatones en la vía. La construcción de aceras y estudios de movilidad peatonal debe ser prioritaria en los alrededores de los centros educativos.

Figura 12. Interacción peatones - camión sector escuela Cristo Rey. Ruta Nacional Número 4. Fuente: Lanamme (Agosto, 2014)

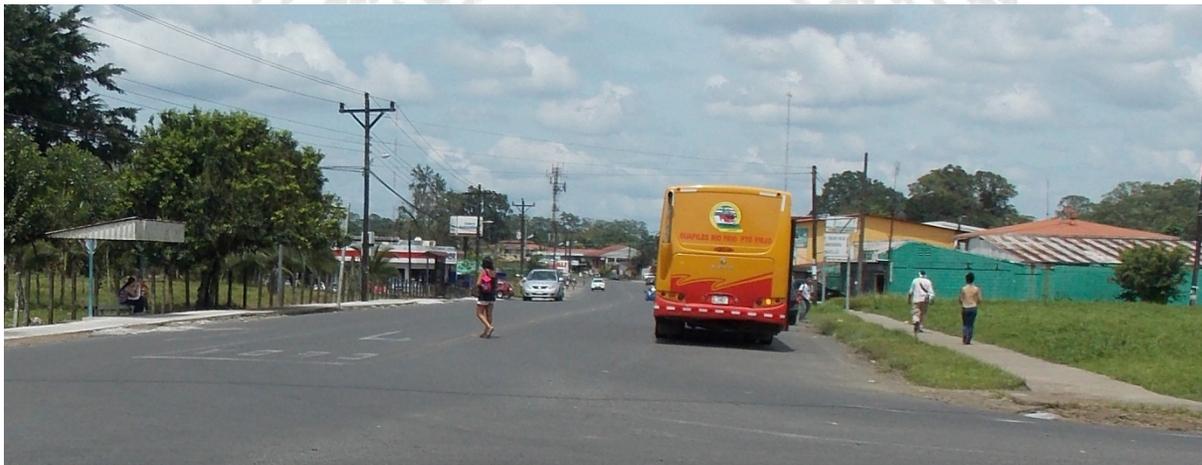
Las paradas de autobuses que se encuentran al costado este de la intersección de Puerto Viejo son atractores y generadores peatonales; sin embargo, la ausencia de un refugio peatonal en la mitad de la calzada podría reducir la exposición que sufren los peatones al cruzar una calzada ancha.

Figura 13. Ausencia de refugios peatonales. Entrada a Puerto Viejo

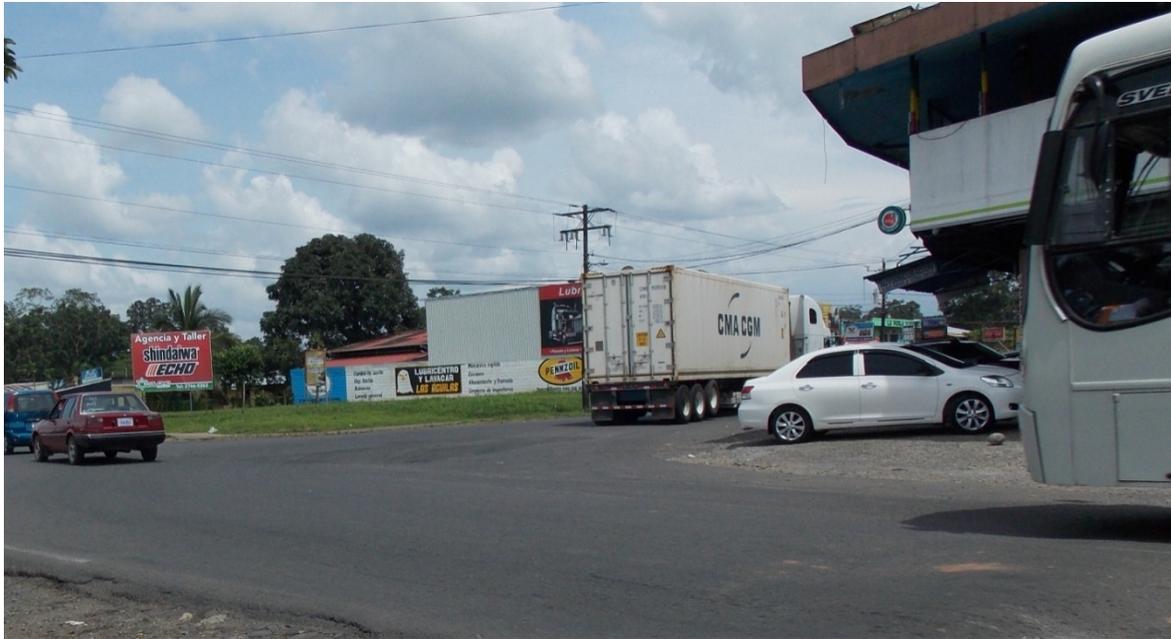
En la esquina suroeste de esta intersección usualmente se parquean vehículos obstaculizando el paso de peatones y dificultando la visibilidad en la intersección. La intersección está mal señalizada y podría ser complementada con la colocación de semáforos intermitentes, que adviertan a los conductores sobre la presencia del cruce de dos vías.

Figura 14. Dificultad para caminar por la esquina debido a vehículos parquados. Intersección Entrada a Puerto Viejo. Fuente: Lanamme (Agosto, 2014)

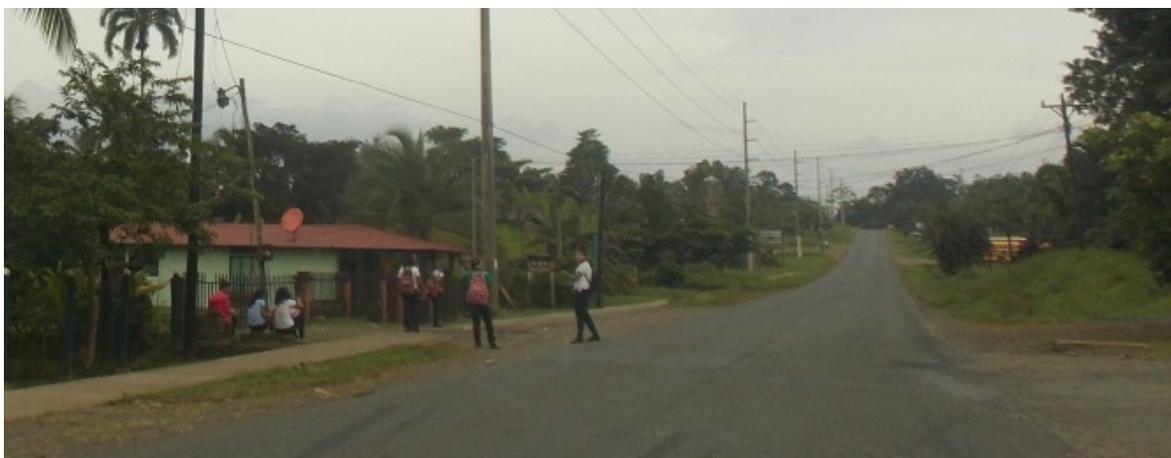
Generalmente, no existen sobreanchos en las aceras en las zonas de parada de autobuses. Por lo que los peatones tienen que lidiar con personas esperando el autobús sobre la acera. Esta situación es más crítica cuando la acera se encuentra al borde de la calzada, ya que los peatones podrían caminar sobre la calzada.

Figura 15. Estudiantes esperando el autobús. Fuente: Lanamme (Agosto, 2014)

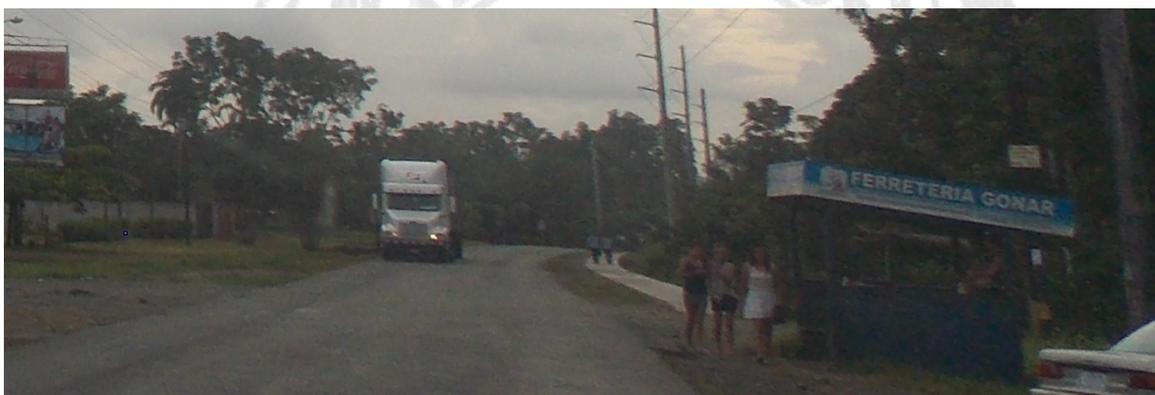
Figura 16. Parada de autobús no accesible. Fuente: Lanamme (Agosto, 2014)

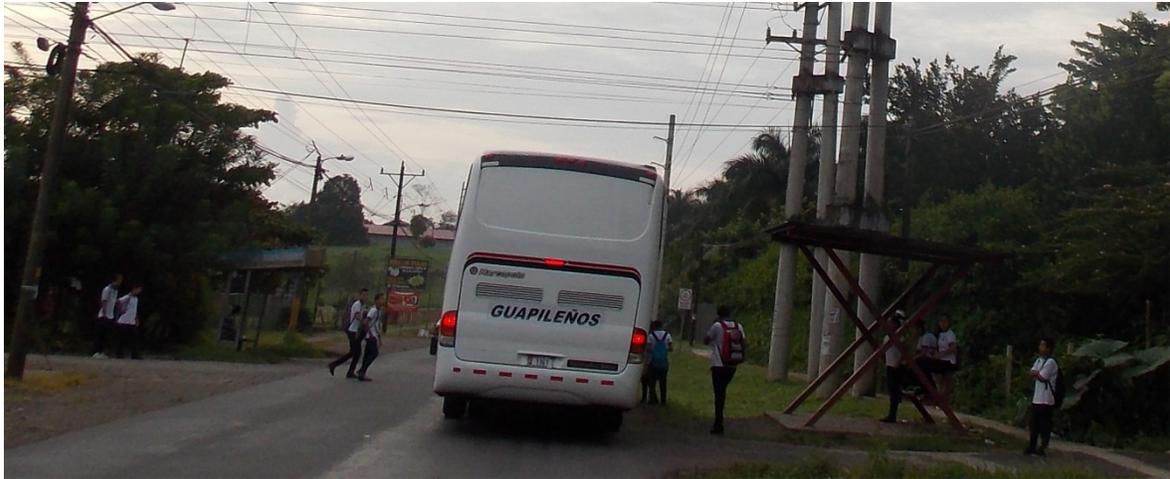
Durante el período de la mañana, es común ver estudiantes esperando en las paradas de transporte público. Algunas paradas presentan una concentración de pasajeros cruzando la vía en ciertos periodos. Es recomendable la señalización preventiva en estos puntos.

Figura 17. Estudiantes cruzando la calle para tomar el autobús

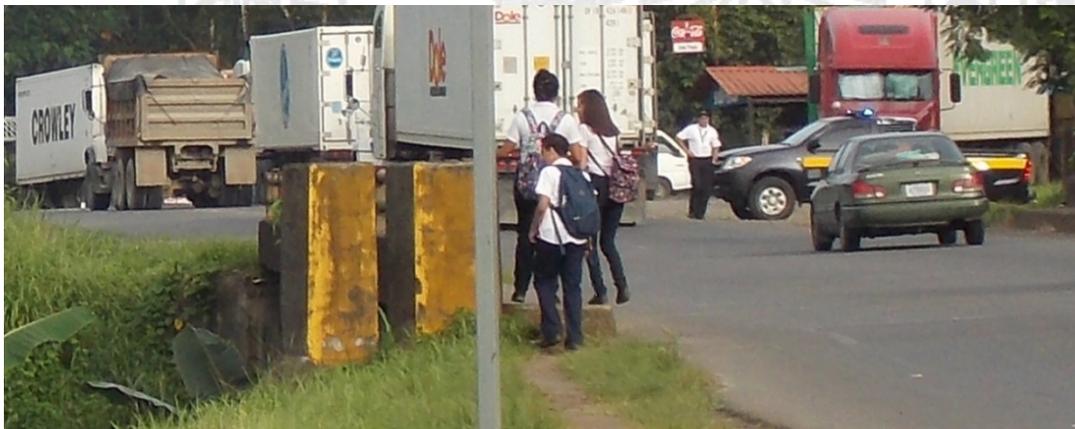
Figura 18. Escolar caminando sobre la calzada en el puente. Escuela Tigre.

El puente no cuenta con un lugar adecuado para el paso de peatones, por lo que es recomendable, la construcción de puentes peatonales a ambos lados del puente sobre el Río Tigre y la construcción de las respectivas aceras, principalmente en el tramo que conecta la escuela con la población cercana. También es recomendable la realización para la construcción de pasos peatonales en este sitio. En el corto plazo es recomendable la colocación de semáforos intermitentes para alertar a los conductores sobre la presencia de escolares en la zona.

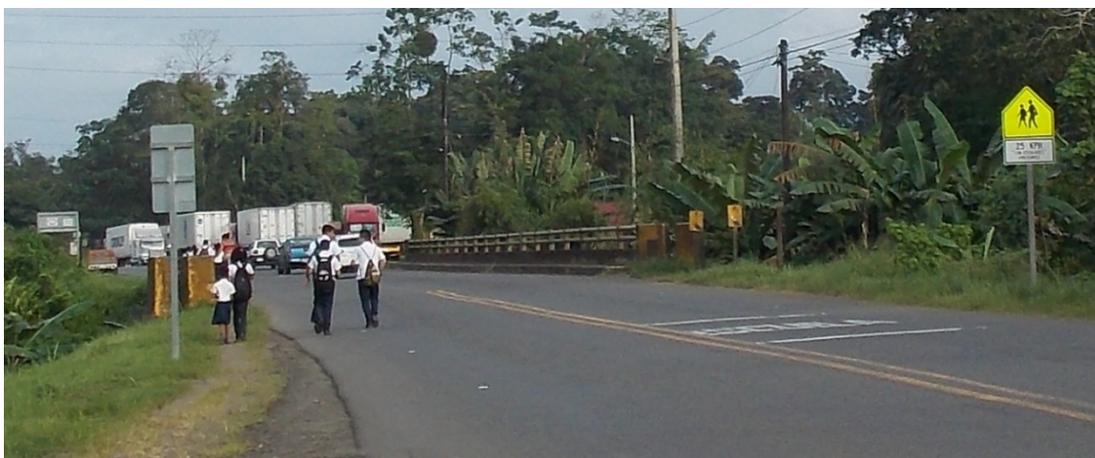
Figura 19. Escolar caminando sobre la calzada en el puente. Escuela Tigre.
Fuente: Lanamme (Agosto, 2014)

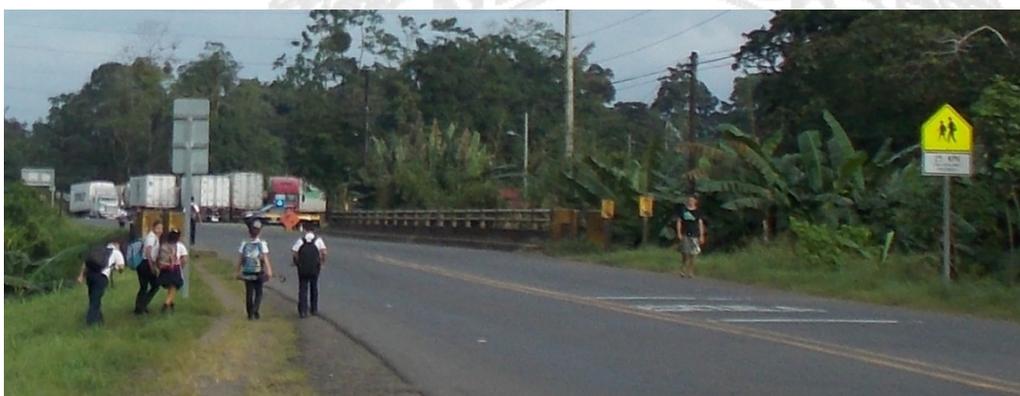
Figura 20. Falta de facilidades peatonales. Escuela Tigre.
Fuente: Lanamme (Agosto, 2014)

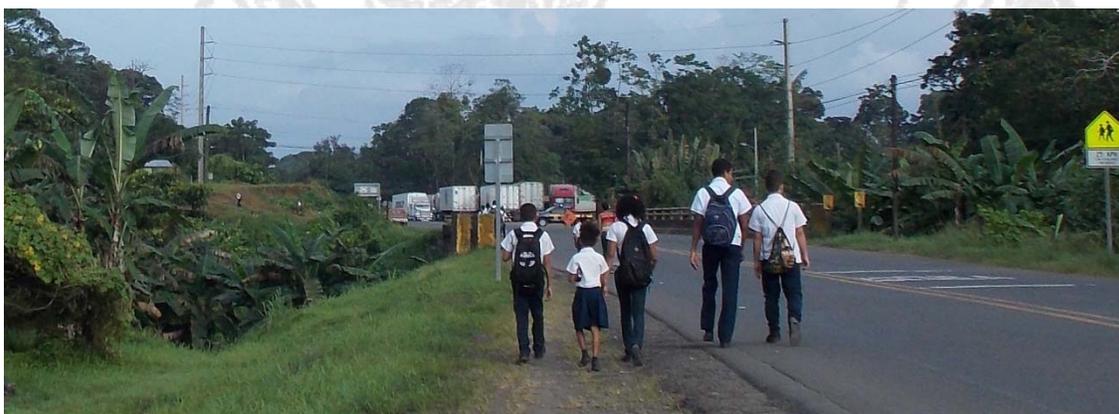
Figura 21. Falta de facilidades peatonales. Escuela Tigre.
Fuente: Lanamme (Agosto, 2014)

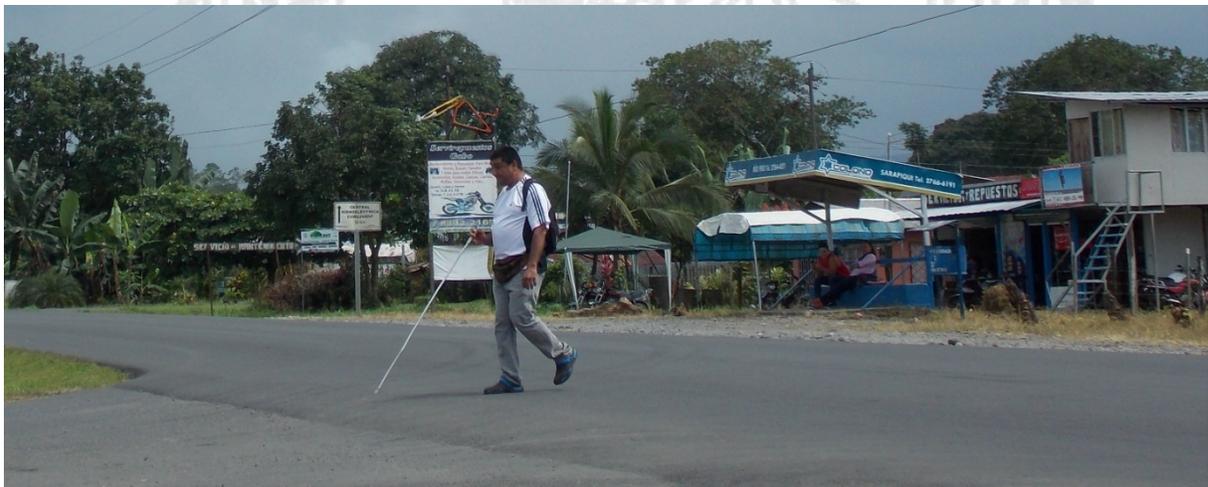
Las velocidades son muy altas en el sector considerando la presencia de una intersección, salida de vehículos pesados, peatones y ciclistas cruzando la vía. Las siguientes fotografías muestran situaciones de riesgo observadas en la intersección.

Figura 22. Persona con discapacidad cruzando la vía. Sector Bar Kike.

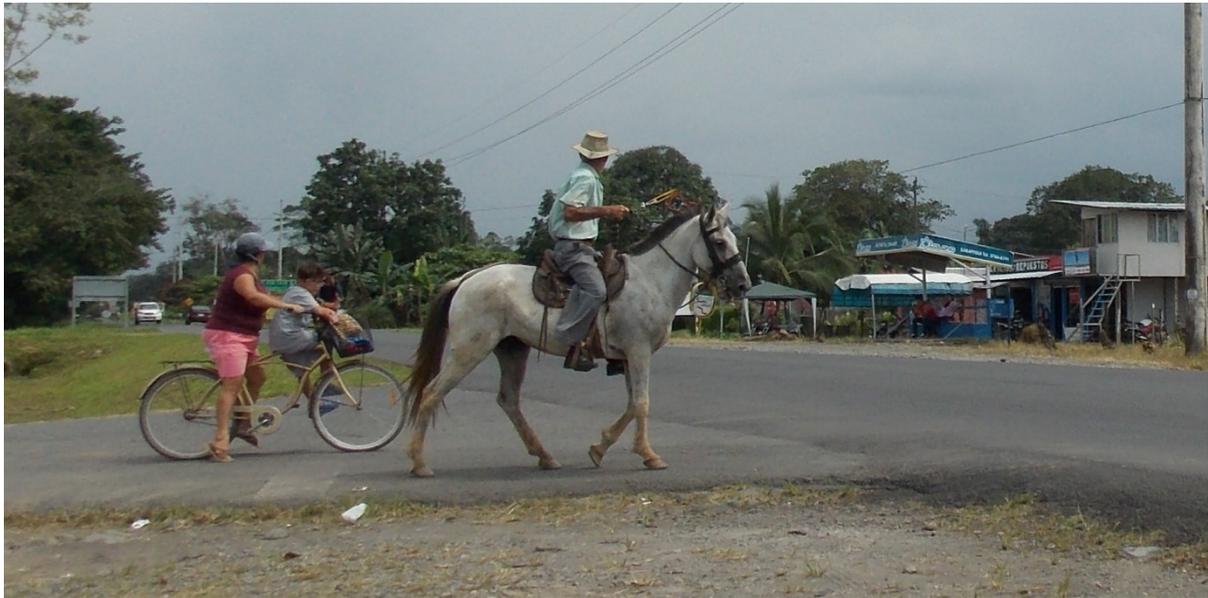
Figura 23. Persona a caballo y ciclista cruzando la vía. Sector Bar Kike.
Fuente: Lanamme (Agosto, 2014)

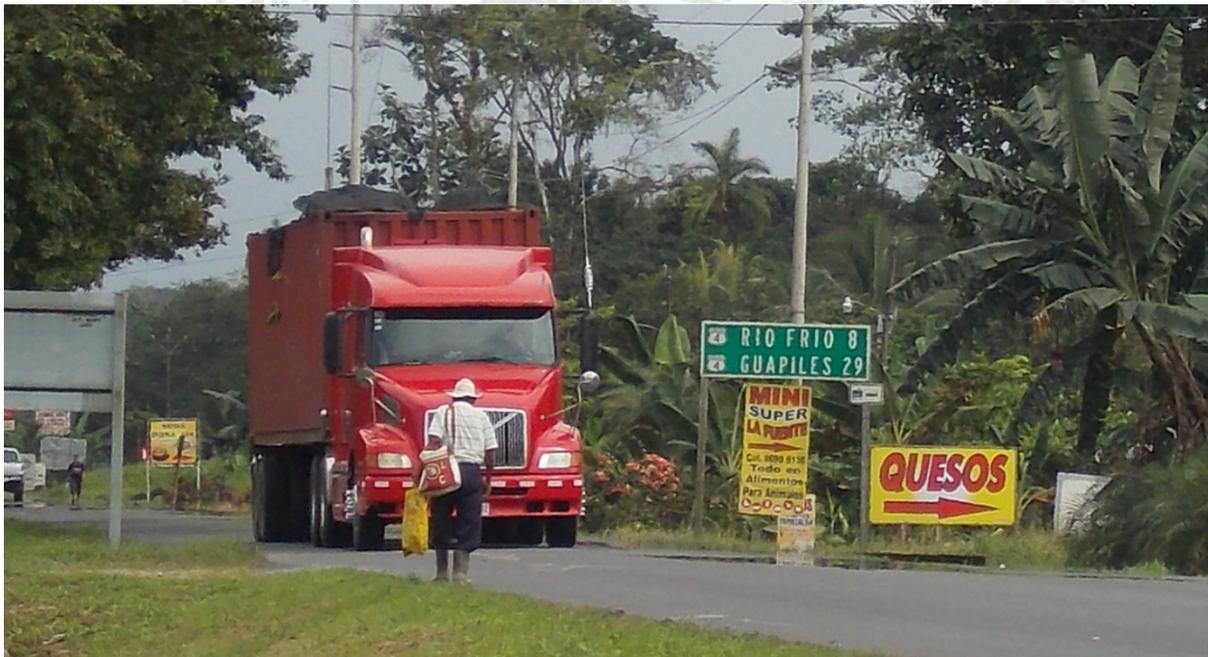
Figura 24. Peatón transitando a la orilla de la vía. Sector Bar Kike.
Fuente: Lanamme (Agosto, 2014)

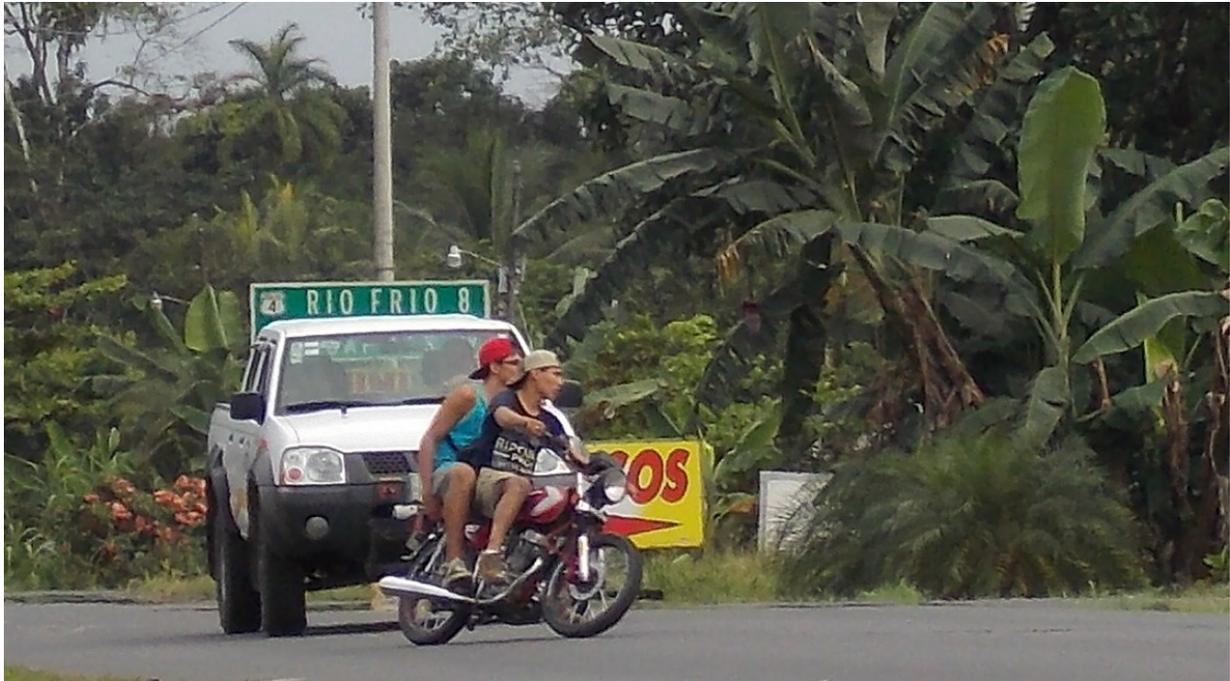
Figura 25. Persona sin casco en motocicleta girando en la vía. Sector Bar Kike.
Fuente: Lanamme (Agosto, 2014)

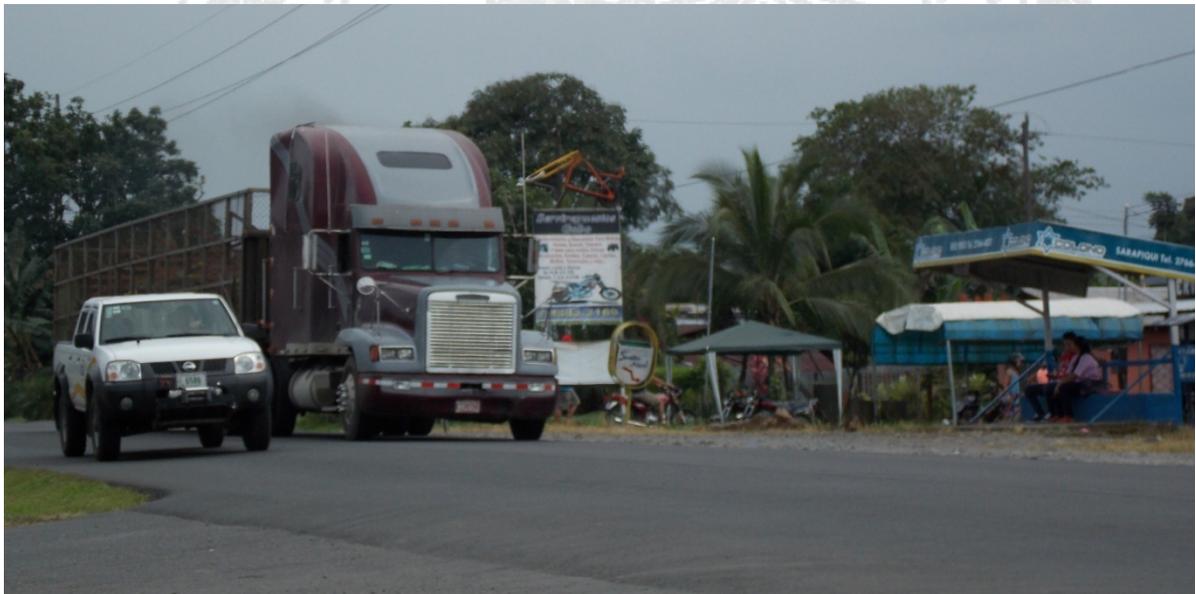
Figura 26. Camión adelantando en la vía. Sector Bar Kike.
Fuente: Lanamme (Agosto, 2014)

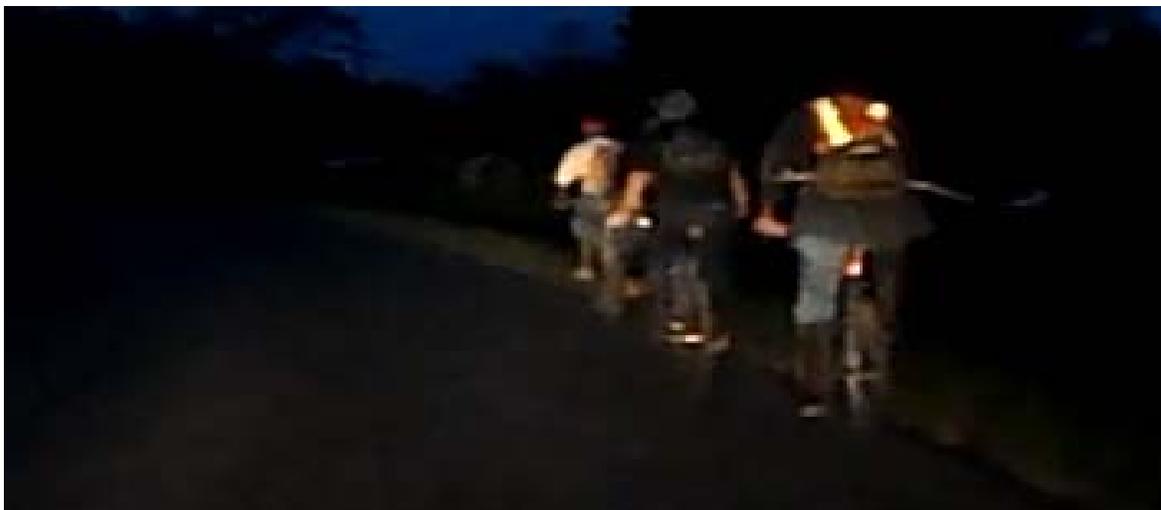
De acuerdo con entrevista realizada en la Delegación de la Policía de Tránsito desde la entrada de Ticarí a Isla Grande existe un tráfico importante de ciclistas antes del amanecer debido a que los mismos se dirigen al sector de La Piñera en la zona.

Figura 27. Ciclistas transitando antes del amanecer. Tramo Isla Grande - Horquetas.
Fuente: Lanamme (Agosto, 2014)

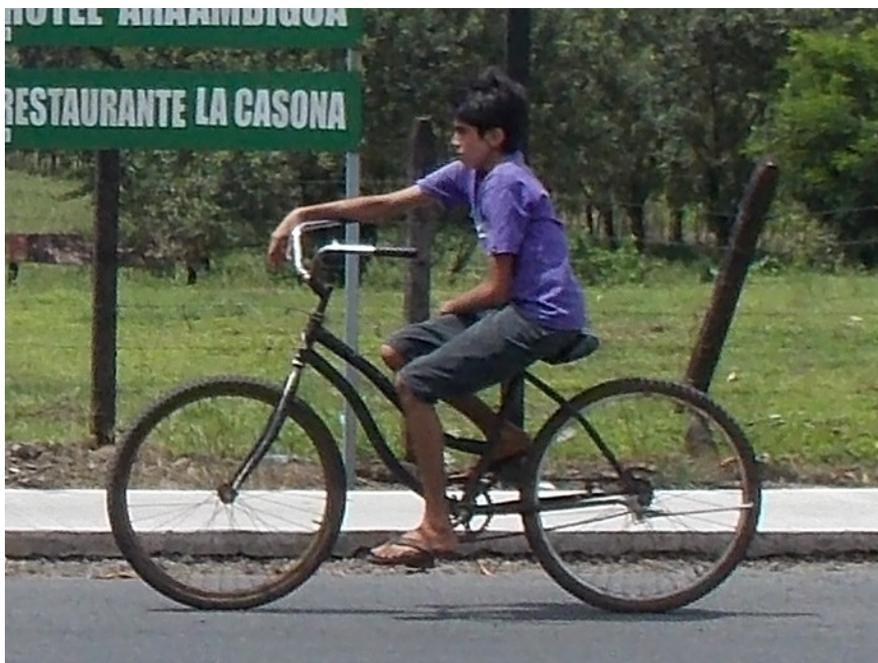
Similarmente, la cantidad de usuarios con casco es mínima. Por ejemplo, la Organización Mundial de la Salud establece que "el uso de cascos entre los niños ciclistas que sufren un choque reduce la incidencia de traumatismos craneales en un 63% y de pérdida de conciencia en un 86%" (OMS, 2004, pág. 37). Todo esto justifica la elaboración de programas de educación y promoción que mejoren la visibilidad y seguridad de los ciclistas en la zona.

Figura 28. Ciclistas sin dispositivos de seguridad. Cruce Puerto Viejo.

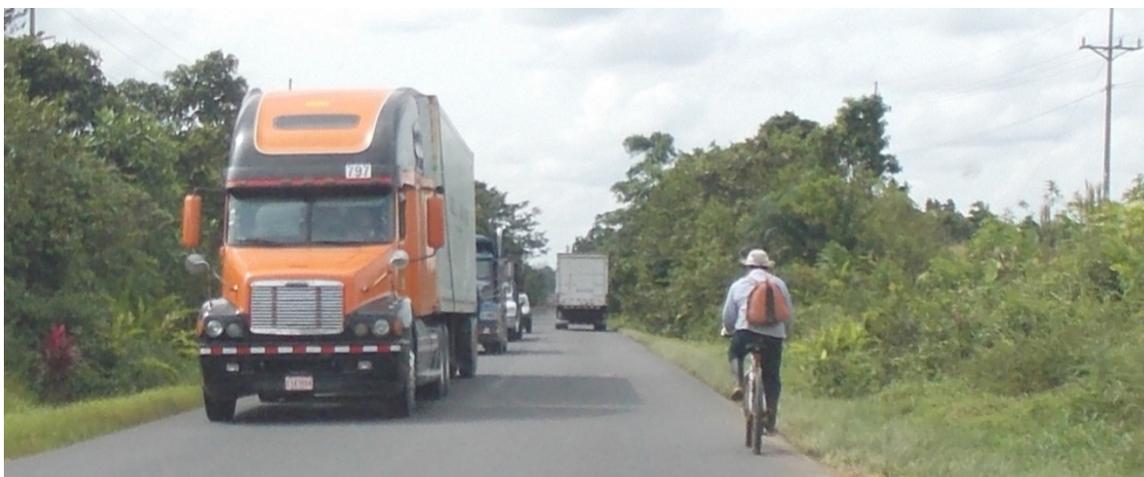
Dado el ancho de la vía existente, y la evidente ausencia de espacio para bicicletas. Los ciclistas no cuentan con un espacio adecuado para operar y maniobrar las bicicletas en el tramo analizado. Tampoco, los vehículos, no cuentan con espacio para adelantar adecuadamente a los ciclistas.

Figura 29. Espacio inadecuado para ciclistas en el tramo Isla Grande - Horquetas.
Fuente: Lanamme (Agosto, 2014)

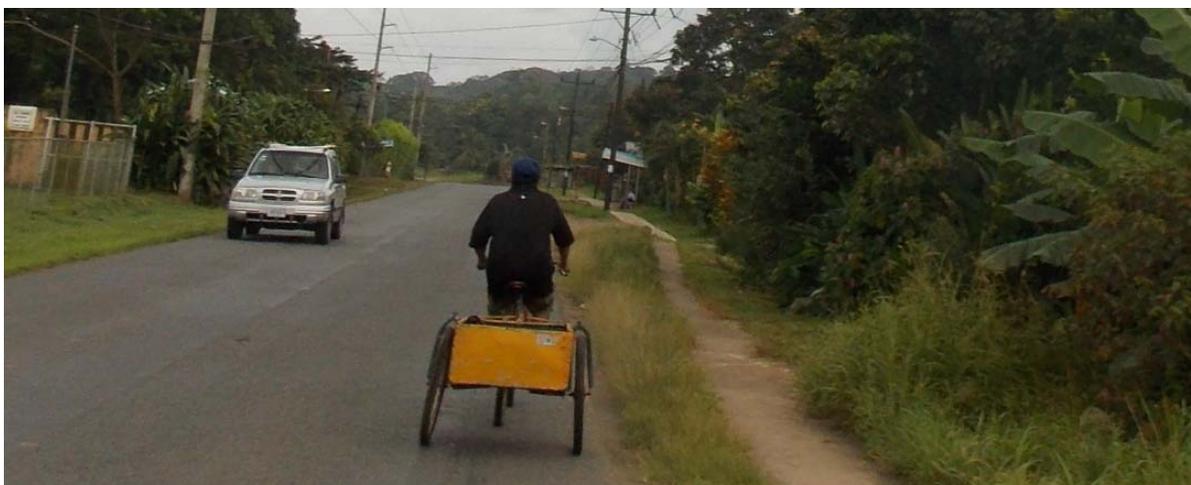
Figura 30. Ciclista con remolque tipo caja. Ruta Nacional N°4.

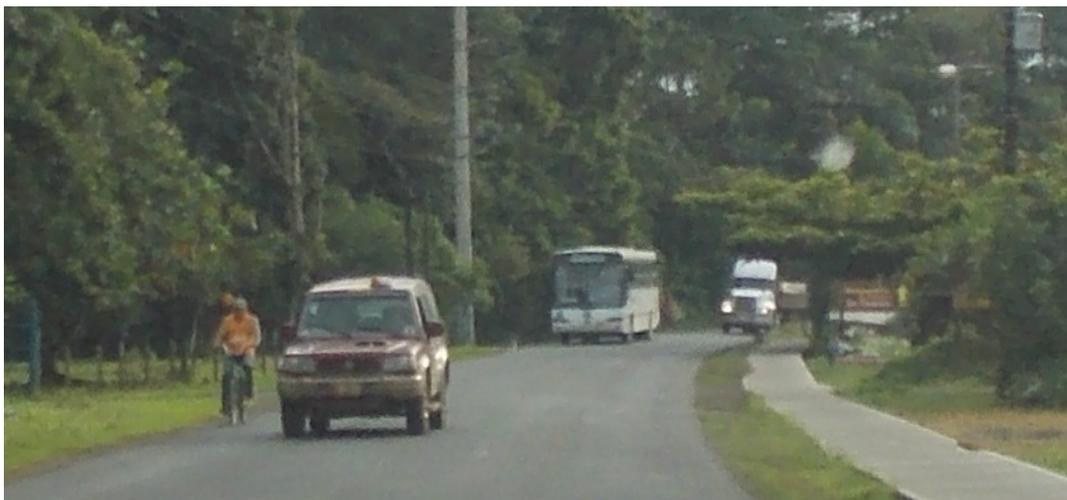
Tal como se comentó en la sección de peatones, la alta densidad de accesos aumenta la cantidad de puntos de conflicto en el sector, dada la alta cantidad de maniobras de entrada y salida de vehículos. Otro aspecto son las paradas de autobús que generan conflictos con los peatones que transitan por la vía, generando riesgos para los ciclistas que eventualmente decidan adelantar buses en las paradas.

Figura 32. Ausencia de señales preventivas. Fuente: Lanamme (Agosto, 2014)

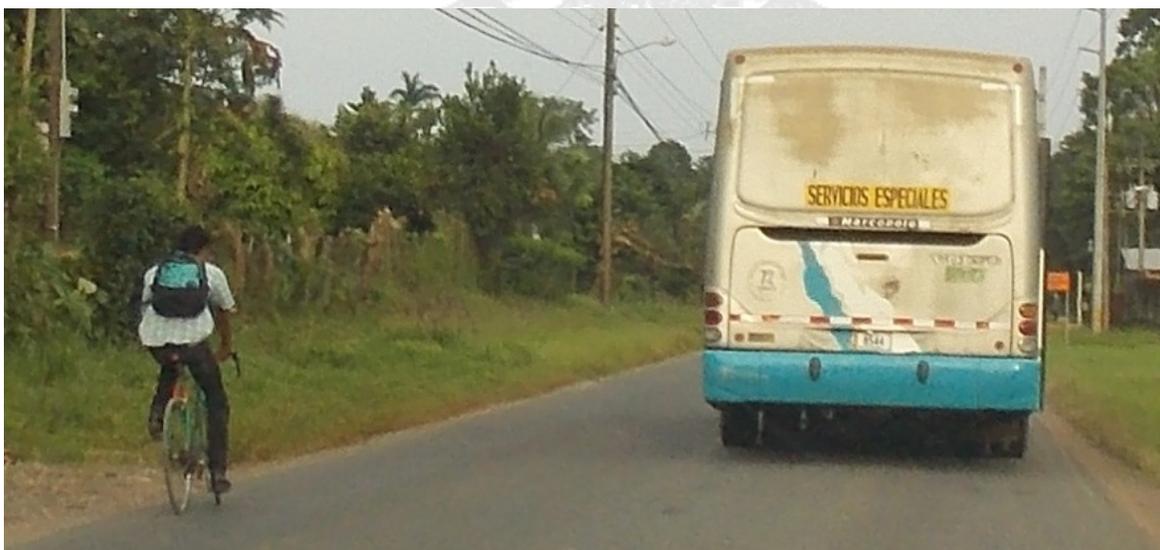
Figura 32. Ciclista viajando contravía. Fuente: Lanamme (Agosto, 2014)

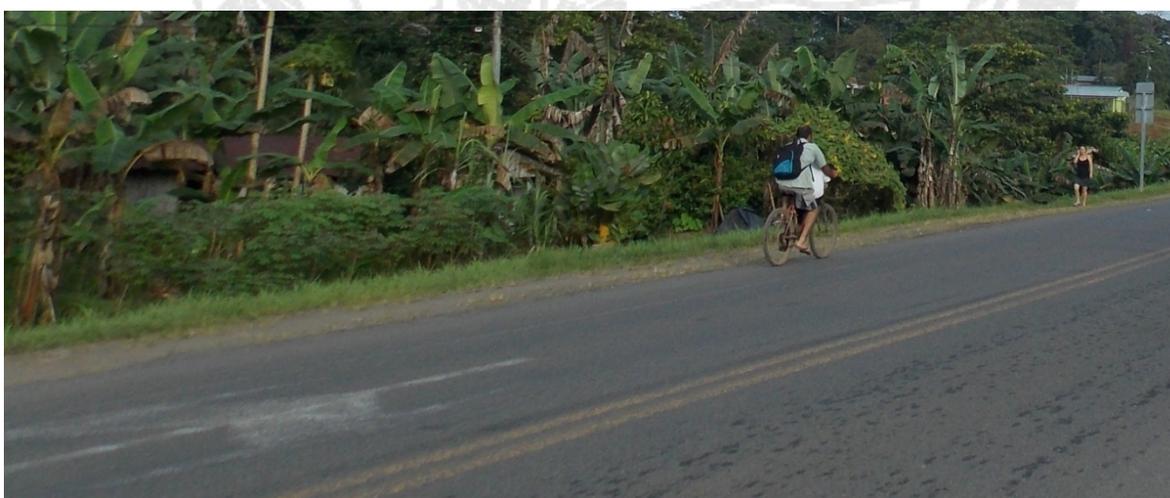
Figura 33. Tránsito de ciclista con un niño contra vía en zona escolar. Sector escuela Cristo Rey. Fuente: Lanamme (Agosto, 2014)

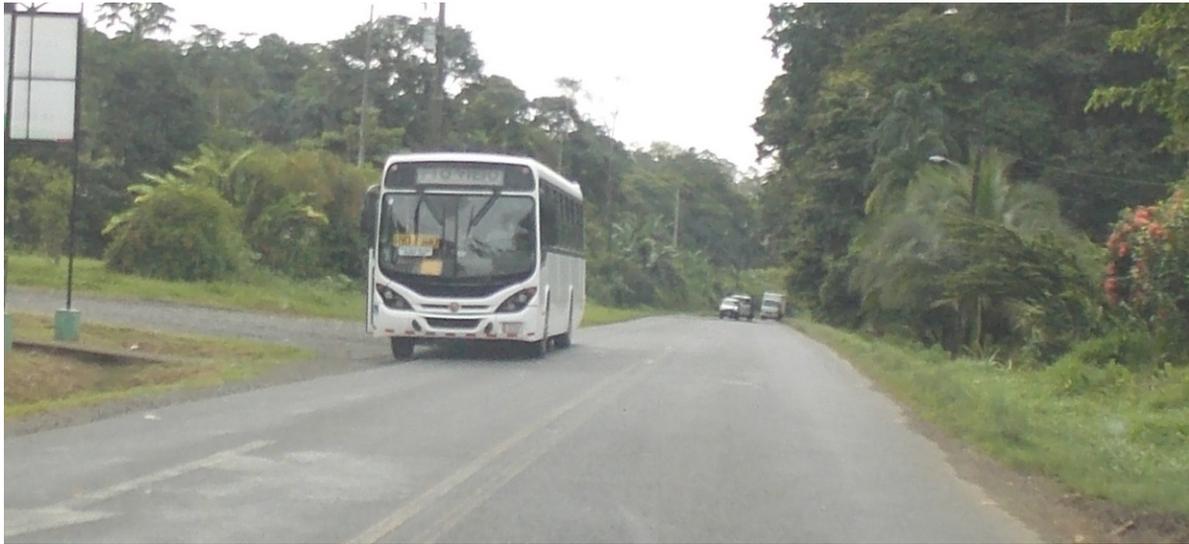
Figura 34 Acumulación de material al lado derecho de la vía, reduciendo el ancho efectivo de la misma. Fuente: Lanamme (Agosto, 2014)

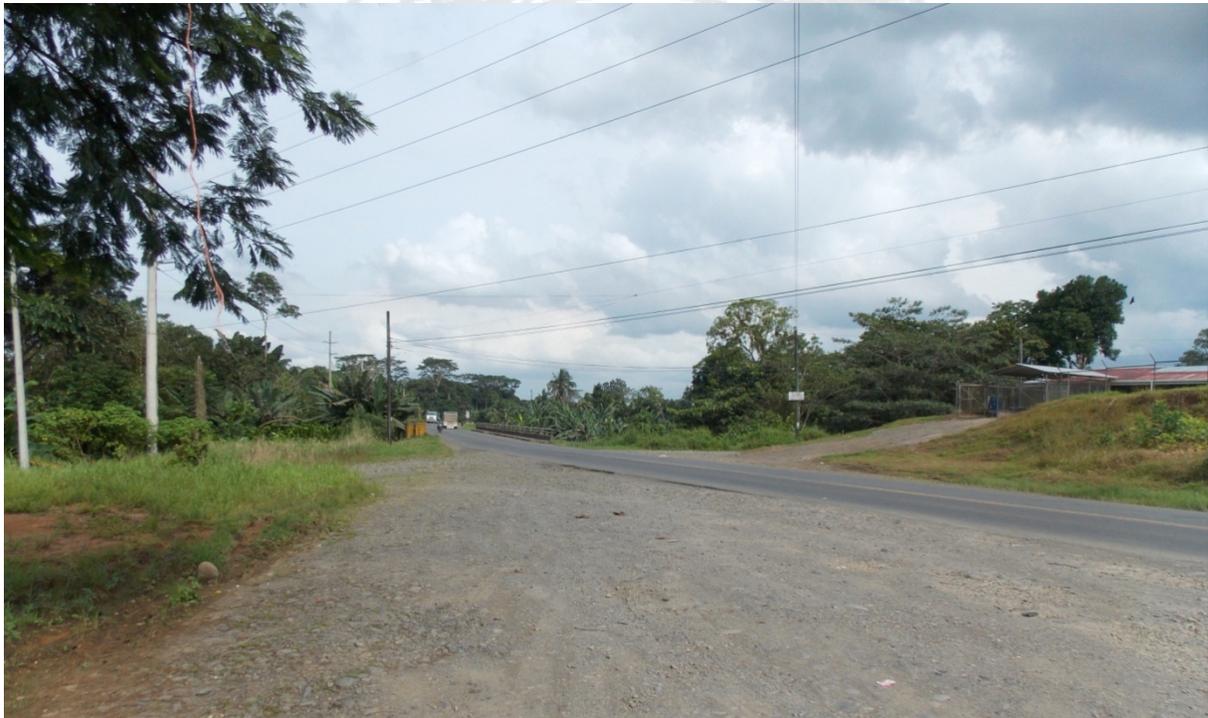
Figura A.5 Sector Escuela Tigre. Fuente: Lanamme (Agosto, 2014)

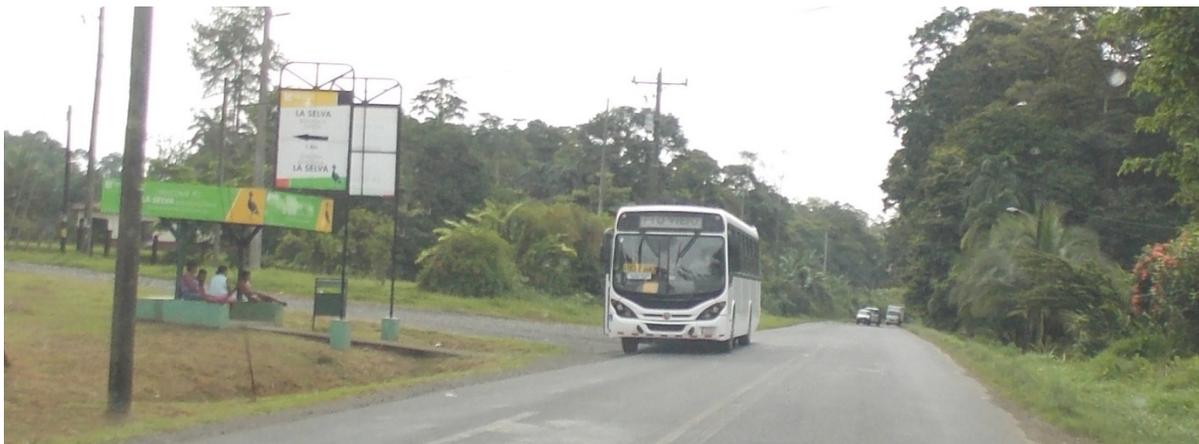
Figura A.6 Ausencia de bahía de autobús. Fuente: Lanamme (Agosto, 2014)

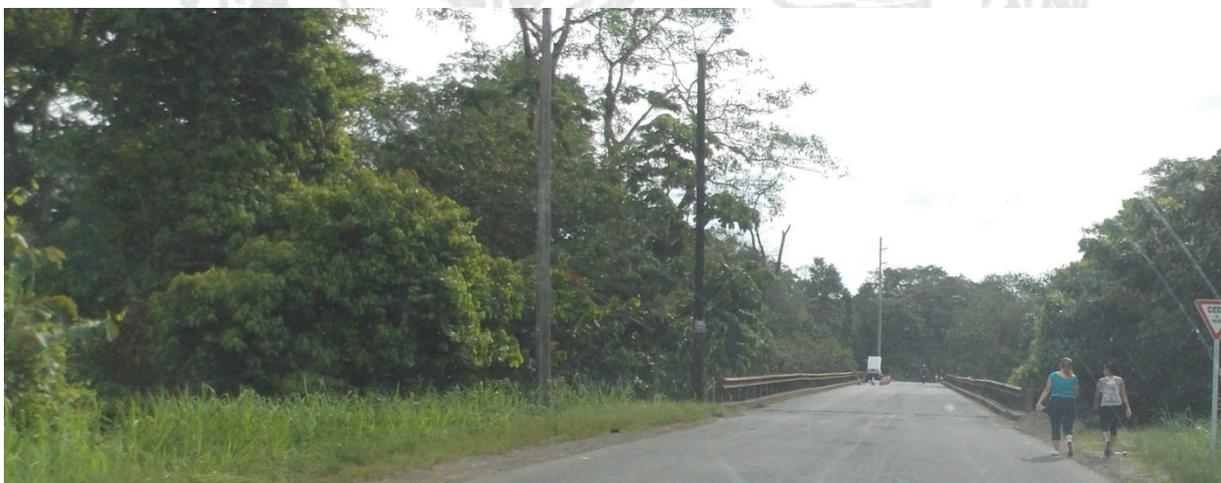
Figura A.7 Senderos creados por el paso de peatones a un costado de la vía. Fuente: Lanamme (Agosto, 2014)

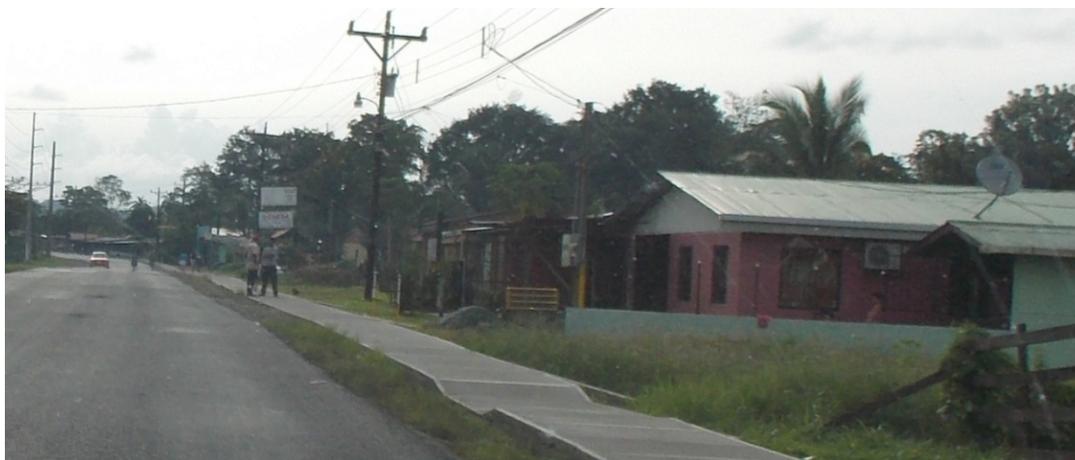
Figura A.8-1 Detalle de acceso de vehículos a predio.
