Proyecto: LM-PI-USVT-001-15

Inspección de Seguridad Vial enfocada a ciclistas y peatones en la Ruta Nacional 4. Tramo Bajos de Chilamate - Intersección Ruta 32

Unidad de Seguridad Vial y Transporte

San José, Costa Rica
Enero, 2015

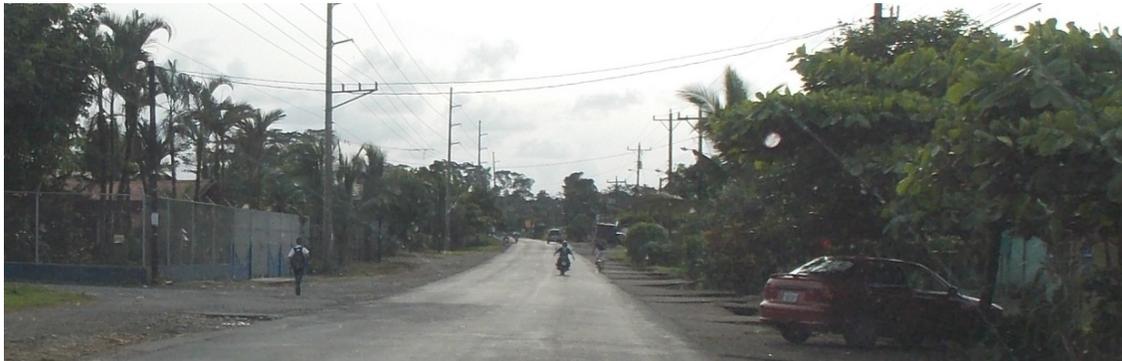
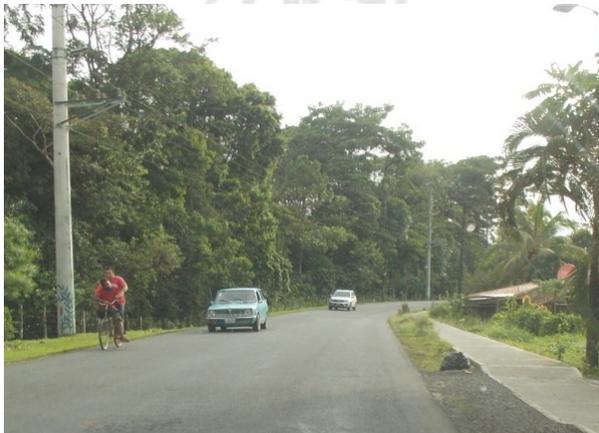
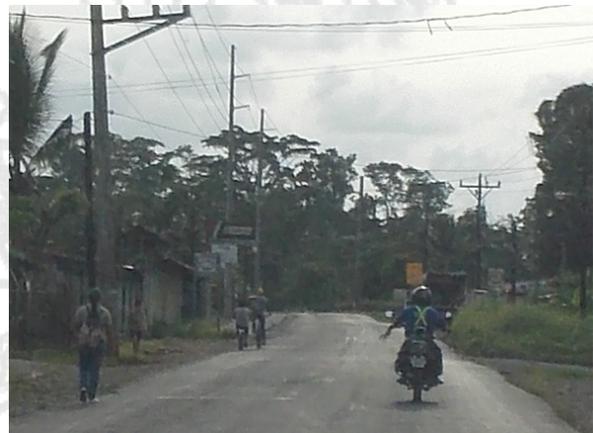
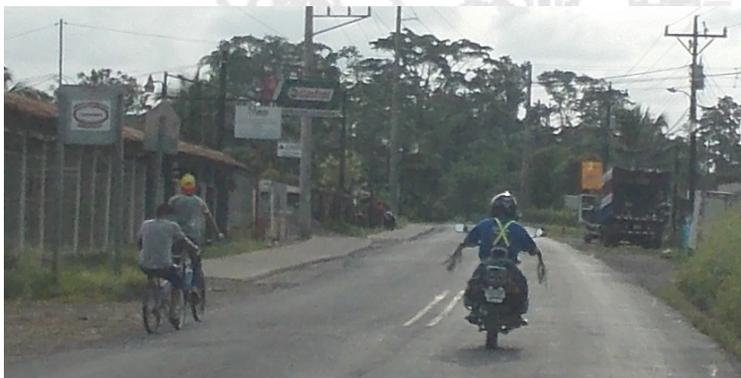
Figura A.9 Paso de ciclistas a la orilla de la calzada y falta de aceras.

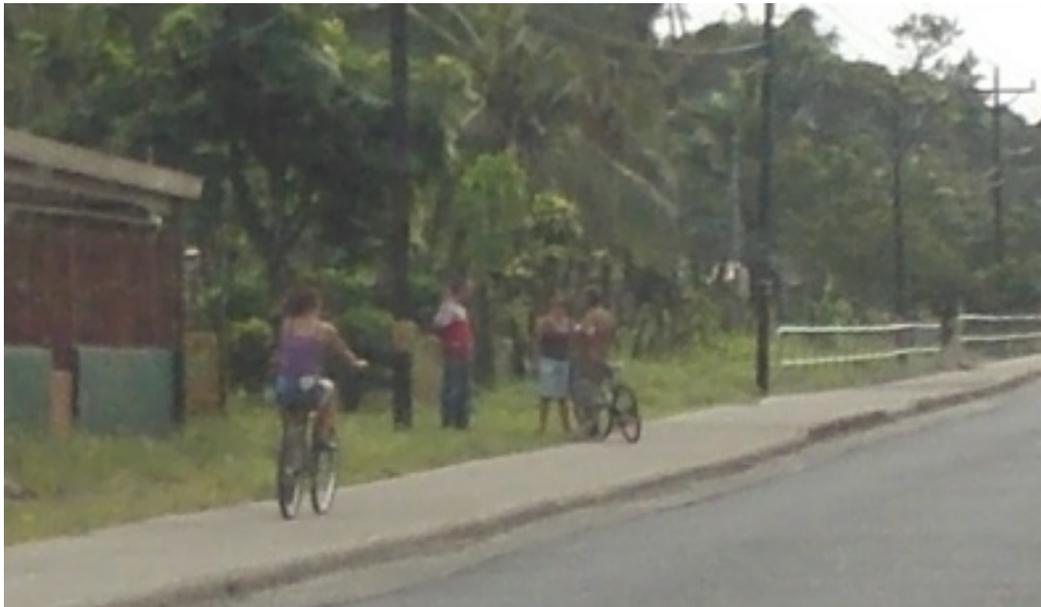
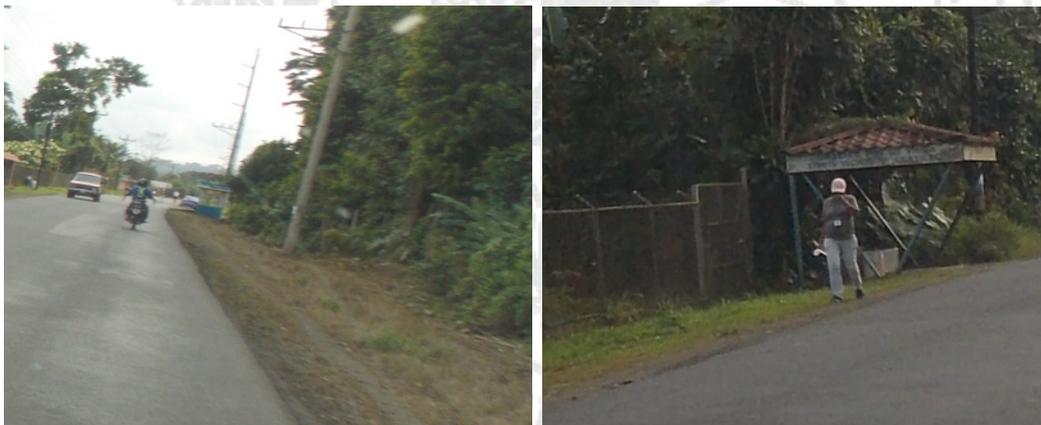
Figura A.10 Paso de ciclistas a la orilla de la calzada y falta de aceras.

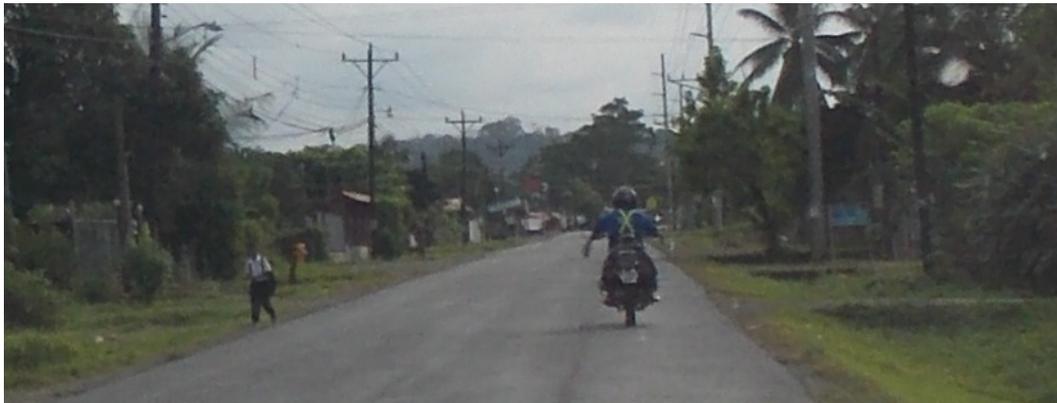
Figura A.11 Falta de aceras. Fuente: Lanamme (Agosto, 2014)

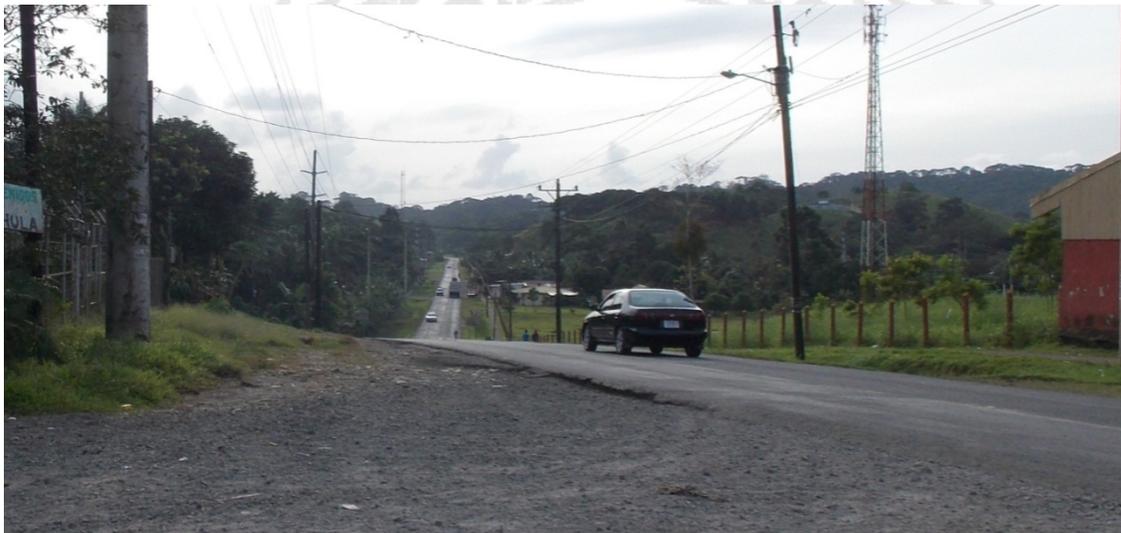
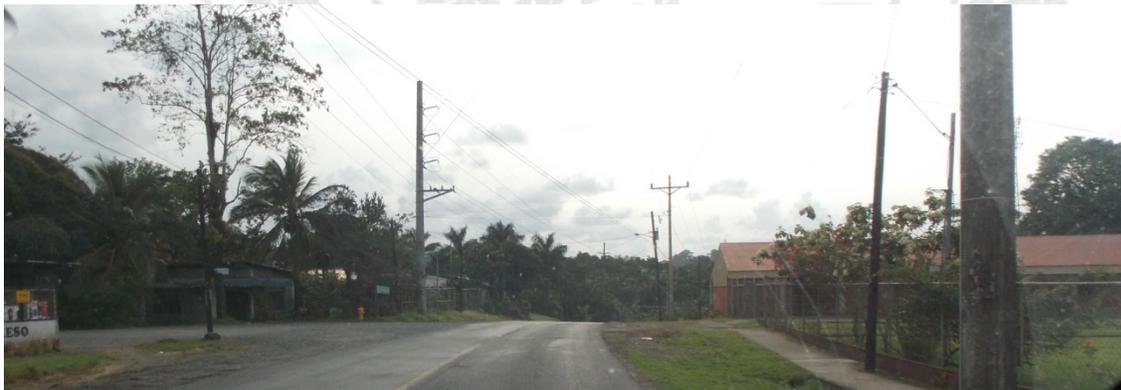
Figura A.12 Pérdida de trazado en el sector de la Escuela Cristo Rey. *Fuente: Lanamme (Agosto, 2014)*

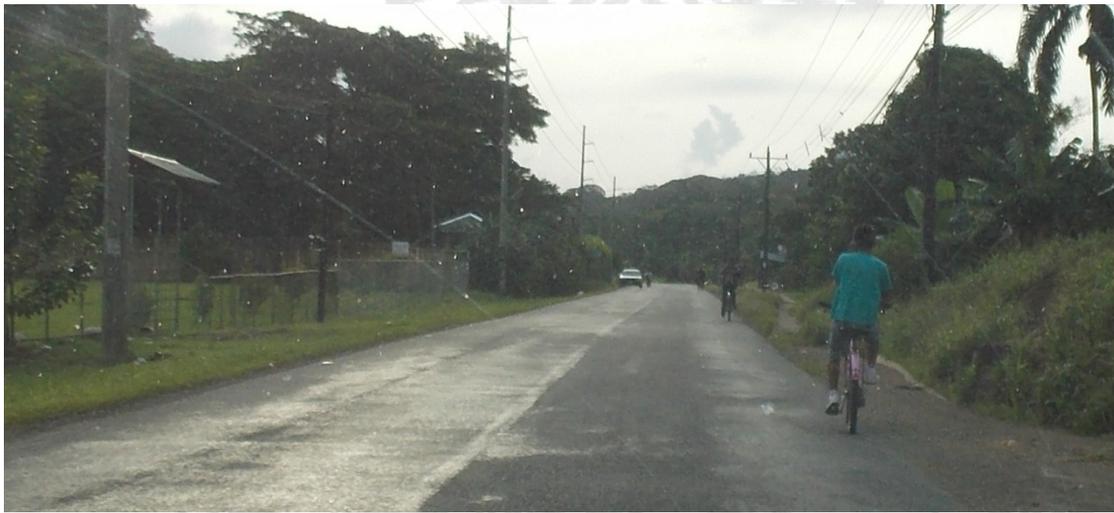
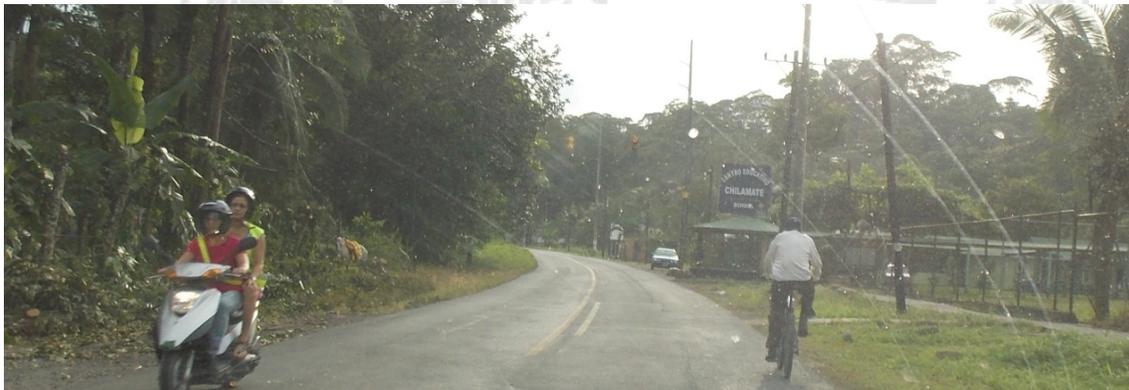
Figura A.13 Ciclistas en la vía. Fuente: Lanamme (Agosto, 2014)

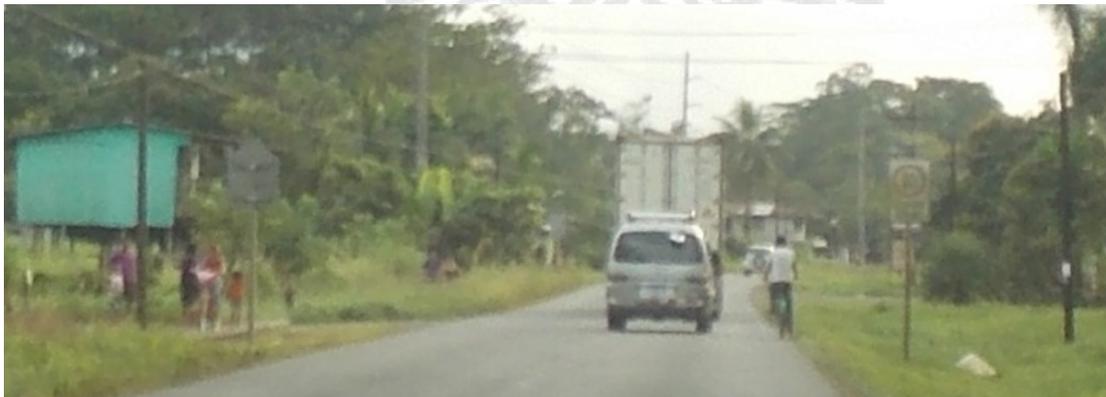
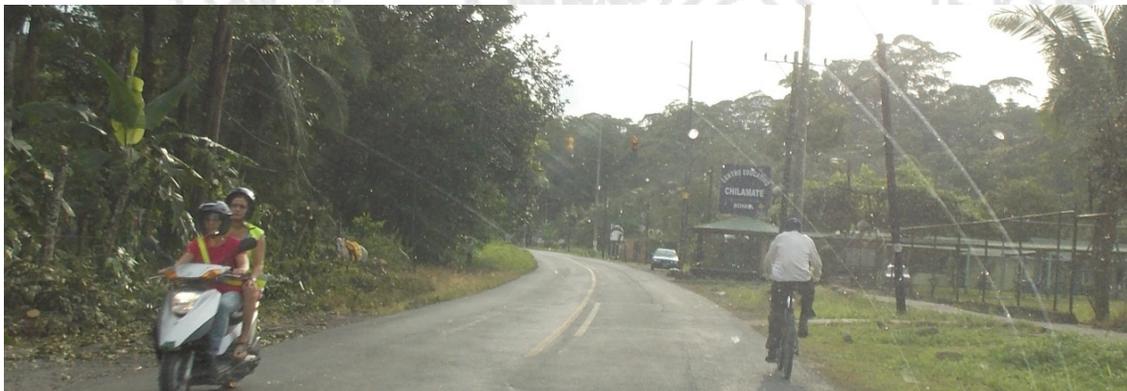
Figura A.13 Ciclistas en la vía. Fuente: Lanamme (Agosto, 2014)

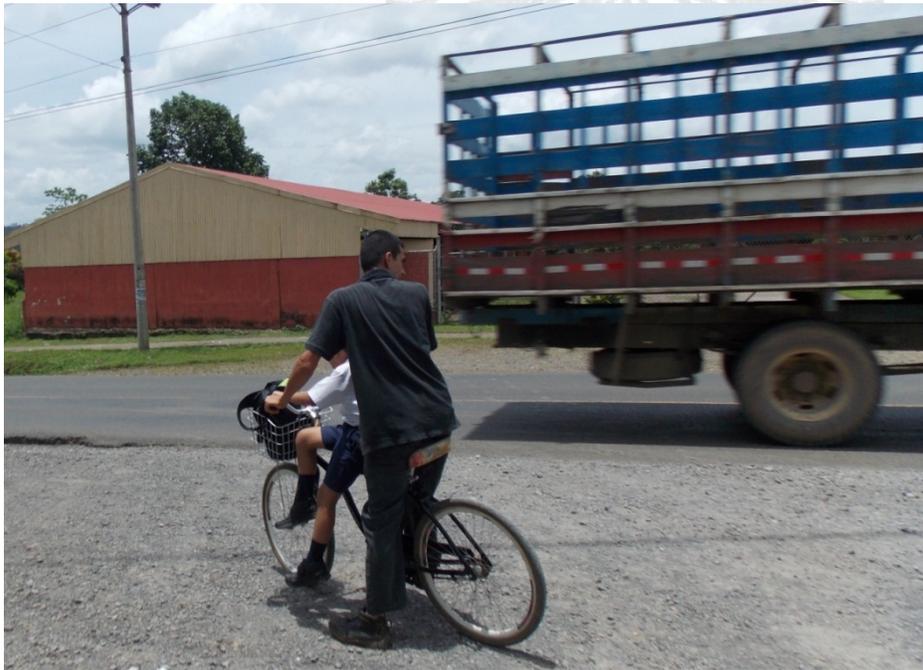
Figura A13.1. Tránsito de ciclista en zona escolar. Sector escuela Cristo Rey.

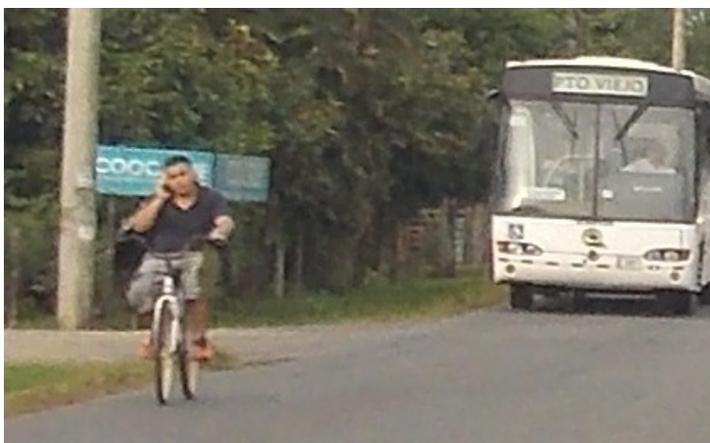
Figura A13.2. Ciclista utilizando el teléfono celular. Fuente: Lanamme (Agosto, 2014)

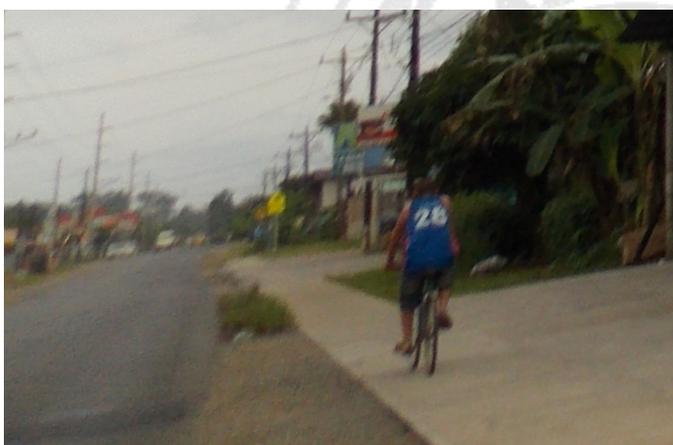
Figura A13.3. Ciclista transitando en la acera. Fuente: Lanamme (Agosto, 2014)

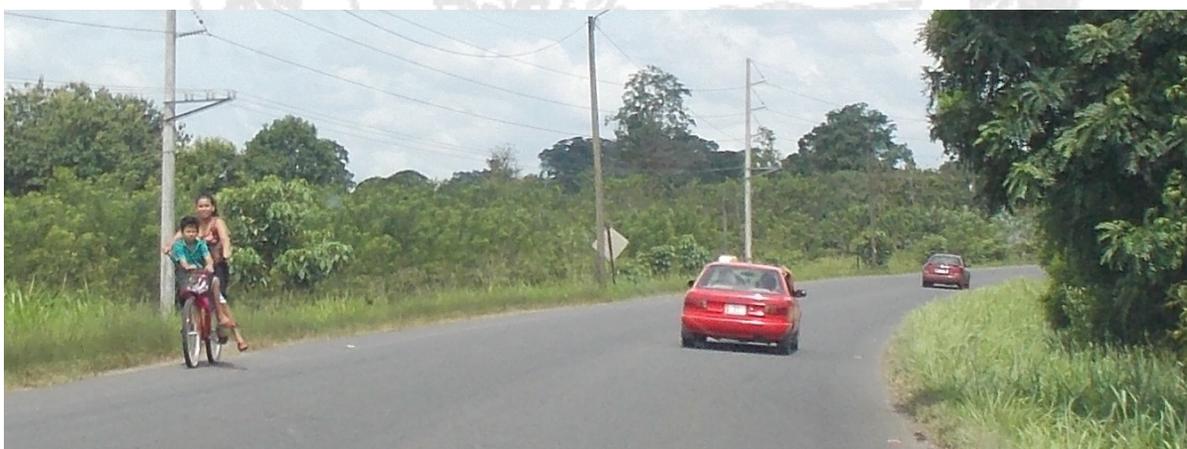
Figura A.13.4. Tránsito de ciclista con un niño sobre la barra. Fuente: Lanamme (Agosto, 2014)

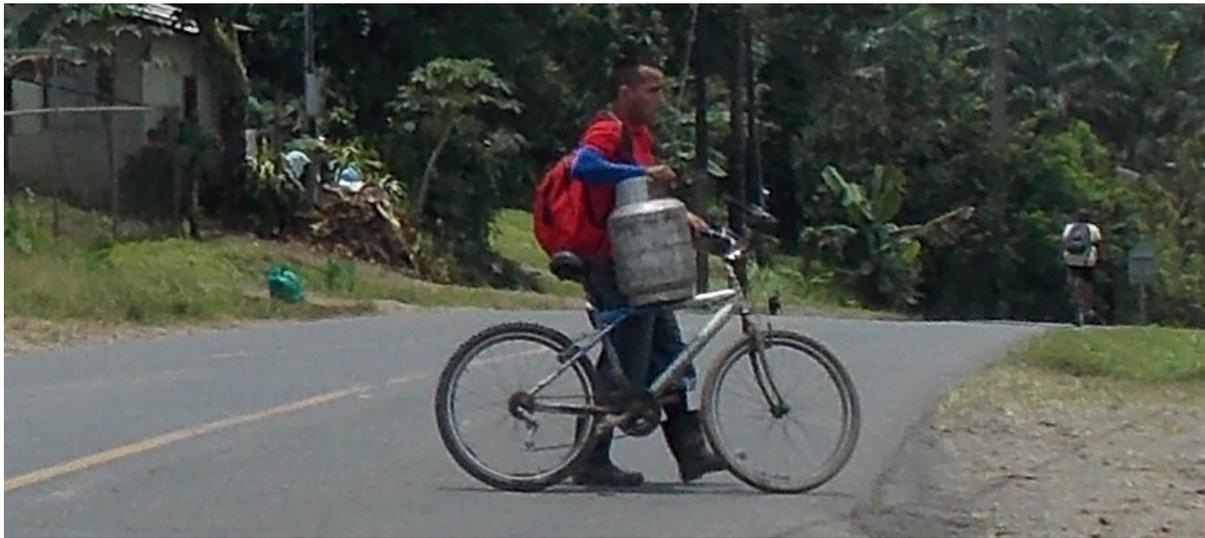
Figura A.13.5. Ciclista transportando cilindro de gas. Zona Escuela Cristo Rey.
Fuente: Lanamme (Agosto, 2014)
