Proyecto: LM-AT-087-2012

**EVALUACIÓN DE LA GESTIÓN Y ADMINISTRACIÓN
DE LOS PROYECTOS DE CONSERVACIÓN VIAL
DE LA RED VIAL NACIONAL
CON SUPERFICIE EN TIERRA Y LASTRE**

INFORME FINAL
Preparado por:

Unidad de Auditoría Técnica

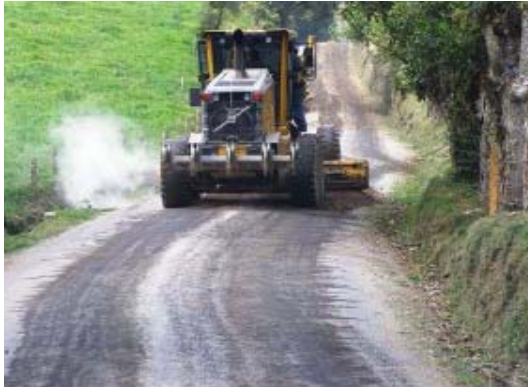
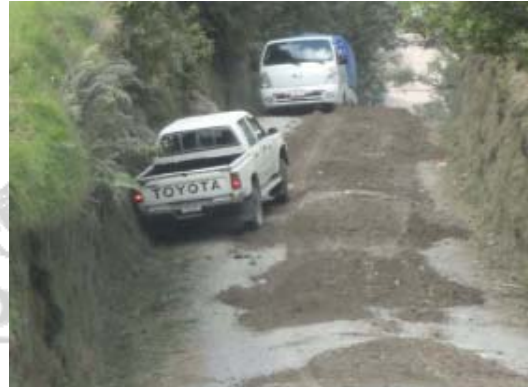
Fotografía N°1: Ruta Nacional N° 402, Cot (Iglesia)-Pacayas (R.230).
*Trabajos de bacheo mecanizado: primero conformación y luego
relastrado según indicaciones del Inspector de la zona.*

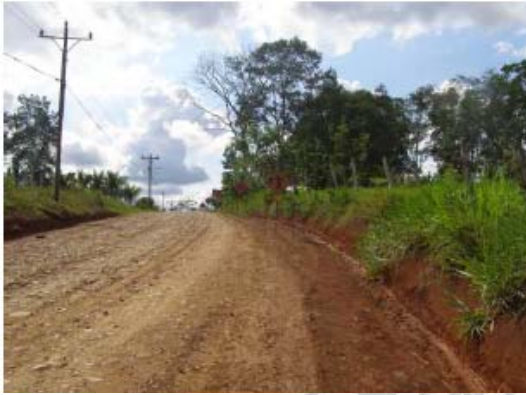
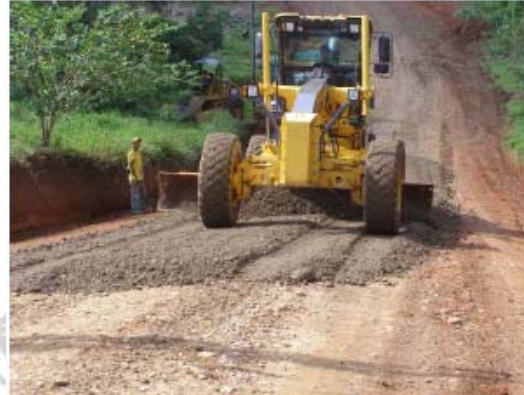
Fotografía N° 2: Ruta Nacional N° 752, San Bosco (Iglesia)-Santa Rosa (R.35). Estación 17+000. *Trabajos de relastrado: conformación (izquierda) previos al relastrado (derecha), sin embargo se pagan por separado ambas actividades.*

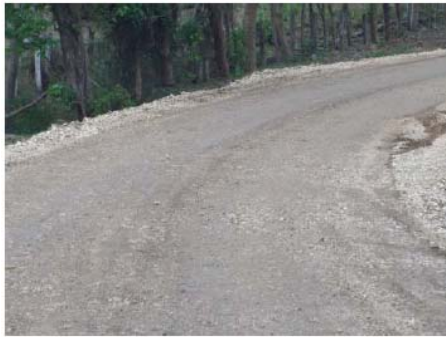
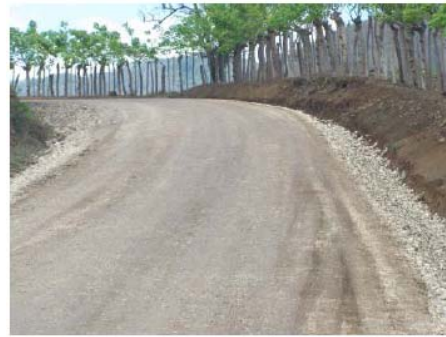
Además del problema que indica el Organismo de Inspección, durante la visita el Equipo Auditor detectó otro problema adicional, sobre-tamaño granulométrico y baja resistencia a la fractura (cuando se distribuye con niveladora y más aún cuando se compacta), ambos evidentes a simple vista, según se registra en la Fotografía N° 4.

Fotografía N° 3: Ruta Nacional N° 925, Jabilla Abajo (R.1)-Lte. Cantonal Cañas/Tilarán (Río Higuierón Último Paso), Tramo entre 4+960 y 5+318. *Material calizo del Tajo San Buena que en presencia de humedad, muestra baja resistencia al deslizamiento, colocado en curvas con pendiente vertical importante.*

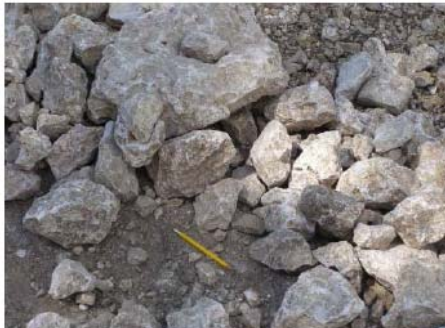
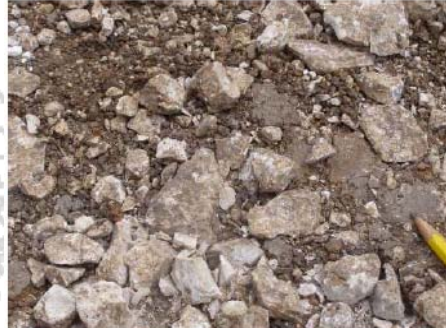
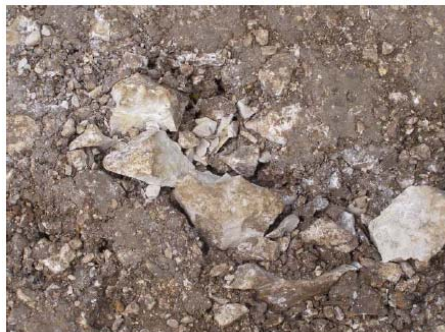
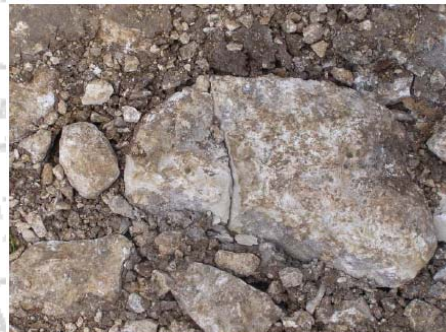
Fotografía N° 4: Ruta Nacional N° 925, Jabilla Abajo (R.1)-Lte. Cantonal Cañas/Tilarán (Río Higuierón Último Paso), Tramo entre 4+960 y 5+318. *Material del Tajo San Buena, con sobre-tamaño, problemas de plasticidad (fotos superiores) y baja resistencia a la fractura ante el proceso de colocación y compactación (fotos inferiores).*

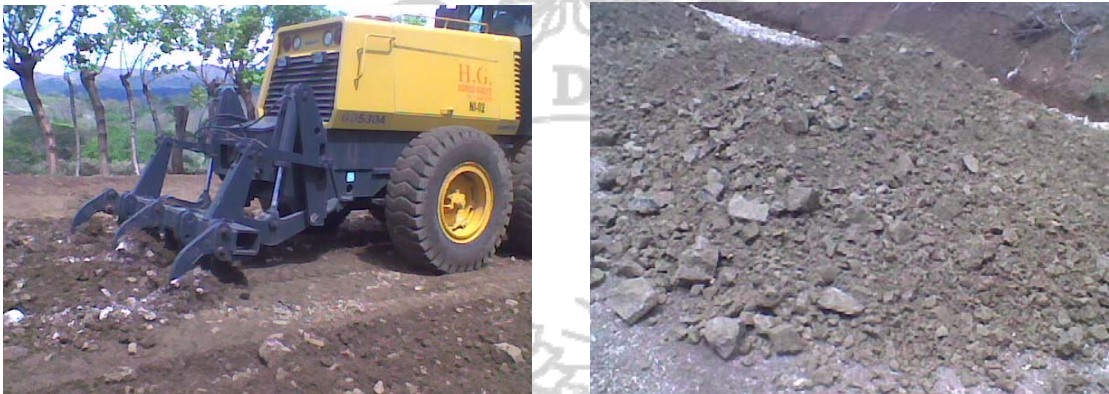
A pesar de que la medida correctiva se toma en función de un parámetro de calidad que no está considerado en el Cartel (resistencia al deslizamiento), la presencia del evidente sobretamaño granulométrico, es una razón para aplicar las medidas que establece el Cartel para cuando el material presente problemas de CBR, granulometría y/o plasticidad, por lo que es criterio de esta Auditoría Técnica que las acciones tomadas por el Organismo de Inspección, no corresponden con lo que establece el Contrato, pues no ordenó la sustitución del material sino que más bien permite que el material del Tajo San Buena sea mezclado con el del Tajo Líbano, tal y como se muestra en la Fotografía N° 5.

Fotografía N° 4: Ruta Nacional N° 925, Jabilla Abajo (R.1)-Lte. Cantonal Cañas/Tilarán (Río Higuerón Último Paso). *Medida correctiva donde se coloca y mezcla material del Tajo Líbano con el del Tajo San Buena, colocado el día anterior.*

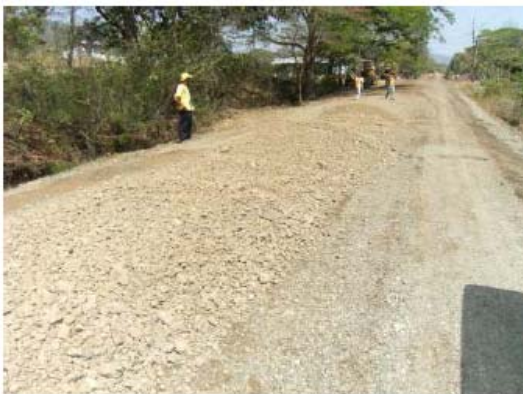
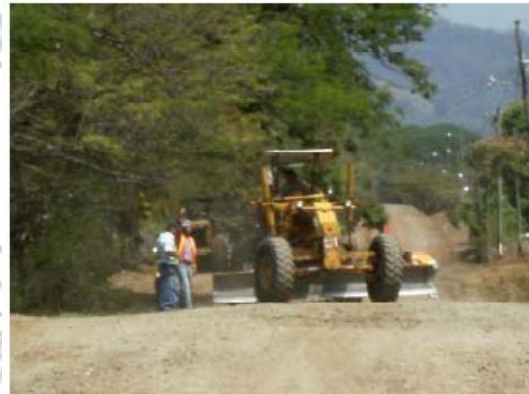
Otro caso similar sucedió durante la visita realizada por el Equipo Auditor el día 21 de abril del 2010, en la Ruta Nacional N° 931, Lte. Cantonal Santa Cruz/Nicoya (Quebrada Taburete)-Chira (R.150), por cuanto para solucionar problemas de plasticidad del material nuevo proveniente del Tajo Palo de Arco, el Organismo de Inspección autoriza la mezcla de este material con el existente en la superficie de ruedo, lo anterior sin realizar para ello ensayos previos que permitan evidenciar el cumplimiento contractual de las especificaciones. Durante la visita, el Equipo no observó que efectivamente se realizara dicho proceso de mezcla, sino que más bien sólo se colocó la sobre-capa de lastre, según se muestra en la Fotografía N°6. En la Estimación de Pago de Obra N° 18, correspondiente a las obras auditadas, no se adjuntan los ensayos previos de esta mezcla que demuestre el cumplimiento de las especificaciones.

Fotografía N° 6: Ruta Nacional N° 931, Lte. Cantonal Santa Cruz/Nicoya (Quebrada Taburete)-Chira (R.150). *Medida correctiva por problemas de plasticidad en el material a colocar (Tajo Palo de Arco), que consiste en mezclar dicho material con el existente en la superficie de ruedo.*

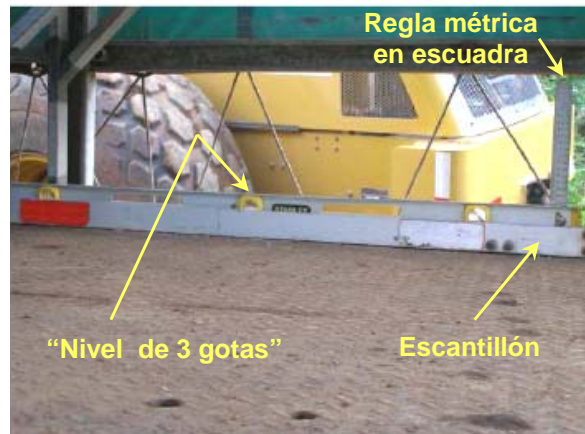
Incluso, a pesar de que en algunos casos el Inspector haya indicado al Equipo Auditor que utilizaban algún sistema, como en el caso de la Ruta Nacional N° 752, San Bosco (Iglesia)-Santa Rosa (R.35), durante la visita del día 5 de mayo del 2010, donde contaban con un mecanismo de medición compuesto por un “nivel de 3 gotas” apoyado en un escantillón complementado con una regla métrica en escuadra, tal y como se muestra en la Fotografía N° 7, durante la visita no fue posible evidenciar dicha práctica.

Fotografía N° 7: Ruta Nacional N° 752, San Bosco (Iglesia)-Santa Rosa (R.35).
“Nivel de 3 gotas” apoyado en un escantillón complementado con una regla métrica en escuadra, para determinar espesores de lastre y pendiente transversal de la calzada.

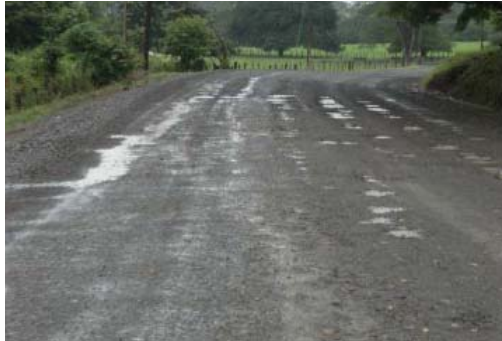
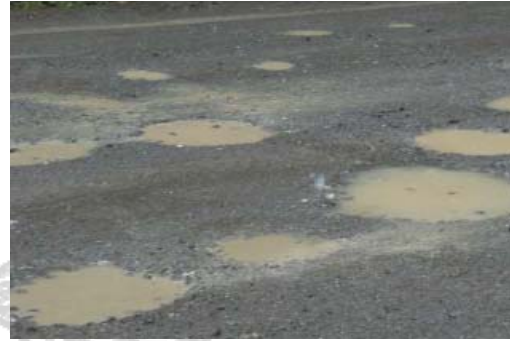
Prueba de las consecuencias de una pendiente transversal inadecuada, es el nivel de deterioro observado por el Equipo Auditor en la Ruta Nacional N° 152 durante la visita del 30 de julio del 2010. Para este día, después de las lluvias del día anterior, la superficie de ruedo todavía presentaba agua empozada en varios sectores, por ejemplo en la estación 12+700, tal y como se muestra en las Fotografías N° 8B y 8C. Este nivel de deterioro se presenta a pesar de que la última intervención con “conformación de calzada”, se había realizado en febrero del 2010, donde probablemente con un bombeo adecuado y con mejores cunetas, el deterioro hubiera sido menor.

A. Estación 0+000 a 0+300: *agua empozada por lluvias_ visita 29-julio-2010.*

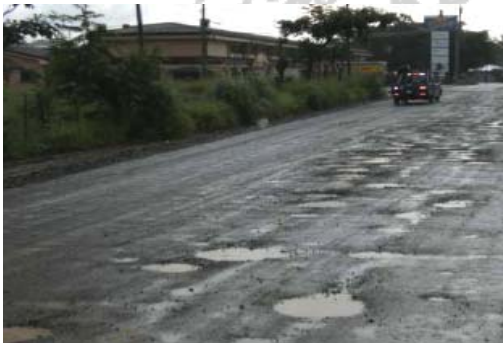
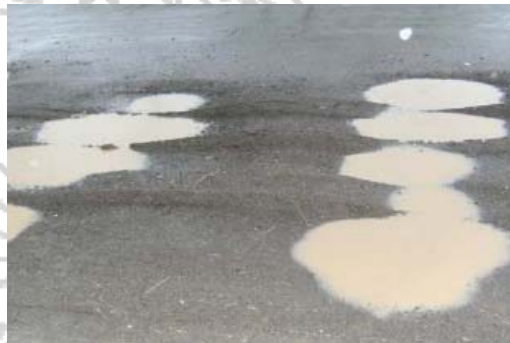
B. Estación 12+200 a 13+180: *agua empozada por lluvias_ visita del 29- julio-2010.*

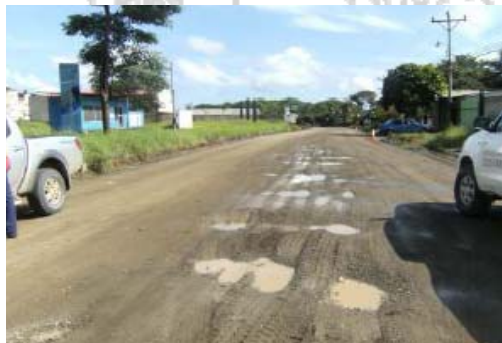
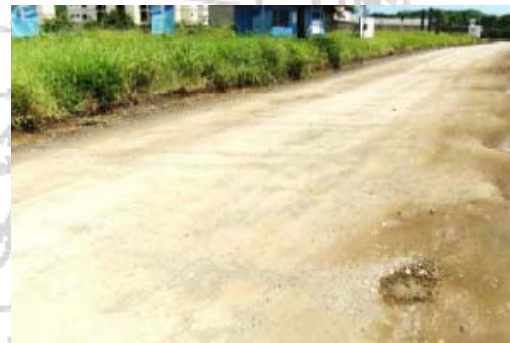
C. Estación 12+200 a 13+180: *agua empozada por lluvia del día anterior (visita 30-julio-2010).*

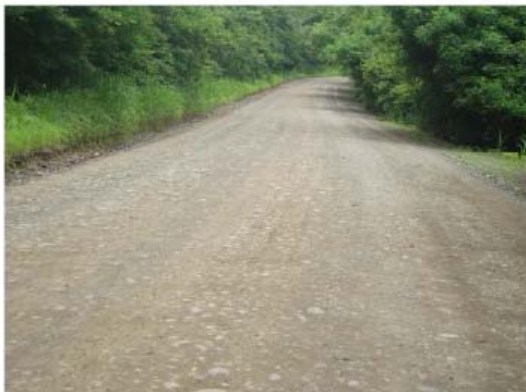
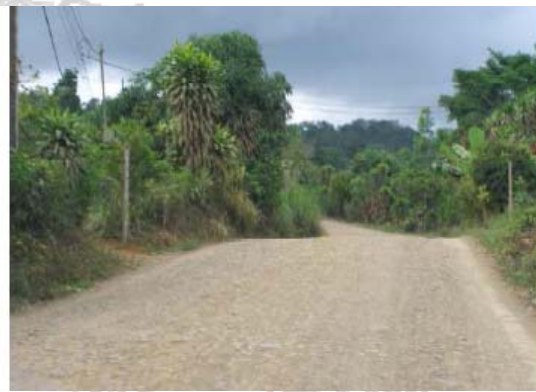
Fotografía N° 9: Izquierda: Ruta Nacional N° 604, Cebadilla (R.1)-Pitahaya (R.1).

El Equipo Auditor observó durante las giras que, en general las cunetas de las rutas visitadas no presentan una buena definición del área hidráulica, incluso en algunos casos resulta difícil distinguir el punto donde termina el borde de la superficie de ruedo e inicia la cuneta, ejemplo de ello se muestra en la Fotografía N° 9. Lo anterior, a pesar de que, tal y como se indicó anteriormente, la conformación de la calzada incluye todo lo ancho de la superficie de rodamiento, abarcando espaldones y cunetas.

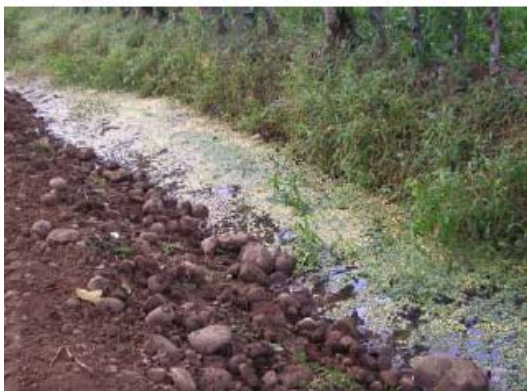
Fotografía N° 10: Ruta Nacional N° 733,
Santa Fé-San Rafael de Guatuso.

De igual forma, se observó que en las rutas visitadas algunas cunetas parecen no tener adecuada capacidad hidráulica, pues no son capaces de evacuar el agua con facilidad, tal y como se muestra en la Fotografía N° 10.

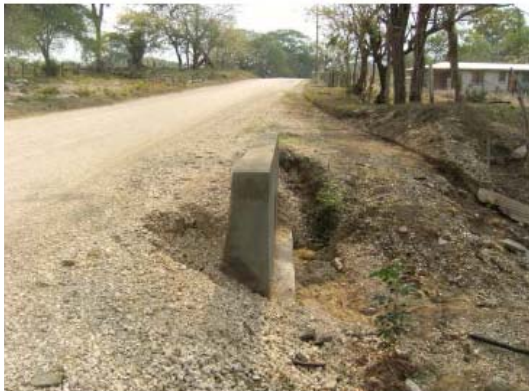
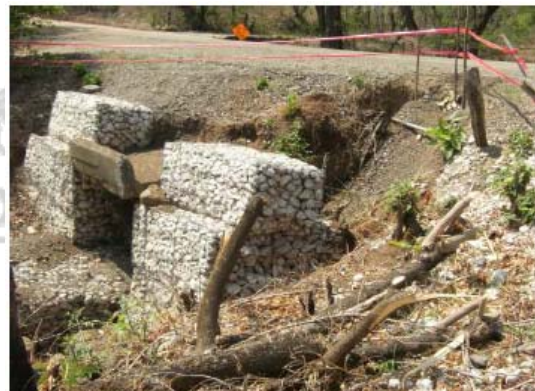
Durante las visitas al sitio, el Equipo Auditor identificó que en algunas rutas las alcantarillas intervenidas presentan severos problemas de socavación que incluso en algunos casos han llegado a provocar una pérdida importante en el área de la superficie de ruedo, sin señalamiento preventivo, según se muestra en la Fotografía N° 11 y N° 12.

Fotografía N° 11: Izquierda: Ruta Nacional N° 907, Corralillo (R.906)-Queb. Honda (R.18),
Derecha: Ruta Nacional N° 931, Lte. Cant. Santa Cruz/Nicoya (Queb. Taburete)-Chira (R.150)
Socavación con pérdida de área de calzada.

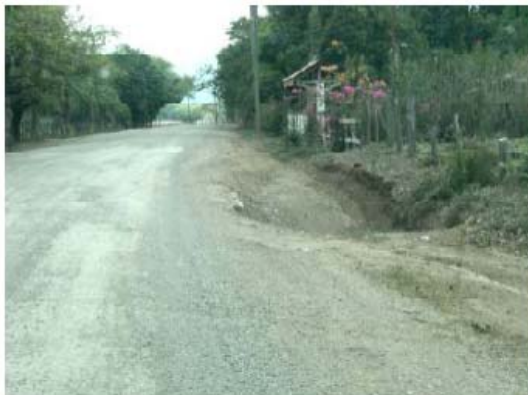
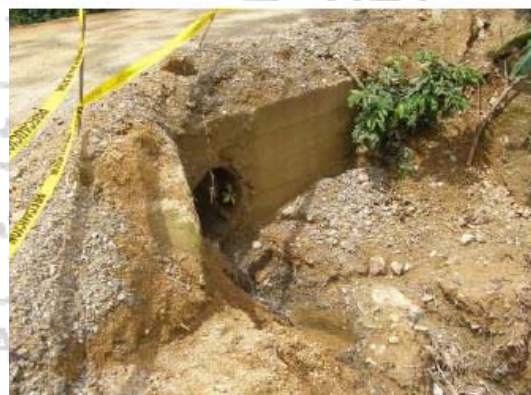
Fotografía N° 12: Izquierda: Ruta Nacional N° 152, Veintisiete de Abril (R.160)-Villarreal (R.15).
Derecha: Ruta Nacional N° 335, Santa Eduvigis (Iglesia)-Los Ángeles.
Socavación con pérdida de área de calzada.

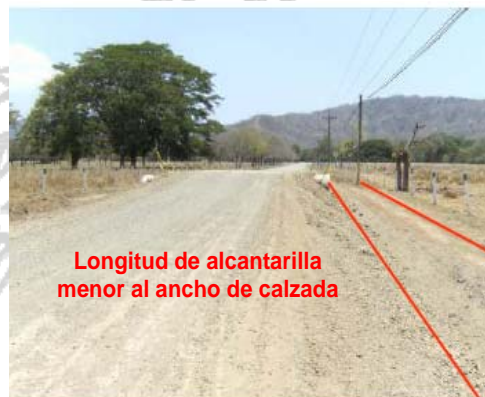
1. Que algunas ya sean existentes, recién sustituidas o colocadas como nuevas, tienen longitudes menores que el ancho total de la calzada y/o se han colocado desalineadas longitudinalmente respecto de la calzada, que incluso no cuentan con una señalización vial que advierta a los usuarios sobre este tipo de estrechez en la vía, según se muestra en la Fotografía N° 13.

Fotografía N° 13: Ruta Nacional N° 910, Cartagena (Iglesia)-Tempate (Iglesia).
Alcantarilla con longitud menor al ancho de calzada, sin señalamiento preventivo que indique estrechez de calzada
Fuente: Unidad de Auditoría Técnica, LanammeUCR. Visita: 20 de abril del 2010.

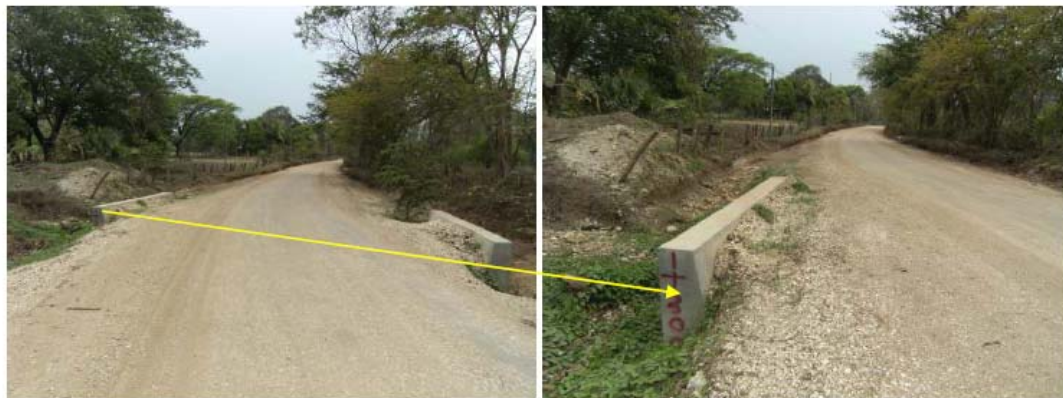
Fotografía N° 14: Ruta Nacional N° 907, Corralillo (R.906)- Queb. Honda (R.18),
Alcantarilla con longitud cuyos cabezales se encuentran desalineados longitudinalmente respecto de la calzada.

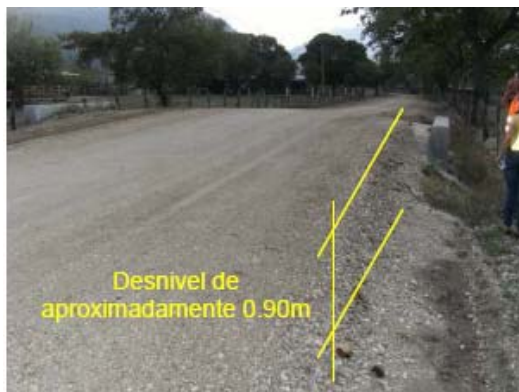
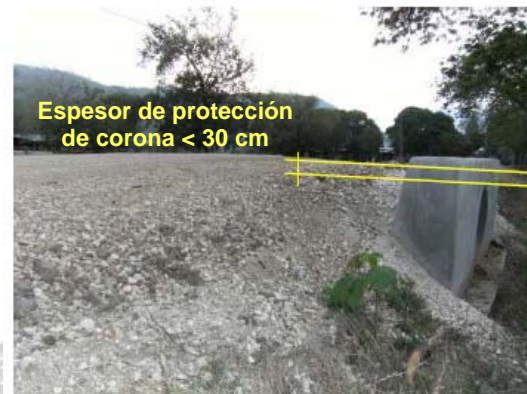
2. Que para algunas la altura de relleno de protección no cumple con la especificación cartelaria, misma que establece como mínimo un espesor de protección en la corona de 30 cm, a partir de la parte superior de la alcantarilla.
3. Que algunas se han colocado de manera tal que la superficie de ruedo llega a tener un nivel de hasta 90 cm, respecto del nivel de la superficie de ruedo antes y después de la estructura. Esta situación corresponde a un “montículo” o “rampa” con inadecuada transición longitudinal, de ahí su peligrosidad para el usuario ya que no se requiere exceso de velocidad para que el vehículo genere un salto vertiginoso que puede desestabilizarlo durante la caída, tal y como se muestra en la Figura N° 10.

Fotografía N° 15: Ruta Nacional N° 907, Corralillo (R.906)-Quebrada Honda (R.18)
*Alcantarilla con sobre nivel, con rampa de inadecuada transición longitudinal
y poco espesor de protección en la corona.*

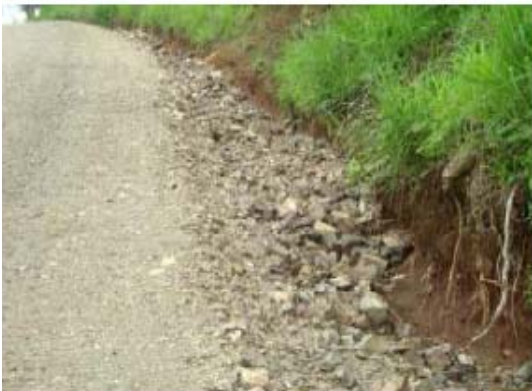
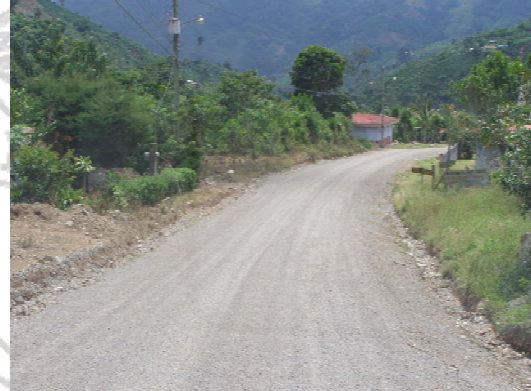
Fotografía N° 16: Izquierda: Ruta Nacional N° 925, Jabilla Abajo (R.1)-Lte. Cant. Cañas/Tilarán (Río Higuerón). Derecha: Ruta Nacional N° 335, Santa Eduvigis-Los Ángeles. *Escombros en la cuneta producto de trabajos realizados en fechas anteriores a la visita.*

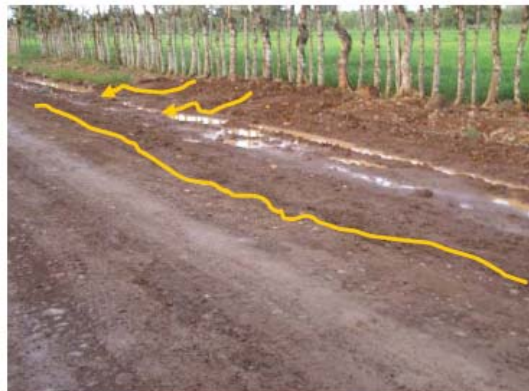
Fotografía N° 17: Ruta Nacional N° 733, Santa Fé (San Martín Iglesia) San Rafael de Guatuso. *Escombros en calzada la cuneta sin retirar, producto de trabajos anteriores a la fecha de la visita.*

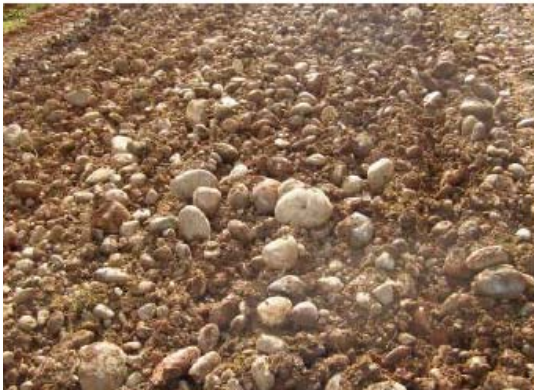
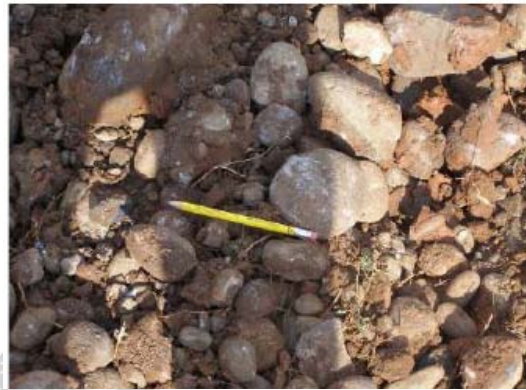
Fotografía N° 18: Ruta Nacional N° 752, San Bosco (Iglesia)-Santa Rosa (R.35).
Estación 17+100. *Material con sobre-tamaño y problemas de plasticidad.*

Tales condiciones se corroboraron por medio de los ensayos realizados por el laboratorio del LanammeUCR, según los informes I-0765-10 y I-0981-10, adjuntos en el Anexo N° 4 “*Informes de Ensayos Realizados por el Laboratorio del LanammeUCR*”), pues en ellos se reporta incumplimiento en granulometría por sobre-tamaño en tres de las cuatro mallas que se evalúan, e indican además que el material es “no plástico”, cuando las especificaciones exigen un índice de plasticidad (IP) mayor a 5 pero menor o igual a 12. Sin embargo, en la Estimación de Pago de Obra N° 21, correspondiente a esos trabajos, el mismo Autocontrol realizado por el Contratista registra incumplimiento en la plasticidad, pues reporta que el suelo es “no plástico”. No obstante, en esta misma estimación no se aplican sanciones por este incumplimiento.

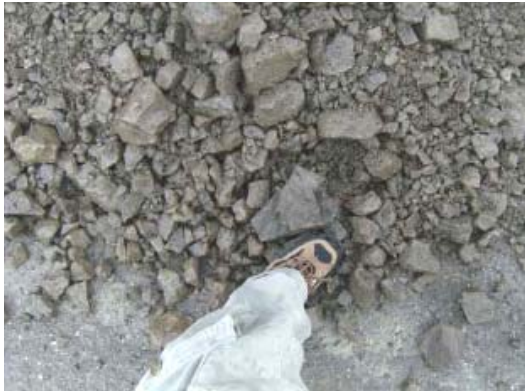
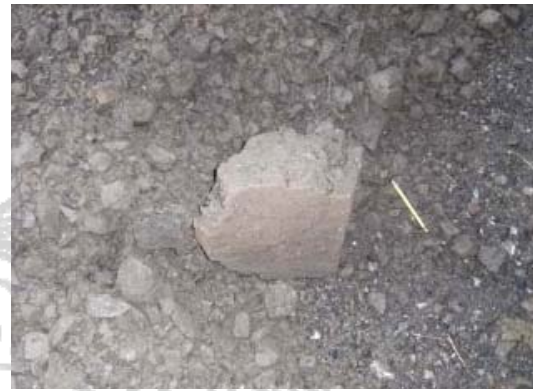
Otro caso similar, se presentó durante la visita del día 29 y 30 de julio del 2010, en la Ruta Nacional N° 152, Veintisiete de Abril (R.160)-Villarreal (R.155), donde el Equipo Auditor evidenció visualmente la presencia de sobre-tamaño granulométrico y problema de plasticidad, según se muestra en la Fotografía N° 19. La anterior situación se pudo corroborar con los ensayos realizados por el laboratorio del LanammeUCR, mediante el informe I-085-10, adjunto en el Anexo N° 4, donde registra incumplimiento por sobre-tamaño en las mallas N° 4 y 40, así como un índice de plasticidad mayor a 12 (valor máximo establecido en las especificaciones técnicas). Sin embargo, en la Estimación de Pago de Obra N° 21, correspondiente a esos trabajos, el autocontrol realizado por el Contratista reporta cumplimiento de granulometría y plasticidad. Por otro lado, esta Auditoría Técnica no

Fotografía N° 19: Ruta Nacional N° 152, Veintisiete de Abril (R.160)-Villarreal (R.155). Estación 11+500 a 12+000. *Material con sobre-tamaño y problemas de plasticidad*
Fuente: Unidad de Auditoría Técnica, LanammeUCR. Visita 30 de julio del 2010.

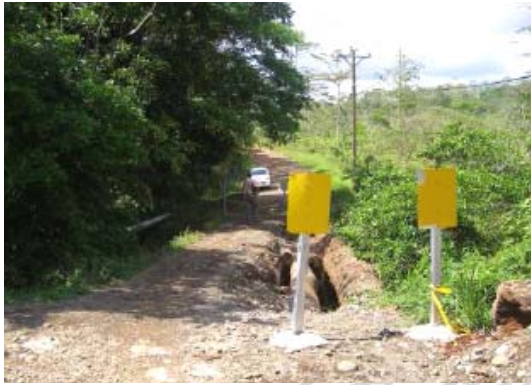
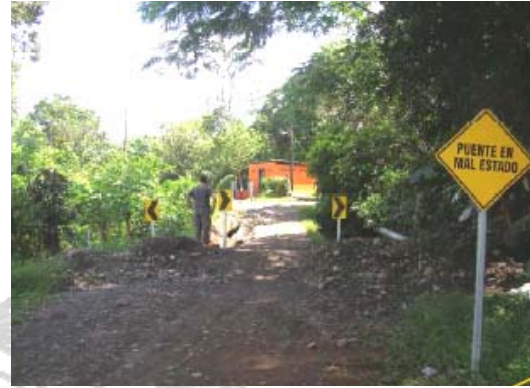
Fotografía N° 21: Ruta Nacional N° 752, San Bosco (Iglesia)-Santa Rosa (R.35).
Puente de troncos de madera sobre el Río Pocosol, con señalización preventiva inadecuada sobre todo en uno de los accesos.

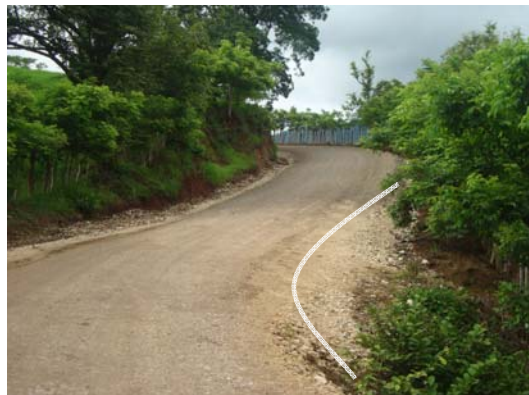
Fotografía N° 23: Ruta Nacional N° 925, Jabilla Abajo (R.1)-Lte. Cantonal Cañas/Tilarán (Río Higuerón Último Paso). Estación 5+215
Terraplén sin señalización preventiva, ni sistema de contención vial.
Fuente: Unidad de Auditoría Técnica, LanammeUCR. Visita 8 de junio del 2010.

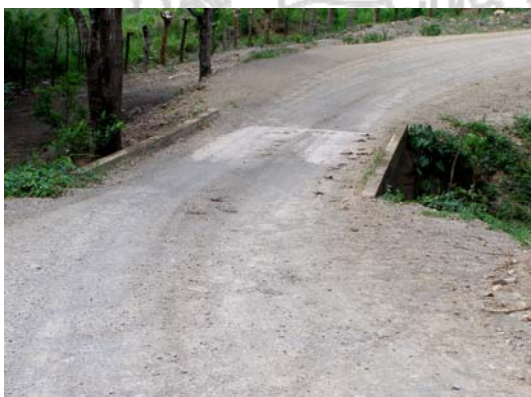
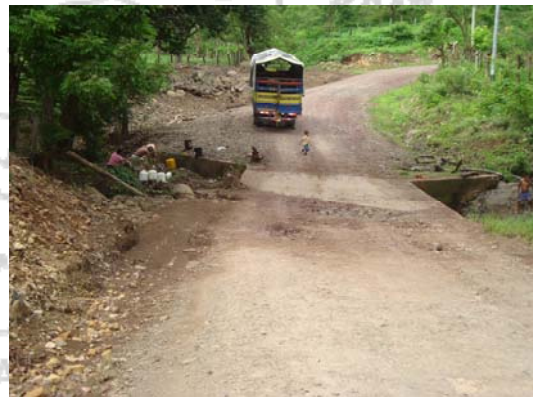
Fotografía N° 24: Ruta Nacional N° 925, Jabilla Abajo (R.1)-Lte. Cantonal Cañas/Tilarán (Río Higuerón Último Paso).
Vados sin señalización preventiva, ni poste vertical o mojón indicador de la profundidad del agua a la que se permite el paso por esta estructura.
Fuente: Unidad de Auditoría Técnica, LanammeUCR. Visita 6 de mayo del 2010.
