# Programa de Infraestructura del Transporte (PITRA)

Proyecto: LM-PI-AT-042-12

## **EVALUACIÓN DEL DESEMPEÑO DE LA CONDICIÓN SUPERFICIAL DE PROYECTOS DE RECONSTRUCCIÓN VIAL**

INFORME FINAL

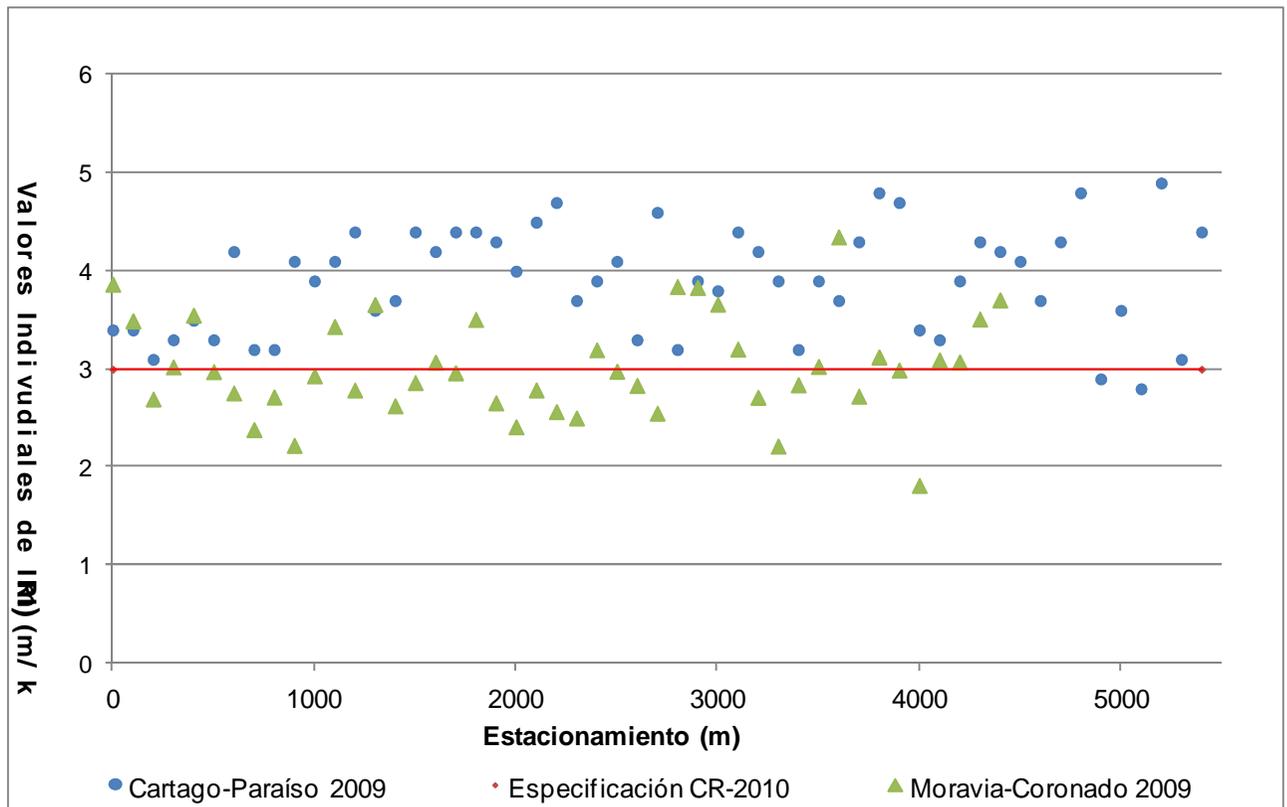
**Gráfico 1.** Datos individuales de IRI para los proyectos en estudio con pavimento flexible en el año 2009 (Cartago-Paraíso y Moravia-Coronado), contra especificación del CR-2010.

El Gráfico 1 muestra los valores individuales de IRI en una base de medición cada 100m, tal y como lo indica el CR-2010, y también se muestra el límite superior para estos valores. Tal y como se puede observar en el caso del proyecto Cartago-Paraíso en el año 2009 cuando se realizó la primera medición de este parámetro, solo 2 valores cumplían con la especificación, esto representa que un 96,4% de los valores de IRI no cumple con el valor de límite superior establecido. En el caso del proyecto Moravia-Coronado también en el año 2009 el 40% de los valores incumple con dicha especificación.

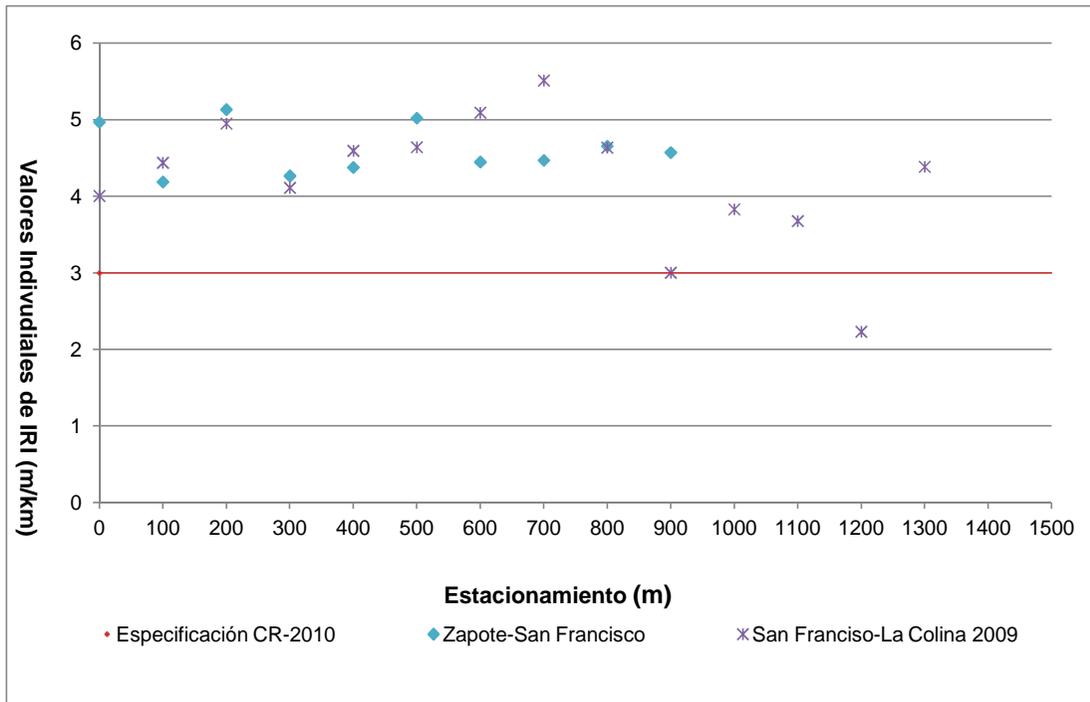
**Gráfico 2.** Datos individuales de IRI para los proyectos en estudio con pavimento rígido en el año 2009 (Zapote San Francisco-San Francisco-La Colina), contra especificación del CR-2010.

En el Gráfico 2 se muestra los valores individuales de IRI en una base de medición cada 100m y el límite superior de especificación tal y como lo indica el CR-2010, para los proyectos de concreto analizados. Tal y como se puede observar en el caso del proyecto Zapote-San Francisco en el año 2009 cuando se realizó la primera medición de este parámetro, ningún valor cumplía con la especificación, esto representa un 100% de los valores de IRI no cumple con el valor de límite superior establecido. En el caso del proyecto San Francisco-La Colina también en el año 2009 el 95,5% de los valores incumple con dicha especificación.

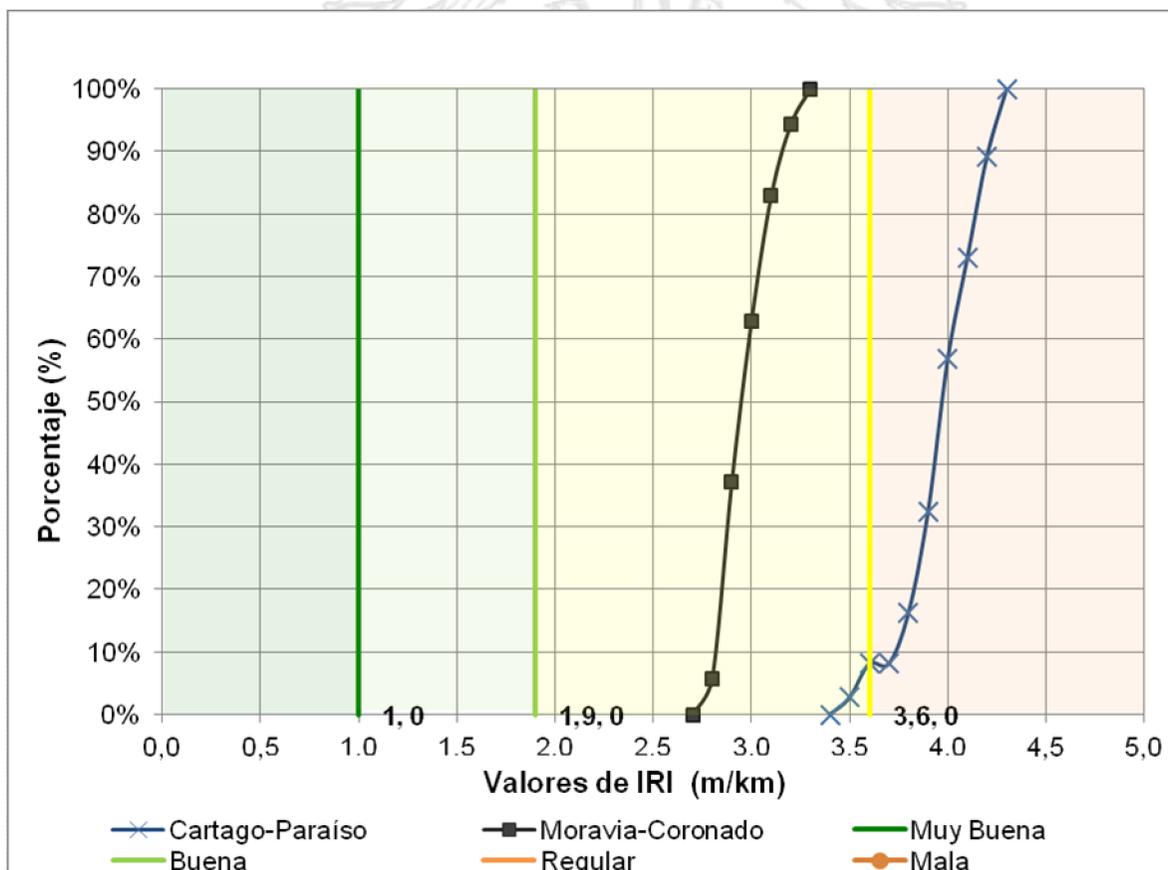
**Gráfico 5.** Comparación de datos de IRI del proyecto Cartago-Paraíso y Moravia-Coronado en el año 2009 con los rangos de UGERVN.

En el año 2009, año de construcción del proyecto, se reporta que el 50% de los datos tienen valores de IRI iguales o mayores a 3,7m/km, y tal y como se puede observar en el Gráfico 5 anterior, la curva de datos de IRI se encuentra ubicada en la franja de color amarillo que clasifica el pavimento en condición “Regular” de acuerdo con el porcentaje de los valores de IRI según el análisis realizado por el LanammeUCR. De acuerdo con la descripción establecida por AASHTO, *un pavimento en esta categoría, la calidad de manejo es notablemente inferior a la de los pavimentos nuevos. Los defectos superficiales en pavimentos flexibles pueden incluir ahuellamiento, parches y agrietamiento*, es criterio de esta auditoría técnica que un proyecto recién construido debería clasificarse en una condición de “Muy Bueno” a “Buena”.

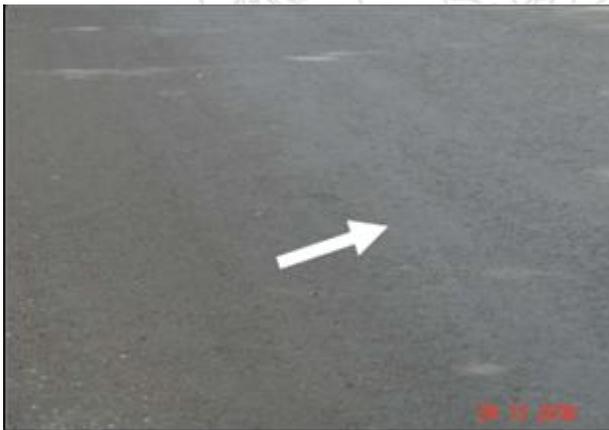
**Fotografía 1.** Exudación de asfalto. Estación 2+140 aprox. Fecha de la fotografía 28 de noviembre del 2008

El fenómeno de exudación de asfalto presente en este proyecto puede responder a múltiples aspectos de la metodología constructiva y a la calidad de la mezcla asfáltica colocada. También se observaron deterioros de la capa asfáltica como corrugaciones y huecos. Algunos de estos deterioros habían sido reparados con mezcla asfáltica (bacheos).

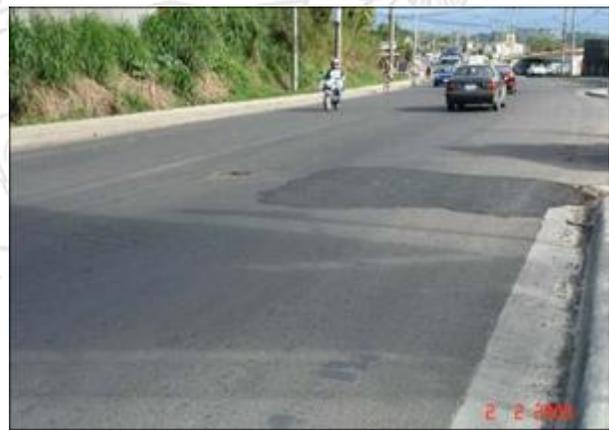
**Fotografía 2.** Deterioros y reparaciones de la carpeta recién colocada. Estación 1+284. Fecha de la visita 02 de febrero del 2008.

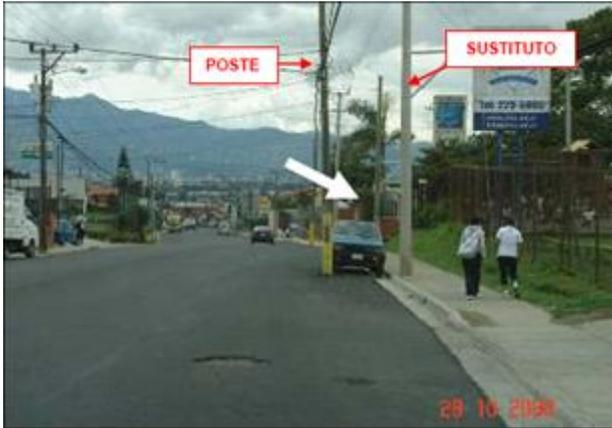
**Fotografía 3.** Huecos. Este punto corresponde al estacionamiento 2+860 de la Ruta Nacional No. 102. La fotografía fue tomada el día 28 de octubre del año 2008.

Al igual que en el caso anterior, por tratarse de un pavimento flexible, en este caso del proyecto Moravia-Coronado, también se puede observar el efecto de la exudación y de los deterioros superficiales, como huecos, tal y como se describe en la Tabla 11.

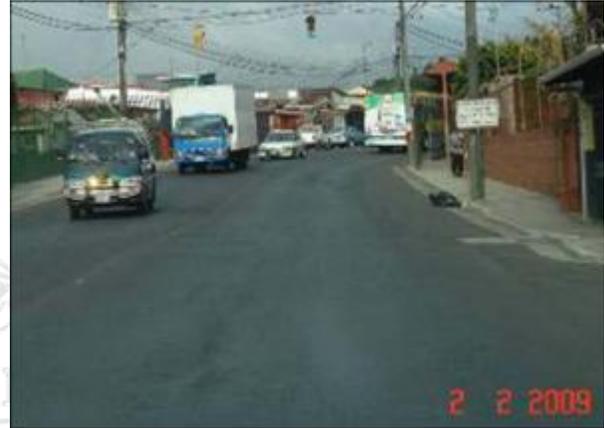
**Fotografía 4.** Exudación de asfalto. Las fotografías ejemplos de sitios donde se observa exudación de asfalto. Estación 1+700, Ruta Nacional No. 102, el día 28 de octubre del año 2008.

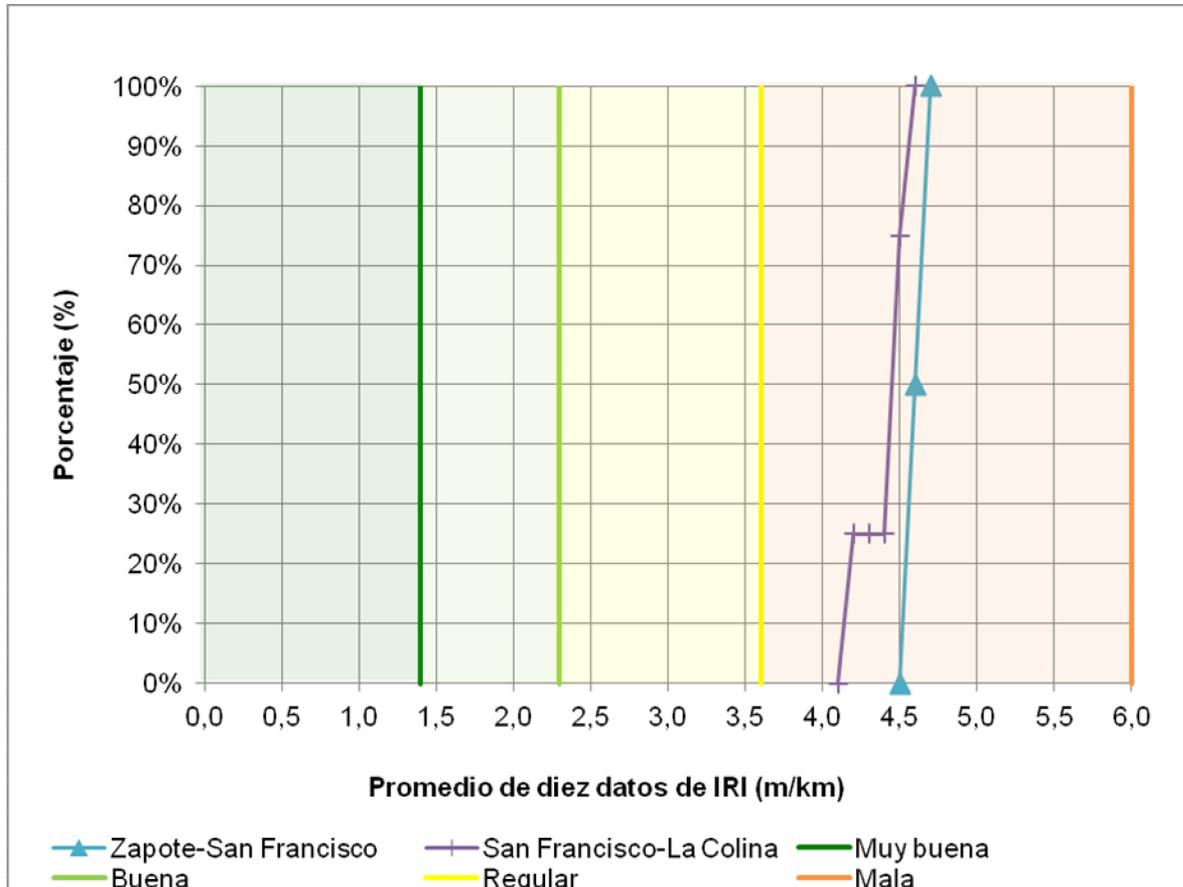
**Gráfico 6.** Comparación de datos de IRI del proyecto Zapote-San Francisco y San Francisco-La Colina en el año 2009 con los rangos de UGRVN.

del 50% de los datos tienen valores de IRI iguales o mayores a 4,6 m/km, valor que clasifica en condición “Mala” el cual se describe como un pavimento *que se ha deteriorado hasta un punto donde pueden afectar la velocidad de tránsito de flujo libre. El deterioro en pavimentos rígidos incluye desconches de juntas, escalonamiento, parches, agrietamiento y bombeo.*

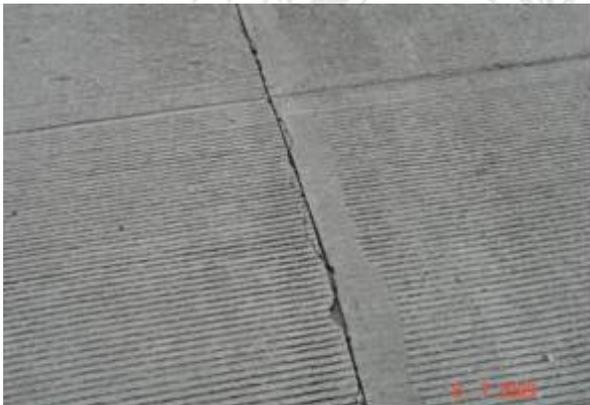
**Fotografía No.5:** Grieta en la junta. La fotografía fue tomada el día 08 de julio del año 2009.

Tal y como se puede observar en las fotografías anteriores, los deterioros encontrados en el campo, coinciden con los descritos en la Tabla 11, para un proyecto que se clasifica en su año de puesta en operación en una condición de regularidad “Mala”.

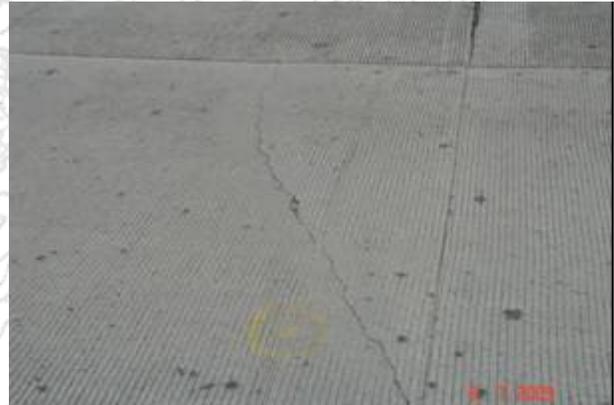
**Fotografía No. 6** Grieta transversal a lo largo de la losa. La fotografía fue tomada el día 08 de julio del año 2009.

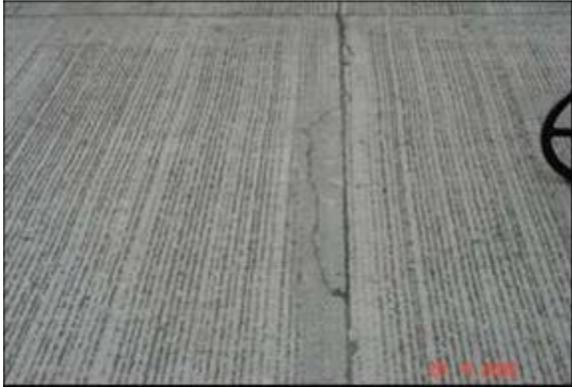
**Fotografía 7.** Losa con deterioro y sin sello en la junta (28 de agosto del 2009)

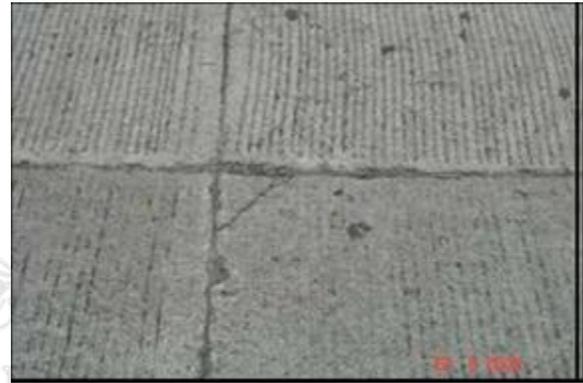
**Fotografía 8.** Agrietamiento en la esquina de la losa (28 de agosto del 2009)

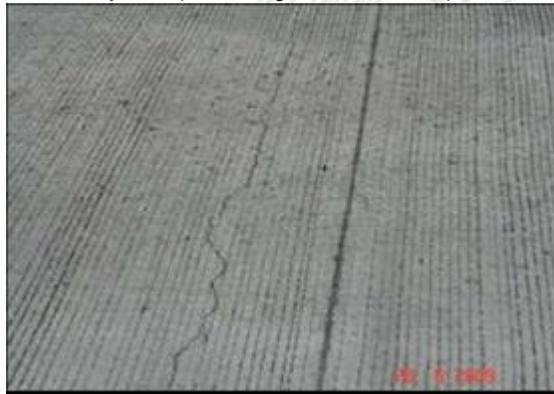
**Fotografía 9.** Agrietamiento transversal de la losa (28 de agosto del 2009)

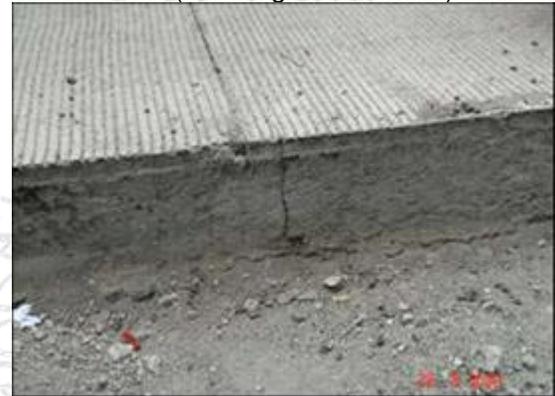
**Fotografía 10.** Corte con profundidad insuficiente para la construcción de la junta de losa (28 de agosto del 2009)

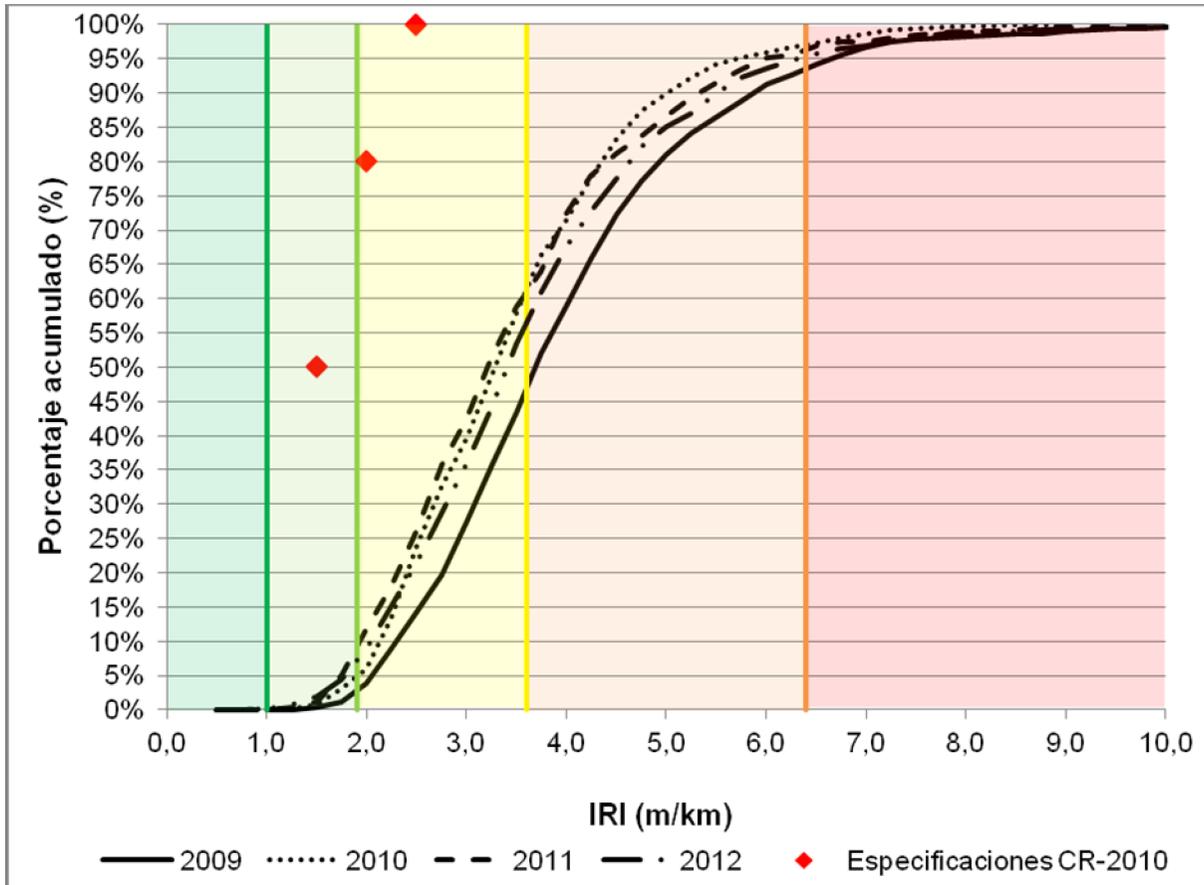
**Gráfico 7.** Datos de IRI en el periodo de estudio (2009 al 2012) del proyecto en la Ruta Nacional No 10 sección: Cartago-Paraíso

Posteriormente se puede observar como la curva en los años posteriores (2011 y 2012) después de la leve disminución del IRI en el año 2010, se desplaza nuevamente hacia la derecha, esto es debido a que las intervenciones realizadas no solucionaron efectivamente el problema de regularidad y que al obtener valores iniciales elevados de IRI como los obtenidos en el año 2009 ocasionan mayores deterioros en el tiempo, mayor costo de mantenimiento, una vida útil de servicio inadecuada y reparaciones a temprana edad del pavimento.

En el caso por ejemplo del año 2012, se puede observar del Gráfico 7 un valor Índice de Regularidad Internacional para el 50% de los datos de aproximadamente 3,5 m/km, muy similar al obtenido en el año 2009.

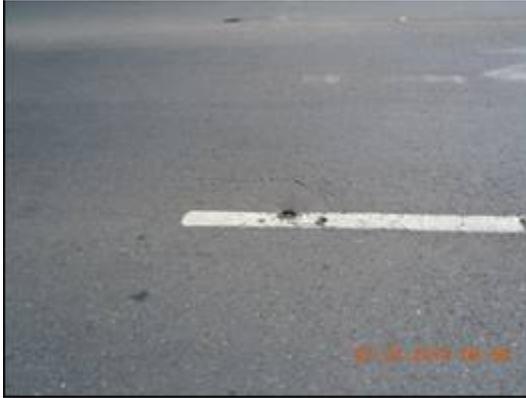
**Fotografía 5.** Agrietamiento tipo cuero de lagarto  
Estacionamiento N9 51.588 W83 54.367  
Fecha:24/02/2012

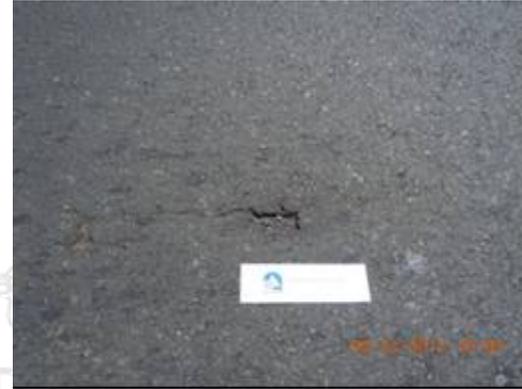
**Fotografía 6 .** Deterioro superficial  
Estacionamiento N9 51.480 W83 54.321.  
Fecha:24/02/2012

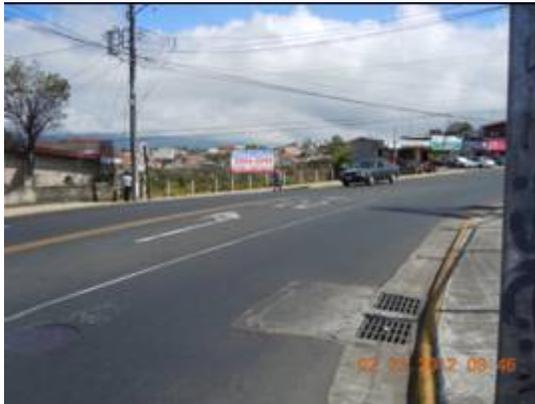
**Fotografía 7.** Condición superficial del proyecto  
Estacionamiento N9 57.940 W84 02.295  
Fecha:23/02/2012

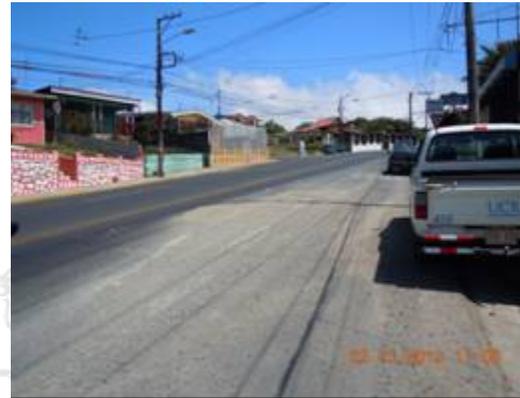
**Fotografía 8 .** Deterioro superficial, hueco  
Estacionamiento N9 58.170 W84 01.920  
Fecha:24/02/2012

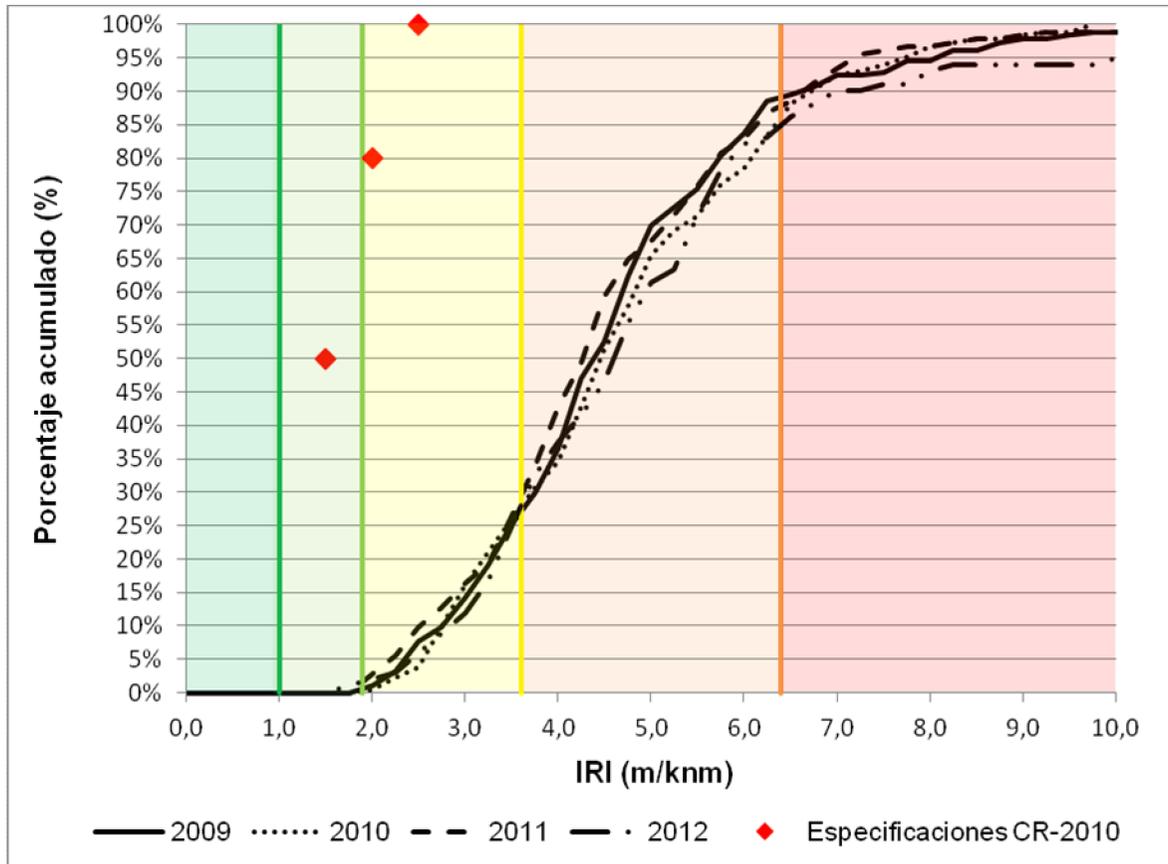
**Gráfico 9.** Datos de IRI en el periodo de estudio (2009 al 2012) del proyecto en la Ruta Nacional No 204 sección: Zapote- San Francisco.

En el Gráfico 9 para el proyecto Zapote-San Francisco se observa que las curvas del índice de regularidad son muy similares en el período de estudio (2009 al 2012), esto se debe principalmente al tipo de superficie de ruedo, ya que al ser un proyecto con un pavimento rígido, se espera que el comportamiento del mismo en relación a la regularidad de la superficie se mantenga debido a que la tasa de deterioro es menor en comparación a la de un pavimento flexible (rigidez).

regularidad se ubica, según los datos de Unidad de Gestión de la Red Vial Nacional del LanammeUCR, en una condición “mala” o muy mala”.

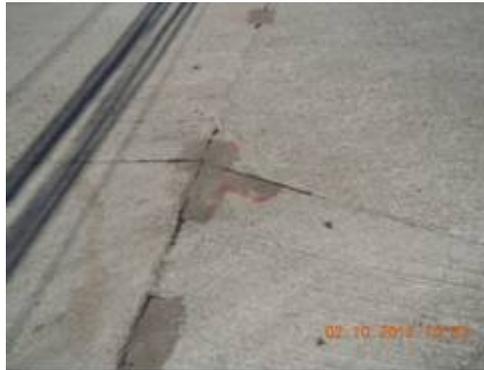
**Fotografía 9.** Reparaciones en las juntas de las losas.  
Estacionamiento N9 54.785 W84 03.405  
Fecha:10/02/2012

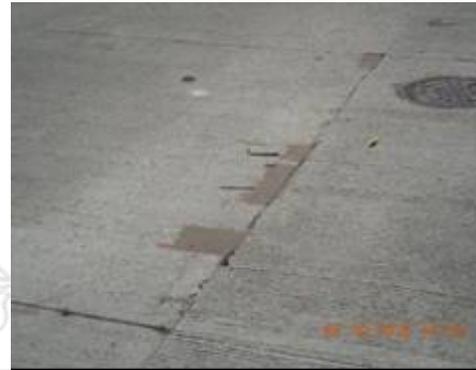
**Fotografía 10.** Reparaciones en las juntas de las losas.  
Estacionamiento N9 54.713 W84 03.432A1  
Fecha:10/02/2012

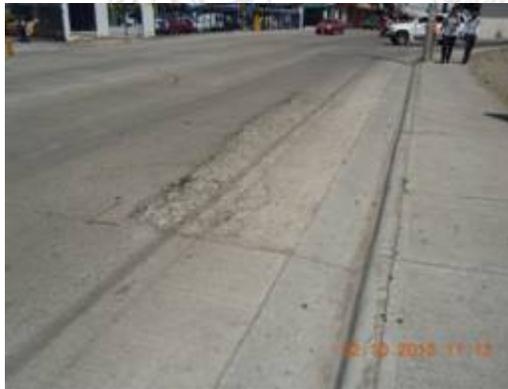
También se pudo evidenciar durante esta visita al proyecto el deterioro en el sello de las juntas y huecos, defectos que van en detrimento de la calidad del proyecto y que afectan la regularidad de la superficie de ruedo y el desempeño del pavimento.

**Fotografía 11.** Deterioro, hueco.  
Estacionamiento N9 55.049 W84 03.259  
Fecha:10/02/2012

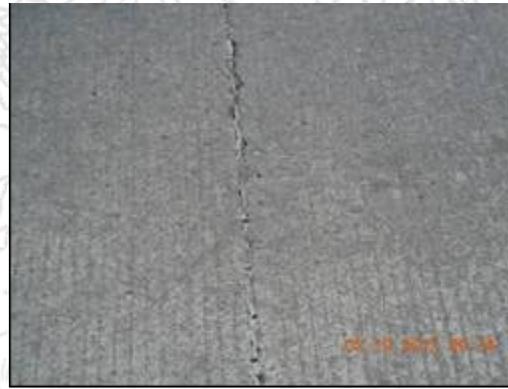
**Fotografía 12.** Deficiencia en el sellado.  
Estacionamiento N9 55.126 W84 03.247  
Fecha:10/02/2012

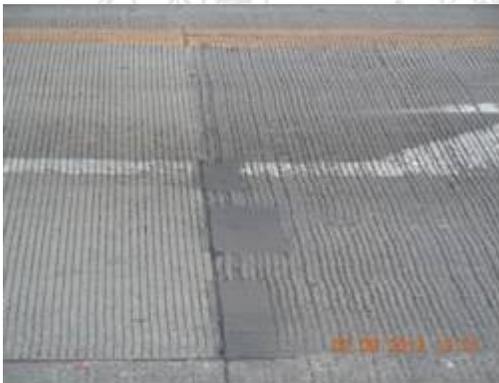
**Fotografía 13.** Reparación de losas.  
Estacionamiento N9 54.551 W84 03.228  
Fecha:09/02/2012

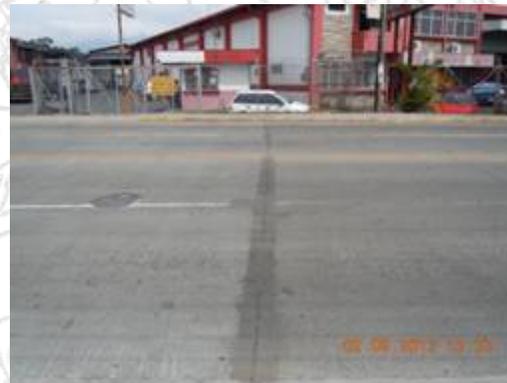
**Fotografía 14.** Reparación de losas.  
Estacionamiento N9 54.239 W84 02.760  
Fecha:09/02/2012

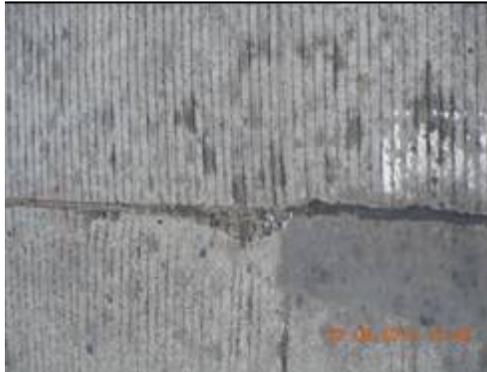
**Fotografía 15.** Reparación de losas.  
Estacionamiento N9 54.273 W84 02.918  
Fecha:09/02/2012

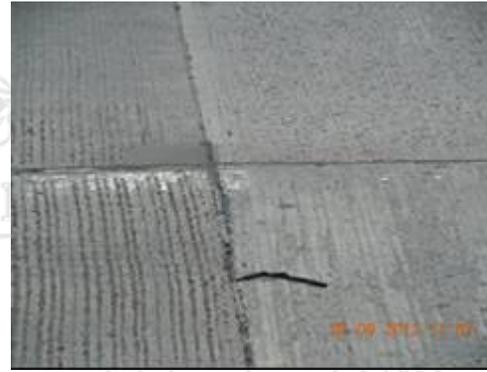
**Fotografía 16.** Reparación de losas.  
Estacionamiento N9 54.559 W84 03.239  
Fecha:09/02/2012
