Laboratorio Nacional de  
Materiales y Modelos Estructurales

Informe: INF – PITRA – 009 – 2014

## **Evaluación de la Ruta Nacional 245, tramo entre los poblados de Rincón y Puerto Jiménez, Península de Osa, Costa Rica**

Informe Corto

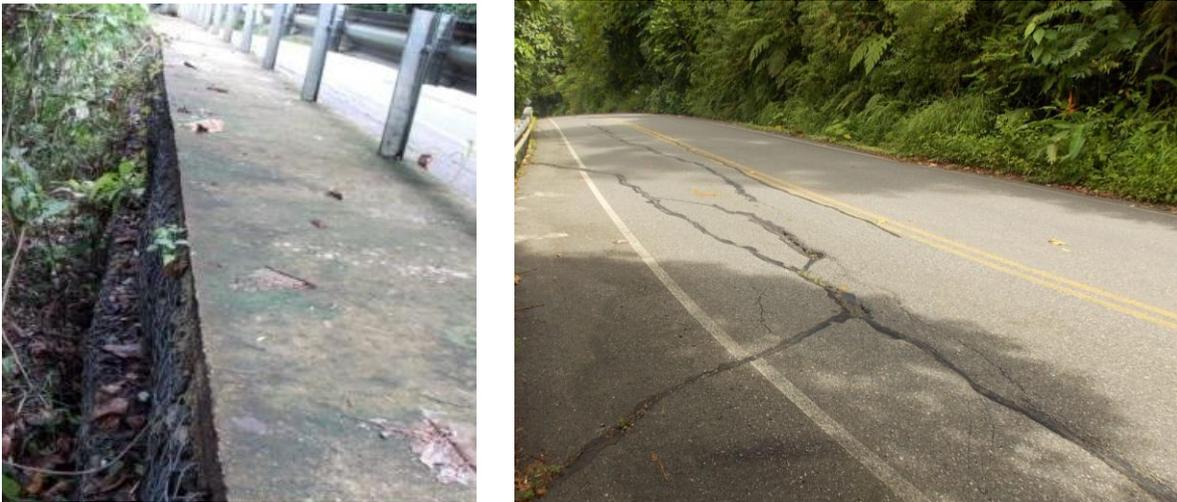
Se tiene entonces una estructura muy rígida, que al estar construida en su mayor parte sobre sedimentos (ver Sección 2 *Geología del Proyecto*), se pueden presentar problemas de asentamientos y/o agrietamientos en la carpeta asfáltica.

De la gira realizada y la evaluación de las imágenes digitales obtenidas con el equipo, se observaron grietas de gravedad alta en los primeros 2 kilómetros del proyecto (partiendo desde el poblado de Rincón), provocado por un posible desplazamiento de los muros de gaviones construidos como refuerzo al terraplén, al encontrarse la ruta prácticamente a la orilla del Golfo Dulce (Figura 10).

*Figura 10: Muro de gaviones y agrietamiento severo en la carpeta asfáltica, est. 42+600*

- Realizar estudios geotécnicos específicos en los estacionamientos 43+600 y 42+700, ya que en estos puntos se han presentado agrietamientos longitudinales muy importantes en el pavimento. Se recomienda valorar la relación de estas grietas con el movimiento o asentamiento de los muros de contención (gaviones o TerraMesh®) localizados en estos mismos sitios.

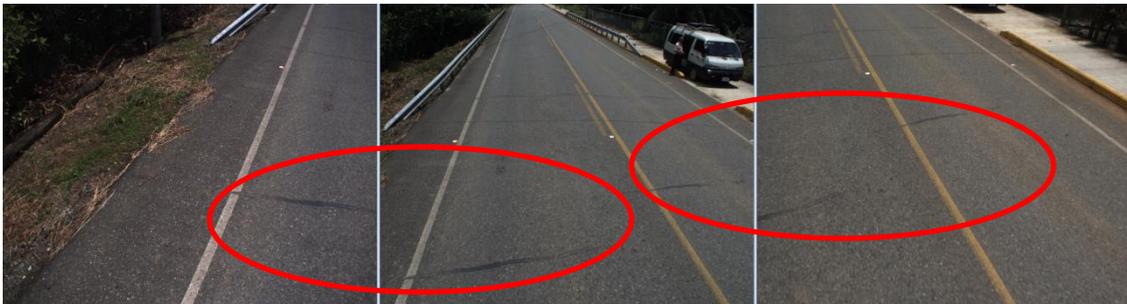
Se detectaron además entre los estacionamientos 51+000 al 66+000 sitios donde se da la presencia de reflexión de grietas en la superficie de ruedo, producto de fracturas en la base estabilizada, probablemente por expansión y contracción térmicas. Al ser esta capa muy rígida, y la asfáltica muy delgada, y estar sobre suelos poco consolidados, la estructura como tal es muy susceptible a este fenómeno. Se debe mencionar que al momento de la gira (inicios de setiembre del 2013), la mayor parte de grietas se encontraban selladas, lo que impide que el agua de escorrentía penetre y dañe las capas inferiores.

Figura 11: Grietas transversales, est. 52+070

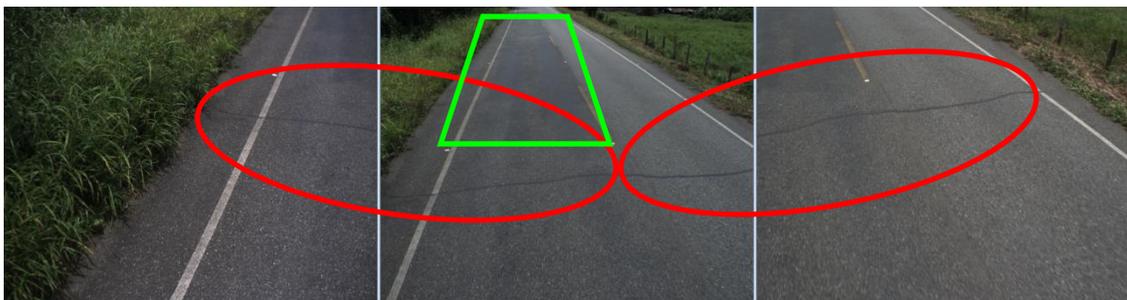
En las Figuras 11 a 14 se ilustran los problemas antes comentados. Además de este fenómeno, se detectó la presencia de exudación entre los estacionamientos 55+130 al 55+650, de una severidad media, pero que puede contribuir de manera significativa a reducir el nivel de agarre de la superficie, lo cual como se vio puede redundar en problemas desde el punto de vista de seguridad vial.

Figura 12: Grietas transversales y exudación, est. 55+200

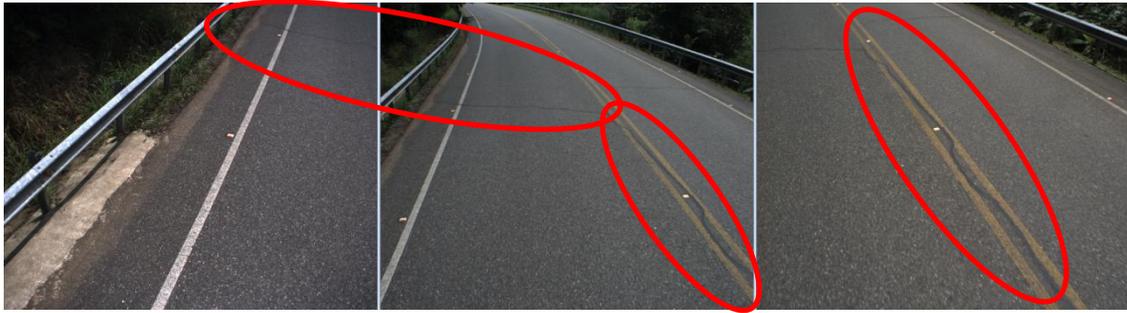
Figura 13: Grietas transversales y longitudinal, est. 60+130

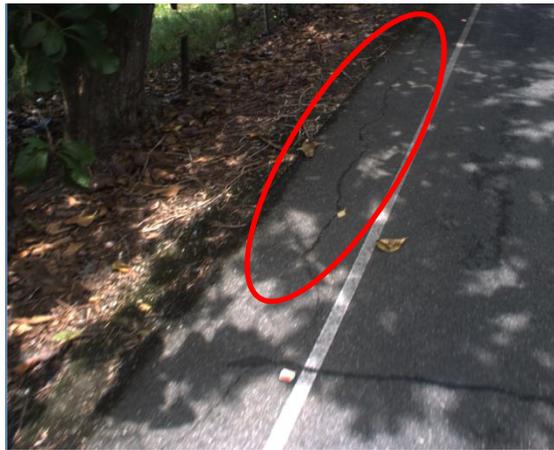
Figura 14: Grieta de borde, est. 68+760

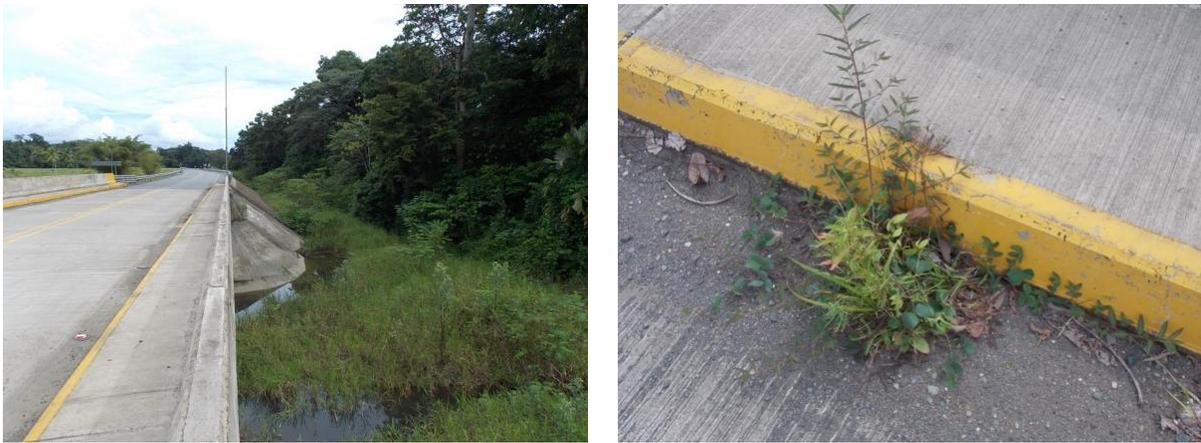
*Figura 15: Puente sobre el río Rincón.*

- Estacionamiento 44+330: puente sobre el río Rincón. Se trata de un puente de unos 100 metros de largo, sin iluminación. Los bastiones y los taludes de aproximación del puente están recubiertos por concreto. Hay acumulación de sedimentos en la superficie de ruedo y en los orificios de los drenajes (Figura 15).

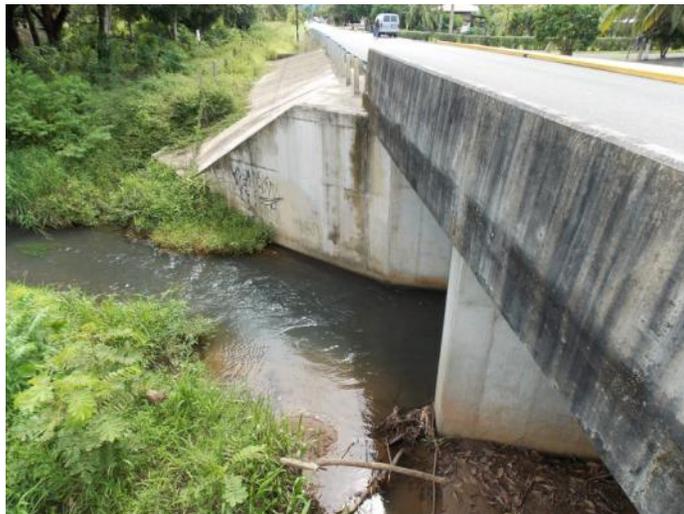
*Figura 16: Alcantarilla en el estacionamiento 44+640.*

- Estacionamiento 44+640: quebrada sin nombre, cerca de la estación de policía. Se trata de una alcantarilla tipo cajón, los componentes estructurales (cabezal, aletones) se encuentra en buenas condiciones. Tal como se observa en la Figura 16, la alcantarilla presenta sedimentación en una de las bóvedas.

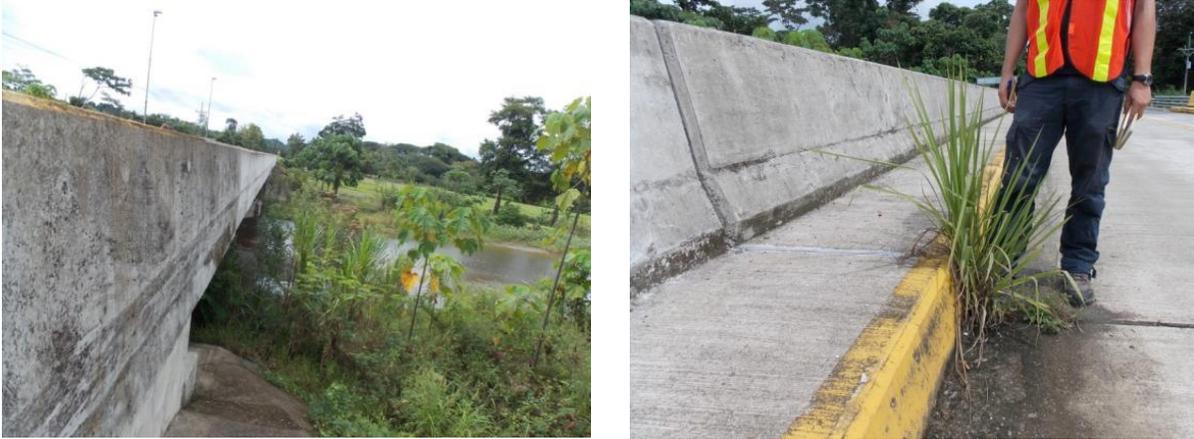
*Figura 17: Puente sobre el río Conte.*

- Estacionamiento 56+665: puente sobre el río Conte, de 50 metros de largo. Cuenta con iluminación, taludes de aproximación y bastiones recubiertos en concreto. Hay acumulación de sedimentos entre los orificios de drenaje sobre la superficie de rodamiento, lo que favorece el crecimiento de vegetación y taponamiento de los orificios (Figura 17).

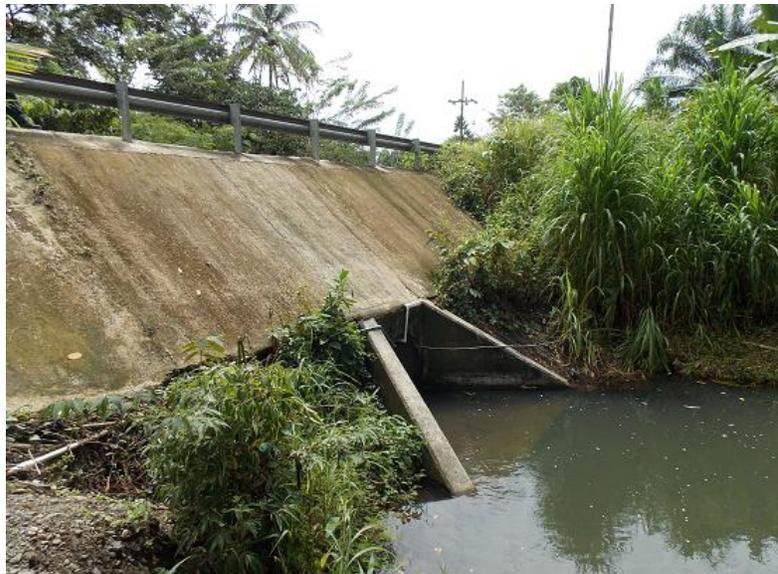
*Figura 18: Alcantarilla en el estacionamiento 58+740.*

- Estacionamiento 58+740: quebrada sin nombre. Alcantarilla de concreto de 1 metro de diámetro, con delantales, aletones y taludes sobre el cabezal recubiertos en concreto. Sin embargo los taludes laterales (terraplenes cercanos a la alcantarilla) están erosionados y con cubrimiento parcial de vegetación. Se observó taponamiento en la salida de la alcantarilla. Solamente hay baranda de uno de los lados de la ruta (Figura 18).

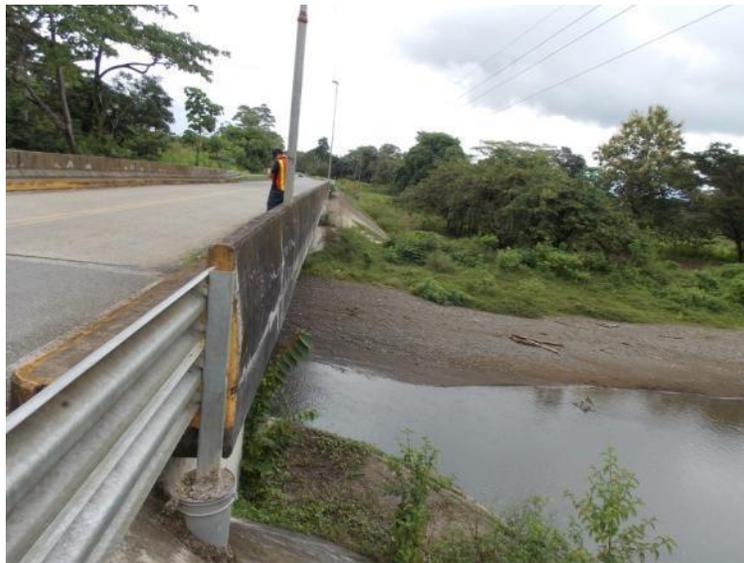
*Figura 19: Puente sobre la quebrada Barrigones.*

- Estacionamiento 59+090: quebrada sin nombre. Alcantarilla de concreto con aletones y talud sobre el cabezal en concreto. La entrada está cubierta con vegetación, la salida está libre de obstrucciones.
- Estacionamiento 59+770: puente sobre la quebrada Barrigones, de 40 m de largo, con iluminación (Figura 19). Los bastiones y los taludes de aproximación del puente están recubiertos en concreto. En los drenajes de la superficie de ruedo del puente hay acumulación de sedimentos.

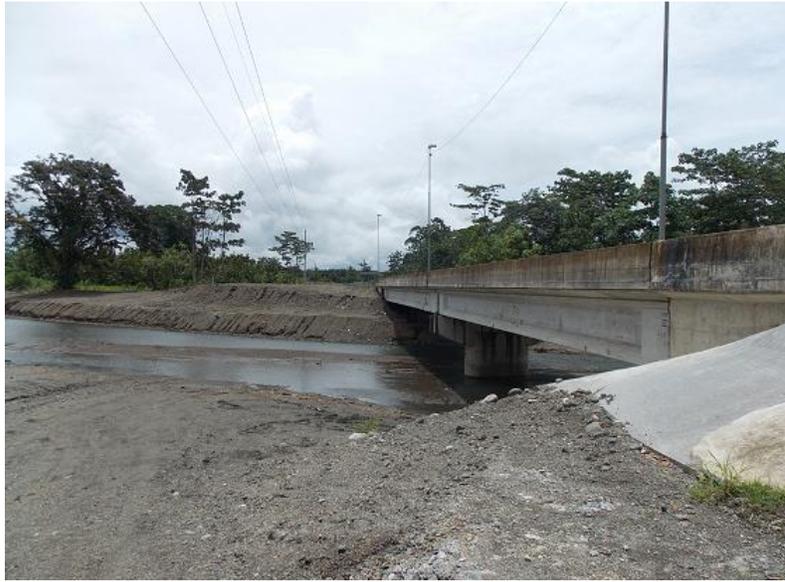
*Figura 20: Puente sobre el río Agujas.*

- Estacionamiento 64+830: puente sobre el río Agujas, de 60 metros de longitud (Figura 20), con iluminación; solamente uno de los taludes bajo el puente está recubierto con concreto. En una de las laderas del cauce antes del puente se construyó un talud tipo dique con los mismos materiales del río (arena y piedras). En la superficie de ruedo del puente hay acumulación de sedimentos entre los orificios que sirven como drenajes.

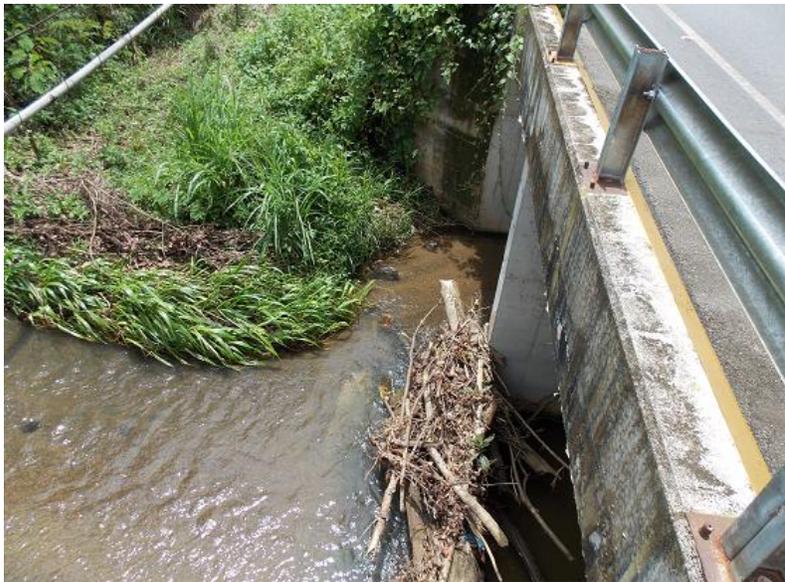
*Figura 21: Puente sobre la quebrada Torrejones.*

- Estacionamiento 66+240: quebrada Torrejones. Alcantarilla tipo cajón, dividida en 2 secciones, y de 4 metros de altura. En la división se observaron materiales acumulados que podrían generar obstrucciones importantes. Los taludes del terraplén están cubiertos por concreto y se encuentran en buen estado (Figura 21).

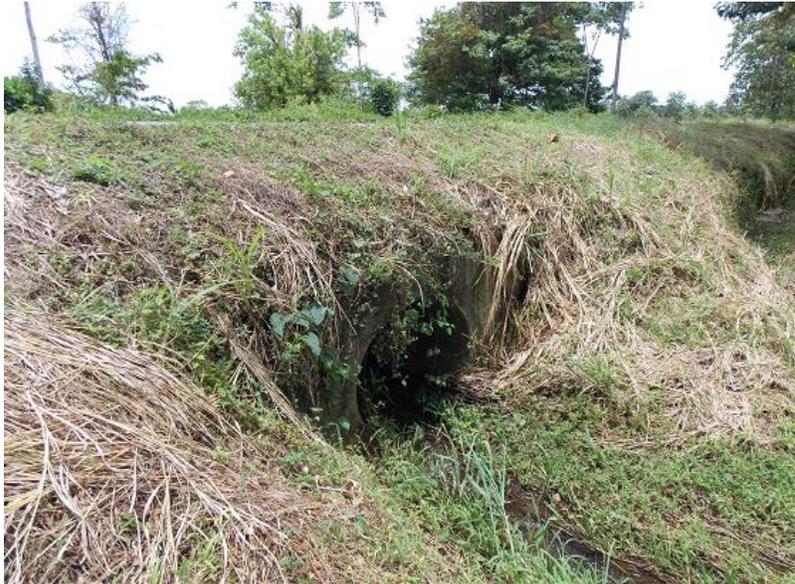
*Figura 22: Alcantarilla en el estacionamiento 67+240.*

- Estacionamiento 67+240: quebrada sin nombre. Alcantarilla de 1 metro de diámetro, con cabezal pero sin aletones ni delantales, y los taludes sin protección (Figura 22).

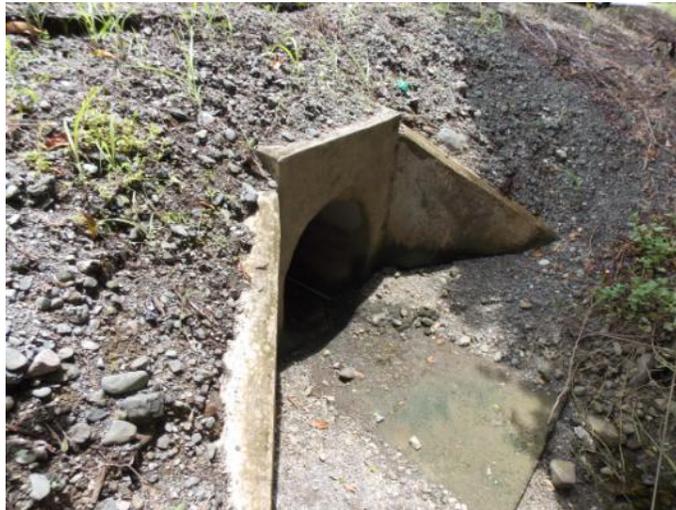
*Figura 23: Alcantarilla en el estacionamiento 67+890.*

- Estacionamiento 67+890: quebrada sin nombre. Alcantarilla de concreto de 90 centímetros de diámetro, con cabezal, aletones y delantales también en concreto. Los taludes no presentan protección (Figura 23).

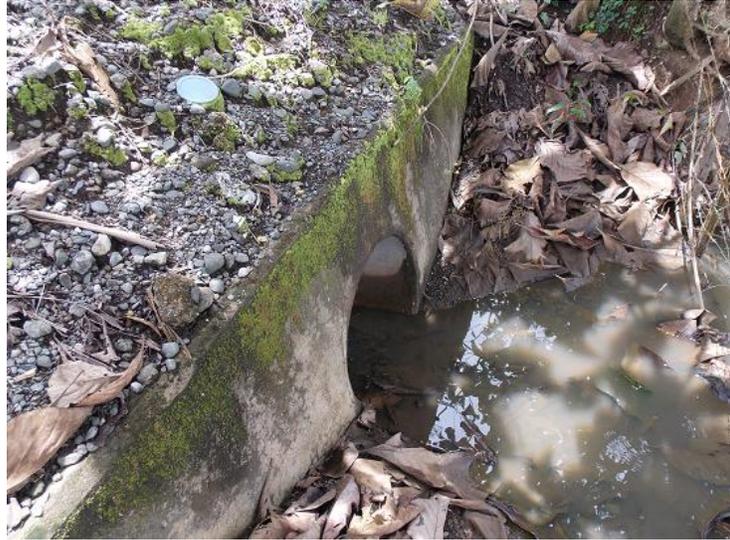
*Figura 24: Alcantarilla en el estacionamiento 68+770.*

- Estacionamiento 68+770: quebrada sin nombre. Alcantarilla de concreto de 90 centímetros de diámetro, con cabezal pero sin aletones; y taludes sin protección. Debido a la poca pendiente, el agua a la salida tiende a empozarse (Figura 24).

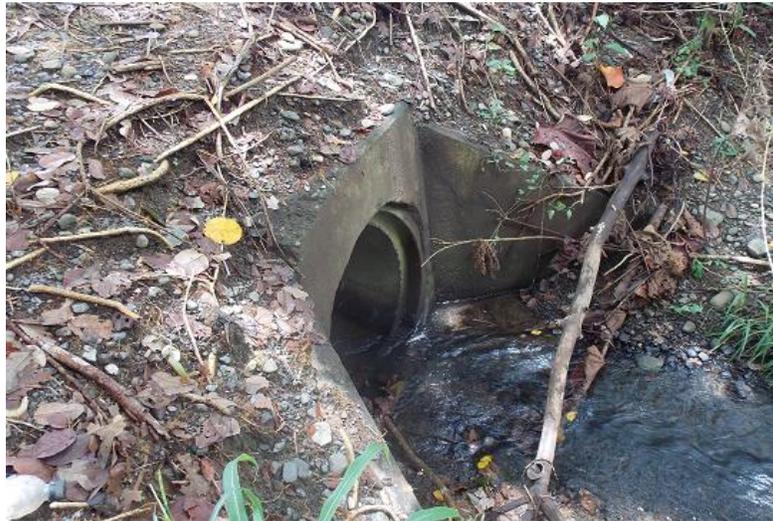
*Figura 25: Alcantarilla en el estacionamiento 69+715.*

- Estacionamiento 69+715: quebrada sin nombre. Alcantarilla de 1 metro de diámetro, con cabezales en la entrada y la salida. Los taludes no presentan protección, y al igual que en el Punto 13, la poca pendiente ocasiona que el agua se empoce a la salida (Figura 25).

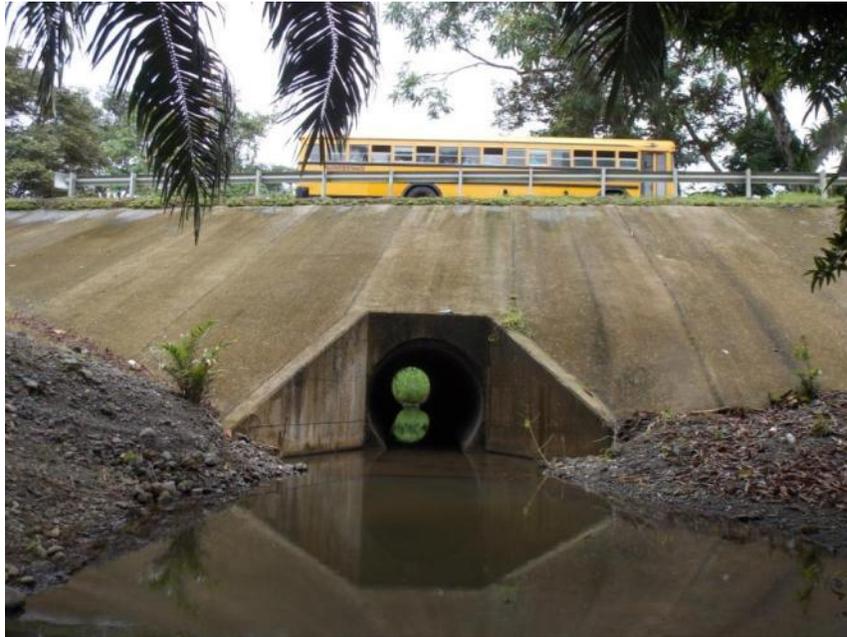
Figura 26: Alcantarilla en el estacionamiento 70+690.

- Estacionamiento 70+690: quebrada sin nombre. Se trata de una alcantarilla de concreto que sirve como drenaje para movilizar aguas en caso de crecidas. Los taludes, cabezales y aletones se encuentran en buenas condiciones. La alcantarilla no presenta obstrucciones. Hay un poco de vegetación cubriendo los taludes, pero en general se observa en buen estado (Figura 26).

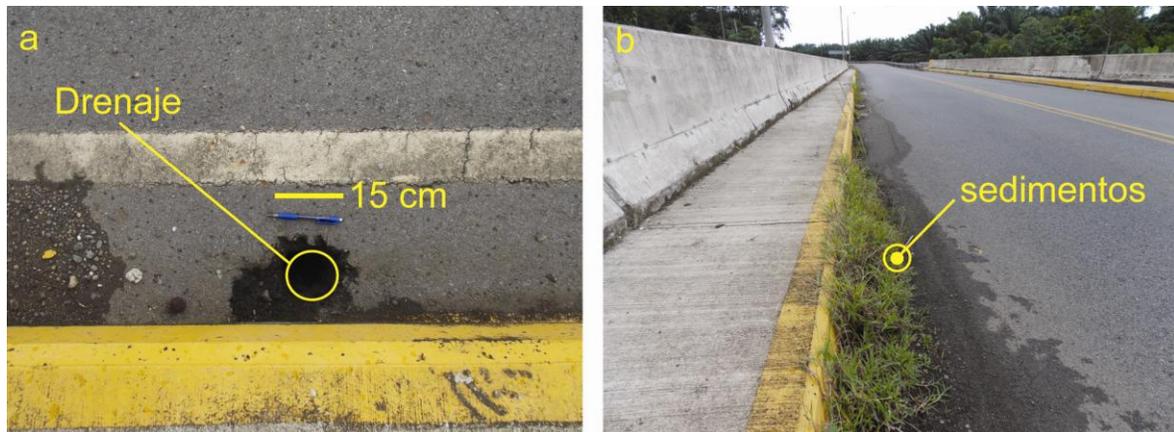
Figura 27: Puente sobre el río Tigre.

- Estacionamiento 71+200: puente sobre el río Tigre. El sistema de drenaje para evacuar el agua de la superficie de ruedo del puente consiste de orificios en los costados del pavimento, los cuales tienen un diámetro aproximado de 15 centímetros y están ubicados a cada 2 m. Alrededor de estos tragantes se acumulan sedimentos sobre los cuales crece vegetación obstruyendo el paso de agua, esto puede generar acumulación de agua sobre la superficie del puente. Los bastiones y los taludes de aproximación se encuentran en buen estado y cuentan con recubrimiento de concreto (Figura 27).

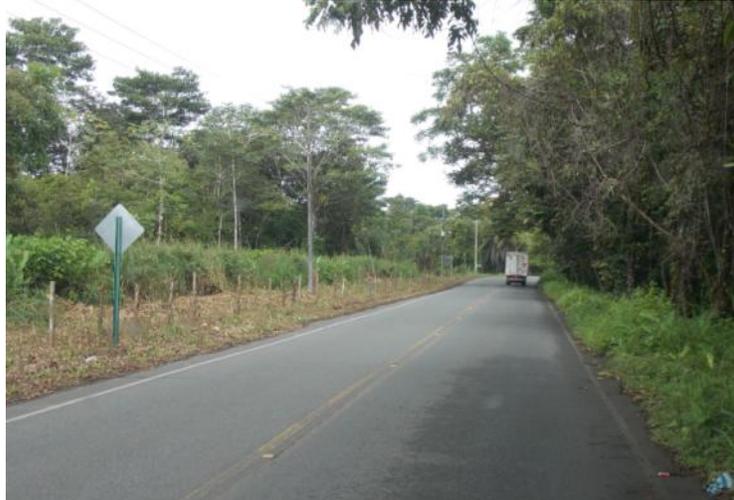
*Figura 28: Estacionamiento 72+970.*

- Estacionamiento 72+970: En este sitio no existen drenajes a los lados de la carretera en una zona plana, lo cual puede generar problemas por acumulación de aguas superficiales (Figura 28).

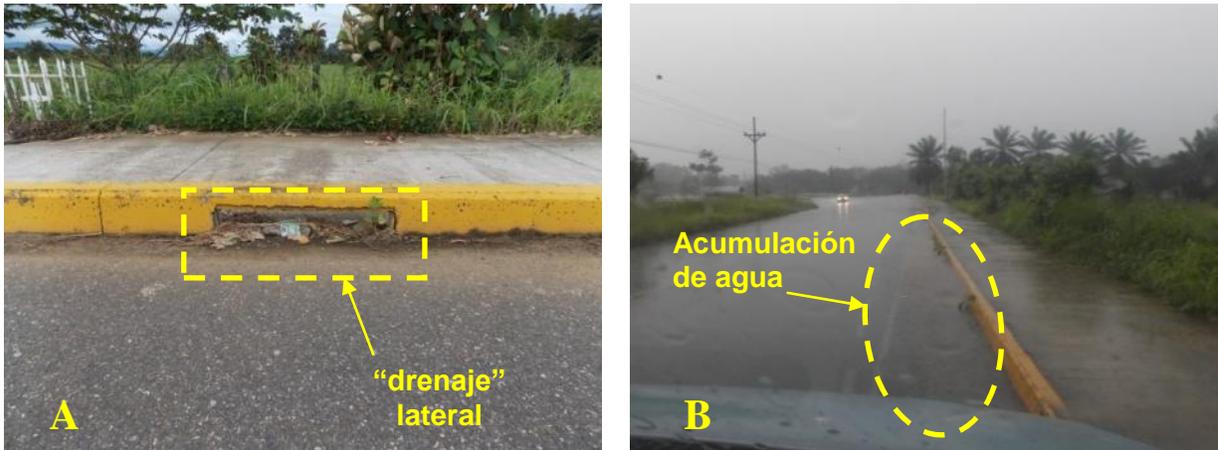
Figura 29: Estacionamiento 73+515.

- Estacionamiento 73+515: Zona plana del proyecto, que no cuenta con drenajes adecuados a los lados que permitan evacuar el agua (Figura 29). Mediante unos orificios en el cordón lateral se pretende evacuar el agua hacia la acera. Sin embargo, tal como se observa en la fotografía “B” de la misma figura resulta evidente que esto no funciona, dado que el agua se acumula al costado de la carretera y estos encharcamientos afectan de forma directa la seguridad de los usuarios al disminuir la capacidad de frenado, además de mantener la humedad del asfalto lo cual acelera su envejecimiento. Esta misma situación se presenta en el tramo comprendido entre los estacionamientos 49+923 y 53+150, del lado izquierdo en el sentido Rincón – Puerto Jiménez. En este tramo tampoco se previó la construcción de ningún tipo de obra hidráulica para la recolección, conducción o evacuación del agua de lluvia, consecuentemente el agua se acumula sobre el pavimento, una parte se traslada hacia la acera y en muchos casos cae a las propiedades ubicadas a lo largo de la carretera.

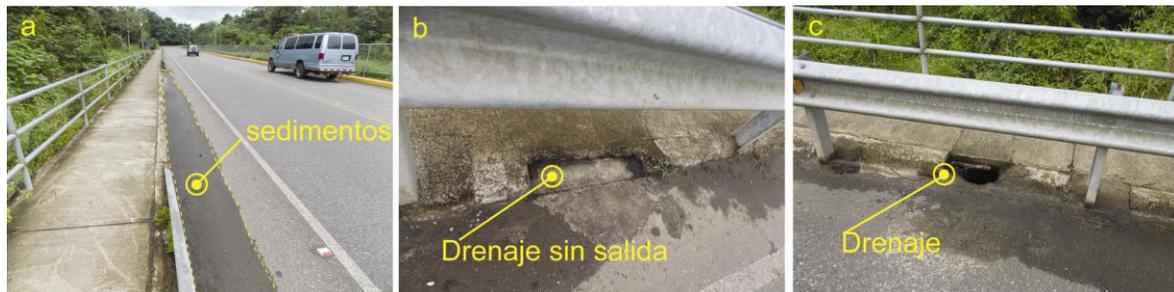
Figura 30: Puente sobre la quebrada Ignacia.

- Estacionamiento 74+375: puente sobre la quebrada Ignacia, de 25 metros de longitud, con iluminación, bastiones de concreto en buen estado y drenajes laterales limpios. Estos drenajes conducen el agua de la carretera hacia los bastiones pero luego no se observó obra que encause el agua hacia el río. Entre la carretera y la ciclo vía se acumulan sedimentos que generan encharcamiento del agua (Figura 30).

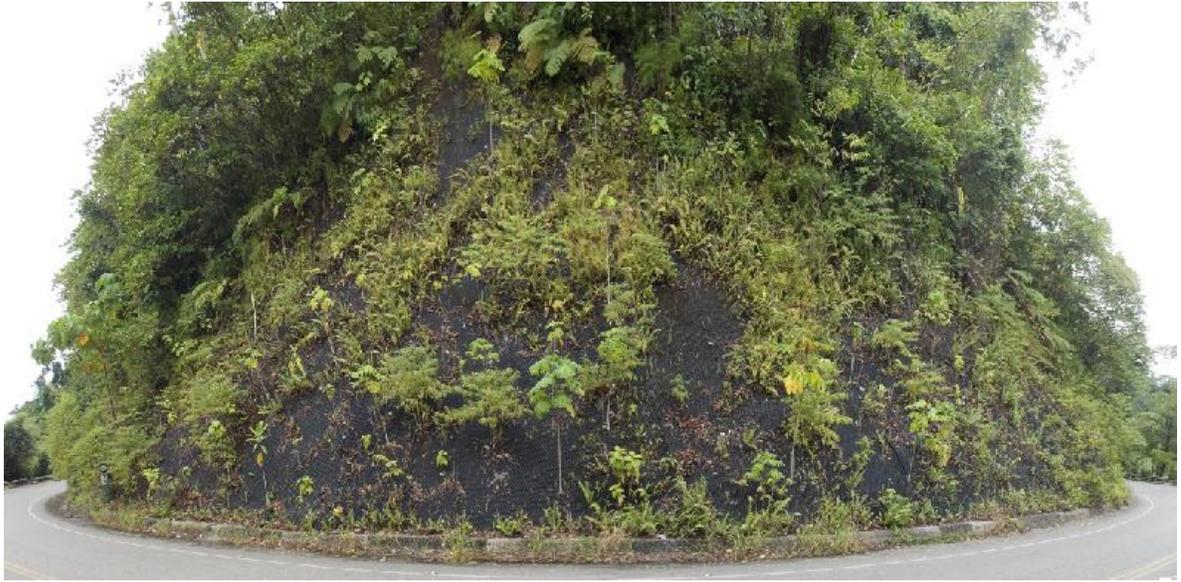
*Figura 31: Talud del estacionamiento 43+510.*

- Estacionamiento 43+510: talud rocoso, de aproximadamente 15 metros de altura y 50 de longitud, de 60° de inclinación. Presenta una protección de geosintético para el control de la erosión, que además ha favorecido el crecimiento de vegetación en 60% del área cubierta (Figura 31). Entre este talud y el siguiente (est. 43+600), es donde se localizan los agrietamientos en la carpeta asfáltica mostrados en la Figura 10.

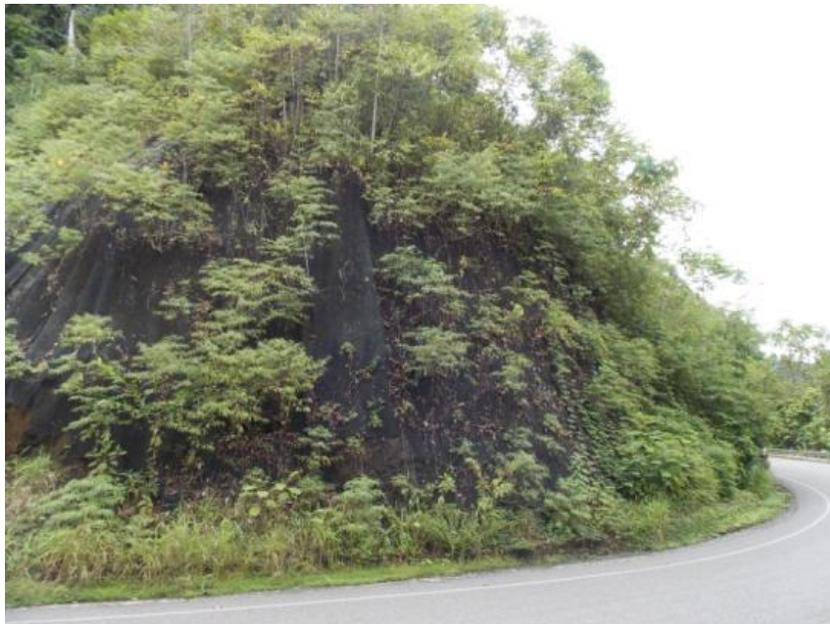
*Figura 32: Talud del estacionamiento 43+600.*

- Estacionamiento 43+600: talud rocoso, de aproximadamente 10 metros de altura, 30 de longitud y una pendiente de  $60^\circ$ . Al igual que el talud anterior, las rocas que lo componen están alteradas, y presentan óxidos de hierro y manganeso. Actualmente, está protegido por un geosintético sobre el cual está creciendo la vegetación (Figura 32).
