Proyecto: LM-PI-AT-158-11

EVALUACIÓN DEL DESEMPEÑO ESTRUCTURAL DEL PROYECTO: “Mejoramiento de la Ruta Nacional N° 613. Sección Sabalito-Las Mellizas” Licitación Pública No. 2008LN-000001-DI

Febrero, 2012

INFORME DE AUDITORÍA TÉCNICA EXTERNA
Mejoramiento de la Ruta Nacional No. 613 Sección: Sabalito-Las Mellizas
Licitación Pública No. 2008LN-000001-DI

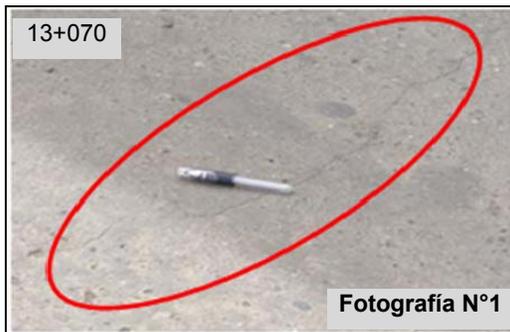
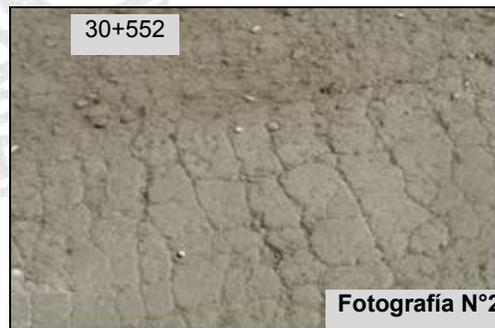
La disminución en la rigidez de la base estabilizada puede estar asociada a los deterioros prematuros que se presentaron en la sección auditada (Fotografías N°1 a N°6), los cuales fueron documentados en el informe de Auditoría Técnica LM-AT-49-2010 “Evaluación del desempeño de la base estabilizada, capa de ruedo, seguridad vial y gestión administrativa: Mejoramiento de la ruta nacional N°613, sección: Sabalito-Las Mellizas” (Ver Fotografías N°1 a N°6).

1. Agrietamientos en la capa de base estabilizada.

Fotografías N°1 a N°6. Deterioros prematuros de la base estabilizada. Fecha: 10 al 12 de mayo 2010.

Tal como se mencionó en dicho informe, es criterio de esta Auditoría Técnica que los deterioros prematuros fueron causados principalmente por las altas resistencias a la compresión simple obtenidas a los 7 días, así como a otras debilidades en el control de calidad y en el proceso constructivo. De acuerdo con los resultados de la resistencia a la compresión de la base estabilizada que fue muestreada y ensayada por el LanammeUCR, todas los especímenes muestreados presentaron valores muy superiores a la resistencia mínima especificada en el CR-77 ($>30\text{kg/cm}^2$) e incluso a los valores típicos indicados en la Guía para Bases Tratadas con Cemento de la PCA (21 a 55kg/cm^2), como se puede observar en la Figura 10.

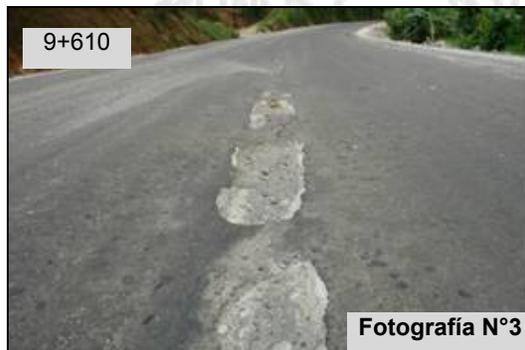
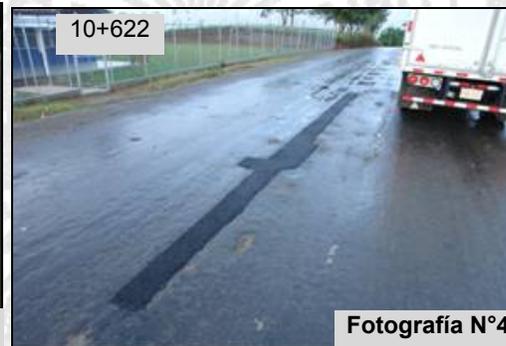
2. Huecos (bacheados con mezcla asfáltica)

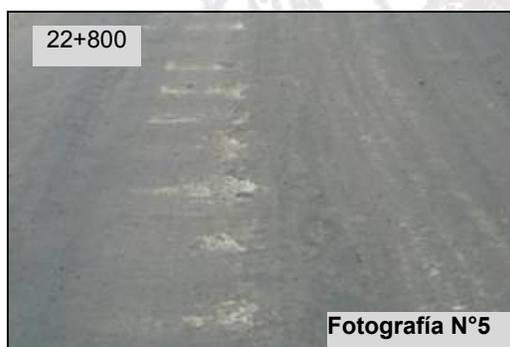
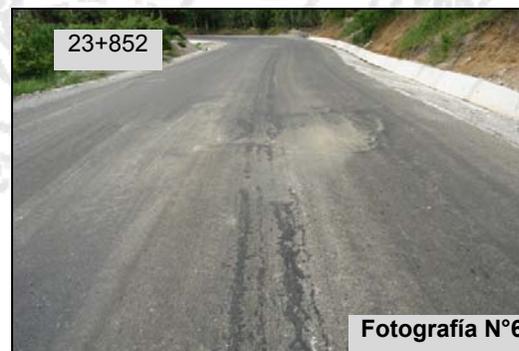
3. Desprendimiento de agregados

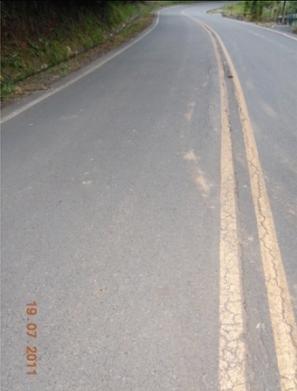
No de UM	Punto de GPS	Foto	Observación
E ₂	045-046 N8 50.940 W82 52.841

<ul style="list-style-type: none"> -Desprendimiento de agregado (severidad baja) -Hundimiento en la línea centro (severidad alta) -Núcleos sin cerrar - Est. 13+500 aprox. PCI=34 Malo
E ₃	047 N8 51.059 W82 52.723

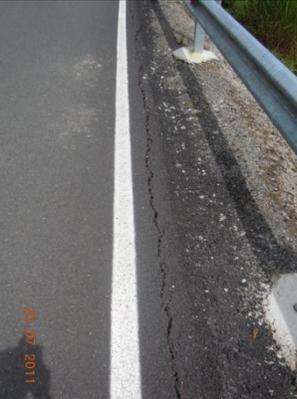
<ul style="list-style-type: none"> -Desprendimiento de agregado (severidad baja) - Agrietamiento (severidad alta) - Deslizamiento

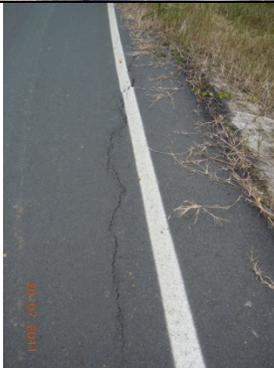
<p>-Desprendimiento de agregado (severidad baja) -Hundimiento -Agrietamiento (severidad alta)</p>
<p>37</p>	<p>077 N8 53.556 W82 47.131</p>

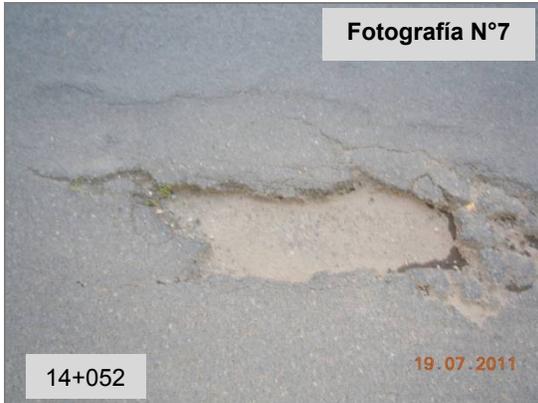
Cerca de esta sección se pueden observar huecos, deformación permanente de la carpeta y grietas.

Como se indicó anteriormente, este tipo de condiciones si no son atendidas, se convierten en generadores e intensificadores de deterioros, además de que ponen en riesgo la inversión realizada, el desempeño y vida útil de la carretera, por lo tanto requieren de seguimiento por parte del MOPT-CONAVI.

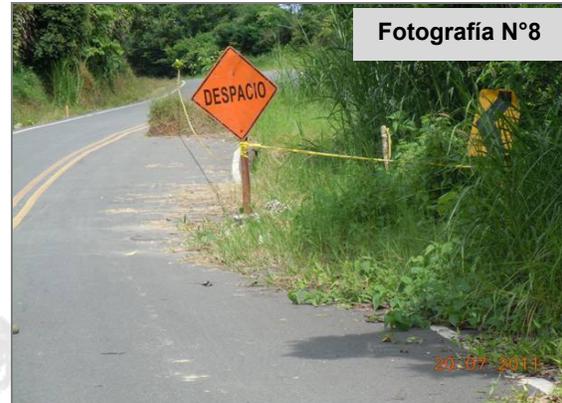
En esta Fotografía se puede observar un deslizamiento importante.

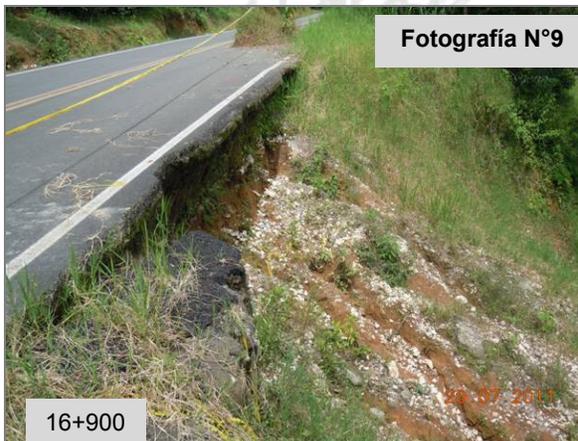
Presencia de agrietamiento en la carpeta asfáltica, falla del terraplén de aproximadamente 65 cm.

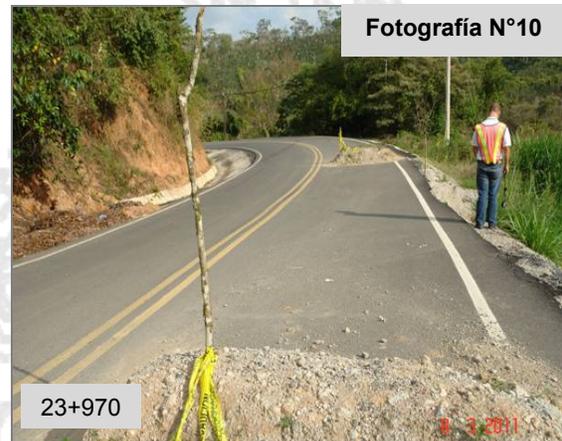
Deslizamiento, deterioro de pavimento, mala señalización. Falla de talud, agrietamiento en carpeta, muro impermeabilizado.

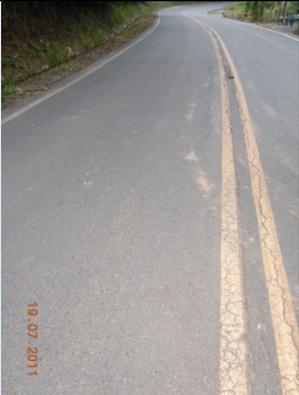
-Desprendimiento de agregado -Hundimiento en la línea centro -Núcleos sin cerrar
E ₃	047 N8 51.059 W82 52.723

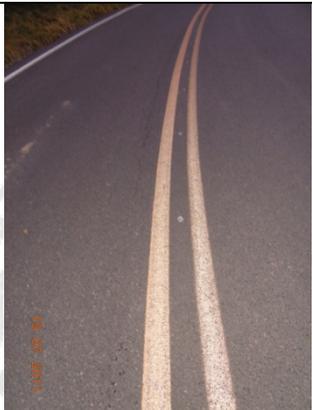
-Desprendimiento de agregado -Agrietamiento
14	051 N8 51.779 W82 52.495

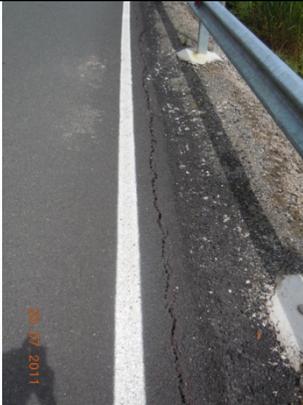
16	054 N8 52.175 W82 51.920

-Desprendimiento de agregado - Agrietamiento - Deslizamiento
17	055 N8 52.231 W82 51.818

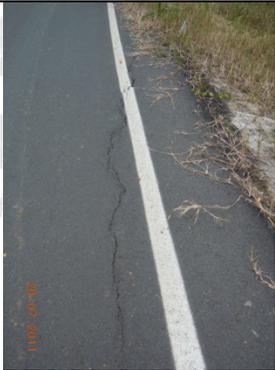
-Desprendimiento de agregado. -Hundimiento -Agrietamiento
E ₆	067 N8 53.228 W82 49.422
