Proyecto: LM-PI-AT-029-14

## ANÁLISIS GENERAL DE LA CALIDAD DEL MATERIAL DE PRÉSTAMO, SUBBASE, BASE ESTABILIZADA Y CONCRETO DEL PAVIMENTO RÍGIDO.

PERIODO DE MUESTREO: AÑO 2013

**PROYECTO: Ampliación y Rehabilitación de la Ruta Nacional No.  
1, Carretera Interamericana Norte, sección Cañas-Liberia. LPI No.  
2011LI-000004-0DI00**

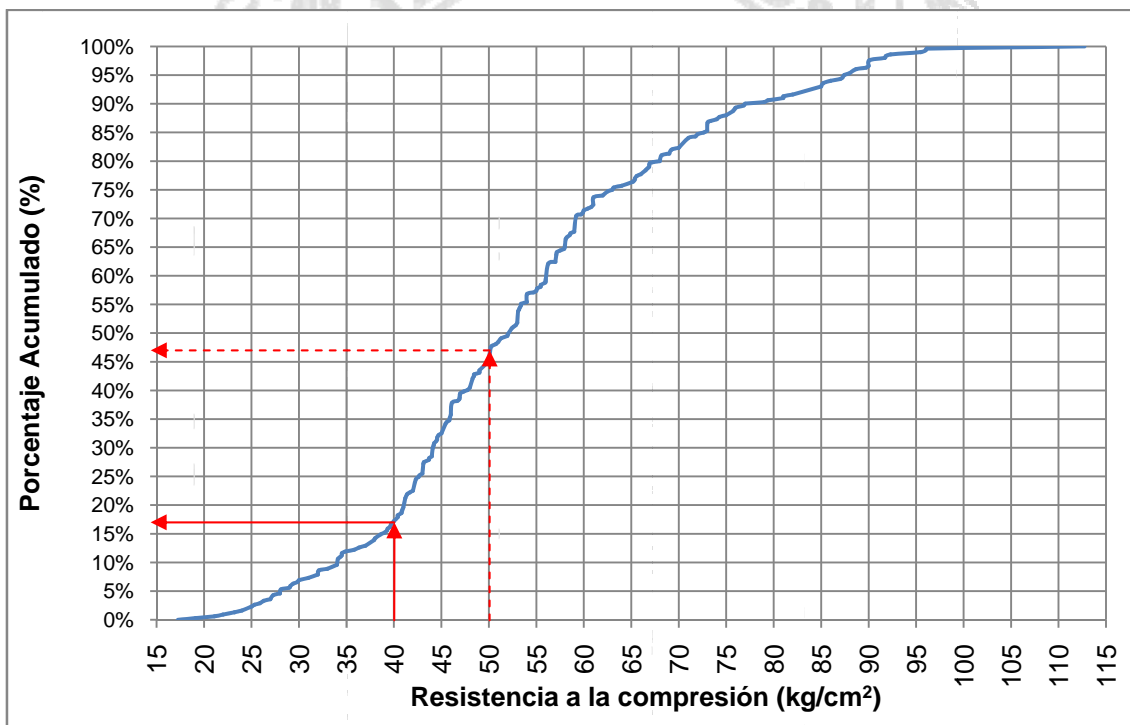
**Gráfico 1.** Porcentaje acumulado de valores de resistencia a la compresión de cilindros de base estabilizada para las muestras de los dos laboratorio involucrados en el proyecto y del LanammeUCR.

Del análisis realizado se logra determinar que más del 45% de todos los valores de resistencia se encuentran por encima del valor considerado como máximo equivalente a 50kg/cm<sup>2</sup>. Mayor relevancia toma este análisis si se considera que aproximadamente un 20% de los datos analizados tienen una resistencia entre 70 y 110 kg/cm<sup>2</sup>. Indica la Asociación de Cemento Portland, que a partir de resistencias cercanas a 60kg/cm<sup>2</sup> se pueden producir agrietamientos considerables en la capa de material estabilizado; que en el caso de capa de soporte de losas de concreto, puede ser desfavorable ya que la presencia de humedad

podría provocar el arrastre de finos e incidir en el comportamiento de las losas (fracturamiento, descalce, entre otras). Cabe recalcar que el valor promedio de los datos acorde con la especificación especial incluida en el Cartel de Licitación del proyecto en cuestión debe ser de  $40\text{kg/cm}^2$ , tal como se observa en el Gráfico 1, este tiene un porcentaje de menos de 17% cuando debería estar cercano al 50% (valor promedio).

Altas resistencias a la compresión de la capa de base estabilizada podría provocar un riesgo latente de agrietamiento en esta capa. Cabe recalcar que la literatura señala que para valores altos de resistencia a la compresión de la capa de base estabilizada podría conducir a que presente agrietamientos por contracción. Como consecuencia a este agrietamiento para el desempeño estructural del pavimento rígido, existe el riesgo que se produzca una disminución del módulo de reacción ( $k$ ) a raíz de existir una capa de soporte (en este caso la base estabilizada con cemento) más erosionable, que en el mediano y largo plazo, afectaría el desempeño por erosión y el pavimento sería propenso a una falla de agrietamiento en la esquina.
