Informe: LM-PI-AT-031-14

PRÁCTICAS CONSTRUCTIVAS EN OBRAS DE CONSERVACIÓN VIAL DE LA RED VIAL NACIONAL PAVIMENTADA. *LICITACIÓN PÚBLICA NO.2009LN-000003-CV*

Unidad de Auditoría Técnica

INFORME FINAL

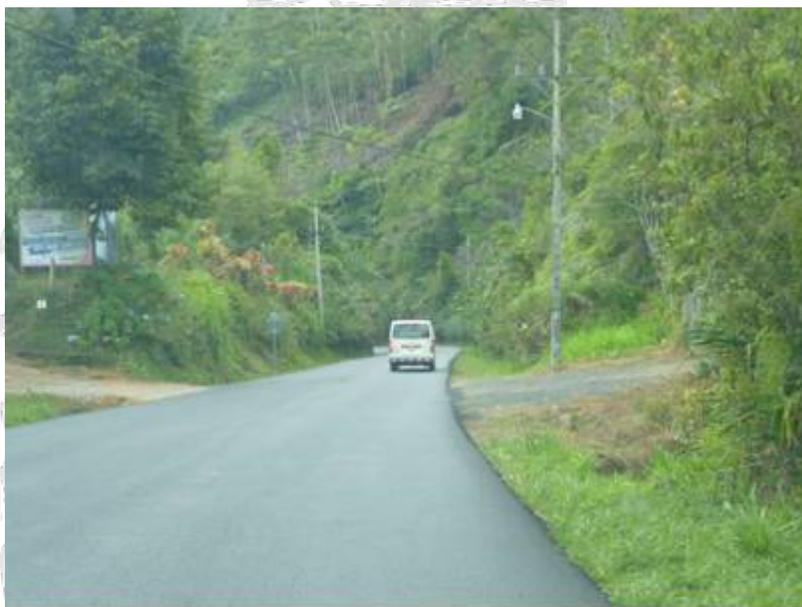
En la siguiente fotografía se puede observar que no existe cuneta revestida a un lado de la calzada, y que por el contrario, existe vegetación abundante en la orilla de la superficie de ruedo, situación que ayuda a mantener una humedad permanente en estos puntos.

Fotografía 1. Capa asfáltica recién colocada en diciembre de 2013. Sin embargo no existen cunetas en este punto. Kilómetro 124+800. Ruta Nacional 2. La Eze - San Isidro del General.

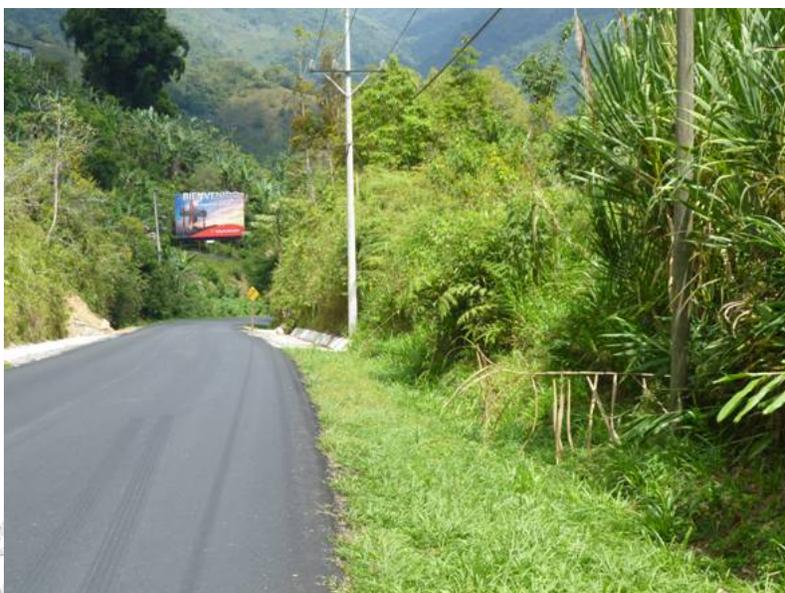
Se pudo verificar que en otros sitios sí existen cunetas, y algunas recién construidas, sin embargo son de corta longitud y no hay continuidad de éstas a pesar de las condiciones de pendiente existentes, en algunos casos, tal como se muestra en la Fotografía 2.

Fotografía 2. Se puede observar la falta de continuidad de la cuneta existente. La capa asfáltica fue colocada en diciembre de 2013. Kilómetro 124+900. Ruta Nacional 2. La Ese - San Isidro del General.

Es importante mencionar que la cuneta observada en la Fotografía 2 posee una forma y dimensión transversal adecuada, dado que recoge el agua de la superficie sin que exista ningún sitio donde pueda penetrar hacia la estructura. Por el contrario, en otros sitios se nota el crecimiento de vegetación entre la calzada y la cuneta, situación que evidencia que el agua penetra la superficie en estos puntos y podría saturar las capas subyacentes del pavimento, poniendo en riesgo la capacidad de soporte, sobretodo en los puntos cercanos al borde de la capa asfáltica. Tal situación se muestra en la Fotografía 3, donde a pesar de existir cuneta y haberse colocado una capa asfáltica nueva en la calzada, la vegetación crece a través de una franja entre estos elementos de la carretera.

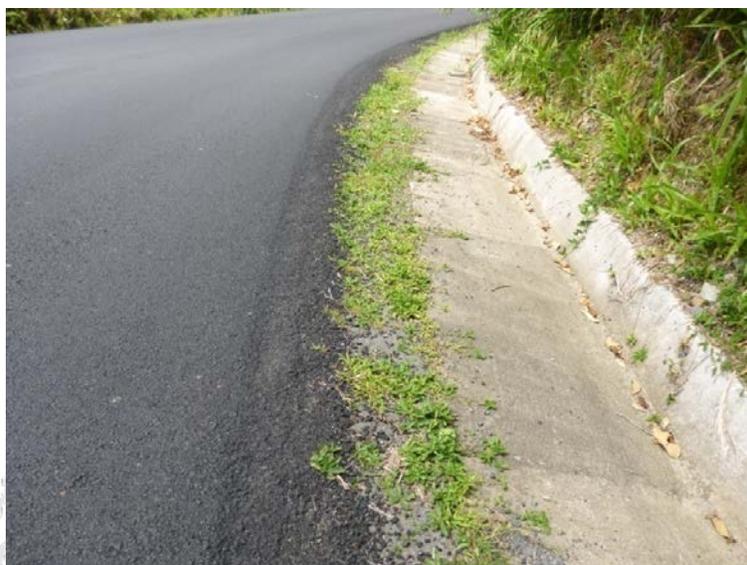
Fotografía 3. Se puede observar vegetación entre la cuneta y la capa asfáltica colocada en diciembre de 2013. Kilómetro 125+000. Ruta Nacional 2. La Ese - San Isidro del General.
Fecha: 29 de Febrero 2014. Fuente: UAT-LanammeUCR.

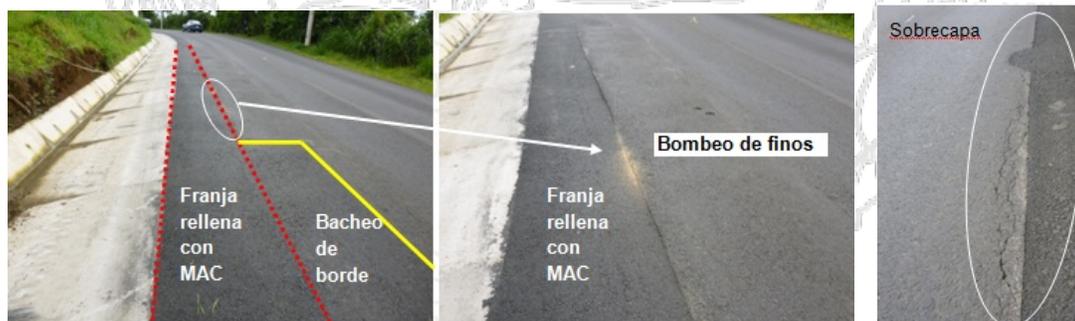
Un caso similar a esto, se mencionó en el informe Informe LM-PI-AT-083-13, llamado "DETERIOROS OBSERVADOS EN TRAMOS INTERVENIDOS BAJO EL CONTRATO DE CONSERVACION VIAL DE LA RED VIAL NACIONAL PAVIMENTADA", donde se colocó una capa asfáltica de rueda y además se construyeron cunetas pero se dejó una franja con vegetación entre estos dos elementos. El resultado se muestra en la Fotografía 4, donde se observa que se tuvo que intervenir posteriormente para impermeabilizar la zona pero ya se había presentado un deterioro inicial de la superficie.

Fotografía 4. Deterioro provocado por falta de impermeabilización entre la calzada y la cuneta. Ubicación: Estación aproximada 1+900 a partir de la Intersección con la Ruta 32 ("Doña Lela"), Ruta Nacional 117, San Miguel - Los Angeles.

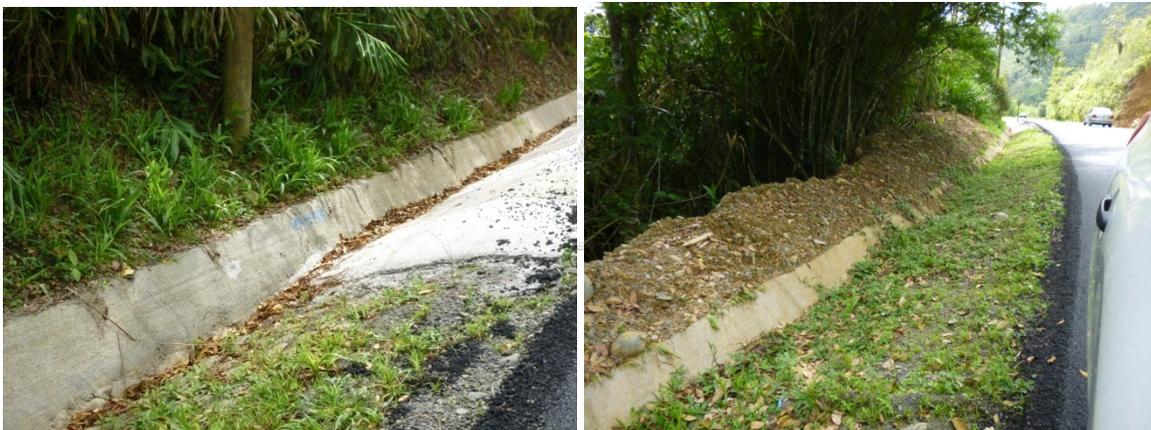
También se pudo evidenciar el caso donde la vegetación invade casi por completo la cuneta, producto de falta de mantenimiento, situación que podría afectar primeramente la cuneta y posteriormente, presentarse la penetración de agua en la estructura. Dicho caso se puede observar en la Fotografía 5.

Fotografía 5. Se puede observar la invasión de la vegetación en la cuneta. Kilómetro 125+000. Ruta Nacional 2. La Ese - San Isidro del General.

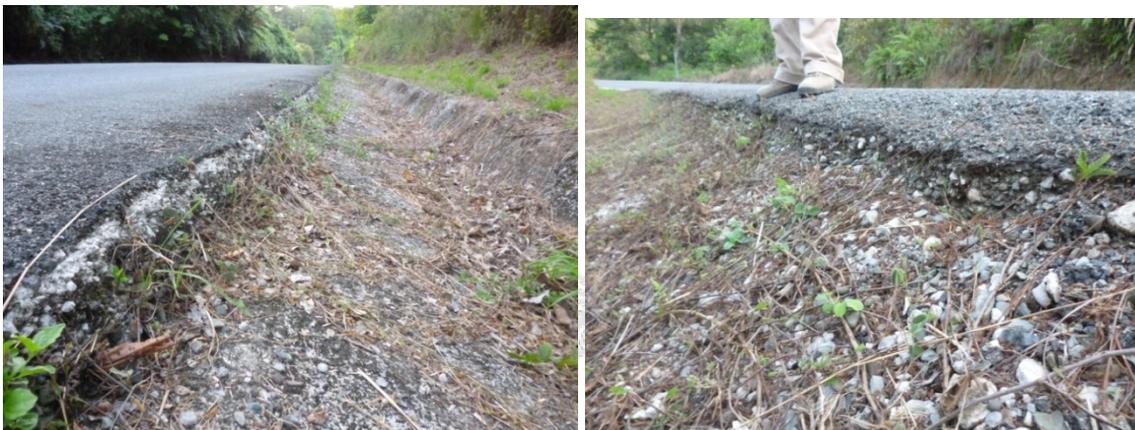
Como se puede ver en la Fotografía 6, ya existe cierto grado de erosión del borde del tratamiento superficial y la base, que aunque no es severo, podría agravarse con el paso del tiempo.

Fotografía 6. Erosión en el borde de la base y el tratamiento superficial. La cuneta no coincide con el nivel de la superficie de rueda. Kilómetro 15+000. Ruta Nacional 245. El Porvenir - Rincón.

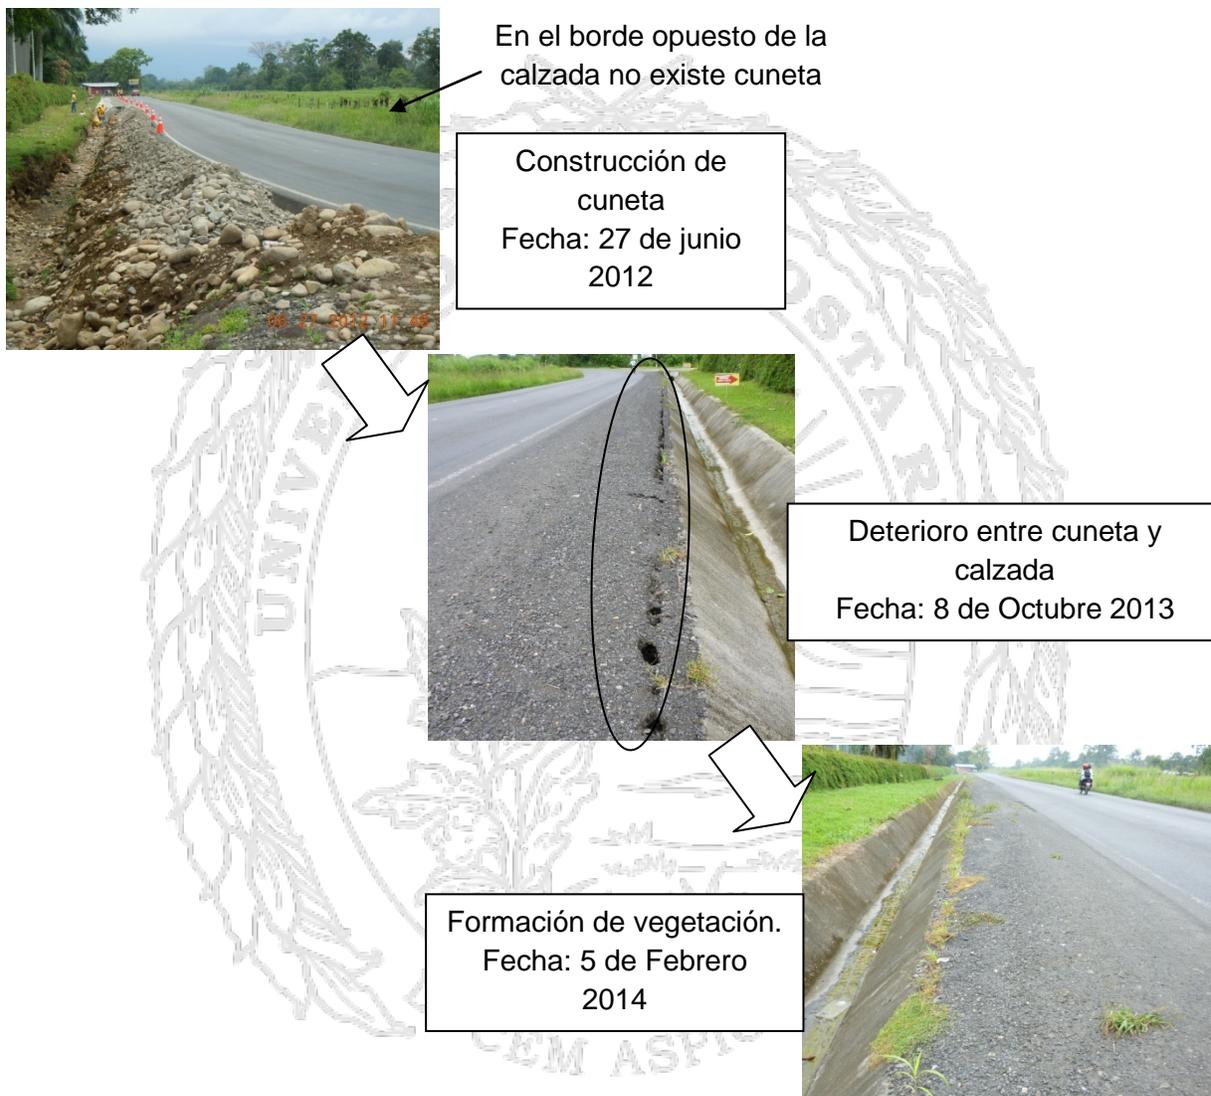
Por otro lado, a través del tiempo se ha notado cierto deterioro entre la estructura del pavimento y la cuneta construida, donde se ha observado que el material colocado entre estos elementos ha sido afectado en su granulometría y compactación, posiblemente por el agua, lo que ha generado huecos. En la actualidad existe vegetación en estos huecos, situación que evidencia que a pesar de que se construyó un tramo de cuneta, es posible que el agua esté penetrando hacia la estructura y podría presentar problemas de saturación y hasta de socavación que puede afectar ambos elementos de la carretera.

Se debe decir que aunque no se han notado deterioros severos por deformaciones o fatiga es importante considerar la impermeabilización de estos sitios de manera que se pueda prevenir deterioros de mayor importancia.

Fotografía 7. Evolución de deterioro entre la calzada y la cuneta construida. Se puede ver que en el borde opuesto de la calzada no existe cuneta y la vegetación llega al borde de la calzada. Kilómetro 2+200. Ruta Nacional 249. Guápiles (R.32) - San Rafael (R.809).

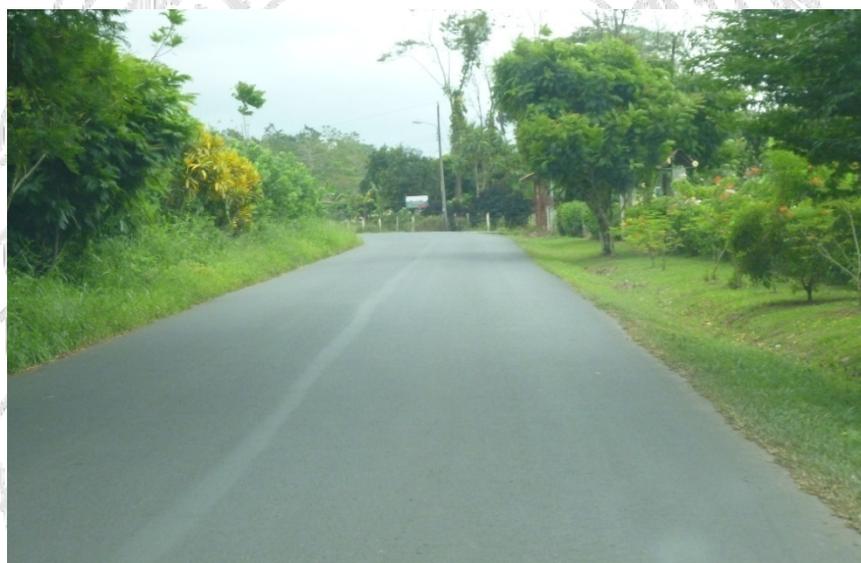
Otro sitio donde es común la falta de cunetas es en la Ruta Nacional 809 tal como se muestra en la Fotografía 8. En este caso, en ambos lados la vegetación llega al borde de la calzada. A pesar de esto, aún no se muestran en este punto deterioros apreciables.

Fotografía 8. Tramo de carretera sin cuneta ni espaldón. Nótese que la vegetación llega al borde de la calzada. Kilómetro 3+200. Ruta Nacional 809. San Rafael (R.249) - La Rita.

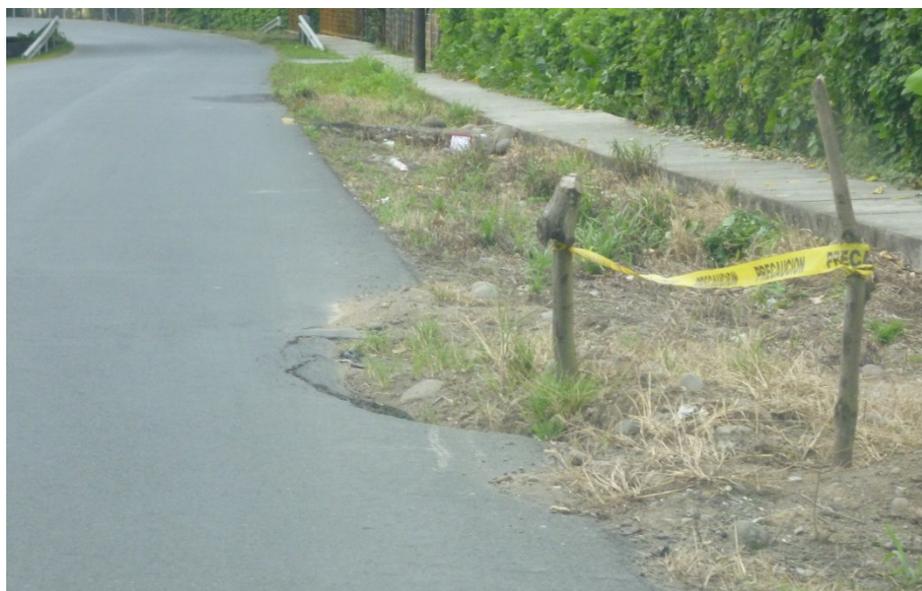
Sin embargo, es recomendable que se actúe preventivamente para evitar deterioros como el presentado a 600m de distancia de este punto (ver Fotografía 9), donde se presentan algunos problemas puntuales de debilitamiento del terreno posiblemente por saturación de agua y debilitamiento de la capacidad de soporte, cercano a algún paso subterráneo de agua que ha acelerado el deterioro.

Fotografía 9. Hundimiento de severidad alta en el borde de la calzada en zona donde no existe sistema de evacuación de agua. Kilómetro 3+800. Ruta Nacional 809. San Rafael (R.249) - La Rita.

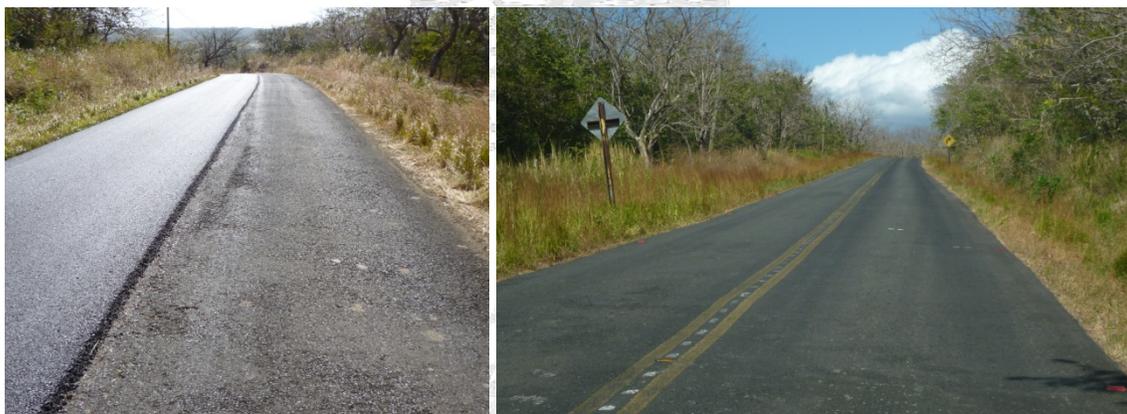
Con la existencia de cunetas, se lograría que el agua no sature la estructura y proporcionaría un confinamiento adecuado que permitiría una respuesta más eficiente ante las cargas, lo que se vería reflejado en su durabilidad. La Fotografía 10 muestra las condiciones de la vía que actualmente se encuentra en labores de colocación de sobrecapa.

Fotografía 10. Colocación de sobrecapa en tramo de vía que no posee sistemas de drenaje. Kilómetros 1+300 y 3+000 respectivamente. Ruta Nacional 917. Potrerillo (R.1) - Quebrada Grande.

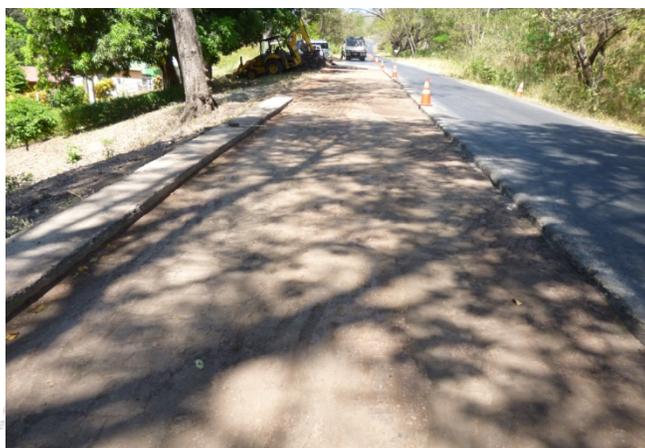
En el momento de la visita, se estaba construyendo un bache de prueba en el estacionamiento 148+690 de aproximadamente 20 metros en todo el ancho de carril, con un espesor variable promedio de 12cm.

Fotografía 11. Bache en proceso de construcción. Estacionamiento 148+690. Ruta Nacional 1. La Irma - Puente sobre el Río Lajas.
Fecha: 12 de Febrero 2014. Fuente: UAT-LanammeUCR.

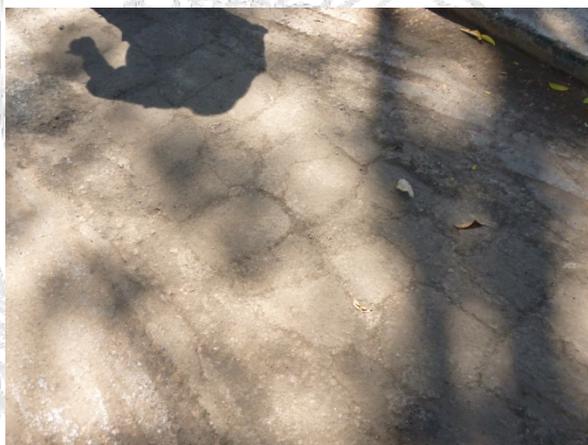
A pesar de las dimensiones considerables del bache, se pudo observar que no era suficiente para intervenir la superficie ni la profundidad deteriorada existente. Por ejemplo, se pudo ver que la condición de la capa sobre la que se colocaría la mezcla asfáltica nueva, presentaba un agrietamiento de severidad intermedia que podría reflejarse en la capa de ruedo en un corto plazo.

Fotografía 12. La capa sobre la cual se colocó la mezcla asfáltica se encuentra agrietada.
Estacionamiento 148+690. Ruta Nacional 1. La Irma - Puente sobre el Río Lajas.

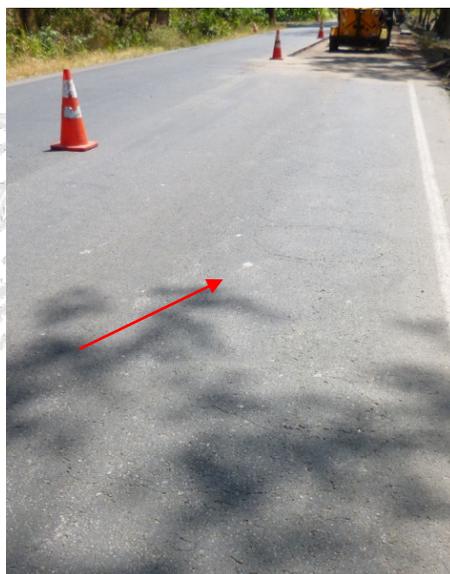
No obstante, el hallazgo principal es que alrededor del bache que se estaba construyendo, existe una superficie con una cantidad significativa de agrietamiento categorizado de intermedio a severo que evidentemente permite la filtración de agua a la estructura y el

bombeo de material de las capas subyacentes al exterior (Fotografía 13). Esto podría generar riesgos de un aceleramiento del deterioro existente, afectando la capacidad de soporte de la estructura y disminuyendo la durabilidad de las obras realizadas de conservación. Cabe mencionar que existe gran parte de este tramo donde no existe obras de canalización de aguas, lo cual aporta un efecto negativo en el desempeño de las obras realizadas.

Fotografía 13. Condición de agrietamiento intermedio en algunas áreas del tramo que según el inspector no se intervendrían. Estacionamiento 148+720. Ruta Nacional 1. La Irma - Puente sobre el Río Lajas.

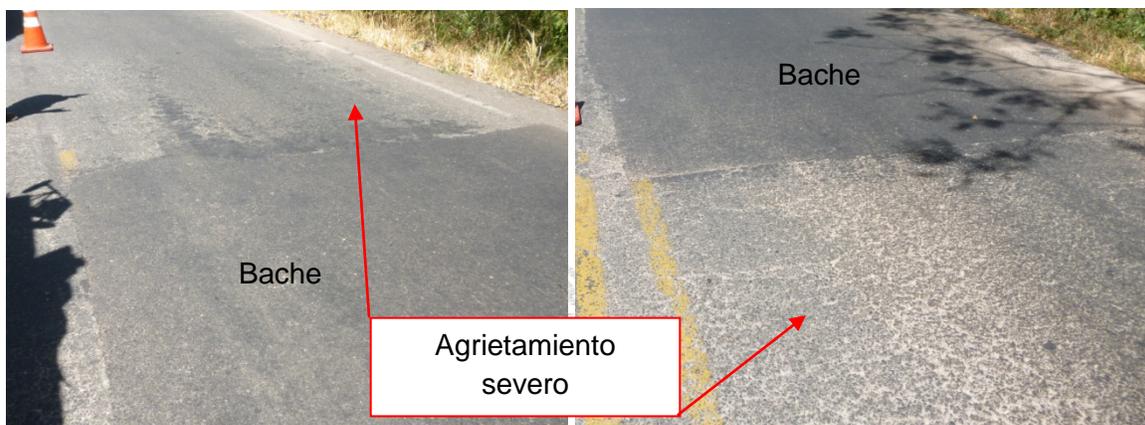
Como un efecto claro del desempeño de este tipo de intervenciones en sitios con deterioros tan desarrollados, se pudo observar, justo en las cercanías del mismo estacionamiento, pero en el carril contrario, bacheos realizados en setiembre del año 2013, los cuales ya se ven amenazados por el agrietamiento severo de las áreas que no se intervinieron, situación que en tan solo 4 meses se refleja, tal y como se ve en la Fotografía 14.

Fotografía 14. Condición de agrietamiento severo al lado de áreas ya intervenidas 4 meses atrás. Estacionamiento 148+720. Ruta Nacional 1. La Irma - Puente sobre el Río Lajas. Fecha: 12 de Febrero 2014. Fuente: UAT-LanammeUCR.

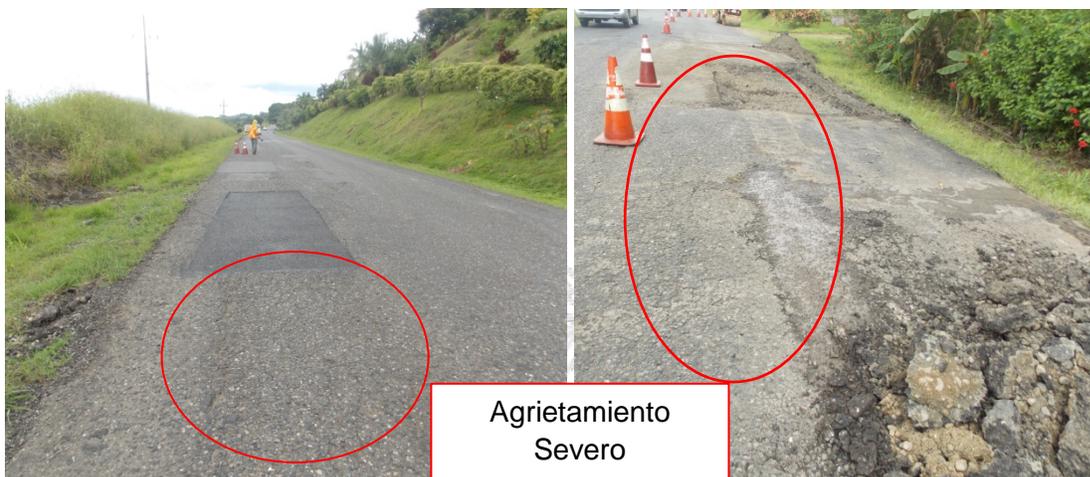
Casos similares se pudieron observar en la Carretera Interamericana Sur (Fotografía 15), donde se ha intervenido con bacheos pero no se atiende la totalidad del área dañada, a pesar de que exista agrietamiento severo.

Fotografía 15. Agrietamiento severo que no se interviene. Frente de obra ubicado aproximadamente en el kilómetro 270. Ruta Nacional 2. Palmar Norte - Chacarita.

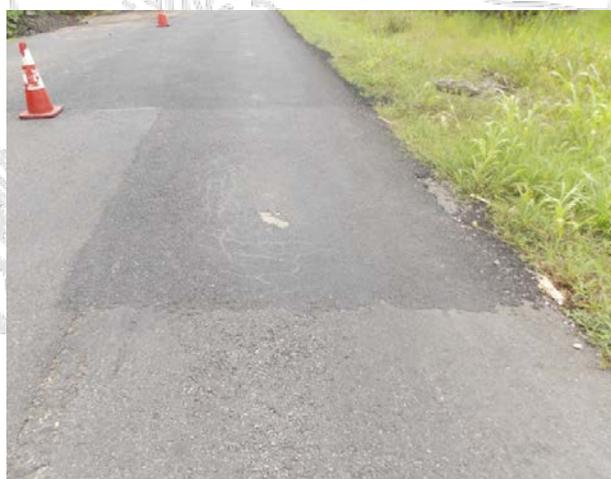
Daños en la capa existente ya se han ido reflejando en los baches construidos tal como se muestra en la fotografía siguiente, donde es evidente que se debe volver a intervenir el mismo punto. Se debe mencionar que ésta es una zona de mayor precipitación que la de Guanacaste, por lo que el deterioro es más acelerado, sobretodo en sitios donde no existe cuneta como ese.

Fotografía 16. Agrietamiento se refleja en bache construido. Frente de obra ubicado aproximadamente en el kilómetro 270. Ruta Nacional 2. Palmar Norte - Chacarita.

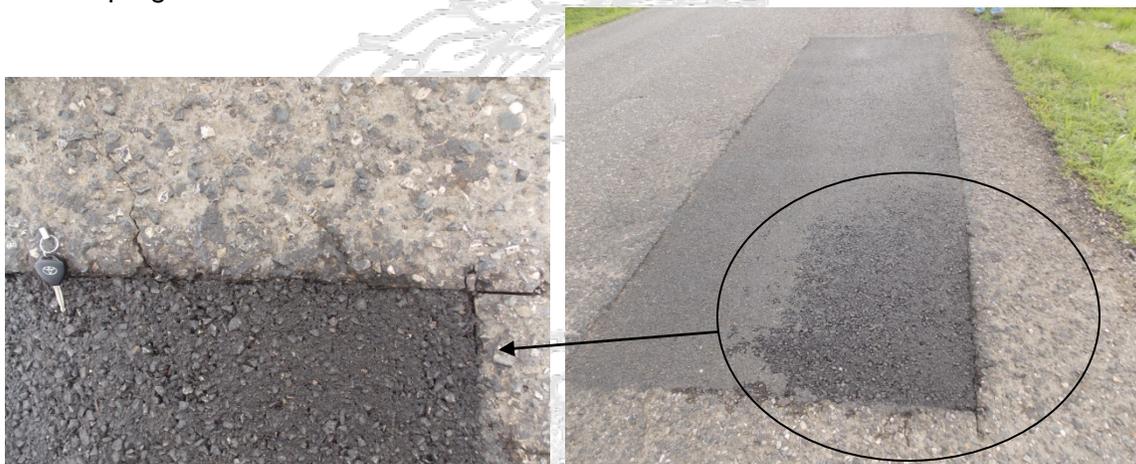
Condiciones como grietas que quedan en los alrededores de los baches construidos, cortes de sierra que quedan sin sellar, mala densificación del bache y la inexistencia de cunetas, hacen que, además de que la estructura se sature de agua perdiendo capacidad de soporte, la mezcla asfáltica también se desempeñe mal por la humedad excesiva absorbida, situación que en algún momento hace que empiece a existir desnudamiento del agregado (pérdida de adherencia del asfalto que recubre las partículas), en consecuencia no se presenta una buena adherencia entre partículas y se generan desprendimientos de éstas, formando huecos progresivamente.

Fotografía 17. Bache afectado por falta de impermeabilización de la superficie y de la estructura. Frente de obra ubicado aproximadamente en el kilómetro 270. Ruta Nacional 2. Palmar Norte - Chacarita.

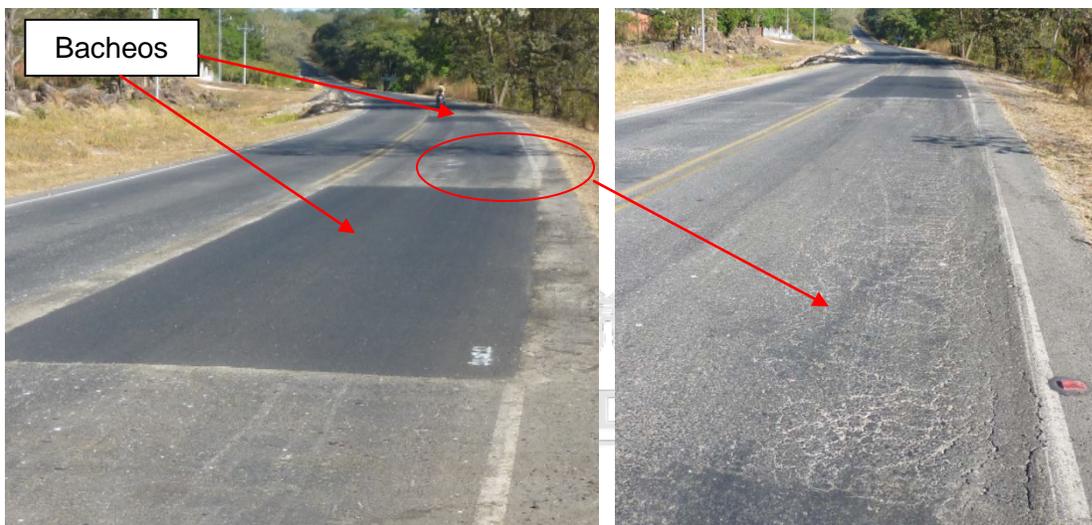
Otro tramo con deterioros severos es el tramo comprendido entre Liberia y La Cruz, en la sección 50040, en la Ruta Nacional 1, donde se pueden observar agrietamientos considerables, algunos de los cuales no son intervenidos, dejando áreas severamente dañadas en los alrededores de los bacheos construidos. En este caso también se presenta la inexistencia de cunetas, agravando el problema de infiltración de agua a la estructura y pérdida de material granular de las capas internas.

Las fotografías siguientes muestran los baches construidos el mismo día de la visita del equipo auditor, el día 12 de febrero de 2014, sin embargo, entre éstos quedan zonas con agrietamiento de alto grado de severidad.

Fotografía 18. Zonas con agrietamiento severo no se atienden. Kilómetro 7 luego de intersección de Liberia con Ruta 21. Ruta Nacional 1. Liberia (R.21) - Quebrada Puercos. Sec.de Control 50040.

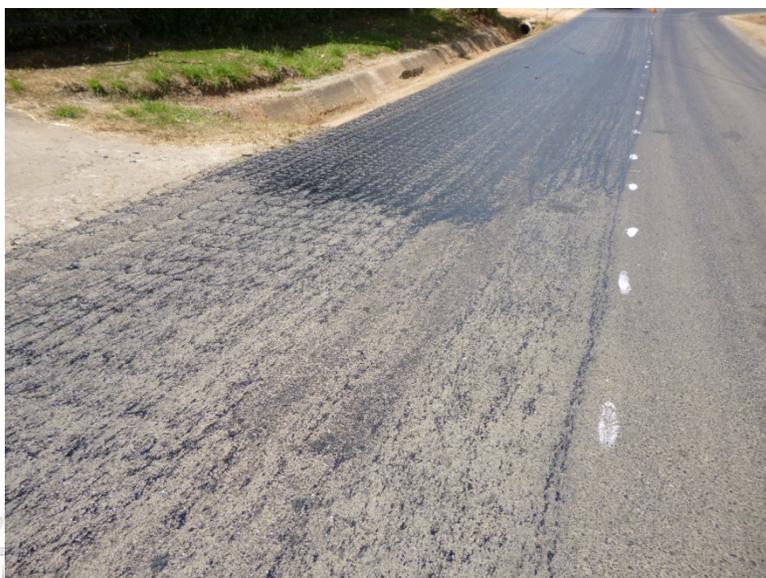
Fotografía 19. El riego de emulsión utilizado no presenta una dosificación homogénea. Estacionamiento 3+400. Ruta Nacional 243, Sección de control 10930, San Isidro (R.2) - La Palma.

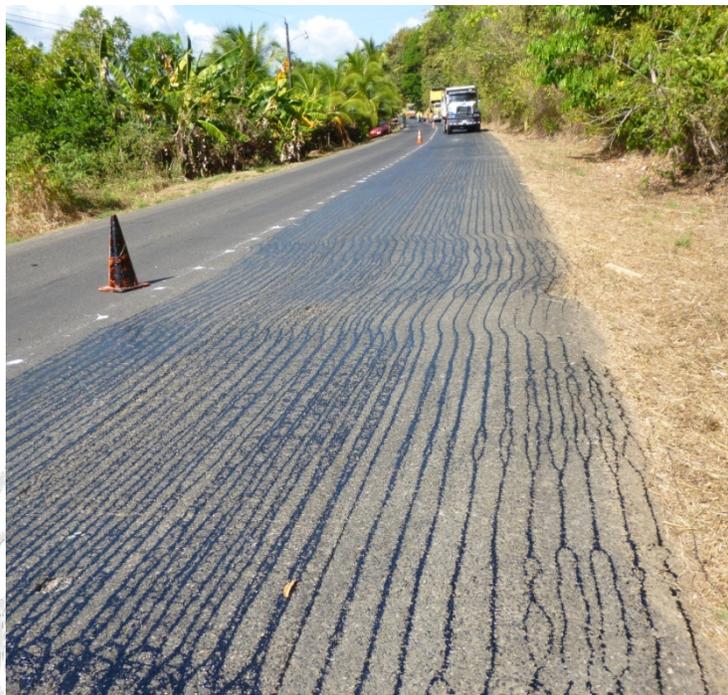
Fotografía 20. Riego de emulsión utilizado no es homogéneo, ni cubre todo el área por pavimentar. Kilómetro 255. Ruta Nacional 2, Sección de control 60040, Quebrada Iguana - Palmar Norte (R.34).

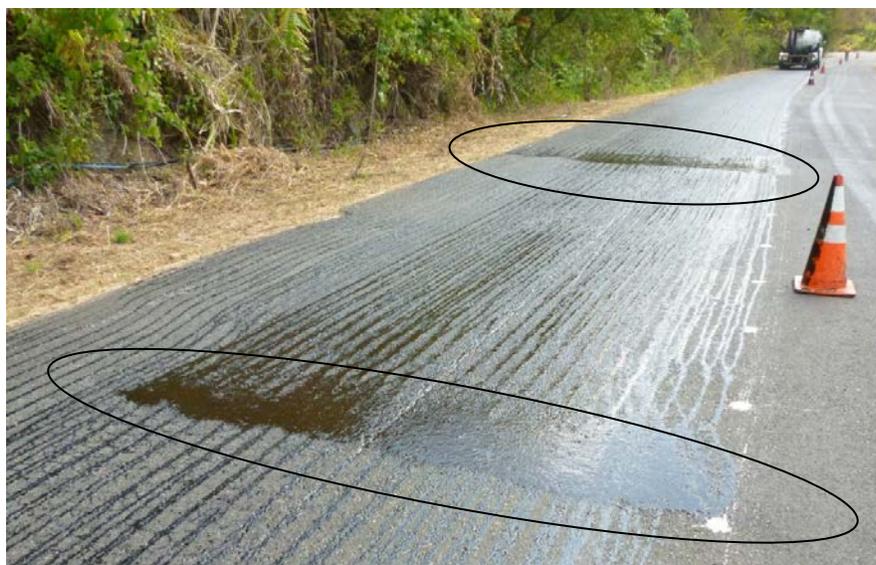
Además, en este mismo frente de obra, se observó exceso de emulsión en un sitio sobre el cual se colocaría mezcla. Este tipo de prácticas muchas veces se presentan por falta de adiestramiento del operador o por desperfectos en el camión dosificador. Pero independientemente del motivo, es importante considerar que estos derrames o aplicaciones excesivas de emulsión como riego de liga, provocan alteraciones del contenido de asfalto en la mezcla que podrían provocar deterioros puntuales de la superficie de ruedo como deformaciones y exudación, además de que la adherencia puede no ser efectiva entre la capa existente y la nueva cuando existen empozamientos de emulsión. La fotografía siguiente muestra un sitio donde se presentaron excesos de emulsión en la superficie.

Fotografía 21. Riego de emulsión en exceso en algunos puntos. Kilómetro 255. Ruta Nacional 2, Sección de control 60040, Quebrada Iguana - Palmar Norte (R.34).

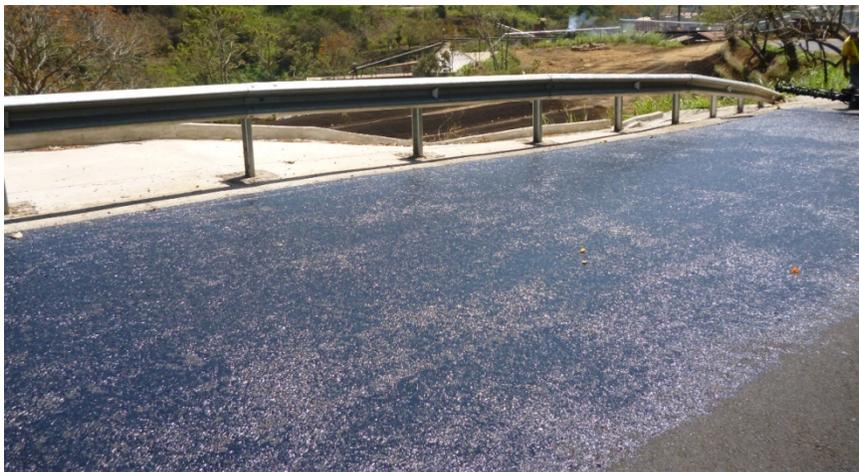
Fotografía 22. Riego de liga adecuado. Ruta Nacional 135, Sección de control 20242, San Ramón - Palmares.

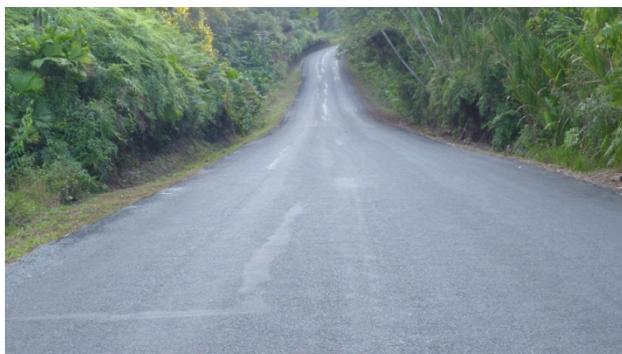
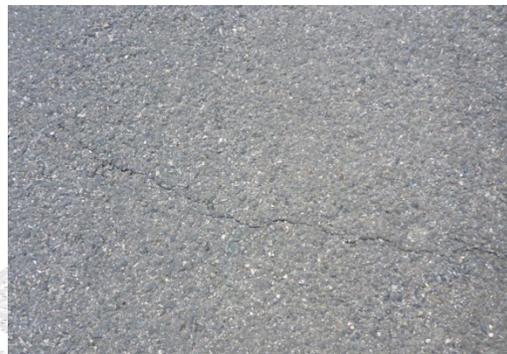
En visita realizada el 30 de enero de 2014, se pudo observar que existe un agrietamiento leve en la Ruta Nacional 245, entre Chacarita y Porvenir (hacia Rincón de Osa), en la Sección de Control 60411, específicamente en el estacionamiento 10+400 aproximadamente. Este agrietamiento se presenta en algunas ocasiones de forma transversal lo que podría deberse a un exceso de rigidez en la base mejorada con cemento en algunos sitios. Por otro lado, se han visto agrietamientos en el sentido longitudinal que también podrían deberse al mismo motivo, pero principalmente podrían estar asociados a falta de cunetas en algunos puntos.

Fotografía 23. Agrietamientos leves en tratamiento superficial. Ruta Nacional 245, Sección de control 60411, Chacarita - Porvenir. Estacionamiento 10+400.

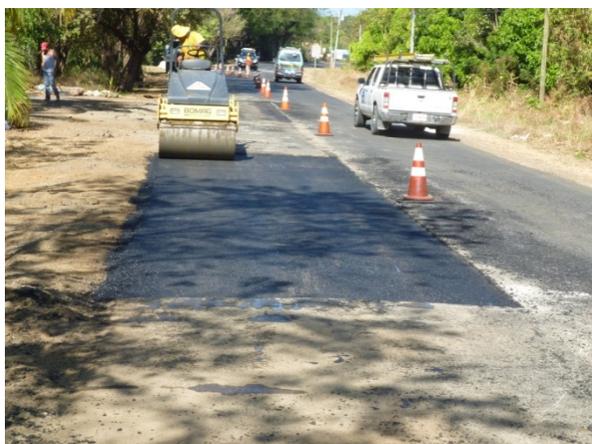
Fotografía 24. Labores de Bacheo. Ubicación: 1,7 km de la intersección con ruta 159, Ruta Nacional 151, Sección de Control 50212, Sardinal (R.912)-Playas del Coco (Playa).

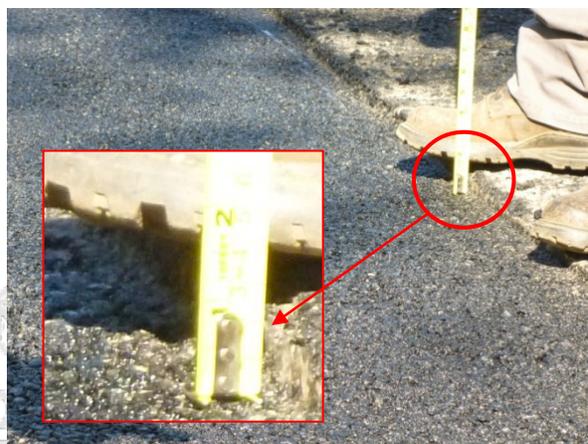
Fotografía 25. Espesor de 2 cm a completarse con segunda capa de mezcla asfáltica. Ubicación: 1,7 km de la intersección con ruta 159, Ruta Nacional 151, Sección de Control 50212, Sardinal (R.912)-Playas del Coco (Playa).

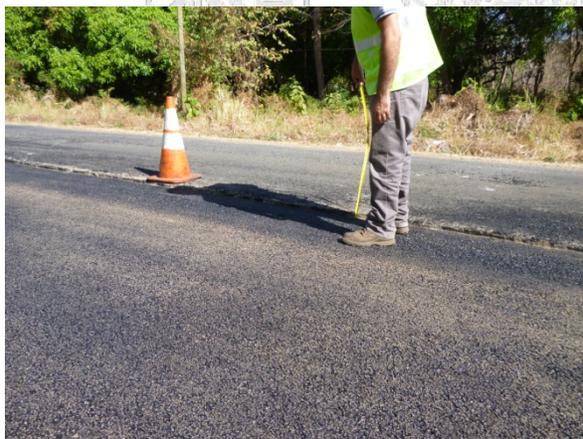
Fotografía 26. Se presentaron varios puntos con espesores menores a 4 cm. Ubicación: 1,7 km de la intersección con ruta 159, Ruta Nacional 151, Sección de Control 50212, Sardinal (R.912)-Playas del Coco (Playa).

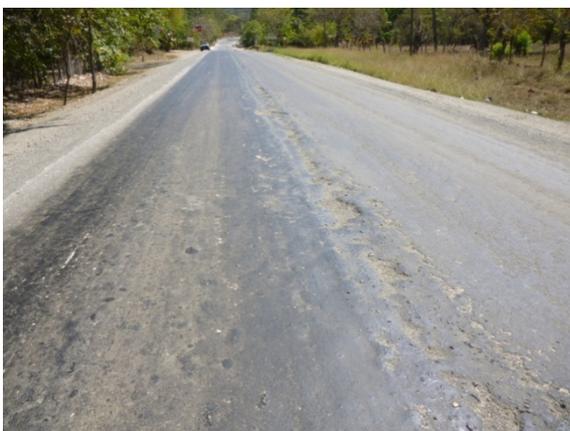
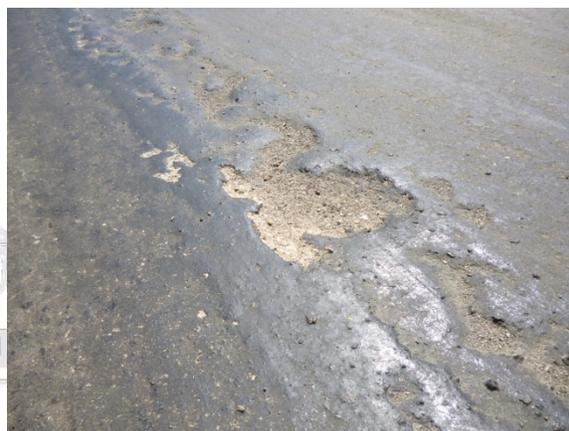
Fotografía 27. Deterioros en superficie de base estabilizada con cemento. Ubicación: Ruta Nacional 18, 0+250 m desde Ruta 21 hacia Ruta 1, Sección de Control 50742, Loma Bonita (Escuela) - Pueblo Viejo (R.21).

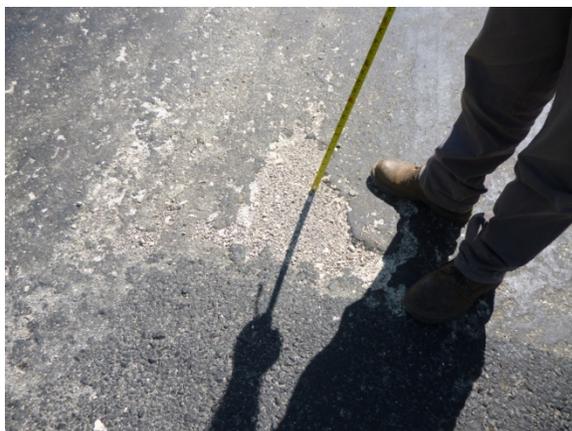
Fotografía 28. Se observa significativa presencia de desprendimientos en la superficie de la base estabilizada. Ubicación: Ruta Nacional 18, 1+380 m desde Ruta 21 hacia Ruta 1, Sección de Control 50742, Loma Bonita (Escuela) - Pueblo Viejo (R.21).

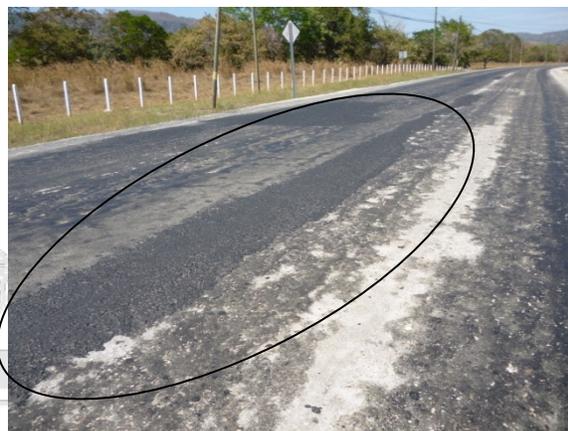
Fotografía 29. Bacheo con mezcla asfáltica en la superficie imprimada, poca señalización. Ruta Nacional 18, 2+400 m desde Ruta 21 hacia Ruta 1, Sección de Control 50742, Loma Bonita (Escuela) - Pueblo Viejo (R.21).

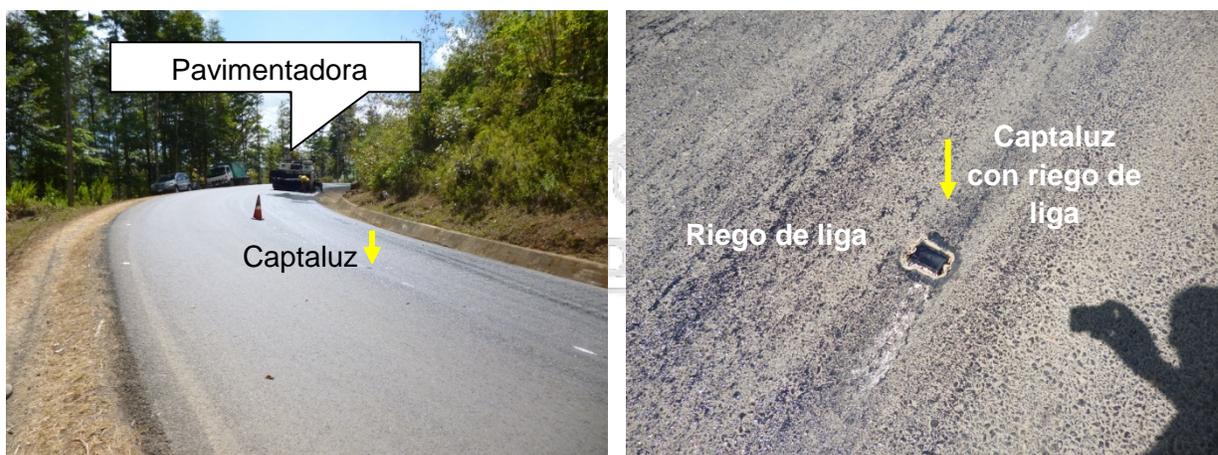
Fotografía 30. Captaluz ubicado donde se va a colocar sobrecapa de mezcla asfáltica. Ubicación: Ruta Nacional 243, Sección 10930, San Isidro de el General (Ruta 2) hacia la Palma (cuadrante Iglesia), Kilómetro 3+400 metros.

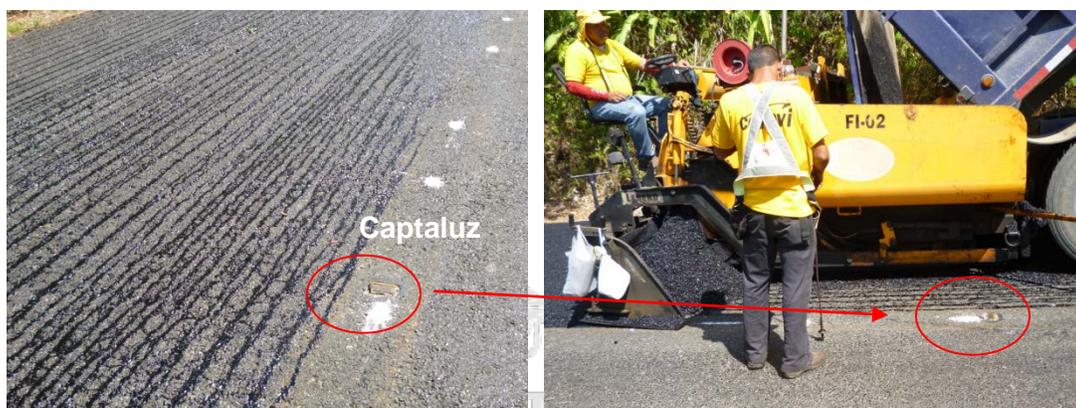
Fotografía 31. Colocación de sobrecapa sobre el captaluz existente. Ubicación: Ruta Nacional 2, Sección 60040, Palmar Norte - Límite Cantonal Buenos Aires- Osa (Quebrada Iguana). Ubicación: aproximadamente 2,5 kilómetros antes de Palmar Norte.

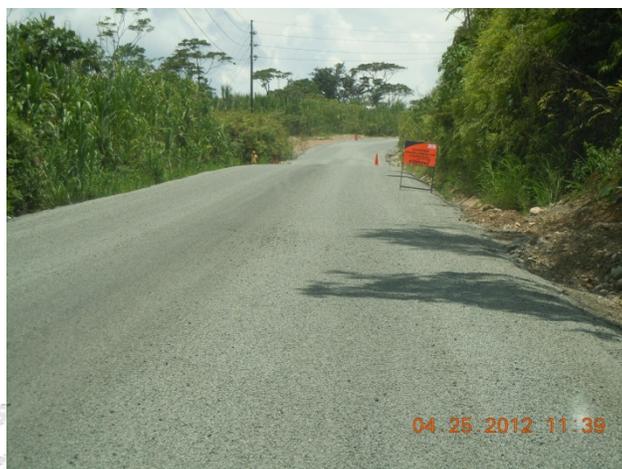
Fotografía 32. Material de secado sin barrer. Ubicación: Sobre Ruta Nacional 245, Sección 60411 Chacarita (Ruta 2) hacia el Porvenir (Escuela), Kilómetro 3+700.

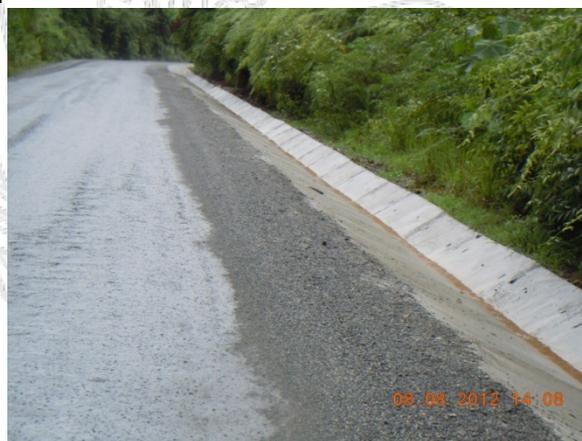
Fotografía 33. Material de secado aplicado sobre el tratamiento superficial ha permanecido en los bordes de la calzada. Ubicación: Sobre Ruta Nacional 245, Sección 60411 Chacarita (Ruta 2) hacia el Porvenir (Escuela), Kilómetro 5+100.

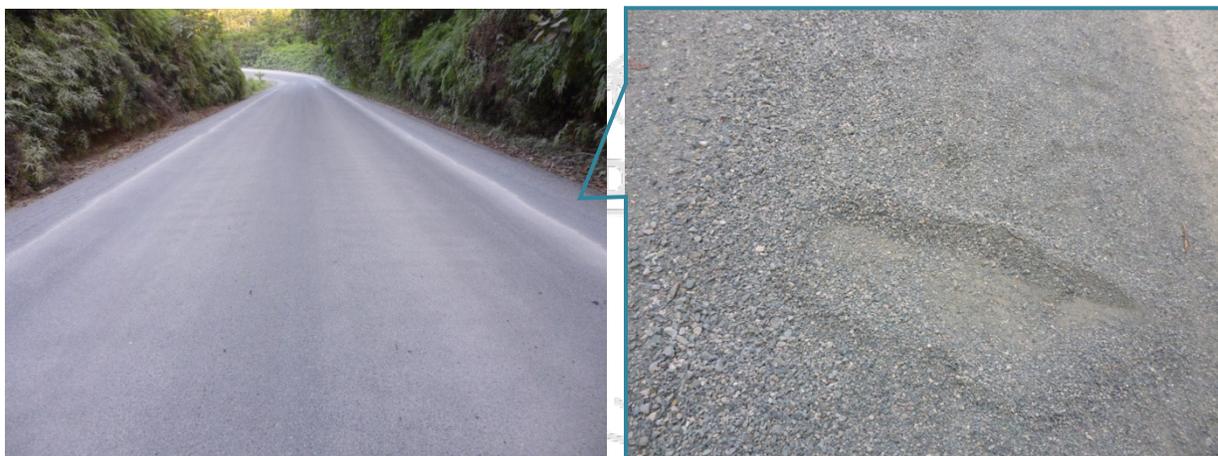
Fotografía 34. Acumulación de material de secado en los bordes de la carretera. Ubicación: Sobre Ruta Nacional 245, Sección 60411 Chacarita (Ruta 2) hacia el Porvenir (Escuela abandonada) aproximadamente Kilómetro 14+950.

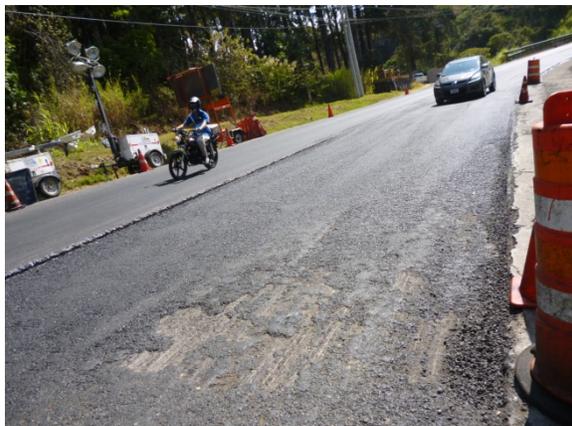
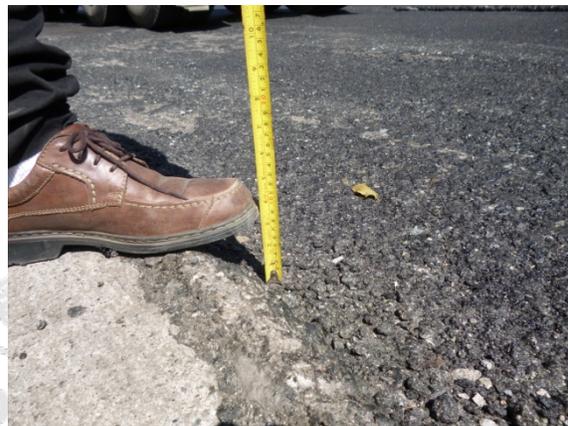
Fotografía 35. Uso de traba sobre perfilado expuesto. Ubicación: Ruta Nacional 2, Sección 30750 Límite Cantonal Cartago/ La Unión (Quebrada Quirazu)-San Rafael (Paso superior R. 251) Quebrada Fierro Sentido Cartago-San José.

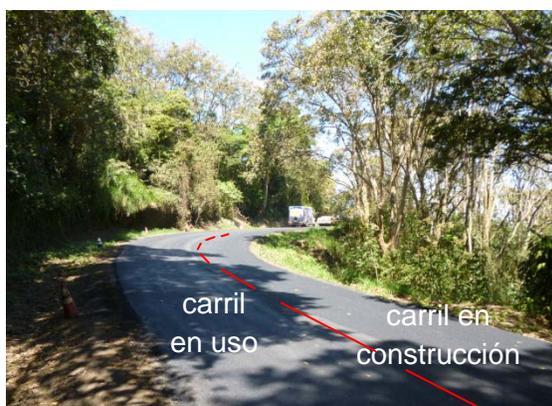
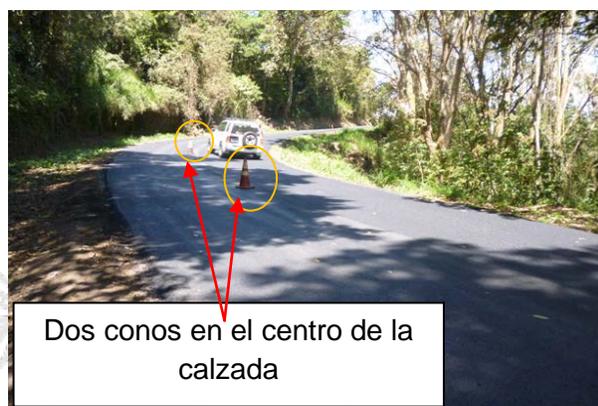
Fotografía 36. No habían conos en la división de la capa en proceso de compactación el carril de paso temporal. Posteriormente se colocaron dos conos en el centro de la calzada sin embargo no fue efectivo.
