LABORATORIO NACIONAL
DE MATERIALES Y MODELOS ESTRUCTURALES

Programa de Ingeniería Estructural, N° 7, Volumen 2, Año 2017 · ISSN: 2215-4566

Inspección de emergencia de puentes luego del paso de la tormenta tropical NATE: daños observados y otras enseñanzas

Ing. Jorge Muñoz Barrantes, PhD

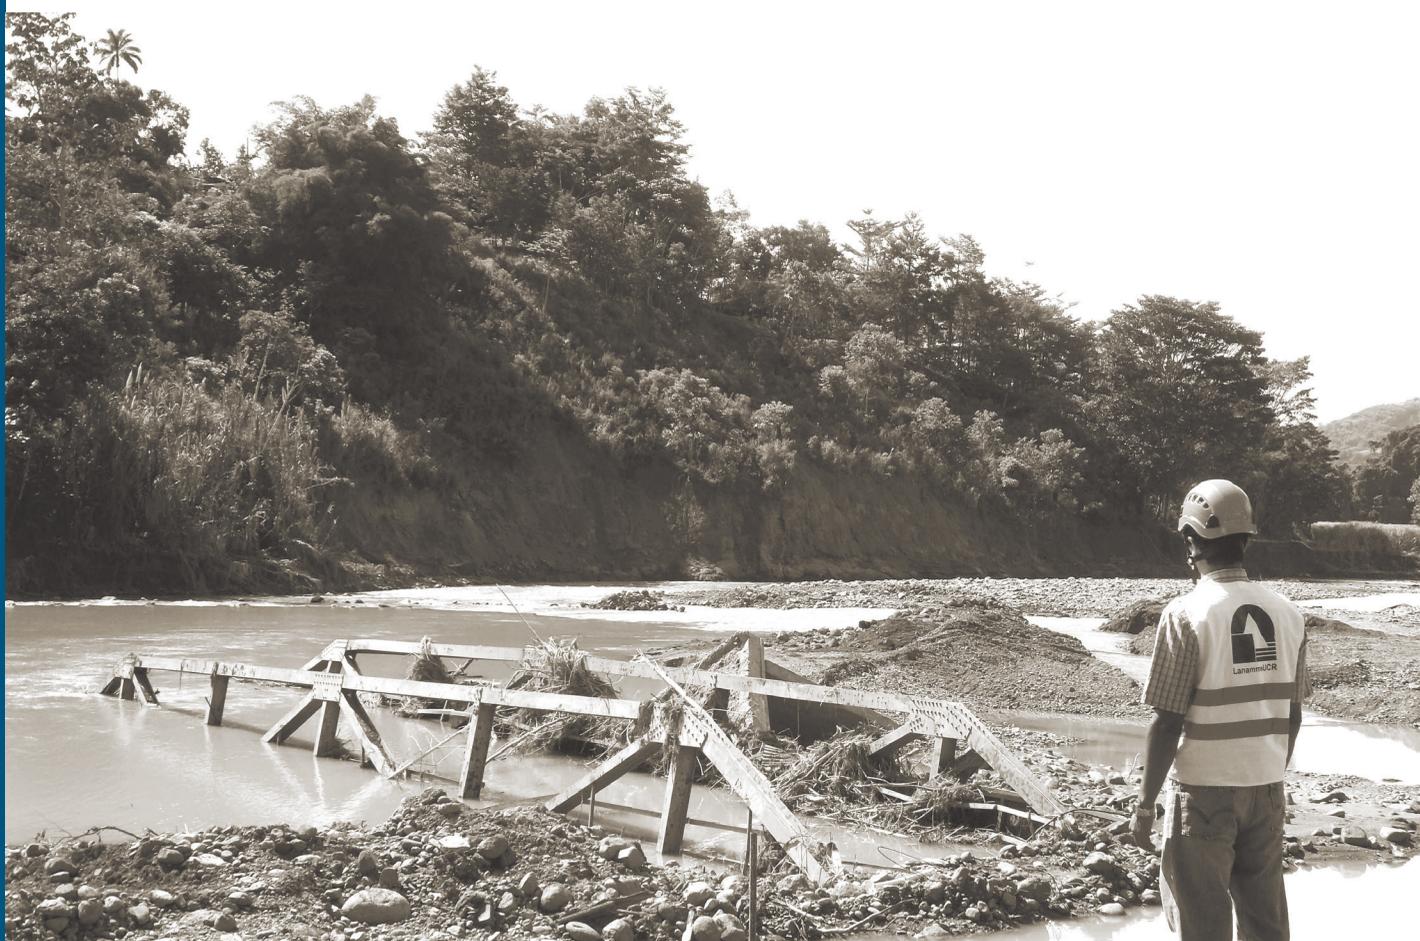
Cercha del puente sobre el río Pacuar en RN 243 colapsó consecuencia del paso de la tormenta tropical NATE

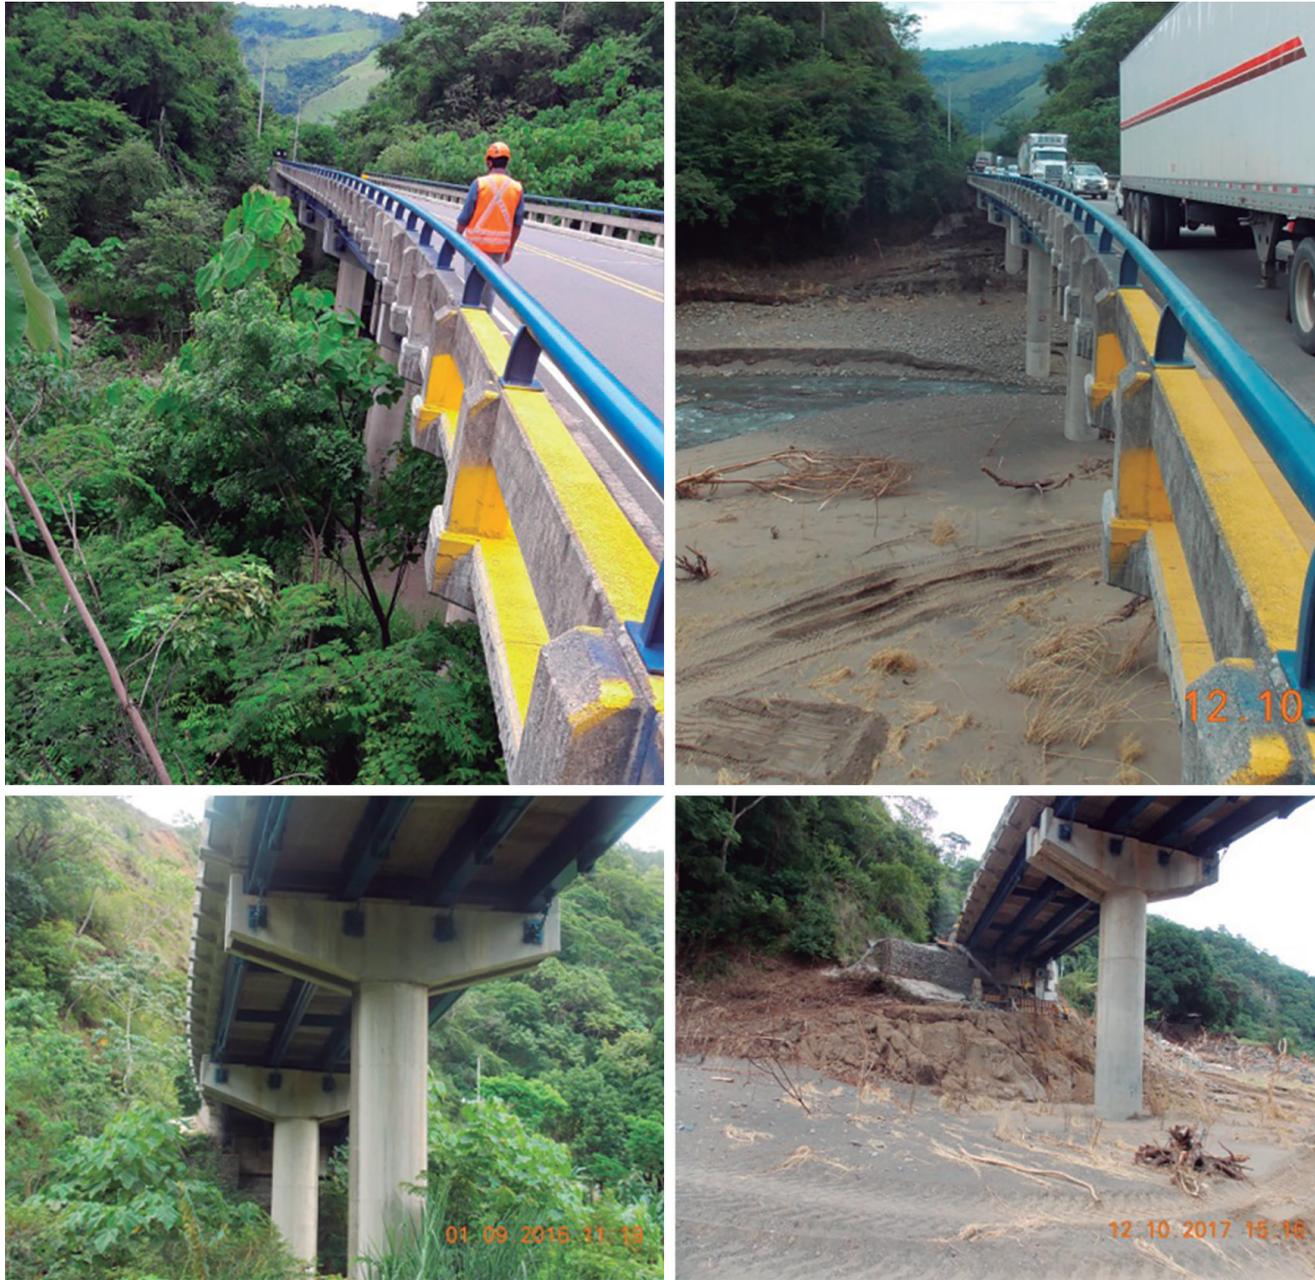
Eventos hidrometeorológicos extremos, como el experimentado en Costa Rica por el paso de la tormenta tropical NATE, afectan prácticamente la totalidad del territorio nacional. La magnitud de los cambios que este tipo de eventos puede causar en el entorno del puente se observa en la figura 1, en donde se hace una comparación fotográfica del antes y después de NATE para el puente sobre el río Puerto Nuevo, en la ruta nacional No. 2. Para este tipo de escenarios, es de esperar que las estructuras experimenten algún grado de daño en sus componentes, lo que podría cambiar su capacidad funcional e impactar los márgenes de seguridad de diseño del puente o alcantarilla.

Figura 1. Fotografías comparativas entre un antes y un después de NATE, puente sobre el río Puerto Nuevo en RN 2

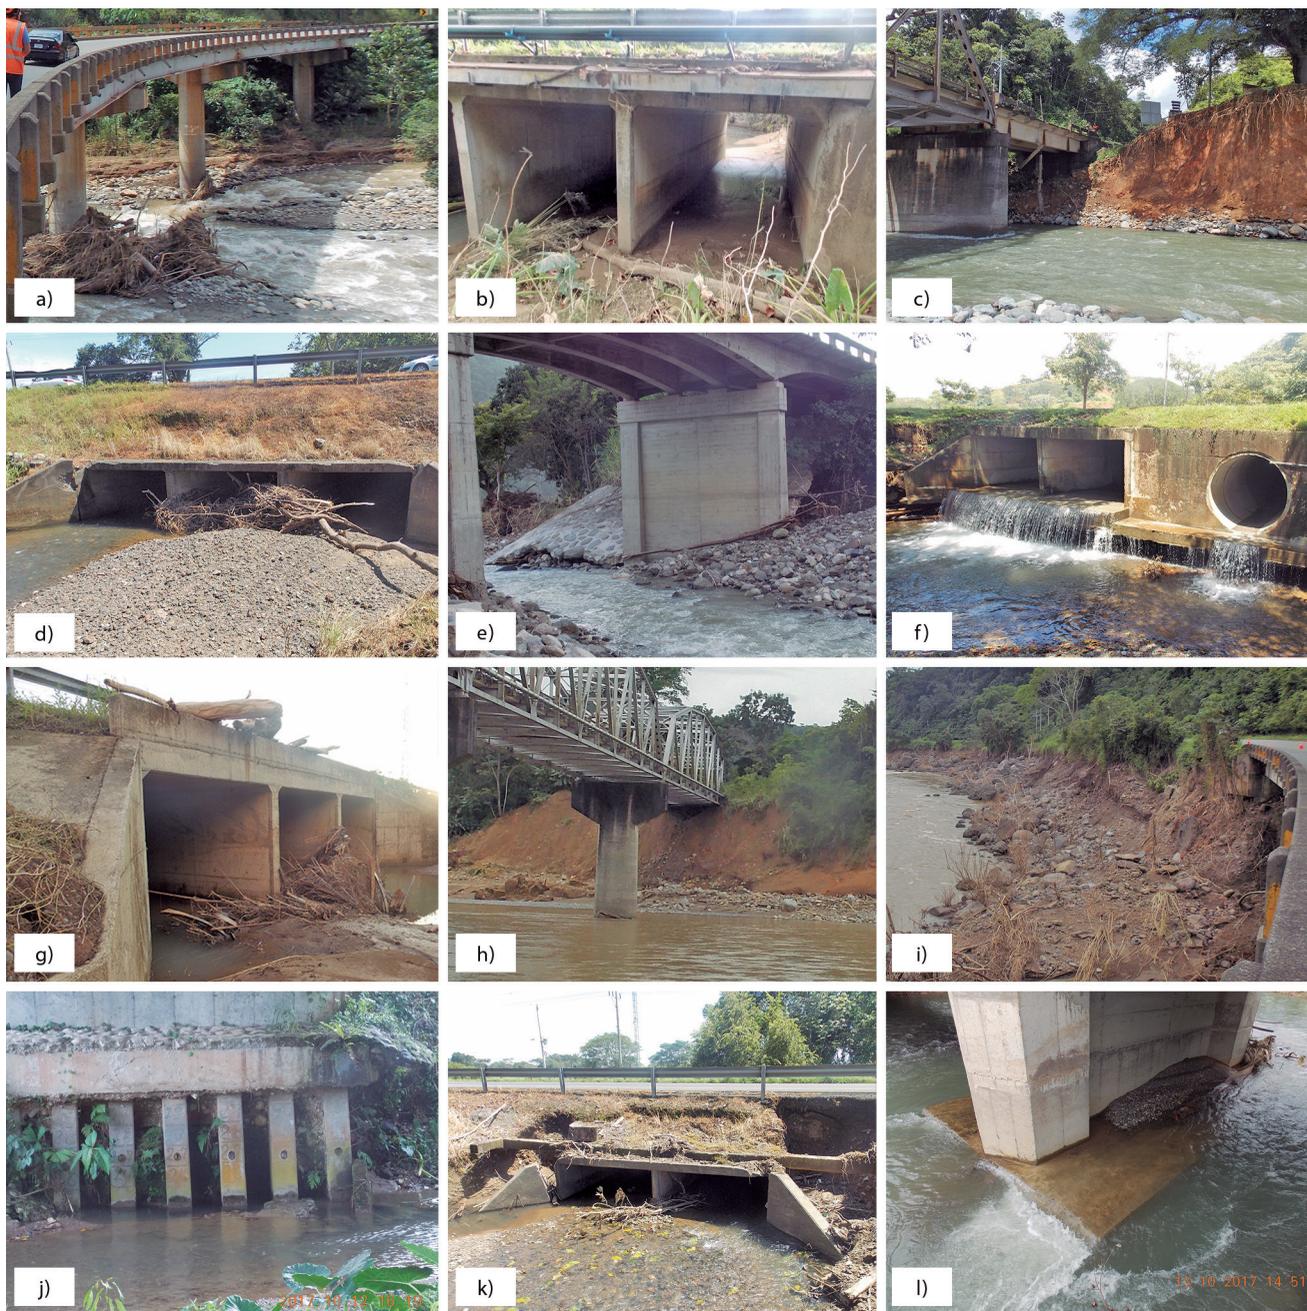
Figura 2. Tipo de afectaciones observadas: a) Afectación Cauce, b) Acumulación de Sedimentos Leve en Alc., c) Inestabilidad Terreno en Entorno, d) Obstrucción Alc., e) Daño en Protección Hidráulica, f) Socavación en Cimiento o Cabezal Alc., g) Agua Pasa sobre Alc., h) Inestabilidad frente a Bastión, i) Socavación en Relleno o Aletones, j) Socavación: Cimiento Profundo, k) Socavación y Daño en Alc., l) Socavación: Cimiento Superficial

En la figura 2, se muestran afectaciones con niveles de impacto distinto sobre el funcionamiento de la estructura para el tránsito y los márgenes de seguridad estructural. Con el fin de discretizar los daños en función de la necesidad de atención y su impacto sobre las estructuras, se propuso la siguiente clasificación por código de colores:

- **CELESTE:** No se observó daño en la estructura ni afectación del cauce.
- **VERDE:** No se observó daño en la estructura pero el cauce evidencia claramente el impacto del evento (erosión, vegetación arrasada y escombros) y/o sedimentación leve en alcantarilla. Puntos *a)* y *b)* de la figura 2.

- **AMARILLO:** Afectación observada podría generar daños en la estructura o afectar el tránsito en próximas crecidas por lo que se recomienda sean atendidos. Puntos *c)*, *d)*, *e)*, *f)* y *g)* de la figura 2.

- **ANARANJADO:** Estructura amerita atención pronta para evitar mayor daño en rellenos de aproximación o la cimentación, o se tiene una situación potencialmente riesgosa para la estabilidad del puente y se requiere profundizar la evaluación. Puntos *h)*, *i)*, *j)*, *k)* y *l)* de la figura 2.
