Proyecto: LM-PI-UE-003-2011

INSPECCION DEL PUENTE SOBRE EL RIO LEONES

RUTA NACIONAL NO. 140

INFORME FINAL

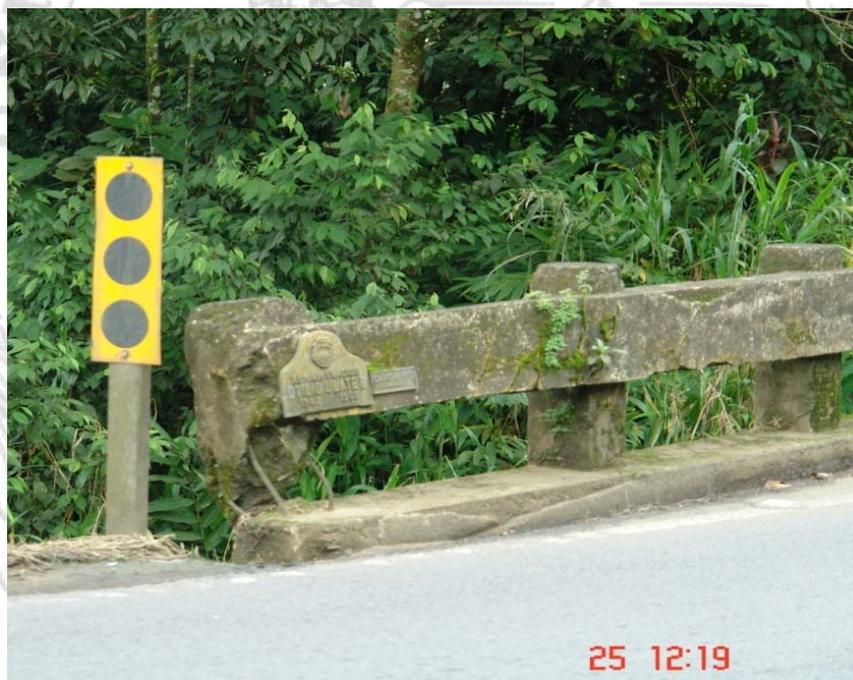
SEGURIDAD VIAL		
Elemento	Observaciones	Recomendaciones
2.1 Barandas	-La baranda no está completa (falta alrededor del 10%) y se observa elementos destruidos posiblemente debido al impacto de vehículos. Se observa además acero expuesto (Ver Figuras 4 y 5). -La pintura amarilla que las recubría se ha perdido casi por completo.	-Reparar las barandas para devolver su funcionalidad como estructura de seguridad vial. - Pintar las barandas con pintura que cumpla con los estándares de retroreflectividad. Establecer un programa de mantenimiento en el que se incluya la revisión del estado de la pintura, asegurando las condiciones de visibilidad necesarias.

Figura 4. Daño en la baranda.

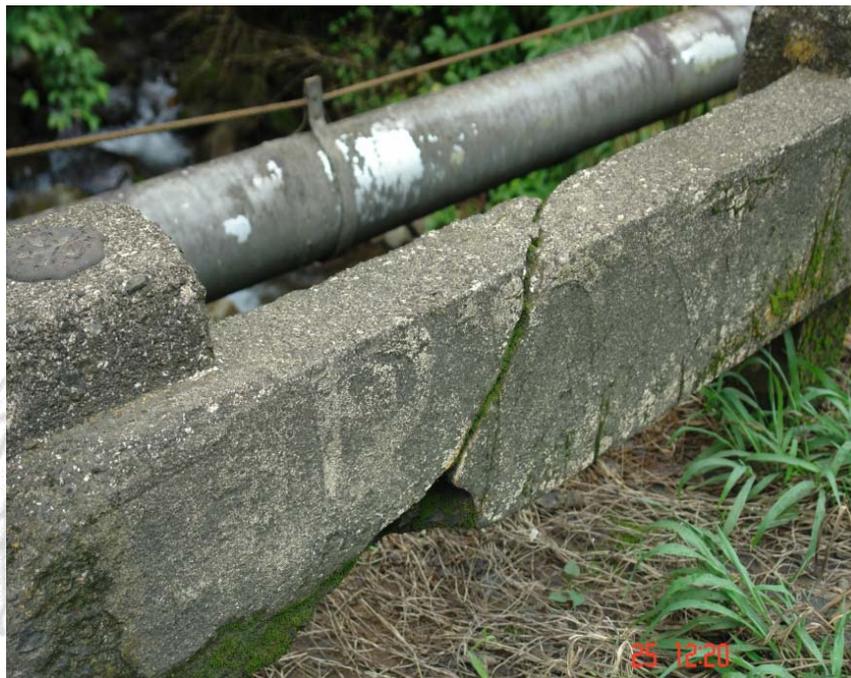
Figura 5. Agrietamiento en la baranda de concreto.

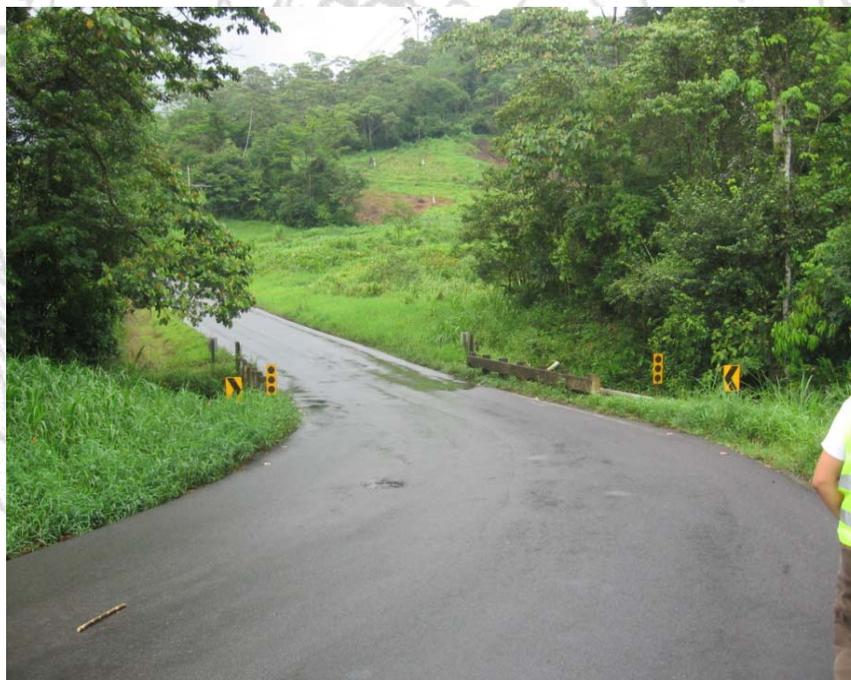
2.6 Señalización	<p>- La demarcación horizontal se encuentra en mal estado, siendo poco visible aún de día (Ver Figura 6).</p> <p>-El puente cuenta en ambos sentidos con algunas señales delineadoras y de prevención que indican cambios en el alineamiento horizontal (las llamadas tipo <i>Chevron</i>). Sin embargo estas aparentan ser insuficientes.</p> <p>-No se observaron captaluces sobre el puente y sus accesos.</p> <p>-No existe demarcación que indique el límite de velocidad en el puente. Tampoco existe ninguna señalización que indique la existencia de un puente angosto.</p>	<p>-Pintar la señalización horizontal utilizando pintura retroreflectiva.</p> <p>-Colocar una mayor cantidad de señales delineadoras y de prevención.</p> <p>- Colocar captaluces a ambos lados del puente y sus accesos.</p> <p>- Colocar rótulos 100 m antes de llegar a los accesos del puente, donde se indique la velocidad máxima permitida de circulación y la existencia de un puente angosto.</p> <p>-Establecer un programa de mantenimiento en el que se incluya la revisión periódica del estado de la señalización, tanto vertical como horizontal.</p>

Figura 6. Señalización horizontal inexistente.

- Proveer de señalización horizontal adecuada tanto en los accesos como en el puente mismo. Se recomienda colocar captaluces a ambos lados de puente y sobre la baranda.

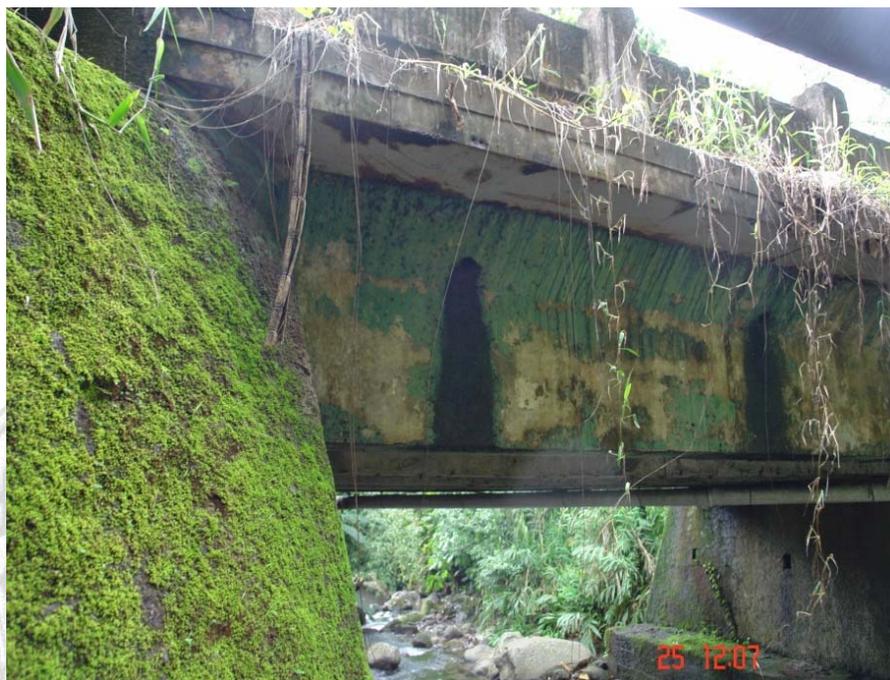
SUPERFICIE DE RODAMIENTO, ACCESORIOS, ACCESOS Y OTROS		
Elemento	Observaciones	Recomendaciones
3.2 Bordillos y drenajes del puente	<p>-El puente tiene bordillos, sin embargo se observa una gran acumulación de sedimentos y vegetación.</p> <p>-Los ductos de drenaje junto a los bordillos se encuentran parcialmente obstruidos con sedimento y vegetación. El agua que drena por estos ductos descarga directamente sobre las vigas exteriores (Ver Figura 7).</p>	<p>-Limpiar los sedimentos y la vegetación acumulada en los drenajes.</p> <p>-Colocar tubos de PVC a la salida de los drenajes del puente. Estos deben tener una longitud mayor a la altura de las vigas, de tal manera que el agua de drenaje no sea descargada sobre las vigas.</p> <p>-Establecer un programa de mantenimiento periódico en el que se incluya la limpieza de los drenajes.</p>

Figura 7. Drenajes de losa sobre las vigas externas.

- Limpiar los bordillos y drenajes de la estructura y colocar tubos de PVC a la salida de los drenajes, de tal manera que el agua de escorrentía no entre en contacto con las vigas.

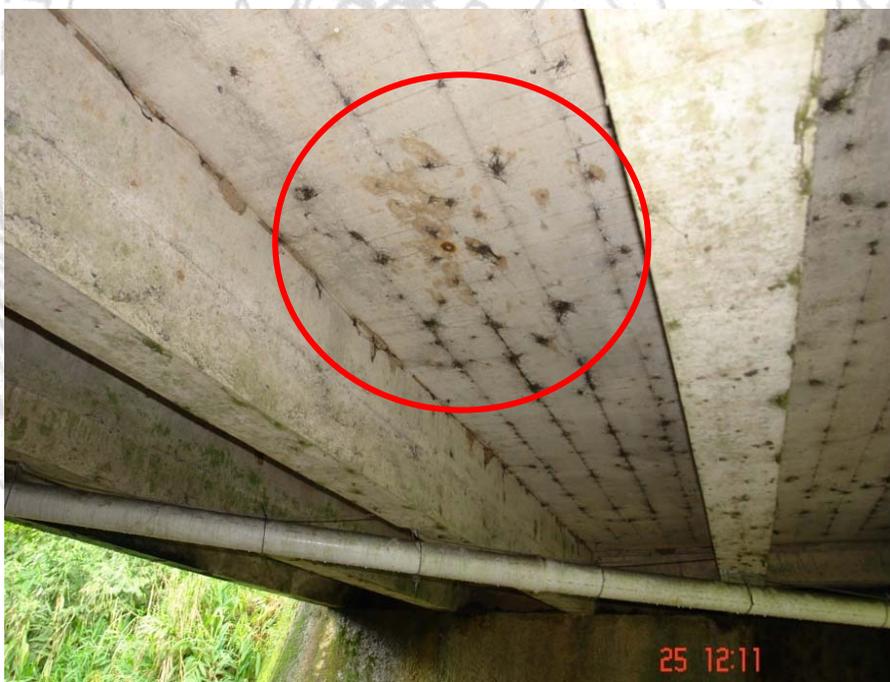
SUPERESTRUCTURA		
Elemento	Observaciones	Recomendaciones
4.1 Losa	Se observan manchas de coloración café, posiblemente debido a la presencia de humedad. (Ver Figura 8),	Monitorear durante la siguiente inspección.

Figura 8. Manchas en la losa.

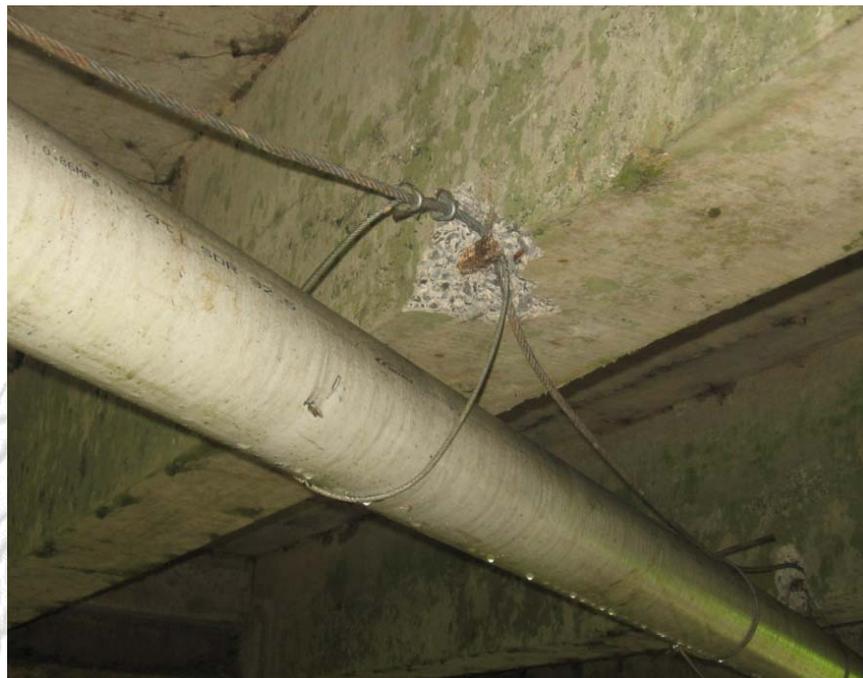
4.2 Vigas principales	<ul style="list-style-type: none"> - En todas las vigas principales del puente se expuso parte del acero de refuerzo con el fin de sujetar una tubería que cruza debajo del puente. Esta es una acción totalmente inaceptable. Se observó corrosión en el acero expuesto (Ver Figura 9). - Las vigas externas presentan en su zona media descascaramiento del concreto y acero expuesto, el cual presenta corrosión (Ver Figura 10). En la cara externa se observan manchas que evidencian que los drenajes de la losa descargan el agua directamente sobre las vigas (Ver Figura 7). 	<ul style="list-style-type: none"> - Eliminar de inmediato el sistema actual de sujeción de la tubería al acero de refuerzo expuesto de las vigas. Evaluar el estado de deterioro que presenta dicho acero debido a la corrosión. En caso de que no existan pérdidas importantes de la sección por corrosión, se recomienda protegerlo con pintura anticorrosiva para luego ser cubierto con un mortero de reparación especial para este tipo de problemas. En caso que se determine que existen pérdidas importantes por corrosión se recomienda examinar la capacidad estructural de las vigas. - Construir una estructura independiente que se sujete a la losa para pasar la tubería bajo el puente. - Colocar tubos de PVC en la salida de los drenajes de forma que descarguen el agua directamente al río y así prevenir la descarga del agua sobre las vigas (ver punto 3.2)

Figura 9. Tubería anclada en el acero de refuerzo de la viga.

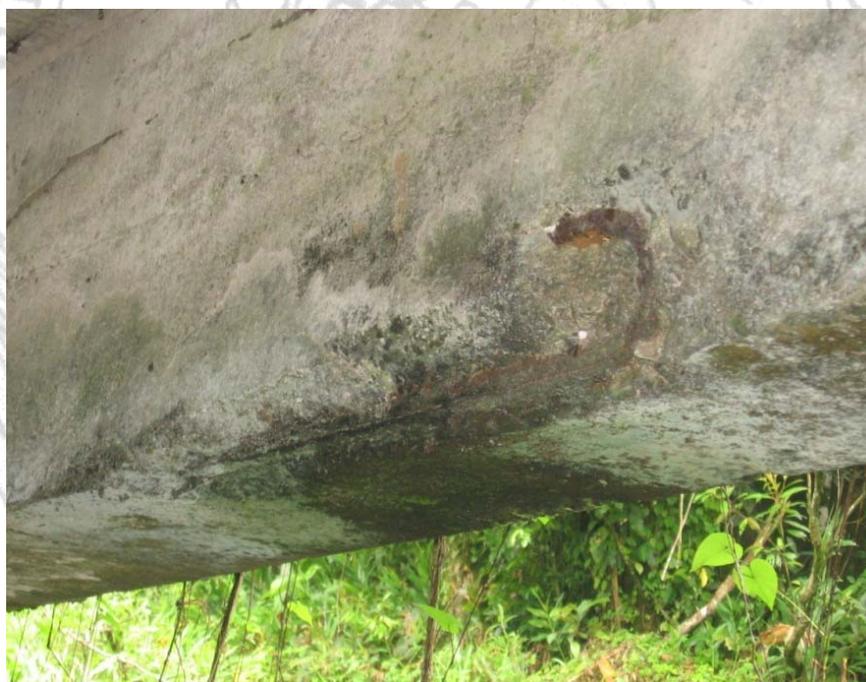
Figura 10. Acero expuesto por desprendimiento del concreto.

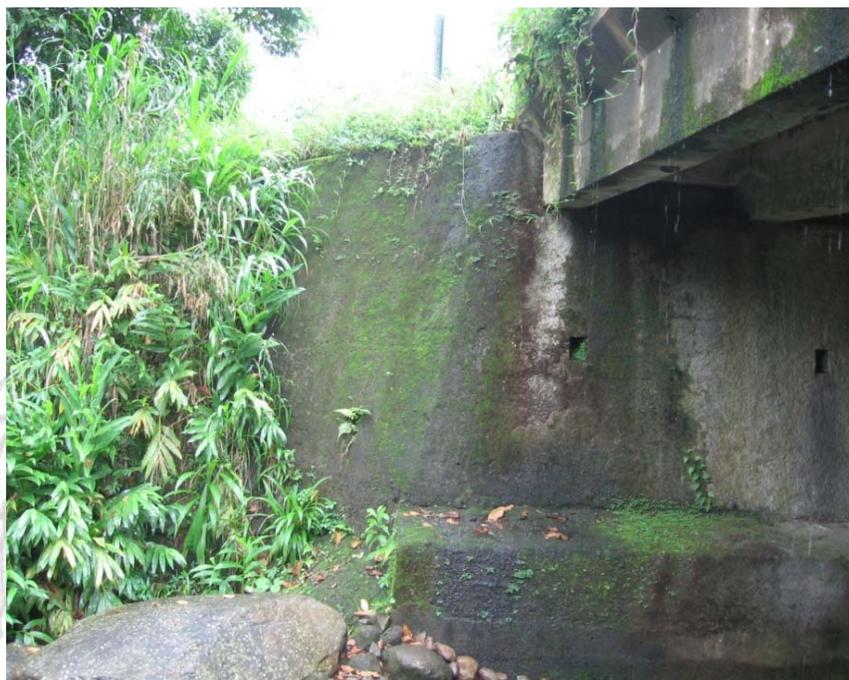
Figura 11. Presencia de humedad en bastiones y aletones debido a la inexistencia de un sistema de drenaje.

- Construir un sistema de drenaje para los accesos que recoja el agua de escorrentía superficial y la dirija directamente al río evitando la erosión e infiltración en el material de relleno del bastión.

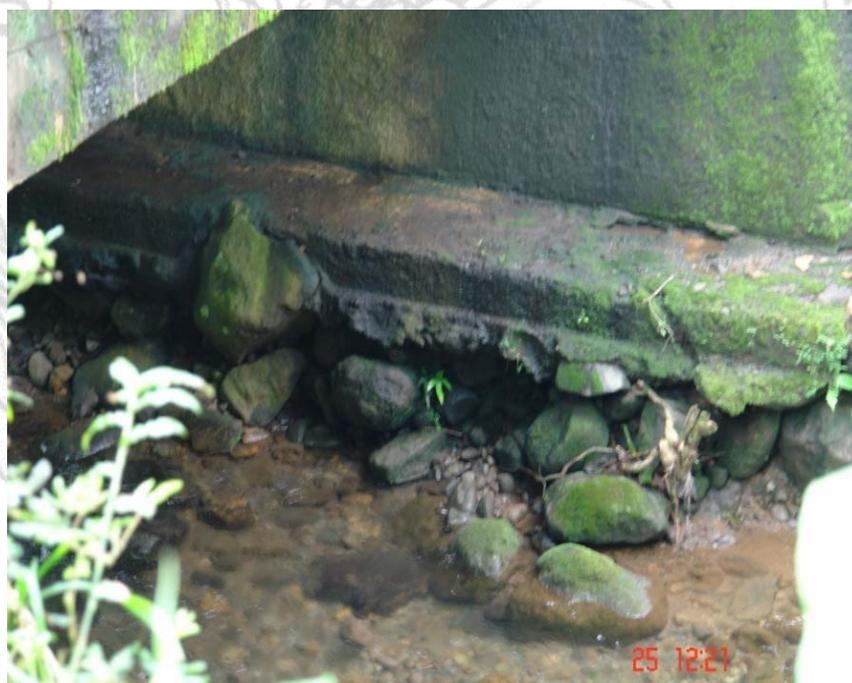
SUBESTRUCTURA		
Elemento	Observaciones	Recomendaciones
5.2 Bastiones y aletones	No se observaron daños en los bastiones y aletones. Existe un crecimiento importante de musgo y vegetación sobre los aletones debido a que los accesos no cuentan con un sistema formal de drenaje. (Ver Figura 11)	(Ver 3.5)
5.3 Cimentación	El bastión Oeste presenta socavación importante en su base. (Ver Figura 12).	Reparar de inmediato el problema de socavación observado. Entre las soluciones posibles está restituir el material erosionado bajo la cimentación del bastión Oeste y construir una protección adecuada que evite la socavación de los cimientos.

Figura 12. Socavación en la cimentación del bastión Oeste.

- Se recomienda resolver, de manera inmediata, los problemas de socavación que se observaron en los bastiones del puente. Para ello se recomienda buscar una solución donde se sustituya el material perdido producto de la socavación en el bastión Oeste y proveer a ambos bastiones y a los aletones de un enrocado u otro sistema de protección.
- Eliminar el sistema de sujeción de la tubería que cruza bajo el puente y reparar el daño efectuado. Evaluar si la corrosión del acero expuesto en las vigas no compromete su integridad estructural; en caso de que así sea, se recomienda reforzar las vigas con técnicas apropiadas.
- Reparar ambas barandas y pintarlas con un material que cumpla con los estándares de retroreflectividad.

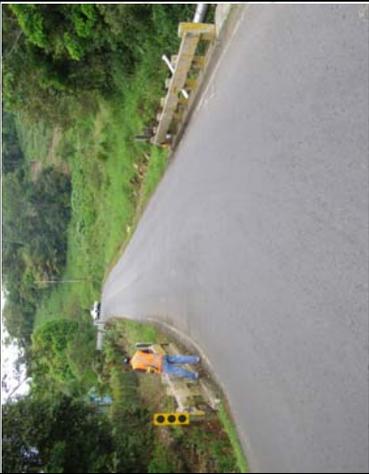
<p>Figura 1: Foto de la vía horizontal inexistente.</p>	<p>Figura 2</p>

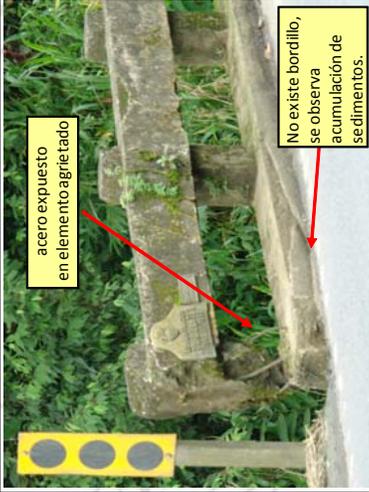
<p>Figura 2: Foto de la baranda con anotaciones de daño: "acero expuesto en elemento agrietado", "No existe bordillo, se observa acumulación de sedimentos".</p>
<p>Figura 3</p>

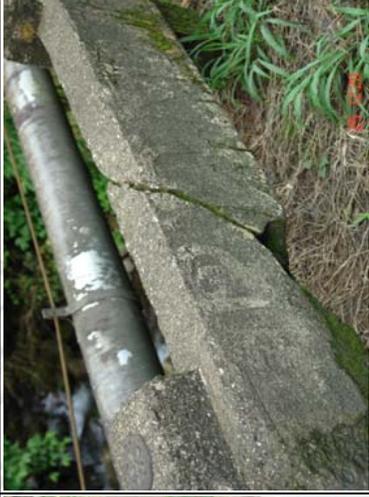
<p>Figura 3: Foto de la baranda de concreto agrietada.</p>	<p>Figura 4</p>

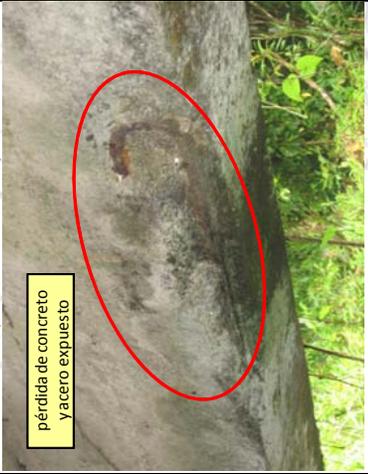
<p>Figura 4: Foto de pérdida de concreto y acero expuesto.</p>
<p>Figura 5</p>

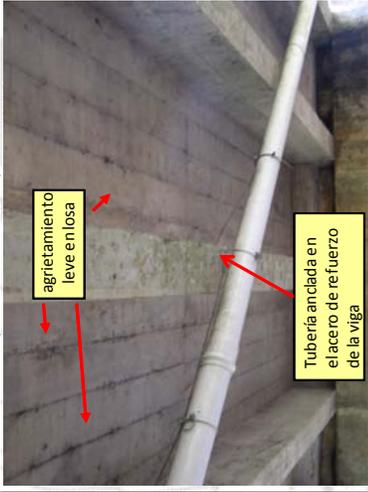
<p>Figura 5: Foto de agrietamiento leve en losa y tubería anclada en el acero de refuerzo de la viga.</p>	<p>Figura 6</p>

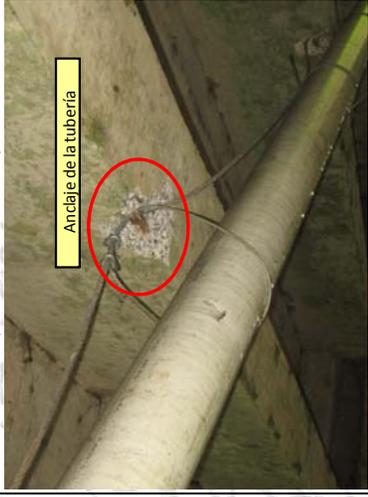
<p>Figura 6: Foto de detalle de anclaje de tubería.</p>

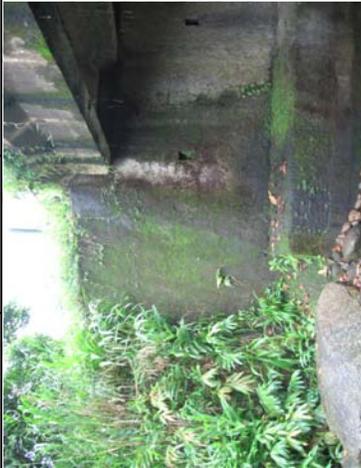
<p>Figura 7</p>

-	Se observa presencia de humedad en los bastiones y aletones debido a la inexistencia de un sistema de drenaje (Figura 7).
-	Los drenajes de la losa descargan el agua directamente sobre las vigas (Figura 8).

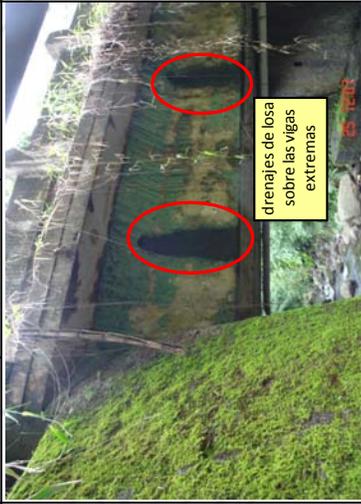
<p>Figura 8</p>

<p>drenajes de losa sobre las vigas extremas</p>	<p>Figura 9</p>

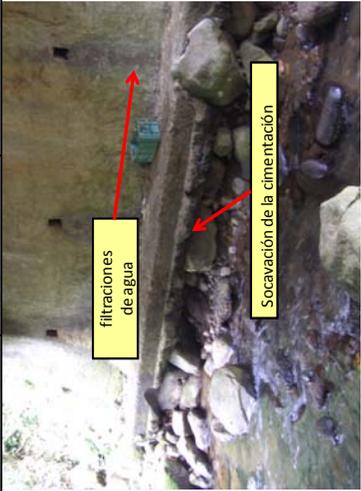
COMENTARIOS	
ITEM NO	
1	Se observan surcos y ondulaciones. El agua de escorrentía tiende a acumularse sobre el puente debido a la falta de drenajes adecuados, tanto de los accesos como de la estructura del puente.
2	Las juntas de expansión se encuentran totalmente cubierta por la carpeta asfáltica.
4	La baranda no está completa (falta alrededor del 10%) y se observa elementos destruidos posiblemente debido al impacto de vehículos. Se observa además acero expuesto (Ver Figuras 2 y 3).
5	Se observa agrietamiento leve en la superficie inferior de la losa (Figura 5).
6	Se observa refuerzo expuesto debido al desprendimiento del concreto (Figura 4). En varias secciones de las vigas se ancló una tubería al acero de refuerzo de las vigas (Figura 6).
13	La cimentación del cuerpo de ambos bastiones se encuentra socavada (Figura 9).

<p>filtraciones de agua</p> <p>Socavación de la cimentación</p>
<p>Figura 10</p> <p>Notas: Presencia de humedad en los bastiones y aletones debido a la inexistencia de un sistema de drenaje.</p>	<p>Figura 11</p> <p>Notas: Los drenajes de la losa descargan el agua directamente sobre las vigas.</p>	<p>Figura 12</p> <p>Notas: Socavación de la cimentación del bastión Oeste.</p>
