LABORATORIO NACIONAL
DE MATERIALES Y MODELOS ESTRUCTURALES

INFORME DE FISCALIZACIÓN

LM-PI-UE-007-2017

RUTA NACIONAL No. 606 SECTOR GUACIMAL – SANTA ELENA

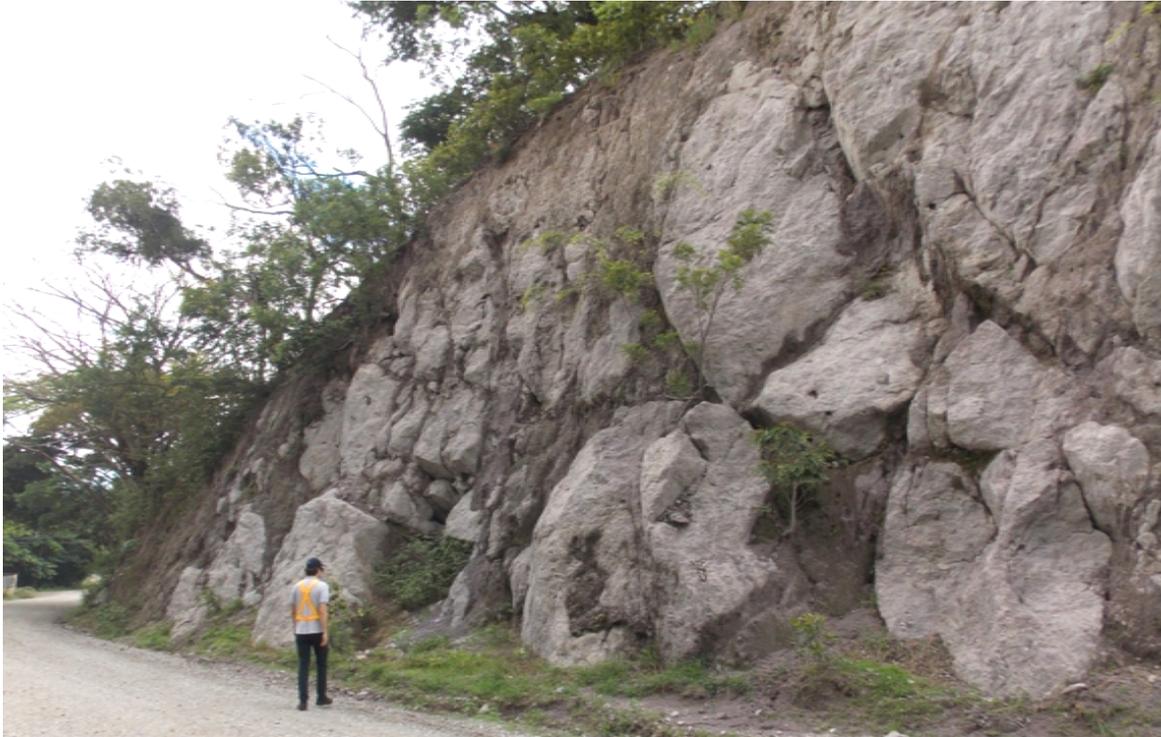
Talud en PK10+700

Figura 2. Talud de corte en estacionamiento km 10+700, lado izquierdo.

Observaciones: El material de este talud corresponde con lavas muy meteorizadas con múltiples fracturas. No existen contracunetas que desvíen la caída de agua hacia el talud. La erosión produce pérdida del relleno en las discontinuidades y falsea los bloques de roca que frecuentemente se desprenden del talud y caen sobre la carretera. Las pendientes que presenta este talud son superiores a 35° . En afloramientos rocosos como el de este caso los procesos denudacionales son intensos, la erosión generada por el agua es importante especialmente en las zonas más alteradas.

Se recomienda considerar la realización de los estudios geológicos y geotécnicos requeridos para una correcta y completa caracterización de la condición de estos taludes. Según los resultados de dichos estudios, considerar el diseño y la construcción de las soluciones técnicas, debidamente fundamentadas que permitan garantizar su estabilidad y su protección superficial. Si se remueve material de los taludes, y se considera utilizarlo

como agregado o como material de préstamo, se recomienda verificar que cumpla al menos con los requerimientos básicos, dependiendo del uso que se le quiera dar. Considerar la instalación de sistemas de control de erosión para minimizar el deterioro superficial de los taludes.

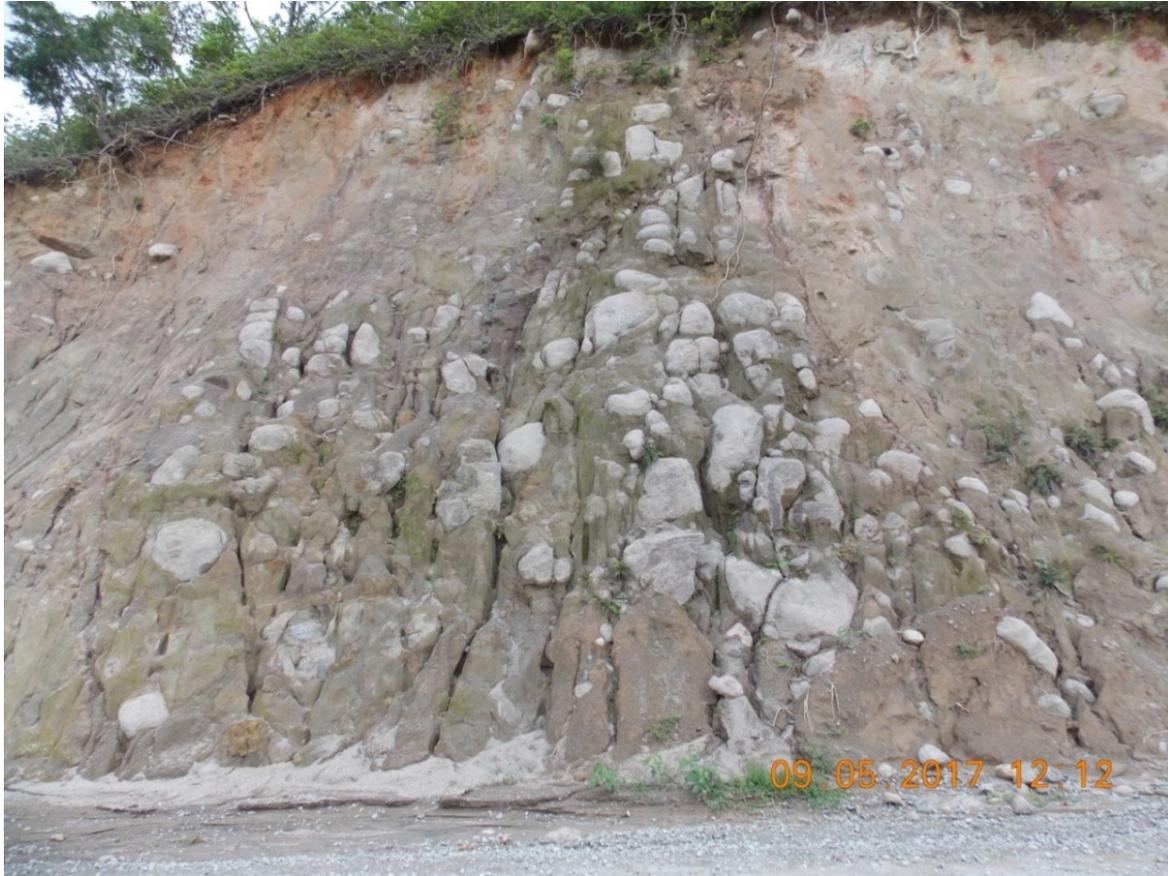
Talud en PK12+000

Figura 3. Talud de corte en estacionamiento km 12+000, lado izquierdo.

Observaciones: El talud presenta pendientes superiores a 30° , esto favorece una erosión importante, producto de la pérdida de materiales finos (por su tamaño considerados limos-arenas), debido al arrastre del agua de escorrentía. En el último año se incrementó la formación de cárcavas, lo que han expuesto bloques de roca, tanto en la parte baja como en la parte alta del talud de corte. Estos bloques son propensos a caer en la vía. Si no se interviene el talud conforme pase el tiempo irá aumentando el riesgo para los usuarios de la carretera.

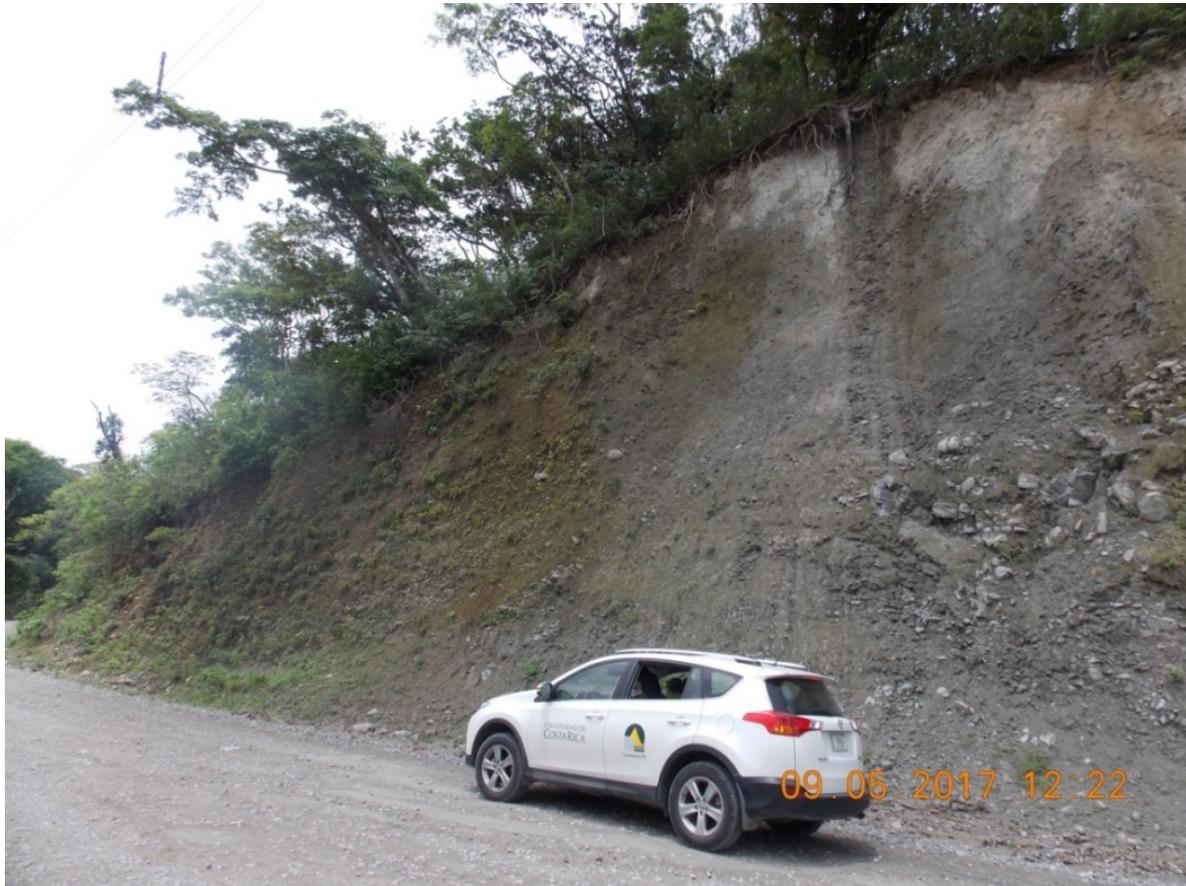
Talud en PK12+950

Figura 4. Talud de corte en estacionamiento km 12+950, lado derecho.

Observaciones: Talud de corte de aproximadamente 8 m de altura y pendiente casi vertical. Debido a la pendiente del talud y a los materiales que lo conforman, se ha presentado caída de material en la carretera proveniente de la parte alta del corte. En taludes con este tipo de pendiente, los procesos denudacionales son severos y la cobertura vegetal se limita mucho. No se observan contracunetas para el manejo del agua superficial, por lo que el talud está expuesto a este agente erosivo. El arrastre de materiales finos ha expuesto bloques de roca que van perdiendo el soporte y eventualmente caen en la carretera.

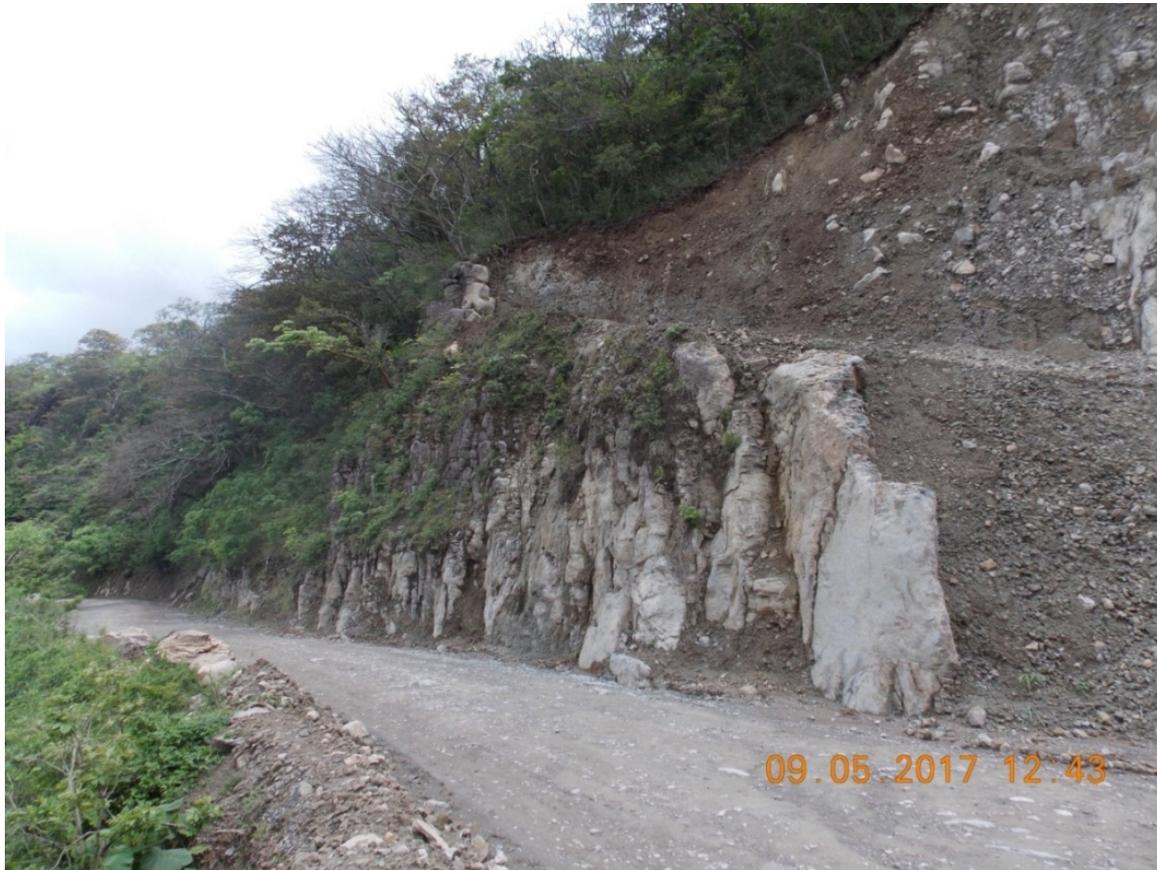
Talud en PK13+500

Figura 5. Talud de corte en estacionamiento km 13+500, lado izquierdo.

Observaciones: Este talud forma parte de un tramo de la vía con condiciones que propician el desprendimiento de rocas y la caída de material en la carretera. El talud fue objeto de una intervención para modificar su geometría, sin embargo, debido a la ausencia de estudios básicos y una apropiada caracterización del macizo la intervención fue detenida. Las condiciones de esta zona ameritan realizar estudios geológicos y geotécnicos detallados, debido al tipo y grado de meteorización de la roca, la altura importante del talud, la topografía escarpada y la necesidad de intervenir este tramo, debido a la estrechez de la calzada entre otras razones.

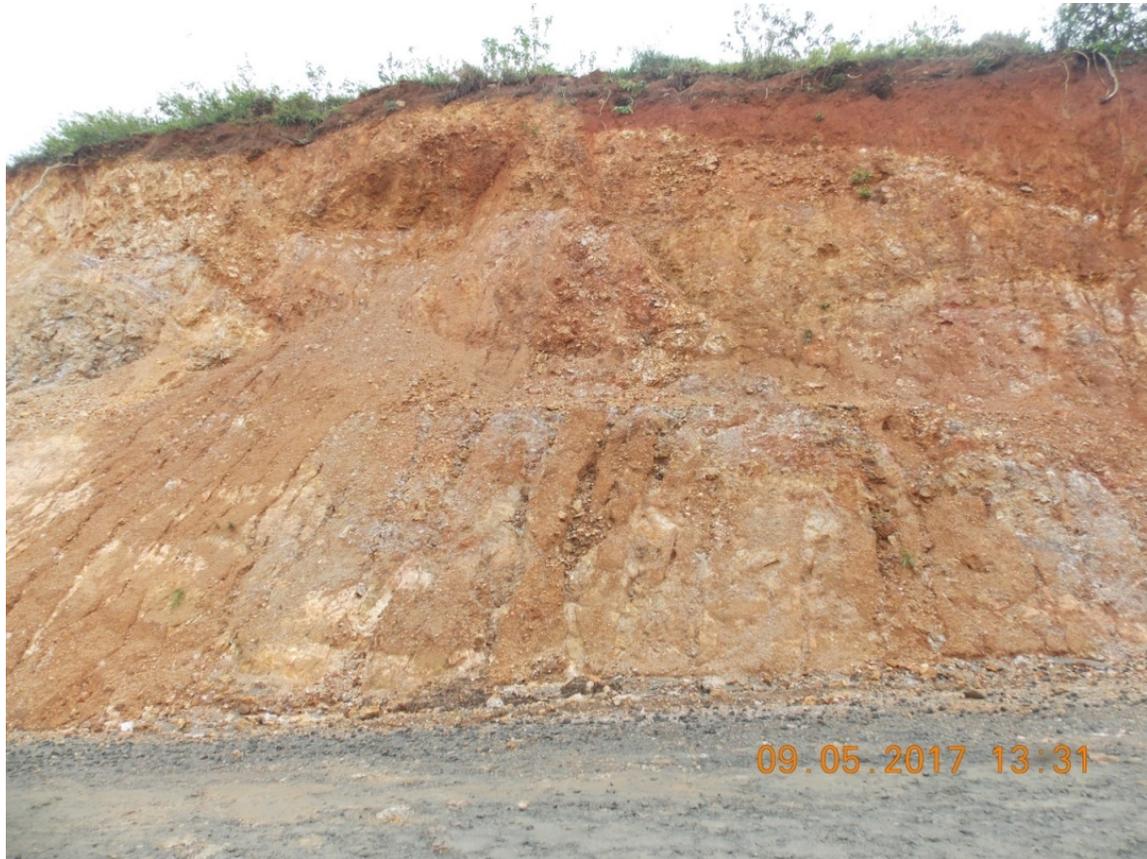
Talud en PK15+774

Figura 6. Talud de corte en estacionamiento km 15+774, lado izquierdo.

Observaciones: Este talud presenta una altura de 10 m, con pendientes superiores a 35° . Está compuesto por suelos residuales en la parte inferior. Mientras que en la parte superior presenta suelos originados por descomposición de cenizas, material arrastrado y suelo orgánico cubierto por vegetación. El talud no presenta vegetación en el frente que da hacia la carretera. Por la pendiente que presenta y la falta de cobertura vegetal en el frente, los procesos de denudación han sido intensos. Actualmente no se le está dando un manejo adecuado a las aguas y estas están corriendo por el frente del talud, generando la aparición de pequeños surcos que poco a poco se van profundizando. En el pie del talud no hay cuneta por lo que agua de escorrentía también puede llegar a generar problemas en la base del talud.

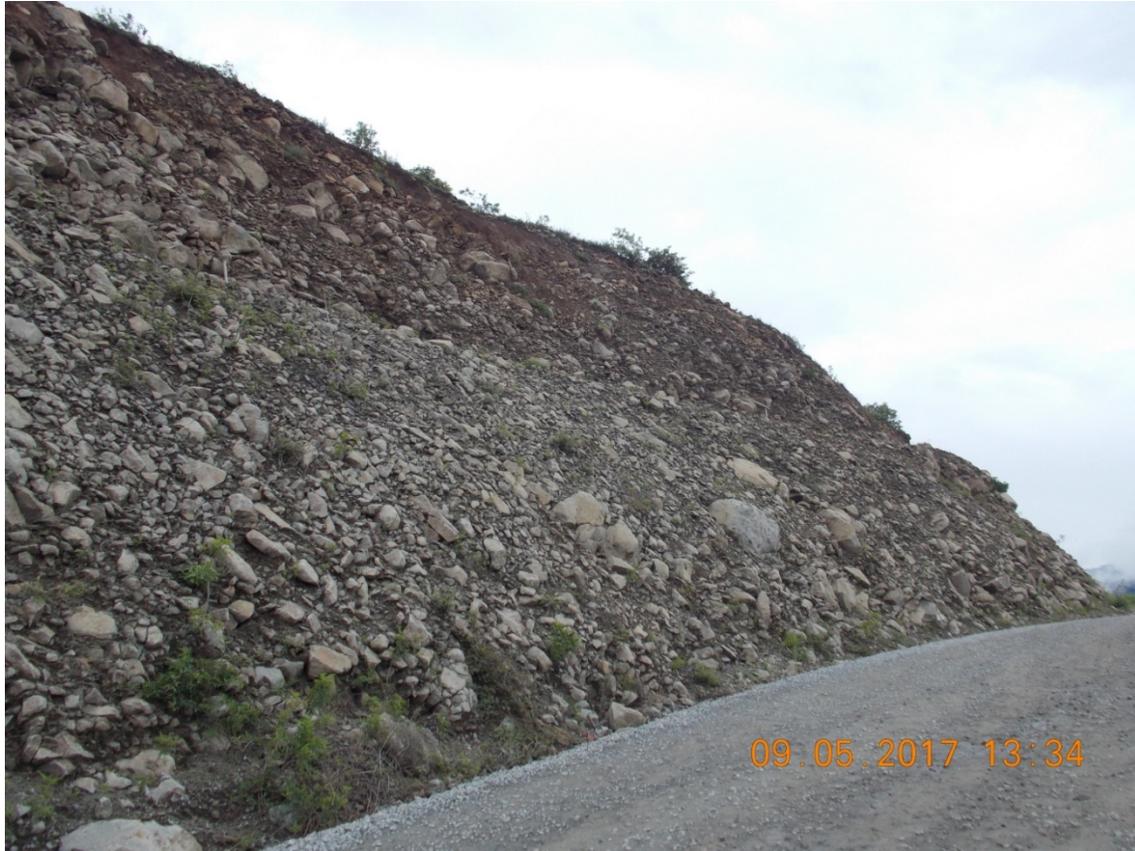
Talud en PK16+260

Figura 7. Talud de corte en estacionamiento km 16+260, lado izquierdo.

Observaciones: Este es un talud de roca muy meteorizada. La forma en que se han meteorizado los materiales es de tipo esferoidal o en capas de cebolla. Este proceso ha generado que existan bloques redondeados con diferentes diámetros que van desde centimétricos los más comunes hasta métrico los menos frecuentes. Estos bloques quedan rodeados por el material alterado que es más fino y susceptible a moverse debido a la erosión por lluvia o viento. Este proceso va dejando a los bloques sin el soporte y posteriormente por efecto de la gravedad los bloques colapsan generando afectación a los usuarios. El talud presenta terrazas y pendientes superiores a 30° . No se observa un sistema de manejo de aguas que logre evitar que el agua corra por la superficie del talud.

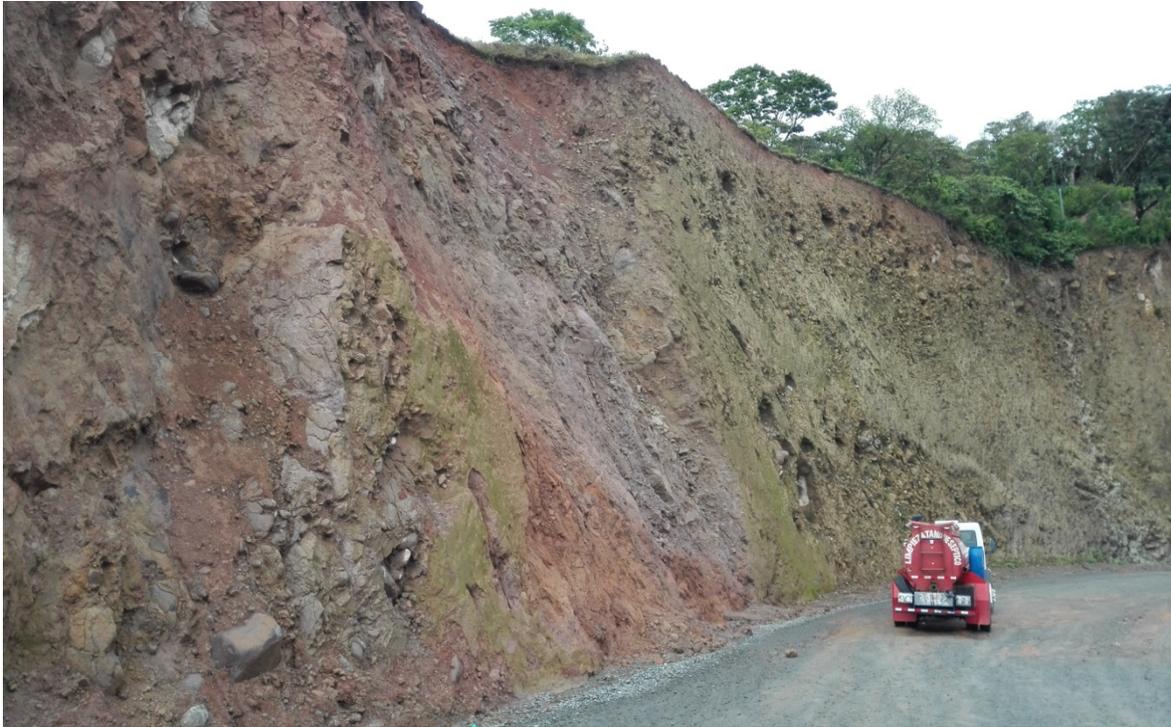
Talud en PK22+000

Figura 8. Talud de corte en estacionamiento km 22+000, lado derecho.

Observaciones: Se observa un talud con pendientes muy elevadas, casi verticales. Los materiales presentes varían entre suelos residuales y roca alterada. Por lo inclinado de los taludes no hay vegetación. No se está dando un manejo adecuado de aguas por lo que la escorrentía puede originar problemas de erosión.

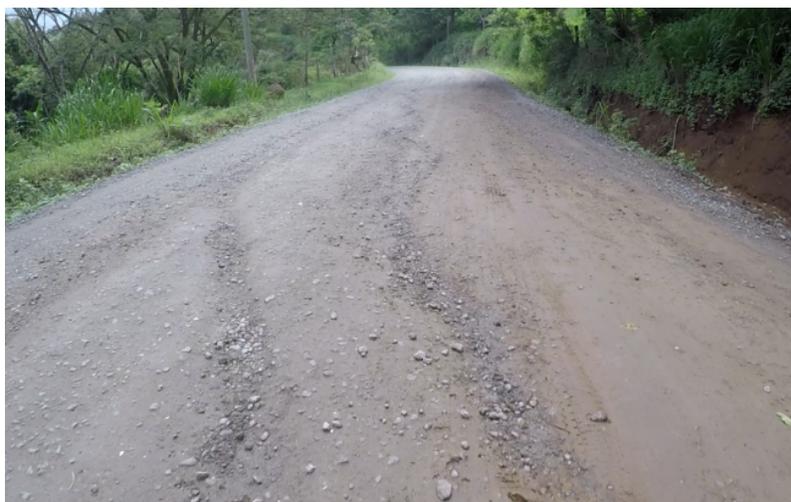
(a) Estación 7+050

- Pérdida de la conformación de la calzada: Se observa que la pendiente transversal (bombeo) y adecuada conformación de la calzada se ha perdido en la mayor parte del camino. La calzada presenta deformaciones como surcos y corrugaciones, que se han producido principalmente debido a la escorrentía descontrolada de agua pluvial como se muestra en la Figura 9.

Figura 9. Surcos y corrugaciones debido a la escorrentía pluvial sin control sobre la calzada.

Recomendaciones: Se recomienda realizar un proceso de evaluación detallada de la capa de subbase granular existente, debido al deterioro y la contaminación que presenta. Dicha evaluación debe realizarse antes de la colocación de la capa de base estabilizada con cemento que está incluida en la nueva contratación (2016CD-000014-0006000001). La evaluación debe incluir al menos la caracterización del material remanente de subbase (granulometría y plasticidad), ensayos Proctor y CBR.

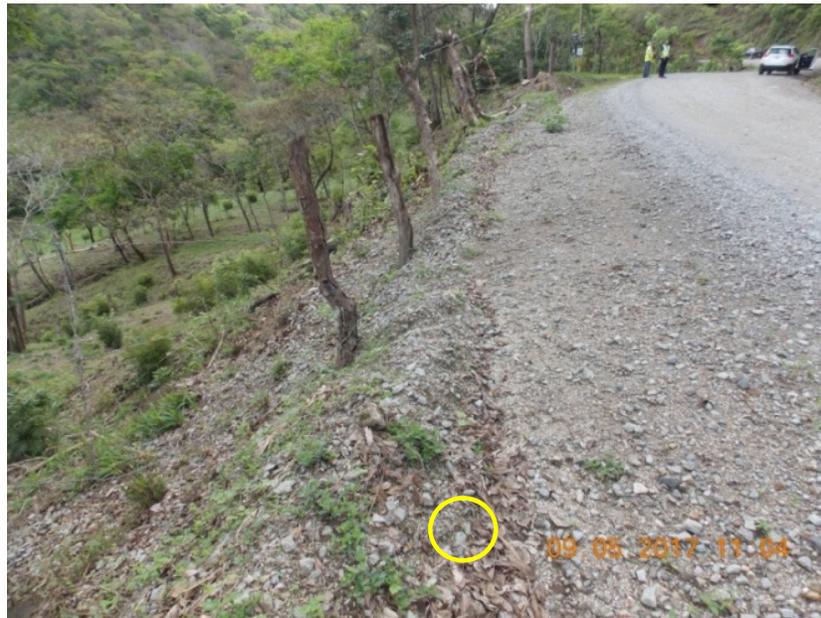
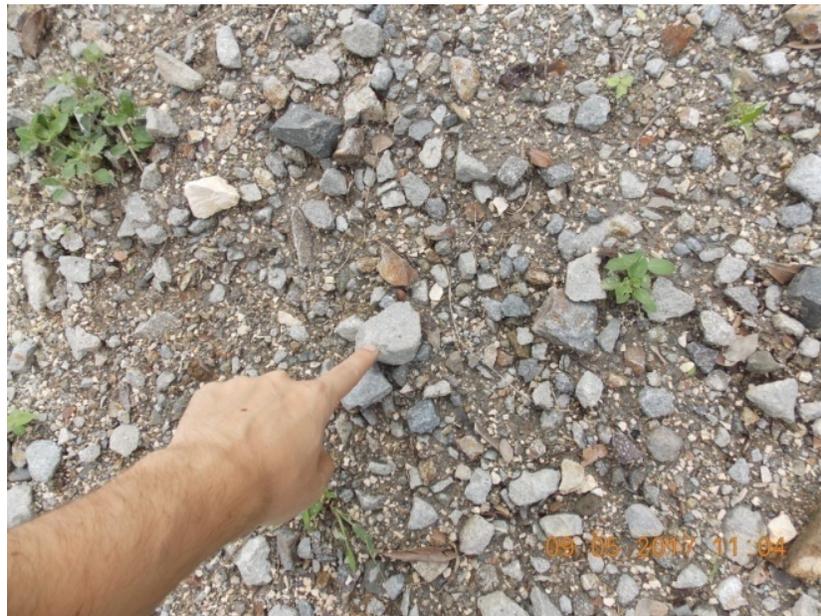
- Segregación del material granular de subbase: Debido a la poca o nula plasticidad del material granular (subbase) que fue colocado se observan zonas donde existe material segregado a los lados del camino como lo muestra la Figura 10. Este material ha sido transportado por la escorrentía pluvial hacia las cunetas, taludes de relleno y pasos de alcantarilla. En la inspección realizada el 21 de julio 2017 se observó maquinaria y personal trabajando en la limpieza de una parte de este material.

Figura 10. Segregación de material de subbase a los lados del camino Estación 7+320.

En caso de que las propiedades del material existente no sean satisfactorias, se recomienda valorar la combinación con agregado nuevo para mitigar la contaminación y segregación que ha sufrido. Además, se recomienda determinar las zonas donde ya no se tiene el espesor de capa requerido y se debe reponer totalmente con material nuevo.

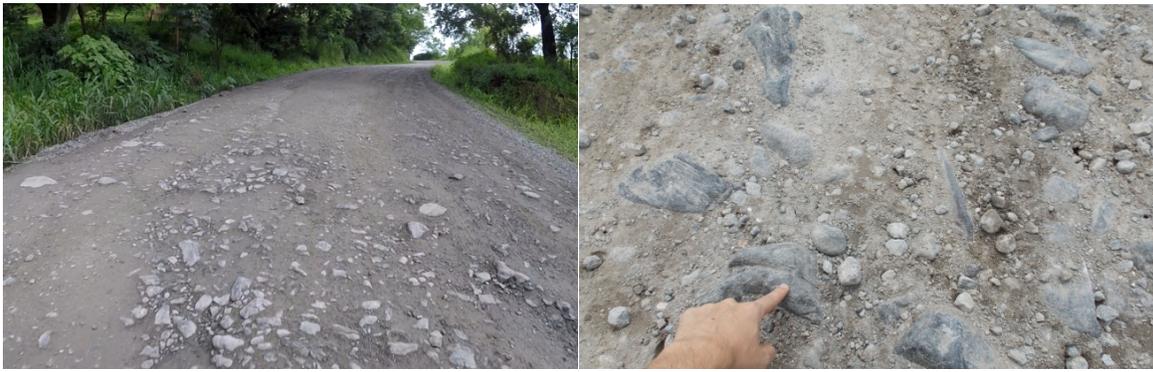
(a) Estacionamiento 8+000

- Erosión y pérdida de espesor de la capa de material granular: Se observa mayor erosión del material granular (subbase), especialmente en las secciones del camino que tienen alta pendiente ($>8\%$) y en las curvas. Esto ha provocado que en varios estacionamientos de la vía se haya perdido prácticamente todo el espesor del material granular, por esta razón se observa la subrasante existente (suelo y rocas originales del camino), tal como se muestra en la Figura 11.

Figura 11. Erosión del material granular (subbase) al punto de observarse la sub rasante (suelo y rocas).

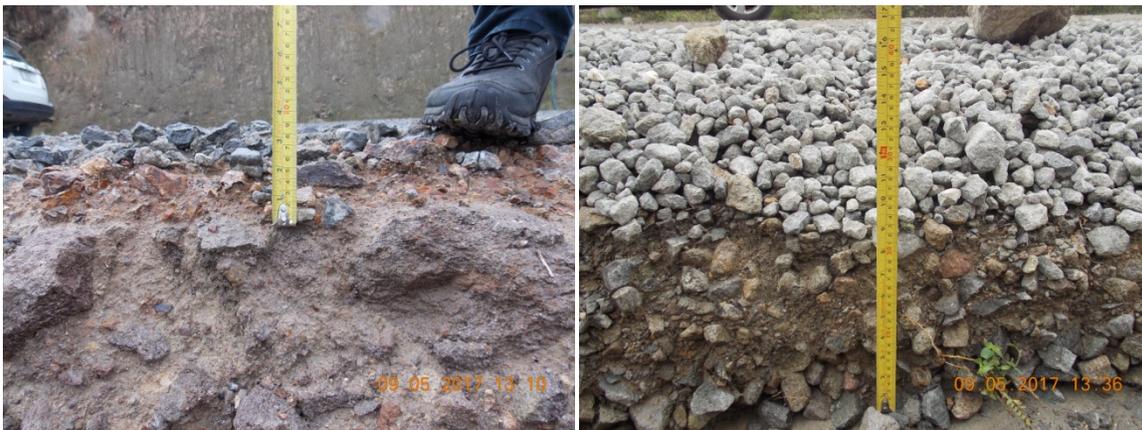
En algunas secciones se puede observar como se ha reducido el espesor de la capa de subbase hasta a aproximadamente 5 cm. En la siguiente Figura se compara una sección reducida y desgastada Figura 12(a), respecto a los 20 cm que todavía se conservan en otras zonas del camino como se muestra en la Figura 12(b).

Figura 12. Pérdida de espesor de la capa de material de subbase.

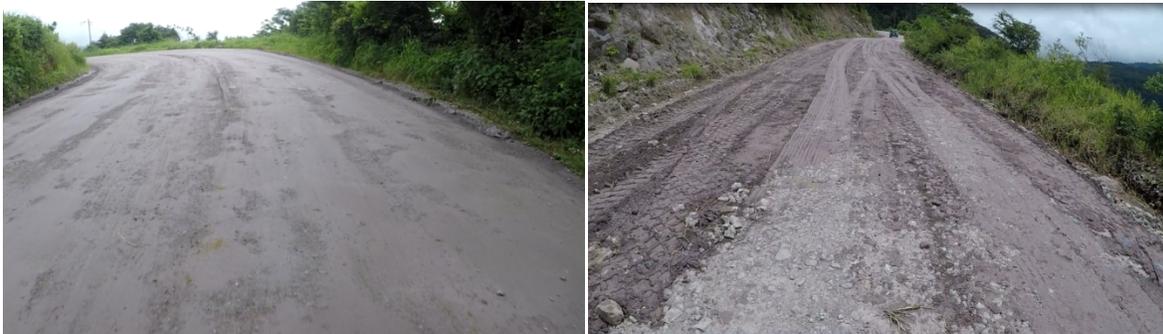
- Contaminación de la capa de material granular: También se observan secciones del camino donde el material granular de superficie de ruedo se ha contaminado con suelo. Esto se debe en parte a las actividades de mantenimiento que se han realizado en el camino para mejorar su transitabilidad desde la finalización de la contratación anterior (2011LN-0029-0DI00), así como los deslizamientos que han caído sobre la vía. En la Figura 13 se muestran dos secciones de la vía donde se ha combinado el material granular con suelo propio del lugar. La Figura 12(a) muestra una sección plana en curva donde el agua de escorrentía pluvial se acumula y deteriora la capa de ruedo. En la Figura 12(b) se observa los trabajos de mantenimiento que se realizaban el 21 de julio 2017 en el Estacionamiento 20+850, el cual presentaba una condición de severo deterioro como se mostró en la Figura 10(b) en mayo 2017. Sin embargo, durante estas actividades no se colocaba material granular nuevo, sino que se distribuía el material remanente en la rasante combinado con el suelo de los lados de la vía.

Figura 13. Contaminación del material granular (subbase) con suelo.

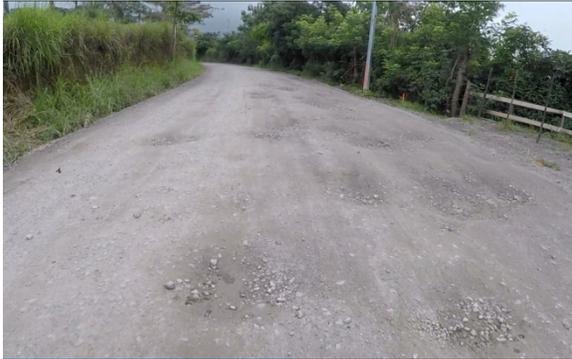
(a) Estacionamiento 9+230

- Huecos: Debido a la combinación de varios de los deterioros anteriores, se observa la formación de huecos en la superficie de ruedo. Principalmente en las zonas planas donde la calzada no cuenta con la adecuada pendiente transversal (al menos 6%) para evacuar el agua de escorrentía pluvial hacia las cunetas. Se observan huecos con diámetro mayor a 1 m y profundidad mayor a 10 cm, lo cual

provoca que los usuarios se vean obligados a reducir la velocidad, esquivar los huecos, invadir el carril contrario o detenerse completamente como se muestra en la Figura 14.

Figura 14. Secciones del camino con gran cantidad de huecos.

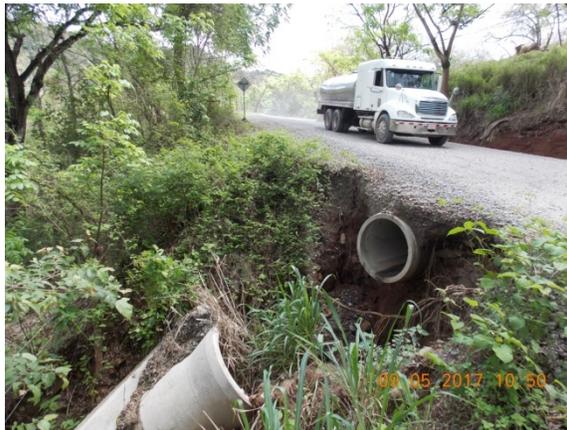
(a) Estacionamiento 7+100

Durante la evaluación realizada en mayo del 2015, se observó que el cabezal de salida de la alcantarilla ubicada en el estacionamiento 7+100, se había deslizado hacia el talud de relleno como se muestra en la Figura 15(a).

Figura 15. Deterioro del sistema de drenaje.

Se recomienda que previo a la intervención en la subbase, se evalúe todos los pasos de alcantarilla del camino y se determine cuales deben ser reparados y los tipos de reparación requerida, así como valorar si se requieren obras de protección de erosión principalmente en los cabezales de salida.

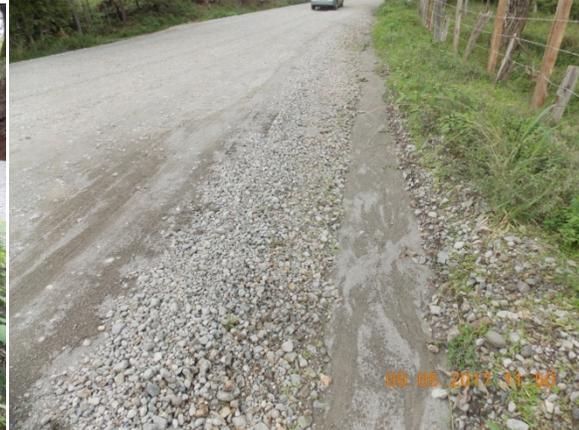
(b) Estacionamiento 10+375

Además, se observa sedimento en las cunetas principalmente en las zonas planas como lo muestra la Figura 15(b). Esto se ha generado debido a la erosión del material de subbase y de los suelos de los taludes adyacentes a la carretera.

Se recomienda reconformar las cunetas en tierra con la geometría indicada en planos y sean revestidas lo antes posible para evitar mayor erosión a las capa de subbase y base estabilizada, conforme se vayan colocando.
