LABORATORIO NACIONAL
DE MATERIALES Y MODELOS ESTRUCTURALES

Proyecto: LM-PI-AT-0031-2017

Evaluación de las prácticas y procesos constructivos de la vía e inspección de los puentes del proyecto paso a desnivel de Paso Ancho sobre la Ruta Nacional No.39

INFORME FINAL

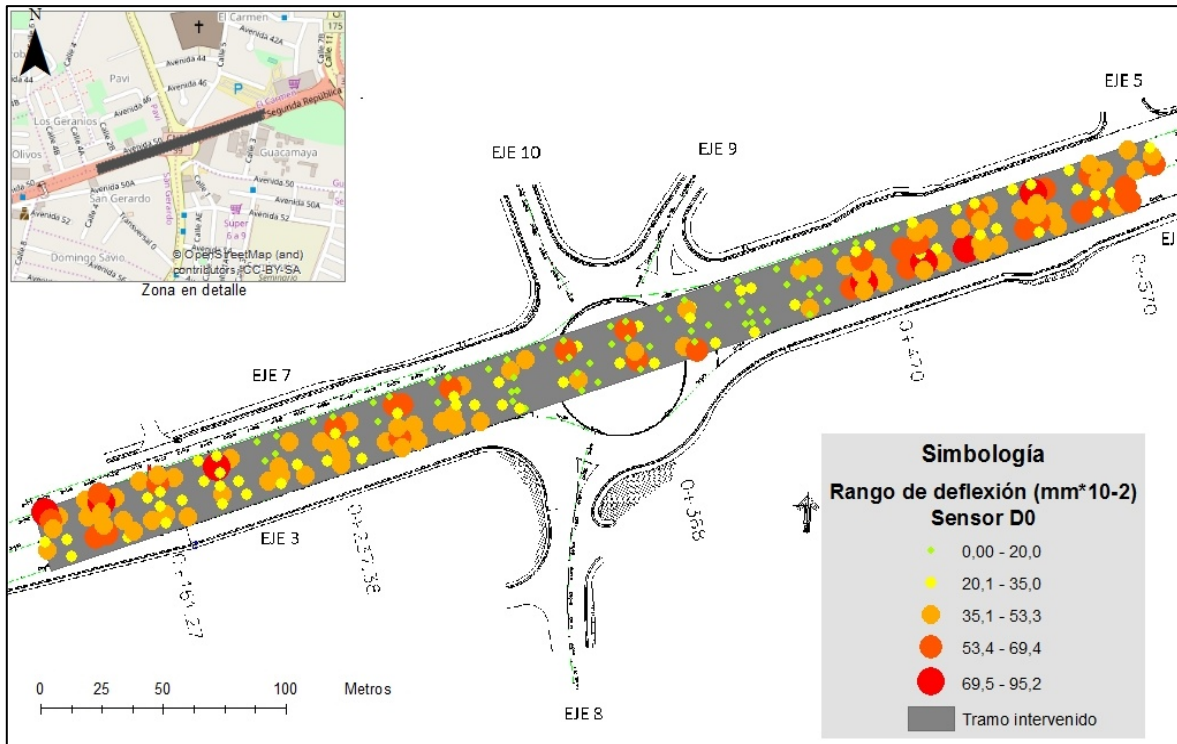
Mapa 2. Rangos de distribución de deflexiones en el tramo intervenido del Eje No.1.
Fuente: LanammeUCR.

Del mapa anterior se observa una alta variabilidad en los valores obtenidos del ensayo de deflexiones en geófono (sensor D0) a lo largo del tramo intervenido. Es importante recordar que la deflexión medida con el geófono D0 permite valorar el comportamiento de toda la estructura de pavimento. Se observa una tendencia a que las mayores deflexiones se agrupen hacia el Este y Oeste del viaducto (Eje No. 1) que coinciden con las estructuras de pavimento donde se colocó un mayor espesor de material granular de subbase y relleno (préstamo), aproximadamente entre 0,80 m y 1,17 m; en cambio en la zona central, donde no hay material granular de préstamo, se observan valores menores de deflexión. Ambas condiciones se muestran en los Mapas 3 y 4.

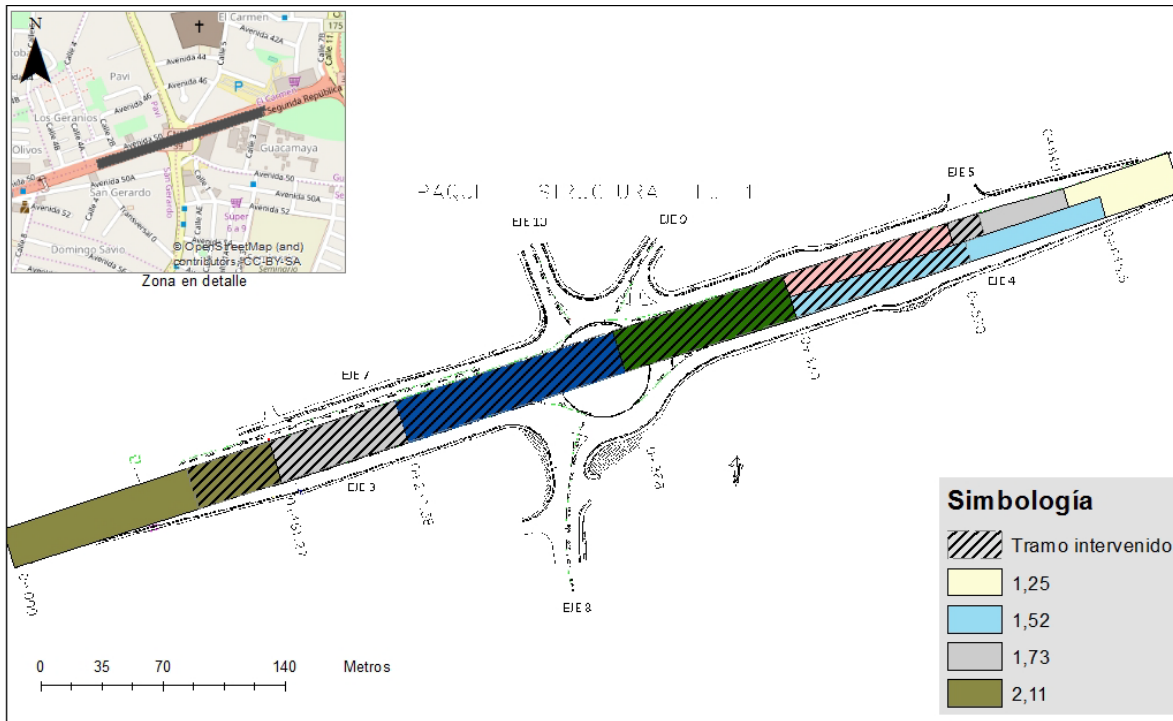
Mapa 7. Zona intervenida del viaducto según lo observado en sitio. Fuente: Unidad Ejecutora PIV-1 y LanammeUCR.

En el Mapa 7 se observa el tramo intervenido según lo evidenciado en campo por parte del equipo auditor. Se evidencia que las estructuras de 2,11 m; 1,52 m; 1,73 m y 1,25 m de espesor total de pavimento no se ubican en las estaciones declaradas y se encuentran fuera del área intervenida de forma total o parcial, esta situación coincide con lo observado en campo, donde se aprecia el final del pavimento existente (deteriorado) y el inicio del recién colocado en el proyecto en ambos extremos del viaducto, como se muestra en la Fotografía 1. Por lo tanto, se concluye que dichos espesores no fueron colocados en la ubicación declarada por la Unidad Ejecutora.

Ante esta incertidumbre, se dificulta realizar un análisis más detallado de la condición estructural del pavimento colocado en el viaducto, ya que se requiere conocer los espesores de cada estructura de pavimento y su ubicación exactamente para poder estimar los módulos de los materiales a partir de las deflexiones medidas en campo.

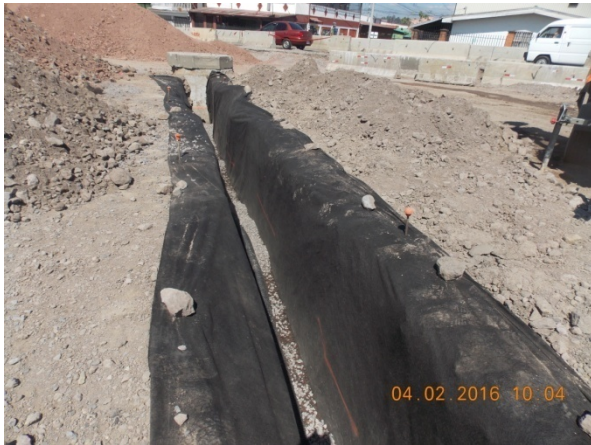
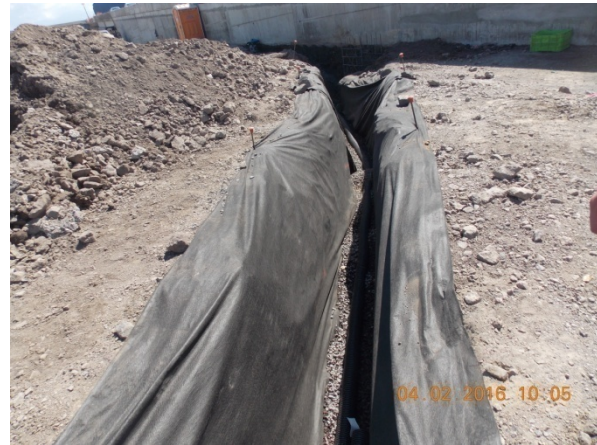
Se evidencia la existencia del riesgo potencial de presencia de agua en la subrasante y que esta afecte el desempeño de la estructura de pavimento y que se descartó la posibilidad de colocar un geotextil para proteger las capas granulares del efecto del ascenso de aguas freáticas. En la Fotografía 4 se observan los subdrenajes en construcción en el Eje No. 1 sección Oeste del viaducto como obra de mitigación del nivel freático de la subrasante.

Fotografía 4. Construcción de sub-drenajes en el Eje No. 1 sector Oeste.
Fecha 04 de febrero 2016. Fuente: LanammeUCR

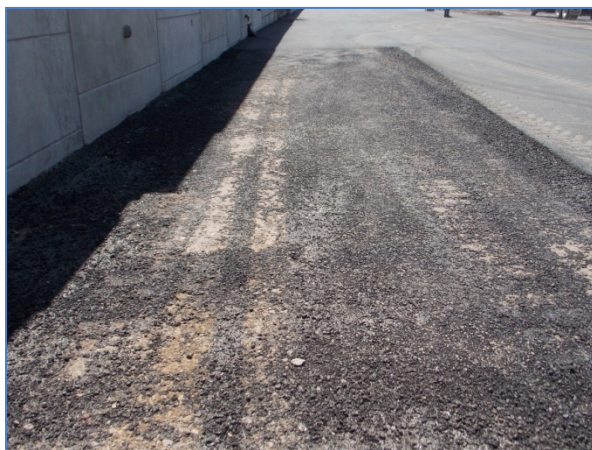
Durante las giras del equipo auditor de los días 9 de marzo y 5 de junio de 2016, durante la colocación de la capa de mezcla asfáltica en caliente se observó uso de "traba" sobre el riego de liga recién colocado sobre la capa de base estabilizada, a pesar de que esta práctica ya había sido detectada como no-conforme por la Supervisión del proyecto desde el 6 de enero de 2016. Son conocidos los efectos perjudiciales que esta práctica tiene en cuanto a la adherencia entre capas, los cuales fueron comunicados verbalmente a la inspección presente en campo. En las Fotografías de la No. 5 a la No. 7 se evidencia la ejecución de esta práctica en el proyecto.

Fotografía 5. Capa delgada o "traba" durante la colocación de mezcla asfáltica en caliente.

La "traba" consiste en la colocación de una capa asfáltica delgada para tratar de contrarrestar el problema de adherencia del riego de liga a las llantas de las vagonetas. La colocación de un espesor reducido no permitirá una compactación adecuada, aunado a la segregación térmica que se produce al extenderla. Esto puede convertir a este tipo de superficies en un plano de falla entre la mezcla asfáltica que se coloca encima y la capa inferior, lo que pone en riesgo la durabilidad de la intervención realizada. (Guerrero-Aguilera, 2016), por lo que esta práctica resulta un problema constructivo que afecta directamente el desempeño de la mezcla asfáltica y la vida útil del proyecto.

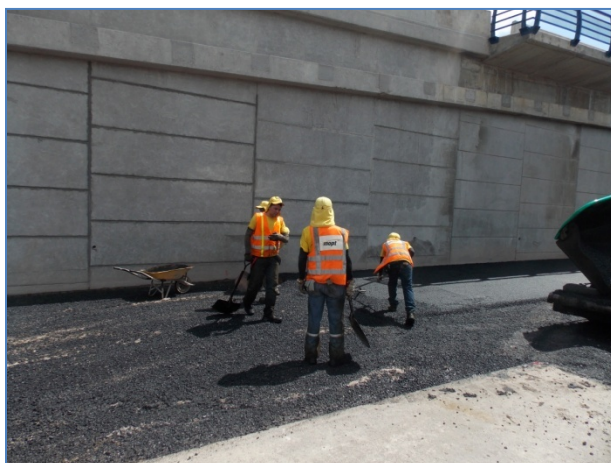
Fotografía 6. Uso de "traba" durante la colocación de mezcla asfáltica en caliente

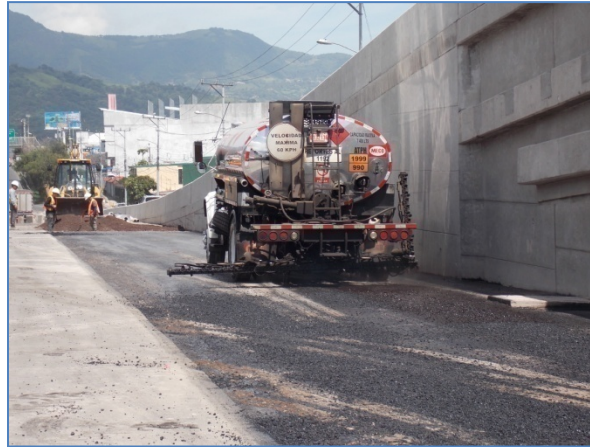
Fotografía 7. Aplicación de riego de liga y uso de "traba".
Fecha: 5 de junio de 2016. Fuente: LanammeUCR.

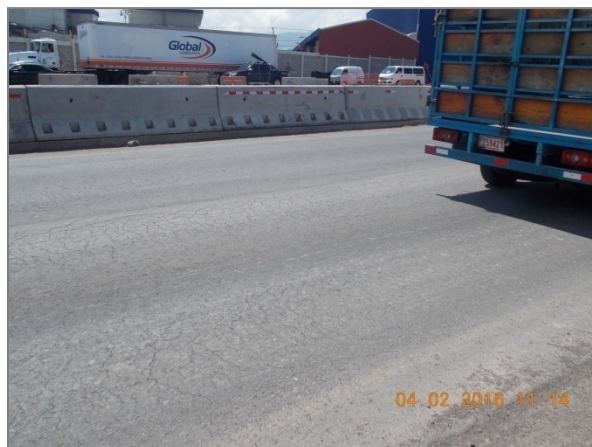
Se observaron deterioros en la capa de ruedo de la rampa del eje No. 5, como se observa en las Fotografía 8 y Fotografía 9, los cuales corresponden a grietas longitudinales, agrietamientos (cuero de lagarto) que podrían relacionados con fatiga y deformación de la capa inicial colocada de mezcla asfáltica de 5 cm.

Fotografía 8. Agrietamientos tipo "cuero de lagarto" en el Eje No. 5.
Fecha: 4 de febrero de 2016. Fuente: LanammeUCR.

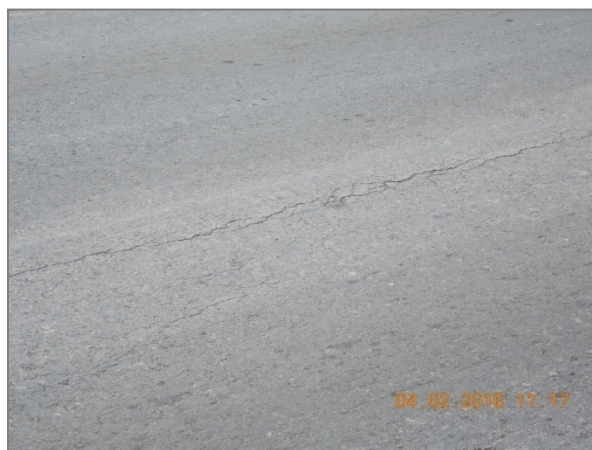
Fotografía 9. Grieta longitudinal en el Eje No. 5.
Fecha: 4 de febrero de 2016. Fuente: LanammeUCR.

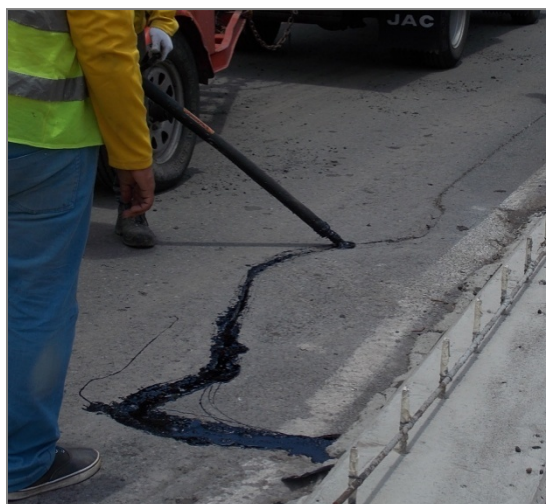
En giras posteriores se observó la ejecución de intervenciones de reparación de deterioros, como sello de grietas y áreas bacheadas, sobre la capa asfáltica inicialmente colocada en los ejes No. 5 y 7. (Ver Fotografía 10 y Fotografía 11). En la rampa del eje No. 3 se observó la colocación de una geomalla entre la capa de mezcla asfáltica existente (colocada al inicio del proyecto luego de la estabilización de la base con cemento), y otra capa asfáltica recién colocada como se muestra en la Fotografía 12.

Fotografía 10. Sello de grietas en el Eje No. 6 (Rampa).
Fecha 04 de agosto 2016. Fuente: LanammeUCR.

Se evidenció que para tratar de recuperar la condición estructural y funcional de la estructura colocada en estas rampas, la Unidad Ejecutora aprobó el sellado de grietas, se colocaron 7,0 cm de mezcla asfáltica nueva y, una geomalla para el control del reflejo de grietas en la superficie de ruedo. El resto de capas colocadas durante el proceso constructivo se mantuvieron, dado que según la valoración realizada por parte de la Unidad Ejecutora, de los estudios técnicos realizados por el contratista, se encontraban en condiciones aceptables.

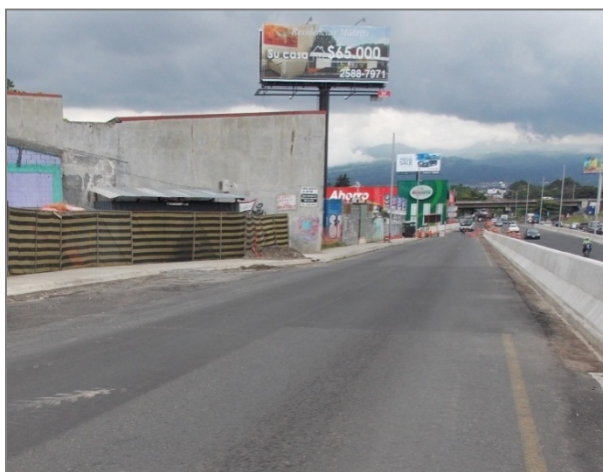
Fotografía 11. Áreas bacheadas.
Fecha 20 de julio 2016. Fuente: LanammeUCR.

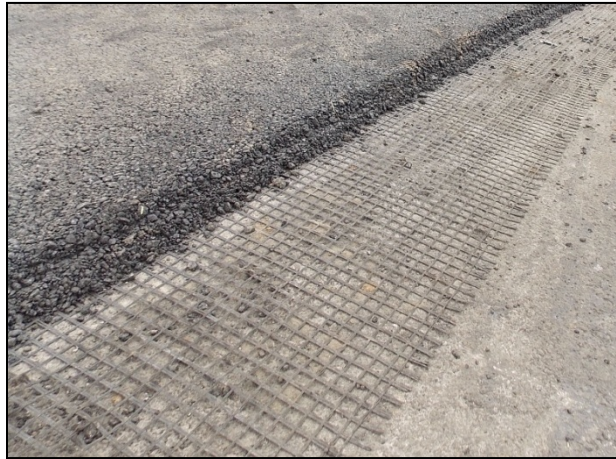
Tanto la geomalla como la capa asfáltica recién colocada fueron instaladas sobre una capa asfáltica existente en la rampa, la cual correspondía a 5 cm del espesor total de la capa de mezcla asfáltica propuesta por el diseño estructural de pavimentos. Esta capa de 5 cm de espesor fue colocada aproximadamente a finales del año 2014.

Fotografía 12. Geomalla entre capas de mezcla asfáltica en el eje No. 3.

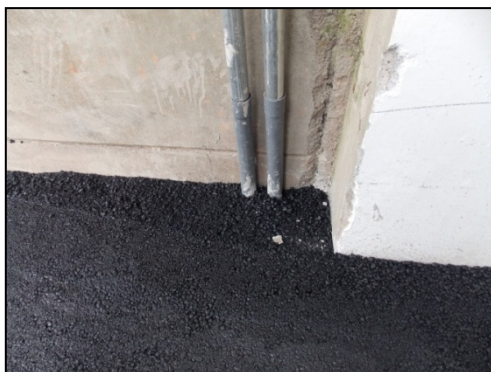
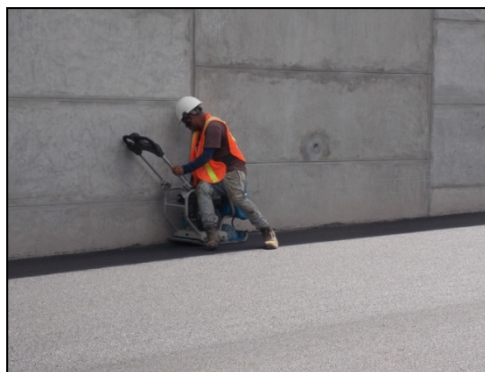
En la zona del viaducto se observó la compactación de una sección lateral de mezcla asfáltica que ante la ausencia de cunetas tendrá la función de canalizar las aguas hacia los tragantes colocados en las márgenes del proyecto como muestra en la Fotografía 13. La compactación del material en estas zonas se realizó de forma diferente al resto de la capa del viaducto utilizando equipos de bajo tonelaje. Esta situación fue informada a la Unidad Ejecutora de forma oportuna por medio del oficio LM-AT-147-16 del 31 de agosto de 2016.

Fotografía 13. Zonas laterales compactadas con equipo menor.

Es importante que estas zonas hayan quedado adecuadamente densificadas a todo el espesor de la capa asfáltica, principalmente para evitar la penetración de agua a lo interno de la capa favoreciendo el daño por humedad de la mezcla asfáltica traducido a desprendimientos de las partículas de agregado que la conforman. Por otro lado, es importante evitar la penetración de agua hacia las capas internas del resto de la estructura, ya sea a través de la mezcla asfáltica o a través de la junta de ésta con el muro lateral de concreto, situación que podría generar problemas de capacidad de soporte por saturación y la capacidad de las rejillas colocadas en los tragantes del sistema de drenaje del proyecto.

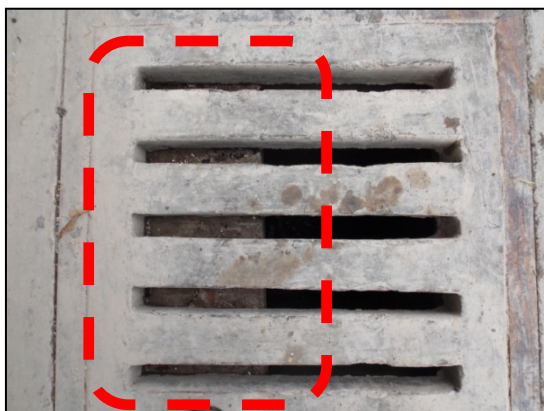
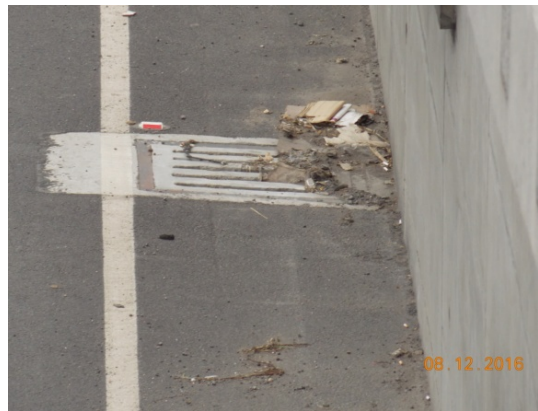
(a) Limitada capacidad de la rejilla.
Fecha: 05 de julio 2016

(b) Sedimentos y basura acumulados en la rejilla. Fecha: 08 de diciembre 2016

Fotografía 14. Rejillas con capacidad limitada.

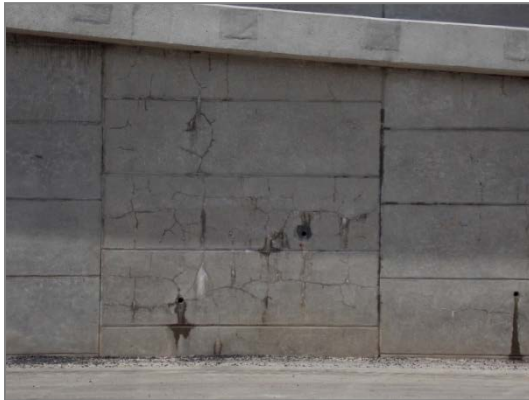
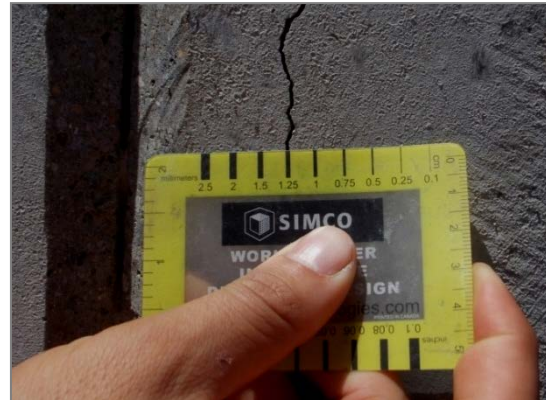
En los muros laterales se ha observado la presencia de agrietamientos de diferentes grados de severidad. En algunos casos se ha observado la salida de material fino y agua por las fisuras. En la Fotografía 16 se observa la situación mencionada. Las valoraciones sobre esta condición de los muros realizadas por la Unidad Ejecutora, se realizó por medio del oficio LM-AT-147-2016 del 31 de agosto de 2016.

(a) Salida de material fino y agua por las grietas

(b) Ejemplo de una grieta de 1,25 mm de ancho aprox.

Fotografía 16. Agrietamientos de los muros laterales del viaducto.

En conclusión el concreto lanzado sí tiene la función de proteger el suelo entre los pilotes para evitar su degradación. Por lo tanto, a pesar de que éste concreto no forma parte integral del muro como estructura de retención, sí se debe prestar atención al control y subsanación de este agrietamiento.

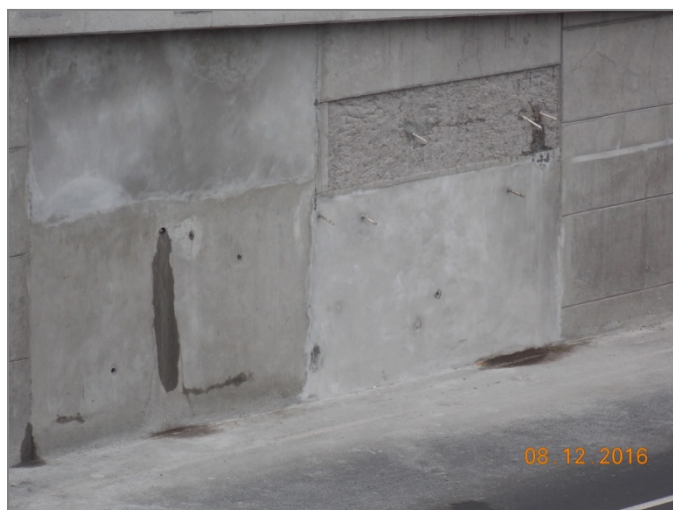
Durante la gira del Equipo Auditor del 8 de diciembre se evidenció la ejecución de trabajos en algunos de los muros agrietados, como se muestra en la Fotografía 17. Sin embargo, se mantiene la condición de salida de finos por las grietas existentes en otros muros, ver Fotografía 18.

Fotografía 17. Reparaciones de los agrietamientos de los muros.
Fecha 08 de diciembre de 2016. Fuente: LanammeUCR.

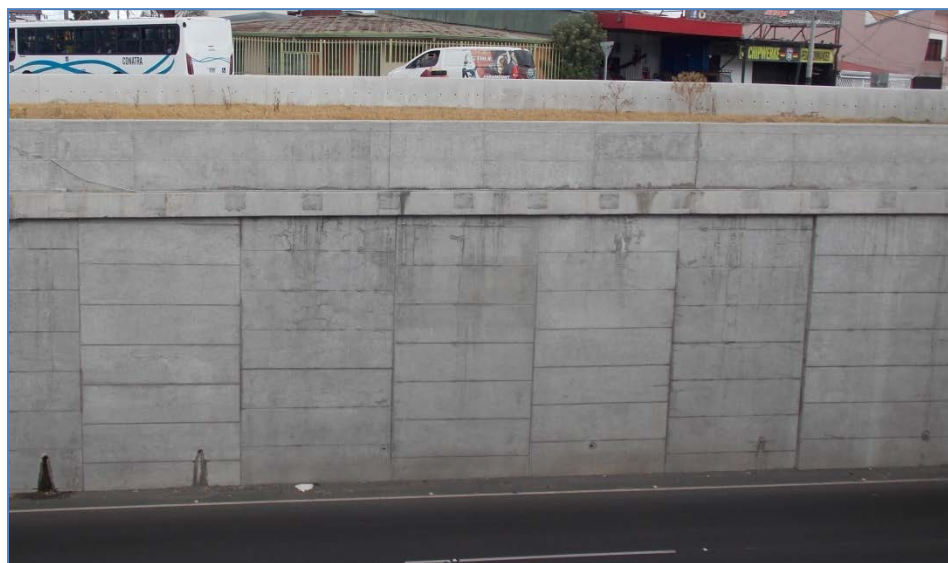
Fotografía 18. Salida de material fino por las grietas en el muro Norte.
Fecha 07 de febrero de 2017. Fuente: LanammeUCR.

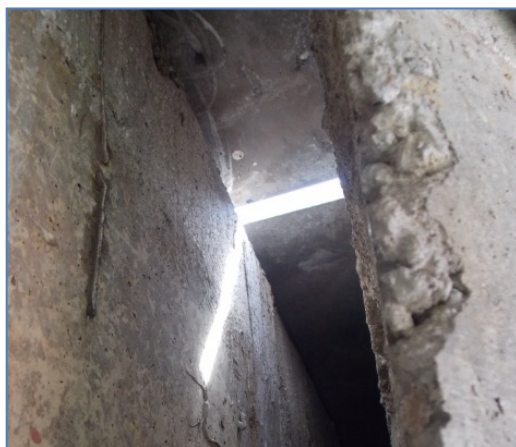
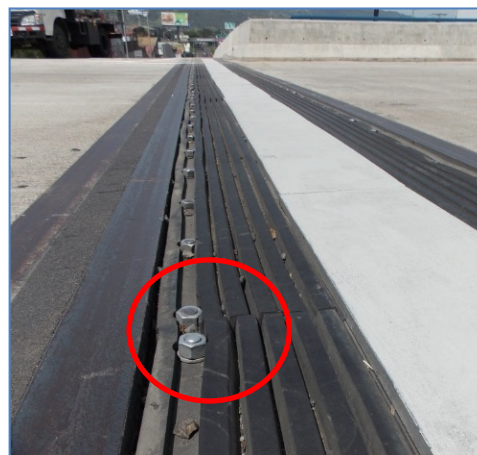
En las juntas de expansión de los puentes se evidenció la falta de un sistema de canalización y evacuación de aguas ocasionando que las aguas escurran hacia los apoyos del puente, siendo una condición perjudicial que favorece el deterioro del concreto y los apoyos. Se observaron tornillos de sujeción del hule de las juntas instaladas se encuentran expuestos al paso del tráfico. Esta condición puede generar deterioros prematuros en el hule de la junta y mayor facilidad de que los tornillos se aflojen, lo que evidencia que durante el proceso constructivo no se aplicó el torque especificado por el fabricante. En la junta Sur del puente del sector Este del eje 2, se observó un desplazamiento importante de la placa de acero superior, la cual ya ocasionó un deterioro en la mezcla asfáltica adyacente, como se muestra en la Fotografía 21, y se aprecia un golpeteo considerable durante el paso de vehículos sobre ella, lo que evidencia que la junta no está colocada apropiadamente.

(a) Ausencia de drenaje en las juntas del puente.

(b) Junta de expansión del puente Este

Fotografía 20. Condición de las juntas de expansión de los puentes.

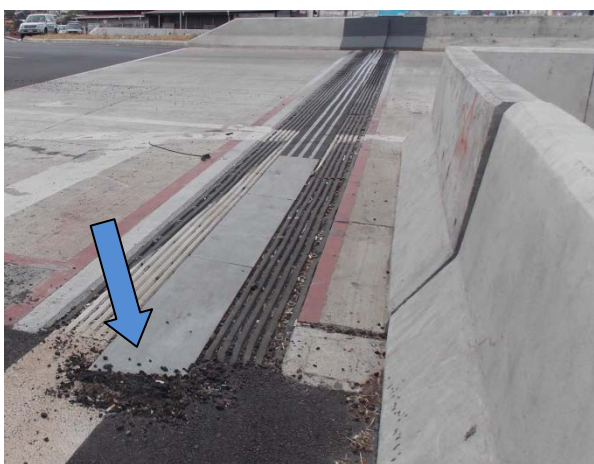
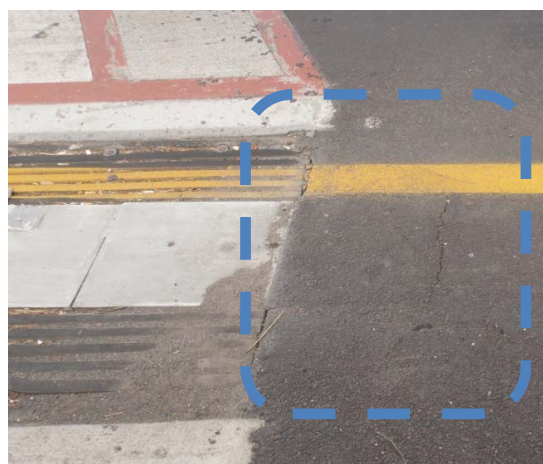
(a) Junta de expansión Sur del puente Este

(b) Junta de expansión Norte del puente Este

Fotografía 21. Deterioros en la mezcla asfáltica adyacente a las juntas de los puentes. Fecha: 7 de febrero de 2017. Fuente: LanammeUCR

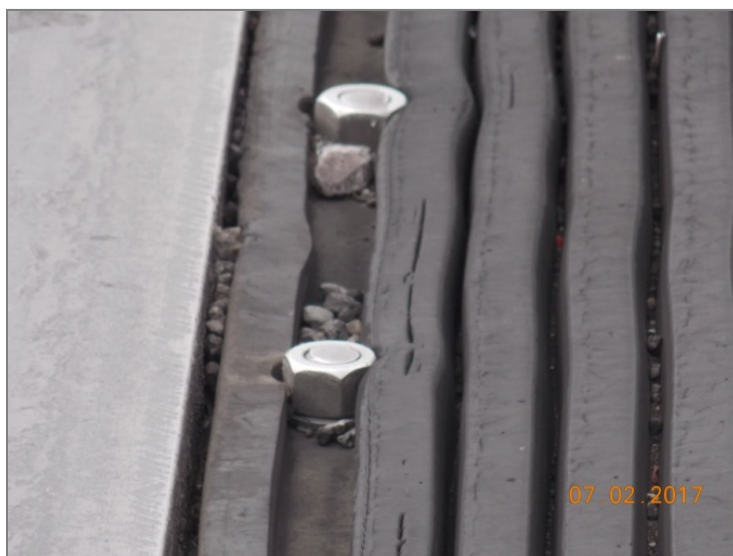
Fotografía 22. Deterioros en la junta sureste del puente.
Fecha: 7 de febrero de 2017. Fuente: LanammeUCR

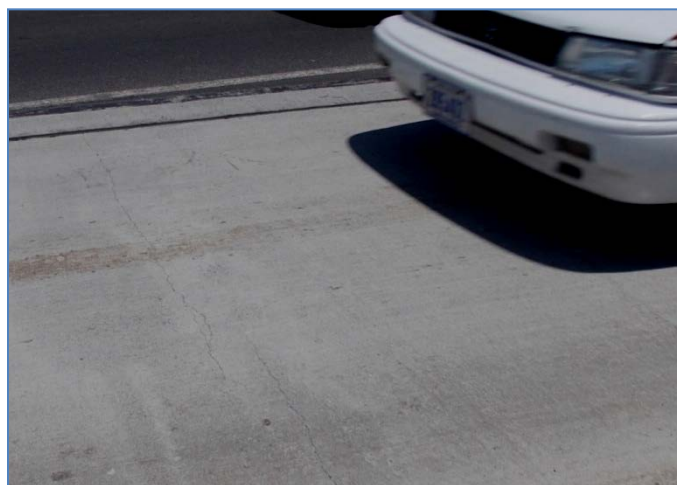
Fotografía 23. Grietas observadas en la losa de aproximación noroeste en el año 2015.
Fecha: 25 de setiembre de 2015. Fuente: LanammeUCR.

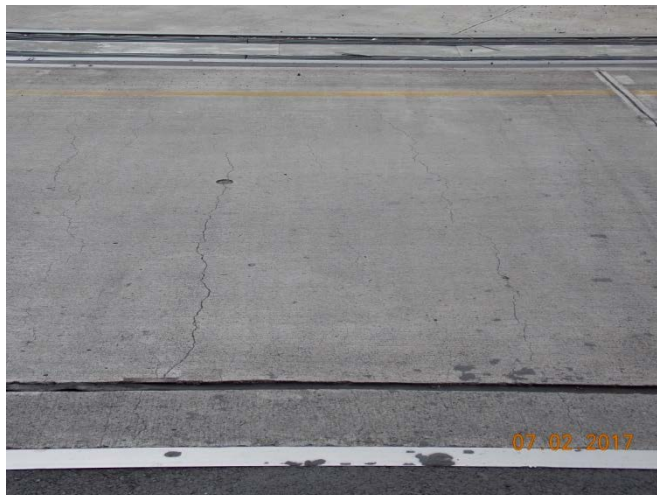
Posteriormente, durante la visita del equipo auditor del día 7 de febrero de 2017 se evidenció esta losa se presenta una condición de agrietamiento más severa. En la Fotografía 24 se observa parte de las grietas existentes. La condición de agrietamiento que presenta este elemento puede afectar la durabilidad del concreto y obligar a la aplicación de mantenimientos prematuros.

Fotografía 24. Condición de agrietamiento observada en la losa noroeste en el año 2017.
Fecha: 7 de febrero de 2017. Fuente: LanammeUCR.

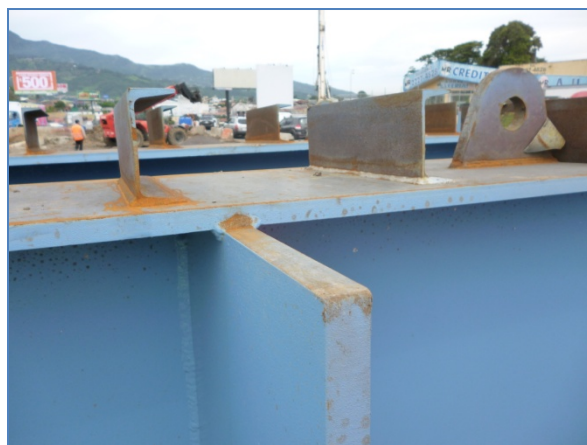
Por ejemplo, en el ala superior de las vigas del puente Oeste muestra bordes filosos los cuales son difíciles de proteger con el sistema de pintura utilizado, sin que medie el redondeo de dichos bordes, en las Fotografía 25 y Fotografía 26 se muestra la condición observada.

Fotografía 25. Bordes afilados y corrosión en las vigas de acero a colocar en el puente. Fecha 16 de julio de 2015. Fuente: LanammeUCR.

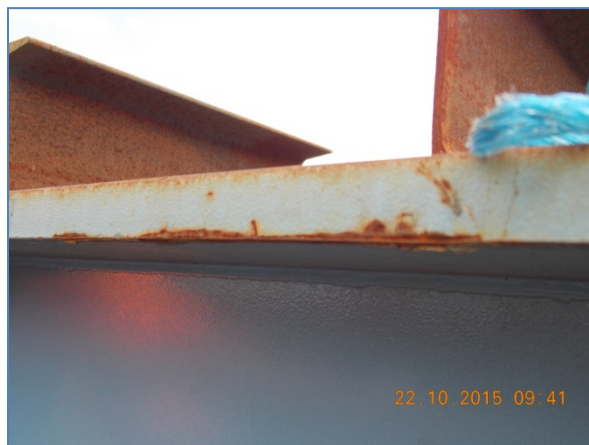
Fotografía 26. Corrosión en los bordes de las vigas de acero a colocar en el puente.
Fecha: 20 de noviembre de 2015. Fuente: LanammeUCR.
