Proyecto: LM-PIE-UP-P09-2017

EVALUACIÓN DE LA CONDICIÓN DEL PUENTE SOBRE EL RÍO IRIGARAY RUTA NACIONAL No. 1

San José, Costa Rica
Junio, 2017

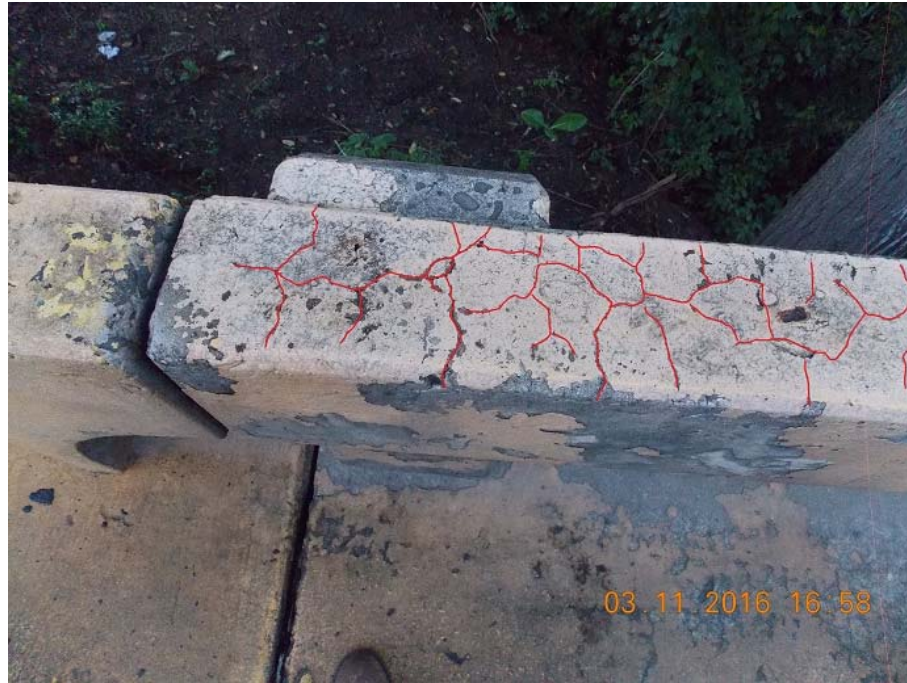
ELEMENTOS	OBSERVACIONES	GD	CE	RECOMENDACIONES
2.1. Sistema de contención vehicular del puente	<p>Se encontraron grietas con espesores entre 0,3 mm y 1,0 mm, espaciadas a menos de 300 mm a lo largo de las barreras vehiculares de ambos costados del puente (ver figura 1).</p> <p>Se observó deformación, desprendimiento del concreto y acero de refuerzo expuesto por aparente impacto vehicular (ver figuras 2 y 3).</p> <p>Además, la barrera vehicular podría no cumplir con los niveles de contención de la <i>Especificación de diseño AASHTO LRFD</i> (AASHTO, 2014), debido a que fue diseñada con una normativa mucho más antigua (ver tabla No.1).</p>	1	2	<p>A corto plazo, restablecer los elementos dañados por aparente impacto a sus dimensiones y posición original.</p> <p>Evaluar la posibilidad de establecer un proyecto de rehabilitación de los puentes de la ruta 1 entre Liberia y Peñas Blancas, que ya han cumplido la vida de diseño de 50 años, en el que se incluya la sustitución de las barreras vehiculares por sistemas que hayan sido probados para un nivel de contención TL-4 como mínimo, según lo establecido en la <i>Especificación de diseño AASHTO LRFD</i> (AASHTO, 2014).</p>

Figura 1. Patrón de agrietamiento en la barrera vehicular.

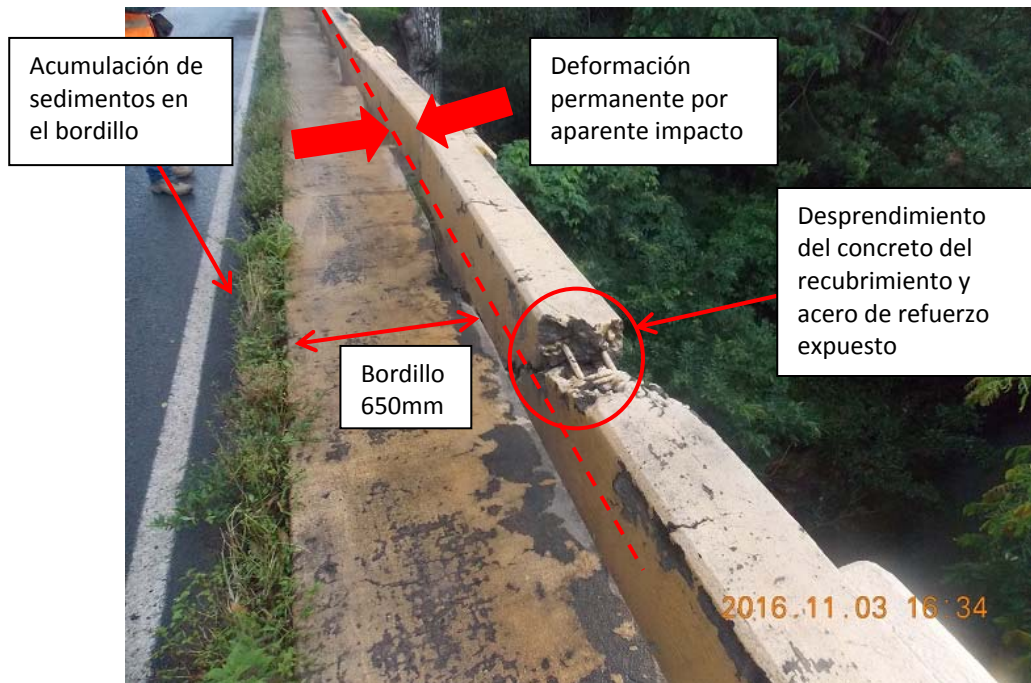
3.2. Bordillos y sistema de drenaje del puente	<p>Se observó acumulación de sedimentos en los bordillos (ver figuras 2 y 3).</p> <p>Los ductos de drenaje no contaban con tubos de extensión con la longitud mínima requerida y se evidenció descarga sobre los elementos principales de la superestructura (ver figura 5).</p> <p>La acumulación de sedimentos en los elementos del sistema de drenaje aumenta la probabilidad de obstrucción y la acumulación de agua sobre la superficie de ruedo del puente, aumentando la vulnerabilidad a accidentes debido a hidropneumático de los vehículos.</p>	1	1	<p>Limpiar periódicamente los sectores donde se observó acumulación de sedimentos. Establecer un programa de mantenimiento rutinario que incluya dichas labores de limpieza.</p> <p>Colocar tubos de extensión en los agujeros de desagüe del puente que se extiendan al menos 100 mm por debajo del nivel inferior de las vigas principales, según la sección 2.6.6.4 de la especificación AASHTO LRFD 2014.</p>

Figura 2. Daños por aparente impacto en la barrera vehicular y acumulación de sedimentos en el bordillo.

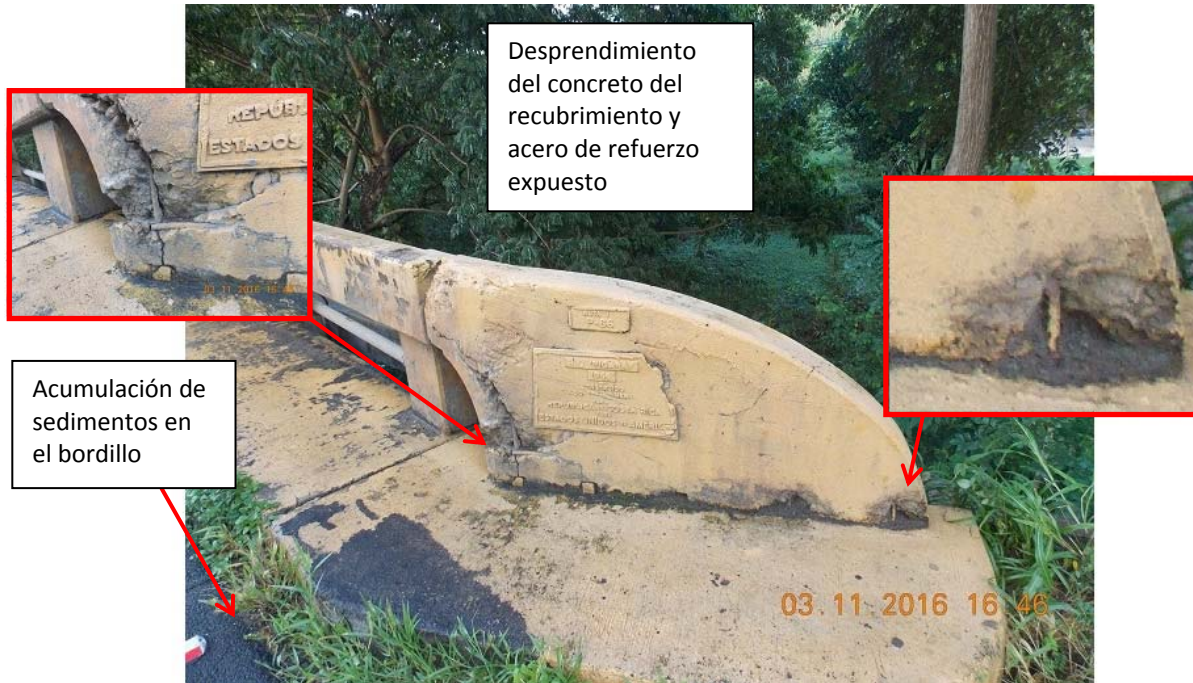
Figura 3. Daños por aparente impacto en la barrera vehicular y acumulación de sedimentos en el bordillo.

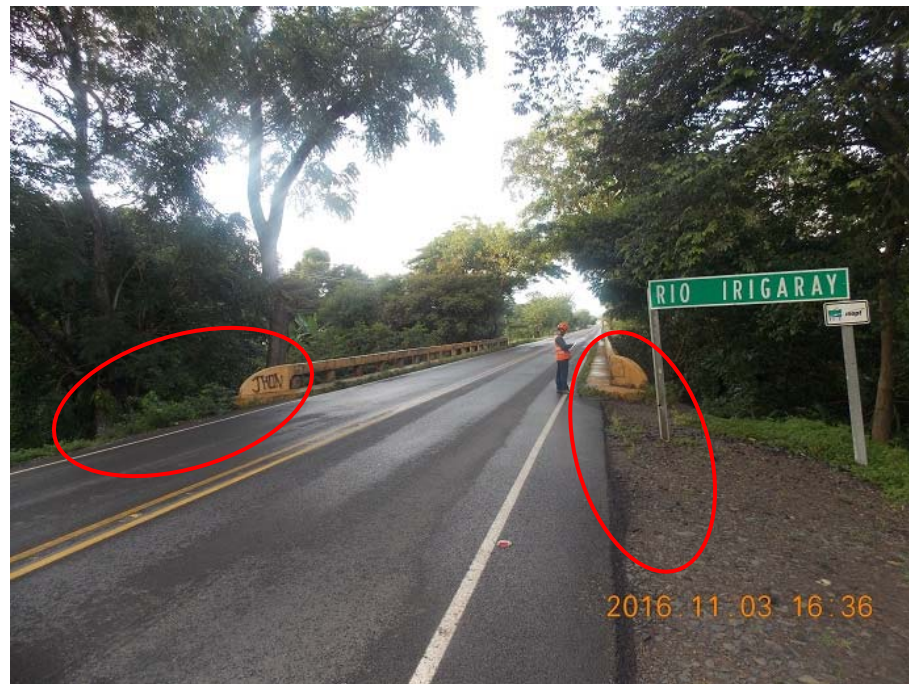
2.2. Sistema de contención vehicular de los accesos	<p>No se observó un sistema de contención en los accesos del puente (ver figura 4).</p> <p>La ausencia de guardavías aumenta el riesgo de caída de vehículos al cauce o por los terraplenes de los accesos.</p>	3	3	<p>Proveer un sistema de contención vehicular en los accesos del puente. Revisar las longitudes, ángulos de esviaje y demás detalles de guardavías de acuerdo con el Manual SCV: Guía para el análisis y diseño de seguridad vial de márgenes de carretera (Valverde-González, 2011).</p> <p>Anclar los guardavías a la barrera vehicular y brindar una terminación segura en los extremos según las recomendaciones del fabricante.</p>

2.5. Señalización <ul style="list-style-type: none"> • Captaluces • Demarcación horizontal • Marcadores de objeto 	<p>El puente no contaba con marcadores de objeto en los accesos (ver figura 4).</p> <p>Las deficiencias en los elementos de seguridad vial, ya sea por ausencia o por deterioro, aumentan la vulnerabilidad de la ocurrencia de accidentes de tránsito, especialmente en situaciones de visibilidad limitada.</p>	1	1	<p>Colocar marcadores de objeto en los accesos frente a la barrera vehicular del puente.</p> <p>Establecer un programa rutinario que incluya entre otras labores el mantenimiento de la señalización vial.</p>

Figura 4. Ausencia de guardavías y marcadores de objeto en acceso.

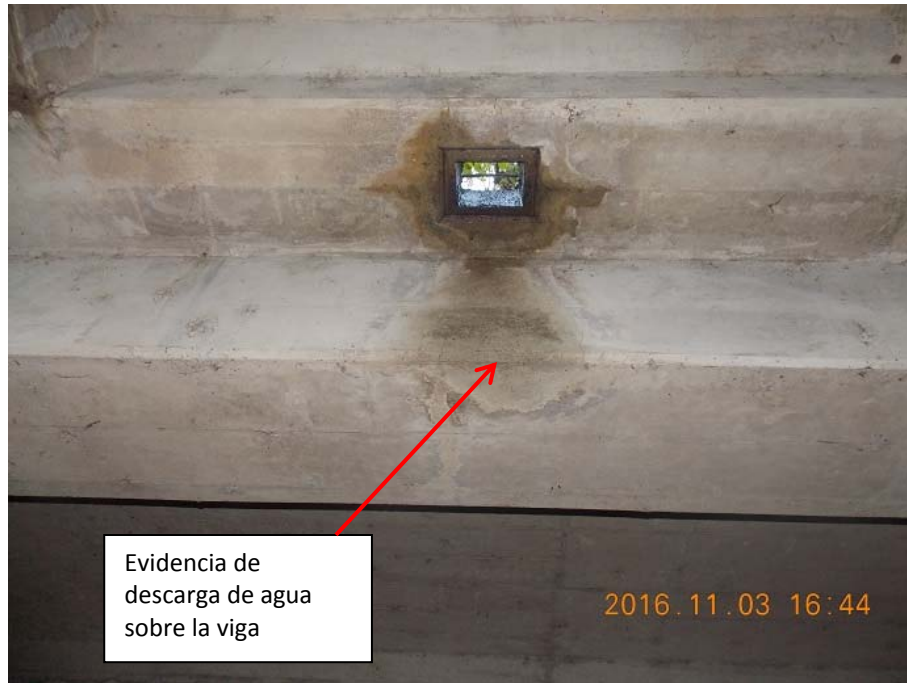
Figura 5. Ducto de drenaje sin tubos de extensión

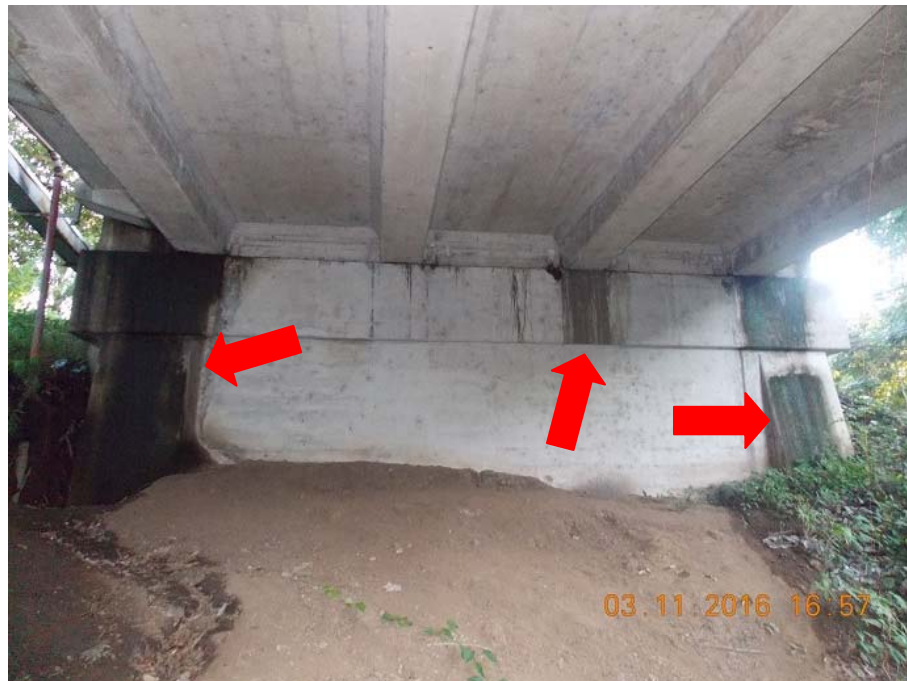
ELEMENTOS	OBSERVACIONES	GD	CE	RECOMENDACIONES
3.3. Juntas de expansión	<p>Se observó evidencia de descarga de agua sobre los bastiones (ver figura 6).</p> <p>Se observó que las juntas de expansión estaban cubiertas con asfalto. En los planos se indica que la junta tiene 6,4 mm de espesor entre el bastión y la superestructura (ver figura 10). Dicha capa de asfalto presenta un corte hecho con sierra el cual puede limitar la capacidad de desplazamiento del puente (ver figura 7).</p> <p>La descarga de agua sobre los elementos estructurales propicia su deterioro acelerado.</p>	3	3	<p>Eliminar las obstrucciones con asfalto en las juntas de expansión y evaluar su estado actual para definir las medidas a implementar para evitar la descarga de agua sobre los elementos de la subestructura y el daño de las juntas.</p> <p>Establecer un programa rutinario que incluya, entre otras tareas, el mantenimiento de los sellos de las juntas de expansión.</p>

Figura 6. Evidencia de filtración de agua sobre los bastiones.

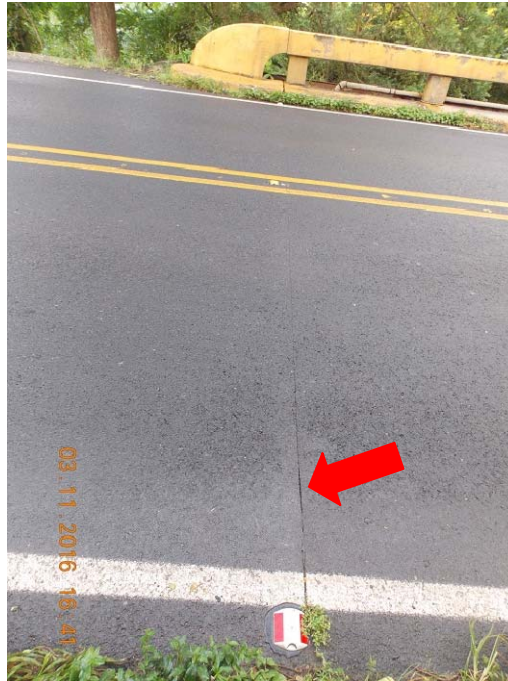
Figura 7. Junta de expansión cubierta con asfalto

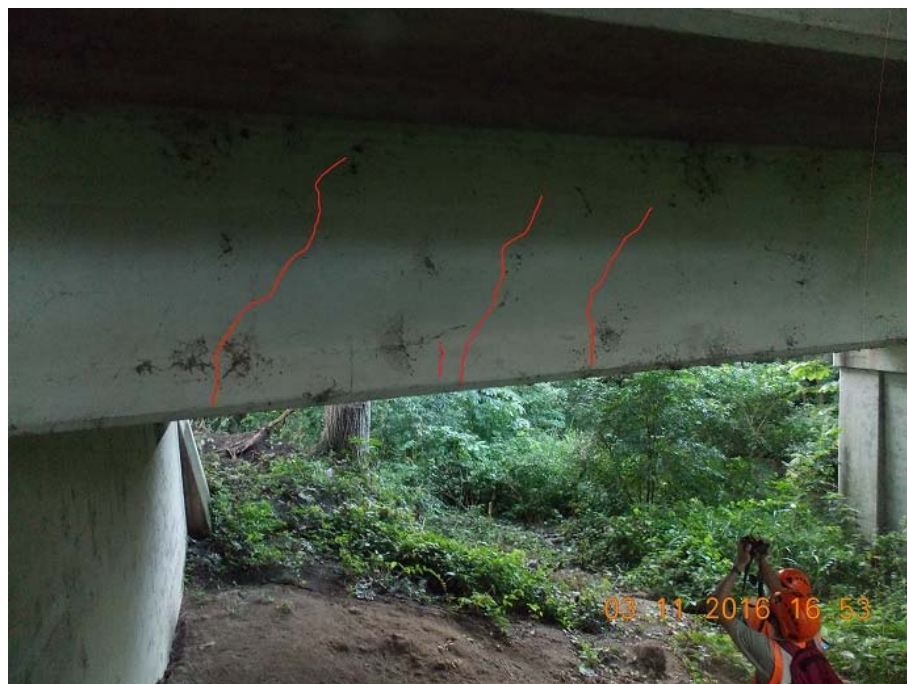
4.2. Vigas principales de concreto	<p>Se observaron grietas diagonales en los extremos de las vigas apoyados en los bastiones (ver figura 8). Además, se observó agrietamiento horizontal con eflorescencia (ver figura 9).</p> <p>La presencia de eflorescencia con acumulación de carbonato de calcio en las vigas es evidencia de filtraciones, las cuales aumentan la vulnerabilidad a la corrosión del acero de refuerzo y reduciendo la durabilidad del elemento.</p>	1	3	<p>Realizar una inspección detallada de las vigas para determinar su estado actual y un análisis de capacidad de carga con base en la metodología LRFR descrita en el Manual AASHTO para Evaluación de puentes (AASHTO, 2011) para determinar las acciones correctivas a implementar.</p> <p>Ver 3.1 <i>Superficie de rodamiento del puente</i> y 3.2 <i>Bordillos y sistemas de drenaje del puente.</i></p>

Figura 8. Patrón de agrietamiento observado en el extremo de las vigas apoyado en los bastiones

2. Realizar una evaluación detallada del tablero, las vigas principales y los apoyos para determinar su estado actual y definir las medidas a implementar para corregir las deficiencias existentes.

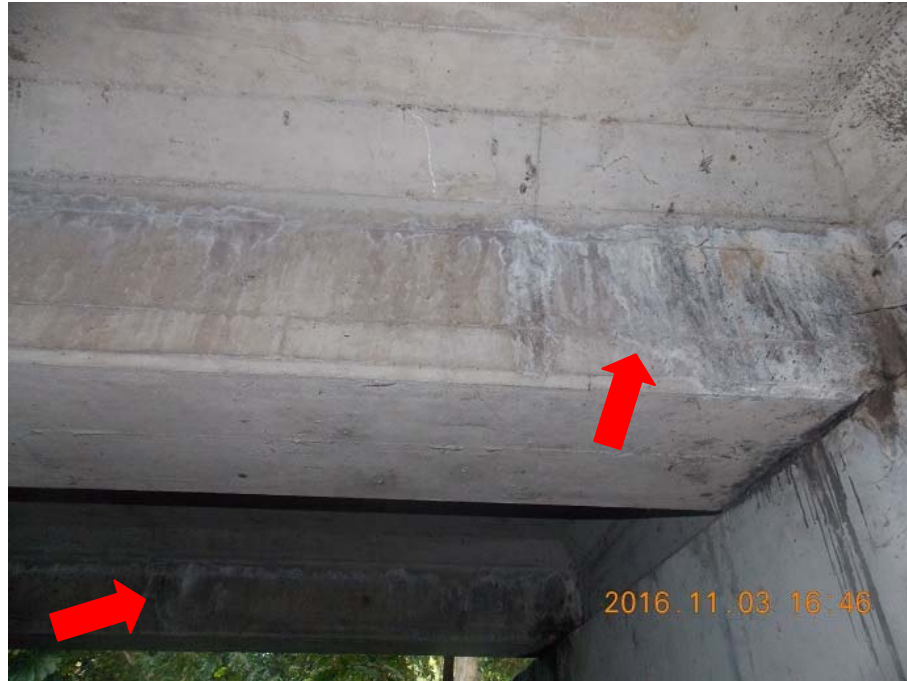
Figura 9. Eflorescencia con acumulación de carbonato de calcio en vigas

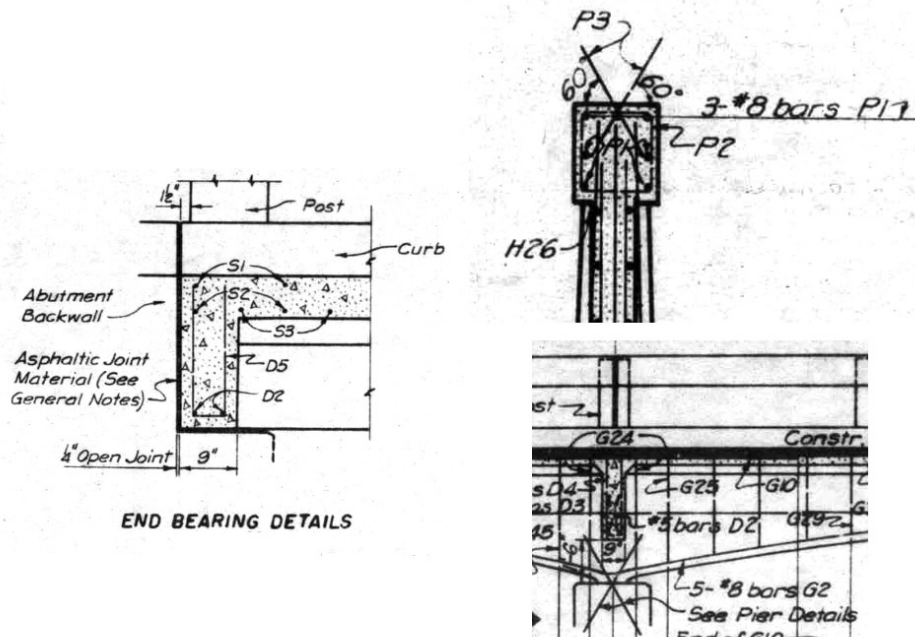
ELEMENTOS	OBSERVACIONES	GD	CE	RECOMENDACIONES
5.1. Apoyos en bastiones y pilas	Debido al detallado constructivo no es posible tener acceso visual a los apoyos (ver figura 10).	NI	-	Realizar una inspección detallada de los apoyos y evaluar la necesidad de dar mantenimiento al sistema o realizar la reposición de algún componente.
5.2. Bastiones	No se observaron daños en los bastiones.	0	1	Ninguna.
5.3. Aletones	No se observaron daños en los aletones.	0	1	Ninguna.
5.4. Pilas (viga cabezal, cuerpo)	No se observaron daños en las pilas	0	1	Ninguna.
5.5. Cimentaciones (pilas y bastiones)	No se tuvo acceso visual a las cimentaciones.	NI	-	Ninguna.

Figura 10. Detalles constructivos de los apoyos del puente
