Proyecto: LM-PIE-UP-P10-2017

### **EVALUACIÓN DE LA CONDICIÓN DEL PUENTE SOBRE EL RÍO AZUFRADO RUTA NACIONAL No. 1**

Preparado por:  
**Unidad de Puentes  
 LanammeUCR**

San José, Costa Rica  
 Junio, 2017

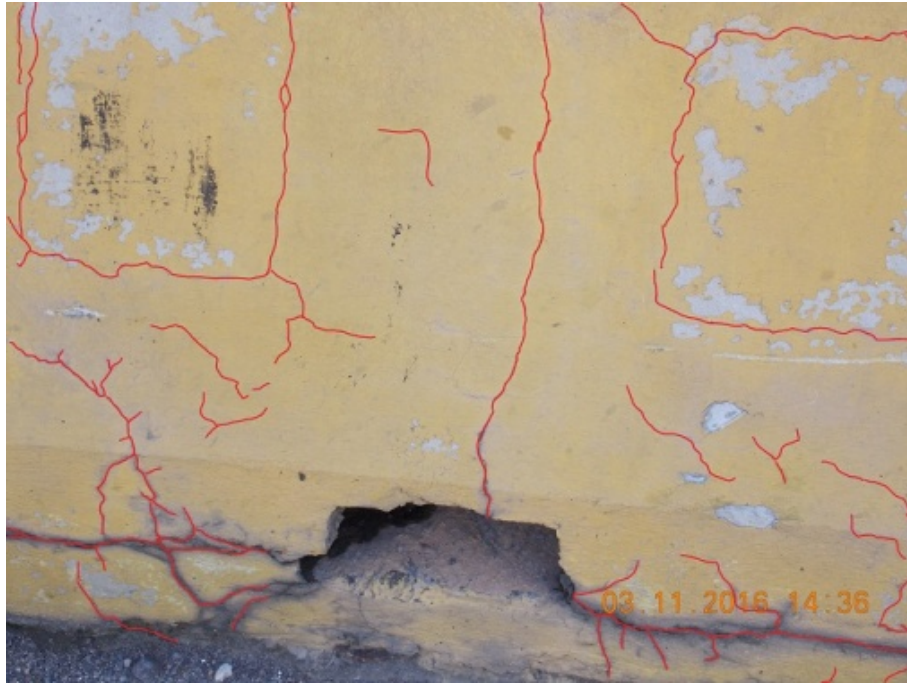
ELEMENTOS	OBSERVACIONES	GD	CE	RECOMENDACIONES
2.1. Sistema de contención vehicular del puente	<p>Se encontraron grietas con espesores entre 0,3 mm y 1,0 mm, con espaciamiento entre 300 mm a 1000 mm a lo largo de las barreras vehiculares de ambos costados del puente (ver figura 1). La barrera es prefabricada y se ancla al puente con pernos. En los planos de la rehabilitación no se hace referencia a dicha barrera.</p> <p>El agrietamiento observado puede reducir la durabilidad de la barrera. Además puede resultar en la disminución de la capacidad para para contener vehículos.</p>	1	2	<p>Se recomienda asegurar que la barrera cumpla con un nivel de contención TL-4 como mínimo, según lo establecido en la <i>Especificación de diseño AASHTO LRFD</i> (AASHTO, 2014). Lo anterior porque en los planos de rehabilitación no se hacen especificaciones para este elemento de seguridad vial.</p> <p>Incluir dentro de un programa de mantenimiento periódico el sello de las grietas de la barrera. Especificar los trabajos de mantenimiento de acuerdo con lo establecido por el <i>Manual de especificaciones generales para la conservación de caminos, carreteras y puentes MCV-2015</i> (MOPT, 2015).</p>

**Figura 1.** Patrón de agrietamiento observado en la barrera vehicular

- e. Los accesos no contaban con un sistema de drenaje que encauce el agua de forma controlada hacia el río.
- f. Agrietamiento en la barrera de contención vehicular.

6. Evaluar si las grietas observadas en la barrera de contención vehicular podrían afectar la capacidad para contener vehículos dentro del puente.
7. Colocar marcadores de objeto en los accesos.

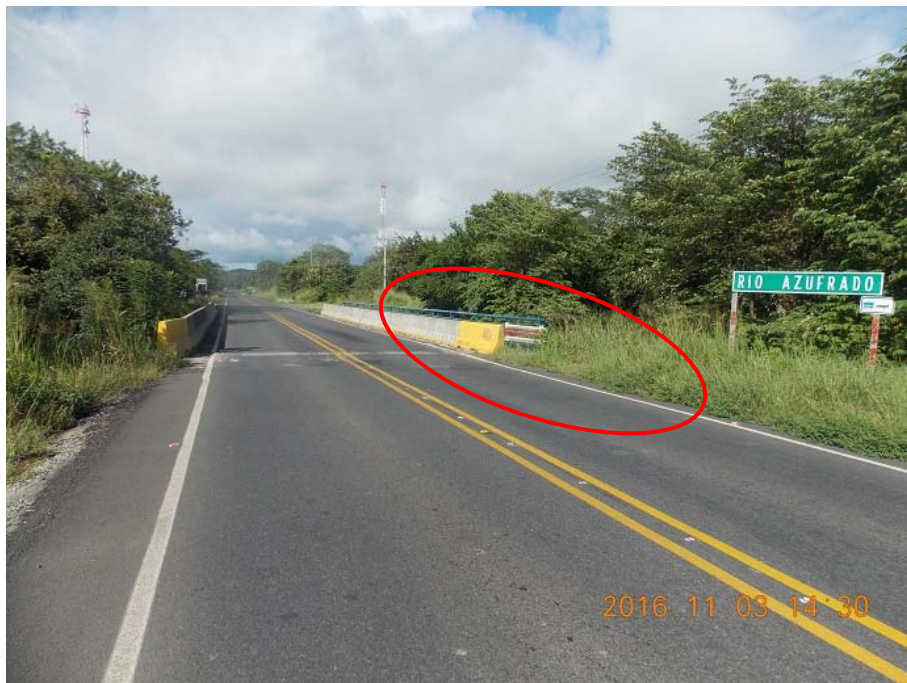
2.2. Sistema de contención vehicular de los accesos	<p>El puente no contaba con un sistema de contención en los accesos (ver figura 2).</p> <p>La ausencia de guardavías aumenta el riesgo de caída de vehículos al cauce o por los terraplenes de los accesos.</p>	3	3	<p>Proveer un sistema de contención vehicular en los accesos del puente. Revisar las longitudes, ángulos de esviaje y demás detalles de guardavías de acuerdo con el Manual SCV: Guía para el análisis y diseño de seguridad vial de márgenes de carretera (Valverde-González, 2011).</p> <p>Anclar los guardavías a la barrera vehicular y brindar una terminación segura en los extremos según las recomendaciones del fabricante.</p>

**Figura 2.** Ausencia de guardavías y de marcadores de objeto

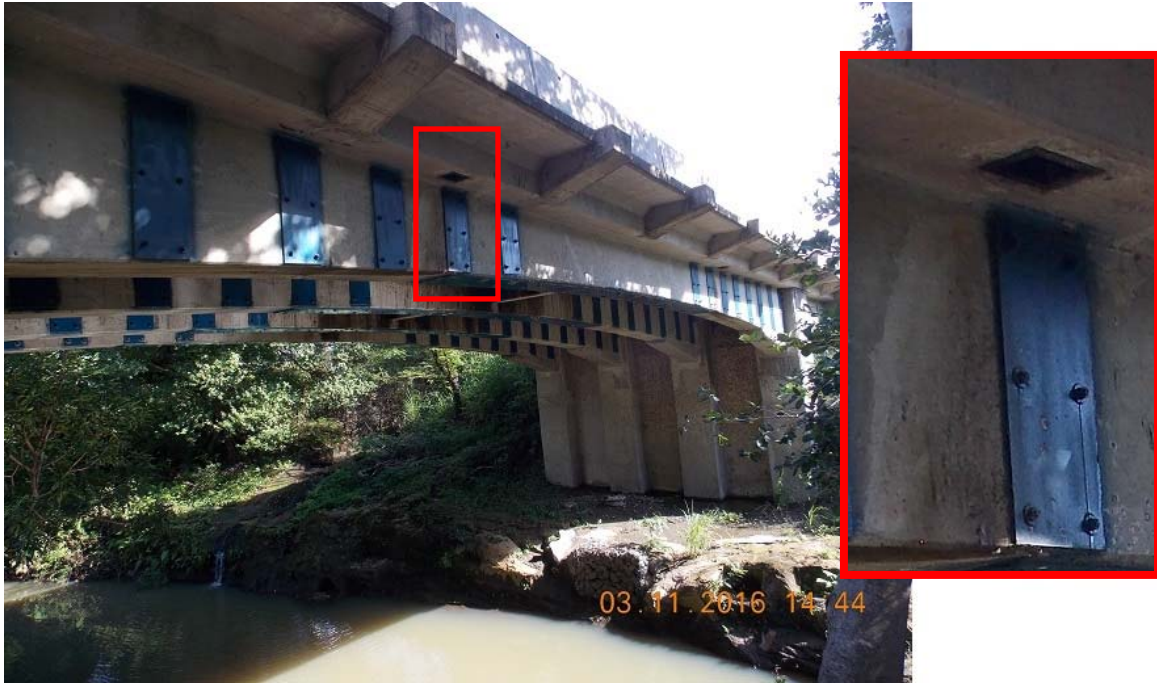
3.2. Bordillos y sistema de drenaje del puente	<p>Los ductos de drenaje no contaban con tubos de extensión con la longitud mínima requerida y se evidenció descarga sobre los elementos principales de la superestructura y elementos metálicos del reforzamiento (ver figura 3).</p> <p>La descarga directa del agua de drenaje sobre los elementos estructurales aumenta la probabilidad de reducción de la durabilidad de los elementos.</p>	1	1	<p>Colocar tubos de extensión en los agujeros de desagüe del puente que se extiendan al menos 100 mm por debajo del nivel inferior de las vigas principales, según la sección 2.6.6.4 de la especificación AASHTO LRFD 2014.</p> <p>Limpiar periódicamente los sectores donde se presente acumulación de sedimentos. Establecer un programa de mantenimiento rutinario que incluya entre otras dichas labores de limpieza.</p>

**Figura 3.** Ductos de drenaje sin tubos de extensión

- g. Ausencia de marcadores de objeto en los accesos.
- h. Los ductos de drenaje no contaban con tubos de extensión con la longitud mínima requerida por la especificación AASHTO LRFD 2014.
- i. Deterioro de los sellos de las juntas de expansión.

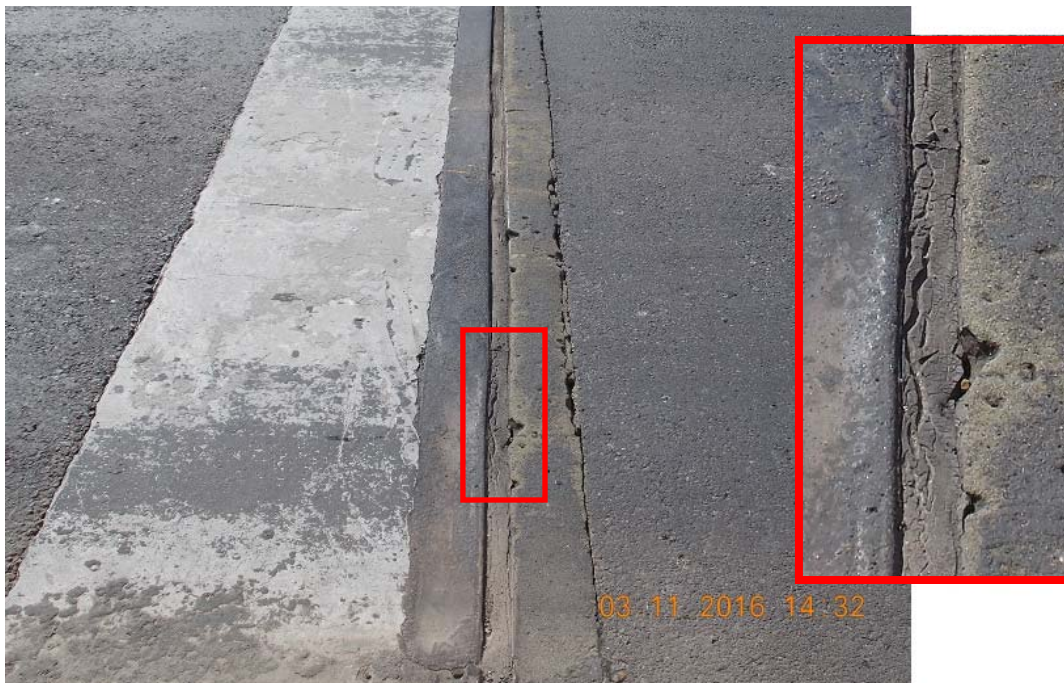
3.3. Juntas de expansión	<p>Se observó deterioro de los sellos de las juntas de expansión (ver figura 4).</p> <p>El deterioro del sello de las juntas de expansión puede provocar descarga de agua a través de la junta. En el caso particular del puente sobre el río Azufrado, la descarga se da sobre los taludes frente a los bastiones.</p>	0	1	Establecer un programa de mantenimiento rutinario que incluya, entre otras tareas, el mantenimiento de los sellos de las juntas de expansión.

**Figura 4.** Deterioro del sello de la junta de expansión del acceso sur

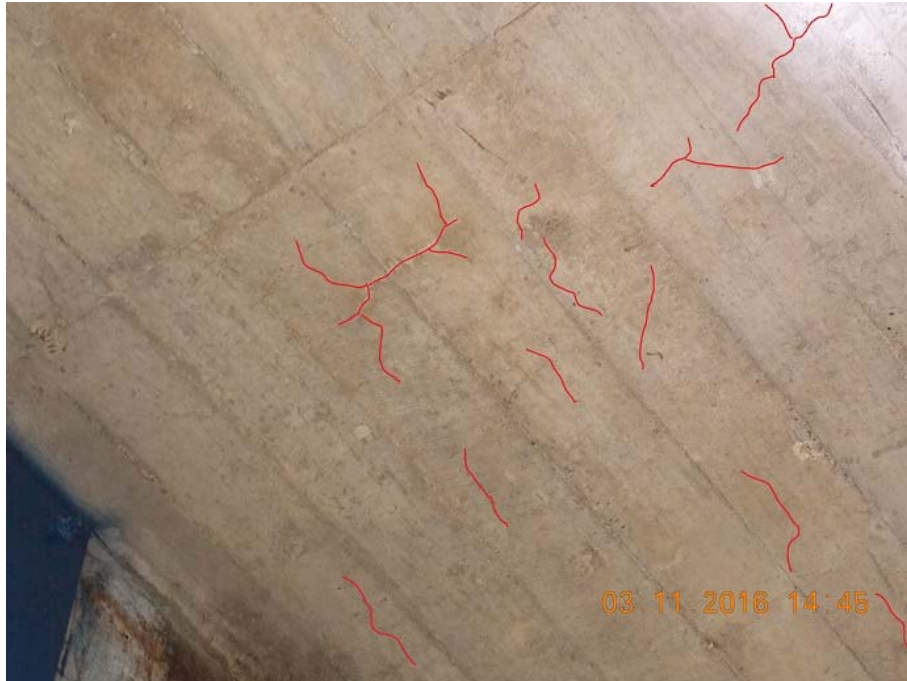
Elementos	Observaciones	GD	CE	Recomendaciones
4.1. Tablero (losa de concreto, rejilla de acero, tablero de acero, tablero de madera).	<p>No se tuvo acceso visual a la cara superior del tablero debido a la superficie de rodamiento asfáltica.</p> <p>En la cara inferior del tablero se observaron grietas con espesores entre 0,2mm y 0,4mm con separación entre 300mm y 1000mm (ver figura 5).</p> <p>Se desconoce si el origen de estas grietas es posterior a la rehabilitación del puente, ya que la solución fue aumentar el espesor de la losa colocando concreto nuevo sobre la losa existente (ver figura 6). En el informe presentado por JICA (2007) se reporta agrietamiento en una dirección y eflorescencia como los daños observados en el tablero.</p>	1	3	<p>Realizar una inspección detallada del tablero para determinar las nuevas medidas a implementar para corregir la deficiencia.</p> <p>Las reparaciones deben cumplir como mínimo las especificaciones aplicables del capítulo 6 del <i>Manual de especificaciones generales para la conservación de caminos, carreteras y puentes MCV-2015</i> (MOPT, 2015) para limpieza de la zona y sellado de grietas.</p>

**Figura 5.** Patrón de agrietamiento observado en la cara inferior del tablero

- a. Agrietamiento en la cara inferior del tablero. No se dispone de evidencia para asegurar que estas grietas son anteriores a la rehabilitación del puente.
- b. Ausencia de un sistema de contención vehicular en los accesos (guardavías).
- c. El ancho del paso peatonal es menor al mínimo requerido por la ley 7600.
- d. Ausencia de un sistema de iluminación en el puente o en la cercanía de los accesos.

1. Realizar una evaluación detallada del tablero para determinar si el agrietamiento observado es posterior a los trabajos de rehabilitación realizados en el 2007 y así definir las medidas a implementar para corregir las deficiencias existentes.
