LanammeUCR	Universidad de Costa Rica Laboratorio Nacional de Materiales y Modelos Estructurales LanammeUCR INFORME DE EVALUACIÓN		Código: RC-444
	CONSECUTIVO: LM-PIE-UP-P11-2017	Página 1/47	VERSIÓN 04

Proyecto: LM-PIE-UP-P11-2017

EVALUACIÓN DE LA CONDICIÓN DEL PUENTE SOBRE EL RÍO LAS VUELTAS RUTA NACIONAL No. 1

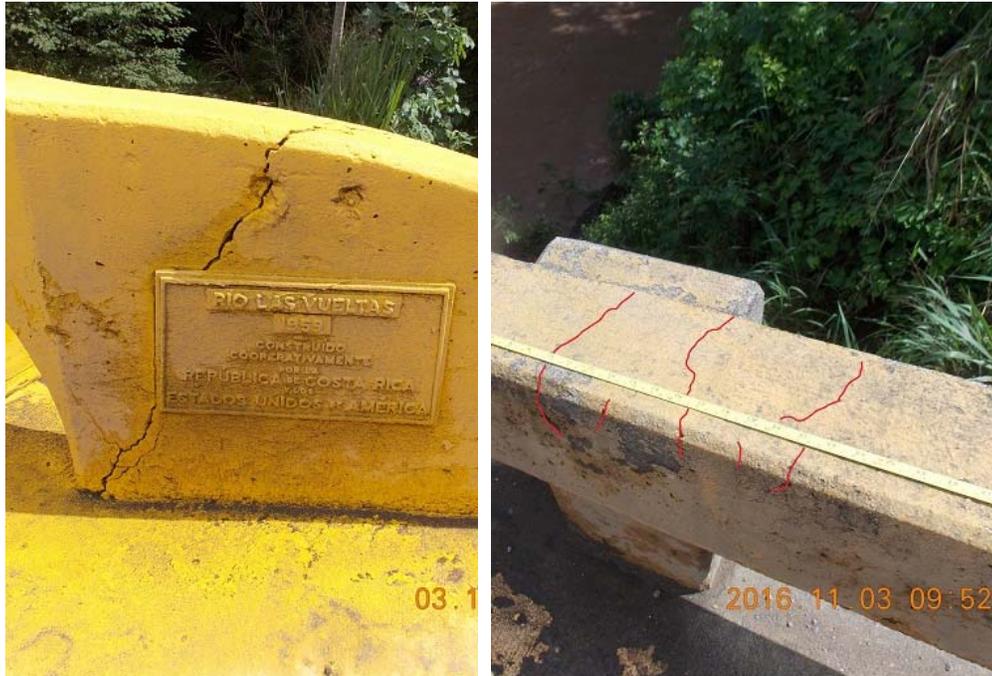
ELEMENTOS	OBSERVACIONES	GD	CE	RECOMENDACIONES
2.1. Sistema de contención vehicular del puente	<p>Se encontraron grietas con espesores entre 0,3 mm y 1,0 mm, espaciadas a menos de 300 mm a lo largo de las barreras vehiculares de ambos costados del puente. Además en el pretil rígido de la barrera del acceso sur aguas abajo y el acceso norte aguas abajo, se observó una grieta de espesor superior a los 3mm provocada por aparente impacto vehicular (ver figuras 1 y 2).</p> <p>Además, la barrera vehicular podría no cumplir con los niveles de contención de la <i>Especificación de diseño AASHTO LRFD</i> (AASHTO, 2014), debido a que fue diseñada con condiciones de tránsito distintas a las actuales y utilizando la normativa de 1956 (ver la Tabla No.1).</p>	1	2	<p>Incluir dentro de un programa de mantenimiento periódico de los puentes de la ruta 1 (entre Liberia y Peñas Blancas) el sello de las grietas de la barrera. Especificar los trabajos de mantenimiento de acuerdo con lo establecido por el <i>Manual de especificaciones generales para la conservación de caminos, carreteras y puentes MCV-2015</i> (MOPT, 2015).</p> <p>Valorar la posibilidad de establecer un programa de intervención de los puentes de la ruta 1 entre Liberia y Peñas Blancas, en el que se incluya la sustitución de las barreras vehiculares por sistemas que cumplan con un nivel de contención TL-4 como mínimo, según lo establecido en la <i>Especificación de diseño AASHTO LRFD</i> (AASHTO, 2014).</p>

Figura 1. Agrietamiento observado en la barrera de contención vehicular

- m. Agrietamiento en pretil rígido de la barrera vehicular. Además la barrera vehicular podría no cumplir con los niveles de contención de la *Especificación de diseño AASHTO LRFD* (AASHTO, 2014), debido a que fue diseñada con una normativa mucho más antigua.

10. Sustituir los sellos impermeables de las juntas de expansión.
11. Sellar las grietas de la barrera vehicular.
12. Reparar las deficiencias observadas en las superficies de rodamiento del puente y de los accesos. Las acciones a implementar se deben fundamentar en el monitoreo periódico de la capa asfáltica.

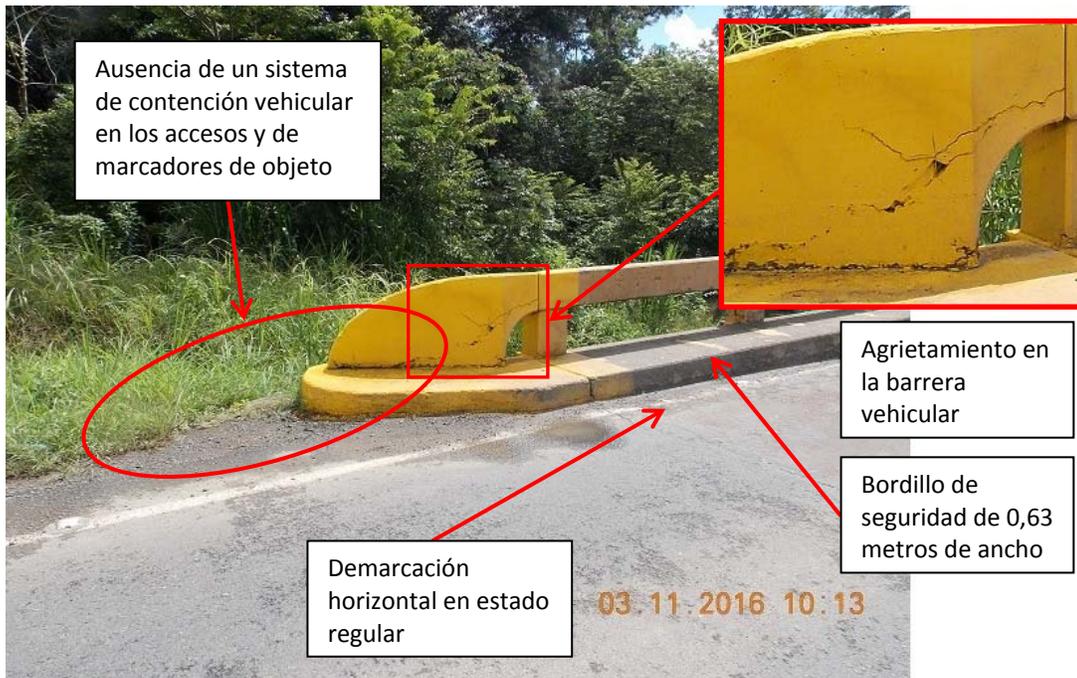
2.2. Sistema de contención vehicular de los accesos	<p>El puente no contaba con un sistema de contención en los accesos (ver figuras B y 2).</p> <p>La ausencia de guardavías aumenta el riesgo de caída de vehículos al cauce o por los terraplenes de los accesos.</p>	3	3	<p>Proveer un sistema de contención vehicular en los accesos del puente. Revisar las longitudes, ángulos de esviaje y demás detalles de guardavías de acuerdo con el Manual SCV: Guía para el análisis y diseño de seguridad vial de márgenes de carretera (Valverde-González, 2011).</p> <p>Anclar los guardavías al pretil rígido de la barrera y brindar una terminación segura en los extremos según las recomendaciones del fabricante.</p>

2.5. Señalización <ul style="list-style-type: none"> • Captaluces • Demarcación horizontal • Delineadores verticales • Marcadores de objeto 	<p>El puente no contaba con marcadores de objeto en los accesos (ver figura 2).</p> <p>En las figuras 2 y 4 se puede observar que el estado de la demarcación horizontal era regular (Zamora-Rojas, et. al., 2012).</p> <p>Se observó ausencia parcial de captaluces (ver figura 3).</p> <p>Las deficiencias en los elementos de seguridad vial, ya sea por ausencia de elementos o por deterioro, aumentan la vulnerabilidad ante la ocurrencia de accidentes de tránsito, especialmente en situaciones de visibilidad limitada.</p>	1	1	<p>Colocar marcadores de objeto en los accesos frente a la barrera vehicular del puente.</p> <p>Establecer un programa rutinario que incluya entre otras labores el mantenimiento de la señalización vial.</p>

Figura 2. Deficiencias observadas en el acceso sur relacionadas con seguridad vial

14. Corregir las deficiencias observadas en seguridad vial.
15. Evaluar la necesidad de proteger los taludes ubicados en los accesos y frente a los bastiones.
16. Establecer un programa periódico que incluya, entre otras labores de mantenimiento: sustitución y reposición de elementos de señalización vial, pintura de la demarcación horizontal, limpieza de acumulaciones de sedimentos, mantenimiento de juntas de expansión, eliminación de vegetación en elementos del puente, sellado de grietas no estructurales, protección contra la corrosión de elementos estructurales metálicos, eliminación de obstrucciones en las juntas de expansión, etc.

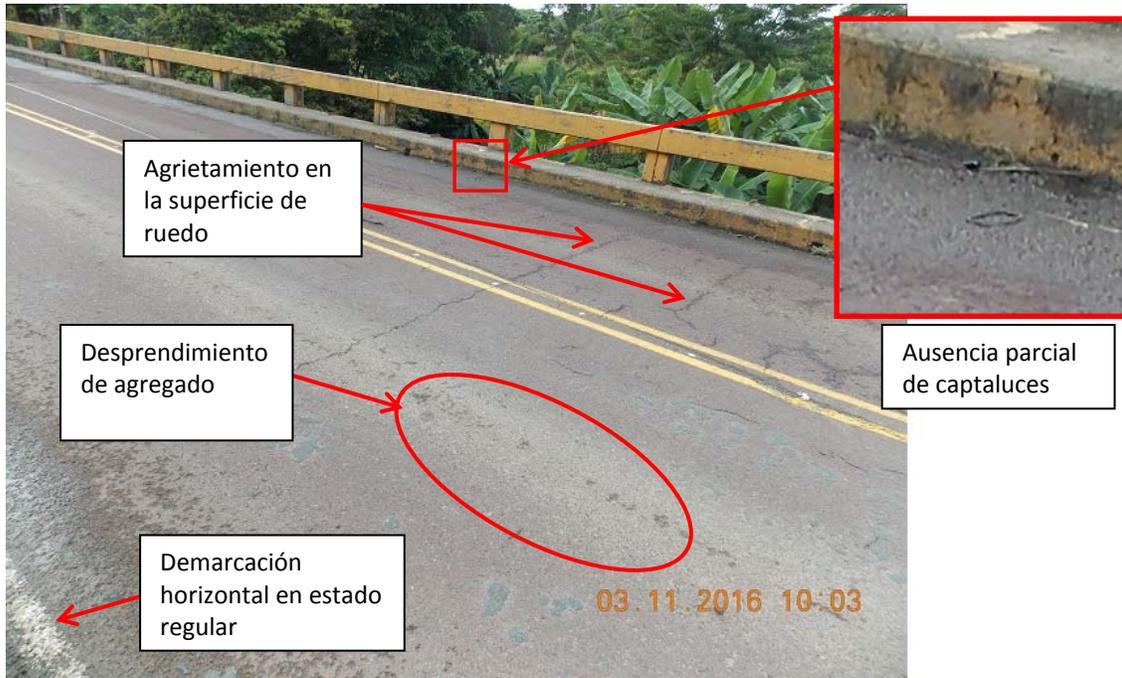
ELEMENTOS	OBSERVACIONES	GD	CE	RECOMENDACIONES
3.1. Superficie de rodamiento del puente	<p>La superficie de rodamiento consiste en una sobrecapa de asfalto la cual presentaba desgaste, desprendimiento de agregado y agrietamiento (ver figuras 3 y 4).</p> <p>En los planos de diseño no se indica un espesor de asfalto que funcione como superficie de rodamiento, lo que reduce la capacidad de la estructura de soportar carga viva vehicular.</p> <p><i>Ver 4.1 Tablero y 4.2 Vigas principales.</i></p>	2	2	<p>Realizar un análisis de capacidad de carga de la estructura con base en la metodología LRFR descrita en el Manual AASHTO para Evaluación de puentes (AASHTO, 2011) para determinar la capacidad máxima remanente del puente para carga vehicular.</p> <p>Prohibir la colocación de sobrecapas asfálticas adicionales y establecer un límite para el espesor de la sobrecapa de asfalto.</p> <p>Monitorear la pérdida de agregado y el agrietamiento observado en la superficie de rodamiento asfáltica para tomar las acciones oportunas del caso cuando se considere necesario.</p> <p><i>Ver 4.1 Tablero y 4.2 Vigas principales.</i></p>

Figura 3. Daños en la superficie de rodamiento y deficiencias en seguridad vial

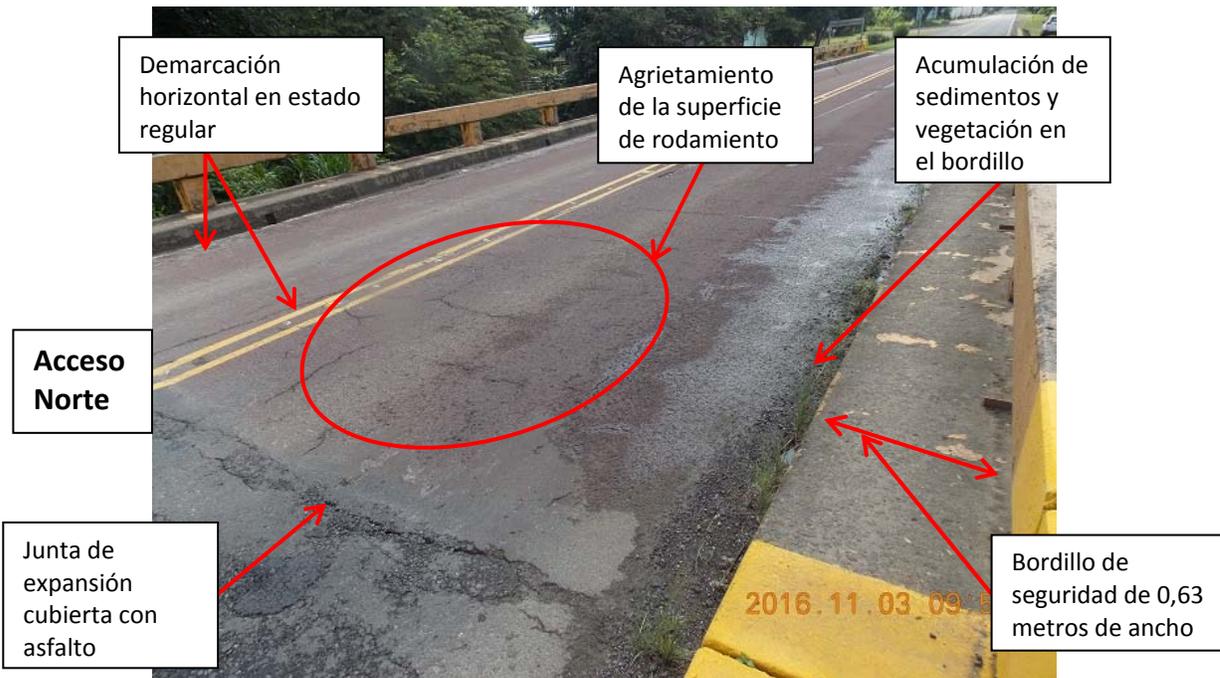
Figura 4. Deficiencias en la superficie de rodamiento, juntas, drenajes y seguridad vial.

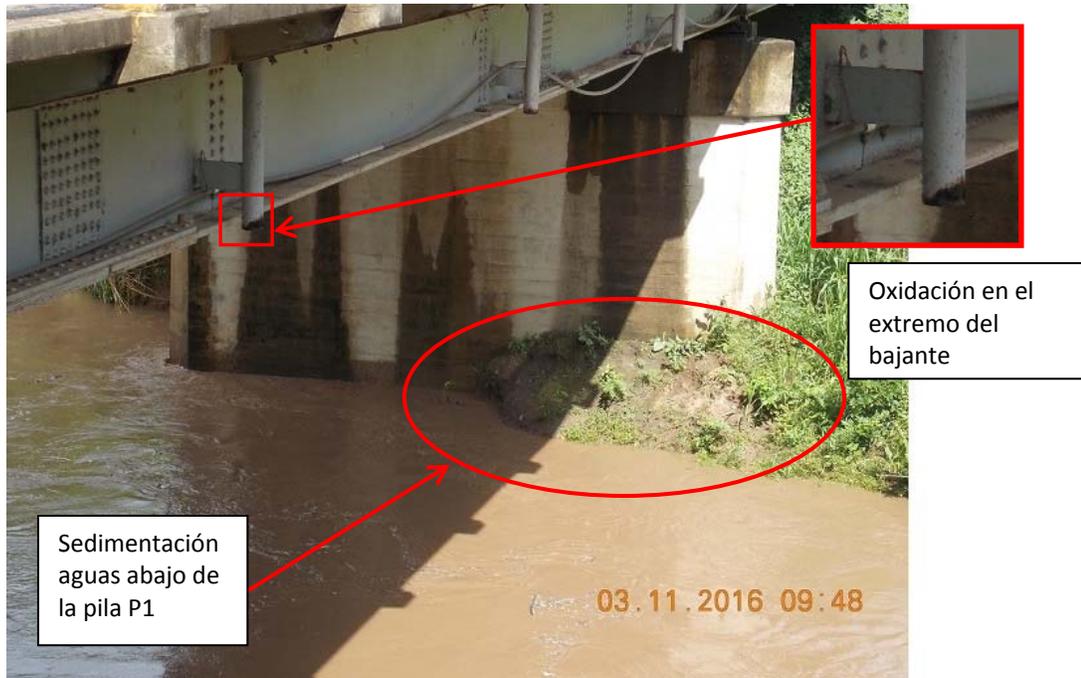
ELEMENTOS	OBSERVACIONES	GD	CE	RECOMENDACIONES
6.6 Cauce del río	<p>Se observó acumulación de sedimentos en el cauce en el costado aguas abajo de la pila 1 (P1) (ver figuras 5 y 7) lo que es indicativo de posible socavación en la pila.</p> <p>Lo anterior además afecta la geometría del cauce y puede afectar el comportamiento hidráulico del río.</p> <p>En la inspección del 22 de febrero del 2017 no se observaron deficiencias que puedan relacionarse con el huracán Otto.</p>	2	4	<p>Realizar una evaluación del cauce del río para determinar si la sedimentación observada compromete la estabilidad de la pila 1 (P1) y la integridad estructural del puente y sus accesos. Procurar la asesoría de un profesional experto en hidráulica de ríos e hidrología.</p> <p>Con base en el análisis tomar las medidas necesarias para mitigar el problema.</p>

Figura 5. Oxidación en bajantes y evidencia de sedimentación aguas abajo en la pila P1.

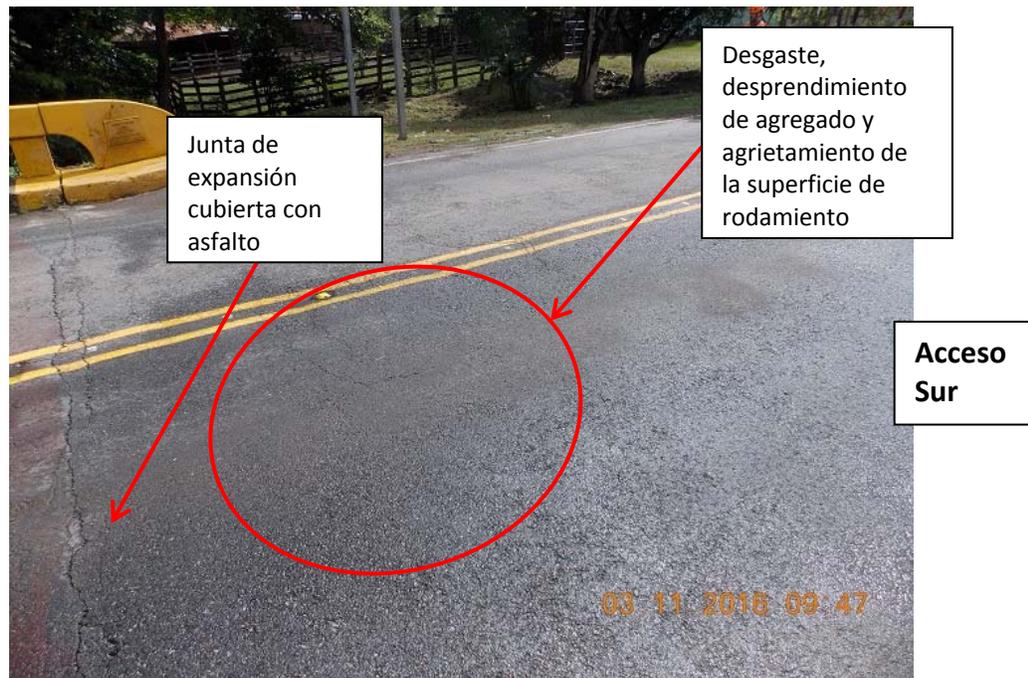
3.4. Superficie de rodamiento de los accesos	Se observó desgaste, desprendimiento de agregado y agrietamiento en la superficie de rodamiento asfáltica de los accesos (ver figura 6).	2	2	Monitorear el estado de la superficie de rodamiento de los accesos, para determinar las medidas a implementar para mantener el nivel de servicio de la ruta.

Figura 6. Estado de la superficie de ruedo y la junta de expansión

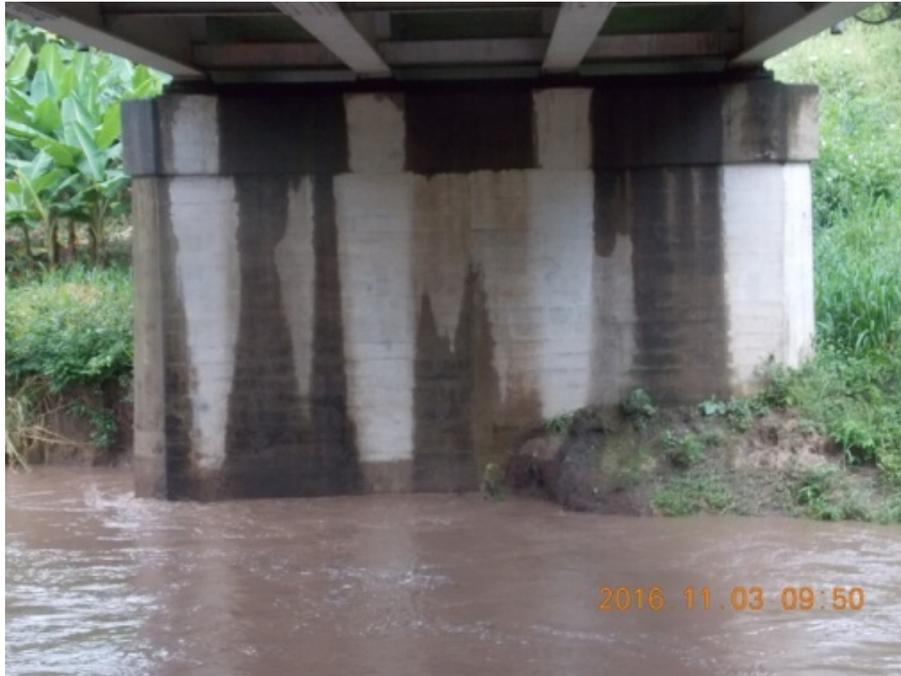
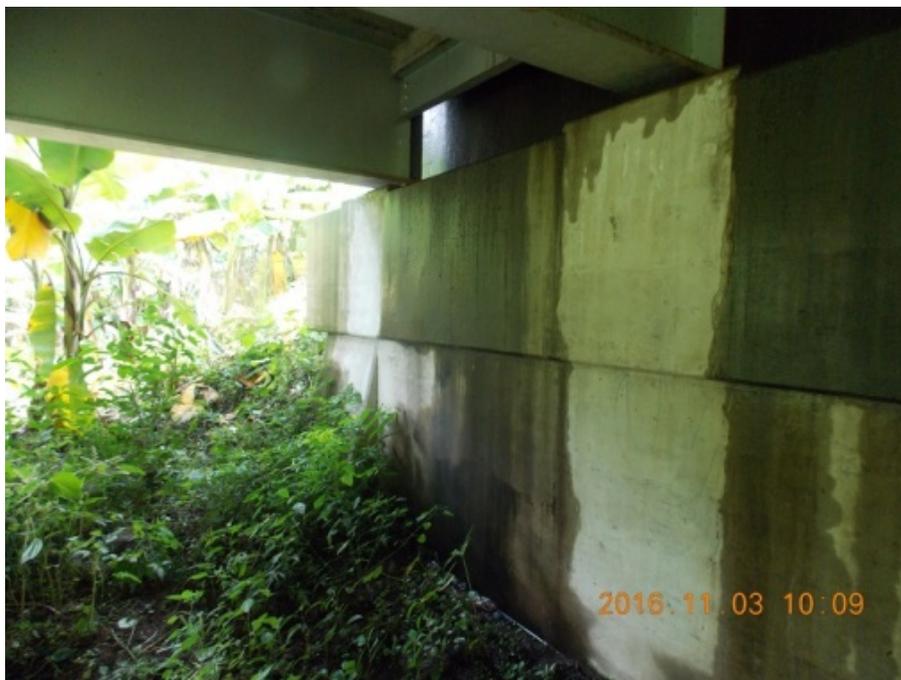
Figura 7. Evidencia de filtración de agua sobre la pila y el bastión B1.

- l. La filtración sobre los elementos de la subestructura evidencia que los sellos de las juntas perdieron su capacidad de impermeabilizar. Lo anterior propicia la oxidación y corrosión de los elementos metálicos de la superestructura y lo apoyos.

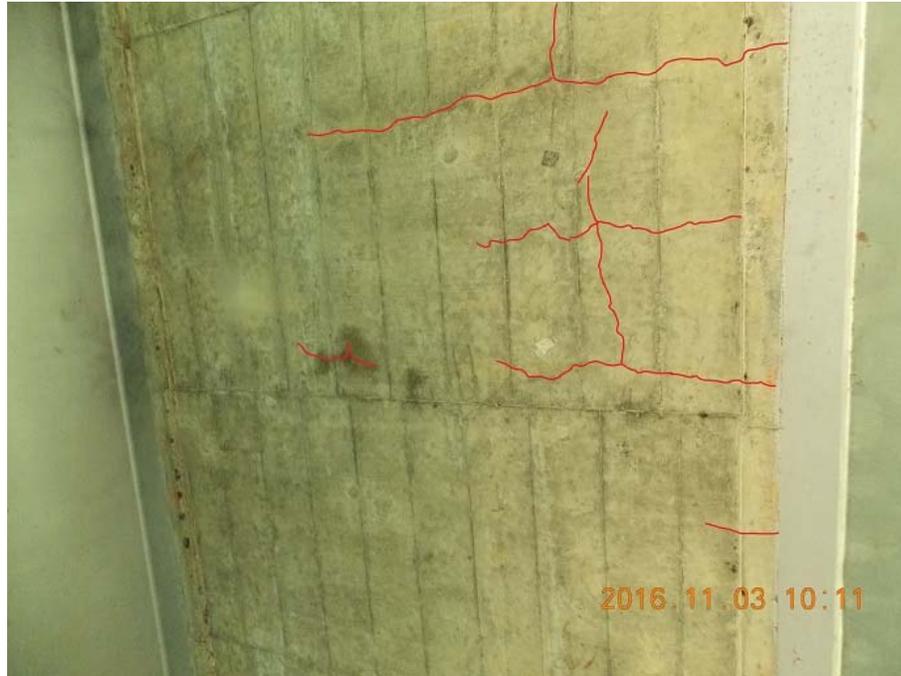
Elementos	Observaciones	GD	CE	Recomendaciones
4.1. Tablero (losa de concreto, rejilla de acero, tablero de acero, tablero de madera).	<p>No se tuvo acceso visual a la cara superior del tablero debido a la superficie de rodamiento asfáltica.</p> <p>En la cara inferior, se observaron grietas en dos direcciones con espesores entre 0,2 mm y 0,4 mm con separación entre 300 mm y 1000 mm (ver figura 8). Además se observaron grietas transversales con acumulación de carbonato de calcio (ver figura 9).</p> <p>La presencia de eflorescencia es indicativo de filtración de agua a través de las grietas del tablero, produciendo deterioro acelerado del concreto y posible corrosión del acero de refuerzo del tablero.</p>	1	3	<p>Realizar una evaluación detallada del tablero para determinar su estado actual y un análisis de capacidad de carga con base en la metodología LRFR descrita en el Manual AASHTO para Evaluación de puentes (AASHTO, 2011) para definir las medidas a implementar para corregir las deficiencias existentes, ya sea una rehabilitación o un reemplazo.</p> <p><i>Ver 3.1 Superficie de rodamiento del puente.</i></p> <p>Las reparaciones deben cumplir como mínimo las especificaciones aplicables del capítulo 6 del <i>Manual de especificaciones generales para la conservación de caminos, carreteras y puentes MCV-2015</i> (MOPT, 2015).</p>

Figura 8. Patrón de agrietamiento observado en la cara inferior del tablero

- d. Agrietamiento en la cara inferior del tablero de concreto reforzado y evidencia de filtraciones a través de las grietas debido a la presencia de eflorescencia.

5. Realizar una evaluación detallada del tablero para determinar su estado actual y definir las medidas a implementar para corregir las deficiencias existentes, ya sea una rehabilitación o un reemplazo.

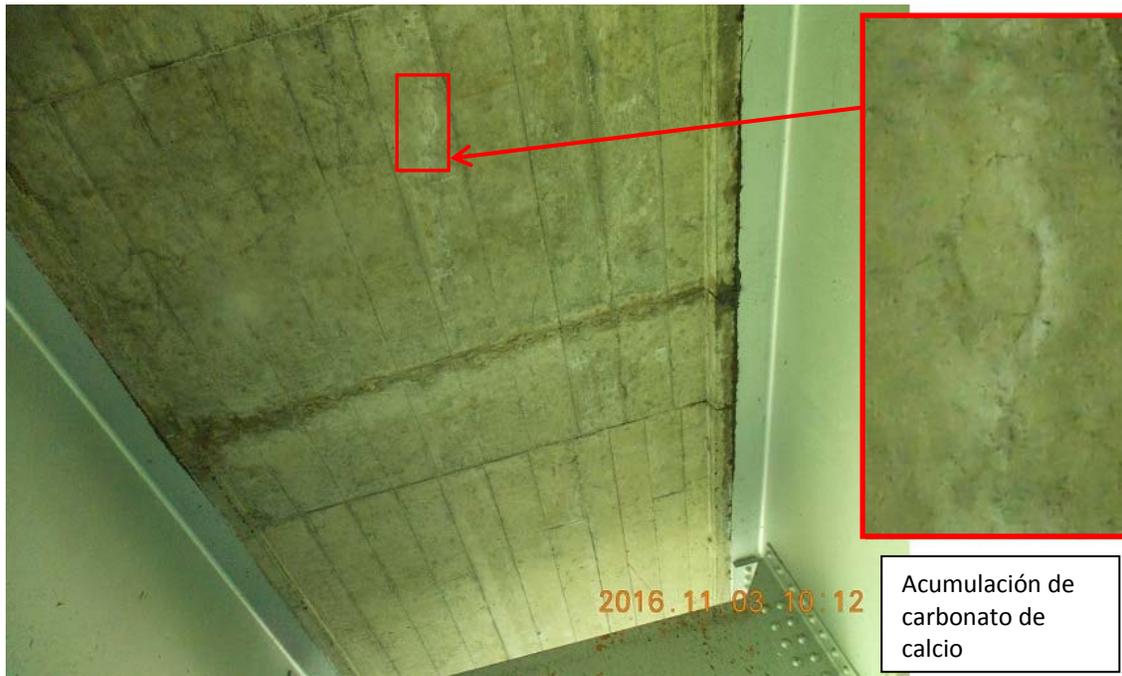
Figura 9. Eflorescencia en la cara inferior del tablero indicio de filtraciones

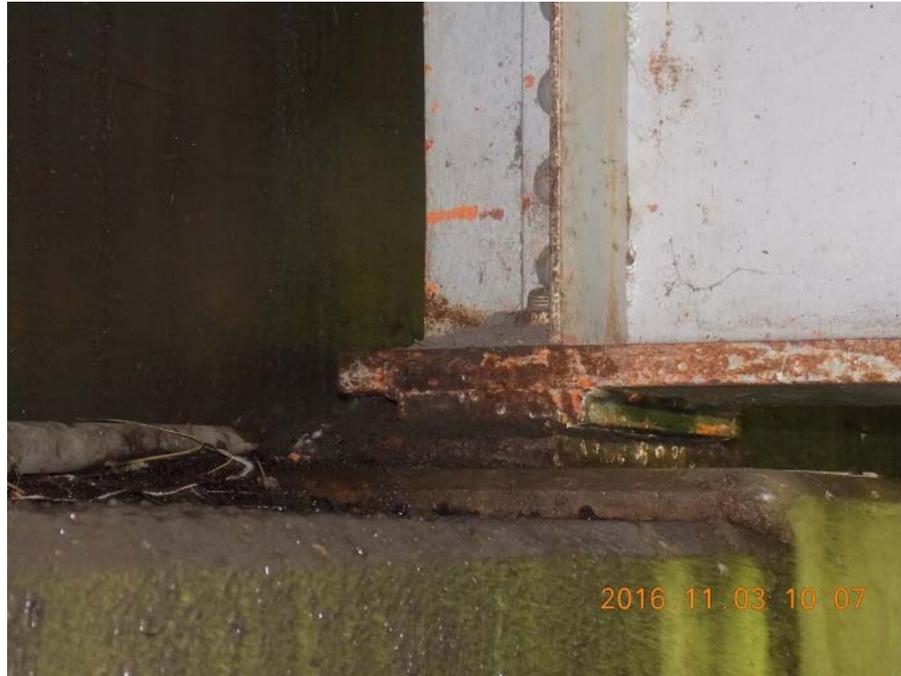
ELEMENTOS	OBSERVACIONES	GD	CE	RECOMENDACIONES
5.1. Apoyos en bastiones y pilas	<p>Se observó corrosión con pérdida de sección en los elementos metálicos de los apoyos (ver figuras 10 y 11).</p> <p>Los apoyos del puente sobre bastiones y pilas evidencian ser del tipo sísmicamente vulnerable según los criterios de la sección 4.2.1.1(a) del <i>Manual de Rehabilitación Sísmica FHWA</i> (FHWA, 2006).</p>	2	4	<p>Valorar la posibilidad de establecer un proyecto de programa de intervención del puente donde se incluya la sustitución de los apoyos considerando los requerimientos de diseño y las condiciones ambientales del puente.</p> <p>En caso de que se decida no sustituirlos, se recomienda intervenirlos de acuerdo a su estado de deterioro y siguiendo las recomendaciones de la sección 8.3 del <i>Manual de Rehabilitación Sísmica FHWA</i> (FHWA, 2006).</p> <p>Programar dentro de las labores de mantenimiento del puente la limpieza y protección contra la corrosión de todos los apoyos del puente</p> <p>En donde aplique seguir los procedimientos descritos en el Manual de Especificaciones para la conservación de carreteras, caminos y puentes <i>Manual de especificaciones generales para la conservación de caminos, carreteras y puentes MCV-2015</i> (MOPT, 2015) para la protección de superficies de puentes y limpieza de apoyos.</p>

Figura 10. Oxidación en viga principal y corrosión en el apoyo.

- Corrosión de los elementos metálicos de los apoyos, lo cual es propiciado por la filtración de agua a través de las juntas expansión. Además, los apoyos evidencian ser del tipo sísmicamente vulnerable según los criterios del *Manual de Rehabilitación Sísmica FHWA* (FHWA, 2006).
- Acumulación de sedimentos aguas abajo de la pila 1 (P1), lo que es indicativo de una posible socavación.

3. Proteger contra la corrosión los elementos metálicos de los apoyos, la superestructura y accesorios (por ejemplo: los tubos de extensión de los drenajes) que presentan oxidación, corrosión o deterioro del sistema de pintura.

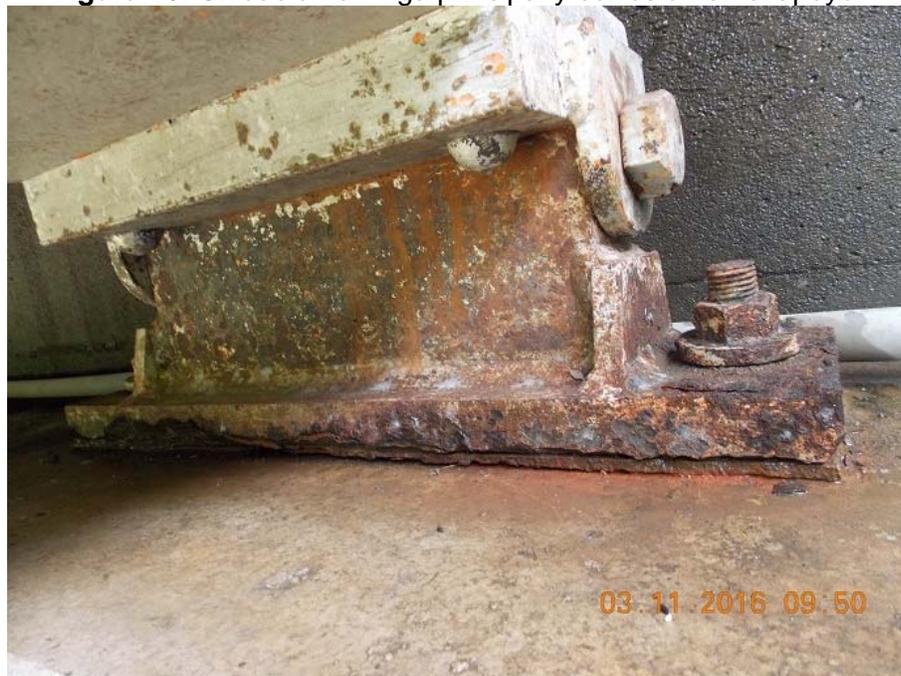
Figura 11. Corrosión en elementos metálicos de apoyo.

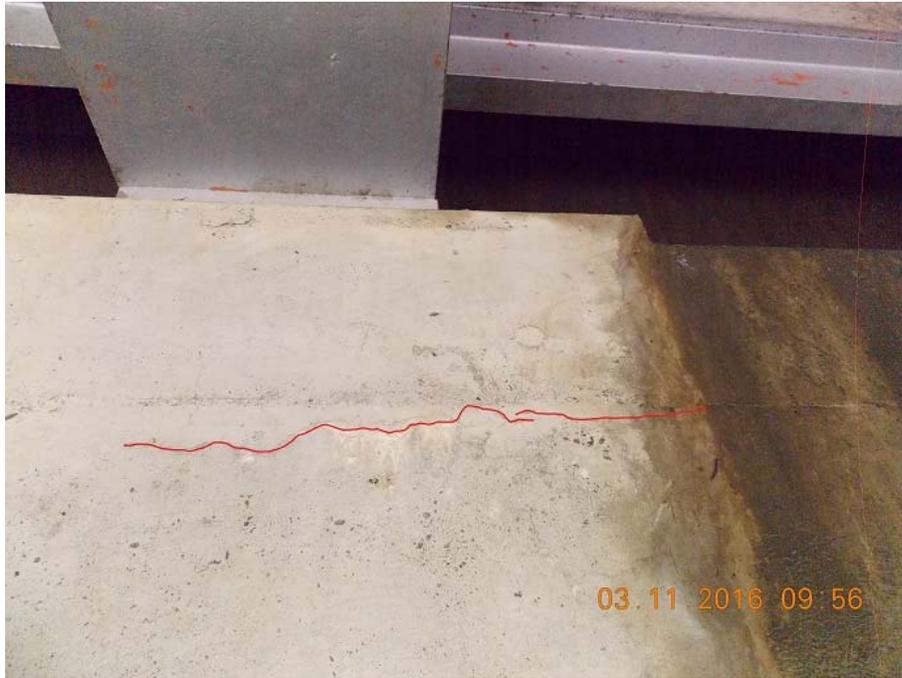
5.2. Bastiones	<p>Se observó agrietamiento horizontal en una de las columnas del bastión B1 (ver figura 12).</p> <p>Ver 6.4 <i>Protección de taludes frente al bastión.</i></p>	1	3	<p>Monitorear periódicamente el daño observado para determinar su posible evolución y las medidas a implementar para corregirlo.</p> <p>Ver 6.4 <i>Protección de taludes frente al bastión.</i></p>

Figura 12. Agrietamiento horizontal en la columna del bastión.

- f. Agrietamiento horizontal en el cuerpo del bastión B1.
- g. Ausencia de dispositivos para la prevención del colapso.
- h. Oxidación puntual en las vigas principales de acero.

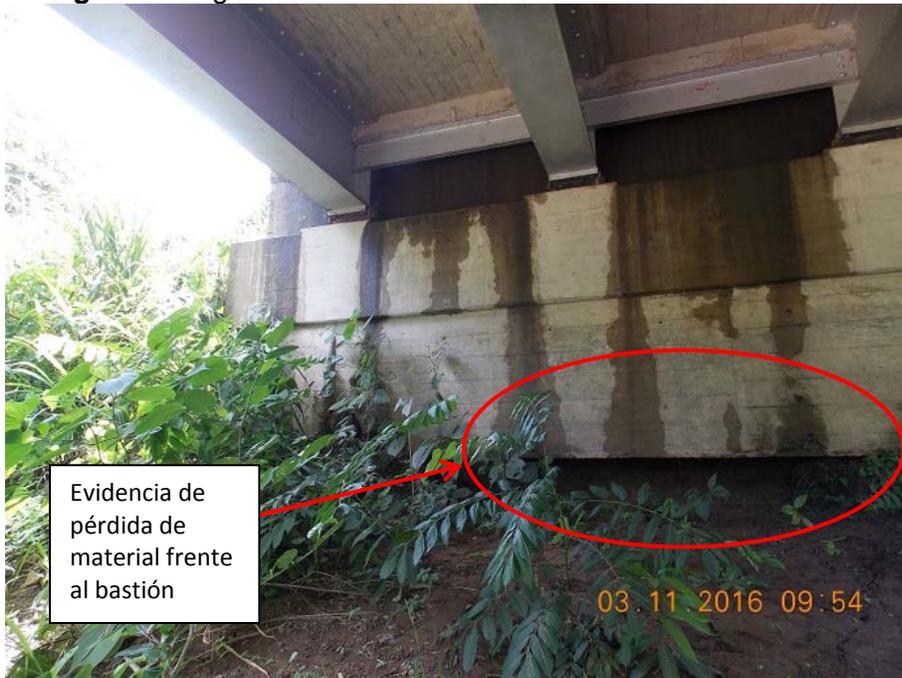
6.4 Protección de taludes frente al bastión	<p>Los taludes frente a los bastiones no contaban con un sistema de protección.</p> <p>Se observó pérdida de material de los taludes frente a los bastiones (ver figura 13) lo que podría inducir daños en los rellenos de los accesos.</p> <p>Los planos constructivos del puente no indican la construcción de este tipo de sistema.</p>	0	1	Reponer el material faltante en los taludes frente a los bastiones y evaluar la necesidad de proteger los taludes frente a los bastiones.

Evidencia de pérdida de material frente al bastión

Figura 13. Filtraciones sobre bastión y pérdida de material de talud.
