LanammeUCR	Universidad de Costa Rica Laboratorio Nacional de Materiales y Modelos Estructurales LanammeUCR		Código: RC-444
	INFORME DE EVALUACIÓN		
	CONSECUTIVO: LM-PIE-UP-P08-2017	Página 1/49	VERSIÓN 04

Proyecto: LM-PIE-UP-P08-2017

EVALUACIÓN DE LA CONDICIÓN DEL PUENTE SOBRE EL RÍO GENERAL (SUPERIOR) RUTA NACIONAL No. 2

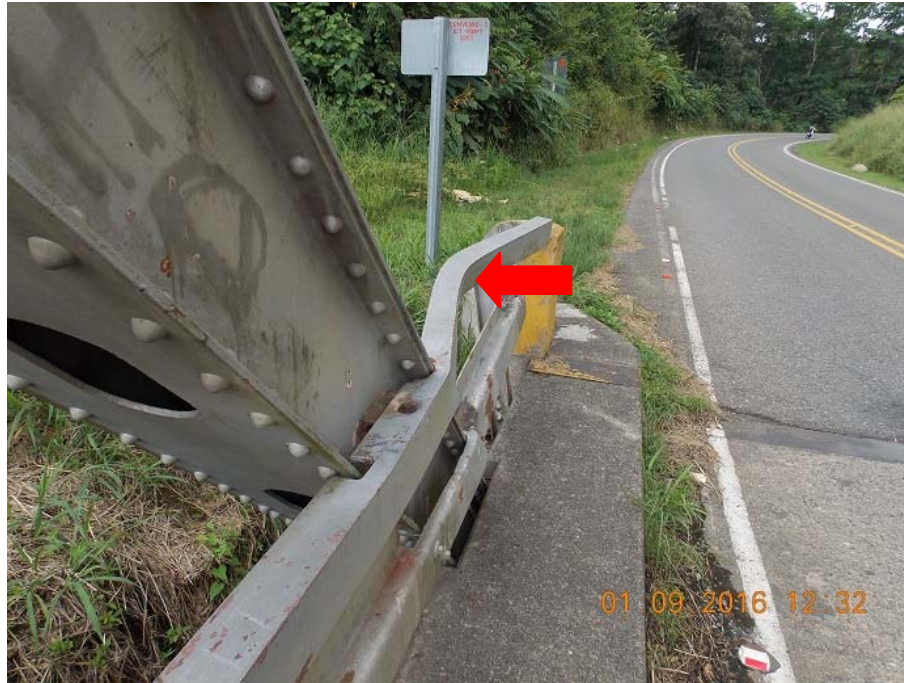
Figura 1. Deformación en la barrera vehicular del costado Este del acceso Sur

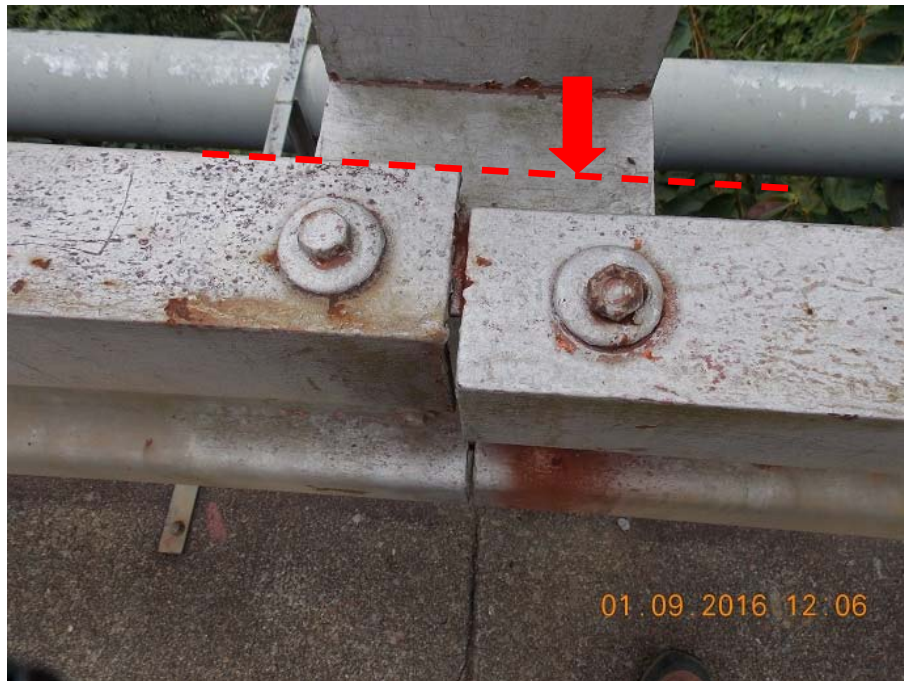
Figura 2. Desplazamiento horizontal de la barrera vehicular

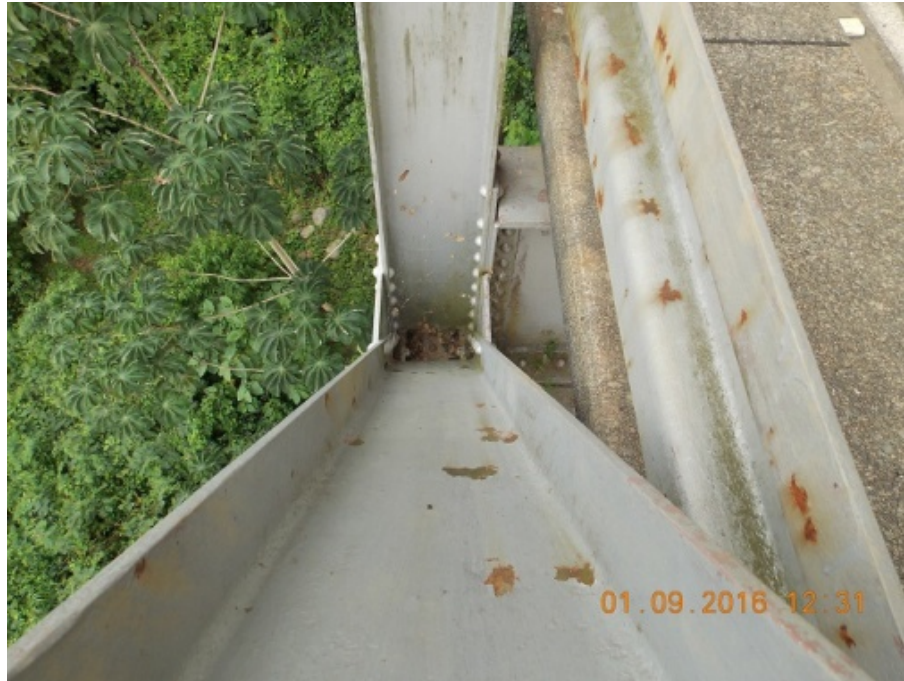
Figura 3. Puntos de oxidación en elementos de cercha (izquierda) y barrera vehicular.

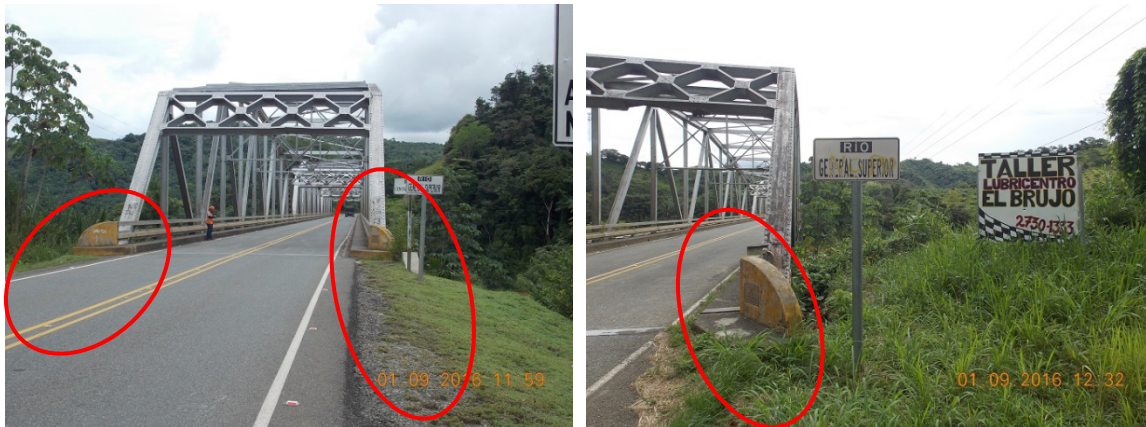
Figura 4. Ausencia de sistema de contención vehicular y marcadores de objeto en los accesos

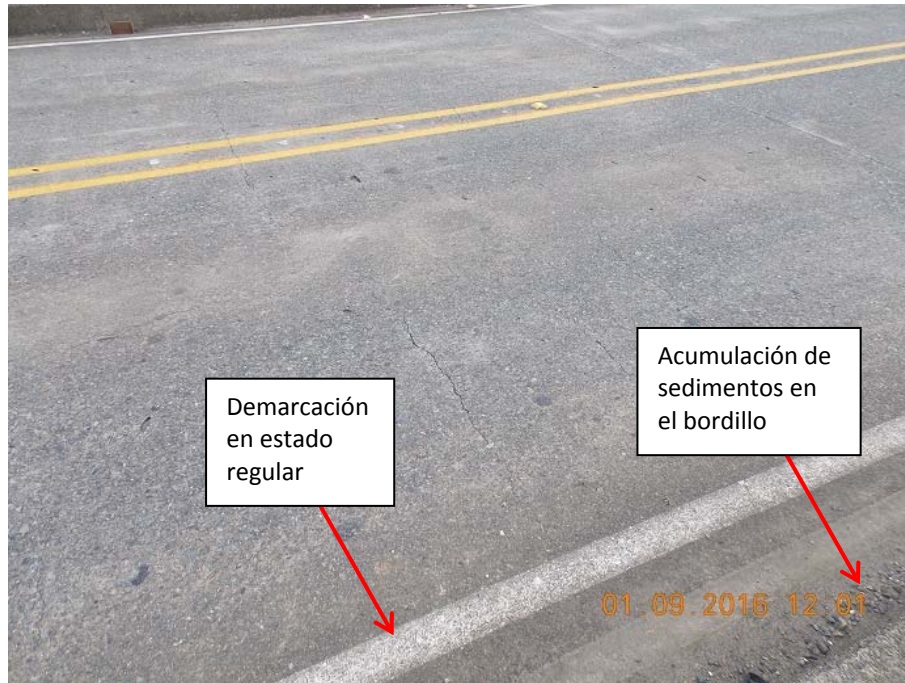
2.5. Señalización <ul style="list-style-type: none"> • Captaluces • Demarcación horizontal • Delineadores verticales • Marcadores de objeto 	<p>El estado de la demarcación horizontal es regular (Zamora-Rojas, et. al., 2012) (ver figura 5).</p> <p>No se observaron marcadores de objeto en los accesos (ver figura 4).</p> <p>La ausencia o deficiencia en los elementos mencionados aumenta la probabilidad de un accidente vial en condiciones de baja visibilidad.</p>	1	1	<p>Colocar marcadores de objeto en los accesos frente a la barrera vehicular del puente.</p> <p>Establecer un programa rutinario que incluya entre otras labores el mantenimiento de la señalización vial.</p>

Figura 5. Demarcación horizontal en estado regular.

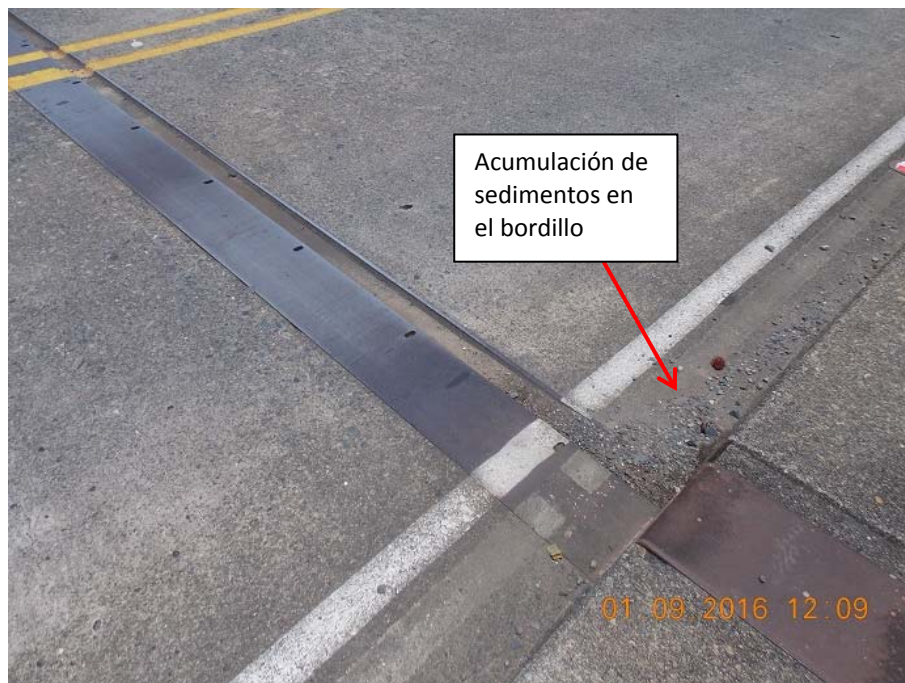
3.2. Bordillos y sistema de drenaje del puente	<p>Se observó acumulación de sedimentos en los bordillos (ver figuras 5 y 6).</p> <p>Los tubos de extensión de los drenajes no cuentan con la longitud mínima requerida por la especificación AASHTO LRFD (2014) (ver figuras 7 y 16).</p> <p>La descarga de agua sobre los elementos metálicos puede propiciar el deterioro de éstos.</p>	1	1	<p>Limpiar periódicamente los sectores donde se observó acumulación de sedimentos. Establecer un programa de mantenimiento rutinario que incluya dichas labores de limpieza.</p> <p>Colocar tubos de extensión en los agujeros de desagüe del puente que se extiendan al menos 100 mm por debajo del nivel inferior de las vigas principales, según la sección 2.6.6.4 de la especificación AASHTO LRFD (2014).</p>

Figura 6. Acumulación de sedimentos en el bordillo.

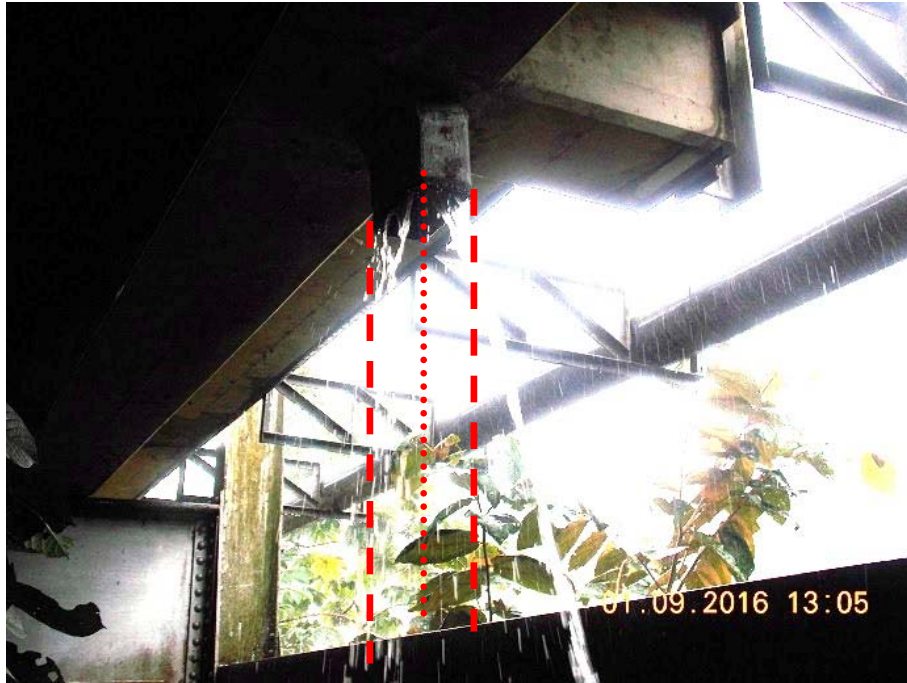
Figura 7. Tubo de extensión de los drenajes con longitud insuficiente.

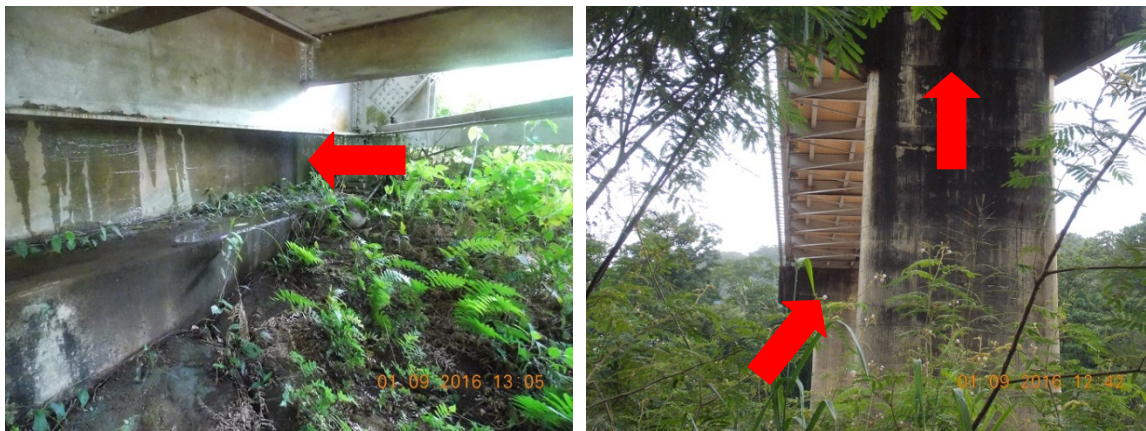
3.3. Juntas de expansión	<p>Se observó evidencia de descarga de agua sobre los elementos de la subestructura (ver figura 8).</p> <p>Se observó obstrucción parcial en las juntas de expansión (ver figura 9).</p> <p>La obstrucción de las juntas de expansión puede limitar la capacidad de desplazamiento del puente. La descarga de agua sobre los elementos estructurales propicia su deterioro.</p>	2	2	<p>Eliminar las obstrucciones en las juntas de expansión y evaluar su estado, para determinar las medidas a implementar. Las reparaciones deben cumplir como mínimo las especificaciones aplicables del capítulo 6 del <i>Manual de especificaciones generales para la conservación de caminos, carreteras y puentes MCV-2015</i> (MOPT, 2015).</p> <p>Establecer un programa rutinario que incluya, entre otras tareas, el mantenimiento de los sellos de las juntas de expansión.</p>

Figura 8. Evidencia de filtración de agua sobre la el bastión 2 (izquierda) y las pilas.

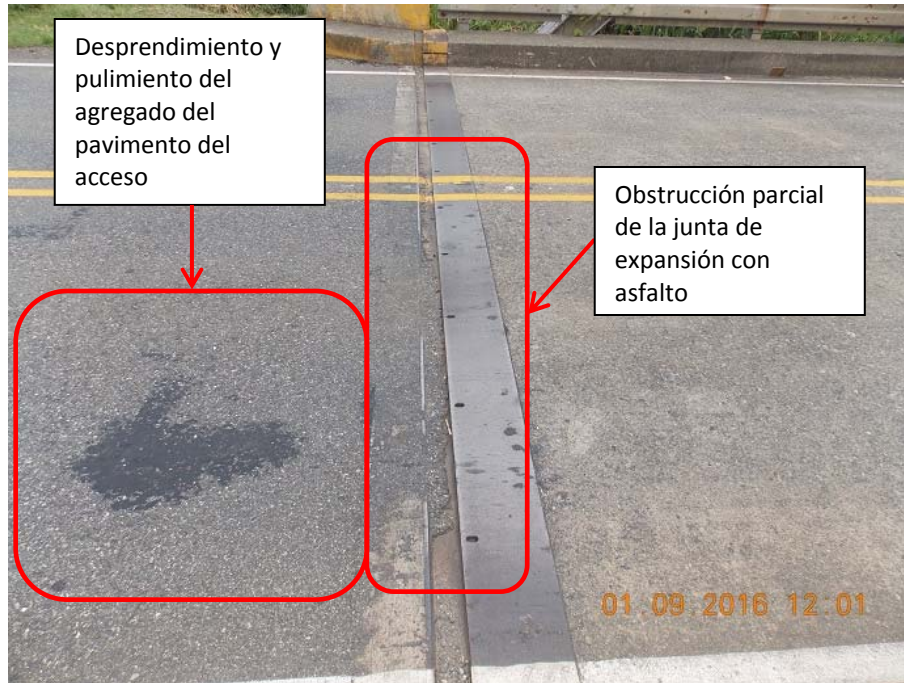
Figura 9. Obstrucción parcial en la junta de expansión del acceso 1 y estado del pavimento del acceso.

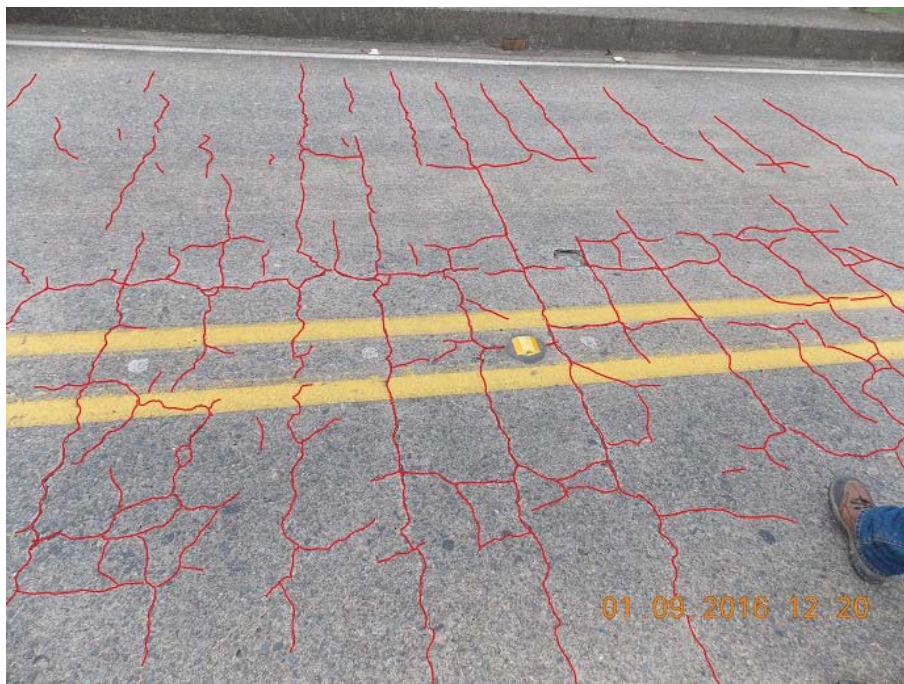
ELEMENTOS	OBSERVACIONES	GD	CE	RECOMENDACIONES
4.1. Tablero (losa de concreto).	<p>Se observó agrietamiento en dos direcciones en la cara superior del tablero de las tres superestructuras, se midió espesor de grietas es mayor que 1,0 mm y espaciamiento entre grietas menor que 300 mm (ver figuras 10 y 11).</p> <p>En la cara inferior del tablero de las superestructuras 1 y 3 se observó agrietamiento en dos direcciones con un espesor mayor que 0,30 mm y espaciamiento menor que 300mm (ver figura 12). No se tuvo acceso a la cara inferior del tablero de la superestructura 2.</p> <p>Se observaron desprendimientos con diámetro menor que 150 mm y profundidad menor que 25 mm (ver figura 11) en varios puntos de la cara superior del tablero de las tres superestructuras.</p> <p>Los daños observados aumentan la vulnerabilidad que la losa de concreto sufra una reducción en su capacidad de resistir carga vehicular.</p>	2	4	<p>Realizar una evaluación detallada del tablero para determinar su estado actual y un análisis de capacidad de carga con base en la metodología LRFR descrita en el Manual AASHTO para Evaluación de puentes (AASHTO, 2011) y definir las medidas a implementar para corregir las deficiencias observadas, ya sea una rehabilitación o un reemplazo.</p> <p>Las reparaciones deben cumplir como mínimo las especificaciones aplicables del capítulo 6 del <i>Manual de especificaciones generales para la conservación de caminos, carreteras y puentes MCV-2015</i> (MOPT, 2015).</p>

Figura 10. Patrón de agrietamiento de la cara superior del tablero

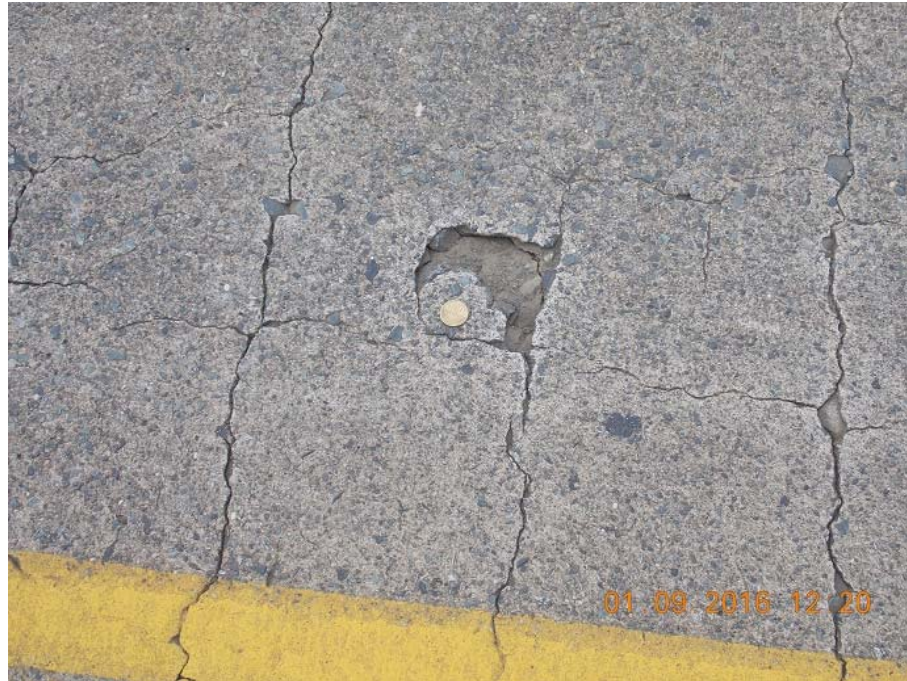
Figura 11. Detalle de agrietamiento con desprendimiento en la cara superior del tablero. La moneda de 100 colones tiene aproximadamente 30 mm de diámetro.

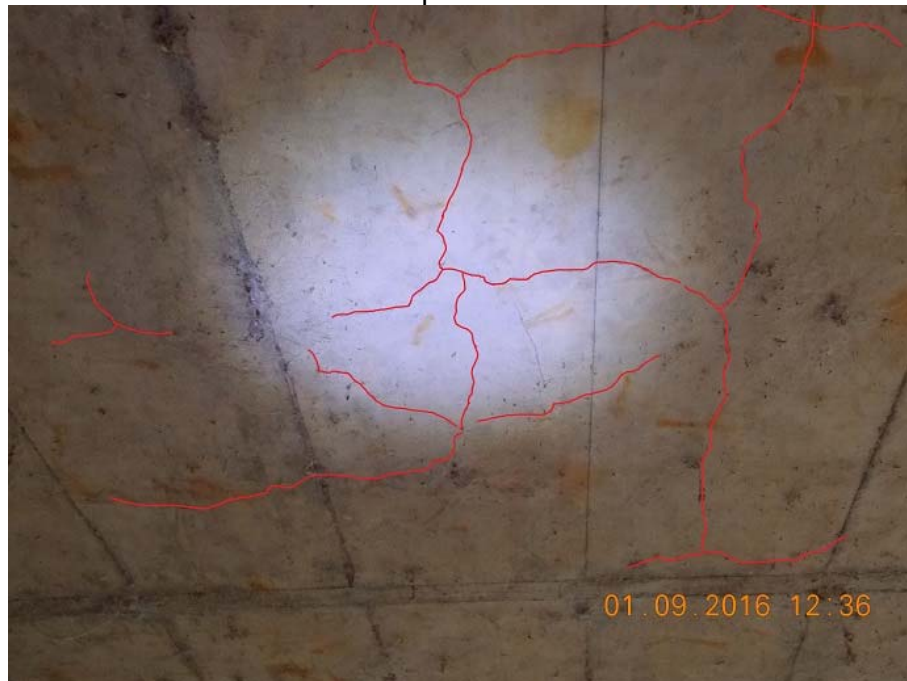
Figura 12. Detalle de agrietamiento en la cara inferior del tablero.

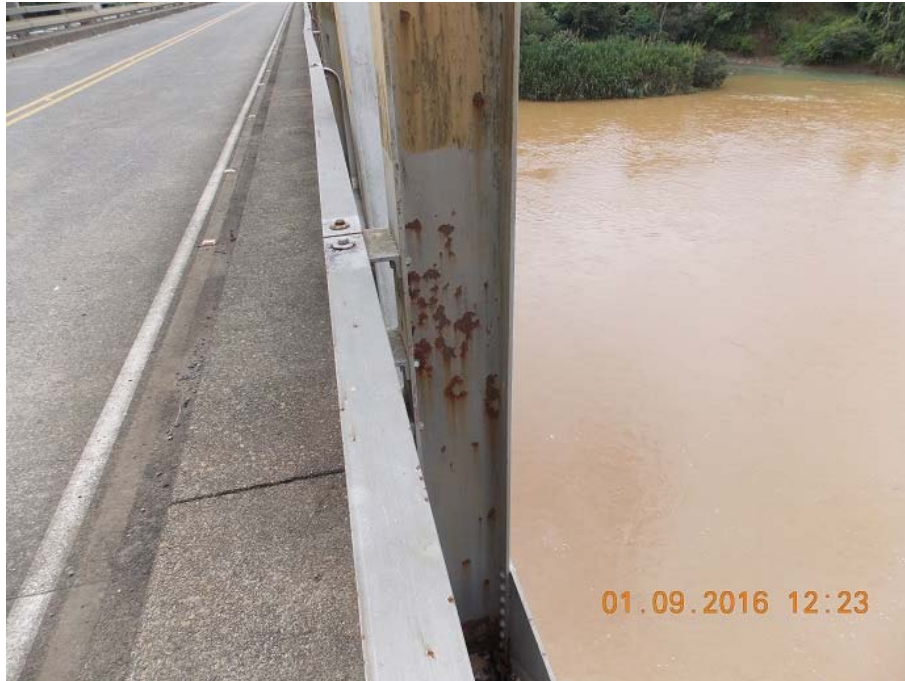
ELEMENTOS	OBSERVACIONES	GD	CE	RECOMENDACIONES
4.2. Armaduras de acero (elementos y conexiones).	<p>Se observó deterioro del sistema de protección contra la corrosión y presencia de puntos de oxidación en los elementos metálicos de las cerchas de las tres superestructuras (ver figuras 3, 13 y 14).</p> <p>Se observaron deformaciones perpendiculares al eje longitudinal en elementos verticales de las cerchas principales conectados a elementos de cerchas rigidizadora en la superestructura 1 (ver figura 13).</p> <p>Las conexiones de los elementos principales de las armaduras de las tres superestructuras presentaban acumulación de sedimentos o contacto con vegetación (ver figuras 15, 16 y 20).</p> <p>En general, los daños observados en el sistema de protección contra la corrosión disminuyen la durabilidad de los elementos de la estructura.</p> <p>Las deformaciones observadas pueden disminuir la capacidad estructural, la estabilidad global de la estructura o la estabilidad local de los elementos, induciendo esfuerzos para los que el puente no fue diseñado.</p>	1	4	<p>Realizar una evaluación detallada de la estructura metálica con base en la metodología LRFR descrita en el Manual AASHTO para Evaluación de puentes (AASHTO, 2011) para determinar si debe limitar el peso de los vehículos que circulan sobre el puente y definir las medidas a implementar para corregir las deficiencias identificadas.</p> <p>Proveer a la totalidad de la estructura metálica de un sistema de protección contra la corrosión. Los trabajos deben cumplir como mínimo las especificaciones aplicables del capítulo 6 del <i>Manual de especificaciones generales para la conservación de caminos, carreteras y puentes MCV-2015</i> (MOPT, 2015).</p>

Figura 13. Deterioro del sistema de protección contra la corrosión y presencia de puntos de oxidación en elemento vertical de cercha principal.

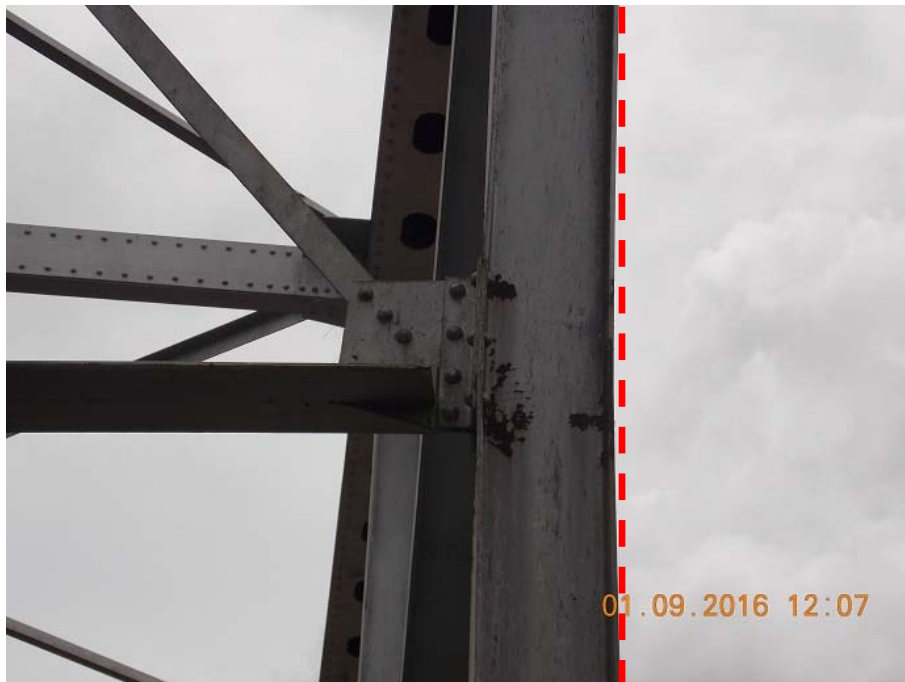
Figura 14. Puntos de oxidación y deformación de elemento vertical de la armadura.

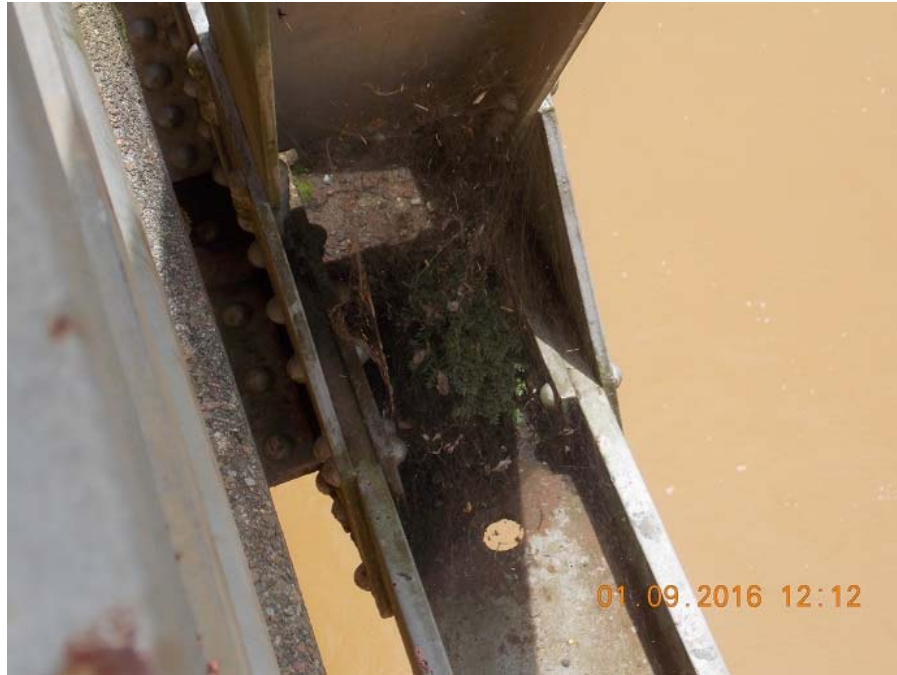
Figura 15. Acumulación de sedimentos y presencia de vegetación en conexión de armadura principal.

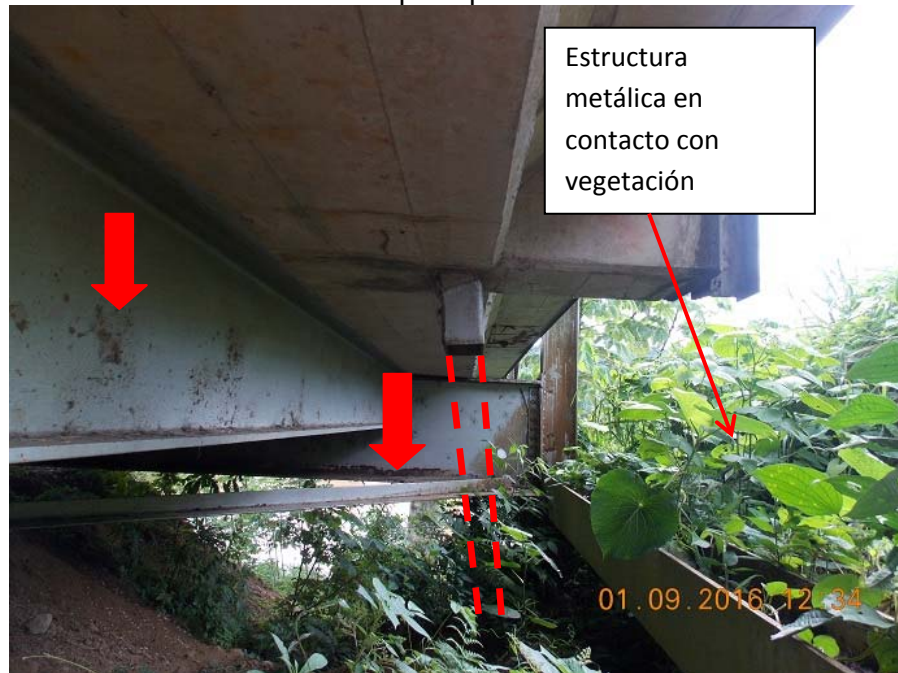
ELEMENTOS	OBSERVACIONES	GD	CE	RECOMENDACIONES
4.3. Vigas de piso	Se observó oxidación puntual y deterioro de la pintura en vigas de piso de las superestructuras 1 y 3 (ver figura 16). No se tuvo acceso visual a las vigas de piso de la superestructura 2.	1	3	Ver 4.2 <i>Armaduras de acero.</i>

4.4. Vigas transversales	Se observó oxidación puntual y deterioro de la pintura en vigas transversales de las superestructuras 1 y 3 (ver figura 16). No se tuvo acceso visual a las vigas de transversales de la superestructura 2.	1	3	Ver 4.2 <i>Armaduras de acero.</i>

Figura 16. Deterioro del sistema de protección de pintura y oxidación puntual en vigas de piso y transversal.

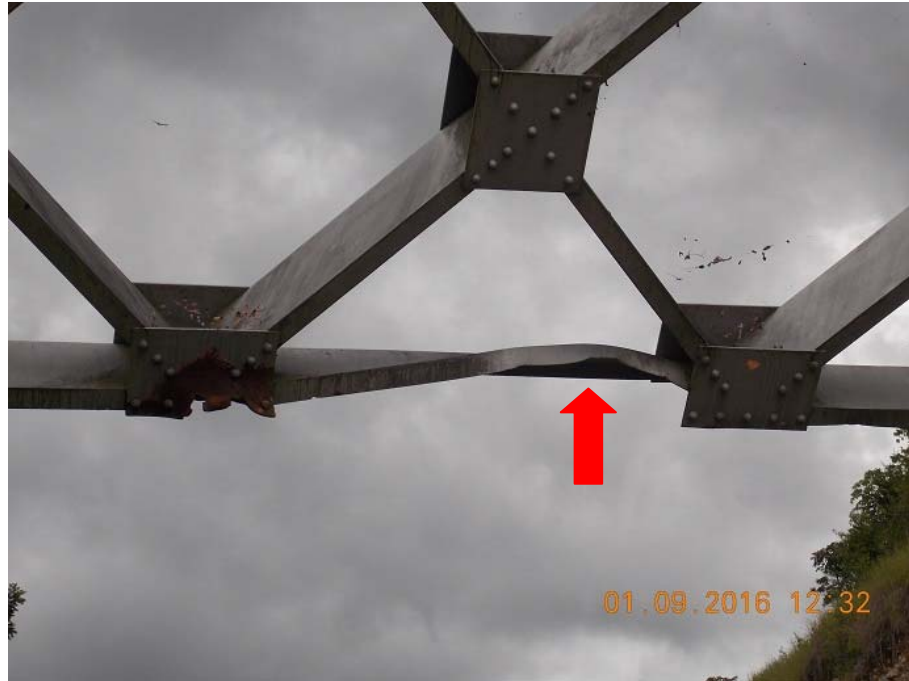
Figura 17. Deformación en el portal del acceso 2.

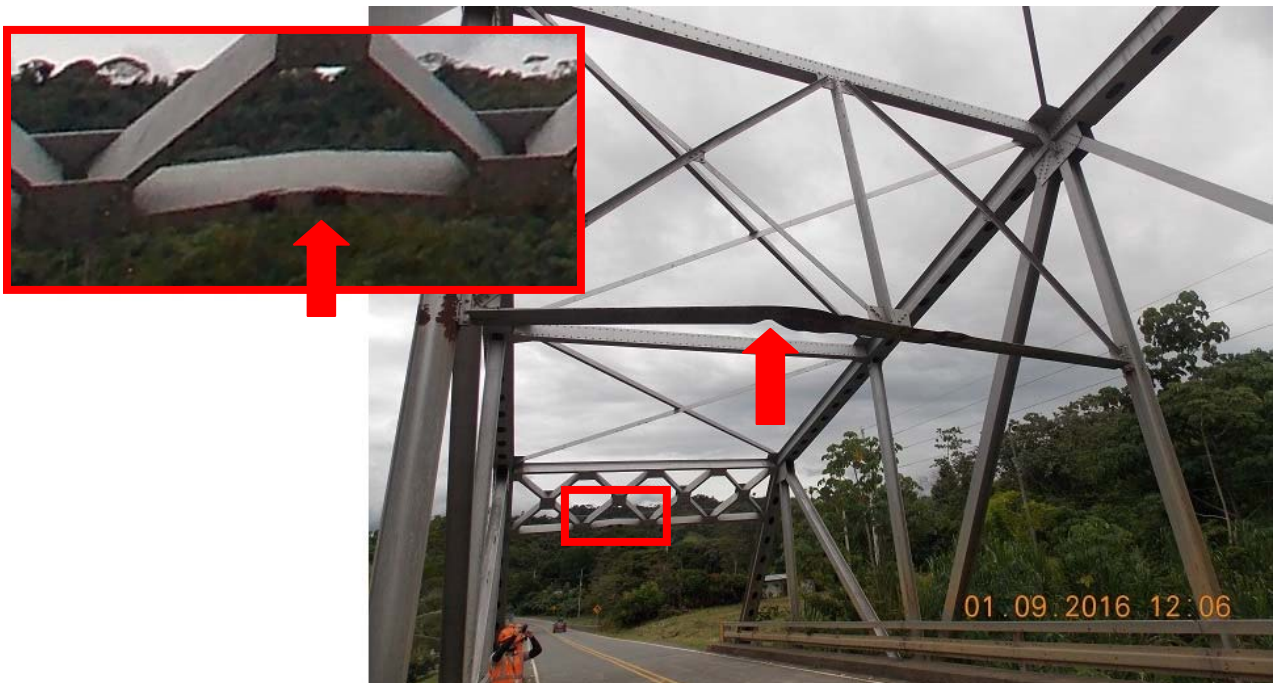
Figura 18. Deformación en el portal del acceso 1 y en sistema de arriostamiento vertical.

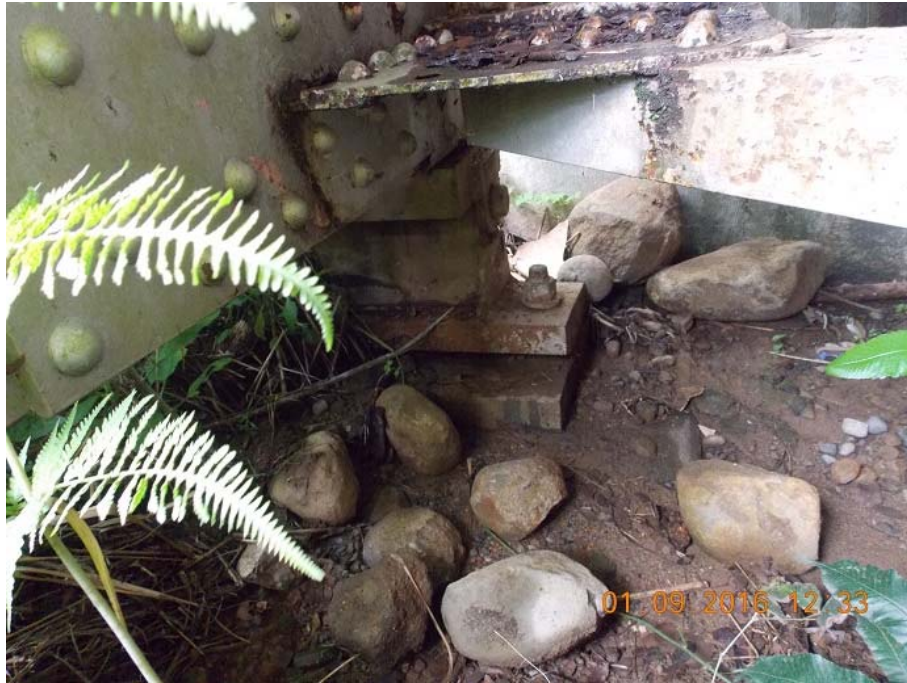
ELEMENTOS	OBSERVACIONES	GD	CE	RECOMENDACIONES
5.1. Apoyos en bastiones y pilas	<p>Los apoyos presentaban deterioro del sistema de protección contra la corrosión. Lo anterior sumado a que los apoyos sobre ambos bastiones estaban en contacto con sedimentos y vegetación, induce a la corrosión de los elementos metálicos del apoyo (ver figura 19).</p> <p>En el caso de las pilas los apoyos presentaban deterioro de la pintura y oxidación puntual (ver figura 20).</p> <p>Todos los apoyos y principalmente los de las superestructuras tipo cercha evidenciaban ser del tipo sísmicamente vulnerable según los criterios de la sección 4.2.1.1(a) del <i>Manual de Rehabilitación Sísmica FHWA</i> (FHWA, 2006).</p>	2	4	<p>Valorar la posibilidad de establecer un proyecto de rehabilitación del puente donde se incluya la sustitución de los apoyos (dada su condición de vulnerabilidad sísmica) considerando los requerimientos de diseño y las condiciones ambientales del puente.</p> <p>En caso de que se decida no sustituirlos, se recomienda intervenirlos de acuerdo a su estado de deterioro y siguiendo las recomendaciones de la sección 8.3 del <i>Manual de Rehabilitación Sísmica FHWA</i> (FHWA, 2006).</p> <p>Proteger contra la corrosión los elementos metálicos de los apoyos.</p>

Figura 19. Apoyo sobre el bastión 2 en contacto con sedimentos y con presencia de oxidación.

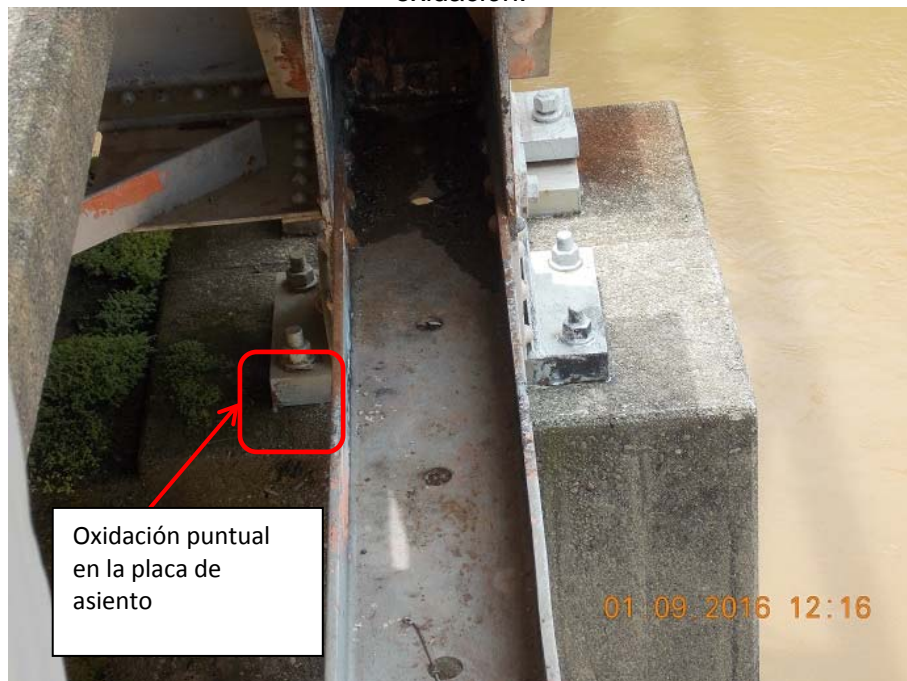
Figura 20. Oxidación puntual en apoyo sobre la pila 2.

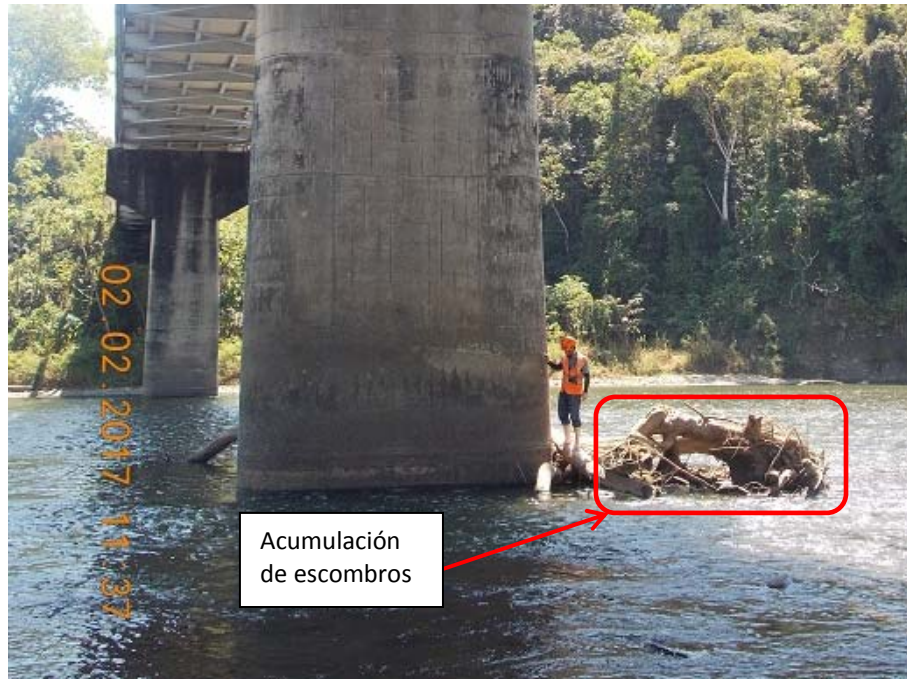
ELEMENTOS	OBSERVACIONES	GD	CE	RECOMENDACIONES
5.5. Cimentaciones (pilas y bastiones)	<p>En la gira de inspección del 2 de febrero se observó acumulación de escombros aguas arriba de la pila 1 (ver figura 21). Además se confirmó que la placa de cimentación de la pila 1 está parcialmente expuesta.</p> <p>Además se observó acumulación de sedimentos aguas abajo de la misma pila lo cual puede asociarse a socavación (ver figura 22).</p>	1	4	<p>Realizar un monitoreo frecuente de las posibles deficiencias observadas, prestando especial atención durante la época lluviosa. Si se determina que la socavación de las pila es tal que se ha removido material bajo la cimentación, intervenir el cauce del río para mitigar posibles afectaciones a la estructura del puente. Procurar la asesoría de profesionales expertos en hidrología e hidráulica de ríos.</p>

Figura 21. Acumulación de escombros aguas arriba de la pila 1. Nótese al inspector verificando si la placa de cimentación es visible.

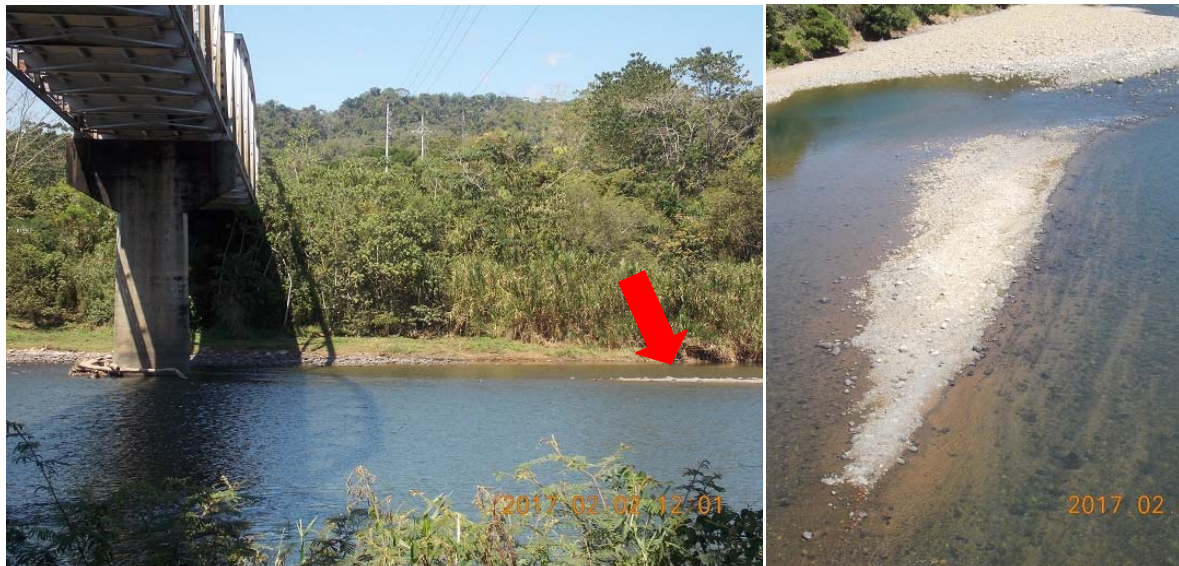
Figura 22. Acumulación de sedimentos aguas debajo de la pila 1.
