Proyecto: LM-PIE-UP-P05-2017

EVALUACIÓN DE LA CONDICIÓN DEL PUENTE SOBRE EL RÍO TEMPISQUITO RUTA NACIONAL No. 1

Preparado por:
Unidad de Puentes
LanammeUCR

San José, Costa Rica
Junio, 2017

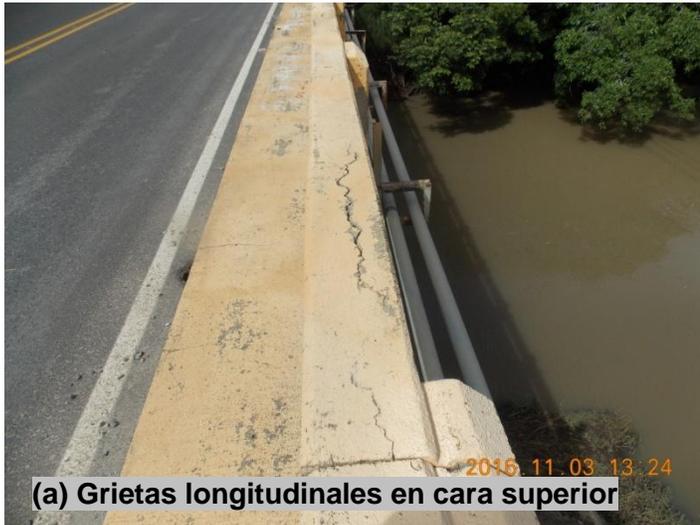
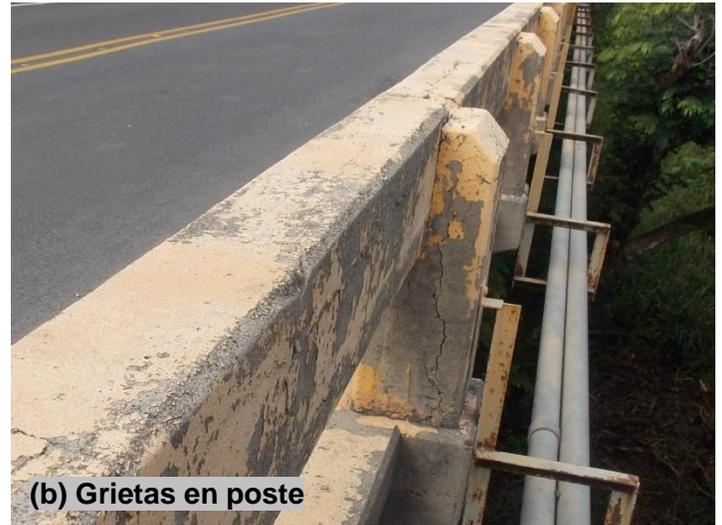
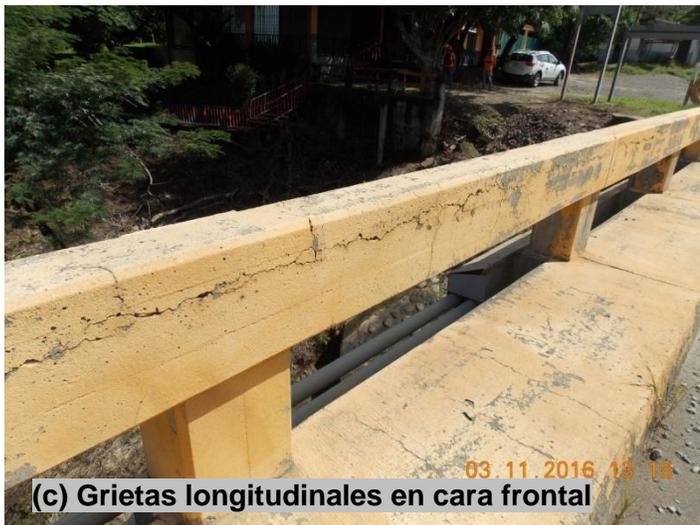
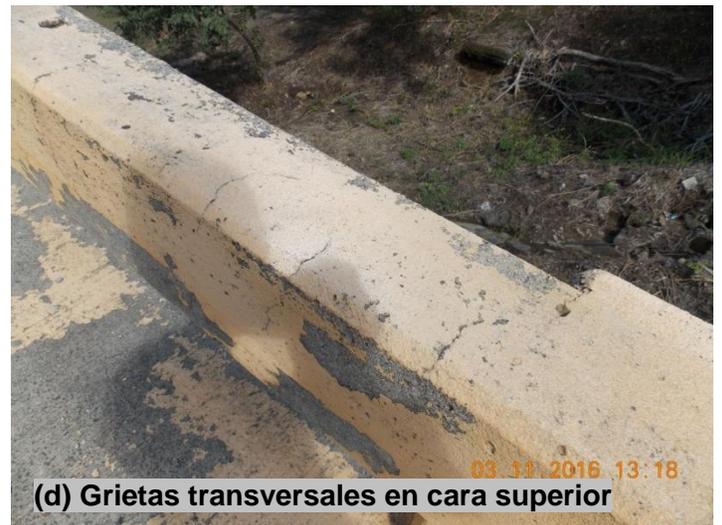
ELEMENTOS	OBSERVACIONES	GD	CE	RECOMENDACIONES
2.1. Sistema de contención vehicular del puente	<p>Se observaron grietas en la viga de contención y postes de las barreras de concreto de ambos costados del puente, con anchos de grietas mayores que 2,0 mm y extendidas en sentido paralelo a la dirección del tránsito. También se observaron grietas en el sentido perpendicular a la dirección del tránsito, con anchos de grietas mayores que 1,0 mm, espaciadas a menos de 0,30 m. (ver figura 1).</p> <p>Estas grietas se pueden deber a delaminación y falta de recubrimiento. Además, la vibración por la flexibilidad del puente ha contribuido al deterioro.</p> <p>En la barrera vehicular del costado aguas arriba, sobre el tramo 3, se encontró un desprendimiento de concreto con acero de refuerzo expuesto y corroído (ver figura 2).</p> <p>Además, por el ingreso de agua en la grieta se ha producido corrosión del acero de refuerzo, lo cual ha intensificado el ancho de grietas y ha provocado delaminación y desprendimientos. Se descarta que se puedan deber a impactos de vehículos debido a que la barrera no presenta deformaciones.</p>	2	3	<p>Debido al estado de deterioro de la barrera se recomienda sustituirla, ya sea dentro de un proyecto de rehabilitación del puente o por medio de un programa de mantenimiento periódico. Considerar además, que el nuevo sistema de contención vehicular debería cumplir un nivel de contención TL-4 como mínimo, según lo establece la <i>Especificación de diseño AASHTO LRFD</i> (AASHTO, 2014)</p> <p>La sustitución de la barrera vehicular se puede realizar utilizando, en donde aplique, los procedimientos especificados en el <i>Manual de conservación de carreteras, caminos y puentes MCV-2015</i> (MOPT, 2015b)</p>

Figura 1. Grietas en las vigas de contención y en los postes en la barrera vehicular de concreto.

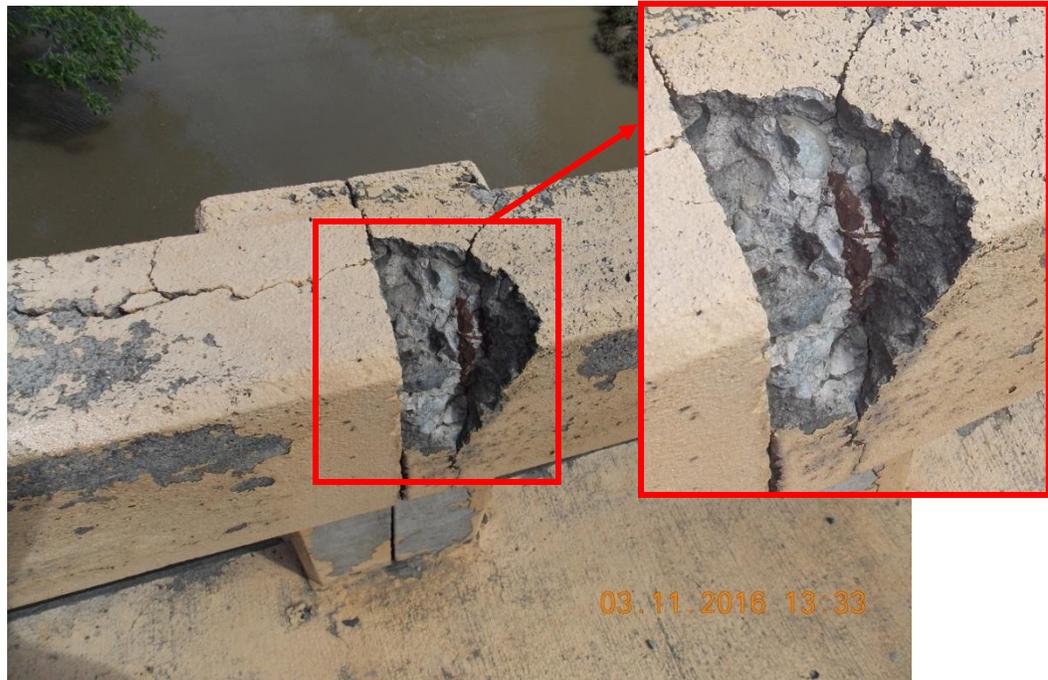
Figura 2. Desprendimiento de concreto con acero de refuerzo expuesto y corroído en barrera vehicular

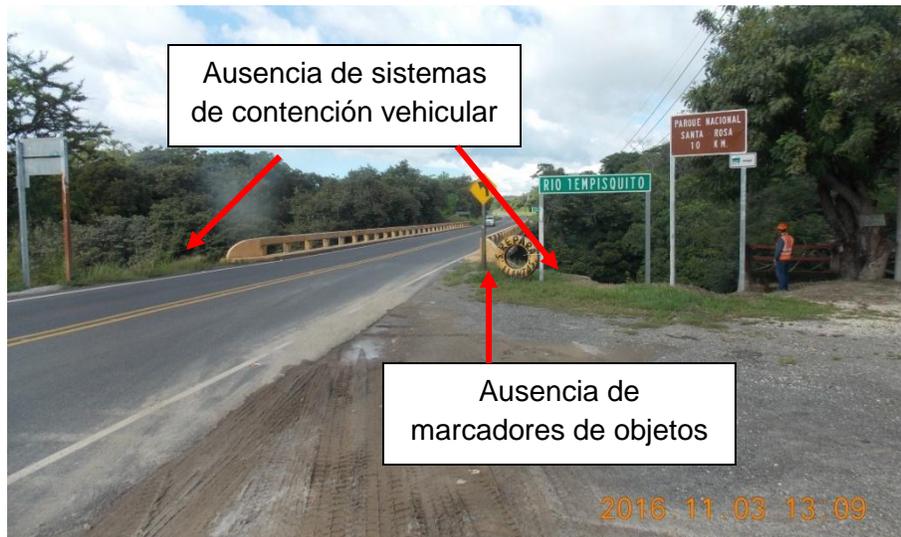
Figura 3. Ausencia de sistemas de contención vehicular en el acceso, rótulo de identificación y demarcación horizontal en buen estado (vista desde acceso 1-desde Liberia)

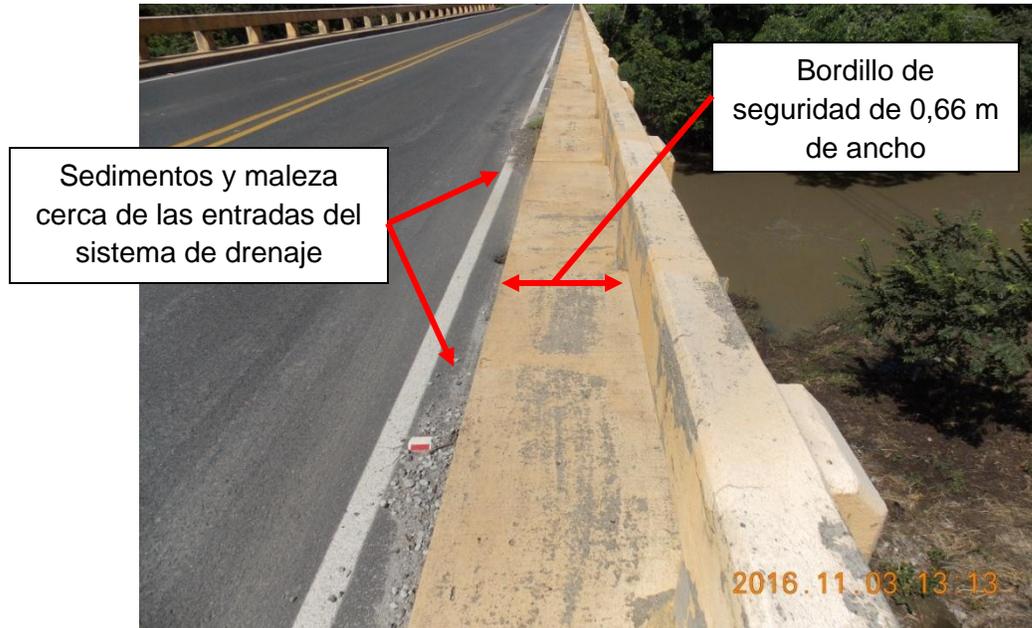
ELEMENTOS	OBSERVACIONES	GD	CE	RECOMENDACIONES
3.2. Bordillos y sistema de drenaje del puente	<p>Se encontraron sedimentos acumulados en las cercanías de las entradas del sistema de drenaje del puente (ver figura 4).</p> <p>Los ductos de salida del sistema de drenaje de la superestructura se encontraron con corrosión en el extremo y puntos de oxidación.</p>	2	2	<p>Establecer un programa de mantenimiento rutinario donde se incluya la limpieza del sistema de drenaje del puente.</p> <p>Además, si se decide renovar el sistema de protección contra la corrosión de la superestructura, proteger los ductos de salida del sistema de drenaje.</p>

Figura 4. Ausencia de sistemas de contención vehicular en el acceso, rótulo de identificación y demarcación horizontal en buen estado (vista desde acceso 1-desde Liberia)

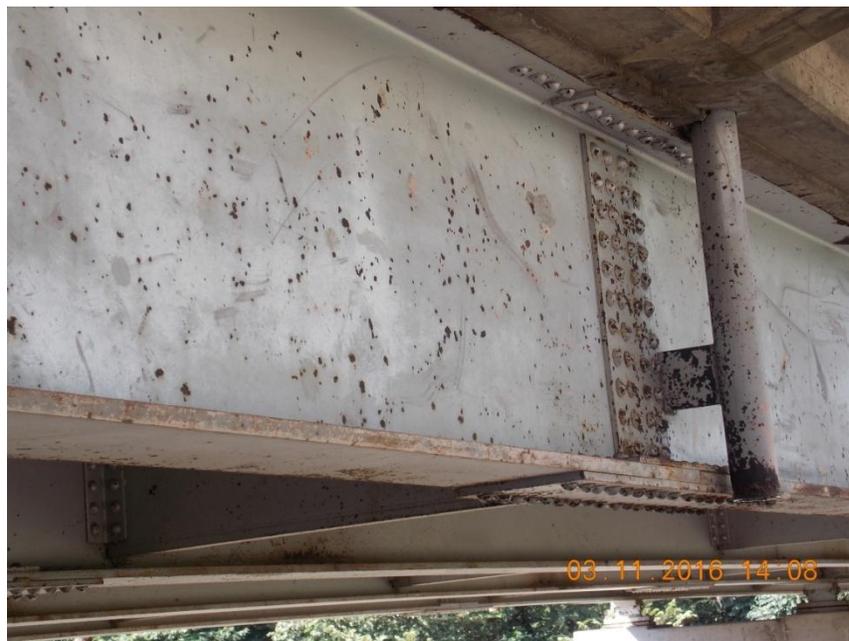
Figura 5. Puntos de oxidación en viga principal externa (aguas arriba) y corrosión en ducto de salida del sistema de drenaje.

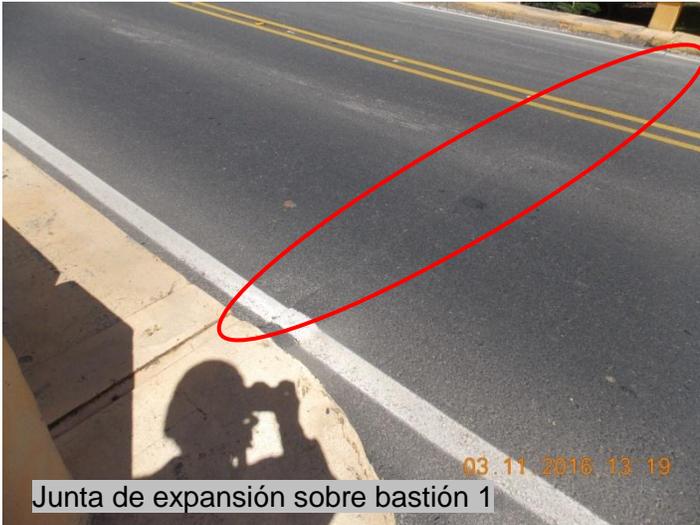
Junta de expansión sobre bastión 1

Figura 6. Capa de mezcla asfáltica sobre las juntas de expansión del puente.

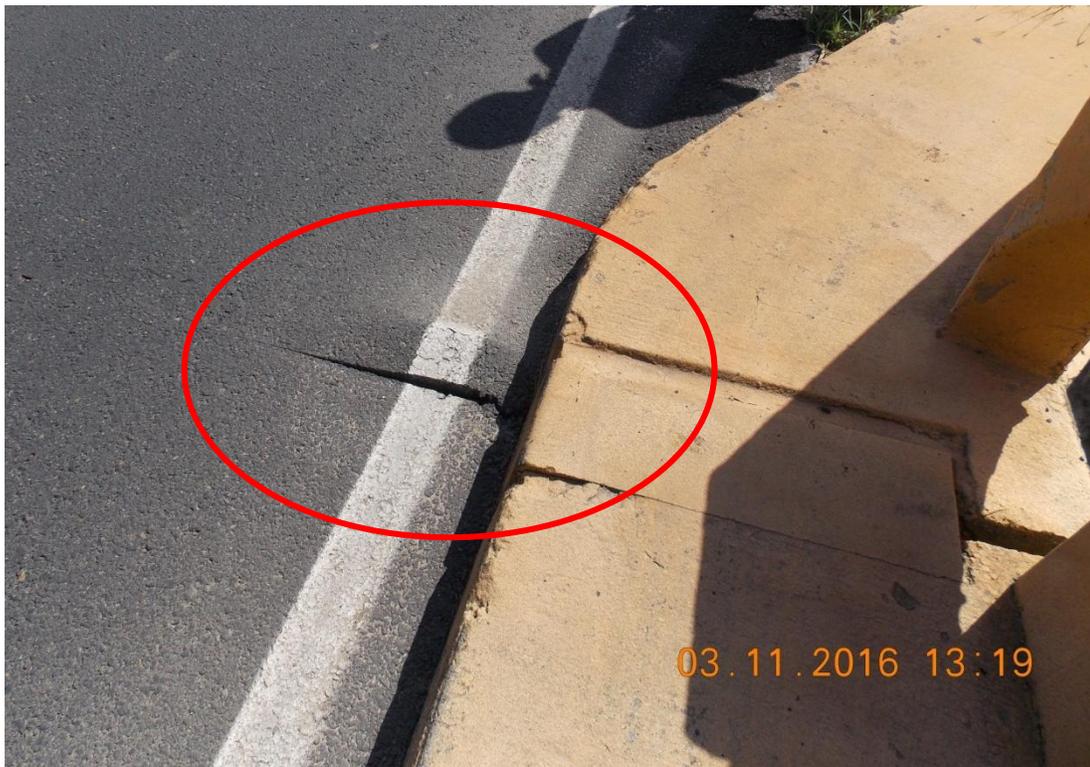
Figura 7. Deformación vertical en junta de expansión sobre el bastión 1 en el costado aguas abajo.

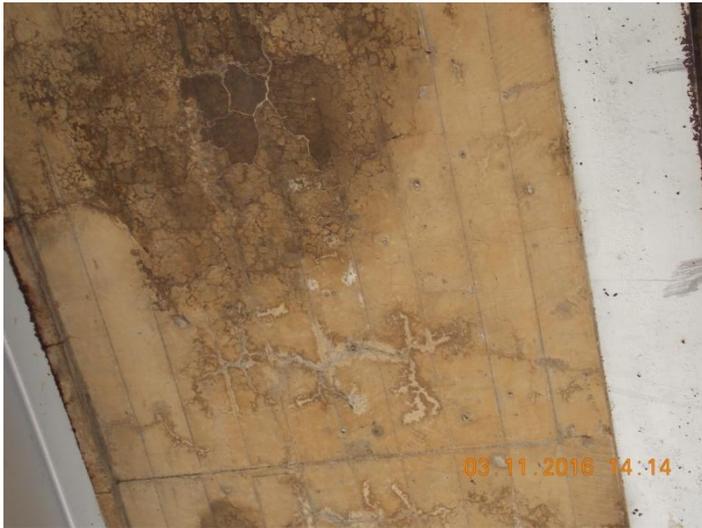
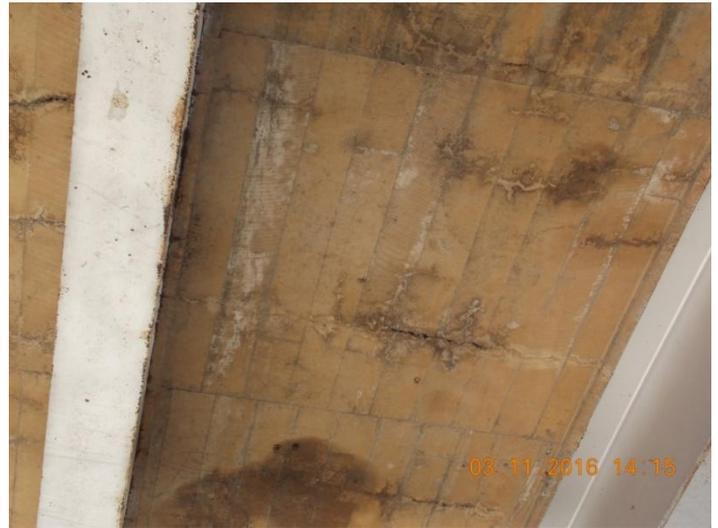
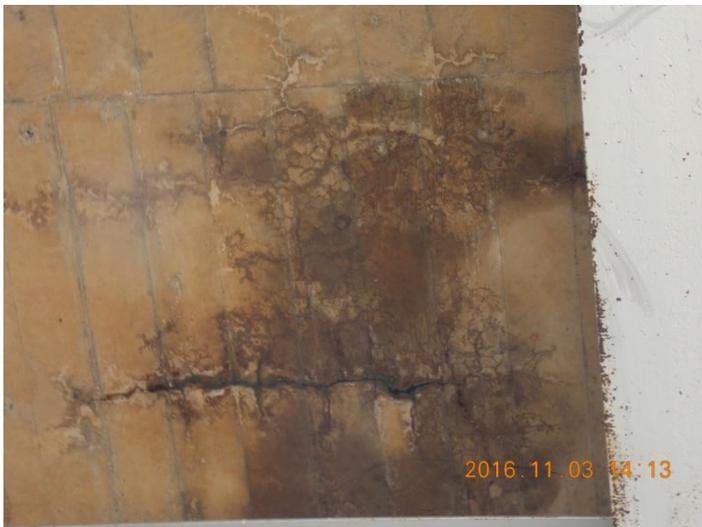
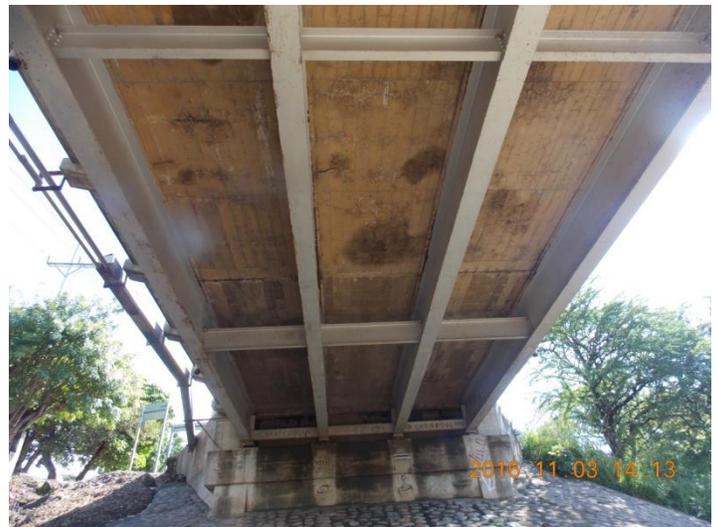
ELEMENTOS	OBSERVACIONES	GD	CE	RECOMENDACIONES
4.1. Tablero (losa de concreto).	<p>Se encontraron grietas en dos direcciones en la cara inferior de la losa de los tramos 1 y 3 con anchos entre 0,40 mm y 2,0 mm; y espaciamientos menores que 300 mm. Además se observaron pequeños desprendimientos en algunos puntos a lo largo de las grietas. Estas grietas se observaron en más del 75% del área de la losa visible en cada uno de los tramos 1 y 3 (ver figuras 8 y 9).</p> <p>A lo largo de la mayoría de estas grietas se observaron eflorescencias y manchas de humedad producto de agua que se ha filtrado a través de las grietas.</p> <p>Además se observó eflorescencia en las juntas de construcción de la losa.</p> <p>No fue posible evaluar la cara superior de la losa debido a la carpeta asfáltica colocada sobre el puente.</p> <p>Además, se encontró una reparación realizada en el claro central de la losa entre las dos vigas internas del tramo 3 puente, para el cual se colocó una viga de acero soportada en las vigas principales (ver figura 10). En el área de losa reparada se encontraron grietas en una dirección con eflorescencia (ver figura 10-a)</p>	2	4	<p>Evaluar la capacidad de carga viva de la superestructura utilizando la metodología LRFR descrita en el <i>Manual AASHTO para Evaluación de puentes</i> (AASHTO, 2011)</p> <p>Valorar la posibilidad de establecer un proyecto de rehabilitación del puente, en el que se incluyan estudios para evaluar la capacidad de carga de la losa considerando el deterioro del concreto y el posible deterioro del acero de refuerzo. Con esto, decidir si se justifica realizar el reforzamiento y reparación de grietas de la losa de concreto o si se debe sustituir por completo.</p> <p>En el corto plazo monitorear el avance del agrietamiento en la losa del puente y reparar posibles baches o agujeros que se puedan generar en la losa para garantizar la seguridad de los usuarios.</p>

Figura 8. Grietas en dos direcciones en la cara inferior de la losa de concreto del puente en el tramo 1.

3. Valorar la posibilidad de establecer un proyecto de rehabilitación del puente con base en normativa vigente, en el que se incluya lo siguiente:
 - a. Sustituir la losa de concreto del puente debido a su estado de deterioro.

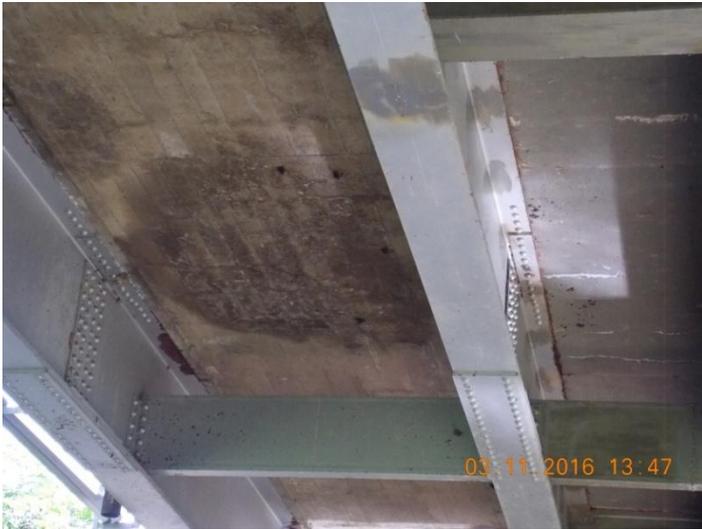
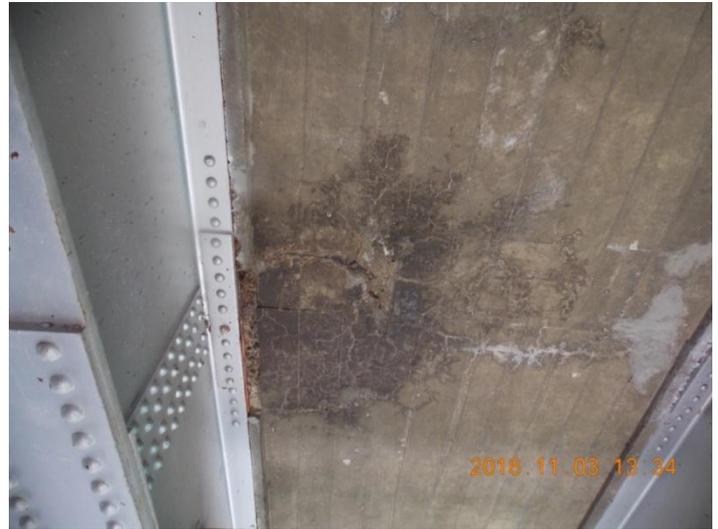
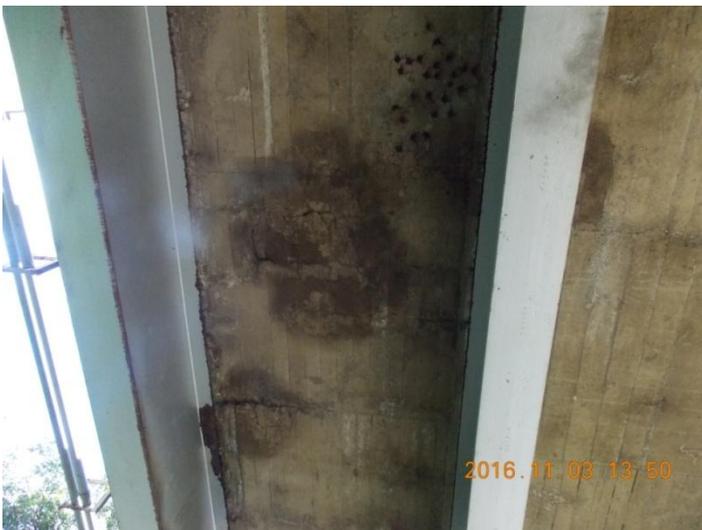
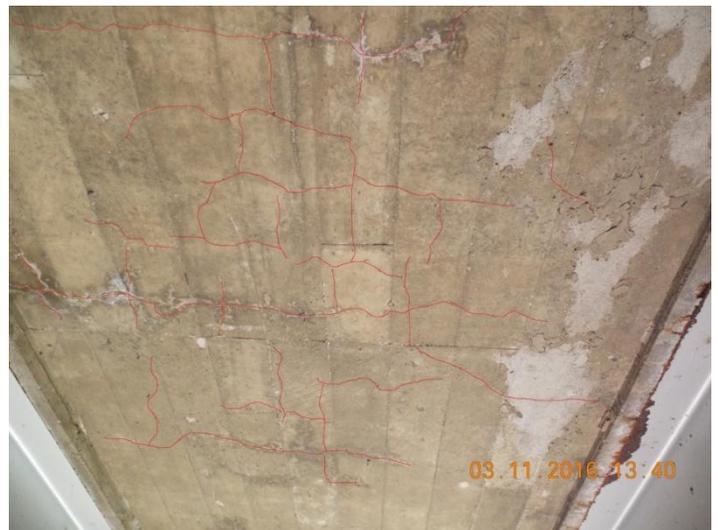
Figura 9. Grietas en dos direcciones en la cara inferior de la losa de concreto del puente en el tramo 3.

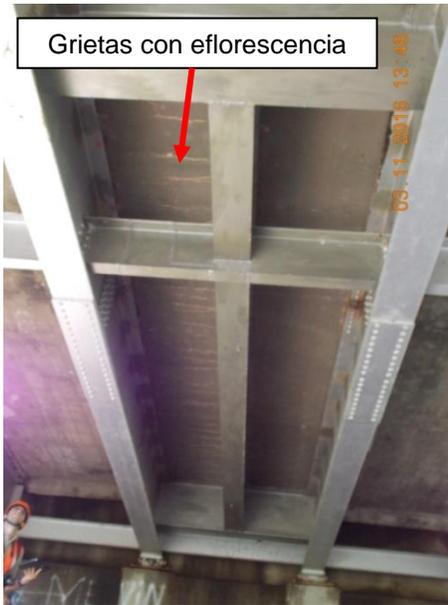
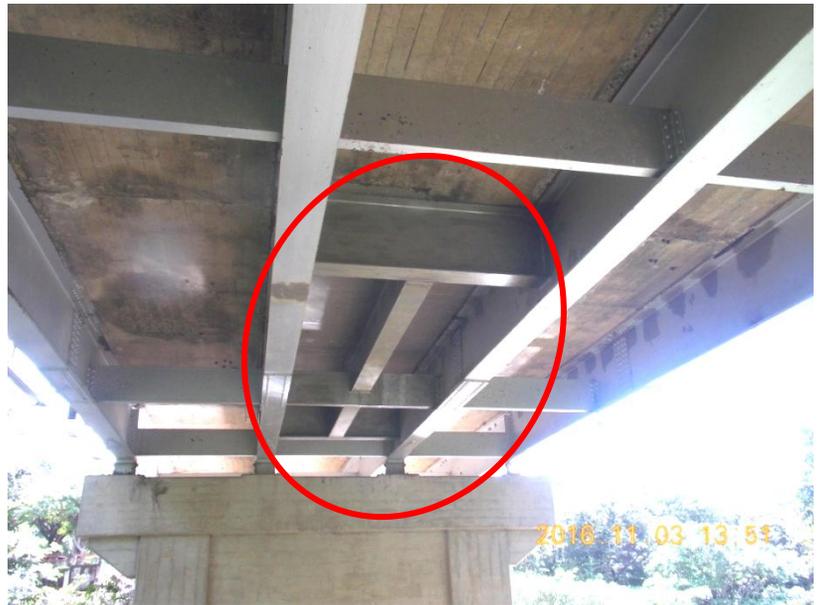
Figura 10. Elementos de acero utilizados para reparar áreas de la losa en el tramo 3.

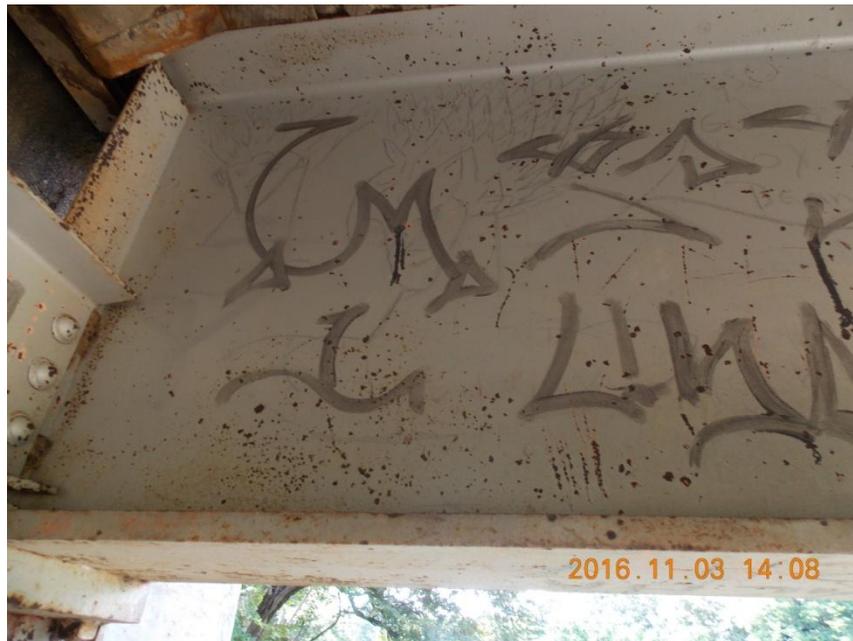
ELEMENTOS	OBSERVACIONES	GD	CE	RECOMENDACIONES
4.2. Vigas principales de acero	<p>Las vigas de acero se encontraron con corrosión puntual, en las zonas donde se filtra el agua a través de las grietas y de las juntas de construcción de la losa (ver figura 12).</p> <p>Además, se observó en toda el área de las caras de las vigas puntos de oxidación (ver figura 11).</p>	1	3	<p>Evaluar la capacidad de carga viva de la superestructura utilizando la metodología LRFR descrita en el <i>Manual AASHTO para Evaluación de puentes</i> (AASHTO, 2011)</p> <p>Establecer un programa de mantenimiento periódico del puente que incluya la protección con un sistema de pinturas las vigas principales, vigas diafragma y apoyos del puente.</p> <p>En donde aplique seguir los procedimientos descritos en el <i>Manual de Especificaciones para la conservación de carreteras, caminos y puentes MCV-2015</i> (MOPT, 2015b) para la protección de superficies metálicas.</p>

Figura 11. Puntos de oxidación en viga principal (viga externa aguas abajo, cerca del bastión 1).

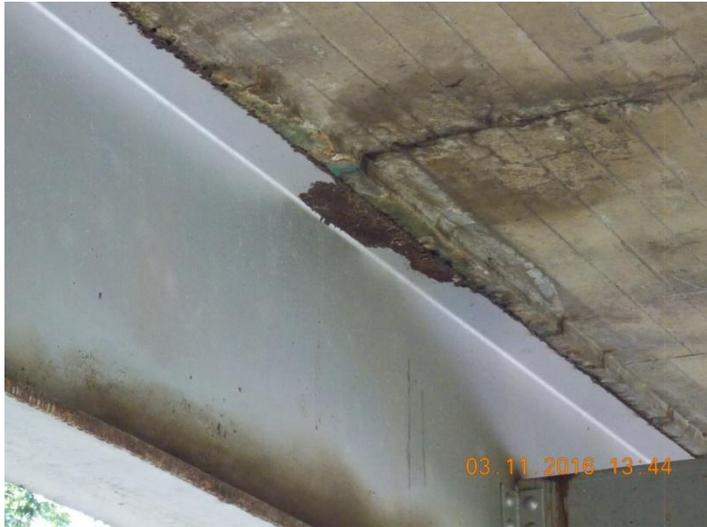
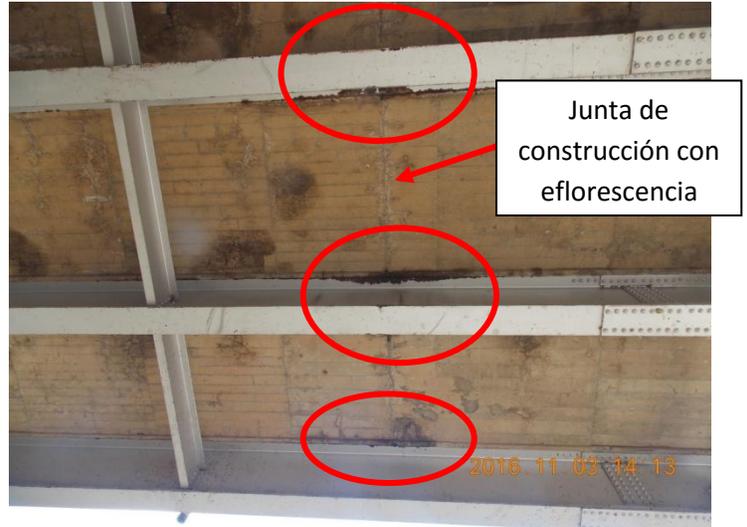
Figura 12. Zonas puntuales de corrosión en vigas principales por el agua que ha ingresado a través de la losa.

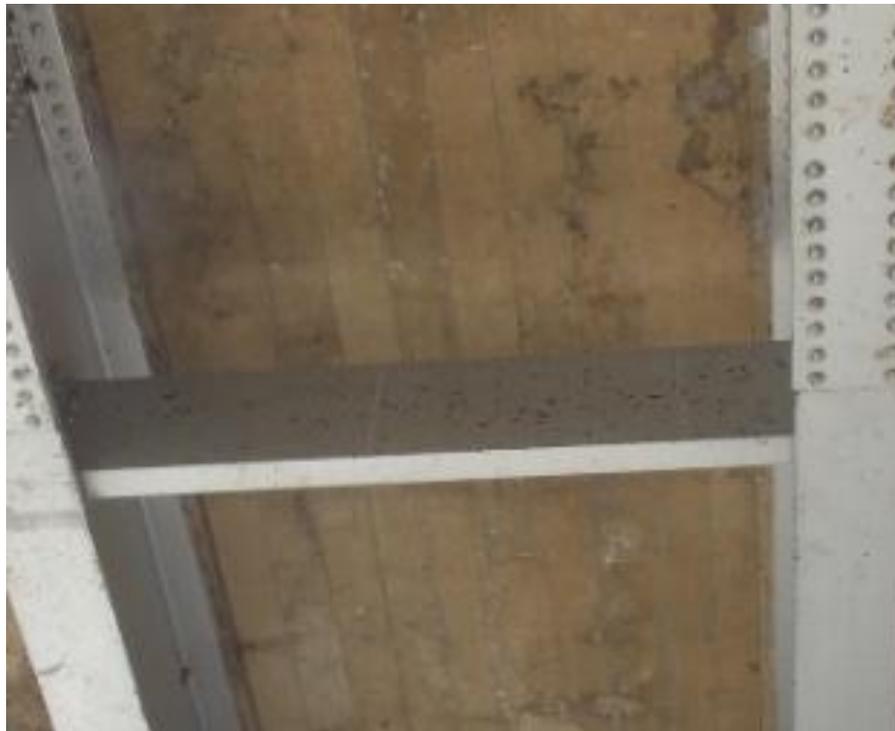
Figura 13. Puntos de oxidación en vigas diafragma.

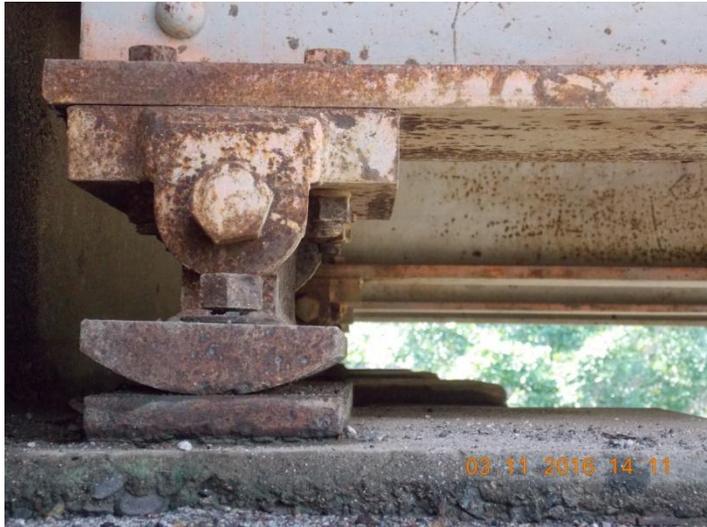
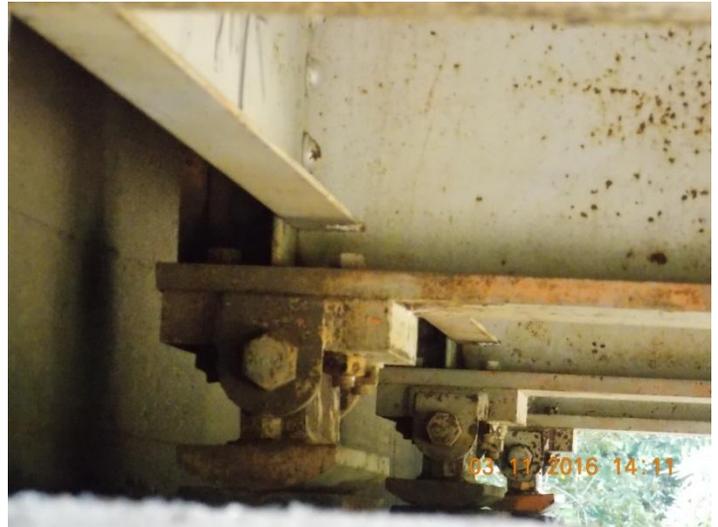
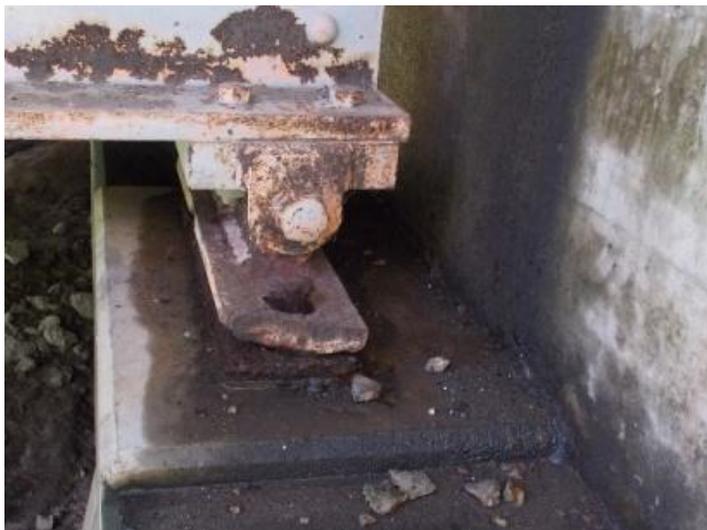
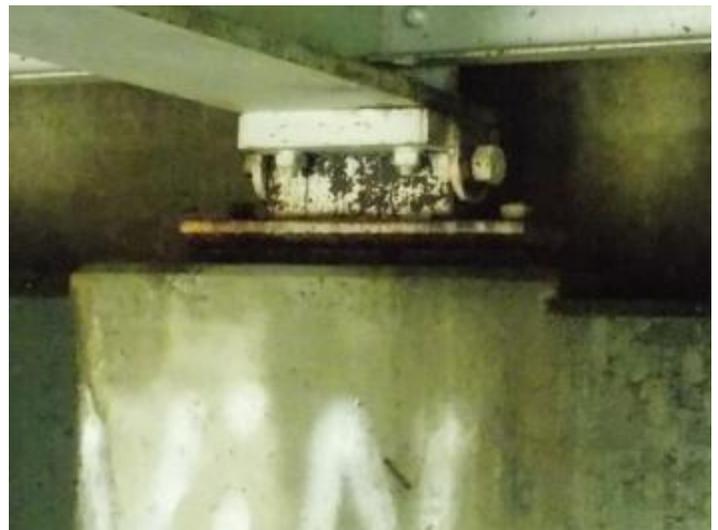
Figura 14. Apoyos sobre los bastiones sísmicamente vulnerables y con corrosión avanzada.

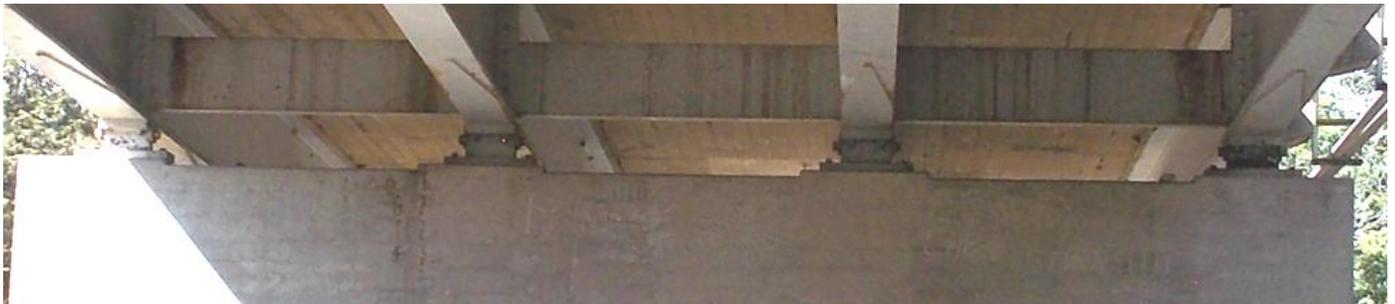
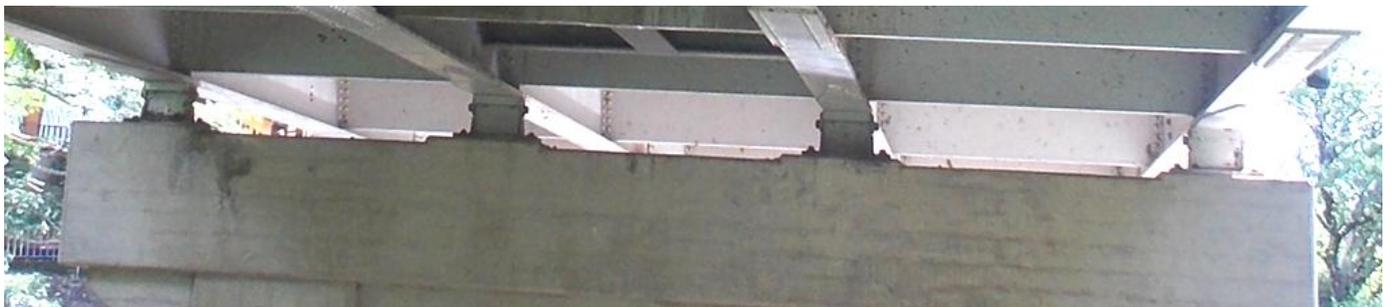
Figura 15. Apoyos sobre las pilas sísmicamente vulnerables y con oxidación avanzada.

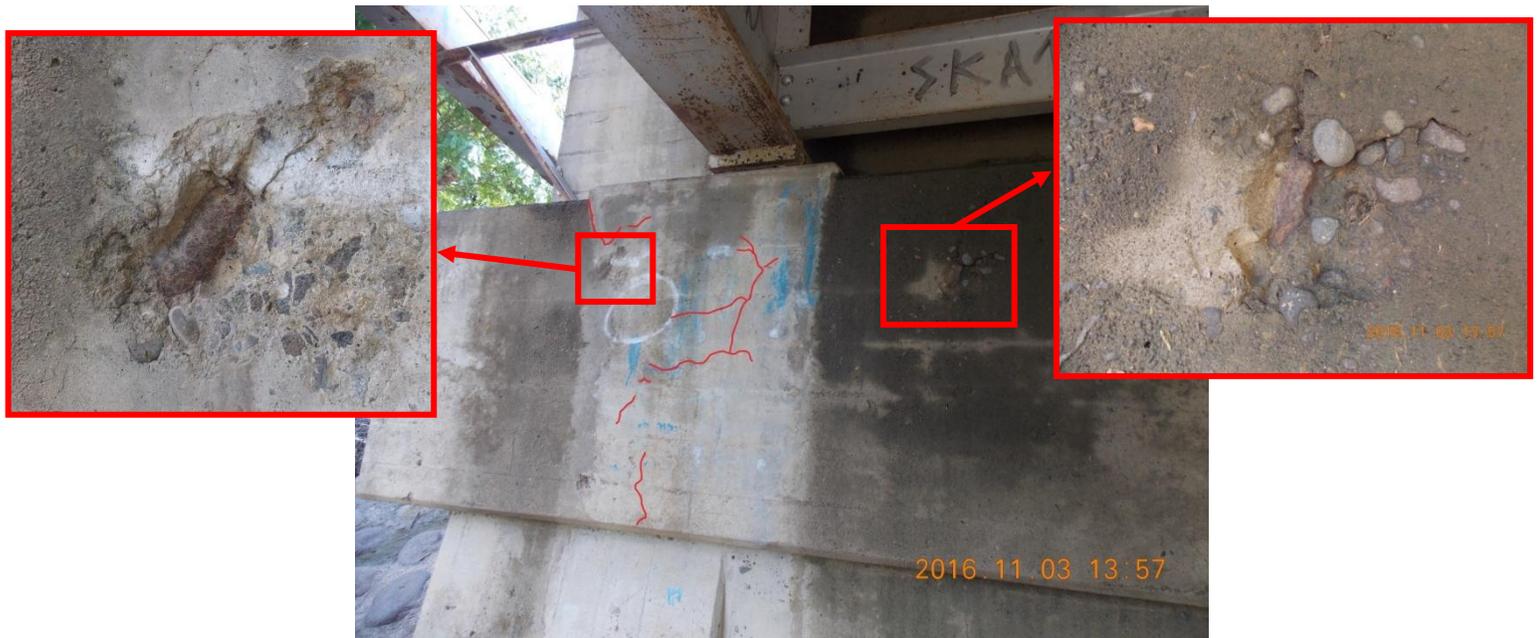
ELEMENTOS	OBSERVACIONES	GD	CE	RECOMENDACIONES
5.2. Bastiones	<p>En la viga cabezal de ambos bastiones se encontraron grietas aparentemente por retracción, con ancho menor que 0,20 mm, espaciadas a menos de 0,30 m. (ver figuras 16 y 17).</p> <p>Además, se observaron desprendimientos de concreto puntuales con acero de refuerzo expuesto y oxidado en la viga cabezal de ambos bastiones (ver figuras 16 y 17).</p> <p>Estos daños sumados con la humedad presente en las vigas cabezal de los bastiones por el ingreso de agua a través de las juntas de expansión podrían aumentar el riesgo de corrosión del acero de refuerzo.</p>	1	3	<p>Verificar en próximas evaluaciones si ha aumentado el ancho y extensión de las grietas observadas en la viga cabezal de ambos bastiones.</p> <p>Limpiar y proteger el acero de refuerzo expuesto reparando los desprendimientos de concreto puntuales de las vigas cabezales.</p> <p>En donde aplique seguir los procedimientos descritos en el <i>Manual de Especificaciones para la conservación de carreteras, caminos y puentes MCV-2015 (MOPT, 2015b)</i>.</p>

Figura 16. Grietas y acero de refuerzo expuesto y oxidado en viga cabezal del bastión 1.

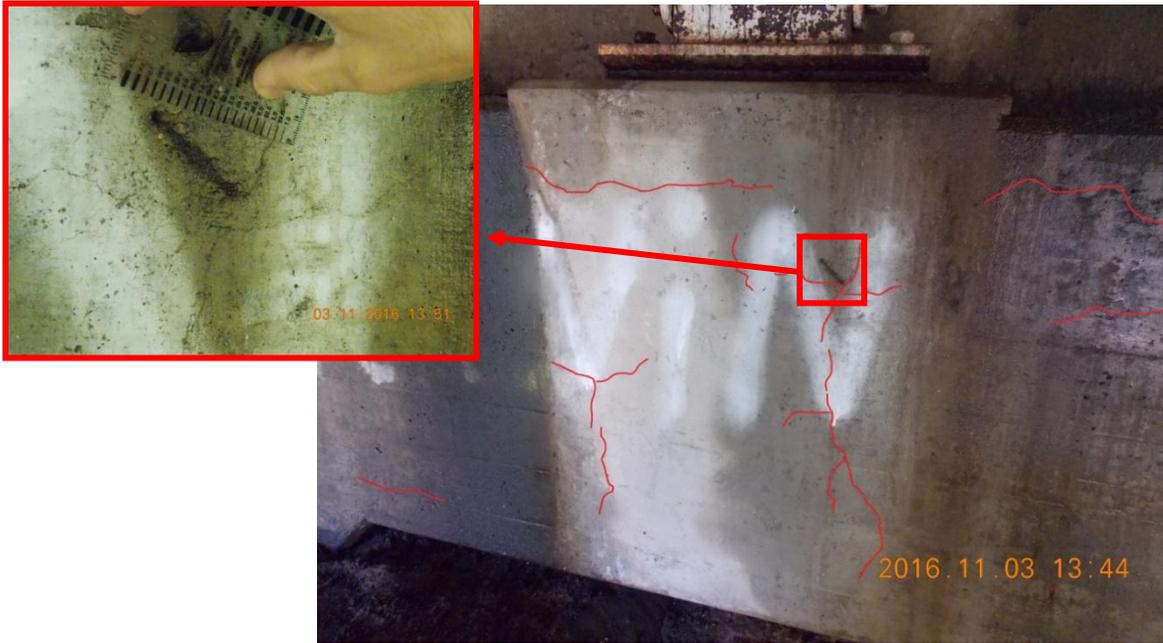
Figura 17. Grietas y acero de refuerzo expuesto y oxidado en viga cabezal del bastión 2.

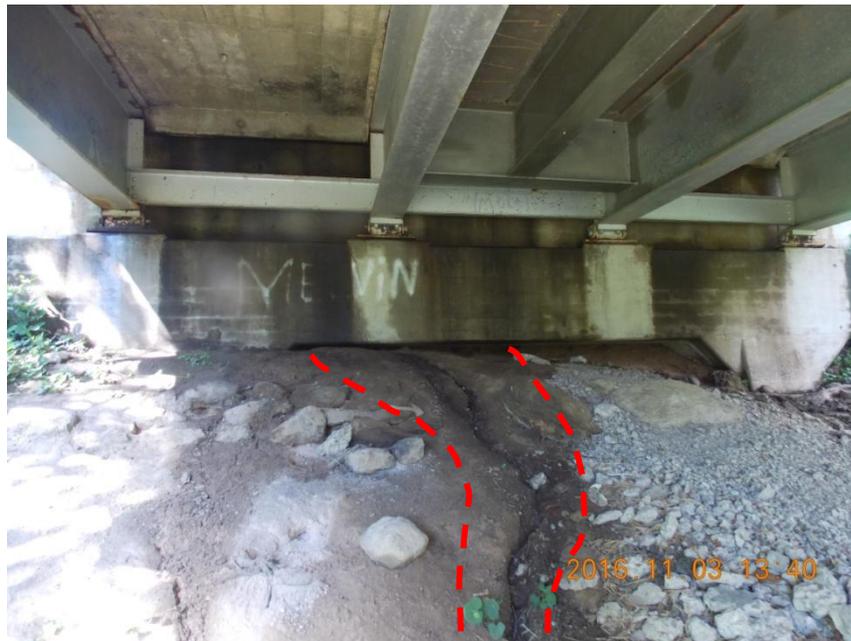
Figura 18. Cárcavas en el talud frente al bastión 2 por el agua que ingresa a través de las juntas y el agua que descarga desde los accesos.
