Proyecto: LM-PIE-UP-P03-2017

### **EVALUACIÓN DE LA CONDICIÓN DEL PUENTE SOBRE EL RÍO COLORADO RUTA NACIONAL No. 01**

Preparado por:  
**Unidad de Puentes  
 LanammeUCR**

San José, Costa Rica  
 12 de mayo, 2017

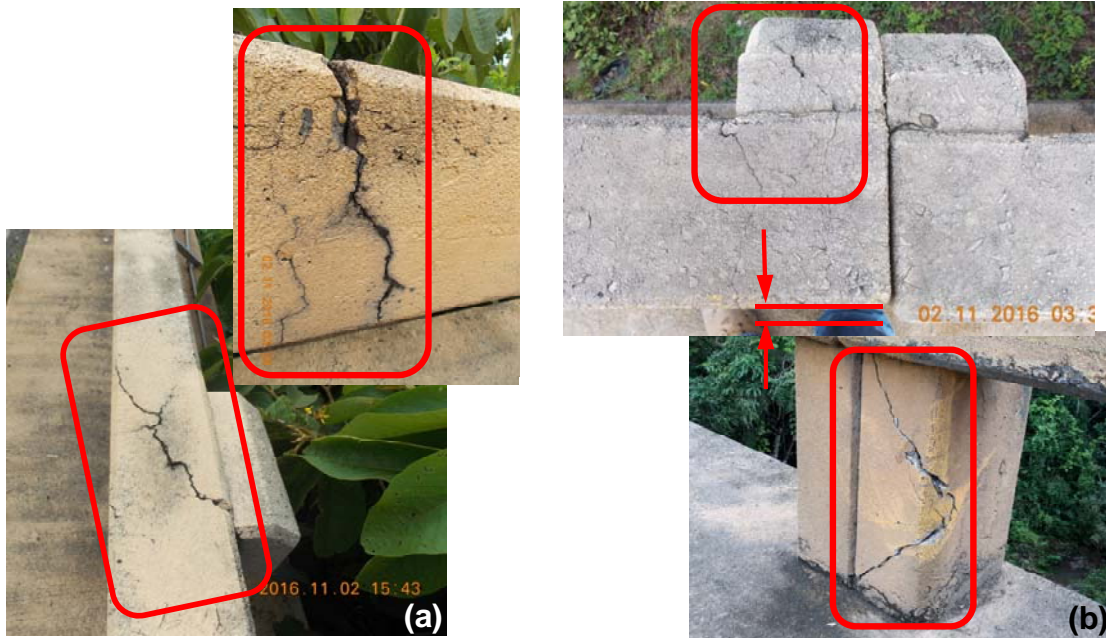
**Figura 1.** Barrera de contención vehicular: (a) Agrietamiento debido a impacto vehicular en sector noreste cerca del acceso 2; (b) Agrietamiento y desplazamiento debido a impacto vehicular en sector suroeste cerca del acceso 2 y cerca del centro del claro de la superestructura 2.

- d. Hay evidencia de que el sistema de contención vehicular del puente no cumplía con las especificaciones para barreras vehiculares de AASHTO LRFD 2014. Además, en las barreras de contención vehicular tanto del sector noreste como suroeste, se observó agrietamiento con un ancho considerable (mayor a 1,5 mm) y en un caso desplazamiento debido a distintos impactos vehiculares.

7. En caso de que se decida intervenir la losa de concreto, realizar una evaluación para verificar si la barrera vehicular del puente cumple con las especificaciones para barreras de contención vehicular de AASHTO LRFD 2014, con el fin de decidir si se debe sustituir, rehabilitar a una barrera que cumpla con las especificaciones o si sólo se deben intervenir los deterioros observados.

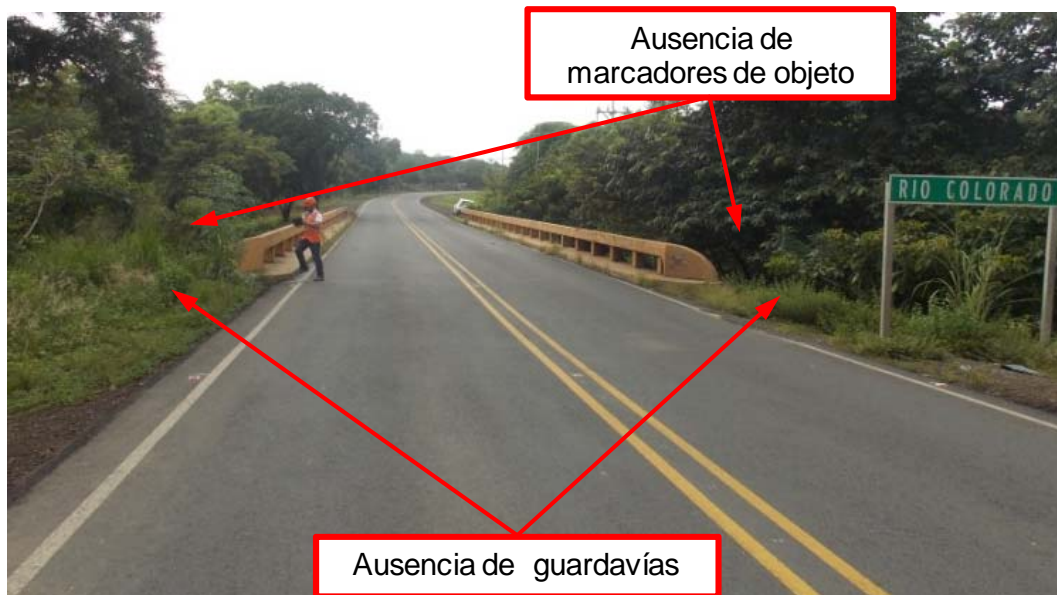
2.5. Señalización	<p>No se observaron marcadores de objeto ni delineadores verticales en ninguno de los accesos (Ver Fig. 2).</p> <p>Las deficiencias mencionadas aumentan el riesgo de accidentes de tránsito en los accesos del puente en condiciones de poca visibilidad.</p>	1	1	<p>Colocar marcadores de objetos y delineadores verticales en los accesos del puente.</p> <p>Mantener limpios los bordillos de sedimentos para mantener una adecuada visibilidad de los captaluces y las líneas de borde. Monitorear la condición de la demarcación horizontal y de los captaluces.</p>

**Figura 2.** Ausencia de marcadores de objeto y guardavías en ambos accesos, caso del acceso 1.

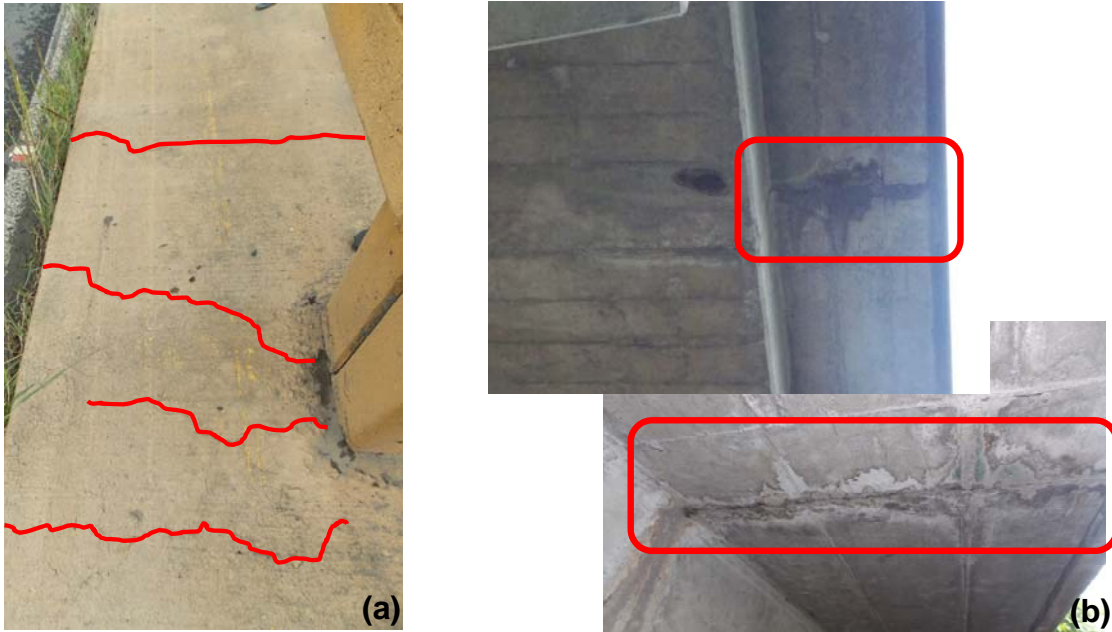
ELEMENTOS	OBSERVACIONES	GD	CE	RECOMENDACIONES
2.3. Aceras y sus accesos	<p>El puente no tenía aceras, sino un bordillo de seguridad con un ancho efectivo de 0,64 m, el cual es menor al ancho de 1,20 m recomendado por la Ley 7600 (Ver Fig. 3). El día de la visita de evaluación no se evidenció tráfico peatonal.</p> <p>Adicionalmente se observó agrietamiento transversal (Ver Fig. 3(a)), con evidencia de eflorescencia en la superficie inferior en algunas grietas (Ver Fig. 3(b)). La evidencia de eflorescencia indica un aumento en el riesgo de que se presente corrosión en el acero de refuerzo, disminuyendo con ello la vida útil del elemento y aumentando los costos de mantenimiento.</p>	1	2	<p>Evaluar la necesidad de construir aceras que cumplan con los requisitos de la Ley 7600 y con las medidas de seguridad vial de la Sección 13 del AASHTO LRFD 2014.</p> <p>En caso de que se decida mantener los bordillos de seguridad existentes y además no reforzar la losa según <i>4.1 Tablero</i>, se recomienda intervenir el agrietamiento observado de manera acorde con el nivel de deterioro existente.</p>

**Figura 3.** Agrietamiento transversal en bordillo de seguridad: (a) Superficie superior; (b) Algunos casos en superficie inferior con evidencia de eflorescencia.

9. Evaluar la necesidad de construir aceras que cumplan con los requisitos de la Ley 7600 y con las medidas de seguridad vial de la Sección 13 del AASHTO LRFD 2014. En caso de que se decida mantener los bordillos de seguridad existentes y además no reforzar la losa, se recomienda intervenir el agrietamiento observado de manera acorde con el nivel de deterioro existente.

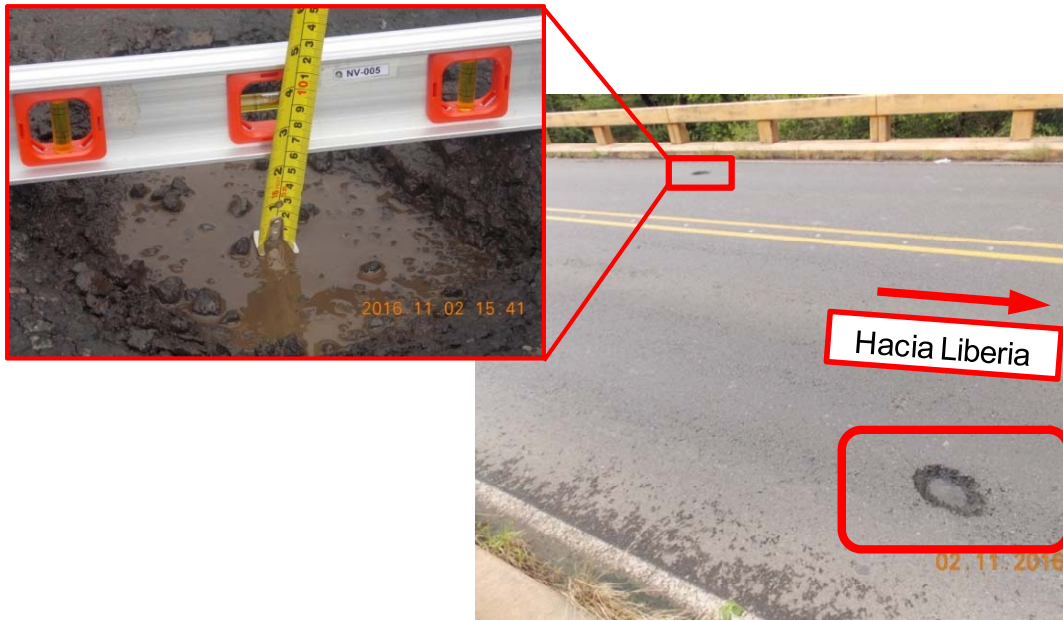
**Figura 4.** Superficie de rodamiento asfáltica de aproximadamente 60 mm de espesor sobre el tablero del puente, así como dos baches, uno en cada sentido de circulación.

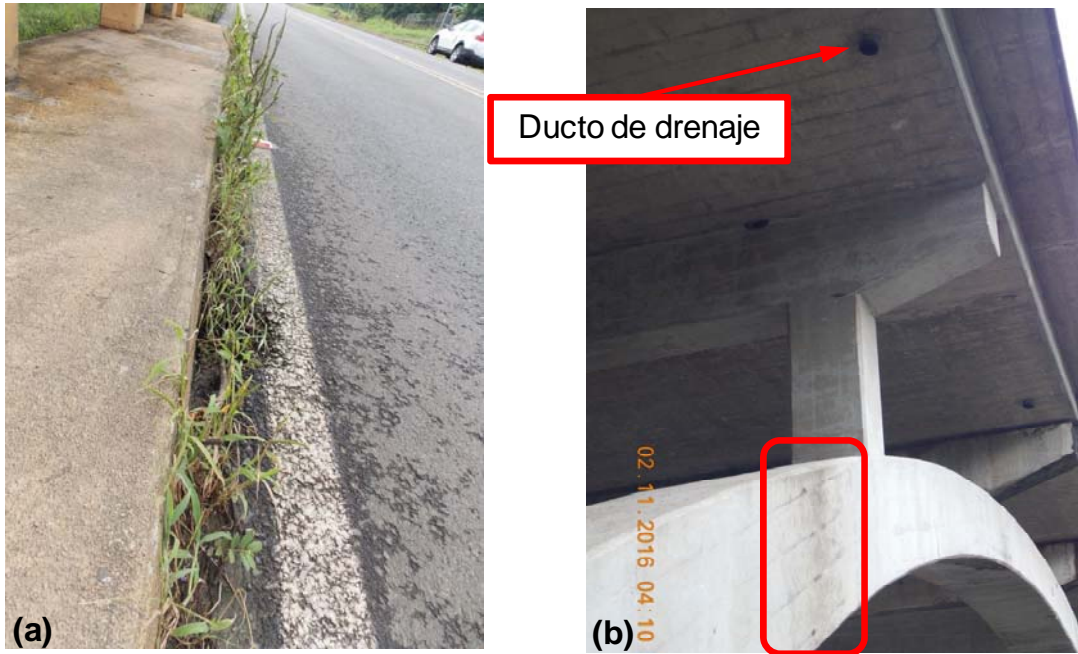
**Figura 5.** Bordillos y sistema de drenaje: (a) Acumulación de sedimentos y vegetación en los bordillos; (b) Descarga directa del agua de los ductos de drenaje sobre la superestructura 2.

16. Evaluar la necesidad de construir un sistema de drenaje en los accesos acorde con las condiciones de precipitación del lugar.
17. Monitorear la extensión y severidad del agrietamiento observado en el cuero del arco de concreto reforzado, para tomar las medidas del caso cuando se considere necesario.

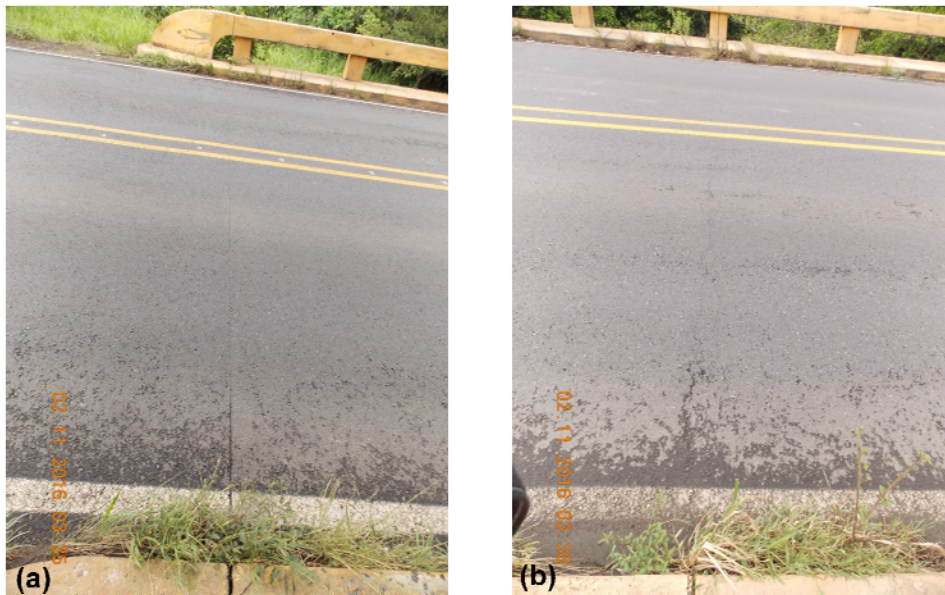
ELEMENTOS	OBSERVACIONES	GD	CE	RECOMENDACIONES
3.3. Juntas de expansión	<p>Todas las juntas de expansión estaban obstruidas con mezcla asfáltica (Ver Fig. 6). Además, las juntas evidenciaban filtración de agua, siendo cercana al 80% en el bastión B2 y en la columna 3 del arco (Ver Fig. 7), alrededor del 50% en el bastión B1, y aproximadamente 30% en la pila P2, en la columna 4 sobre el arco y en la pila P3.</p> <p>Las obstrucciones observadas de mezcla asfáltica aumentan la vulnerabilidad de las juntas y de los elementos conexos a daños por condiciones de servicio, condiciones ambientales y eventos sísmicos, aumentando con ello paulatinamente los costos de mantenimiento y reparación.</p> <p>La filtración de agua aumenta el riesgo de que se presente deterioro en el concreto reforzado, disminuyendo la vida útil de los elementos y aumentando los costos de mantenimiento.</p>	3	3	<p>Eliminar la obstrucción por mezcla asfáltica en las juntas de expansión y evaluar su condición para determinar las acciones a seguir acorde con su estado de conservación. Evitar la filtración de agua a través de las juntas de expansión.</p> <p>Si se decide reforzar o intervenir la losa del puente según lo indicado en 4.1 <i>Tablero</i>, realizar una evaluación para determinar el tipo de junta a utilizar acorde con los requerimientos de diseño y condiciones ambientales del puente.</p>

**Figura 6.** Juntas de expansión obstruidas con sobrecapa asfáltica: (a) Caso de junta en bastión B2; (b) Caso de junta en columna 4 del arco.

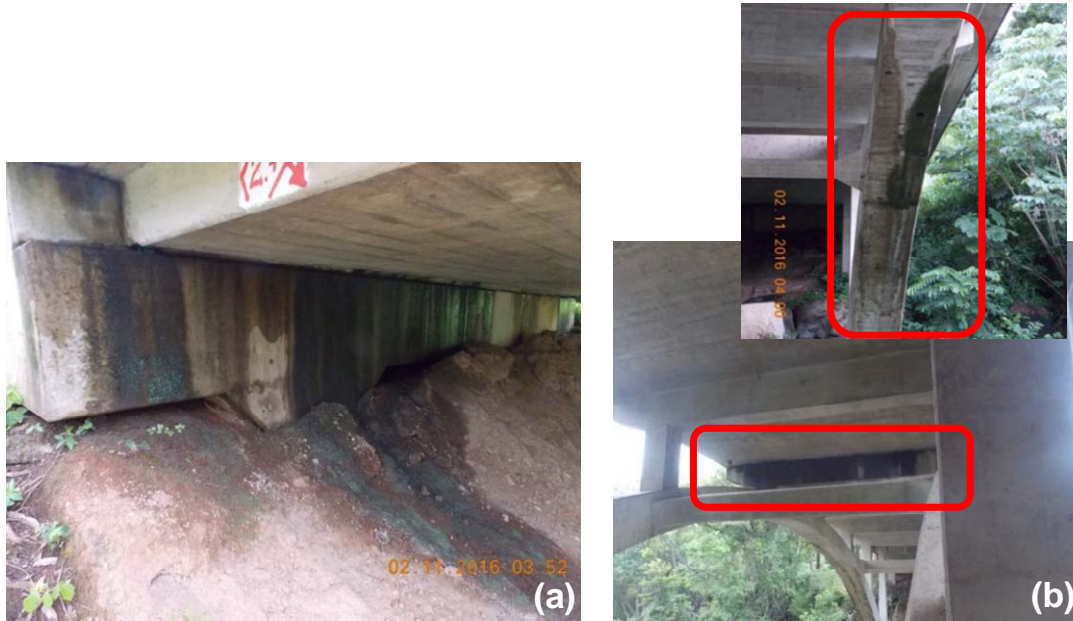
**Figura 7.** Filtración de agua a través de las juntas de expansión: (a) Caso de la junta en el bastión B2; (b) Caso de la junta en la columna 3 del arco.

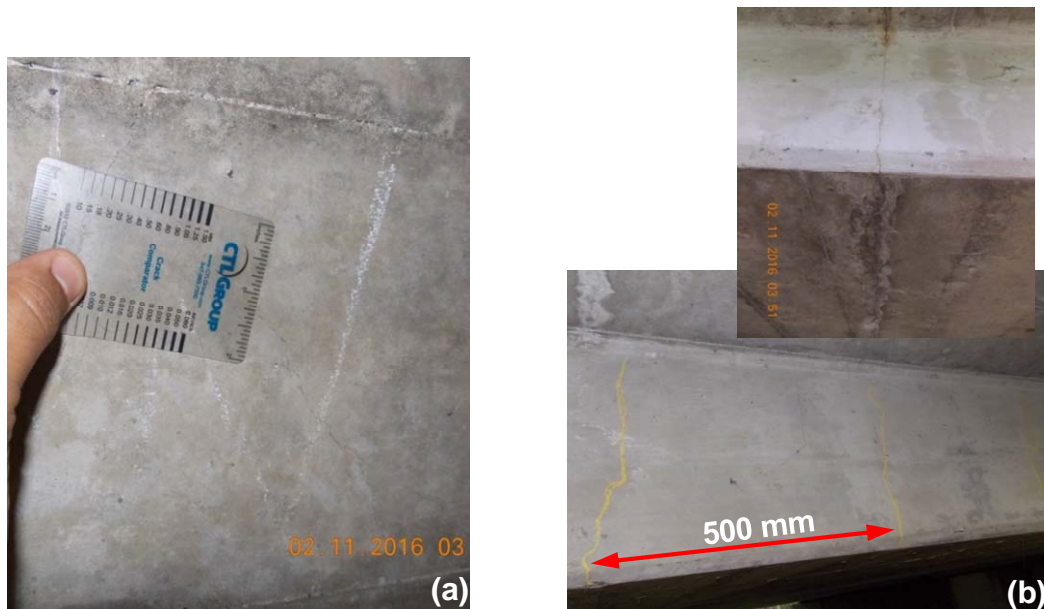
**Figura 8.** Superestructuras 1 y 3: (a) Agrietamiento en ambas direcciones con 0,18 mm de ancho; (b) Agrietamiento transversal a cada 500 mm (Imagen inferior) con evidencia de eflorescencia en algunos casos (Imagen superior).

- a. La superficie inferior de la losa presentaba agrietamiento generalizado en dos direcciones con un ancho de grieta menor a 0,2 mm y con intervalos menores a 500 mm. Adicionalmente se observó agrietamiento transversal de todo el espesor de la losa espaciado aproximadamente a cada 500 mm, y en algunas grietas que además coincidían con grietas en el bordillo de seguridad se observó evidencia de eflorescencia. La losa es el elemento principal no redundante de las superestructuras 1 y 2.
- b. Los apoyos existentes tienen un espesor de 4,0 mm según planos por lo que no fue posible la inspección visual de su condición. Sin embargo, independientemente de su estado de conservación se considera que deben ser sustituidos debido al tipo de apoyo

3. En caso de que como resultado de la evaluación de capacidad estructural y sísmica del puente se decida no reforzar la losa, se recomienda llevar a cabo una intervención de la misma que tome en cuenta su estado de deterioro.

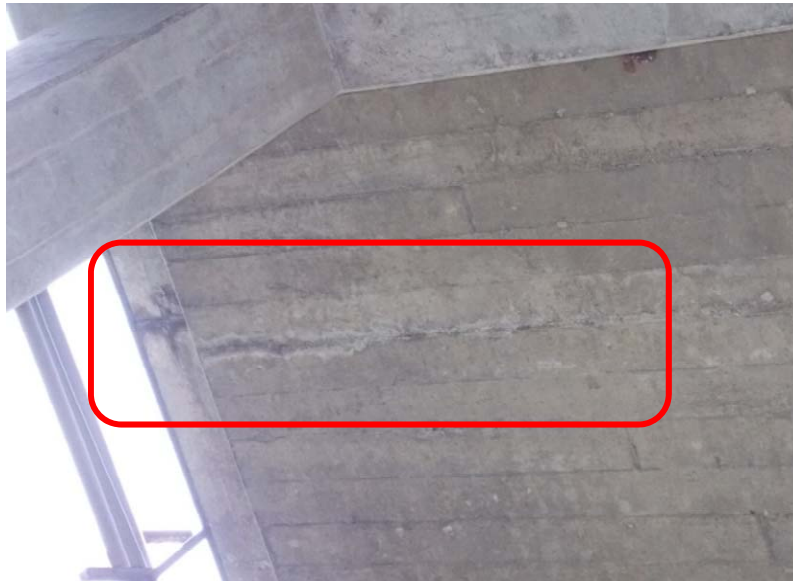
**Figura 9.** Losa de concreto de la superestructura 2: Agrietamiento transversal con evidencia de eflorescencia.

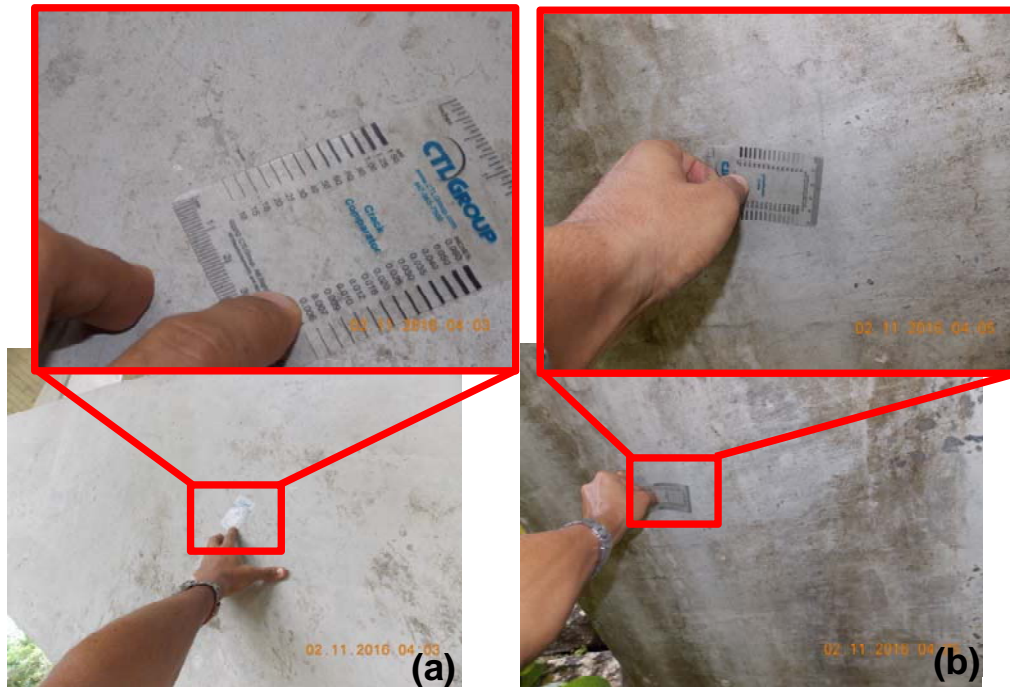
5.2. Cuerpo del arco.	<p>Se observó agrietamiento aleatorio con un ancho menor a 0,20 mm y una separación mayor a 500 mm, tanto en las caras laterales como inferior del arco de concreto reforzado (Ver Fig. 10).</p> <p>Se observaron manchas de humedad producto de la filtración de agua a través de las juntas de expansión (Ver Fig. 8(b)). Ver 3.3. <i>Juntas de expansión</i>.</p> <p>El agrietamiento observado y la filtración de agua a través de las juntas de expansión aumentan el riesgo de un progreso en el deterioro del elemento de concreto reforzado.</p>	0	1	<p>Realizar una evaluación de la capacidad estructural ante demandas gravitacionales y sísmicas de los elementos del puente para determinar entre otros análisis, la necesidad de reforzar el cuerpo del arco.</p> <p>Monitorear la extensión y severidad del agrietamiento observado, para tomar las medidas del caso cuando se considere necesario.</p> <p>Ver recomendaciones de 3.3. <i>Juntas de expansión</i>.</p>

**Figura 10.** Arco suroeste de superestructura 2: (a) Agrietamiento en superficie interna del arco; (b) Agrietamiento en cara inferior del arco.

- m. El puente no contaba con un sistema de drenaje en ninguno de los accesos.
- n. En el cuerpo del arco de concreto se observó agrietamiento aleatorio con un ancho menor a 0,20 mm y una separación mayor a 500 mm, tanto en las caras laterales como inferior del arco de concreto reforzado. Se observaron manchas de humedad producto de la filtración de agua a través de las juntas de expansión.

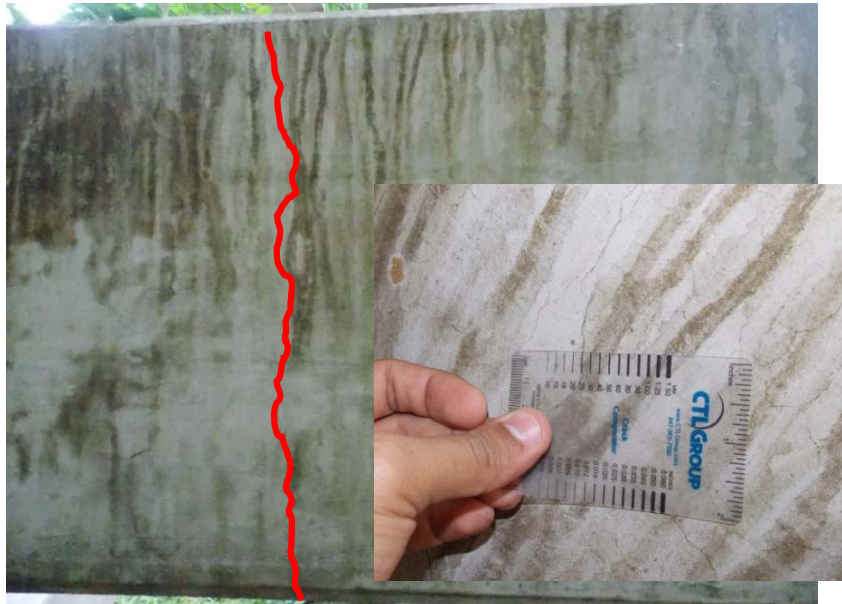
5.5. Sistema de arriostramiento	Se observó agrietamiento transversal de aproximadamente 0,25 mm de ancho y espaciado a más de 500 mm (Ver Fig. 10).  El agrietamiento observado aumenta el riesgo de un progreso en el deterioro del elemento de concreto reforzado.	1	2	Monitorear la extensión y severidad del agrietamiento observado, para tomar las medidas del caso cuando se considere necesario.

**Figura 10.** Agrietamiento transversal en elementos de arriostre del arco.

- o. En el sistema de arriostramiento del arco de concreto se observó agrietamiento transversal de aproximadamente 0,25 mm de ancho y espaciado a más de 500 mm.

18. Monitorear la extensión y severidad del agrietamiento observado en el sistema de arriostamiento del arco de concreto reforzado, para tomar las medidas del caso cuando se considere necesario.

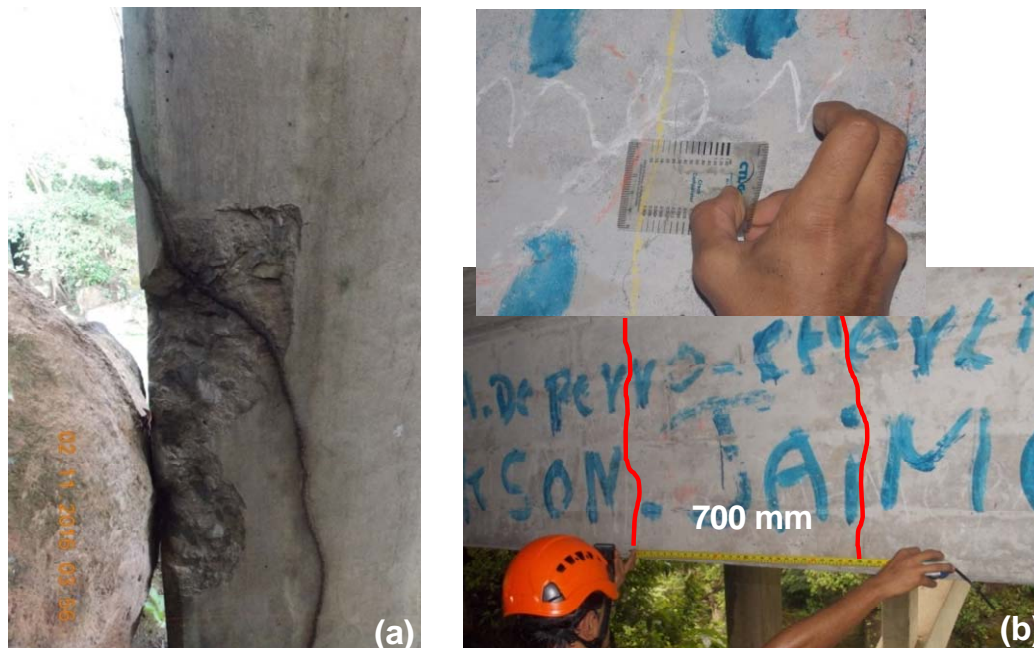
6.3. Aletones	No se apreciaron problemas.	0	1	No hay recomendaciones.
6.4. Pilas (viga cabezal, cuerpo)	<p>Se observó filtración de agua en aproximadamente el 30% del área de las vigas cabezales de las pilas P2 y P3.</p> <p>En la columna noreste de la pila P3 se observó pérdida de recubrimiento localizada del acero de refuerzo debido al impacto de una roca (Ver Fig. 11(a)).</p> <p>En las vigas cabezales se observó agrietamiento vertical en todo el peralte, con un ancho aproximado de 0,2 mm y una separación de 700 mm (Ver Fig. 11(b)).</p> <p>La pérdida de recubrimiento y el agrietamiento observado aumentan el riesgo de un progreso en el deterioro del elemento de concreto reforzado.</p>	1	3	<p>Realizar las mejoras indicadas en el punto 3.3. <i>Juntas de expansión</i>.</p> <p>Reparar de inmediato la pérdida de recubrimiento observada en la columna noreste de la pila P3; se recomienda revisar antes de la reparación el estado del acero de refuerzo, para tomar las medidas del caso.</p> <p>Monitorear el agrietamiento observado en las vigas cabezales y evaluar la necesidad de sellarlas.</p>

**Figura 11.** Pilas: (a) Pérdida de recubrimiento debido a impacto de una roca en columna noreste de pila P3; (b) Agrietamiento en vigas cabezales con un ancho de 0,2 mm y separación de 700 mm.

- q. En la columna noreste de la pila P3 se observó pérdida de recubrimiento localizada del acero de refuerzo debido al impacto de una roca. En las vigas cabezales se observó agrietamiento vertical en todo el peralte, con un ancho aproximado de 0,2 mm y una separación de 700 mm.
- r. En ambas cimentaciones del arco noreste se observó una sección de las mismas expuesta.
- s. El puente no contaba con dispositivos para prevención de colapso o llaves de cortante. Según planos, las superestructuras 1 y 2 están unidas a las pilas y bastiones por medio de 26 dovelas de varilla #5 a las cuales no se tuvo acceso visual, y por lo tanto no se pudo determinar su estado de conservación.

21. Monitorear el agrietamiento observado en las vigas cabezales de las pilas y evaluar la necesidad de sellarlas.

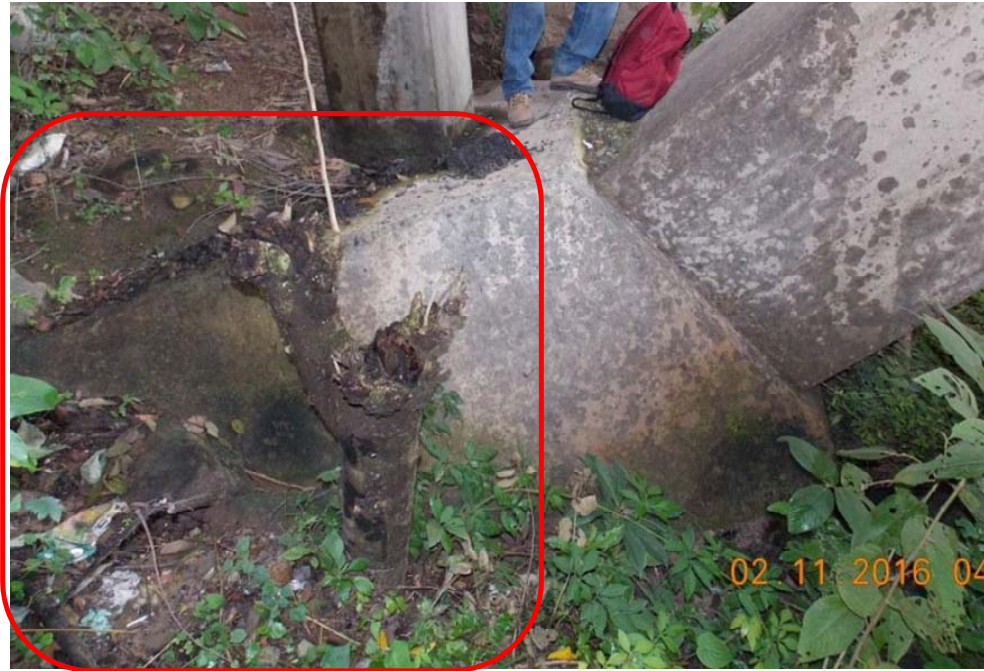
6.5. Cimentaciones	En ambas cimentaciones del arco noreste se observó una sección de las mismas expuesta (Ver Fig. 12). Según planos estas cimentaciones se encuentran sobre roca y es de esperar que su comportamiento sea fundamentalmente a compresión, pero de aumentar el nivel de exposición se aumenta el riesgo de que el agua afecte la junta entre el concreto y la roca, incrementando así la vulnerabilidad al deterioro de la cimentación.	0	1	Restituir o colocar material de protección contra la erosión y socavación en las cimentaciones del arco de concreto reforzado.

**Figura 12.** Sección expuesta de la cimentación sureste del arco noreste.
