Proyecto: LM-PIE-UP-P02-2017

EVALUACIÓN DE LA CONDICIÓN DEL PUENTE SOBRE EL RÍO AHOGADOS RUTA NACIONAL No. 01

Preparado por:
**Unidad de Puentes
 LanammeUCR**

San José, Costa Rica
 12 de mayo, 2017

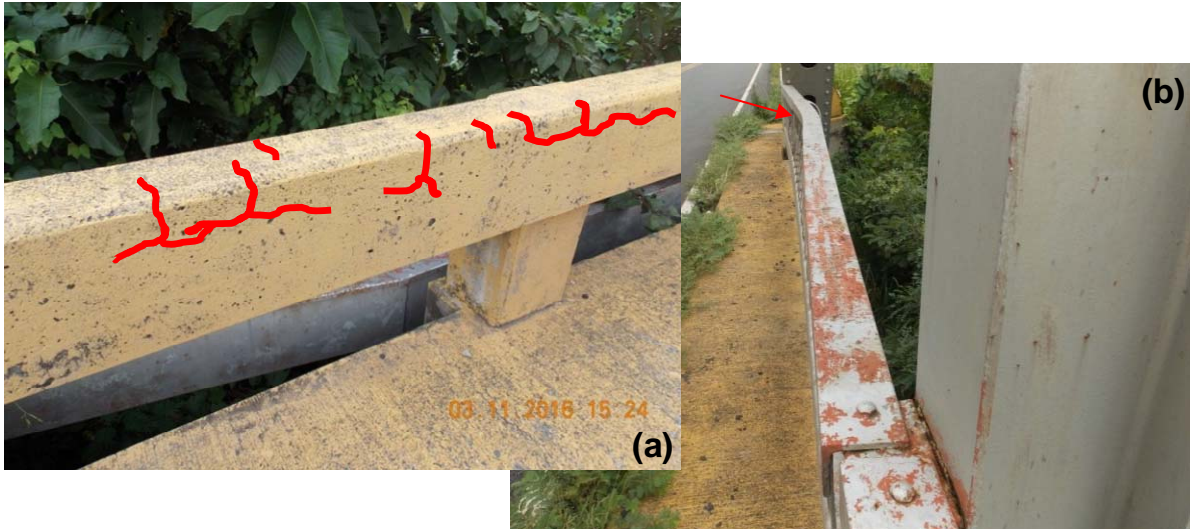
Figura 1. Barrera de contención vehicular: (a) Agrietamiento aleatorio en barrera de contención vehicular de concreto; (b) Zona impactada, deterioro del sistema de protección de pintura y puntos de corrosión en barrera de contención vehicular de acero.

- c. Hay evidencia de que el sistema de contención vehicular del puente no cumplía con las especificaciones para barreras vehiculares de AASHTO LRFD 2014. Además, en la barrera de contención vehicular de concreto se observó agrietamiento aleatorio con un ancho mayor a 0,2 mm en la parte superior del elemento horizontal longitudinal, con evidencia de ser producto de la retracción y fraguado del concreto; en la barrera vehicular de acero se observó una zona impactada en el extremo suroeste del puente, así como deterioro del sistema de protección de pintura y algunas zonas con puntos de corrosión.

6. En caso de que se decida intervenir la losa de concreto, realizar una evaluación para verificar si la barrera vehicular del puente cumple con las especificaciones para barreras de contención vehicular de AASHTO LRFD 2014, con el fin de decidir si se debe sustituir, rehabilitar a una barrera que cumpla con las especificaciones o si sólo se deben reparar los deterioros observados.

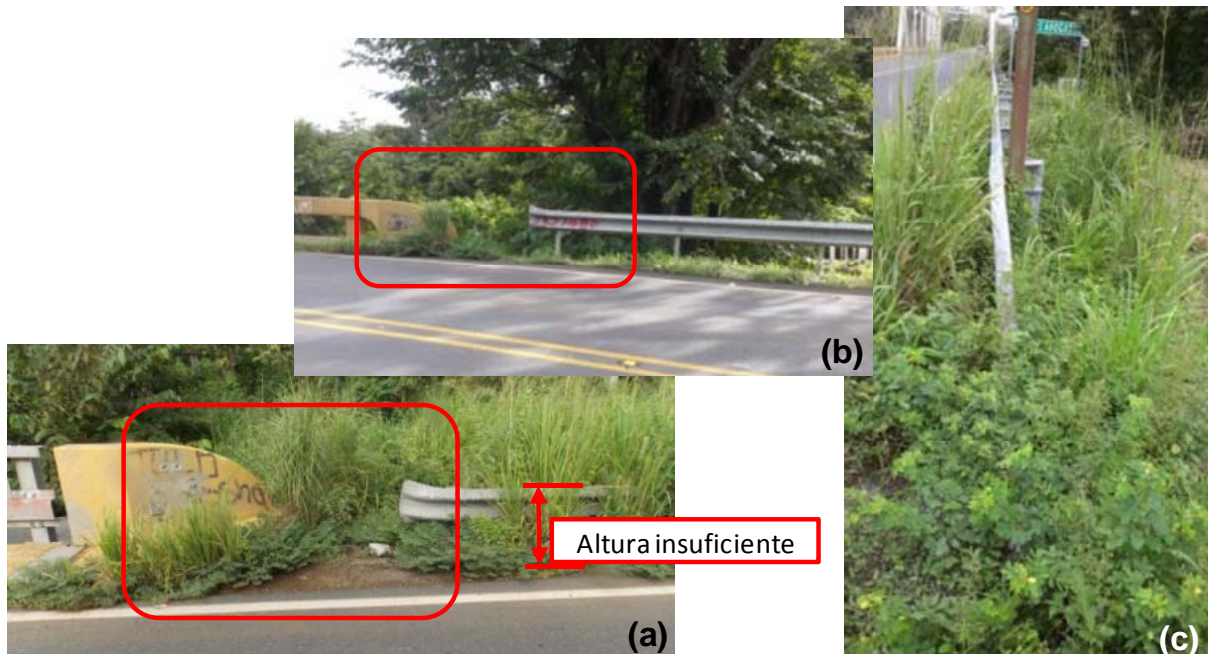
2.2. Sistema de contención vehicular de los accesos	<p>Se observaron guardavías en el carril del sentido de conducción en ambos accesos. Sin embargo, en ambos casos los guardavías no estaban anclados al pretil rígido de la barrera de contención vehicular (Ver Figs. 2(a) y 2(b)), la altura del guardavías del acceso 1 era insuficiente (Ver Fig. 2(a)) y el guardavías del acceso 2 estaba abatido y anclado al suelo pero su alineamiento era prácticamente paralelo al sentido de conducción (Ver Fig. 2(c)).</p> <p>Los defectos observados aumentan el riesgo de un funcionamiento inadecuado de los guardavías en caso de recibir el impacto de un vehículo, aumentando la vulnerabilidad de los usuarios.</p>	2	2	<p>Corregir las deficiencias observadas en los guardavías de ambos accesos al puente, de manera tal que cumplan con las especificaciones incluidas en el Manual SCV (Valverde, 2011).</p>

Figura 2. Guardavías en los accesos: (a) Altura insuficiente así como ausencia de conexión con pretil rígido, caso del acceso 1; (b) Ausencia de conexión con pretil rígido, caso del acceso 2; (c) Alineamiento paralelo al sentido de circulación de los vehículos, caso del acceso 2.

7. Corregir las deficiencias observadas en los guardavías de ambos accesos al puente, de manera tal que cumplan con las especificaciones incluidas en el Manual SCV (Valverde, 2011).

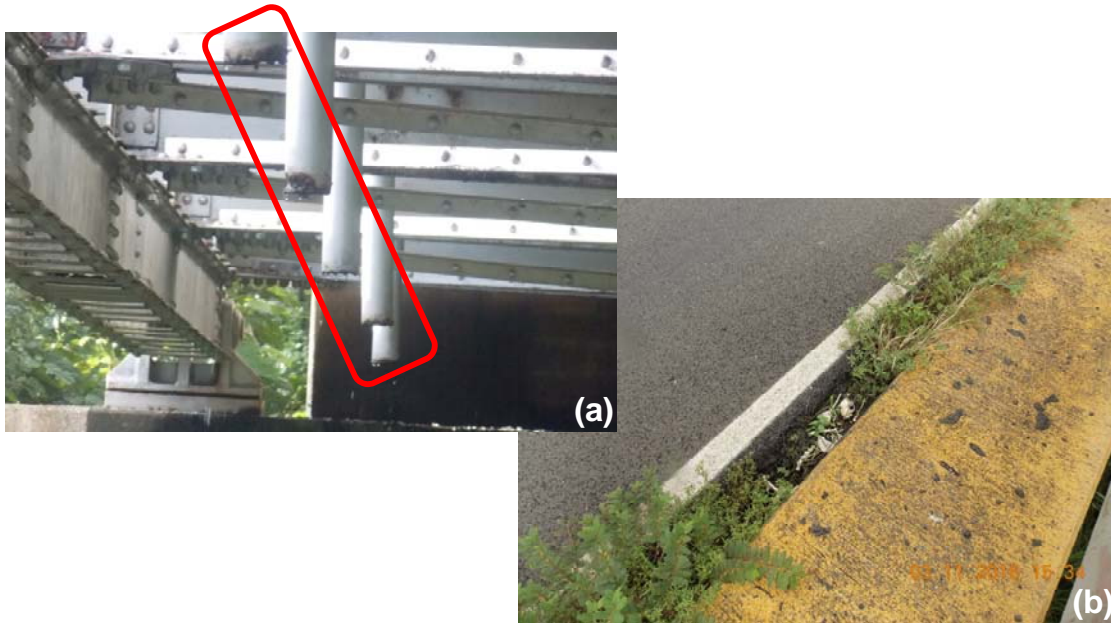
3.2. Bordillos y sistema de drenaje del puente	<p>Se observó acumulación de sedimentos y vegetación en los bordillos del puente (Ver Fig. 3(b)), así como algunos de los ductos de salida del sistema de drenaje obstruidos, lo cual, aumenta el riesgo de acumulación de agua sobre la superficie, lo cual podría provocar el hidropneumático de los vehículos.</p> <p>Los ductos de salida del sistema de drenaje tenían tubos de extensión, pero su extremos mostraban evidencia de corrosión con pérdida de sección (Ver Fig. 3(a)).</p>	1	1	<p>Limpiar los bordillos y ductos de salida del sistema de drenaje del puente, y establecer un programa de mantenimiento rutinario donde se incluya su limpieza periódica.</p> <p>Monitorear el avance de la corrosión en los extremos de los tubos de extensión de los ductos de salida del sistema de drenaje, e intervenirlos para detener el proceso de deterioro cuando se considere necesario.</p>

Figura 3. Bordillos y sistema de drenaje del puente: (a) Corrosión localizada y pérdida de sección en extremos de tubos de extensión de los ductos de salida del sistema de drenaje; (b) Acumulación de sedimentos en los bordillos.

- j. Los ductos de salida del sistema de drenaje tenían tubos de extensión, pero su extremos mostraban evidencia de corrosión con pérdida de sección.
- k. Todas las juntas de expansión estaban obstruidas con mezcla asfáltica. En el caso de la junta en la pila P1 se observó agrietamiento en la carpeta asfáltica producto de la junta de expansión que progresivamente podría convertirse en daño más severo en la superficie de rodamiento.

12. Monitorear el avance de la corrosión en los extremos de los tubos de extensión de los ductos de salida del sistema de drenaje, e intervenirlos para detener el proceso de deterioro cuando se considere necesario.

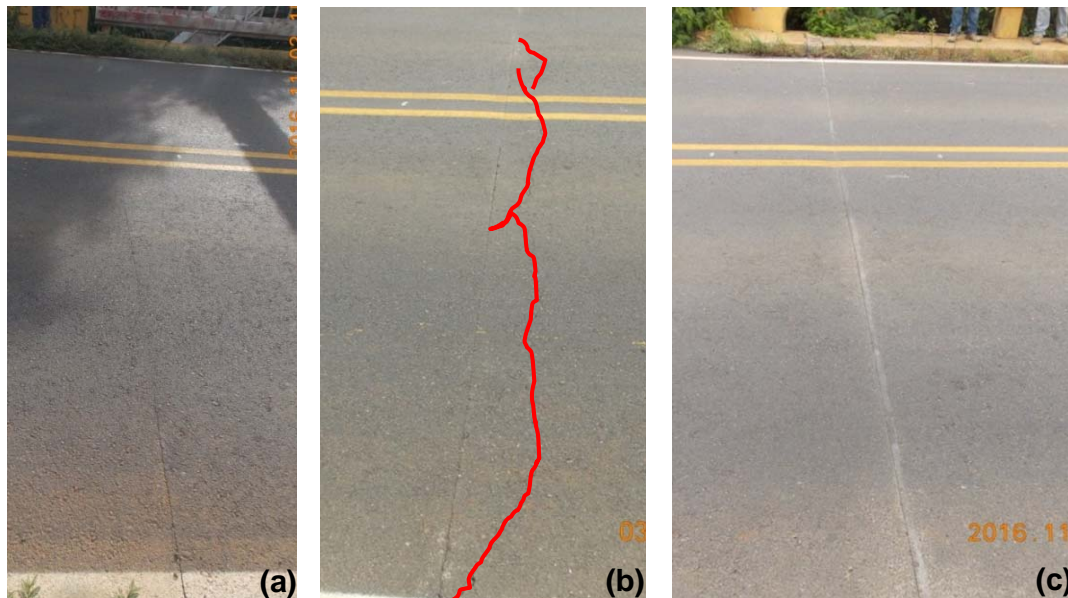
ELEMENTOS	OBSERVACIONES	GD	CE	RECOMENDACIONES
3.3. Juntas de expansión	<p>Todas las juntas de expansión estaban obstruidas con mezcla asfáltica (Ver Fig. 4).</p> <p>En el caso de la junta en la pila P1 se observó agrietamiento en la carpeta asfáltica producto de la junta de expansión que progresivamente podría convertirse en daño más severo en la superficie de rodamiento (Ver Fig. 4(b)).</p> <p>Además, las juntas evidenciaban filtración de agua, siendo cercana al 100% en el bastión B1 y pila P1, y alrededor del 20% en el bastión B2 (Ver Figs. 14 y 15).</p> <p>Las obstrucciones observadas de mezcla asfáltica aumentan la vulnerabilidad de las juntas y de los elementos conexos a daños por condiciones de servicio, condiciones ambientales y eventos sísmicos, aumentando con ello paulatinamente los costos de mantenimiento y reparación.</p> <p>La filtración de agua aumenta el riesgo de que se presente deterioro en el concreto reforzado, disminuyendo la vida útil de los elementos y aumentando los costos de mantenimiento.</p>	3	3	<p>Eliminar la obstrucción por mezcla asfáltica en las juntas de expansión y evaluar su condición para determinar las acciones a seguir acorde con su estado de conservación.</p> <p>Evitar la filtración de agua a través de las juntas de expansión.</p> <p>Si se decide rehabilitar o intervenir la losa del puente según lo indicado en <i>4.1 Tablero</i>, realizar una evaluación para determinar el tipo de junta a utilizar acorde con los requerimientos de diseño y condiciones ambientales del puente.</p>

Figura 4. Juntas de expansión obstruidas: (a) Junta en bastión B1; (b) Junta en pila P1 con agrietamiento en superficie asfáltica; (c) Junta en bastión B2.

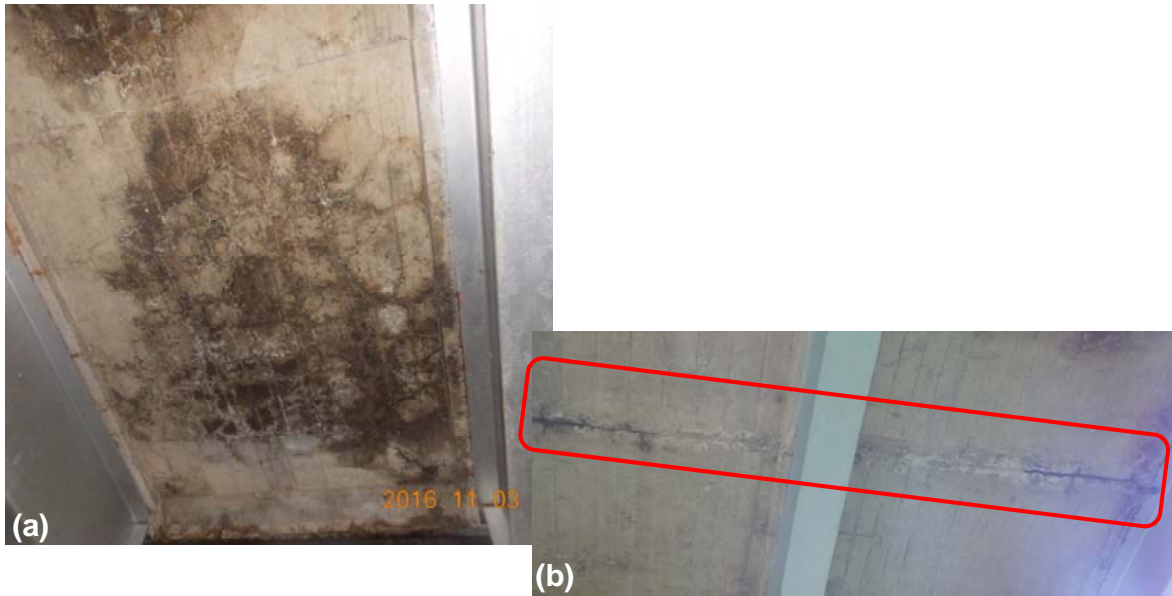
ELEMENTOS	OBSERVACIONES	GD	CE	RECOMENDACIONES
5.1. Tablero (losa de concreto).	<p>La superficie superior del tablero estaba cubierta por una superficie de rodamiento asfáltica por lo que no fue posible evaluarla (Ver 3.1. <i>Superficie de rodamiento del puente</i>).</p> <p>La superficie inferior de la losa presentaba agrietamiento generalizado en dos direcciones con un ancho de grieta de aproximadamente 0,3 mm y con intervalos menores a 500 mm. En algunas zonas el nivel de deterioro era avanzado y se evidenciaba una alta incidencia de humedad y eflorescencia (Ver Fig. 7(a)).</p> <p>En algunas zonas se observó agrietamiento predominantemente transversal con evidencia de eflorescencia (Ver Fig. 7(b)).</p> <p>El agrietamiento observado y la alta incidencia de humedad y eflorescencia en algunas zonas aumentan la vulnerabilidad a que el deterioro progrese en ambas superficies (superior e inferior) y llegue incluso a afectar el tránsito vehicular.</p>	2	4	Ver recomendaciones del punto 4.1. <i>Tablero (Losa de concreto)</i> .

Figura 5. Losa de concreto superestructura 2: (a) Deterioro avanzado con alta incidencia de humedad y eflorescencia ; (b) Evidencia de eflorescencia en juntas de construcción.

3. En caso de que como resultado de la evaluación de capacidad estructural y sísmica del puente se decida no sustituir la losa, se recomienda llevar a cabo una intervención de la misma que tome en cuenta su estado de deterioro avanzado.

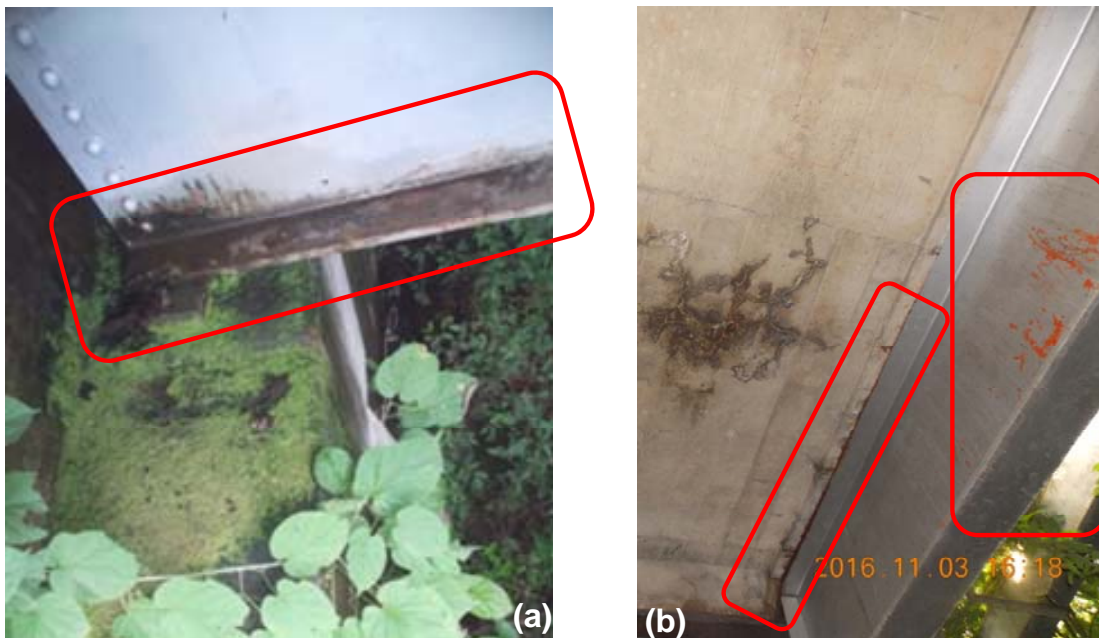
Elementos	Observaciones	GD	CE	Recomendaciones
4.2. Vigas principales de acero	<p>Se observó corrosión localizada en la zona de los extremos como resultado de la filtración de agua a través de las juntas de expansión (Ver Figs. 6(a)).</p> <p>Además, se observaron daños localizados en el sistema de protección de pintura, así como evidencia de corrosión en la interfase con la losa de concreto producto de la filtración de agua a través de ésta (Ver Fig. 6(b)).</p> <p>El contacto con la humedad y el nivel de deterioro observado en el sistema de protección de pintura aumenta la vulnerabilidad al deterioro de las vigas de acero, aumentando paulatinamente los costos de mantenimiento y reparación.</p>	1	3	<p>Evaluar la necesidad de intervenir las zonas con deterioro de acuerdo a la severidad y la extensión de la corrosión observada. En caso de que se decida no intervenir las vigas de acero, se recomienda monitorear el avance del deterioro.</p> <p>Ver recomendaciones del punto 3.2. <i>Bordillos y sistema de drenaje del puente</i> y 3.3. <i>Juntas de expansión</i>.</p>

Figura 6. Vigas principales de superestructura 2: (a) Corrosión en zona del bastión B2; (b) Deterioro del sistema de protección de pintura y corrosión en interfase con losa.

- n. Se observó corrosión localizada en la zona de los extremos de las vigas principales de la superestructura 2 como resultado de la filtración de agua a través de las juntas de expansión. Además, se observaron daños localizados en el sistema de protección de pintura, así como evidencia de corrosión en la interfase con la losa de concreto producto de la filtración de agua a través de ésta.

15. Evaluar la necesidad de construir un sistema de drenaje en los accesos acorde con las condiciones de precipitación del lugar.
16. Evaluar la necesidad de intervenir las zonas con deterioro en las vigas principales de la superestructura 2 de acuerdo a la severidad y la extensión de la corrosión observada. En caso de que se decida no intervenir las vigas de acero, se recomienda monitorear el avance del deterioro.

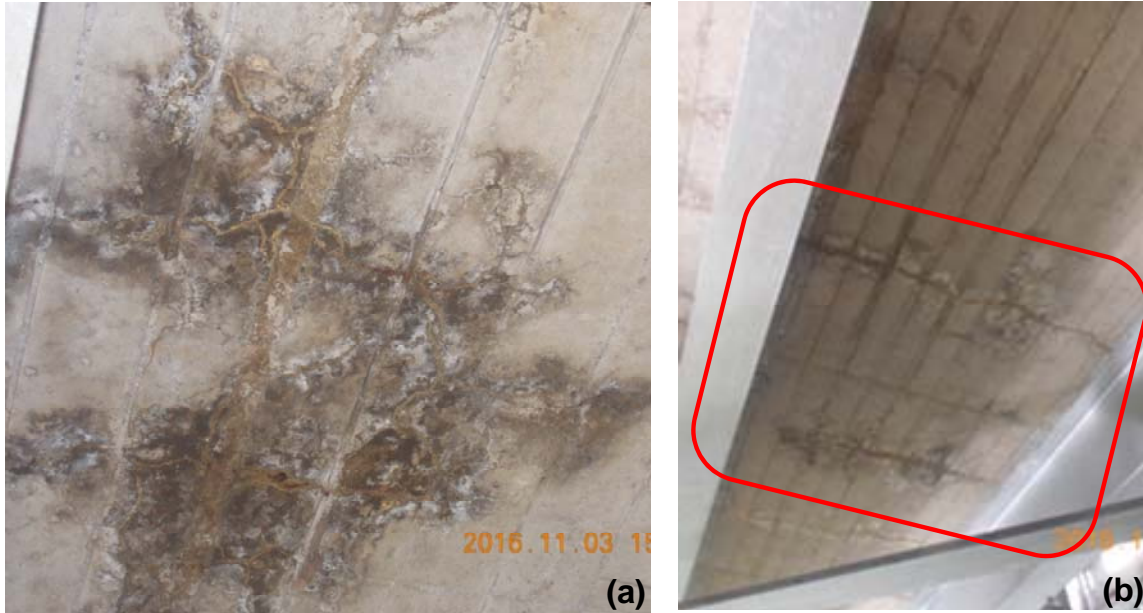
Elementos	Observaciones	GD	CE	Recomendaciones
4.1. Tablero (losa de concreto).	<p>La superficie superior del tablero estaba cubierta por una superficie de rodamiento asfáltica por lo que no fue posible evaluarla (Ver 3.1. <i>Superficie de rodamiento del puente</i>).</p> <p>La superficie inferior de la losa presentaba agrietamiento generalizado en dos direcciones con un ancho de grieta de aproximadamente 0,3 mm y con intervalos menores a 500 mm. En algunas zonas el nivel de deterioro era avanzado y se evidenciaba una alta incidencia de humedad y eflorescencia (Ver Fig. 5(a)).</p> <p>Se observó evidencia de eflorescencia en varias de las juntas de construcción (Ver Fig. 5(b)).</p> <p>El agrietamiento observado, estado de las juntas de construcción y la alta incidencia de humedad y eflorescencia en algunas zonas aumentan la vulnerabilidad a que el deterioro progrese en ambas superficies (superior e inferior) y llegue incluso a afectar el tránsito vehicular..</p>	2	4	<p>Realizar una evaluación de la capacidad estructural ante demandas gravitacionales y sísmicas de los elementos del puente para determinar entre otros análisis, la necesidad de sustituir o no la losa dado su estado de deterioro avanzado.</p> <p>En caso de que se decida no sustituir la losa, se recomienda llevar a cabo una intervención pronta de la misma que tome en cuenta su estado de deterioro avanzado.</p>

Figura 7. Losa de concreto superestructura 1: (a) Deterioro avanzado con alta incidencia de humedad y eflorescencia ; (b) Agrietamiento transversal con evidencia de eflorescencia.

- La superficie inferior de la losa tanto de la superestructura 1 como de la superestructura 2 presentaba agrietamiento generalizado en dos direcciones con un ancho de grieta de aproximadamente 0,3 mm y con intervalos menores a 500 mm. En algunas zonas el nivel de deterioro era avanzado y se evidenciaba una alta incidencia de humedad y eflorescencia. Se observó evidencia de eflorescencia en varias de las juntas de construcción. En algunas zonas se observó agrietamiento predominantemente transversal con evidencia de eflorescencia.
- Algunos elementos mostraban zonas con puntos de corrosión. Además, se observaron elementos con deterioro del sistema de protección de pintura, incluyendo la cuerda

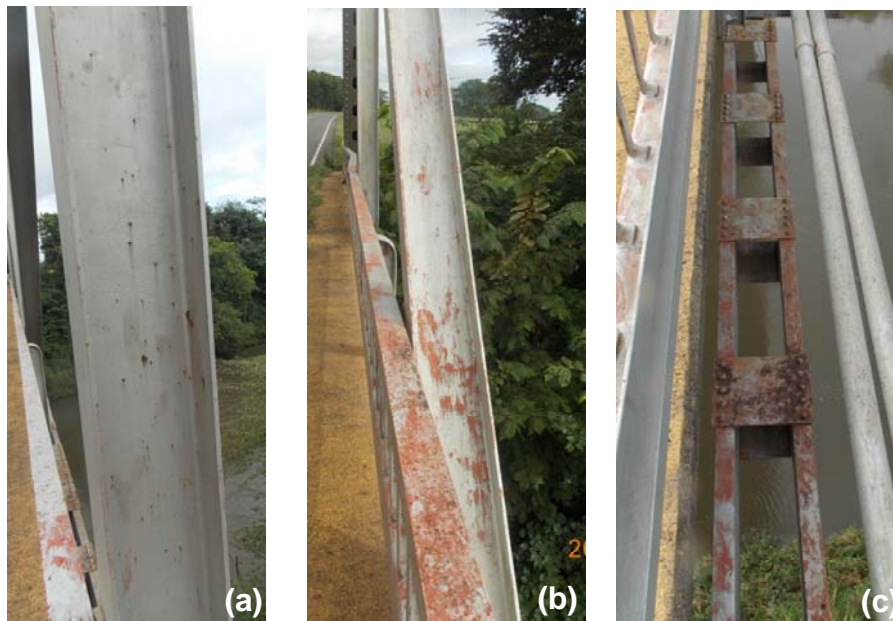
ELEMENTOS	OBSERVACIONES	GD	CE	RECOMENDACIONES
5.2. Armaduras de acero (elementos y conexiones).	<p>Algunos elementos mostraban zonas con puntos de corrosión (Ver Fig. 8(a)). Además, se observaron elementos con deterioro del sistema de protección de pintura (Ver Fig. 8(b)), incluyendo la cuerda inferior de la armadura este del puente (Ver Fig. 8(c)).</p> <p>El nivel de degradación observado en el sistema de protección de pintura aumenta la vulnerabilidad al deterioro de las cerchas, aumentando paulatinamente los costos de mantenimiento y reparación.</p> <p>En un elemento diagonal de la armadura oeste se observó el ala externa de la sección "I" de acero deformada (Ver Fig. 9(a)), y la misma situación se identificó en un elemento vertical de la armadura este en la conexión con el sistema de arriostramiento que también se encontraba deformado.</p> <p>Las deformaciones observadas aumentan el riesgo de que se disminuya la capacidad de los elementos en donde se identificaron.</p> <p>Se debe tener en cuenta que las armaduras son estructuras no redundantes por lo que el deterioro avanzado de un elemento aumenta el riesgo de daños estructurales sobre el puente.</p>	1	4	<p>Realizar una evaluación de la capacidad estructural ante demandas gravitacionales y sísmicas de los elementos del puente para determinar entre otros análisis, la necesidad de reforzar las armaduras.</p> <p>La altura libre medida en campo fue de 5,46 m, lo cual está acorde con los requerimientos mínimos de AASHTO (2014) y del MOPT, por lo que aunque las deformaciones se podrían deber a impactos vehiculares o defectos constructivos, se recomienda no descartar la posibilidad de que la causa sea una deficiencia estructural.</p> <p>Intervenir las zonas con deterioro del sistema de protección de pintura y corrosión de acuerdo a la severidad y la extensión observada</p>

Figura 8. Armaduras de la superestructura 1: (a) Zonas con puntos de oxidación; (b) Deterioro del sistema de protección de pintura en diagonal; (c) Deterioro del sistema de protección de pintura en cuerda inferior de armadura este.

17. Monitorear el avance de los puntos de oxidación evidenciados en las almas de las vigas diafragma de acero de la superestructura 2.
18. Intervenir las zonas de las armaduras de la superestructura 1 con deterioro del sistema de protección de pintura y corrosión de acuerdo a la severidad y la extensión observada.

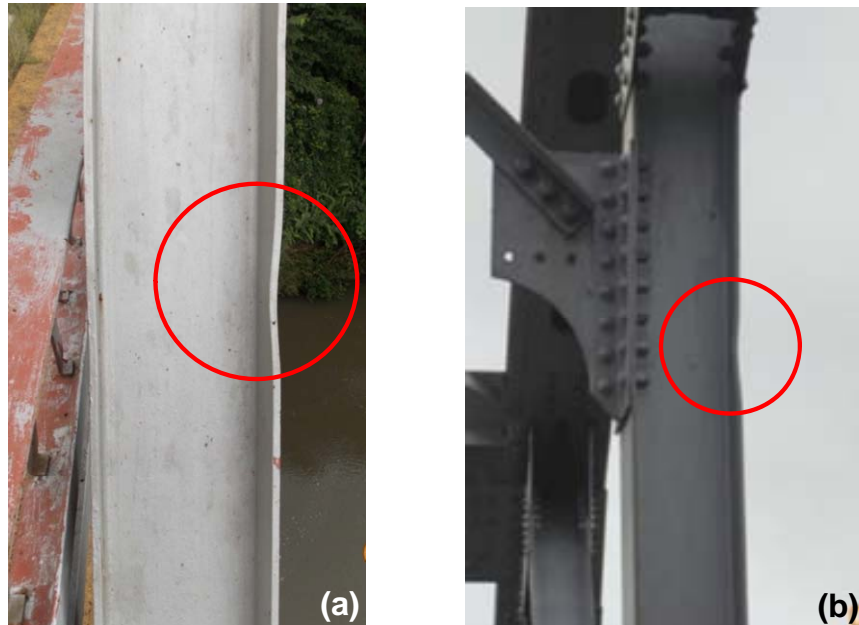
Figura 9. Elementos deformados en superestructura 1: (a) Elemento diagonal de armadura oeste; (b) Elemento vertical de armadura este.

inferior de la armadura este del puente. En un elemento diagonal de la armadura oeste se observó el ala externa de la sección "I" de acero deformada, y la misma situación se identificó en un elemento vertical de la armadura este en la conexión con el sistema de arriostamiento que también se encontraba deformado. Se debe tener en cuenta que las armaduras son estructuras no redundantes por lo que el deterioro avanzado de un elemento aumenta el riesgo de daños estructurales importantes sobre el puente.

19. Si bien es cierto las deformaciones observadas en las alas externas de la sección "I" de dos elementos de las armaduras de la superestructura 2 se podrían deber a impactos vehiculares o defectos constructivos, la altura libre medida en campo fue de 5,46 m lo cual está acorde con los requerimientos mínimos de AASHTO (2014) y del MOPT, por lo

que se recomienda no descartar la posibilidad de que la causa sea una deficiencia estructural.

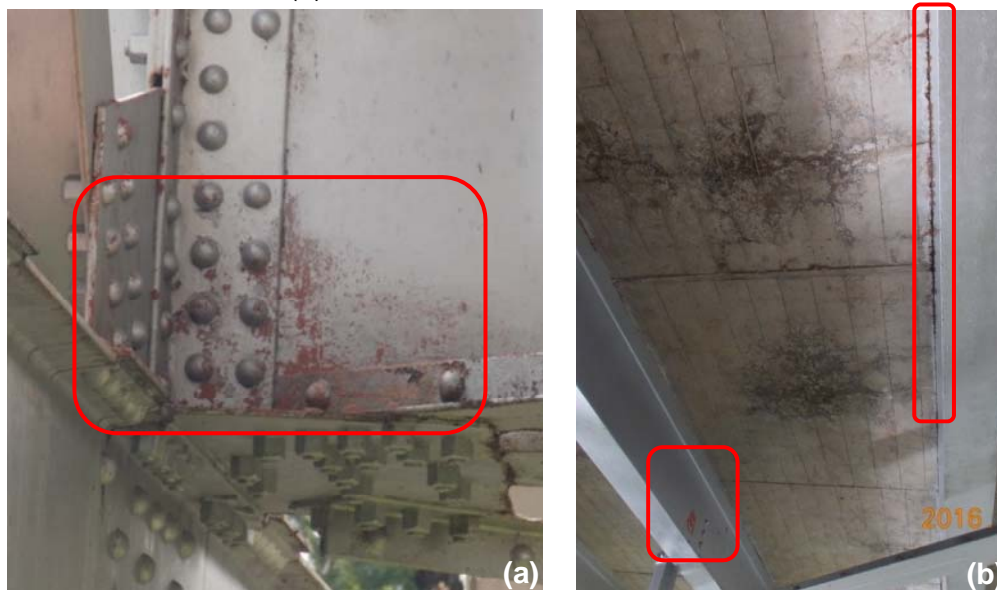
5.3. Vigas de piso	<p>Se observaron algunas zonas puntuales con deterioro del sistema de protección de pintura, así como evidencia de corrosión en la interfase con la losa de concreto producto de la filtración de agua a través de esta (Ver Fig. 10(b)). El nivel de degradación observado en el sistema de protección de pintura aumenta la vulnerabilidad al deterioro de las vigas de piso aumentando paulatinamente los costos de mantenimiento y reparación.</p>	0	1	<p>Monitorear el avance del deterioro del sistema de protección de pintura.</p>

ELEMENTOS	OBSERVACIONES	GD	CE	RECOMENDACIONES
5.4. Vigas transversales	<p>Se observó deterioro del sistema de protección de pintura en algunas de las conexiones con las armaduras (Ver Fig. 10(a)).</p> <p>El nivel de degradación observado en el sistema de protección de pintura aumenta la vulnerabilidad al deterioro de las conexiones, aumentando paulatinamente los costos de mantenimiento y reparación.</p>	0	1	Intervenir las zonas con deterioro del sistema de protección de pintura de las conexiones de acuerdo a la severidad y la extensión observada.

Figura 10. Elementos secundarios de superestructura 1: (a) Deterioro del sistema de protección de pintura en conexión de viga de transversal con armadura oeste; (b) Vigas de piso con algunas zonas puntuales con deterioro del sistema de protección de pintura y corrosión en interfase con losa.

- p. En las vigas de piso de la superestructura 1 se observaron algunas zonas puntuales con deterioro del sistema de protección de pintura, así como evidencia de corrosión en la interfase con la losa de concreto producto de la filtración de agua a través de esta

- q. En las vigas transversales de la superestructura 1 se observó deterioro del sistema de protección de pintura en algunas de las conexiones con las armaduras

20. Monitorear el avance del deterioro del sistema de protección de pintura observado en las vigas de piso de la superestructura 1.
21. Intervenir las zonas con deterioro del sistema de protección de pintura de las conexiones de las vigas de piso con las armaduras de la superestructura 1, así como también de los portales de la superestructura 1, de acuerdo a la severidad y la extensión observada.
22. Evaluar la necesidad de sustituir los elementos deformados identificados en una de las armaduras del sistema de arriostramiento de la superestructura 1.
23. Mantener monitoreado el talud frente al bastión B2.
24. Restituir el material perdido de talud frente al bastión B1.
25. Monitorear la grieta vertical observada en la cara sur de la pila P1 y evaluar la necesidad de sellarla.

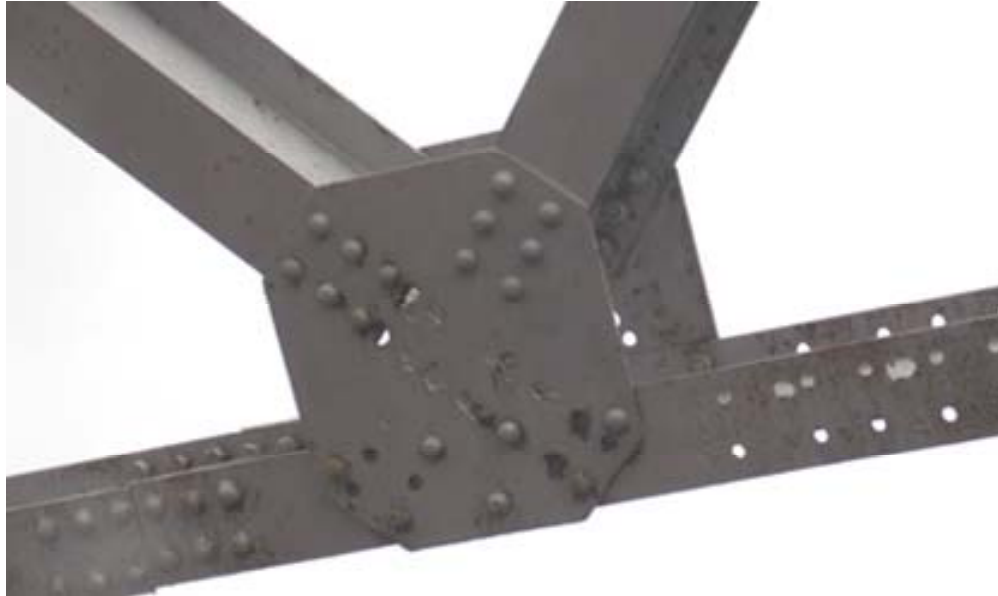
5.5. Portales	<p>Algunos elementos mostraban zonas con puntos de corrosión así como deterioro del sistema de protección de pintura (Ver Fig. 11).</p> <p>El nivel de degradación observado en el sistema de protección de pintura aumenta la vulnerabilidad al deterioro, aumentando paulatinamente los costos de mantenimiento y reparación.</p>	NA	NA	Intervenir las zonas con deterioro del sistema de protección de pintura de acuerdo a la severidad y la extensión observada.

Figura 11. Elementos de los portales con zonas con puntos de corrosión así como deterioro del sistema de protección de pintura.

- r. En los portales de la superestructura 1 se observó que algunos elementos mostraban zonas con puntos de corrosión así como deterioro del sistema de protección de pintura

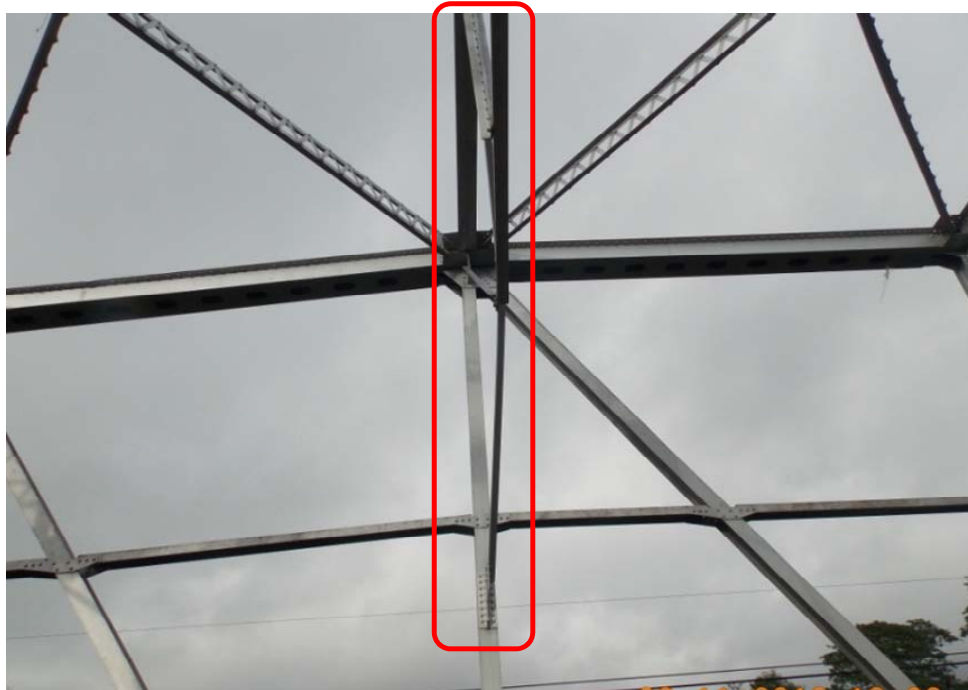
Figura 12. Armadura del sistema de arriostramiento de superestructura 1 con deformación fuera del plano.

- s. Una de las armaduras del sistema de arriostramiento de la superestructura 1 mostraba deformaciones evidentes fuera del plano.
- t. En general los apoyos y principalmente los de la superestructura tipo cercha evidenciaban ser del tipo sísmicamente vulnerable según los criterios del Manual de Rehabilitación Sísmica FHWA (2006). Ambos apoyos ubicados en el bastión B1 evidenciaban zonas puntuales de corrosión en donde incluso se observó pérdida de sección en la ubicación de los pernos. Los apoyos ubicados en la pila P1 evidenciaban oxidación superficial en ciertas zonas. Los apoyos ubicados en el bastión B mostraban un nivel de corrosión generalizado, además de que se evidenciaba acumulación de humedad y vegetación.

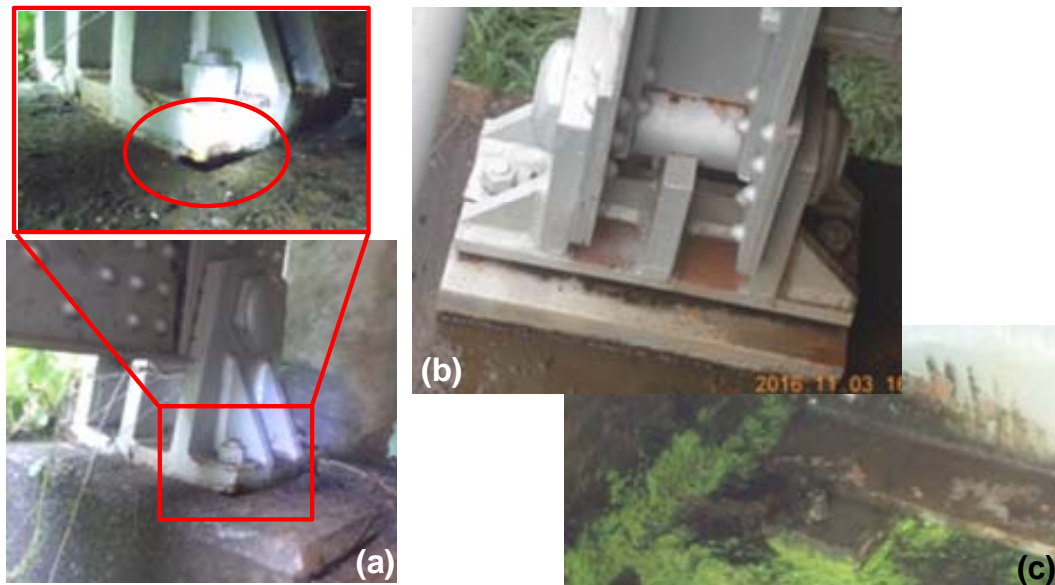
ELEMENTOS	OBSERVACIONES	GD	CE	RECOMENDACIONES
6.1. Apoyos en bastiones y pilas	<p>En general los apoyos y principalmente los de la superestructura tipo cercha evidenciaban ser del tipo sísmicamente vulnerable según los criterios del Manual de Rehabilitación Sísmica FHWA (2006). Ambos apoyos ubicados en el bastión B1 evidenciaban zonas puntuales de corrosión en donde incluso se observó pérdida de sección en la ubicación de los pernos (Ver Fig. 13(a)).</p> <p>Los apoyos ubicados en la pila P1 evidenciaban oxidación superficial en ciertas zonas (Ver Fig. 13(b)).</p> <p>Los apoyos ubicados en el bastión B mostraban un nivel de corrosión generalizado, además de que se evidenciaba acumulación de humedad y vegetación (Ver Fig. 13(c)).</p> <p>El nivel de deterioro observado y la humedad constante en la zona de apoyos acelera el proceso de corrosión lo cual podría producir un mal funcionamiento de los mismos y generar esfuerzos que podrían conllevar a daños en las superestructuras</p>	1	3	<p>Evaluar la necesidad de sustituir los apoyos por otros de desempeño igual o superior acorde con los requerimientos de diseño y condiciones ambientales del puente.</p> <p>En caso de que se decida no sustituirlos, se recomienda intervenirlos de acuerdo a su estado de deterioro y siguiendo las recomendaciones de rehabilitación sísmica del Manual de Rehabilitación Sísmica FHWA (2006).</p> <p>Se recomienda limpiar los apoyos de la acumulación de sedimentos y de desechos sólidos a su alrededor.</p> <p>Ver la recomendación del punto 3.3 <i>Juntas de expansión</i>.</p>

Figura 13. Apoyos: (a) Apoyo en bastión B1 con evidencia de corrosión; (b) Apoyo en pila P1 con evidencia de oxidación; (c) Apoyo en bastión B2 con evidencia de corrosión generalizada

5. Evaluar la necesidad de sustituir los apoyos por otros de desempeño igual o superior acorde con los requerimientos de diseño y condiciones ambientales del puente. En caso de que se decida no sustituirlos, se recomienda intervenirlos de acuerdo a su estado de deterioro y siguiendo las recomendaciones de rehabilitación sísmica del Manual de Rehabilitación Sísmica FHWA (2006). Se recomienda limpiar los apoyos de la acumulación de sedimentos y de desechos sólidos a su alrededor.

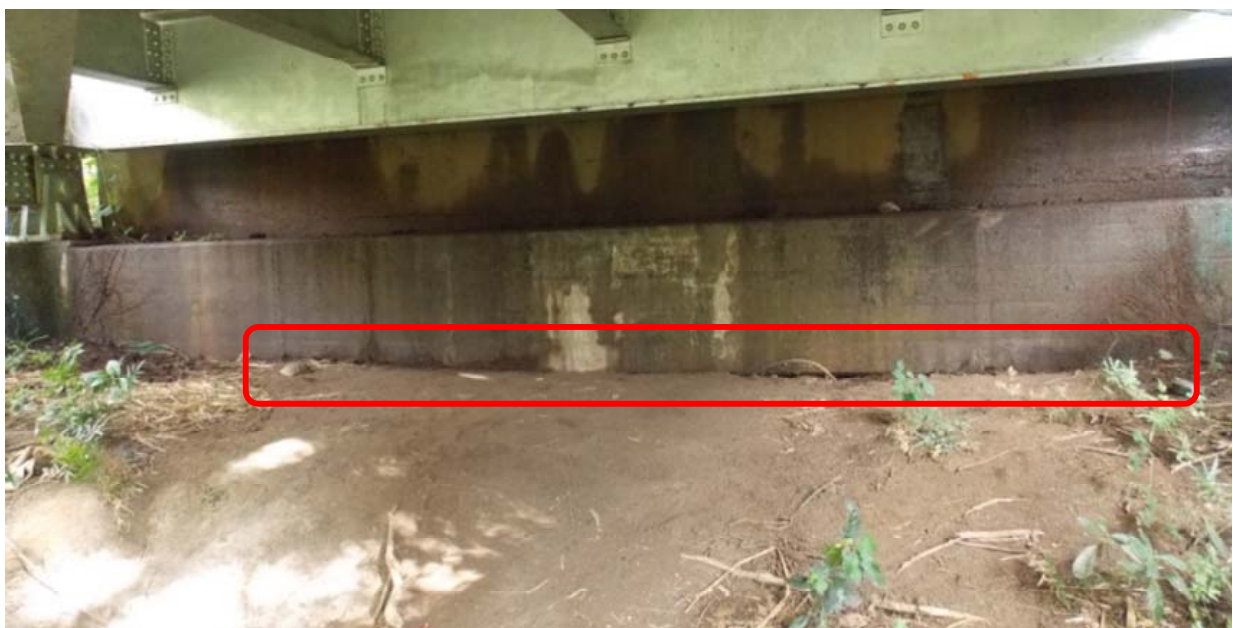
Figura 14. Filtración de agua en 100% del área de viga cabezal de bastión B1, así como exposición de pequeña sección de superficie inferior de viga cabezal.

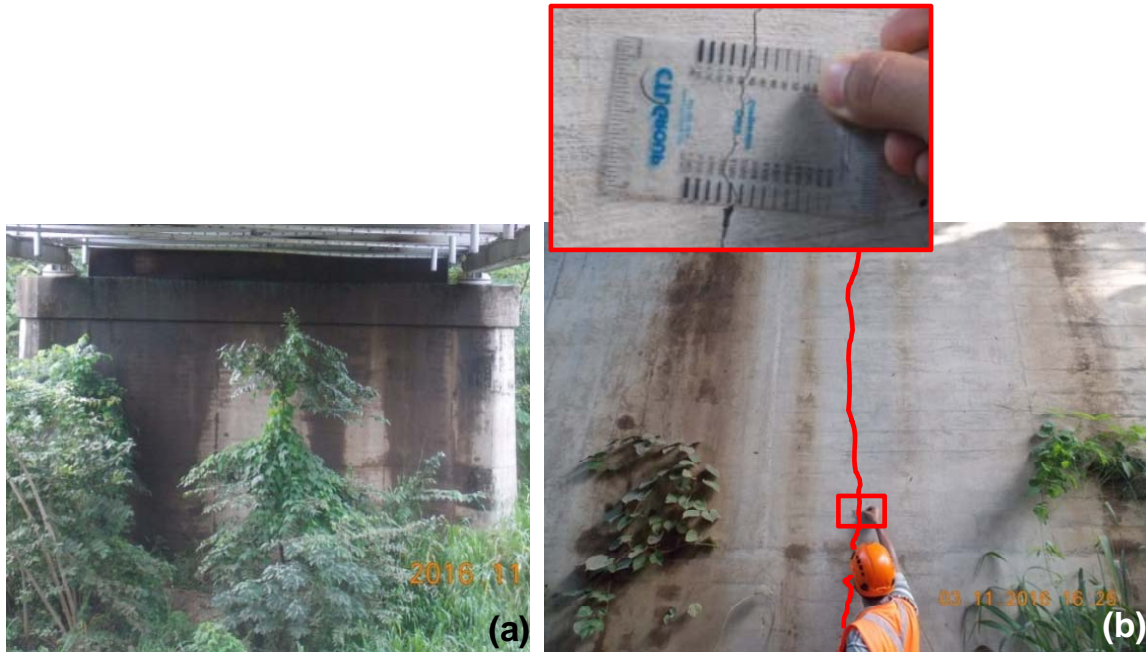
ELEMENTOS	OBSERVACIONES	GD	CE	RECOMENDACIONES
6.4. Pilas (viga cabezal, cuerpo)	En la pila P1 se observó filtración de agua en aproximadamente el 100% del área de su superficie sur (Ver Figura 15(a)). Además, en su superficie norte se observó una grieta vertical de todo el alto del cuerpo de la pila con un ancho de grieta de 0,6 mm (Ver Fig. 15(b)).	1	3	Realizar las mejoras indicadas en el punto 3.3. <i>Juntas de expansión</i> . Monitorear la grieta vertical observada en la cara sur y evaluar la necesidad de sellarla.
6.5. Cimentaciones	No se tuvo acceso a las cimentaciones.	NI	NI	No hay recomendaciones.

Figura 15. Pila P1: (a) Filtración de agua en aproximadamente 100% del área de superficie sur; (b) Grieta vertical de todo el alto del cuerpo de la pila.

- v. En la pila P1 se observó filtración de agua en aproximadamente el 100% del área de su superficie sur. Además, en su superficie norte se observó una grieta vertical de todo el alto del cuerpo de la pila con un ancho de grieta de 0,6 mm
