Proyecto: LM-PIE-UP-P17-2017

EVALUACIÓN DE LA CONDICIÓN DEL PUENTE SOBRE EL RÍO CIMARRONES RUTA NACIONAL No. 32

Preparado por:
Unidad de Puentes
LanammeUCR

San José, Costa Rica
Setiembre, 2017

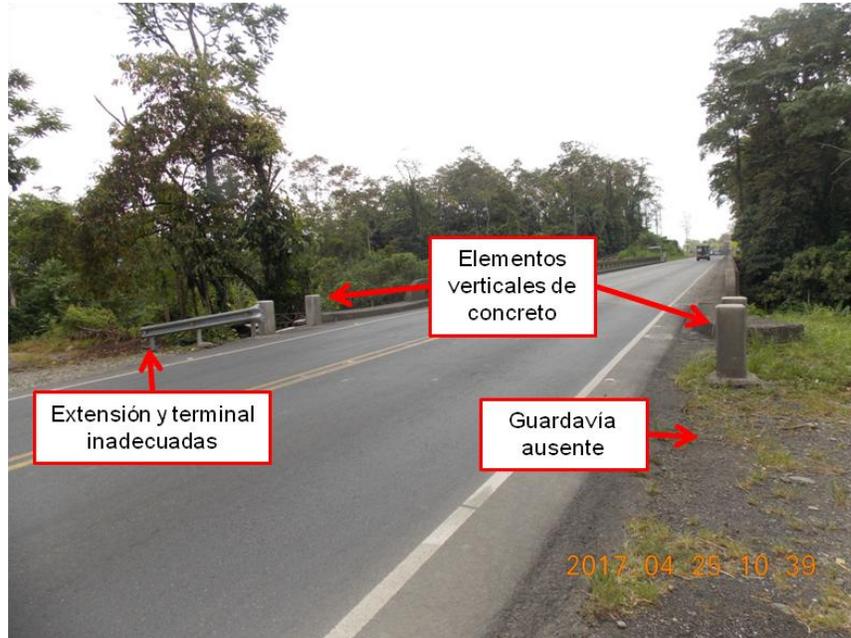
2.2. Sistema de contención vehicular de los accesos	<p>El puente contaba con sistemas de contención vehicular en los accesos. Sin embargo, en el acceso 2 solamente una de las márgenes contaba con guardavías, que además no tenía una terminal adecuada ni extensión suficiente (ver Figura 1). En el acceso 1, los dos guardavías también presentan extensión y detalles inadecuados y no están anclados a la barrera vehicular (ver Figura 2).</p> <p>En ambos accesos se observaron elementos verticales de concreto que eran parte del sistema de contención original (ver Figura 1), y que representaban un obstáculo adicional en las márgenes para los vehículos que circulan la vía.</p>	3	3	<p>Corregir las deficiencias observadas en el sistema de contención vehicular de ambos accesos siguiendo las recomendaciones del fabricante y tomando como referencia las especificaciones del <i>Manual SCV: Guía para el análisis y diseño de seguridad vial de márgenes de carreteras</i> (Valverde, 2011).</p> <p>Eliminar los elementos verticales de concreto que se ubican en los accesos.</p>

Figura 1. Deficiencias en el sistema de contención vehicular del acceso 2.

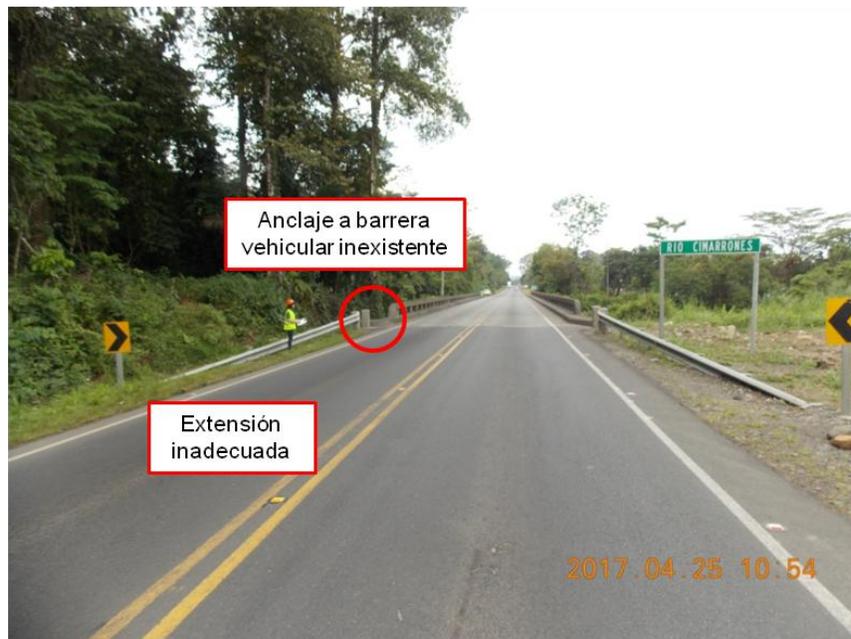
Figura 2. Deficiencias en el sistema de contención vehicular del acceso 1.

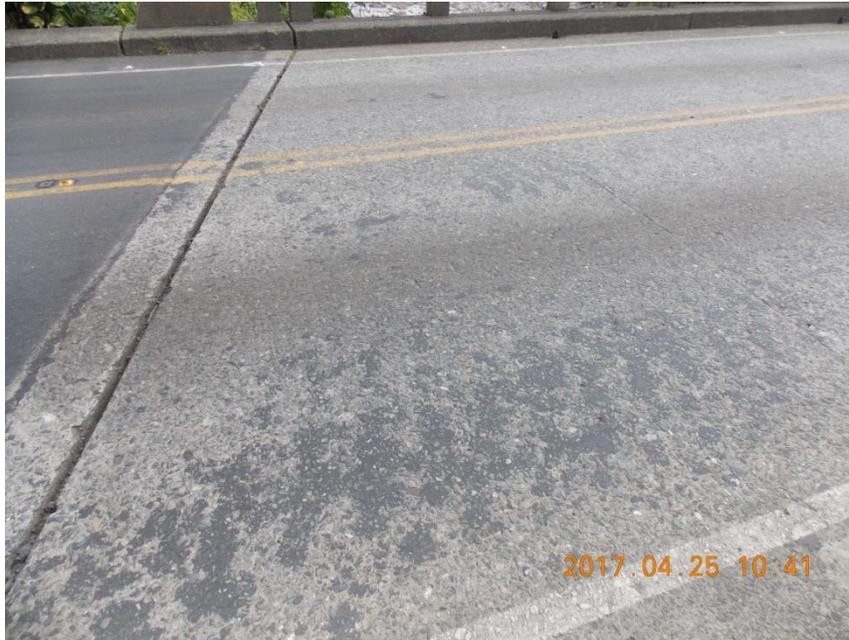
2.5. Señalización <ul style="list-style-type: none"> • Captaluces • Demarcación horizontal • Delineadores verticales • Marcadores de objeto 	<p>Se encontró que algunos captaluces en la línea de centro se han desprendido.</p> <p>La demarcación horizontal se encontró en estado regular según la <i>Guía para evaluación de la seguridad vial en puentes</i> (Zamora et al, 2012) (ver Figura 3).</p>	1	1	<p>Establecer un programa de mantenimiento rutinario del puente donde se incluya reponer los captaluces faltantes. y el mantenimiento de la señalización horizontal.</p>

Figura 3. Estado regular de la demarcación horizontal.

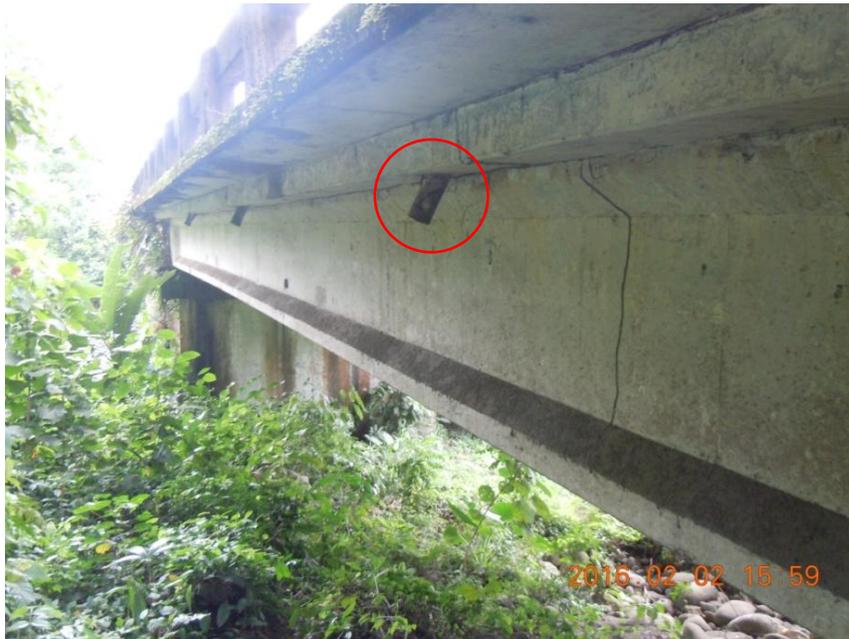
3.2. Bordillos y sistema de drenaje del puente	<p>La extensión de los ductos de salida del sistema de drenaje de la superestructura es insuficiente según los requerimientos de la sección 2.6.6.4 de AASHTO LRFD 2014, la cual debe ser de 100 mm por debajo de la superficie inferior de las vigas (ver Figura 4). Esto aumenta el riesgo de que el agua de escorrentía descargue sobre las vigas principales.</p>	1	1	<p>En una futura intervención del puente se recomienda proveer a la estructura de ductos de salida de drenaje con tubos de extensión que cumplan la longitud requerida en la sección 2.6.6.4 de AASHTO LRFD 2014.</p>

Figura 4. Extensión insuficiente de los ductos de salida del sistema de drenaje de la superestructura.

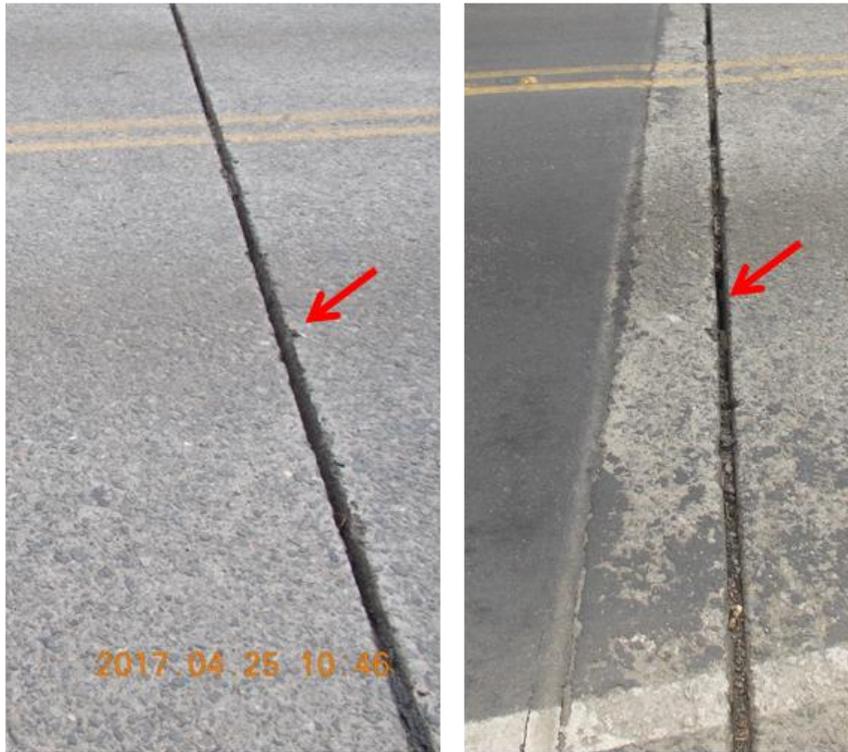
3.3. Juntas de expansión	<p>Se observó desprendimiento del sello en múltiples secciones de las juntas de expansión (ver Figura 5).</p> <p>Se observaron manchas de humedad en más de un 50% del área de las vigas cabezales de los bastiones y las pilas (ver Figura 6), producto del ingreso de agua a través de las juntas de expansión. Esta situación puede comprometer la durabilidad de pilas, bastiones y apoyos.</p>	1	1	<p>Reponer el sello de las juntas de expansión que se ha perdido, por otro de desempeño igual o superior acorde con los requerimientos de diseño y condiciones ambientales del puente.</p>

Figura 5. Pérdida del sello en múltiples secciones de las juntas de expansión.

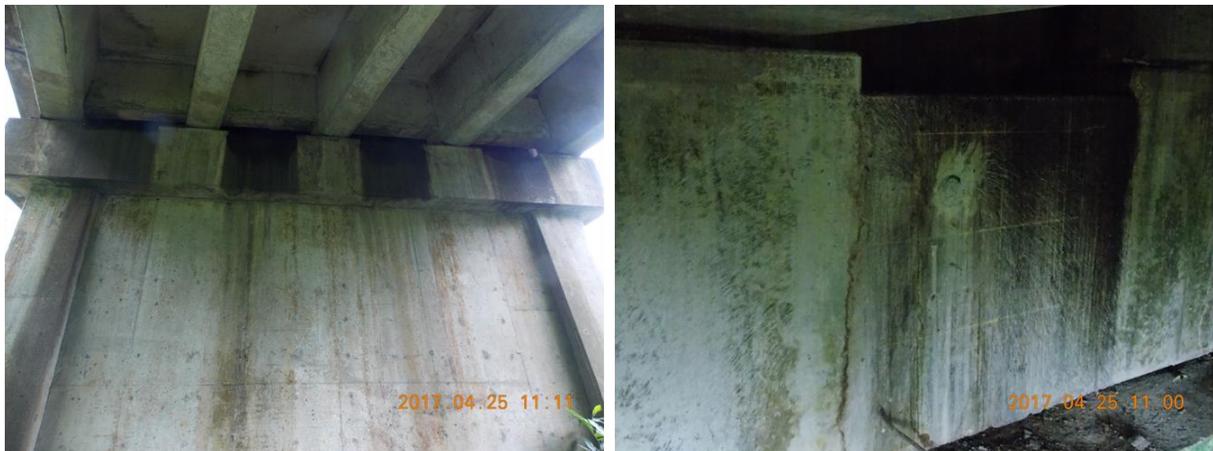
Figura 6. Manchas de humedad en pilas y bastiones.

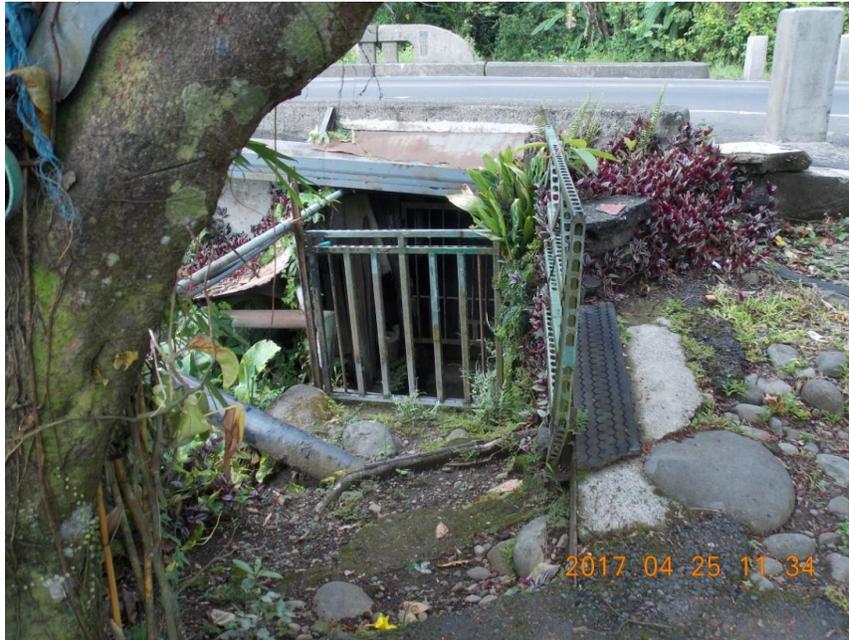
3.5. Rellenos de aproximación y taludes de accesos	<p>Bajo la losa de aproximación del acceso 2 existe una aparente vivienda precaria (ver Figura 7) que compromete la estabilidad del relleno de aproximación pues la losa de aproximación es diseñada para trabajar como un elemento que se encuentra apoyado completamente sobre el relleno (que ya no se encuentra allí). Adicionalmente, como se señala en el punto 6.4, el talud frontal del bastión se encuentra erosionado, lo cual agrava la situación.</p> <p>Las personas que habitan dicha vivienda se encuentran en un enorme riesgo.</p>	2	3	<p>Eliminar esta vivienda precaria y tomar las medidas pertinentes para garantizar la estabilidad del relleno de aproximación del acceso 2.</p>

Figura 7. Vivienda precaria bajo la losa de aproximación del acceso 2.

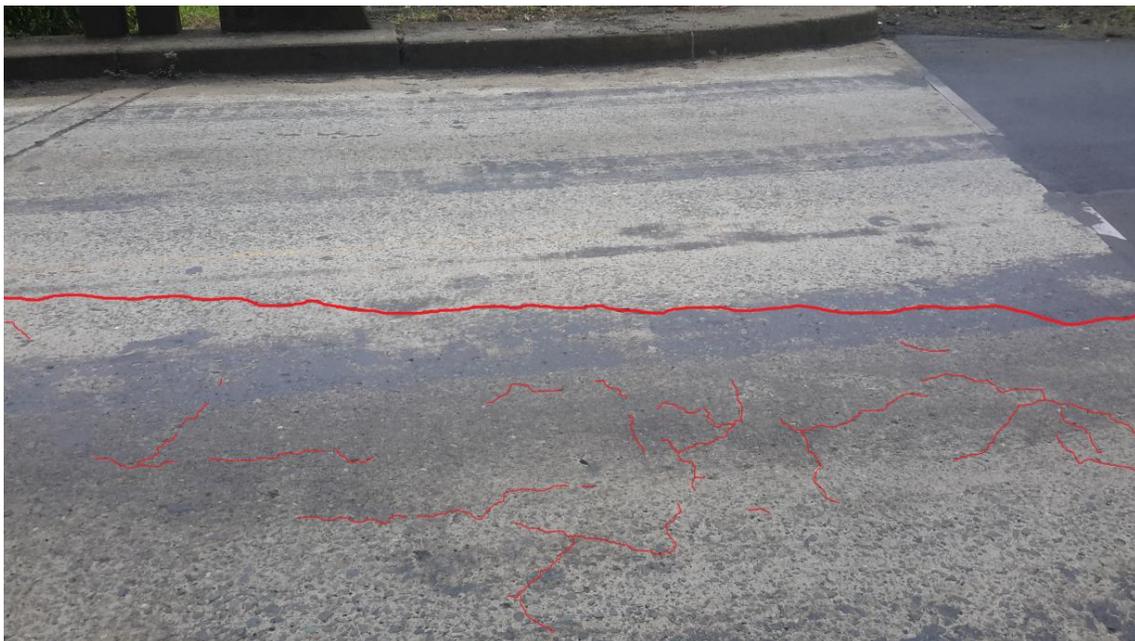
3.6. Muros de retención de los accesos	No existían muros de retención en los accesos.	NA	NA	No hay recomendaciones.
3.7. Losa de aproximación	<p>En el acceso 1 se observó una grieta longitudinal de espesor mayor a 1mm que recorre la totalidad del elemento (ver Figura 8), así como varias grietas menores en el resto de la losa. Las grietas podrían ser producto de un asentamiento diferencial en el relleno de aproximación.</p> <p>Dada la situación que se describió en el punto 3.5, existe una probabilidad de que la losa de aproximación del acceso 2 se encuentre seriamente dañada.</p>	1	2	<p>Determinar las causas del agrietamiento en la losa de aproximación del acceso 1 y a partir de ello establecer las medidas correctivas necesarias.</p> <p>Ver recomendación en 3.5.</p>

Figura 8. Agrietamiento de la losa de aproximación del acceso 1.

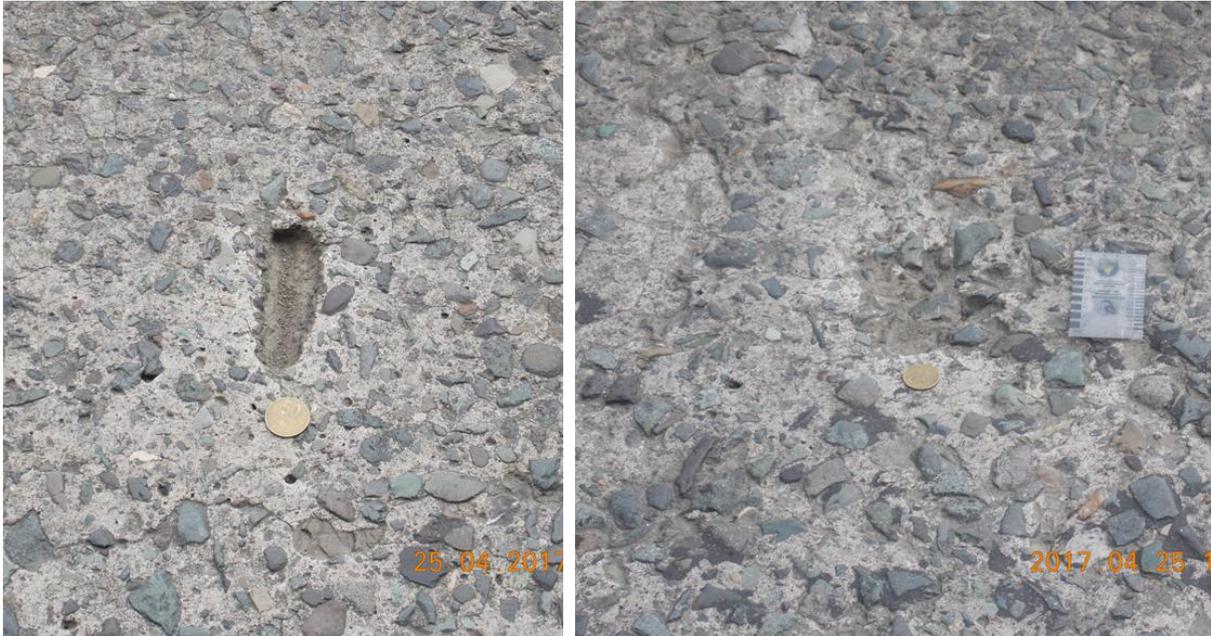
ELEMENTOS	OBSERVACIONES	GD	CE	RECOMENDACIONES
4.1. Tablero (losa de concreto).	<p>En la cara superior de la losa de las 3 superestructuras se observó desgaste superficial del concreto, así como desprendimientos puntuales de diámetro menor a 150mm y profundidad menor a 25mm (ver Figura 9).</p> <p>Además se observaron aberturas importantes en las juntas de construcción (ver Figura 10).</p> <p>Se observaron grietas en dos direcciones de 0,3mm a 1mm de espesor en la cara superior de la losa y de 0,2mm a 0,4mm en la cara inferior (ver Figura 11).</p>	1	3	<p>Realizar una evaluación de la capacidad estructural ante demandas gravitacionales y sísmicas de los elementos del puente para determinar entre otros análisis, la necesidad de sustituir o no la losa.</p> <p>En caso de que se decida no sustituir la losa, se recomienda llevar a cabo una intervención de la misma que tome en cuenta su estado de deterioro.</p>

Figura 9. Desgaste superficial y desprendimientos en la cara superior de la losa de concreto.

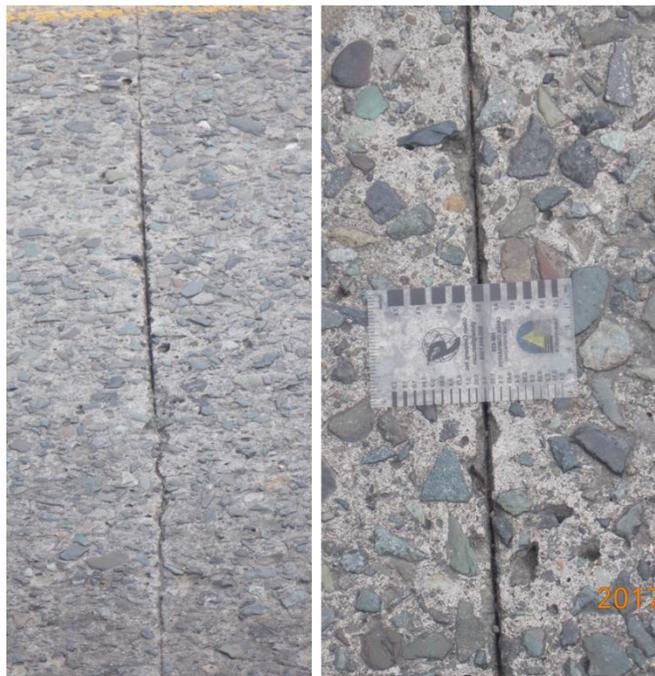
Figura 10. Deterioro de las juntas de construcción de la losa de concreto.

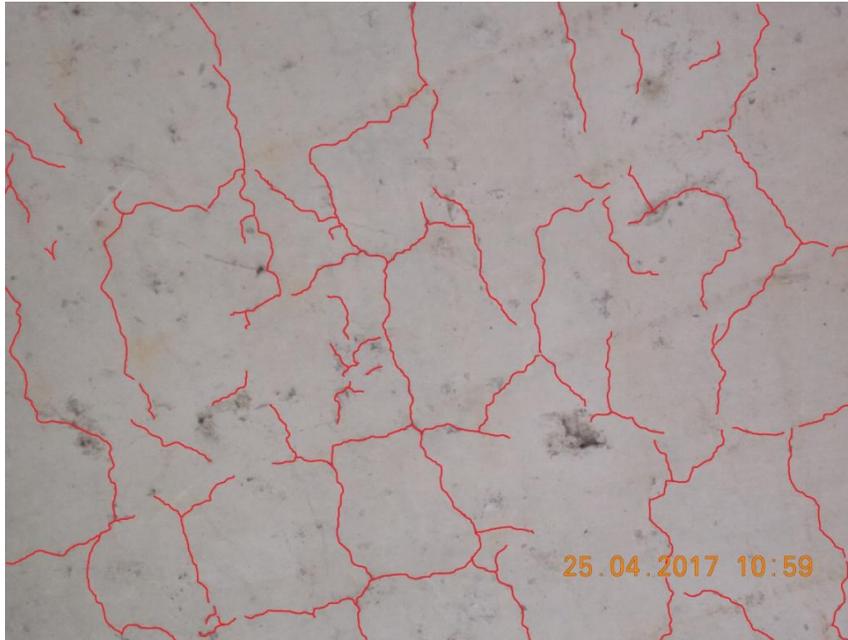
Figura 11. Agrietamiento en la cara inferior de la losa de concreto.

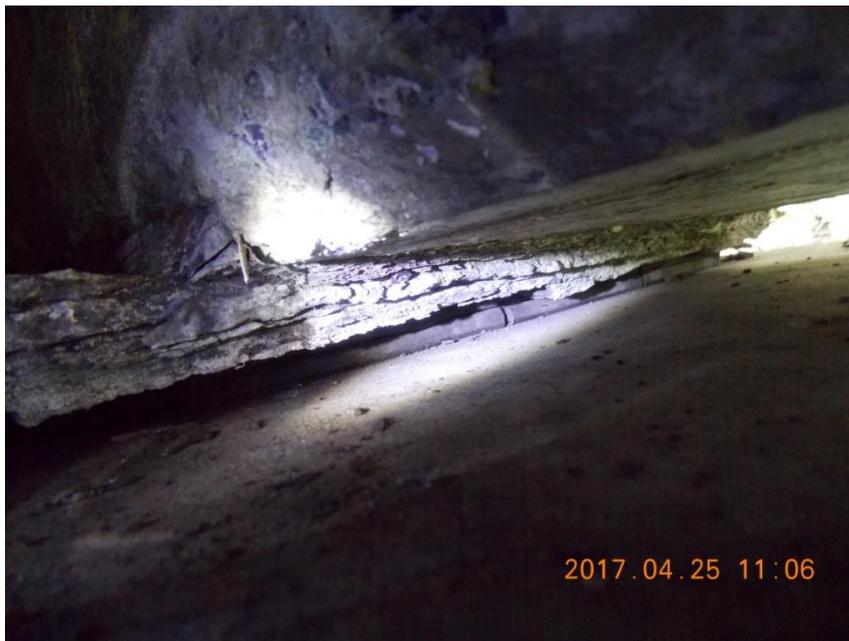
ELEMENTOS	OBSERVACIONES	GD	CE	RECOMENDACIONES
5.1. Apoyos en bastiones y pilas	<p>Algunos de los apoyos sobre ambos bastiones presentaban corrosión generalizada severa con pérdida de sección (ver Figura 12) y deformación de las placas de acero y pernos. Se observó además agrietamiento de las almohadillas elastoméricas.</p> <p>Sobre el bastión 2 se encontraron varias tuberías de agua informales, una de las cuales presentaba una fuga descargando agua directamente sobre uno de los apoyos (ver Figura 13), propiciando su corrosión.</p> <p>No se tuvo acceso visual a los apoyos sobre las pilas, sin embargo se observó presencia de vegetación y dado que las juntas de expansión han perdido el sello, es muy probable que estos apoyos presenten deterioro.</p>	2	4	<p>Sustituir los apoyos sobre los bastiones.</p> <p>Eliminar las tuberías de agua informales que se encuentran sobre el bastión 2.</p> <p>Inspeccionar de cerca los apoyos sobre las pilas para determinar su condición y establecer si requieren medidas de intervención.</p>

Figura 12. Apoyo con corrosión severa, deformación de la placa de acero y agrietamiento de la almohadilla elastomérica.

- a. Los apoyos sobre ambos bastiones presentaban corrosión generalizada severa con pérdida de sección y deformación de las placas de acero, además de agrietamiento de las almohadillas elastoméricas.

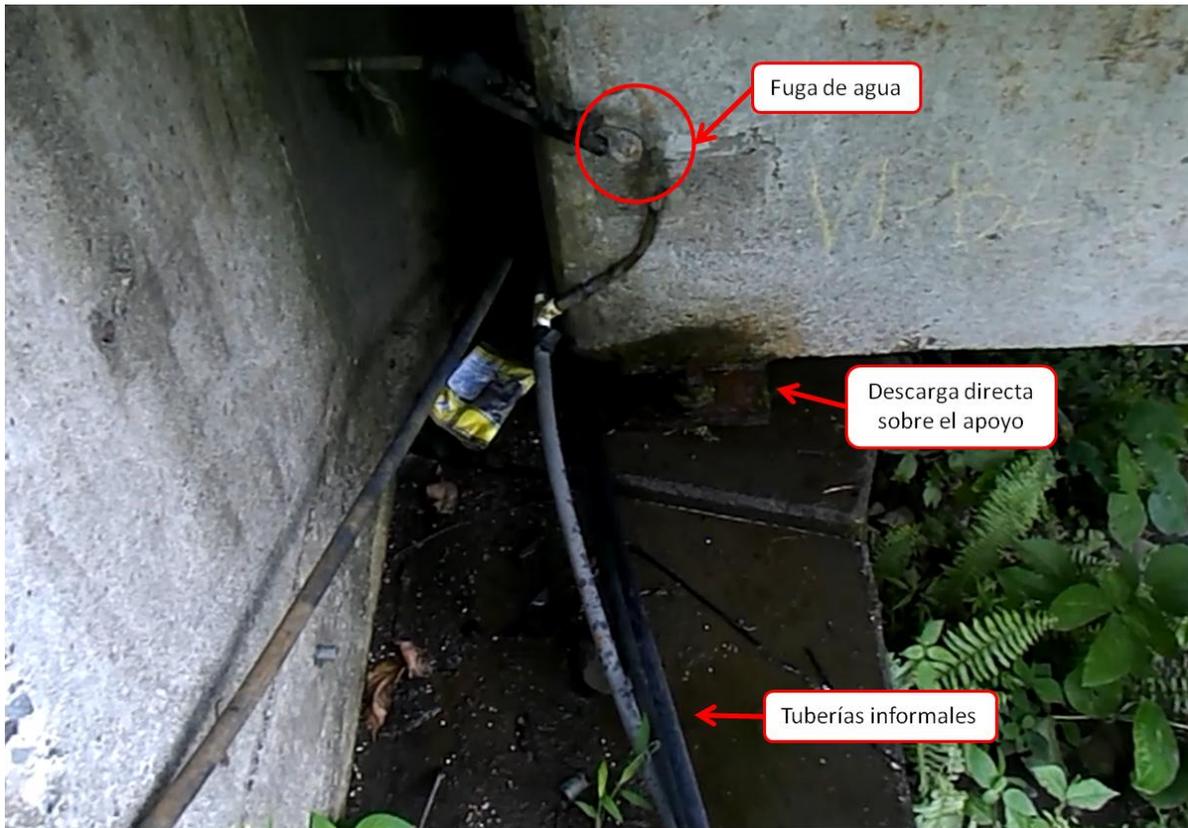
Figura 13. Fuga de agua en tubería informal que descarga directamente sobre apoyo en bastión 2.

11. Eliminar las tuberías de agua informales que se encuentran sobre el bastión 2.
12. Corregir las deficiencias observadas en el sistema de contención vehicular de los accesos al puente.

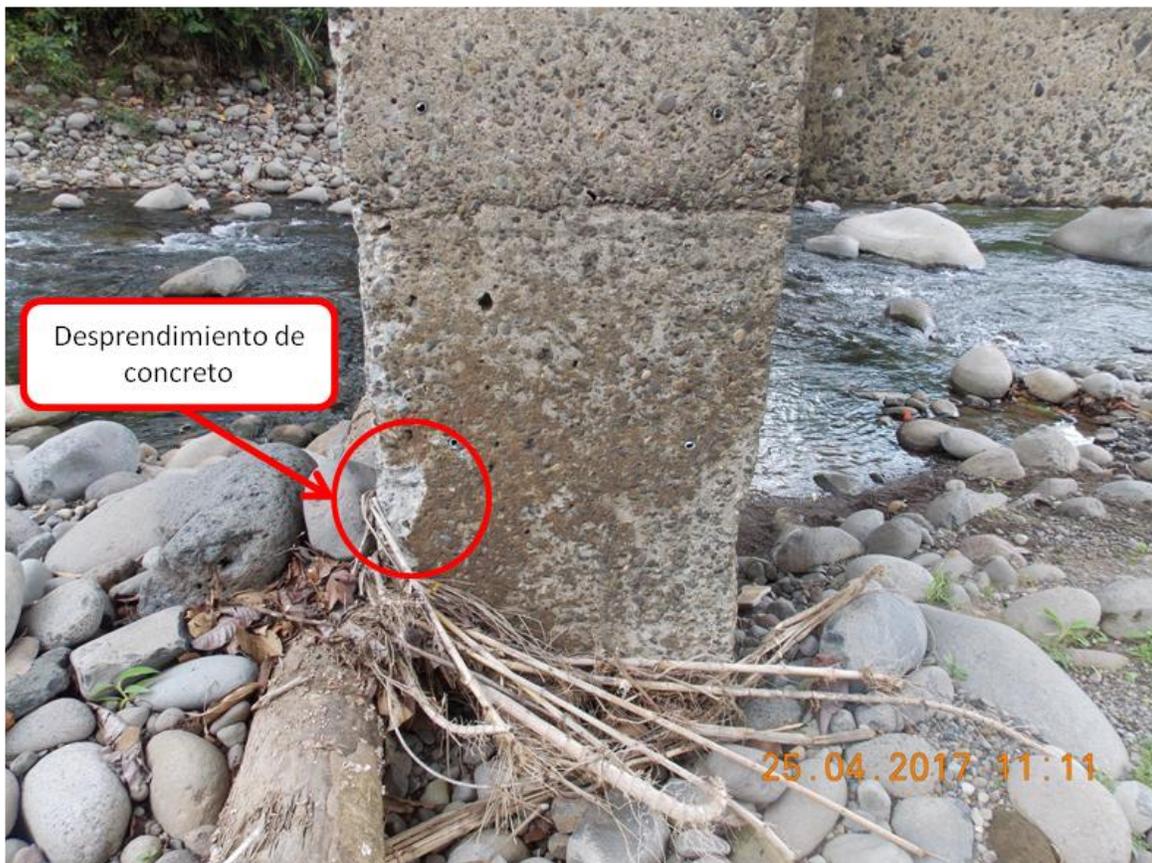
5.4. Pilas (viga cabezal, cuerpo)	Se observó desgaste del concreto por abrasión en la parte inferior del cuerpo principal de la pila 2, así como desprendimientos de concreto cuya extensión supera los 150 mm tanto en el marco como en el muro pantalla (ver Figura 14 y Figura 15).	1	3	<p>Reparar los desprendimientos de concreto observados en el cuerpo principal inferior de la pila 2 y sellar la grieta encontrada en la pila 1.</p> <p>Valorar la posibilidad de llevar a cabo medidas de intervención preventivas adicionales, que tomen en cuenta...</p>

Figura 14. Abrasión y desprendimiento de concreto en la parte inferior del marco de la pila 2.

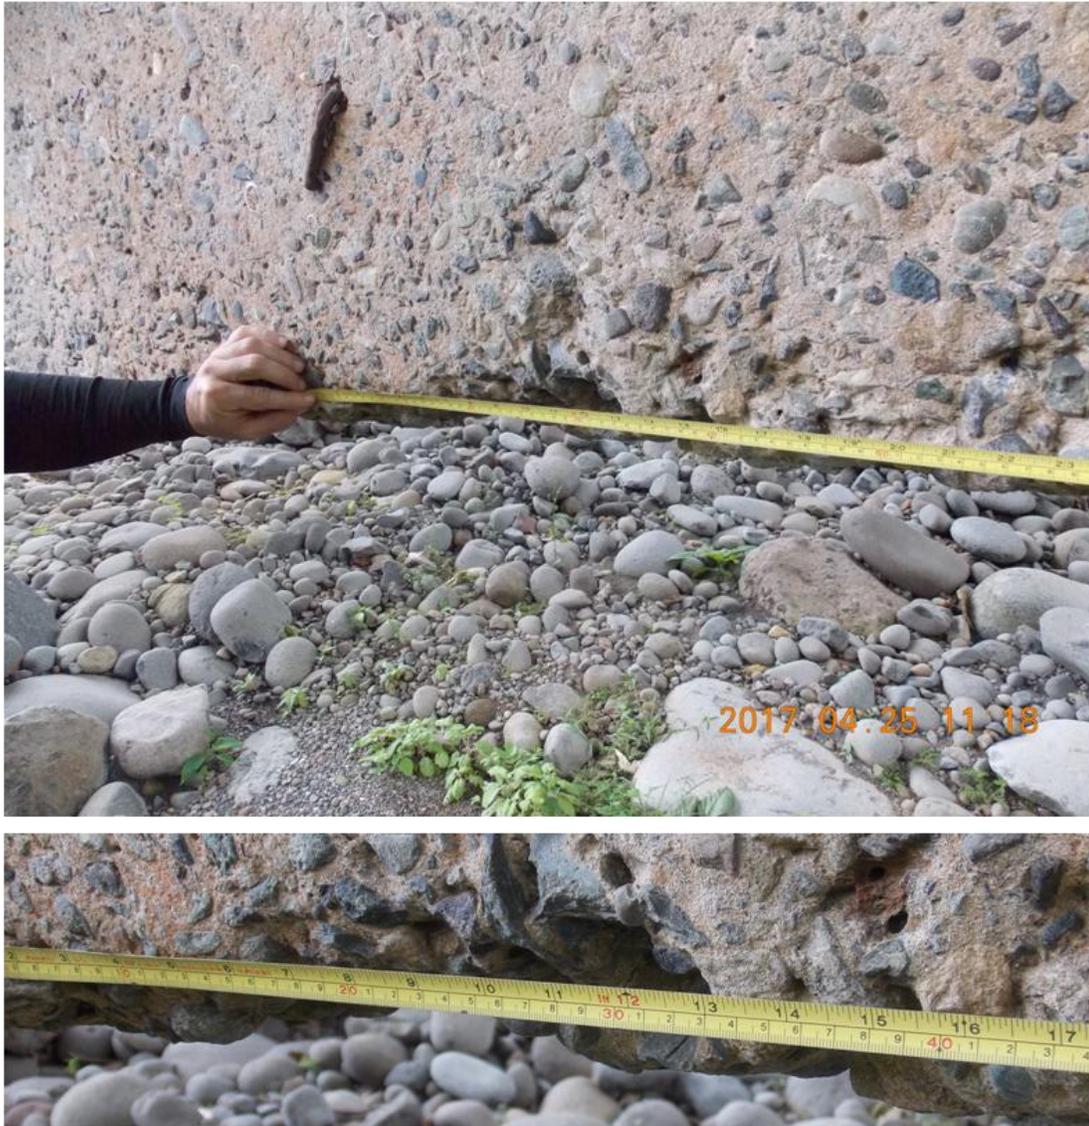
Figura 15. Abrasión y desprendimientos de concreto en la parte inferior del muro pantalla de la pila 2.

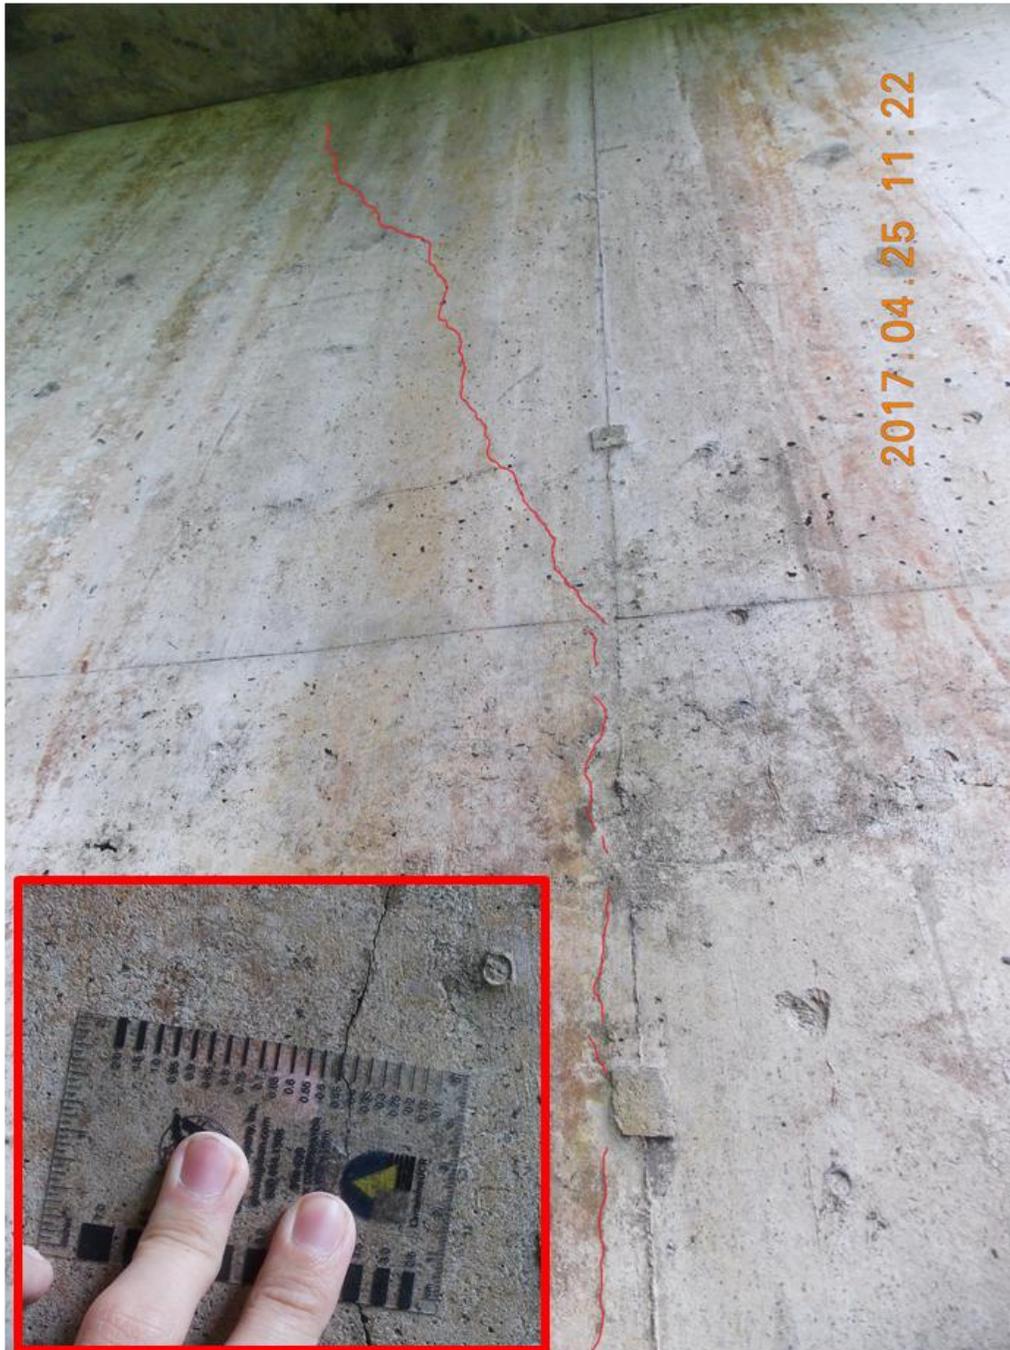
5.4. Pilas (viga cabezal, cuerpo)	Se encontró una grieta vertical de retracción en el cuerpo principal de la pila 1 de 0,45 mm de espesor (ver Figura 16).	1	3	... el desgaste por abrasión en el concreto y los desprendimientos observados.
5.5. Cimentaciones (pilas y bastiones)	Al revisar en los planos del puente el perfil de elevaciones del lecho y márgenes del cauce y compararlo con el nivel del terreno observado en sitio, se puede afirmar que ha ocurrido socavación en los elementos de la subestructura (ver Figura 17). Sin embargo, esta socavación no ha alcanzado el nivel de cimentación.	0	1	Monitorear el avance de la socavación y el estado de los elementos de la subestructura para evitar que alcancen una condición peligrosa para la estructura. Ver también las recomendaciones en 6.4.

Figura 16. Grieta vertical en cuerpo principal de pila 1.

7. Sellar la grieta encontrada en la pila 1.
8. Realizar un estudio de vulnerabilidad sísmica de la estructura para determinar las acciones de reforzamiento sísmico más convenientes. Seguir las recomendaciones

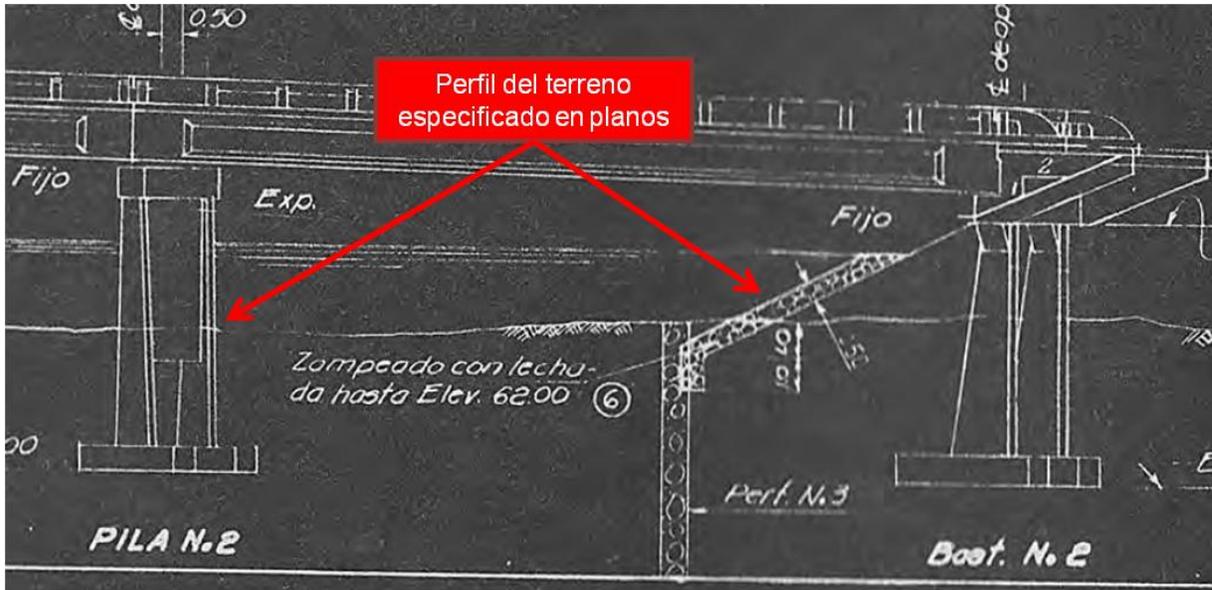
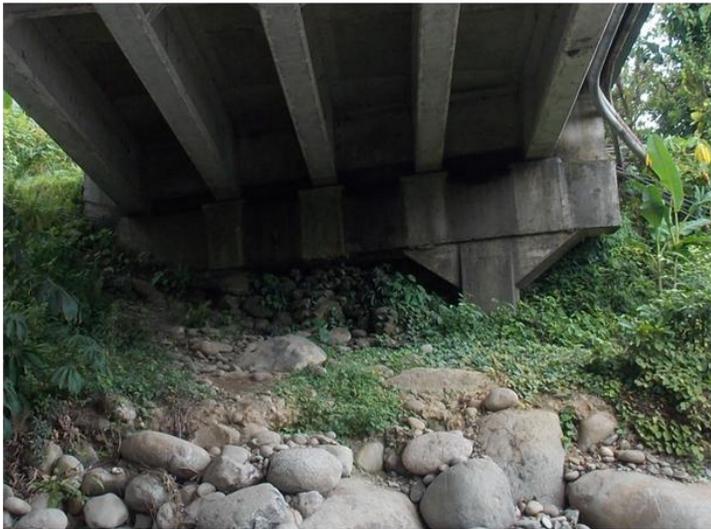
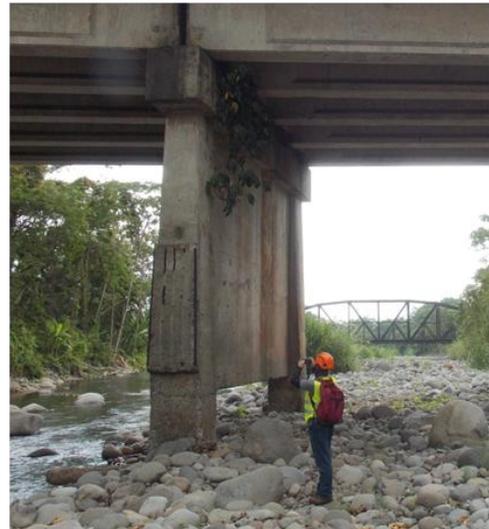
Figura 17. Socavación de los elementos de la subestructura que no ha alcanzado las cimentaciones.
