Proyecto: LM-PIE-UP-P15-2017

EVALUACIÓN DE LA CONDICIÓN DEL PUENTE SOBRE EL RÍO GRANDE RUTA NACIONAL No. 27

San José, Costa Rica
 Agosto, 2017

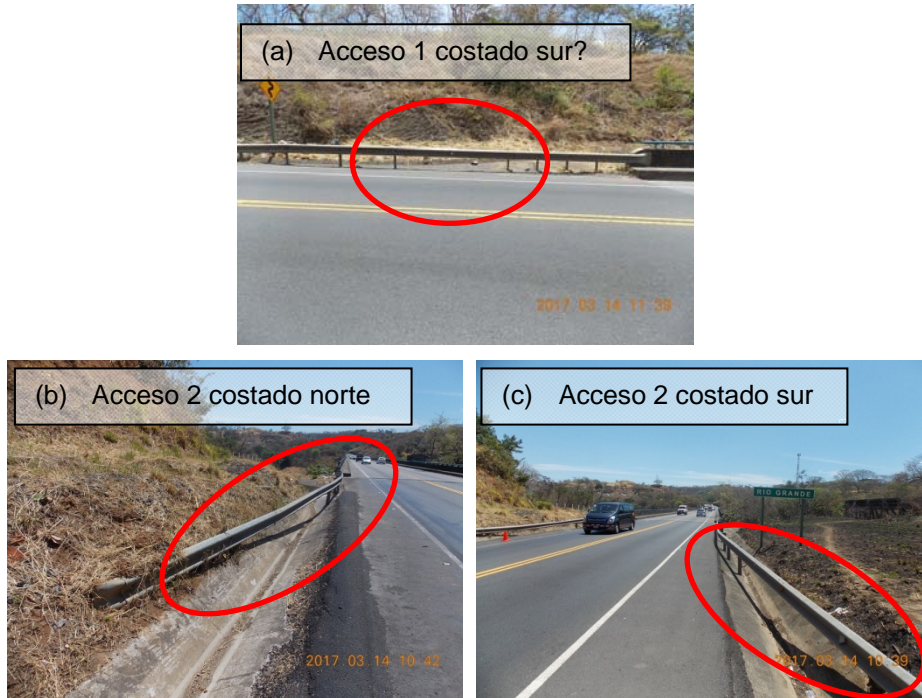
2.2. Sistema de contención vehicular de los accesos	<p>Se observó ausencia de elementos verticales en los guardavías del acceso 1 en el costado sur (ver figura 1). En el caso del acceso 2, dicho faltante se da en el tramo sobre la cuneta, la cual no tiene una geometría que permita que los vehículos continúen hasta la barrera.</p> <p>Se observó faltante de pernos o pernos flojos en las conexiones del entre los postes y las vigas (ver figura 2).</p> <p>También, se observó deformación de elementos aparentemente por impacto (ver figura 3).</p>	2	2	<p>Corregir todas las deficiencias presentes en el sistema de contención vehicular de los accesos. Revisar las longitudes, ángulos de esviaje y demás detalles de guardavías de acuerdo con el Manual SCV: Guía para el análisis y diseño de seguridad vial de márgenes de carretera (Valverde-González, 2011).</p> <p>Anclar adecuadamente los guardavías al pretil rígido de la barrera vehicular, proveer una transición rígida entre el sistema de contención vehicular del puente y el de los accesos y brindar una terminación segura en los extremos según las recomendaciones del fabricante.</p>

Figura 1. Faltante de elementos verticales de los guardavías.

11. Corregir las deficiencias observadas en el sistema de contención vehicular de los accesos.
12. Establecer un programa periódico que incluya, entre otras labores de mantenimiento: sustitución y reposición de elementos de señalización vial, pintura de la demarcación horizontal, limpieza de acumulación de sedimentos en bordillos y ductos de drenaje, reposición de elementos de juntas de expansión y su limpieza, mantenimiento de los apoyos de disco confinado, eliminación de vegetación en elementos del puente, sellado de grietas no estructurales, eliminación de obstrucciones en las juntas de expansión, reparación del sistema de drenaje de los accesos, reparación del pavimento de la superficie de rodamiento de los accesos, etc. Seguir en donde sea aplicable, los procedimientos descritos en el Manual de Especificaciones generales para la conservación de carreteras, caminos y puentes MCV-2015 (MOPT, 2015b)

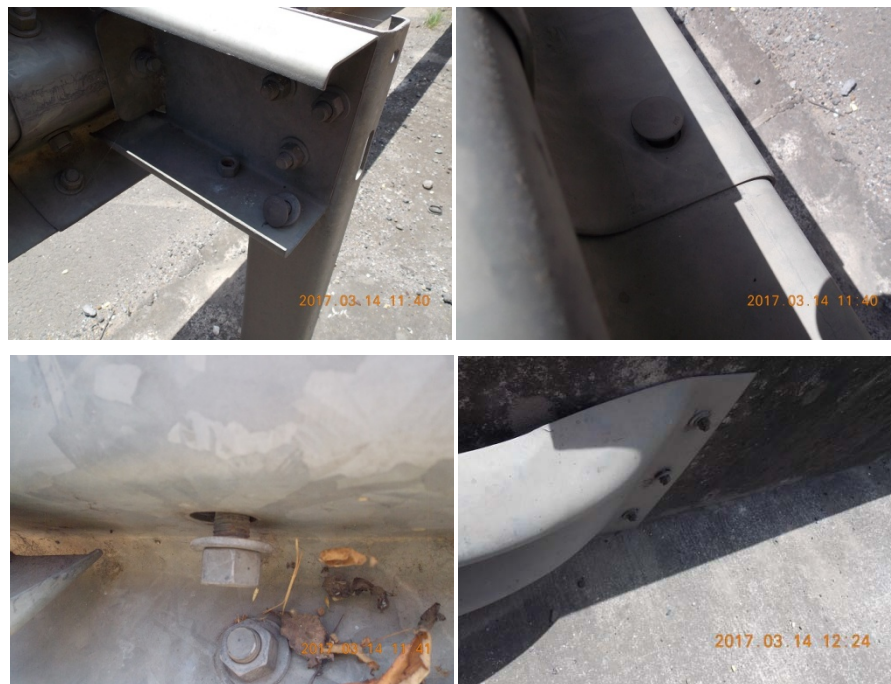
Figura 2. Ejemplos de pernos sueltos o flojos en conexiones del guardavías.

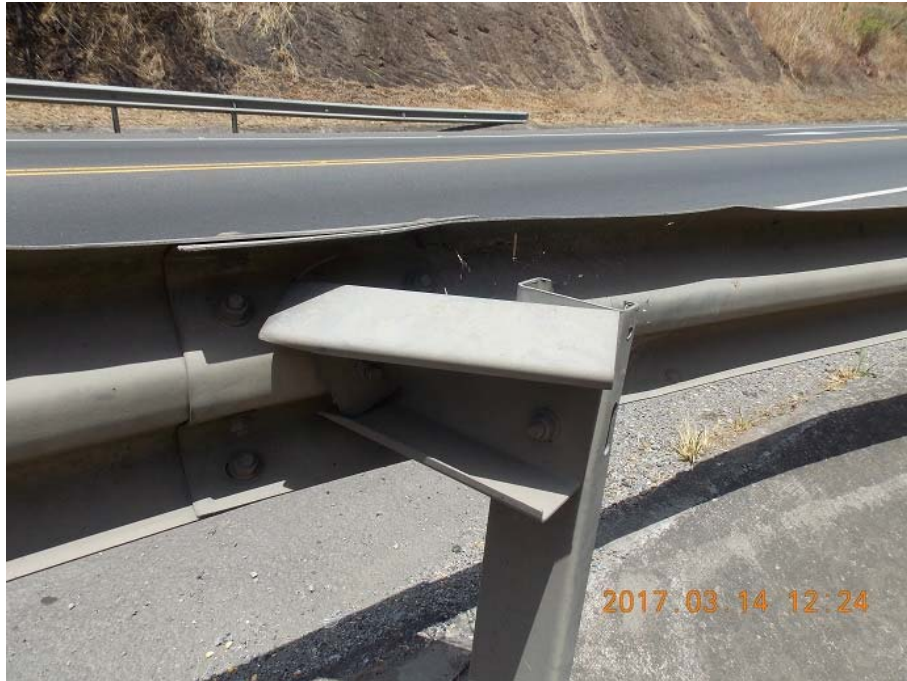
Figura 3. Deformación de elementos del guardavías aparentemente por impacto.

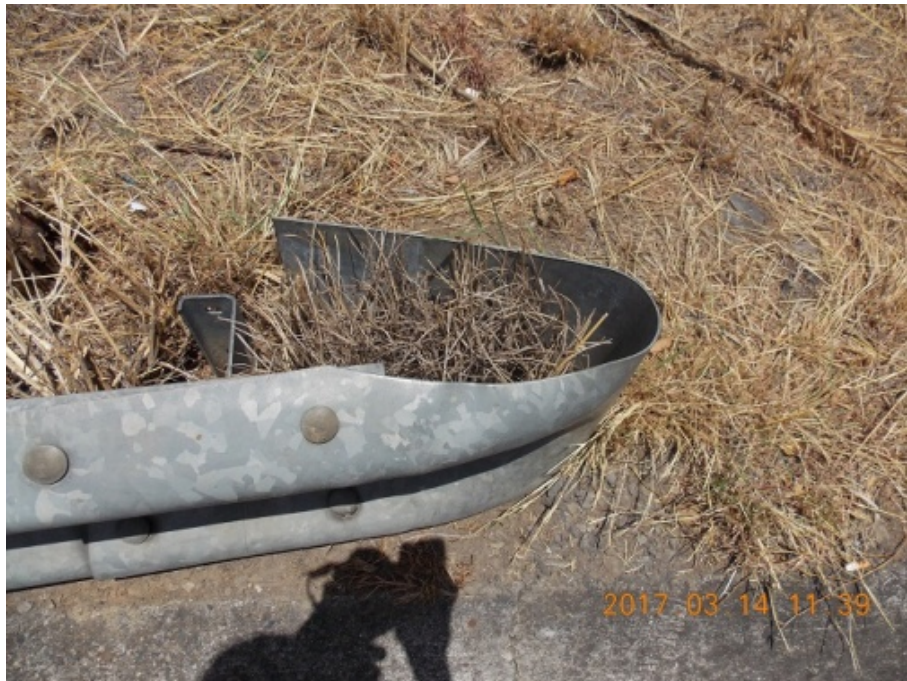
ELEMENTOS	OBSERVACIONES	GD	CE	RECOMENDACIONES
2.2 Sistema de contención vehicular de los accesos (continuación)	<p>Las terminaciones de la barrera vehicular del acceso 2 no están ancladas al terreno (ver figura 4).</p> <p>Las deficiencias observadas aumentan el riesgo de que ante el impacto de un vehículo los guardavías no se desempeñen adecuadamente.</p>	2	2	<p>Adicionalmente, se recomienda realizar un análisis de la geometría de la cuneta de los accesos para asegurar que sea traspasable y así funcione en conjunto con la barrera vehicular ante la eventual salida de un vehículo de la vía.</p> <p>Establecer un programa rutinario que incluya entre otras labores el mantenimiento del sistema de contención vehicular de los accesos.</p>

Figura 4. Terminal de barrera no anclado al terreno y con terminación en apariencia inadecuada.

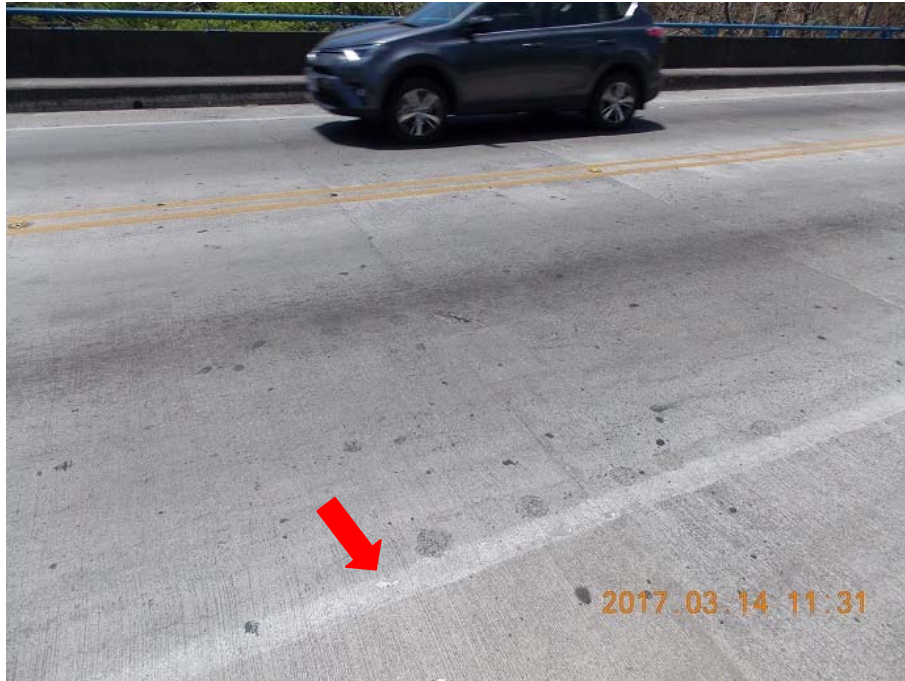
Figura 5. Demarcación horizontal en mal estado

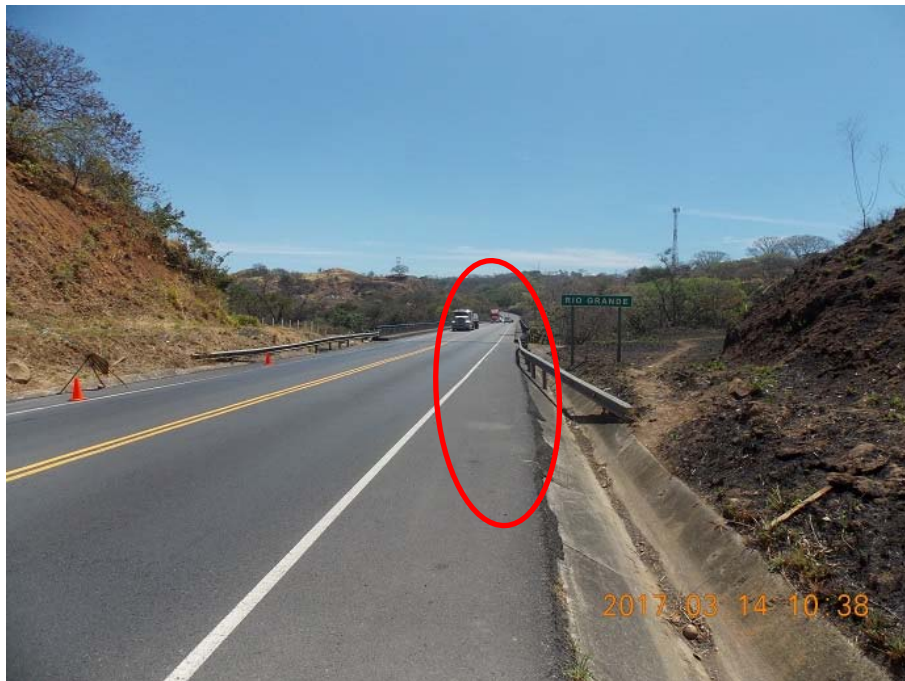
Figura 6. Ausencia de marcadores de objeto en el acceso 2

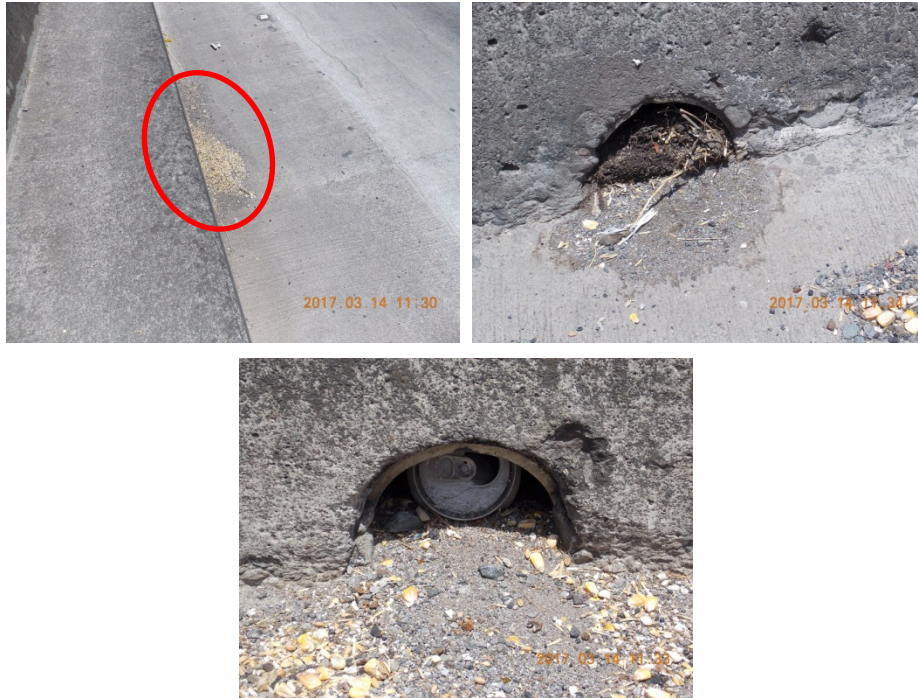
Figura 7. Acumulación de sedimentos en bordillo y obstrucción de drenajes

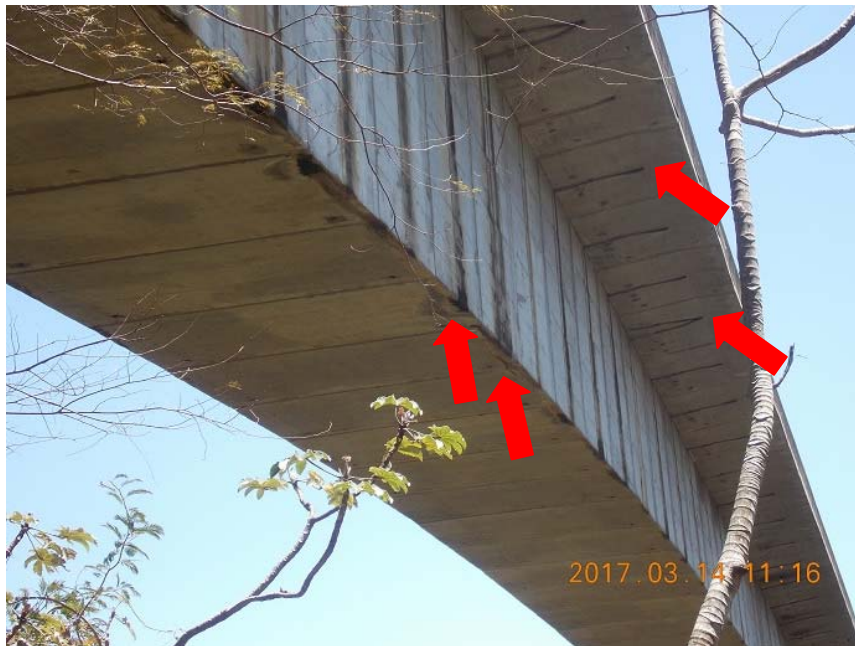
Figura 8. Drenajes sin tubos de extensión y evidencia de descarga de agua sobre la viga principal

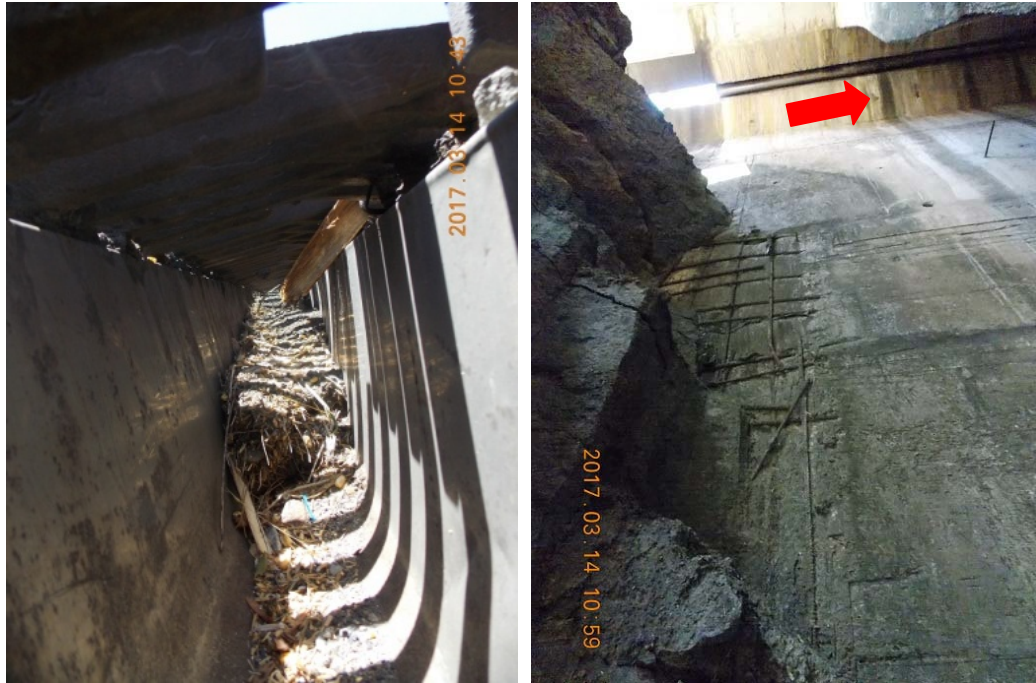
Figura 9. Acumulación de sedimentos y evidencia de filtraciones en la junta de expansión del acceso 2

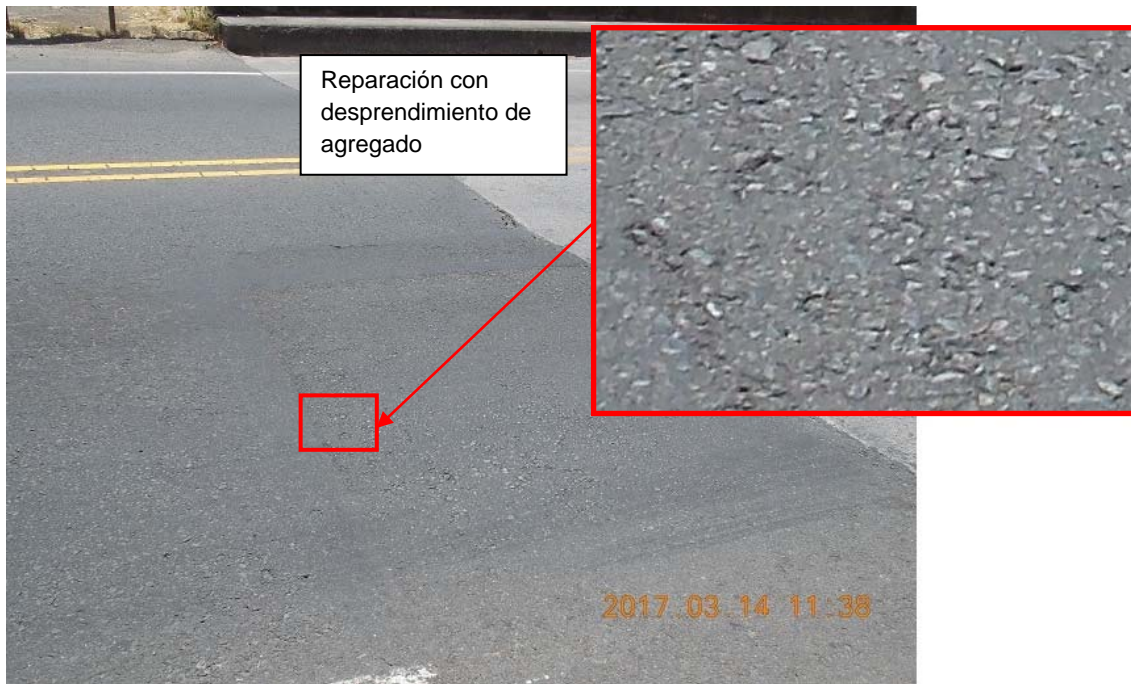
ELEMENTOS	OBSERVACIONES	GD	CE	RECOMENDACIONES
3.4. Superficie de rodamiento de los accesos	<p>El pavimento de la superficie de rodamiento del acceso 1 presentaba desprendimiento de agregado. Adicionalmente, se observó una reparación con la misma deficiencia (ver figura 10).</p> <p>En el caso del acceso 2 presentaba exudación y desprendimiento de agregado (ver figura 11).</p> <p>En caso de no atender los deterioros observados, aumenta el riesgo de que el daño progrese, incrementando con ellos los costos de mantenimiento.</p>	1	1	Establecer un programa de rutinario que incluya entre otras labores el mantenimiento de la estructura de pavimento de los accesos.

Figura 10. Condición del pavimento del acceso 1

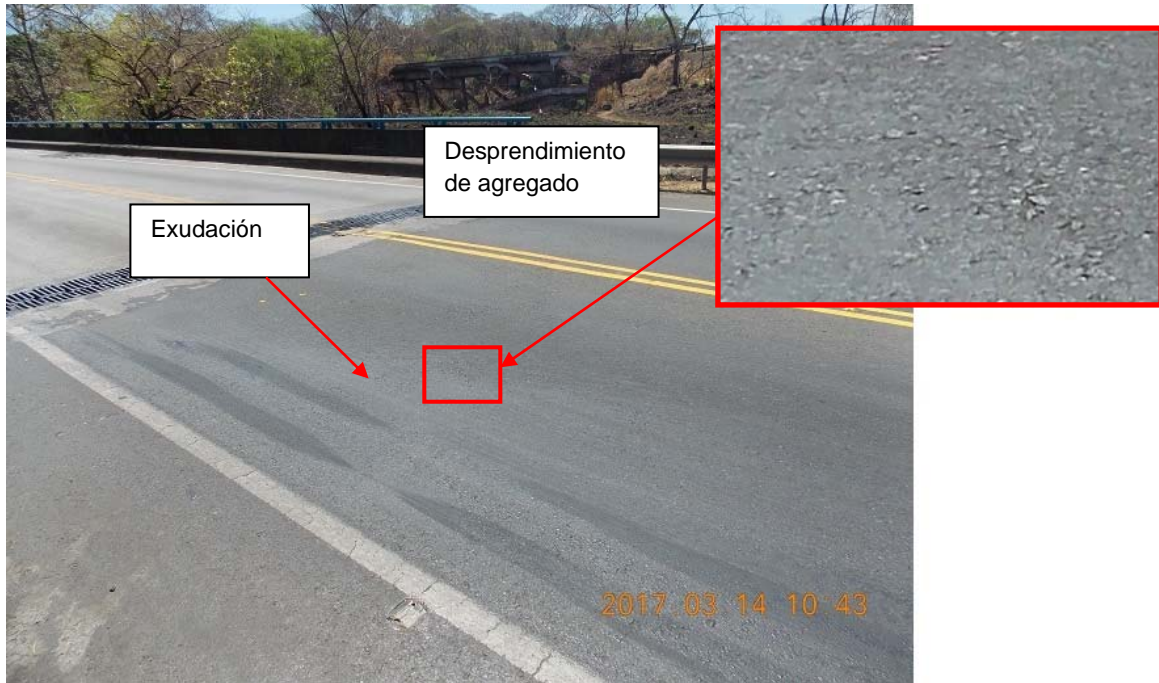
Figura 11. Condición del pavimento del acceso 2

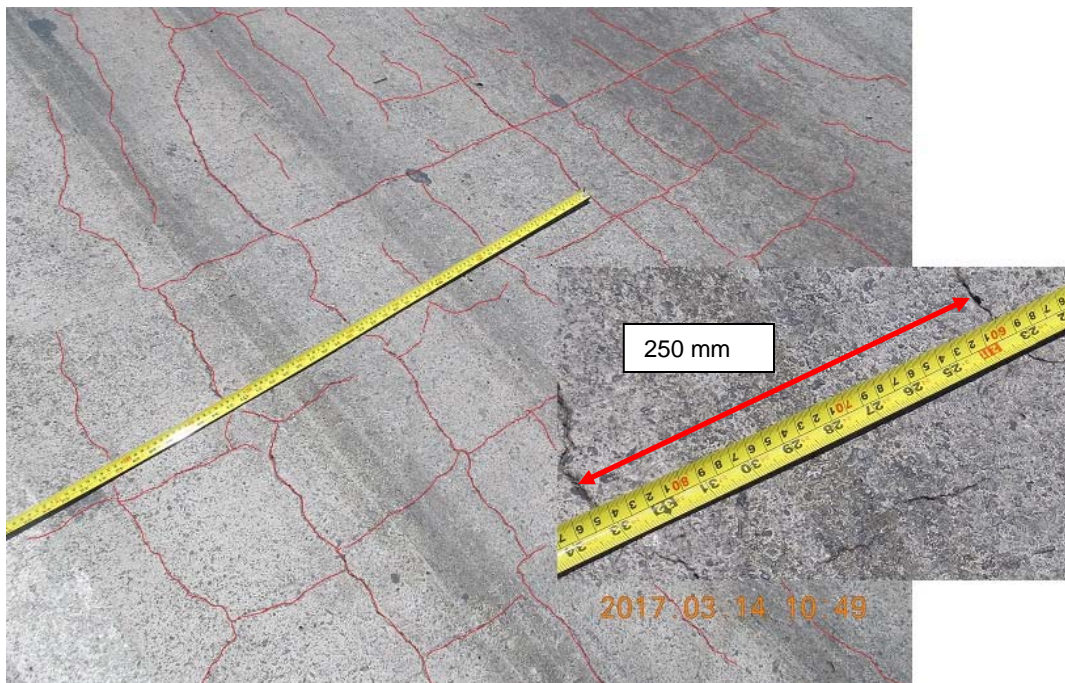
Elementos	Observaciones	GD	CE	Recomendaciones
4.1. Tablero (losa de concreto).	<p>Se observó agrietamiento generalizado en dos direcciones con un espesor mayor a 0,30 mm y separación entre grietas menor a 300 mm (ver figura 12).</p> <p>Además, se observaron desprendimientos generalizados de hasta 350 mm de longitud con una profundidad menor a 25 mm (ver figura 13). En algunos casos se observaron reparaciones que presentan desprendimientos (ver figura 14).</p>	2	4	<p>Realizar una inspección detallada del tablero para determinar la extensión, severidad y causa de los daños.</p> <p>Si se determina que los daños observados no afectan la capacidad de carga del tablero, se recomienda reparar los deterioros utilizando métodos adecuados de acuerdo al tipo y nivel de deterioro, para maximizar la vida útil del tablero.</p> <p>Realizar una inspección en el interior de la viga cajón. Para realizar dicha inspección se requiere la utilización de equipo especial para acceder a espacios confinados.</p>

Elementos	Observaciones	GD	CE	Recomendaciones
4.1 Tablero (losa de concreto) - continuación	<p>El agrietamiento y desprendimientos pueden afectar la durabilidad del tablero y reducir su capacidad de carga del tablero para resistir la carga vehicular.</p> <p>No se tuvo acceso visual a la cara inferior del tablero.</p>	2	4	Ver recomendaciones en la página anterior.

Figura 12. Ejemplo de agrietamiento en dos direcciones en la cara superior del tablero.

1. Realizar una inspección detallada del tablero incluyendo el cálculo de la capacidad de carga. Si el análisis no evidencia problemas de capacidad de carga reparar las grietas y desprendimientos de la losa de concreto del tablero con procedimientos y productos adecuados para las condiciones del puente.

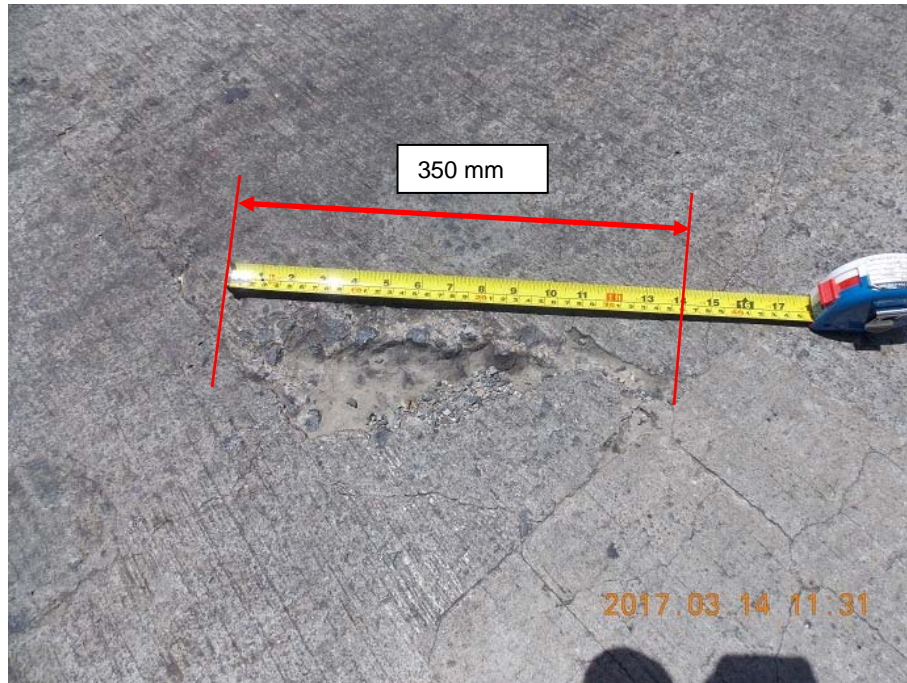
Figura 13. Desprendimiento del recubrimiento del tablero sin exposición del acero de refuerzo.

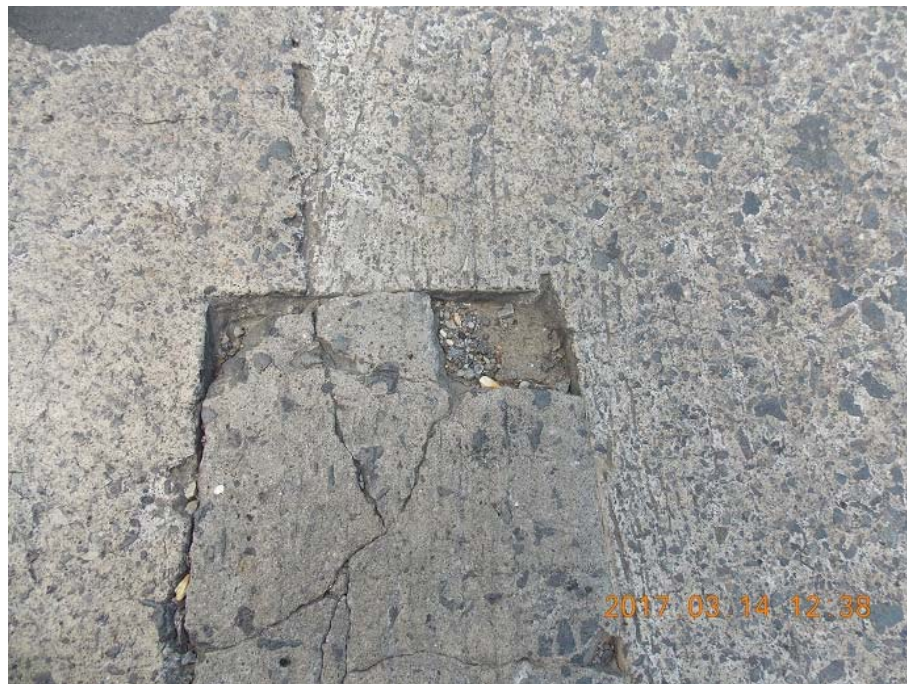
Figura 14. Desprendimiento de concreto en una reparación realizada al tablero

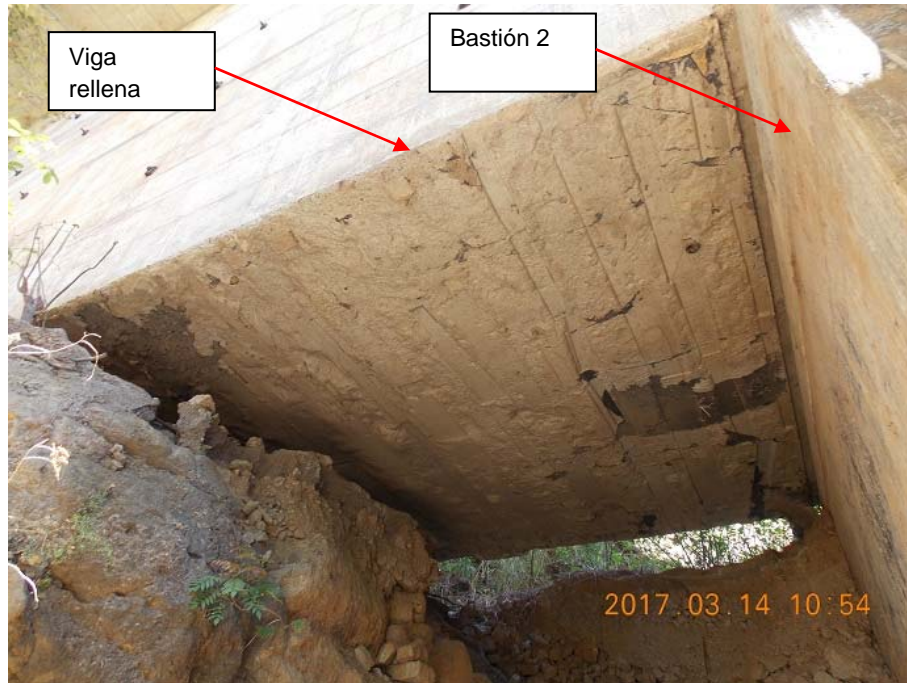
4.3. Viga de contrapeso	<p>En el tramo de viga rellena (contrapeso) ubicado entre el acceso 2 y el bastión 2 se observó socavación de una parte del relleno bajo la viga, lo cual, ha dejado una longitud aproximada de 4 metros de la viga rellena sin apoyo sobre el relleno (ver figura 16).</p> <p>No se cuenta con suficiente información para asegurar que la viga cuenta con capacidad estructural para resistir su peso propio, el peso del relleno y la carga vehicular; sin embargo, no se observaron daños en la viga.</p>	2	3	Reponer el relleno que se ha erosionado bajo el tramo de viga cajón rellena (contrapeso) ubicada entre el acceso 2 y el acceso 1, y llevar a cabo las medidas necesarias para que la erosión no se repita.

Figura 15. Pérdida de relleno bajo el tramo de viga rellena detrás del bastión 2.

6. Evaluar la necesidad de proveer de un sistema de iluminación en los accesos.
7. Reponer el relleno que se ha socavado bajo el tramo de viga cajón rellena (contrapeso) ubicada entre el acceso 2 y el acceso 1. Además realizar las mejoras al sistema de evacuación de aguas pluviales para evitar que este daño sea recurrente.

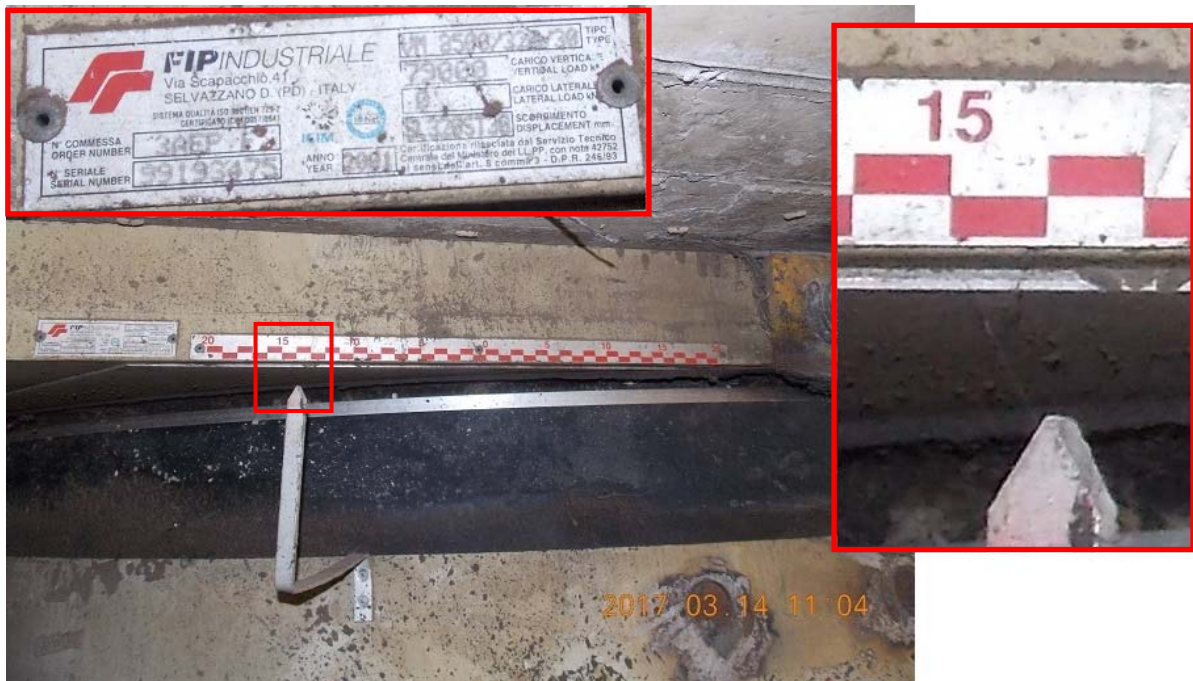
ELEMENTOS	OBSERVACIONES	GD	CE	RECOMENDACIONES
5.1. Apoyos en bastiones	<p>Los apoyos en el costado norte sobre los bastiones presentaban desplazamiento en el sentido longitudinal. Lo anterior con base en las observaciones realizadas en el sitio del indicador de desplazamiento con que cuentan los apoyos el cual no está centrado (ver figuras 17 y 19). También se observa que las placas de montaje (amarillas) no fueron removidas y presentan fractura.</p> <p>En la figura 18 se observa el deterioro del sistema de protección contra la corrosión del apoyo norte sobre el bastión 2 que induce corrosión en la placa inferior del apoyo.</p>	2	4	<p>Limpiar urgentemente los sedimentos que están en contacto con los apoyos ubicados sobre el bastión 1.</p> <p>Después de realizar la limpieza proceder con una evaluación detallada de los apoyos para determinar su estado actual, incluyendo la deformación permanente en el sentido longitudinal del puente, y determinar las medidas a implementar para asegurar su correcto funcionamiento. Procurar la asesoría del fabricante o en su defecto, de un especialista en apoyos de disco confinado para determinar las acciones a implementar. En el Anexo B se incluye el Manual de Instalación, Inspección y Mantenimiento de los apoyos de disco confinado publicado por el fabricante de los apoyos (FIP Industriale, 2003).</p>

Figura 16. Desplazamiento longitudinal de 140 mm del apoyo norte sobre el bastión 2

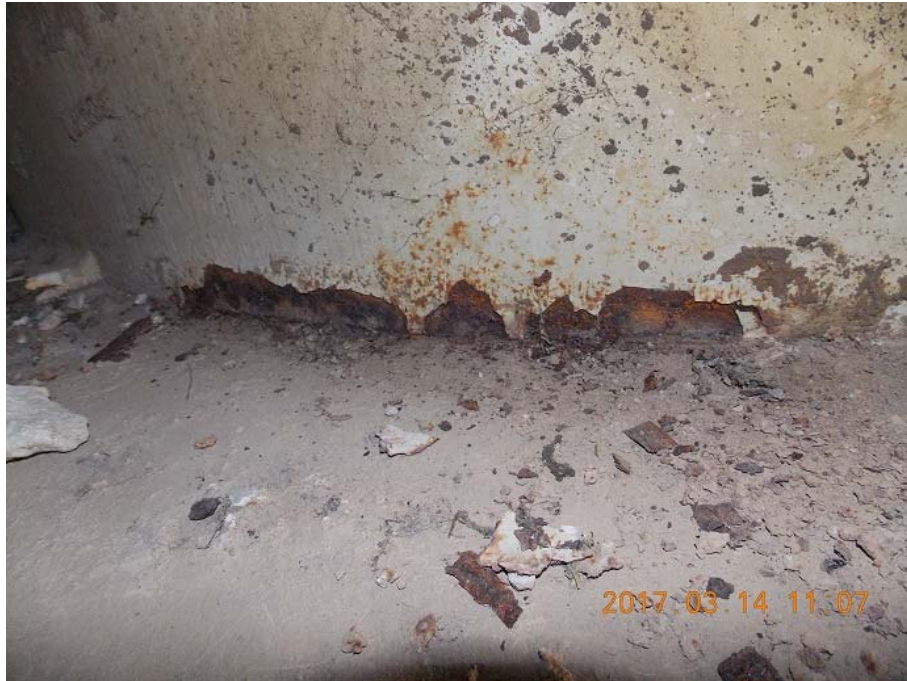
Figura 17. Oxidación y corrosión de la placa inferior del apoyo norte sobre el bastión 2.

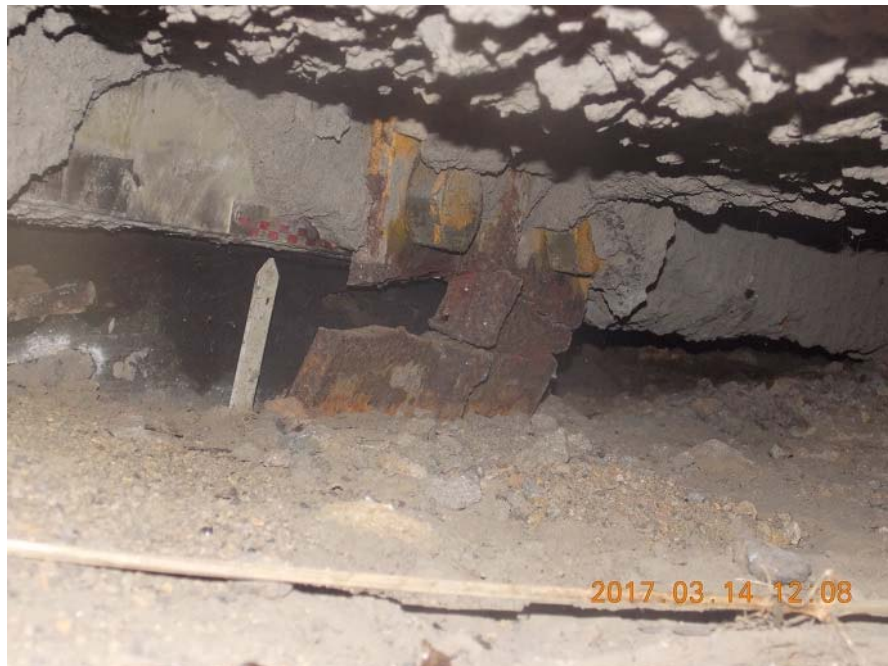
ELEMENTOS	OBSERVACIONES	GD	CE	RECOMENDACIONES
5.1 Apoyos en bastiones (continuación)	<p>Los apoyos del bastión 1 se encuentran casi completamente cubiertos con sedimentos (ver figura 19) debido a que el sistema de drenaje del acceso 1 permite la descarga de agua y sedimentos sobre los apoyos.</p> <p>La cantidad de sedimentos no permite la visualización de las placas de los apoyos del bastión 1.</p> <p>La presencia de sedimentos puede afectar la capacidad de desplazamiento del apoyo.</p> <p>Además, el contacto con sedimentos húmedos puede inducir el ingreso de humedad en el apoyo y el deterioro de sus componentes.</p>	2	4	Establecer un programa periódico que incluya entre otras labores el mantenimiento de los apoyos con base en las recomendaciones del fabricante o del especialista.

Figura 18. Apoyo norte sobre el bastión 1 en contacto con sedimentos. Nótese el indicador de desplazamiento longitudinal marcando el borde de la cinta graduada.

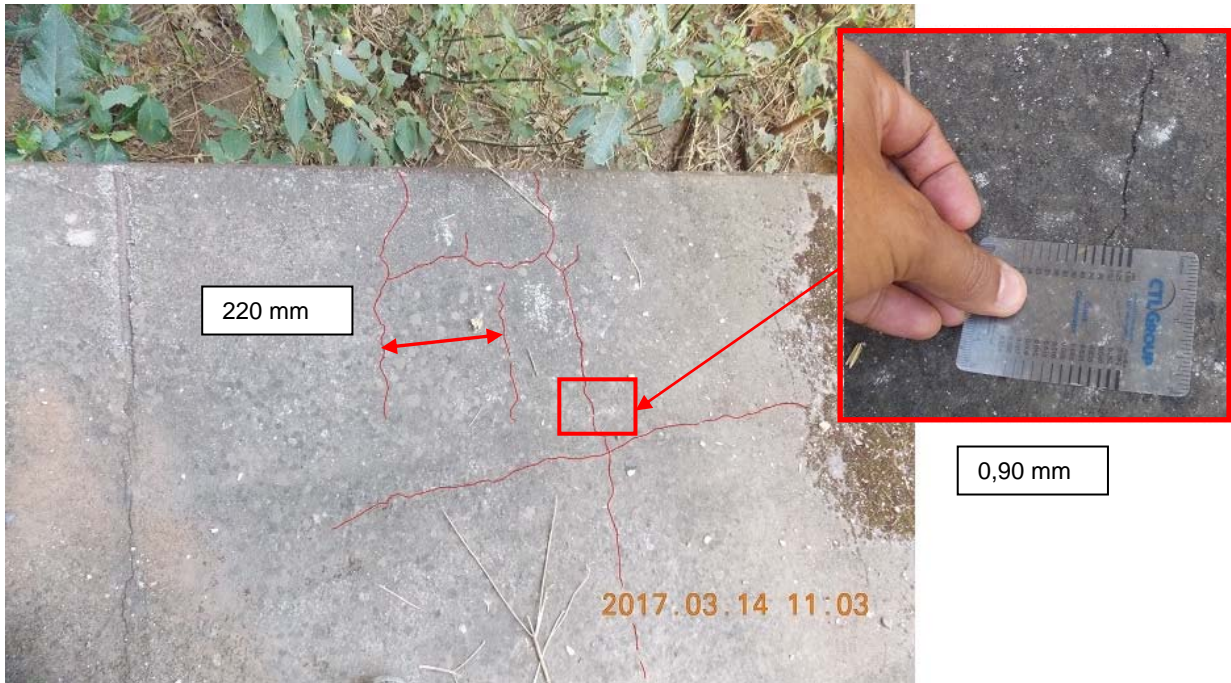
6.2. Dispositivos para prevención de colapso	Se observó agrietamiento de 0,90 mm de espesor con una separación mínima de 220 mm en la cara superior en la llave de cortante del costado norte del bastión 2 (ver figura 20). El agrietamiento observado puede propiciar el ingreso de agua hasta el acero de refuerzo e inducir a la corrosión de dicho refuerzo.	1	3	Reparar las grietas observadas en la cara superior de la llave de cortante del costado norte del bastión 2 para evitar el ingreso de agua que pueda inducir corrosión en el acero de refuerzo de la llave de cortante. Se recomienda contar la asesoría de un profesional experto en materiales para reparación de estructuras de concreto.

Figura 19. Agrietamiento en la cara superior de la llave de cortante del costado norte del bastión 2.

- c. Agrietamiento en la cara superior de la llave de cortante del costado norte sobre el bastión 2.
- d. El ancho de las aceras es menor al mínimo requerido por la ley 7600, considerando que en tránsito peatonal está prohibido en la ruta, pero hay poblaciones cercanas al puente.

3. Reparar las grietas observadas en la cara superior de la llave de cortante del costado norte del bastión 2 con productos especializados para evitar el ingreso de agua que pueda inducir corrosión en el acero de refuerzo de la llave de cortante.
