Proyecto: LM-PIE-UP-P14-2017

EVALUACIÓN DE LA CONDICIÓN DEL PUENTE SOBRE EL RÍO VIRILLA RUTA NACIONAL No. 27

Preparado por:
Unidad de Puentes
LanammeUCR

San José, Costa Rica
Agosto, 2017

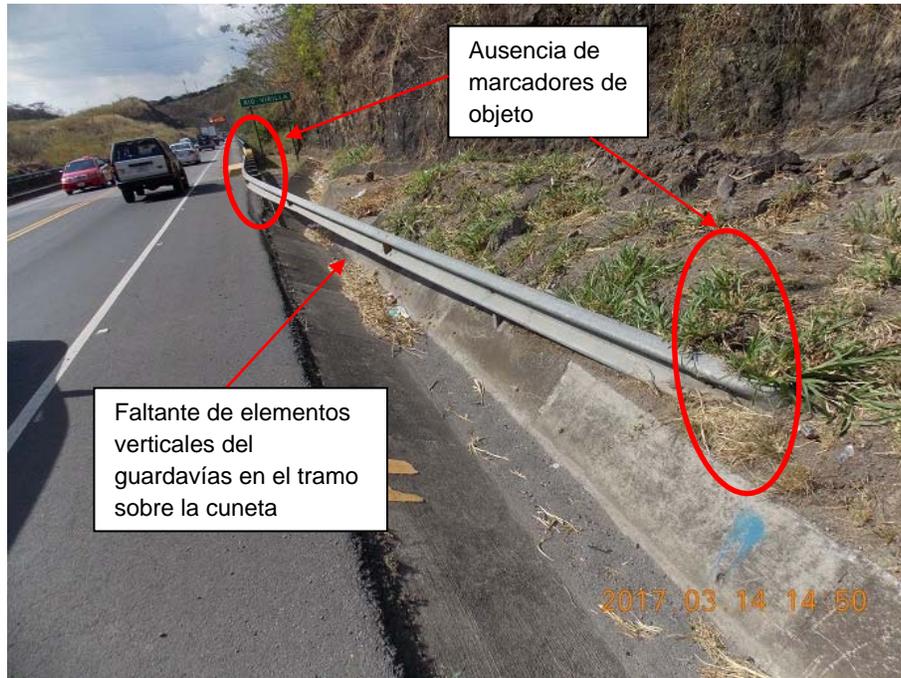
Figura 1. Ausencia de marcadores de objeto y faltante de elementos en el guardavías del acceso 1.

10. Corregir las deficiencias observadas en el sistema de contención vehicular de los accesos.

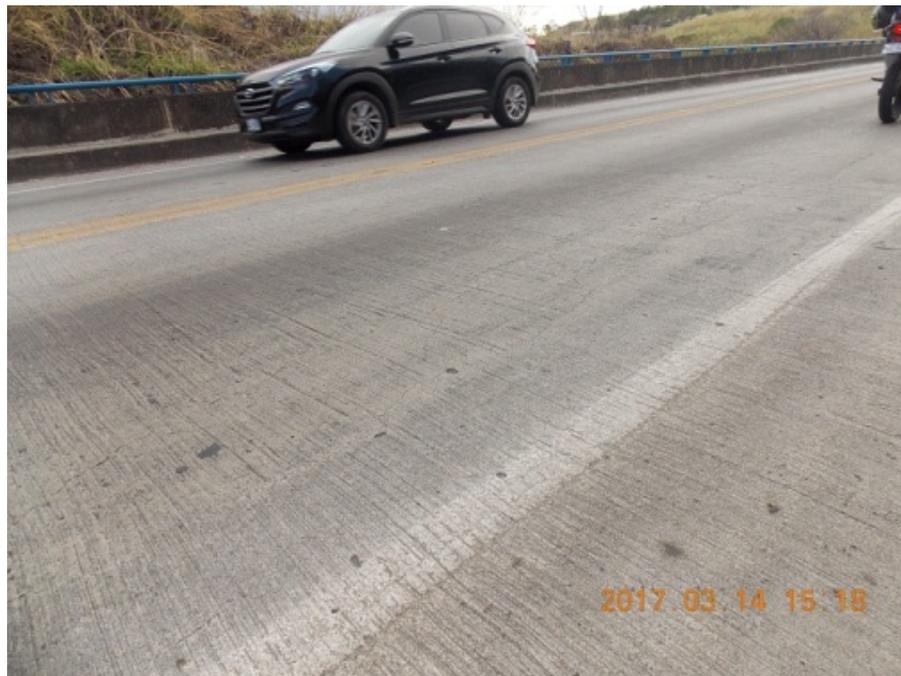
2.5. Señalización <ul style="list-style-type: none"> • Captaluces • Demarcación horizontal • Marcadores de objeto 	<p>El estado de la demarcación horizontal era malo según la <i>Guía de evaluación de seguridad vial para puentes en Costa Rica</i> (Zamora-Rojas, et. al., 2012) (ver figura 2).</p> <p>Los accesos no contaban con marcadores de objeto (ver figura 2).</p> <p>La ausencia o deficiencia en los elementos de seguridad vial aumenta la probabilidad de un accidente vial en condiciones de baja visibilidad.</p>	3	3	<p>Instalar marcadores de objeto en los accesos, detrás de los guardavías frente a la barrera rígida y en el extremo de los guardavías.</p> <p>Corregir todas las deficiencias presentes en la señalización.</p> <p>Establecer un programa rutinario que incluya entre otras labores el mantenimiento de la señalización vial.</p>

Figura 2. Demarcación horizontal en mal estado

11. Establecer un programa periódico que incluya, entre otras labores de mantenimiento: sustitución y reposición de elementos de señalización vial, pintura de la demarcación horizontal, limpieza de acumulación de sedimentos en bordillos y ductos de drenaje, reposición de elementos de juntas de expansión y su limpieza, mantenimiento de los apoyos de disco confinado, eliminación de vegetación en elementos del puente, sellado de grietas no estructurales, eliminación de obstrucciones en las juntas de expansión, reparación del sistema de drenaje de los accesos, reparación del pavimento de la superficie de rodamiento de los accesos, etc. Seguir en donde sea aplicable, los procedimientos descritos en el Manual de Especificaciones generales para la conservación de carreteras, caminos y puentes MCV-2015 (MOPT, 2015b).

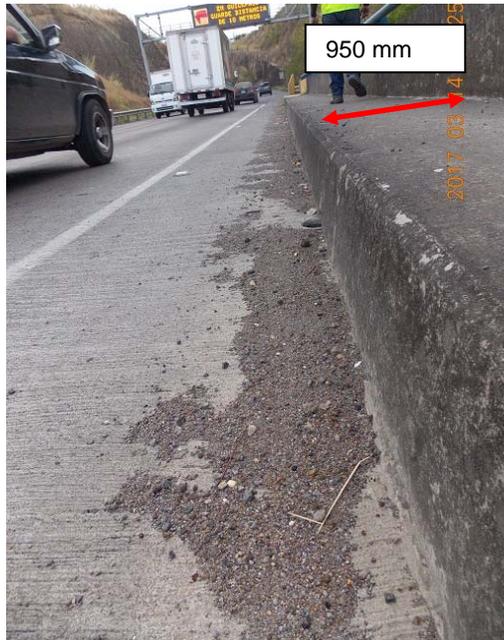
Figura 3. Acumulación de sedimentos en el bordillo del costado noreste y ancho del bordillo de seguridad que no cumple con Ley 7600.

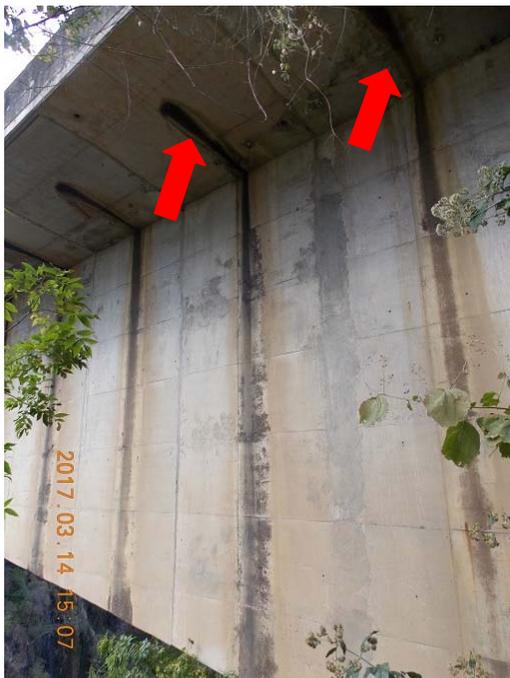
Figura 4. Ausencia de tubos de extensión en los drenajes de la superestructura y evidencia de descarga de agua sobre la viga principal

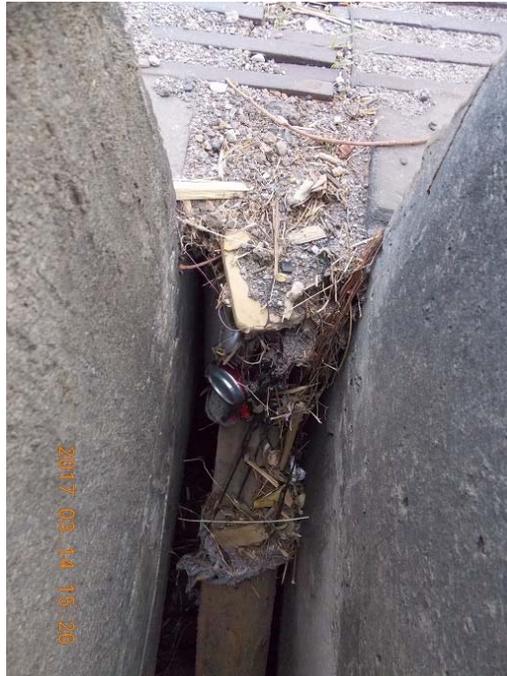
Figura 5. Obstrucción por acumulación de sedimentos y basura en el drenaje de la junta de expansión

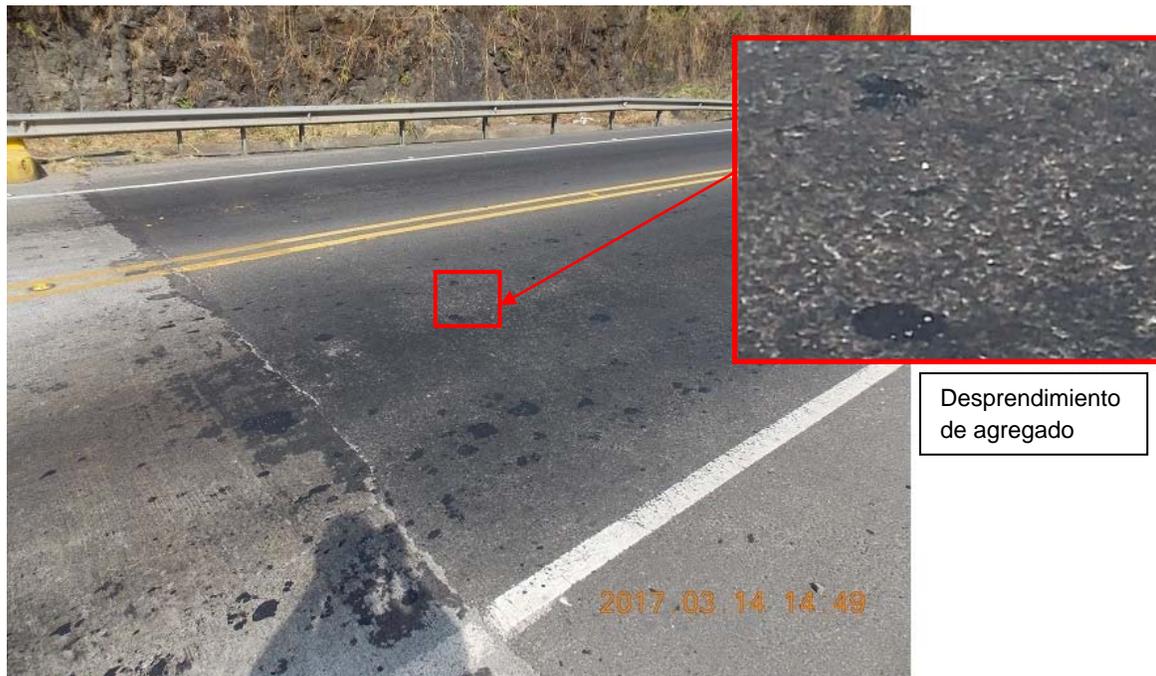
3.4. Superficie de rodamiento de los accesos	<p>El pavimento de la superficie de rodamiento del acceso 1 presentaba desprendimiento de agregado (ver figura 6).</p> <p>En el caso del acceso 2 presentaba exudación y desprendimiento de agregado (ver figura 7).</p> <p>En caso de no atender los deterioros observados, aumenta el riesgo de que el daño progrese, incrementando con ellos los costos de mantenimiento.</p>	1	1	<p>Establecer un programa de rutinario que incluya entre otras labores el mantenimiento de la estructura de pavimento de los accesos.</p>

Figura 6. Desprendimiento de agregado en el pavimento del acceso 1.

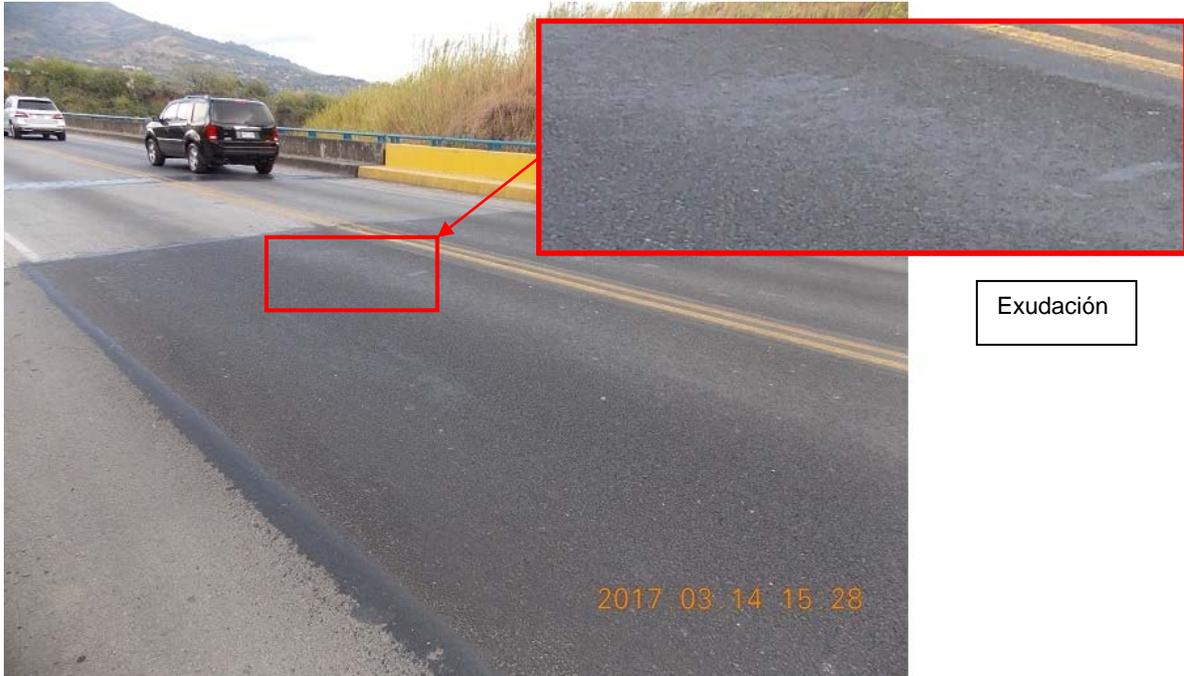
Figura 7. Desprendimiento de agregado y exudación en el pavimento del acceso 2

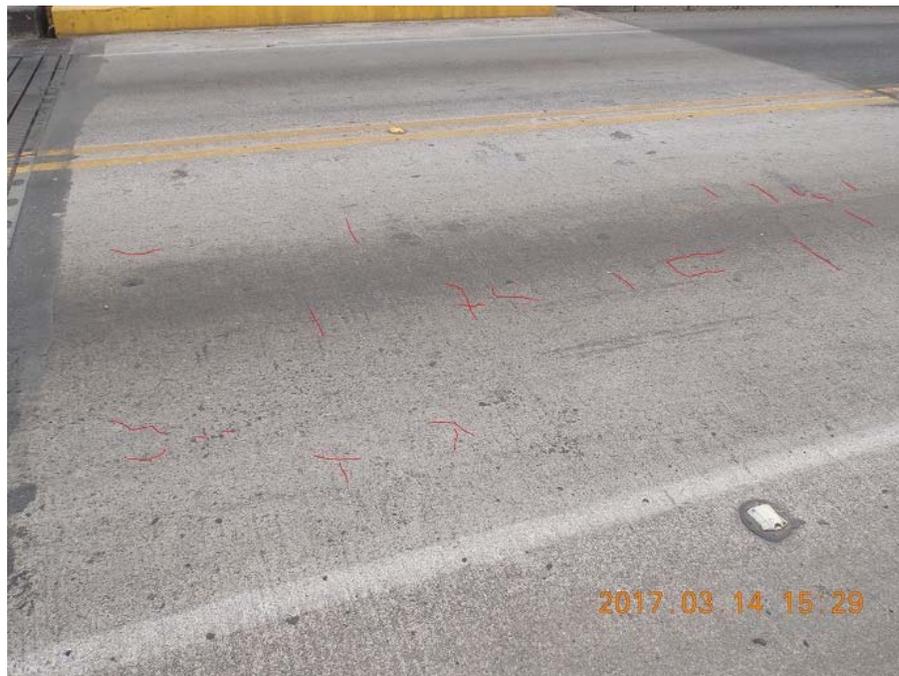
ELEMENTOS	OBSERVACIONES	GD	CE	RECOMENDACIONES
3.6. Muros de retención de los accesos	Los accesos no cuentan con muros de retención.	NA	NA	No aplica
3.7. Losa de aproximación	Se observó agrietamiento en dos direcciones con un espesor superior a 0,30 mm en la losa de aproximación del acceso 2 (ver figura 8). No se tuvo acceso visual a la losa de aproximación del acceso 1, sin embargo, en los planos de diseño se indica su construcción.	1	2	Evaluar el estado actual de la losa de aproximación del acceso 2 para determinar las medidas a implementar.

Figura 8. Patrón de agrietamiento en la losa de aproximación del acceso 2.

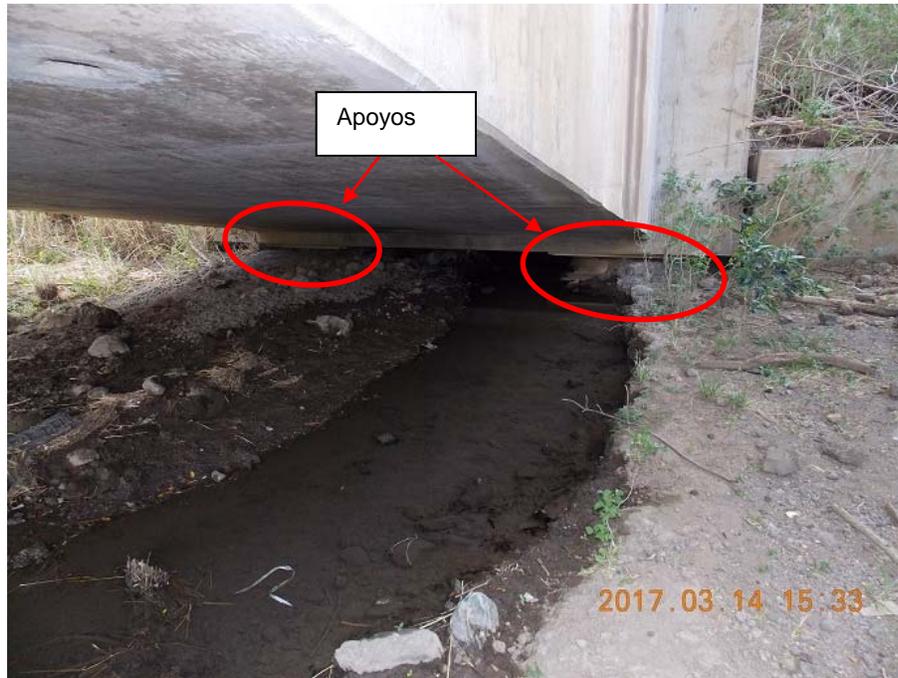
3.8. Sistema de drenaje de los accesos	El sistema de drenaje del acceso 2 permite el ingreso de agua y la acumulación de sedimentos sobre el bastión 2 y sus apoyos (ver figura 9). La descarga de agua sobre los elementos de concreto y los apoyos puede reducir su vida útil.	2	3	Corregir las deficiencias en el sistema de drenaje del acceso 2 para evitar el ingreso de agua y sedimentos sobre el bastión 2.

ELEMENTOS	OBSERVACIONES	GD	CE	RECOMENDACIONES
5.1. Apoyos en bastiones	<p>No se tuvo acceso visual a los apoyos sobre el bastión 2 debido a la acumulación de sedimentos sobre dicho bastión (ver figura 9).</p> <p>Los apoyos del bastión 1 presentan contacto con sedimentos (ver figura 13) y deterioro del sistema de protección contra la corrosión de los elementos metálicos (ver figura 14).</p>	2	4	Limpiar urgentemente los sedimentos que están en contacto con los apoyos ubicados sobre el bastión 2. Realizar las correcciones necesarias al sistema de drenaje del acceso 2 para evitar dicho problema.

Figura 9. Descarga de agua y acumulación de sedimentos sobre el bastión 2 y sus apoyos.

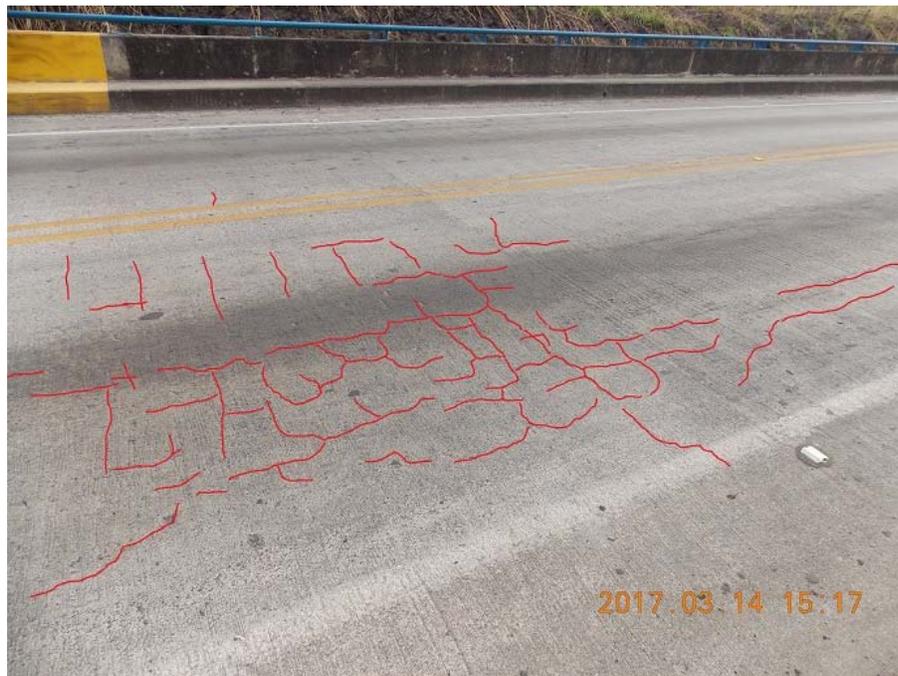
Elementos	Observaciones	GD	CE	Recomendaciones
4.1. Tablero (losa de concreto, rejilla de acero, tablero de acero, tablero de madera).	<p>Se observó agrietamiento en dos direcciones con un espesor mayor a 0,30 mm y separación entre grietas menor a 300 mm En los tramos de viga de contrapeso (relleno) en la cercanía de los accesos (ver figura 10).</p> <p>En el resto del tablero, tanto en los tramos rellenos como en el tramo central, se observó agrietamiento en la dirección longitudinal con un espesor mayor a 0,30 mm y separación entre grietas menor a 300mm (ver figura 11).</p> <p>Además, se observaron desprendimientos puntuales de hasta 300 mm de longitud con una profundidad mayor a 25 mm con exposición del acero de refuerzo (ver figura 12).</p> <p>El agrietamiento y desprendimientos observados pueden afectar la durabilidad del tablero y reducir su capacidad de carga para resistir la carga vehicular.</p> <p>No se tuvo acceso visual a la cara inferior del tablero.</p>	1	3	<p>Realizar una inspección detallada del tablero para determinar la extensión, severidad y causa de los daños.</p> <p>Si se determina que los daños observados no afectan la capacidad de carga del tablero, se recomienda reparar los deterioros utilizando métodos adecuados de acuerdo al tipo y nivel de deterioro, para maximizar la vida útil del tablero.</p> <p>Realizar una inspección en el interior de la viga cajón. Se debe considerar que dicha inspección podría requerir la utilización de equipo especial para acceder dentro de la viga.</p>

Figura 10. Agrietamiento en dos direcciones en la cercanía del acceso 1

1. Realizar una inspección detallada del tablero incluyendo el cálculo de la capacidad de carga. Si el análisis no evidencia problemas de capacidad de carga reparar las grietas y desprendimientos de la losa de concreto del tablero con procedimientos y productos adecuados para las condiciones del puente.

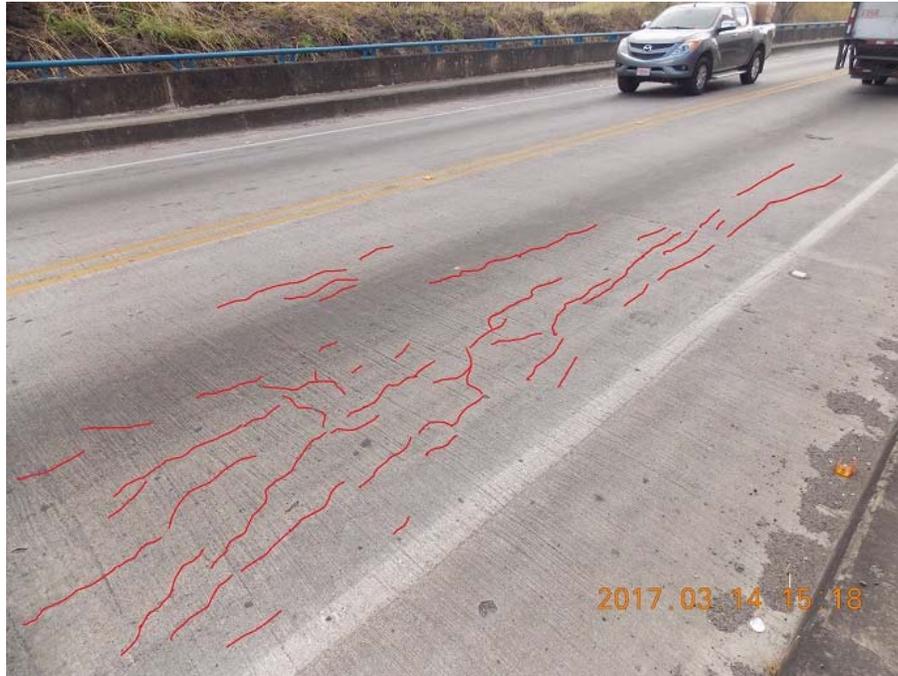
Figura 11. Agrietamiento en una dirección

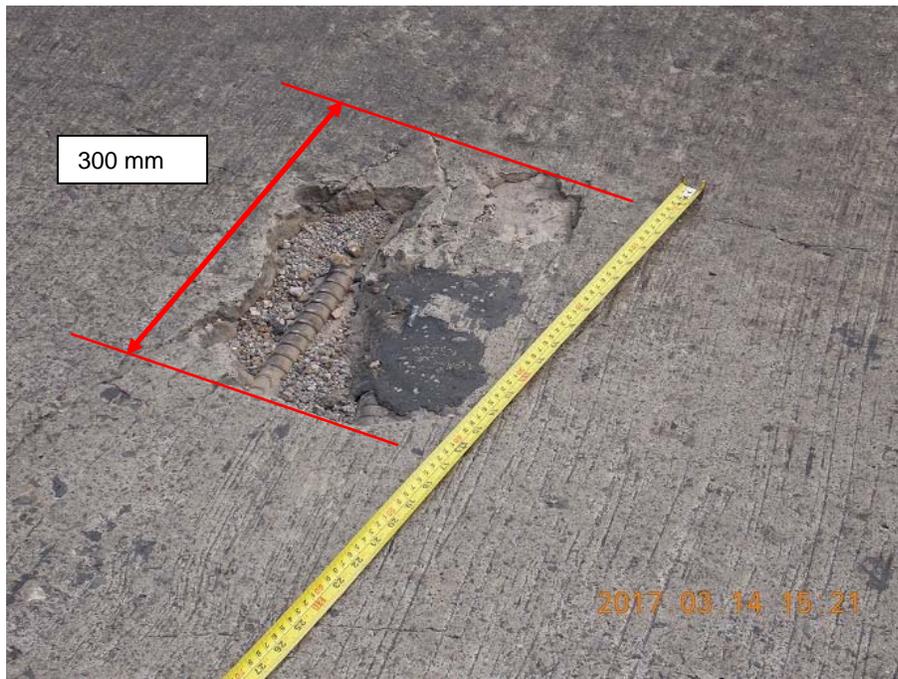
Figura 12. Desprendimiento de concreto del tablero con exposición de la barra de refuerzo.

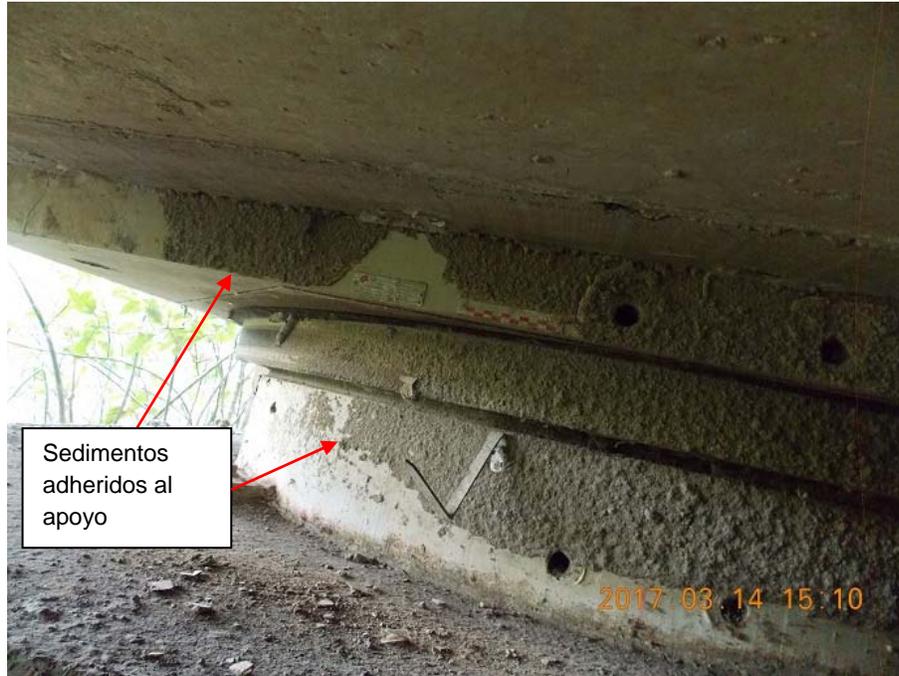
Figura 13. Apoyo sobre el bastión 1 en contacto con sedimentos

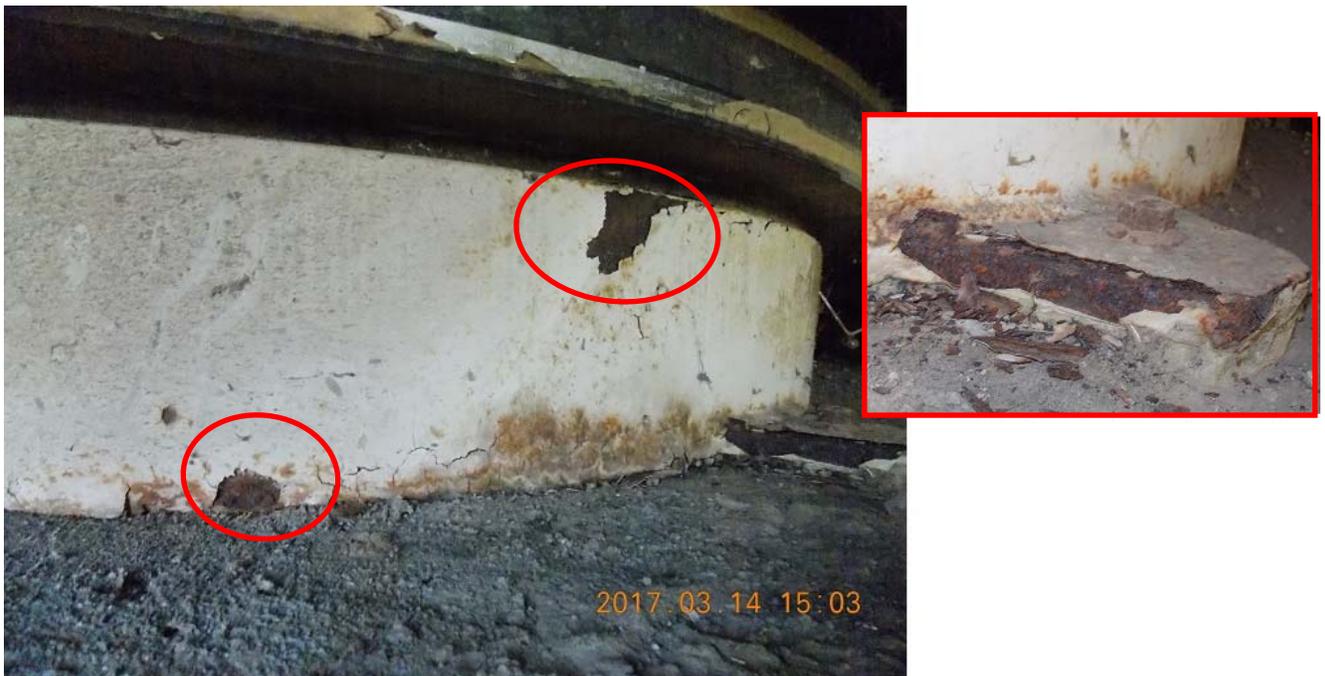
Figura 14. Oxidación y deterioro del sistema de protección contra la corrosión de apoyo sobre el acceso 1
