Informe: INF – PI – UGERVN – 05 – 2016

Informe de Evaluación del Proyecto San José – Caldera Ruta Nacional 27 Año 2015 - 2016

Informe Final

**Unidad de Gestión y Evaluación de la Red Vial Nacional
LanammeUCR**

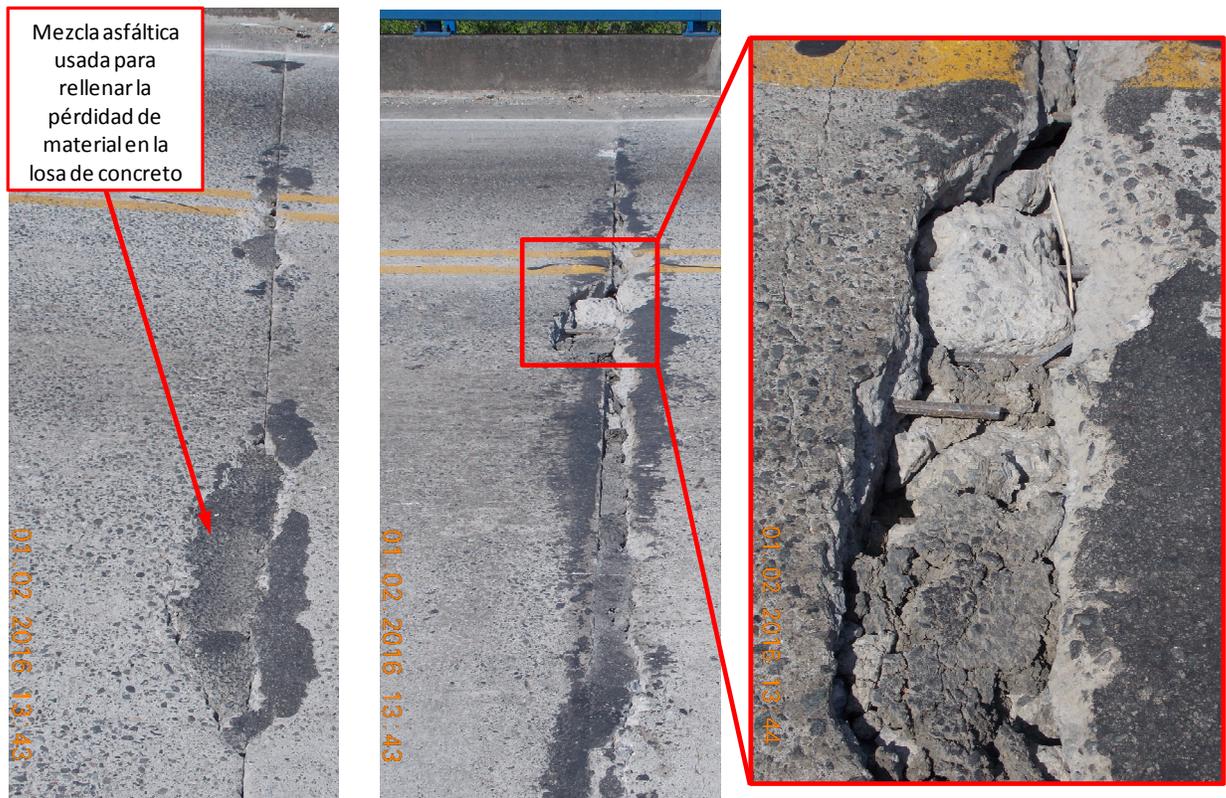
Figura 36: Puente sobre la quebrada Salitral. Deterioro de juntas de construcción: Izquierda: uso inadecuado de mezcla asfáltica para rellenar la pérdida de concreto en la losa; Derecha: desprendimiento de concreto y evidencia de falla transversal del acero longitudinal de la losa

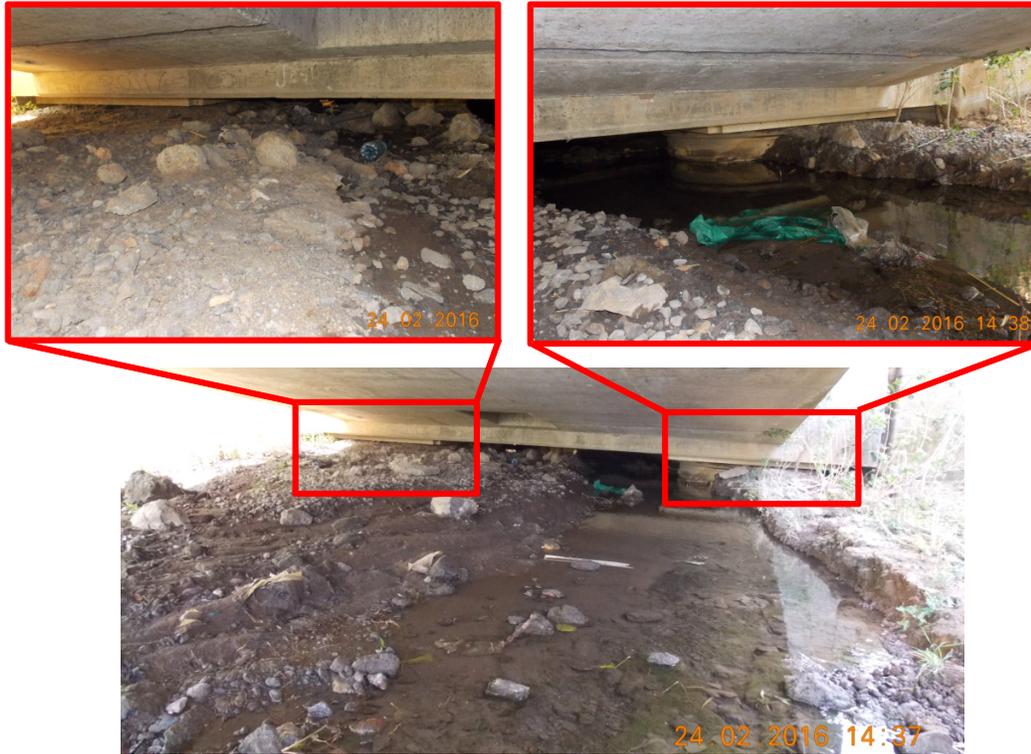
Figura 37 Puente sobre el río Virilla. Acumulación de sedimento en los apoyos del bastión noroeste.
Izquierda: apoyo sur; Derecha: apoyo norte.

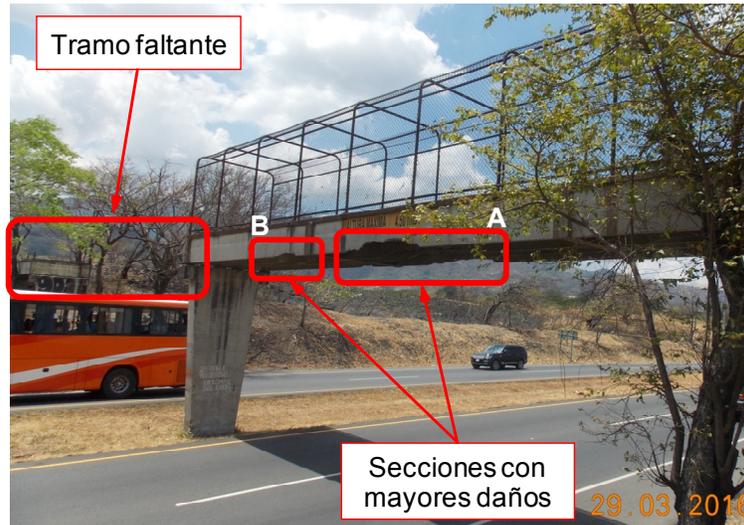
Figura 38: Puente peatonal ubicado en Rio Oro de Santa Ana (PK 11+850): Tramo faltante y daños por colisión en vigas de la superestructura.

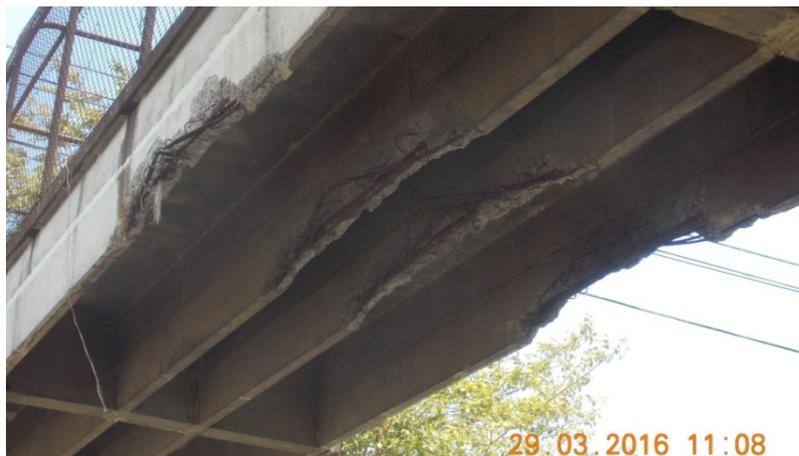
Figura 39: Daños en vigas principales por impactos vehiculares: Zona identificada como "A" en Figura 38

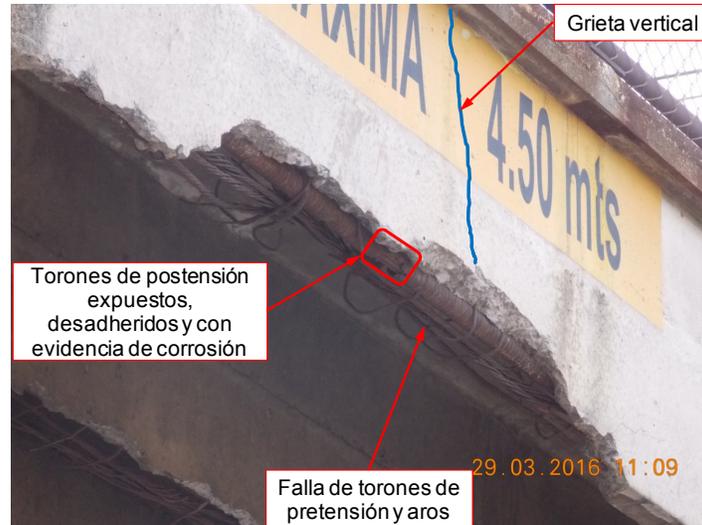
Figura 40: Detalle de daño severo en viga norte de la zona "A".

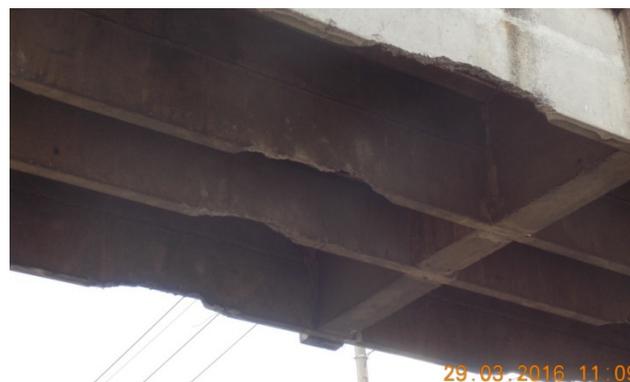
Figura 41: Daños en vigas principales por impactos vehiculares: Zona identificada como "B" en Figura 38.

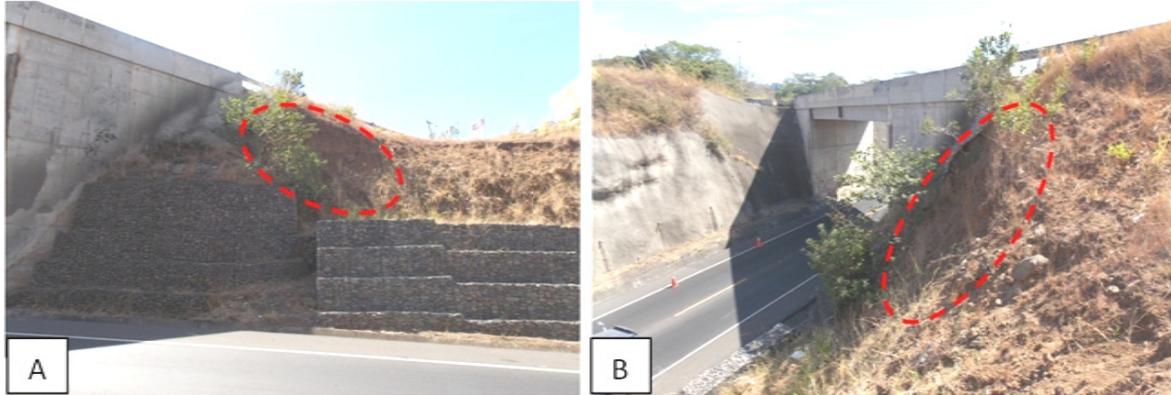
7.1 Punto 1. Estacionamiento 21+400.

Figura 44 Talud en el paso a desnivel de Rincón Chiquito.

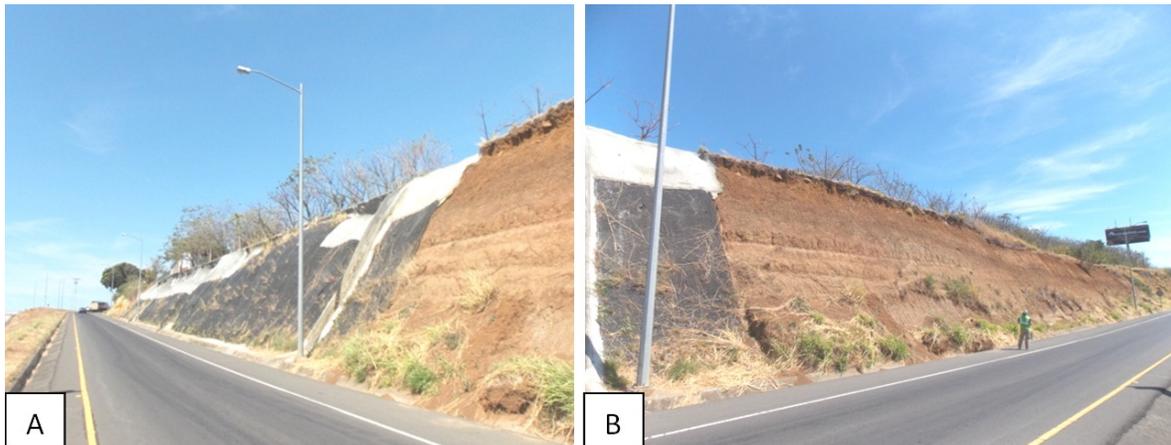
Figura 45 Talud en la rampa de salida a Siquiara. A) Vista del talud que fue intervenido con concreto y manto reforzado. B) Zona del talud sin intervención.

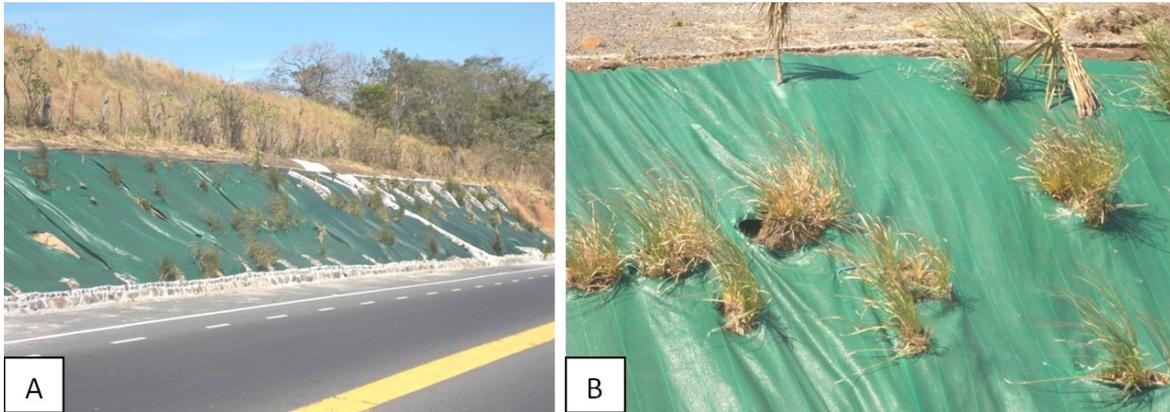
Figura 46 Talud intervenido en el PK 23+100, lado derecho en sentido hacia Caldera. A) Vista general del talud con el manto. B) Detalle del manto instalado.

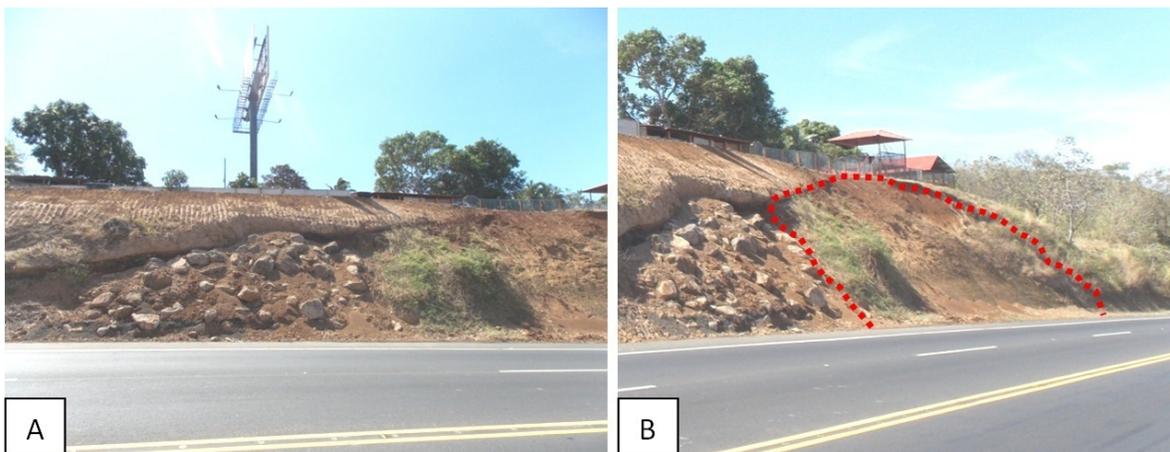
Figura 47 Talud en el PK 27+100 lado izquierdo sentido hacia Caldera. A) Vista de la zona del talud que fue intervenido con la colocación de rocas y suelo. B) Zona del talud con potencial de presentar deslizamiento.

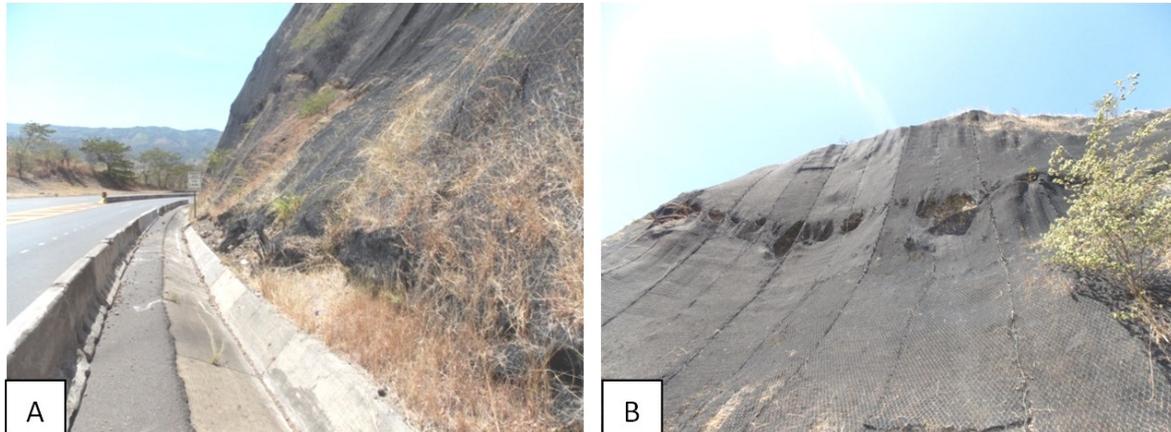
Figura 48 Talud en la estación 37+500, lado derecho sentido San José – Caldera. A) Vista de pie del talud, se observa la barrera New Jersey colocada de forma permanente en el costado de la carretera. B) Vista de la parte alta del talud, presenta deterioro importante del manto instalado

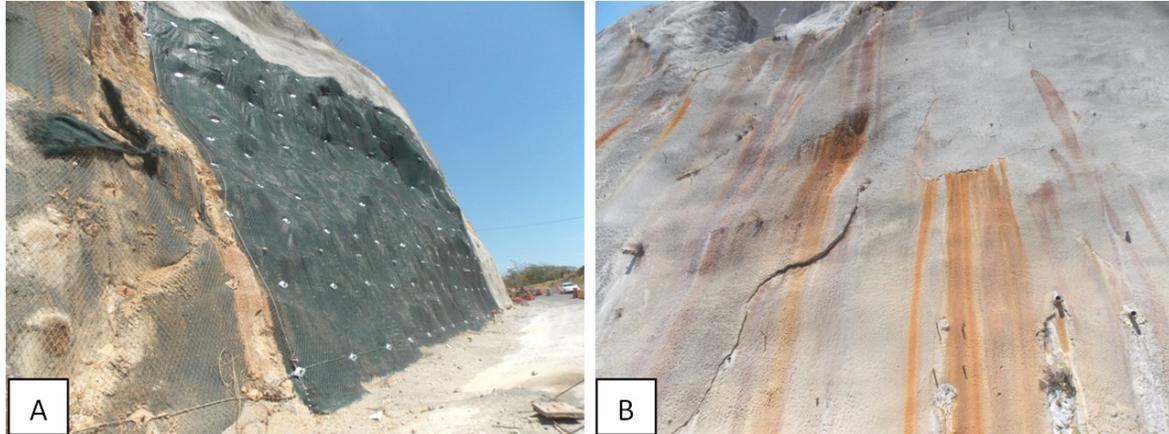
Figura 49 Talud lado derecho en sentido hacia Caldera en la estación 38+600. A) Vista del talud que fue intervenido con anclajes y manto reforzado durante el año 2015 e inicios del 2016. B) Deterioro generado por el drenaje ácido de roca en el concreto de otras zonas del talud.

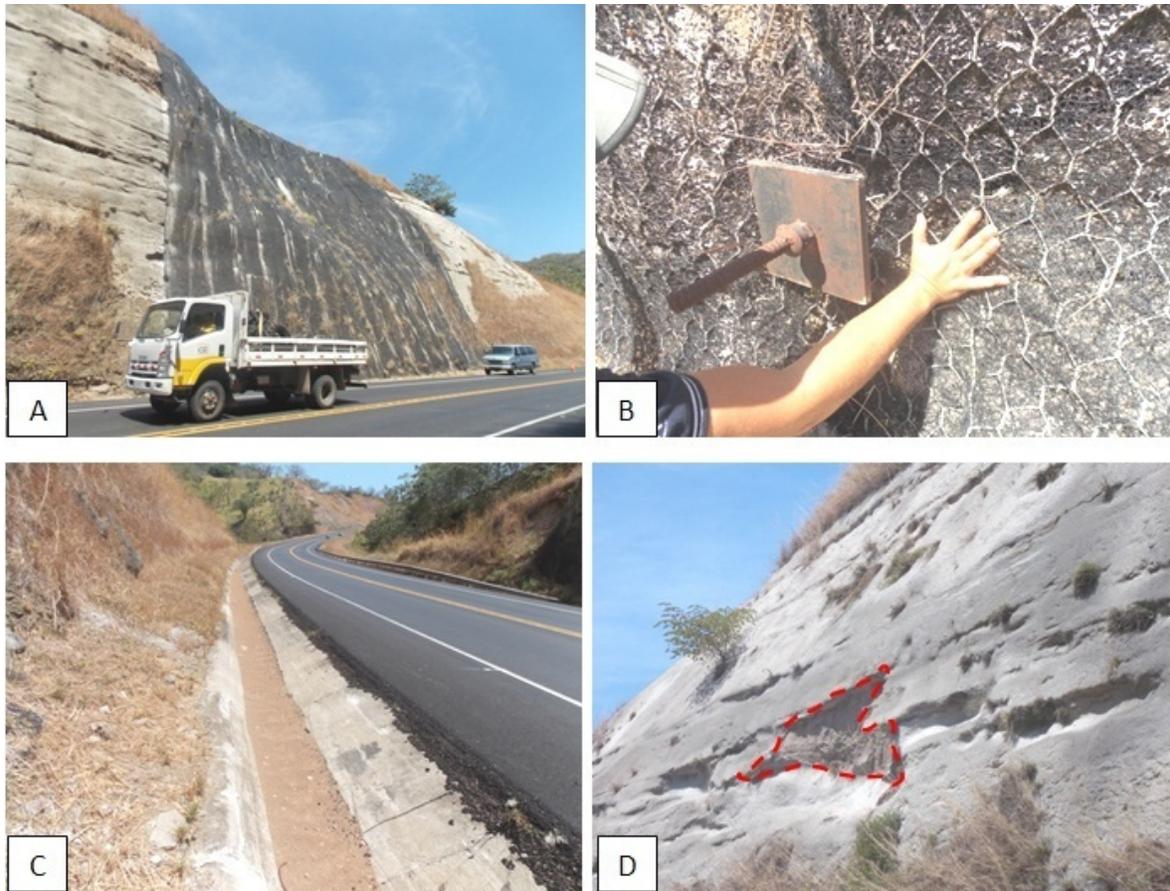
Figura 50 Taludes en el estacionamiento 40+700 lado izquierdo y lado derecho. A) Vista del talud lado derecho (en sentido hacia Caldera) que fue intervenido con anclajes y manto reforzado. B) Separación entre las placas de los anclajes y el talud, debido a los proceso de erosión. C) Acumulación de sedimentos, evidencia de la erosión activa en el talud. D) Detalle de otras zonas vulnerables en el talud

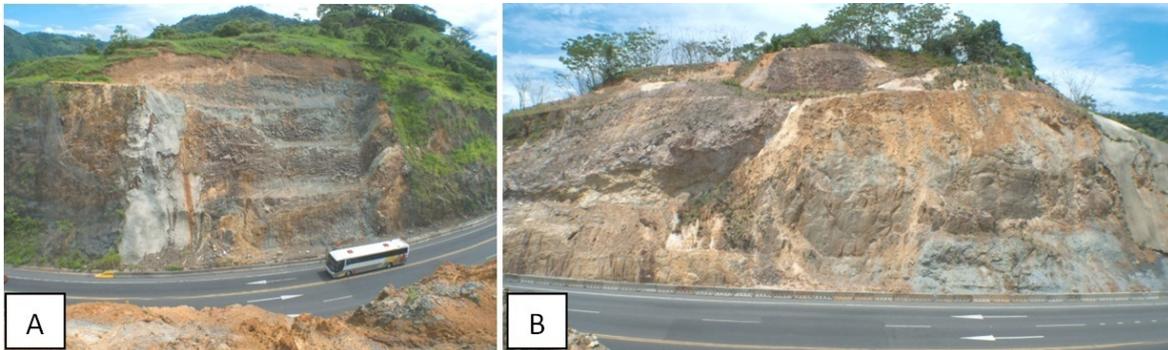
Figura 51 Taludes en el estacionamiento 45+300. A) Vista de talud LI hacia Caldera con concreto lanzado afectado por drenaje ácido y desprendimiento de la malla colocada para evitar la caída de rocas. B) Vista de talud LD con concreto lanzado afectado por el DAR, material en voladizo con pendientes superiores a 55°

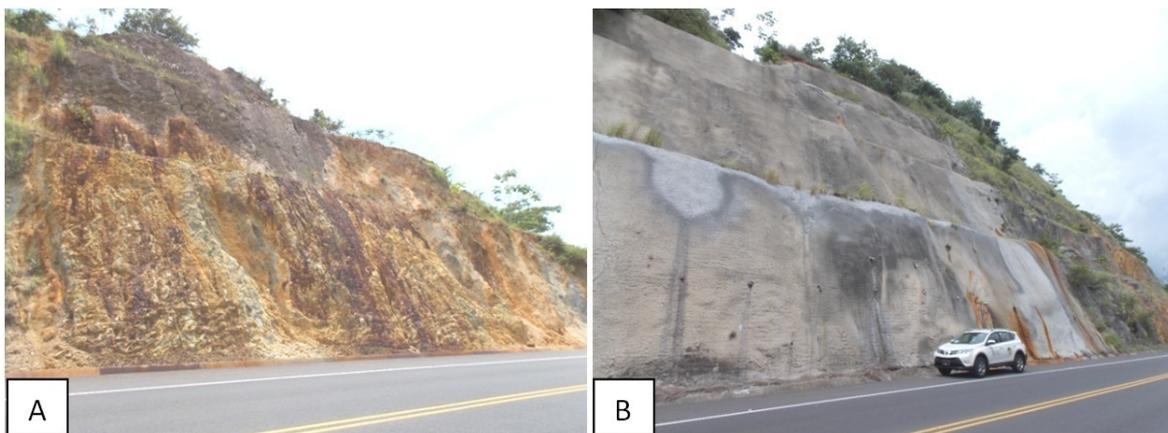
Figura 52 Taludes en el estacionamiento 47+000. A) Vista de talud LI hacia Caldera con materiales originales completamente afectados por drenaje ácido. B) Vista de talud LD con concreto lanzado, presenta fracturas y las primeras fases de afectación por DAR

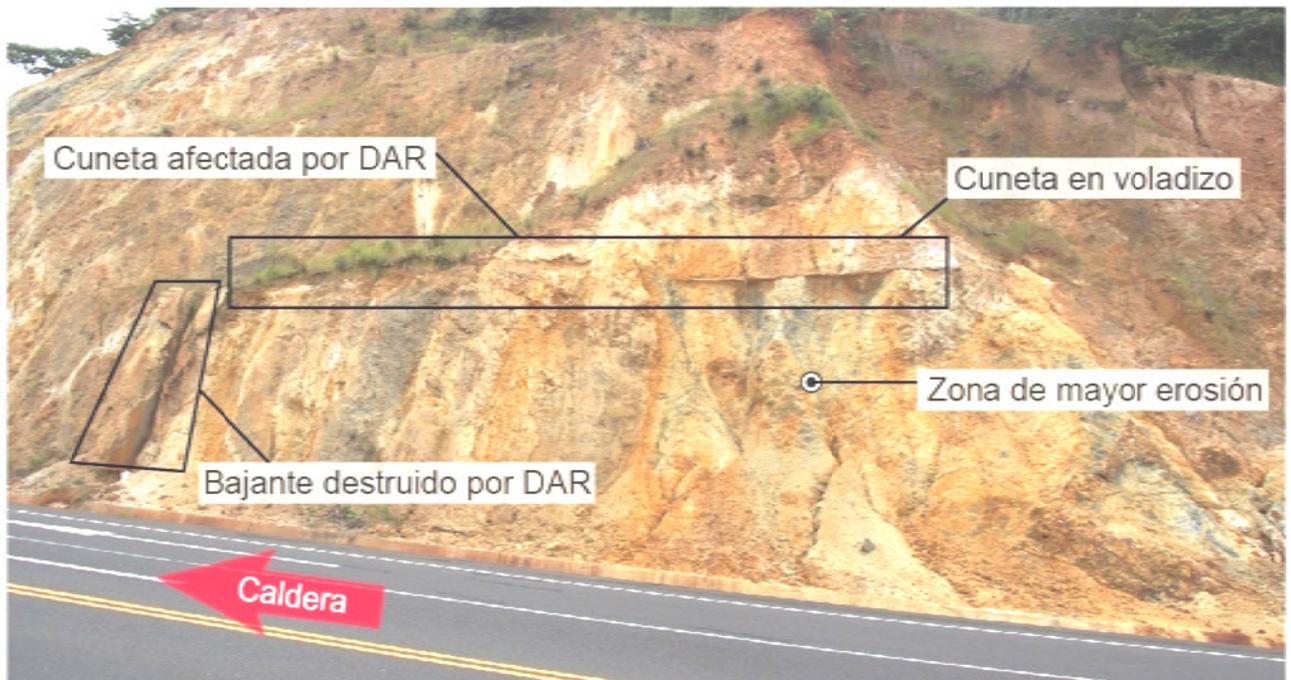
Figura 53 Afectación por Drenaje Ácido de Roca en las cunetas y los bajantes del talud del km 48+000.

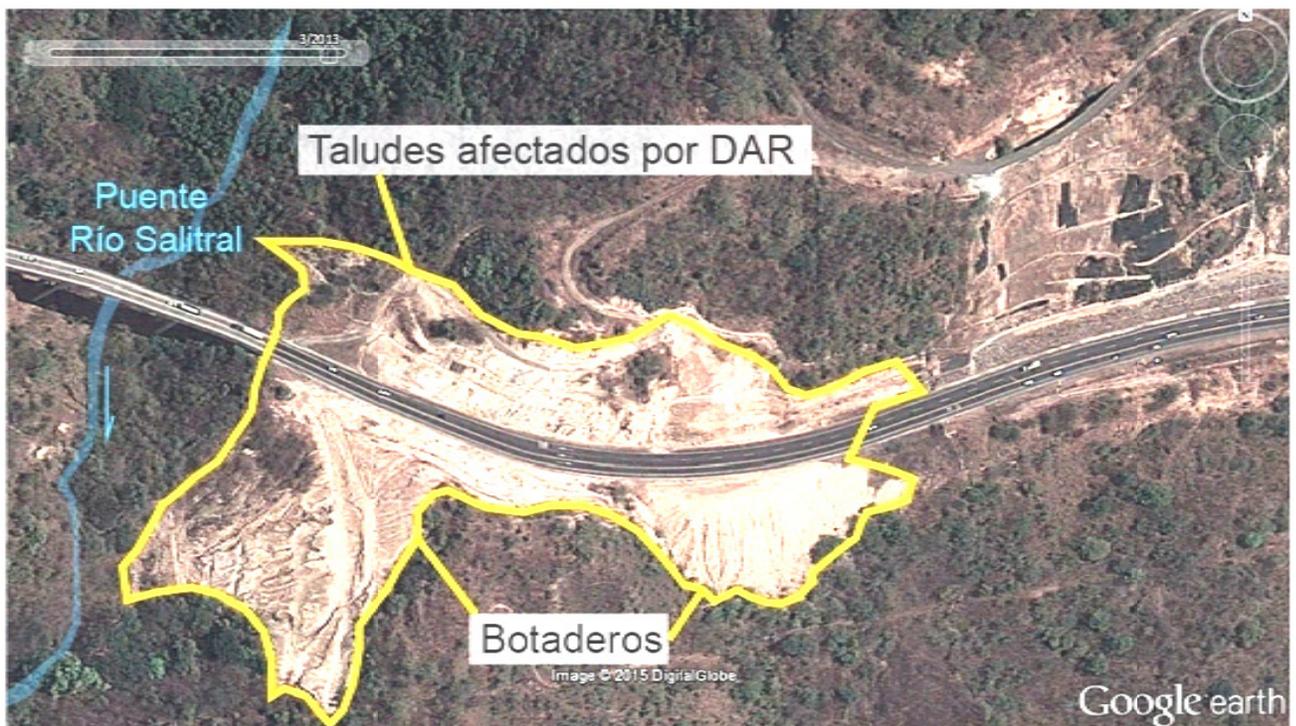
Figura 54 Taludes del km 48+000 que presentan DAR, los botaderos y el puente sobre el río Salitral
