ANÁLISIS DEL MATERIAL Y LOS  
TRABAJOS DE COLOCACIÓN DE  
MEZCLA ASFÁLTICA EN LA RED  
VIAL CANTONAL DE ASERRÍ, EN  
LOS DISTRITOS DE ASERRÍ,  
SALITRILLOS Y VUELTA DE JORCO

LM-PI-GM-INF-02-17

San José, Costa Rica  
Mayo, 2017

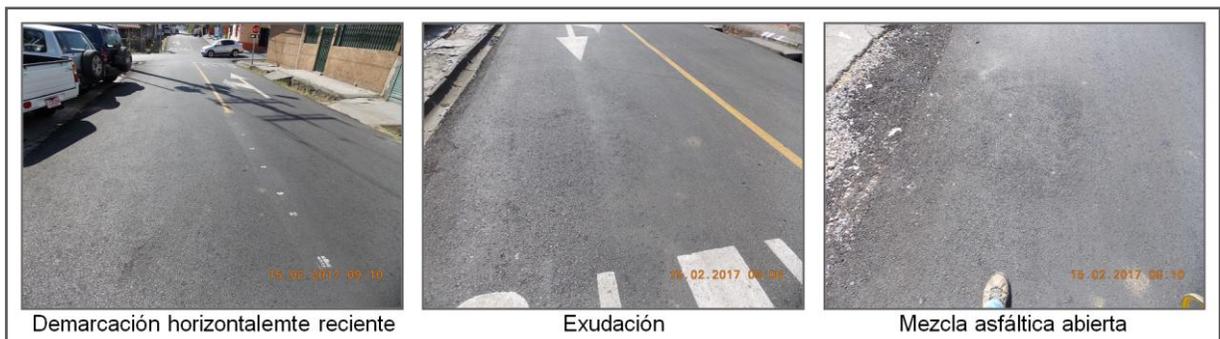
Figura 2. Fotografías de la inspección visual del tramo 1

La mezcla asfáltica tiene un espesor de sobrecarpeta entre 7 a 8 cm y una longitud de 90 m, además se mantuvo el bombeo de la vía y se realizó una demarcación horizontal reciente. Solo se apreciaron leves deterioros, entre estos está la presencia de exudación localizada y una sección de la carpeta posee una mezcla más abierta que el resto, lo cual pudo deberse a una segregación durante la colocación de la mezcla en ese sector. En la Figura 2 se presentan fotografías del tramo 1.

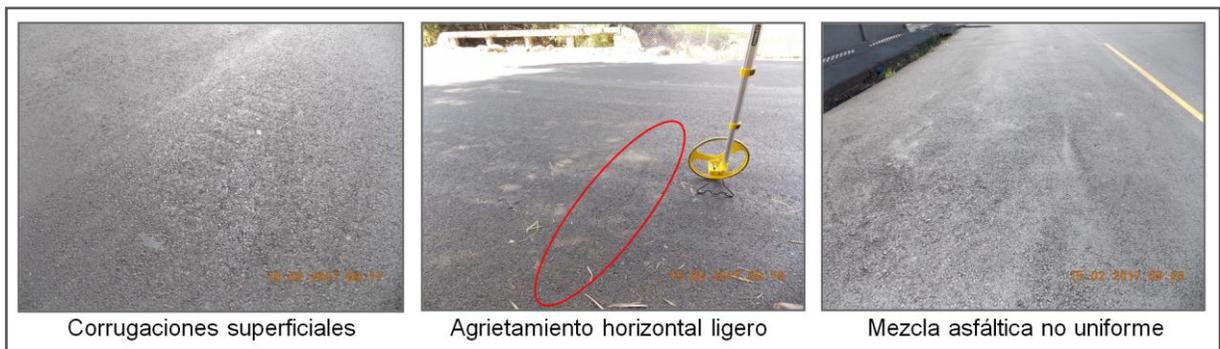
**Figura 4.** Fotografías de la inspección visual del tramo 2

La calzada posee un ancho promedio de 8 m, con una longitud de 275 m. Se pudo apreciar que la mezcla asfáltica se colocó en dos franjas, primero un carril y después el otro, ya que hay un traslape en el centro de la vía, además se realizó una demarcación horizontal reciente. Entre los principales deterioros que se observó es que cerca de la estación

0+070 m hay un pequeño daño superficial de corrugaciones, además en la transición al puente se presenta un leve agrietamiento. Hay evidencia de que un carril no se compactó a la temperatura adecuada (aproximadamente en 15 m), pues en la estación 0+233 m la mezcla no se ve uniforme y finalmente hay un hundimiento puntual en el tramo. En la Figura 3 se presenta los estacionamientos inicial y final del tramo analizado y en la Figura 4 se muestran fotografías tomadas durante la inspección.

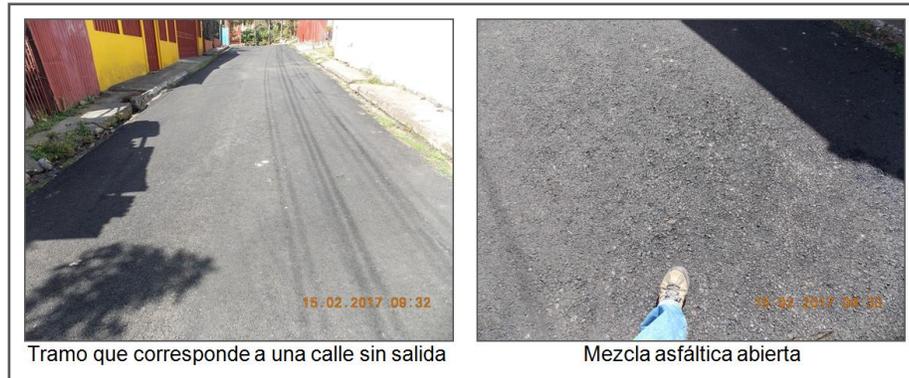
**Figura 5.** Fotografías de la inspección visual del tramo 3

Corresponde a una calle sin salida con una longitud de 50 m, se observó que el espesor de la sobrecarpeta es de aproximadamente 4 cm y además la mezcla asfáltica está abierta. En la Figura 5 se presentan fotografías de este tramo.

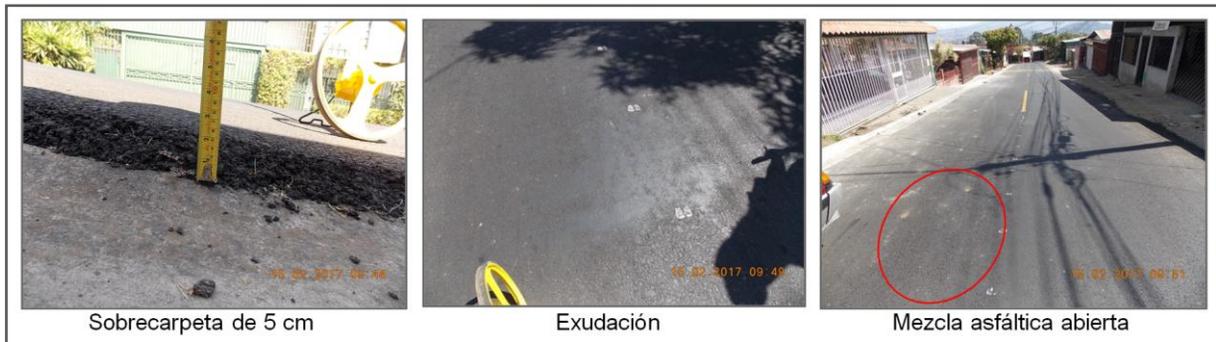
**Figura 7.** Fotografías de la inspección visual del tramo 4

El tramo posee un ancho promedio de 5,6 m, con una longitud de 286 m y una sobrecarpeta de aproximadamente 5 cm de espesor. Se observó la construcción de un cordón de caño en uno de los costados de la calzada y una demarcación horizontal reciente en la vía. Entre los principales defectos que se encontró es que el bombeo del tramo quedó solo hacia un sentido de la calle, además de exudación y mezcla asfáltica más abierta en ciertas secciones. En la Figura 6 se muestra el estacionamiento inicial y final del tramo analizado, y en la Figura 7 las fotografías tomadas en la inspección.

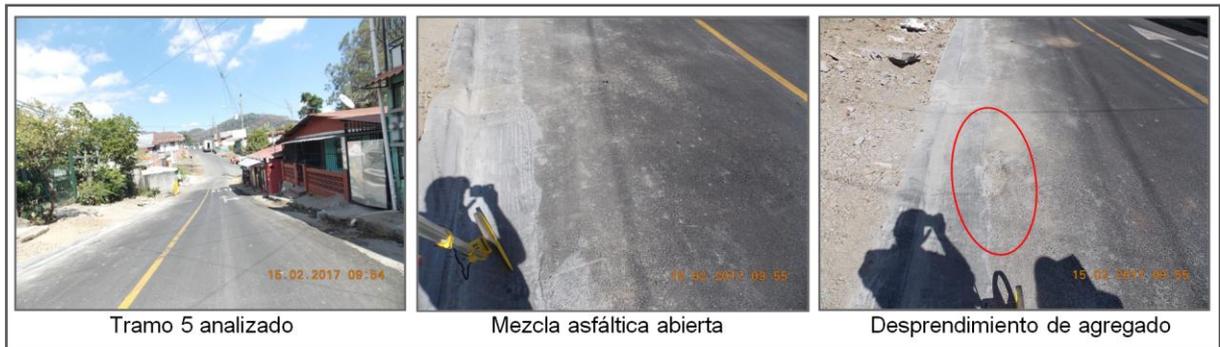
**Figura 8.** Fotografías de la inspección visual del tramo 5

Esta sección posee un ancho de 5,4 m con una longitud de 50 m. No se apreciaron defectos importantes en esta sección, únicamente que la mezcla asfáltica está abierta en ciertas zonas y que existe desprendimiento de agregado en algunos puntos del costado lateral de la calzada. En la Figura 8 se presentan fotografías del tramo.

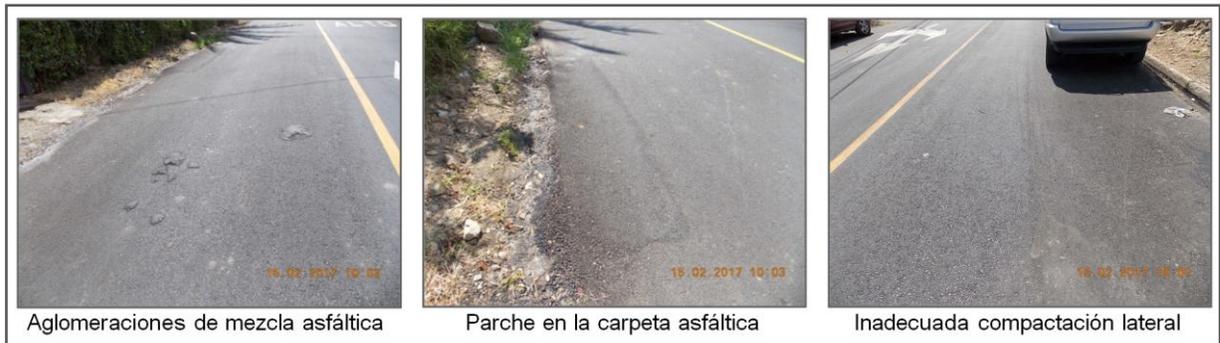
**Figura 10.** Fotografías de la inspección visual del tramo 6

El tramo tiene una longitud de 291 m, posee una sobrecarpeta de aproximadamente 7,5 cm de espesor, un ancho aproximado de 9 m y un estrangulamiento de 3,9 m en la estación 0+030 m, también se evidencia una demarcación horizontal reciente en la vía. Entre los principales defectos es que existen aglomeraciones pequeñas de mezcla asfáltica en ciertas áreas, hay un parche en la superficie de rodadura y además en los costados laterales de la carpeta se observa una inadecuada compactación evidenciándose en una mezcla muy abierta y una apariencia distinta al resto de la capa de rodadura del tramo. En la Figura 9 se presenta los estacionamientos inicial y final del tramo analizado y en la Figura 10 se muestran fotografías tomadas durante la inspección.

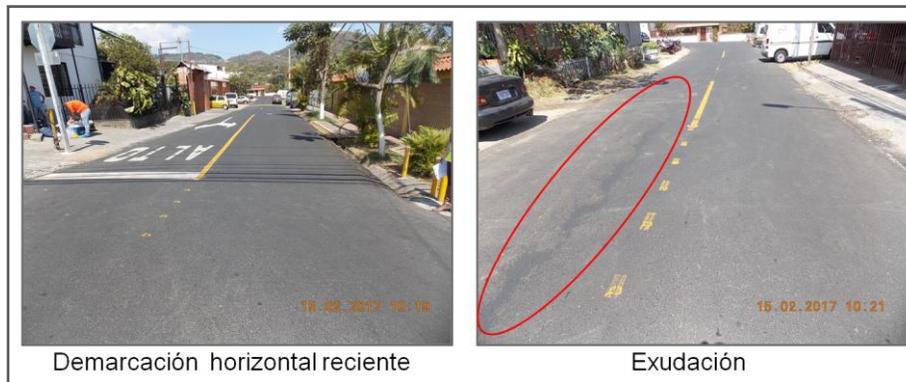
**Figura 11.** Fotografías de la inspección visual del tramo 7

Posee una longitud de 103 m con un ancho de 5,5 m. Se realizó una demarcación horizontal reciente y se apreció exudación en uno de los carriles de la carpeta. En la Figura 11 se presentan fotografías del tramo.

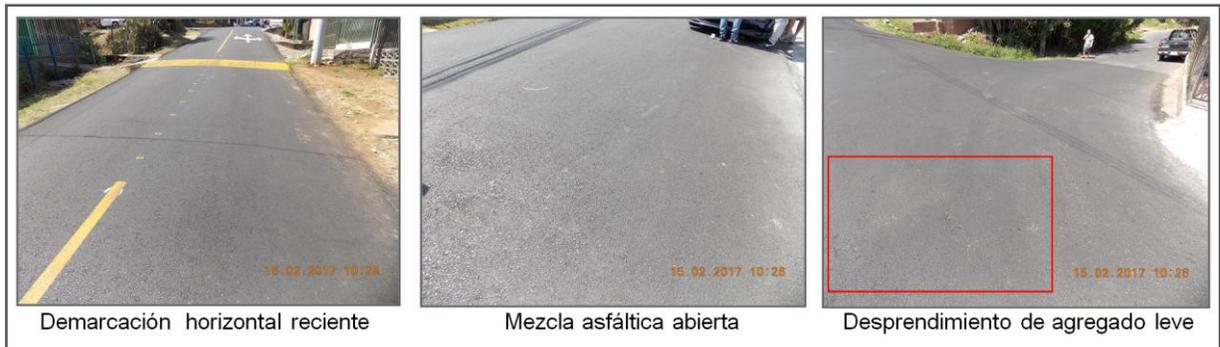
**Figura 12.** Fotografías de la inspección visual del tramo 8

El ancho es de 5,8 m, con un espesor aproximado de sobrecarpeta de 10 cm y una longitud de 243 m. Se realizó una demarcación horizontal reciente y entre los principales deterioros que se encontraron es que la mezcla asfáltica se encuentra abierta en ciertas zonas y hay un desprendimiento de agregado muy leve. En la Figura 12 se muestran fotografías del tramo.

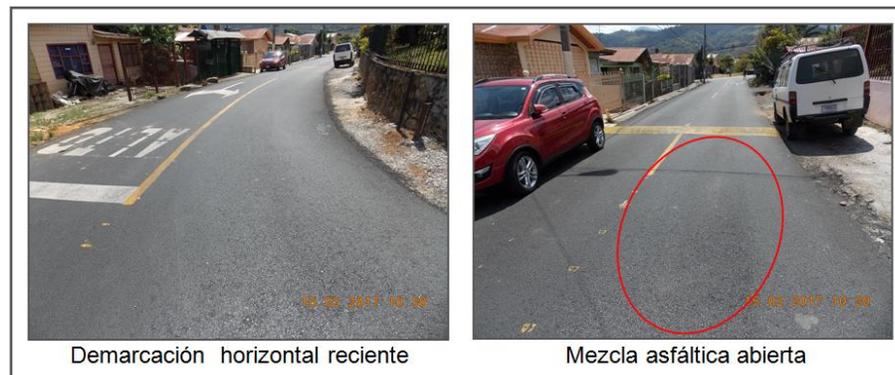
**Figura 13.** Fotografías de la inspección visual del tramo 9

La calzada tiene una longitud de 77 m con un ancho de 5,3 m, se observó que la demarcación horizontal es reciente y que la mezcla asfáltica en un carril se encuentra abierta, como se muestra en la Figura 13.

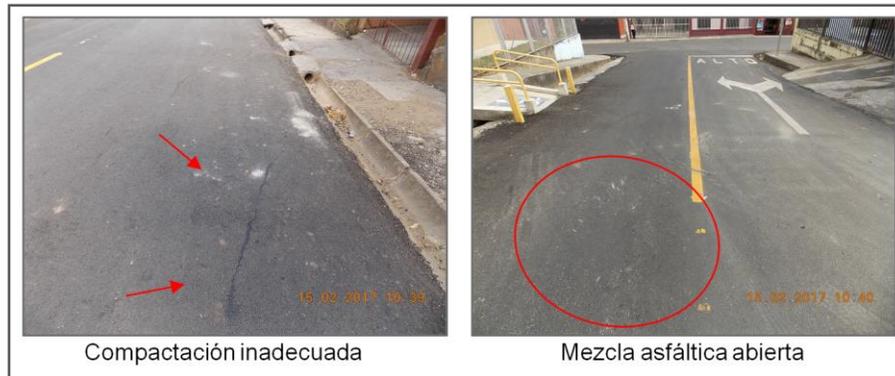
**Figura 14.** Fotografías de la inspección visual del tramo 10

La longitud del tramo es de 85 m con un ancho de 7,4 m y se encuentra recién demarcada. En ciertas secciones del costado, la mezcla no está compactada adecuadamente pues posee un acabado no uniforme, además la mezcla asfáltica está abierta, como se puede apreciar en la Figura 14.

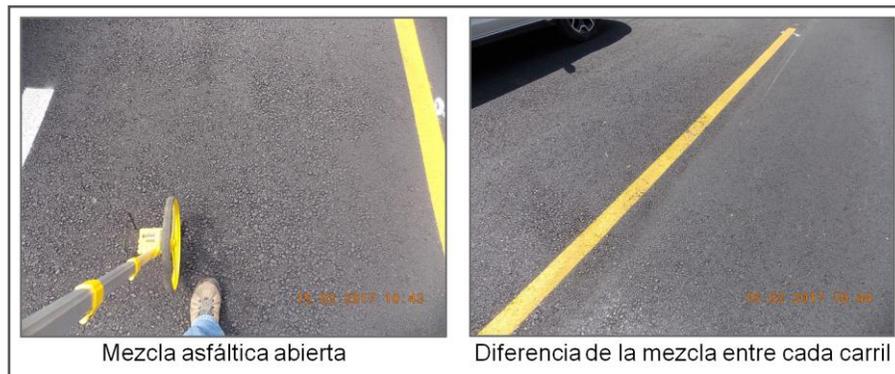
**Figura 15.** Fotografías de la inspección visual del tramo 11

El ancho de la calzada es de 9 m con una longitud de 74 m y una sobrecarpeta de 10 cm, además posee una demarcación horizontal reciente. Se apreció que la mezcla se encuentra muy abierta, principalmente en uno de los carriles del tramo. En la Figura 15 se muestran fotografías tomadas durante la inspección.

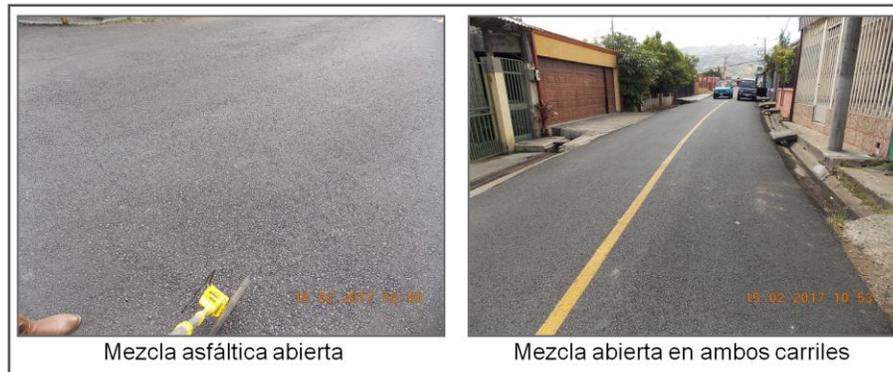
**Figura 16.** Fotografías de la inspección visual del tramo 12

El tramo tiene una longitud de 246 m, con un ancho de 4,1 m y una sobrecarpeta de 6 cm de espesor, además se realizó una demarcación horizontal reciente. El principal deterioro es que en ambos carriles del tramo la mezcla asfáltica está muy abierta, como se presenta en las fotografías de la Figura 16.

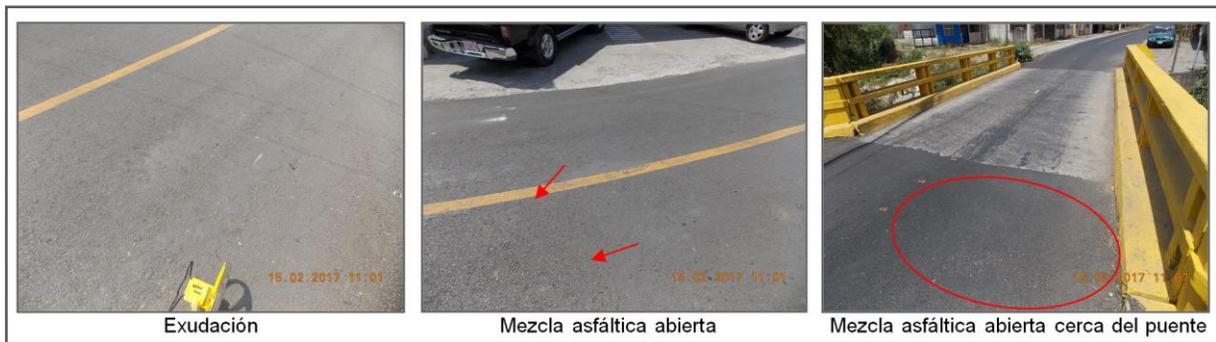
**Figura 17.** Fotografías de la inspección visual del tramo 13

Este tramo se localiza en el distrito de Salitrillos, posee una longitud de 585 m, con un ancho de 6,3 m y una sobrecarpeta con un espesor aproximado de 7 cm, además la calzada tiene una demarcación horizontal reciente. Entre los principales deterioros encontrados es que la mezcla asfáltica está abierta, sobretodo cerca del puente, asimismo a lo largo del tramo hay evidencia de exudación. En la Figura 17 se presenta fotografías del tramo.

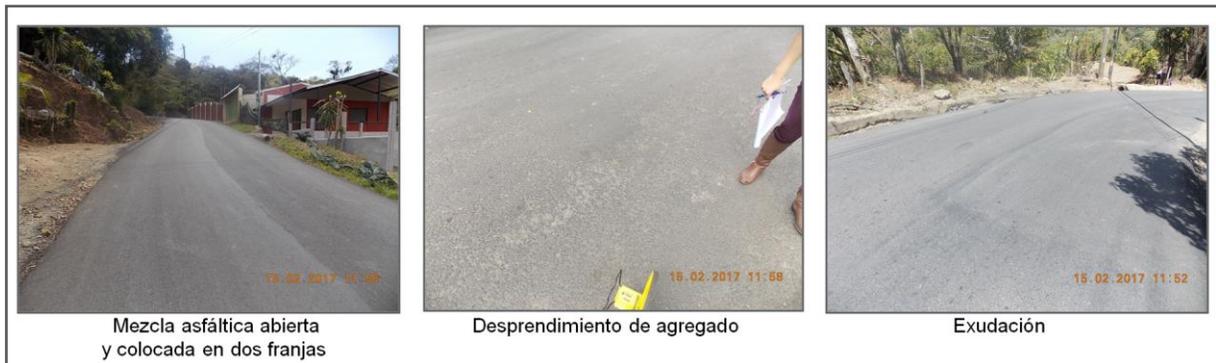
**Figura 19.** Fotografías de la inspección visual del tramo 14

Este tramo se encuentra en el distrito de Vuelta de Jorco, posee una longitud de 761 m, con un ancho de 6 m, un espesor aproximado de la sobrecarpeta de 6 cm y la capa de rodadura no tiene demarcación horizontal. Se pudo ver que la mezcla asfáltica se colocó en dos franjas (primero un carril y después el otro), en donde en algunas secciones un carril posee la mezcla más abierta que la otra. En la estación 0+255 m y 0+455 m se presenta exudación en la superficie de ruedo, además en la estación 0+645 m hay desprendimiento de agregado.
