Laboratorio Nacional de
Materiales y Modelos Estructurales

**EVALUACIÓN DEL ESTADO DEL TÚNEL ZURQUÍ EN
RUTA NACIONAL No.32 BRAULIO CARRILLO AÑO 2017,
COSTA RICA**

LM-PI-UGERVN-008-2017

San José, Costa Rica
Noviembre, 2017

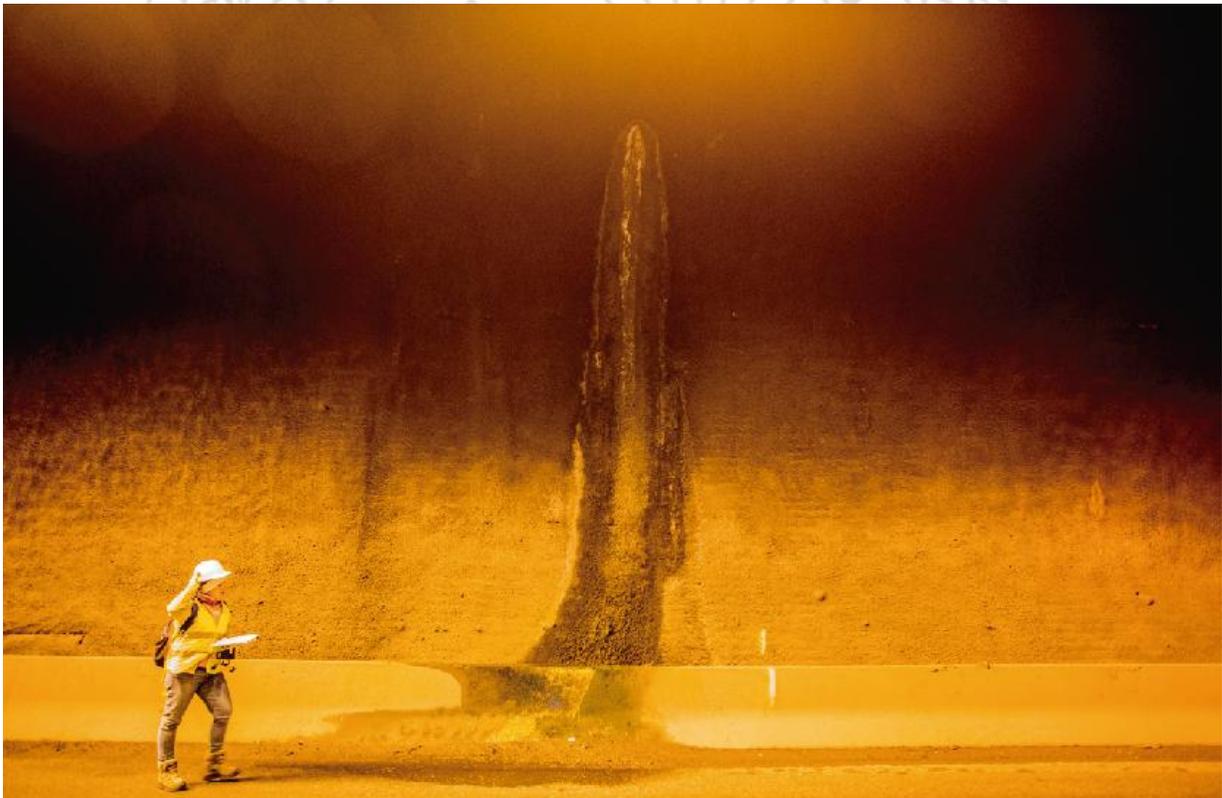
Figura 4. Eflorescencias o precipitaciones de sales, estacionamiento 0+020

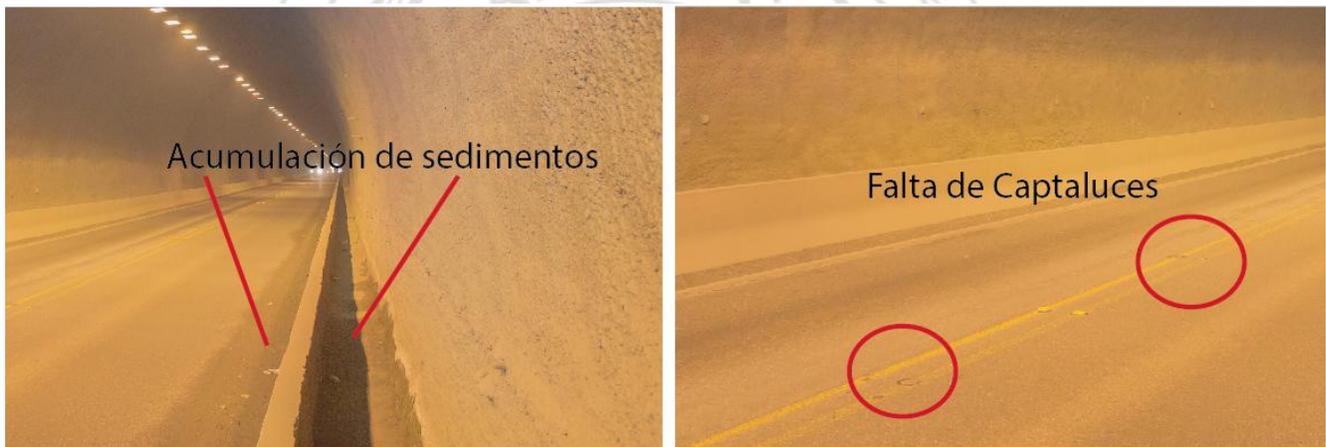
En toda esta sección la sección, sobre el pavimento hay faltante de captaluces (ojos de gato), en el caso de que existan algunos están cubiertos por la goma que se utilizó para pegarlos. En los bordes de la vía a ambos lados de la barrera de contención tipo New Jersey hay acumulación de sedimentos que no permite el flujo libre del agua (Figura 5).

Figura 5. Acumulación de sedimentos en los bordes y falta de captaluces.

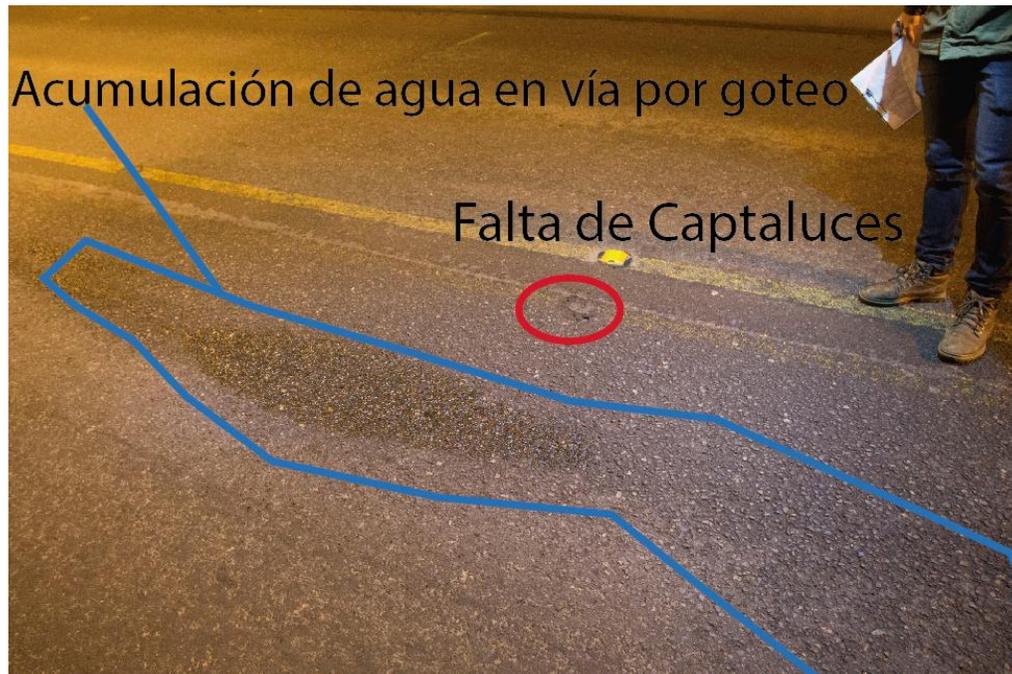
En esta sección, sobre el pavimento hay faltante de captaluces y sedimentos acumulados a los lados de la vía. Entre los estacionamientos 0+075 y 0+105 m hay acumulación de agua en la superficie por el goteo proveniente del techo. Debido a esta situación cerca del estacionamiento 0+080 se ha generado desprendimiento de la capa asfáltica Figura 6.

Figura 6. Acumulación de agua en la vía por goteo y falta de captaluces.

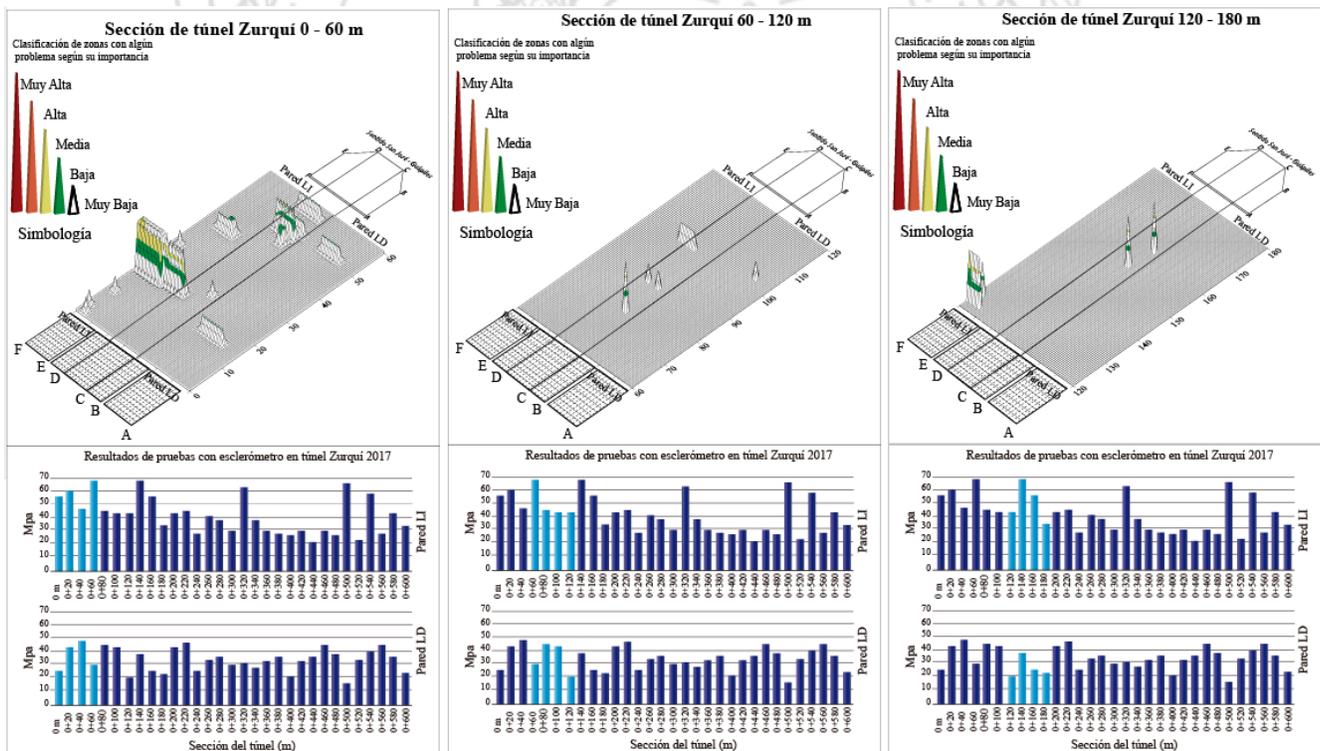
Los resultados de las pruebas con el esclerómetro en esta sección muestran valores superiores del lado izquierdo que del lado derecho. En ambos casos superan los 19,6 Mpa y llegan hasta los 66 Mpa (Fig. 7).

Figura 7. Resultados de evaluación de túnel Zurquí. Secciones desde 0 m a 180m.

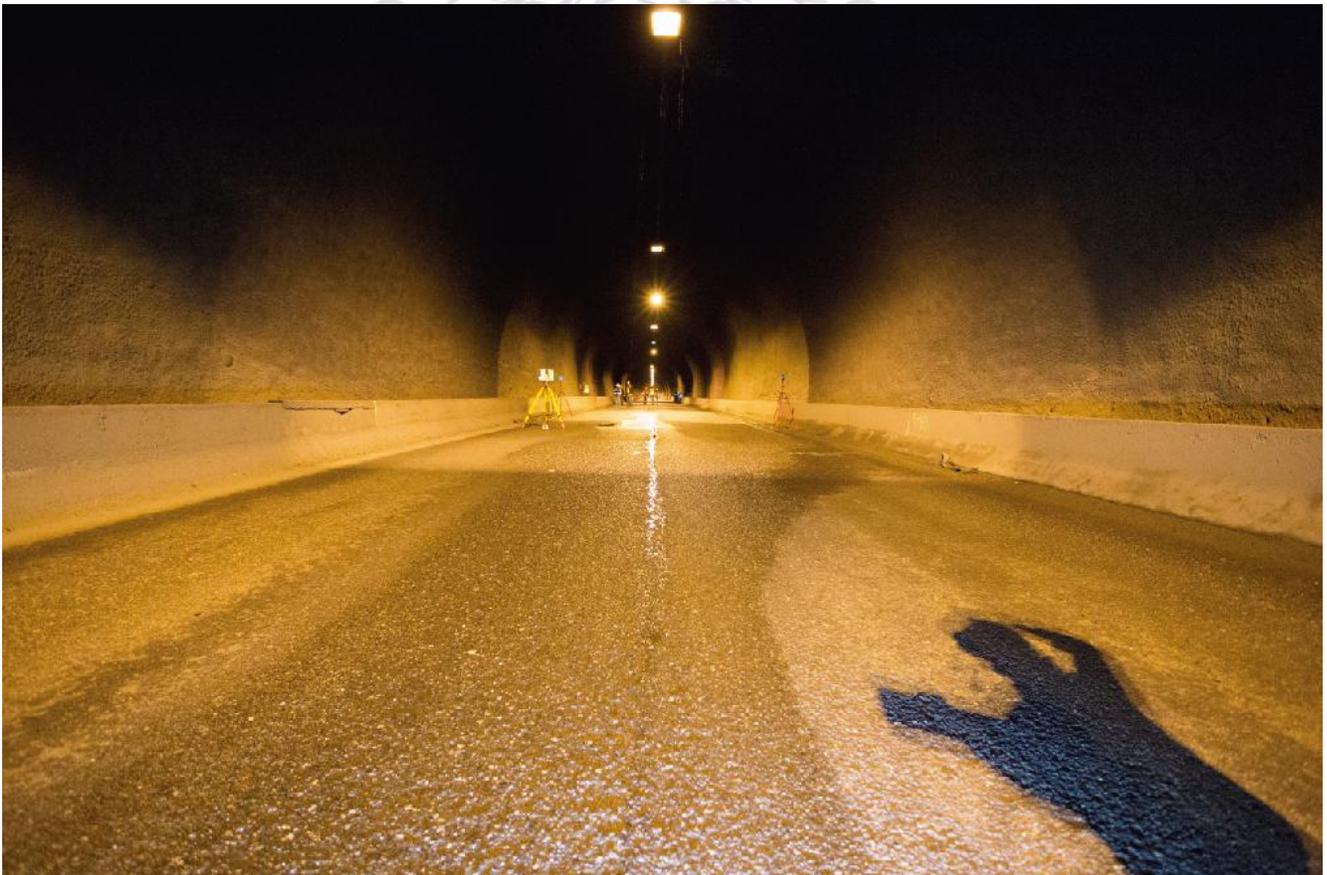
En esta sección se observó que sobre el pavimento hay desprendimiento, humedad y agua en la parte central de la vía y falta de captaluces (Fig. 8).

Figura 8. Acumulación de agua en parte central la vía por goteo y falta de captaluces. También se observa el desgaste de la capa asfáltica

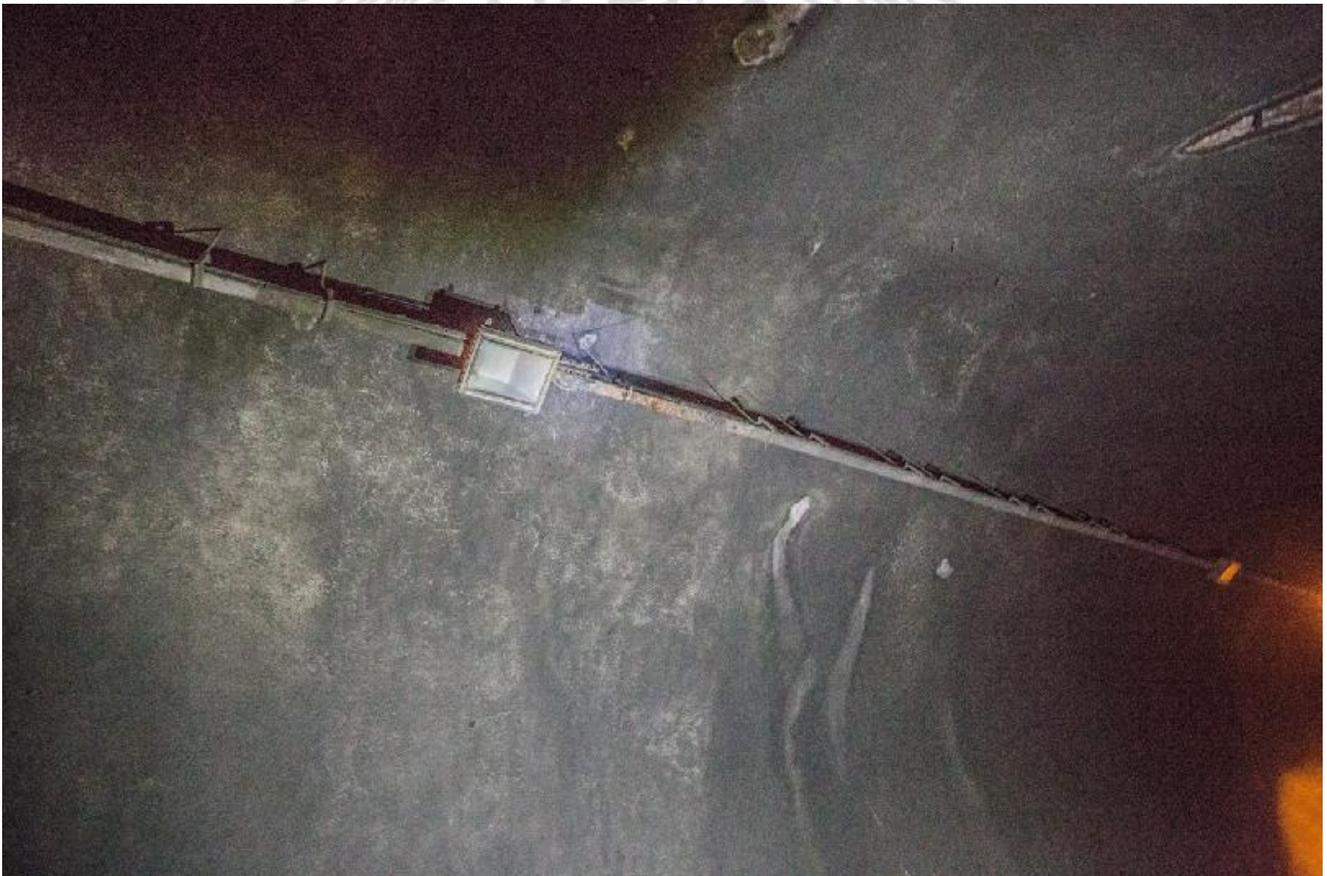
En este tramo, los sitios que presentan alguna afectación están ubicados al inicio, entre los estacionamiento 0+245 y 0+250, específicamente en la pared LD y en el techo, corresponden con acumulación de sales calcáreas en dicha pared y goteos de leves a intensos en la superficie del techo del túnel, lo cual se clasifica como de importancia baja hasta alta (un grado mayor que en el año 2014). En el estacionamiento 0+250 se ubicó un tubo de los que sostienen el sistema de iluminación que está colgando (Figura 9).

Figura 9. El tubo que sostienen el sistema de iluminación en este sector es colgando. En la pared LD y en el techo, se pueden observar eflorescencias.

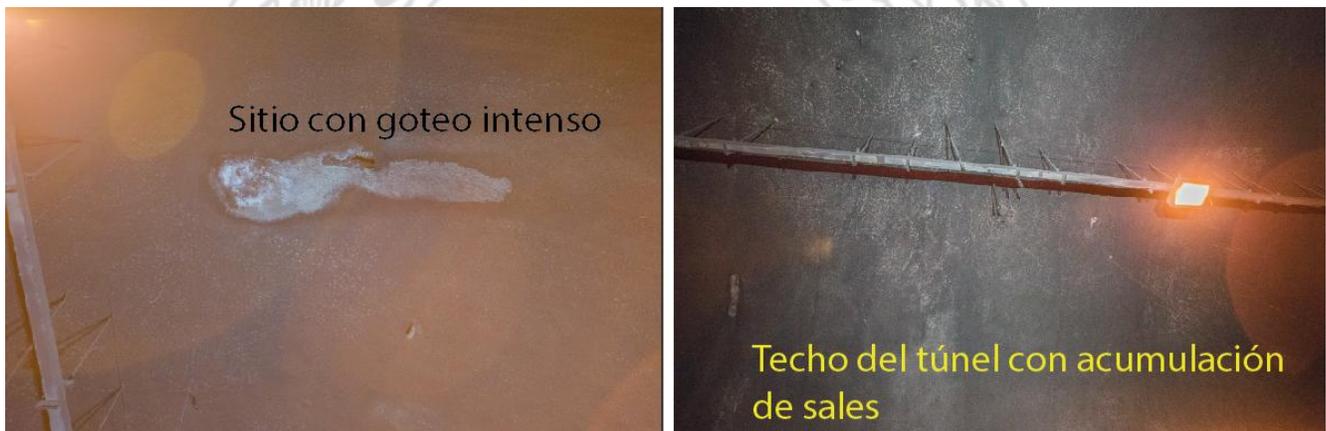
Esta sección presenta varias zonas en las paredes LI y LD y en el techo con humedad, goteo y acumulación de sales, especialmente entre los estacionamientos 0+320 y 0+330. Esta zona fue calificada con importancia baja en esta evaluación, aunque en el año 2014 el goteo e intensidad era mayor. Entre el estacionamiento 0+340 al 0+360, en el techo y la zona central, existen líneas de eflorescencia y algunos puntos con goteo leve. En el sitio 0 + 350 en el techo hay un punto con goteo de muy alta importancia (Figura 10).

Figura 10. Eflorescencia y puntos con goteo

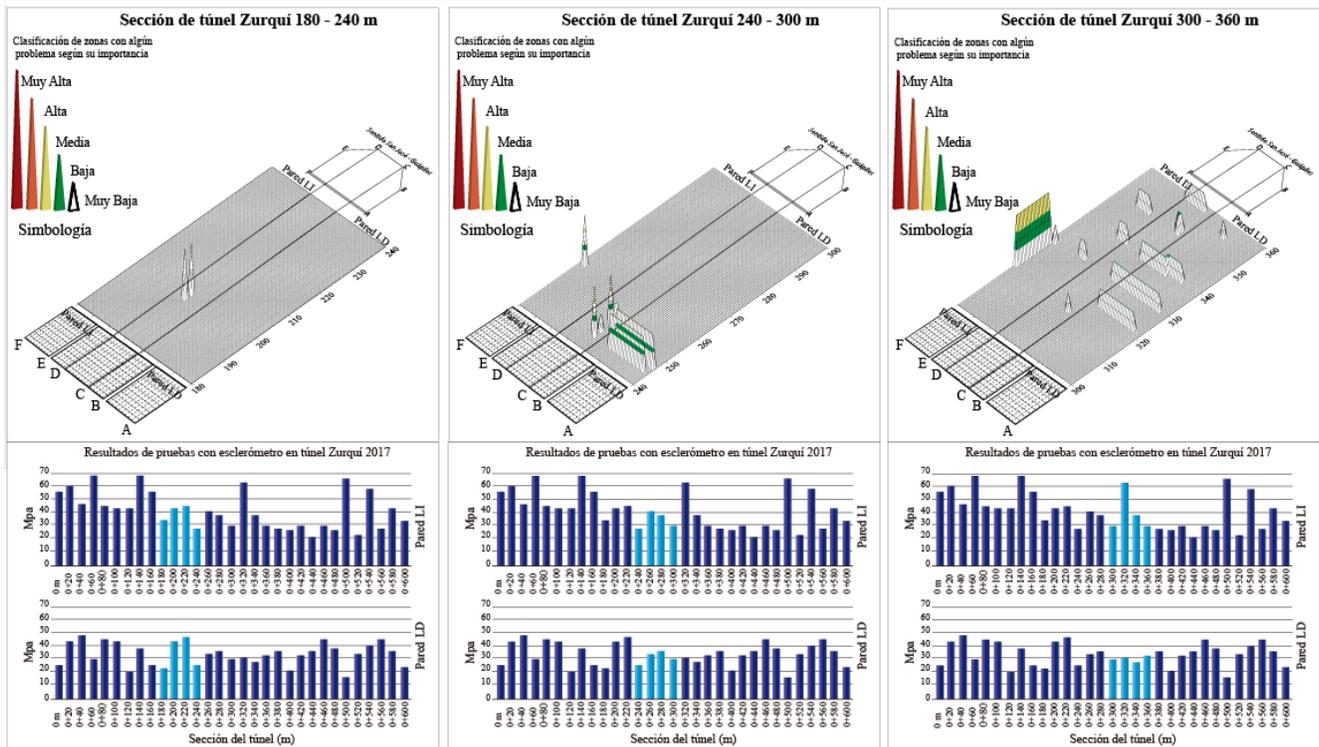
Los resultados de las pruebas con el esclerómetro en esta sección muestran valores superiores o muy similares del lado izquierdo que del lado derecho. En ambos casos superan los 19,6 Mpa y llegan hasta los 62 Mpa (Fig. 11).

Figura 11. Resultados de evaluación de túnel Zurquí. Secciones desde 180 m a 360m.

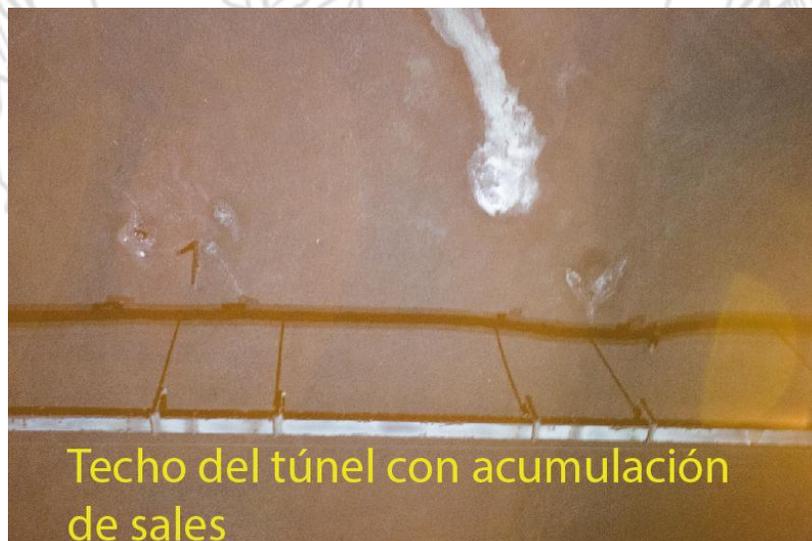
Se observaron cuatro puntos que presentan humedad y goteo leve, pero con moderada acumulación de sales (Figura 12).

Figura 12. Eflorescencia y puntos con goteo

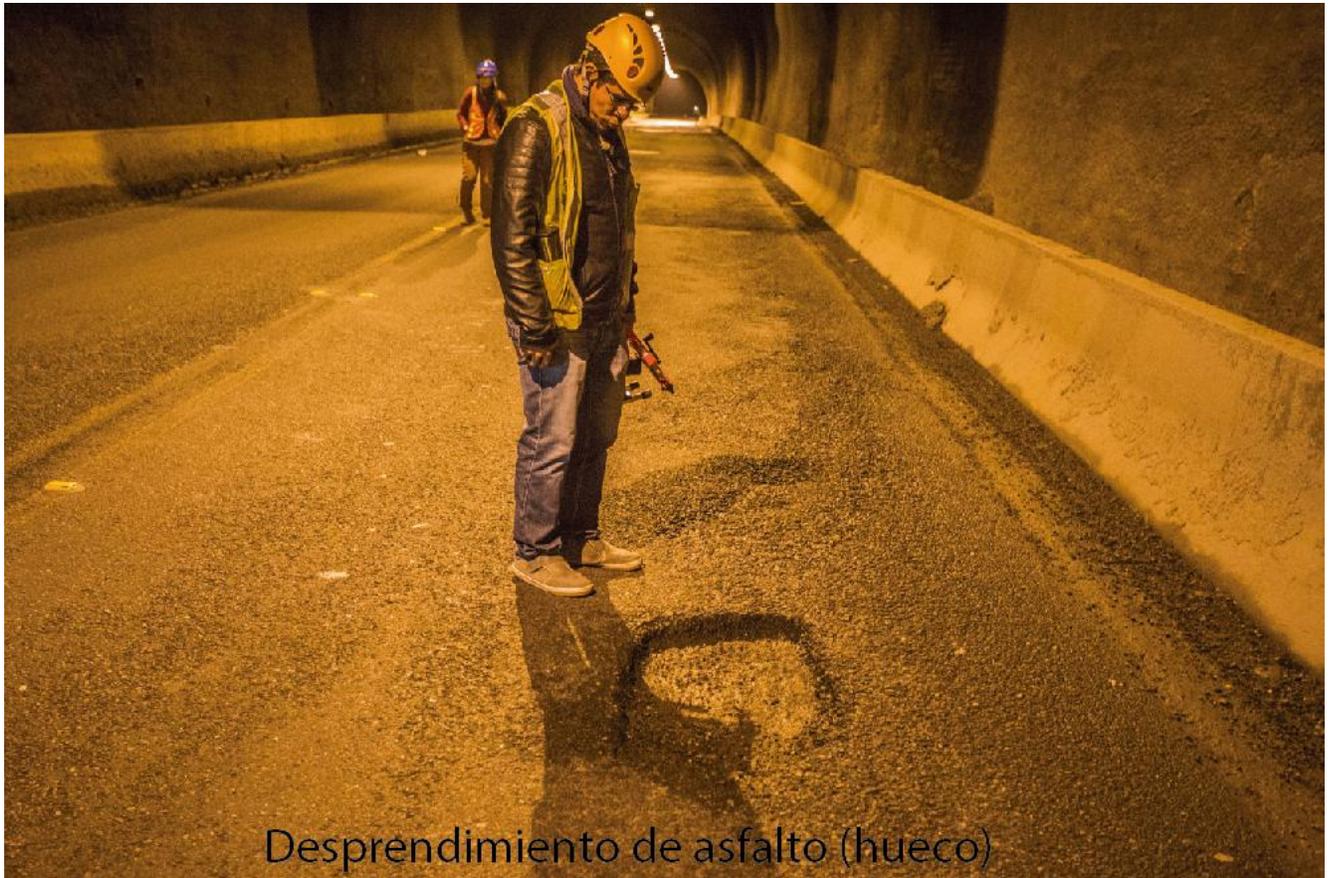
Todos fueron categorizados de muy baja importancia. En esta sección no se observaron problemas importantes en la bóveda. Sin embargo, en la carpeta hay desprendimiento de agregados en el lado derecho, así como un hueco y una parte con bacheo, con ausencia de captaluces (Figura 13).

Desprendimiento de asfalto (hueco)

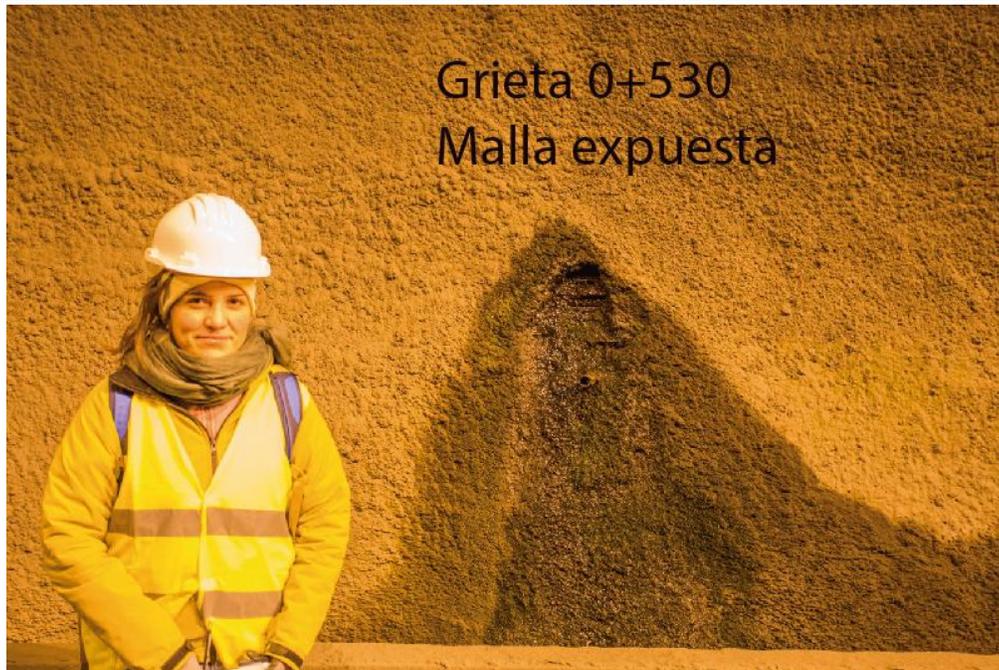
En esta sección se da una continuación de los problemas de humedad y goteo en la parte inferior de la pared LI. Su extensión es de 50 m aproximadamente desde el estacionamiento 0+480 al 0+530. Esta zona fue categorizada con importancia media. En el estacionamiento 0+530 existe un sitio con flujo de agua constante que sale por un orificio en el concreto lanzado y donde la malla electrosoldada se encuentra expuesta, categorizándose este sitio como de importancia alta (Fig. 14).

Figura 14. Malla expuesta en sitio con goteo estacionamiento 0+530

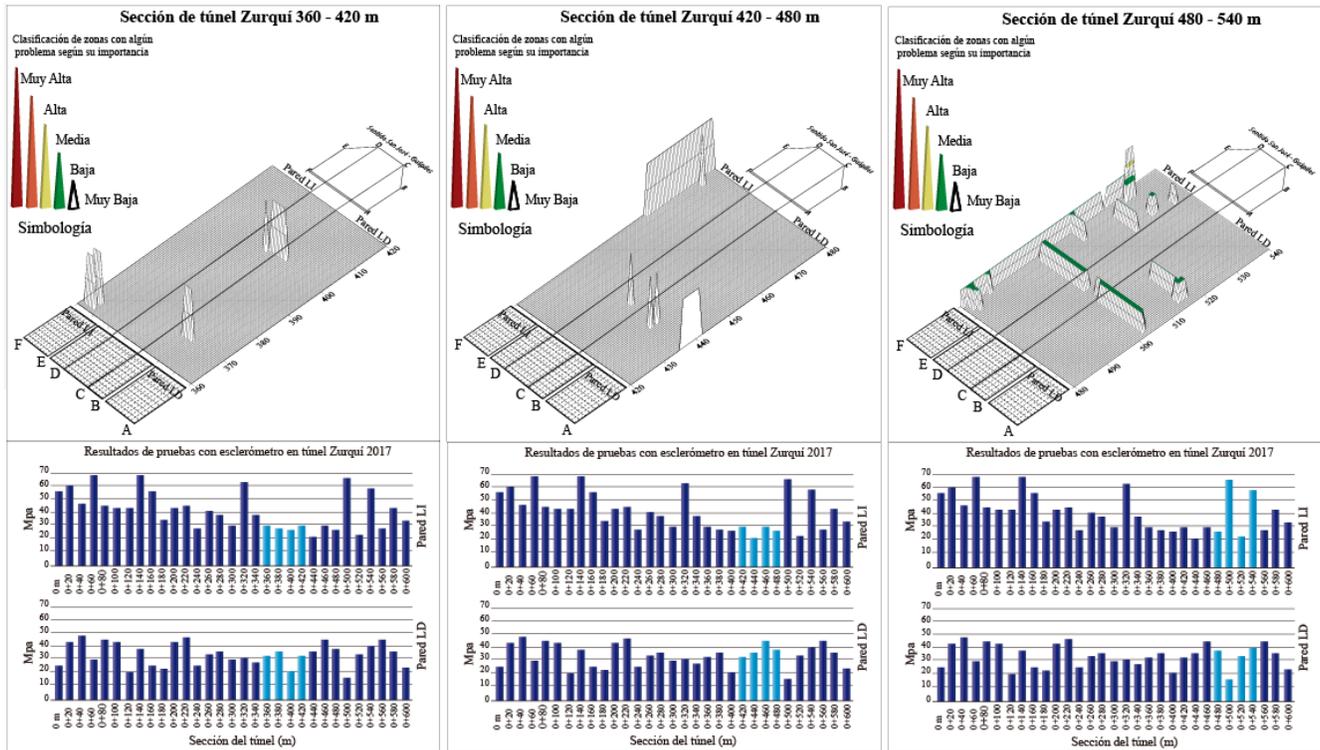
Los resultados de las pruebas con el esclerómetro en esta sección muestran valores superiores o muy similares del lado izquierdo que del lado derecho. Una medición del lado derecho dio inferior 14 Mpa, el resto de las mediciones superan los 19,6 Mpa y llegan hasta los 66 Mpa (Fig. 15).

Figura 15. Resultados de evaluación de túnel Zurquí. Secciones desde 360 m a 540m.

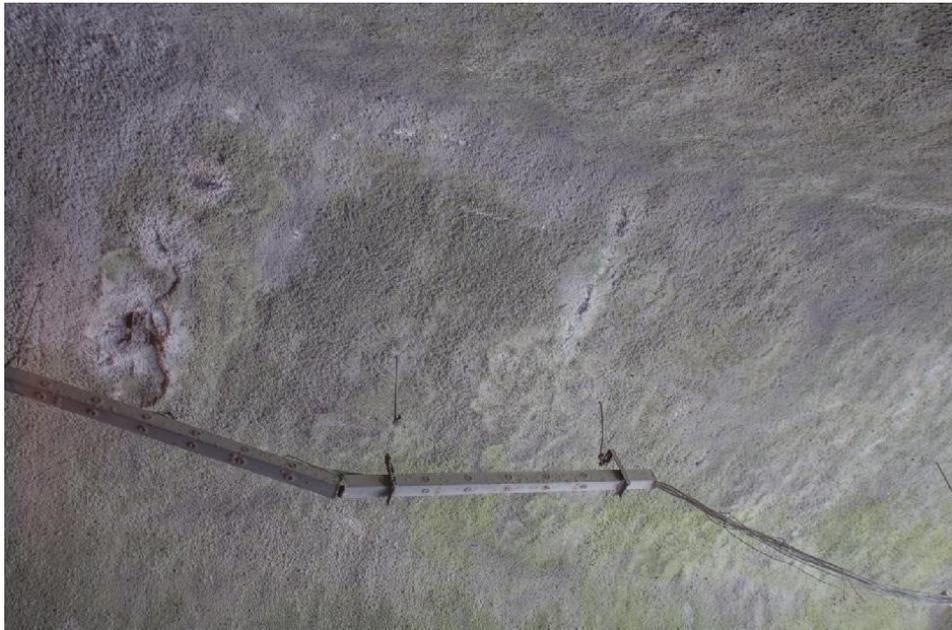
Esta sección presenta problemas de humedad prácticamente en toda su extensión, sobre todo en la parte inferior de la pared LI. Al igual que en secciones anteriores, la gran acumulación de sedimentos en la cuneta impide el flujo normal de aguas. En el estacionamiento 0+580 (punto donde la sección interna del túnel pasa de concreto lanzado a arcos de concreto), se observó humedad, acumulación de sales y acero expuesto en la pared LI y el techo (Fig. 16). Esta zona se clasifica por tanto con importancia alta según la categorización propuesta. No se observaron problemas evidentes en la capa asfáltica pero si hay falta de captaluces. Hacia el final la regleta metálica que sostiene las lámparas de iluminación está desprendida y sin lámparas (Fig. 16).

Figura 16. Regleta que sostiene lámparas desprendida y sin estas.

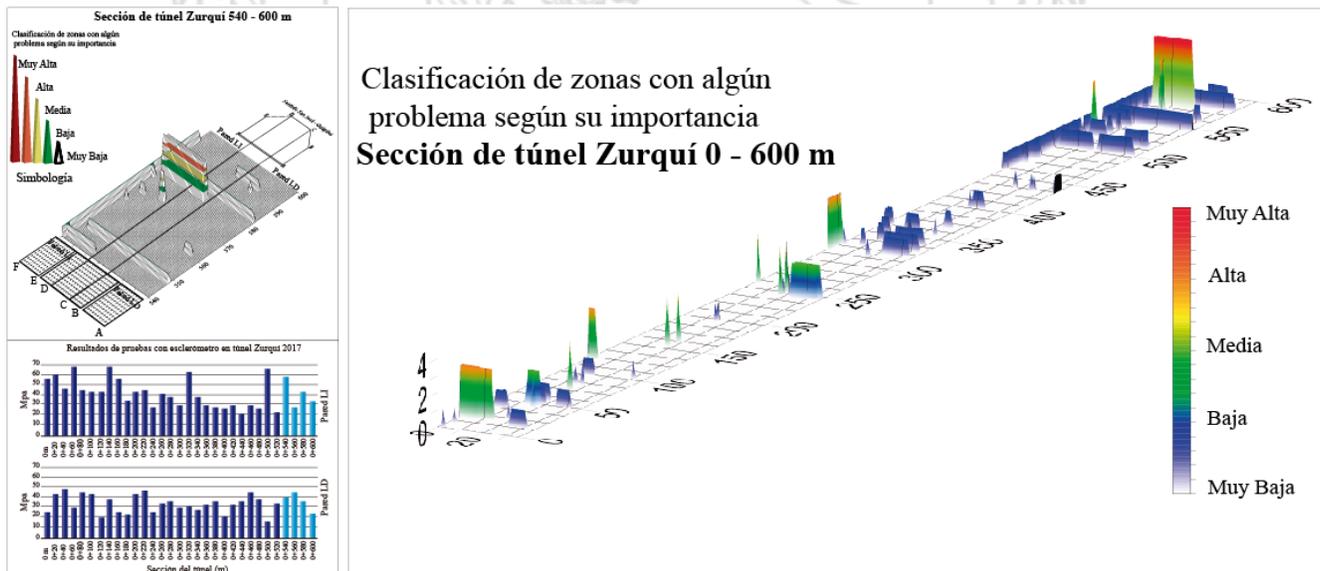
Los resultados de las pruebas con el esclerómetro en esta sección muestran valores superiores o muy similares del lado izquierdo que del lado derecho. En ambos casos superan los 19,6 Mpa y llegan hasta los 58 Mpa (Fig. 17).

Figura 17. Resultados de evaluación de la sección del túnel Zurquí desde 540 a 600. Resumen de la evaluación de todo el túnel. Se nota como la parte final central de la galería es la que más presenta problemas

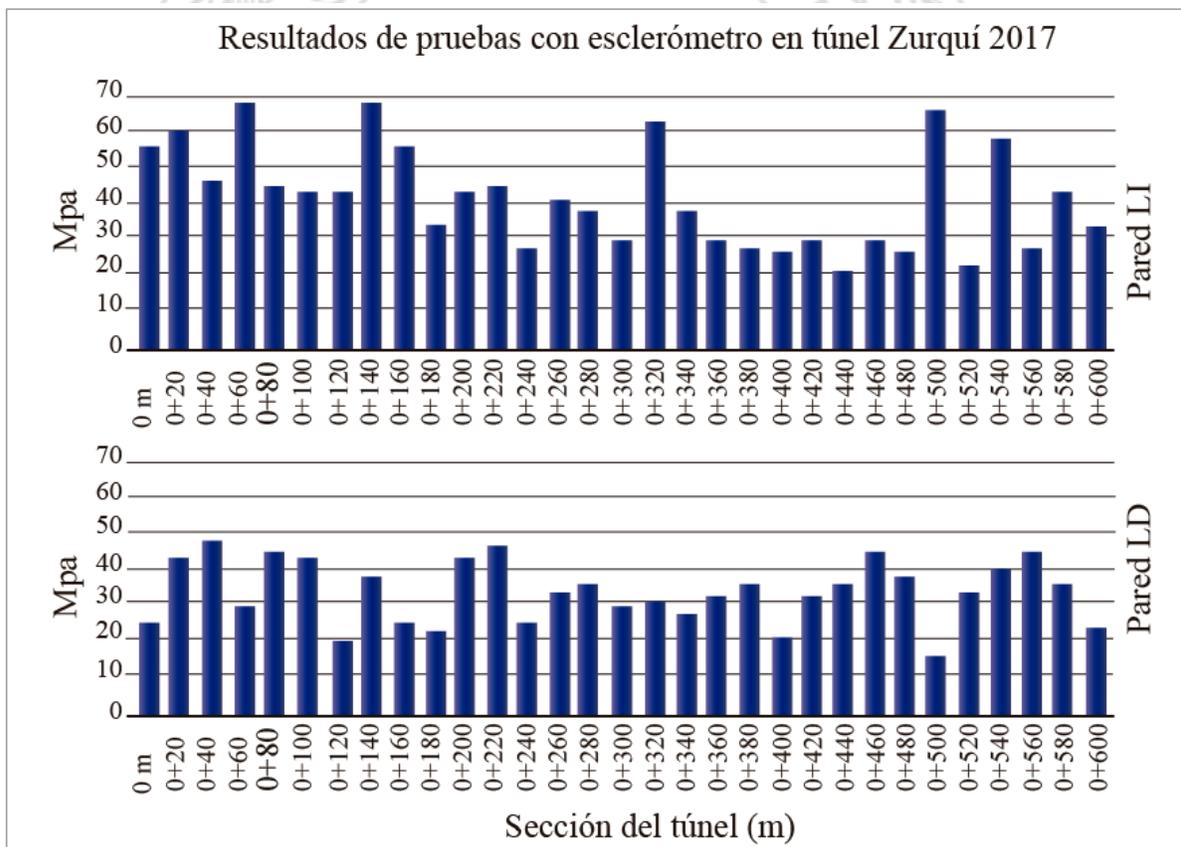
Figura 18. Se muestran los resultados del ensayo con esclerómetro en las paredes del túnel Zurquí.

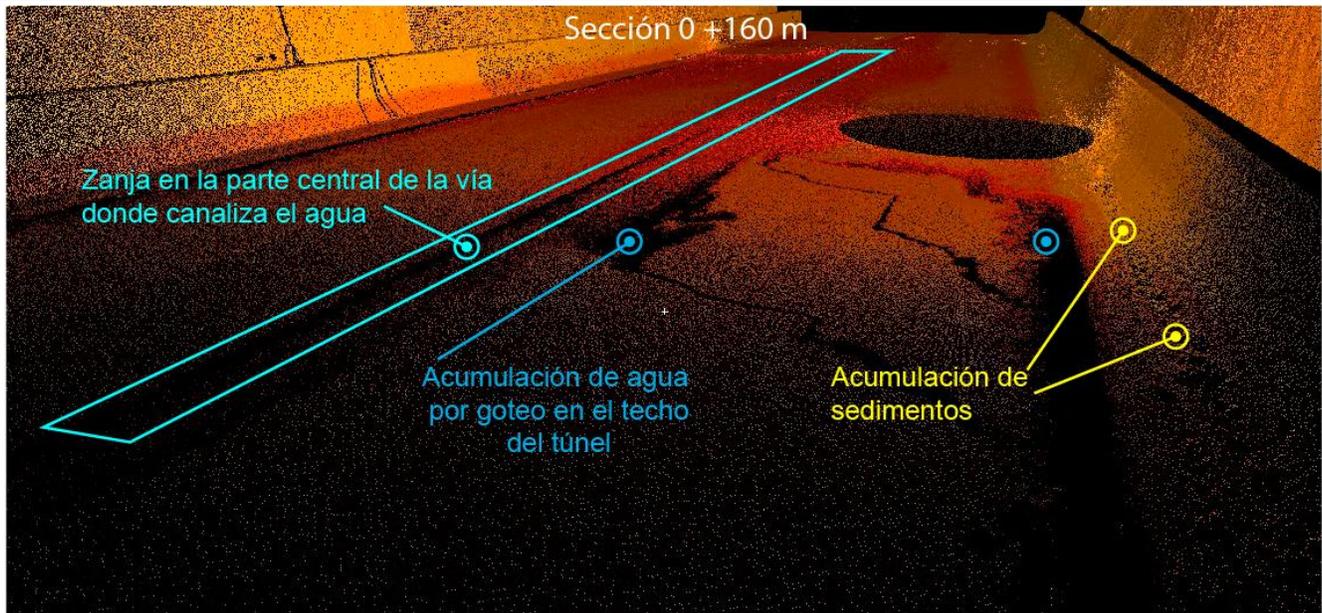
- Est. 0+160: Se detectaron desprendimientos de pavimento en la carpeta producto de la humedad. El escaner LiDAR logró registrar la zanja en el centro de la carpeta con dimensiones de aproximadamente 40 metros de largo y 1,5 cm de profundidad, que canaliza el agua por el centro de la misma. Las cunetas en este sitio presentan acumulación de sedimentos que le restan funcionalidad (Fig. 19).

Figura 19: Modelo tridimensional de la estación 0+160. Las zonas oscuras denotan acumulación de agua superficial; en el centro de la carpeta se puede observar la zanja (el óvalo sin información denota el cono ciego creado al estar el escáner ubicado en ese sitio). A la orilla de la barrera divisoria, se observa acumulación de sedimentos en la cuneta.

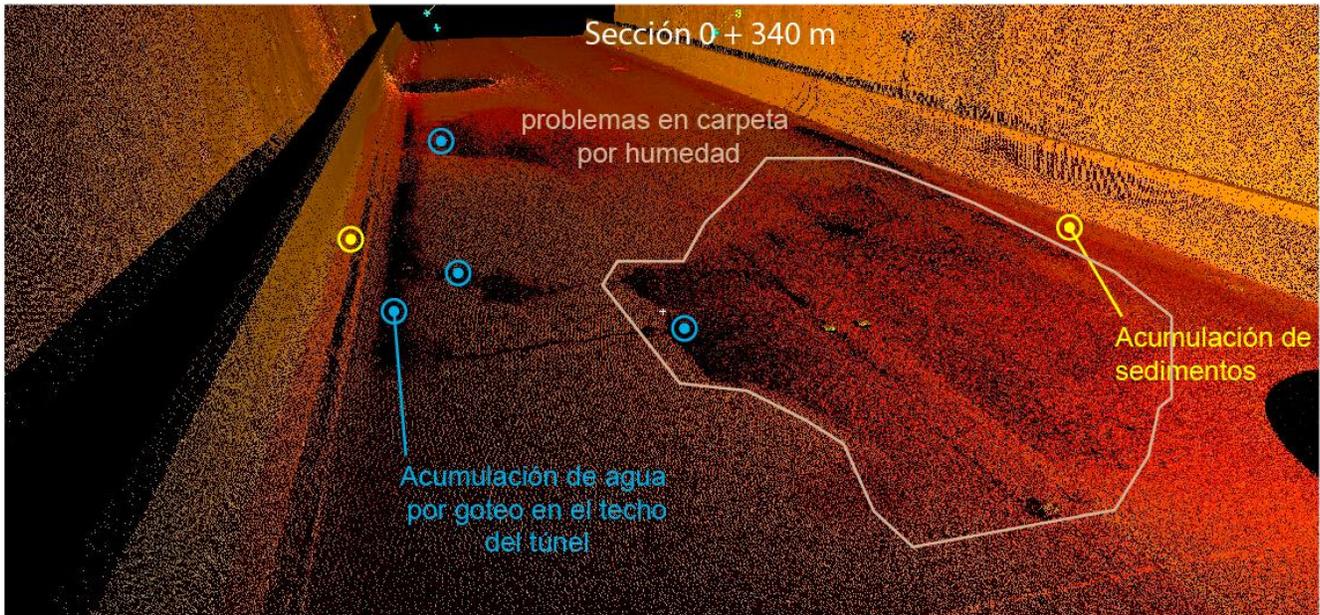
- Est. 0+340: presenta un área aproximada de 30 m² con daños por humedad, donde destacan los agrietamientos y el desprendimiento de agregados. Nuevamente, las cunetas presentan acumulación de sedimentos (Figura 20).

Figura 20: Modelo tridimensional de la estación 0+340. Las manchas que se observan en la carpeta marcan los sitios con problemas por humedad; de nuevo las zonas oscuras corresponden con acumulación de agua superficial (excepto la línea a la izquierda de la imagen, que es la sombra en el modelo que genera la barrera lateral).

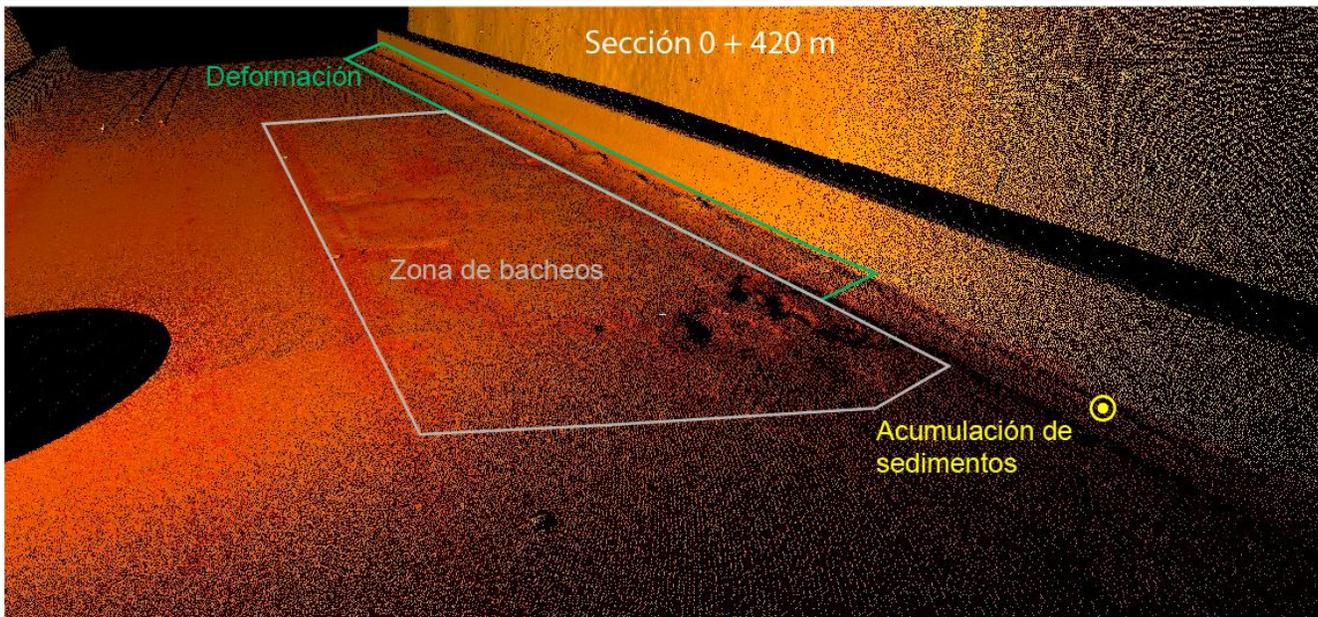
- Est. 0+420: aproximadamente 100 m² presentan deformaciones en la carpeta producto de la acción del agua superficial, así como un mal bacheo. También presenta acumulación de sedimentos en las cunetas (Figura 21).

Figura 21: Modelo tridimensional de la estación 0+420. Se nota la acumulación de sedimentos en las márgenes de la carpeta, así como las deformaciones y desgaste en el pavimento.

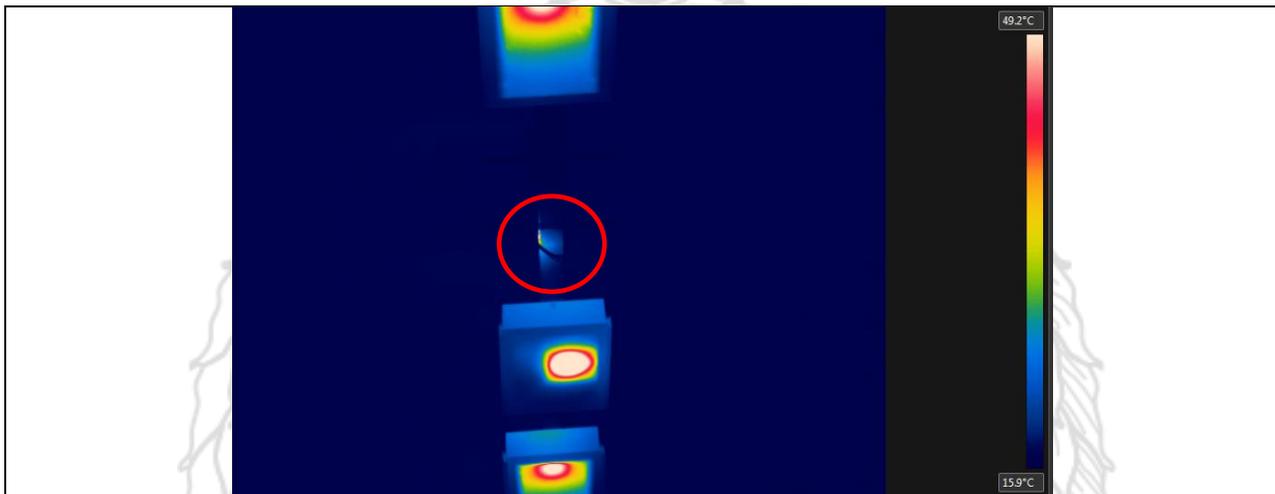
Figura 25. Est. 0+039 diferencial de temperatura en conducto de cableado eléctrico en zona donde no se encontraba la lámpara.

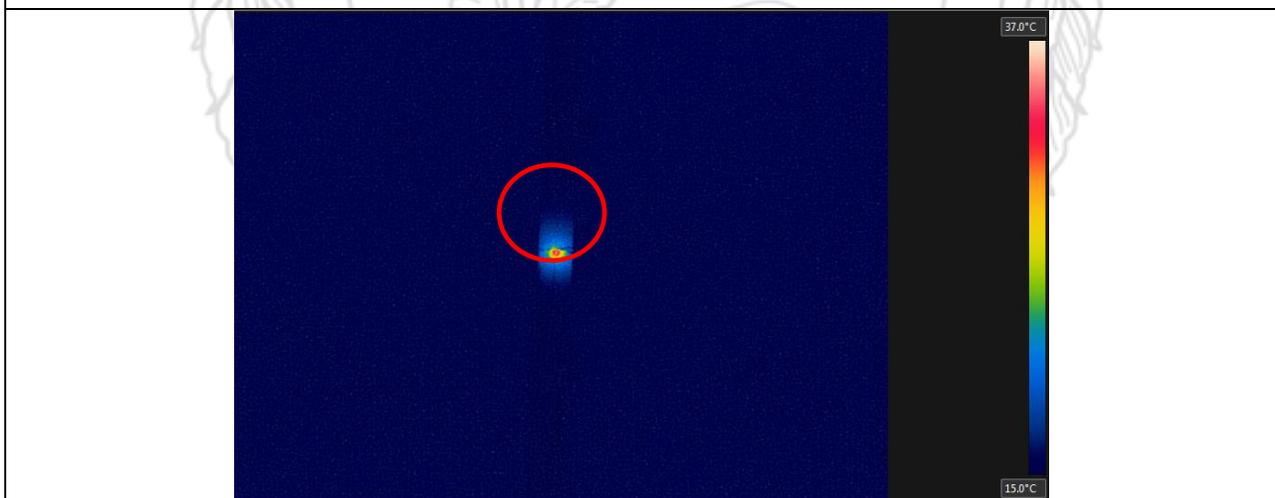
Figura 26. Est. 0+365 se observa un punto en el conducto del cableado eléctrico que se encuentra en una temperatura de alrededor de 35°C

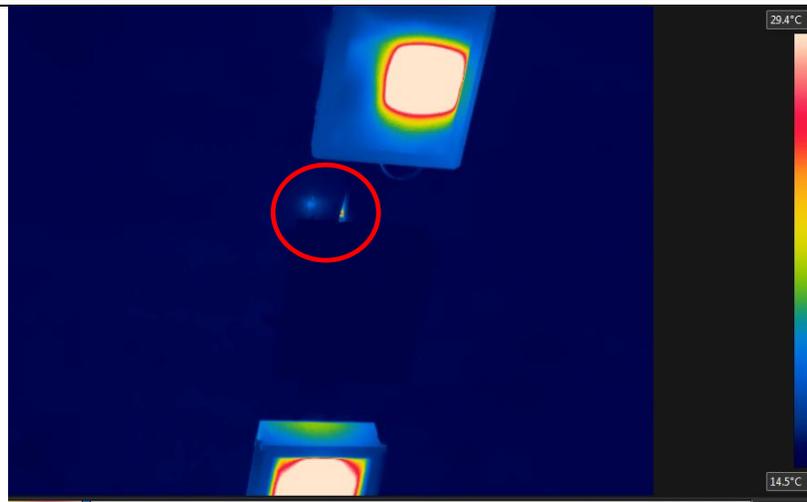
Figura 27. Est. 0+570 Se observa diferencial de temperatura en conducto de cables electricos cerca de la lampara quemada

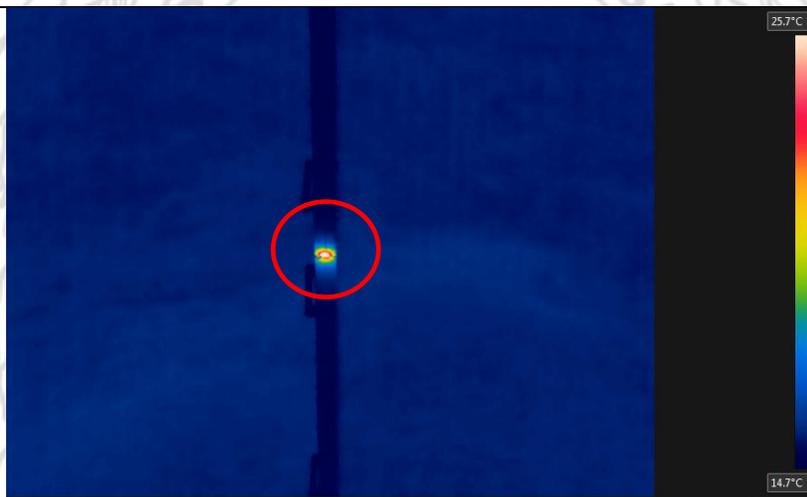
Figura 28. Est. 0+370 Se observa diferencial de temperatura en conducto de cables electricos

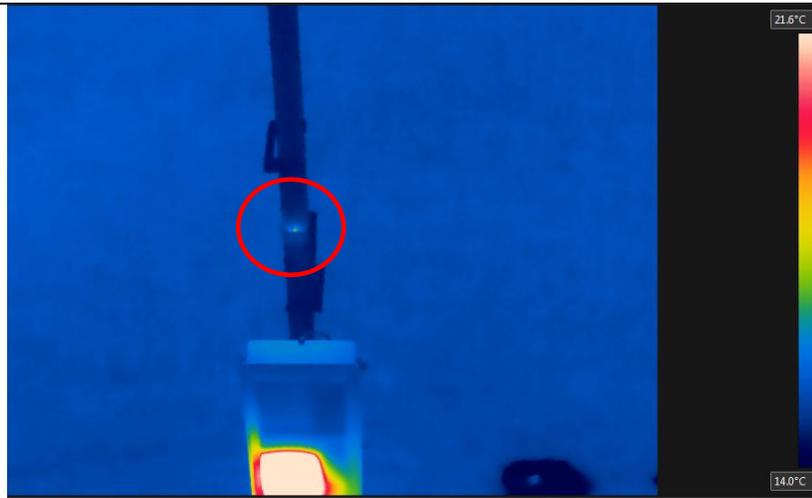
Figura 29. Est. 0+350 Se observa diferencial de temperatura en conducto de cables electricos

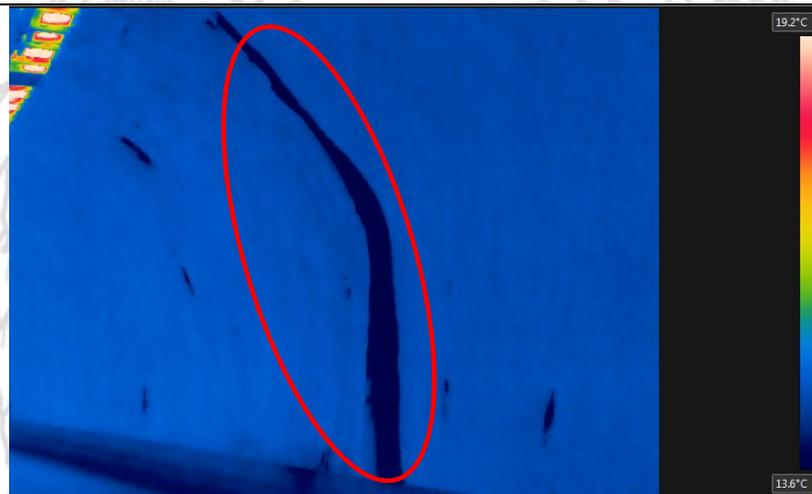
Figura 30. Est. 0+580 se presenta una infiltracion en la pared del LI

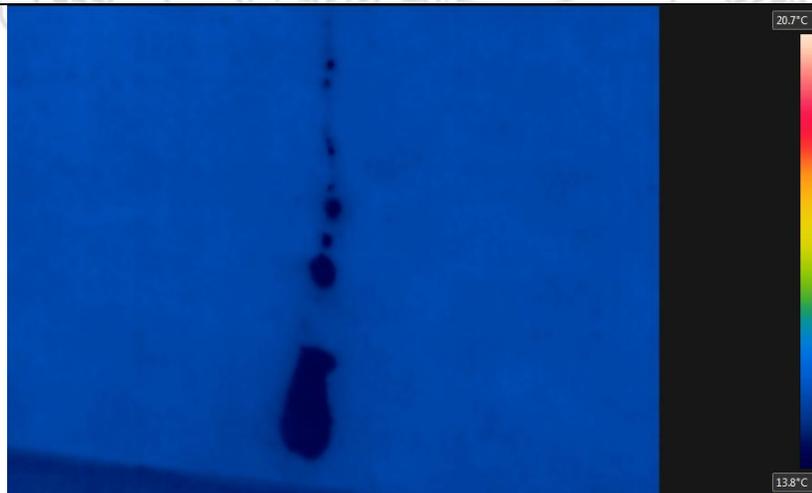
Figura 31. Est. 0+550 Se presenta una infiltración de agua

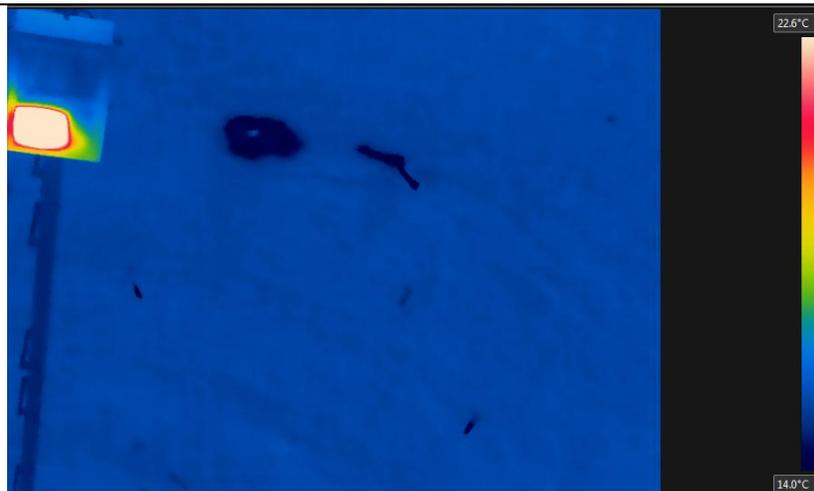
Figura 32. Est. 0+360 Se presenta una infiltración de agua

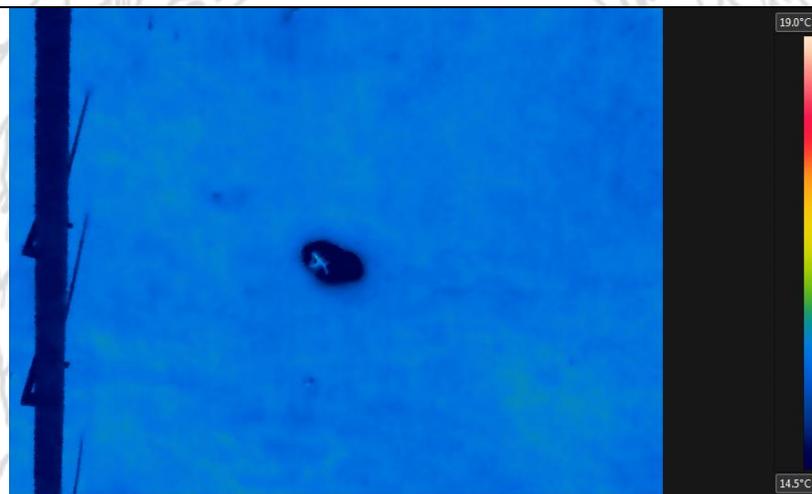
Figura 33. Est. 0+250 Se presenta una infiltración de agua en el techo del túnel

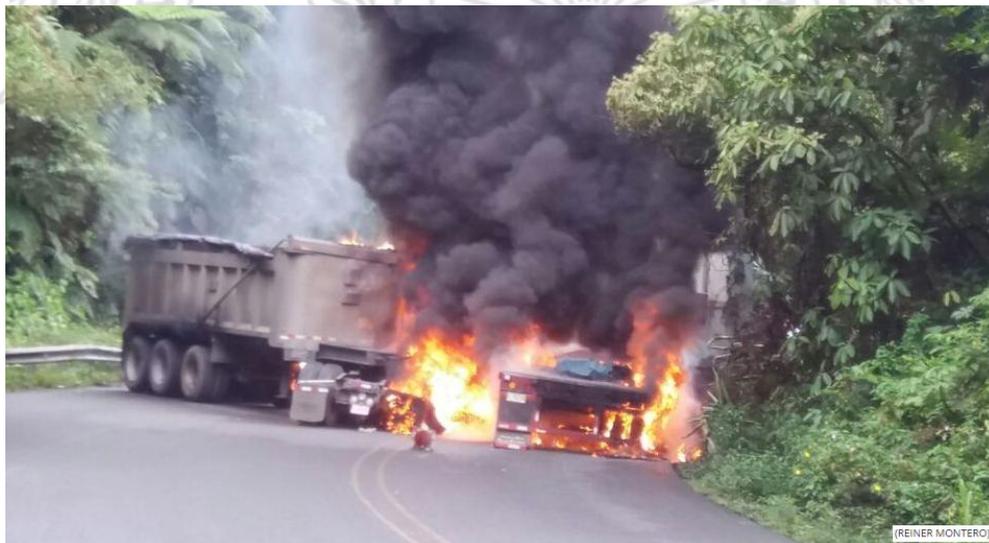
Figura 34. Se muestra el resultado de un accidente de tránsito en la Ruta Nacional No. 32 en abril de este año. Un incendio de este tipo sería muy difícil de controlar dentro del túnel. Equipamiento contra incendios y sistemas de comunicación cerca de la estructura facilitarían atender este tipo de emergencias dentro del túnel.
