Informe: LM – PI – UGERVN – 5 – 2017

Evaluación de la Ruta Nacional 613, tramo entre los poblados de Sabalito y Las Mellizas, zona sur de Costa Rica

Informe Corto

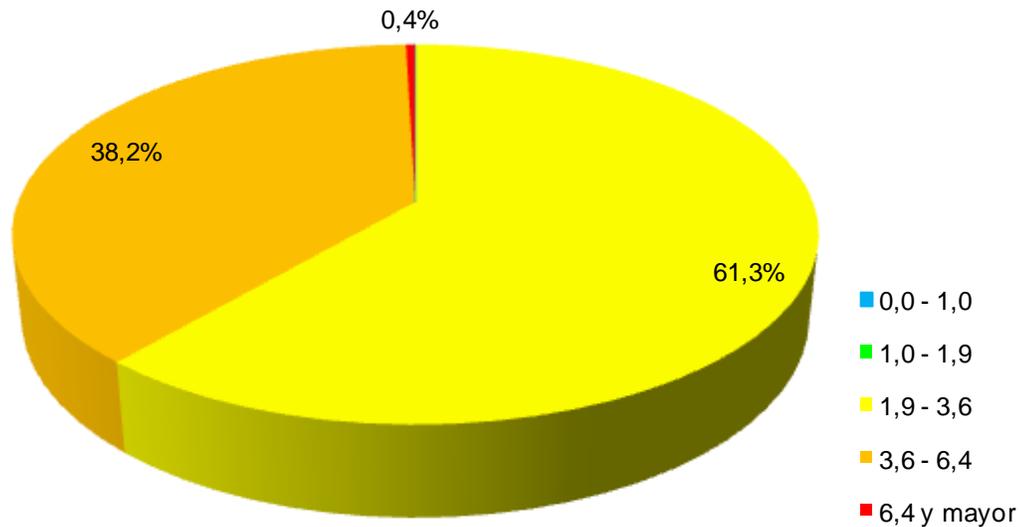
Figura 3: Resultados obtenidos con el Perfilómetro Láser para la ruta evaluada.

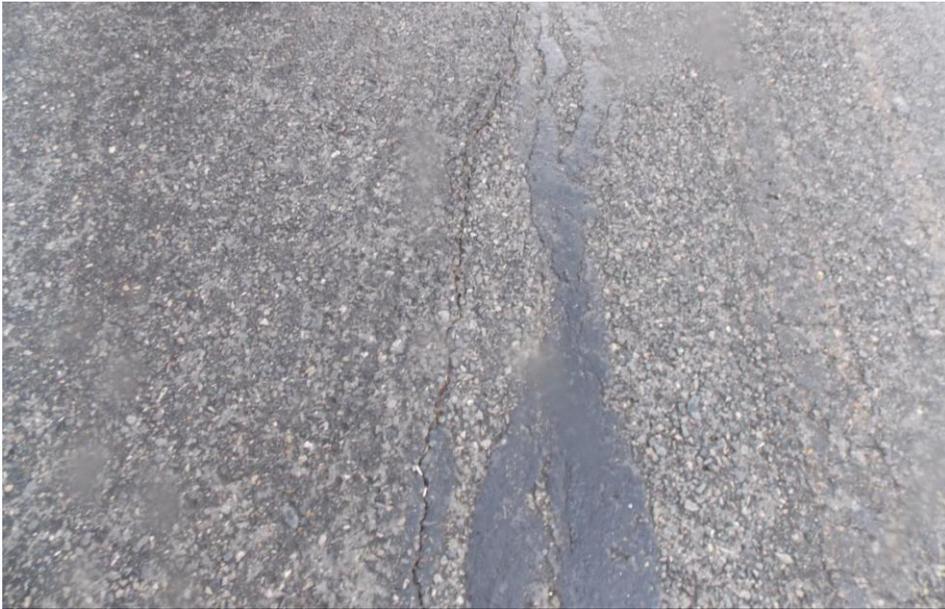
Los estacionamientos donde este problema se puede detectar a simple vista son el 15+340, 15+700, 16+450, 16+800, 17+100, 17+500, 23+950 y 29+700. En estos sitios, las grietas presentan tamaños que superan los 2 metros de longitud, y 5 mm de ancho, lo cual fomenta la infiltración de agua que puede degenerar en problemas de las capas inferiores (Figuras 4 y 5).

Figura 4: Grietas nuevas en sitio donde hubo reparación, est. 14+020.

- Implementar planes periódicos de mantenimiento para la carpeta asfáltica, especialmente en el aspecto de sellado de grietas cuando este problema es puntual; o bien de bacheo cuando en el sitio se da propagación de este deterioro a pesar del sellado.

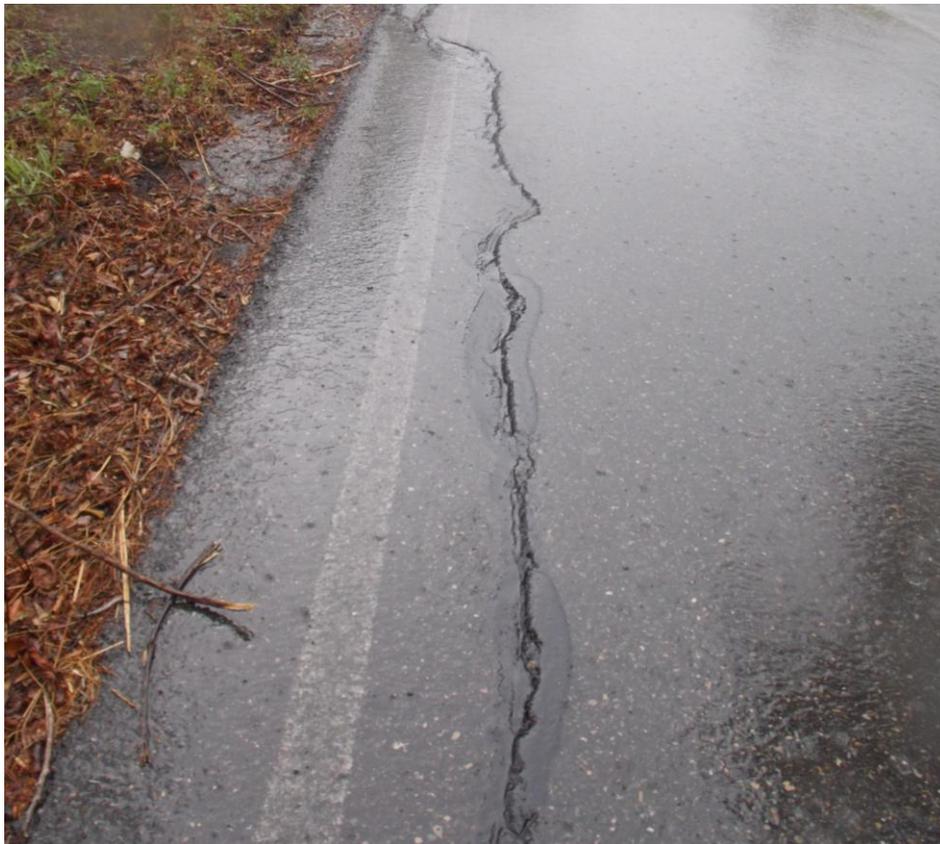
Figura 5: Grieta de borde, previamente sellada, est. 18+600.

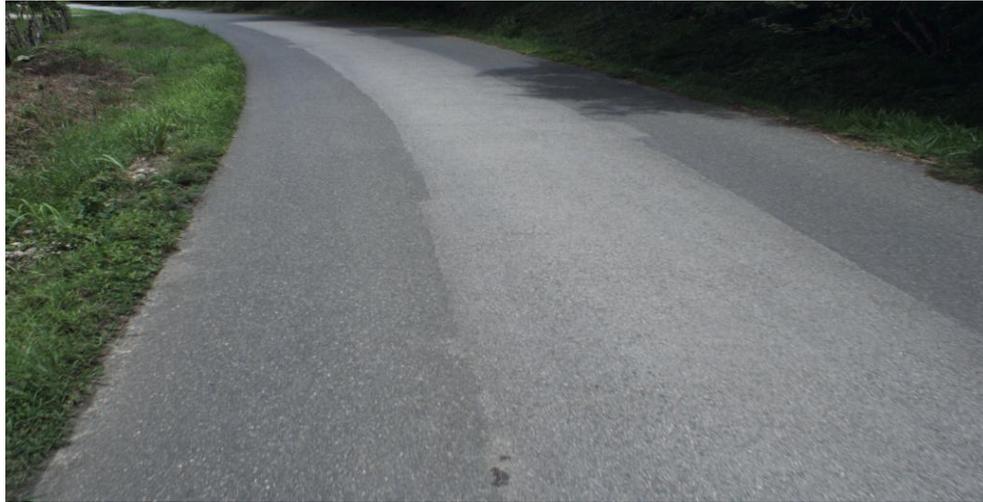
En el caso de los bacheos, por lo general se presentan de manera aislada (especialmente en la primera mitad de la ruta), cubriendo una gran área (Figura 6). Si bien el bacheo en sí mismo se considera un deterioro, cabe destacar que la superficie de la mayor parte de ellos se encuentra bien nivelada con respecto a la carpeta, y presentan buenas condiciones superficiales.

Figura 6: Bacheo extenso, est. 2+180.

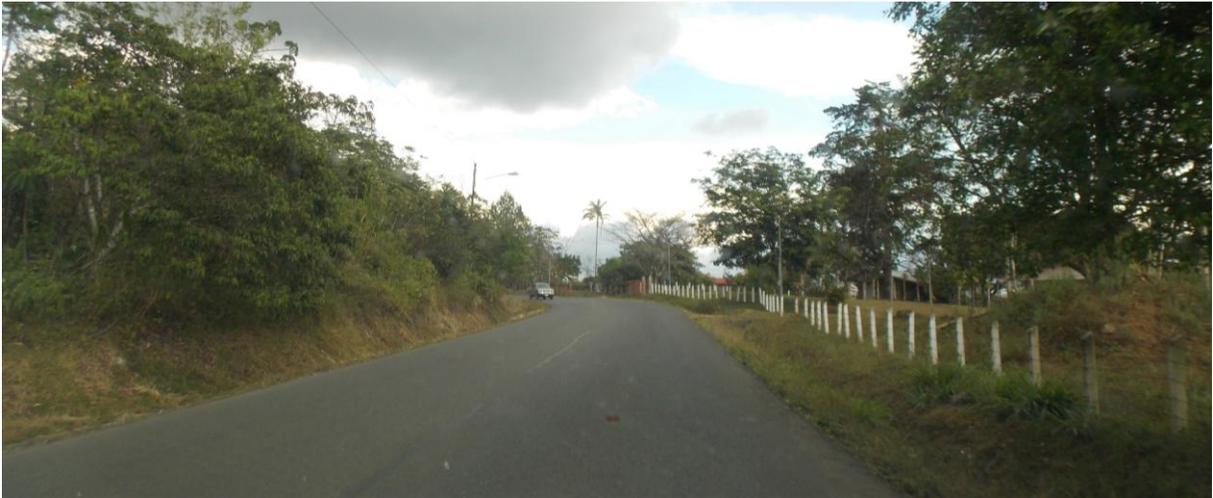
Excepto en sitios específicos como las cercanías de los poblados de Las Mellizas y Sabalito, así como de las escuelas, el tramo evaluado carece de señalamiento vertical; mientras que el señalamiento horizontal es prácticamente inexistente (Figura 7). Un aspecto evidenciado de la evaluación del año 2016 fue que la doble línea amarilla había sido resaltada con pintura nueva en las cercanías de las escuelas, sin embargo en la evaluación de este año dicha señalización es apenas visible, mostrando un alto nivel de desgaste (Figura 8).

Figura 7: Señalización horizontal inexistente, est. 9+110.

- Brindar señalización, tanto vertical como horizontal, a la totalidad de la ruta. Con respecto a la vertical, las señales reglamentarias (especialmente de velocidad límite o de impedimento de adelantar) y las preventivas (que brindan información de condiciones de la ruta adelante del sitio, especialmente existencia de curvas y de escuelas y/o cruces con otras vías) son sumamente importantes en una ruta de montaña donde las condiciones climatológicas y de visibilidad pueden ser adversas para el usuario. La señalización horizontal debe además complementar lo anterior, y con base en la experiencia en varias rutas similares, de preferencia debe utilizarse material termoplástico para la misma. De igual manera, instalar

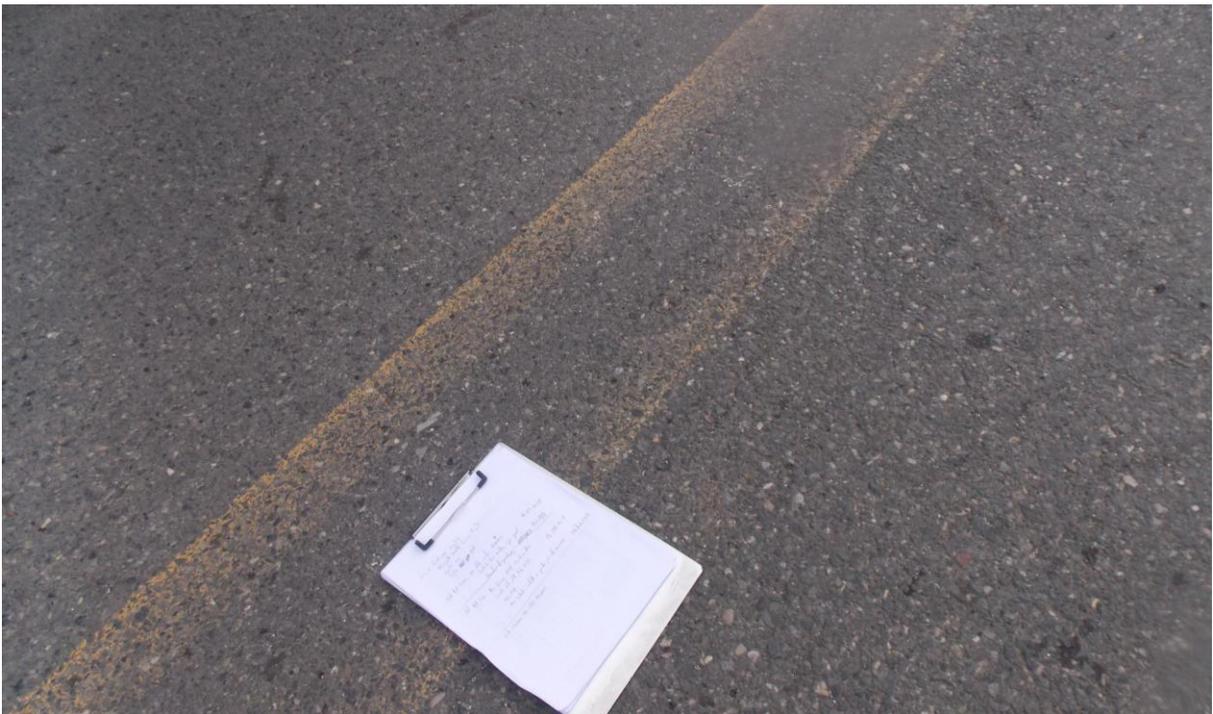
Figura 8: Estado de la doble línea amarilla central, est. 13+500.

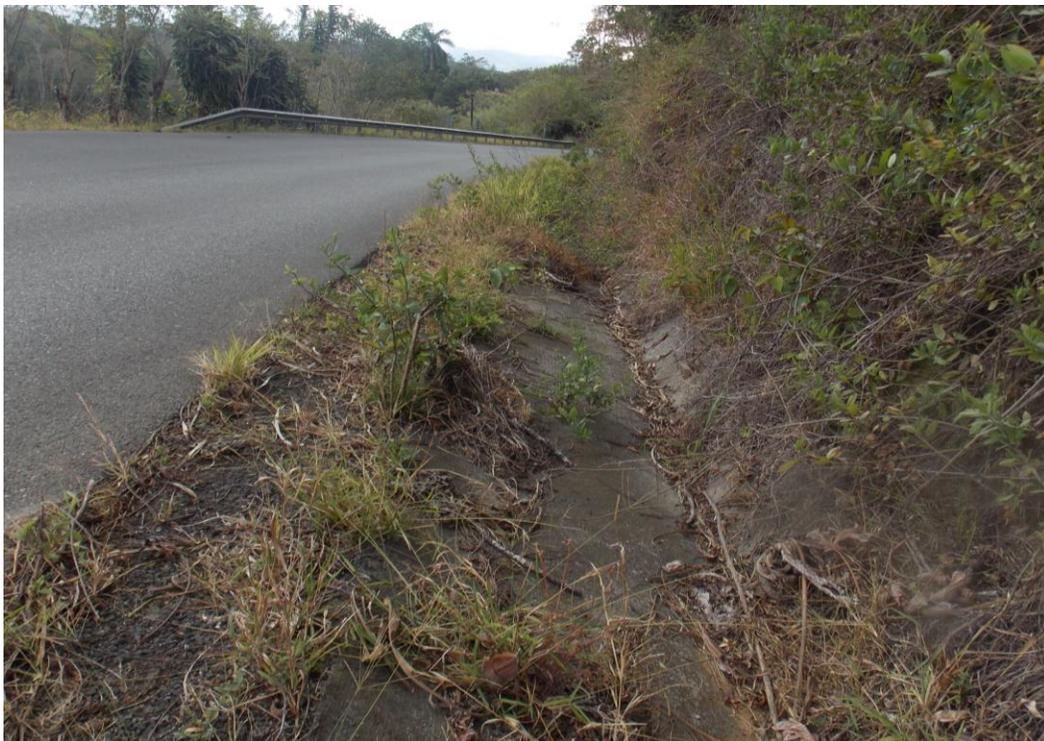
Un porcentaje importante de la longitud total de las cunetas está revestida con concreto. El dato exacto no se puede estimar con esta evaluación, debido a que muchas presentan gran cantidad de vegetación que impide su correcta apreciación en las imágenes referenciadas, tal y como se muestra en la Figura 9.

Figura 9: Cuneta revestida con vegetación y sedimentos, est. 12+730.

- Implementar planes periódicos de limpieza de cunetas y de alcantarillas, devolviendo la capacidad hidráulica de estas obras. Además, en la medida de lo posible revestir aquellas cunetas excavadas en tierra.

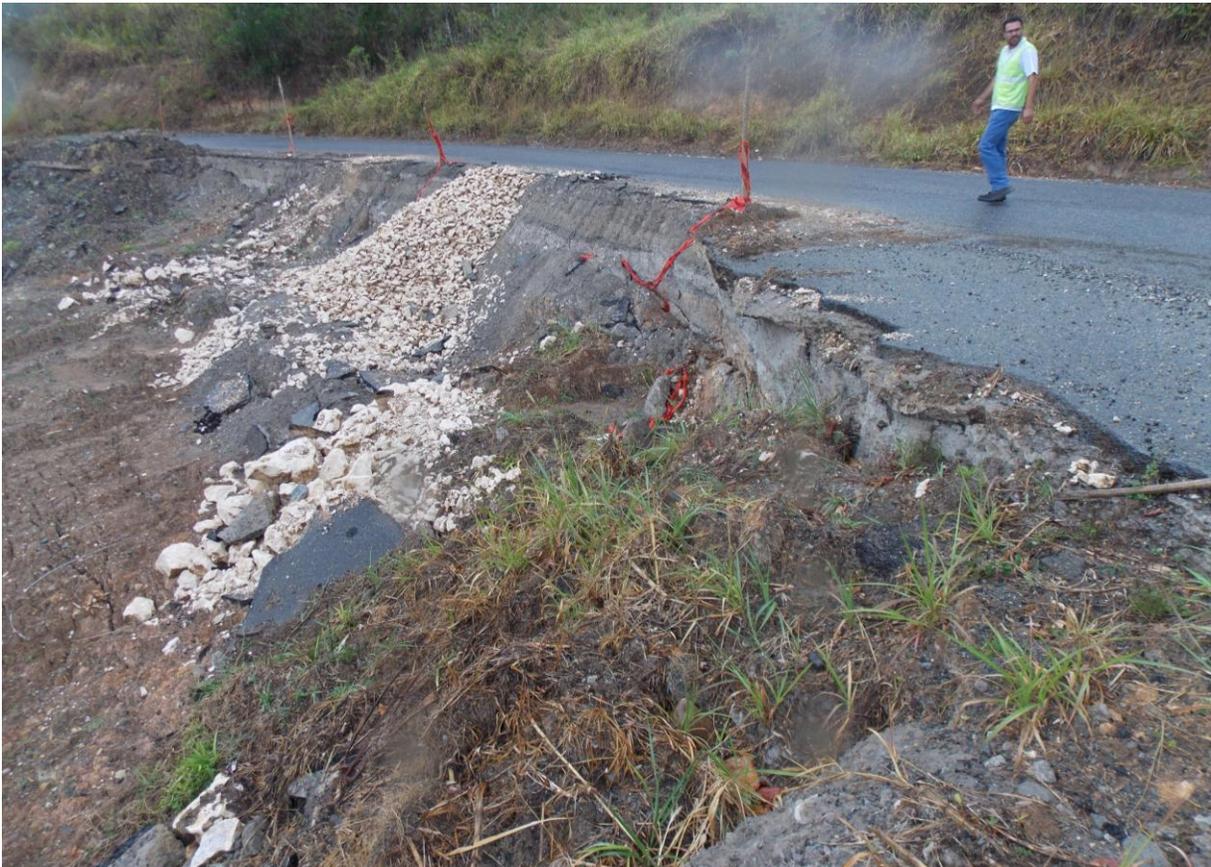
El deslizamiento de terraplén del estacionamiento 15+580 aún no ha sido corregido. Dada la falta de intervención, actualmente afecta más de 120 metros del carril derecho, producto posiblemente de la erosión de las aguas al estar completamente expuesto a los elementos. En esta gira se pudo observar que el sitio se está utilizando actualmente como botadero de material (Figuras 10 y 11).

Figura 10: Vista del deslizamiento del terraplén, est. 15+580.

- Llevar un control y monitoreo permanente de las obras de estabilización implementadas, tales como los muros de gaviones y de tablaestaca, para evaluar su comportamiento en el tiempo. En los deslizamientos de las estaciones 15+580 y 18+650, estudiar a fondo el origen del problema, para implementar la medida más eficiente que devuelva la estabilidad a los terraplenes en estos sitios.

Por último, se recomienda realizar una nueva inspección en la ruta en el transcurso del año, especialmente el sitio del deslizamiento en la estación 15+580 que representa una seria amenaza para el desempeño correcto de la ruta. Además, esta gira servirá para constatar si la administración está tomando las recomendaciones de este informe en cuenta para este tramo, conservando el valor de su patrimonio y la inversión realizada en el mismo.

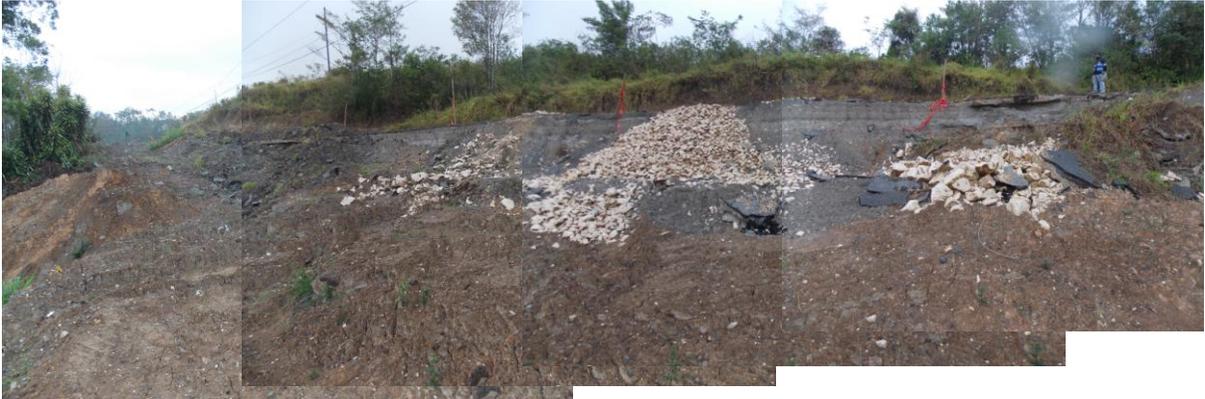
Figura 11: Vista en composición del deslizamiento del terraplén, est. 15+580.

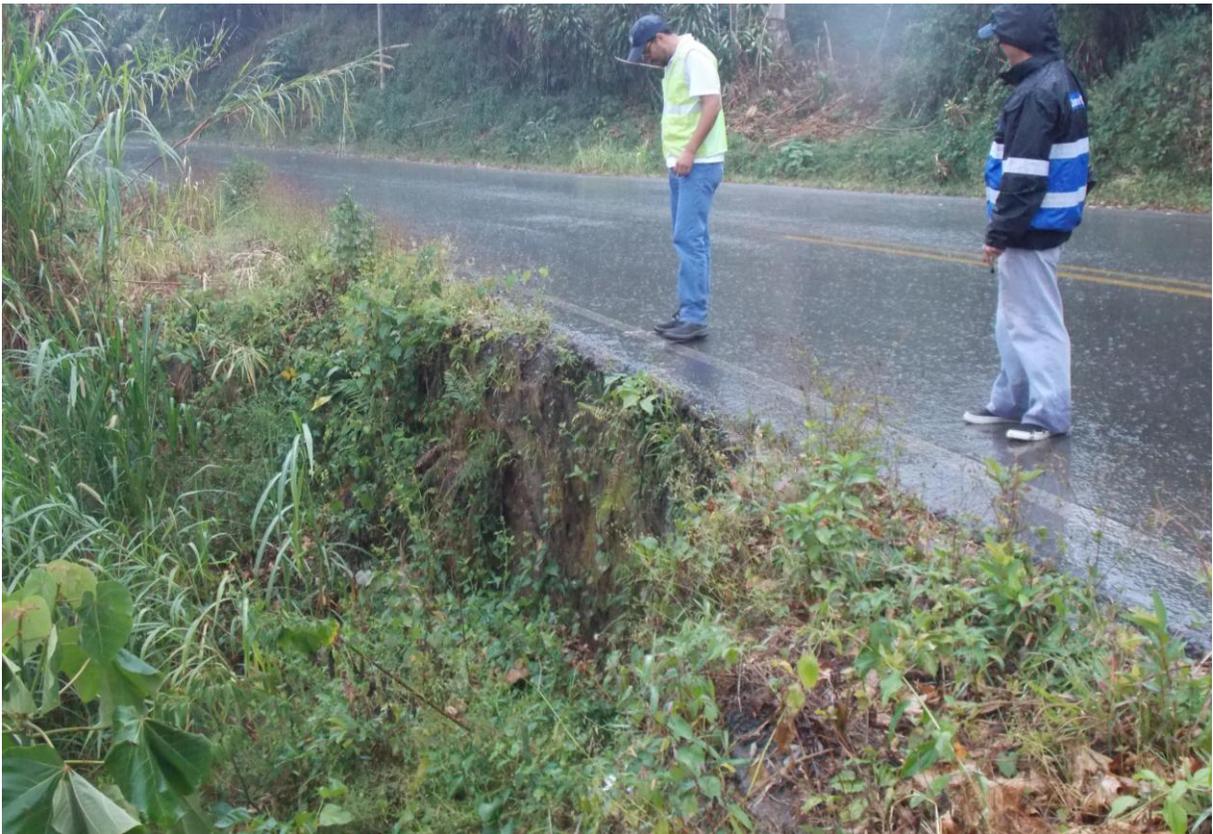
En la evaluación del año 2016 se detectó los inicios de un deslizamiento de terraplén en el estacionamiento 18+650. A pesar de la falta de intervención en el sitio, y a la falta de estructuras de mitigación y de acarreo de aguas, el sitio se encuentra similar a lo encontrado en el 2016, exceptuando el crecimiento de la vegetación (Figura 12).

Figura 12: Vista del deslizamiento del terraplén, est. 18+650.

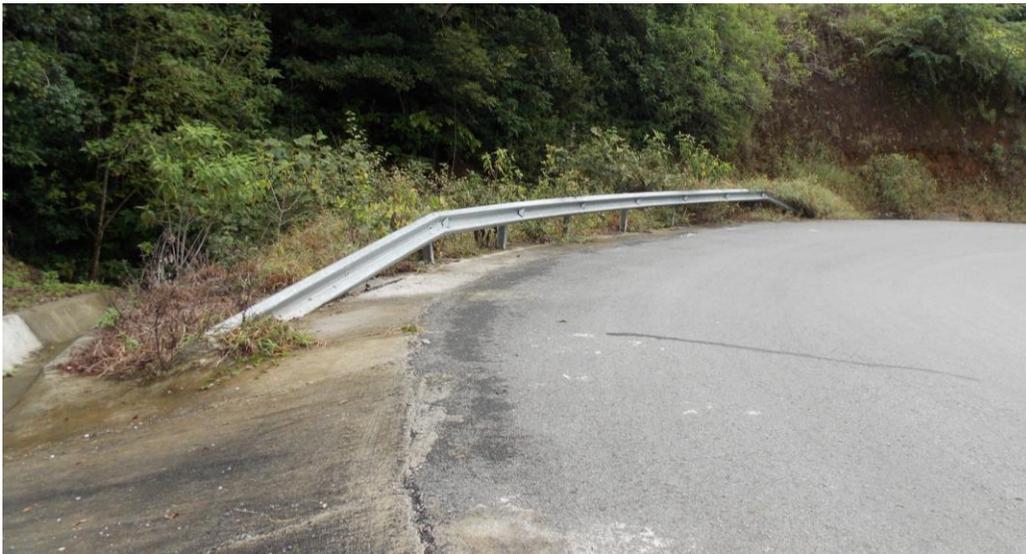
Al igual que en otros proyectos evaluados por la UGERVN, en este tramo el uso que se le da a estas estructuras no es siempre el adecuado: a veces se utilizan como barandas en alcantarillas, o en otros sitios se instalan sin la longitud de trabajo mínima que corresponde a una estructura de protección (Figura 13). Además, en varios sitios que presentan caídas importantes al lado de la ruta, no se utilizan guardavías del todo, o de utilizarse, no presentan el abatimiento debido (Figura 14).

Figura 13: Uso de guardavías como baranda, alcantarilla en est. 29+700 (imagen tomada del informe del año 2016).

- Corregir el uso que se le da a los guardavías, de tal manera que presenten una longitud mínima de trabajo que permitan cumplir su función en caso de un accidente vial. Asimismo, brindar el abatimiento correcto en sus extremos. Realizar inspecciones periódicas en los mismos, reparando cualquier daño que presenten.
- Realizar una inspección del puente sobre el Río Sabalito, al inicio del proyecto. Corregir cualquier condición adversa que presente, de tal manera que no sea un eslabón débil con capacidad de dejar incomunicadas varias comunidades.

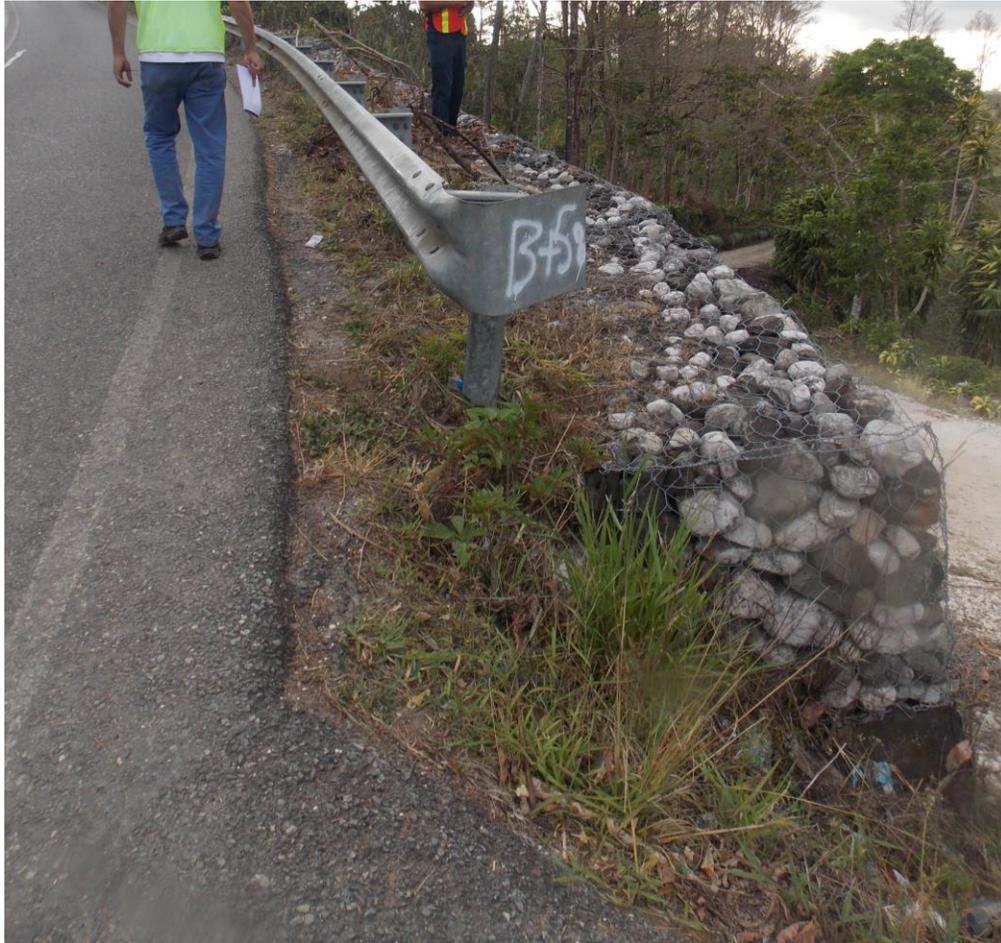
Figura 14: Guardavías sin abatimiento, en parte superior del muro de gaviones, est. 13+500.

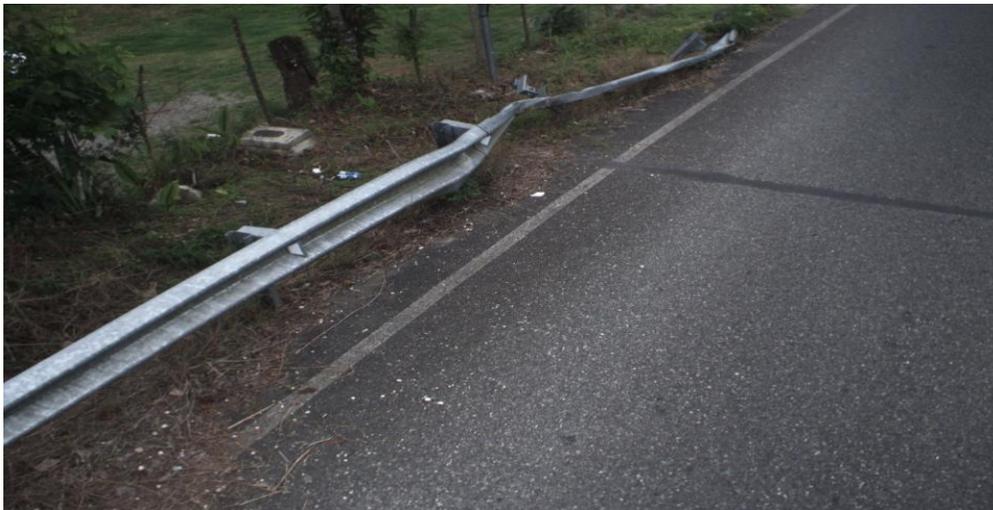
De la evaluación realizada con el *Geo3D*, la ruta presenta 3220 metros lineales de guardavías, los cuales se distribuyen en 1924 metros para el carril derecho (en el sentido Sabalito – Las Mellizas) y 1296 metros para el carril izquierdo. Se detectaron 68 metros de guardavías impactados o en mal estado (Figura 15)

Figura 15: Guardavía impactado, est. 7+400.

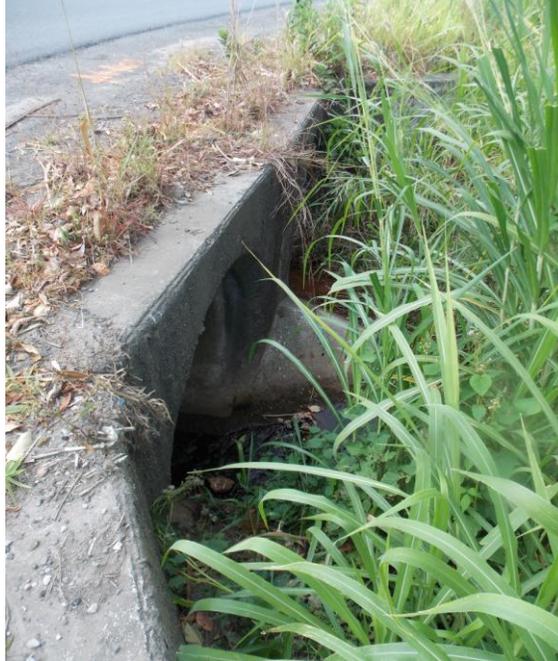
- Alcantarilla est. 12+400: consta de 2 tubos de concreto de 1,5 metros de diámetro con cabezales en la entrada y salida, y aletones también en concreto. Tanto a la entrada como a la salida, se encuentra cubierta por maleza (Figura A3).

Figura A3: vista de la entrada, alcantarilla en est. 12+400.

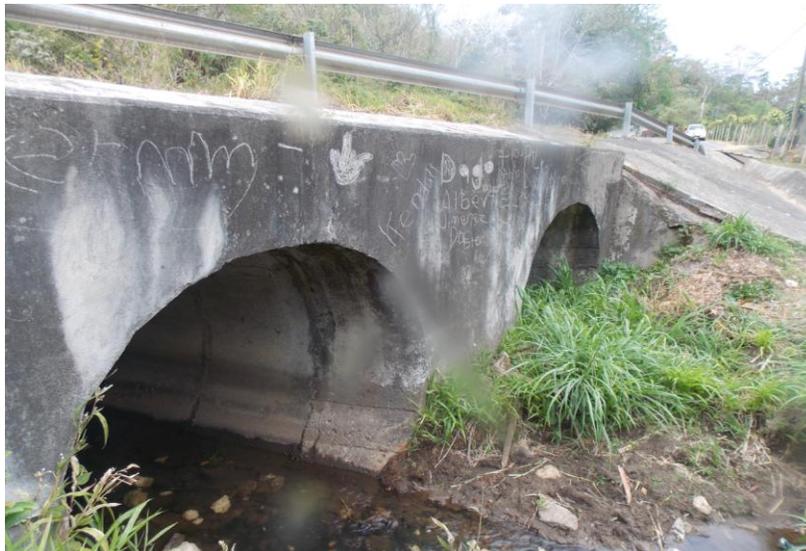
- Alcantarilla est. 13+800: consta de 2 tuberías de concreto de 2 metros de diámetro, con cabezales y aletones a la entrada y salida, también en concreto. Una de las tuberías está llena de vegetación (Figura A4).

Figura A4: vista de la salida, alcantarilla en est. 13+800.

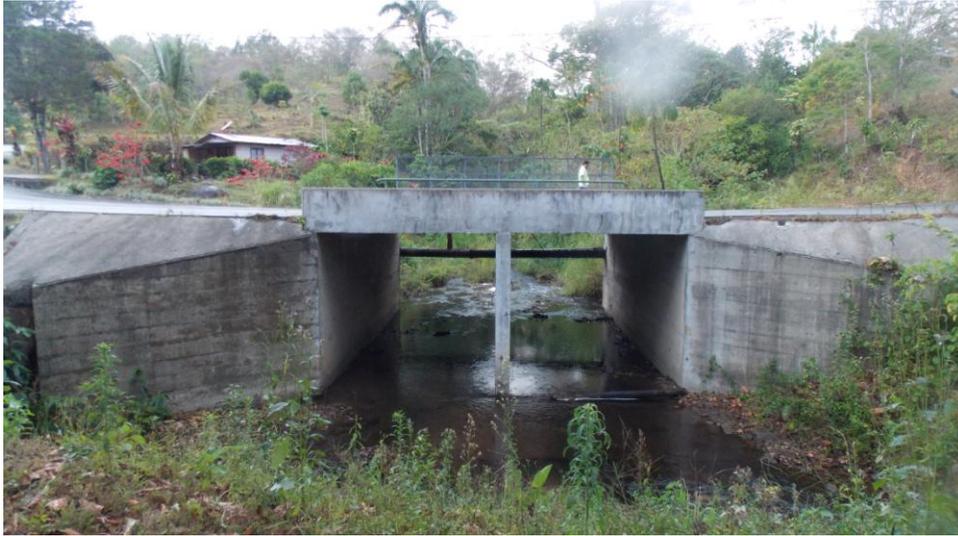
- Alcantarilla est. 15+160 sobre Río Sereno: se trata de una alcantarilla de cuadro en concreto, de 12 metros de largo por 6 de ancho con una división central con aletones a la entrada y salida, y protección de los taludes en concreto. En general se encuentra en buen estado; el único problema detectado es la ausencia de guardavías en la ruta aledaña, lo cual pone en riesgo a los usuarios (Figura A5).

Figura A5: vista de la entrada, alcantarilla sobre el Río Sereno.

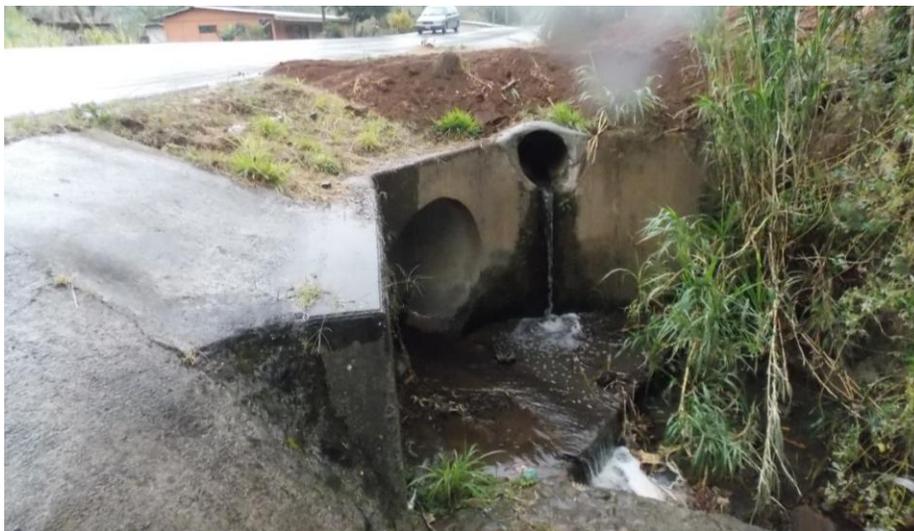
- Alcantarilla est. 24+400: tubería de redonda en concreto, de 1,5 m de diámetro, con aletones y delantal también en concreto, mismo material utilizado en la protección del talud. La entrada presenta poca vegetación que no afecta sensiblemente su desempeño (Figura A6). No presenta una protección en forma de guardavías en sus inmediaciones.

Figura A6: vista de la salida, alcantarilla en est. 24+400.

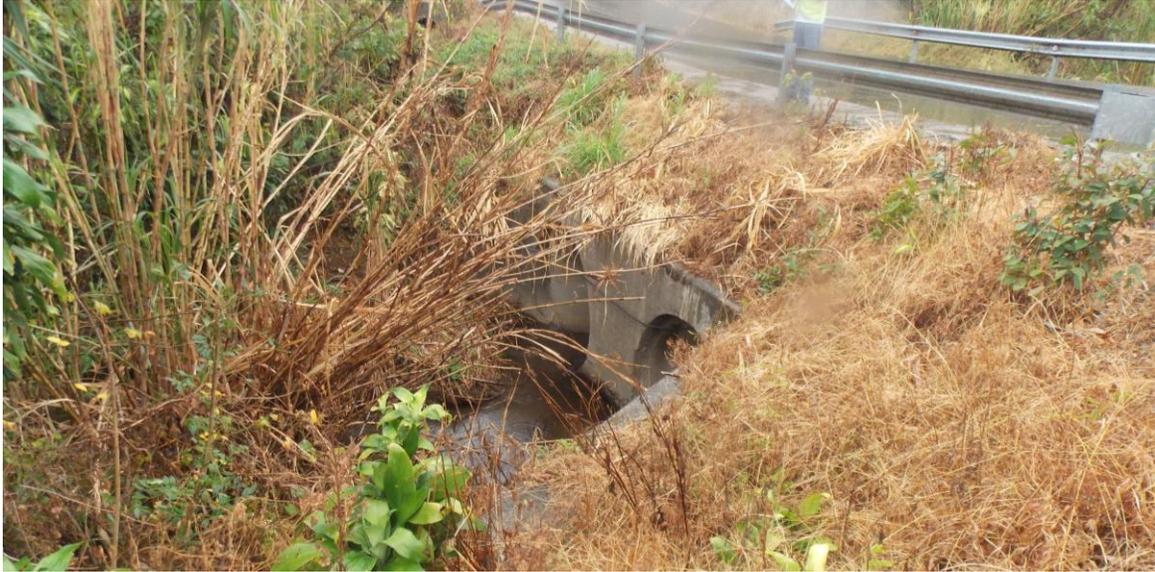
- Alcantarilla est. 25+910: se trata de 2 tuberías de concreto, una de 60 cm de diámetro y la otra de 40 cm, con aletones y cabezales también en concreto. La entrada se encuentra obstruida por vegetación (Figura A7).

Figura A7: Vista de la entrada, alcantarilla en est. 25+910.

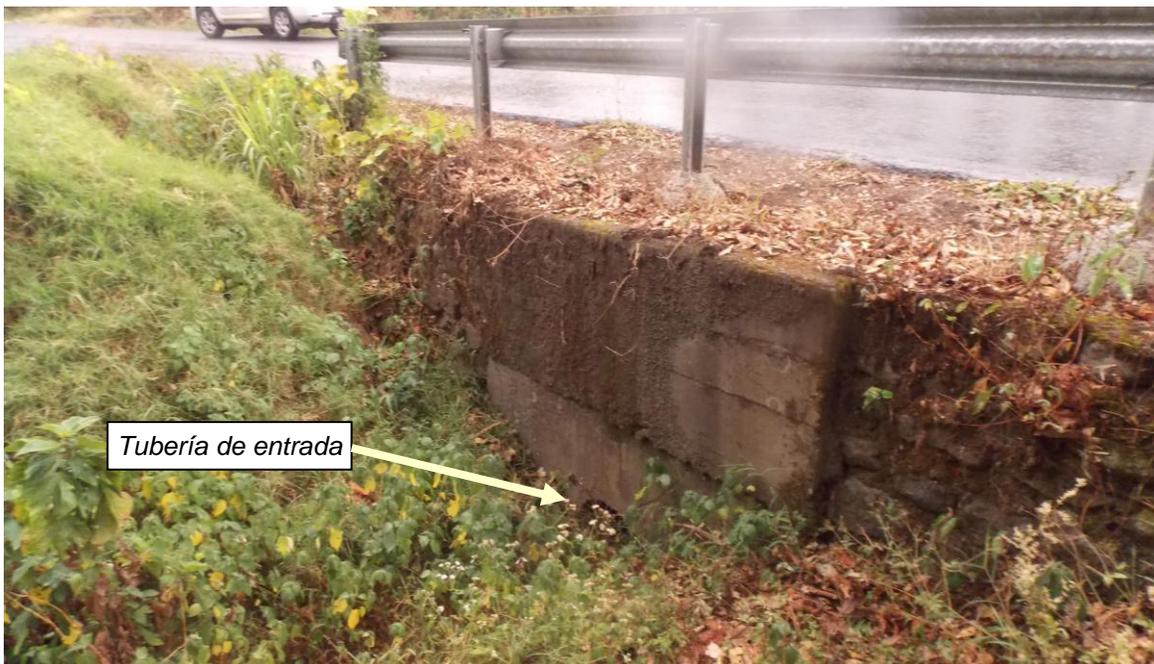
- Alcantarilla est. 29+300: alcantarilla circular en concreto, que debido a su difícil acceso, no permite realizar su correcta evaluación. Presenta cabezales a la entrada y salida en concreto en buen estado, más no aletones (Figura A8).

Figura A8: Alcantarilla en est. 29+300, con gran cantidad de vegetación a la entrada.

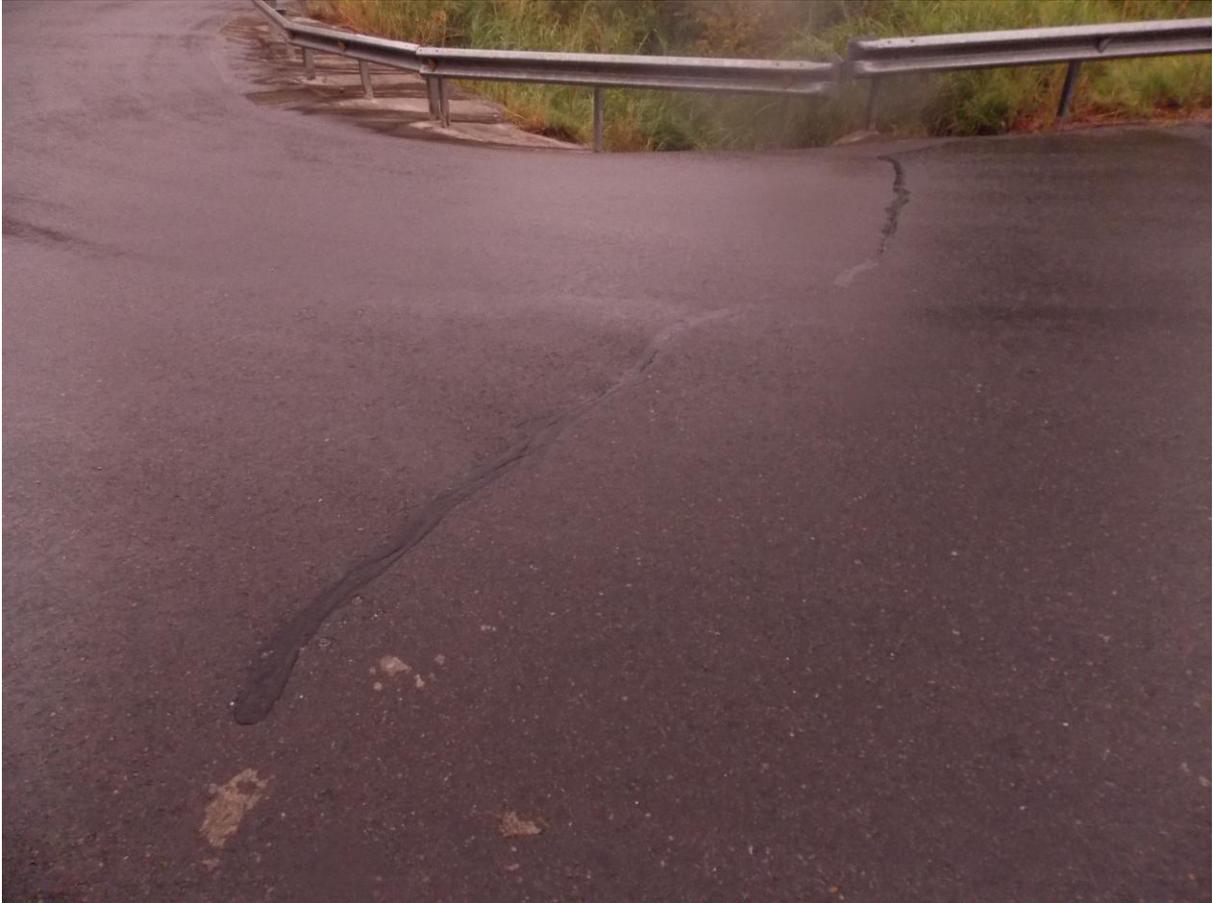
- Alcantarilla est. 29+700: igual que la anterior, debido a la cantidad de vegetación no fue posible evaluarla. Sin embargo, se pudo apreciar en su salida que se trata de una alcantarilla circular de 1 metro de diámetro, con cabezales en concreto tanto a la entrada como a la salida, y un muro de gaviones adyacente en su salida. La carpeta asfáltica inmediatamente encima presenta una enorme grieta transversal, de 5 metros de largo, y en varios puntos el sello falló (la grieta se encuentra expuesta) (Figura A9), indicando un posible movimiento del relleno.

Figura A9: Grieta en el pavimento, alcantarilla en est. 29+700.

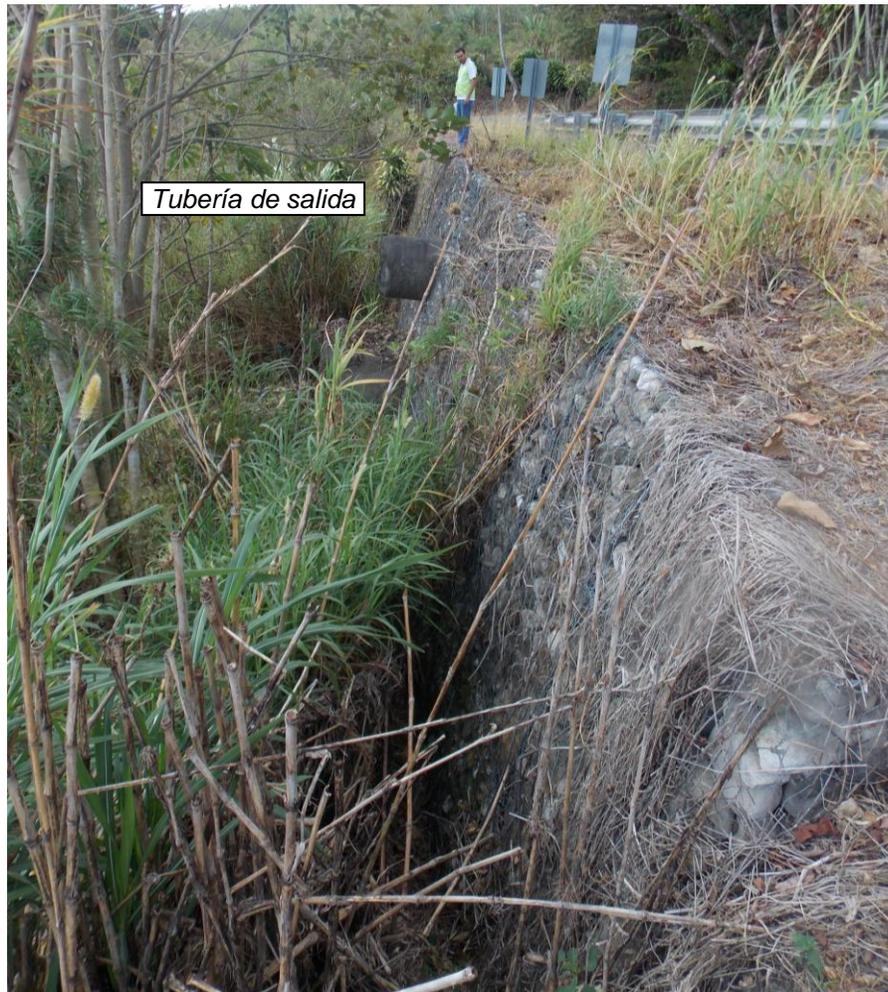
- Est. 12+700: muro de gaviones al lado derecho, de aproximadamente 25 metros de largo, y 5 metros de altura. Se encuentra en buen estado, sin embargo la carpeta asfáltica inmediatamente encima de este sitio presenta agrietamientos. Existe una salida de una alcantarilla de paso de aguas de un lado a otro de la vía (alcantarilla sin cuenca) que descarga las aguas sin control a la base del muro (Figura A10).

Figura A10: Muro de gaviones en el est. 12+700.

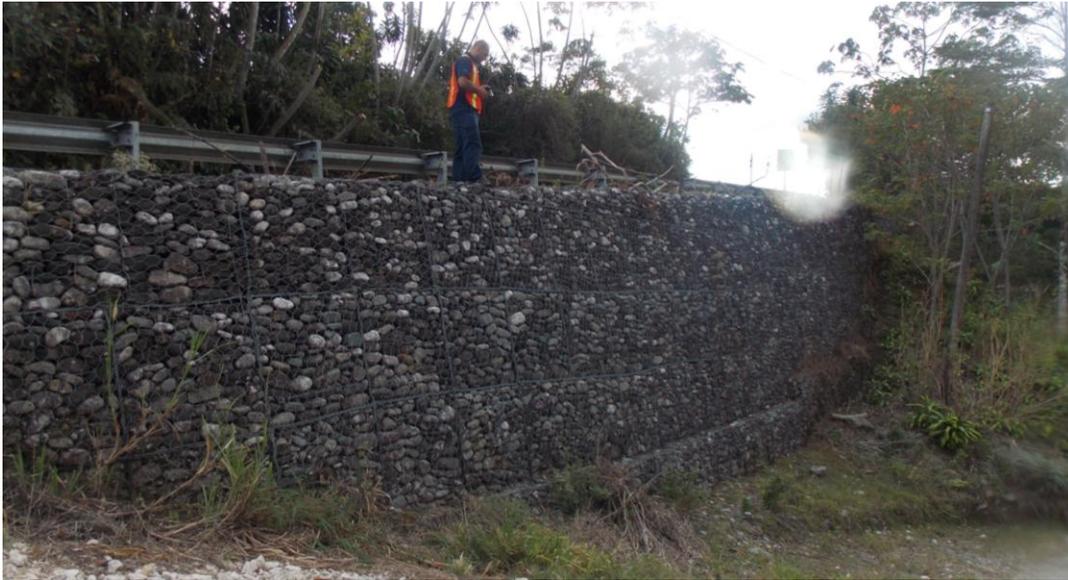
- Estacionamiento 13+500: muro de gaviones, con una longitud de 15 metros y altura de 5 metros, en buenas condiciones (Figura A11). La calzada no presenta grietas nuevas desde la última evaluación. En el informe anterior se recomienda construir una cuneta para evitar la infiltración del agua en el terraplén, sin embargo esta obra sigue pendiente.

Figura A11: Muro de gaviones en el est. 13+500.

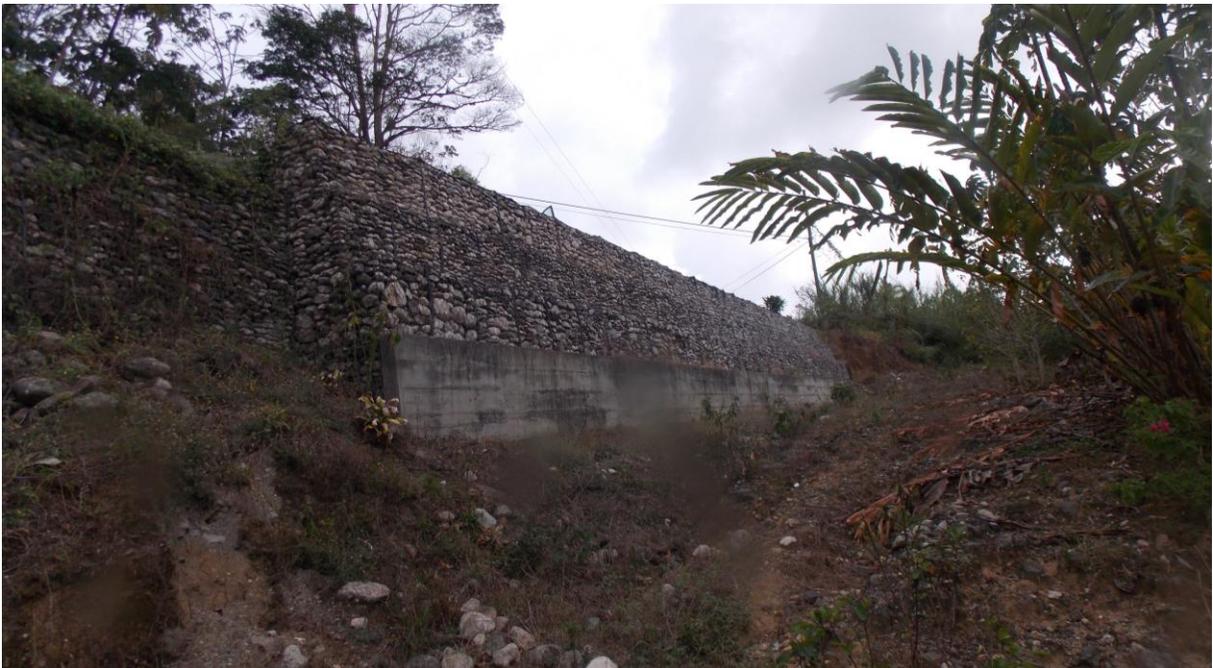
- Estacionamiento 14+000: muro de gaviones de 30 metros de largo y 4 metros de altura, en buenas condiciones (Figura A12). La calzada presenta agrietamiento longitudinal sobre este sitio, la cuneta se encuentra en buen estado pero aún no se acata la recomendación de construir un guardavía en este sitio.

Figura A12: Muro de gaviones en el est. 14+000.

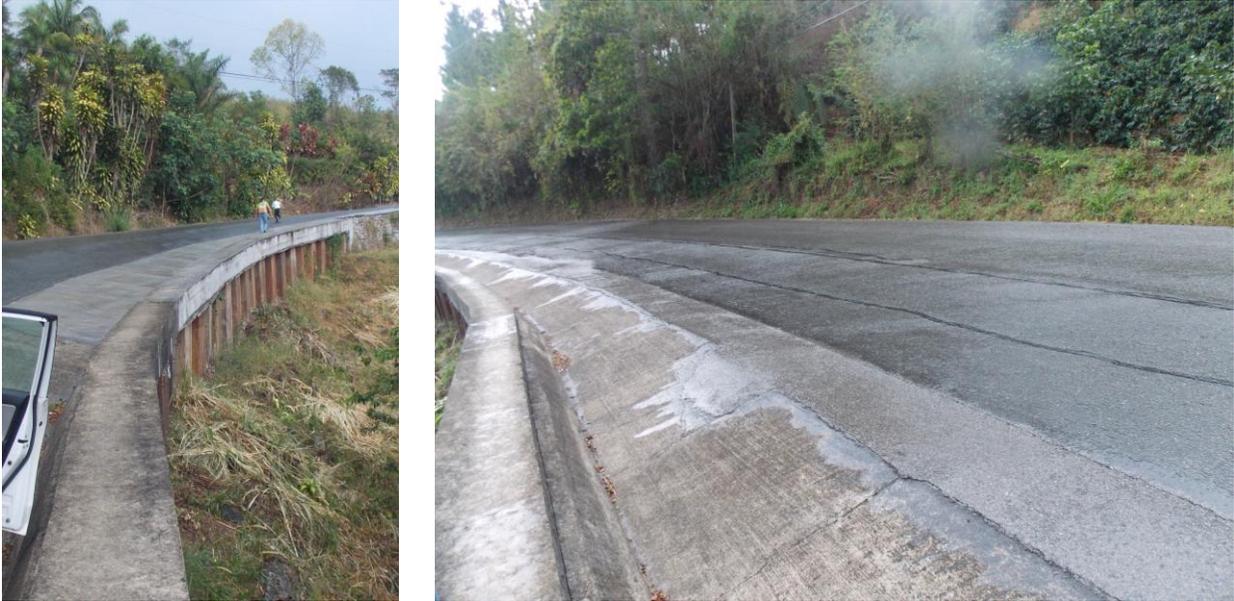
- Estacionamiento 15+340: muro de contención de tablaestaca metálica, de aproximadamente 50 metros de longitud, en buen estado. Presenta una cuneta para el control de aguas también en buen estado, pero no guardavías. La carpeta asfáltica muestra gran cantidad de grietas sin tratar (Figura A13).

Figura A13: Muro de tablaestaca en el est. 15+340 (izq.); grietas en la carpeta (der.).

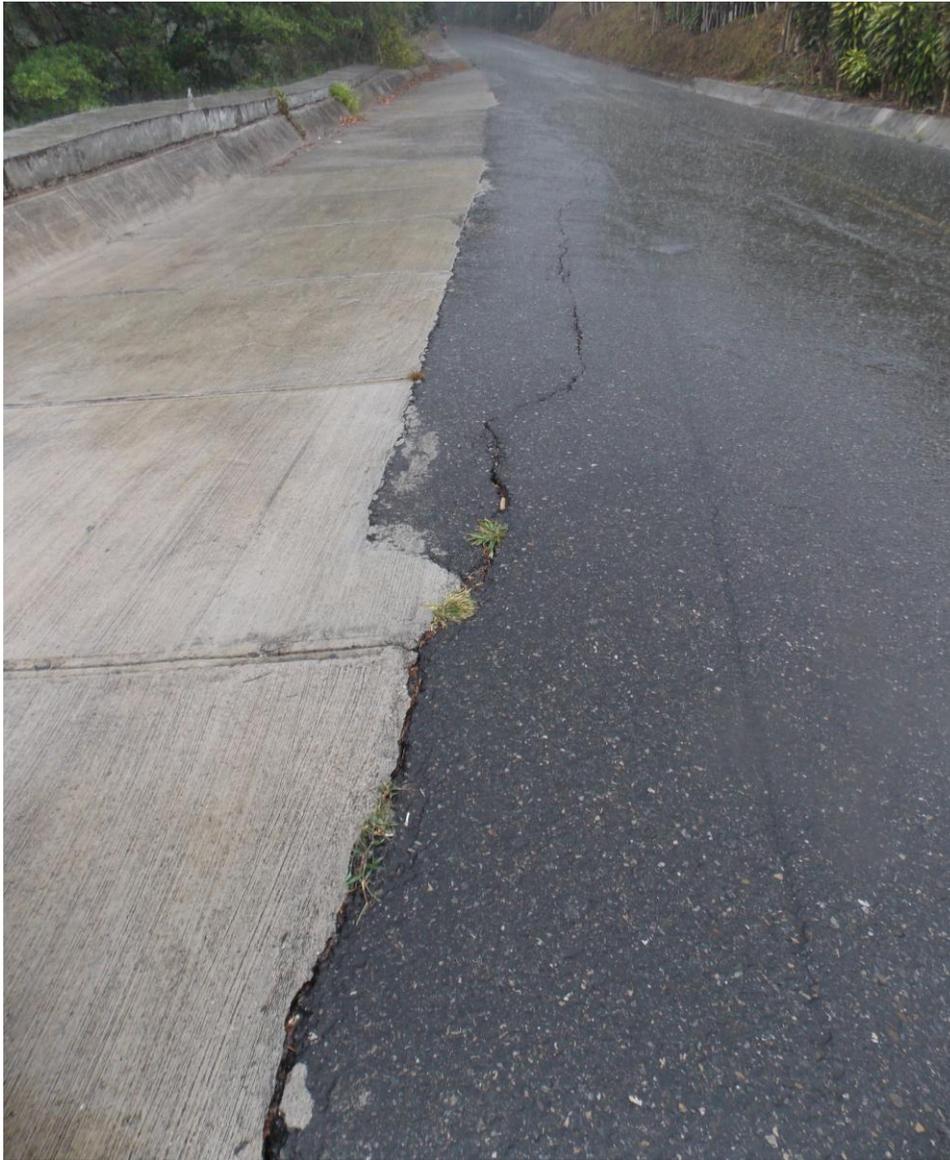
- Estacionamiento 16+850: muro de contención en tablaestaca metálica, de aproximadamente 30 metros de longitud, el cual se encuentra en buen estado (Figura A14). Tal y como se indicó en el informe del año 2016, existen grietas en la carpeta y su unión con la cuneta sobre el muro, la cual a este año aún no han sido reparadas.

Figura A14: Grietas en la carpeta sobre el muro de tablaestaca en el est. 16+850.

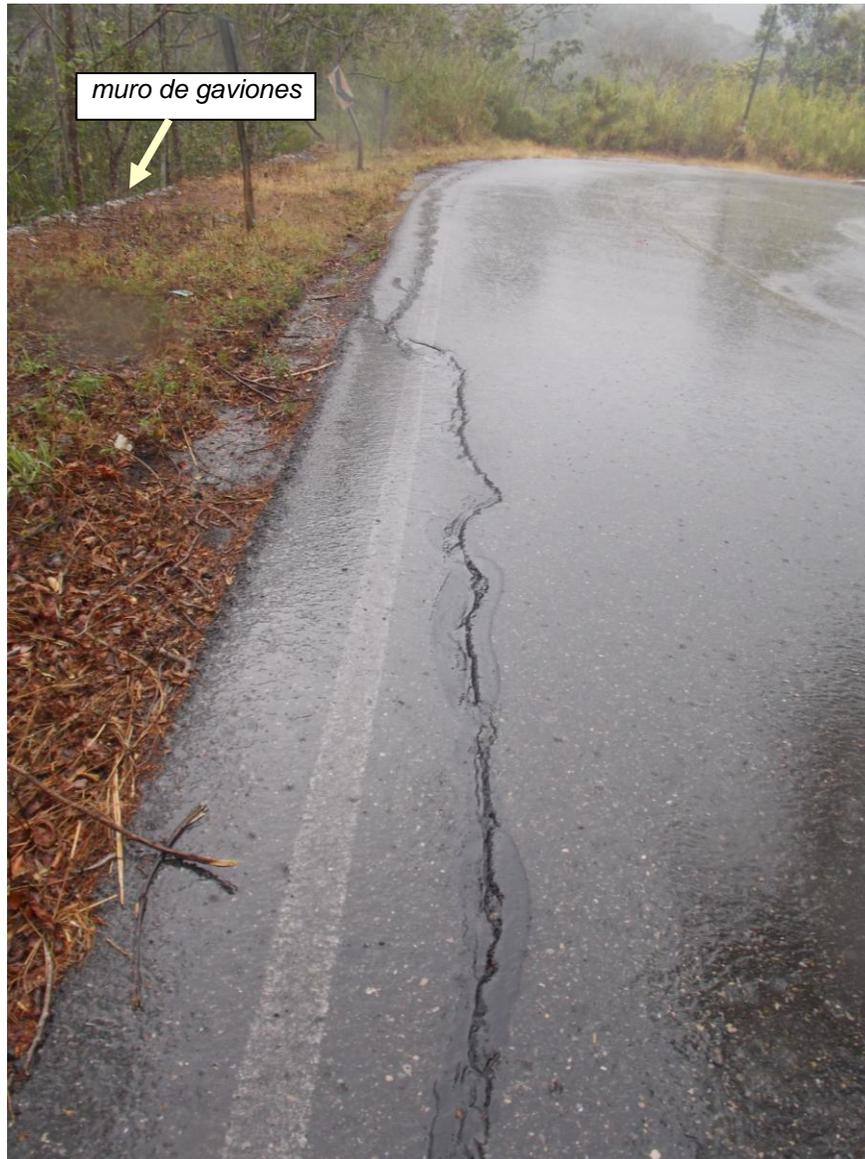
- Estacionamiento 17+050: muro de gaviones de aproximadamente 40 metros de longitud y 4 metros de altura, que se encuentra en buenas condiciones. Igual que en el caso anterior, existen grietas de borde en la carpeta que ya fueron reportadas en el informe del año 2016, y donde el sellado aplicado falló; así como grietas longitudinales nuevas (Figura A15). Igualmente, a pesar de la existencia de una curva y una caída importante en uno de los extremos de este muro, no existen guardavías.

Figura A15: Grietas de borde, muro de gaviones en el est. 17+050.

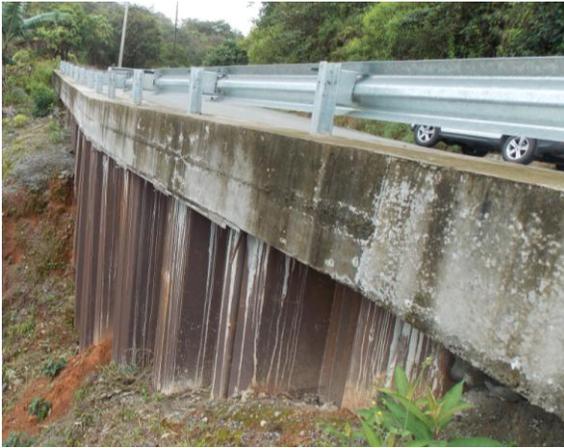
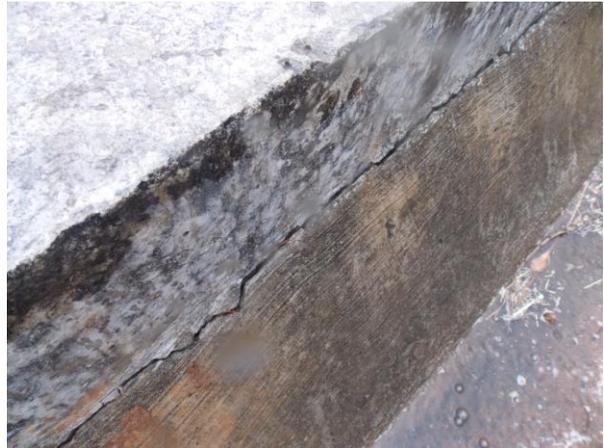
- Estacionamiento 23+950: muro de tablaestaca metálica de 32 metros de longitud, en buenas condiciones (Figura A16). Presenta una cuneta y guardavía; existe una grieta en el centro del pavimento de aproximadamente 8 metros de longitud, identificada en el 2016, que no ha sido tratada. Además existe una grieta entre la viga superior del muro (en concreto) y la cuneta.

Figura A16: Muro de tablaestaca del est. 23+950 (imagen del 2016); grieta entre la viga superior y la cuneta (derecha).
