Informe: LM – PI – UGERVN – 5 – 2017

Evaluación de la Ruta Nacional 613, tramo entre los poblados de Sabalito y Las Mellizas, zona sur de Costa Rica

Informe Corto

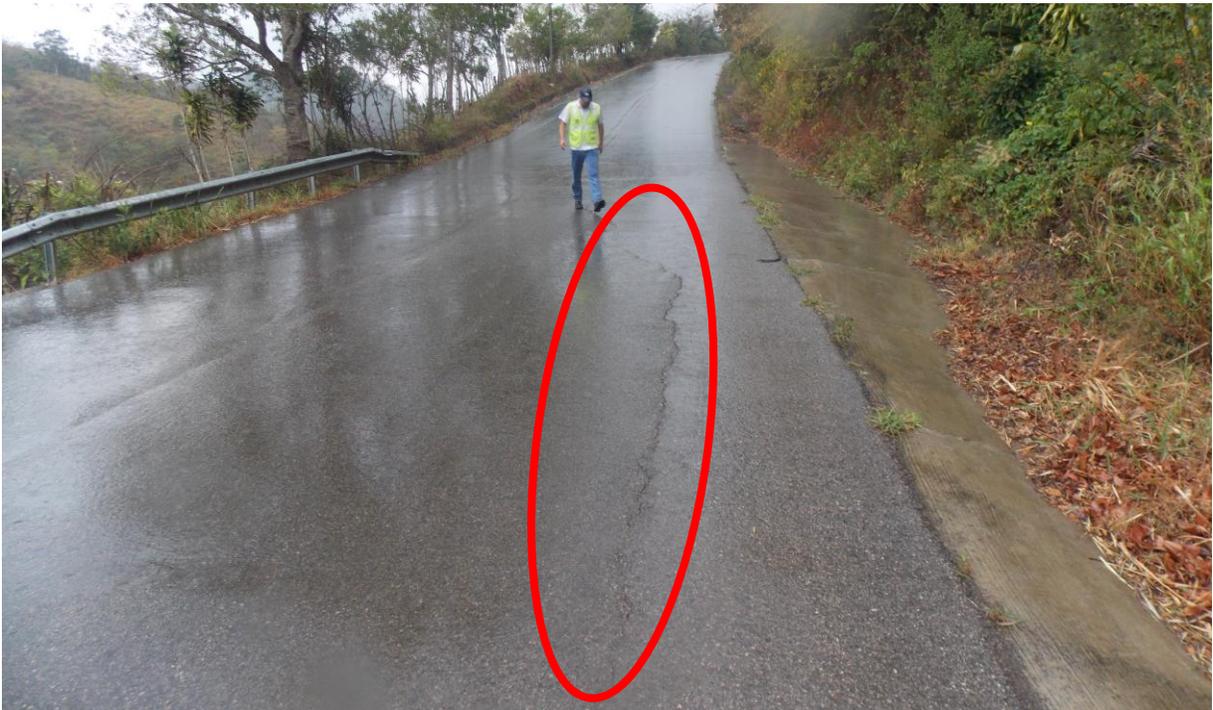
- Estacionamiento 24+300: Muro de tablaestaca metálica, que se encuentra en buenas condiciones. Actualmente existe una grieta longitudinal en la carpeta asfáltica de aproximadamente 21 metros de largo, que denota algún tipo de movimiento en el terraplén (Figura A17). La cuneta en este punto presenta gran cantidad de vegetación y sedimentos.

Figura A17: Vista de la grieta en la carpeta asfáltica, muro en est. 24+300.
