EVALUACIÓN DE LA RED VIAL
CANTONAL DE SAN ISIDRO DE
HEREDIA:

DIAGNÓSTICO Y ANÁLISIS POR
SECCIONES

LM-PI-GM-INF-08-17

San José, Costa Rica
Noviembre, 2017

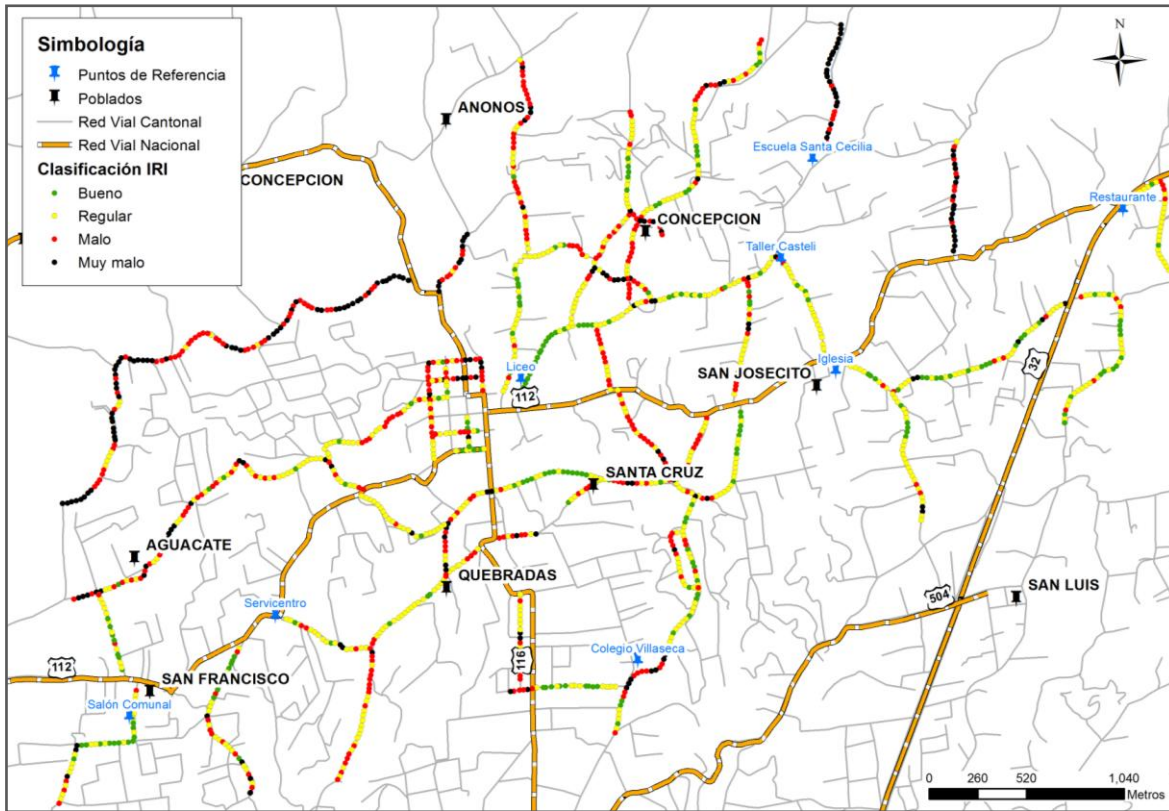
Figura 11. Condición del IRI para las mediciones realizadas en San Isidro de Heredia

Condición	IRI (m/km)
Bueno	< 3,6
Regular	3,6-6,4
Malo	6,4-10
Muy malo	>10

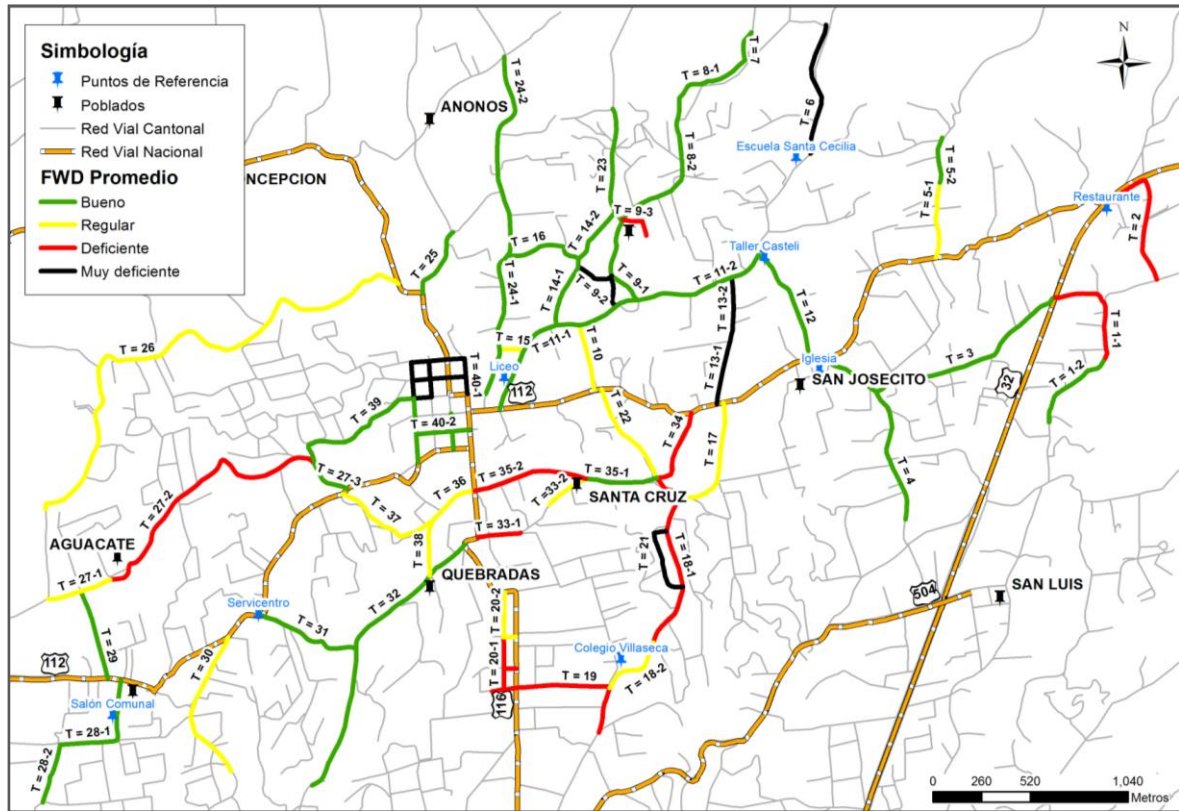
Figura 26. Deflectometría promedio de las vías analizadas

En la Figura 26 se muestra de manera gráfica el valor de la deflectometría promedio (FWD promedio) para cada uno de los tramos analizados, según las evaluaciones del año 2016.

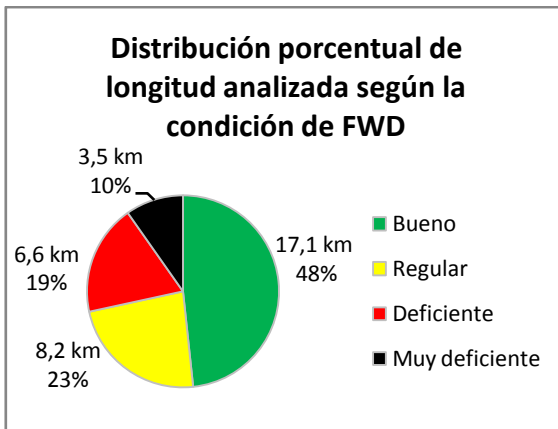
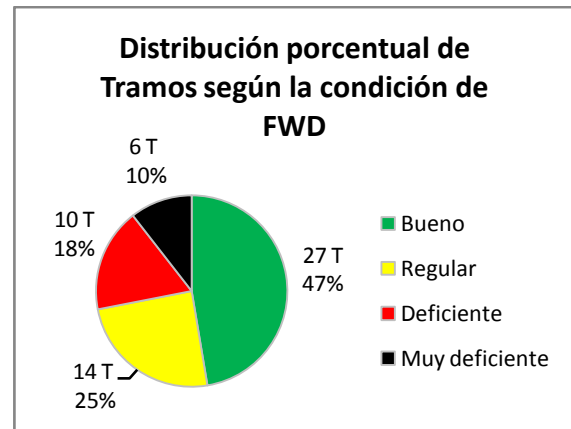
Figura 27. Porcentaje de metros lineales clasificados según FWD promedio

Figura 28. Porcentaje de tramos clasificados según el FWD promedio

En la Figura 27 y Figura 28 es posible observar que un 48 % de la longitud evaluada (aproximadamente 17,1 km distribuidos en 27 tramos) presenta una adecuada condición estructural; mientras que un 29% de la longitud de los tramos evaluados (10,1 km) posee una estructura del pavimento con un nivel de deterioro importante (pertenecientes a las categorías "deficiente" y "muy deficiente") y por lo consiguiente una baja capacidad para soportar las cargas de tránsito a las que se ve sometida. Adicionalmente, cabe mencionar que aproximadamente 8,2 km distribuidos en 14 secciones de caminos, se encuentran en la categoría "Regular".

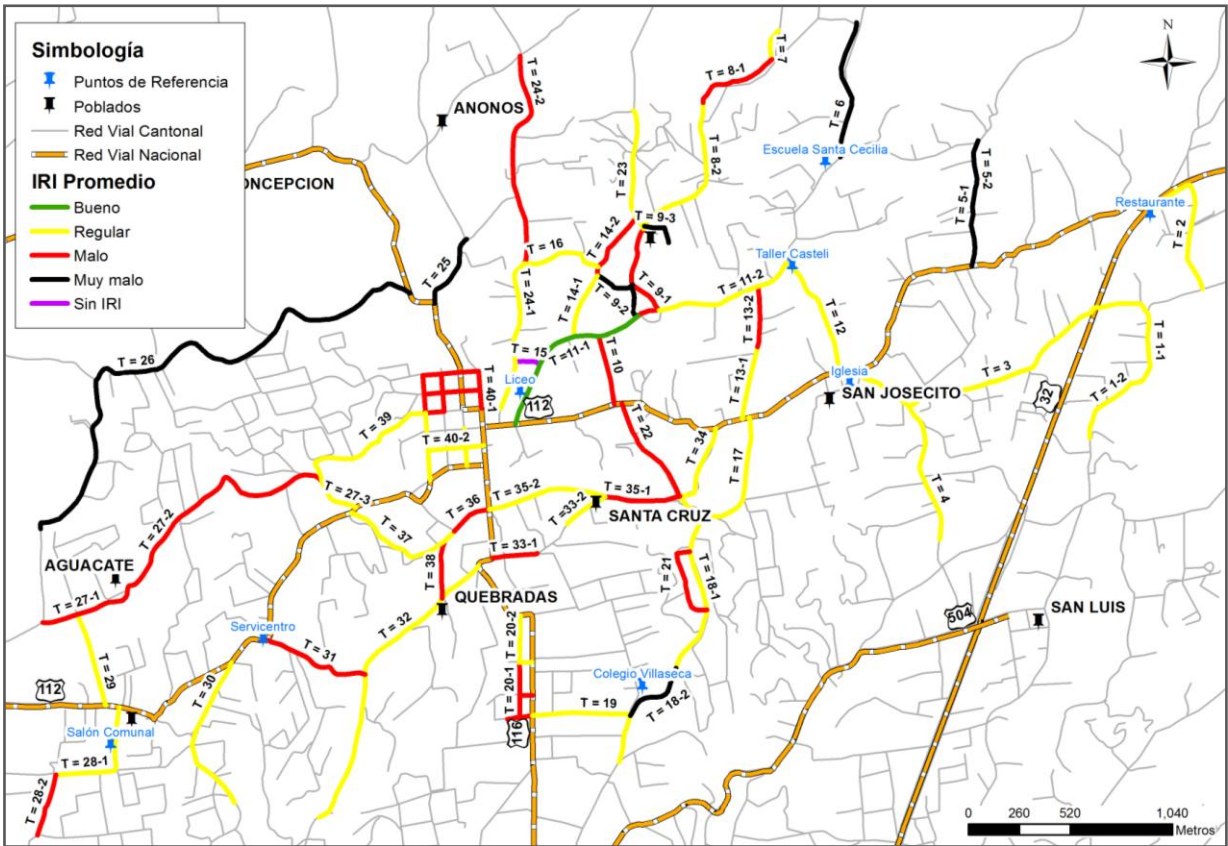
Figura 29. IRI promedio para las vías analizadas

El análisis por IRI promedio indica que las rutas en este estudio presentan un deterioro considerable de la condición superficial. En la Figura 29 es posible visualizar la condición del IRI promedio para los diferentes tramos analizados.

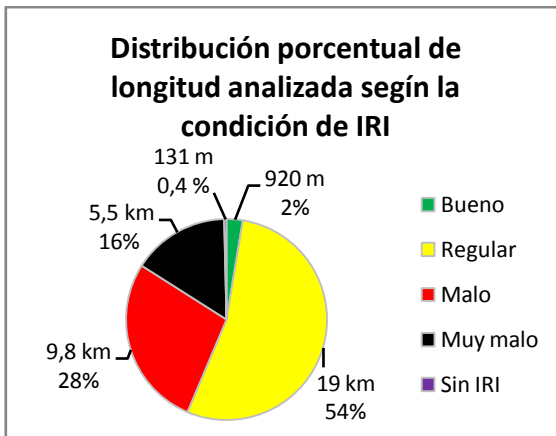
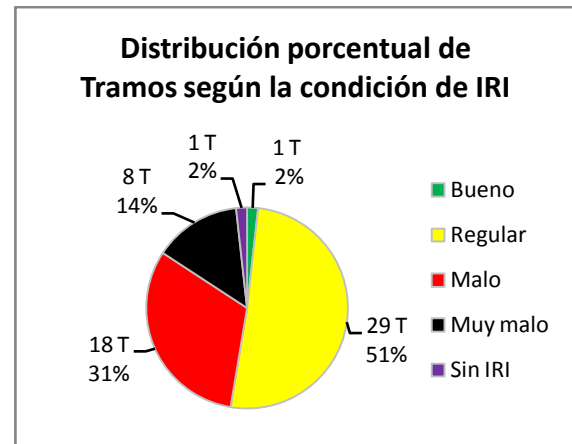
Figura 30. Porcentaje de metros lineales clasificados según el IRI promedio

Figura 31. Porcentaje de tramos clasificados según el IRI promedio

Según la información que se muestra en la Figura 30 y Figura 31, solo se registró un tramo con buena condición funcional (920 m), cerca de 15,3 km (44 %) se encuentran en una condición "mala" y "muy mala" distribuidos en 26 secciones de camino, mientras que 19 km se encuentran en una condición regular. En 131 m no se realizaron estimaciones del IRI pero sí mediciones de FWD.

La irregularidad en la superficie de ruedo implica un mayor costo de operación para los usuarios, mayor tiempo en el traslado y un viaje poco confortable sobre estos tramos. Estas irregularidades también ocasionan un deterioro acelerado de la estructura, debido a las cargas dinámicas a las cuales se ve sometida como consecuencia del golpeteo de los vehículos al transitar por una ruta irregular.

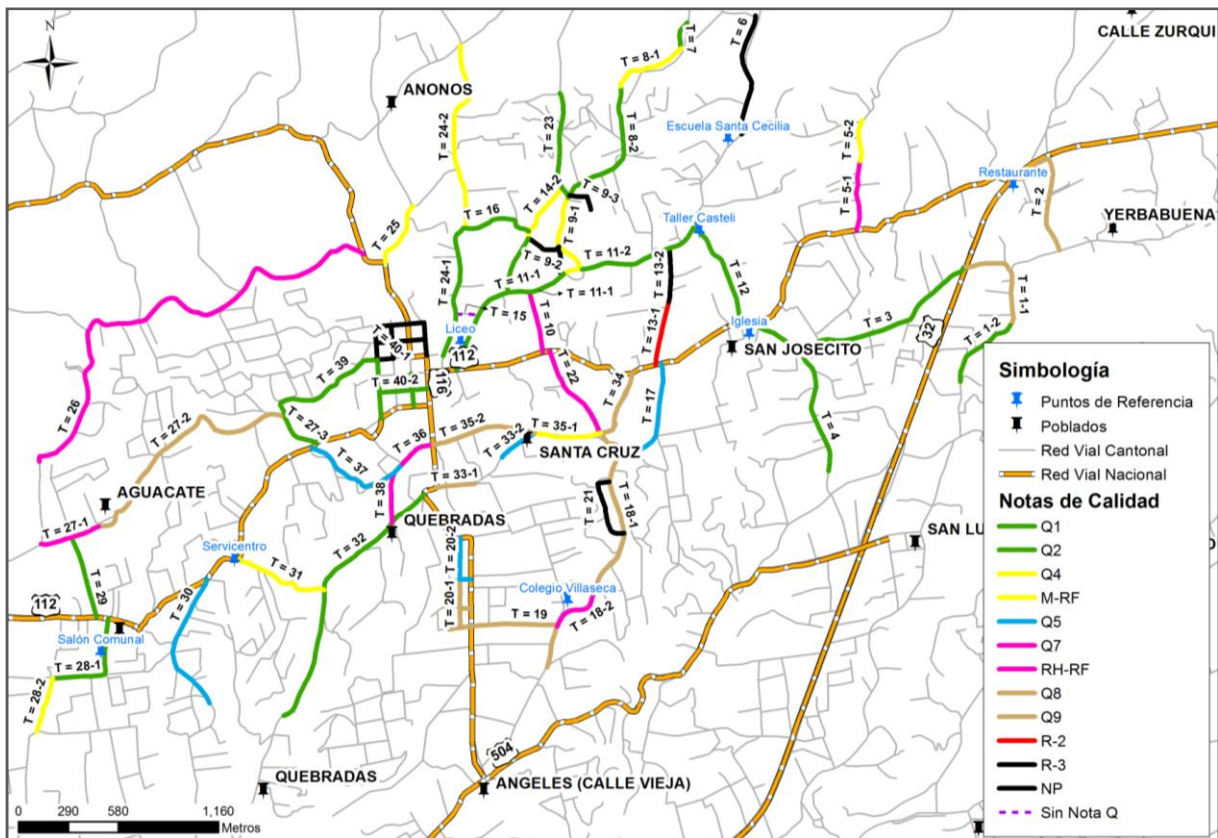
Figura 32. Notas de Calidad para los tramos analizados

En la Figura 32 se puede observar cada sección de análisis clasificada según la metodología de notas de calidad.

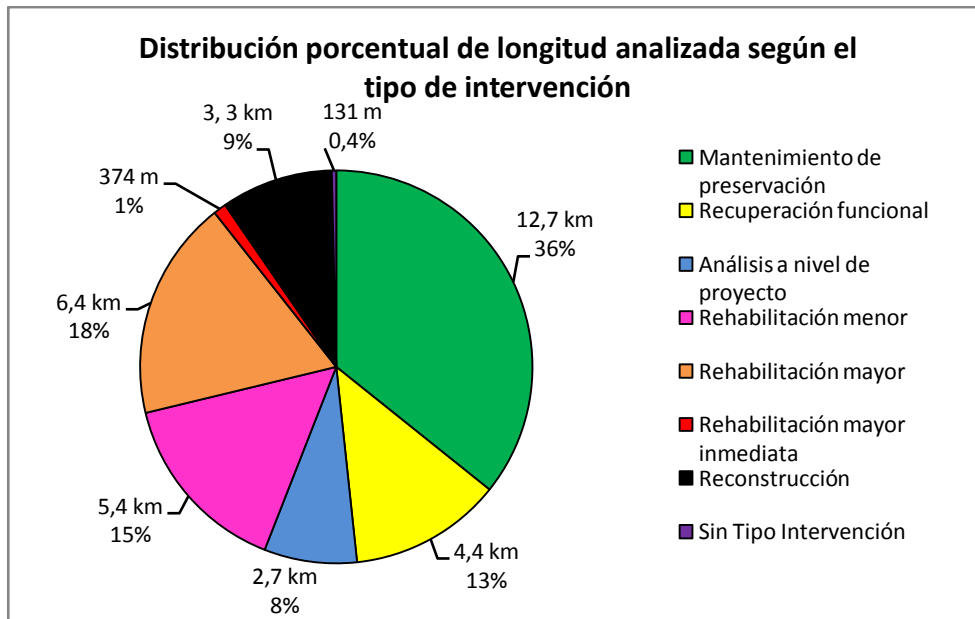
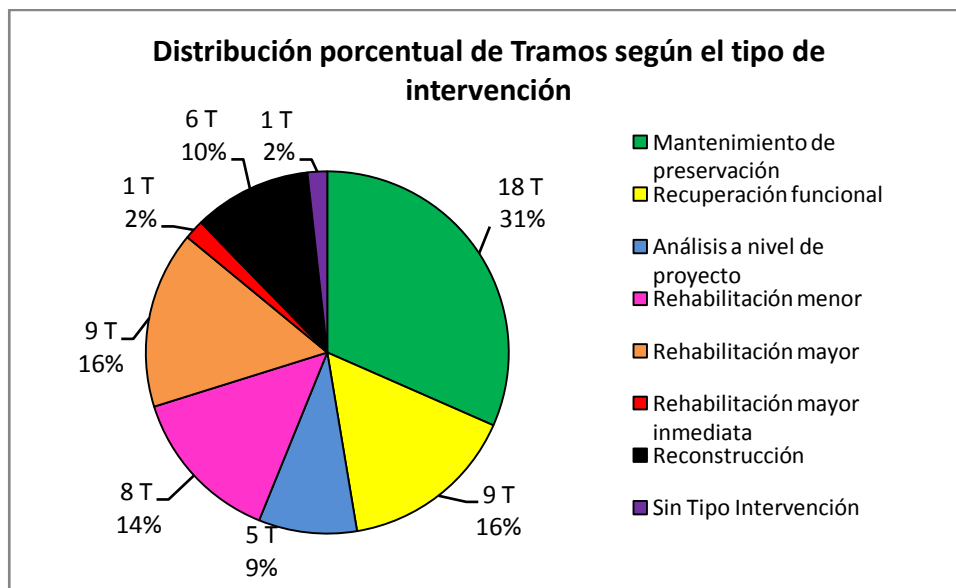
Se determinó que un total de 9 tramos (4,4 km) requieren una recuperación de su capacidad funcional que permita mejorar la regularidad superficial del pavimento, ya que este se encuentra con una buena condición estructural, pero existen daños en la superficie de ruedo.

Un 9 % de la longitud evaluada en San Isidro (3,3 km) debe aplicársele una reconstrucción parcial o total del pavimento, pues este ha llegado al final de su vida útil y presenta daños severos.

Finalmente, se menciona que la sección de los gráficos en color morado representa el tramo 15 del análisis con código de camino 406054, el cual no fue posible clasificar con nota de calidad por no disponer de evaluaciones de índice de regularidad internacional; sin embargo, su deflectometría tuvo un valor de $91,5 \times 10^{-2}$ mm, catalogado como "Regular".

Figura 35. Tipos de intervención requerida para la red vial cantonal de San Isidro, según longitud

Figura 36. Tipos de intervención requerida para la red vial cantonal de San Isidro, según cantidad de tramos

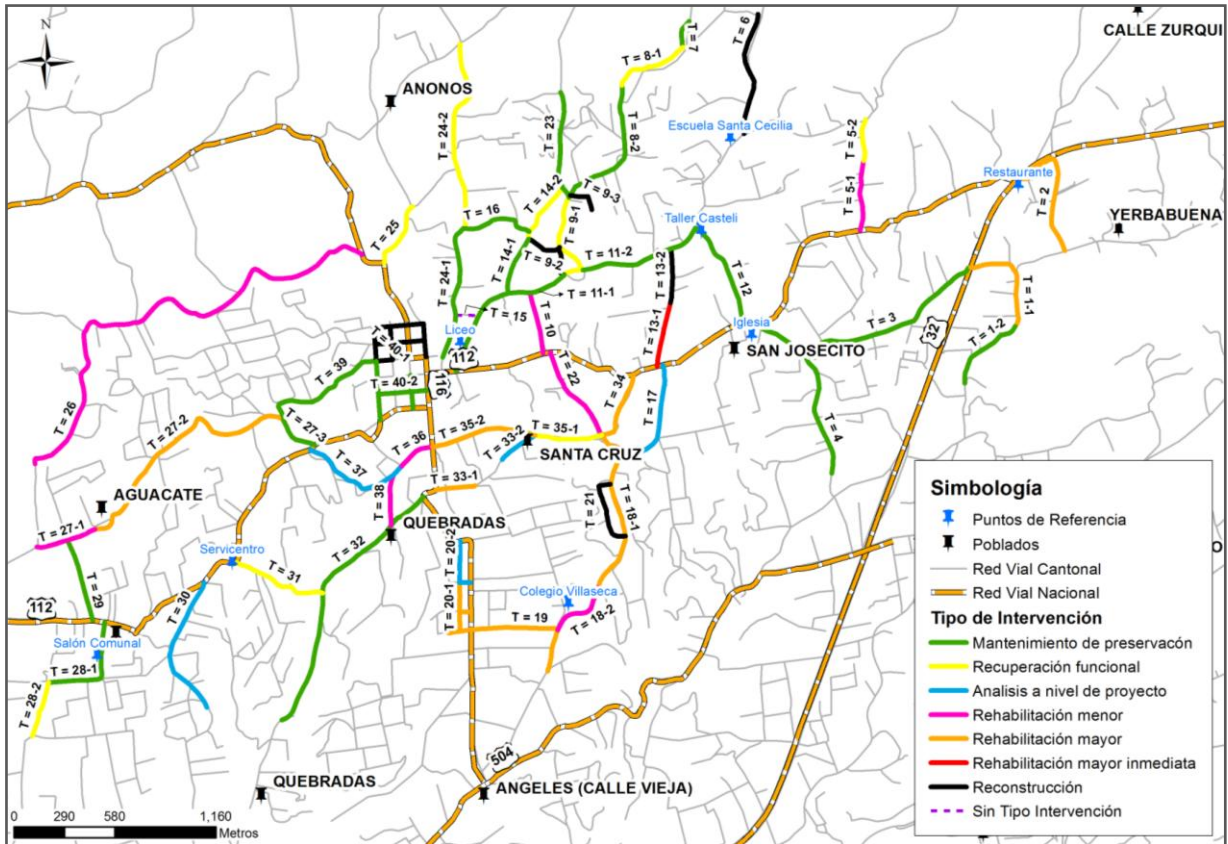
Figura 37. Tipo de intervención recomendado para cada tramo analizado.

En la Figura 37 se observa de manera gráfica el tipo de intervención propuesta para cada una de las secciones, según el estado estructural y las mediciones del IRI realizadas en el año 2016.
