Informe LM-PI-AT-083-13

## **DETERIOROS OBSERVADOS EN TRAMOS INTERVENIDOS BAJO EL CONTRATO DE CONSERVACIÓN VIAL DE LA RED VIAL NACIONAL PAVIMENTADA LICITACIÓN PÚBLICA N°2009LN-000003-CV**

INFORME FINAL

FEBRERO, 2014

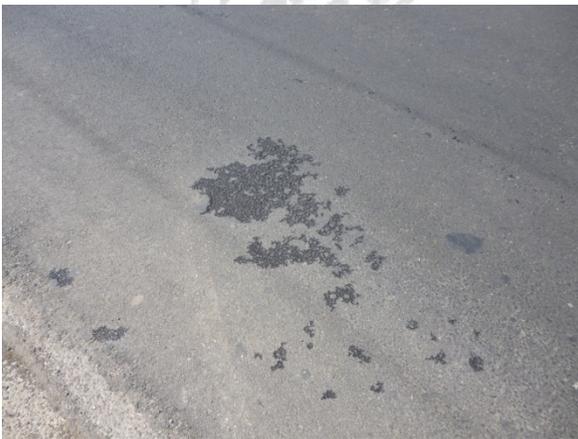
Al presentarse estas condiciones, la capa asfáltica se encuentra vulnerable a desprendimientos de las partículas por daño por humedad, y a la vez se genera progresivamente que se infiltre más agua. Además, con el paso de las cargas, se empieza a agrietar por efecto del debilitamiento de la estructura al saturarse, y posteriormente se puede agravar el deterioro con la expulsión de finos de la base, tal y como se observa en la Fotografía 2. Este bombeo de finos va generando deformación en la superficie por la pérdida de material granular de la capa de base donde va soportada la capa de rueda. Se debe aclarar que los ejemplos mostrados en las fotografías no son los únicos observados con estos deterioros en este tramo.

**Fotografía 1.** Agua absorbida en la mezcla asfáltica. Capa asfáltica colocada entre junio y julio del 2013. Ubicación: aproximadamente 800m hacia el Norte del paso a desnivel de la Ruta Nacional 27, en Guachipelín, Ruta Nacional 310, Guachipelín - Santa Ana. Fecha: 13 de Agosto 2013. Fuente: UAT-LanammeUCR.

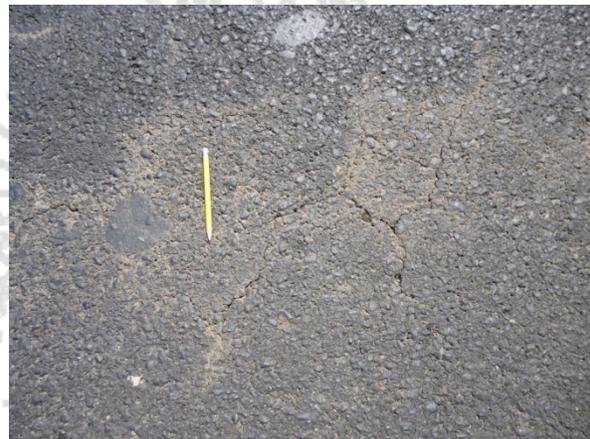
**Fotografía 2.** Agrietamiento tipo cuero de lagarto con bombeo de finos de la base. Capa asfáltica colocada entre junio y julio del 2013. Ubicación: aproximadamente 800m hacia el Norte del paso a desnivel de la Ruta Nacional 27, en Guachipelín, Ruta Nacional 310, Guachipelín - Santa Ana. Fecha: 13 de Agosto 2013. Fuente: UAT-LanammeUCR.

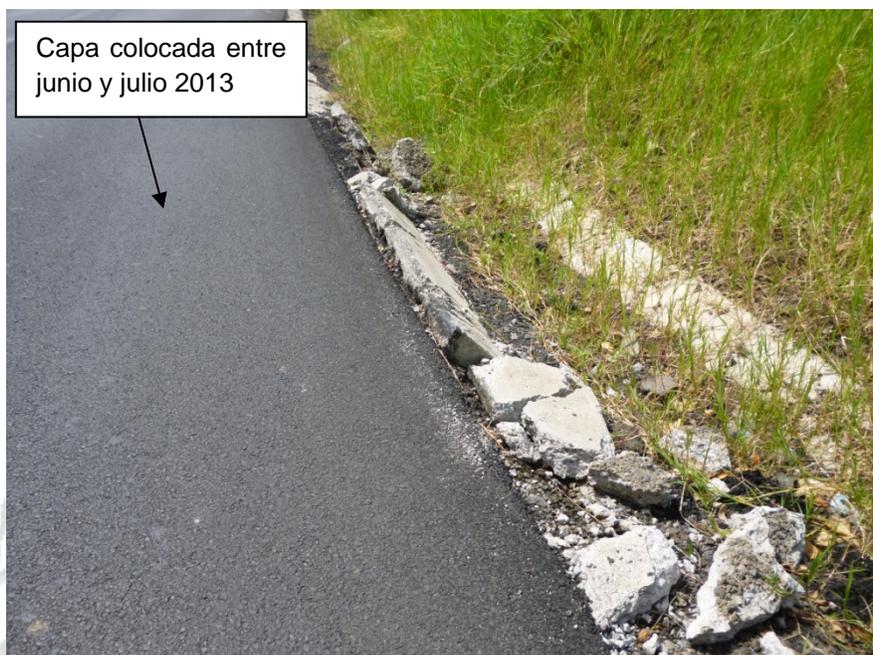
En este mismo proyecto, aproximadamente 1 km hacia el Noroeste del paso a desnivel de Guachipelín bajo la Ruta Nacional 27, se pudo observar deterioros importantes en las cunetas, donde se evidencia claramente que su función se ve afectada, permitiendo la filtración de agua hacia la estructura. A parte de los esfuerzos que afectaron la integridad de la cuneta, la estructura del pavimento se verá afectada también por la saturación de agua con el riesgo que pronto se empiecen a crear deformaciones y agrietamientos importantes en la capa de rueda recién colocada (Fotografía 3).

**Fotografía 3.** Cunetas deterioradas severamente. Ubicación: aproximadamente 1km hacia el Norte del paso a desnivel de la Ruta Nacional 27, en Guachipelín, Ruta Nacional 310, Guachipelín - Santa Ana. Fecha: 13 de Agosto 2013. Fuente: UAT-LanammeUCR.

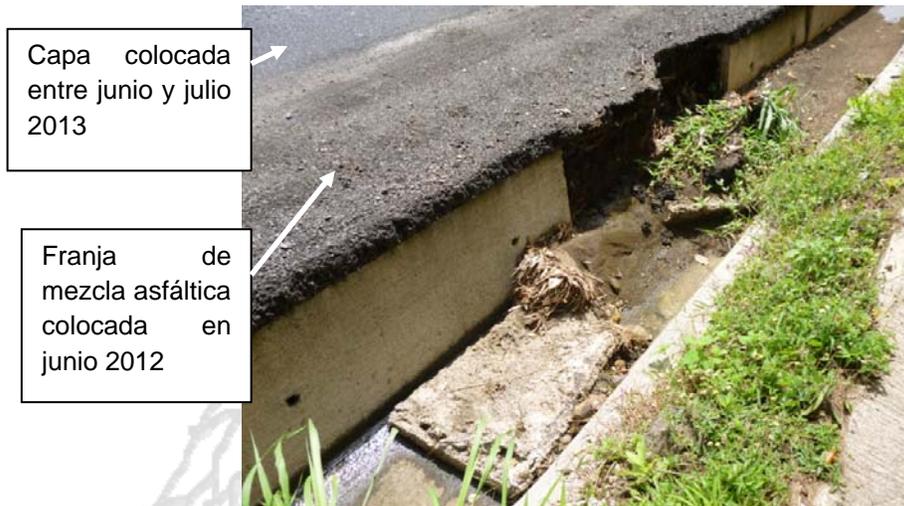
Capa colocada  
entre junio y julio  
2013

Posteriormente, 500 metros siguiendo la vía hacia Pozos de Santa Ana (1,5km del paso a desnivel de Guachipelín), se encontró parte de la cuneta desprendida (Fotografía 4), dejando expuesto el material de suelo existente debajo de la capa de mezcla asfáltica de aproximadamente 1m de ancho en el borde de la calzada existente, colocada en junio del 2012, donde se había advertido mediante el informe LM-PI-AT-086-2012, sobre la colocación de esta sobrecapa para la ampliación de la vía, sin la existencia de estructura de pavimento en este ancho. Con el deterioro de la cuneta, queda expuesto el suelo existente y por lo tanto vulnerable a deformaciones importantes, no solo de la franja colocada en junio del 2012, si no también, la capa asfáltica adyacente del resto de la calzada, colocada entre junio y julio del 2013.

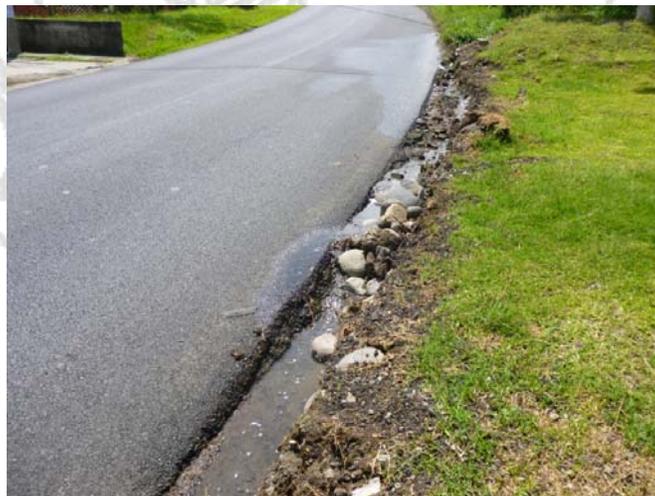
Al aproximarse al kilómetro 2+600 a partir del paso a desnivel de Guachipelín hacia Pozos de Santa Ana, se pudo observar que la falta de cuneta generaba una invasión importante de agua en la capa asfáltica colocada recientemente. De igual forma, es evidente que la falta de canalización del agua que proviene del exterior de la calzada, satura la estructura, por lo que esto podría convertirse en un problema de falta de soporte de las cargas que transitan sobre la vía, sobretodo en los bordes, generando deformaciones y deterioros a corto plazo.

**Fotografía 5.** Falta de cunetas. El agua invade la capa de ruedo colocada entre junio y julio del 2013. Ubicación: aproximadamente 2.6 km hacia el Noroeste del paso a desnivel de la Ruta Nacional 27, en Guachipelín, Ruta Nacional 310, Guachipelín - Santa Ana. Fecha: 13 de Agosto 2013. Fuente: UAT-LanammeUCR.

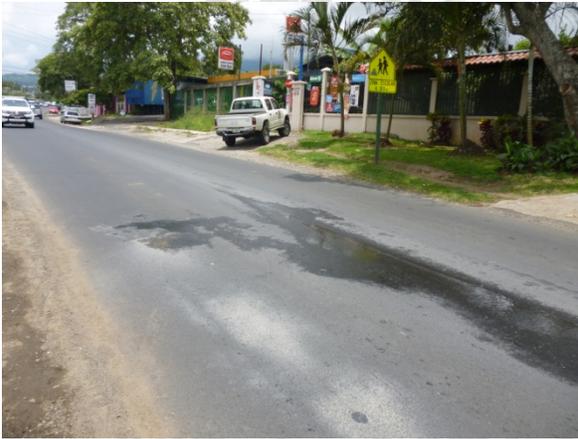
En esta misma Ruta Nacional No.310, en el tramo entre Ayala y Guachipelín, aproximadamente 100 m al sur del paso a desnivel de Guachipelín bajo la Ruta 27, se encontraron sitios donde existen afloramientos de agua en la capa asfáltica recién colocada, aparentemente por problemas de fugas de tuberías debido a la gran cantidad de agua observada. Según el ingeniero de proyecto mediante oficio GCSV-01-2014-0475 enviado a la Unidad de Auditoría Técnica y recibido el día 3 de febrero del 2014, este tipo de problemas son reportados al Instituto Costarricense de Acueductos y Alcantarillados para que sean reparados. Sin embargo, la ocurrencia de esto, puede provocar deterioros por susceptibilidad a la humedad de la mezcla asfáltica, debilitamiento de las capas subyacentes y agrietamientos posteriores, de mayor grado de severidad que la Fotografía 2, que posiblemente generen deformaciones importantes y huecos. Estos casos se pueden observar en las Fotografías 6 y 7.

**Fotografía 6.** Cantidad de agua importante que sale desde la estructura del pavimento hacia la capa de ruedo colocada entre junio y julio del 2013.

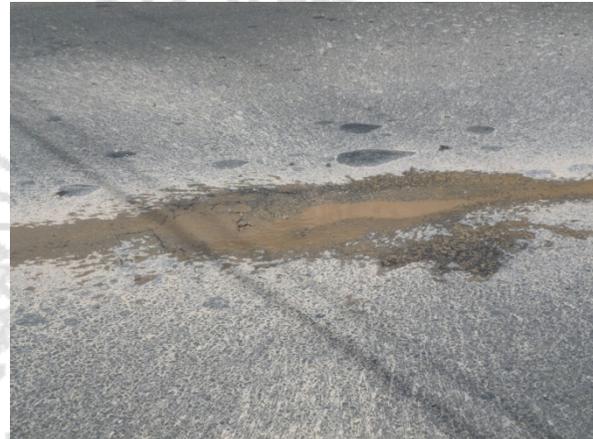
**Fotografía 7.** Agua que sale desde la estructura del pavimento hacia la capa de ruedo colocada entre junio y julio del 2013.

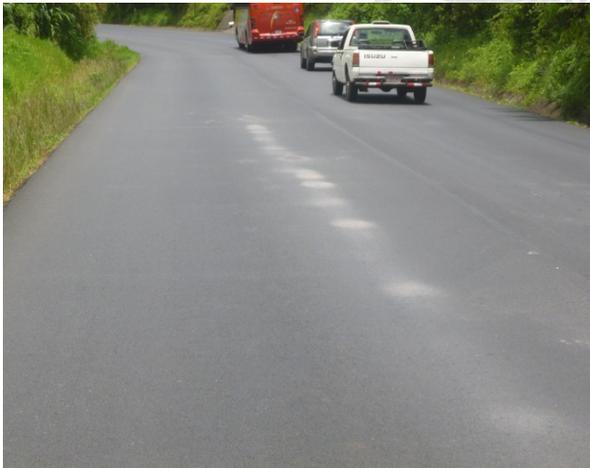
evidenciar que en este tramo ya existen deterioros como fisuras y agrietamientos tipo "cuero de lagarto", fácilmente perceptibles debido a las manchas existentes provocada por el bombeo de finos de la base, situación que perjudica considerablemente la estructura, tanto por la pérdida de material de la base como por la saturación de agua en las capas internas al no estar impermeabilizada adecuadamente la superficie de ruedo. En las Fotografías 8 y 9 se puede notar las manchas provocadas por los finos expulsados de la base en la superficie de rodamiento y el tipo de deterioro existente.

**Fotografía 8.** Manchas en la superficie, provocadas por bombeo de finos de la base al existir agrietamientos en la capa asfáltica colocada aproximadamente en junio del 2013.  
Ubicación: Estación aproximada 6+500 a partir de la intersección con Ruta 2 en el cruce de Taras.  
Fecha: 27 de Agosto del 2013.  
Fuente: UAT-LanammeUCR.

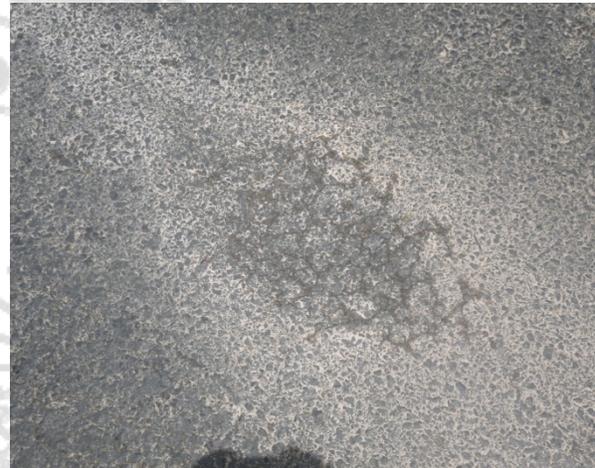
**Fotografía 9.** Agrietamiento tipo "cuero de lagarto" existente en la capa asfáltica colocada aproximadamente en junio del 2013.  
Ubicación: Estación aproximada 6+500 a partir de la intersección con Ruta 2 en el cruce de Taras.  
Fecha: 27 de Agosto del 2013.  
Fuente: UAT-LanammeUCR.

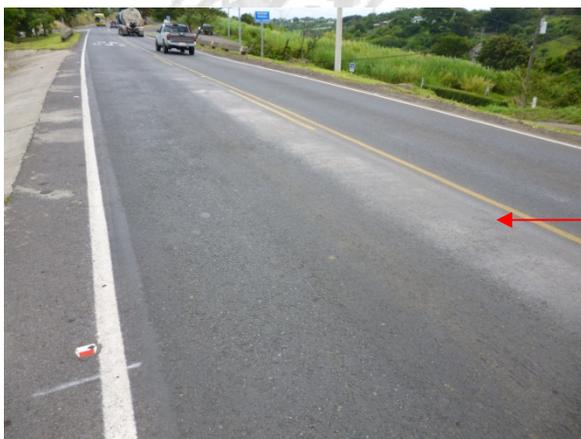
Otro caso con deterioros se presenta en la zona 1-9 en Heredia, específicamente en la Ruta Nacional 32, en los trabajos realizados por medio del actual contrato de conservación vial de la licitación No.2009LN-000003-CV, en el tramo entre el puente sobre el Río Virilla y el Límite Cantonal Santo Domingo/San Isidro, sección de control 40500. Principalmente en el tramo entre el cruce de Barrio Socorro y la Intersección conocida como "Doña Lela", se pueden observar sitios donde, al igual que el caso anterior, existen agrietamientos tipo "cuero de lagarto" y bombeo de finos de la base, en la capa asfáltica colocada en octubre de 2012.

**Fotografía 10.** Agrietamiento tipo "cuero de lagarto" y bombeo de finos observado en la capa asfáltica que se colocó en octubre del año 2012.

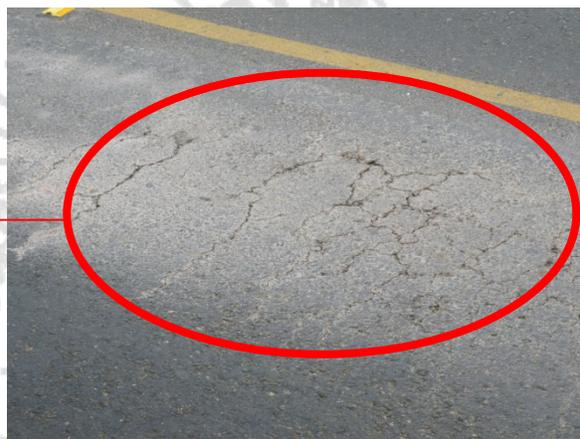
**Fotografía 11.** Agrietamiento tipo "cuero de lagarto" y bombeo de finos observado en la capa asfáltica que se colocó en octubre del año 2012.

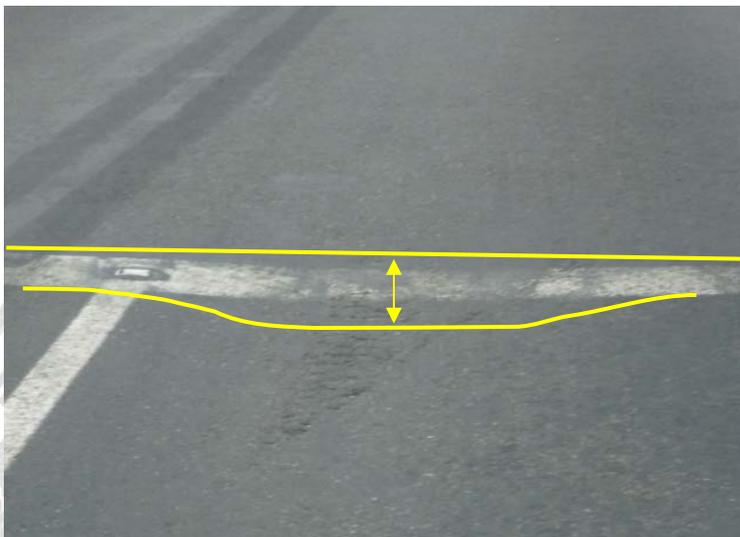
incluyen algunas deformaciones y agrietamientos observados en la intersección de San Miguel, tal y como se observa en la Fotografía 12, tomada el día 29 de agosto del 2013.

**Fotografía 12.** Agrietamiento y deformación en la intersección de San Miguel en donde se colocó una sobrecapa provisional colocada en noviembre del 2012 y sustituida en enero del 2013. Ubicación: Intersección de San Miguel ("Doña Lela"), Ruta 32, tramo Virilla-San Isidro de Heredia. Fecha: 29 de Agosto del 2013. Fuente: UAT-LanammeUCR.

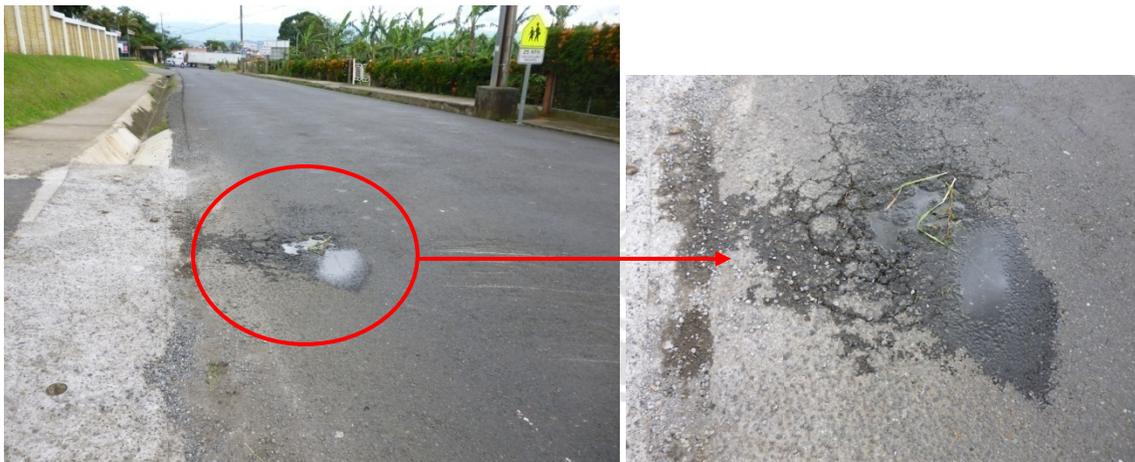
En la misma zona 1-9, en Heredia, en la Ruta Nacional 117, en el tramo entre San Miguel (intersección con Ruta 32) y Los Angeles de Santo Domingo de Heredia, sección de control 40430, se observaron deterioros de la sobrecapa colocada aproximadamente en julio del año 2012 por medio del contrato actual de conservación vial. La Fotografía 13 muestra un sitio con deterioro de agrietamiento severo, donde se puede notar el agua presente, a pesar de que la sobrecapa fue colocada en julio del año 2012. Según el ingeniero a cargo de esta ruta, mediante oficio GCSV-01-2014-0475 enviado a la Unidad de Auditoría Técnica y recibido el día 3 de febrero del 2014, este deterioro se debe a un problema de fuga de agua de una tubería, lo cual se ha tratado de coordinar con la Municipalidad de Santo Domingo y hasta la actualidad no se ha solucionado. Cabe destacar que este problema acelera el deterioro y se va extendiendo a mayor área conforme pasa el tiempo sin atender la causa que lo origina.

**Fotografía 13.** Deterioro de capa asfáltica colocada aproximadamente en julio del año 2012. Ubicación: Estación aproximada 0+300 a partir de la Intersección con la Ruta 32 ("Doña Lela"), Ruta Nacional 117, San Miguel - Los Angeles. Fecha: 29 de Agosto del 2013. Fuente: UAT-LanammeUCR.

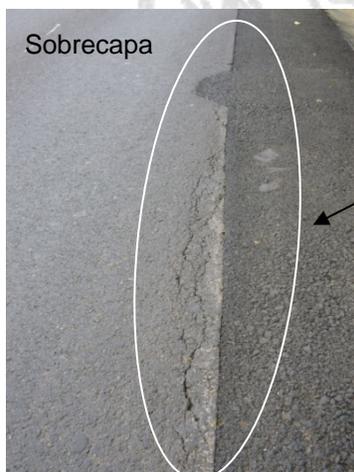
Franja rellena  
con MAC

Más adelante hacia Los Angeles de Santo Domingo, en la misma ruta, se pudo observar que se rellenó una franja entre la sobrecapa colocada y la cuneta construida, utilizando mezcla asfáltica en caliente (MAC). Esta franja fue rellenada mucho tiempo después de haber colocado la sobrecapa. Debido a esto, el agua permaneció penetrando constantemente en la estructura durante un tiempo considerable, lo que influyó en el deterioro evidente del borde de la sobrecapa.

**Fotografía 14.** Deterioro de borde de capa asfáltica colocada aproximadamente en julio del año 2012. Nótese el relleno con mezcla asfáltica contiguo a la sobrecapa. Ubicación: Estación aproximada 1+700 a partir de la Intersección con la Ruta 32 ("Doña Lela"), Ruta Nacional 117, San Miguel - Los Angeles. Fecha: 29 de Agosto del 2013. Fuente: UAT-LanammeUCR.

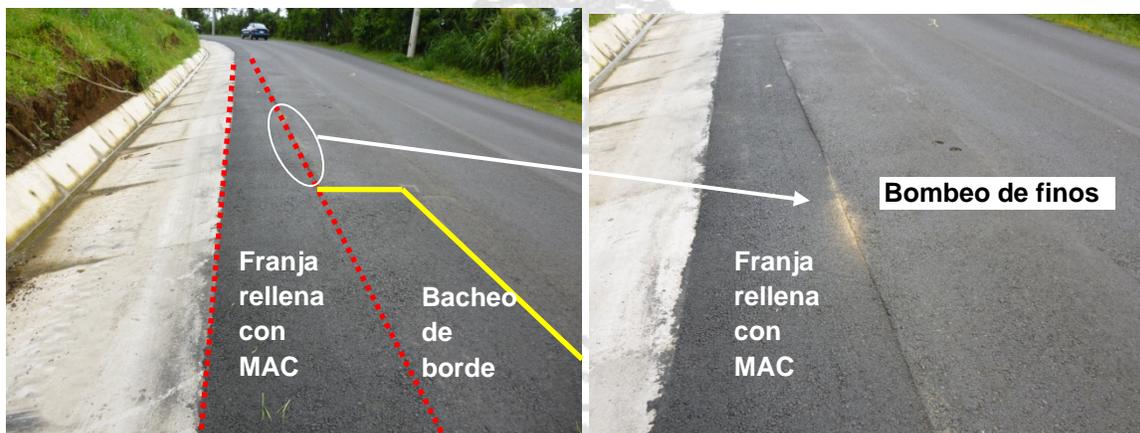
En la Fotografía 15 se puede observar claramente la franja que fue rellenada con mezcla asfáltica en caliente (MAC) y el bache realizado para reparar la falla de borde que se presentó. Además, se puede notar como a través de la junta de la franja y la sobrecapa se presenta bombeo de finos, lo

que evidencia que hay penetración de agua y salida de material fino de la base. Se debe mencionar que el equipo auditor desconoce la fecha exacta de la colocación de la mezcla asfáltica utilizada para rellenar la franja mencionada entre la cuneta y la sobrecapa. Sin embargo, se conoce que esta franja estuvo expuesta (sin impermeabilizar esa superficie) un tiempo considerable cercano a un año, lo que explica los deterioros de borde encontrados y los reparados por medio de baches.

**Fotografía 15.** Relleno de franja entre cuneta y sobrecapa, bacheo de borde y bombeo de finos a través de junta mal construida entre el relleno de la franja y sobrecapa con mezcla asfáltica colocada aproximadamente en julio del año 2012.

Según el ingeniero de proyecto mediante oficio GCSV-01-2014-0475 enviado a la Unidad de Auditoría Técnica y recibido el día 3 de febrero del 2014, afirma que en efecto se presentó una discontinuidad en el proceso constructivo del tramo debido a cambios en la programación de actividades en la zona por priorización de atención de la Ruta Nacional 1. Además, que las reparaciones de los deterioros existentes están programados para el primer trimestre del 2014.

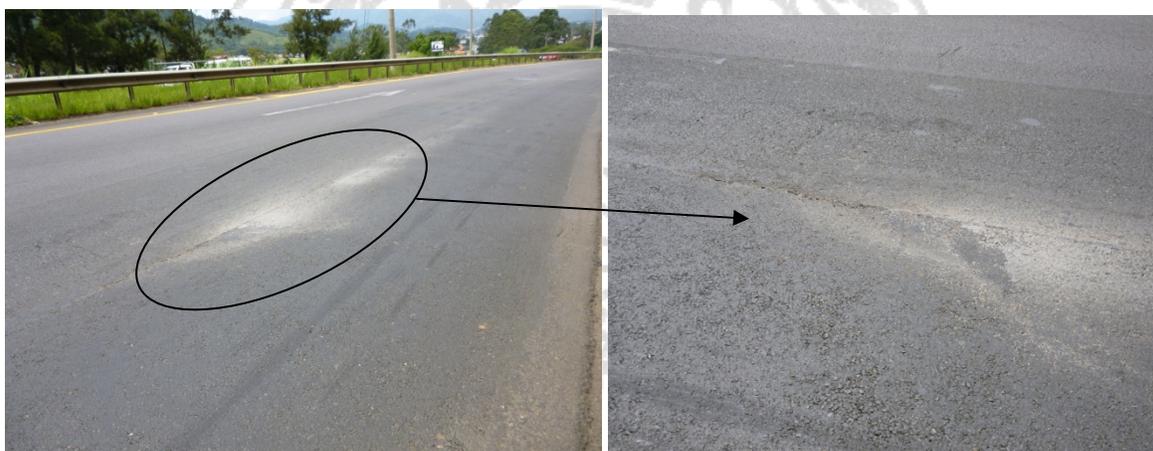
Se pudo observar el bombeo de material fino existente y agua proveniente de la base, situación que pone en riesgo el área intervenida, sobretodo tomando en cuenta que existen áreas de la calzada con agrietamientos donde penetra agua constantemente en zonas con peralte y pendiente longitudinal. Al presentarse agrietamientos contiguos al bache y bombeo de finos, es posible que lo reparado recientemente se deteriore a corto plazo, principalmente por la pérdida del material de base, por la época lluviosa y por las cargas pesadas que experimenta esta vía. Es evidente el flujo de agua existente dentro de la estructura del pavimento y que sale a la superficie a través de las juntas entre baches o entre baches y sobrecapas, o a través de agrietamientos existentes. En la Fotografía 16 se muestra la condición descrita.

**Fotografía 16.** Bombeo de agua y de finos de la base a través de las juntas y de los agrietamientos existentes. Bacheo realizado aproximadamente en marzo del año 2013.

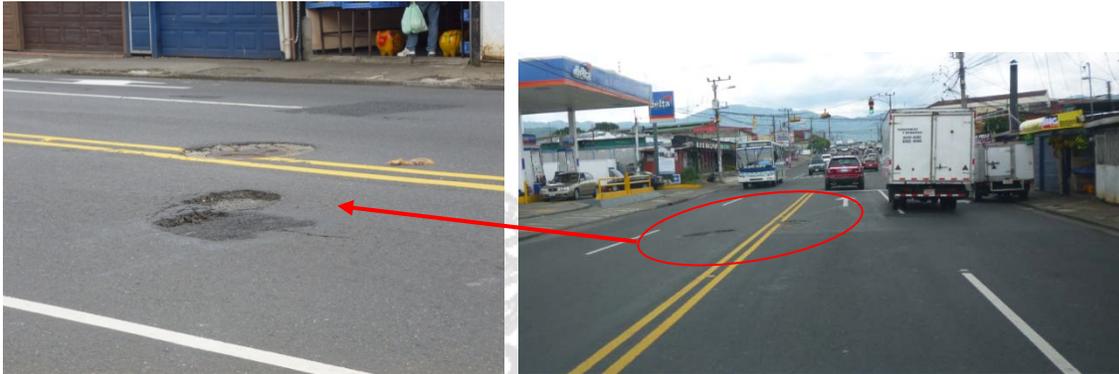
En visita realizada el día 20 de setiembre del 2013 a la Ruta Nacional 209, entre el Río Tiribí y la Rotonda de la Y Griega (también conocida como radial a Desamparados), se pudo observar deterioros en la capa asfáltica colocada aproximadamente en marzo del año 2012. En la Fotografía 17 se puede ver un ejemplo de dicha situación donde existen huecos en la superficie y reparaciones realizadas sobre la capa asfáltica.

**Fotografía 17.** Huecos existentes en la sobrecapa asfáltica colocada entre febrero y marzo del año 2012.

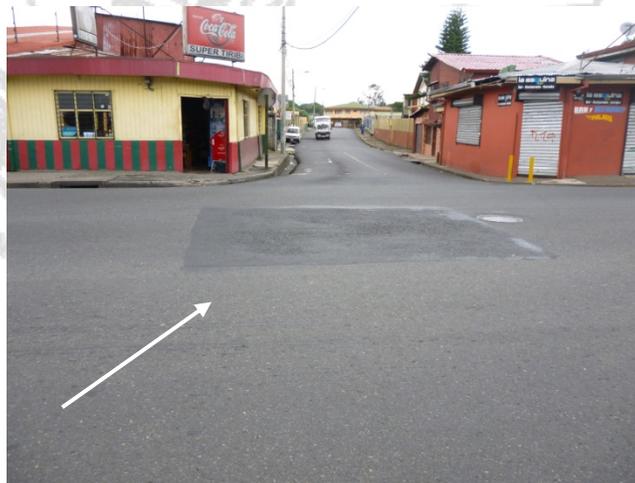
En el mismo tramo, en la intersección del Super Tiribí, se pudo observar un bache de aproximadamente 16m<sup>2</sup>, construido en la sobrecapa colocada el año 2012. Como se puede ver, la superficie del bache presenta una superficie diferente, producto de la segregación de tamaños de partículas de la mezcla asfáltica que pudo darse por exceso de manipulación de ésta al colocarla. Por otro lado, se observa a simple vista irregularidades en la superficie del bache que afecta negativamente la regularidad original obtenida de la capa asfáltica colocada con pavimentadora.

**Fotografía 18.** Bacheo realizado en la sobrecapa asfáltica colocada entre febrero y marzo del año 2012.

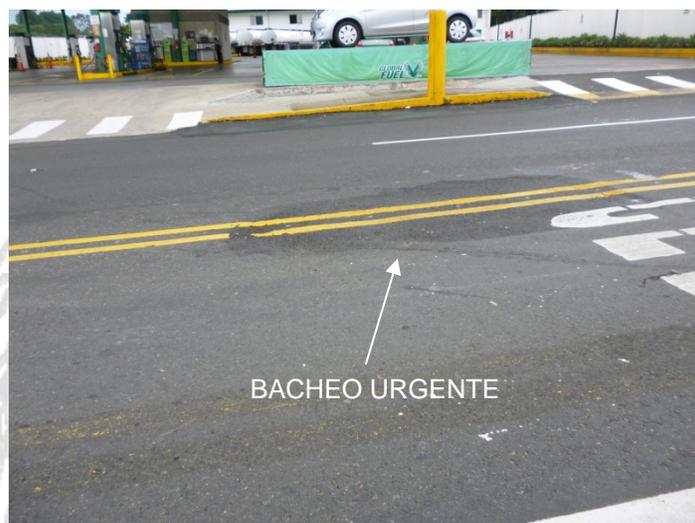
En la misma ruta, se observaron bacheos tipo "urgente" <sup>1</sup>, ubicados aproximadamente a 700 m de la rotonda de la Y Griega.

**Fotografía 19.** Bacheo urgente en la sobrecapa asfáltica colocada entre febrero y marzo del año 2012.

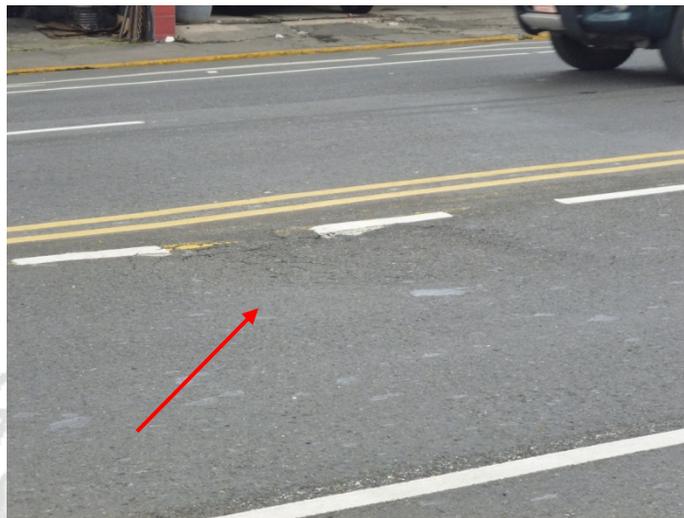
De la misma forma, aproximadamente a 30 m del "bacheo urgente" de la fotografía anterior, se pudo observar un agrietamiento tipo "cuero de lagarto" severo, con alguna aparente deformación, probablemente producto de la pérdida de material de la base a través del agrietamiento existente, además de la penetración constante de agua.

**Fotografía 20.** Agrietamiento y deformación en la sobrecapa asfáltica colocada entre febrero y marzo del año 2012.

Según el ingeniero de proyecto mediante oficio GCSV-01-2014-0475 enviado a la Unidad de Auditoría Técnica y recibido el día 3 de febrero del 2014, se han presentado problemas de fugas que se han reportado al Instituto Costarricense de Acueductos y Alcantarillados y ya han sido reparadas tanto la fugas como la superficie de rueda mediante bacheo.

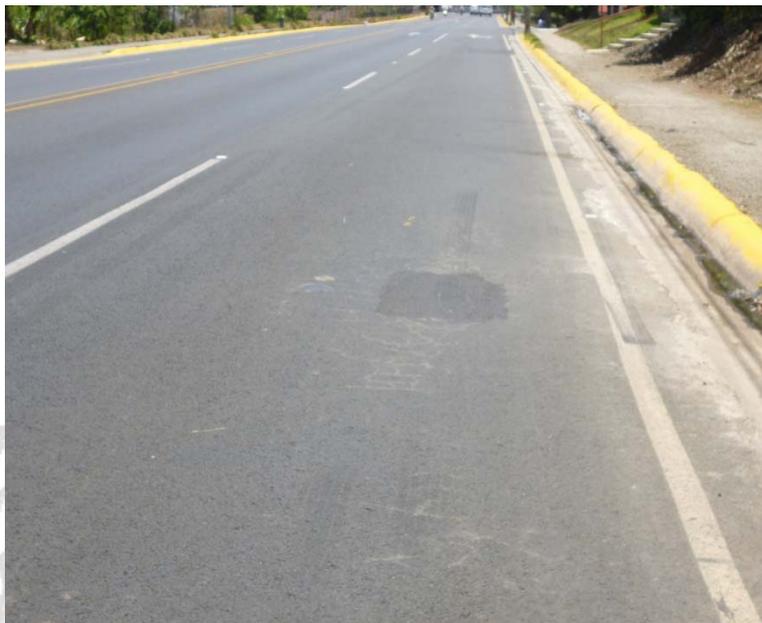
En el sentido hacia San Ramón, desde la intersección con Ruta Nacional 1, en abril del 2013, a nueve meses de la colocación de la capa asfáltica, ya se presentaban problemas de agrietamientos severos, tal y como se muestra en la Fotografía 21.

**Fotografía 21.** Bacheo y agrietamiento existente observado en abril del 2013 en capa asfáltica colocada en junio del año 2012.

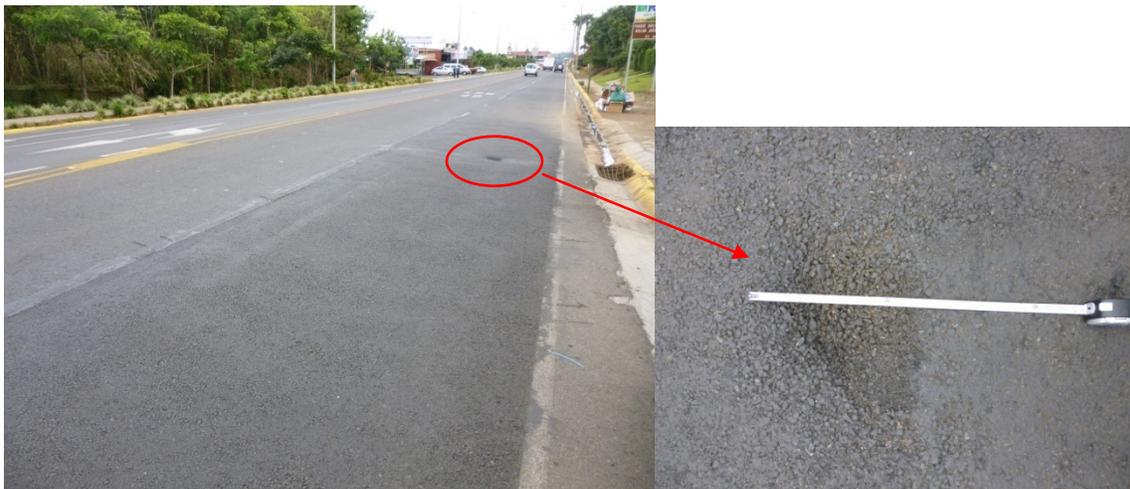
En la Fotografía 22 se pueden apreciar las dimensiones del bacheo realizado, el cual es catalogado por el Equipo Auditor como un "bacheo extenso" <sup>2</sup> debido a que abarca todo un carril por una distancia considerable. El bache además, cuenta con deficiencias tales como el hueco mostrado, que podría agravarse a corto plazo por efecto combinado de cargas y lluvias.

**Fotografía 22.** Bacheo extenso realizado en agosto del 2013 en capa asfáltica colocada en junio del año 2012.

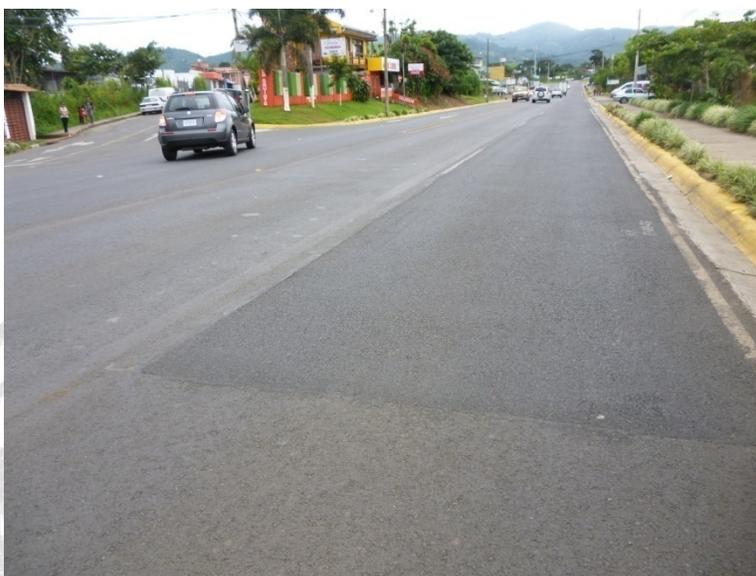
Sin embargo, el 25 de setiembre del 2013, se pudo evidenciar que en el mismo sitio ya se había reparado el carril por medio de una sobrecapa asfáltica colocada en agosto del 2013.

**Fotografía 24.** Bache extenso colocado en agosto del 2013 para reparación de deterioros de capa asfáltica colocada en junio del 2012.

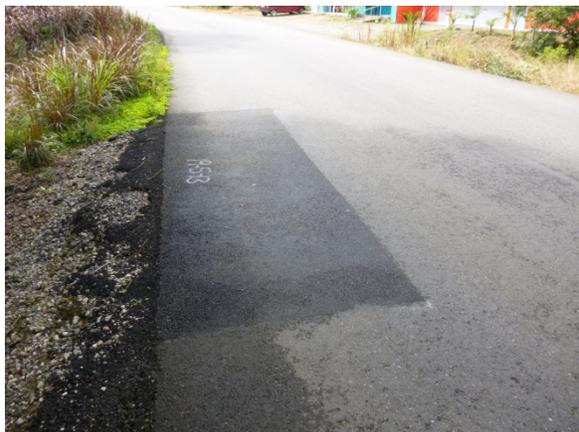
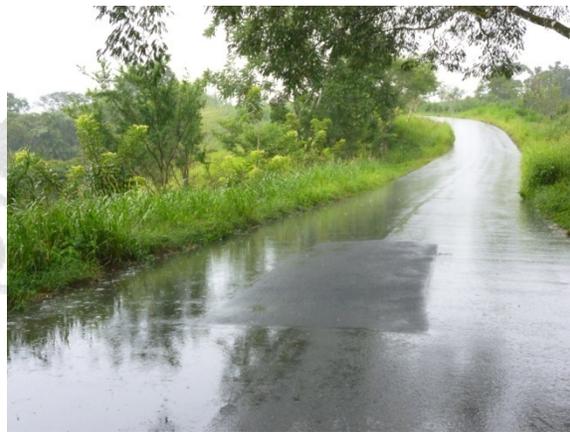
Por ejemplo en el tramo entre Paso Real y San Vito de Coto Brus de la Ruta Nacional 237, se pudo observar que la capa asfáltica colocada en el trimestre final del año 2012, ya ha sido reparada por medio de baches con mezcla asfáltica en caliente, realizados en julio del año 2013, tal y como se muestran en las Fotografías 25 y 26.

**Fotografía 25.** Bacheo realizado en julio del 2013 en capa asfáltica colocada a finales del 2012.

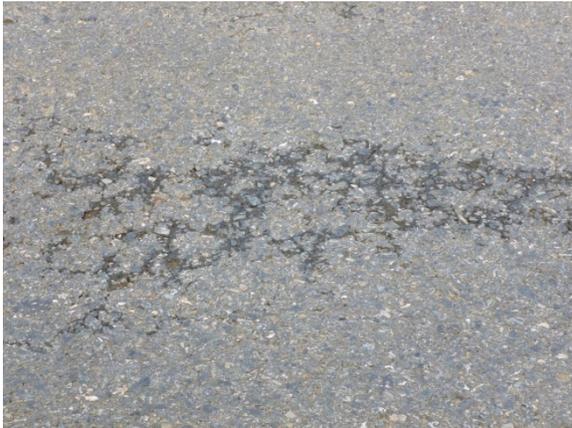
A parte de los puntos reparados, se han notado otros sitios susceptibles a deterioros a corto plazo. Por ejemplo, existen superficies donde aparecen afloramientos de agua, lo que podría provocar deterioros por susceptibilidad de la mezcla asfáltica a la humedad, debilitamiento de las capas subyacentes y agrietamientos como el observado en la superficie en la Fotografía 27.

**Fotografía 27.** Afloramiento de agua y agrietamientos en la superficie de la capa asfáltica colocada a finales del 2012.

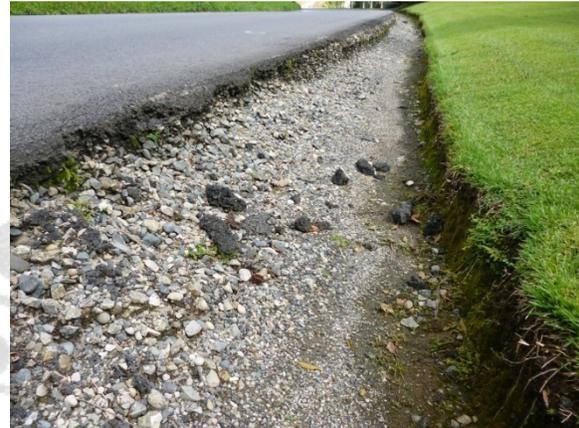
Por otro lado, se notan deterioros en los bordes, ya sea por inexistencia de cunetas y saturación de la estructura, o como en el caso de la Fotografía 28, donde se puede ver el deterioro de los bordes por la inexistencia de cunetas revestidas.

**Fotografía 28.** Deterioro en los bordes de la calzada de la capa asfáltica colocada a finales del 2012, debido a la ausencia de cunetas revestidas.

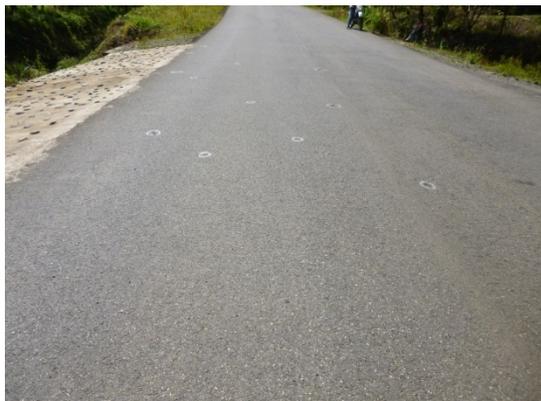
Cabe destacar que se observaron algunas marcas en la superficie, donde se encontraban deterioros puntuales como huecos pequeños y elementos contaminantes dentro de la mezcla asfáltica. Esto indica que se ha venido realizando una inspección detallada por parte de la Administración para identificar deficiencias en las obras realizadas.

**Fotografía 29.** Marcas de deterioros puntuales de la calzada de capa asfáltica colocada a finales del 2012.

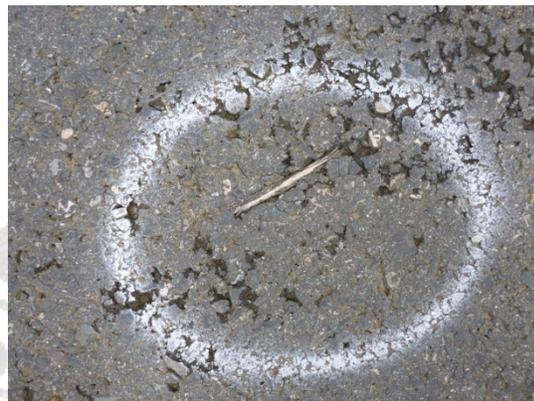
**Fotografía 30.** Marca de puntos donde la mezcla asfáltica colocada a finales del 2012 se ve contaminada.

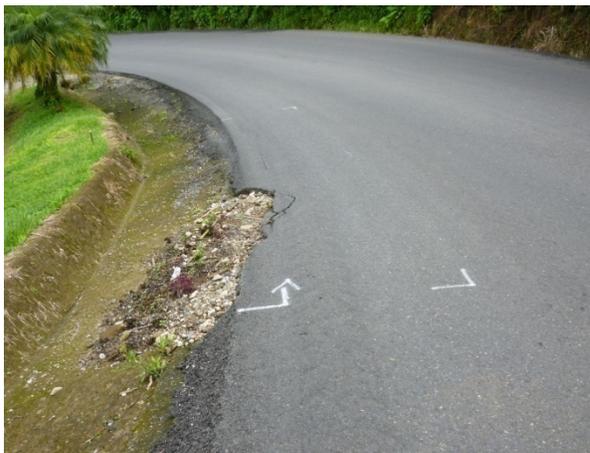
Por otro lado, en la misma zona 4-2 de conservación vial, en la Ruta Nacional 237, se observaron deterioros en el tramo intervenido entre San Vito y San Francisco por medio de una sobrecapa asfáltica. En algunos casos existen marcas indicando la zona por reparar. Se puede notar el deterioro y la inexistencia de cunetas, además de la superficie que permite la entrada de agua a la estructura, lo que afecta progresivamente el deterioro encontrado. Al existir problemas de deterioros de cunetas o inexistencia de ellas, es muy probable que se presenten este tipo de fallas de borde, situación que se va agravando conforme se va permitiendo cada vez más la entrada de agua a la estructura.

**Fotografía 31.** Marca de deterioro prematuro del borde de la calzada de capa asfáltica colocada aproximadamente a principios del año 2013.

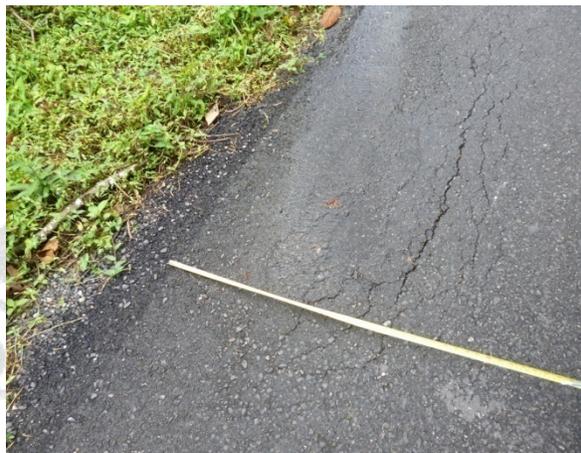
**Fotografía 32.** Deterioro prematuro (agrietamiento) de la calzada de la capa asfáltica colocada aproximadamente a principios del año 2013.

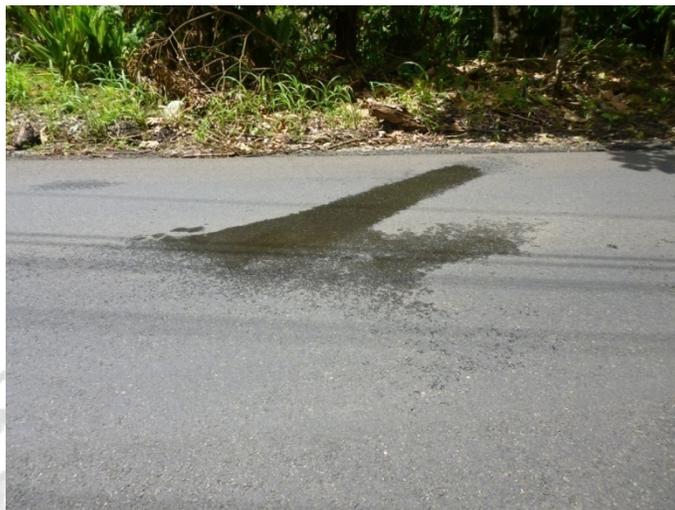
En este mismo tramo, se encontraron sitios donde existe agua que emerge desde la estructura del pavimento. Tal y como se muestra en la Fotografía 33, es evidente el agua presente en la superficie que proviene de adentro de la estructura. Como consecuencia de esto, la superficie asfáltica va a experimentar daños por humedad, además que la estructura va a estar saturada, disminuyendo su capacidad de soporte. Nótese la inexistencia de cuneta lo que permite que el agua penetre constantemente a la estructura.

**Fotografía 33.** Agua que sale de la estructura debajo de la capa asfáltica que se colocó a principios del año 2013.

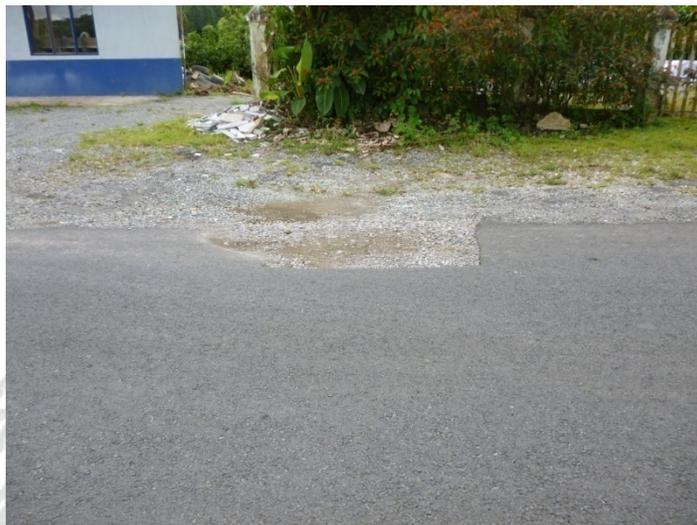
Además, se han notado en este mismo tramo deterioros de borde en sitios donde además de que no existe cuneta, no existe un desnivel apreciable entre el terreno con material granular a un lado de la vía, lo que provoca que el agua tienda a acumularse en la superficie afectando la estabilidad de la calzada pavimentada.

Por otro lado, se puede notar que no existe demarcación vial en la superficie de ruedo, lo que provoca que el usuario, al no ser guiado adecuadamente y exista agua acumulada en los bordes, transite muy cerca de ellos, incluso pudiendo salirse de la calzada. Además, como consecuencia de esto, se acumula mayor cantidad de esfuerzos en las orilla debilitadas debido a la saturación posible de agua deteriorando este sitio aceleradamente, siendo esta condición también insegura por la posible formación de huecos en el área con material granular a la orilla de la calzada.

**Fotografía 34.** Deterioro del borde de la calzada de la capa asfáltica colocada a principios del año 2013.

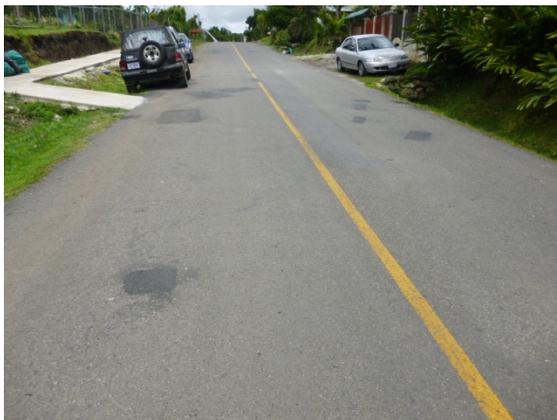
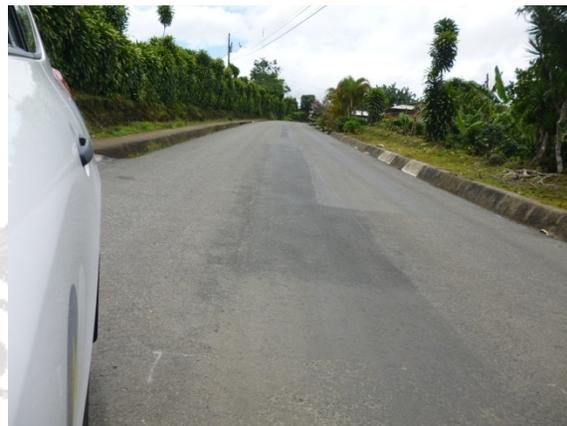
**Fotografía 35.** Bacheos en tratamiento superficial colocado en julio y agosto del año 2012.

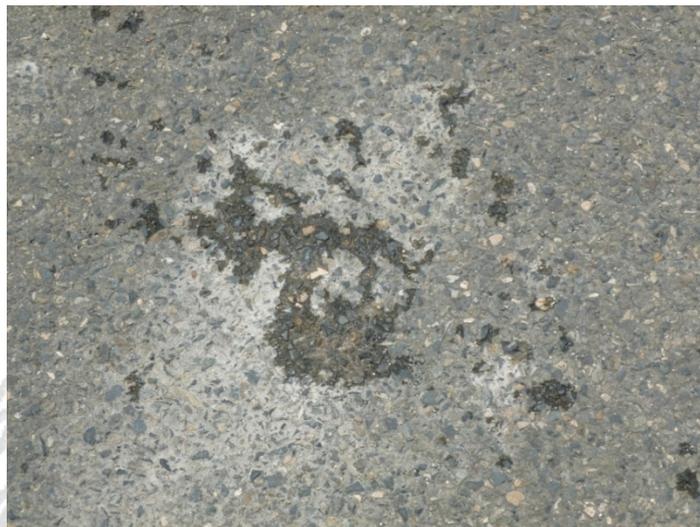
En este mismo tramo se pudieron observar deterioros en la superficie, la cual presenta manchas de agregado fino de la base al existir bombeo desde adentro de la estructura, situación que podría generar deformaciones en la superficie y pérdida de capacidad de soporte. Aunque las irregularidades no eran perceptibles con el paso de vehículos, la presencia de agua puede provocar que se presenten a corto plazo deterioros mayores que se van acelerando con el paso de los días.

**Fotografía 37.** Bombeo de finos y agua de la base en tratamiento superficial colocado en julio y agosto del año 2012.

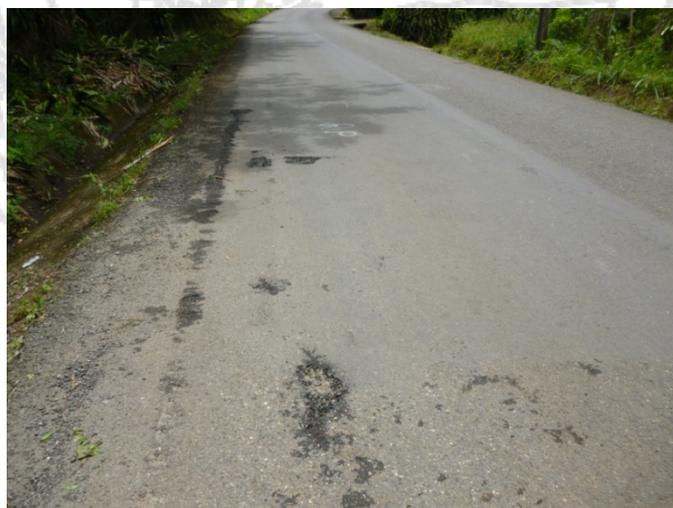
Continuando al kilómetro 6, a partir de San Francisco hacia Sabalito, se notó que el deterioro se hacia más severo, con presencia de huecos en la superficie, tal y como se presenta en la siguiente fotografía.

**Fotografía 38.** Formación de huecos en la superficie intervenida con tratamiento superficial colocado en julio y agosto del año 2012.

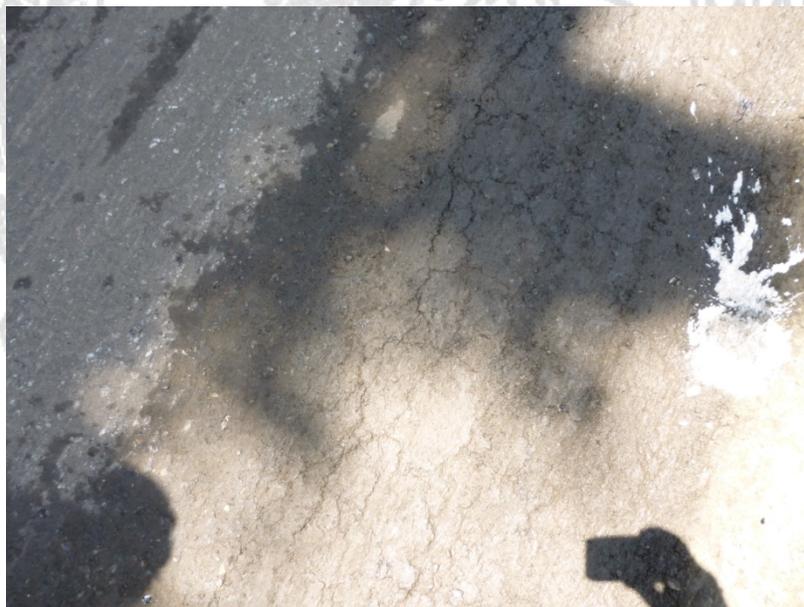
**Fotografía 39.** Zona agrietada sobre la cual se colocó una sobrecapa asfáltica el día 13 de agosto del 2013. La profundidad del perfilado no fue suficiente para eliminar la zona agrietada. Ubicación: aproximadamente 5km hacia Pozos de Santa Ana desde el paso a desnivel de la Ruta Nacional 27, en Guachipelín, Ruta Nacional 310, Guachipelín - Santa Ana. Fecha: 13 de Agosto 2013. Fuente: UAT-LanammeUCR.
