Informe No. LM-PI-USVT-004-17

Evaluación del estado y mantenimiento de sistemas de contención vehicular en la autopista Florencio del Castillo, Ruta Nacional 2

San José, Costa Rica
Diciembre, 2017

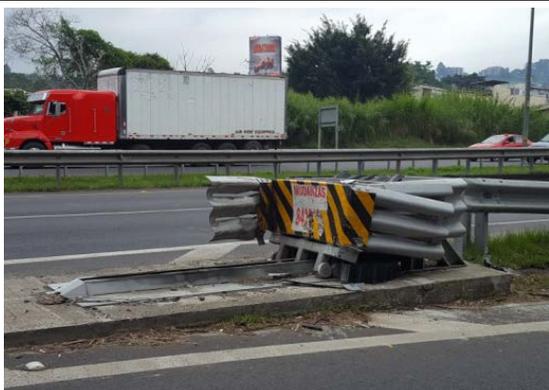
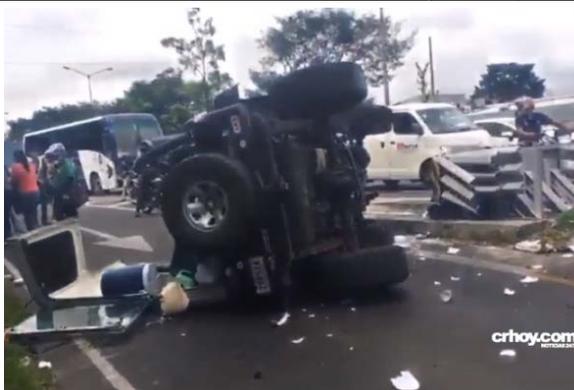
Figura 1. Accidente contra amortiguador de impacto previamente colisionado

sección metálica que quedó en dirección al flujo vehicular; es decir, con el filo de la sección metálica de frente a los vehículos. Se desconoce cuando el amortiguador había sido impactado. Por otra parte, en la fotografía de la derecha se observa el aparatoso accidente del día 15 de noviembre. Es decir, el vehículo impactó el amortiguador que ya había cumplido su función en al menos un accidente de tránsito anterior.

Estado del amortiguador de impacto colisionado al día 30 de octubre de 2017
(Nota: Tomada de LanammeUCR, 2017)

Accidente contra amortiguador de impacto ya colisionado el día 15 de noviembre de 2017

Ante la problemática expuesta en este informe, y con la evidencia del accidente ocurrido el día 15 de noviembre pasado, se considera urgente el desarrollo de un programa y de un protocolo de mantenimiento e intervención de sistemas de contención vehicular para la RVN de Costa Rica. Para ello, es indispensable poder centralizar la información de los sistemas que se vayan instalando en el país.

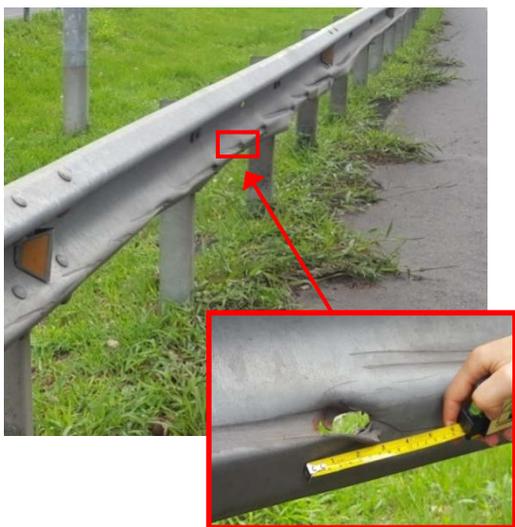
Grado de deterioro: leve

En el caso de las barreras de contención vehicular, se observaron en la inspección diversos grados de deterioro. En este caso, por ejemplo, se observan deterioros leves, que si bien es cierto posiblemente no requieran de un remplazo del sistema por el momento, sí requieren de un monitoreo continuo para no comprometer la seguridad de los usuarios.

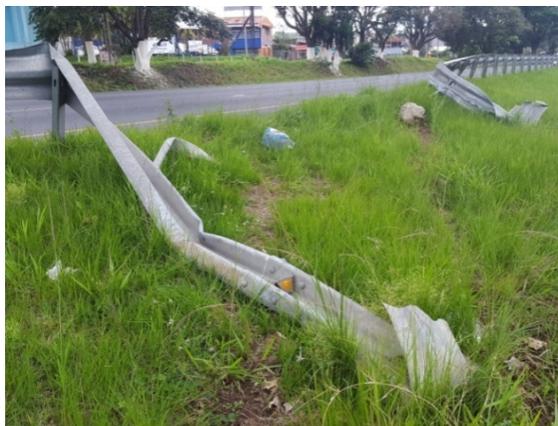
Figura 3. Barreras de contención vehicular colisionadas en autopista Florencio del Castillo

Grado de deterioro: grave y muy grave

Se identificaron al menos 9 tramos de barrera semirrígida en el sentido San José - Cartago y 13 tramos en el sentido Cartago - San José que se encuentran con deterioros graves y muy graves, los cuales requieren de una pronta intervención. En el caso de la fotografía, este es un caso de deterioro muy grave y la barrera requiere de remplazo inmediato, ya que incluso una de las vigas cedió ante el impacto. Incluso la Administración deberá evaluar si el nivel de contención es el adecuado, considerando las velocidades de operación y la composición del flujo vehicular.

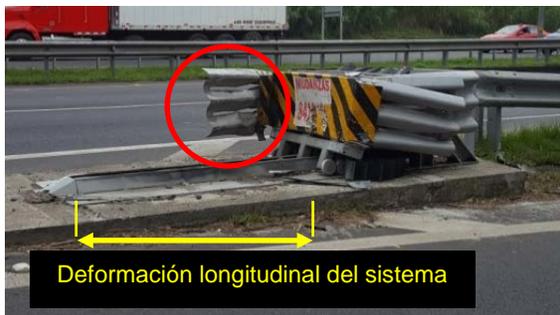
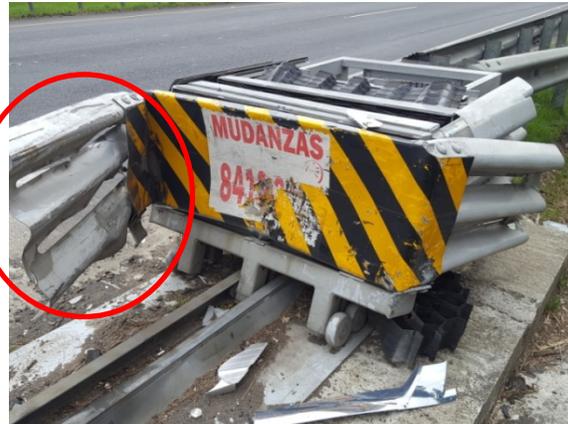
Figura 4. Amortiguador de impacto colisionado en autopista Florencio del Castillo

Este amortiguador de impacto en la salida Ayarco Sur, sentido San José - Cartago en la autopista Florencio del Castillo, identificado como S.M.A. 80-80/1 (marca AMS, clase 0, fabricación italiana) cuenta con 4 compartimientos de celdas hexagonales, los cuales son los elementos del sistema que mayormente absorben la energía cinética de la colisión. Al día de la inspección ya los 4 compartimientos se encontraban deformados, por lo que el amortiguador se encuentra con un grado de deterioro muy severo, sin capacidad de absorber ningún impacto adicional. Se incluye una imagen de la ficha técnica del amortiguador, con el fin de comparar el nivel de deterioro.

Además, tal como se observa en las fotografías durante la inspección, elementos metálicos con filos de gran riesgo quedaron de frente a los vehículos (en círculo rojo), lo cual aumenta significativamente los daños en caso de un accidente (como fue el caso de la Figura 1).

Grado de deterioro: muy grave

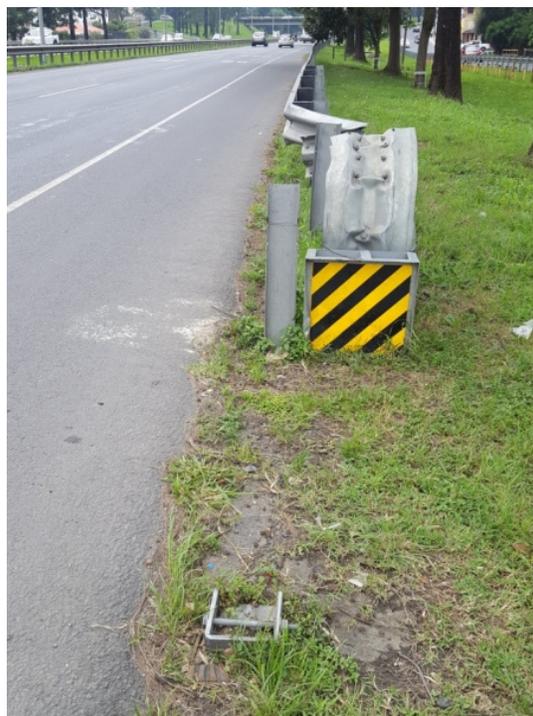
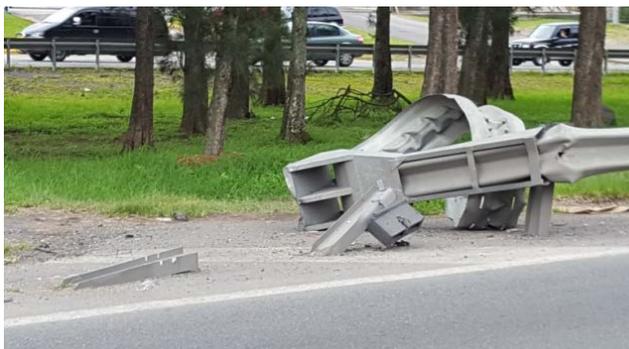
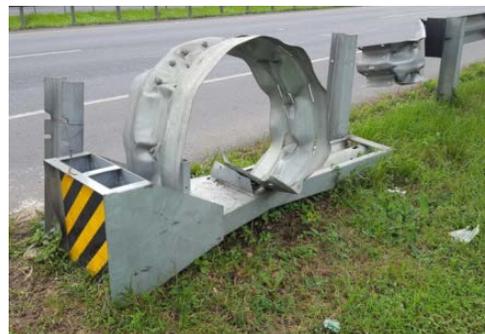
Figura 5. Terminales de impacto colisionadas en autopista Florencio del Castillo

Grado de deterioro: grave y muy grave

Las terminales de impacto instaladas en la autopista Florencio del Castillo son modelo SKT (Sequential Kinking Terminal) 350, marca Road Systems, INC. de fabricación estadounidense.

De las 21 terminales de impacto que se identificaron en la autopista (12 en el sentido San José - Cartago y 9 en el sentido Cartago - San José), 6 se encuentran colisionadas con un nivel de deterioro grave y muy grave, sin capacidad de absorber ningún impacto adicional.

Al igual que los amortiguadores, estos sistemas colisionados pueden aumentar significativamente las consecuencias de un accidente, por lo que requieren de mantenimiento inmediato.

Los sistemas de contención vehicular están diseñados para proteger a los usuarios ante salidas de la vía; sin embargo, una vez colisionados (con deterioros graves y muy graves) estos representan un riesgo adicional que puede aumentar las consecuencias de las lesiones y de los daños materiales. Es por ello que resulta necesario que las acciones para sustituciones parciales o totales de los sistemas se hagan de la manera más inmediata posible para no comprometer la seguridad de los usuarios en la vía. Por lo tanto, un stock adecuado de componentes y piezas de repuesto resulta necesario para poder cumplir con esta labor.

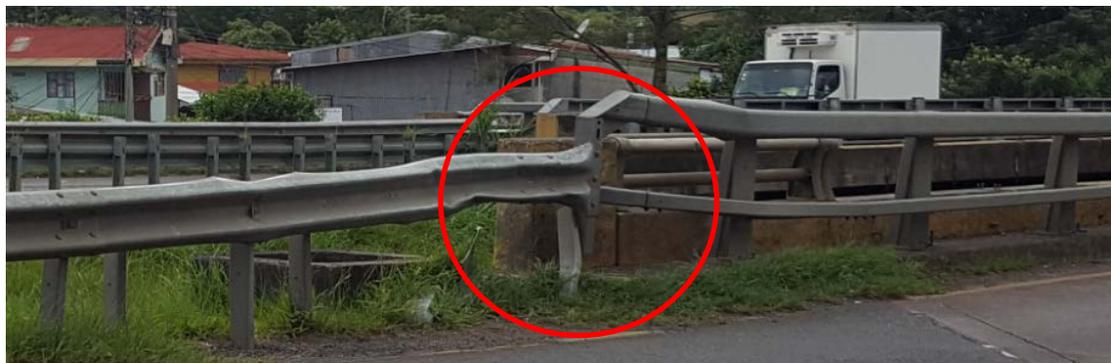
Al menos 2 de las transiciones en puentes se encuentran ya colisionadas (fotografía superior), con un nivel de deterioro grave. Si bien es cierto la conexión entre barreras sigue estando presente, hay varios elementos dañados que comprometen la funcionalidad de todo el sistema, lo cual es un potencial riesgo para los usuarios en caso de accidente o salida de la vía.

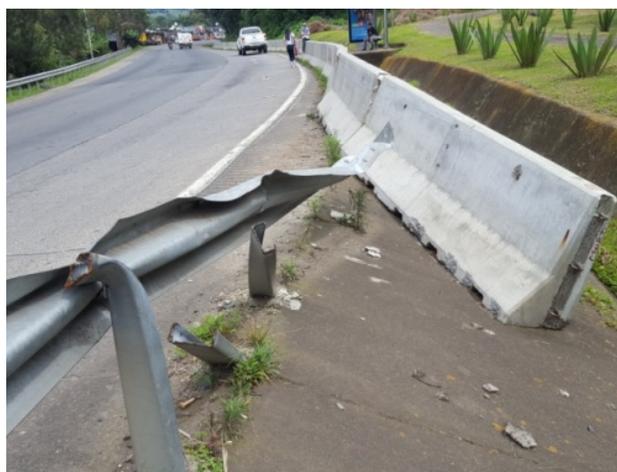
Figura 6. Transiciones colisionadas en autopista Florencio del Castillo

En el caso de la fotografía inferior, se da el caso de una transición entre barrera rígida de concreto y barrera metálica semirrígida, en donde la transición cedió ante el impacto y presenta deterioros graves a ambos sistemas.

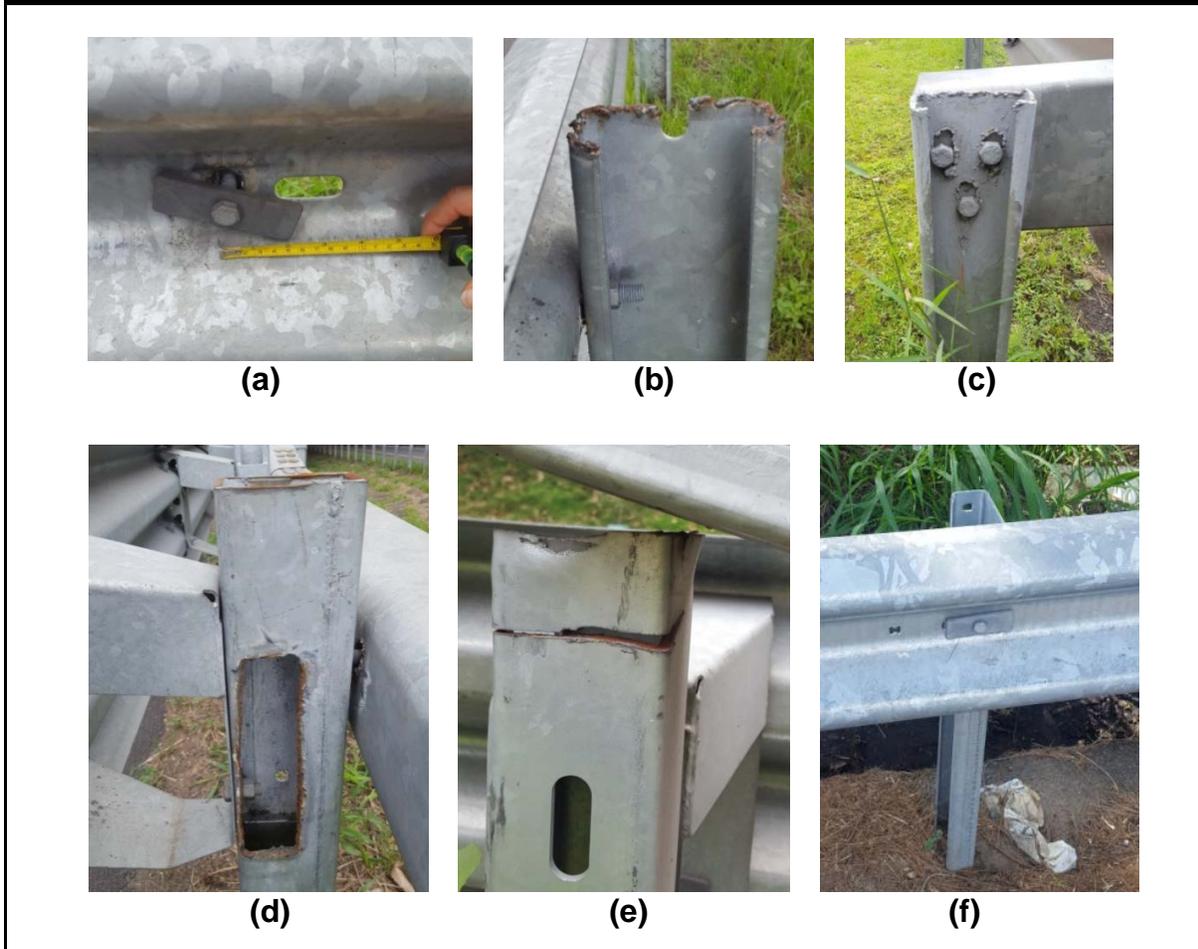
Figura 7. Errores de instalación en barras de contención en la autopista Florencio del Castillo

- Se perforaron las vigas para hacer calzar la tornillería (a), la cual incluso no está bien sujeta. La tornillería únicamente debe colocarse en los orificios de fábrica, los cuales cuentan con su adecuado recubrimiento (galvanizado).

- Se identificaron daños a los postes (b, c, d y e), los cuales fueron cortados o perforados, posiblemente para poder ajustar la tornillería, o bien, por otros motivos desconocidos. Bajo ninguna circunstancia se deben de aceptar estas malas prácticas de instalación que comprometen la funcionalidad del sistema, y en muchos casos genera superficies bruscas que pueden aumentar el riesgo de lesiones o daños materiales.

- Se identificó combinación de sistemas. Se observa en la fotografía (f) que la viga es de la empresa HIASA, mientras que el poste es de la empresa Duero, lo cual es fácilmente identificable por las marcas de fábrica de cada una de las empresas. Aún si fuese el caso de sistemas equivalentes (mismas dimensiones, secciones, tornillería, etc.) y de igual nivel de contención, no se recomienda la combinación de sistemas, salvo autorización formal del fabricante, o una constancia de una equivalencia entre sistemas de marcas diferentes.

Errores de instalación como los expuestos en las figuras 7 y 8 se podrían solventar con una mejor inspección por parte de la Administración, de previo a la aceptación de los trabajos contratados.

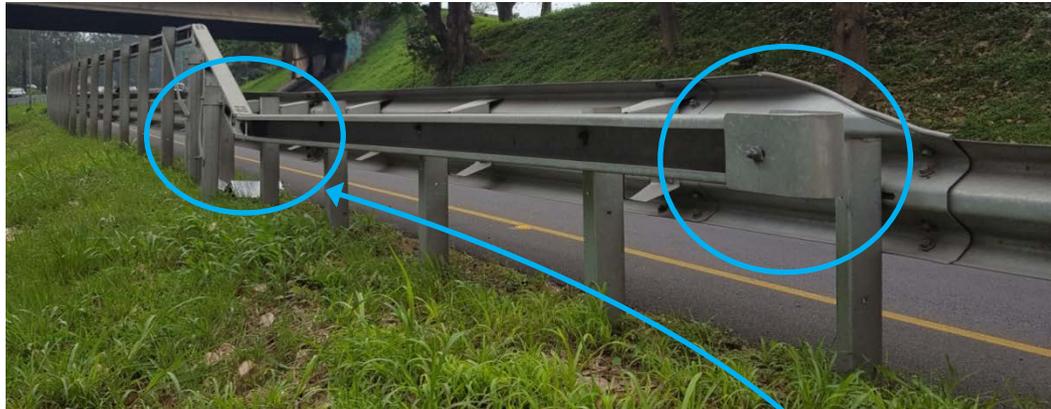
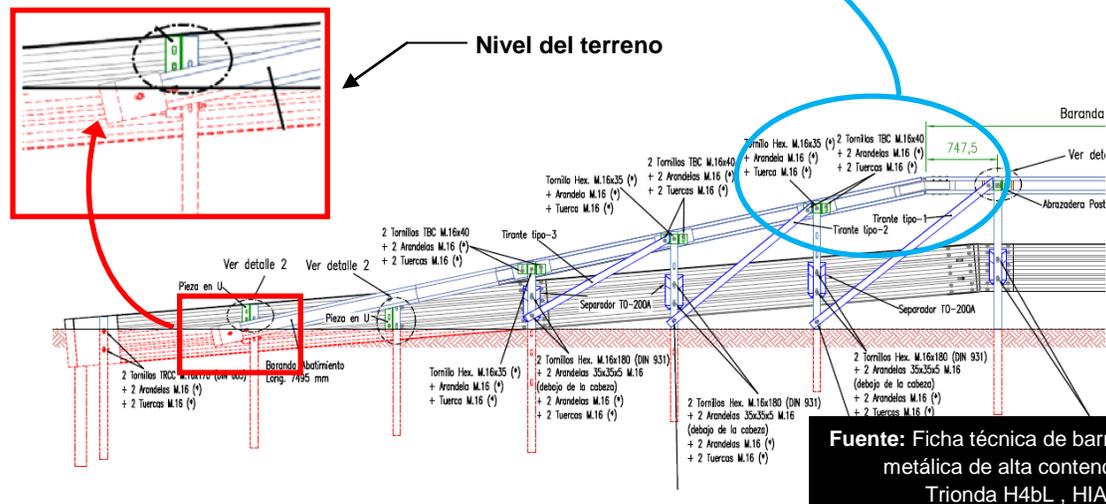
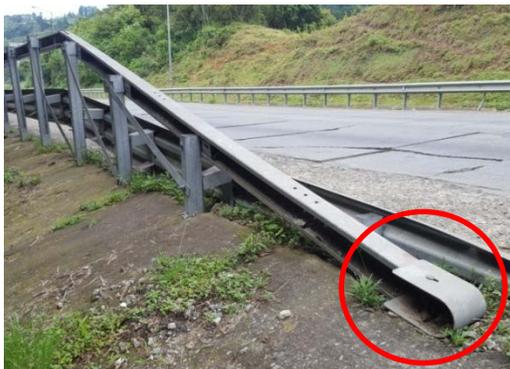
Figura 8. Errores de instalación en barrera trionda de alta contención en la autopista Florencio del Castillo

- En la Figura 8 se observa un grave error de instalación del sistema de barrera metálica de alta contención Trionda H4bL de la empresa HIASA. Tal como se observa en la imagen tomada de la ficha técnica del sistema, el abatimiento se debe realizar de forma continua, con pendiente constante hasta que el terminal quede adecuadamente enterrado en el suelo, para proveer así el anclaje necesario ante un impacto.

En la fotografía superior se observa un cambio –aparentemente no justificado–, en la adecuada instalación de la baranda superior del sistema, el cual no fue abatido de forma continua hasta que el terminal llegara al nivel del terreno (ver detalles en azul). En la fotografía inferior sí se realizó un abatimiento adecuado; sin embargo, el terminal no está debidamente enterrado (ver detalles y recuadros en rojo).

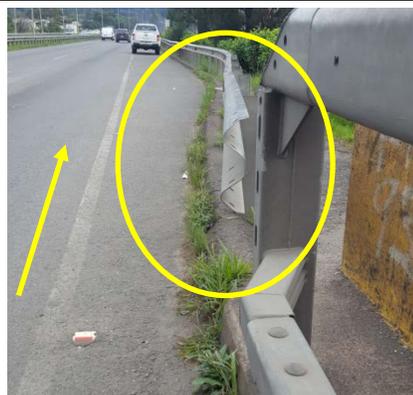
En la fotografía superior se observa ausencia de conexión entre el pretil del puente y la barrera metálica de la aproximación al puente (sobre el río Chiquito); es decir, no hay transición (círculo amarillo) y, por lo tanto, el filo de la viga metálica queda en dirección del flujo vehicular, lo cual genera un alto riesgo de que el elemento se incruste en el habitáculo de un vehículo, igual como sucede con las llamadas "cola de pez".

b. Valorar el diseño e instalación de una pasarela peatonal en el puente sobre el río Chiquito, reinstalar las transiciones entre los sistemas de protección del puente y sus aproximaciones, y cualquier otra medida necesaria de acuerdo con el estudio y las necesidades de los peatones.

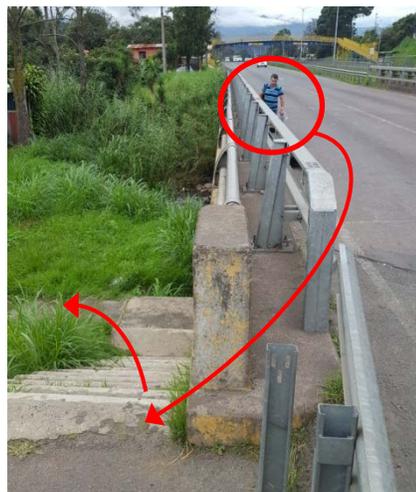
Figura 9. Daño intencionado a sistemas de contención del puente sobre río Chiquito

Analizando la dinámica de la zona, se observa que los peatones utilizan estos "espacios abiertos" para pasar (trayectoria marcada en color rojo). Es decir, antes del proyecto de instalación de estos sistemas, los peatones utilizaban el bordillo como acera para atravesar el puente y acceder a las gradas que bajan a hacia las zonas residenciales aledañas. Es muy posible que ante la instalación de los sistemas de contención de manera continua, los mismos vecinos removieran las piezas de conexión entre sistemas. El riesgo es aún mayor para los peatones, quienes ahora caminan aún más cerca del flujo vehicular.

En este caso (y en otros similares) se debería considerar el diseño e instalación de una pasarela peatonal sujeta a la estructura del puente, de tal manera que los peatones no se vean obligados a caminar por la calzada donde circulan vehículos a altas velocidades. De esta manera, se podrían volver a instalar las transiciones para darle continuidad a los sistemas, de tal manera que se proteja a los usuarios que transitan en vehículo automotor.

a. Realizar un estudio de movilidad peatonal en la zona de alto riesgo para usuarios del transporte público y peatones.

Con el fin de determinar los patrones de viajes a pie de las zonas residenciales en el sector de San Vicente de La Unión, es necesario realizar un estudio de movilidad peatonal, incluyendo un análisis de la ubicación de las paradas de autobús en la zona y el uso del puente peatonal que se encuentra antes del puente vehicular sobre el río Chiquito, puente cuyas piezas de transición entre el pretil del puente y las barreras de contención fueron removidas (como se observó en la Figura 9).

Por lo tanto, posterior a un estudio de movilidad peatonal en la zona, se recomienda el diseño e instalación de una pasarela peatonal con una adecuada baranda peatonal, de tal forma que se garantice la seguridad de todos los usuarios de la vía. Un ejemplo de pasarela peatonal se muestra en la Figura 11, en un puente ubicado sobre la Ruta Nacional 1.

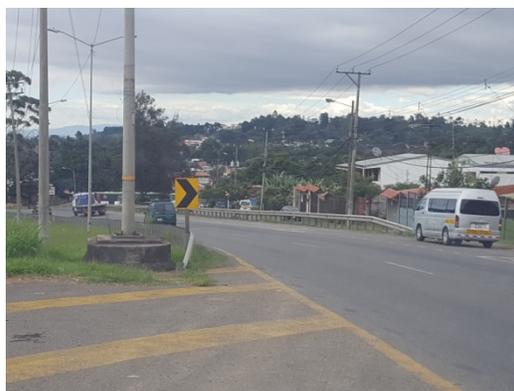
Observación 1. Se observó durante la evaluación realizada que aún existen puntos de alto riesgo de salida de la vía y de impacto frontal contra elementos de alta rigidez. Este es el caso que se muestra en la fotografía, en donde el poste y su base de concreto se encuentran alineados con la trayectoria de los vehículos, los cuales descienden de la llamada cuesta del Fierro a alta velocidad en dirección Cartago - San José. Incluso la flecha tipo *chevron* es un indicativo del riesgo que se presenta, por lo que se requiere de un dispositivo de absorción de energía.

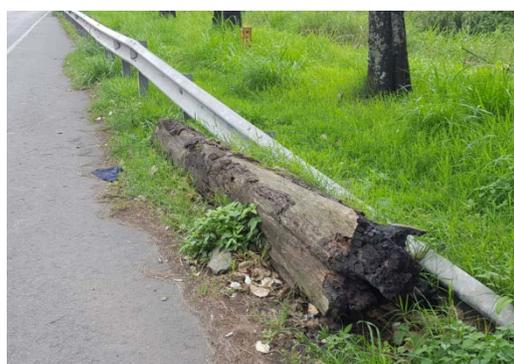
Figura 10. Observaciones adicionales sobre sistemas de contención vehicular y mantenimiento vial

Observación 2. Se observó, además, la presencia de algunos obstáculos que por diversos motivos han quedado en una posición tal que compromete la seguridad de los usuarios de la vía ante una salida de la vía, y que, por ende, compromete la funcionalidad del sistema de contención.
