Laboratorio Nacional de
Materiales y Modelos Estructurales

INFORME DE EVALUACIÓN DEL ESTADO DEL PUENTE DE PIEDRA - GRECIA

LM-PI-UGERVN-13-2014

San José, Costa Rica
Diciembre, 2014

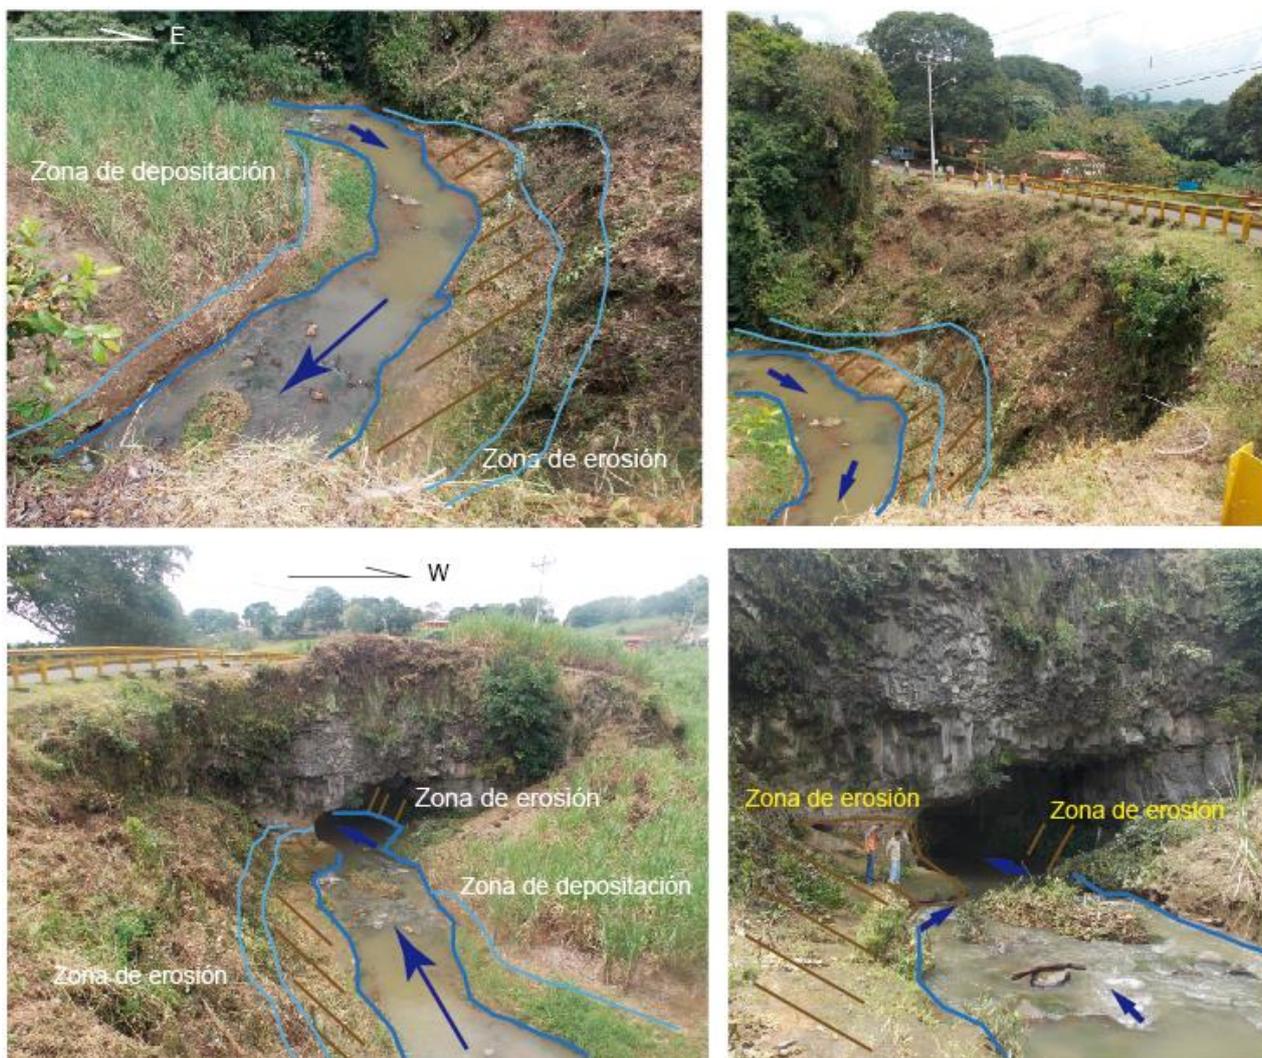
En las zonas de erosión se dan procesos de socavación, debido a la velocidad que trae el agua y la turbulencia que se genera al golpear la superficie con un ángulo que puede ser superior a los 45° . Los materiales removidos se depositan en las zonas donde la energía de las aguas es menor, usualmente esto ocurre en zonas relativamente planas que se ubican perpendicularmente frente a los sitios de erosión (Figura 4).

Los cambios de dirección de flujo y el carácter meándrico del río Poró afectan directamente el Puente de Piedra en dos sitios aguas arriba. Primero, en la zona inferior izquierda de la entrada del arco y segundo, en la parte inferior interna del arco (Figura 4).

Figura 4. Vista del Río Poró aguas arriba del puente de Piedra, las fotografías superiores corresponden a una vista que hay desde el puente, mientras que las fotografías inferiores son viendo el río desde la carretera y sobre el cauce. En estas imágenes se nota el cambio de dirección del curso del río, esto origina zonas de erosión y zonas de depositación. Hay dos zonas de erosión que están afectando directamente el puente, ambas se muestran en la fotografía inferior derecha.

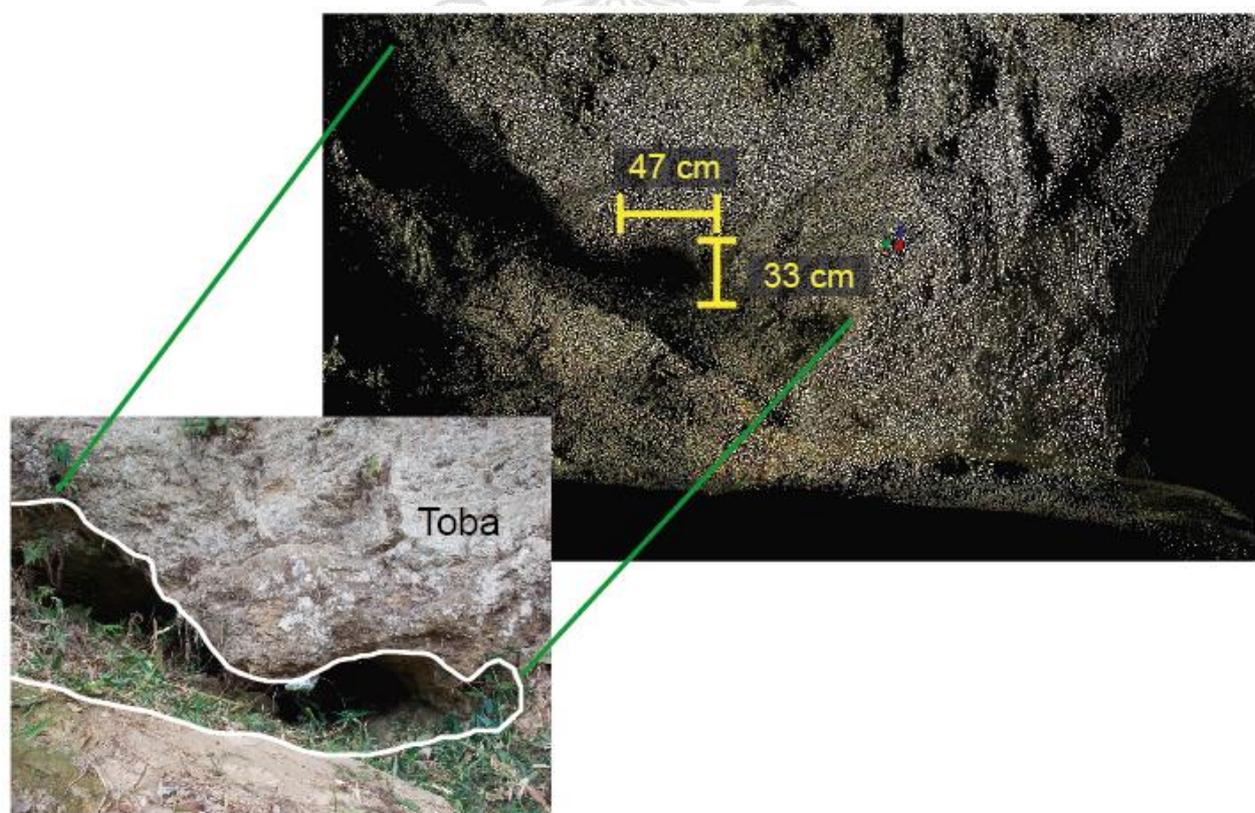
En la sección aguas arriba del Puente de Piedra se identificó un daño puntual importante por erosión directamente en el pie de la estructura en su lado izquierdo. Se trata de un orificio que atraviesa de lado a lado el macizo rocoso, formando un pequeño arco de unos 47 cm de alto, por 33 cm de ancho y 6,3 m de largo (Figura 5). Por las evidencias observadas en el campo, se interpreta que las aguas superficiales de los drenajes que discurren hacia la margen izquierda y al

pie del macizo, están efectuando un proceso de erosión hídrica sobre el material de la parte inferior (Unidad Toba) del puente (Figura 6). Este orificio no fue descrito en el trabajo de Mora et al 2003, por lo que se considera que su formación es de la última década. De no tratar adecuadamente y en forma oportuna este problema de erosión hídrica, es muy probable que el orificio en la unidad de toba se siga expandiendo y que llegue a unirse con el arco principal haciéndolo más amplio. Esta nueva condición podría propiciar el colapso de segmentos del techo en la unidad de las ignimbritas, ya que esta es la condición estable del macizo.

Figura 5. Detalle de orificio ubicado aguas arriba en la parte inferior del macizo al margen izquierdo del cauce, producido por la erosión hídrica sobre la unidad de tobas, que debido a su textura blanda y granulometría, el aporte de agua por las crecidas del río y las aguas superficiales que descienden por el macizo provocan el lavado del material, originando esta situación.

La erosión causada por las aguas del río Poró y un drenaje natural ubicado al pie del talud izquierdo del puente ha generado la socavación de la unidad de tobas dejando un orificio que atraviesa de lado a lado un costado del puente y que podría generar inestabilidad en la unidad de ignimbritas. Un eventual colapso produciría un ensanchamiento del arco del puente.

Revestir con concreto lanzado y malla electrosoldada el material que funciona como la base del puente (Unidad de tobas) para evitar que se erosione por acción del agua. Al recubrimiento se le podría dar una textura natural para que el puente no pierda su aspecto natural.

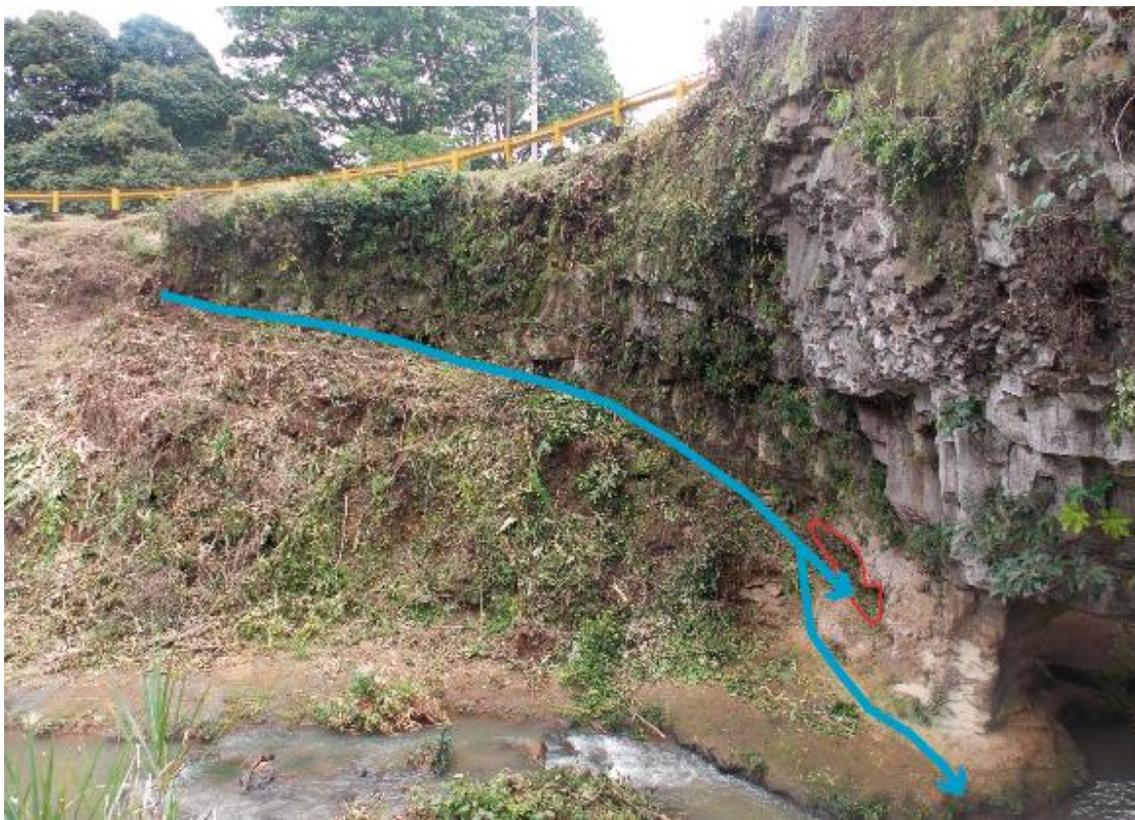
Figura 6. En la margen izquierda del río Poró, las aguas superficiales y las que se recogen en la superficie de ruedo del puente, se dirigen hasta el cauce por un costado del macizo provocando erosión de esta pared y afectando principalmente la unidad de tobas. La ruta que tienen estas aguas de escorrentía facilitan el crecimiento de un orificio que atraviesa de lado a lado la estructura.

Construir cunetas y drenajes sobre el puente que realicen un manejo adecuado de aguas superficiales y las lleven a sitios donde el agua no afecte la estructura del puente y los taludes.

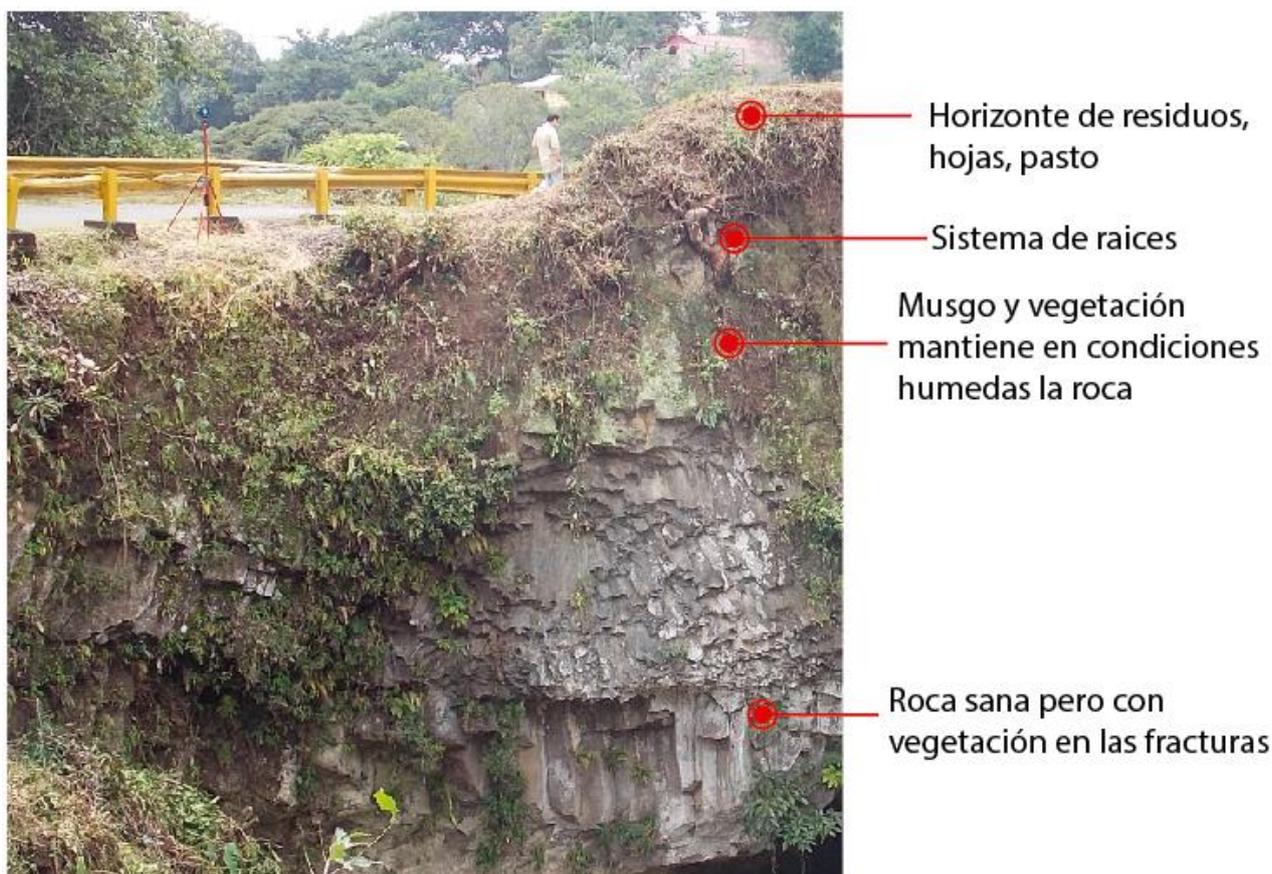
favorece por la cantidad de lluvia (3000 - 4000 m/año) y las altas temperaturas (25-30° C). El crecimiento de la vegetación y la profundización de las raíces, aceleran este proceso. La meteorización del macizo rocoso puede verse favorecido también por procesos biológicos, como crecimiento de plantas, profundización de raíces y oxigenación de suelos y roca por medio de insectos. (Figuras 7 y 8).

Figura 8. Sección del puente donde se muestra como la vegetación y la generación de suelos está afectando la roca que forma el arco natural. También el montículo de materiales representa un peligro para la seguridad vial, ya que obstruye la visibilidad del tránsito en ambos sentidos.

Como se puede ver en la figura 8, el "horizonte de residuos" constituye un obstáculo para los usuarios de la vía, por lo que es recomendable removerlos y aumentar los estándares de seguridad de la estructura. Esta condición se agrava durante la noche ya que no se cuenta con iluminación adecuada aumentando la susceptibilidad por accidentes de tránsito.

Hay un montículo de suelo y roca alterada en el sector oeste del puente que representa un serio problema de seguridad vial para los usuarios del puente.

Remover completamente el montículo suelo y rocas alteradas que hay en el sector oeste del puente. Con esto se mejoraría la visibilidad de los conductores y peatones en ambos sentidos de la ruta. Una vez removido este material se debería impermeabilizar el terreno con un sello de concreto para evitar el crecimiento de vegetación y la infiltración de agua en las capas inferiores. Los trabajos de limpieza de esta montículo tienen que ser controlados y realizados manualmente. Esto debido a que el uso de maquinaria podría dañar la estructura del puente.

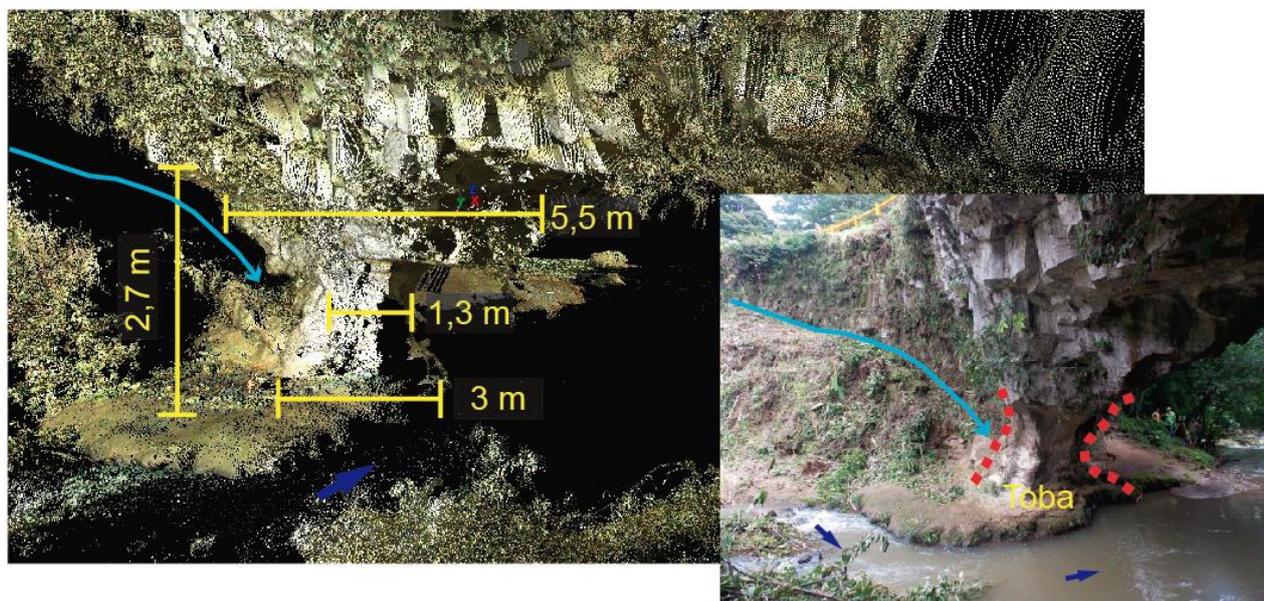
En la zona inferior del arco (bajo el puente), la margen izquierda presenta una mayor vulnerabilidad estructural que el lado derecho. Esto debido a que el lado izquierdo presenta una morfología más esbelta en la sección que corresponde con el material de la unidad de toba (Figura 9). Este sector está siendo erosionado y afectado directamente por la erosión fluvial tanto de las aguas del río como del drenaje que baja por el costado de la estructura. Este sitio debería de considerarse para revestirlo con concreto y protegerlo de la erosión.

Figura 9. Adelgazamiento en el margen izquierdo, debido a la erosión del río y la escorrentía que desciende por los márgenes del macizo que afectan directamente a la unidad de tobas.

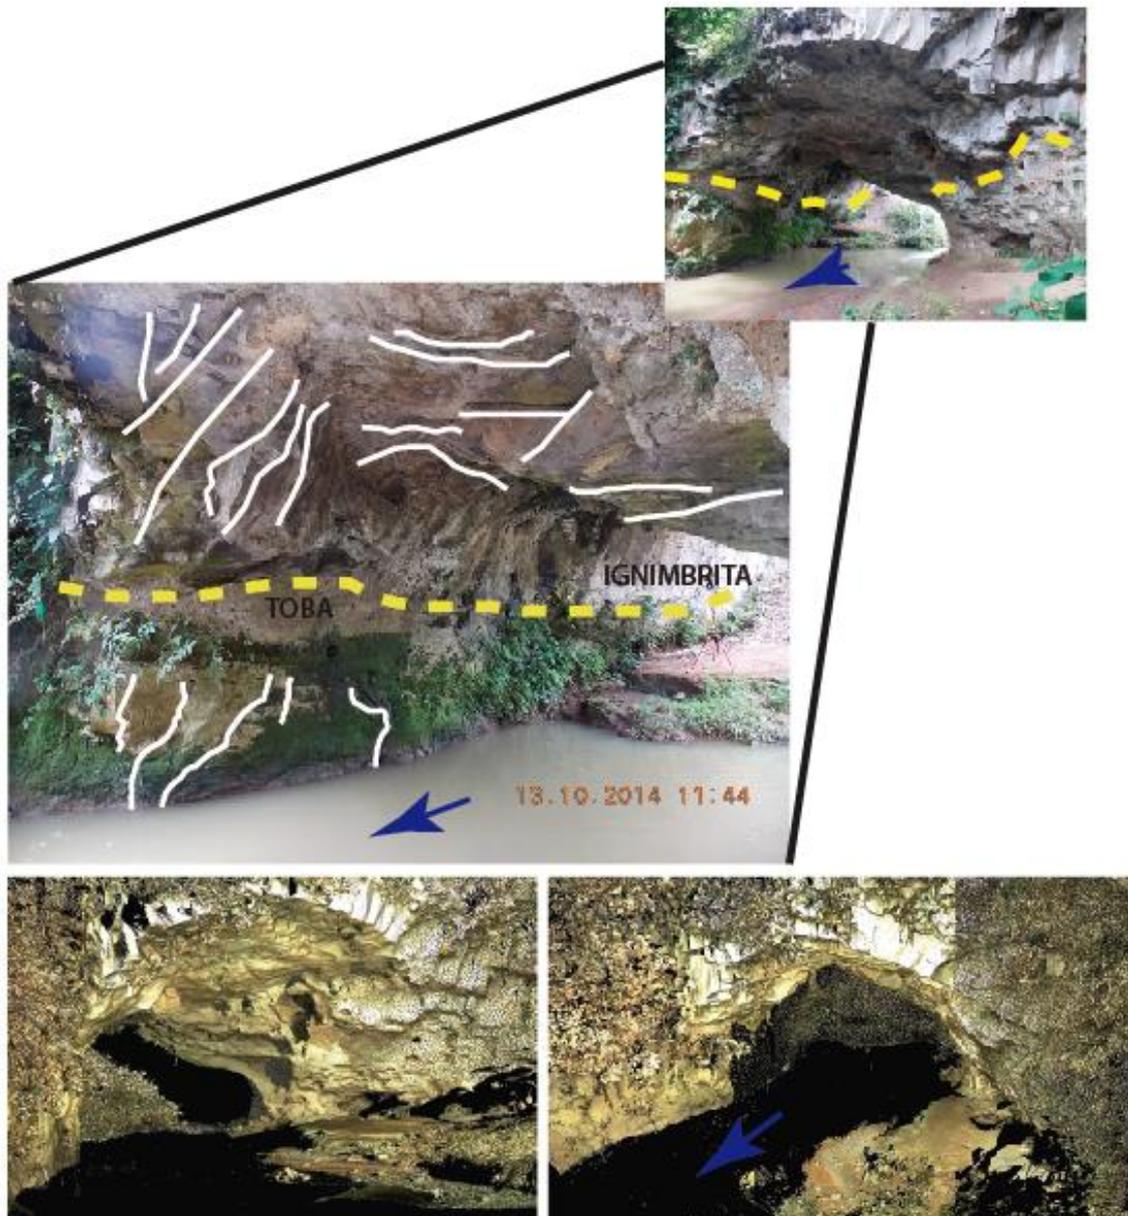
La margen derecha del arco es más robusta con casi 6 m en la base. Sin embargo también se presenta erosionada la parte inferior que corresponde con la unidad de tobas, ya que recibe el impacto frontal del agua. Para esta zona también debería de considerarse un revestimiento con concreto lanzado y malla electro soldada para protegerla de la erosión. La unidad de ignimbritas presenta fracturas verticales y algunas horizontales (Figura 10).

Figura 10. Se aprecia la pared del margen derecho del río que es más robusta (6 m). Tanto en la unidad de tobas como de ignimbrita se nota el crecimiento de vegetación que favorece la meteorización física y posteriormente la remoción de materiales. En ambas unidades se observan fracturas casi verticales favoreciendo el corte de la pared mientras que en la unidad de ignimbritas localizadas en el techo las fracturas horizontales son provocadas por la descompresión.

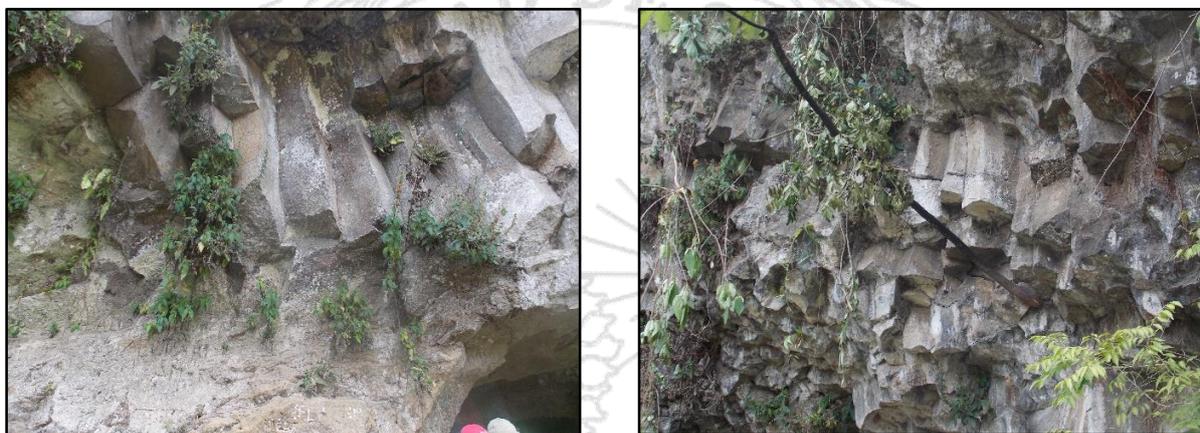
En la salida del arco aguas abajo, el principal problema que se identificó es el crecimiento de vegetación entre las columnas de la unidad de ignimbritas (Figura 11). Las raíces, al crecer la planta van ensanchando los espacios entre las columnas hasta provocar el colapso. Las tobas están erosionadas por plantas, insectos y vandalismo de las personas que han tallado todo tipo de dibujos y nombres sobre esta unidad. Se considera que es recomendable también revestir esta zona. Se podría utilizar concreto lanzado con malla electro soldada para revestir esta zona. Para el acabado del concreto se debe de generar algún tipo de textura para que se mantenga el aspecto natural del puente.

Figura 11. La vegetación crece entre las fracturas de la ignimbrita, ayudadas por la humedad contenida en estas, ocasiona un ensanchamiento de las fracturas que posteriormente puede producir un desprendimiento de bloques.

Controlar el crecimiento de la vegetación en todos los sectores del puente, taludes aguas arriba y aguas abajo y al lado de la superficie de ruedo. Limpiar con agua o aire a presión y sellar con un impermeabilizante todos los espacios entre las columnas para evitar el crecimiento de vegetación.

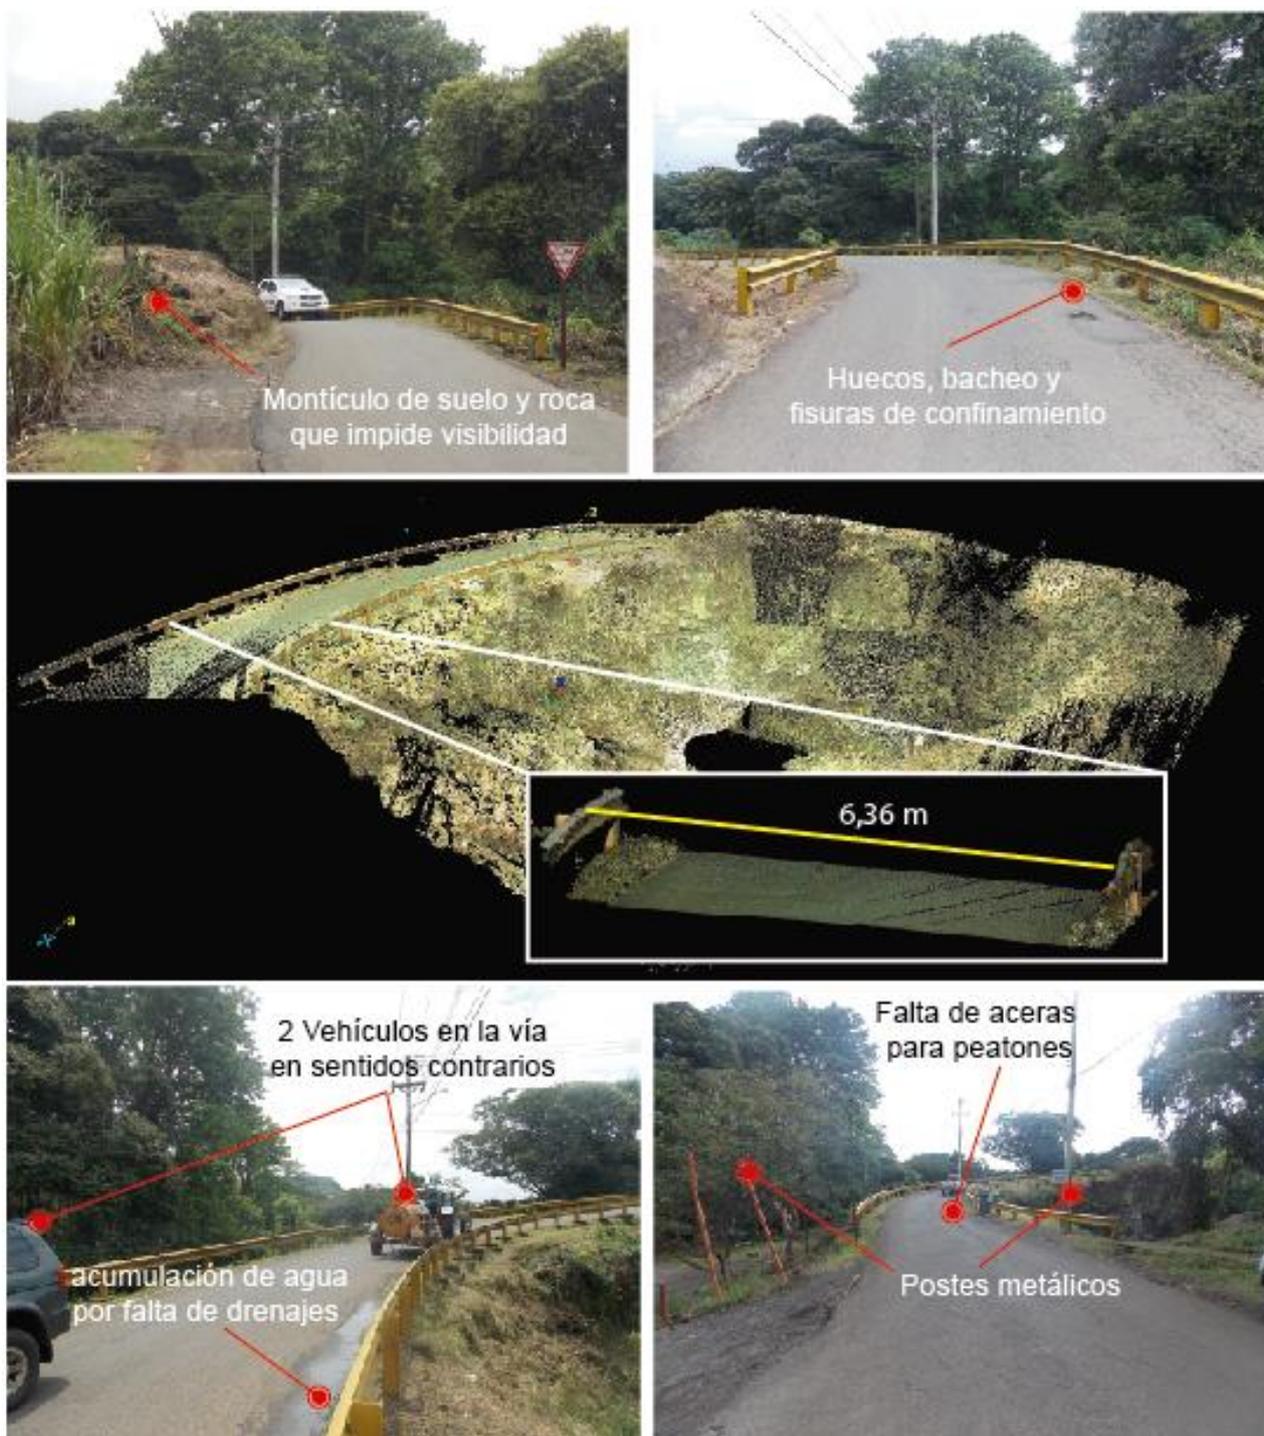
Se observan entre otros los siguientes problemas de seguridad vial (Figura 12)

- No hay aceras para peatones y solo existe un pequeño espacio donde crece vegetación como pasto y maleza entre la guarda vía y la carretera.
- En el sector oeste del puente hay un montículo de suelo y rocas que impide la visibilidad de los usuarios de la vía hacia el otro lado del puente. La situación se agrava al ser un puente en curva.

- El guardavía a ambos lados no tiene un abatimiento apropiado. Los postes metálicos que la sostienen están mal utilizados porque se trato de darles rigidez.

- El guardavía que está localizada aguas arriba, está dañado por impactos y debería evaluarse se remplazo.
- Falta de iluminación pública adecuada.
- Se observó postes metálicos de publicidad al lado de la vía que podrían ser un obstáculo visual.

- No existe demarcación horizontal sobre la superficie de ruedo.
- Este es un puente, tiene espacio para que sea transitado solamente un por sentido a la vez. En el sitio, se observó casos de dos vehículos transitando en sentido opuesto al mismo tiempo. Esto es originado por la falta de visibilidad de los vehículos debido al montículo de piedra y suelo del sector oeste del puente.

Figura 12. Se muestran diferentes elementos que afectan la seguridad vial sobre el puente y problemas en la superficie de ruede. Las fotografías superiores corresponden con el acceso del lado de La Argentina, mientras que las fotografías inferiores corresponden con el acceso del lado de Poró.

Se podría analizar la posibilidad de instalar un semáforo a ambos lados del puente, o bien colocar un espejo cóncavo en la curva para poder observar el acercamiento de vehículos en cada sentido de la vía.

Para los problemas identificados en la superficie de ruedo del puente y las aproximaciones, es recomendable sustituir la capa de mezcla asfáltica y conformar las capas inferiores en los casos que se requiera para dar soporte a la estructura de pavimento. Mejorar la iluminación del puente.

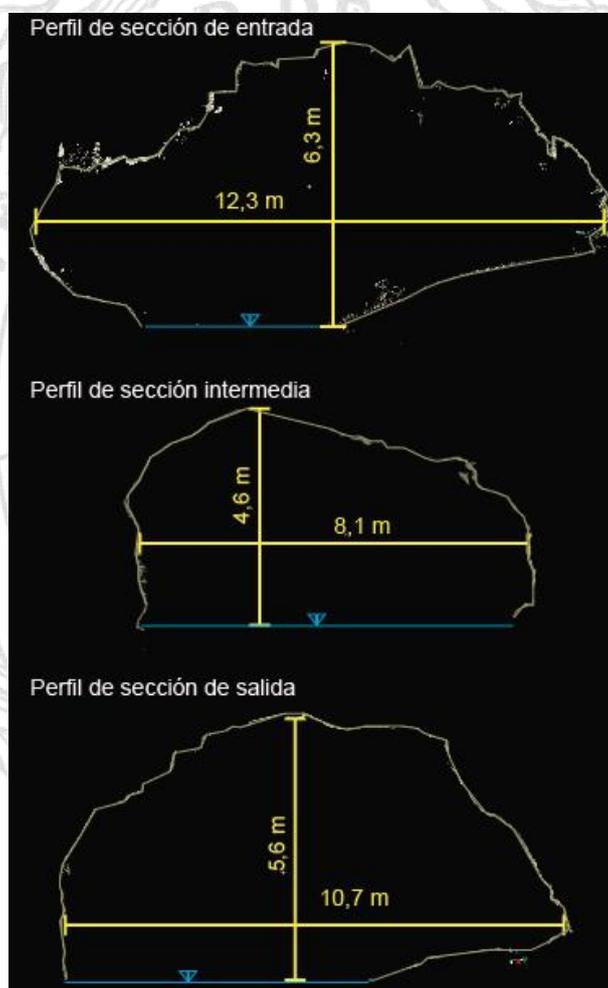
Del escaneo lidar que se realizó en el Puente de Piedra, se extrajeron tres cortes de la zona por donde atraviesa el agua, estas secciones son: Sección de entrada, sección intermedia y sección de salida (Figura 13). Los resultados muestran que el perfil de la sección de entrada, presenta el ancho más grande de las tres con 12,3 m y también la altura más grande con 6,3 m. El perfil de la sección intermedia presenta las dimensiones más reducidas de las tres, con solamente 8,1 m de ancho y 4,6 m de alto. Las dimensiones del perfil de la sección de salida son 10,7 m de ancho por 5,6 m de altura. Con base en esta información, se considera que durante las crecidas del Río Poró, las paredes de la sección intermedia son las podrían estar sufriendo mayor desgaste por la erosión fluvial.

Figura 13. Perfiles de tres distintas secciones del arco, de arriba hacia abajo se muestra el perfil de la entrada, un perfil intermedio y el perfil de la sección de salida. La sección intermedia es la que presenta la menor capacidad hidráulica de las tres.

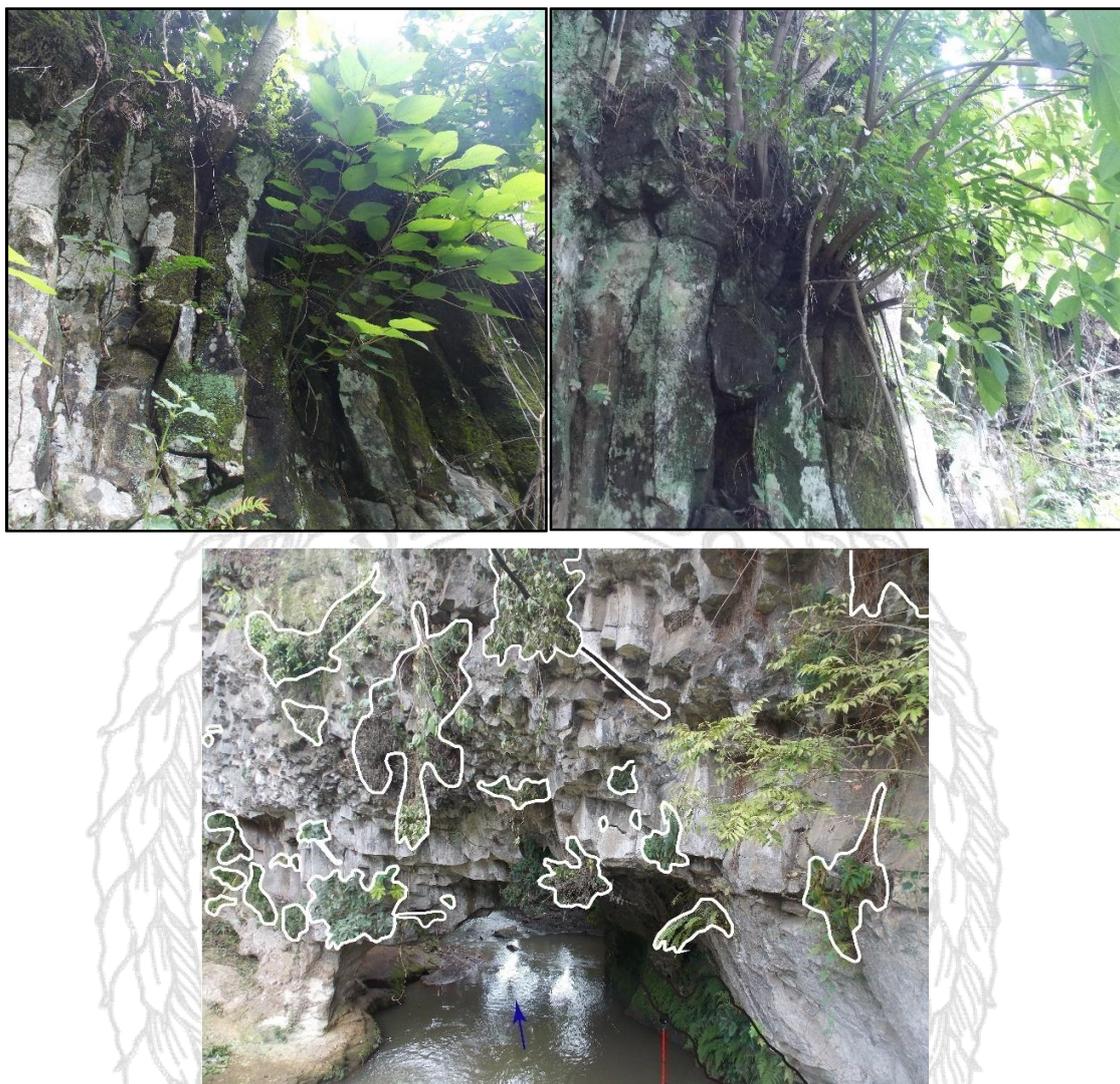
En esta sección, el principal problema que se identificó al igual que en otras secciones del puente, fue el crecimiento de vegetación entre las columnas de la unidad de ignimbritas. El crecimiento de la raíces ensancha los espacios de las diaclasas, además la descomposición de materia orgánica puede generar ciertos ácidos que facilitan la alteración de la roca y favoreciendo la erosión (Figura 14). La vegetación puede generar caída de rocas de todos los tamaños. (Figura 15).

Figura 15. La vegetación dentro de las fracturas de la ignimbrita tienen un efecto negativo en la macizo, al causar un ensanchamiento de las fracturas que promueve el desprendimiento de la roca.

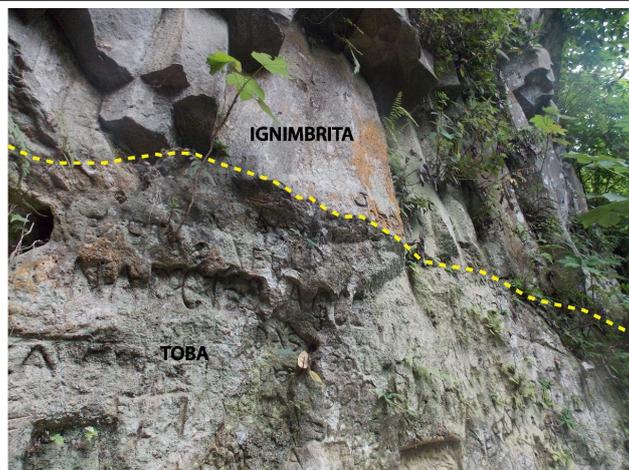
Debido al fácil acceso que tienen las personas a este sector del puente, se observó vandalismo (tallado de rocas) en la Unidad de Tobas (Figura 16). Se considera que sería bueno revestir esta zona con concreto y darle algún tipo de textura para que se mantenga el aspecto natural del puente y proteger la base de la estructura.

Figura 16. Se observa las diferencias y características en el comportamiento de las dos unidades. Siendo la unidad de ignimbritas una roca masiva con diaclasado pentagonal, facilitando el crecimiento de vegetación en sus fracturas. La unidad inferior de tobas, se caracteriza por tener un textura granular y blanda por lo tanto se erosiona con más facilidad.
