**INFORME DE
AUDITORÍA TÉCNICA EXTERNA
LM-AT-55-09**

**ANÁLISIS DE FACILIDADES PEATONALES EN AUTOPISTAS:
AUTOPISTA GENERAL CAÑAS (RUTA 1) Y
AUTOPISTA FLORENCIO DEL CASTILLO (RUTA 2)**

AGOSTO 2009

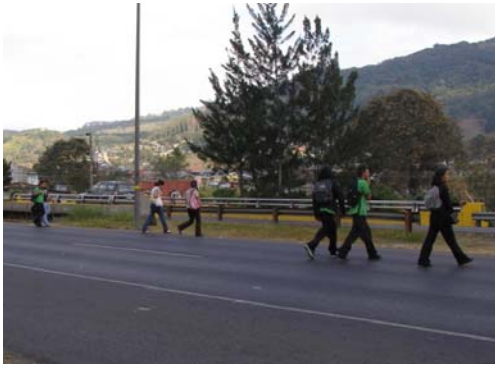
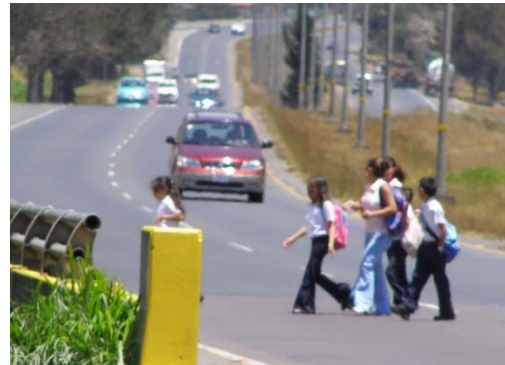
Fotografía 7.1 y 7.2. Cruce de peatones a 1 km al este del peaje hacia Cartago (Ruta 2), incluyendo estudiantes de escuela y colegio. (25 de marzo del 2009)

Tal como se ilustra en las fotografías 7.1 a 7.6, el riesgo que viven los peatones a diario es muy alto. En ninguno de estos puntos existen facilidades peatonales que permitan cruzar la vía de forma segura.

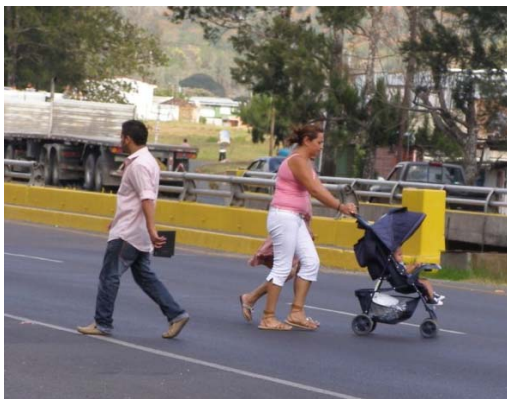
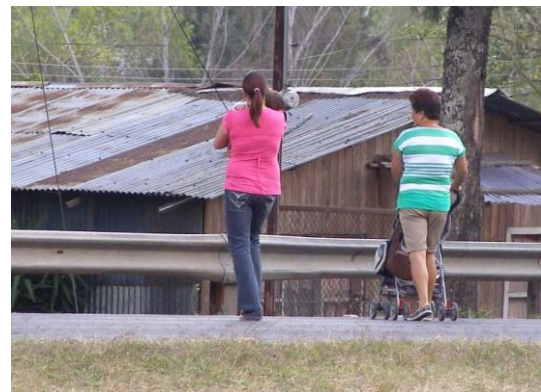
Fotografía 7.3 y 7.4. Cruce de peatones a 1 km al este del peaje hacia Cartago (Ruta 2), incluyendo madres con bebés en cochecitos. (25 de marzo del 2009)

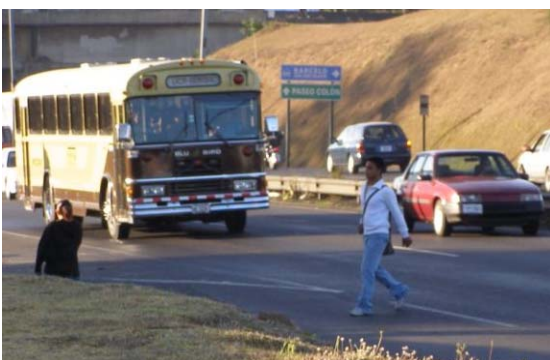
Fotografía 7.5. Cruce de peatones enfrente del Monumento del Agua sobre la Autopista General Cañas. (26 de marzo del 2009)

En la fotografía 7.5 se observa que las personas que cruzan en este sector de la Autopista General Cañas, deben pasar por encima de la doble barrera metálica colocada al centro de la autopista. En el caso de la fotografía 7.6, las personas deben cruzar la barrera de concreto central tipo “New Jersey”. Además, el riesgo en este tramo de la carretera es muy alto, ya que los vehículos circulan a muy alta velocidad (percentil 85 por encima de 100 km/h ¹).

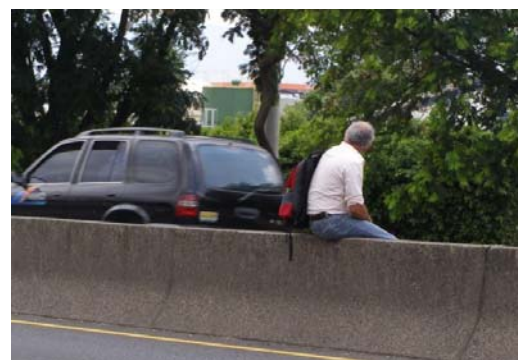
Fotografía 7.6. Cruce de peatones enfrente de la Fábrica Lizano sobre la Autopista General Cañas. (26 de marzo del 2009)

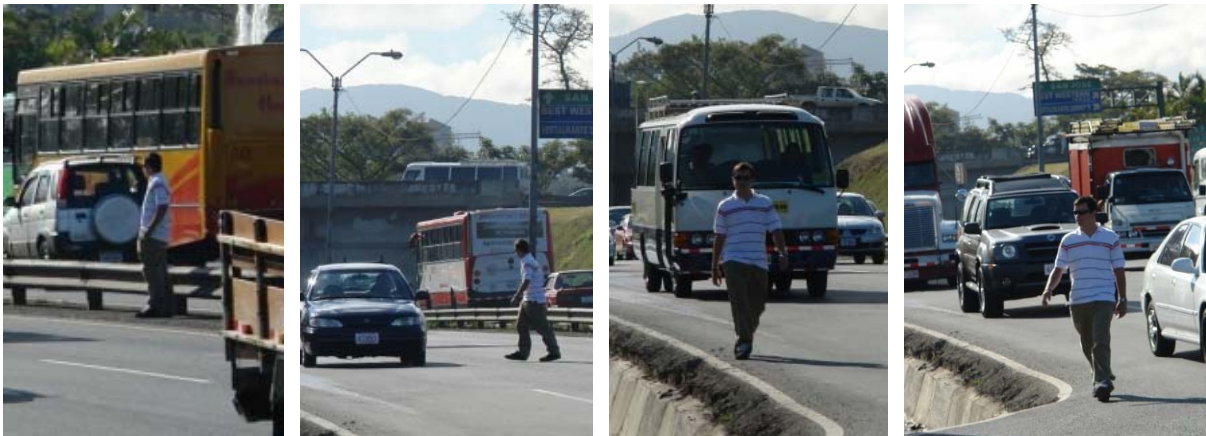
En la fotografía 7.7 se observa una secuencia de un peatón cruzando en la Autopista General Cañas, entre la parada de autobuses del Monumento del Agua en dirección hacia el Hotel Irazú. El flujo vehicular es muy alto (tránsito diario aproximado de 63.563 vehículos por día ²), por lo que estas personas duran hasta 15 minutos (según mediciones en campo) para cruzar todo el ancho de vía.

Fotografía 7.7. Secuencia de un peatón cruzando la vía de la parada del Monumento del Agua hacia el Hotel Irazú, Ruta 1, Autopista General Cañas. (16 de enero del 2008)

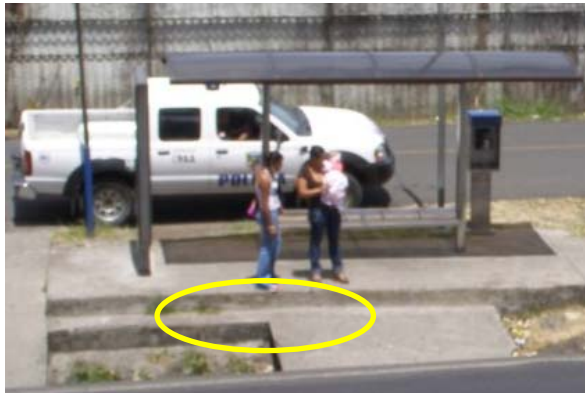
Fotografía 8.1. Presencia de obstáculos en la parada de autobús. Autopista General Cañas. (Fecha: 26 de febrero del 2009)

En la fotografía 8.1 se muestra el ejemplo de una de las paradas de autobuses que tienen obstáculos en la Autopista General Cañas, tal como las gradas que se observan, que no permiten que todos los usuarios puedan utilizarlas, en especial personas en sillas de ruedas, o con movilidad reducida. El mismo caso se presenta en la fotografía 8.2 para la Autopista Florencio del Castillo. (Ver más ejemplos en el Anexo A.6)

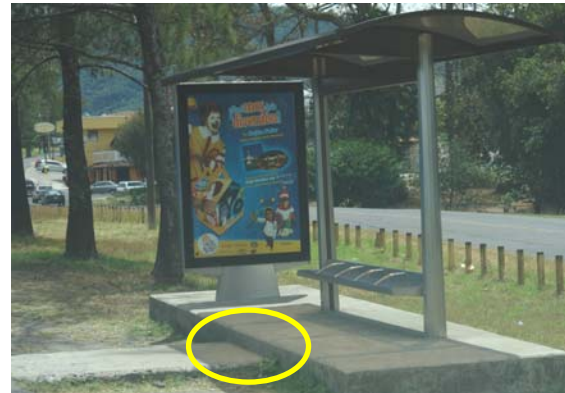
Fotografía 8.2. Presencia de obstáculos en la parada de autobús. Autopista Florencio del Castillo. (Fecha: 6 de marzo del 2009)

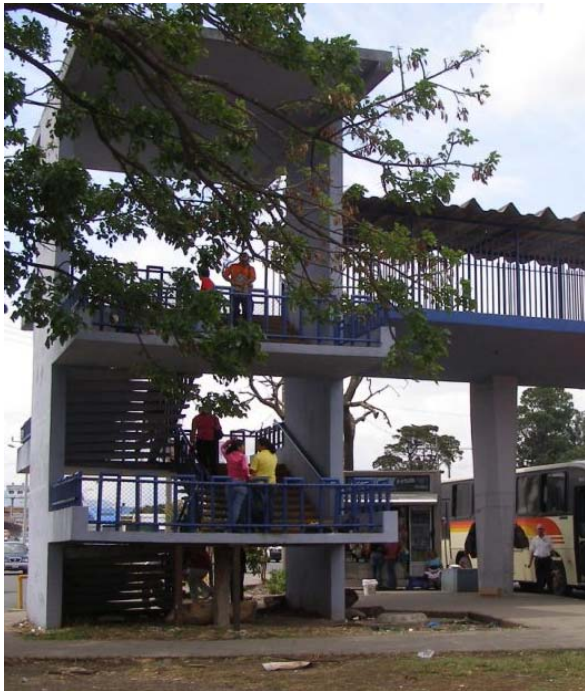
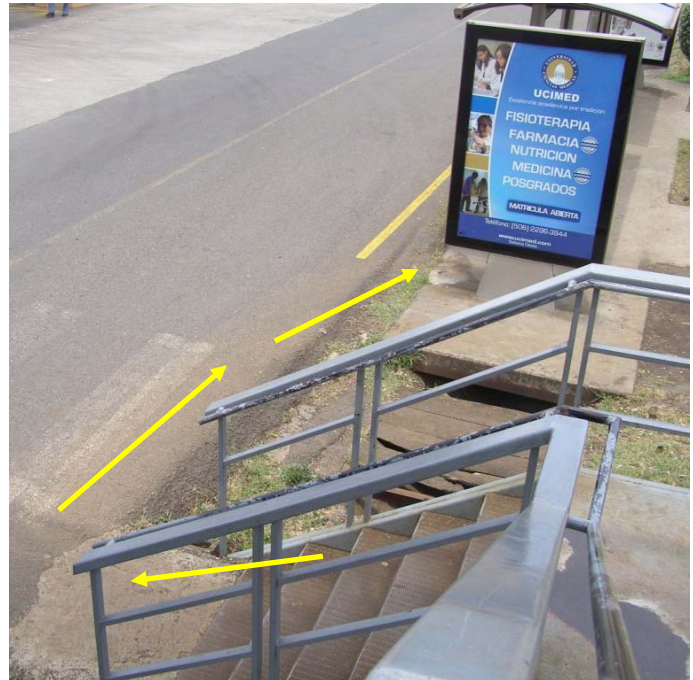
En las fotografías 8.3 y 8.4 se observa la falta de rampas en dos de los puentes peatonales de la autopista General Cañas. El primer ejemplo es el puente peatonal del Hospital México, el cual es uno de los más antiguos de esta autopista; sin embargo, no se le han adaptado las rampas. Este puente cuenta con buen acceso hacia las paradas de autobuses en sentido San José – Alajuela, las cuales tienen una bahía adecuada para que los autobuses no bloqueen el tercer carril. En el lado opuesto del puente, se encuentra la entrada hacia el Hospital México; sin embargo, no existe un buen acceso hacia la parada de autobús en el sentido Alajuela – San José. Existen gradas y desniveles que no permiten que todos los usuarios puedan utilizar esta parada.

El segundo ejemplo es el puente peatonal de Saret, al cual tampoco se le han adaptado rampas para personas discapacitadas. En el sentido San José – Alajuela, sí hay un acceso adecuado hacia la parada de autobús; sin embargo, no se construyó una bahía. En el sentido Alajuela – San José, no hay un acceso adecuado entre las gradas del puente peatonal y la parada de autobús, tal como se observa en la fotografía. Los usuarios se ven obligados a caminar por la calzada para acceder al puente o a la parada. Otros ejemplos se muestran en el Anexo A.7.

Fotografía 8.3 y 8.4. Puentes peatonales en la Autopista General Cañas sin rampas. Puente del Hospital México y Saret, respectivamente. (Fecha: 6 de mayo del 2009)

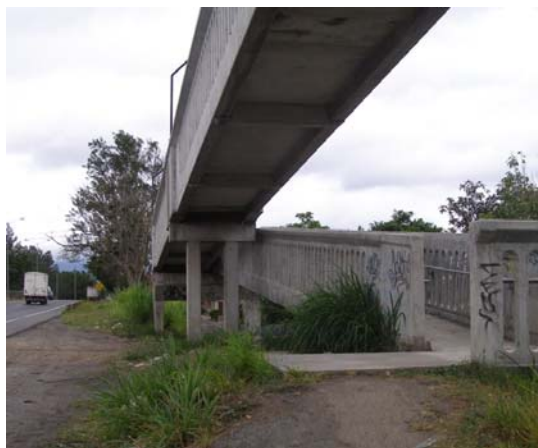
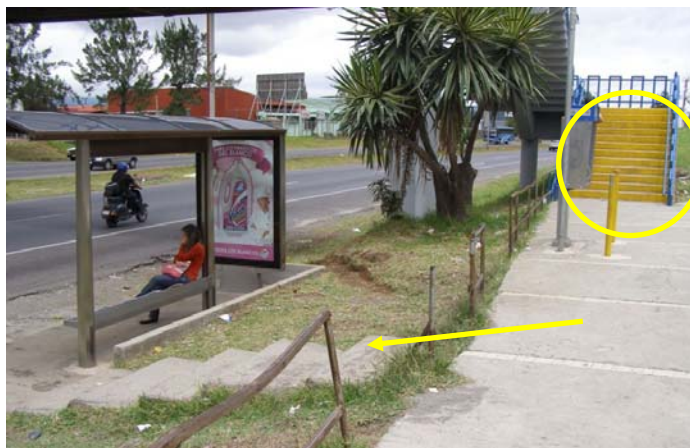
En la fotografía 8.5 se observa el puente peatonal al inicio de la autopista Florencio del Castillo, el cual cuenta con rampas; sin embargo, no hay paradas de autobuses aledañas en ninguno de los dos sentidos. En la fotografía 8.6 se observa el único de los 4 puentes peatonales de esta autopista que no cuenta con rampas; y además, tal como se observa, no hay un acceso adecuado entre la parada y el puente peatonal. En el Anexo A.7 se observan otros ejemplos.

Fotografía 8.5 y 8.6. Puentes peatonales en la Autopista Florencio del castillo, el primero con rampas y el segundo sin rampas. (Fecha: 7 de mayo del 2009)

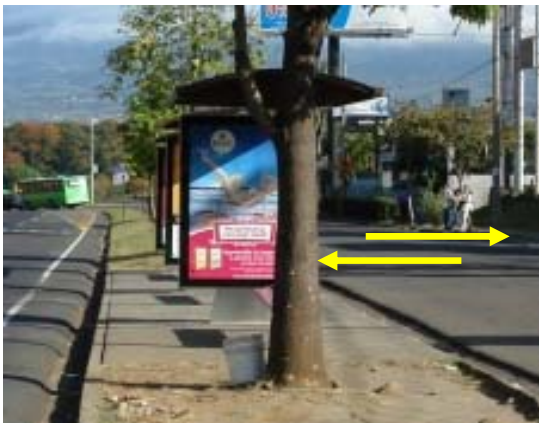
En la fotografía A.6.1 se observa que esta parada de autobús no cuenta con la infraestructura adecuada que permita a las personas movilizarse hacia sus respectivos destinos. De igual forma la fotografía A.6.2, donde únicamente existen gradas para poder acceder a la parada de autobús; o bien, para desplazarse fuera de ella.

Fotografía A.6.1. Acceso inadecuado hacia la parada de autobús. Autopista General Cañas. (Fecha: 26 de febrero del 2009)

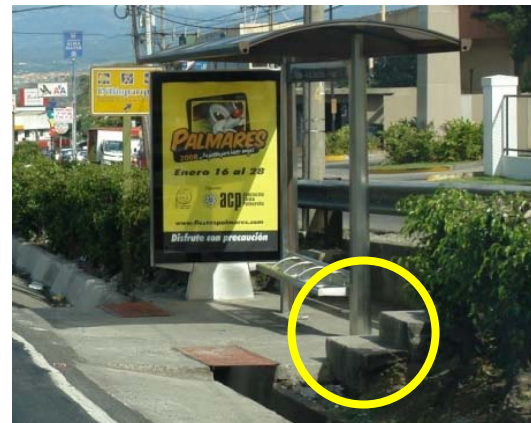
Fotografía A.6.2. Acceso inadecuado hacia la parada de autobús. Autopista General Cañas. (Fecha: 26 de febrero del 2009)

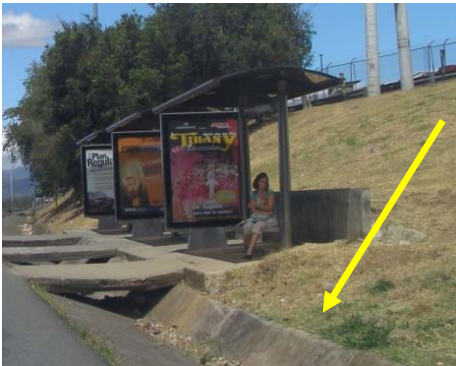
En la fotografía A.6.3 se observa la parada de autobús después del puente Francisco Orlich (sentido San José – Alajuela). Alrededor de la parada de autobús se encuentra zona verde, la mayor parte de ella con gran pendiente. La condición de acceso que se presenta en esta parada, restringe su uso para los usuarios. En la fotografía A.6.4, se observa en planta que esa pendiente es el único acceso que tiene esa parada de autobús. Además, la calle en la parte superior de la loma, no cuenta con aceras, ni con pasos peatonales que brinden seguridad a los usuarios.

Fotografía A.6.3. Parada de autobús después del Puente Francisco Orlich.
(Fecha: 26 de febrero del 2009)

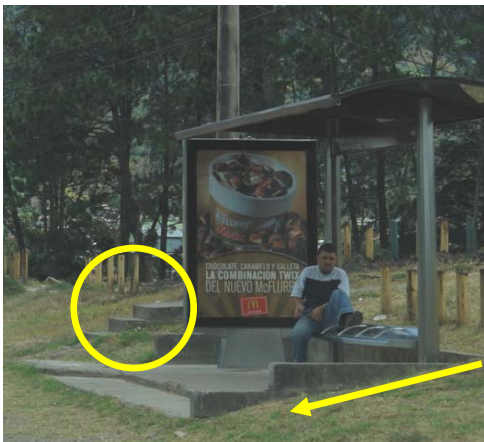
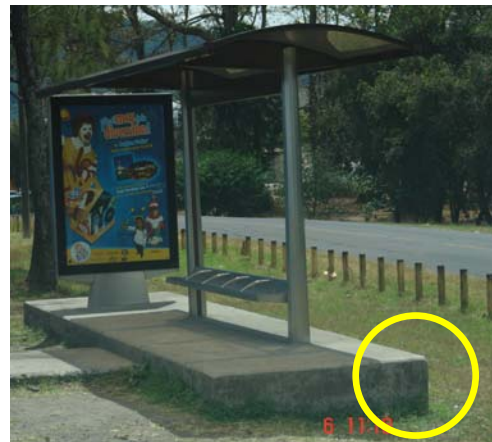
En el caso de la Autopista Florencio del Castillo, también se presentan zonas verdes y desniveles que dificultan la movilidad de personas discapacitadas, tal como se observa en las fotografías A.6.5 y A.6.6.

Fotografía A.6.5 y A.6.6. Paradas de autobús en la Autopista Florencio del Castillo, las cuales no cuentan con un acceso adecuado para todos los usuarios. (Fecha: 6 de marzo del 2009)

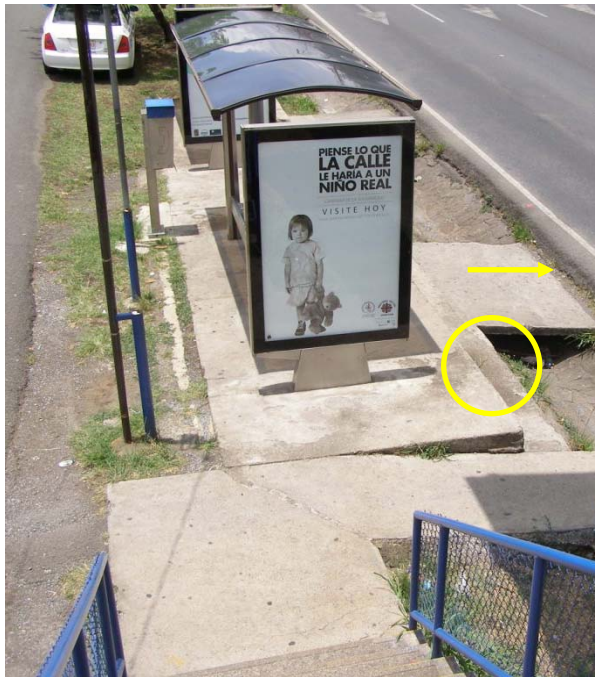
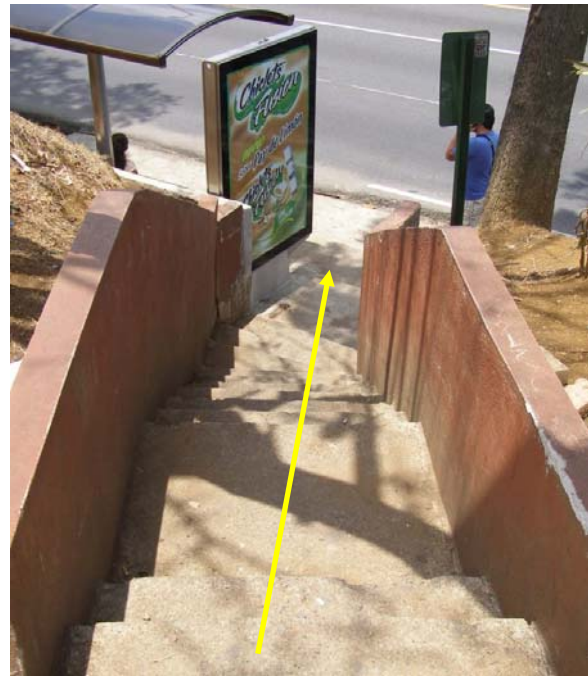
En las fotografías A.7.1 y A.7.2 se observa el acceso inadecuado entre el puente peatonal y la parada de autobús. Además, en la fotografía A.7.1 se observa que la calzada se encuentra en desnivel con respecto a las rampas de acceso de la parada. También existe un desnivel entre la rampa de acceso y el nivel donde se encuentran los escampaderos.

En el caso de la segunda fotografía, el acceso es aún más complicado, ya que únicamente existen gradas para acceder a la parada de autobús, la cual además, no cuenta con bahía adecuada para los autobuses. Por lo tanto, el acceso entre esta parada de autobús y el puente peatonal (enfrente del centro comercial Real Cariari) no es adecuado para todos los usuarios de transporte público.

Fotografía A.7.1 y A.7.2. Acceso inadecuado entre el puente peatonal y la parada de autobús, Ruta 1, en el INA y en el Real Cariari, respectivamente. (Fecha: 6 de mayo del 2009)

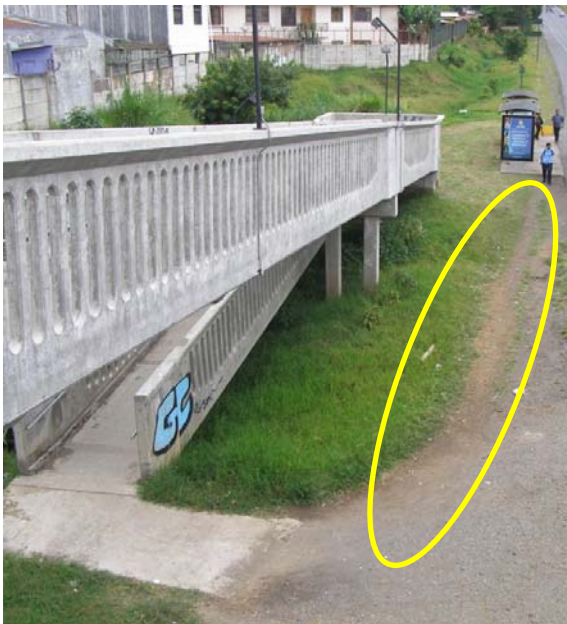
En la fotografía A.7.3, se observa el acceso inadecuado entre el puente peatonal y la parada de autobús, en el sentido Cartago – San José. Se observa que el terreno no está al mismo nivel de la parada de autobús y no se encuentra pavimentado, lo cual dificulta el uso especialmente por parte de personas discapacitadas. Por motivos de seguridad y comodidad del usuario, la parada de autobús podría estar más cerca del ingreso al puente peatonal.

Fotografía 8.15 y 8.16. Accesos entre puentes peatonales y paradas de autobús. Autopista Florencio del Castillo. (Fecha: 6 de mayo del 2009)

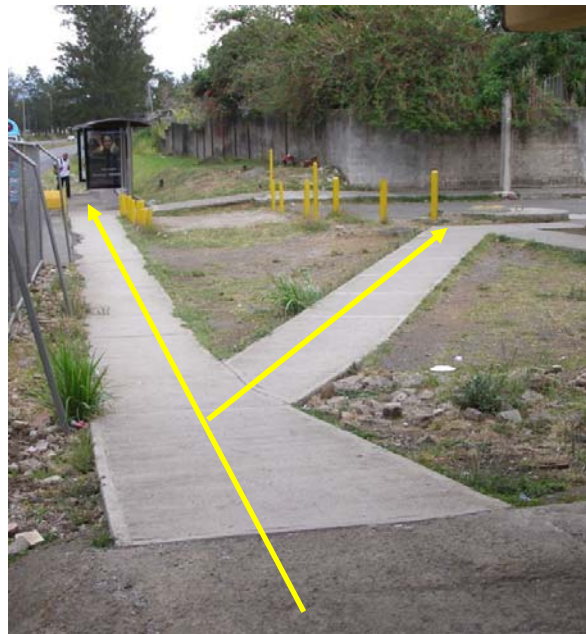
En la fotografía A.7.4, se observa la parada de autobús de Terramall, en el sentido Cartago – San José. Esta parada de autobús cuenta con un acceso pavimentado y continuo hacia las rampas del puente peatonal; además hay una continuidad de las aceras. Este es un ejemplo de un acceso adecuado en términos de infraestructura vial.

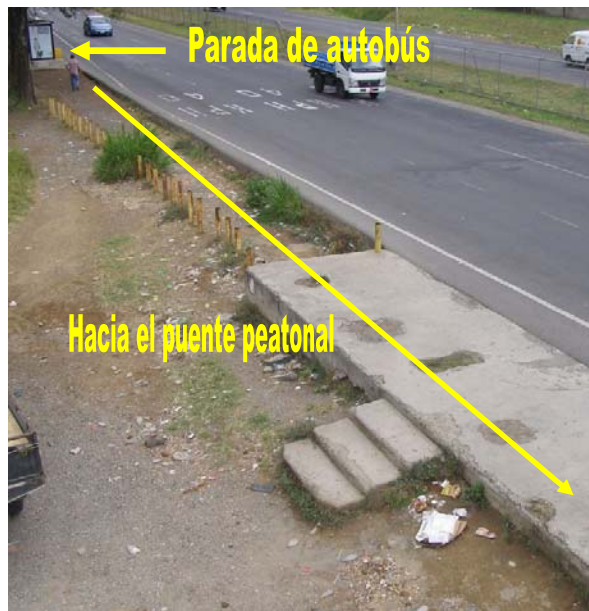
En la fotografía A.7.5 se observa la parada de autobús de Terramall en el sentido San José – Cartago, la cual se encuentra muy distante del puente peatonal. Además de la distancia, el acceso no está completamente pavimentado, y no es continuo. Hay presencia de obstáculos, incluyendo el desnivel que se observa en la fotografía, la cual dificulta la movilidad de los usuarios.

Fotografía A.7.5 y A.7.6. Acceso inadecuado entre el puente peatonal y la parada de autobús. Autopista Florencio del Castillo. (Fecha: 6 de mayo del 2009)

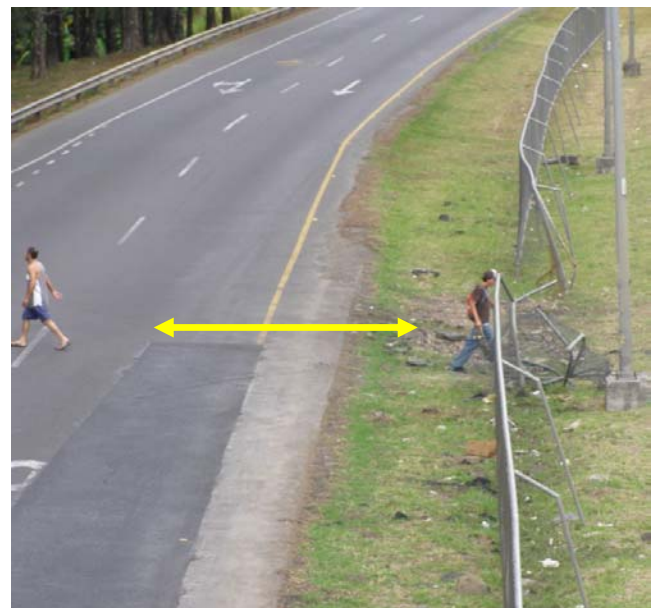
La distancia entre el puente peatonal y la parada de autobús fomenta el desuso del puente peatonal, como se observa en la fotografía A.7.6. La malla divisoria obliga a los usuarios a utilizar el puente peatonal en lugar de atravesar los carriles de la autopista; sin embargo, la malla se encuentra dañada justamente en frente de la parada de la fotografía anterior, facilitando el cruce de peatones en forma indebida. Esta malla no ha sido reparada o sustituida.
