Informe: EIC-Lanamme-INF-1464-2023

# Informe de Evaluación de la Seguridad Vial del Proyecto San José – Caldera Ruta Nacional 27 Años 2022 – 2023

**Unidad de Seguridad Vial y Transporte  
Programa de Ingeniería del Transporte**

San José, Costa Rica  
Noviembre, 2023

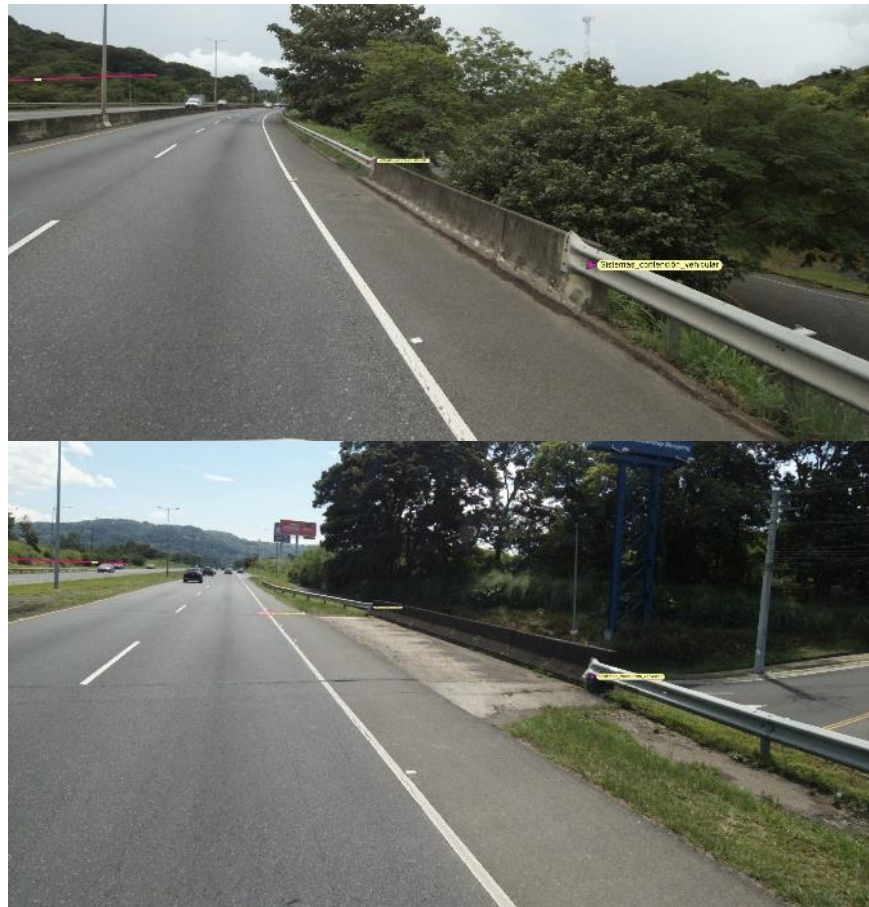
**Figura 42.** Deficiencias regulares a nivel de transiciones entre barrera metálica y barrera de concreto

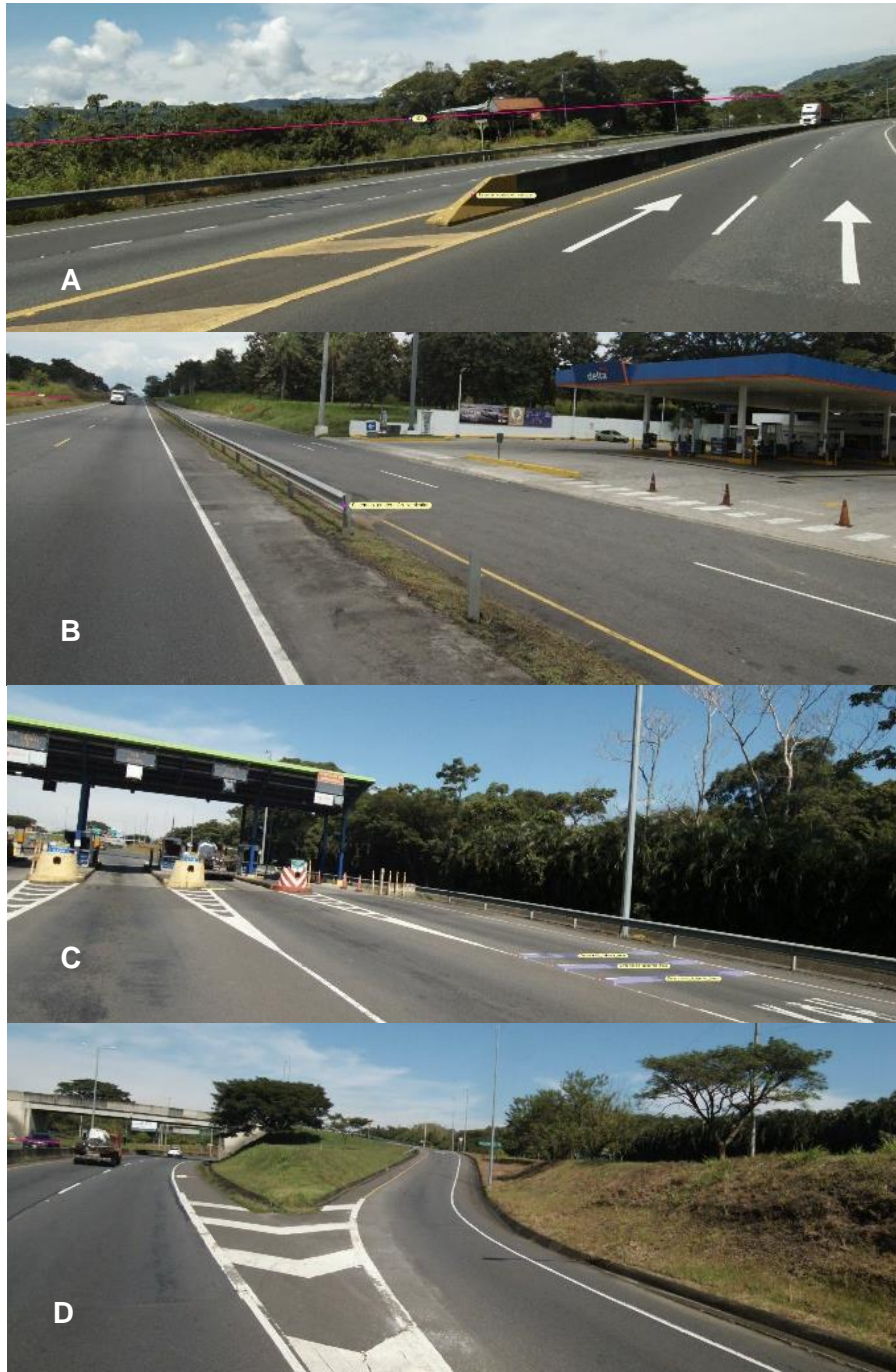
**Figura 43.** Deficiencias críticas a nivel de terminales: inicio de barrera medianera (A), inicio de barrera lateral (B), zona de peaje (C) y rampa de salida (D)

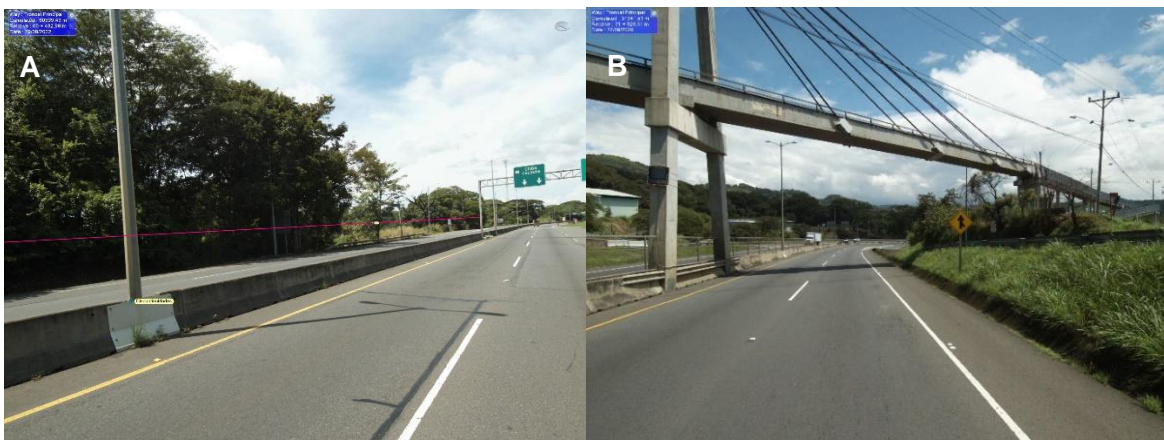
**Figura 50.** Deficiencias críticas a nivel de discontinuidades en barrera medianera (A) y en pretil de puente (B)

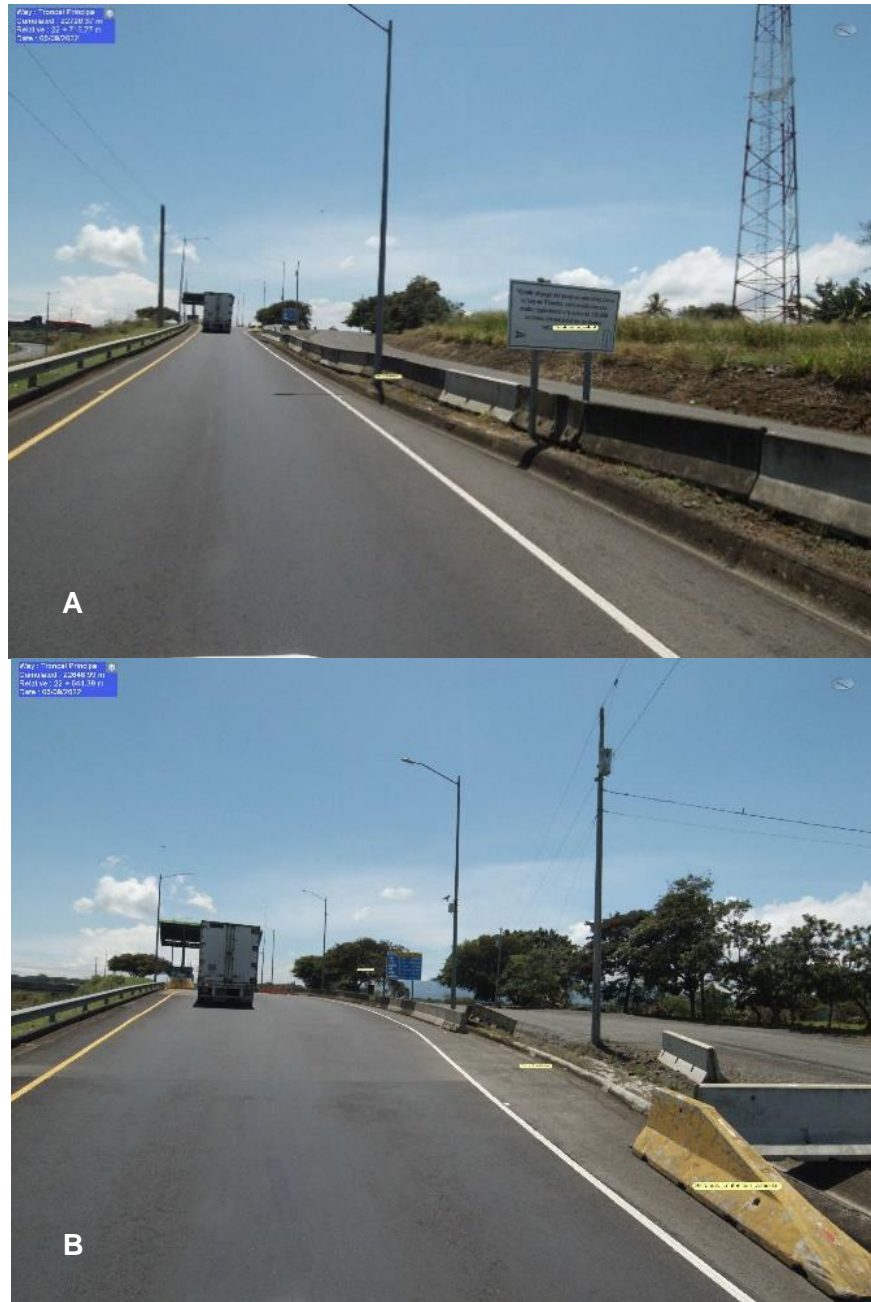
**Figura 67.** Deficiencias críticas a nivel de discontinuidades en barreras de concreto en la Radial El Coyal (A) y Radial Atenas (B)

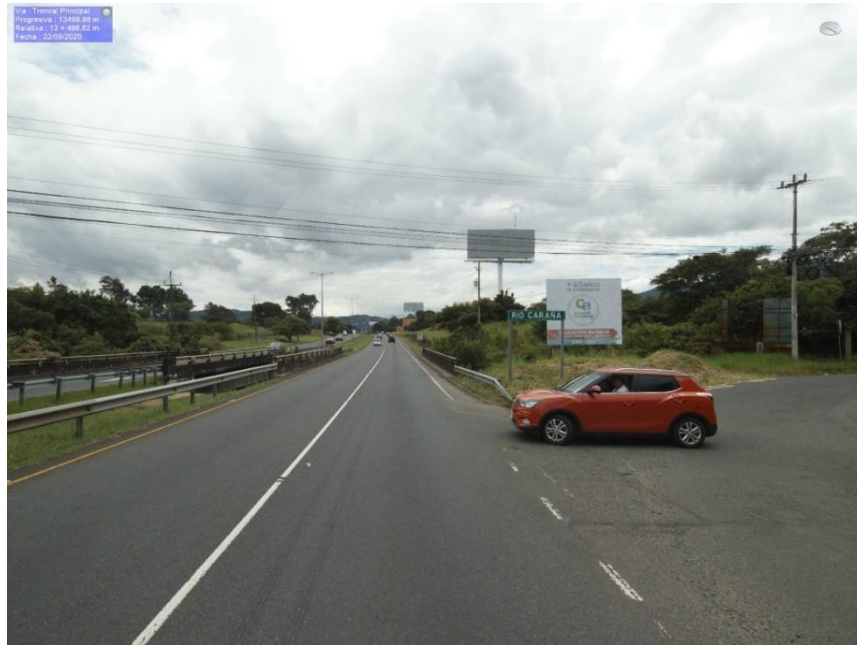
**Figura 104.** *Accesos inseguros a Ruta Nacional 27, aledaño al puente sobre el río Caraña*

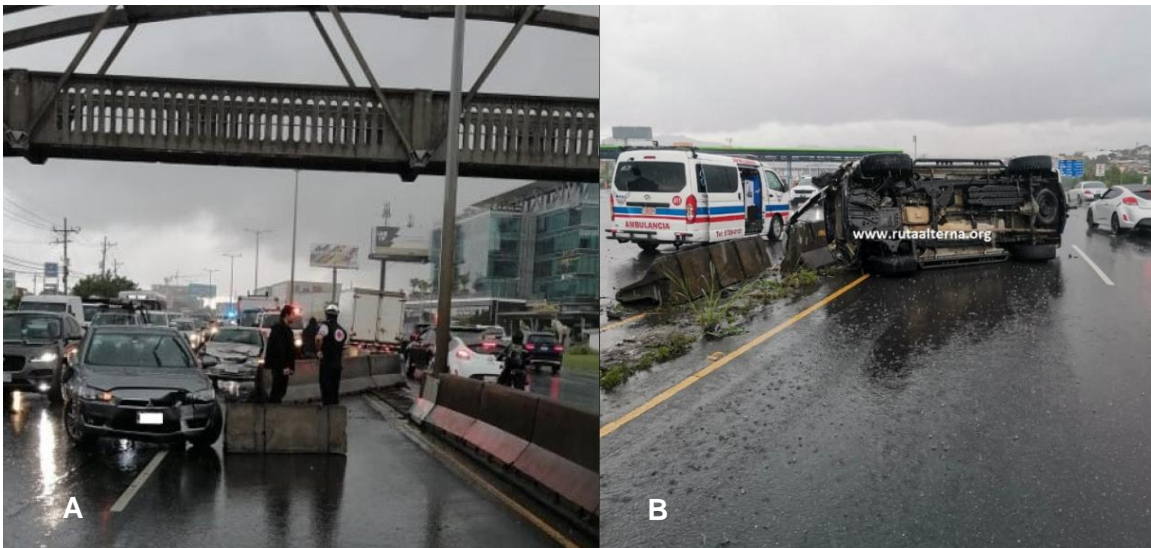
**Figura 105.** Choques viales contra sistemas de contención vehicular de concreto deficiente
