LanammeUCR

30 de noviembre de 2023
EIC-Lanamme-1226-2023

Asunto: Evaluación de seguridad vial del tramo de la carretera
General Cañas (Ruta Nacional 1) sin iluminación vial.

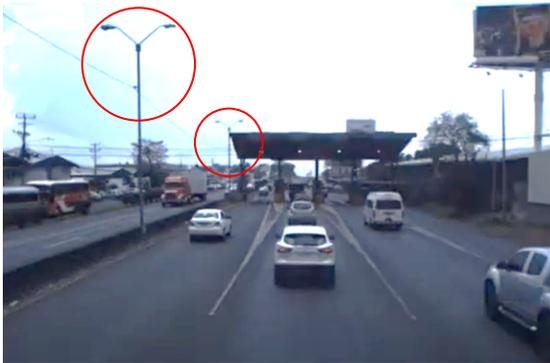
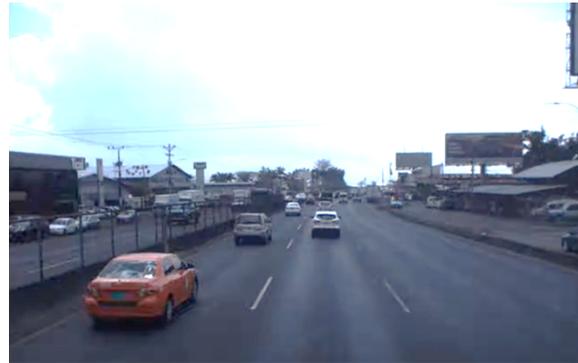
En la Figura 2 se aprecian fotografías del año 2018 en el sentido San José – Alajuela: sector previo al peaje con luminarias al centro de la vía (A) y sector posterior al peaje sin las luminarias (B).

Tramo de la carretera General Cañas, del peaje a la intersección del Aeropuerto, sentido San José – Alajuela

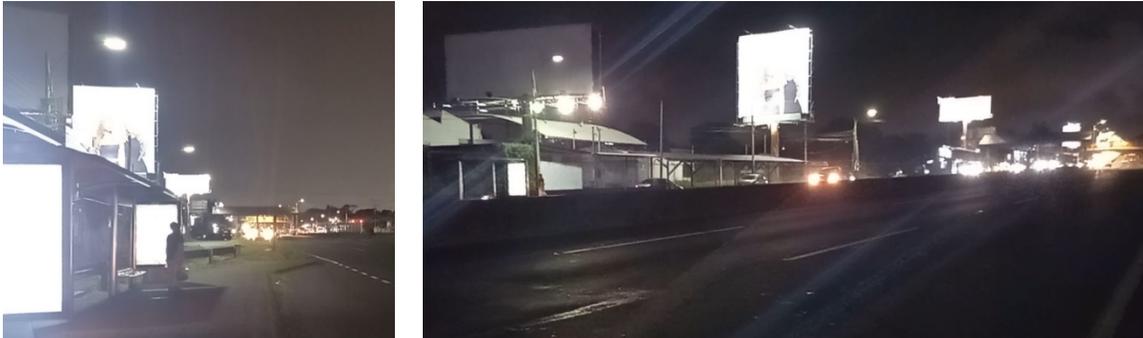
En la Figura 3 se muestra un sector con luminarias en los márgenes derecho e izquierdo de la calzada que forman parte de la iluminación vial de las calles marginales (calles de servicio). También están las paradas de autobús que cuentan con la iluminación de los llamados *mupis*, así como la iluminación de las vallas publicitarias.

Fuentes externas de iluminación a la vía (luz indirecta) en el tramo cercano al peaje

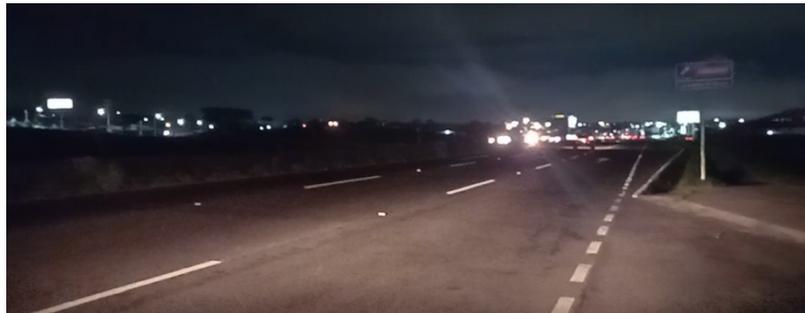
A pesar de las fuentes de luz indirecta, la falta de luminarias propiamente en la calzada vehicular genera una alta deficiencia lumínica para los conductores en la carretera. En la Figura 4 se observa el contraste entre un tramo de la carretera alumbrado por las luces frontales de un vehículo y luego ante la ausencia de vehículos circulando.

Contraste lumínico de tramo vial alumbrado por las luces de un vehículo y sin alumbrar

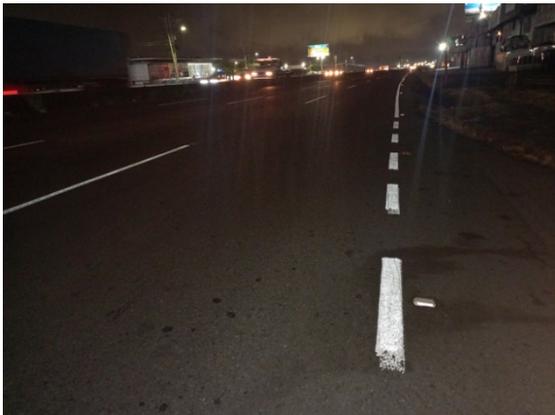
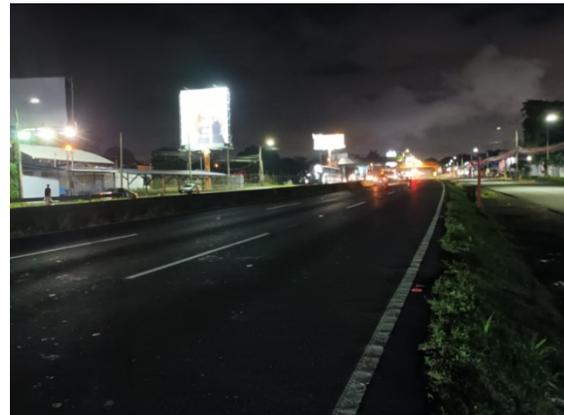
Figura 5

El tramo de estudio cuenta con demarcación vial horizontal en estado bueno y regular, a partir de la auscultación visual nocturna efectuada, tanto líneas de borde como líneas de carril (Figura 5). Se constató que se utilizó material termoplástico en ambos sentidos de circulación; no obstante, debido a que el desgaste de la demarcación vial suele acelerarse por el agua superficial producto de la lluvia y por el alto tránsito vehicular, se recomienda su monitoreo constante para garantizar que esta permanezca en buen estado y visible tanto en condición diurna como nocturna.

Demarcación vial horizontal visible en condición nocturna (líneas de borde y de carril)

Aumentar el ancho de las líneas de borde y de carril de 10 cm a 15 cm, en una próxima redemarcación. Esta es una práctica avalada por el Manual Centroamericano de Dispositivos Uniformes para el Control del Tráfico (SIECA, 2014).

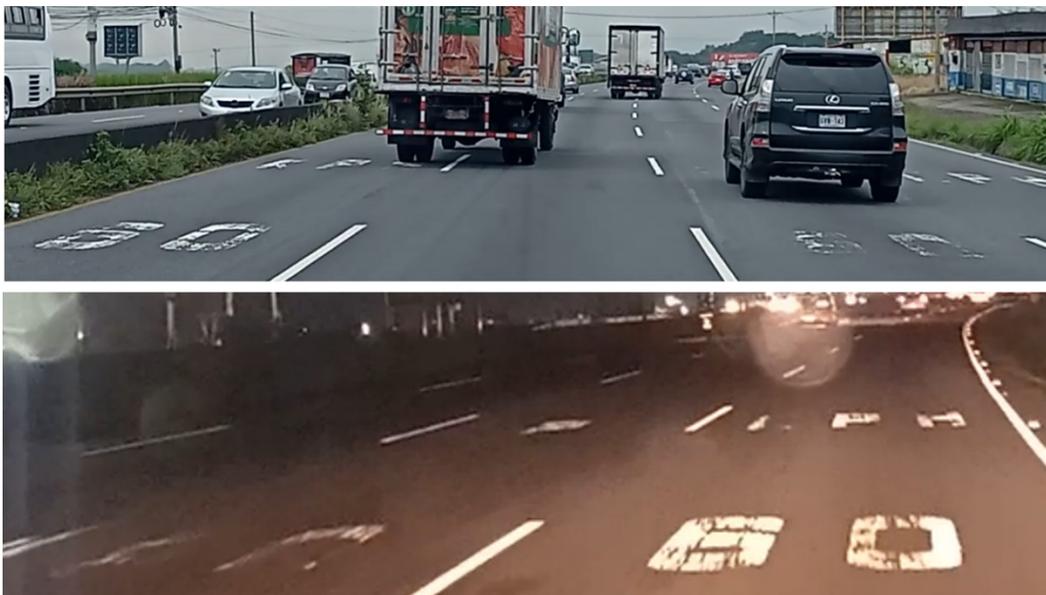
En la Figura 6 se observa el deterioro de los letreros de velocidad máxima, en condición diurna y nocturna, en el sentido San José – Alajuela. Nótese que en el segundo carril de izquierda a derecha el letrero está del todo ausente, posiblemente por trabajos de recarpeteo; por lo que resulta necesario que se realice la demarcación a la brevedad posible. Asimismo, cabe resaltar que no hay señalamiento vertical de velocidad máxima.

Demarcación vial deficiente de límites de velocidad en sentido San José – Alajuela

Sustituir la demarcación de las figuras y letreros que se encuentren con un alto nivel de deterioro, siguiendo los lineamientos y especificaciones del *Manual Centroamericano de Dispositivos Uniformes para el Control del Tráfico* (SIECA, 2014); así como los lineamientos definidos en la norma *INTE Q46:2021 Guía de buenas prácticas de demarcación vial horizontal*.

De forma prioritaria deberá atenderse los letreros de límites de velocidad, en ambos sentidos de circulación y, en el caso del sentido San José – Alajuela, atender con inmediatez los letreros SOLO, las flechas y la isla de canalización en la salida hacia la Ruta Nacional 3, así como el CEDA con su flecha, línea de parada e isla de canalización de previo a la intersección semaforizada del aeropuerto. Esta demarcación prioritaria se observa en la Figura 16.

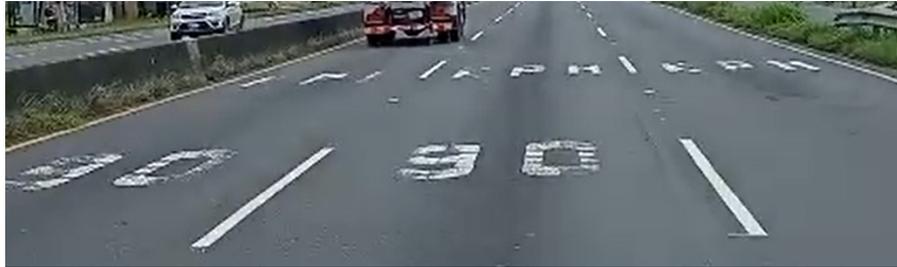
En la Figura 7 se observa el deterioro de los letreros de velocidad máxima en condición diurna en el sentido Alajuela – San José. Nótese que en el carril externo el número está del todo ausente, por lo que resulta necesario, de igual forma, que se realice la demarcación a la brevedad posible. También cabe resaltar que en este sentido de circulación tampoco hay señalamiento vertical de velocidad máxima.

Demarcación vial deficiente de límites de velocidad en sentido Alajuela – San José

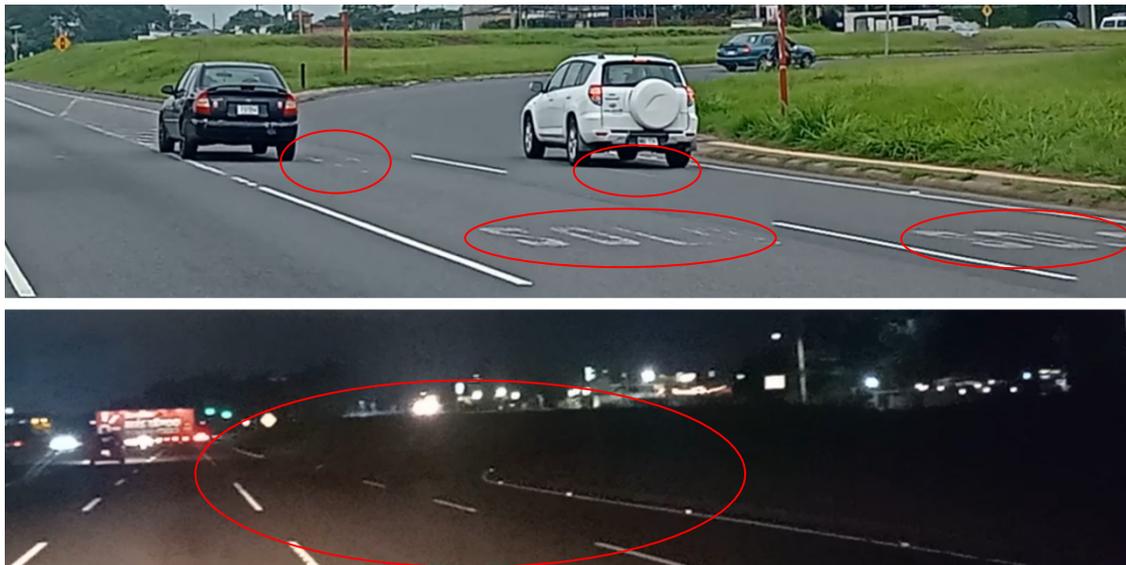
En la Figura 8 se observa demarcación horizontal en estado muy deficiente del letrero “SOLO” con sus respectivas flechas y la isla blanca de canalización. Esta demarcación no es del todo visible en condición nocturna, como se aprecia en la fotografía.

Demarcación vial horizontal deficiente de letrero SOLO, flechas e isla de canalización

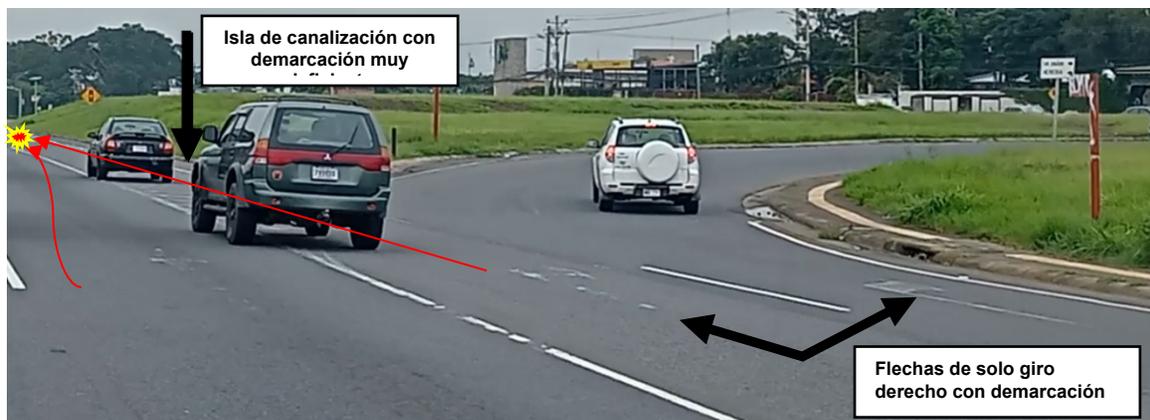
Figura 9

Debido a la deficiente demarcación horizontal y la ausencia de señalamiento vertical preventivo y reglamentario, se observa a los vehículos invadiendo la isla de canalización; es decir, en una trayectoria directa hacia la intersección del aeropuerto, dado que no resulta

claro para los conductores que los dos carriles derechos son exclusivos para la salida hacia la derecha, tal como se observa en la Figura 9. Esto aumenta el riesgo de colisiones laterales a altas velocidades de circulación.

Riesgo de colisiones por cambios de carril a raíz de demarcación deficiente

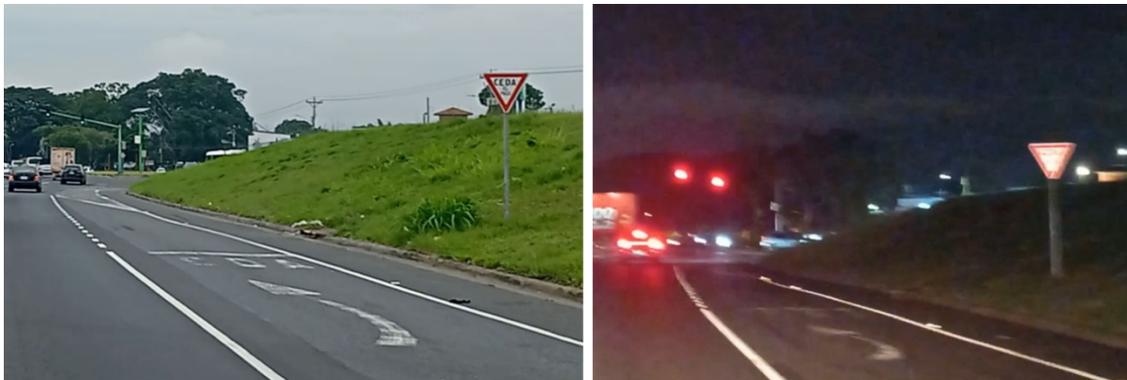
Figura 10

Adicionalmente, se observó también un rótulo de CEDA con su respectiva flecha cerca de la intersección del aeropuerto, también con una condición deficiente.

Demarcación vial deficiente de CEDA, flecha y línea de parada

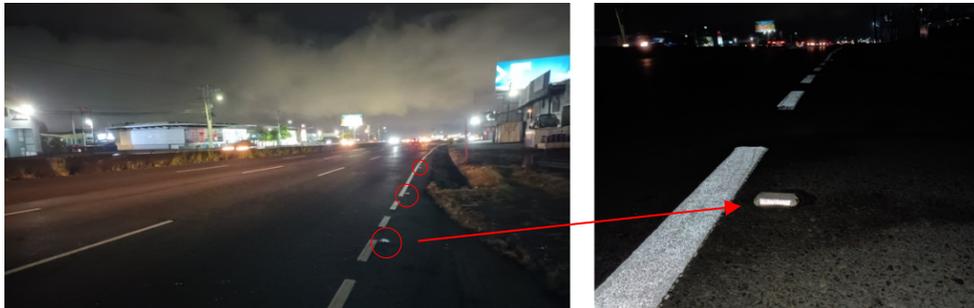
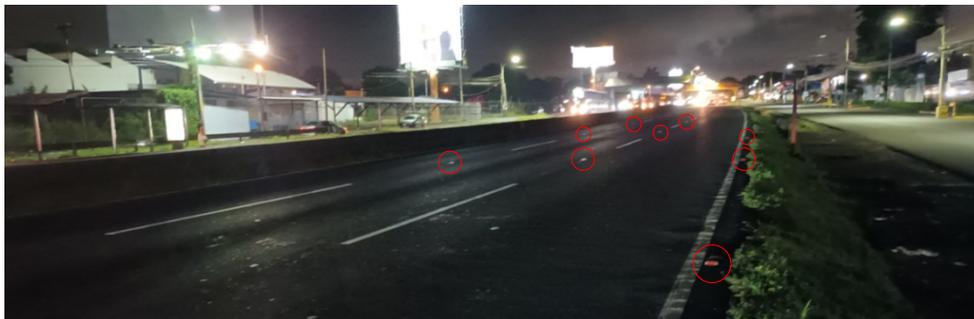
Figura 11

El tramo de estudio en el sentido San José – Alajuela únicamente cuenta con captaluces en la línea derecha de borde, como se aprecia en la Figura 11. No obstante, en el sentido Alajuela – San José, se observan captaluces tanto en las líneas de carril como en las líneas de borde. El estado de los captaluces es aceptable en general, a partir de la auscultación visual nocturna; sin embargo, se recomienda realizar una evaluación más detallada para identificar sitios puntuales con captaluces ausentes o que requieran sustitución.

Falta de captaluces mayormente en las líneas de carril en sentido San José – Alajuela

Colocar captaluces faltantes en el tramo de estudio y sustituir aquellos en mal estado. Se recomienda invertir en captaluces con luces LED y celda solar para que generen una luz intermitente en horario nocturno, de tal manera que provean una mejor delimitación de los carriles de circulación y delineamiento de la vía, y así compensar de alguna manera la ausencia de iluminación vial directa en la calzada. Estos dispositivos deberán cumplir con lo estipulado en el *Manual Centroamericano de Dispositivos Uniformes para el Control del Tráfico* (SIECA, 2014) y en la *Guía para la colocación de captaluces* de la Dirección General de Ingeniería de Tránsito del año 2013 o su versión vigente.

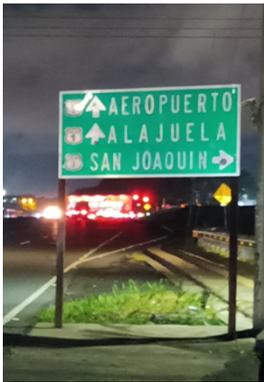
(A) Señal informativa de destino en estado visual aceptable

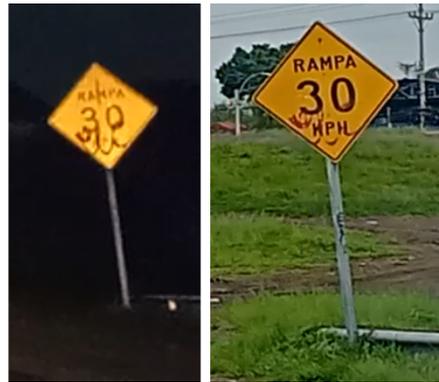
(B) Señal preventiva para rampa de salida en estado visual regular (señal parcialmente rayada)

Colocar señales con elementos lumínicos, ya sea una luz en el borde del tablero de la señal, o bien, un dispositivo lumínico adicional, idealmente con panel solar para su funcionamiento en horario nocturno. Algunas de estas tecnologías se muestran en la Figura 17. En el caso específico del tramo de estudio, estas tecnologías podrían implementarse prioritariamente en las señales reglamentarias de **límites de velocidad en ambos sentidos de circulación**, así como en la **señal preventiva de intersección semaforizada** en el sentido San José – Alajuela.

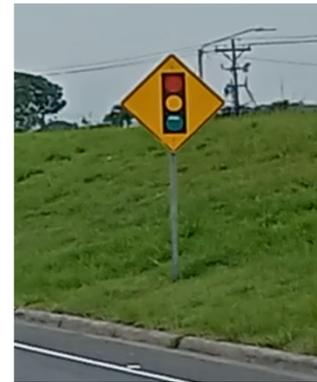
(C) Señal preventiva de intersección adelante en estado visual aceptable

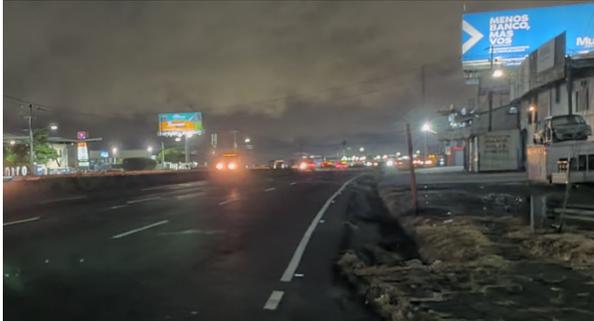
(A) Cunetas

Se identificaron en la visita técnica peligros contiguos a la calzada vehicular, lo cual pone en riesgo a los usuarios de la carretera. A manera de ejemplo, en el sentido San José – Alajuela existen tramos con cunetas muy cerca del carril externo. Si bien es cierto la sección transversal de las cunetas en este tramo no es considerada de alto riesgo (ver Figura 13-A), la cercanía al carril de circulación y las altas velocidades propias de una autopista generan una condición peligrosa.

Condiciones de riesgo contiguo a los carriles externos de circulación vehicular

- 5.2. Colocar **postes delineadores abatibles en los márgenes externos de la calzada**, de tal forma que sirvan para delinear mejor la calzada vehicular; esto ante la falta de espaldones en esta carretera y la falta de iluminación vial en la calzada. El *Manual Centroamericano de Dispositivos Uniformes para el Control del Tráfico* (SIECA, 2014) indica que se deben colocar a una altura de 1,20 m por encima del borde más cercano de la calzada y que en las autopistas deben colocarse fuera de los espaldones, pero a una distancia no mayor a 3,60 m de la orilla del pavimento. Además, se deben espaciar entre 50 m y 150 m de distancia (p. 2-56). Otras especificaciones pueden ser consultadas en dicho manual. En la Figura 19 se muestran ejemplos de estos dispositivos.

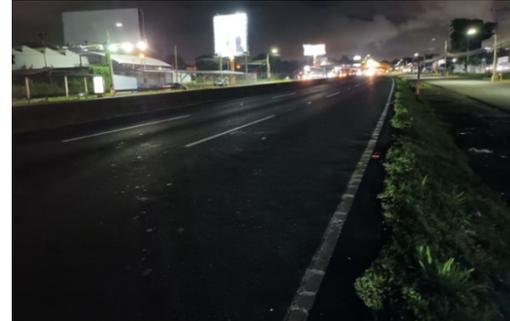
(B) Pendientes no traspasables

Por su parte, en el sentido Alajuela – San José existen pendientes no traspasables muy cercanas al carril externo, tal como se observa en la Figura 13-B. Ante la salida de un vehículo de la calzada a alta velocidad, estas pendientes generarían un vuelco inminente del vehículo, lo cual a su vez podría ocasionar un accidente aún con mayores consecuencias por los vehículos que pudiesen estar circulando en la calle de servicio paralela a la autopista.

- 5.5. Analizar los márgenes de carretera con el fin de **rediseñar los sistemas laterales de contención vehicular**. Gran parte de la autopista General Cañas se encuentra en estado muy deficiente a nivel de márgenes de carretera y sistemas de contención vehicular. En el tramo de estudio en particular, dada la ausencia de iluminación vial directa en la calzada, las mejoras resultan aún más necesarias.

El LanammeUCR recomienda que se valore la implementación y/o sustitución de las barreras de contención laterales con terminales adecuados, de tal manera que se minimicen los riesgos ante eventuales salidas de vehículos de la calzada.

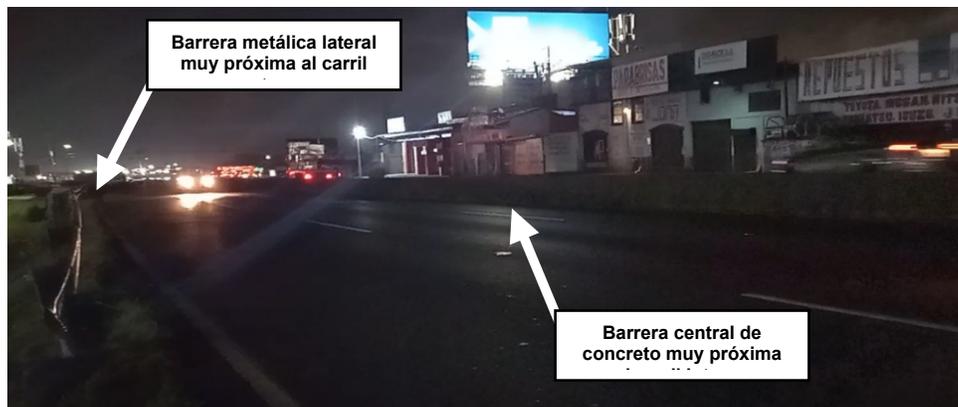
Figura 14

La barrera central de concreto de contención vehicular no cuenta con elementos retrorreflexivos. Por otra parte, no existe un espaldón interno, por lo que la barrera se encuentra muy cerca al carril izquierdo de circulación, en ambos sentidos de la carretera, lo cual aumenta el riesgo de ocurrencia de un choque contra la barrera, como se observa en la Figura 14. En el caso de las barreras laterales de contención vehicular, estas tampoco cuentan con una adecuada distancia con respecto a la línea de borde del carril derecho (externo); esto ante la falta de espaldones. Además, los captafaros de las barreras metálicas se encuentran en estado deficiente de retrorreflexividad.

Sistemas de contención vehicular muy próximos a los carriles de circulación vehicular

- 5.1. Colocar **delineadores retrorreflectivos lineales** en ambos costados de la barrera central de contención vehicular (barrera de concreto), tal como se observa en la Figura 18. Esta medida es de gran importancia, tanto por la ausencia de iluminación vial directa en ese tramo de autopista, sino también por la ausencia de espaldón interno, lo cual hace que la barrera esté muy próxima al carril interno de circulación, en ambos sentidos.

- 5.4. Colocar **dispositivos antiencandilamiento** sobre la barrera central de contención vehicular (barrera de concreto), tal como se observa en la Figura 21. Esta medida es de gran importancia ya que el efecto de encandilamiento en horas de la noche de los vehículos en sentido contrario es mayor ante la ausencia de iluminación vial, debido a los diferenciales lumínicos.

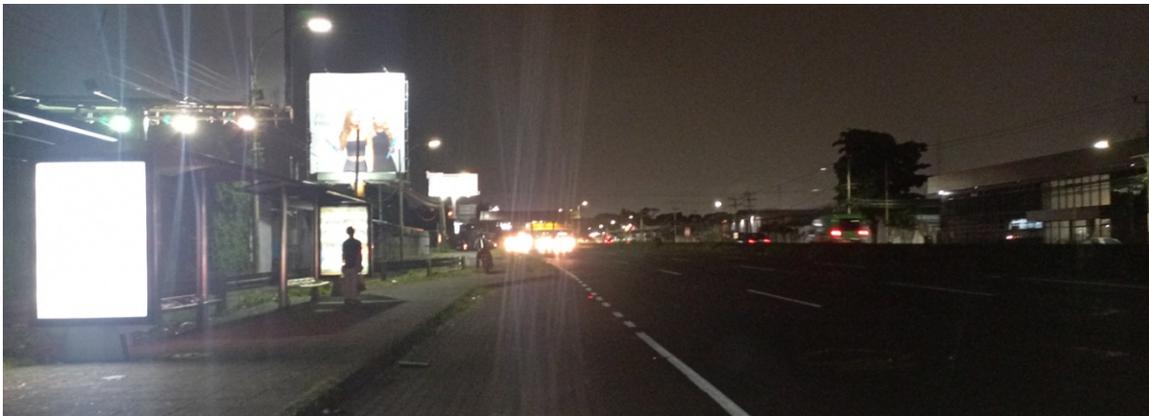
Figura 15

En el caso de los usuarios de transporte público, como usuarios vulnerables en este tramo vial, preocupa que la única iluminación disponible sea la que proporcionan los llamados *mupis*, como se observa en la Figura 15. Las personas que se encuentran esperando un autobús, no solamente se exponen a riesgos asociados a la seguridad vial (por ejemplo, atropello por un vehículo que se salga de la carretera), sino también por seguridad ciudadana (por ejemplo, riesgo de asalto, acoso callejero, entre otros).

Falta de iluminación que genera condiciones de riesgo para usuarios del transporte público, tanto a nivel de seguridad vial como seguridad ciudadana

A pesar de ser una autopista de alta velocidad, la General Cañas cuenta con paradas y bahías de autobús sobre la troncal principal, lo cual genera una condición de riesgo tanto para los usuarios del transporte público, así como para los conductores, debido a las maniobras que deben realizar los autobuses de salida e ingreso a los carriles de circulación vehicular.

En el tramo de estudio, a manera de situación prioritaria dada la ausencia de iluminación vial directa sobre la calzada vehicular, preocupa los riesgos asociados a seguridad vial y seguridad ciudadana para estos usuarios. Por lo tanto, se recomienda valorar la posibilidad de generar un sistema de iluminación a escala peatonal para las bahías de autobús en este sector, de tal manera que cuenten con mejores condiciones lumínicas.

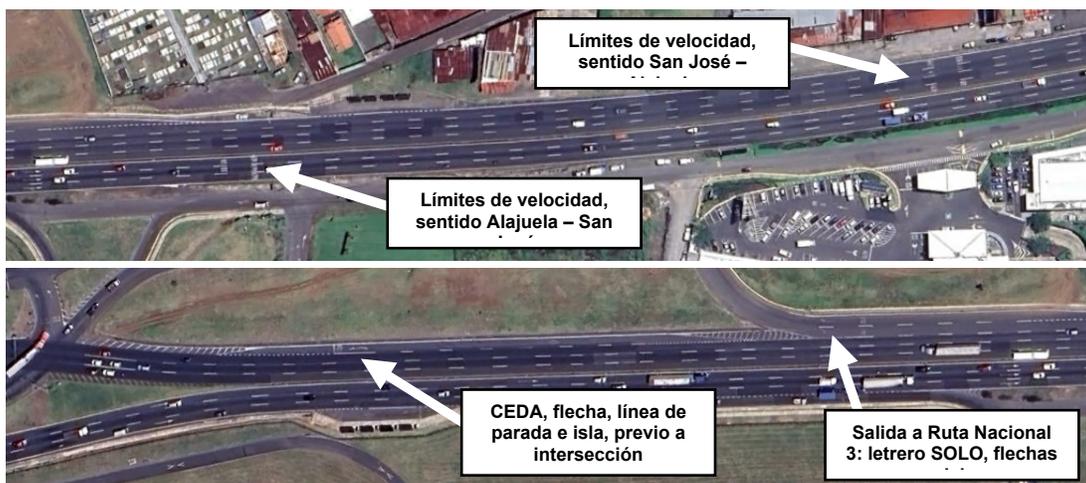
Figura 16

Demarcación vial horizontal que se recomienda dar atención inmediata
