3 de octubre de 2023  
**EIC-Lanamme-959-2023**

Asunto: Atención de consulta sobre bastión en puente Quebrada La Fresca, Concejo Municipal de Lepanto .

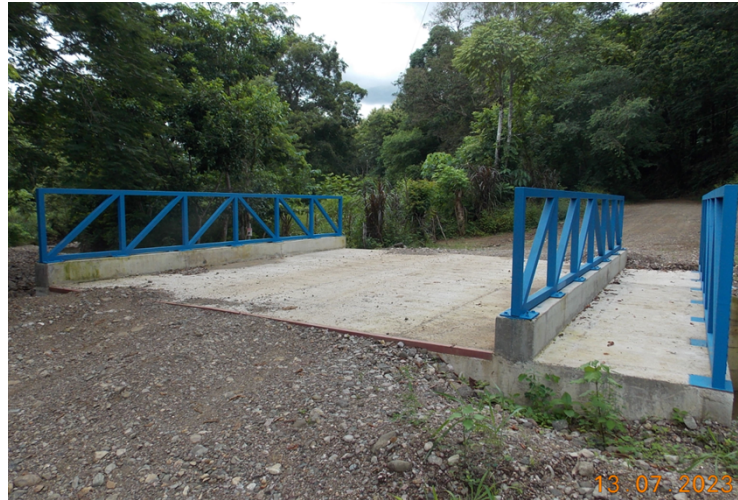
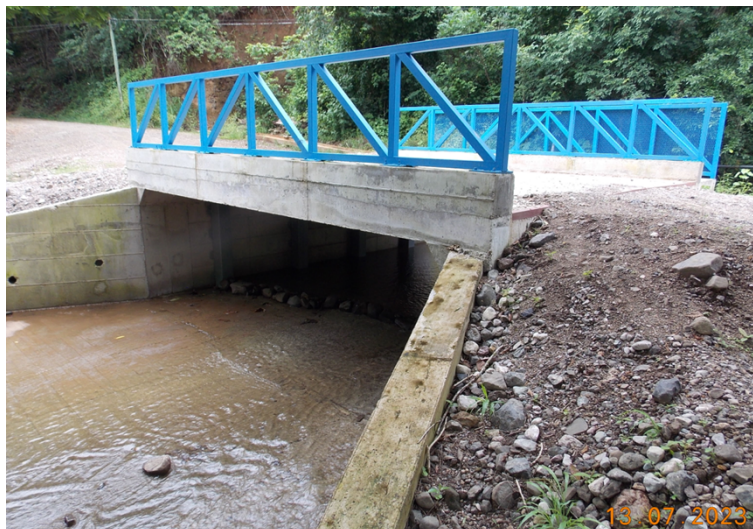
El puente visitado se ubica en la comunidad de La Fresca de Lepanto en las coordenadas 9.86458, -85.14751 sobre Quebrada La Fresca, ver figuras 1 y 2. Durante la visita se hizo énfasis en el bastión de margen derecha, el cual se indicó en la solicitud había presentado resistencias a la compresión en el concretas menores a las solicitadas.

**Figura 2:** Vista general del puente.  
Fuente: LanammeUCR

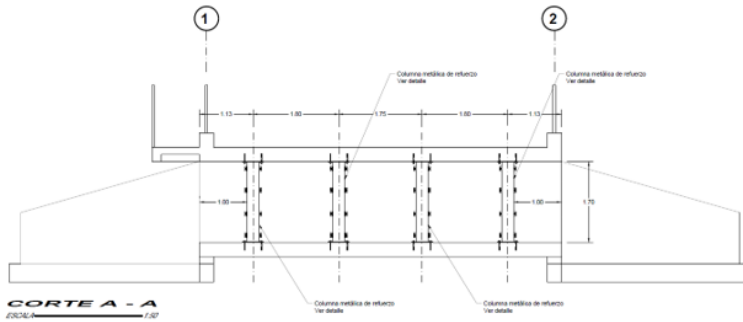
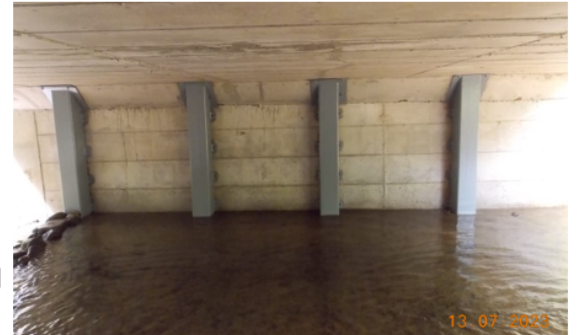
- Se realizó una verificación de ejecución de los trabajos de reforzamiento propuestos en la lámina constructiva, específicamente se constató el tamaño de las columnas y su ubicación, así como los anclajes propuestos. No se encontraron diferencias significativas entre lo propuesto en la lámina constructiva y lo existente en campo (ver figura 6).

**Figura 6:** Verificación de trabajos ejecutados con relación a lo propuesto en lámina constructiva.  
Fuente: CMD Lepanto y LanammeUCR

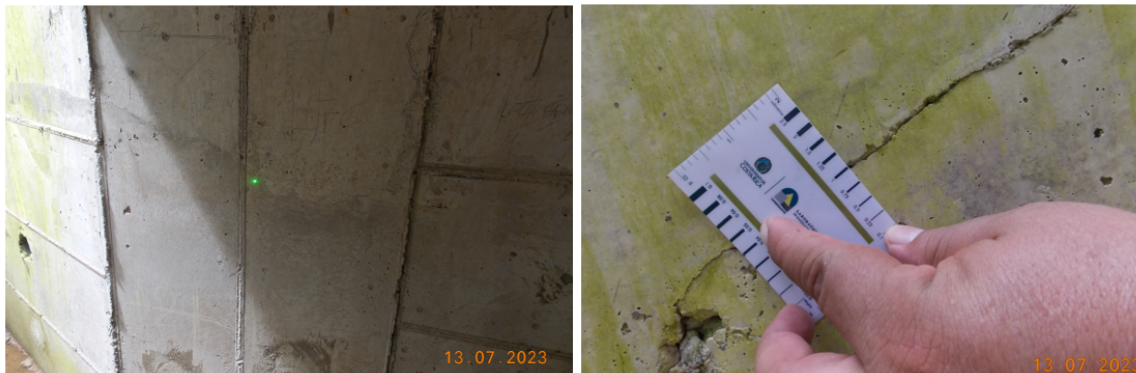
- Se identifica un agrietamiento horizontal por junta fría en todo el ancho del bastión, el ancho máximo medido fue de 1 mm para este agrietamiento (ver figura 7).

**Figura 7:** Agrietamiento por junta fría con un ancho máximo medido de 1mm.  
Fuente: LanammeUCR

La inspección en campo reveló la presencia de un agrietamiento horizontal en todo el ancho del muro que no estaría relacionado con la reducción de la resistencia del concreto. Además, se observaron agrietamientos verticales y por contracción de severidad leve.

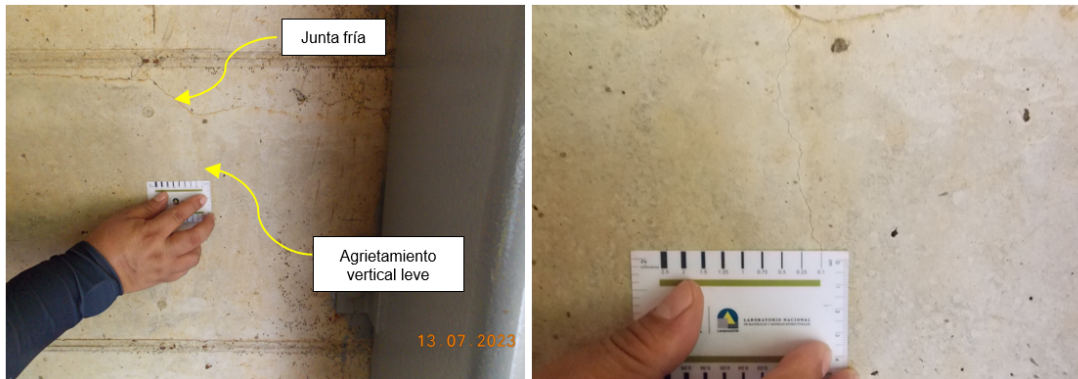
- Se identifican tres agrietamientos verticales en una dirección ubicados en la cara del bastión #1, estos agrietamientos poseen una abertura de 0.1mm (severidad leve). No presentan ramificaciones ni interconexiones entre sí (ver figura 8).

**Figura 8:** Agrietamiento vertical leve con ancho máximo de 0.1mm.  
Fuente: LanammeUCR

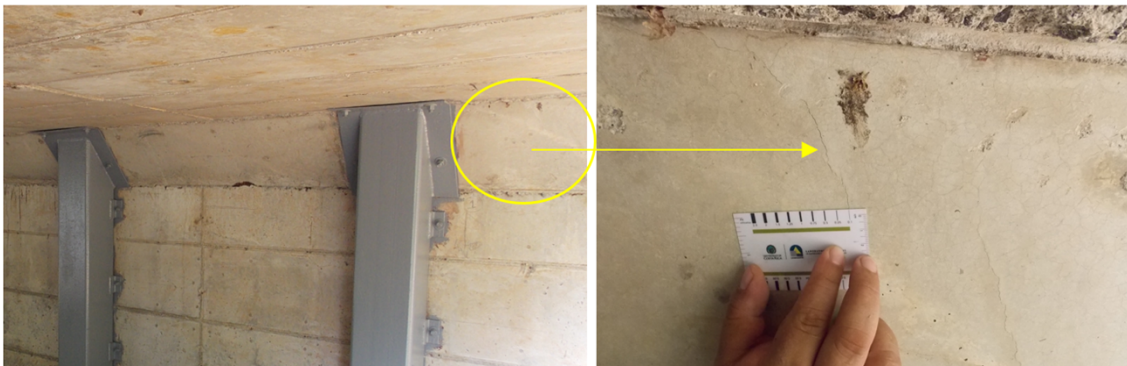
- Se identifican agrietamientos leves por contracción en borde superior del muro, los mismos presentan anchos máximos de 0.1mm (leves).

**Figura 9:** Agrietamientos por contracción en borde superior del bastión.  
Fuente: LanammeUCR

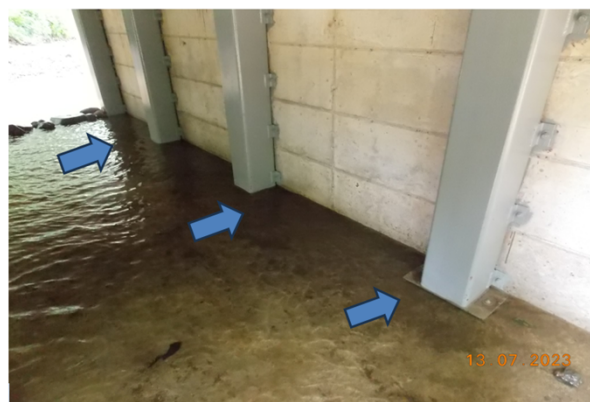
Producto de la inspección en campo fue posible identificar que las columnas de acero colocadas para el reforzamiento del bastión están en constante contacto con el agua de la quebrada (ver figura 10), esta condición puede ocasionar un deterioro acelerado del metal e iniciar procesos de oxidación y corrosión en un corto plazo. Para prevenir esta situación que afectaría la durabilidad y capacidad estructural de las columnas se recomienda considerar la construcción de obras de protección para las columnas.

**Figura 9:** Contacto constante del agua con las columnas de refuerzo.  
Fuente: LanammeUCR

Se recomienda ejecutar obras de protección a las columnas de acero para evitar el contacto directo con el agua de la quebrada y evitar un deterioro acelerado de estas.
