2 de mayo de 2023  
**EIC-Lanamme-328-2023**

Asunto: Oficio N°00370-2023-DHR-[GA] insumos sobre el tramo de alcantarillado pluvial Calle Los Olivos, Grecia.

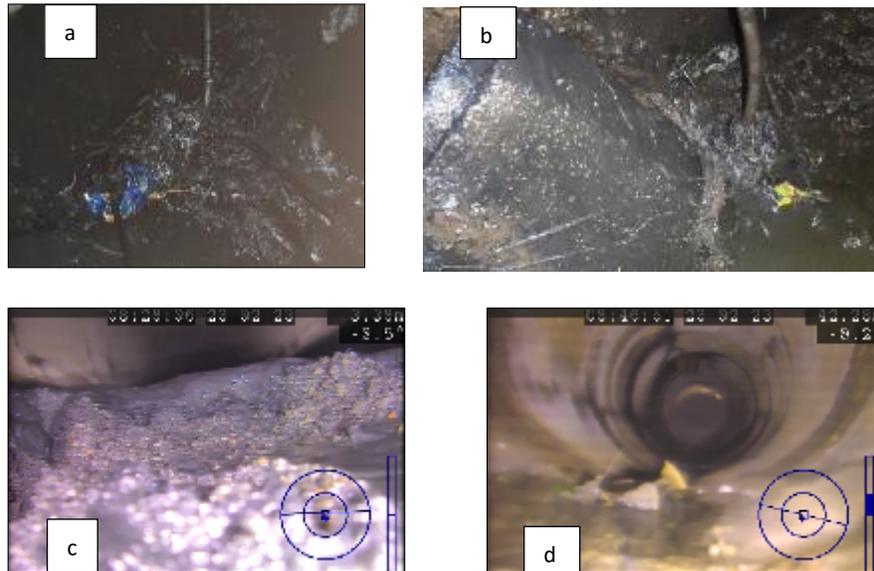
Al descender al fondo de la caja de registro se identificaron algunos residuos de tamaño considerable que obstruían el paso del agua y debieron ser removidos (trozos de madera, por ejemplo), así como también sedimentos y lodos durante los primeros 16 m de recorrido, que dificultaron el avance del equipo; por su olor, estos últimos podrían ser asociados con residuos provenientes de aguas grises y/o negras, lo cual contradice la *Norma Técnica para Diseño y Construcción de Sistemas de Abastecimiento de Agua Potable, de Saneamiento y Pluvial (AyA, 2017)*, donde se indica que los Sistema de Alcantarillado Pluvial y Sanitario deben ser diseñados de manera independiente.

**Figura 4.** Sedimentos, basura y lodos encontrados en el tramo inspeccionado (Imágenes a y b corresponden al pozo, y las imágenes c y d al interior de la tubería).

- i. Se recomienda a la Municipalidad realizar una limpieza profunda de la tubería específicamente en los primeros 27m aguas arriba a partir de la caja de registro; esto para evitar el desfogue de materiales contaminantes en el río. Estas acciones de mantenimiento deben ser constantes en los sistemas de alcantarillado pluvial, tanto como medio de protección del medio ambiente, como para asegurar un buen funcionamiento de la infraestructura.

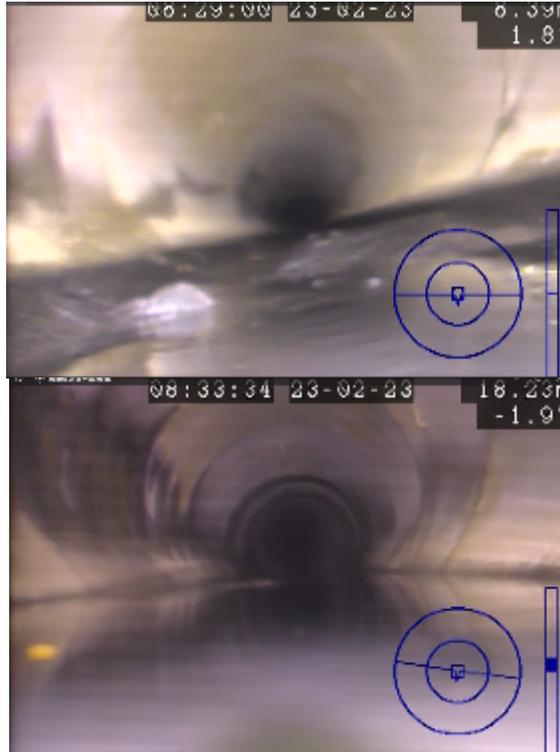
Una de las razones por las cuales la inspección de tuberías pluviales se realiza en la estación seca, obedece a la necesidad de observar toda el área superficial de la tubería, y así determinar con mayor certeza y precisión su condición. Sin embargo, a pesar de que la inspección fue realizada en el mes de febrero y en un día soleado, la tubería presentó agua empozada: en los primeros 16 m se evidenció una mezcla de sedimentos, lodos y agua, mientras que entre los 16 y 26,3 m, predominó la presencia de agua con un mayor nivel de tirante.

Algunas posibilidades que podrían justificar la presencia de agua empozada en esta tubería podrían ser: 1) la existencia de conexiones ilegales que desfogon aguas no llovidas al alcantarillado pluvial de manera continua durante el día; 2) grietas y/o irregularidades en el fondo que permiten la infiltración de agua al tubo; 3) un diseño de sistema de tuberías inicial que no considerara las pendientes mínimas recomendadas, lo cual genera que el agua se acumule “o estanque” mientras no sea impulsada por alguna corriente de agua con mayor fuerza de empuje; entre otros.

Figura 5. Agua empozada en el interior de la tubería.

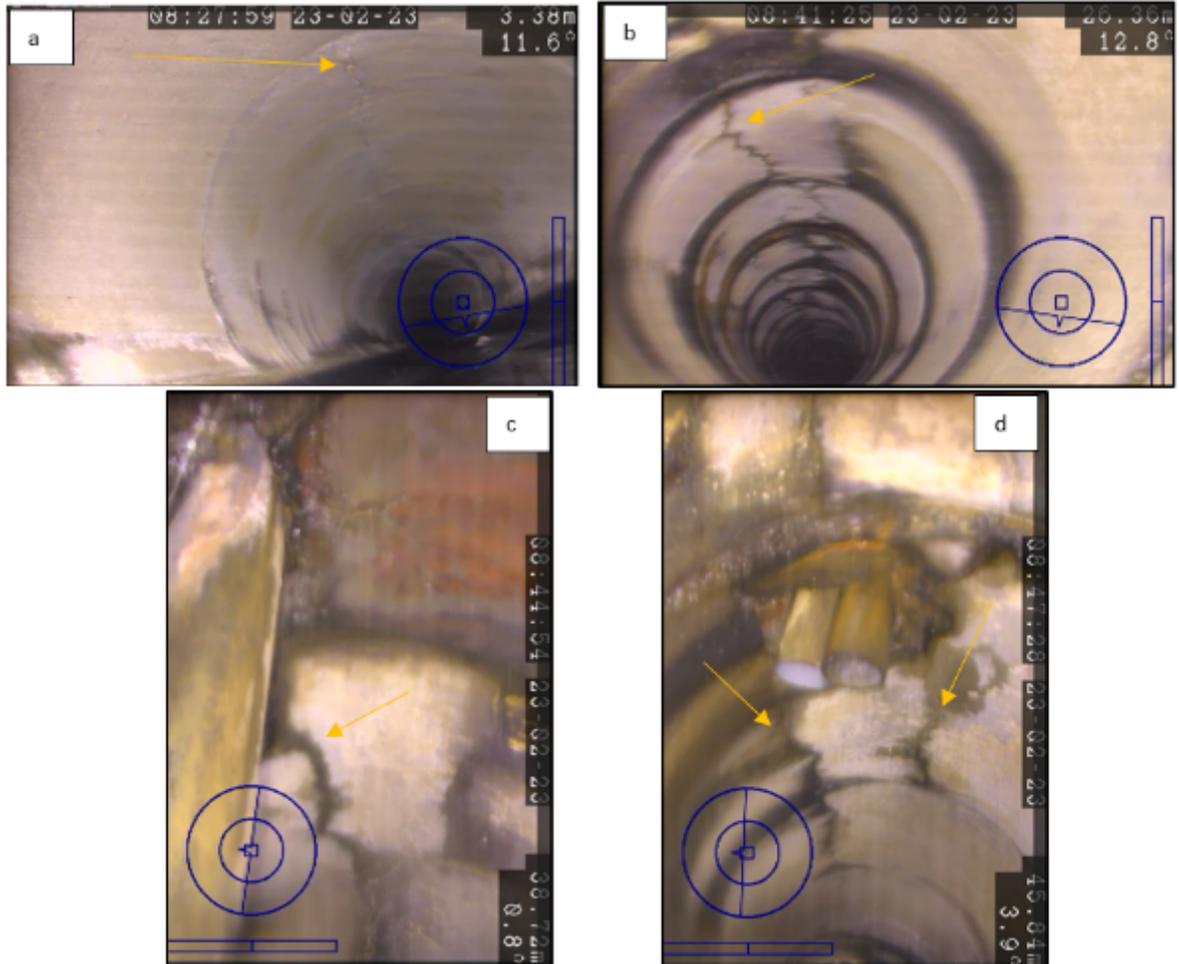
Existe una grieta longitudinal en la corona de todas las tuberías del tramo en estudio, es decir, se extiende en los 51,64 m del recorrido, sin embargo, en el tramo posterior a la caja de registro (a partir de los 26,36 m) las grietas son más notorias, posiblemente por la humedad existente.

También, es posible observar algunas grietas en zonas cercanas al rompimiento del tubo para la inserción de acometidas en el alcantarillado pluvial de Calle Los Olivos.

**Figura 6.** Grietas en el interior de la tubería. (Imágenes a y b corresponden a la grieta en la corona del tubo, y las imágenes c y d a grietas contiguas a la inserción de las acometidas).

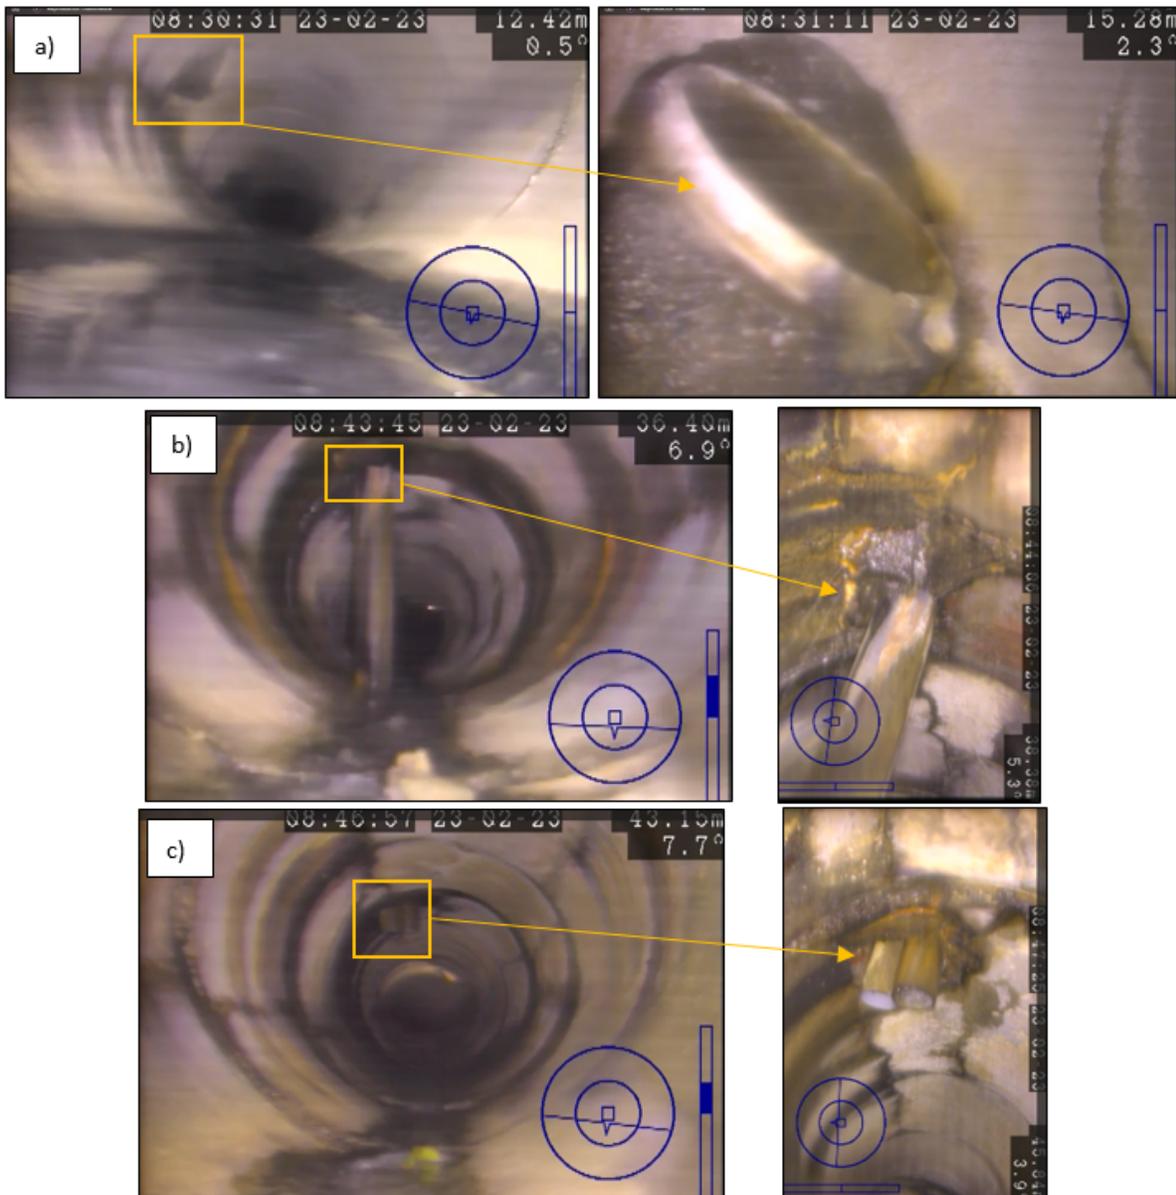
En el recorrido se identificó la presencia de tres acometidas o tubos que desfogan en la tubería del alcantarillado pluvial, lo cual, como se mencionó antes, no cumple con lo indicado en la normativa vigente de Acueductos y Alcantarillados, emitida en el año 2017. Esta condición, además de contaminar las fuentes receptoras de agua (río), puede comprometer el estado estructural de la tubería pluvial, pues la apertura o rompimiento del tubo principal para insertar la acometida puede generar grietas, desprendimientos de partes del tubo, salida de agua de la tubería erosionando el relleno de apoyo, entre otros, que con el paso del tiempo se agravarán.

En el momento de la inspección, fue posible evidenciar gran cantidad de agua entrando a la tubería por medio de la acometida del estacionamiento 0+038, probablemente por medio de las grietas generadas al alcantarillado en el momento de su inserción.

**Figura 7.** Acometidas en la tubería de estudio (en el acercamiento de la imagen b y c es posible observar el agua infiltrada mediante goteo a la tubería alrededor de la acometida).

- ii. Se recomienda revisar la procedencia de las acometidas y tubos incrustados que se evidenciaron durante la inspección, esto con el objetivo de buscar el correcto cumplimiento de la *Norma Técnica para Diseño y Construcción de Sistemas de Abastecimiento de Agua Potable, de Saneamiento y Pluvial (AyA, 2017)*, el cual prohíbe el desfogue de aguas no llovidas en sistemas de alcantarillado pluvial; principalmente aguas negras que puedan generar malos olores en la comunidad, contaminar ríos y generar problemas de salud pública en general.

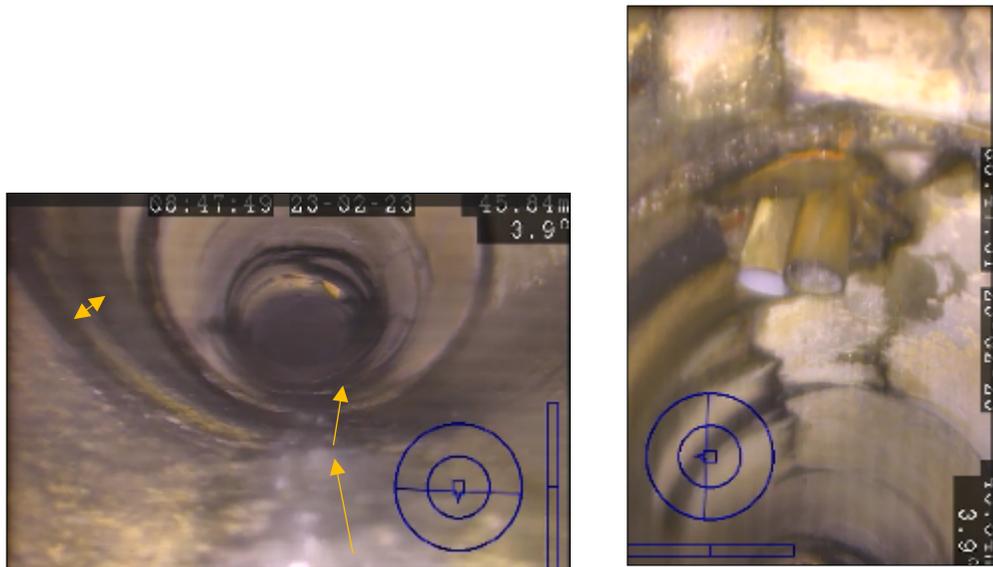
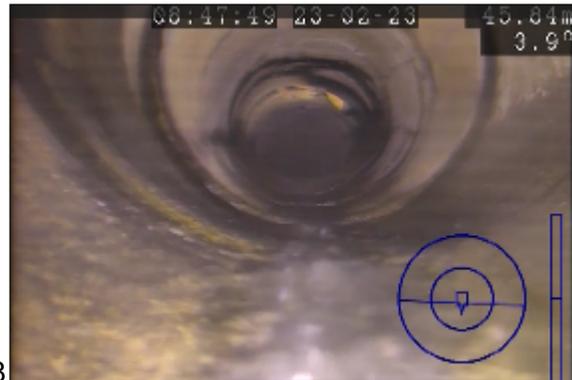
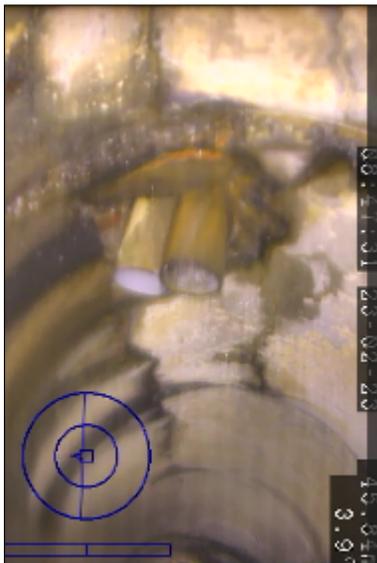
El desplazamiento angular más evidente se registra a los 46 m, donde se ubica una de las acometidas insertada en la junta superior del alcantarillado, y es posible visualizar la separación de tubos, asimismo, se presenta una diferencia de pendientes entre ambos

**Figura 8.** Desplazamiento angular de la tubería producto de la inserción de una acometida en la parte superior de la junta.

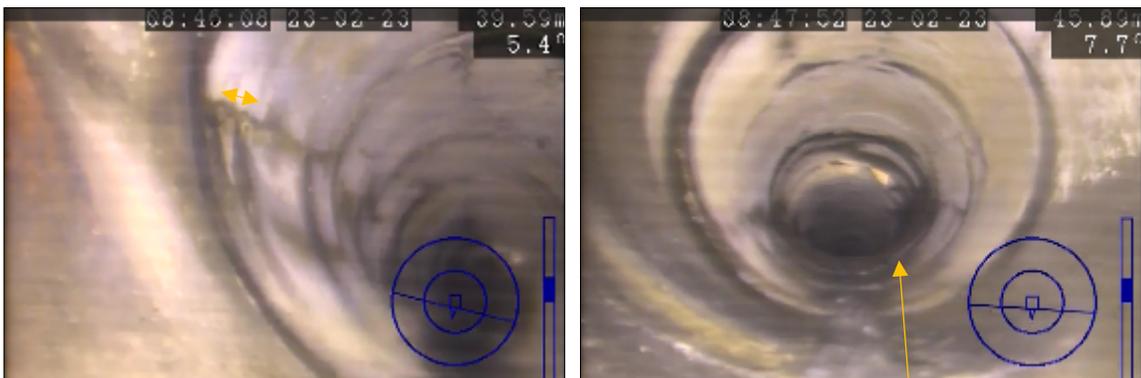
Durante la inspección con el equipo tractor P350 Flexitrac™ se dificulta visualizar con detalle cada una de las juntas entre tubos, sin embargo, entre los 27 y 51 m fue posible identificar algunos indicios de desplazamiento longitudinal y angular durante la inspección.

**Figura 9.** Desplazamiento longitudinal de la tubería, y cambio de pendientes dentro la tubería.

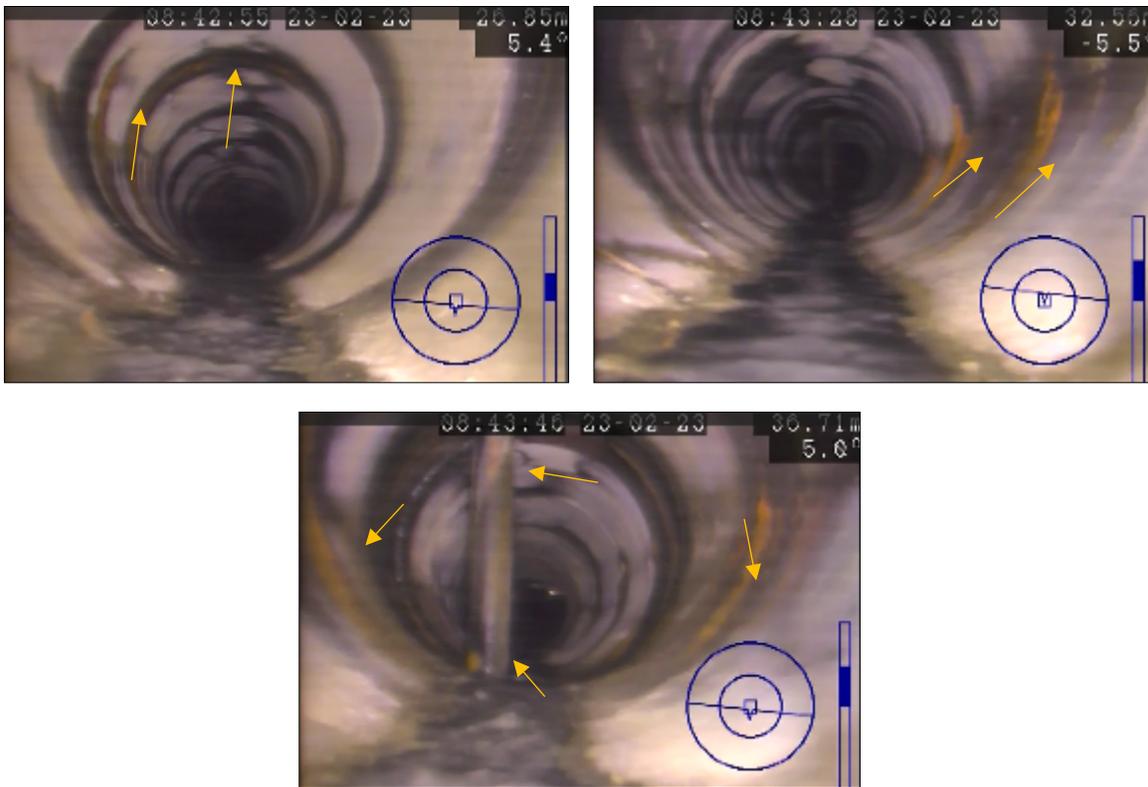
En el tramo de tubería ubicado luego de la caja de registro (aproximadamente a partir de los 27m), se evidencia infiltración por sudoración a través de las diferentes fisuras o grietas, es decir, ingreso lento del agua sin goteos visibles, pero que mantienen humedecido el interior de la tubería.

De acuerdo con lo mostrado en la Figura 10 se evidencia un oscurecimiento por humedad tanto en las grietas del tubo, como en cada una de las juntas, donde a excepción de las acometidas, no hay un ingreso visible y considerable de agua.

Asimismo, desde la acometida ubicada a los 38,71 m hacia aguas abajo, hasta la caja de registro ubicada a los 26,36m, se identifica una coloración amarillenta del tubo de concreto en las infiltraciones (ver Figura 10), de la que se desconoce su origen.

**Figura 10.** Infiltración y coloración amarillenta en las áreas de infiltración.

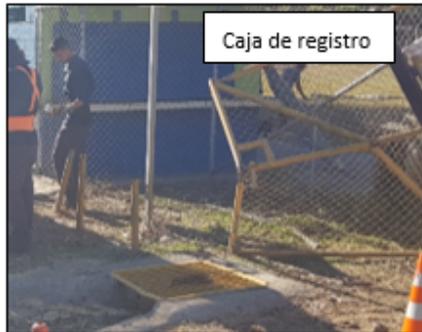
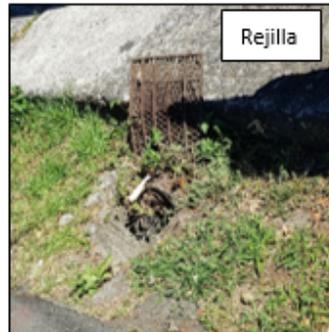
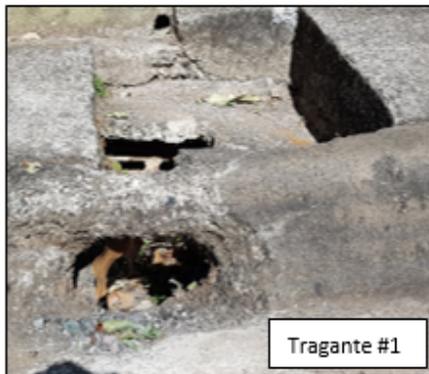
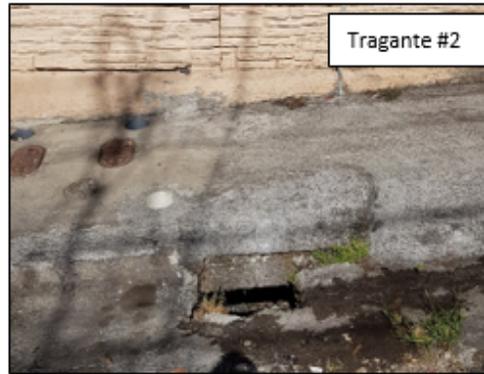
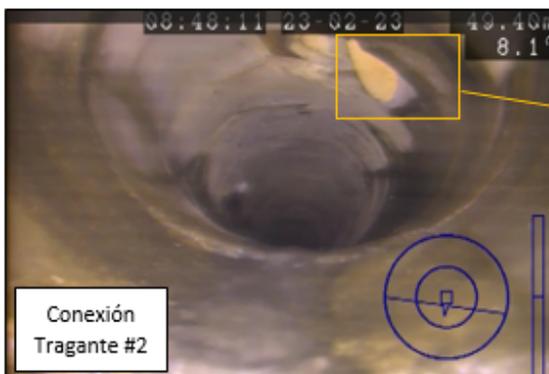
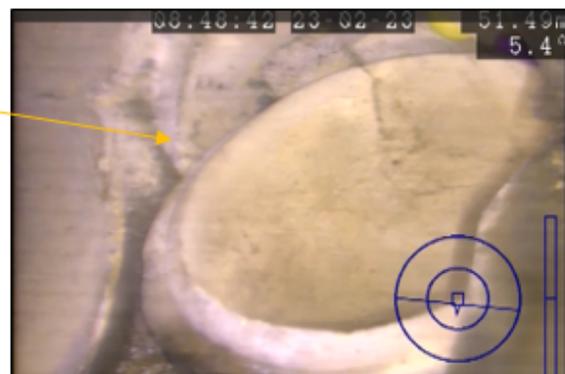
En las imágenes de la Figura 11 se muestra que las cajas de registro no presentan el diseño de rejilla normado, así como el tragante #1 se constituye de un agujero en el cordón y la acera, y que eventualmente podría generar caídas de peatones, mientras que el tragante #2 corresponde a un agujero en el caño con un área de captación reducida. Asimismo, el tragante #1 desfoga en la tubería a través de la caja de registro ubicada aproximadamente en el estacionamiento 0+024, mientras que el tragante #2 conecta con la tubería en análisis por medio de una conexión no formal, pues lo hace a través del rompimiento del tubo, similar a una acometida (ver imagen de la Figura 11).

Figura 11. Tragantes ubicados en Calle Los Olivos.

- iii. Si bien se reconoce que el sistema pluvial existente data de bastantes años atrás, se sugiere al Municipio, en la medida de lo posible, habilitar tapas de cajas de registro y/o pozos de inspección que se encuentren en el derecho de vía, de manera tal que se facilite el acceso a la tubería en caso de futuras inspecciones. Asimismo, es de importancia la implementación de tragantes formales que permitan una mejor captación de aguas de lluvia, y mejore las condiciones de seguridad peatonal en Calle Los Olivos.
